Abb. 2/3 Abtenau, Querschnitt und Grundriß der Pfarrkirche 1:300 (S. 8).

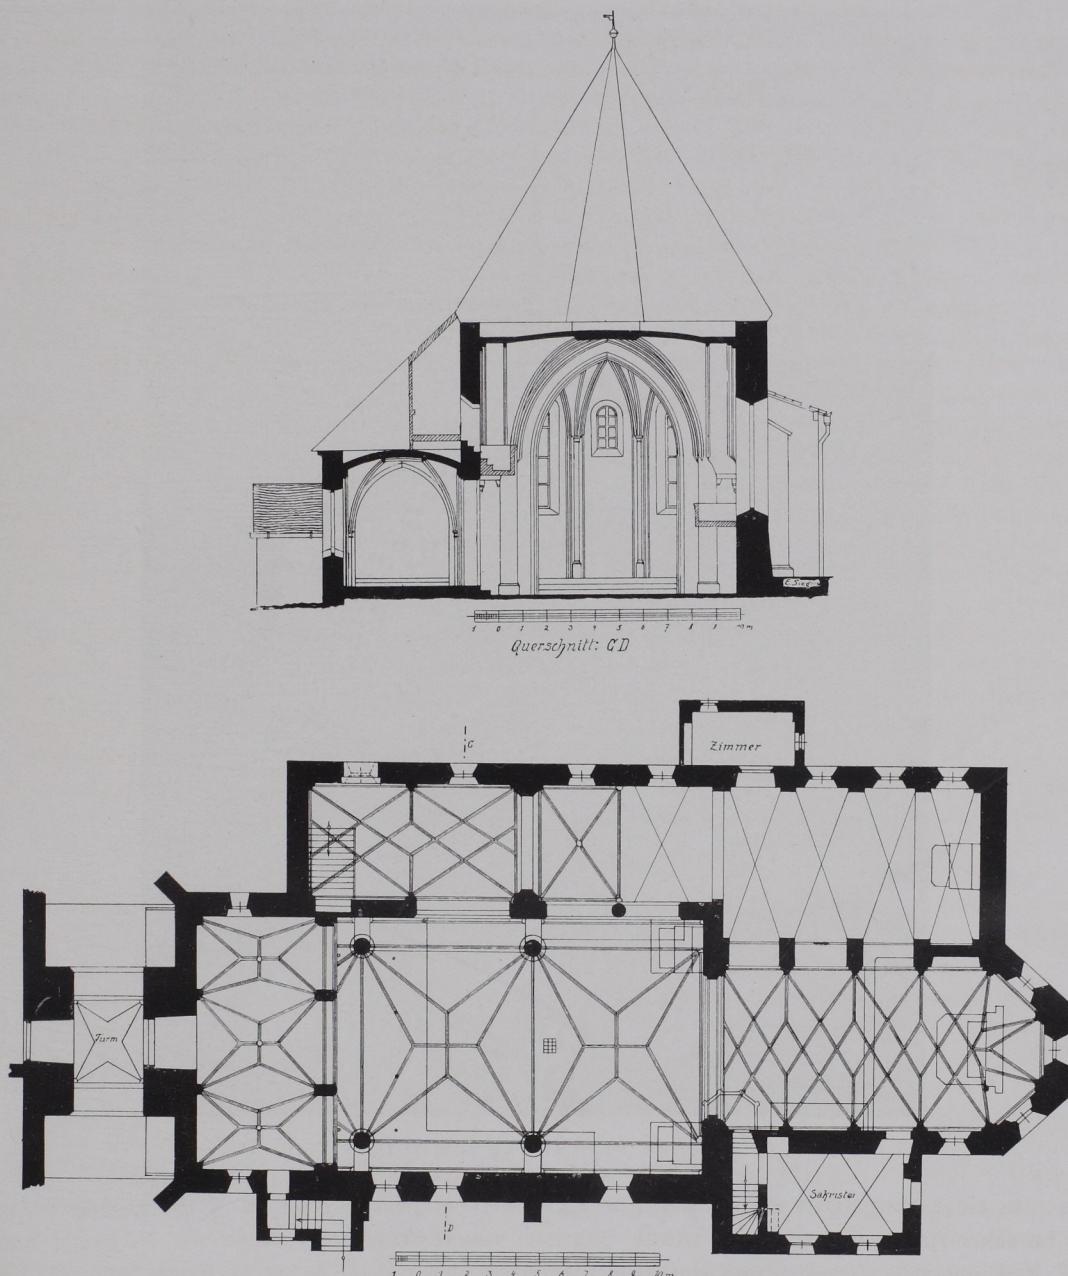
Charakteristik: Spätgotische Anlage vom Anfange des XVI. Jhs. mit dreijochigem sterngewölbten Hauptschiff, gleichhohem, einspringendem, netzgewölbtem Chor, Westturm und einem nördlichen Seiten-

Lage: Am Ostende des kleinen Marktplatzes, an dessen Nordwestseite sieben schöne Giebelhäuser stehen.
