Abb. 134 Hallein, Leprosenhauskapelle von SW.
(S. 141).

Abb. 133 Hallein, Leprosenhauskapelle, Grundriß und Aufriß 1:200
(S. 141).

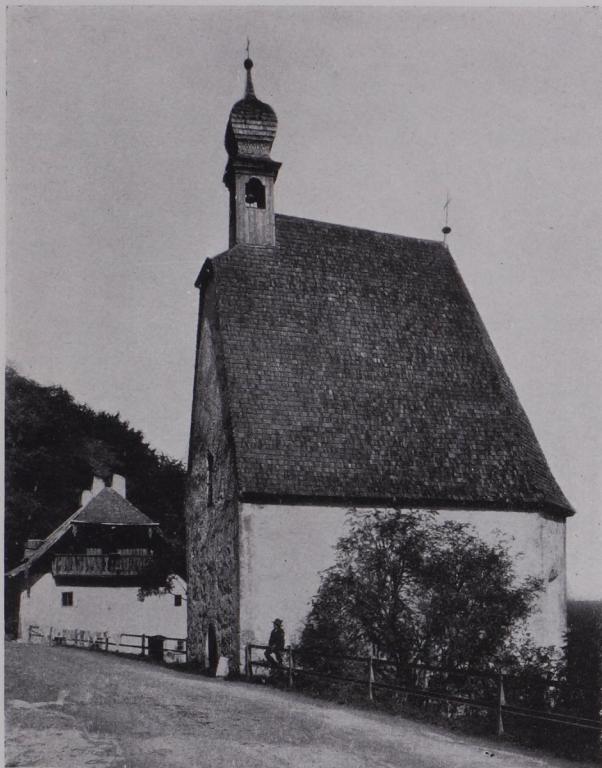
Äußeres: Das Kirchlein ist nach NO. orientiert. Bruchstein, verputzt. SW. An der Straßenseite hohe Dreiecksgiebelfront mit abgekappter Spitze. Spitzbogige gotische Tür in abgeschrägter Konglomeratrahmung. Die Schwelle liegt beträchtlich unter dem Straßenniveau. Oben flachbogige Bodenfenster. — Im NW. unten eine rechteckige Öffnung, durch welche man in den kryptaartigen Unterrau um der Kapelle kommt, der mit einer aus Ziegeln solid gewölbten, teilweise noch verputzten rundbogigen Längstonne eingewölbt ist. Darüber ein vergittertes oblonges Rechteckfenster in flachbogiger Nische. In den beiden Schrägs Seiten des Chorschusses je ein rundbogiges Fenster, später zu Rechteckfenstern adaptiert. Das kürzere Mittelfenster ist bis auf eine kleine Rechtecköffnung zugemauert. Die Südostseite ist fensterlos. — Mit Ausnahme der Frontseite umlaufendes gekehltes Abschlußgesims aus Konglomerat. Hohes steiles Schindelsatteldach, über dem Abschluß abgewalmt. — Über dem abgekappten Westgiebel ein hölzernes Glockentürmchen mit Schindelzwiebelhelm, Blechknauf und Kreuz. Knauf und Kreuz auch über der Firstspitze im NO. (Abb. 132, 134.)

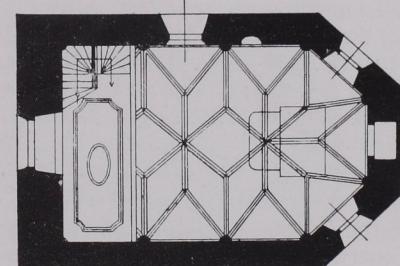
Innernes: Schön gegliederter, einheitlicher gotischer Innenraum. Fußboden aus roten Marmorplatten. Wände und Gewölbe gelb gefärbelt. Schönes spätgotisches Netzgewölbe mit neun spitzbogigen Stichkappen. Die beiderseits gekehlten und abgeschrägten Rippen sitzen auf den profilierten Ringkapitälern von halbrunden Wandsäulen auf, die auf einem umlaufenden niedrigen Sockel stehen. Rippen und Wandsäulen bestehen teils aus rotem Marmor, teils aus Konglomerat, sind aber dick übertüncht. Im O. eingebauter rechteckiger Wandschrank, darüber vermauertes Spitzbogenfenster. Ins westlichste Joch ist eine durch eine Holzstiege zugängliche Empore (Holz mit Stucküberzug) eingezogen, mit flachem Boden und gerader Brüstung, die mit einfachen stuckierten Bandornamenten verziert ist. Vom Altar steht nur mehr die gemauerte Mensa mit großer rotmarmorer Deckplatte. Von der Einrichtung sind nur noch zehn Kirchenbänke aus Eichenholz vorhanden, deren geschwungene Wangen mit geschnitzten Akanthusranken verziert sind (um 1700). Neben der Tür ist eine oktagonale Weihwasserschale aus rotem Marmor (XV. Jh.) eingemauert.

Rippenprofil.
1 0 1 2 3 4 5 m
