SCHLOSS OBERTRIXEN

Tapetenwechsel-
vom Schloss zum
Wohn- und Veranstaltungsort

DIPLOMARBEIT

März 2010

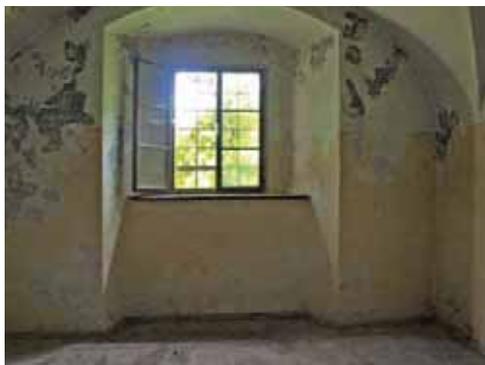
Abb. 67: Zimmer mit Ofen, Raum 06

06 Von dem Raum 05 aus gelangt man in zwei weitere Zimmer 06 und 07, die nur mittels eines dünnen Ziegelmauerwerks vom großem Raum abgetrennt wurden. Beide Räumlichkeiten haben einen Schiffboden, die Wände und Decken sind verputzt und mit dem Muster einer Strukturwalze versehen. Weiters besitzen beide ein Fenster welches sich nach Süden orientiert. Der Raum 06 hatte bis vor kurzem noch einen gemauerten Ofen der aber in sehr schlechtem Zustand war.

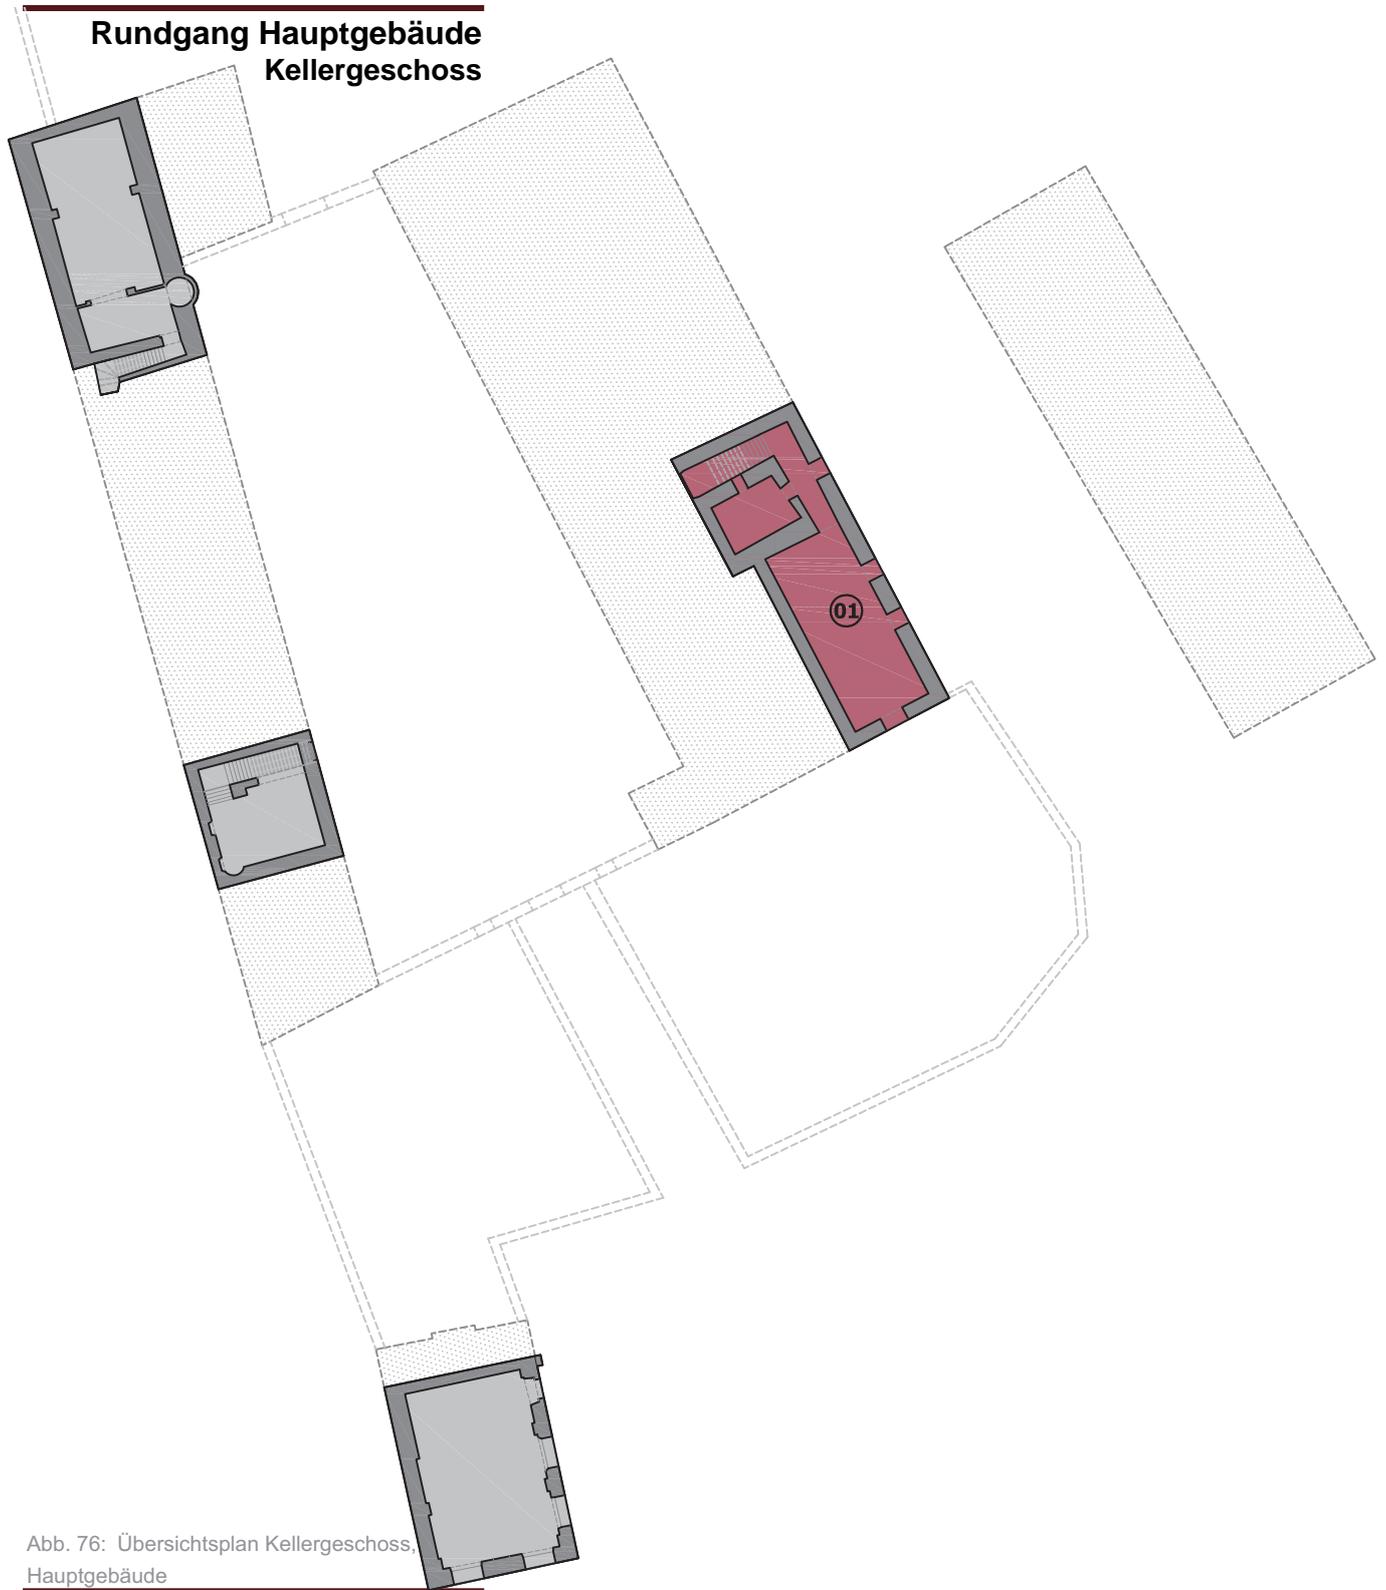
Abb. 76: Übersichtsplan Kellergeschoss, Hauptgebäude

01 In den Keller gelangt man über eine gemauerte Stiege, auf die Trittflächen aus Brettern aufliegen (im heutigen Zustand kaum noch sichtbar). An diese Treppe schließen dann zwei Räume an die nicht verputzt sind, der Boden besteht aus dem darunter liegenden Erdreich. Weiters besitzt der Keller vier Fenster jeweils zwei an der Ost- und Südseite. In beiden Räumen ist die Deckenkonstruktion ein Tonnengewölbe.

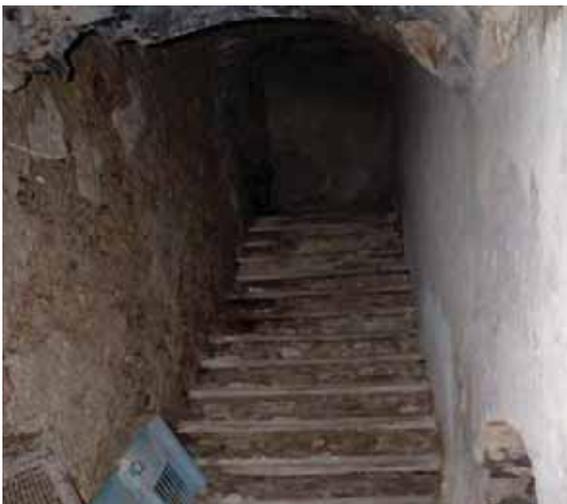
Abb. 192: Schmale Holztreppe in das Obergeschoß, 01 Raum

01 Vom Vorraum aus führt eine auffällige, schmale Holzstiege in das obere Stockwerk. Die Decke ist stellenweise gewölbt. Die Treppe an sich ist aus Bruchsteinmauerwerk, mit Trittplächen aus Holzbrettern. Das Benützen dieser Erschließung ist äußerst gefährlich.

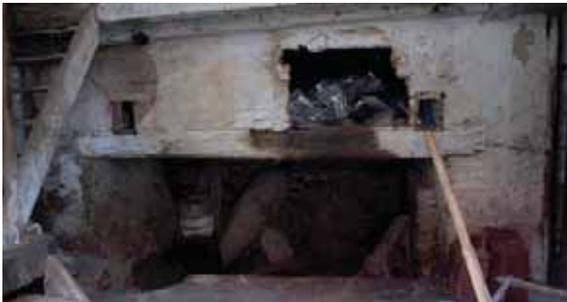
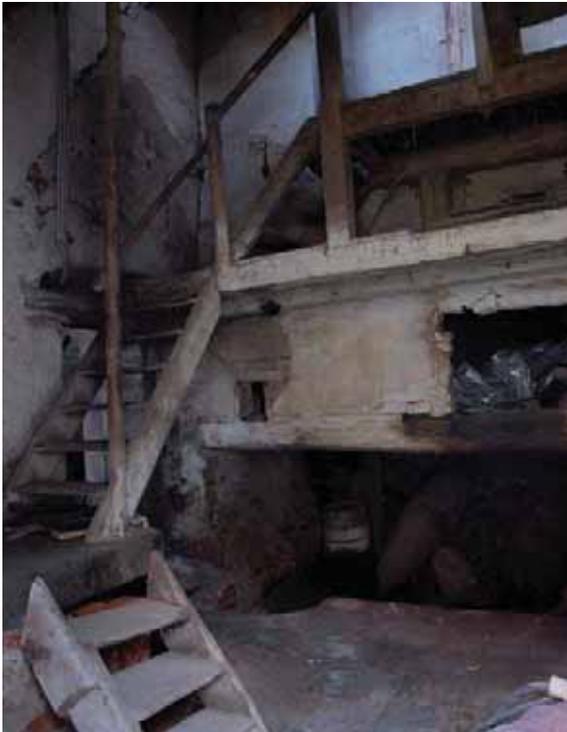
Abb. 197: Ehemaliger Dörrraum, Raum 06

Abb. 198: Ehemaliger Dörrraum, Raum 06

06 Nebenan liegt, mit der „Brennerei“ verbunden, ein „Dörr-Raum“, in welchen man auch durch ein zweiflügeliges Tor direkt vom Schloßhof aus gelangen kann. Hier befindet sich auch eine sehr desolate Treppenkonstruktion aus Holz in das obere Geschoss.

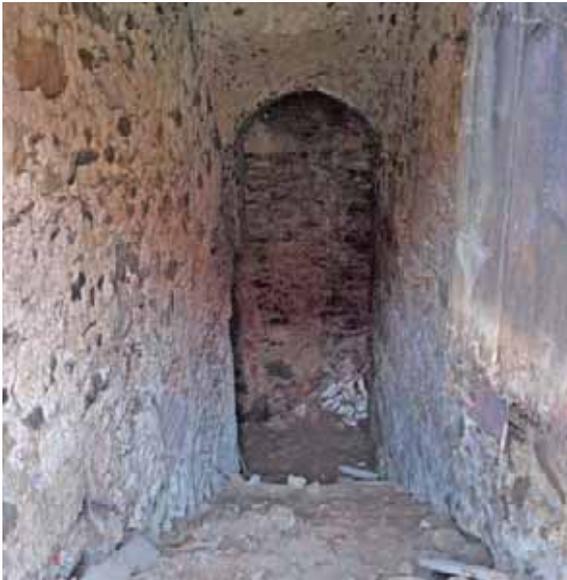
Abb. 206: Treppe zum Keller, Raum 01

01 Ebenerdig direkt vom Schloßhof aus führt eine absperrbare Stiege mit Ziegelstufen in einen ziemlich großen, gewölbten Keller. Von der Stiege ist leider nicht mehr viel übrig, die Stufen sind fast nicht mehr erkennbar und stark verfallen. Die Mauern sind sehr durchfeuchtet und es gibt auch keine Luftzufuhr über ein Fenster. Die Decken sind ebenfalls in einem Kreuzgewölbe errichtet worden. Auffällig ist auch ein völlig verschütteter Zugang, welcher vermuten läßt, daß es rückwärtig Richtung Hang einen Zugang bzw. Durchgang gegeben haben muß (Verbindung zur Burg). An derselben rückwärtigen Mauer befindet sich auch ein kleines vergittertes Fenster – die Frage stellt sich, ob es dahinter noch einen weiteren Kellerbereich, einen Verbindungsweg oder sogar einen ebenerdigen Kellereingang gegeben hat.

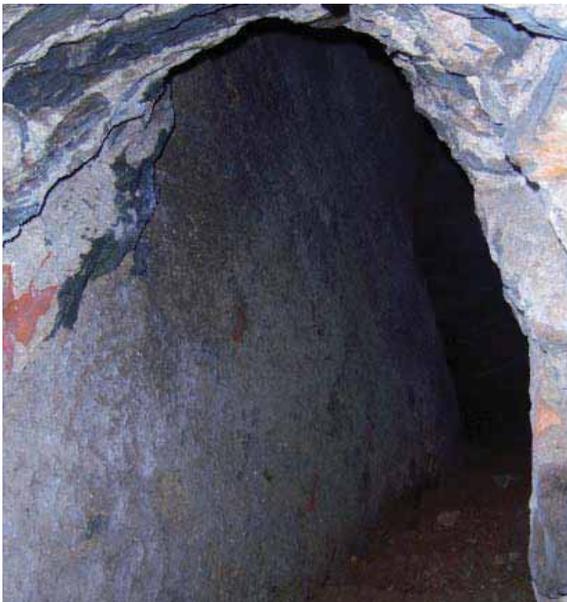
Abb. 213: Einstieg in den zweigeteilten Bierkeller, Raum 02

02 Weiters führt von dem im Erdgeschoss gelegenen „Dörrlokal“ eine Steinstiege in einen zweiten, großen, gewölbten, in zwei Räume geteilten Keller, welcher früher als Bier-Lagerkeller diente. Das Betreten dieser Kellerräumlichkeiten ist aufgrund der gefährlichen Reste einer Treppe sehr schwierig. Im kleineren, abgeteilten Bereich des Kellers befindet sich auch ein Brunnenschacht, der nach wie vor Wasser führt. Im Deckenbereich gibt es Öffnungen, die mit Holzbrettern geschlossen sind, wahrscheinlich um diverses Lagergut in den Keller zu transportieren.

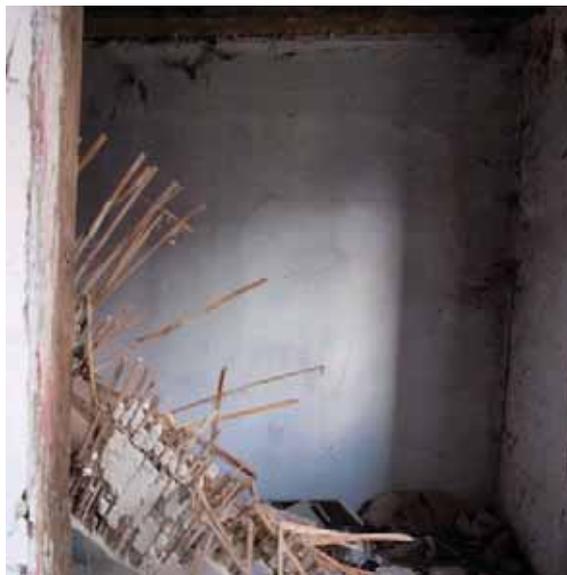
07 Mit dieser Küche verbunden ist ein kleines Zimmer mit einem Fenster zum Schloßhof, mit Stuckaturdecke, Bretterfußboden und kleinem Ofen. Leider stürzte die Decke bereits ein und ein Betreten dieses Zimmers ist äußerst riskant.

Abb. 226: Zimmer mit eingestürzter Decke, Raum 07

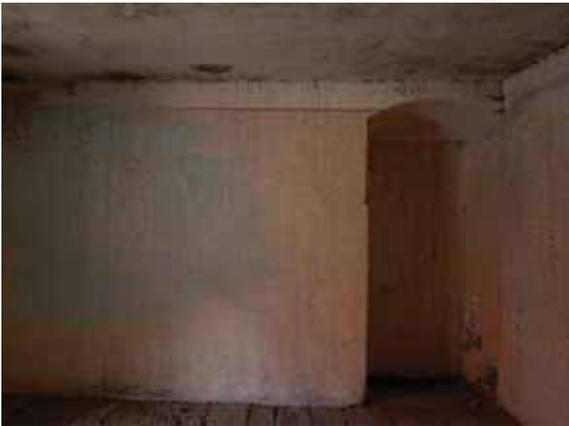
Abb. 239: Zugemauerter Durchgang mit Rundbogen, Raum 15

15 Dieses letzte Zimmer im Obergeschoss verfügt über Bretterfußboden, ein Fenster im Osten und einen nachträglich zugemauerten Durchgang mit Rundbogen zu der Wohnung im anderen Teil dieses Schloßtraktes.

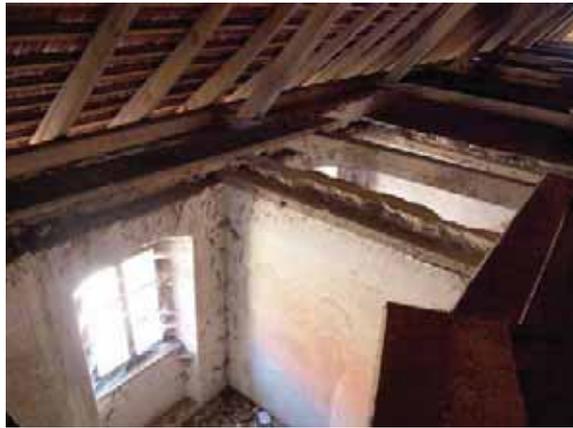
Abb. 246: Dachboden, eingestürzte Decke

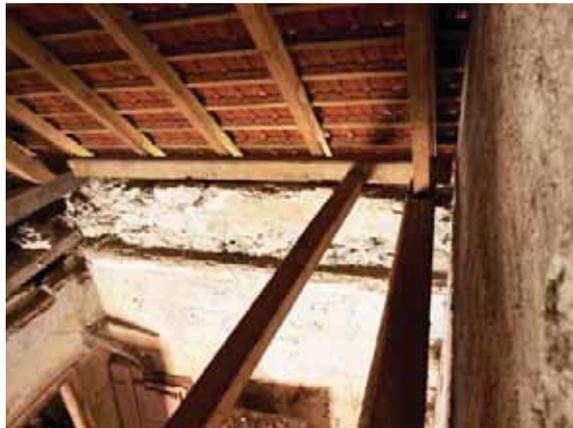
Abb. 247: Dachboden, eingestürzte Decke

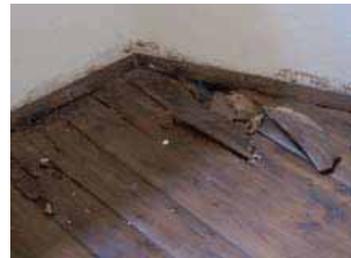
Die meisten Schäden wurden und werden durch die Feuchtigkeit erzeugt, die im Mauerwerk hochsteigt. So kommt es zu feuchten Wänden im Erdgeschoss. Dadurch, dass es keine horizontale Abdichtung zwischen Fussbodenaufbau und Erdreich gibt beginnt der Boden zu morschen.

Abb. 383: Wasserschaden,
Raum 02

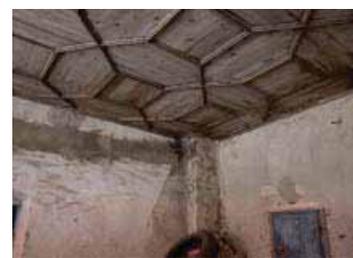
Abb. 401: ausgebesserter Setzungsriß über gesamte Wand, Raum 01

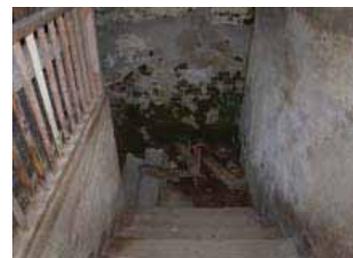
Besonders die Kellerräume und das Erdgeschoss sind von vielen Wasserschäden betroffen. Das Resultat der feuchten Wände sind Wasserflecken, Schimmelbefall, abgeplatzter Verputz und stellenweise auch Einsturzgefahr. Die Gemäuer und auch Gewölbe sind großflächig beschädigt. Die kaputten Stellen in den Fußböden sind auf die letzte Nutzung von Lager und Werkstatt zurückzuführen.

Abb. 403: bemooster Wasserschaden im Treppenbereich, morsche Trittplächen, Raum 01

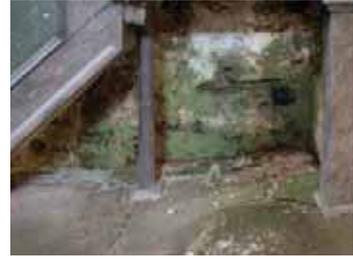
Abb. 410: Feuchte Wand, Kirchenraum
