**Nutzung von Schadensbildern zur Überwachung von
Massenbewegungen - geotechnische Schadensbilder bei
Massenbewegungen**

MASTERARBEIT

Masterstudium Bauingenieurwissenschaften – Geotechnik und Wasserbau

Technischen Universität Graz

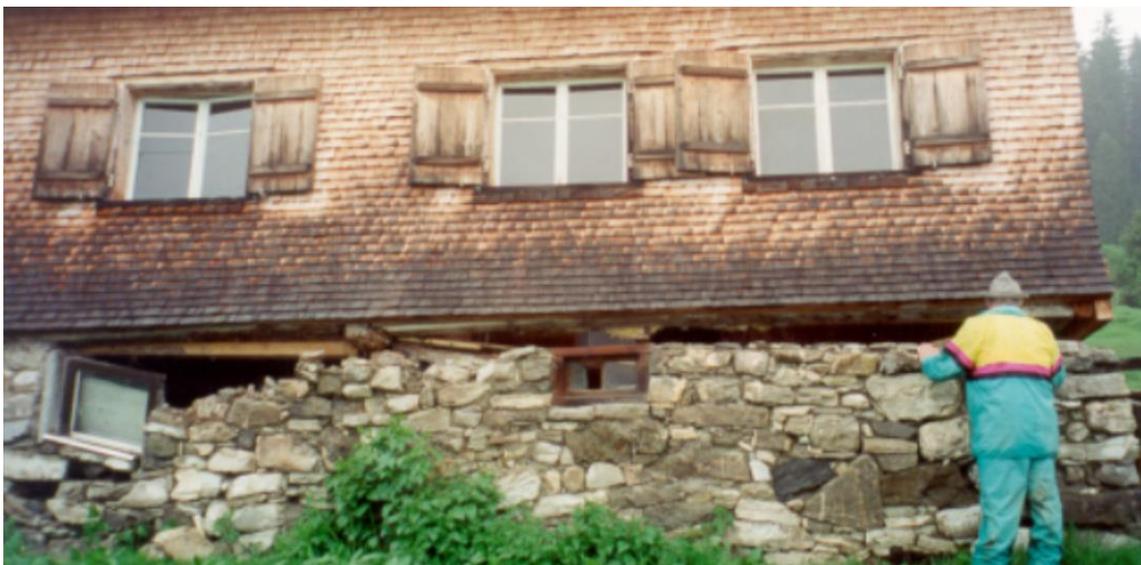
Weitere konstruktive Schäden sind an der Skihütte erkennbar. Die Hütte ist aus Holz konstruiert und befindet sich auf einem Steinschichtungsunterbau. Durch Massenbewegungen kann es zu Verformungen von Holzkonstruktionen kommen, wie in Abb. 132 ersichtlich. Zusätzlich findet man in diesem Fall eine geschädigte Unterkonstruktion vor. Holzkonstruktionen sind aufgrund ihrer nachgiebigen Bauweise und der höheren Zugfestigkeit von Holz weniger anfällig für Risse und können sich im Vergleich zu Konstruktionen aus mineralischen Baustoffen stärker verformen.

Abb. 132: Verformungen an der Holzkonstruktion und Schäden am erdberührten Mauerwerk verursacht durch kriechende Bewegungen des Hanges (Jaritz, 2001)

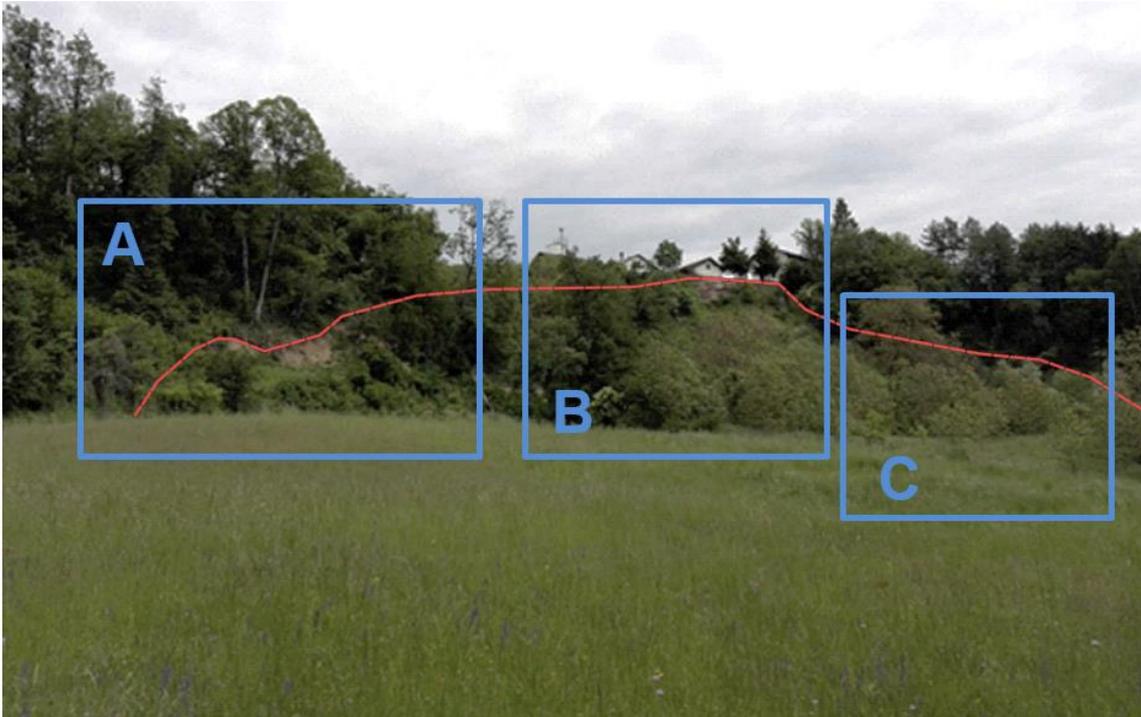
C (siehe Abb. 137). Die gesamte Rutschzone ist aufgrund einer deutlich ausgeprägten Anrisskante gut erkennbar und vom unbewegten Bereich abgrenzbar.

Abb. 137: Blickrichtung Nordosten auf die obere Steilstufe der Rutschung. Die rote Markierung stellt den Verlauf der Anrisskante dar. Die Bereiche A, B und C werden anschließend im Detail ausgearbeitet.

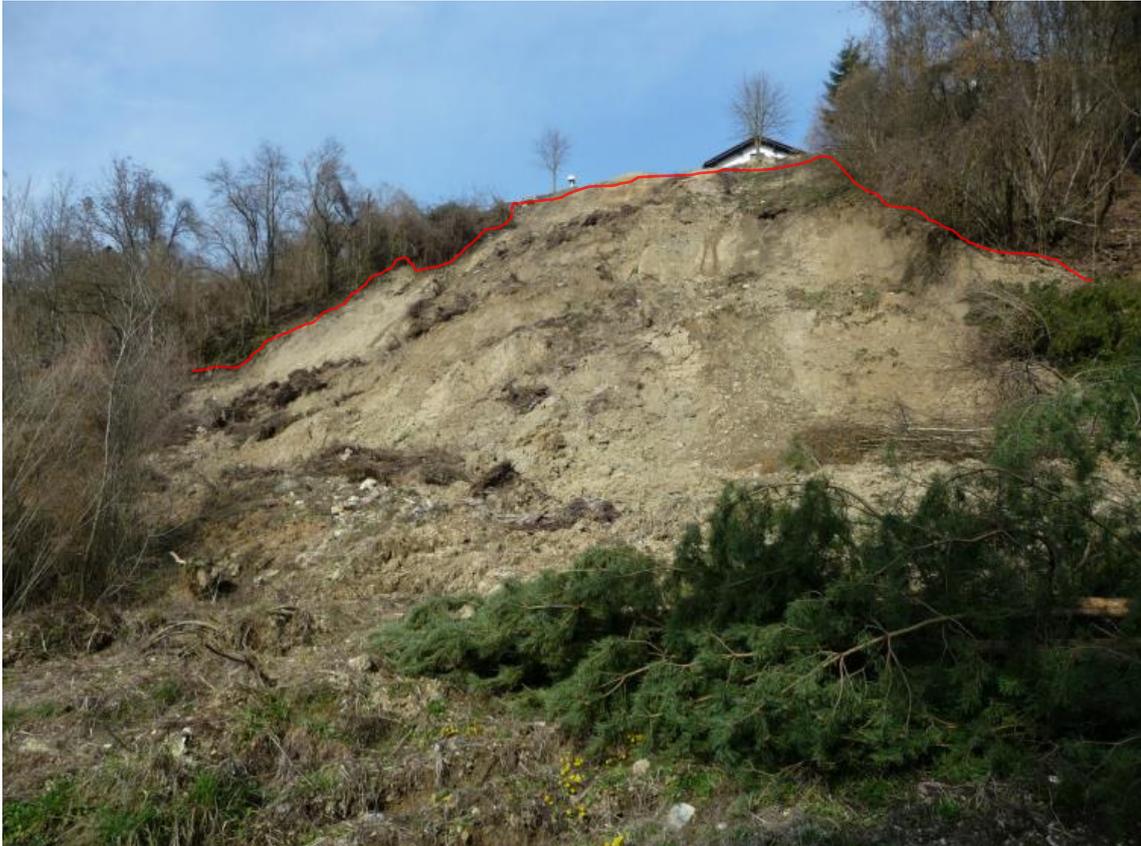
Abb. 142: Obere Steilstufe mit Blick auf die Anrisskante unmittelbar nach dem Rutschereignis (WLV Kärnten, 2014)

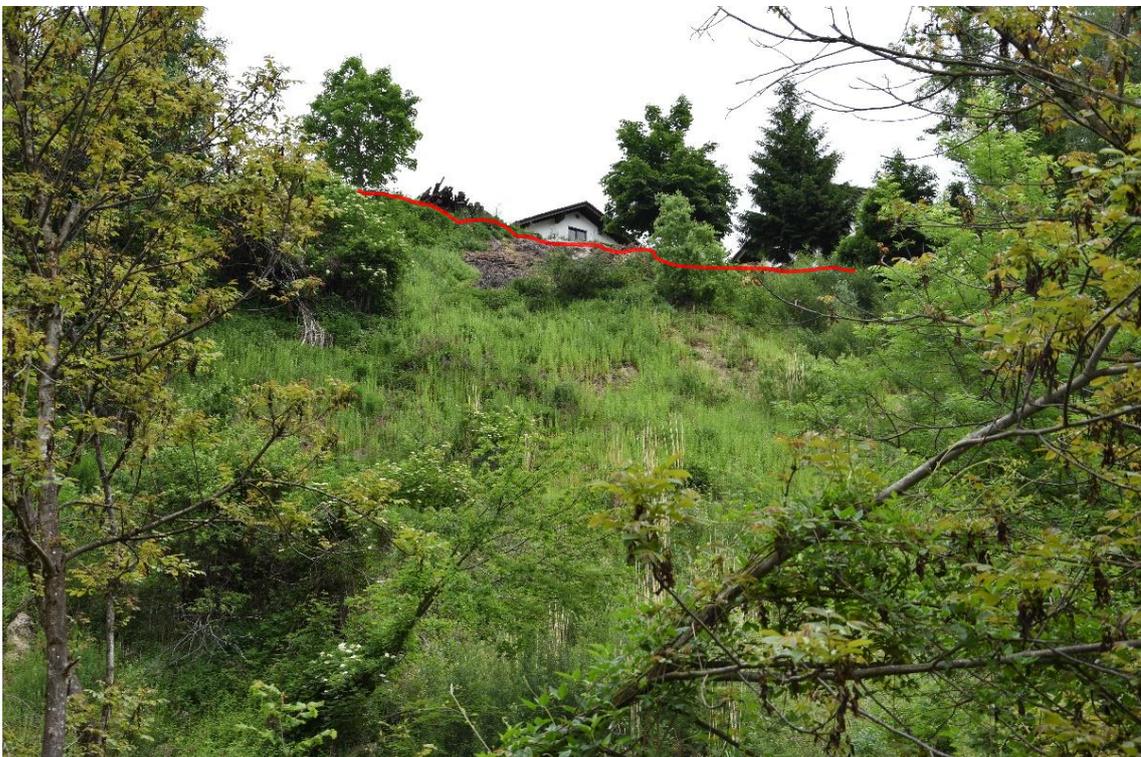
Abb. 143: Obere Steilstufe mit Blick auf die Anrisskante zum Zeitpunkt der Begehung, drei Jahre nach dem Rutschereignis

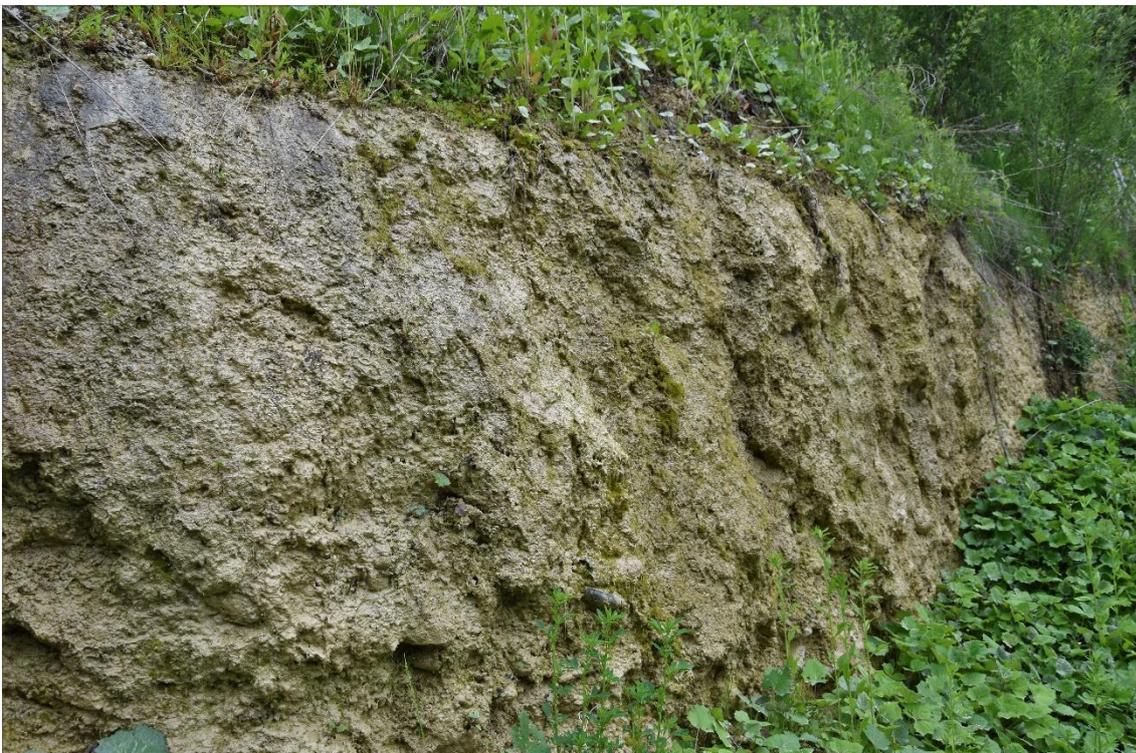
Bezüglich der hydrologischen Bedingungen sei zu erwähnen, dass eine bergseitige Wassereinspeisung in die Rutschmasse erfolgt. Im Schichtgrenzbereich, zwischen Kies und dem feinkörnigen Neogen, treten an mehreren Stellen Schichtwässer hervor (siehe Abb. 144 und Abb. 145).

Abb. 145: Geringe Wasseraustritte aus der Neogenschicht erkennbar

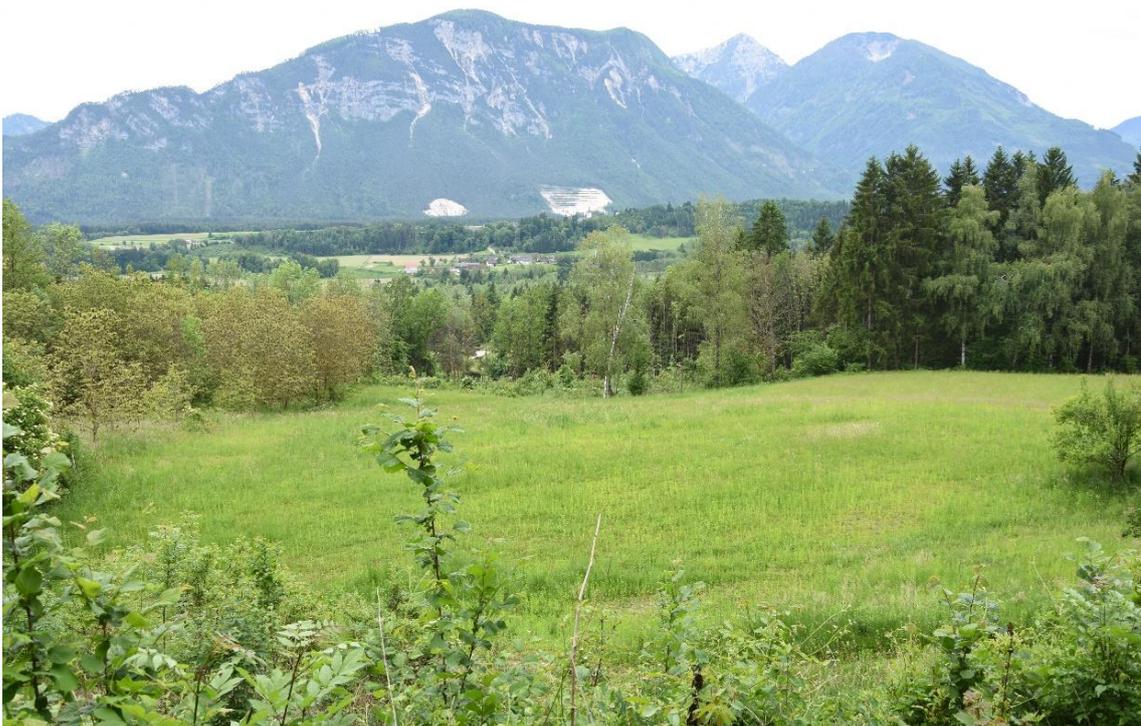
Beim Rutschungsereignis kam es in der Wiese zwischen den Steilstufen (unteres Ende des oberen Rutschungsbereiches) zur Entstehung enormer Zugrisse im Boden. Diese wiesen teilweise eine Breite von bis zu einem Meter auf. Zuzufolge der starken Durchnässung des Hanges waren diese Risse teilweise mit Wasser gefüllt. Im Zuge durchgeführter Sanierungsarbeiten wurden die Risse in der Wiese geschlossen. Bei der Begehung im Mai 2017 konnten an der Wiese aus diesem Grund keine aussagekräftigen Schadensbilder aufgenommen werden. Jedoch war zuzufolge der Aufschiebungen im betroffenen Bereich eine unruhige Oberflächenmorphologie ersichtlich.

Abb. 149: Blickrichtung Süden von der oberen Steilstufe auf den anschließenden flachen Bereich

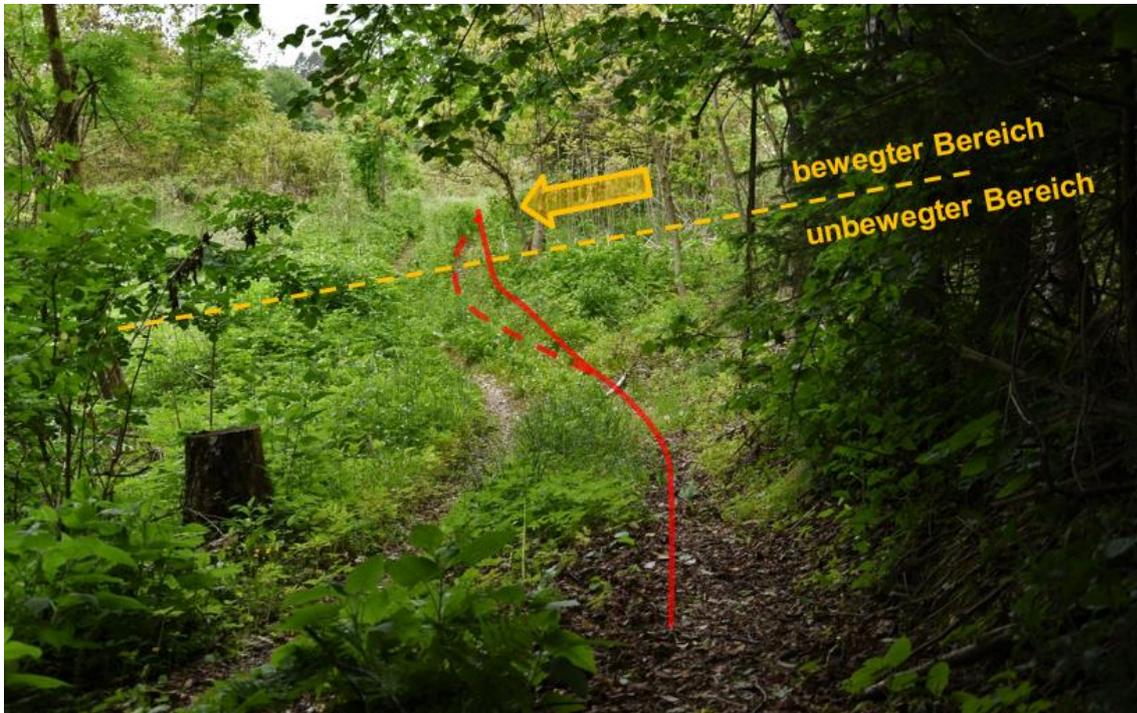
Anhand anderer einfacher Beobachtungsmethoden wurde im Zuge der Begehung jedoch festgestellt, dass es seit der letzten Messung zu keinen größeren Verschiebungen gekommen ist. Im Grenzbereich zwischen bewegter und unbewegter Zone verlaufen einige Waldwege. Deren Verlauf kann genutzt werden, um Aussagen über die Bewegungsrate im Untergrund zu treffen. Da an den Wegen keine Verschiebungen erkennbar sind, kann davon ausgegangen werden, dass es im Hang in

letzter Zeit zu keinen größeren Bewegungen kam (siehe Abb. 157 und Abb. 158).
Zumindest können Verschiebungen im Dezimeterbereich oder darüber hinaus
ausgeschlossen werden. Kleinere Bewegungsraten können mit derartigen
Beobachtungsmethoden nicht festgestellt werden.

Abb. 157: Ungerader Verlauf des Weges deutet auf die Grenze der Bewegungszone und die Verschiebungen hin.

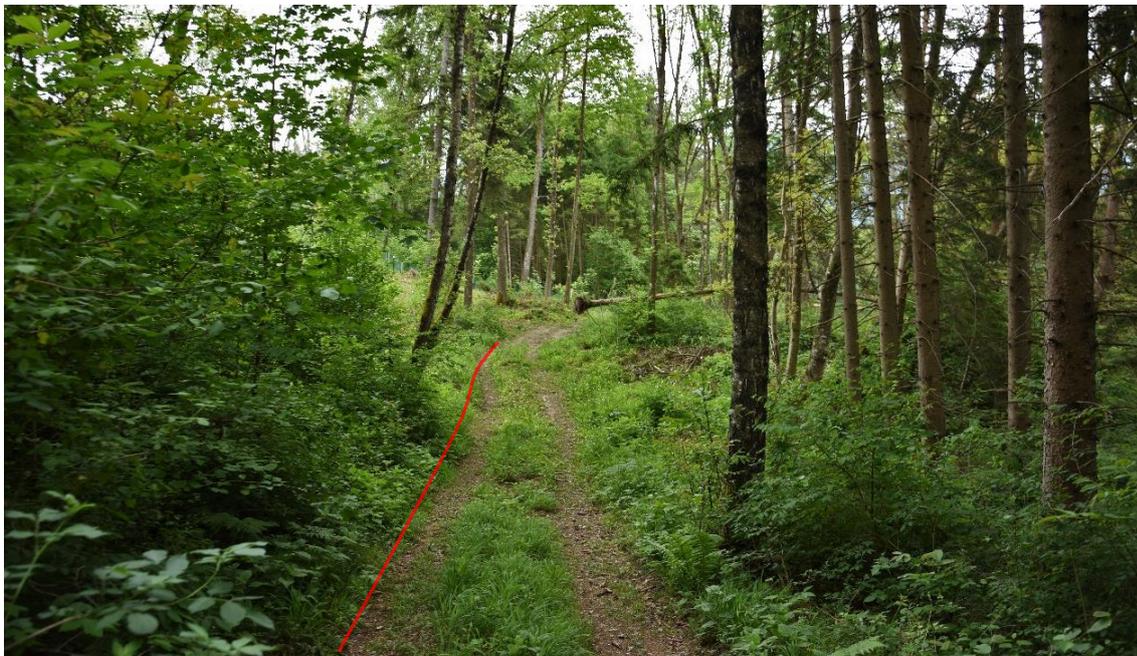
Abb. 158: Verlauf und Form des Weges liefern Hinweise über die Bewegungsrate und die Grenze zwischen bewegtem und unbewegtem Bereich.

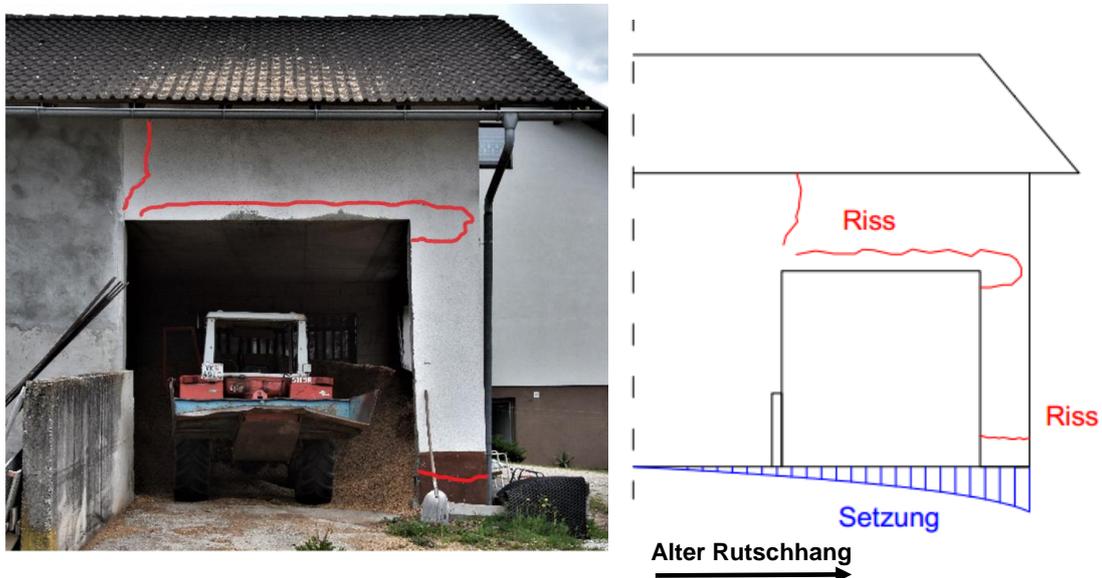
Abb. 163: Linkes Bild: Nachgezeichnete Rissmuster; Rechtes Bild: schematische Darstellung

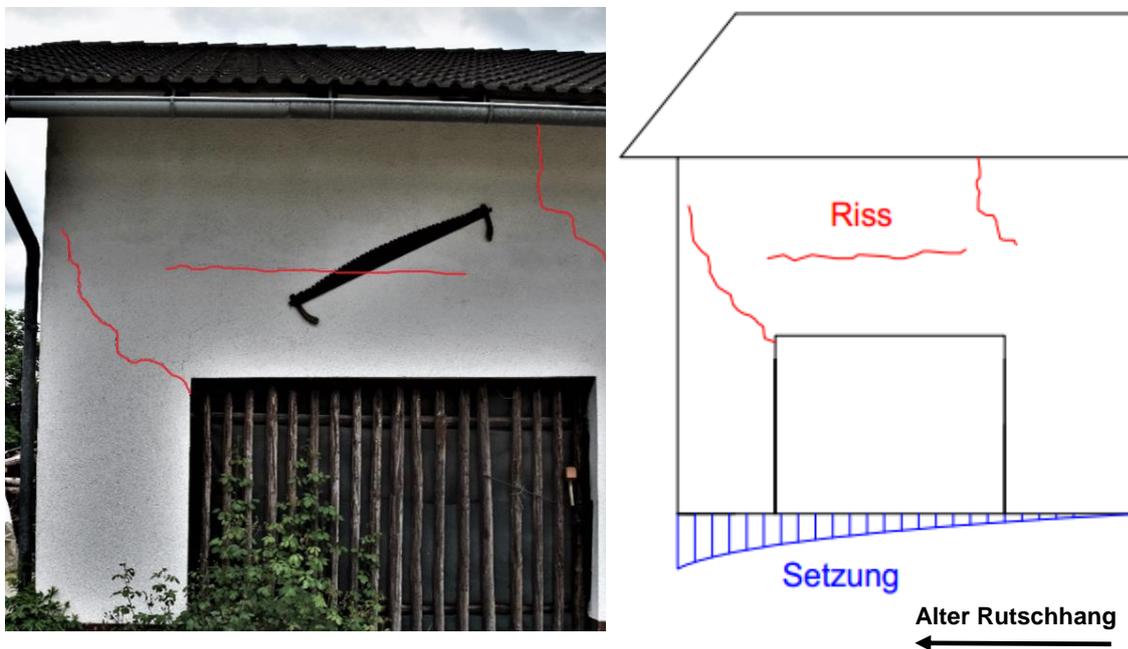
Abb. 165: Linkes Bild: Nachgezeichnete Rissmuster; Rechtes Bild: Schematische Darstellung

Werden die Risschäden von beiden Seiten betrachtet, so deuten diese Rissmuster auf Bewegung in Richtung des Rutschhanges hin.

Bei den Risschäden würden sich Gipsmarker oder ein Rissmonitor anbieten, während die Neigungsänderungen der Bauteile mit einer Wasserwaage bzw. einem Neigungssensor periodisch überwacht werden können.

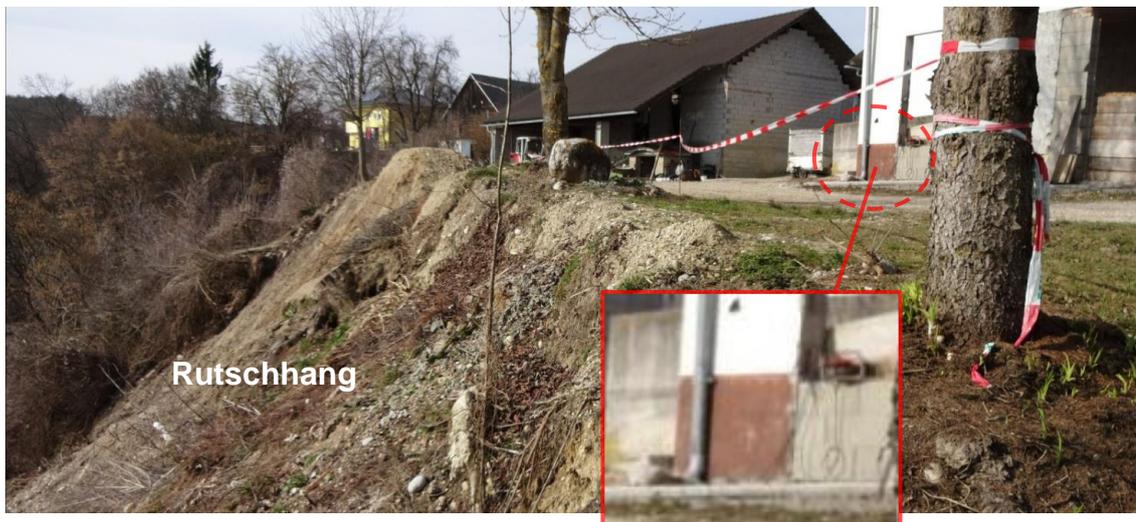
Abb. 166 zeigt eine Aufnahme aus dem Jahr 2014. Bei genauerer Betrachtung der Aufnahme wird ersichtlich, dass unmittelbar nach der Rutschung noch keine signifikanten Risschäden am Gebäude erkennbar waren. Im Zuge der Begehung wurden jedoch Risschäden mit einer Rissbreite im Zentimeterbereich festgestellt. Dies deutet darauf hin, dass sich das Objekt über die letzten drei Jahre in Richtung des Rutschhanges bewegt haben könnte.

Abb. 166: Aufnahme des nördlichen Bauernhofes in der Nähe des Hanges nach der Rutschung im Jahr 2014 (WLV Kärnten, 2014)

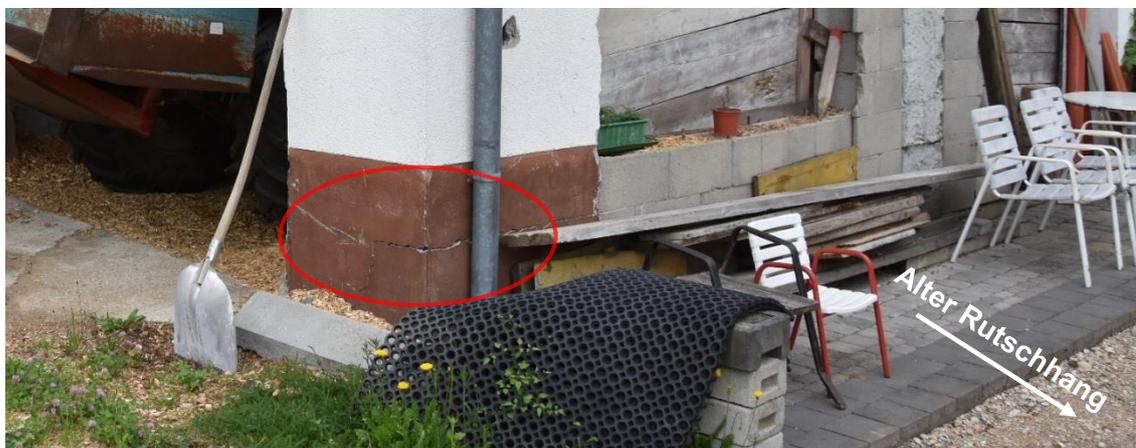
Abb. 167: Aufnahme der Traktorgarage in der Nähe des Rutschhanges

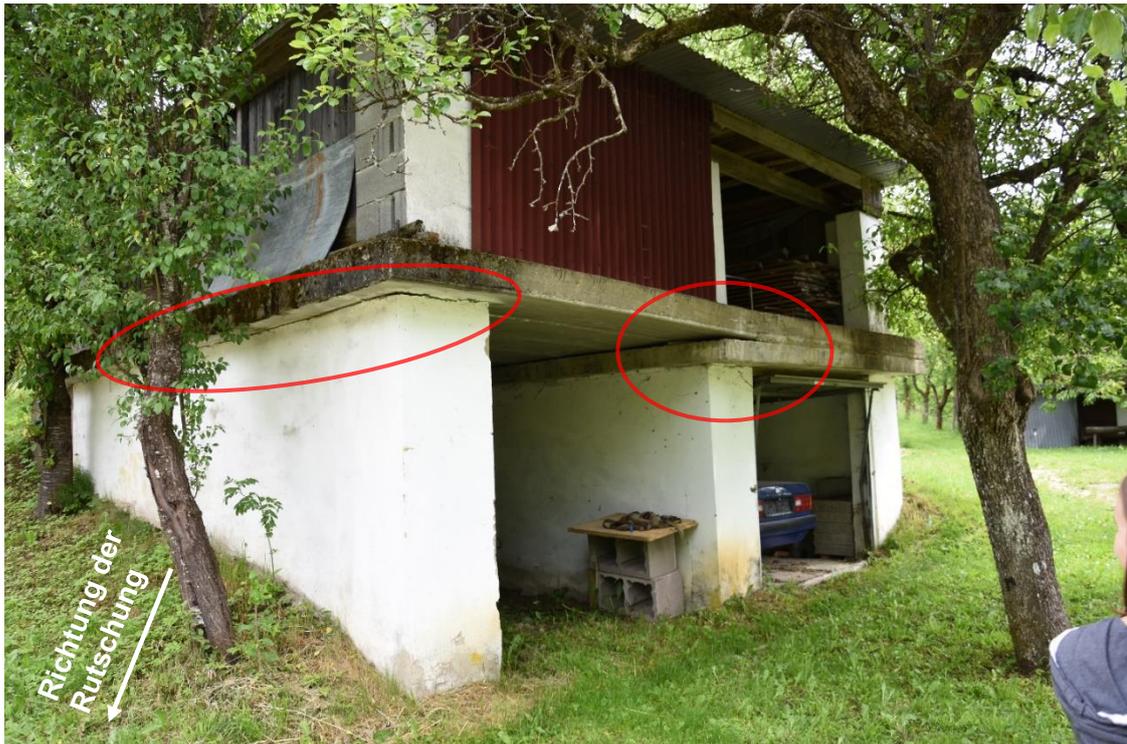
Die Wohngebäude, welche südlich unterhalb der Holzkonstruktion liegen, wiesen keine auffälligen Schäden auf. Beim südlichsten Gebäude handelt es sich um eine zweigeschossige Garage (Abb. 159, Z). An dieser war, wie in folgenden Abbildungen zu sehen, eine Verformung mit daraus folgenden Risschäden erkennbar. Die Wände im Untergeschoss neigten sich südwestlich talabwärts.

Abb. 169: Zweigeschossige Garage südlich vom Rutschhang; Blick Richtung Nordosten

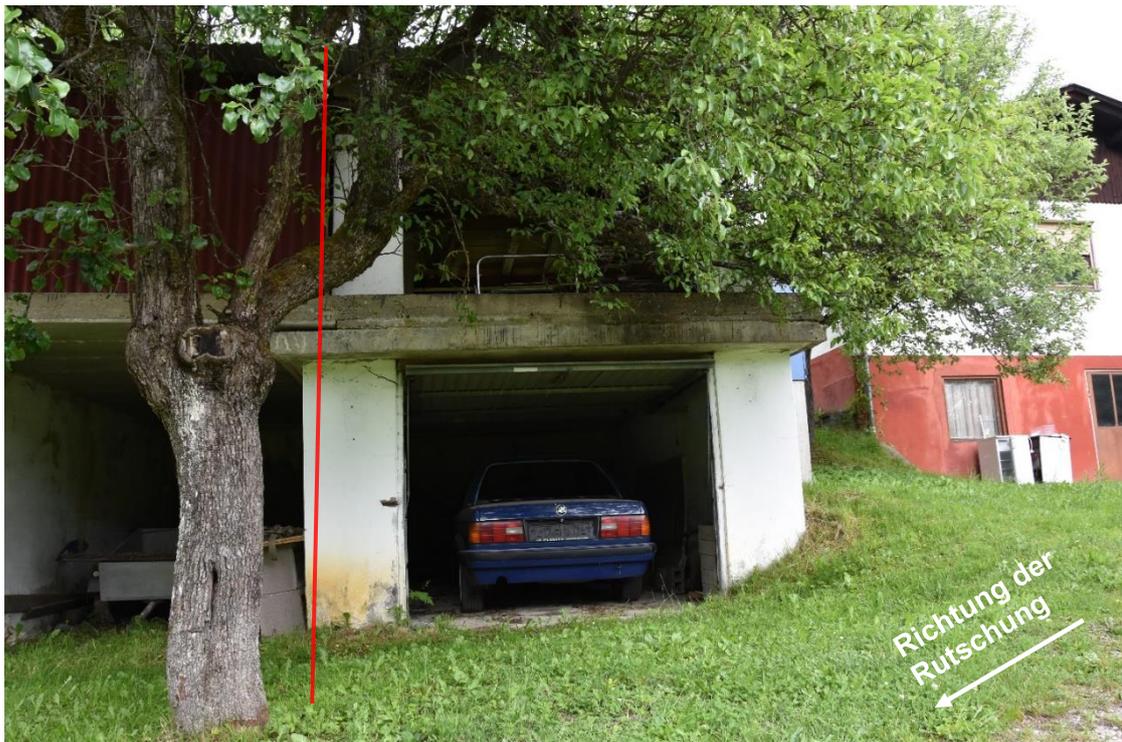
Abb. 170: Frontalansicht der Garage Blick Richtung Norden

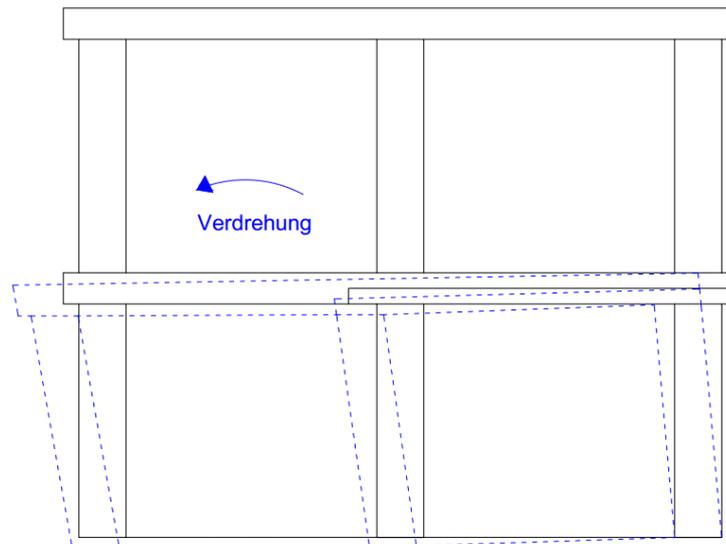
Die Verformung der Konstruktion führte zu einem Kippen der Wände. Aufgrund dessen kam es zu einer Momentenbelastung im Anschlussbereich Boden/Wand und infolge dessen zu Rissen in der Bodenplatte.

Abb. 171: Schematische Darstellung der Verdrehung der zweigeschossigen Garage; Blick Richtung Norden
