**REVITALISIERUNG DER
SCHIFFBAUTECHNISCHEN VERSUCHSANSTALT
IN WIEN**

DIPLOMARBEIT

von
Annette Strasser

Graz, im Jänner 2012

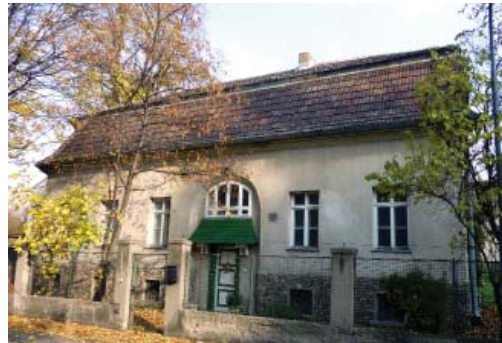
Im Zuge von Umbau- und Ausbaurbeiten im Dachgeschoss, soll das Objekt einer Generalsanierung unterzogen werden. Das 1912 erbaute Gebäude ist zweigeschossig und vollständig unterkellert. Bei den Außenwänden handelt es sich um ein 45cm starkes Vollziegelmauerwerk (altes österr. Format) mit beidseitigem Verputz aus Kalkzementmörtel, ohne zusätzliche Wärmedämmung. Im Sockelbereich wurde eine Vorsatzschale aus Flusststeinen von rund 110 cm Höhe vorgemauert.

Die Zwischenwände sind ebenfalls aus Vollziegel hergestellt und weisen Verputz aus Kalkmörtel auf. An der Nordseite der Außenwand zeigen sich großflächige Durchfeuchtungen und abgefallene Putzteile. Die Innenseite des betroffenen Wandbereichs ist von starker Schimmelpilzbildung befallen. An der südöstlich gelegenen Ecke der Außenmauer ist ab einer Höhe von 1,20 Metern über Geländekante ebenfalls ein großer Teil des Putzes abgeplatzt, jedoch ist augenscheinlich keine Durchfeuchtung wahrzunehmen.

Nach der künstlichen Absenkung der Feuchtewerte in der akut betroffenen Wand und einer chemischen Behandlung der Schimmelflecken sind im Zusammenhang mit der Generalsanierung auch am restlichen Gebäude Maßnahmen zur Verhinderung von aufsteigender Erdfeuchte (Horizontalsperre) und Spritzwasser (Sockelabdichtung) zu treffen.

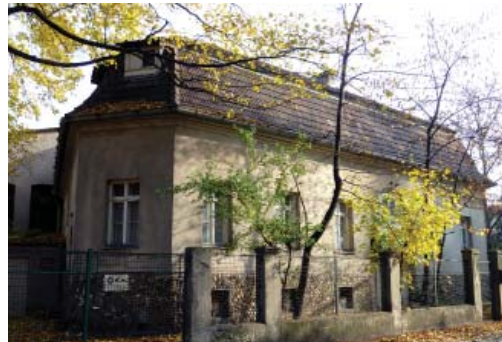
Die Deckenkonstruktion im Erdgeschoss ist ein Ziegelgewölbe mit Kalkputz, die Decke zum Obergeschoss besteht aus einer Holzbalkendecke mit unterseitiger Holzschalung und einem auf Putzträger aus Schilfrohr aufgebrachtem Verputz. Die hölzernen Schiffböden beider Geschosse sind auf Polsterhölzern in Schüttung verlegt und weisen teils Parkett-, Linoleum- und Teppich-, sowie teils Fliesenbelag auf. Die Steinstufen des Stiegenhauses sind in einem sehr guten Zustand. Der Kunststeinbelag im Vorhaus des Erdgeschosses ist größtenteils gebrochen und abgeschlagen.

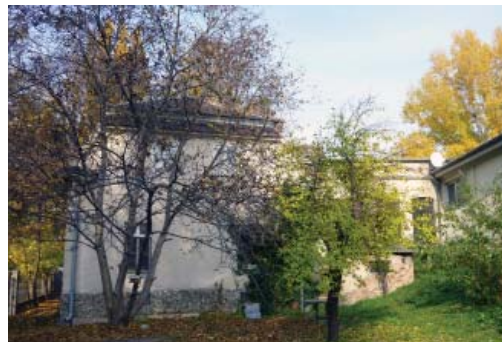
Die „Altwiener Holzkastenfenster“ sind nach wie vor mit ihren einfach verglasten Innen- und Außenflügeln, die nach außen zu öffnen sind, erhalten geblieben. Das Erscheinungsbild der Fenster wird durch eine Kreuzteilung mit einem daraus resultierenden Oberlicht bestimmt. Die Glasflächen der beiden Fensterflügel werden jeweils von einer schmalen Sprosse in zwei kleinere Felder unterteilt. Die Kämpfer- und Schlagleistengestaltung ist sehr schlicht gehalten.

Die Holzkastenfenster sind gänzlich auszuwechseln und den modernen Energiestandards durch Einsatz einer Isolierverglasung an den Innenflügeln anzupassen. Die hölzernen Innentüren sind zu sanieren, die Hauseingangstür ist samt Zarge auszutauschen und geringstenfalls entsprechend den Mindestanforderungen (Wärmeschutz, einbruchshemmend) auszuführen.

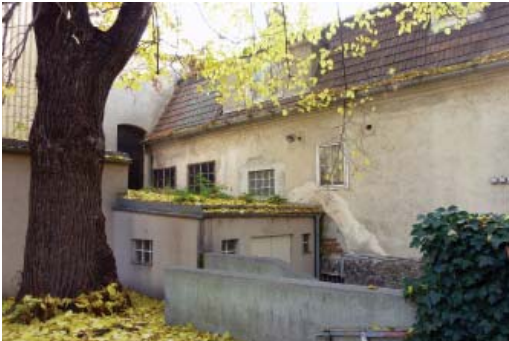
Die Beschläge (Olive) lassen sich durch dicke Anstrichschichten schwer verriegeln und verhindern überdies ein wetterfestes Verschießen der Fenster. Weiters weisen die äußeren Fensterflügel mehrheitlich Spuren der Verwitterung auf, die teilweise in Fäulnis der von Schlagregen betroffenen Rahmenhölzer endet.

Die Eingangstür und die Türen im Wohnbereich sind durchwegs aus Holz, teilweise kassettiert bzw. verglast und weisen durch mehrfaches Überstreichen Abplatzungen sowie Risse im Lack auf. Die Eingangstür entspricht darüber hinaus weder den heutigen wärmeschutztechnischen Standards noch den technischen Anforderungen im Hinblick auf Einbruchschutz.

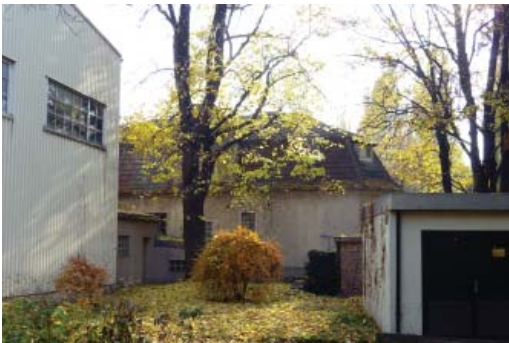
In den Kellerräumen befinden sich ausschließlich Stau- und Heizräume, der Dachboden ist nicht ausgebaut. Der Dachstuhl ist ein zimmermannsmäßiger Holzdachstuhl mit einfacher Ziegelerdeckung auf einer Lattung ohne Unterdach. Die Rauchfänge sind gemauert, die Rauchfangköpfe sind nicht verputzt aus Sichtziegelmauerwerk. Die Entwässerung erfolgt über eine Saumrinne mit Fallrohren an zwei Eckpunkten.

Das Maschinenmeisterhaus verfügt lediglich in den zwei Wohnräumen des Erdgeschosses über zwei große Gusseisenheizkörper, welche jedoch, bedingt durch mehrjährigen Leerstand, nicht an das erneuerte Heizsystem der restlichen Firmengebäude angeschlossen wurden, sodass die Räume in den Wintermonaten mithilfe von elektrischen Radiatoren auf eine notwendige Grundtemperatur gehalten werden müssen.

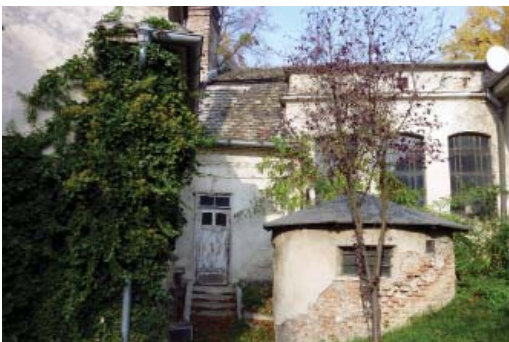
Die bestehende Elektroinstallation, die zwar punktuell im Zuge einzelner Zimmerrenovierungen erneuert wurde, entspricht großteils nicht mehr dem Stand der Technik und erfüllt die Anforderungen der heutigen Nutzung bei weitem nicht mehr.

Die Wasser- und Sanitärinstallationen sind dem Augenschein nach in gutem Zustand, sollten aber im Zuge der Sanierungsarbeiten genauer auf schadhafte Rohrleitungen überprüft werden.

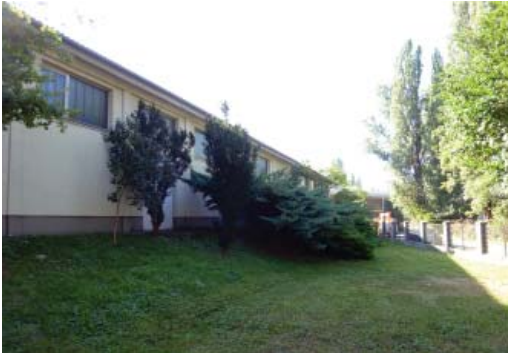
Der Langbau, indem sich das Versuchsbecken befindet, wurde von der damals führenden Baufirma in der Entwicklung neuer Bionotechnologien „Eduard Ast & Co., Ingenieure“ gebaut und war eines der ersten Gebäude der Monarchie in Stahlbetonbauweise dieser Art. An den Stahlbetonrippen ist stellenweise korrodierte Stahlbewehrung zu erkennen.

Die Stahlbetonstützen des Langbaues an denen stellenweise durch Abplatzungen korrodierte Stahlbewehrung frei liegt, sind gemäß den Richtlinien „Schutz und Instandsetzung von Betonbauteilen“ zu behandeln. Die korrodierten Bereiche der Bewehrung sind frei zu legen und zu entrostern. Danach ist der Bauteilquerschnitt mit Instandsetzungsmörtel wieder herzustellen und vollflächig mit einem Oberflächenschutzsystem zu versehen.

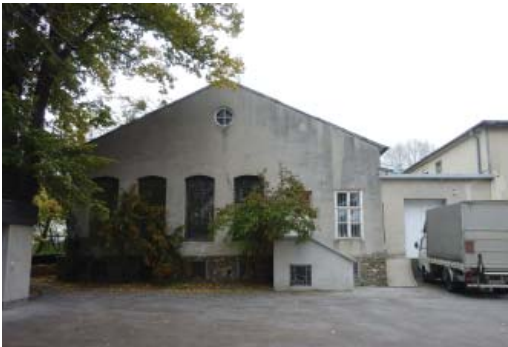
Die Außenwände des Langbaues wurden nachträglich in den 1980er Jahren mit einem Wärmedämmverbundsystem versehen, welches nun an mehreren Stellen handtellergröße Spechtlöcher aufweist. Die öffentlich zugängige, nach Osten gerichtete Fassade ist durch zahlreiche Schmierereien und Graffitis unansehnlich.

Im Zuge der wärmeschutztechnischen Sanierung der durch Spechtlöcher beschädigten Fassade des Langbaues soll geprüft werden, ob die Außenwände des Direktionsgebäudes nach dem Einbau der neuen Isolierfenster den Anforderungen des Wärmeschutzes gerecht werden, oder ob eine Verbesserung des Wärmeschutzes durch eine zusätzlich aufgebrachte Wärmedämmung (WDVS) notwendig ist.

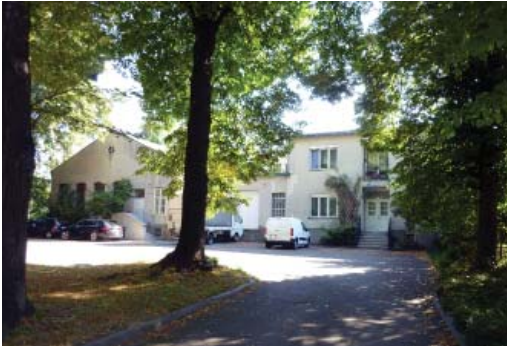
Das Mauerwerk besteht aus Vollziegelmauerwerk und beidseitigem Verputz aus Kalkzementmörtel, welcher an manchen Stellen Rissbildungen und leichte Abplatzungen aufweist. Der Sockelbereich wurde auf der Westseite bis auf eine Höhe von 100 cm über Geländekante, auf der Südseite bis zur Spritzwasserhöhe von 30 cm aus frostfestem Vorsatzbeton ausgeführt.

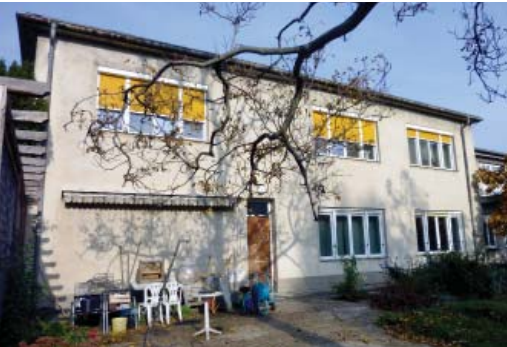
Durch Zu- und Umbauten finden sich vereinzelt Bauteile aus Beton und Gipskarton. So wurden z.B. in den 1980er Jahren im Obergeschoss Leichtbauwände aus Gipskarton zur Aufteilung von zwei großen Räumen in drei kleinere Zimmer eingezogen, bei welchen im Laufe der Jahre vermehrt Rissbildungen aufgetreten sind, welche sich in den unterschiedlichen Schwindverformungen der Bauteile ergründen lassen.

In der oberen Außenecke eines im OG als überwiegend zur Wäschetrocknung verwendeten Raumes finden sich bräunliche Verfärbungen des Innenputzes, wobei zu überprüfen ist, ob es sich hierbei um eine bauliche Ursache aufgrund von eindringendem Wasser von oben, oder nicht sachgerechtes Nutzerverhalten durch nicht ausreichendes Heizen und Lüften handelt.

Vorab soll jedoch durch eine Feuchtemessung der betroffenen Wandabschnitte festgestellt werden, ob nicht doch ein Fehlverhalten des Nutzers in Bezug auf Heizen und Lüften die Ursache für das Schadensbild ist, um durch richtiges Verhalten derartigen Schäden künftig besser entgegenwirken zu können.

Bauteile mit Rissen durchgezogenen Leichtbauwände werden entfernt und durch das Einziehen einer neuen Wandscheibe ersetzt, sodass anstatt von drei kleinen wieder zwei größere Zimmer nutzbar gemacht werden.

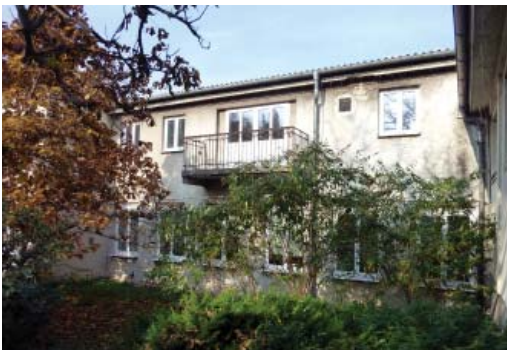
Der Balkon über dem Zeichensaal lässt durch Absprengung der Betonoberfläche an der Plattenunterkante freiliegende Bewehrungsteile erkennen, die bereits stark korrodieren.

Der Balkon über dem Zeichensaal sollte auf die Betonfestigkeit geprüft werden. Wenn keine Festigkeitsverringerung festgestellt wird, können die freigelegten Bewehrungsteile nach Entfernen aller losen Betonteile und Reinigung mit Instandsetzungsmörtel verschlossen werden und an die bestehende Oberfläche angearbeitet werden. Um ein neuerliches Abplatzen von Betonteilen durch Einwirkung von Feuchtigkeit zu verhindern, ist eine Abdichtung im Verbund mit Belägen aus Platten, sowie ein Randprofil mit Tropfkante und einem Rinnensystem, das das Niederschlagswasser in das direkt neben dem Balkon geführte Fallrohr ableitet, anzubringen.

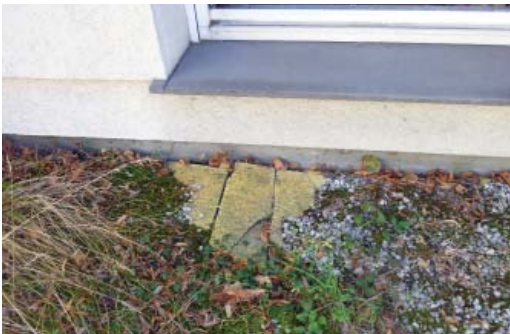
Flachdach über Werkhof/1. OG Direktionsgebäude

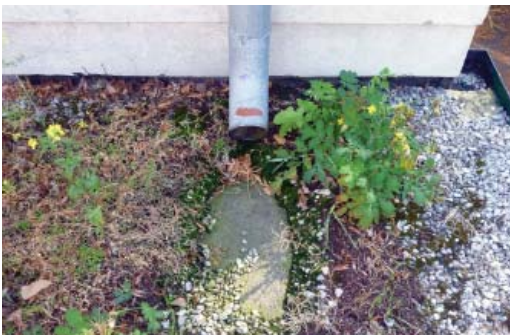
Aufschwimmende Dämmung/unzureichender Hochzug

Da die Fensterbrüstungen der an das Flachdach angrenzenden Wohnräume durch Pfützenbildung und fehlgeleitetes Niederschlagswasser bereits durchfeuchtet sind, empfiehlt sich zur einwandfreien Ableitung der Einsatz von Gefälledämmplatten (3% Gefälle). Weiters sollte beim Aufbringen der neuen Dachabdichtung auf einen einwandfreien vollflächig verklebten Hochzug mit Fensterbankanschluss geachtet werden.
