# Burgruine Gösting

## Revitalisierung

### **DIPLOMARBEIT**

Mai 2014

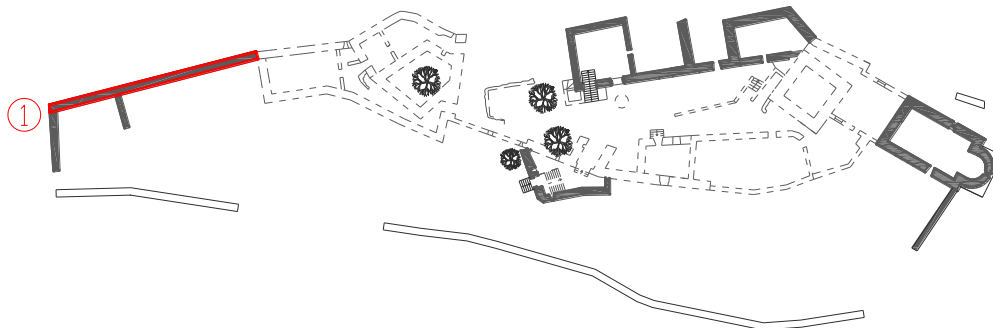
## Nördliche Ringmauer

Der Westliche Teil der Nördlichen Ringmauer droht abzustürzen. Sicherung mittels Strebepfeiler bzw. Mauerstützen ist empfohlen.

Auch die Mauerkrone sollte entweder durch Aufbringung von Kalkmörtel oder Schutzblechen gesichert werden. Ansonsten dringt ständig Feuchtigkeit in das Mauerwerk ein und der möglicherweise ausdehnende Frost könnte zur Schädigung führen.

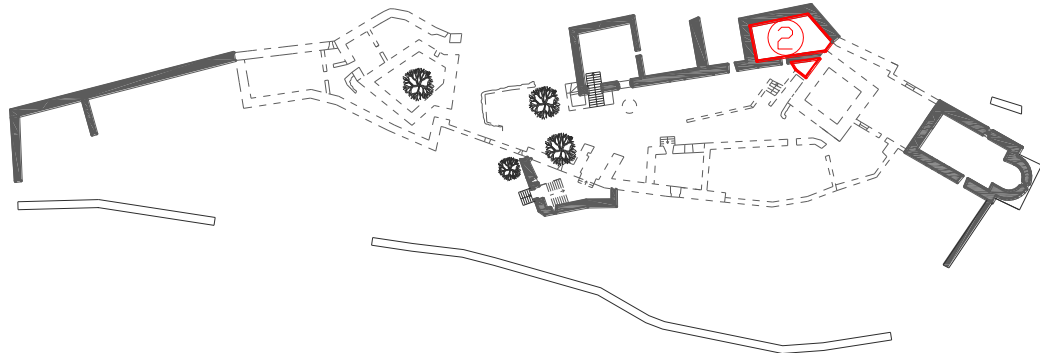
*Palas*

Im, zurzeit als WC-Anlage genutztem Teil wurde an Wänden und an der Decke Schimmel und Algenbewuchs festgestellt. Ursache dafür könnte die ständige Durchfeuchtung des Mauerwerks durch Niederschlagswasser, das durch Fugen eindringt, oder Feuchtigkeit die durch Kapillarität des Steinmaterials aus dem Grundwasser nach oben steigt sein.

Es empfiehlt sich der Einbau einer horizontalen Dichtungsschicht bzw. einer Injektionssperre, da ein Anstrich mit Dichtungsputz allein das grundsätzliche Problem des aufsteigenden Wassers nicht beheben kann.

Das Injektionsverfahren ist ein chemisches Verfahren bei dem durch dünne Bohrlöcher porenverschließende Substanzen eingebracht werden. Sie verteilen sich in den Kapillaren bis zur Sättigungsgrenze. Dadurch entsteht in der Mauer eine durchgehende Isolierschicht die innerhalb weniger Tage ausgehärtet ist.<sup>47</sup>

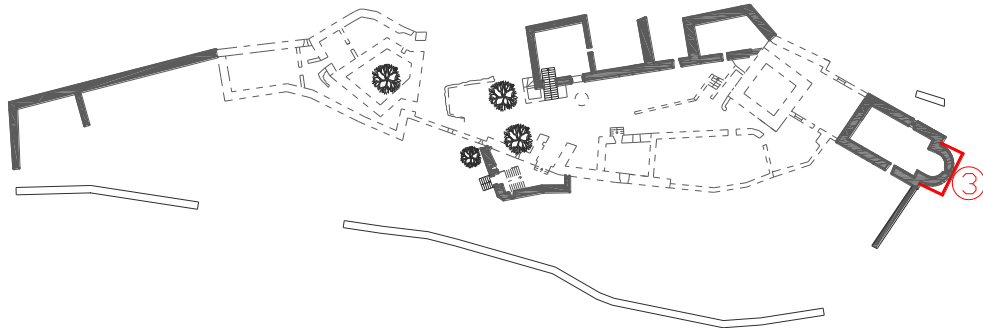
*Burgkapelle*

Der quadratische Bruchsteinsockel ist ausgeschwemmt und abgebrochen und droht abzurutschen bzw. die Tragfähigkeit zu verlieren.

Hier ist die Einbringung von Mikropfählen zu empfehlen. Diese Verpresspfähle, mit kleinem Durchmesser, leiten die Lasten über Mantelreibung in den Untergrund ab.

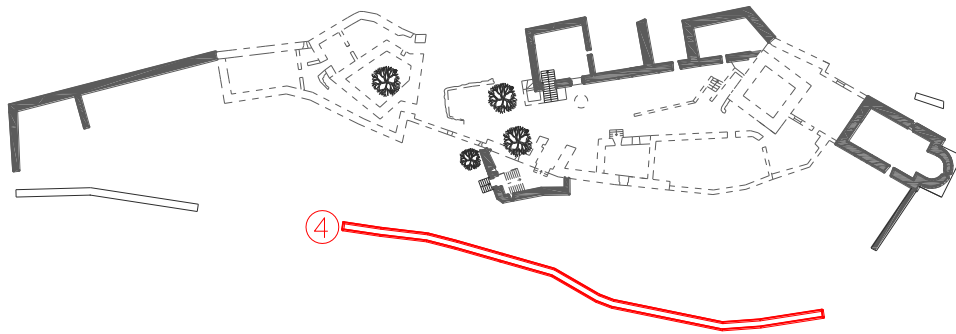
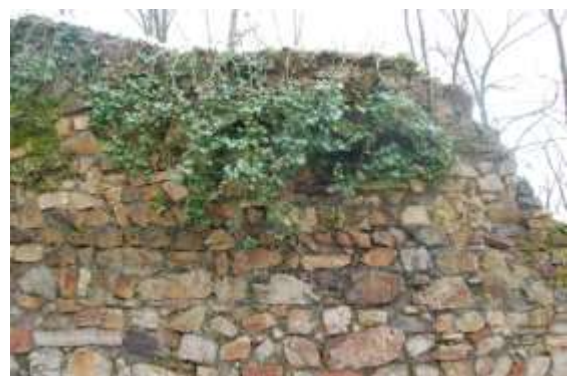
### Südliche Ringmauer

Ein großer Teil der südlichen Ringmauer ist mit Moos, Efeu und weiteren Grünpflanzen bewachsen. Da Moos die Fähigkeit hat Wasser zu speichern könnte das darunter liegende Mauerwerk durch die ständige Feuchtigkeit Schaden nehmen. Mörtel könnte versanden und somit dem ganzen Mauerwerk schaden.

Efeu ist als einzige Ausnahme positiv zu bewerten, da es einen Bewitterungsschutz darstellt.

Bei direkter Bewitterung lässt nämlich die Bindekraft des Mörtels noch schneller nach. Das eindringende Regenwasser nimmt Kalk auf und löst ihn aus dem Mörtel. Im schlechtesten Fall bleibt vom Mörtel nur mehr Sand übrig und dies ist oft Ursache für das Einstürzen.

Auch das gefrierende Wasser im Winter ist ein großer Zerstörungsfaktor.<sup>48</sup>

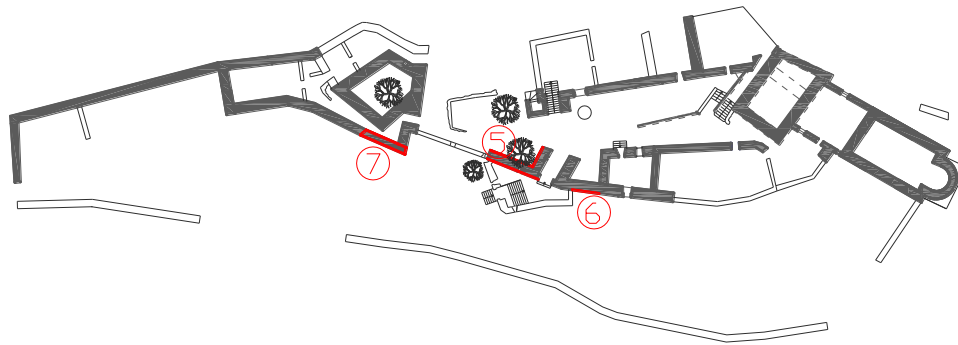
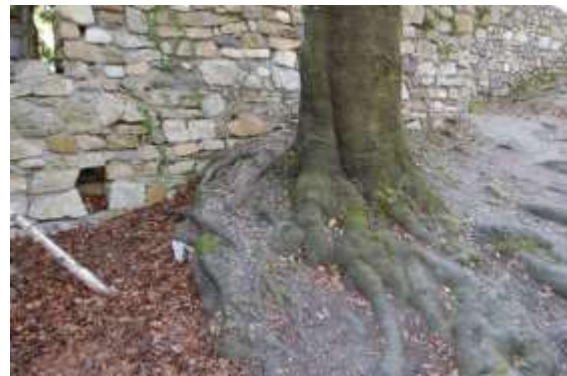
### *Innere Ringmauer*

An der inneren Ecke zwischen Burgtor und innerer Ringmauer befindet sich ein großer Baum. Die Wurzeln des Baumes greifen offensichtlich in das Mauerwerk ein und können im schlimmsten Fall zur Sprengung der Mauer führen.

Die Entfernung des Baumes ist empfohlen. Wobei hier mit größter Vorsicht vorgegangen werden muss, da die Wurzeln schon in das bestehende Mauerwerk eingegriffen haben. Sie könnten schon als natürliche Stütze dienen und ein achtloses Entfernen wäre fatal.

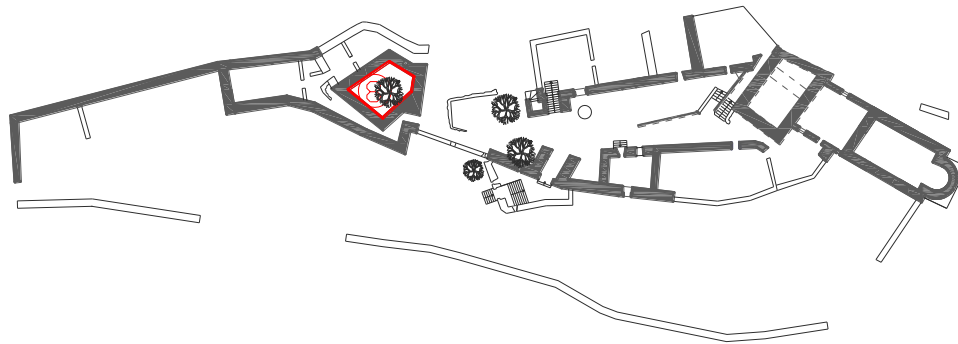
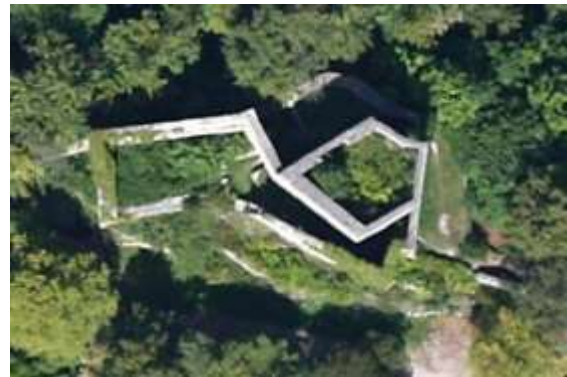
### Fünfeckturm

Im Inneren des Fünfeckturmes, welcher über kein Fundament mehr verfügt, sind ebenso ein starker Pflanzenbewuchs und ein großer Baum erkennbar. Eine vorsichtige Entfernung dieser sollte vorgenommen werden.

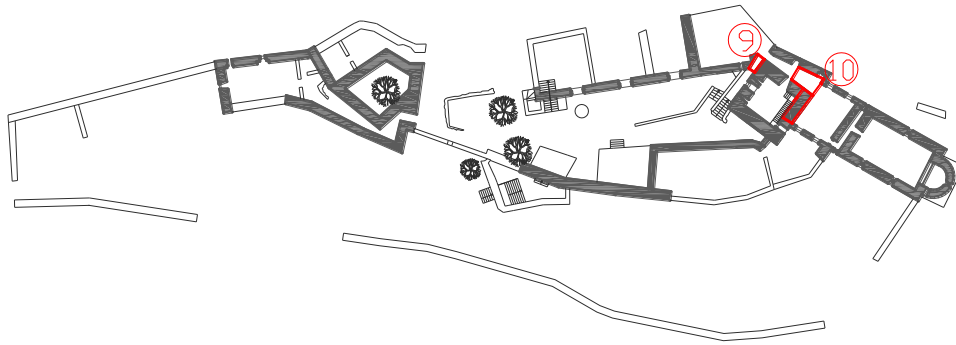
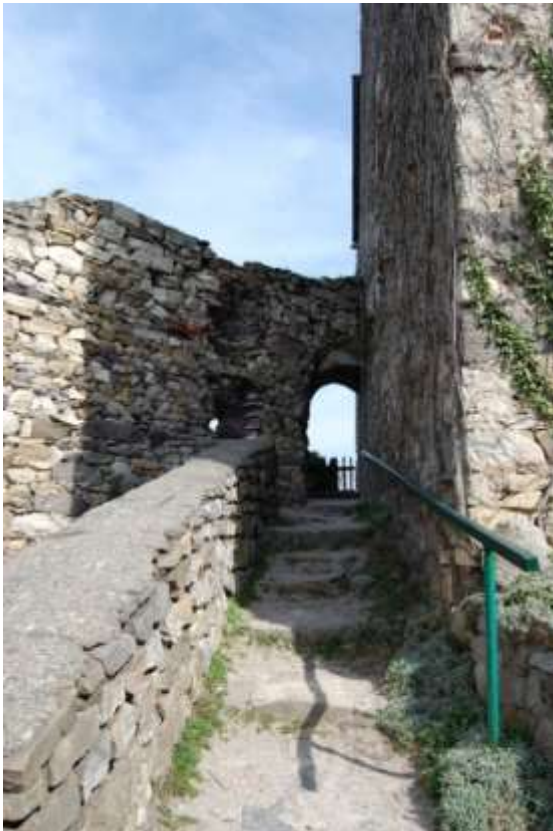
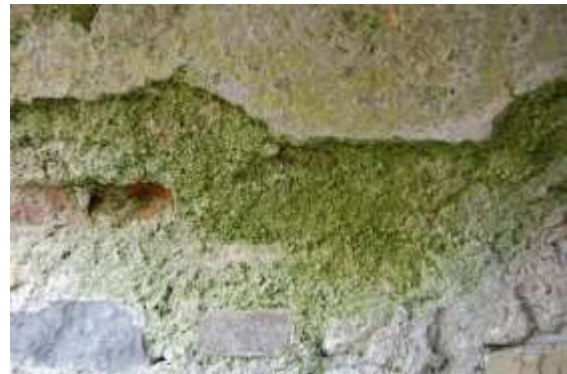
9

Im Eingangsbereich des Bergfriedes ist leichter grüner Schimmelbefall und Algenbewuchs erkennbar.

Eine sorgfältige Reinigung und anschließende Aufbringung von Kalkmörtel um ein Wiederauftreten zu vermeiden ist empfohlen.

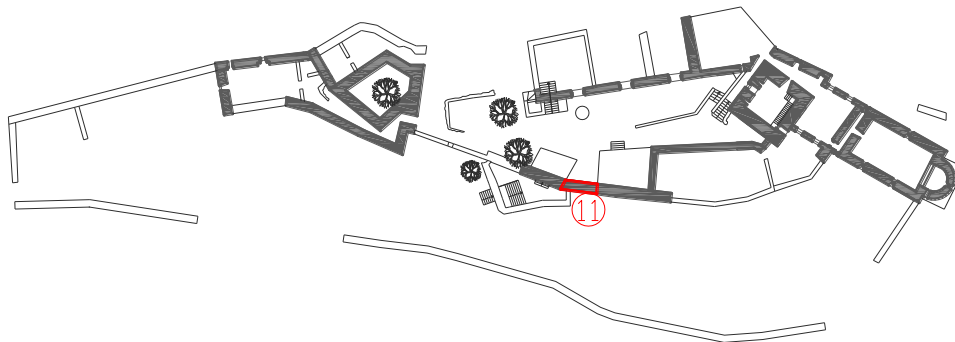
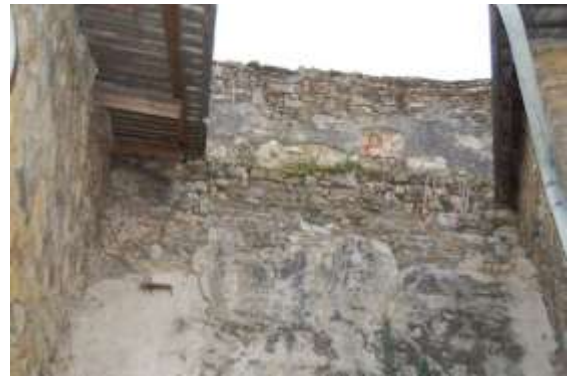
*Innere Ringmauer*

Die innere Ringmauer ist an der Hofseite ebenfalls stark mit Efeu und Moos bewachsen. Eine sorgsame Entfernung ist empfohlen.

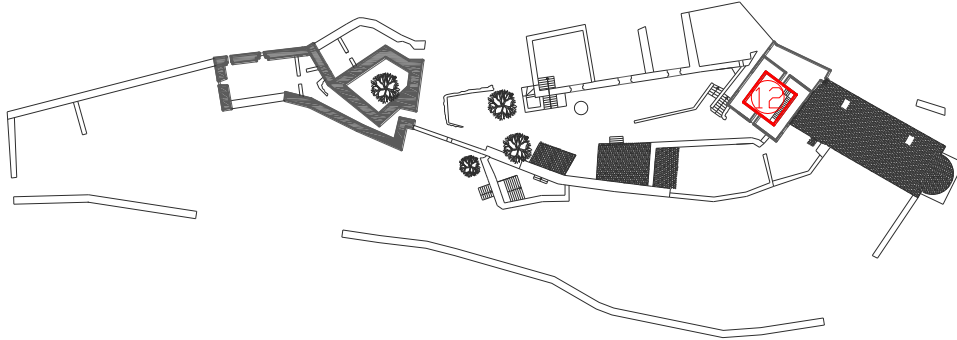
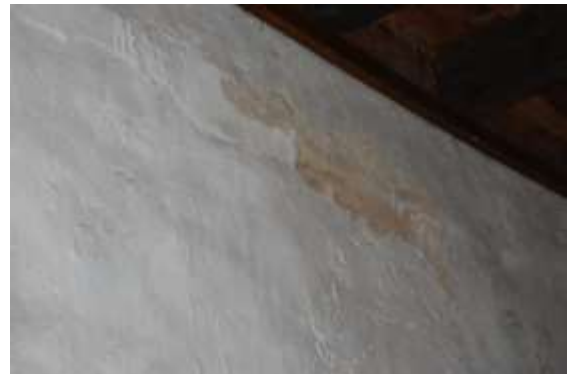
## Bergfried

Im zweiten Turmgeschoss des Bergfriedes bröckelt der Mauerputz zusehends. Unschöne Abplatzungen verteilen sich über dem Raum

Hier können Sanierputze angebracht werden, da sie den Kalkputzen sehr ähnlich sind.

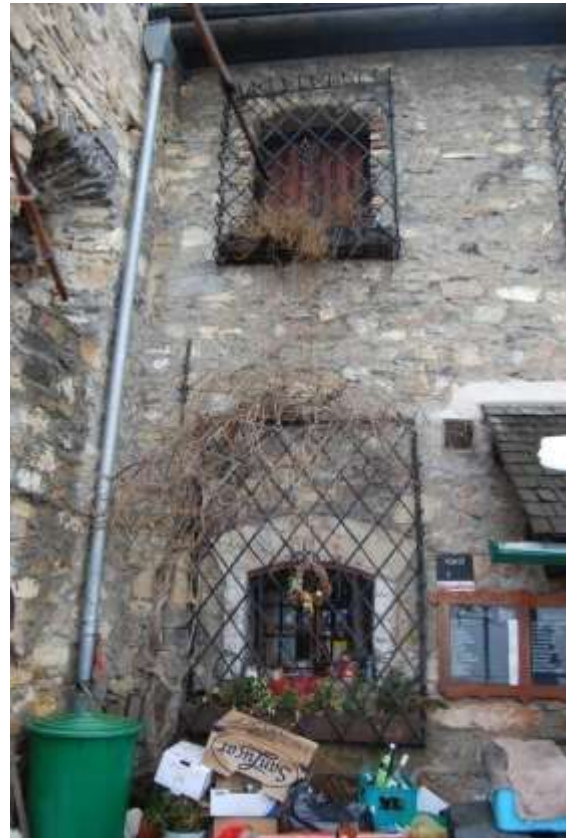
3

Kartons, Müll, Kisten, Flaschen könnten entsorgt bzw. so gelagert werden, dass

sie dem Besucher nicht sofort ins Auge springen.

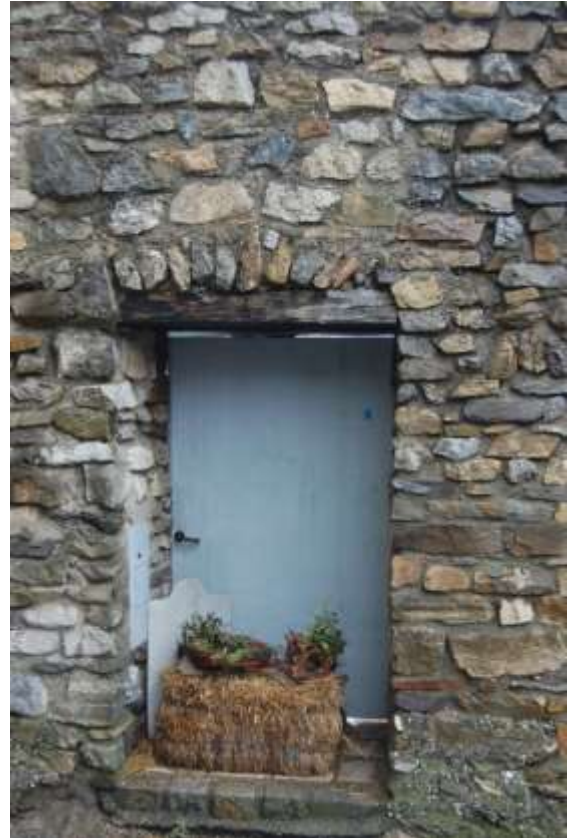
An der hofseitigen Urpalasmauer wäre es eine schönere Alternative die Öffnung mit einer Holztür zu schließen.
