Schloss Spielfeld

Revitalisierung Schloss Spielfeld, von der Schadensanalyse bis zur Neunutzung

DIPLOMARBEIT

6 Schadensanalyse

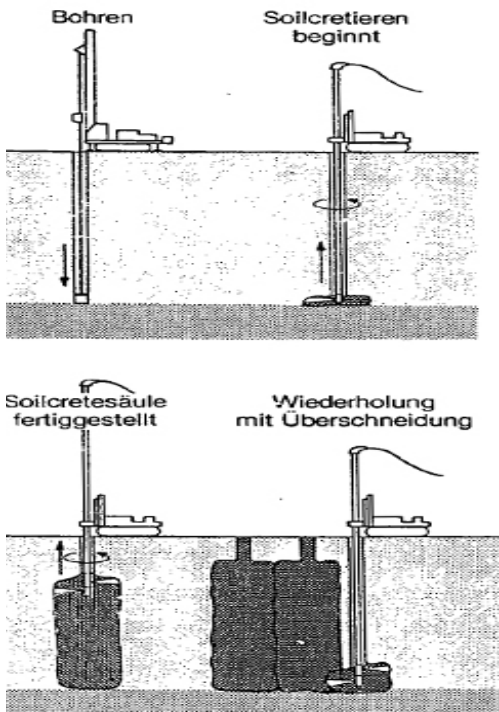
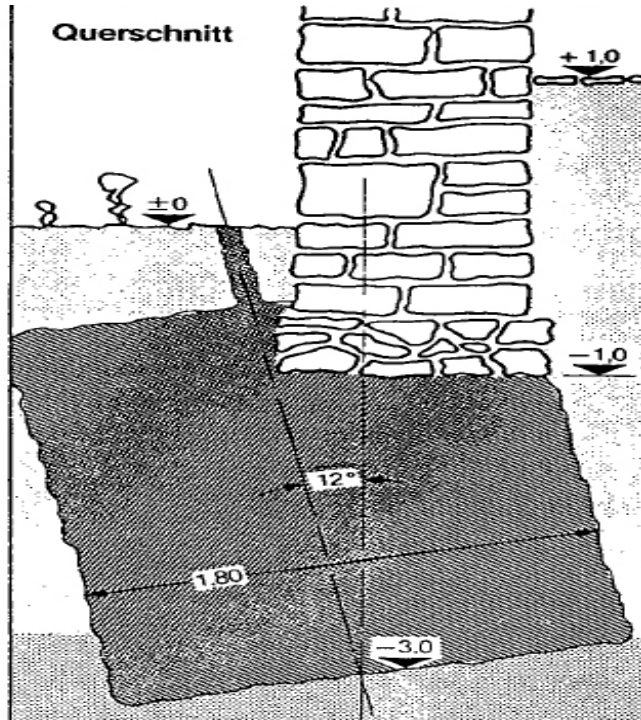
Abbildung 10

Aufgrund mangelnder Fundierung sind die Arkadengänge teilweise akut einsturzgefährdet. Sie befinden sich außerdem baulich in sehr schlechtem Zustand.

mit Hilfe eines meist horizontalen Schneidstrahles aus Wasser oder der Suspension mit und ohne Luftzusatz wird bei einem Pumpendruck bis 400bar der anstehende Boden aufgeschnitten und ausgefräst. Die Bewegung der Düseneinrichtung wird über das Gestänge entsprechend der Bauaufgabe und den bodenmechanischen Berechnungen zuvor festgelegt. Die Energie des Schneidstrahles wird bei Fräs- und Spülarbeit verbraucht. Der Ausgefräste Boden wird teilweise wie bei einer Bohrung Mit Direktspülung über den Bohrlochringraum nach oben gespült.“

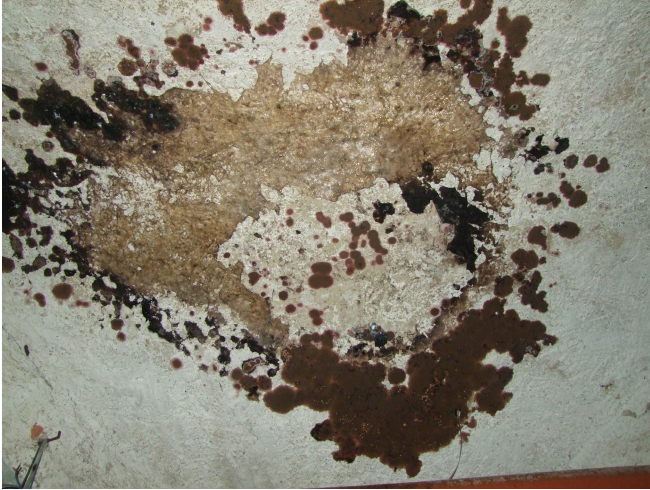
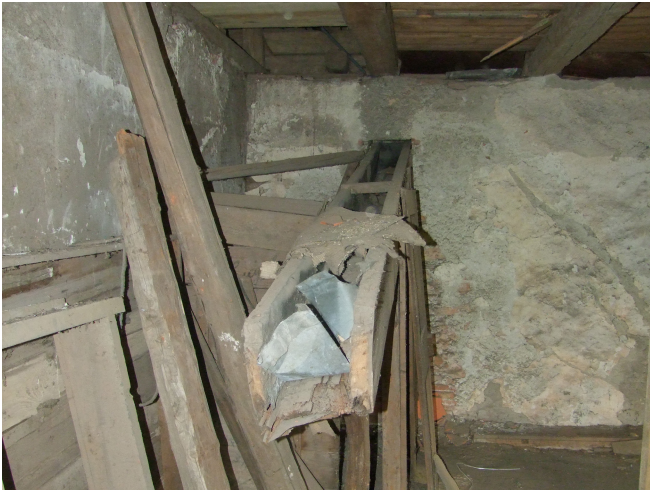
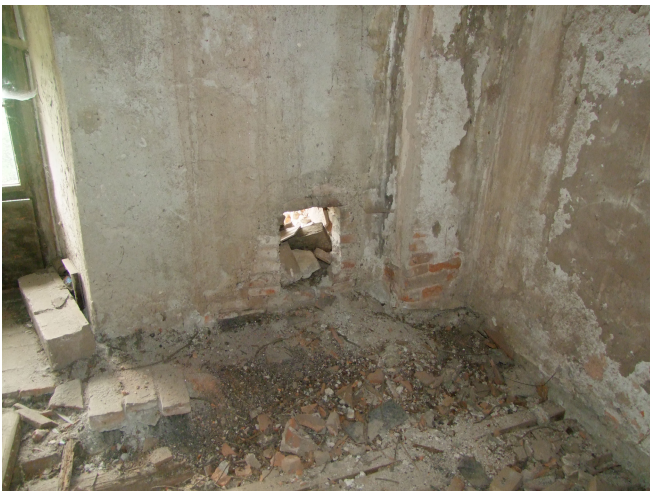
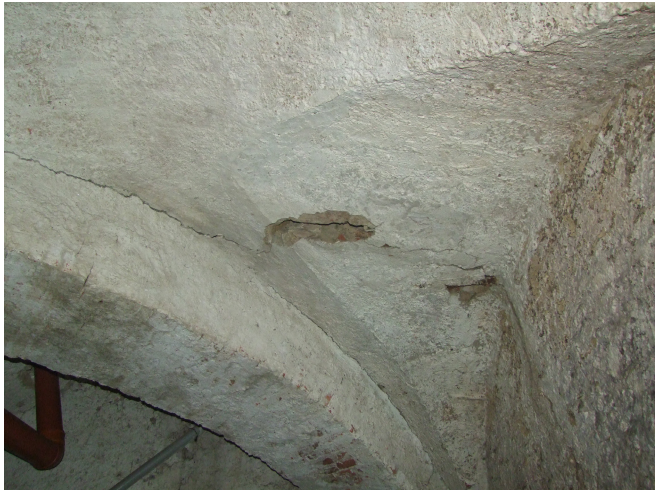
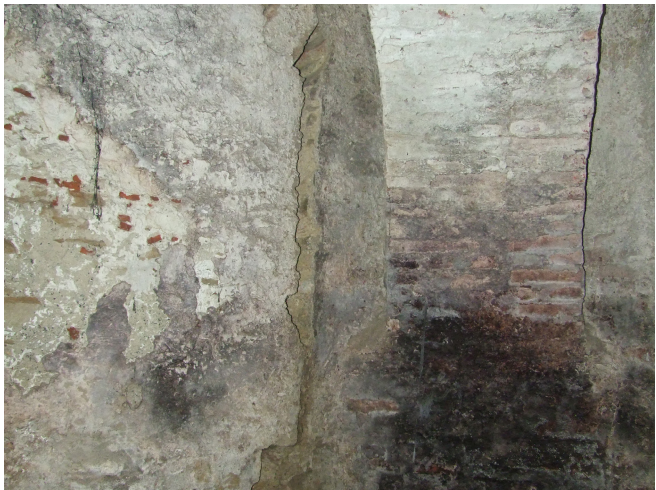
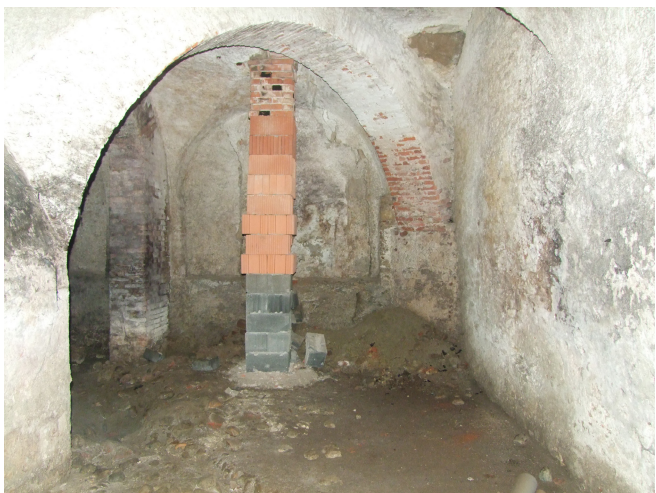
Bei der Besichtigung des Schlosses wurde festgestellt, dass bei starkem Regen der Keller überflutet wird. Die Ränder des bereits versickerten Hochwassers im Keller sind deutlich sichtbar. Der Kellerfußboden weist ein deutliches Gefälle Richtung Westturm auf. In diesem Bereich sind auch Reste einer überdeckten Entwässerungsrinne sichtbar.

Das Hauptproblem warum die Keller überflutet wurden ist einerseits die falsche Dachentwässerung und die daraus folgende Setzung des Gebäudes. Dies hat zur Ursache, dass die Arkadengänge (hofseitig) vom Höhenniveau niedriger liegen als der Hof selber. Auf dem Dachboden sieht man, dass es schon einmal eine richtige Dachentwässerung gegeben hat, welche leider aber entfernt wurde. Bei der alten Dachentwässerung wurde das Wasser, durch das Gebäude, von der Hofseite auf die Gebäudeaußenseite geleitet, um ein Aufstauen des Wassers im gebäudeumschlossenen Hof zu verhindern, da so das Gebäude unterspült werden konnte. Es sollte also die alte Entwässerung wieder hergestellt werden und zusätzlich sollte der Hof mit einem Entwässerungssystem ausgestattet werden um ein Eintreten des Wassers über die Arkaden zu verhindern. Bei der entdeckten Entwässerungsrinne im Keller, sollte diese als Notrinne wiederhergestellt werden, und auch in einen Entwässerungskanal geleitet werden.

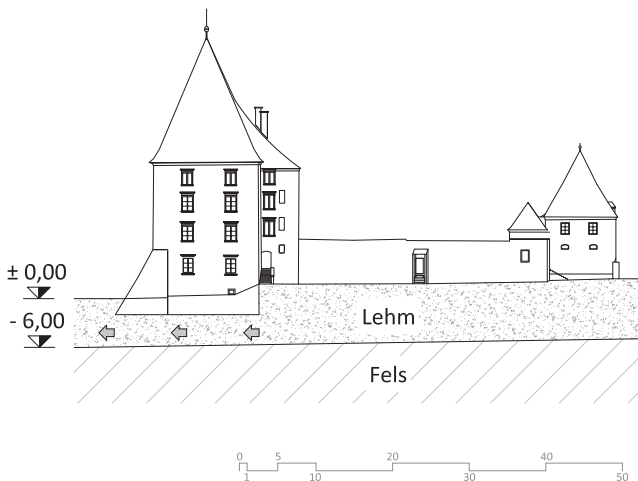
Im Kellergeschoß des Westturmes sind starke Rissbildungen festzustellen. Die Risse zeigen eine Setzungstendenz Richtung Südwest. Der angefügte Stützpfiler sollte im Zuge der Fundamentsanierung entfernt werden. Der Pfeiler bringt zusätzliche Belastung auf den ohnehin nicht ausreichend tragfähigen Boden und ist daher zu entfernen.

Um auf die Ursache der Setzung zu kommen wurde eine Bodenuntersuchung gemacht. Es zeigt sich, dass das Gebäude auf einer 6 Meter Schicht aus Lehm gebaut wurde und erst darunter kam der feste Fels zum Vorschein. Aufgrund der Tatsache, dass die innenhofseitige Dachentwässerung nicht mehr nach außen geleitet wurde kam es vermutlich im Innenhof zu einem Wasserstau welcher über die Jahre das Gebäude unterspült hatte. Mit der Errichtung der Zusatzstütze auf der Seite des Turmes wurde das Problem nicht behoben sondern nur der Turm abgesichert, ganz im Gegenteil eigentlich da das Gewicht des Pfeilers den rutschigen Untergrund noch mehr verdrängte. Um dieses Problem zu lösen sollte man den Turm unterfangen und mit dem in 6 Metern Tiefe liegenden Felsen verankern. Nach der neuen Fundamentierung sollten die Risse mithilfe von Maueranker gesichert werden. Außerdem befindet sich im Westturm eine nicht fachgemäße Kamin Fundamentierung diese sollte rückgebaut bzw. sollte der gesamte Kamin abgetragen werden.

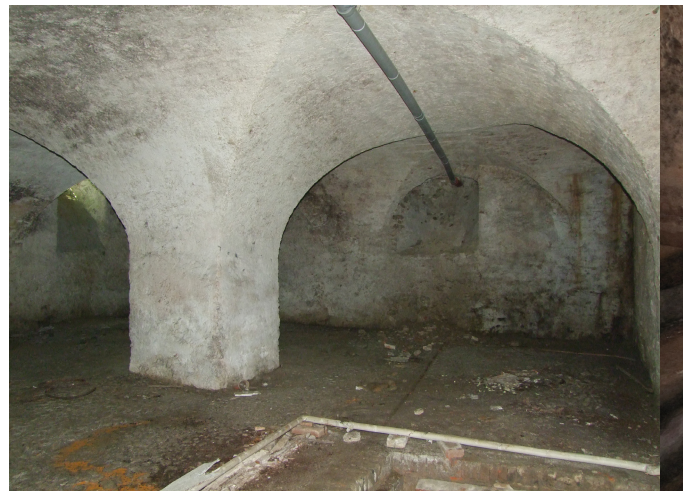
Der Nordturm befindet sich baulich in einem besseren Zustand als der Westturm, es gibt wenige Risse im Gewölbebereich bzw. im Bereich des Mauerwerks. Im Verbindungsbereich zwischen diesen beiden Türmen sind ebenfalls nur wenige Rissbilder, hauptsächlich im Anschlußbereich an den Westturm feststellbar. Im gesamten Kellerbereich ist der Boden aus Nockerlpflaster hergestellt und die Wände sind roh bzw. teilweise patschokiert oder verputzt. Der Keller ist in einem guten Zustand. Kanal- und Wasserleitungen sind zum Teil als Hängeleitungen ausgeführt und durchstoßen die Gewölbe an willkürlichen Stellen.

Die Risse sollten saniert werden, der Boden und die Wände sollten nach originalem Vorbild wieder hergestellt werden. Das willkürliche Leitungssystem sollte in einem Sammelschach zusammengelegt werden.

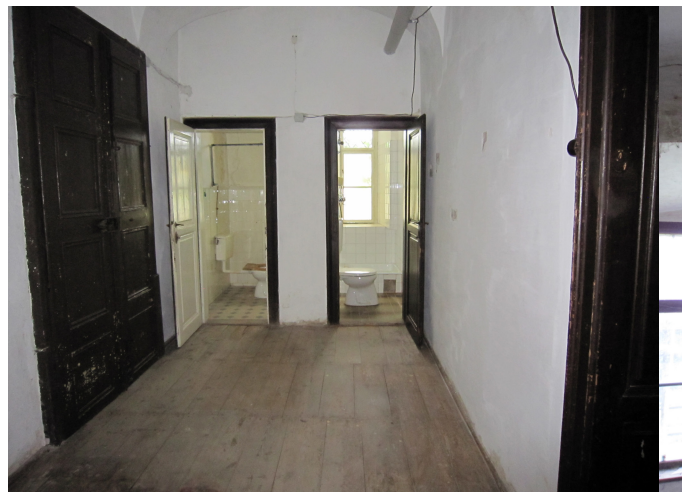
Die Räume des Erdgeschosses wurden in erster Linie als Neben- bzw. Lagerräume benutzt und sind in entsprechend schlechtem optischen Zustand. Baulich sind die Räume aber überwiegend in einem, ihrer Funktion entsprechendem, Zustand.

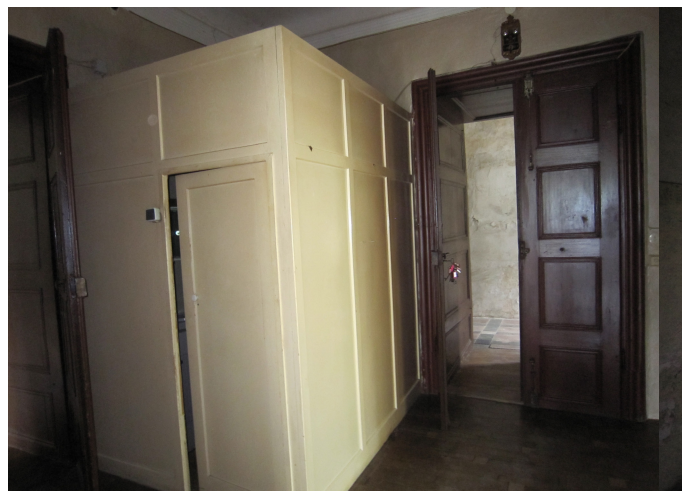
Die einzelnen Zimmer sind oft durch Bretterwände in kleine Zimmer bzw. Nassbereiche eingeteilt.

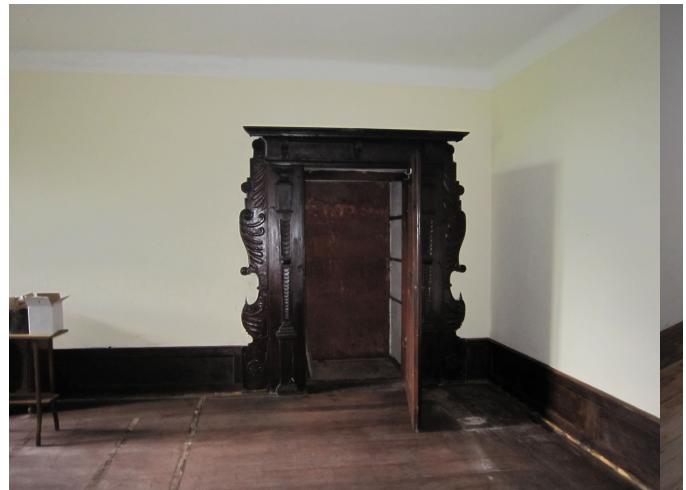
Die Wände des ersten Obergeschosses befinden sich in einem guten Zustand. Sie sind teilweise holzvertäfelt.

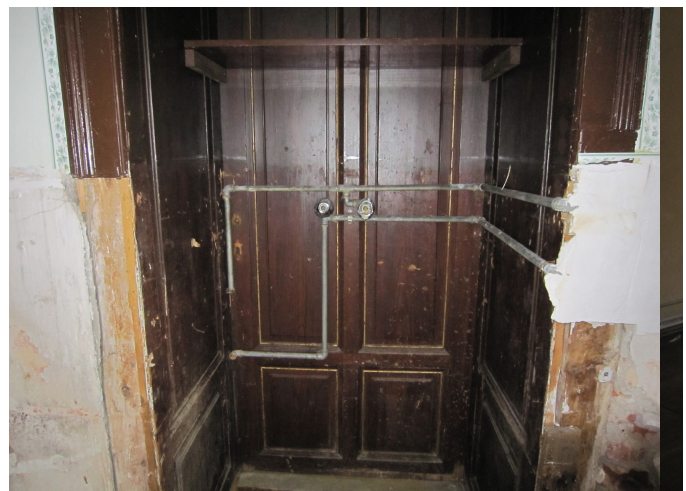
Die Vertäfelung wurde leider manchmal nicht sachgemäß entfernt.

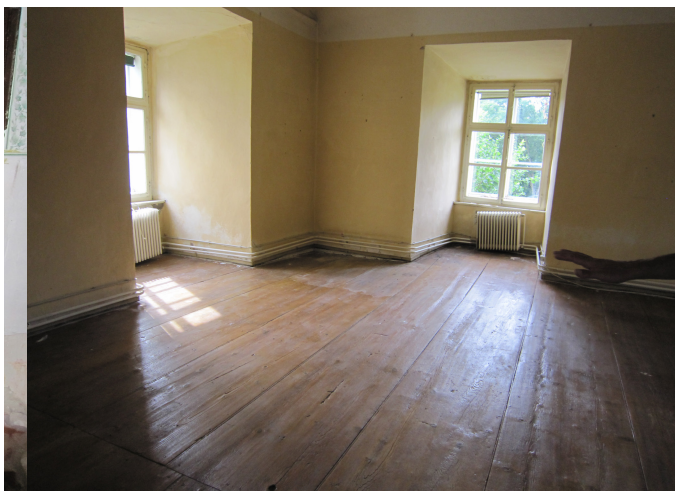
Die Böden sind von der Substanz her sehr gut und brauchen nur etwas Pflege.

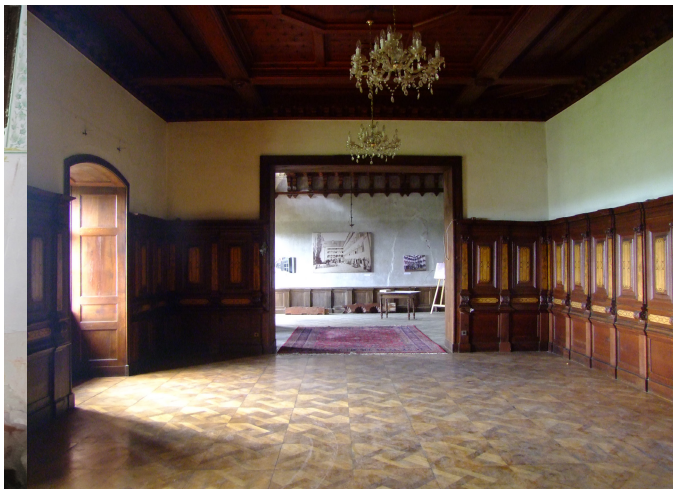
Lediglich die Holzdecke im Raum, ist teilweise eingestürzt, sowie die Beschädigungen durch den Hausschwamm in der Decke, die im Kapitel 6.2 bereits besprochen wurden.

Die teilweise eingestürzte Decke im Osttrakt.

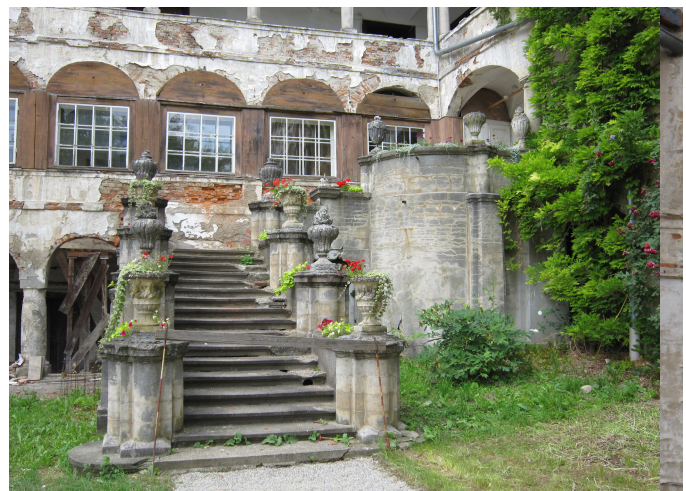
Eine Sanierung der Außentreppe ist aus statischen, technischen und wirtschaftlichen Gründen nicht möglich bzw. sinnvoll. Die Bergung aller wesentlichen Zierelemente und die Neuerstellung der Stiege unter Verwendung der geborgenen Teile ist nicht wirtschaftlich, aber technisch möglich.

Wenn man an der Stiege festhalten will müsste man diese komplett neu aufbauen, einzig ein paar Zierelemente könnten wiederverwendet werden. Es würde sich aber empfehlen, da diese ohnehin nur eine nachträglich zugebaute Stiege ist, sie zu entfernen.

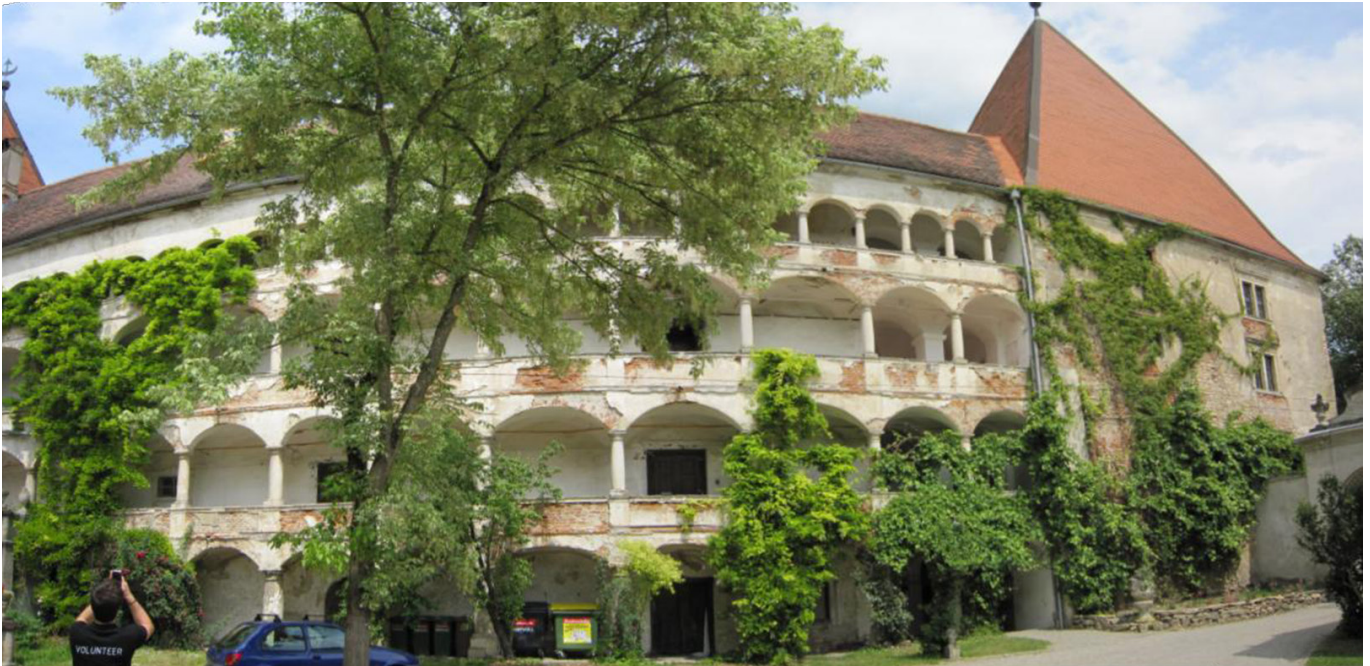
Die Fassade von Schloss Spielfeld ist fast gänzlich der Witterung und Korrosion und der Setzung des Gebäudes zum Opfer gefallen. Um die Fassade wiederherstellen zu können muss diese noch von losen Fassadenteilen befreit werden, um eine Fassadenrekonstruktion nach historischer Bauweise durchführen zu können. Diese beinhaltet nach historischer Bauweise nur Materialien der Umgebung zu verwenden. Um das richtige Putzverfahren wählen zu können, sollte auf die verschiedenen Putzvarianten der vergangenen Jahrhunderte eingegangen werden, da an dem Schloss im Laufe seines Bestehens immer wieder Umbauarbeiten und Sanierungen vorgenommen wurden. Überwiegend hatte das Gebäude einen glatten einlagigen Kalkmörtelputz. Bei der Wiederherstellung des Putzes wird dieser aufgespritzt und mit einem Brett glatt verrieben.
