Bildung inklusiv(e)

Bildungs- und Therapiezentrum Sulz

Masterstudium Architektur

Technischen Universität Graz

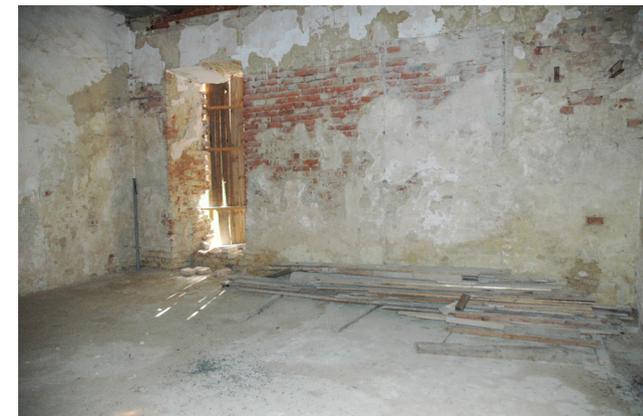
Abb. 59: Raum 0.01 - Wand 2

Bauteil	Ausrichtung	Konstruktion	Oberfläche	Zustand
Boden	-	Beton	-	schadhaft
Decke	-	Betonsteindecke	nicht verputzt	sehr gut
Die aufgrund schadhafter Dachdeckung baufällige Holzbalkendecke wurde durch eine neue Betonsteindecke ersetzt.				
Wände				
Wand 1	Süd	Mauerwerk	verputzt	mäßig
Flecken aus Feuchteschäden über die gesamte Mauerlänge teilweise abbröckelnder Putz				
Wand 2	West	Mauerwerk	verputzt	schadhaft
stark abbröckelnder Putz; nur mehr in Resten vorhanden				
Wand 3	Nord	Mauerwerk	verputzt	schadhaft
stark abbröckelnder Putz; nur mehr in Resten vorhanden				
Wand 4	Ost	Mauerwerk	verputzt	mäßig
Flecken aus Feuchteschäden über die gesamte Mauerlänge teilweise abbröckelnder Putz				
Fenster				
Fenster 1 + 2	Nordseite	Kastenfenster		schadhaft
Rahmen erhalten, jedoch stark beschädigt Flügel nicht vorhanden				
Türen				
Tür 1	Süd	Flügeltür 1-flügelig		schadhaft
Verbindung zu Raum 0.15 Rahmen erhalten, Türblatt stark beschädigt

Tür 2	West	Durchbruch		schadhaft
Durchbruch zum Außenraum weder Rahmen noch Türblatt vorhanden				
Tür 3	Ost	Flügeltür 1-flügelig		gut
Verbindung zu Raum 0.02 provisorisch eingebaut

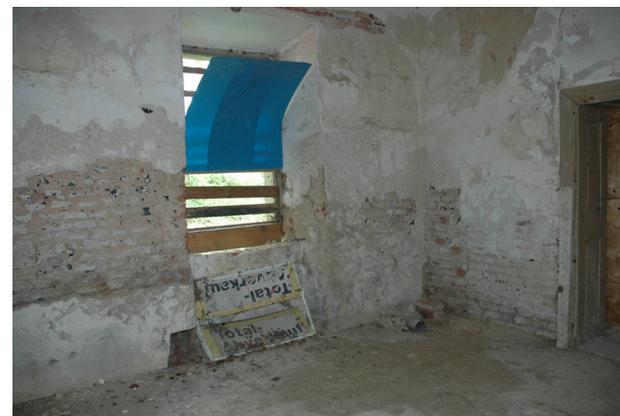
Abb. 61: Raum 0.02 - Wand 3

Bauteil	Ausrichtung	Konstruktion	Oberfläche	Zustand
Boden	-	Beton	-	schadhaft
Decke	-	Doppelbaumdecke	verputzt	schadhaft
	Durchbiegung der Deckenbalken in den Raumecken, abbröckelnder Putz - siehe Schadenskatalog			
Wände				
Wand 1	Süd	Mauerwerk	verputzt	mäßig
	Flecken aus Feuchteschäden über die gesamte Mauerlänge teilweise abbröckelnder Putz, Kaminöffnung			
Wand 2	West	Mauerwerk	verputzt	mäßig
	Flecken aus Feuchteschäden über die gesamte Mauerlänge teilweise abbröckelnder Putz			
Wand 3	Nord	Mauerwerk	verputzt	schadhaft
	stark abbröckelnder Putz; nur mehr in Resten vorhanden			
Wand 4	Ost	Mauerwerk	verputzt	schadhaft
	von Außenwand bis Türöffnung stark abbröckelnder Putz Riss im Sturzbereich			
Fenster				
Fenster 1	Nordseite	Kastenfenster		schadhaft
	Rahmen erhalten, jedoch stark beschädigt Flügel nicht vorhanden			
Türen				
Tür 1	West	Flügeltür 1-flügelig		gut
	Verbindung zu Raum 0.01 provisorisch eingebaut

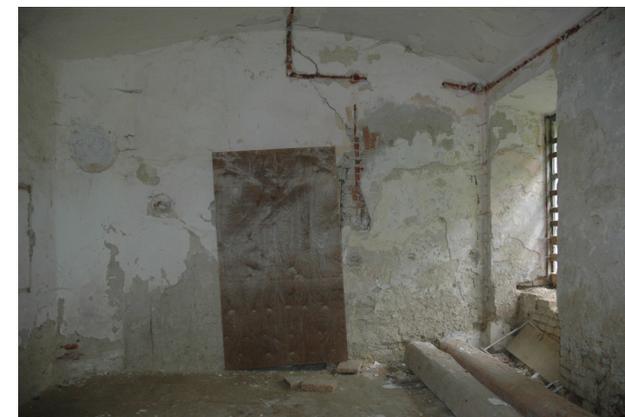
Abb.64: Raum 0.03 - Wand 2

Raumnr.:	Größe:	Höhe:	Nutzung	Schäden
0.03	22,74 m ²	3,70 m	unbekannt	39
Raum 0.03 befindet sich im nördlichen Teil des Hauptgebäudes. Erschlossen wird er über Raum 0.02 und Raum 0.04, beide Zugänge sind Teil der Enfilade des nördlichen Gebäudetrakts. Der Raum hat 2 Fenster nach Norden und im Bereich von Wand 1 eine Durchreiche zu Raum 0.13				
Bauteil	Ausrichtung	Konstruktion	Oberfläche	Zustand
Boden	-	Steinplatten	-	schadhaft
Decke	-	Tonnengewölbe	verputzt	gut
Fleckenbildung				
Wände				
Wand 1	Süd	Mauerwerk	verputzt	mäßig
Flecken aus Feuchteschäden über die gesamte Mauerlänge teilweise abbröckelnder Putz, Durchreiche				
Wand 2	West	Mauerwerk	verputzt	schadhaft
von Außenwand bis Türöffnung stark abbröckelnder Putz				
Wand 3	Nord	Mauerwerk	verputzt	schadhaft
stark abbröckelnder Putz; nur mehr in Resten vorhanden				
Wand 4	Ost	Mauerwerk	verputzt	schadhaft
von Außenwand bis Türöffnung stark abbröckelnder Putz

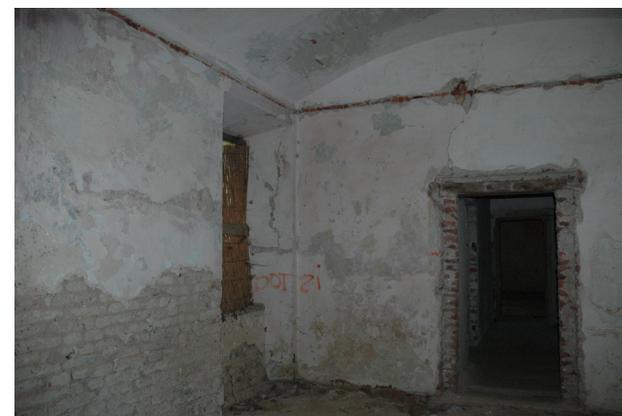
Abb.67: Raum 0.04 - Wand 3/4

Raumnr.:	Größe:	Höhe:	Nutzung	Schäden
0.04	23,14 m ²	3,70 m	unbekannt	34 35 36 37 38
Raum 0.04 befindet sich im nördlichen Teil des Hauptgebäudes. Erschlossen wird er über Raum 0.03 und Raum 0.04, beide Zugänge sind Teil der Enfilade des nördlichen Gebäudetrakts. Der Raum hat 2 Fenster nach Norden.				
Bauteil	Ausrichtung	Konstruktion	Oberfläche	Zustand
Boden	-	-	Erdeich	schadhaft
stark ausgewaschener Übergang Boden/Wand				
Decke	-	Tonnengewölbe	verputzt	mäßig
abbröckelnder Putz über die gesamte Fläche, Mauerwerk sichtbar				
Wände				
Wand 1	Süd	Mauerwerk	verputzt	mäßig
Flecken aus Feuchteschäden über die gesamte Mauerlänge teilweise abbröckelnder Putz				
Wand 2	West	Mauerwerk	verputzt	schadhaft
von Außenwand bis Türöffnung stark abbröckelnder Putz Fleckenbildung				
Wand 3	Nord	Mauerwerk	verputzt	schadhaft
stark abbröckelnder Putz bis halbe Raumhöhe Fleckenbildung				
Wand 4	Ost	Mauerwerk	verputzt	schadhaft

von Außenwand bis Türöffnung stark abbröckelnder Putz Fleckenbildung, Riss im Sturzbereich				
Fenster				
Fenster 1 +2	Nordseite	Kastenfenster		schadhaft
Rahmen erhalten, jedoch stark beschädigt Flügel nicht vorhanden				
Türen				
Tür 1	West	Flügeltür 1-flügelig		schadhaft
Verbindung zu Raum 0.03 Rahmen erhalten, Türblatt entfernt				
Tür 2	Ost	Durchgang		schadhaft
Verbindung zu Raum 0.05 weder Türblatt noch Rahmen erhalten

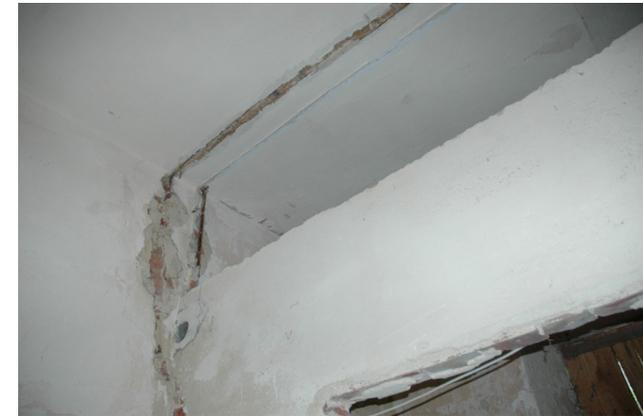
Abb.70: Raum 0.05 - Wand 2/3

Bauteil	Ausrichtung	Konstruktion	Oberfläche	Zustand
Boden	-	-	Erdreich	-
Decke	-	Doppelbaumdecke	verputzt	gut
Schäden im Bereich Anschluss an Wand 3				
Wände				
Wand 1	Süd	Mauerwerk	verputzt	mäßig
Flecken aus Feuchteschäden über die gesamte Mauerlänge				
Wand 2	West	Mauerwerk	verputzt	mäßig
Flecken aus Feuchteschäden über die gesamte Mauerlänge				
Wand 3	Nord	Mauerwerk	verputzt	mäßig
Flecken aus Feuchteschäden über die gesamte Mauerlänge endet 50 cm unter Deckenunterkante				
Wand 4	Ost	Mauerwerk	verputzt	mäßig
Flecken aus Feuchteschäden über die gesamte Mauerlänge				
Fenster	keine			
Türen				
Tür 1	Süd	Durchgang		schadhaft
Verbindung zu Raum 0.12 weder Türblatt noch Rahmen erhalten, mit Spanplatte verschlossen				
Tür 2	West	Durchgang		schadhaft
Verbindung zu Raum 0.04 weder Türblatt noch Rahmen erhalten				
Tür 3	Nord	Durchgang		schadhaft
Verbindung zu Raum 0.06 weder Türblatt noch Rahmen erhalten

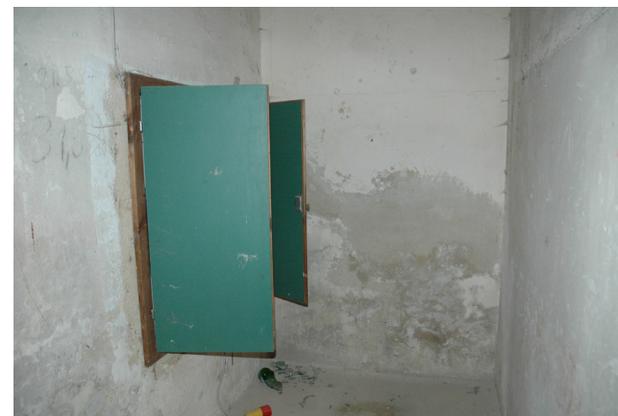
Abb.74: Raum 0.06 - Wand 2/3

Bauteil	Ausrichtung	Konstruktion	Oberfläche	Zustand
Boden	-	-	Beton	gut
Decke	-	Doppelbaumdecke	verputzt	gut
	sichtbare Holzverkleidung nord-westliche Raumecke			
Wände				
Wand 1	Süd	Mauerwerk	verputzt	mäßig
	Flecken aus Feuchteschäden über die gesamte Mauerlänge endet 50 cm unter Deckenunterkante			
Wand 2	West	Mauerwerk	verputzt	mäßig
	Flecken aus Feuchteschäden über die gesamte Mauerlänge			
Wand 3	Nord	Mauerwerk	verputzt	mäßig
	Flecken aus Feuchteschäden über die gesamte Mauerlänge			
Wand 4	Ost	Mauerwerk	verputzt	mäßig
	Flecken aus Feuchteschäden über die gesamte Mauerlänge			
Fenster				
Fenster 1	Nord	Kastenfenster		schadhaft
	Rahmen vorhanden, jedoch stark beschädigt Flügel nicht vorhanden			
Türen				
Tür 1	Süd	Durchgang		schadhaft
	Verbindung zu Raum 0.05 weder Türblatt noch Rahmen erhalten

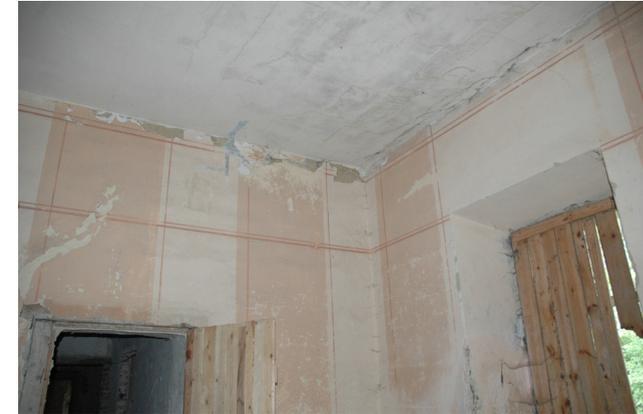
Abb.77: Raum 0.07 - Wand 2/3

Raumnr.:	Größe:	Höhe:	Nutzung	Schäden
0.07	39,35 m ²	3,70 m	unbekannt	26 27 28
Raum 0.07 befindet sich im nördlichen Teil des Hauptgebäudes. Erschlossen wird er über Raum 0.05 und Raum 0.08. Er ist der letztem Raum der Enfilade im nördlichen Gebäudetrakt. Der Raum hat zwei Fenster nach Norden und eines nach Osten. Ein weiteres Fenster nach Osten wurde zugemauert, ist in der Fassade aber noch sichtbar.				
Bauteil	Ausrichtung	Konstruktion	Oberfläche	Zustand
Boden	-	-	Beton	mäßig
Decke	-	Doppelbaumdecke	verputzt	mäßig
leichte Rissbildung vor allem in Raumecken				
Wände				
Wand 1	Süd	Mauerwerk	verputzt	gut
leichte Putzschäden				
Wand 2	West	Mauerwerk	verputzt	gut
leichte Putzschäden				
Wand 3	Nord	Mauerwerk	verputzt	gut
leichte Putzschäden				
Wand 4	Ost	Mauerwerk	verputzt	gut
leichte Putzschäden, vertikaler Riss im Bereich des zugemauerten Fensters				
Fenster				
Fenster 1 + 2	Nord	Kastenfenster		schadhaft

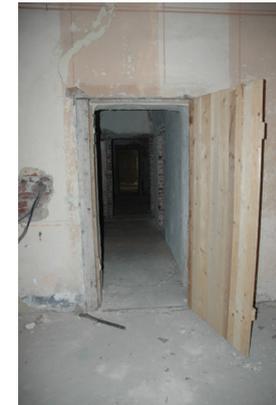
Abb.78: Raum 0.07 - Tür 2

Rahmen vorhanden, jedoch stark beschädigt Flügel nicht vorhanden				
Türen				
Tür 1	Süd	Durchgang		schadhaft
Verbindung zu Raum 0.08 weder Türblatt noch Rahmen erhalten				
Tür 2	West	Flügeltür 1-flügelig		gut
Verbindung zu Raum 0.05 provisorisch eingebaut

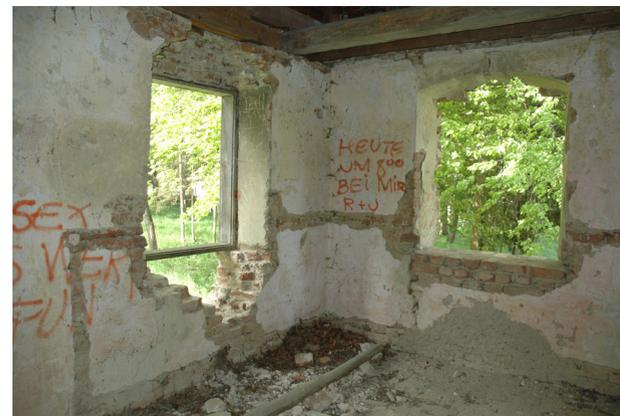
Abb.81: Raum 0.08 - Wand 3/4

Bauteil	Ausrichtung	Konstruktion	Oberfläche	Zustand
Boden	-	-	Schüttung	mäßig
Decke	-	offener Dachstuhl	-	sehr gut
Wände				
Wand 1	Süd	Mauerwerk	verputzt	mäßig
Flecken aus Feuchteschäden über die gesamte Mauerlänge leichte Putzschäden, ausgebrochenes Mauerwerk Türleibung				
Wand 2	West	Mauerwerk	verputzt	schadhaft
Flecken aus Feuchteschäden über die gesamte Mauerlänge leichte Putzschäden, ausgebrochenes Mauerwerk oberer Abschluss				
Wand 3	Nord	Mauerwerk	verputzt	schadhaft
Flecken aus Feuchteschäden über die gesamte Mauerlänge leichte Putzschäden, schadhafter Parapet- bzw. Sturzbereich				
Wand 4	Ost	Mauerwerk	verputzt	schadhaft
Flecken aus Feuchteschäden über die gesamte Mauerlänge leichte Putzschäden, Risse in beiden Fenstersturzbereichen				
Fenster				
Fenster 1	Nord	Kastenfenster		schadhaft
Rahmen vorhanden, jedoch stark beschädigt Flügel nicht vorhanden				
Fenster 2	Ost	Leibung		schadhaft
weder Rahmen noch Flügel vorhanden

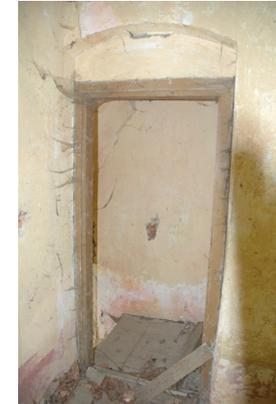
Abb. 84: Raum 0.09 - Tür 2

Tür 2	Nord	Flügeltür 1-flügelig		mäßig
Verbindung zu Raum 0.10 Rahmen erhalten, etwas beschädigt

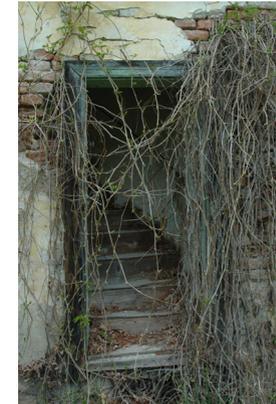
Abb. 86: Raum 0.09 - Tür 1

Raumnr.:	Größe:	Höhe:	Nutzung	Schäden
0.09	2,85 m ²	? m	Treppenhaus	86
Raum 0.09 befindet sich am östlichen Endes des Zubaus und dient als Zugang vom Garten/Südfassade zum Laubengang.				
Bauteil	Ausrichtung	Konstruktion	Oberfläche	Zustand
Boden	-	-	Holztreppen	gut
Decke	-	Gewölbe	-	mäßig
mehrere Risse sind sichtbar				
Wände				
Wand 1	Süd	Mauerwerk	verputzt	mäßig
Flecken aus Feuchteschäden über die gesamte Mauerlänge leichte Putzschäden				
Wand 2	West	Mauerwerk	verputzt	mäßig
Flecken aus Feuchteschäden über die gesamte Mauerlänge leichte Putzschäden				
Wand 3	Nord	Mauerwerk	verputzt	mäßig
Flecken aus Feuchteschäden über die gesamte Mauerlänge leichte Putzschäden				
Wand 4	Ost	Mauerwerk	verputzt	schadhaft
Flecken aus Feuchteschäden über die gesamte Mauerlänge leichte Putzschäden				
Fenster	keine			
Türen				
Tür 1	Süd	Flügeltür 1-flügelig		schadhaft
Verbindung zum Außenraum Rahmen erhalten, jedoch stark beschädigt

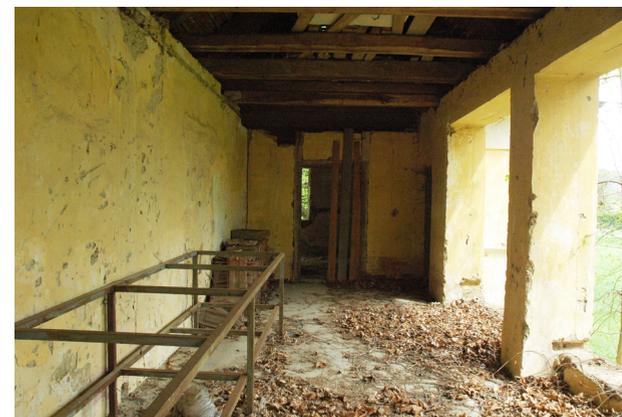
Abb. 89: Raum 0.10 - Wand 4

Bauteil	Ausrichtung	Konstruktion	Oberfläche	Zustand
Boden	-	-	Beton	mäßig
Decke	-	offener Dachstuhl	-	sehr gut
schadhaftes, teilweise ausgebrochenes Mauerwerk am Auflager				
Wände				
Wand 1	Süd	Mauerwerk	verputzt	schadhaft
Flecken aus Feuchteschäden, leichte Putzschäden, ausgebrochenes Mauerwerk an Pfeilerbasen bzw. am Boden der Leibungen und über Türsturz				
Wand 2	West	Mauerwerk	verputzt	schadhaft
Flecken aus Feuchteschäden über die gesamte Mauerlänge leichte Putzschäden, ausgebrochenes Mauerwerk rund um Tür				
Wand 3	Nord	Mauerwerk	verputzt	schadhaft
Flecken aus Feuchteschäden über die gesamte Mauerlänge leichte Putzschäden, Spalt 4cm zwischen Wand 3 und 4				
Wand 4	Ost	Mauerwerk	verputzt	schadhaft
Flecken aus Feuchteschäden über die gesamte Mauerlänge leichte Putzschäden, Spalt 4 cm zwischend Wand 3 und 4 (driftet ab)				
Fenster	keine			
Türen				
Tür 1	Süd	Flügel Tür 1-flügelig		mäßig
Verbindung zu Raum 0.09 Rahmen erhalten, etwas beschädigt

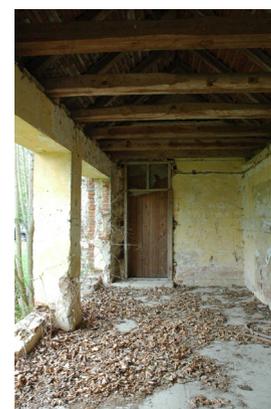
Abb. 90: Raum 0.10 - Tür 2

Tür 2	Ost	Flügel Tür 1-flügelig		gut
Verbindung zu Raum 0.11 provisorisch eingebaut				
Tür 3	Nord	Durchgang		gut
Verbindung zu Nordfassade weder Türblatt noch Rahmen erhalten				
Tür 4	Ost	Tür 1-flügelig		schadhaft
Verbindung zu Raum 0.08 weder Türblatt noch Rahmen erhalten

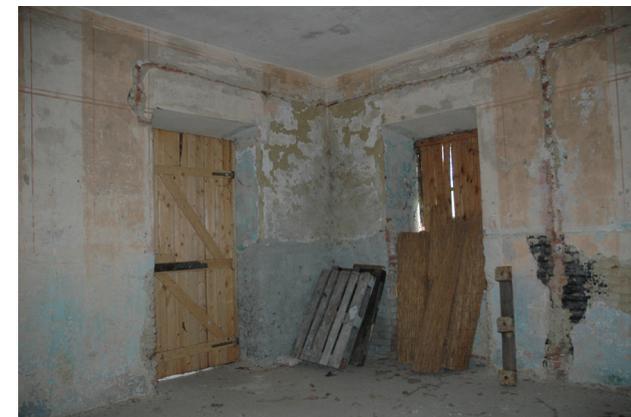
Abb. 93: Raum 0.11 - Wand 4/1

Raumnr.:	Größe:	Höhe:	Nutzung	Schäden
0.11	39,59 m ²	3,70 m	unbekannt	22 23 24 25
Raum 0.11 befindet sich in der südöstlichen Ecke des Hauptgebäudes. Erschlossen wird er über Raum 0.12, 0.07 und 0.010, den Laubengang. Der Raum hat zwei Fenster nach Süden und eines nach Osten. Ein weiteres Fenster nach Osten wurde durch die Tür zum Laubengang ersetzt. Außerdem besitzt der Raum einen Zugang zum Säulenvorbau.				
Bauteil	Ausrichtung	Konstruktion	Oberfläche	Zustand
Boden	-	-	Beton	mäßig
Decke	-	Doppelbaumdecke	verputzt	gut
Wände				
Wand 1	Süd	Mauerwerk	verputzt	schadhaft
Flecken aus Feuchteschäden über die gesamte Mauerlänge leichte Putzschäden				
Wand 2	West	Mauerwerk	verputzt	schadhaft
Flecken aus Feuchteschäden über die gesamte Mauerlänge leichte Putzschäden, ausgebrochenes Mauerwerk Türleibung Tür 2				
Wand 3	Nord	Mauerwerk	verputzt	schadhaft
Flecken aus Feuchteschäden über die gesamte Mauerlänge leichte Putzschäden, ausgebrochenes Mauerwerk Türleibung Tür 3

Wand 4	Ost	Mauerwerk	verputzt	mäßig
Flecken aus Feuchteschäden über die gesamte Mauerlänge				
Fenster				
Fenster 1 + 2	Süd	Kastenfenster		schadhaft
Rahmen vorhanden, jedoch stark beschädigt Flügel nicht vorhanden				
Fenster 3	Ost	Kastenfenster		schadhaft
Rahmen vorhanden, jedoch stark beschädigt Flügel nicht vorhanden				
Türen				
Tür 1	West	Flügeltür 2-flügelig		mäßig
Verbindung zum Säulenvorbau Rahmen erhalten, Flügel nicht vorhanden, mit Brettern verschlossen				
Tür 2	West	Durchgang		schadhaft
Verbindung zu Raum 0.12 weder Türblatt noch Rahmen erhalten				
Tür 3	Nord	Durchgang		schadhaft
Verbindung zu Raum 0.07 weder Türblatt noch Rahmen erhalten				
Tür 4	Ost	Flügeltür 1-flügelig		gut
Verbindung zu Raum 0.10 provisorisch eingebaut

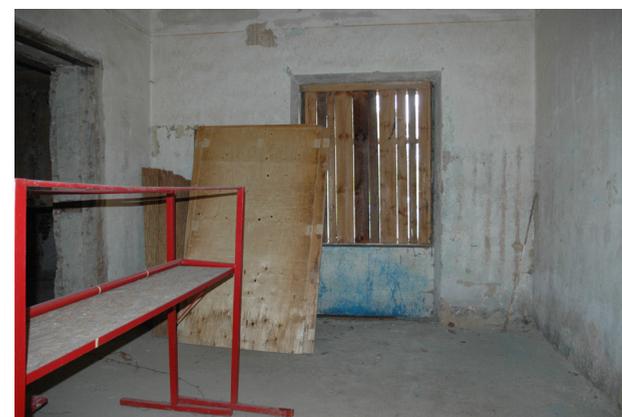
Abb. 96: Raum 0.12 - Wand 1

Bauteil	Ausrichtung	Konstruktion	Oberfläche	Zustand
Boden	-	-	Beton	mäßig
Decke	-	Doppelbaumdecke	verputzt	gut
Wände				
Wand 1	Süd	Mauerwerk	verputzt	mäßig
Flecken aus Feuchteschäden über die gesamte Mauerlänge				
Wand 2	West	Mauerwerk	verputzt	mäßig
Flecken aus Feuchteschäden über die gesamte Mauerlänge leichte Putzschäden an Türleibung				
Wand 3	Nord	Mauerwerk	verputzt	mäßig
Flecken aus Feuchteschäden über die gesamte Mauerlänge				
Wand 4	Ost	Mauerwerk	verputzt	mäßig
Flecken aus Feuchteschäden über die gesamte Mauerlänge ausgebrochenes Mauerwerk Türleibung				
Fenster				
Fenster 1	Süd	Kastenfenster		schadhaft
Rahmen vorhanden, jedoch stark beschädigt Flügel nicht vorhanden				
Türen				
Tür 1	West	Flügeltür 2-flügelig		gut
Verbindung zu Raum 0.13 Rahmen gut erhalten, Flügel nicht vorhanden				
Tür 2	Nord	Durchgang		schadhaft
Verbindung zu Raum 0.05 weder Türblatt noch Rahmen erhalten				
Tür 3	Ost	Durchgang		schadhaft

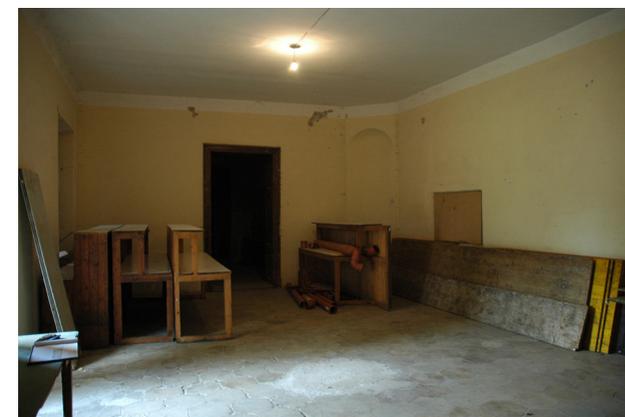
Abb. 100: Raum 0.13 - Wand 2/3

Bauteil	Ausrichtung	Konstruktion	Oberfläche	Zustand
Boden	-	Steinplatten	hexagonal verlegt	gut
leichte Schäden bzw. Ausbesserungsarbeiten erkennbar				
Decke	-	Doppelbaumdecke	verputzt	gut
Wände				
Wand 1	Süd	Mauerwerk	verputzt	sehr gut
keinerlei Schäden				
Wand 2	West	Mauerwerk	verputzt	sehr gut
keinerlei Schäden				
Wand 3	Nord	Mauerwerk	verputzt	sehr gut
keinerlei Schäden				
Wand 4	Ost	Mauerwerk	verputzt	sehr gut
keinerlei Schäden				
Fenster				
Fenster 1 + 2	Süd	Kastenfenster		schadhaft
Rahmen vorhanden, jedoch stark beschädigt Flügel nicht vorhanden				
Türen				
Tür 1	Süd	Flügeltür 2-flügelig		mäßig
Verbindung zum Säulenvorbau Rahmen erhalten, äußere Flügel vorhanden, aber beschädigt				
Tür 2	West	Flügeltür 2-flügelig		gut
Verbindung zu Raum 0.14 Rahmen und Flügel gut erhalten				
Tür 3	Ost	Flügeltür 2-flügelig		gut
Verbindung zu Raum 0.12 Rahmen gut erhalten, Flügel nicht vorhanden

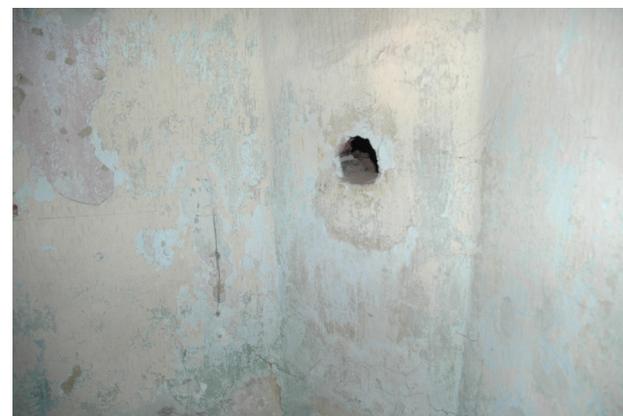
Abb. 104: Raum 0.14 - Wand 2/3

Bauteil	Ausrichtung	Konstruktion	Oberfläche	Zustand
Boden	-	Beton		mäßig
Decke	-	Doppelbaumdecke	verputzt	gut
Wände				
Wand 1	Süd	Mauerwerk	verputzt	mäßig
Flecken aus Feuchteschäden über die gesamte Mauerlänge bis zur halben Raumhöhe				
Wand 2	West	Mauerwerk	verputzt	mäßig
Flecken aus Feuchteschäden über die gesamte Mauerlänge bis zur halben Raumhöhe				
Wand 3	Nord	Mauerwerk	verputzt	mäßig
Flecken aus Feuchteschäden über die gesamte Mauerlänge bis zur halben Raumhöhe				
Wand 4	Ost	Mauerwerk	verputzt	mäßig
Flecken aus Feuchteschäden über die gesamte Mauerlänge bis zur halben Raumhöhe				
Fenster				
Fenster 1	Süd	Kastenfenster		schadhaft
Rahmen vorhanden, jedoch stark beschädigt Flügel nicht vorhanden				
Türen				
Tür 1	West	Flügeltür 2-flügelig		gut
Verbindung zu Raum 0.15 Rahmen und Flügel gut erhalten				
Tür 2	Ost	Flügeltür 2-flügelig		gut
Verbindung zu Raum 0.13 Rahmen und Flügel gut erhalten

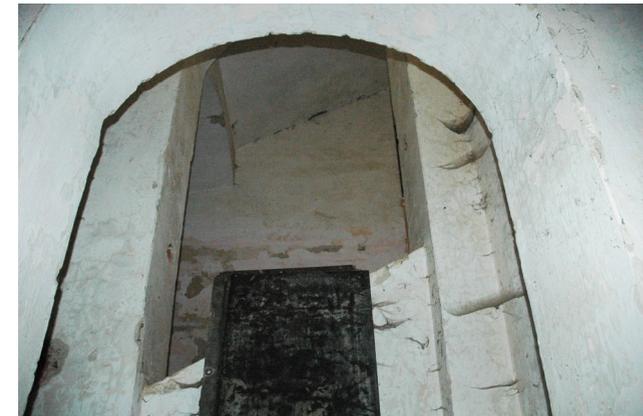
Abb. 109: Raum 0.15 - Treppenaug

Raumnr.:	Größe:	Höhe:	Nutzung	Schäden
0.15	40,04 m ²	3,70 m	Treppenhaus	3 4 5 6 7
Raum 0.15 befindet sich in der südwestliche Ecke des Hauptgebäudes. Erschlossen wird er über Raum 0.14 und 0.01. Er ist Teil der Enfilade des südlichen Gebäudetraktes. Von hier führt eine dreiläufige Holztreppe mit 2 Zwischenpodesten ins Obergeschoss (Raum 1.14). Außerdem besitzt das Treppenhaus einen Zugang zum Säulenvorbau. Der Raum hat zwei Fenster nach Süden und einen Durchgang an der Westfassade (ursprünglich Fenster). Das südlichste der 4 Fenster wurde, wie in der Fassade erkenntlich, zugemauert,				
Bauteil	Ausrichtung	Konstruktion	Oberfläche	Zustand
Boden	-	Erdreich	-	-
teilweise ausgewaschener Mauerwerk am Übergang Boden/Wand				
Decke	-	Doppelbaumdecke	verputzt	schadhaft
Rundbögen bis auf einen leichten Riss in gutem Zustand, Unterseite der Treppe jedoch stark beschädigt, Putz inkl. Putzträgerschicht fehlt

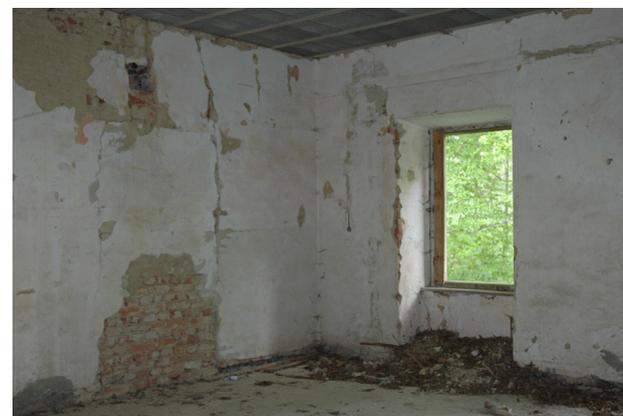
Abb. 111: Raum 1.01 - Wand 2/3

Bauteil	Ausrichtung	Konstruktion	Oberfläche	Zustand
Boden	-	Schüttung	-	mäßig
teilweise ausgebrochenes Mauerwerk am Übergang Boden/Wand				
Decke	-	Betonsteindecke	unverputzt	sehr gut
Wände				
Wand 1	Süd	Mauerwerk	verputzt	mäßig
leichte Fleckenbildung, Riss in der Ecke Wand 1/2 teilweise ausgebrochenes Mauerwerk				
Wand 2	West	Mauerwerk	verputzt	schadhaft
leichte Fleckenbildung und abbröckelnder Putz, Rissbildung im Bereich des zugemauerten Fensters				
Wand 3	Nord	Mauerwerk	verputzt	schadhaft
leichte Fleckenbildung, abbröckelnder Putz und Risse im Parapet- bzw. Sturzbereich von Fenster 2				
Wand 4	Ost	Mauerwerk	verputzt	gut
leichte Fleckenbildung über die gesamte Mauerlänge				
Fenster				
Fenster 1 +2	Nord	Kastenfenster		schadhaft
Rahmen vorhanden, jedoch stark beschädigt Flügel nicht vorhanden				
Türen				
Tür 1	Süd	Durchgang		gut
Verbindung zu Raum 1.14 keine Türfunktion				
Tür 2	West	Durchbruch		schadhaft

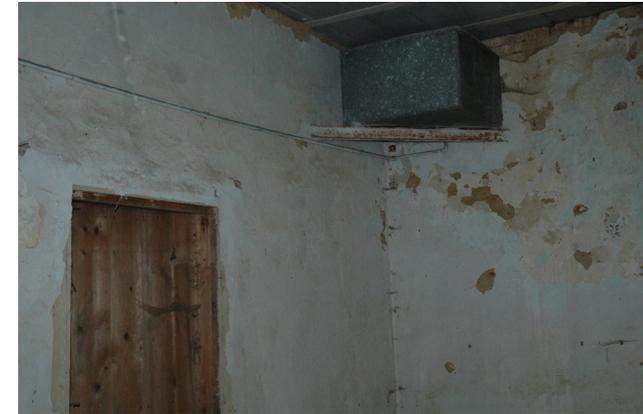
Abb. 114: Raum 1.02 - Wand 2/3

Bauteil	Ausrichtung	Konstruktion	Oberfläche	Zustand
Boden	-	Schüttung	-	mäßig
Decke	-	Betonsteindecke	unverputzt	sehr gut
Wände				
Wand 1	Süd	Mauerwerk	verputzt	schadhaft
stark abbröckelnder Putz, Riss im Türsturzbereich				
Wand 2	West	Mauerwerk	verputzt	mäßig
leichte Fleckenbildung				
Wand 3	Nord	Mauerwerk	verputzt	schadhaft
stark abbröckelnder Putz				
Wand 4	Ost	Mauerwerk	verputzt	schadhaft
leichte Fleckenbildung und leicht abbröckelnder Putz vertikaler Riss im Bereich der Nische des Nebenraumes				
Fenster				
Fenster 1	Nord	Kastenfenster		schadhaft
Rahmen vorhanden, jedoch stark beschädigt Flügel nicht vorhanden				
Türen				
Tür 1	Süd	Flügeltür 1-flügelig		mäßig
Verbindung zu Raum 1.13 Rahmen vorhanden, jedoch stark beschädigt

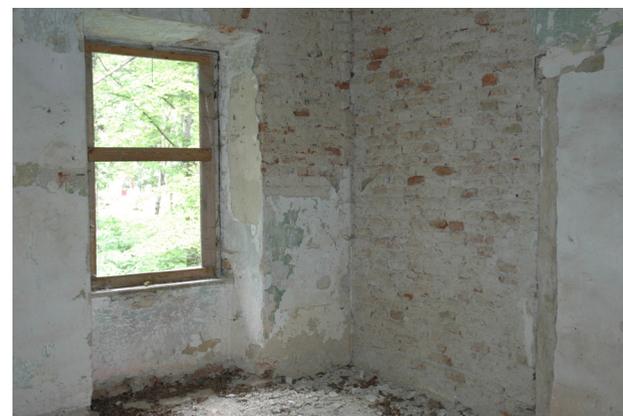
Abb. 117: Raum 1.03 - Wand 3/4

Bauteil	Ausrichtung	Konstruktion	Oberfläche	Zustand
Boden	-	Schüttung	-	mäßig
schadhaftes Mauerwerk am Übergang Boden/Wand				
Decke	-	Betonsteindecke	unverputzt	sehr gut
Wände				
Wand 1	Süd	Mauerwerk	verputzt	mäßig
starke Fleckenbildung, teilweise abbröckelnder Putz				
Wand 2	West	Mauerwerk	verputzt	schadhaft
starke Fleckenbildung, teilweise abbröckelnder Putz Riss, ausgehend vom Deckenaufleger				
Wand 3	Nord	Mauerwerk	verputzt	schadhaft
starke Fleckenbildung, stark abbröckelnder Putz				
Wand 4	Ost	Mauerwerk	verputzt	schadhaft
starke Fleckenbildung, stark abbröckelnder Putz				
Fenster				
Fenster 1 + 2	Nord	Kastenfenster		schadhaft
Rahmen vorhanden, jedoch stark beschädigt Flügel nicht vorhanden				
Türen				
Tür 1	Süd	Flügeltür 1-flügelig		mäßig
Verbindung zu Raum 1.13 Rahmen vorhanden, jedoch stark beschädigt

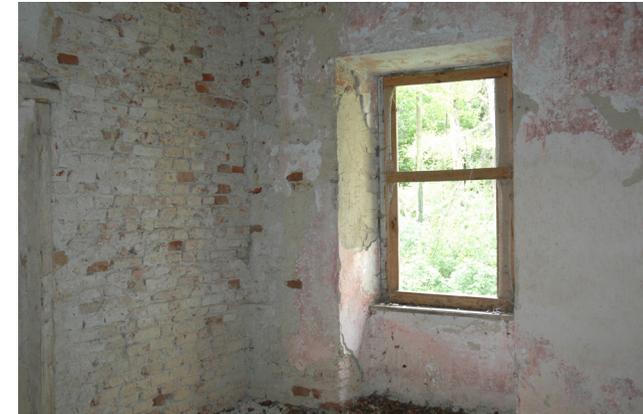
Abb. 120: Raum 1.04 - Wand 2/3

Bauteil	Ausrichtung	Konstruktion	Oberfläche	Zustand
Boden	-	Schüttung	-	mäßig
schadhaftes Mauerwerk am Übergang Boden/Wand				
Decke	-	Betonsteindecke	unverputzt	sehr gut
Wände				
Wand 1	Süd	Mauerwerk	verputzt	gut
leichte Fleckenbildung				
Wand 2	West	Mauerwerk	verputzt	schadhaft
starke Fleckenbildung, stark abbröckelnder Putz Riss im Sturzbereich ehem. Tür				
Wand 3	Nord	Mauerwerk	verputzt	schadhaft
starke Fleckenbildung, stark abbröckelnder Putz				
Wand 4	Ost	Mauerwerk	verputzt	schadhaft
starke Fleckenbildung vertikaler Riss im Bereich Wandnische				
Fenster				
Fenster 1 + 2	Nord	Kastenfenster		schadhaft
Rahmen vorhanden, jedoch stark beschädigt Flügel nicht vorhanden				
Türen				
Tür 1	Süd	Flügeltür 1-flügelig		mäßig
Verbindung zu Raum 1.12 Rahmen gut erhalten, Flügel nicht vorhanden

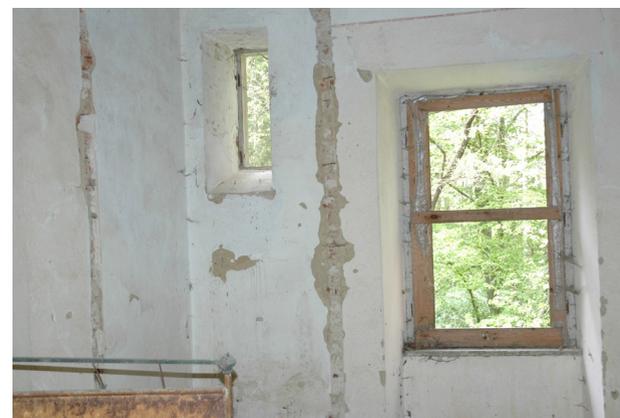
Abb. 123: Raum 1.05 - Fenster

Bauteil	Ausrichtung	Konstruktion	Oberfläche	Zustand
Boden	-	Schüttung	-	mäßig
schadhaftes Mauerwerk am Übergang Boden/Wand				
Decke	-	Betonsteindecke	unverputzt	sehr gut
Wände				
Wand 1	Süd	Mauerwerk	verputzt	gut
leichte Fleckenbildung				
Wand 2	West	Mauerwerk	verputzt	mäßig
leichte Fleckenbildung Riss im Bereich Wandnische Nebenraum				
Wand 3	Nord	Mauerwerk	verputzt	gut
leichte Fleckenbildung				
Wand 4	Ost	Mauerwerk	verputzt	gut
leichte Fleckenbildung				
Fenster				
Fenster 1 + 2	Nord	Kastenfenster		schadhaft
Rahmen vorhanden, jedoch stark beschädigt Flügel nicht vorhanden				
Türen				
Tür 1	Süd	Flügeltür 1-flügelig		mäßig
Verbindung zu Raum 1.12 Rahmen gut erhalten, Flügel nicht vorhanden

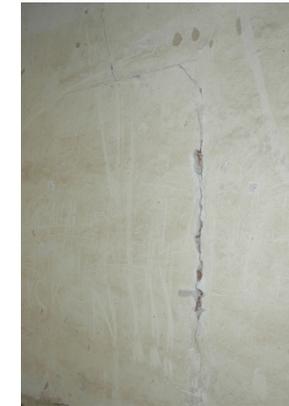
Bauteil	Ausrichtung	Konstruktion	Oberfläche	Zustand
Boden	-	Schüttung	-	mäßig
schadhaftes Mauerwerk am Übergang Boden/Wand				
Decke	-	Betonsteindecke	unverputzt	sehr gut
Wände				
Wand 1	Süd	Mauerwerk	verputzt	gut
leichte Fleckenbildung				
Wand 2	West	Mauerwerk	verputzt	mäßig
leichte Fleckenbildung, teilweise abbröckelnder Putz				
Wand 3	Nord	Mauerwerk	verputzt	schadhaft
leichte Fleckenbildung, teilweise abbröckelnder Putz Riss Sturzbereich Fenster 2				
Wand 4	Ost	Mauerwerk	verputzt	schadhaft
leichte Fleckenbildung Riss im Sturz- und Parapetbereich + Bereich zugemauerters Fenster				
Fenster				
Fenster 1 + 2	Nord	Kastenfenster		schadhaft
Rahmen vorhanden, jedoch stark beschädigt Flügel nicht vorhanden				
Fenster 3	Ost	Kastenfenster		schadhaft
Rahmen vorhanden, jedoch stark beschädigt Flügel nicht vorhanden				
Türen				
Tür 1	Süd	Durchgang		schadhaft
Verbindung zu Raum 1.07 weder Türblatt noch Rahmen erhalten

Abb. 128: Raum 1.06 - Riss Wand 4

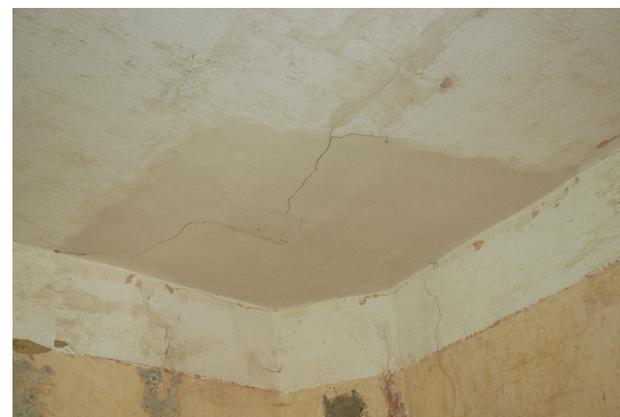
Abb. 130: Raum 1.07 - Decke

Raumnr.:	Größe:	Höhe:	Nutzung	Schäden
1.07	43,94 m ²	3,25 m	unbekannt	59 60 61 62 63 64
<p>Raum 1.07 befindet sich in der südöstlichen Ecke des Hauptgebäudes (OG). Erschlossen wird er über Raum 1.06. Der Raum hat zwei Fenster nach Süden und ein Fenster nach Osten. Ein weiteres Fenster nach Osten wurde zugemauert, wie in der Fassade ersichtlich ist. Die Wandnische in Wand 2 weist auf eine ehemalige Verbindungstür der Räume hin, die an die Enfiladen im Erdgeschoss angelehnt gewesen sein könnte.</p>				
Bauteil	Ausrichtung	Konstruktion	Oberfläche	Zustand
Boden	-	Schüttung	-	mäßig
schadhaftes Mauerwerk am Übergang Boden/Wand				
Decke	-	Doppelbaumdecke	verputzt	schadhaft
starke Durchbiegung in südwestlicher bzw. nordwestlicher Raumecke				
Wände				
Wand 1	Süd	Mauerwerk	verputzt	schadhaft
starke Fleckenbildung, Risse Sturzbereich Fenster 2 bzw. am Übergang Wand/Decke				
Wand 2	West	Mauerwerk	verputzt	mäßig

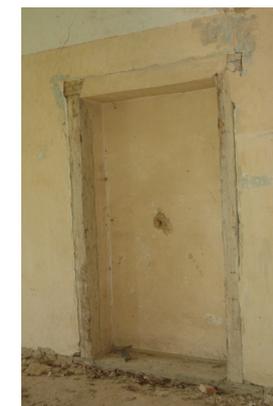
Abb. 131: Raum 1.07 - Wand 2

leichte Fleckenbildung Risse im Bereich Wandnische				
Wand 3	Nord	Mauerwerk	verputzt	mäßig
leichte Fleckenbildung ausgebrochenes Mauerwerk in der Türleibung				
Wand 4	Ost	Mauerwerk	verputzt	mäßig
leichte Fleckenbildung Riss ausgehend von Raumecke Wand 1/4				
Fenster				
Fenster 1 + 2	Süd	Kastenfenster		schadhaft
Rahmen vorhanden, jedoch stark beschädigt Flügel nicht vorhanden				
Fenster 3	Ost	Kastenfenster		schadhaft
Rahmen vorhanden, jedoch stark beschädigt Flügel nicht vorhanden				
Türen				
Tür 1	Nord	Durchgang		schadhaft
Verbindung zu Raum 1.06 weder Türblatt noch Rahmen erhalten

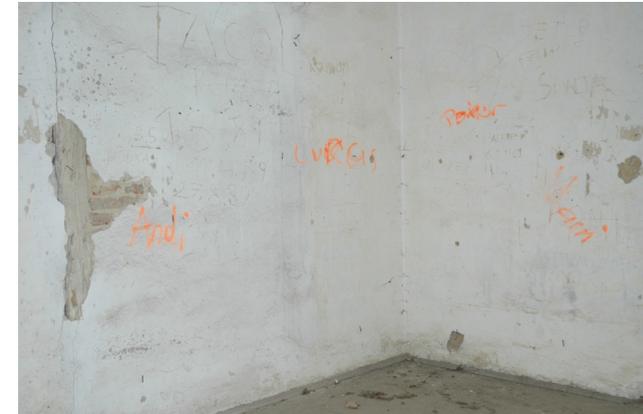
Abb. 133: Raum 1.08 - Wand 1/4

Raumnr.:	Größe:	Höhe:	Nutzung	Schäden
1.08	21,19 m ²	3,25 m	unbekannt	56 57 58
Raum 1.08 befindet sich im südlichen Teil des Hauptgebäudes (OG). Erschlossen wird er über Raum 1.12. Der Raum hat ein Fenster nach Süden. Die Wandnische in Wand 2 bzw. Wand 4 weist auf eine ehemalige Verbindungstür der Räume hin, die an die Enfladen im Erdgeschoss angelehnt gewesen sein könnte.				
Bauteil	Ausrichtung	Konstruktion	Oberfläche	Zustand
Boden	-	Holzdielen	-	mäßig
Decke	-	Doppelbaumdecke	verputzt	gut
Wände				
Wand 1	Süd	Mauerwerk	verputzt	gut
leichte Putzschäden, leichte Risse im Sturzbereich Wand beschmiert				
Wand 2	West	Mauerwerk	verputzt	mäßig
leichte Putzschäden, Wand beschmiert Risse im Bereich Wandnische bzw. Ecke Wand 2/3				
Wand 3	Nord	Mauerwerk	verputzt	mäßig
leichte Putzschäden, Wand beschmiert Risse in Ecke Wand 2/3				
Wand 4	Ost	Mauerwerk	verputzt	mäßig
leichte Putzschäden, Wand beschmiert, Risse und abgeblätterter Putz im Bereich der Wandnische des Nebenraumes

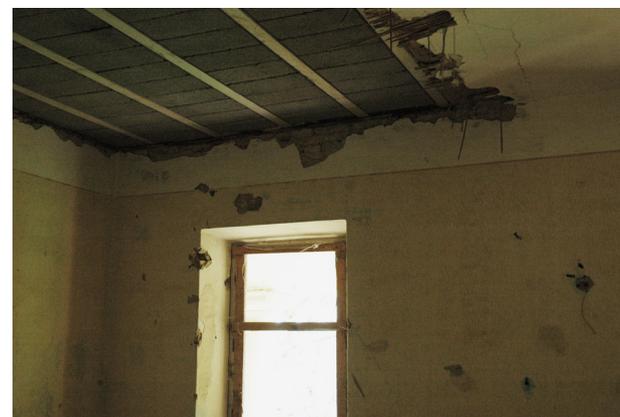
Abb. 136: Raum 1.09 - Wand 1

Bauteil	Ausrichtung	Konstruktion	Oberfläche	Zustand
Boden	-	-	Holzdielen	mäßig
Decke	-	Doppelbaumdecke	verputzt	mäßig
	-	Betonsteindecke	unverputzt	sehr gut
Wände				
Wand 1	Süd	Mauerwerk	verputzt	mäßig
	leichte Putzschäden, leichte Fleckenbildung Riss in Ecke Wand 1/2			
Wand 2	West	Mauerwerk	verputzt	schadhaft
	leichte Putzschäden, leichte Fleckenbildung, Riss Ecke Wand 1/2 bzw. Deckenauflegerbereich, ausgebrochenes Mauerwerk			
Wand 3	Nord	Mauerwerk	verputzt	mäßig
	leichte Putzschäden, Fleckenbildung Risse im Deckenauflegerbereich			
Wand 4	Ost	Mauerwerk	verputzt	gut
	leichte Putzschäden, leichte Fleckenbildung			
Fenster				
Fenster 1 + 2	Süd	Kastenfenster		schadhaft
	Rahmen vorhanden, jedoch stark beschädigt Flügel nicht vorhanden			
Türen				
Tür 1	Nord	Flügeltür 1-flügelig		mäßig
	Verbindung zu Raum 1.12 Rahmen und Türblatt erhalten, leicht beschädigt

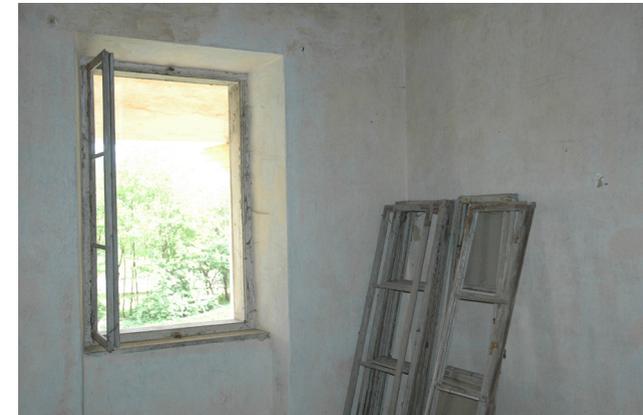
Abb. 140: Raum 1.10 - Wand 1/2

Raumnr.:	Größe:	Höhe:	Nutzung	Schäden
1.10	19,21 m ²	3,25 m	unbekannt	50 51
Raum 1.10 befindet sich im südlichen Teil des Hauptgebäudes (OG). Erschlossen wird er über Raum 1.13 und den Raum 1.11. Der Raum hat ein Fenster nach Süden. Das ausgebrochene Mauerwerk in Wand 4 bzw. die gegenüberliegende Tür in Wand 2 weisen auf eine ehemalige Verbindung der Räume hin, die an die Enfiladen im Erdgeschoss angelehnt gewesen sein könnte.				
Bauteil	Ausrichtung	Konstruktion	Oberfläche	Zustand
Boden	-	-	Holzdielen	mäßig
Decke	-	Betonsteindecke	unverputzt	sehr gut
Wände				
Wand 1	Süd	Mauerwerk	verputzt	gut
leichte Fleckenbildung				
Wand 2	West	Mauerwerk	verputzt	gut
leichte Fleckenbildung leichte Schäden am Deckenaufleger				
Wand 3	Nord	Mauerwerk	verputzt	mäßig
leichte Putzschäden, Fleckenbildung				
Wand 4	Ost	Mauerwerk	verputzt	gut
leichte Putzschäden, leichte Fleckenbildung				
Fenster				
Fenster 1	Süd	Kastenfenster		schadhaft

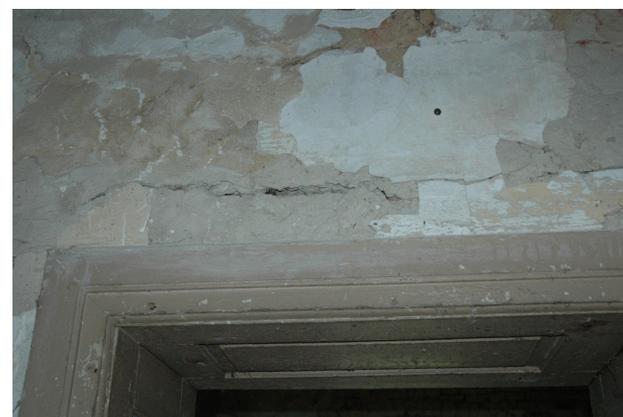
Abb. 144: Raum 1.11 - Türsturz Wand 3

Bauteil	Ausrichtung	Konstruktion	Oberfläche	Zustand
Boden	-	-	Holzdielen	mäßig
Decke	-	Doppelbaumdecke	verputzt	gut
Wände				
Wand 1	Süd	Mauerwerk	verputzt	gut
leichte Putzschäden, leichte Fleckenbildung				
Wand 2	West	Mauerwerk	verputzt	mäßig
leichte Putzschäden, leichte Fleckenbildung Risse und ausgebrochenes Mauerwerk im Bereich der Wandnische				
Wand 3	Nord	Mauerwerk	verputzt	mäßig
Putzschäden, Fleckenbildung Risse im Türsturzbereich				
Wand 4	Ost	Mauerwerk	verputzt	gut
leichte Putzschäden, leichte Fleckenbildung				
Fenster				
Fenster 1	Süd	Kastenfenster		schadhaft
Rahmen vorhanden, jedoch stark beschädigt Flügel nicht vorhanden				
Türen				
Tür 1	West	Flügeltür 1-flügelig		mäßig
Verbindung zu Raum 1.12 Rahmen erhalten, leicht beschädigt				
Tür 2	Nord	Flügeltür 1-flügelig		mäßig
Verbindung zu Raum 1.10 Rahmen erhalten, beschädigt

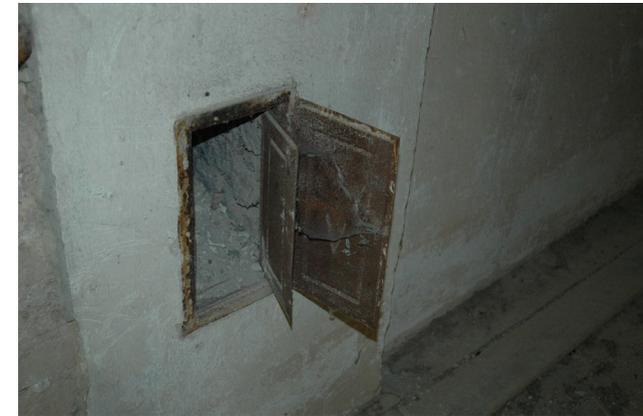
Abb. 148: Raum 1.12 - Kaminöffnung

Bauteil	Ausrichtung	Konstruktion	Oberfläche	Zustand
Boden	-	-	Holzdielen	schadhaft
Decke	-	Doppelbaumdecke	verputzt	gut
		Betonsteindecke	unverputzt	sehr gut
Wände				
Wand 1	Süd	Mauerwerk	verputzt	gut
leichte Putzschäden, leichte Fleckenbildung				
Wand 2	Nord	Mauerwerk	verputzt	gut
leichte Putzschäden, leichte Fleckenbildung				
Fenster	keine			
Türen				
Tür 1	Süd	Flügeltür 1-flügelig		mäßig
Verbindung zu Raum 1.08 Rahmen erhalten, leicht beschädigt				
Tür 2	Süd	Flügeltür 1-flügelig		mäßig
Verbindung zu Raum 1.09 Rahmen und Türblatt erhalten, leicht beschädigt				
Tür 3	West	Flügeltür 1-flügelig		gut
Verbindung zu Raum 1.13 Rahmen, Türblatt und Oberlicht gut erhalten				
Tür 4	Nord	Flügeltür 1-flügelig		mäßig
Verbindung zu Raum 1.12 Rahmen gut erhalten, Flügel nicht vorhanden				
Tür 5	Nord	Flügeltür 1-flügelig		mäßig
Verbindung zu Raum 1.05 Rahmen gut erhalten, Flügel nicht vorhanden				
Tür 6	Ost	Durchgang		gut

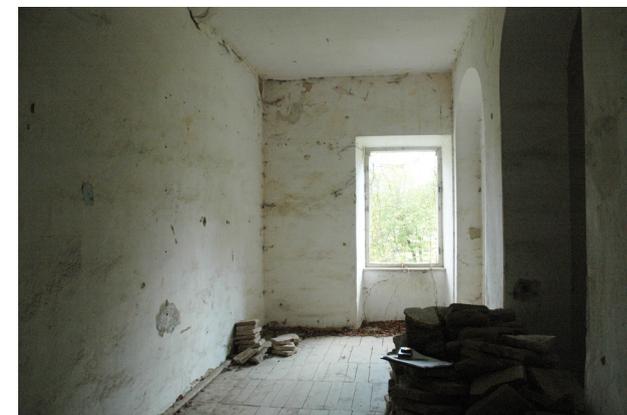
Abb. 155: Raum 1.14 - Wand 1/4

Raumnr.:	Größe:	Höhe:	Nutzung	Schäden
1.14	34,74 m ²	3,25 m	Treppenhaus	8 9 10 11 12 13
Raum 1.14 befindet sich in der südwestlichen Ecke des Hauptgebäudes (OG). Betreten wird er über Raum 1.01 bzw. Raum 0.15, von dem aus die Treppe ins OG führt. In Raum 1.14 befindet sich ebenfalls der Zugang zum Dachgeschoss. Der Raum hat ein Fenster nach Süden, ein Fenster und einen Durchbruch nach Westen, die sich noch am Treppenlauf befinden.				
Bauteil	Ausrichtung	Konstruktion	Oberfläche	Zustand
Boden	-	-	Holzdielen	mäßig
Decke		Doppelbaumdecke	verputzt	schadhaft
Wände				
Wand 1	Süd	Mauerwerk	verputzt	gut
	leichte Putzschäden, leichte Fleckenbildung			
Wand 2	West	Mauerwerk	verputzt	gut
	leichte Fleckenbildung			
Wand 3	Nord	Mauerwerk	verputzt	gut
	leichte Fleckenbildung			
Wand 4	Ost	Mauerwerk	verputzt	mäßig
	leichte Putzschäden, leichte Fleckenbildung Riss im Deckenauflagerbereich			
Fenster				
Fenster 1	Süd	Kastenfenster		schadhaft

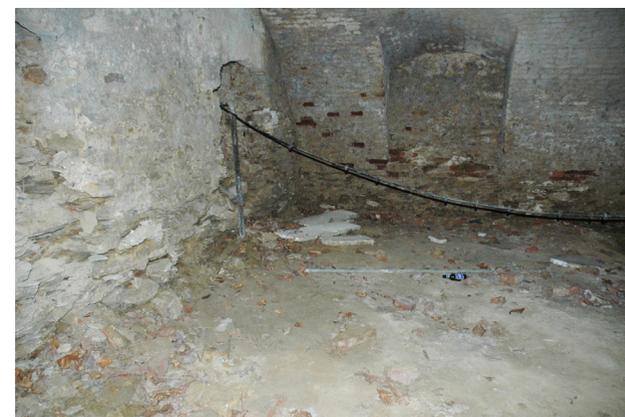
Abb. 160: Raum -1.02 - Wand 1/2

Raumnr.:	Größe:	Höhe:	Nutzung	Schäden
-1.02	48,67 m ²	?? m	Keller	95
Raum -1.02 befindet sich im westlichen Teil des Kellers. Betreten wird er über Raum -1.03 bzw. Raum -1.01. Der Raum hat zwei Fenster nach Süden und ein Fenster nach Osten.				
Bauteil	Ausrichtung	Konstruktion	Oberfläche	Zustand
Boden	-	-	Erdreich	-
Decke		Kreuzgewölbe	verputzt?	mäßig
Wände				
Wand 1	Süd	Mauerwerk	verputzt?	mäßig
ausgewaschenes Mauerwerk				
Wand 2	West	Mauerwerk	verputzt	mäßig
ausgewaschenes Mauerwerk				
Wand 3	Nord	Mauerwerk	verputzt	mäßig
ausgewaschenes Mauerwerk				
Wand 4	Ost	Mauerwerk	verputzt	mäßig
ausgewaschenes Mauerwerk				
Fenster				
Fenster 1 +2	Süd	Oberlicht		
Fenster 3	Ost	Oberlicht		
Türen				
Tür 1	Nord	Durchgang		
Verbindung zu Raum -1.01				
Tür 2	Ost	Flügeltür 2-flügelig		mäßig
Verbindung zu Raum -1.03 Rahmen und Flügel erhalten, jedoch beschädigt

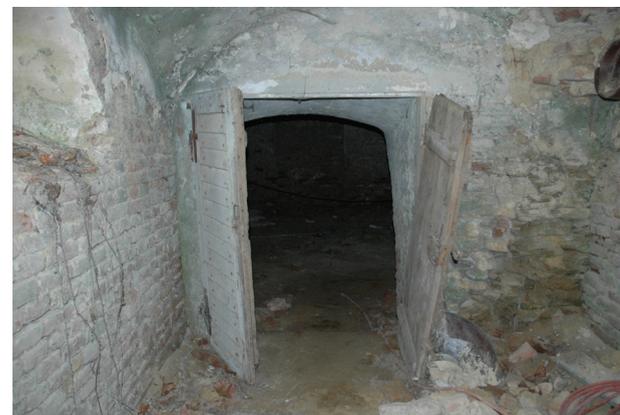
Abb. 162: Raum -1.03 - Tür 2

Bauteil	Ausrichtung	Konstruktion	Oberfläche	Zustand
Boden	-	-	Erdreich	-
Decke		Kreuzgewölbe	verputzt	schadhaft
Wände				
Wand 1	Süd	Mauerwerk	verputzt	schadhaft
	ausgewaschenes Mauerwerk Schimmel			
Wand 2	West	Mauerwerk	verputzt	schadhaft
	ausgewaschenes Mauerwerk Schimmel			
Wand 3	Nord	Mauerwerk	verputzt	schadhaft
	ausgewaschenes Mauerwerk Schimmel			
Wand 4	Ost	Mauerwerk	verputzt	schadhaft
	ausgewaschenes Mauerwerk Schimmel			
Fenster				
Fenster 1 +2	Süd	Rundbogen		gut
	Rahmen aus Betonfertigteile gut erhalten			
Türen				
Tür 1	Süd	Flügeltür		schadhaft
	Verbindung zum Außenraum Rahmen erhalten, jedoch sehr stark beschädigt			
Tür 2	Ost	Flügeltür 2-flügelig		mäßig
	Verbindung zu Raum -1.03 Rahmen und Flügel erhalten, jedoch beschädigt

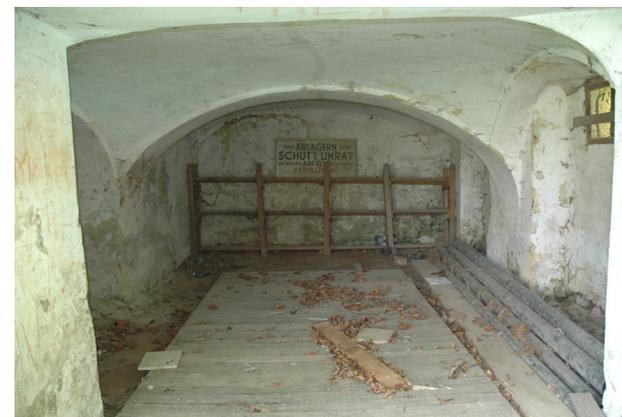
Abb. 166: Raum -1.05 - Gewölbe

Bauteil	Ausrichtung	Konstruktion	Oberfläche	Zustand
Boden	-	-	Erreich	-
Decke		Kreuzgewölbe	verputzt	gut
Wände				
Wand 1	Süd	Mauerwerk	verputzt	schadhaft
	ausgewaschenes Mauerwerk Schimmel			
Wand 2	West	Mauerwerk	verputzt?	schadhaft
	ausgewaschenes Mauerwerk Schimmel			
Wand 3	Nord	Mauerwerk	verputzt?	schadhaft
	ausgewaschenes Mauerwerk Schimmel			
Wand 4	Ost	Mauerwerk	verputzt?	schadhaft
	ausgewaschenes Mauerwerk Schimmel			
Fenster				
Fenster 1 +2	Nord	1-flügelig		mäßig
	Rahmen erhalten, beschädigt Flügel nicht vorhanden			
Türen				
Tür 1	Ost	Durchgang		gut
	Verbindung zum Außenraum, Einfahrt keine Tür/Torfunktion

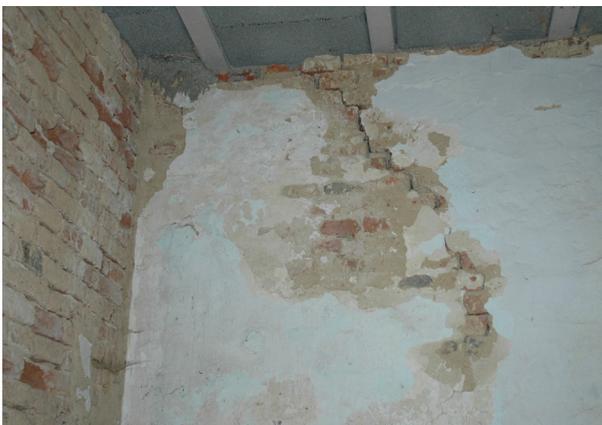
Abb. 170: Raum 1.03 - Riss Wand 4

Raumnr.:	1.03	78
Geschoß:	OG	
Beschreibung:	vertikaler Riss	
Ursachen:	Lastaufnahme der neuen Betonsteindecke

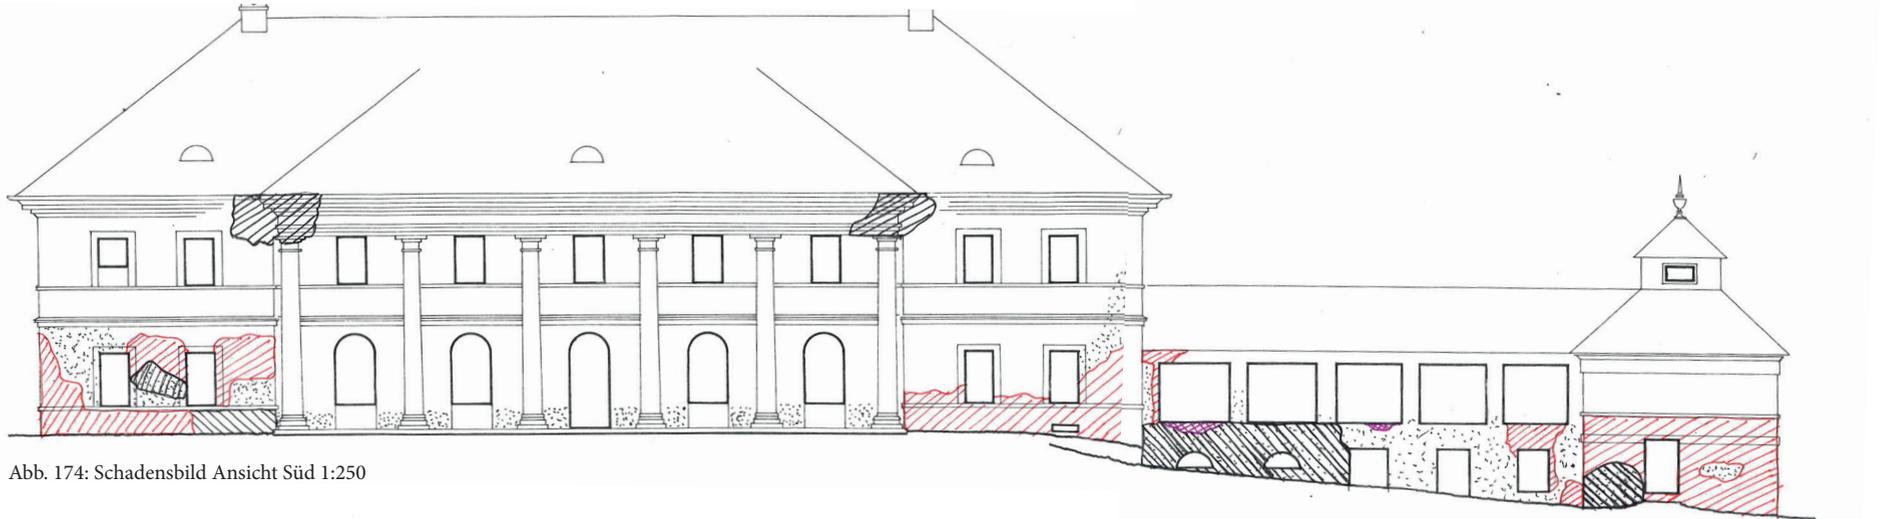
Abb. 174: Schadensbild Ansicht Süd 1:250

Die Fassade des Gebäudes ist vor allem an der Süd- und Ostseite gut erhalten, die Nord- und Westfassade wurde jedoch durch die fehlende funktionierende Dachentwässerung stärker beschädigt. Trotz allem muss aber auch an diesen Stellen der Putz nicht komplett erneuert werden. Bei allen Fenstern sind nur mehr die Fensterstöcke erhalten, einige Türen besitzen jedoch noch die originalen Türblätter. An einigen Stellen der Fassade finden sich ausgebrochenes Mauerwerk und beschädigte Gesimse.

- beschädigte Gesimse und Faschen erneuern
- Putz ergänzen
- ursprüngliche Farbgestaltung (dunkles, bräunliches Ocker; weiße Säulen, Faschen und Gesimse, Vorbau helles Ocker) wiederherstellen

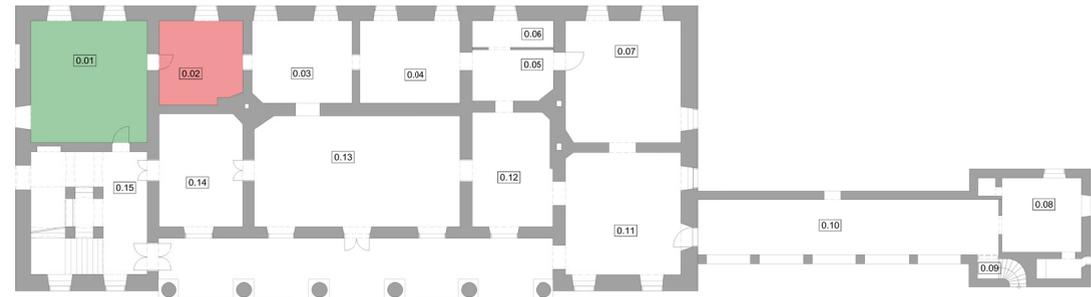
Abb. 181: Grundriss Deckenzustand EG, 2015

keine Schäden ersichtlich

- Auswechslung der restlichen durchfeuchteten Deckenfelder im Obergeschoss (siehe Abb. 180 und Abb. 181)
- Einbringung einer horizontalen Sperrschicht
- Mauerwerkstrockenlegung
- wetterfeste Raumabschlüsse herstellen

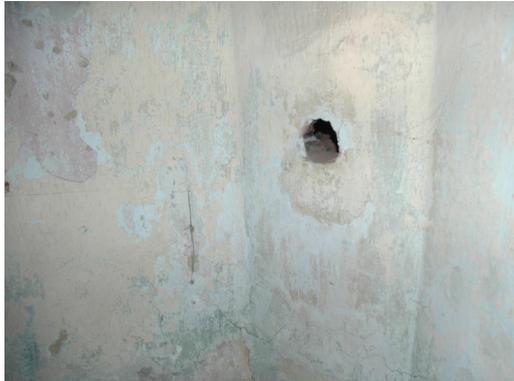
Raumnr.:	0.14	2
Geschoß:	EG	
Beschreibung:	durchfeuchtetes Mauerwerk Flecken- und Schimmelbildung leicht abbröckelnder Putz bis zur halben Raumhöhe einige Ausbesserungsarbeiten	
Ursachen:	Feuchtigkeit, v.a. Bodenfeuchte ungenügende Horizontalabdichtung

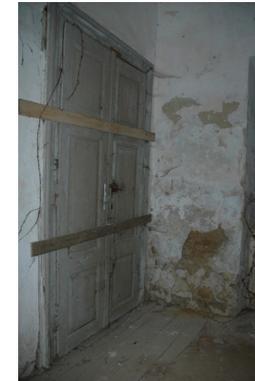
Raumnr.:	0.15	5
Geschoß:	EG	
Beschreibung:	durchfeuchtetes Mauerwerk Fleckenbildung abbröckelnder Putz bis zum Sturzbereich	
Ursachen:	Feuchtigkeit, v.a. Bodenfeuchte ungenügende Horizontalabdichtung

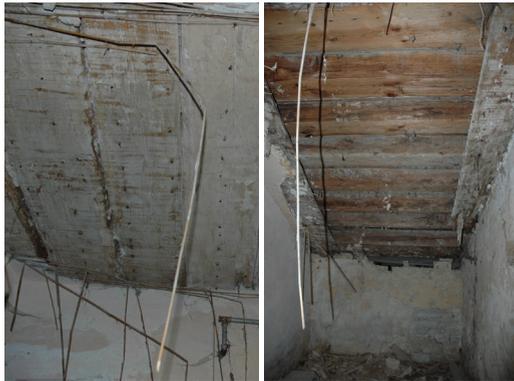
Raumnr.:	0.15	3
Geschoß:	EG	
Beschreibung:	durchfeuchtete Treppenuntersucht abbröckelnder Putz fehlender Putzträger (Rohrung)	
Ursachen:	Feuchtigkeit, v.a. Bodenfeuchte ungenügende Horizontalabdichtung

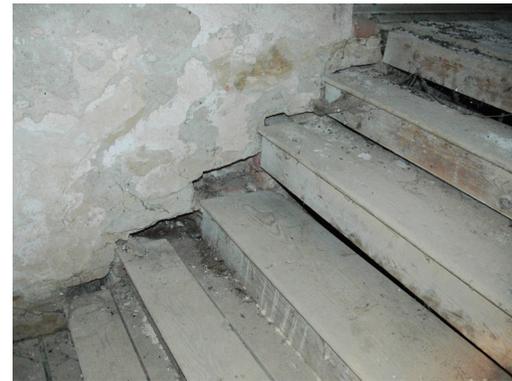
Raumnr.:	0.15	6
Geschoß:	EG	
Beschreibung:	schadhaftes Treppenaufleger Verformung der Stufen ausgebrochenes Mauerwerk	
Ursachen:	Feuchtigkeit, v.a. Bodenfeuchte ungenügende Horizontalabdichtung

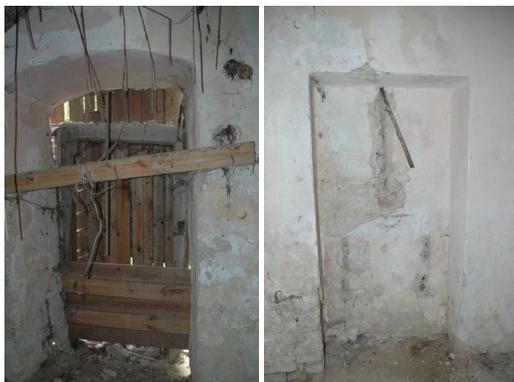
Raumnr.:	0.15	4
Geschoß:	EG	
Beschreibung:	durchfeuchtetes Mauerwerk Fleckenbildung stark abbröckelnder Putz teils ausgebrochenens Mauerwerk	
Ursachen:	Feuchtigkeit, v.a. Bodenfeuchte ungenügende Horizontalabdichtung

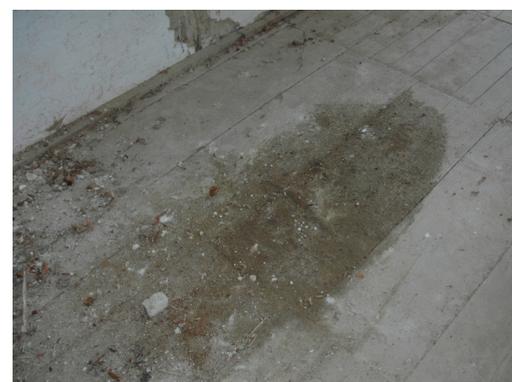
Raumnr.:	1.14	11
Geschoß:	OG	
Beschreibung:	feuchte Deckenbalken	
Ursachen:	fehlende Deckenbalken Geschoßdecke OG bzw. Schäden am Walmdach

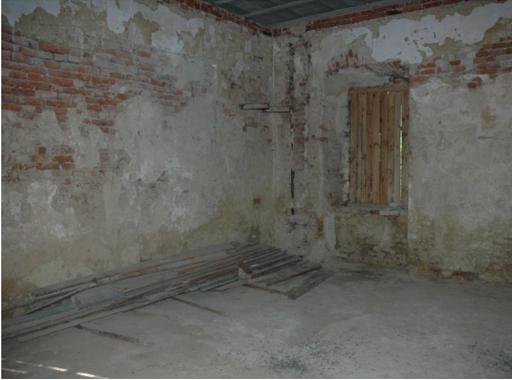
Raumnr.:	0.01	14
Geschoß:	EG	
Beschreibung:	durchfeuchtetes Mauerwerk Fleckenbildung abbröckelnder Putz	
Ursachen:	Feuchtigkeit durch schadhafte Dachbzw. Deckenbalken vor der Reparatur Bodenfeuchte

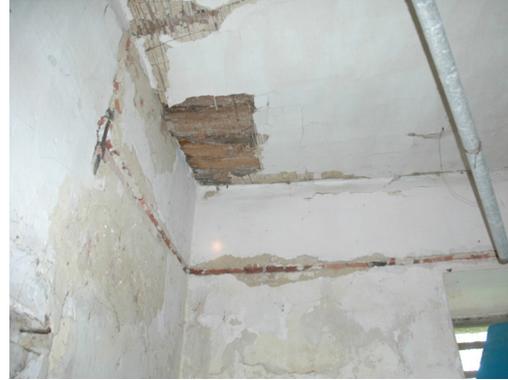
Raumnr.:	0.02	17
Geschoß:	EG	
Beschreibung:	feuchte Deckenbalken abgeblätterter Putz fehlender Putzträger leichte Durchbiegung	
Ursachen:	eindringende Feuchtigkeit durch Schäden am Dach vor der Reparatur

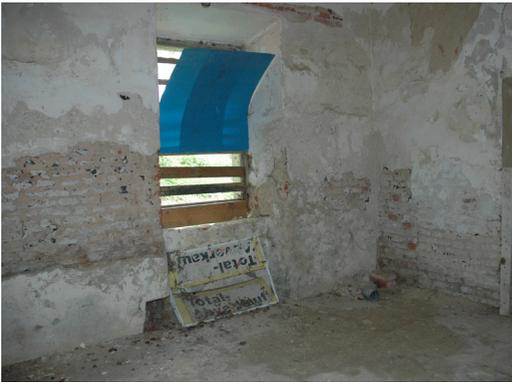
Raumnr.:	0.02	15
Geschoß:	EG	
Beschreibung:	durchfeuchtetes Mauerwerk Fleckenbildung abbröckelnder Putz	
Ursachen:	Feuchtigkeit durch schadhafte Dach bzw. Deckenbalken vor der Reparatur Bodenfeuchte

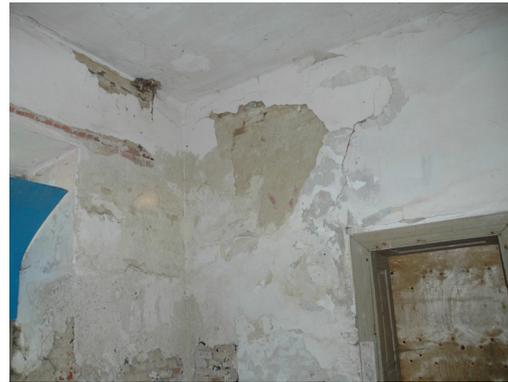
Raumnr.:	0.02	18
Geschoß:	EG	
Beschreibung:	feuchte Deckenbalken abgeblätterter Putz fehlender Putzträger leichte Durchbiegung	
Ursachen:	eindringende Feuchtigkeit durch Schäden am Dach vor der Reparatur

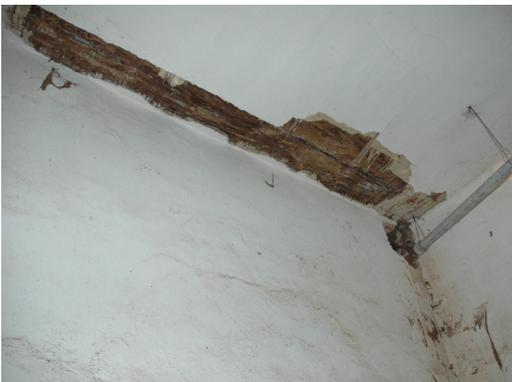
Raumnr.:	0.02	16
Geschoß:	EG	
Beschreibung:	feuchte Deckenbalken abgeblätterter Putz fehlender Putzträger leichte Durchbiegung	
Ursachen:	eindringende Feuchtigkeit durch Schäden am Dach vor der Reparatur

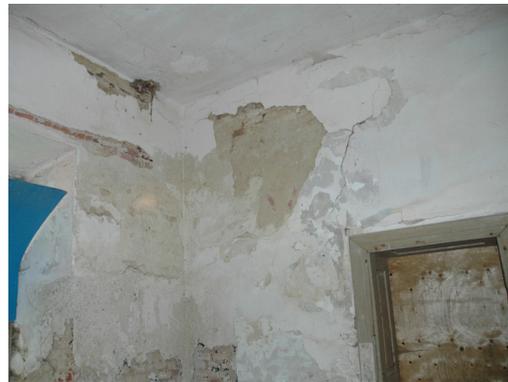
Raumnr.:	0.02	19
Geschoß:	EG	
Beschreibung:	vertikale, geschwungene Rissbildung im Türsturzbereich	
Ursachen:	eindringende Feuchtigkeit durch Schäden am Dach vor der Reparatur

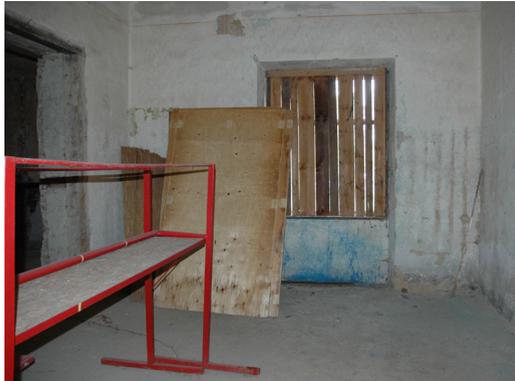
Raumnr.:	0.12	21
Geschoß:	EG	
Beschreibung:	durchfeuchtetes Mauerwerk Fleckenbildung leicht abbröckelnder Putz bis zur halben Raumhöhe	
Ursachen:	Feuchtigkeit, v.a. Bodenfeuchte ungenügende Horizontalabdichtung

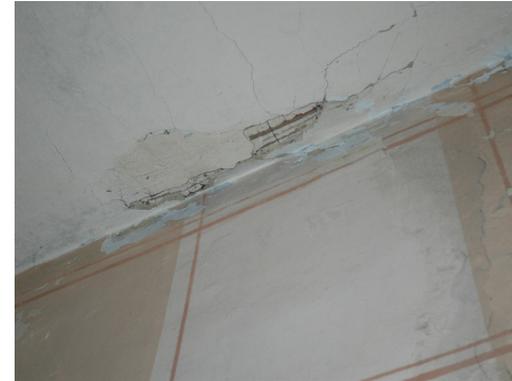
Raumnr.:	0.07	28
Geschoß:	EG	
Beschreibung:	abblättrender Putz leichte Rissbildung	
Ursachen:	leichte Durchbiegung der Deckenbalken durch Einfluss von Feuchtigkeit
