Bildung inklusiv(e)

Bildungs- und Therapiezentrum Sulz

Masterstudium Architektur

Technischen Universität Graz

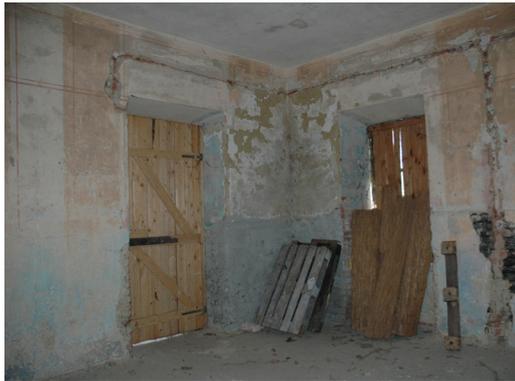
Raumnr.:	0.11	23
Geschoß:	EG	
Beschreibung:	durchfeuchtetes Mauerwerk Fleckenbildung abbröckelnder Putz	
Ursachen:	Feuchtigkeit

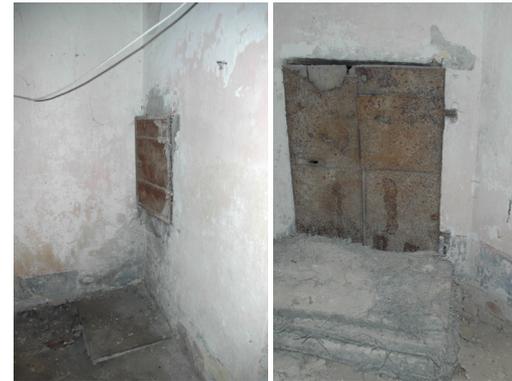
Raumnr.:	0.05	31
Geschoß:	EG	
Beschreibung:	durchfeuchtetes Mauerwerk Fleckenbildung leicht abbröckelnder Putz bis zur halben Raumhöhe	
Ursachen:	Feuchtigkeit, v.a. Bodenfeuchte ungenügende Horizontalabdichtung

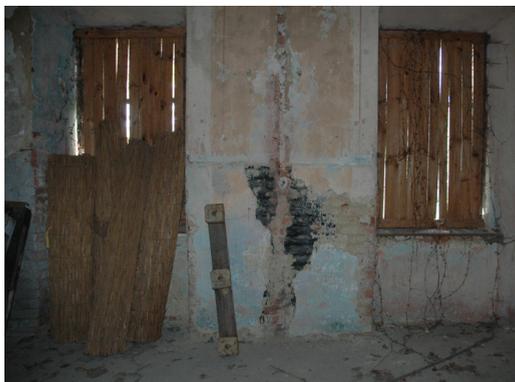
Raumnr.:	0.11	24
Geschoß:	EG	
Beschreibung:	abgeblätterter Putz zwischen den beiden Fenstern schwarzes, sichtbares Mauerwerk	
Ursachen:	nicht bekannt

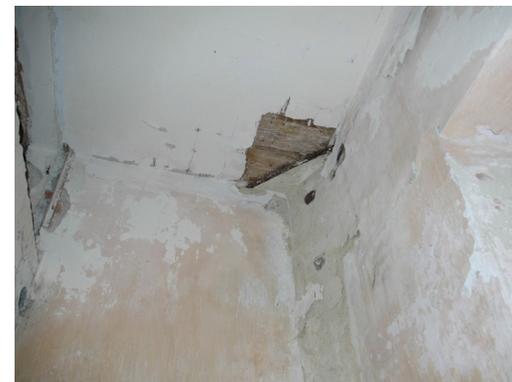
Raumnr.:	0.06	32
Geschoß:	EG	
Beschreibung:	abgeblätterter Putz fehlender Putzträger leichte Risse	
Ursachen:	leichte Durchbiegung der Deckenbalken durch Einfluss von Feuchtigkeit

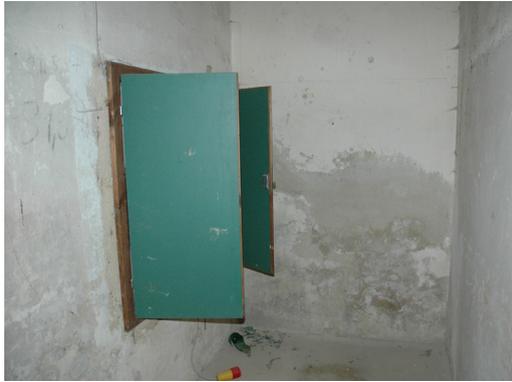
Raumnr.:	0.06	33
Geschoß:	EG	
Beschreibung:	durchfeuchtetes Mauerwerk Fleckenbildung einige Ausbesserungsarbeiten	
Ursachen:	Feuchtigkeit, v.a. Bodenfeuchte ungenügende Horizontalabdichtung

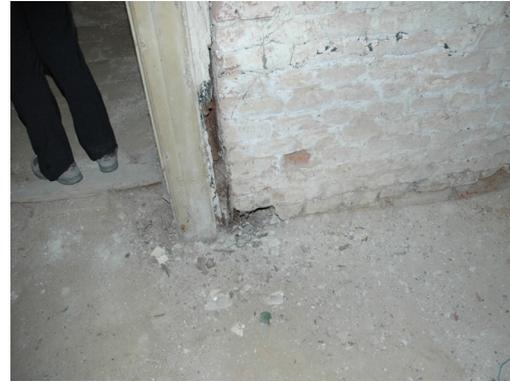
Raumnr.:	0.04	38
Geschoß:	EG	
Beschreibung:	morscher Türrahmen	
Ursachen:	Feuchtigkeit, v.a. Bodenfeuchte

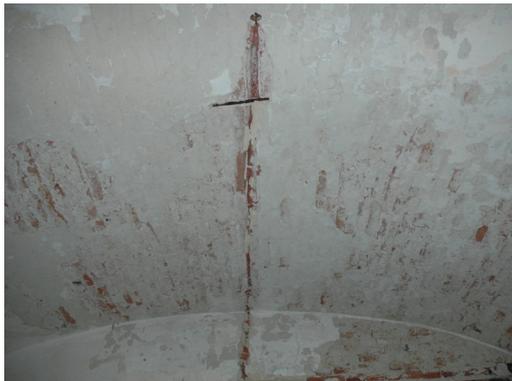
Raumnr.:	0.04	36
Geschoß:	EG	
Beschreibung:	leicht abbröckelnder Putz am Gewölbe	
Ursachen:	Feuchtigkeit

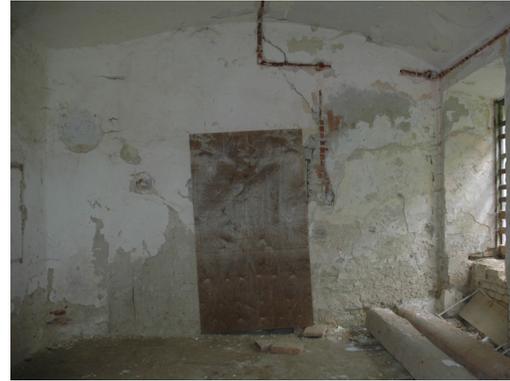
Raumnr.:	0.04	39
Geschoß:	EG	
Beschreibung:	Fleckenbildung stark abbröckelnder Putz vor allem im Bereich zwischen Fenster und Türen	
Ursachen:	Feuchtigkeit, v.a. Bodenfeuchte

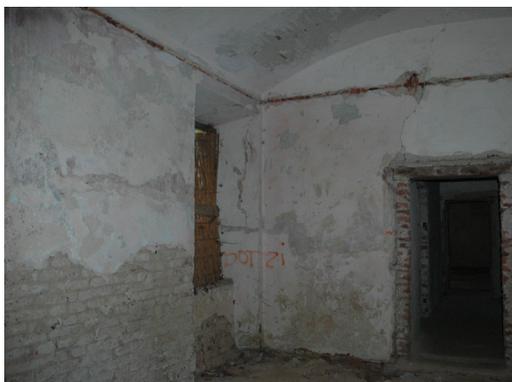
Raumnr.:	0.04	37
Geschoß:	EG	
Beschreibung:	durchfeuchtetes Mauerwerk Fleckenbildung abbröckelnder Putz	
Ursachen:	Bodenfeuchte bzw. von oben durch schadhaftes Dach vor der Reparatur

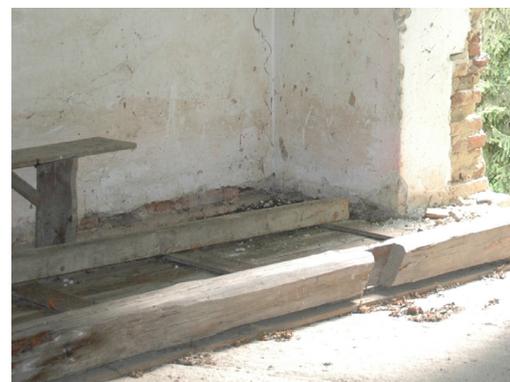
Raumnr.:	1.01	40 43
Geschoß:	OG	
Beschreibung:	schadhafter Putz am Anschluss Boden- Geschossdecke Rissbildung in Raumecke	
Ursachen:	Feuchtigkeitseinwirkung durch fehlenden Witterungsschutz

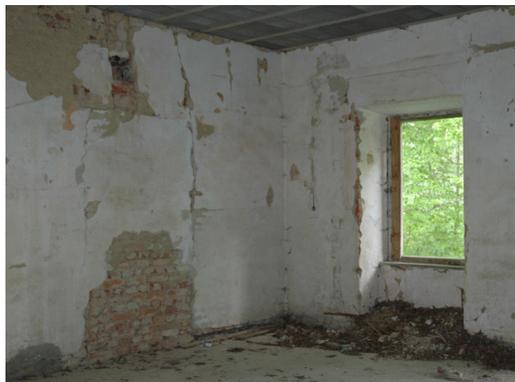
Raumnr.:	1.01	41	45
Geschoß:	OG		
Beschreibung:	Fleckenbildung abbröckelnder Putz Rissbildung im Sturzbereich des zugemauerten Fensters		
Ursachen:	Feuchtigkeitsweinwirkung durch schadhaftes Dach vor der Reparatur

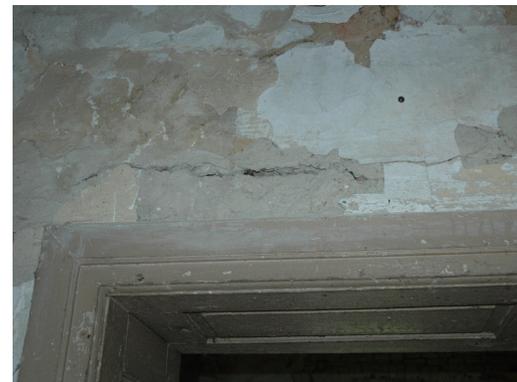
Raumnr.:	1.11	48
Geschoß:	OG	
Beschreibung:	Rissbildung im Sturzbereich des Türstocks	
Ursachen:	Feuchtigkeitsweinwirkung durch schad- haftes Dach vor Reparatur

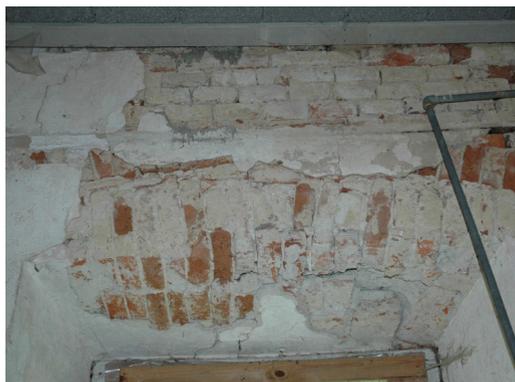
Raumnr.:	1.01	42
Geschoß:	OG	
Beschreibung:	durchfeuchtetes Mauerwerk abbröckelnder Putz	
Ursachen:	Feuchtigkeitsweinwirkung durch schadhaftes Dach vor der Reparatur

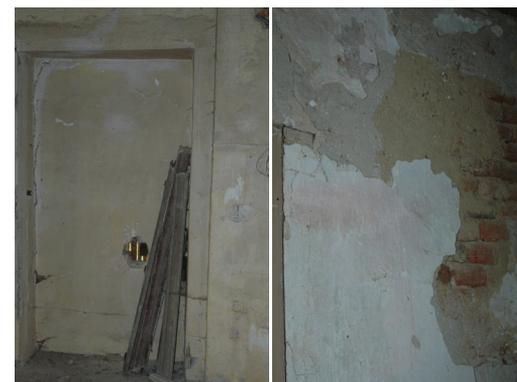
Raumnr.:	1.11	49
Geschoß:	OG	
Beschreibung:	Fleckenbildung teilweise stark abbröckelnder Putz	
Ursachen:	Feuchtigkeitsweinwirkung durch schadhaftes Dach vor Reparatur

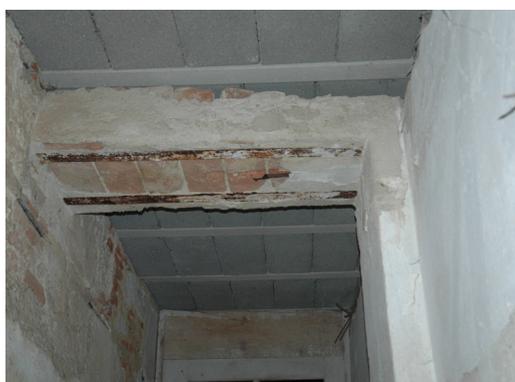
Raumnr.:	1.13	46
Geschoß:	OG	
Beschreibung:	durchfeuchtetes Mauerwerk abbröckelnder Putz an Wand und Träger	
Ursachen:	Feuchtigkeitsweinwirkung durch schadhaftes Dach vor der Reparatur

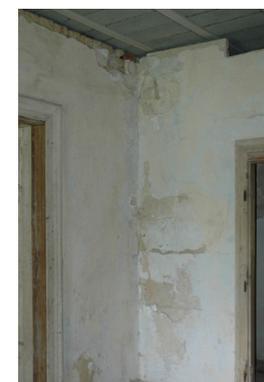
Raumnr.:	1.10	51
Geschoß:	OG	
Beschreibung:	starke Fleckenbildung	
Ursachen:	Durchfeuchtung durch schadhaftes Dach/Decke vor Auswechslung

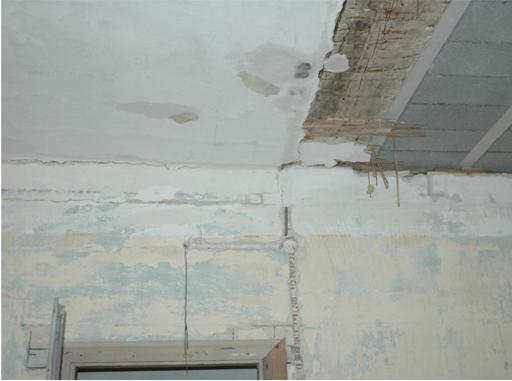
Raumnr.:	1.09 52
Geschoß:	OG
Beschreibung:	Fleckenbildung abbröckelnder Putz leichte Durchbiegung der Decke
Ursachen:	Feuchtigkeitseinwirkung durch schadhafes Dach vor der Reparatur

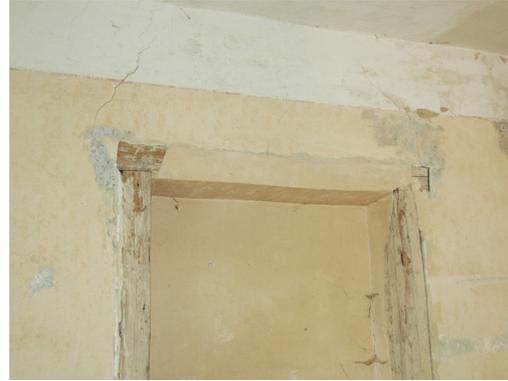
Raumnr.:	1.07 59
Geschoß:	OG
Beschreibung:	Fleckenbildung abbröckelnder Putz vertikale Risse im ehemaligen Sturzbereich
Ursachen:	Feuchtigkeitseinwirkung Materialwechsel

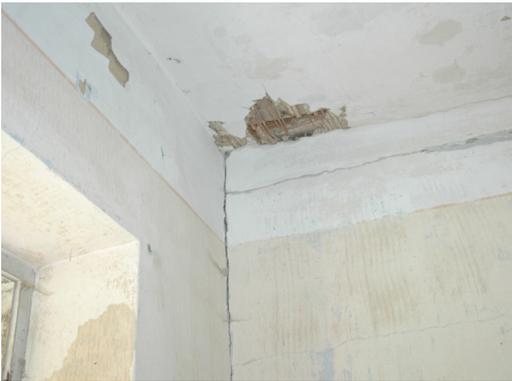
Raumnr.:	1.09 55 53
Geschoß:	OG
Beschreibung:	Decke: Fleckenbildung, abbröckelnder Putz Wand: senkrechter Riss in Raumecke waagrechter Riss Auflagerbereich Westwand
Ursachen:	Feuchtigkeitseinwirkung durch schadhafes Dach vor der Reparatur

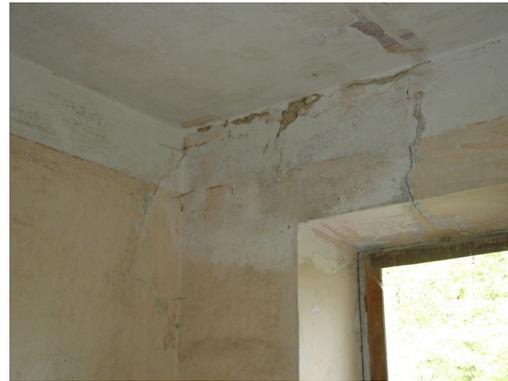
Raumnr.:	1.07 60 61
Geschoß:	OG
Beschreibung:	Decke: Fleckenbildung, abbröckelnder Putz Wand: senkrechter Riss in Raumecke waagrechter Riss Auflagerbereich Westwand
Ursachen:	Feuchtigkeitseinwirkung durch schadhafes Dach vor der Reparatur

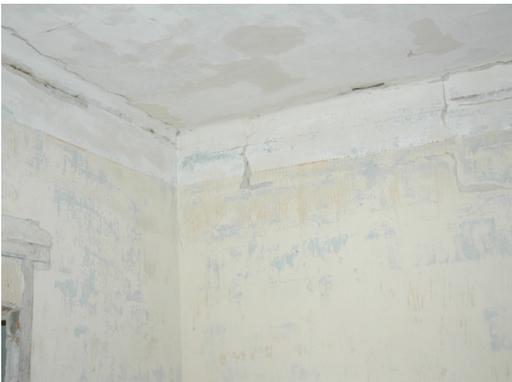
Raumnr.:	1.09 54
Geschoß:	OG
Beschreibung:	Fleckenbildung Riss entlang der Westwand
Ursachen:	Feuchtigkeitseinwirkung durch schadhafes Dach vor der Reparatur

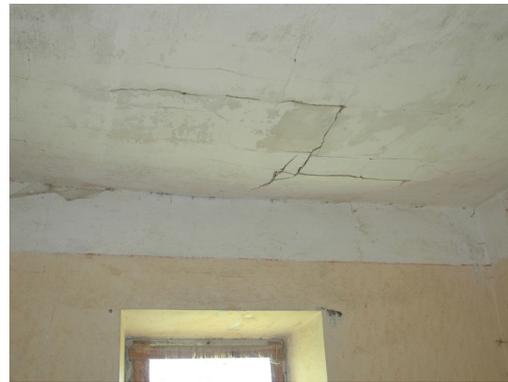
Raumnr.:	1.07 62
Geschoß:	OG
Beschreibung:	Fleckenbildung starke Durchbiegung der Deckenbalken rissiger Putz
Ursachen:	Feuchtigkeitseinwirkung durch schadhafes Dach vor der Reparatur

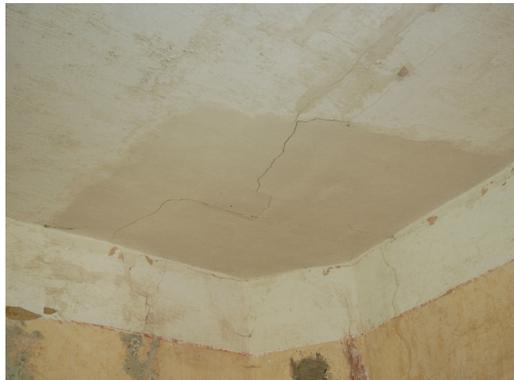
Raumnr.:	1.07	63
Geschoß:	OG	
Beschreibung:	Fleckenbildung starke Durchbiegung der Deckenbalken rissiger Putz	
Ursachen:	Feuchtigkeitseinwirkung durch schadhaftes Dach vor der Reparatur

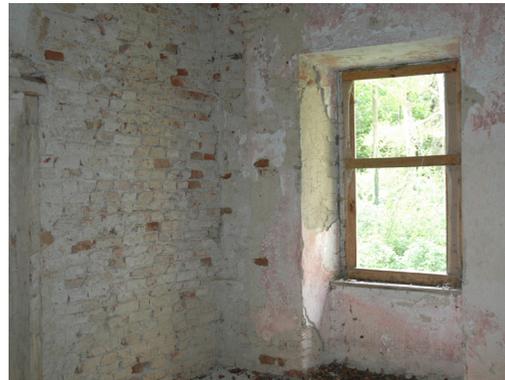
Raumnr.:	1.04	70
Geschoß:	OG	
Beschreibung:	starke Fleckenbildung stark abbröckelnder Putz	
Ursachen:	Feuchtigkeitseinwirkung durch schadhaftes Dach vor der Reparatur

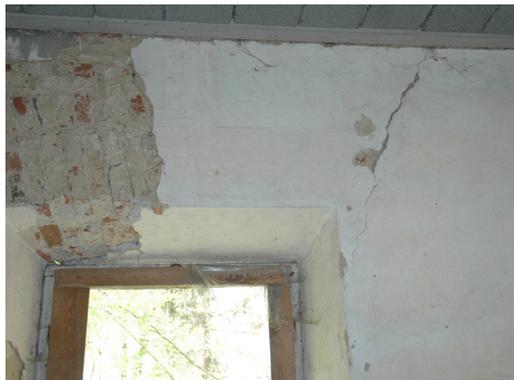
Raumnr.:	1.06	67
Geschoß:	OG	
Beschreibung:	vertikaler Riss Sturzbereich abbröckelnder Putz	
Ursachen:	Feuchtigkeitseinwirkung Lastaufnahme der neuen Betonsteindecke

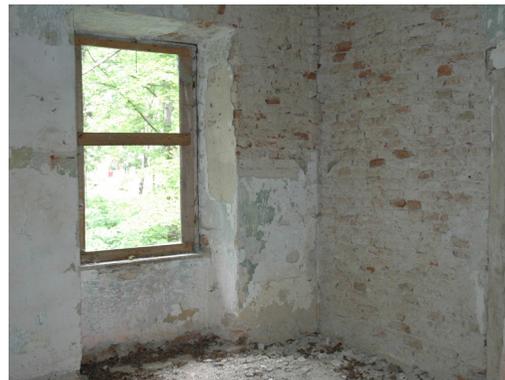
Raumnr.:	1.03	73
Geschoß:	OG	
Beschreibung:	starke Fleckenbildung stark abbröckelnder Putz	
Ursachen:	Feuchtigkeitseinwirkung durch schadhaftes Dach vor der Reparatur

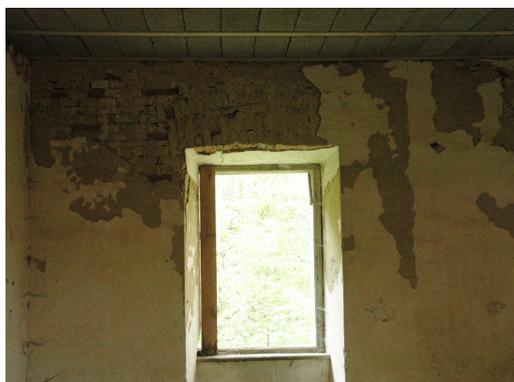
Raumnr.:	1.06	68
Geschoß:	OG	
Beschreibung:	abbröckelnder Putz	
Ursachen:	Feuchtigkeitseinwirkung

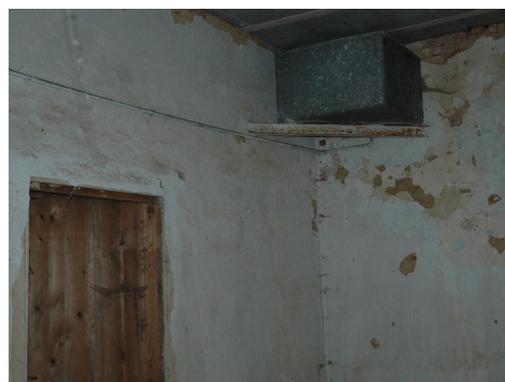
Raumnr.:	1.02	75
Geschoß:	OG	
Beschreibung:	Fleckenbildung leicht abbröckelnder Putz	
Ursachen:	Feuchtigkeitseinwirkung durch schadhaftes Dach vor der Reparatur

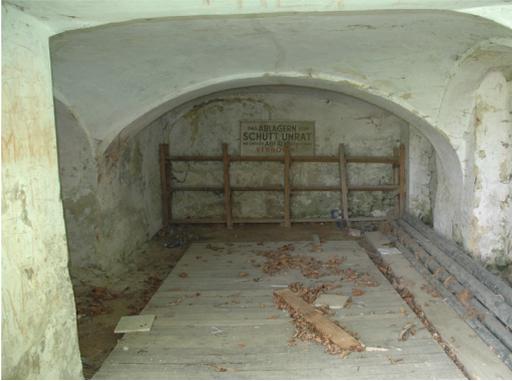
Raumnr.:	-1.05	79
Geschoß:	UG	
Beschreibung:	durchfeuchtetes Mauerwerk Schimmelbildung stark abbröckelnder Putz	
Ursachen:	Bodenfeuchte

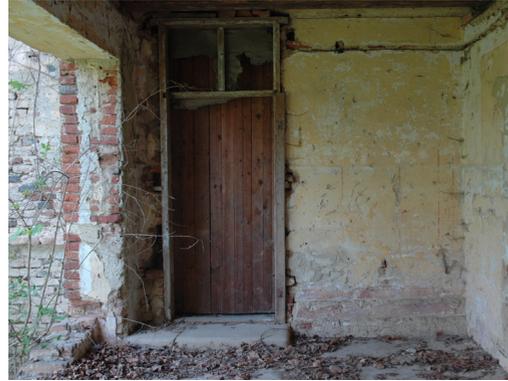
Raumnr.:	0.10	83 82
Geschoß:	EG	
Beschreibung:	starke Fleckenbildung abbröckelnder Putz herausgebrochenes Mauerwerk rund um Türrahmen	
Ursachen:	Witterungseinflüsse

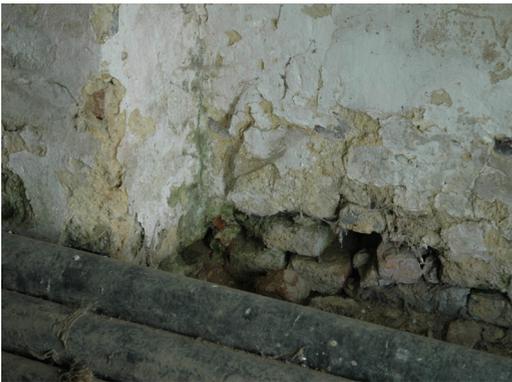
Raumnr.:	-1.05	80
Geschoß:	UG	
Beschreibung:	ausgewaschener Übergang Wand/ Boden teilweise loses Mauerwerk Schimmelbildung stark abbröckelnder Putz	
Ursachen:	Bodenfeuchte

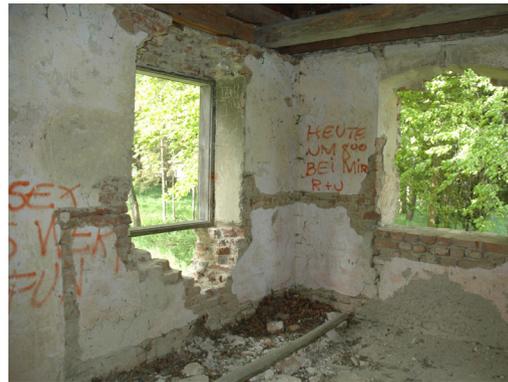
Raumnr.:	0.08	89 88 87
Geschoß:	EG	
Beschreibung:	starke Fleckenbildung stark abbröckelnder Putz ausbrechendes, loses Mauerwerk	
Ursachen:	Witterungseinflüsse

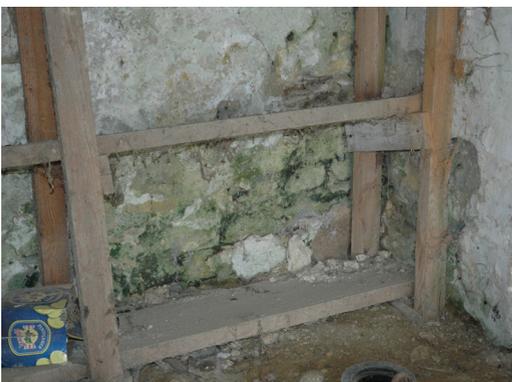
Raumnr.:	-1.05	81
Geschoß:	UG	
Beschreibung:	ausgewaschener Übergang Wand/Boden Schimmelbildung stark abbröckelnder Putz	
Ursachen:	Bodenfeuchte

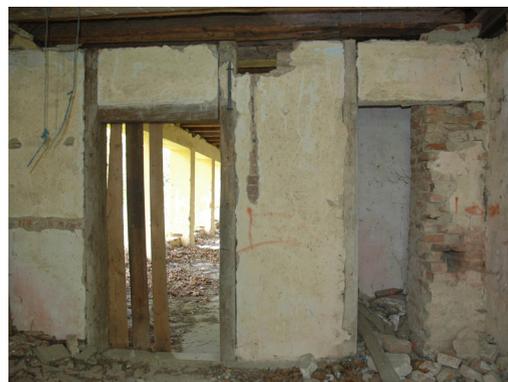
Raumnr.:	0.08	90
Geschoß:	EG	
Beschreibung:	stark abbröckelnder Putz ausbrechendes Mauerwerk	
Ursachen:	Witterungseinflüsse

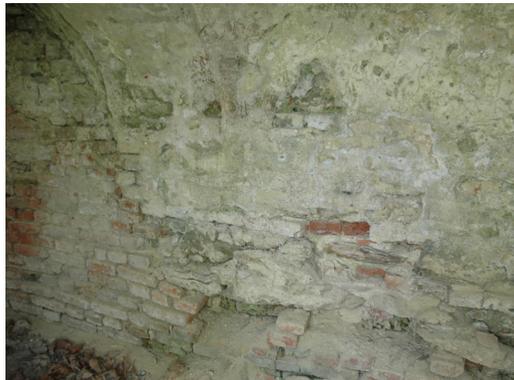
Raumnr.:	-1.03, -1.02, -1.01 94 93 92
Geschoß:	UG
Beschreibung:	durchfeuchtetes Mauerwerk Schimmelbildung stark abbröckelnder Putz ausbrechendes Mauerwerk
Ursachen:	Bodenfeuchte

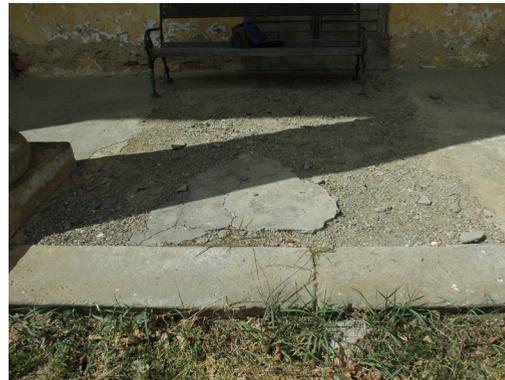
Raumnr.:	Säulenvorbau 97
Geschoß:	EG
Beschreibung:	beschädigter Bodenbelag
Ursachen:	Witterungseinflüsse

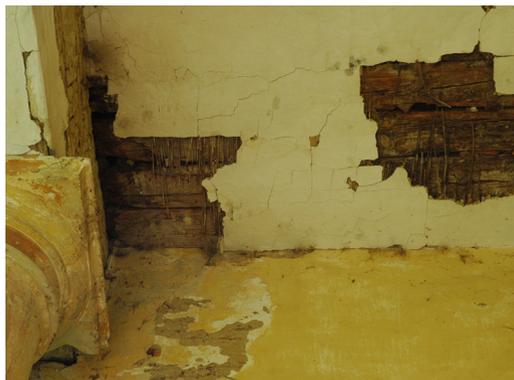
Raumnr.:	Säulenvorbau 95
Geschoß:	EG
Beschreibung:	abbröckelnder Putz beschädigter Putzträger beschädigte Deckenbalken
Ursachen:	Witterungseinflüsse/Feuchtigkeit

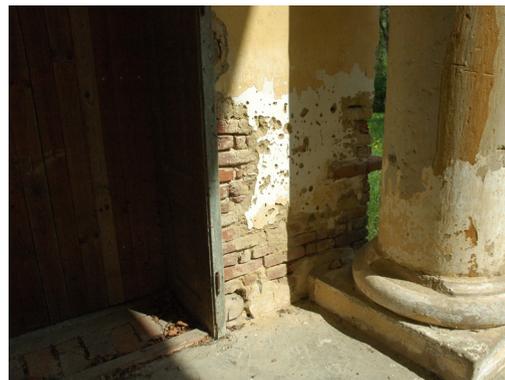
Raumnr.:	Säulenvorbau 98
Geschoß:	EG
Beschreibung:	abbröckelnder Putz ausgewaschenes Mauerwerk
Ursachen:	Witterungseinflüsse / Bodenfeuchte

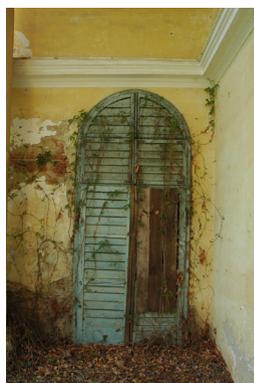
Raumnr.:	Säulenvorbau 96
Geschoß:	EG
Beschreibung:	abbröckelnder Putz ausgewaschenes Mauerwerk
Ursachen:	Bodenfeuchte/Witterung

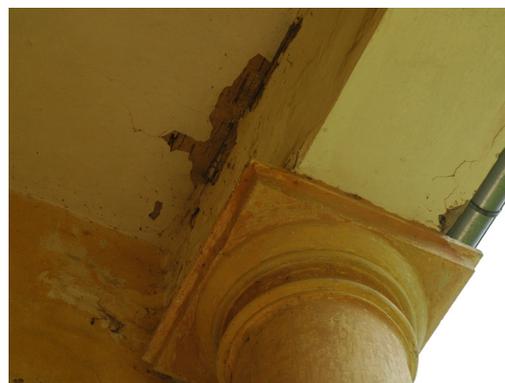
Raumnr.:	Säulenvorbau 99
Geschoß:	EG
Beschreibung:	abbröckelnder Putz beschädigte Deckenbalken
Ursachen:	Witterungseinflüsse/Feuchtigkeit

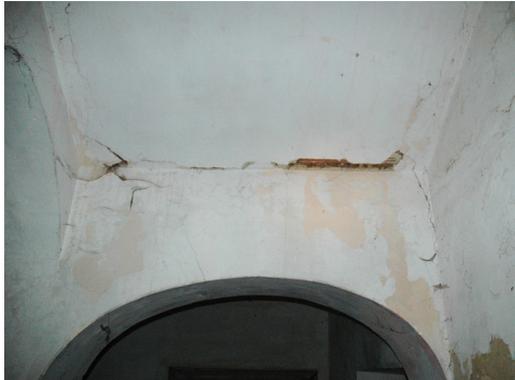
Raumnr.:	0.15	7
Geschoß:	EG	
Beschreibung:	Risse am Treppenaufleger leicht abbröckelnder Putz	
Ursachen:	unbekannt

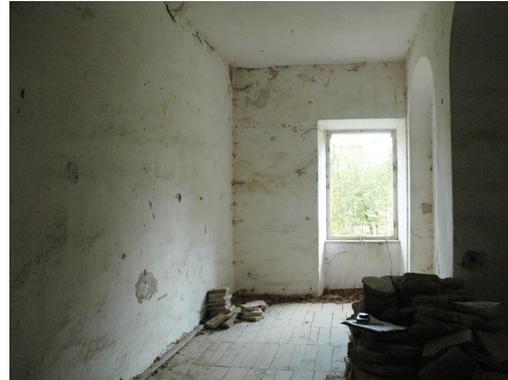
Raumnr.:	1.14	10
Geschoß:	OG	
Beschreibung:	Risse im Parapetbereich	
Ursachen:	unbekannt

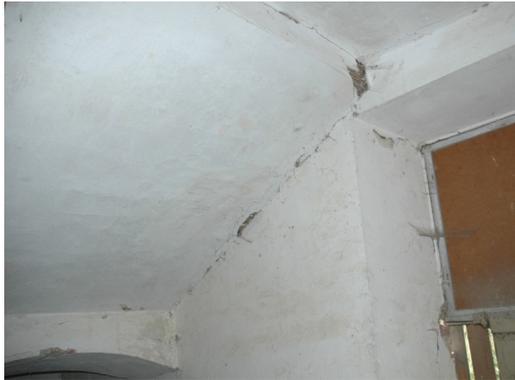
Raumnr.:	0.15	8
Geschoß:	EG	
Beschreibung:	leicht abbröckelnder Putz Risse entlang der Treppenaufleger	
Ursachen:	unbekannt

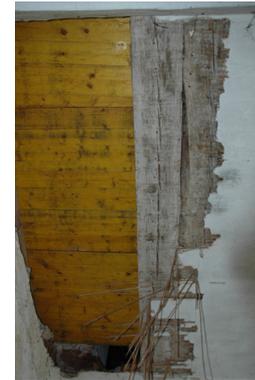
Raumnr.:	1.14	13
Geschoß:	OG	
Beschreibung:	fehlende Deckenbalken	
Ursachen:	Entfernen der morschen Balken

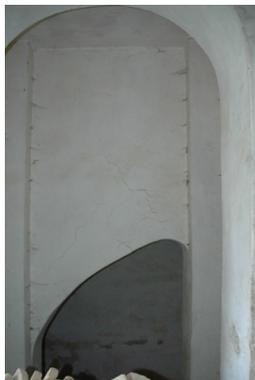
Raumnr.:	1.14	9
Geschoß:	OG	
Beschreibung:	Rissbildung im Sturzbereich	
Ursachen:	unbekannt

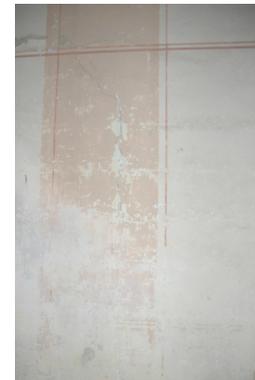
Raumnr.:	0.07	27
Geschoß:	EG	
Beschreibung:	vertikaler, leichter Riss	
Ursachen:	unbekannt

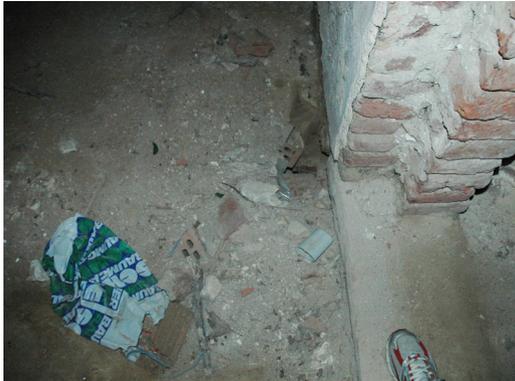
Raumnr.:	0.04	34
Geschoß:	EG	
Beschreibung:	Loch am Übergang Wand/Boden Beeinträchtigung der Tragfähigkeit der Wand	
Ursachen:	unbekannt

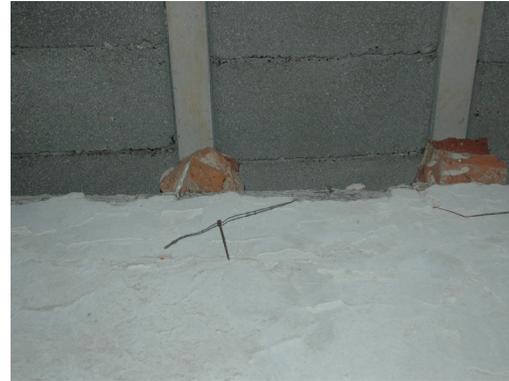
Raumnr.:	1.13	47
Geschoß:	OG	
Beschreibung:	Lastübertragung von neuer Decke auf Wand erfolgt nur über lose Mauerwerksbrocken	
Ursachen:	provisorische Lösung

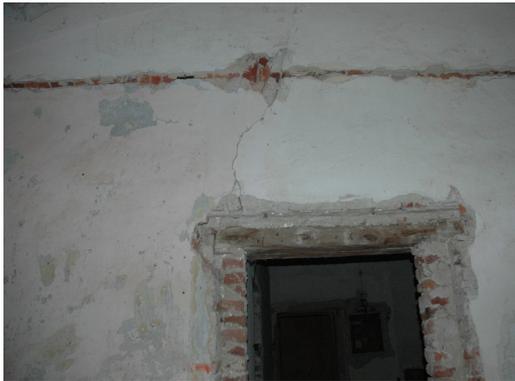
Raumnr.:	0.04	35
Geschoß:	EG	
Beschreibung:	vertikaler Riss im Türsturzbereich	
Ursachen:	unbekannt

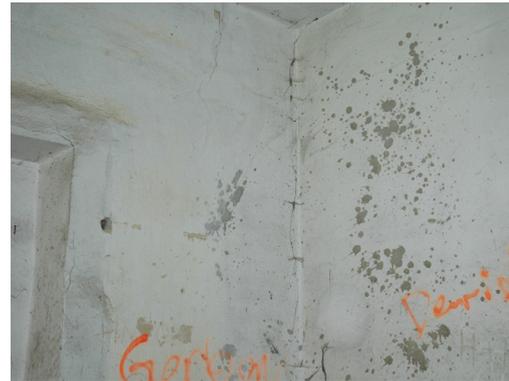
Raumnr.:	1.08	57
Geschoß:	OG	
Beschreibung:	vertikaler Riss in Raumecke	
Ursachen:	unbekannt

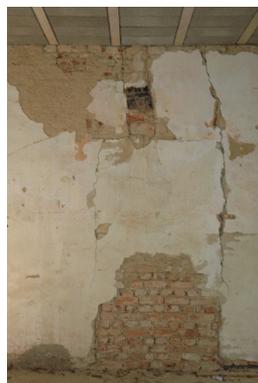
Raumnr.:	1.01	44
Geschoß:	OG	
Beschreibung:	Rissbildung im Sturzbereich und im Bereich der zugemauerten Tür Loch im Sturzbereich	
Ursachen:	Last der neuen Betondecke Materialwechsel

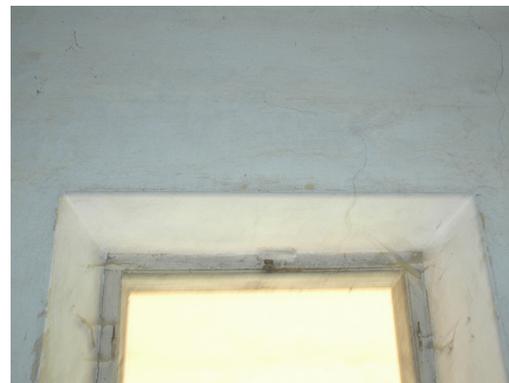
Raumnr.:	1.08	58
Geschoß:	OG	
Beschreibung:	leichte Rissbildung im Sturzbereich	
Ursachen:	unbekannt

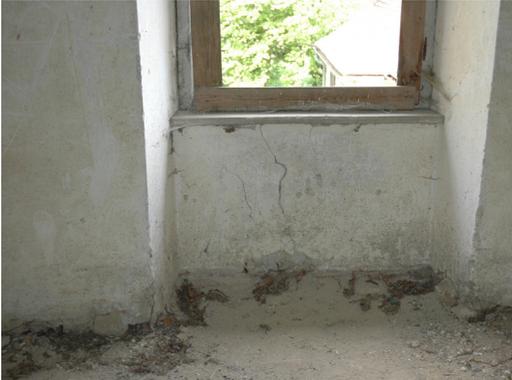
Raumnr.:	1.06	65
Geschoß:	EG	
Beschreibung:	vertikale Rissbildung im Parapetbereich	
Ursachen:	unbekannt

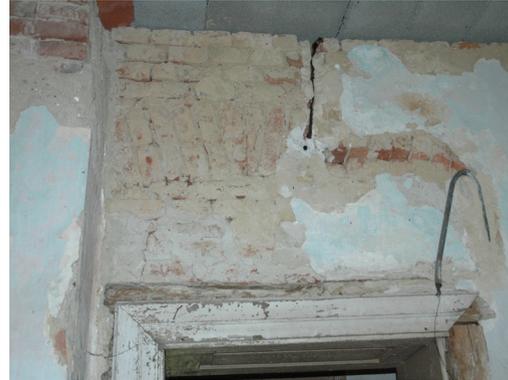
Raumnr.:	1.03	76
Geschoß:	OG	
Beschreibung:	starker vertikaler Riss im Sturzbereich	
Ursachen:	Lastaufnahme der neuen Betonsteindecke

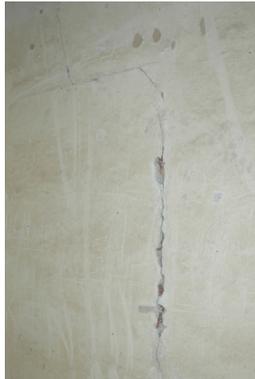
Raumnr.:	1.06	66
Geschoß:	EG	
Beschreibung:	vertikaler Riss im ehemaligen Sturzbereich verläuft entlang des ehemaligen Fensters bis zum Boden	
Ursachen:	Materialwechsel

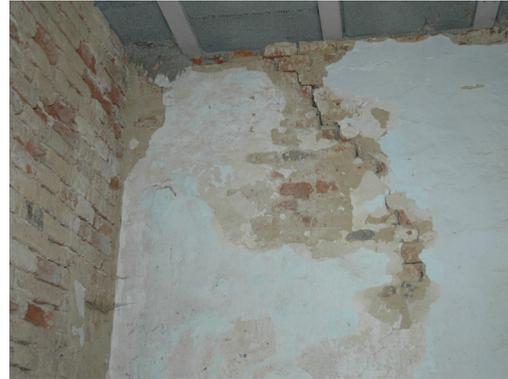
Raumnr.:	1.03	78
Geschoß:	OG	
Beschreibung:	vertikaler Riss	
Ursachen:	Lastaufnahme der neuen Betonsteindecke

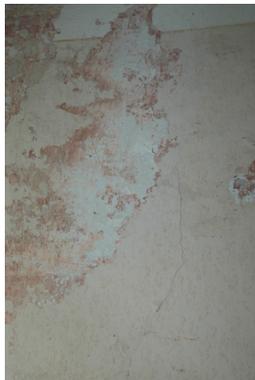
Raumnr.:	1.04	71
Geschoß:	OG	
Beschreibung:	leichte vertikale Rissbildung	
Ursachen:	unbekannt

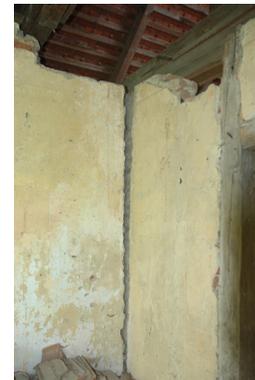
Raumnr.:	0.10	84
Geschoß:	EG	
Beschreibung:	auseinanderklaffendes Mauerwerk	
Ursachen:	Setzung des Pavillons

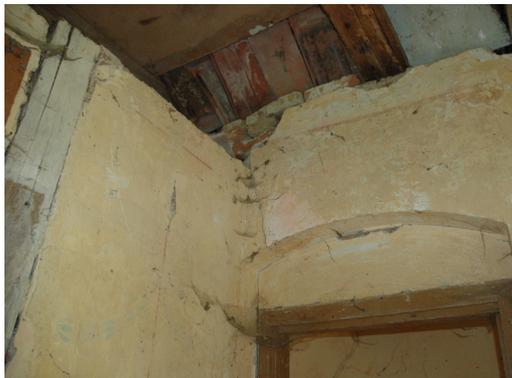
Raumnr.:	0.10	85
Geschoß:	EG	
Beschreibung:	Rissbildungen im Sturzbereich	
Ursachen:	unbekannt

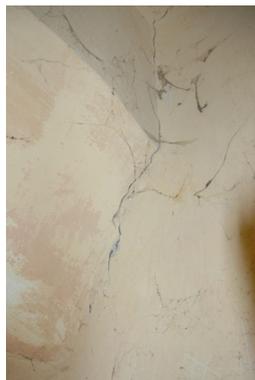
Raumnr.:	0.09	86
Geschoß:	EG	
Beschreibung:	Rissbildung im Deckenbereich	
Ursachen:	unbekannt

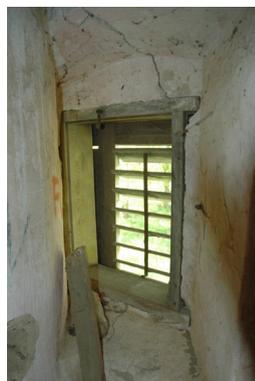
Raumnr.:	0.08	91
Geschoß:	EG	
Beschreibung:	starke Rissbildung in Parapet- und Sturzbereich	
Ursachen:	unbekannt

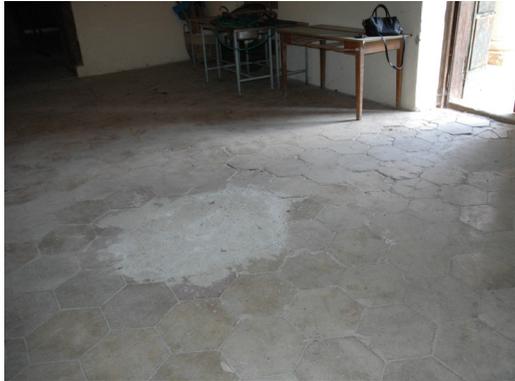
Raumnr.:	0.13	1
Geschoß:	EG	
Beschreibung:	beschädigter Bodenbelag im Eingangsbereich mehrere Ausbesserungsarbeiten	
Ursachen:	Witterung mechanische Beschädigung

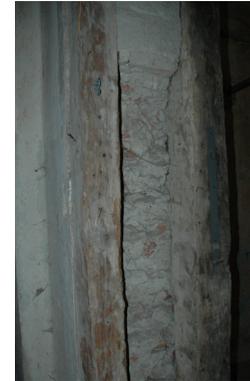
Raumnr.:	0.12	22
Geschoß:	EG	
Beschreibung:	beschädigte Leibung ausbrechendes Mauerwerk	
Ursachen:	Ausbau des Türstocks

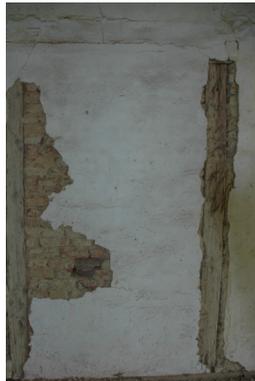
Raumnr.:	1.14	12
Geschoß:	OG	
Beschreibung:	abbröckelnder Putz ausgebrochenes Mauerwerk	
Ursachen:	Materialwechsel

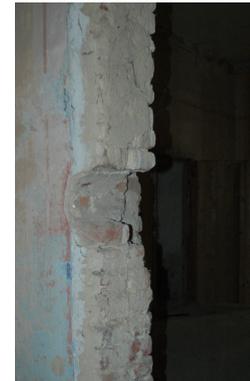
Raumnr.:	0.11	25
Geschoß:	EG	
Beschreibung:	beschädigte Leibung ausbrechendes Mauerwerk	
Ursachen:	Ausbau des Türstocks

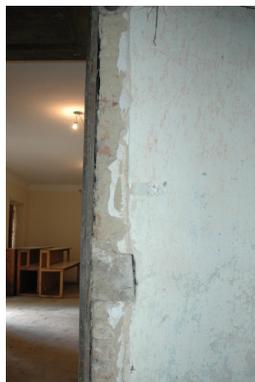
Raumnr.:	0.12	20
Geschoß:	EG	
Beschreibung:	beschädigte Leibung	
Ursachen:	Ausbau des Türstocks

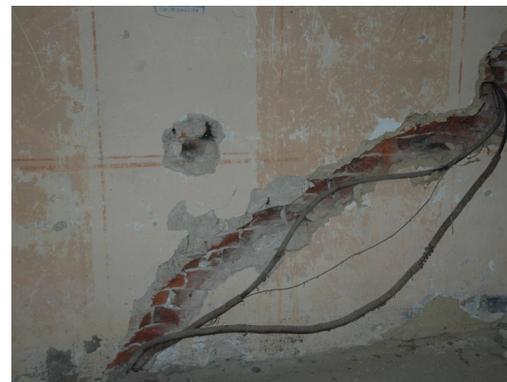
Raumnr.:	0.10	26
Geschoß:	EG	
Beschreibung:	freigelegte Kabelführung	
Ursachen:	provisorische Lösung

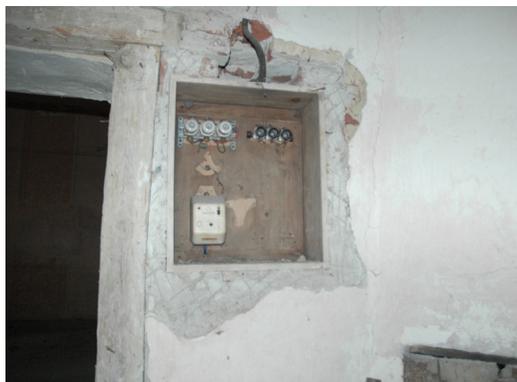
Raumnr.:	0.05	29
Geschoß:	EG	
Beschreibung:	fehlender Verputz bzw. teilweise fehlendes Mauerwerk rund um Schaltschrank	
Ursachen:	provisorische Lösung

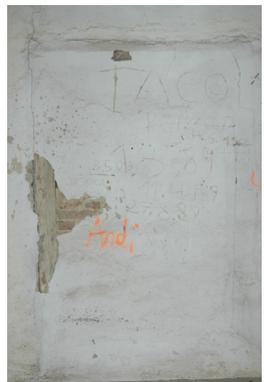
Raumnr.:	1.08	56
Geschoß:	OG	
Beschreibung:	abbröckelnder Putz Rissbildung im Bereich der ehemaligen Tür	
Ursachen:	Materialwechsel

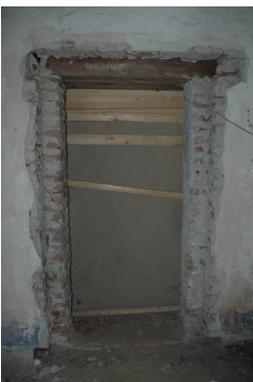
Raumnr.:	0.05	30
Geschoß:	EG	
Beschreibung:	beschädigte Leibung	
Ursachen:	Ausbau des Türstocks

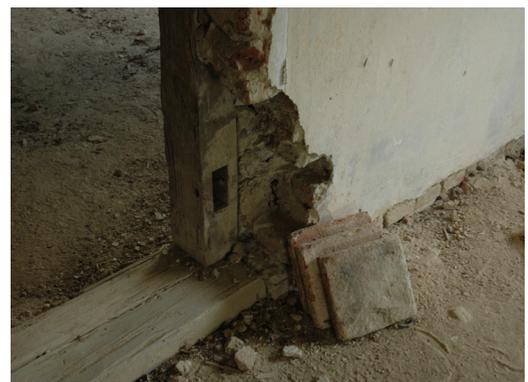
Raumnr.:	1.07	64
Geschoß:	OG	
Beschreibung:	beschädigte Leibung ausbrechendes Mauerwerk	
Ursachen:	Ausbau des Türstocks

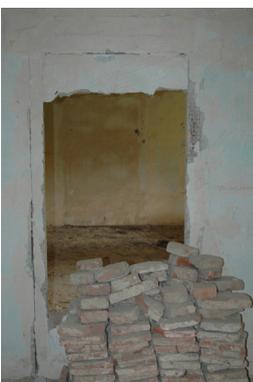
Raumnr.:	1.10	50
Geschoß:	OG	
Beschreibung:	ausbrechendes Mauerwerk in zugemauertem Türöffnung	
Ursachen:	unbekannt

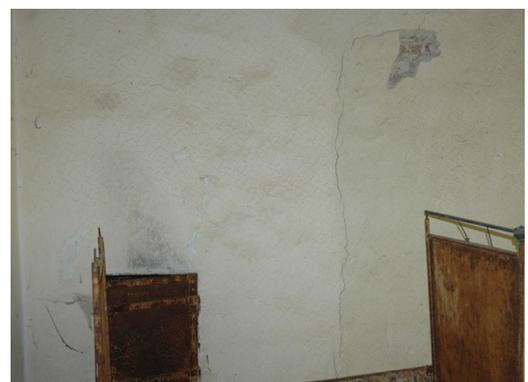
Raumnr.:	1.05	69
Geschoß:	OG	
Beschreibung:	Rissbildung entlang der ehemaligen Tür	
Ursachen:	Materialwechsel

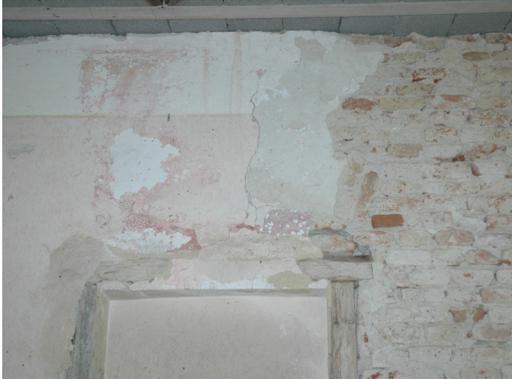
Raumnr.:	1.04	72
Geschoß:	OG	
Beschreibung:	vertikaler Riss im ehemaligen Sturzbereich	
Ursachen:	unbekannt

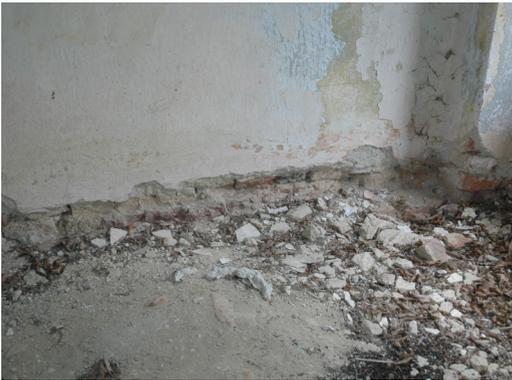
Raumnr.:	1.02	74
Geschoß:	OG	
Beschreibung:	abbröckelnder Putz schadhaftes Mauerwerk	
Ursachen:	Entfernen des Bodenbelags während der Deckensanierung

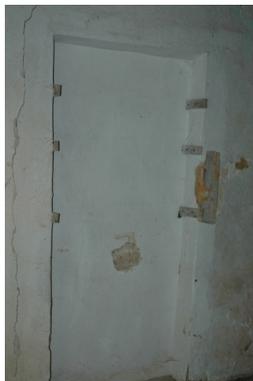
Raumnr.:	1.02	77
Geschoß:	OG	
Beschreibung:	Rissbildung entlang der ehemaligen Türöffnung	
Ursachen:	Materialwechsel
