Diese Arbeit wurde im Zuge des durch die FFG geförderten Forschungsprojektes SIBS – „Sicherheitsbewertung bestehender Stützbauwerke“ erstellt. Ein Teil dieses Forschungsprojektes ist die Erarbeitung eines Schadenskataloges. Mit der vorliegenden Arbeit soll ein Teil dieser Sammlung von Schäden abgehandelt werden. Hierbei im Speziellen geotechnische Schäden und deren Nutzung zur Beobachtung und Beurteilung von Massenbewegungen.

In dieser Masterarbeit steht die Erkennung von konstruktiven Schadensbildern, welche aufgrund von Massenbewegungen entstanden sind, im Vordergrund. Den Hauptbestandteil dieser Masterarbeit bilden über 200 konstruktive Schadensbilder, welche in Zusammenhang mit Geotechnik bzw. Massenbewegungen stehen. Als Grundlage wurde mit der Definition eines Schadens begonnen und der Zusammenhang mit den Normen der Eurocode- Reihe und den Grenzzuständen wurde aufgezeigt. Ziel dieser Arbeit ist es, dem Leser und Anwender die Erkennung von konstruktiven Schäden, welche mit Massenbewegungen im Zusammenhang stehen zu erleichtern. Die Schadensursache, das Schadensausmaß sowie die Schadensentwicklung sind hierzu die wichtigsten Faktoren. Demensprechend wird auf die Schadenserfas

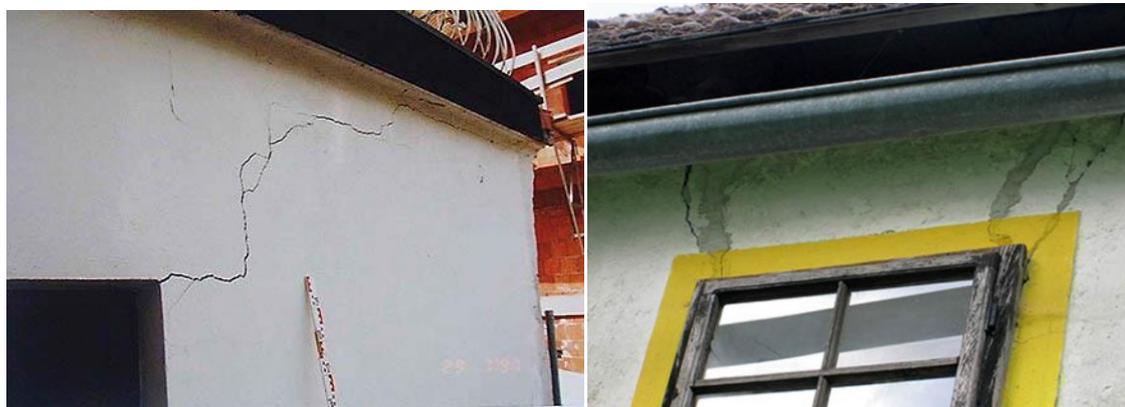
Mauerwerksrisse gehen meist von sogenannten Laibungsecken (Fassadenöffnungen) aus, in denen sich Spannungsspitzen bilden, da an diesen Stellen Kräfte umgeleitet werden, was zu großen Zugspannungen in diesen Schwachstellen führt (Abb. 14). Risse in Laibungsecken werden auch Kerbriss genannt. Diagonale Risse in Mauerwerken verlaufen meist im Treppennmuster entlang der Mörtelfugen. (Abb. 14 Linkes Bild)

Abb. 14 Typischer Rissverlauf ausgehend vom Laibungseck (Dialer, 2016)

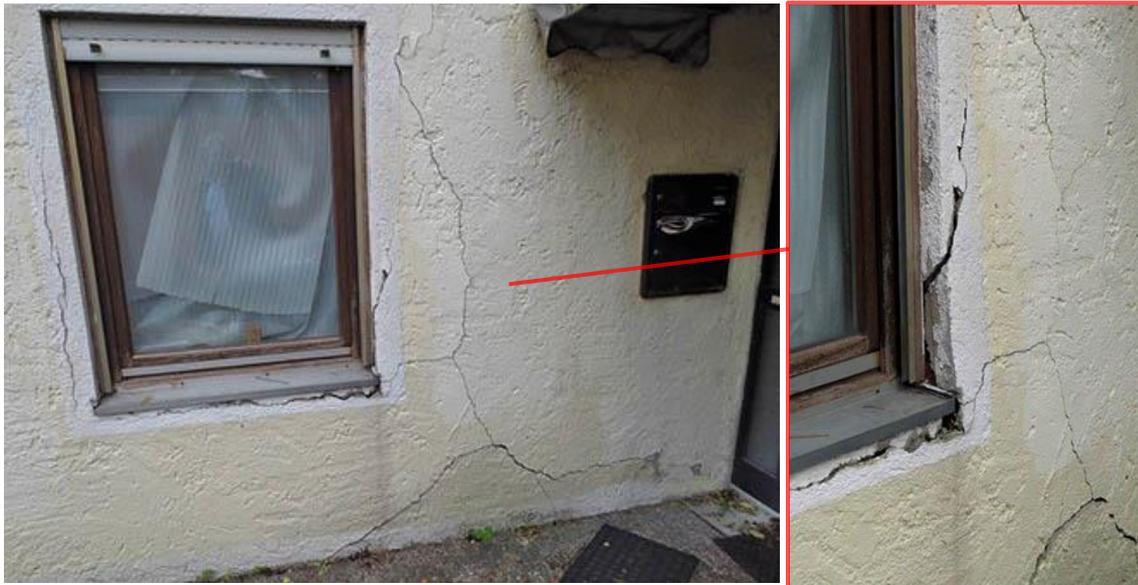
Aufgrund von Bauteilverformungen entstandene Schäden in Fassadenöffnungen können außerdem wie in Abb. 15 dargestellt, breite Klaffungen an Fensterrahmen verursachen.

Abb. 15 Risschäden an Fassadenöffnung mit Klaffungen; Rechts im Detail (Dialer, 2016)

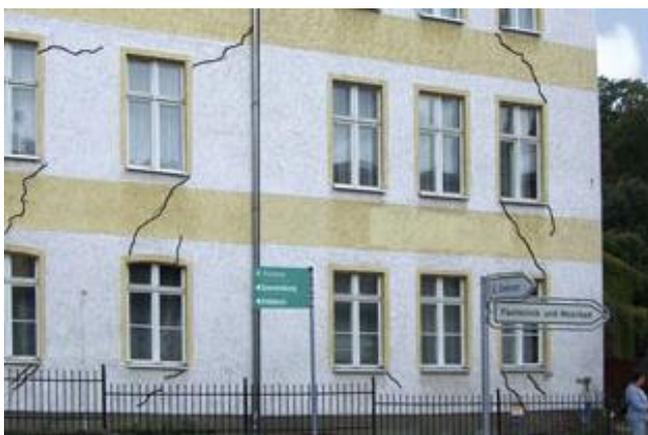
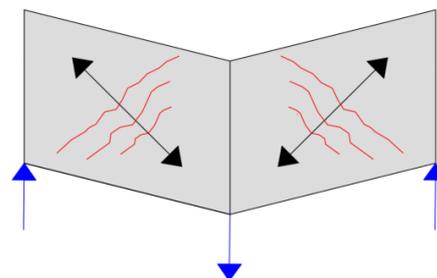
Abb. 16 Linkes Bild: Setzungsrisse (nachgezeichnet) aufgrund einer mittigen Setzungsmulde (Meichsner, 2015); Rechtes Bild: Schematische Darstellung

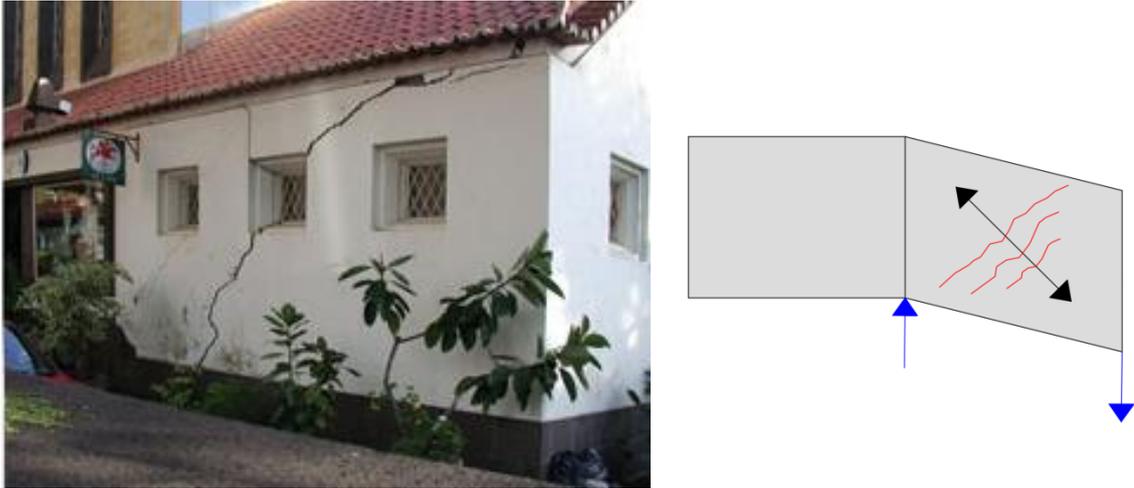
Abb. 17 Linkes Bild: Setzungsriss aufgrund einer einseitigen Setzungsmulde (Meichsner, 2015); Rechtes Bild: Schematische Darstellung

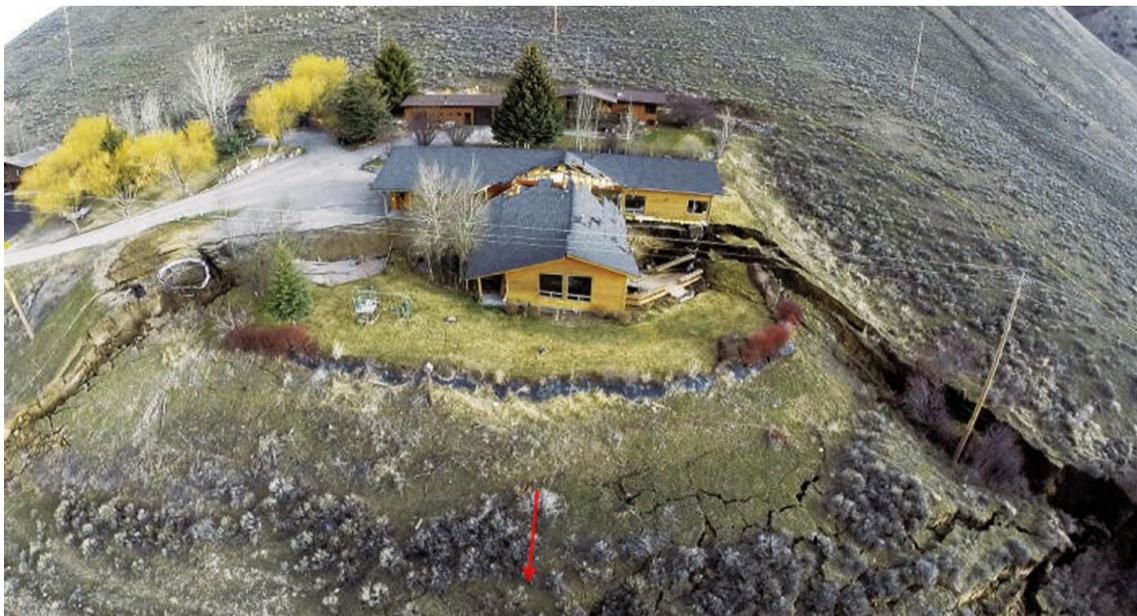
Bauwerksschäden im Kronenbereich unterscheiden sich je nachdem, ob sich das Gebäude vor oder im Bereich der Anrisskante der Massenbewegung befindet. Abb. 20 und Abb. 21 zeigen Bauwerke, unter welchen sich der Hang löste. Die Anrisskante verlief dabei unter dem Gebäude. Infolge einer Hangrutschung wurden die Bauwerke auseinandergerissen.

Abb. 20 Starke Schäden an Gebäude und Leitungen aufgrund einer Massenbewegung<sup>7</sup>

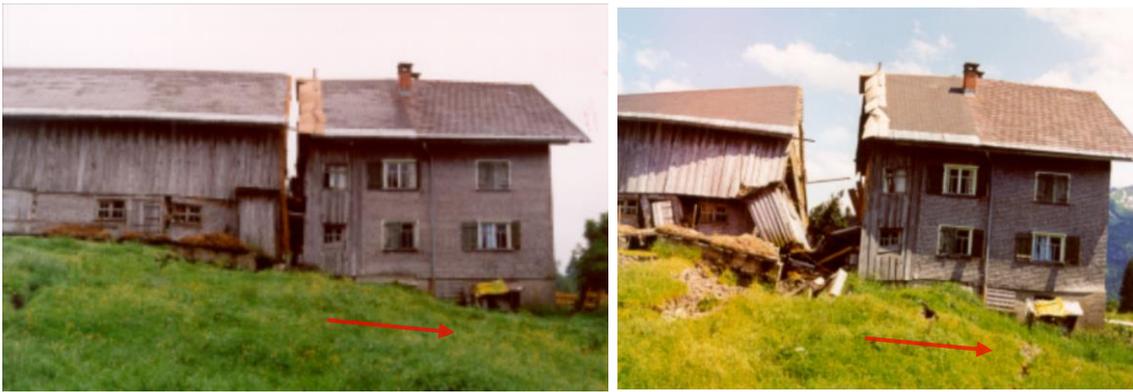
Abb. 21 Fortschreitende Hangbewegungen rissen ein Bauwerk auseinander (Jaritz, 2001)

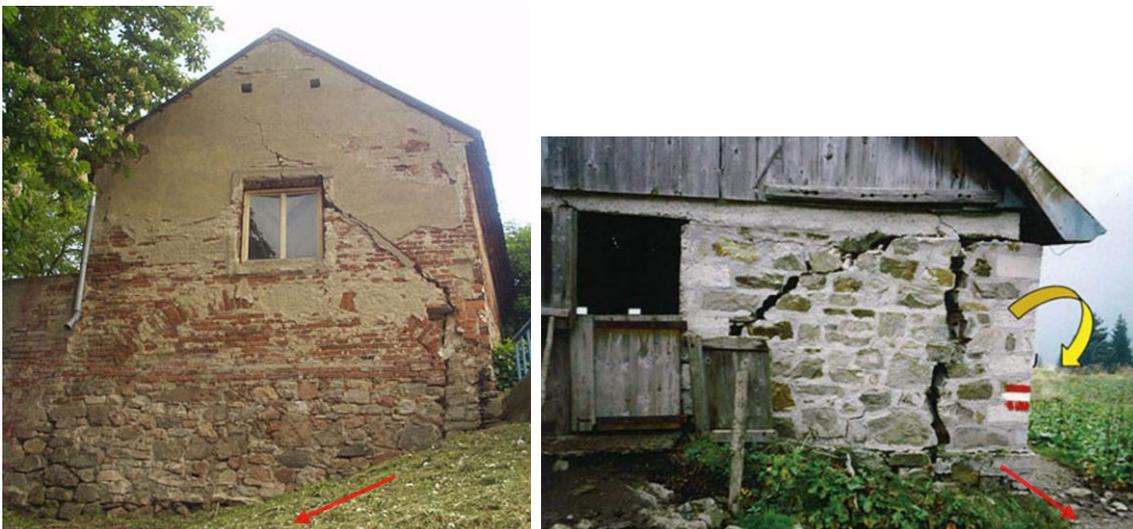
Bei leichten Hangdeformationen wie Kriechbewegungen können Risse mit großen Rissbreiten entstehen, die sich im ganzen Gebäude ausbreiten. (Abb. 22)

Abb. 22 Linkes Bild: Starke Schäden an einem Gebäude infolge Kriechbewegungen<sup>8</sup>; Rechtes Bild: Erheblicher Risschaden an einem Stallgebäude (Dialer, 2016)

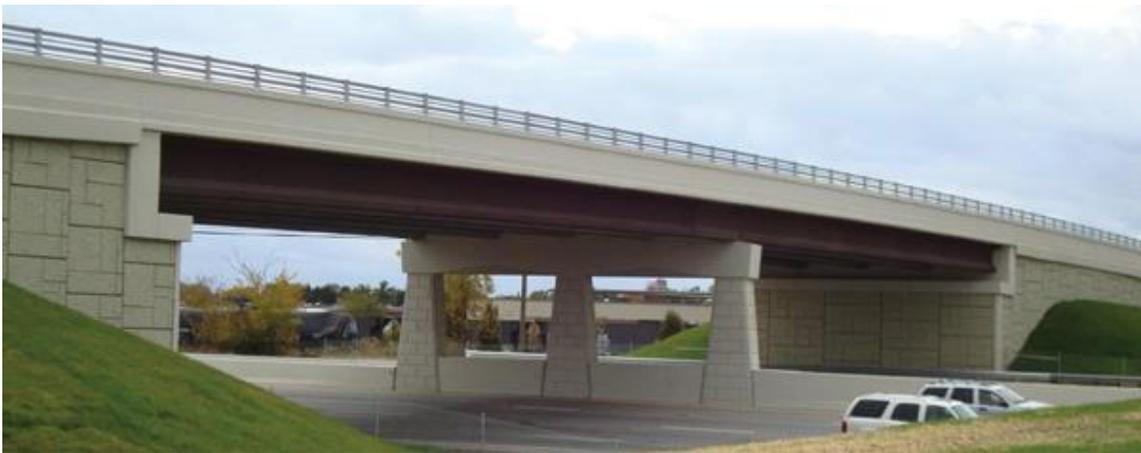
Bei integralen Brücken sind Widerlager und Pfeiler kraftschlüssig mit dem Brückentragwerk verbunden (Abb. 80). Integrale Brücken weisen keine Lagerkonstruktion oder Bewegungsfugen auf. Dies bedeutet, dass sich Bauwerk und Baugrund gegenseitig stärker beeinflussen als bei konventionellen Brücken.

Abb. 80 Integrale Brücke<sup>42</sup>

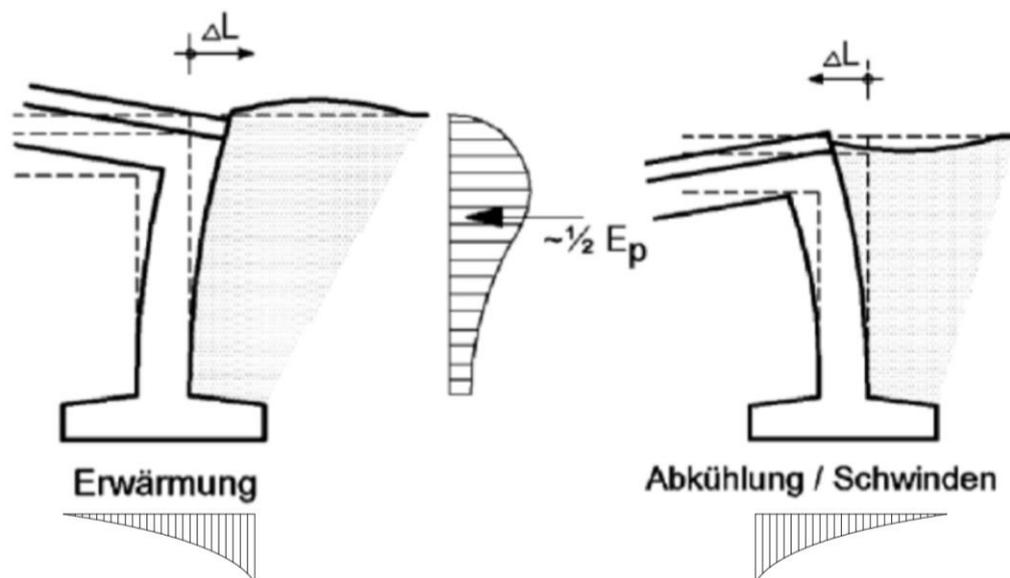
Relativbewegungen des Tragwerkes (z.B. aufgrund von Temperaturschwankungen) können bei integralen Brücken nicht von einer Lagerkonstruktion aufgenommen werden. (Abb. 81) Hieraus resultieren zusätzliche Belastungen auf die gesamte Konstruktion oder einzelne Bauwerksabschnitte. Ein Beispiel hierbei können Nachverdichtungseffekte des Bodens im Bereich des Widerlagers zufolge der Verformung der Widerlagerwand sein. (Pilch, 2016; sbp.de, 2015)

Abb. 81 Verformungen einer integralen Brücke aufgrund von Temperaturänderung (adaptiert aus Geier, 2009)

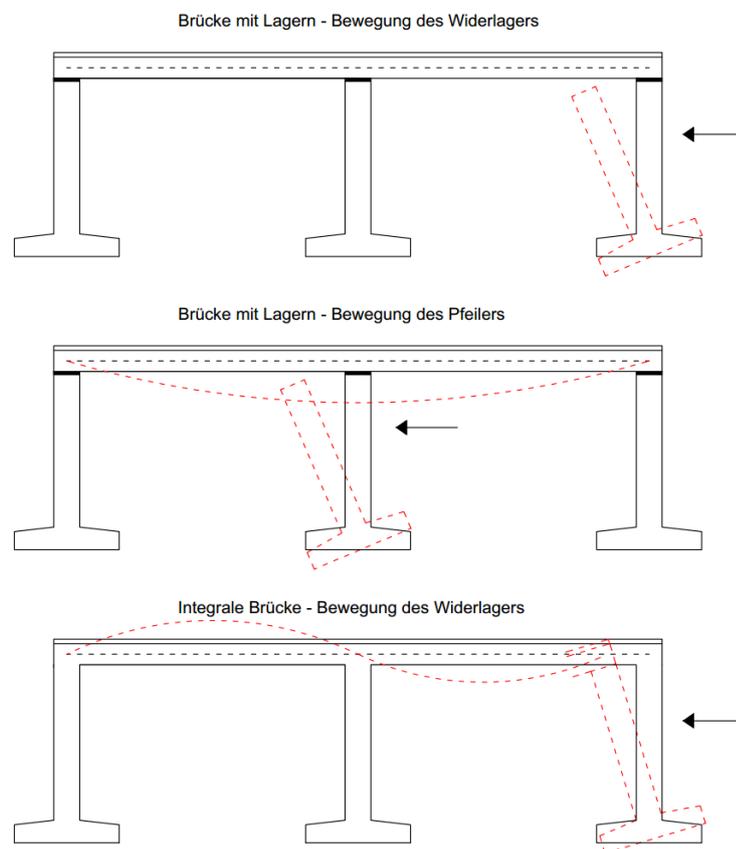
Im Falle einer Massenbewegung wirken vorwiegend horizontale Kräfte auf die Widerlager bzw. es kommt zu Zwangsverschiebungen der Brücke oder Teilen dieser. Ist das Tragwerk durch Lager von anderen Bauteilen entkoppelt, können Verformungen in erster Linie an den Widerlagern auftreten. (Abb. 82 Bild oben) Bei Bewegung einzelner Pfeiler oder Ausfall der Stützwirkung, erleidet das Tragwerk Biegebeanspruchung und in Folge Schäden. (Abb. 82 Bild Mitte) Wirken horizontale Kräfte auf die Widerlager einer integralen Brücke, so können aufgrund der steifen Verbindung die Kräfte nicht durch Verschiebungen der Widerlager aufgenommen werden. Durch diese Rahmenwirkung werden die Verformungen direkt in den Überbau übertragen was zu Biegespannungen im Tragwerk der Brücke führen kann (Abb. 82 Bild unten). Infolge dessen können Biegerisse und Betonabplatzungen entstehen. (Geier, 2009)

Abb. 82 Schematische Darstellung einer mit Lagern ausgeführten Brücke und einer integralen Brücke

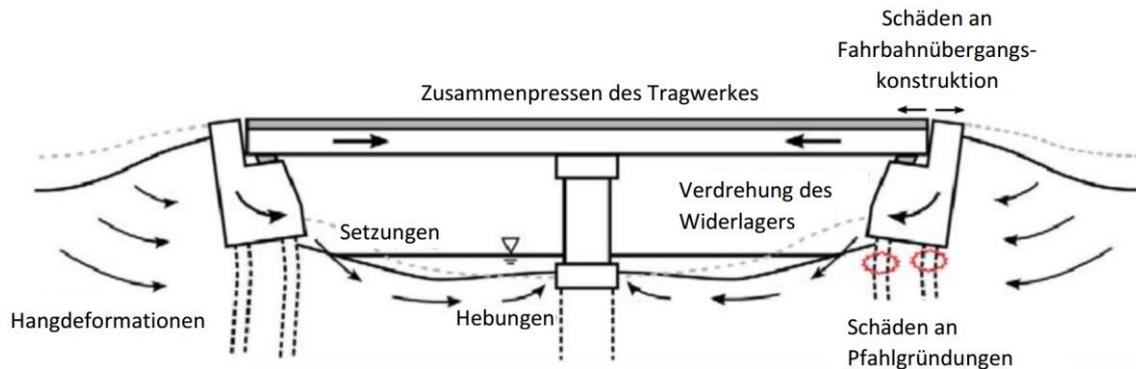
Bei Brücken welche mit Lagern ausgeführt sind, kommt es in erster Linie zu übermäßigen Lagerverschiebungen und Verwerfungen bzw. Rissen im Bereich des Fahrbahnübergangs. In weiterer Folge führen horizontale Verschiebungen zu

Verdrehungen des Widerlagers, sowie zu Risschäden. Unter der Brückenkonstruktion kann es zu Hebungen und Setzungen kommen (Abb. 83).

Abb. 83 Schematische Darstellung konstruktiver Schäden an Brücken aufgrund Verformung der Widerlager<sup>43</sup>

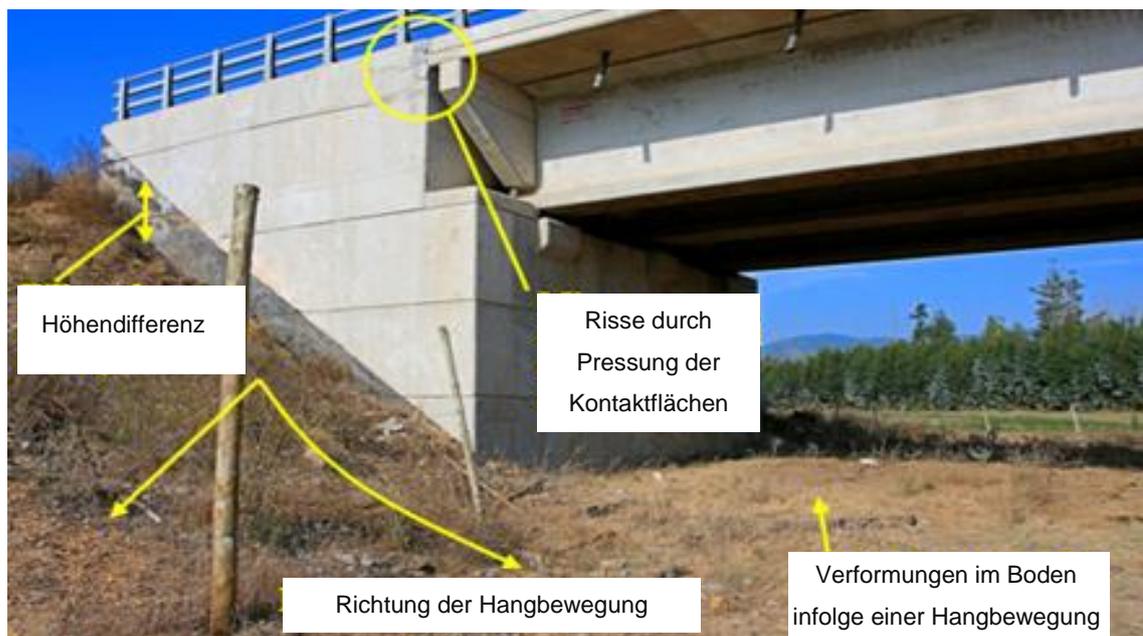
Abb. 84 und Abb. 85 zeigen Schäden an Brücken aufgrund von Hangdeformationen mit deutlich sichtbaren Pressungen und Rissen im Bereich der Fahrbahnübergangskonstruktion.

Abb. 84 Risse im Fahrbahnübergang aufgrund von Setzungen im Bereich des Widerlagers einer Brückenkonstruktion<sup>44</sup>

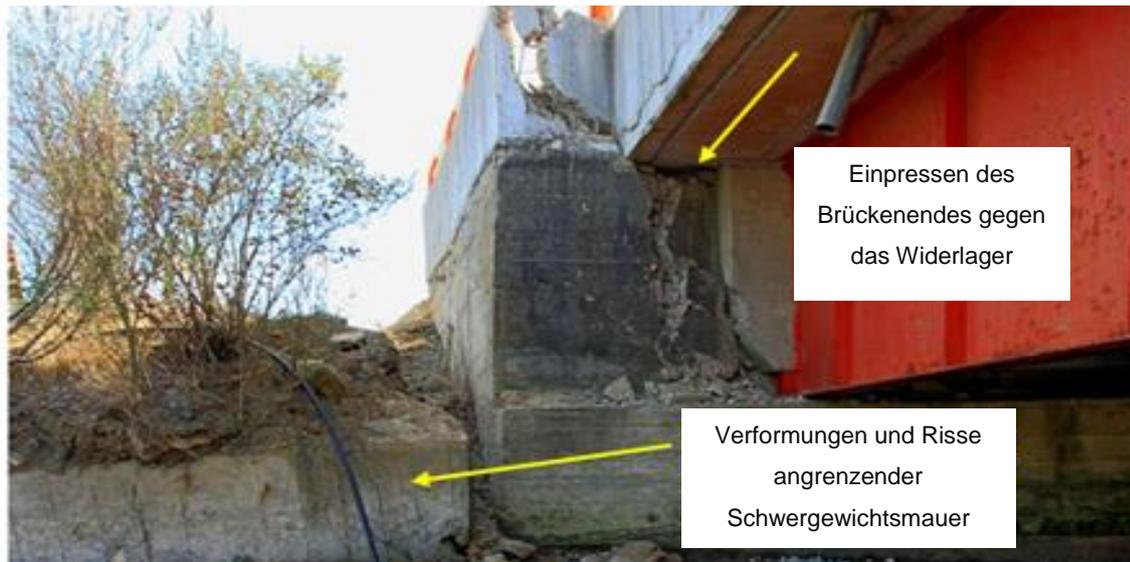
Abb. 85 Schäden durch Einpressen eines Tragwerkendes gegen das Widerlager; die Schadensursache war eine durch ein Erdbeben ausgelöste Hangbewegung<sup>45</sup>

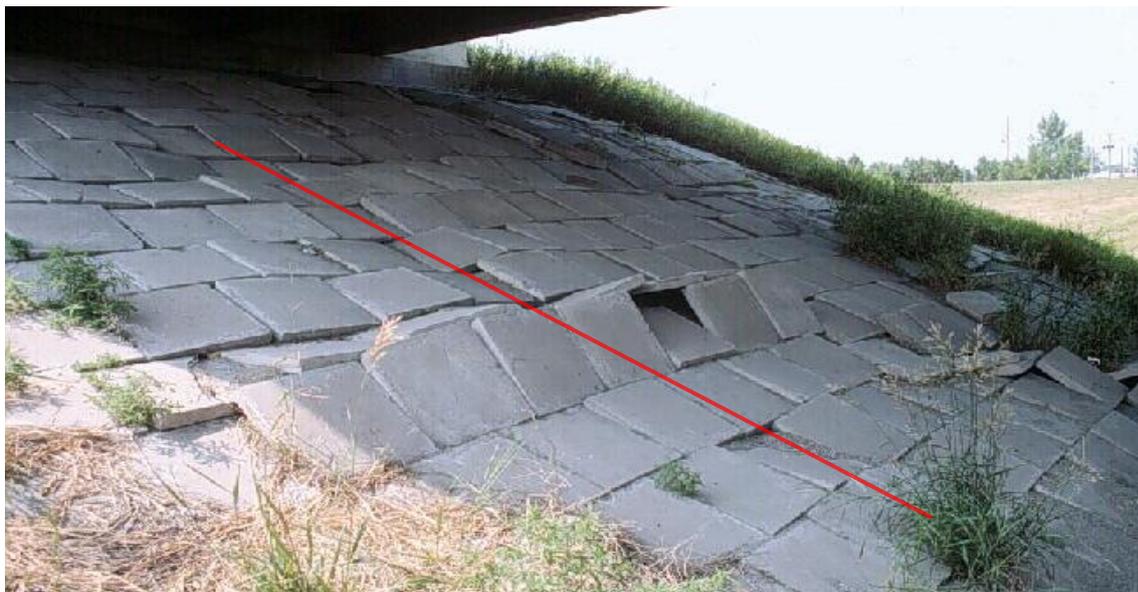
Horizontale Bewegungen des Widerlagers können sich ebenfalls durch Schäden wie Verformungen und Verwerfungen im Fußbereich zeigen. (Abb. 86)

Abb. 86 Verwerfungen von Betonplatten infolge einer Kriechbewegung im Bereich des Widerlagers<sup>46</sup>

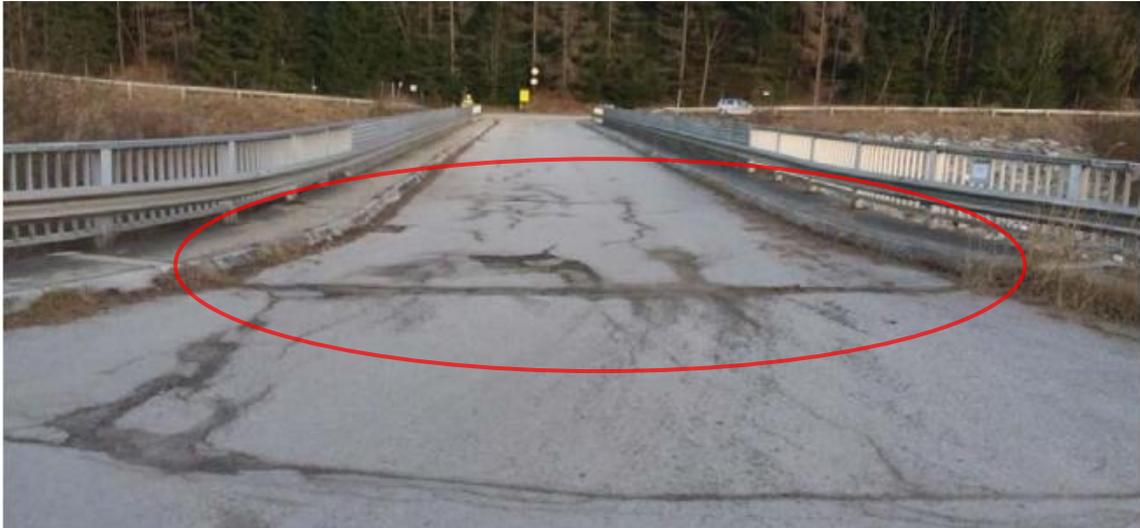
Abb. 87 zeigt eine Fahrbahn mit starker Rissbildung im Übergangsbereich, welche durch Pressung des Tragwerkendes gegen das Widerlager aufgrund einer Kriechbewegung verursacht wurde. Schäden an Fahrbahnübergangskonstruktionen von Brücken können

aber auch durch hohen Verschleiß zufolge Verkehrsbelastung oder Temperaturverformung Risse und Schäden aufweisen. (Unterweger, 2010)

Abb. 87 Risse im Fahrbahnübergangsbereich verursacht durch Kriechbewegungen im Bereich des Widerlagers (Brünner ZT GmbH, 2017)

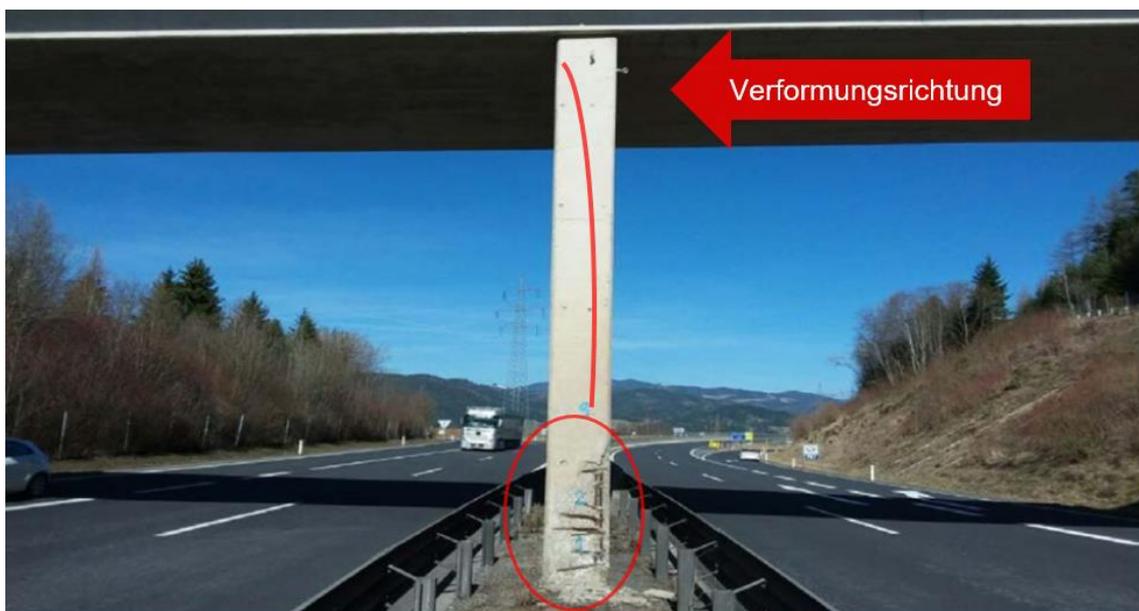
Infolge Kriechen eines Hanges, welcher auf das Widerlager wirkte, kam es zu einer leichten Verschiebung der gesamten Brückenkonstruktion. Da einzelne Bauteile wie Brückenpfeiler nicht immer auf derartige Verschiebungen bzw. Verformungen ausgelegt sind, führt dies zu einer Überbeanspruchung der Stahlbetonbauteile und folglich zu Überbeanspruchung und Betonabplatzungen (Abb. 88)

Abb. 88 Betonabplatzungen an einen Mittelpfeiler einer Brücke aufgrund einer Verformung (Brünner ZT GmbH, 2017)

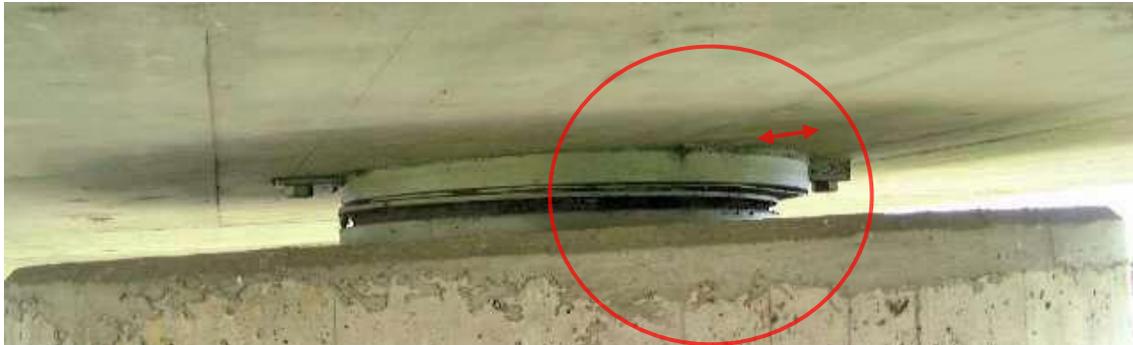
Verschobene Auflager (Abb. 89) können ein Indiz für Horizontalbewegungen eines Brückentragwerks sein. Jedoch können Verschiebung ebenfalls aufgrund des Temperaturunterschiedes zwischen Einbau und aktuellem Zustand entstehen.

Abb. 89 Verschobenes Brückenauflager als Indiz für Verschiebungen bzw. Verformungen einer Brücke<sup>47</sup>

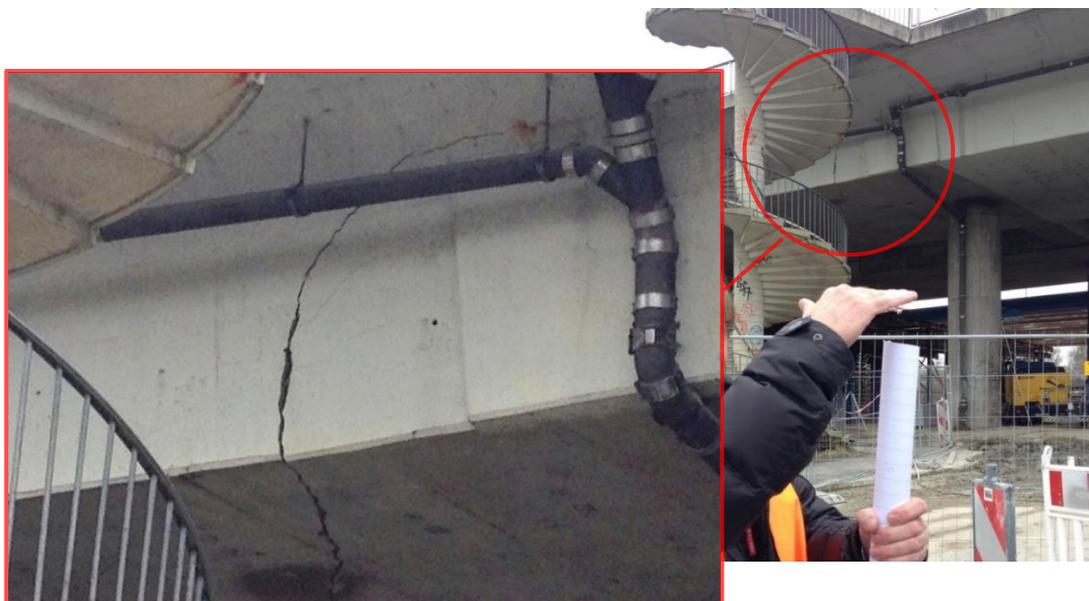
Durch Setzungen kann es zu Gründungsversagen einzelner Bauteile kommen. In Abb. 90 kam es zu einer Stützensenkung von ca. 30 cm. Die Konsequenzen waren Verformungen und Risse im Tragwerk. Die Konstruktion war daraufhin unbefahrbar und musste gesperrt werden.

Abb. 90 Schwerer Risschaden und Verformung einer Brücke aufgrund von Absinken eines einzelnen Brückenpfeilers<sup>48</sup>

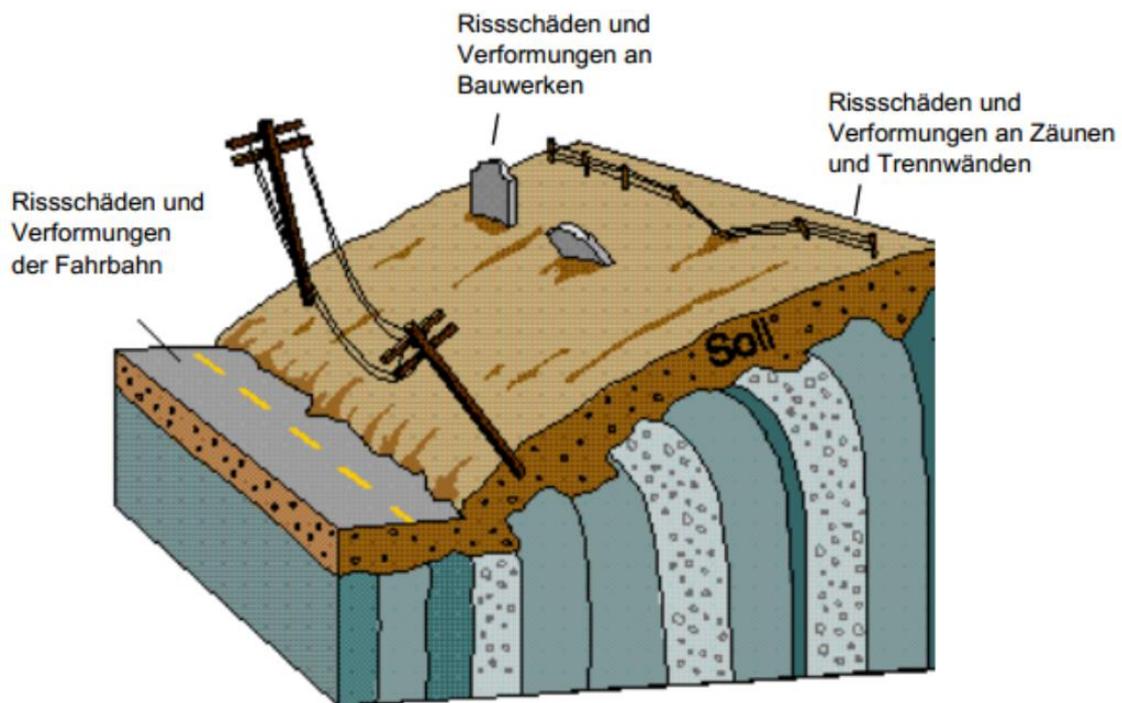
Abb. 91 Schematische Darstellung von Schäden an Infrastruktur<sup>49</sup>

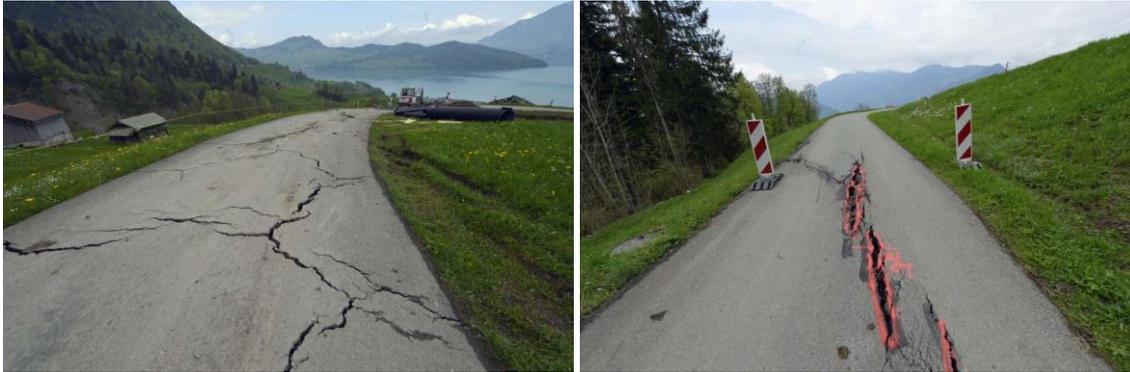
Abb. 92 Hangverschiebung, bis zu 20 cm Breite Risse in der Fahrbahndecke<sup>50</sup>

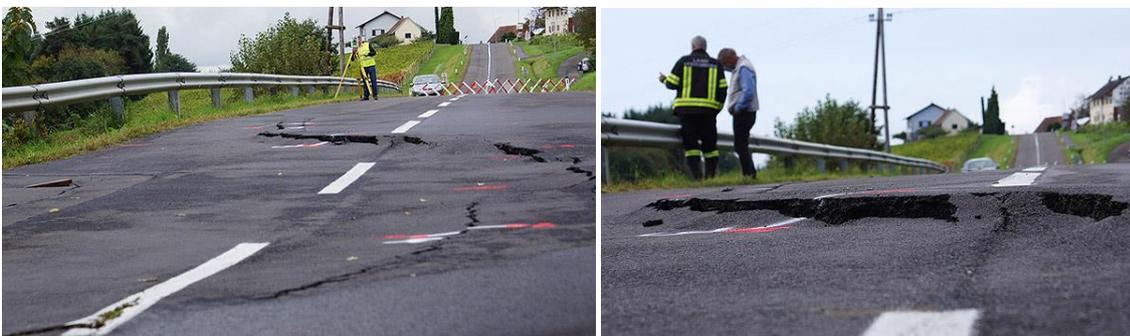
Nach starken Regenfällen kam es zu einer Hangrutschung unterhalb einer Fahrbahn. Aufgrund schwerer Folgeschäden wie Risse und Höhenversätze wurde die Straße unbenützbar.

Abb. 93 Linkes Bild: Schwere Schäden an einer Fahrbahn infolge einer Hangrutschung; Rechtes Bild: Höhenversätze machten die Straßen unbenützbar<sup>51</sup>,

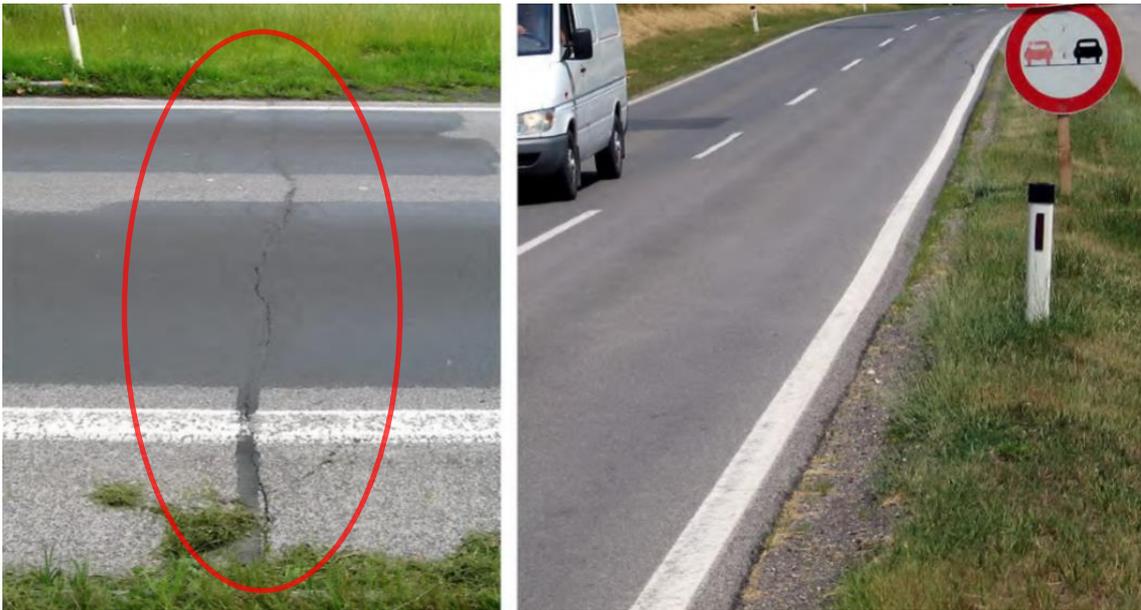
Infolge einer Kriechbewegung entstand ein Riss quer über die gesamte Fahrbahnbreite der tief in den Unterbau reichte (Abb. 94 Linkes Bild). Begleitet wurde dies durch weitere Merkmale im nahen Umfeld wie wellenartige Verformungen am Bankett der Straße (Abb. 94 Rechtes Bild), wellige Hangmorphologie, Schrägwuchs sowie Feuchtstellen welche auf eine Hangbewegung hinweisen. (Leopold, 2012)

Abb. 94 Linkes Bild: Querrisse infolge von Bewegungen im Untergrund; Rechtes Bild: Wellenartige Verformungen am Bankett der Straße (Leopold, 2012)

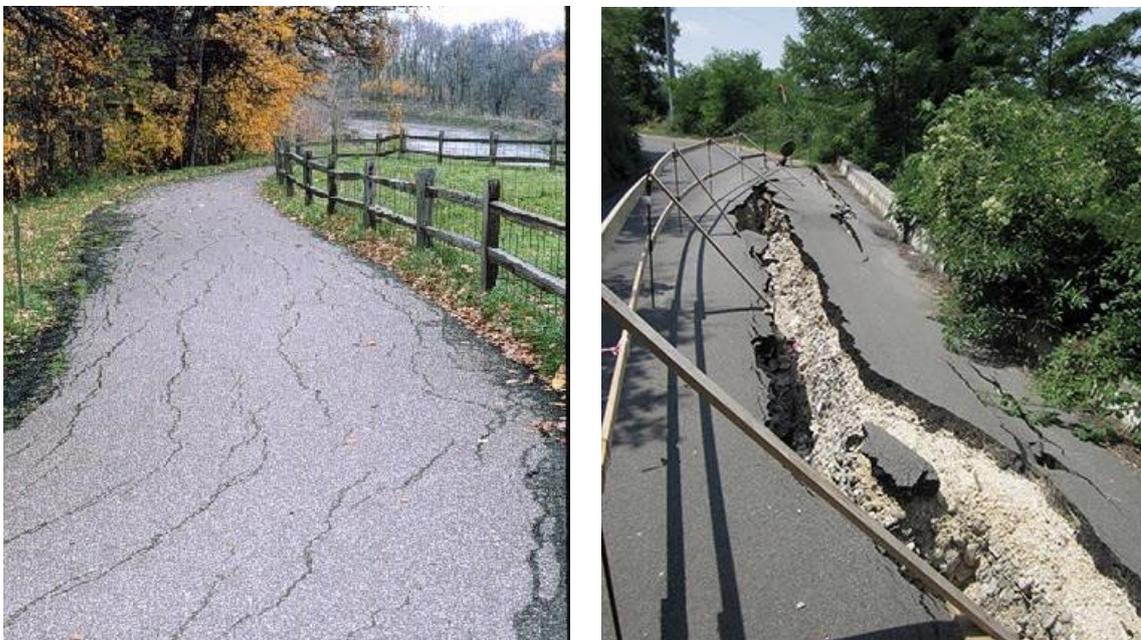
Je nach Art der Massenbewegung und Fahrbahnaufbau können sich die Rissbilder voneinander unterscheiden. Abb. 95 Links zeigt eine Straße im Einflussbereich einer Kriechbewegung mit vielen kleineren Rissen. Bei einem Böschungsbruch kam es hingegen zu einem regelrechten Zerreißen der Fahrbahn. (Abb. 95 Rechtes Bild)

Abb. 95 Linkes Bild: Risse im Asphalt entstanden durch Kriechbewegungen<sup>52</sup>; Rechtes Bild: Risschaden in einer Straße infolge eines Böschungsbruches (Dialer, 2016)

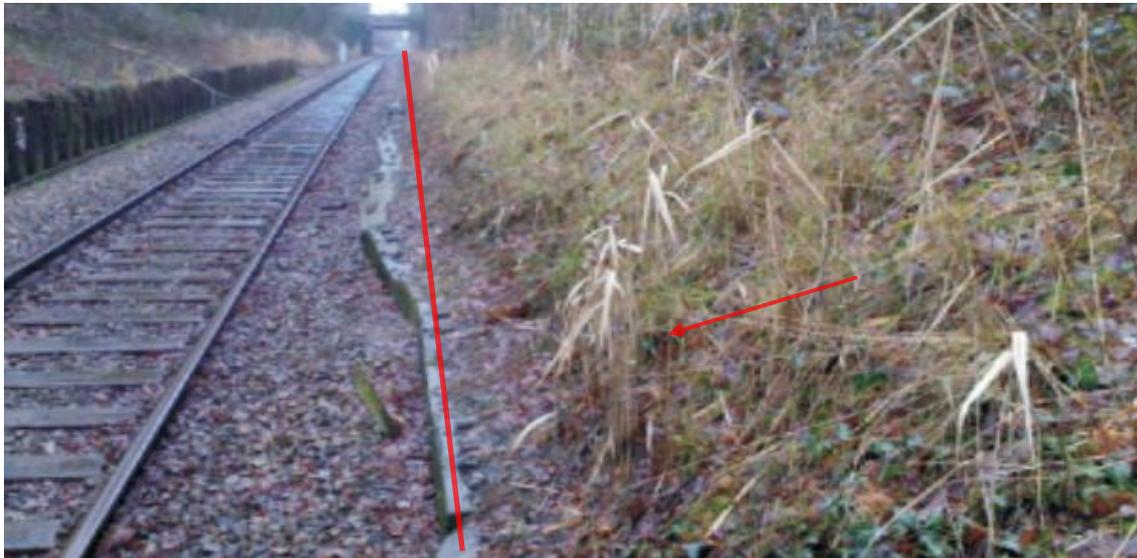
Züge können nur sehr kleine Unregelmäßigkeiten im Gleis ausgleichen. Bereits kleinste Verformungen im Gleiskörper werden registriert und saniert, um den Zug sicher in der Spur zu halten. Dementsprechend werden bei Massenbewegungen wie Hangkriechen nur leichte Schadensbilder direkt am Gleis sichtbar sein bzw. müssen solche geringen Verschiebungen detektiert werden (Schienenprüfzug). Sehr häufige Sanierungsarbeiten an einer Zugtrasse aufgrund von Lageänderungen im Oberbau können ebenfalls ein Anzeichen für langsame Bewegungen im Untergrund sein. Betrachtet werden sollte auch das Umfeld der Gleisanlage. In Abb. 96 ist eine Zugtrasse abgebildet, entlang welcher eine Randleiste verläuft, die Verwerfungen anzeigt, welche durch eine Kriechbewegung im Fuß des Hanges entstanden sein dürften.

Abb. 96 Verschub von Randleisten entlang einer Bahnstrecke<sup>53</sup>

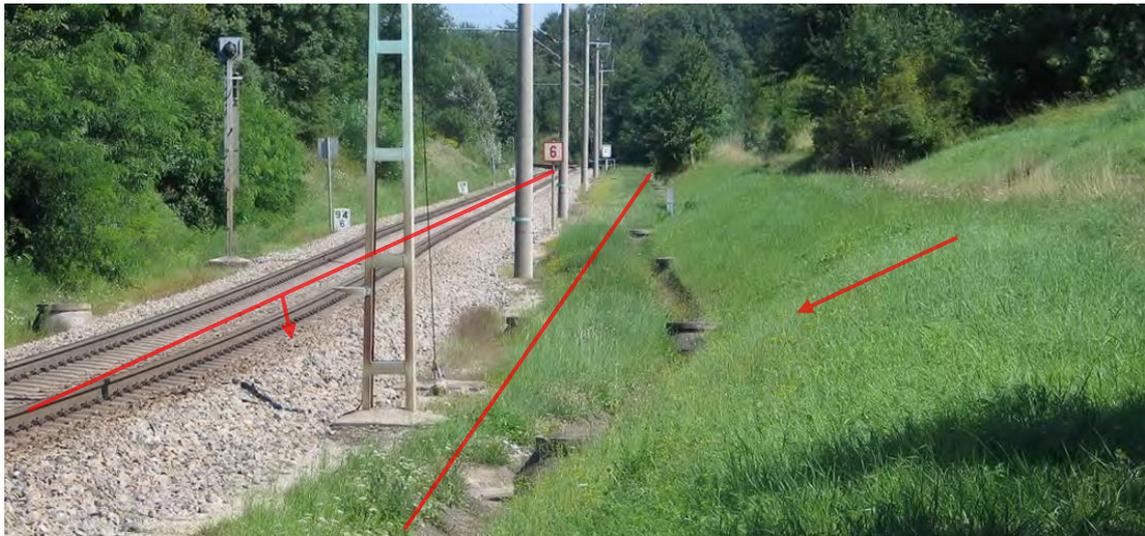
Abb. 97 zeigt eine Gleisanlage welche sich im Einflussbereich eines Kriechhanges befindet. Durch die permanente Bewegung des Hanges musste der Oberbau regelmäßig saniert werden. Die Massenbewegung verursachte Hebungen und Versatz im Gleiskörper. Ein weiteres Anzeichen für die Veränderung der Gleislage ist die mehrfache Verstellung des Drainagegrabens, welcher ursprünglich parallel zum Gleis ausgeführt wurde.

Abb. 97 Sichtbare Hebungen und Versatz an einem Bahngleis sowie ein verschobener ursprünglich gerade verlaufender Entwässerungsgraben (Leopold, 2012)

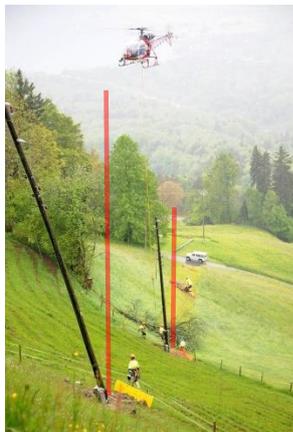
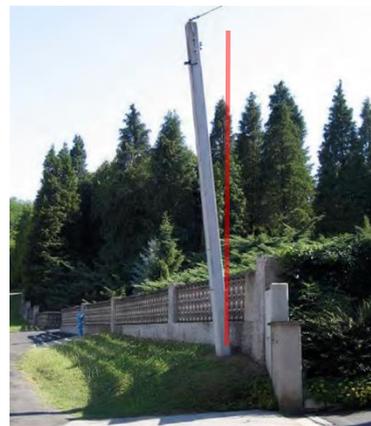
Infolge von Hangbewegungen werden Masten oftmals verschoben und verdreht. Aufgrund ihrer schmalen und hohen Konstruktionsart können bereits leichte Verschiebungen im Untergrund anhand von Verdrehungen erkannt werden (Abb. 98 Linkes Bild). Im Bereich eines Kriechhanges kam es neben Gebäude- und Straßenschäden zur Schrägstellung von Masten (Abb. 98 Rechtes Bild).

Abb. 98 Linkes Bild: Verdrehter Strommasten<sup>54</sup>; Rechtes Bild: Schrägstellung eines Masten (Leopold, 2012)

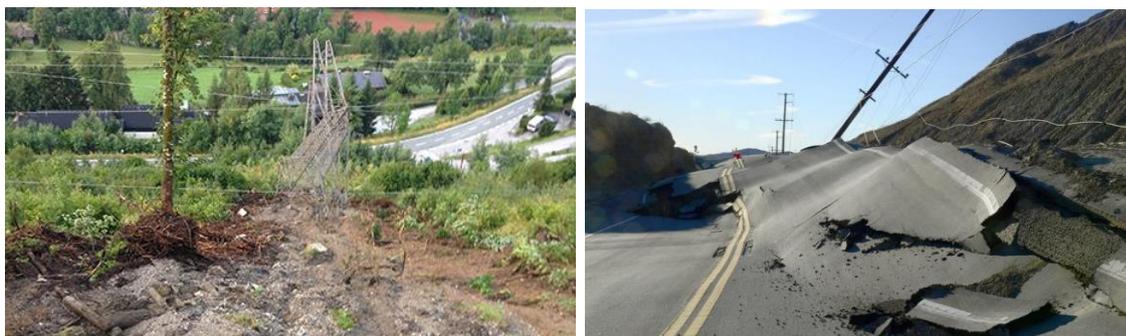
Zufolge einer Hangrutschung stürzte ein Hochspannungsmast um (Abb. 100 Linkes Bild). Zur Verdeutlichung der Auswirkungen von Erdbewegungen auf Fahrbahnen und Stromleitungsmasten anhand dieses Extremfalles dargestellt (Abb. 100 Rechtes Bild).

Abb. 100 Linkes Bild: Versagen einer Hochspannungsleitung<sup>55</sup>; Rechtes Bild: Schwere Schäden an einer Straße zufolge einer großen Massenbewegung<sup>56</sup>

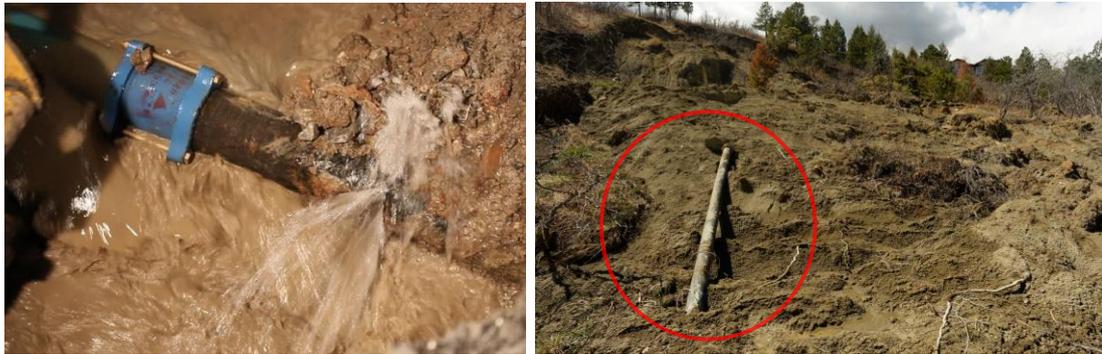
In Hanglagen kann ein starker Wasseraustritt zufolge einer beschädigten Leitung und der daraus resultierenden übermäßigen Bewässerung des Bodens Hangbewegungen auslösen. Hangdeformationen können wiederum durch Verformungen der Leitungen zu schweren Schäden oder Brüchen dieser führen. (Abb. 101)

Abb. 101 Linkes Bild: Wasserleitungsbruch im Untergrund<sup>57</sup>; Rechtes Bild: Beschädigte Wasserleitung nach einer Massenbewegung<sup>58</sup>

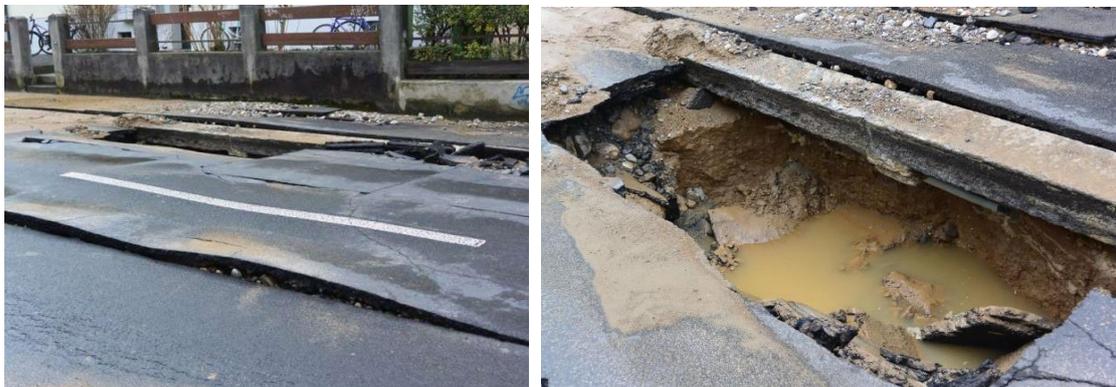
Der Bruch einer Hauptwasserleitung kann schwere Folgen haben. Austretende Wassermengen unterspülten eine Straße, wobei der Wasserdruck zu starken Verformungen und Hebungen der Fahrbahn führte. (Abb. 102 Linkes Bild) Teile der Straße stürzten aufgrund von Bodenerosion ein. (Abb. 102 Rechtes Bild)

Abb. 102 Linkes Bild: Starke Verformung einer Fahrbahn<sup>59</sup>; Rechtes Bild: Schäden durch Erosion unter einer Straße<sup>60</sup>

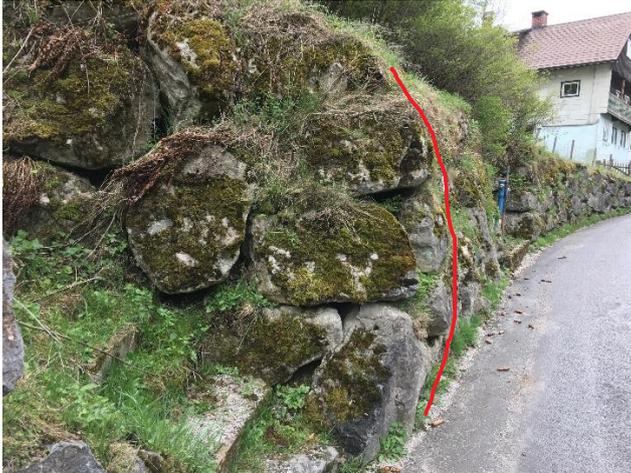
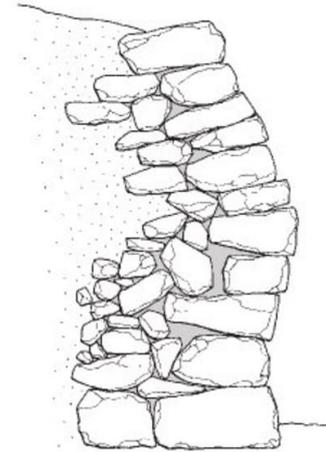
Aufgrund von Hangdeformationen wie Hangkriechen können Stützbauwerke Verformungen erleiden. Diese können z.B. in Form einer Ausbauchung auftreten. Jahrelange Kriechbewegung führten zu starken Verformungen an einer Steinschlichtmauer. (Abb. 103)

Abb. 103 Linkes Bild: Durch Kriechbewegungen im Hang beeinflusste Steinschichtmauer mit sichtbarer Ausbauchung; Rechtes Bild: Skizze der Situation<sup>61</sup> (Liezen, 2017)

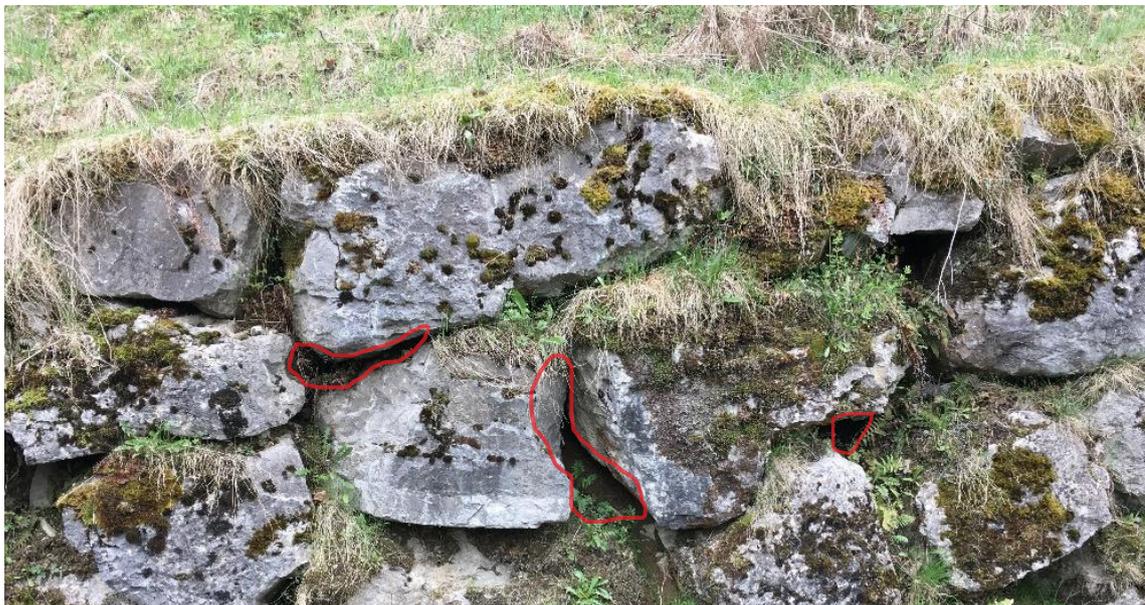
Abb. 104 zeigt eine Steinschichtmauer, bei welcher es aufgrund von Verformungen infolge einer Kriechbewegungen des Hanges zur Ausbauchung kam. Diese verursachte teilweise Brüche in den Steinen und es entstanden mehrere Zentimeter große Hohlräume zwischen den Steinen. (Abb. 105).

Abb. 104 Starke Umlagerung der Steine aufgrund einer Kriechbewegung (Liezen, 2017)

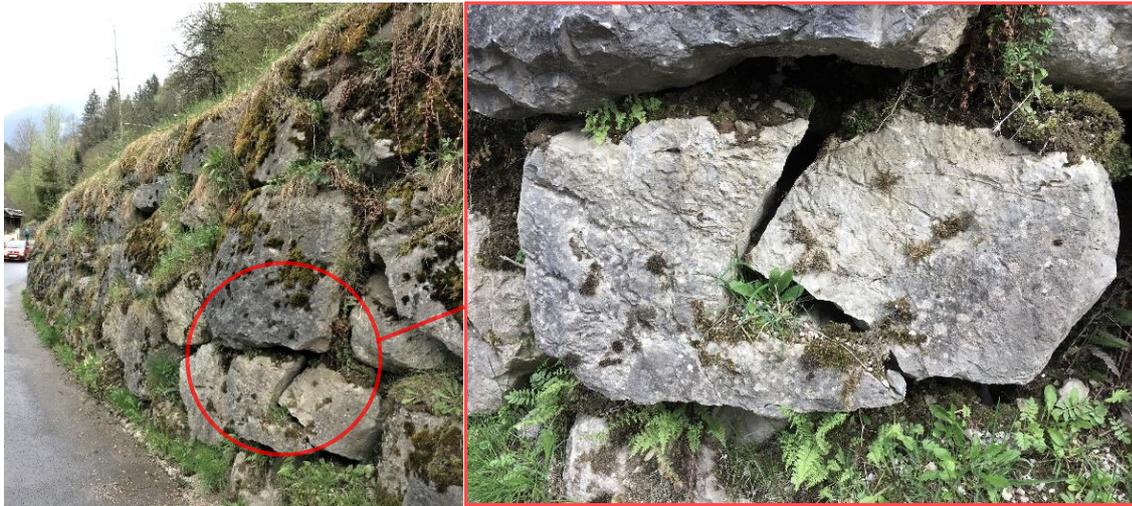
Abb. 105 Linkes Bild: Bruch in einem Mauerwerksstein aufgrund von Verformungen; Rechtes Bild: Detail des Bruches (Liezen, 2017)

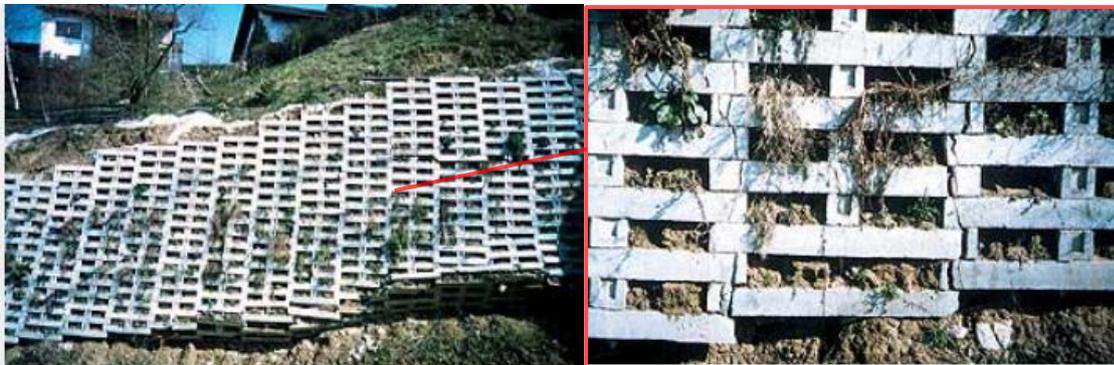
Im nächsten Schadensfall führten Verformungen an einer Raumgitterwand zu Rissen in einer Stützkonstruktion. (Abb. 106) Derartige Stützbauwerke können sich durch Hangbewegungen jahrelang verformen, ohne dabei zu Versagen. Abb. 107 zeigt eine 12 Jahre alte ca. 6 m hohe Raumgitterwand mit starken Verformungen.

Abb. 106 Linkes Bild: Verformung bzw. Ausbauchen einer Raumgitterwand; Rechtes Bild: Risschäden im Detail (Hilmer, Knappe & Englert 2004)

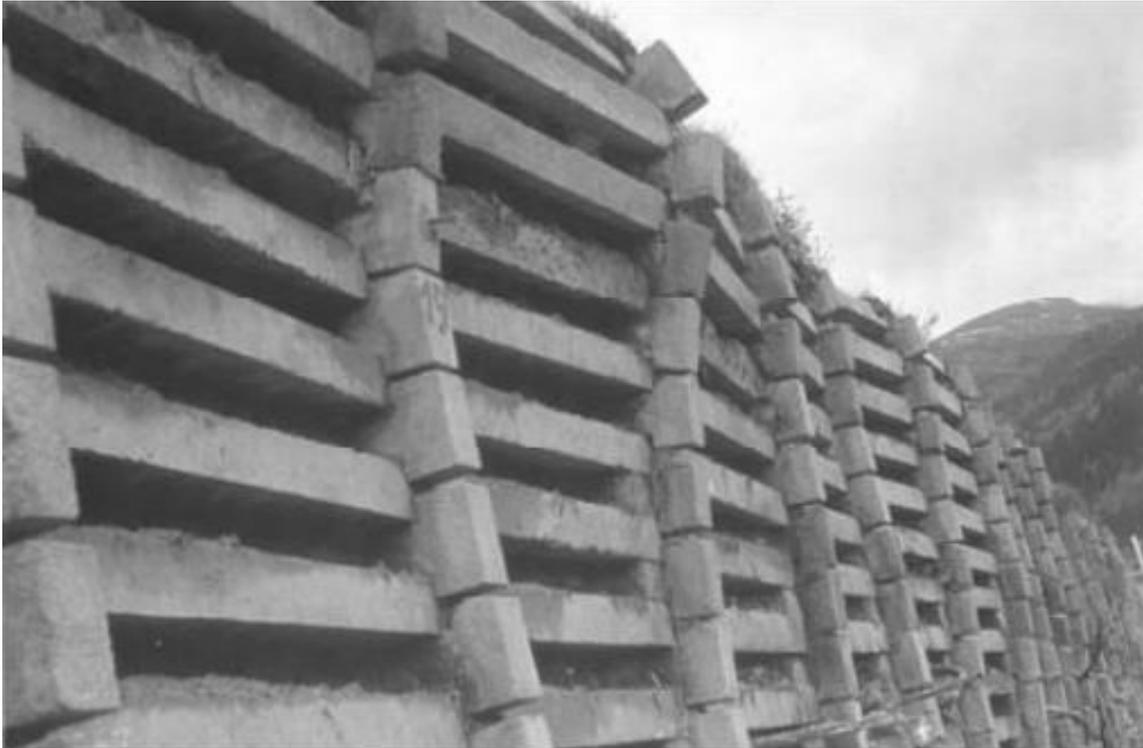
Abb. 107 Verformung eines 12 Jahre alten Stützbauwerkes (Brandl, 2008)
