Diese Arbeit wurde im Zuge des durch die FFG geförderten Forschungsprojektes SIBS – „Sicherheitsbewertung bestehender Stützbauwerke“ erstellt. Ein Teil dieses Forschungsprojektes ist die Erarbeitung eines Schadenskataloges. Mit der vorliegenden Arbeit soll ein Teil dieser Sammlung von Schäden abgehandelt werden. Hierbei im Speziellen geotechnische Schäden und deren Nutzung zur Beobachtung und Beurteilung von Massenbewegungen.

In dieser Masterarbeit steht die Erkennung von konstruktiven Schadensbildern, welche aufgrund von Massenbewegungen entstanden sind, im Vordergrund. Den Hauptbestandteil dieser Masterarbeit bilden über 200 konstruktive Schadensbilder, welche in Zusammenhang mit Geotechnik bzw. Massenbewegungen stehen. Als Grundlage wurde mit der Definition eines Schadens begonnen und der Zusammenhang mit den Normen der Eurocode- Reihe und den Grenzzuständen wurde aufgezeigt. Ziel dieser Arbeit ist es, dem Leser und Anwender die Erkennung von konstruktiven Schäden, welche mit Massenbewegungen im Zusammenhang stehen zu erleichtern. Die Schadensursache, das Schadensausmaß sowie die Schadensentwicklung sind hierzu die wichtigsten Faktoren. Demensprechend wird auf die Schadenserfas

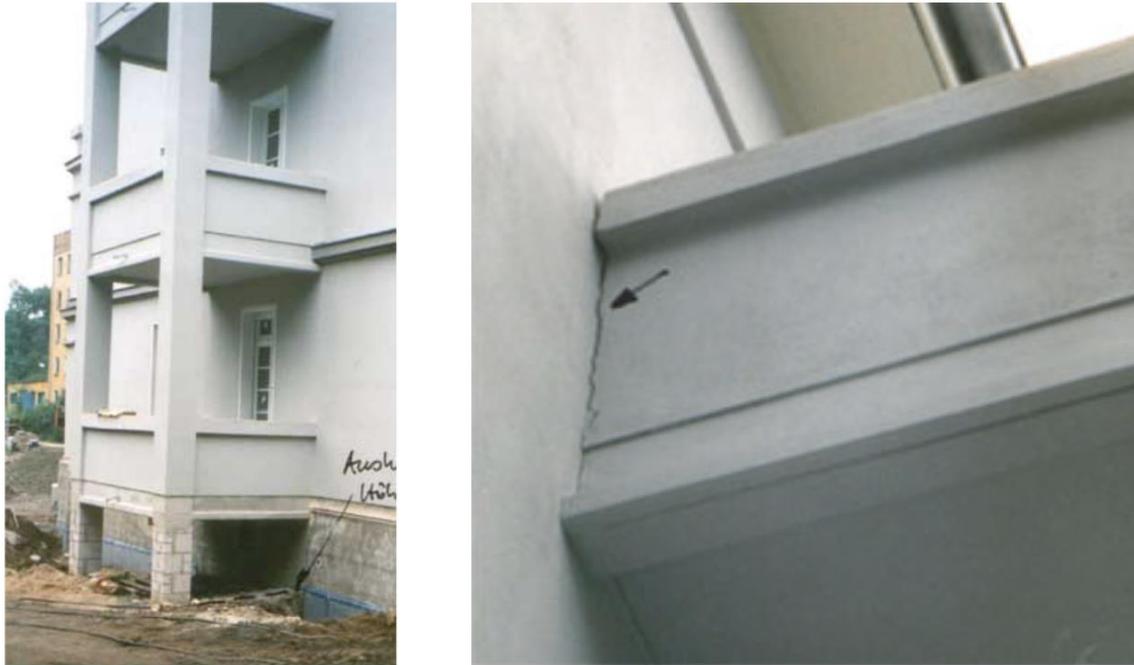
Bei einem dreigeschossigen Mehrfamilienhaus wurde eine neue Balkonanlage errichtet. Aufgrund schlechter Baukoordination wurden die Abdichtung der Kellerwände erst nach der Fertigstellung der Balkone durchgeführt. (Abb. 142 Linkes Bild) Zufolge der Gebäudeabdichtungsmaßnahmen mussten die Kellerwände 2,00 m tief freigelegt werden. Dabei kam es zu Rissen in den Balkonanschlüssen an die Fassade. (Abb. 142 Rechtes Bild)

Abb. 142: Linkes Bild: Balkonanlage mit freigestellten Kellerwänden; Rechtes Bild: Risse im Balkonanschluss an die Fassade (Rizkallah, Achmus & Kaiser 2003)

Die Schadensursache der Risse war ein Grundbruch und Setzungen im Bereich der Fundamente der Balkonanlage aufgrund eines nicht normgerechten Grabenaushubs. Wie in Abb. 143 schematisch dargestellt, wurde bei den Schachtarbeiten die Böschung zu steil ausgeführt. Dabei wurde ebenfalls das in 80 cm Tiefe frostsicher gegründete Betonfundamente der Balkonstützen freigelegt, was den Grundbruch verursachte. Die Balkonanlage musste komplett abgetragen und neu errichtet werden.

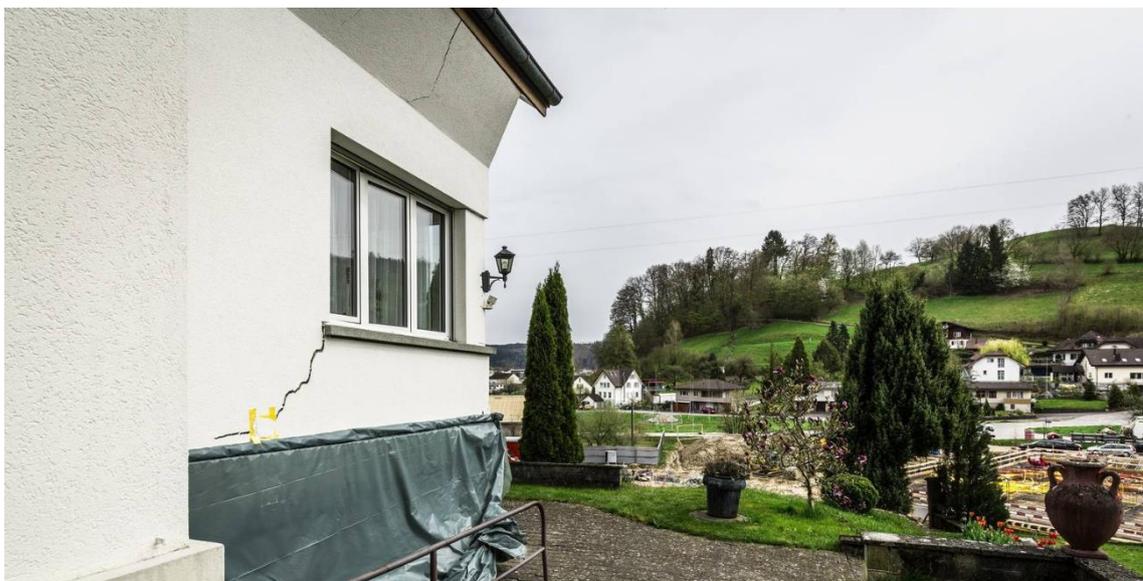
Nach anhaltenden Regenfällen kam es zu einer Hangbewegung oberhalb einer Baugrube, welche an mehreren Mehrfamilienhäusern Schäden verursachte.

Abb. 144 Im Bild links das Schadensobjekt mit darunterliegender Baugrube (Aargauer Zeitung, 2015)

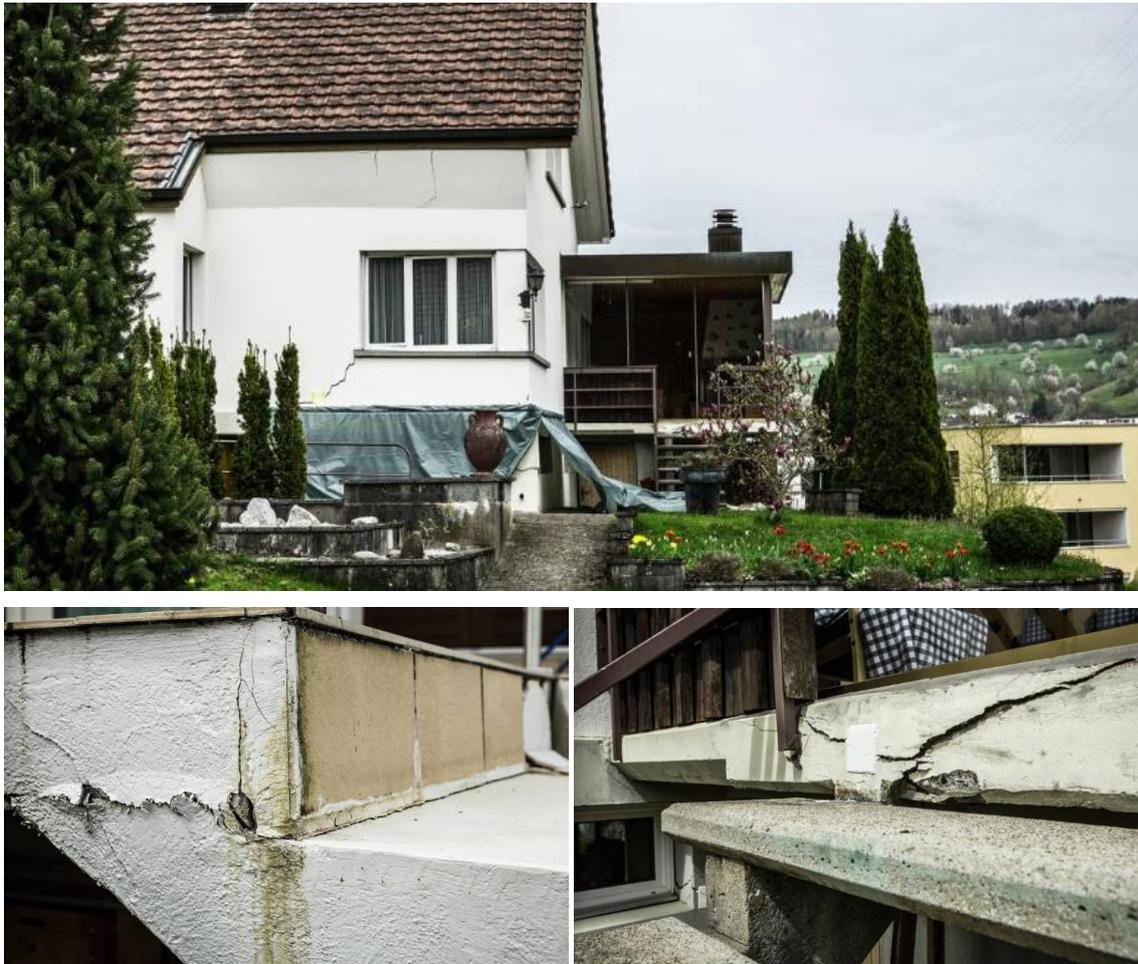
Dabei kam es zu einem Versatz einer freistehenden Garage, zwischen einer Bodenplatte und einem Sockel klaffte eine ca. 10 cm große Lücke auf. Des Weiteren hatten sich Risse im Rasen des Objektes gebildet. Meterlange Risse entstanden auch im Mauerwerk des Gebäudes und aufgrund von Verformungen der Konstruktion, ließen sich einige Fenster nicht mehr öffnen. (Abb. 145 Bild oben) Eine Außentreppe hatte sich vom Hauptgebäude abgespalten und wies schwere Schäden auf. (Abb. 145 Bild Unten)

Abb. 145 Bild oben: Risschäden und Verformungen infolge einer Rutschung am Hauptgebäude; Bilder unten: Schäden an Außenbauteilen (Aargauer Zeitung, 2015)

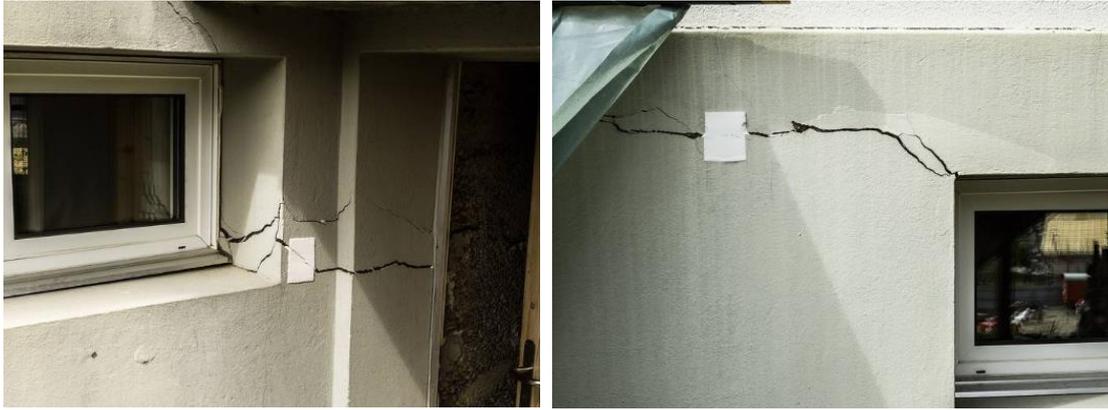
Schwere Risschäden und Verformungen welche vom Untergeschoss bis unter die Dachkonstruktion reichten konnten an den Außenwänden wahrgenommen werden (Abb. 146 bis Abb. 147).

Abb. 146 Risschäden an Fensteröffnungen des Untergeschosses mit Rissmarkern versehen (Aargauer Zeitung, 2015)

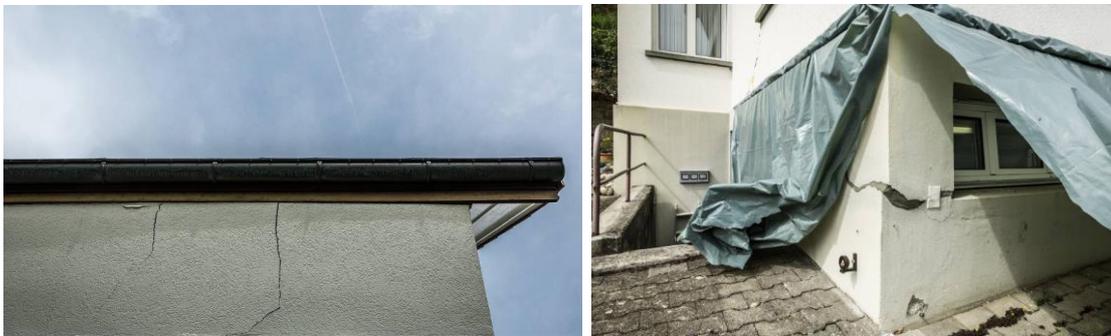
Abb. 147 Linkes Bild: Risse unter der Dachkonstruktion; Rechtes Bild: Starke Verformung und Biegerisse am Untergeschoss (Aargauer Zeitung, 2015)

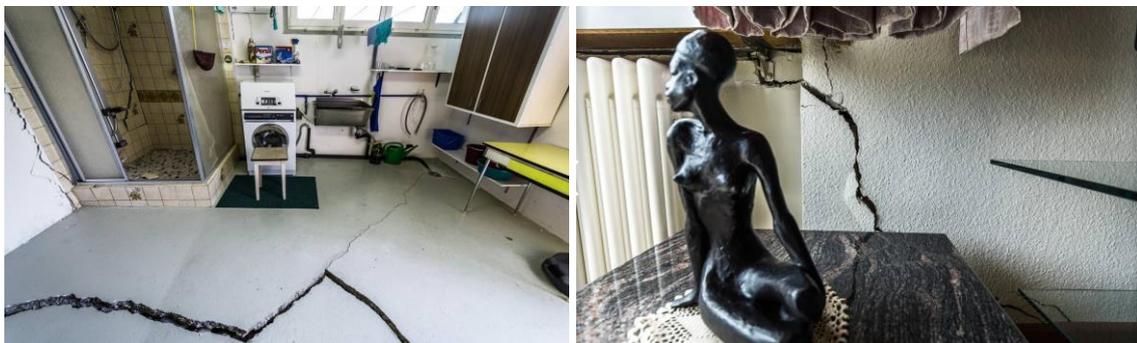
Während des Schadensherganges nahmen die Bewohner ein lautes Knirschen und Knallen wahr. Im Untergeschoss rissen Jahrzehnte alte Haarrisse in der Bodenplatte auf und Türrahmen hatten sich aus der Wand gelöst. Eine Wandplatte der Dusche in der Ecke platze ab.

Abb. 148 Linkes Bild: Sichtbare Verformungen der Bodenplatte des Wohnhauses; Rechtes Bild: Risschäden im Obergeschoss (Aargauer Zeitung, 2015)

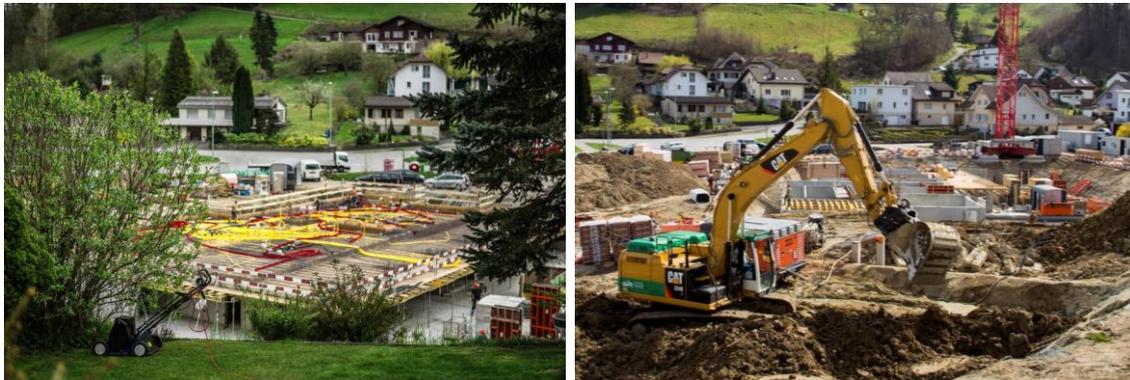
Laut der Bauleitung wurden Hangsicherungen nach den heutigen Standards vor dem Baubeginn durchgeführt. Die Baugrube ist mit in den Boden gerammten Platten eingefasst und so stabilisiert worden. Nach dem Schadensereignis kam es am Rand der Baugrube zu Abbrüchen. Laut Planer und Bauherrschaft wurden neben der Hangsicherung, Rissaufnahmen durchgeführt. Zu Beginn der Bauarbeiten bildeten sich nur einzelne Risse bei einer einzigen Liegenschaft. Als Schadensursache für die schweren Schäden am 82 Jahre alten Gebäude wurde ein instabiles Fundament vermutet.

Abb. 149 Aushubarbeiten für die Überbauung Apfelhain in Gränichen verursachten eine Hangbewegung (Aargauer Zeitung, 2015)

Geeignete Untersuchungsmaßnahmen wie ein Bodengutachten, hätte auf die instabile Lage des Hanges hinweisen können. Als Sanierungsmaßnahme wurde der Hang durch Betoninjektionen und eine Felsverankerung gesichert.

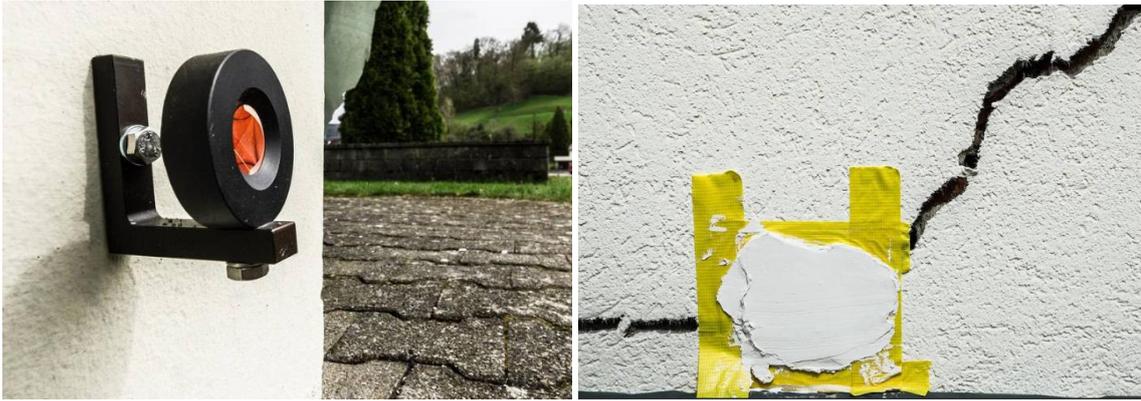
Seit dem Schadensereignis standen der Hang und die darauf befindlichen Häuser unter messtechnischer Beobachtung. Neben einer optischen Überwachung wurden geodätische Messungen durchgeführt. Dabei sind wie in Abb. 150 dargestellt, Prismen an das Bauwerk angebracht worden. Zur Ermittlung der Rissbewegungen kamen Gipsmarker zum Einsatz (Abb. 150). Die durchgeführten Messungen lieferten keine Anzeichen für weitere Bodenbewegungen. Laut Experten handelte es sich um keine großflächige Hangbewegung.

Abb. 150 Linkes Bild: Prisma an einer Hauswand zur Messung von Bewegungen; Rechtes Bild: Gipsmarker zur Überwachung von Rissbewegungen (Aargauer Zeitung, 2015)

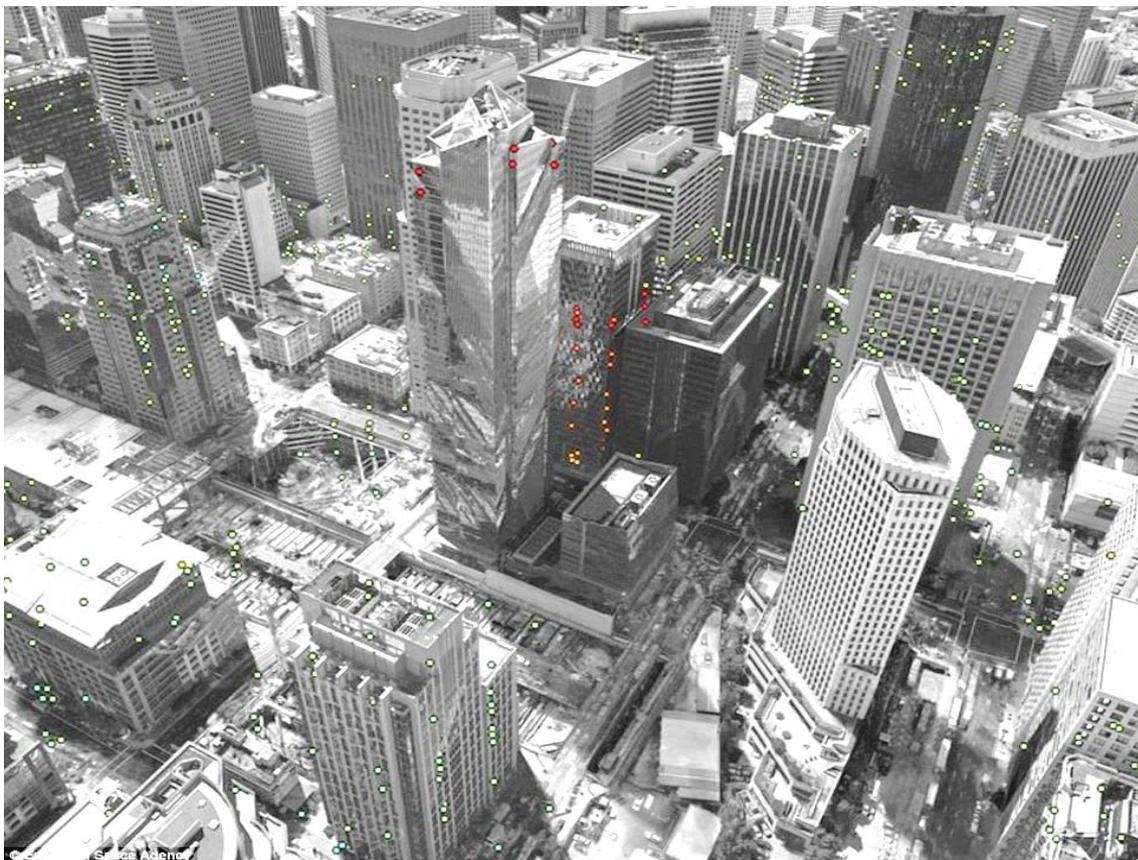
Im Jahr 2016 kam auf, dass das Gebäude seit der Fertigstellung um mehr als 40 cm abgesunken war, was die maximalen berechneten Setzungen von 15 cm um ein Vielfaches übertraf. Neben gleichmäßigen Setzungen traten ebenfalls differenzielle Setzungen auf, was zusätzlich zu einer leichten Neigung des Objektes führte. Wie in Abb. 152 dargestellt, wurde die Lagenänderung des Gebäudes mithilfe von Radarsatellitenaufnahmen gemessen. Dabei wurden die zwischen 22. Februar 2015 und 20. September 2016 aufgenommenen Radarbilder übereinandergelegt. Das Ergebnis zeigte eine deutliche Positionsänderung der Messpunkte in der Sichtlinie (Perspektive von der aus der Satellit misst) von bis zu 40 mm pro Jahr auf. Daraus resultiert eine Vertikalbewegung ohne Verdrehung von bis zu 50 mm pro Jahr. (dailymail.co.uk, 2016)

Abb. 152 Satellitenmessung des Millennium Towers zwischen 22.02.2015 und 20.09.2016, die Skala von Rot bis Grün beschreibt die Veränderungen zum Vorjahr<sup>97</sup>

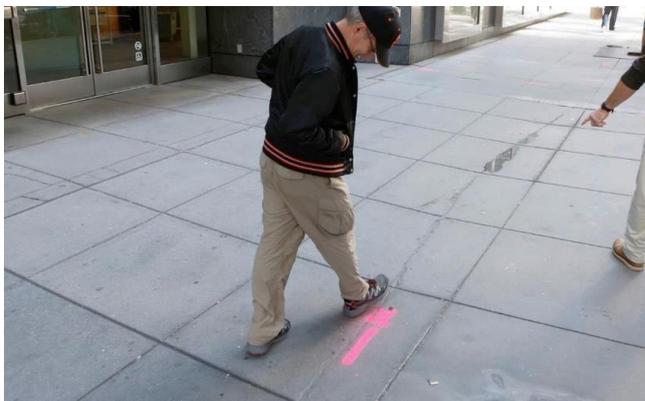
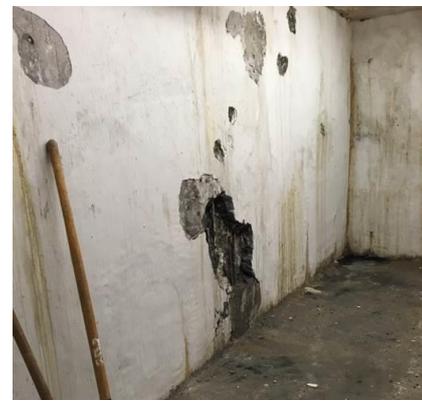
Wie sich an den Schadensbildern erkennen lässt, handelt es sich momentan lediglich um optische Schäden. Dennoch ziehen die Setzungen bereits große wirtschaftliche Probleme und einen großen Imageschaden mit sich. So traten vor dem Gebäude in den Gehsteigplatten Risse auf. (Abb. 154 Linkes Bild) Eine freiliegende Armierung war die Folge von Betonabplatzungen an den Kellerwänden des Millennium Towers. (Abb. 154 Rechtes Bild) Abb. 155 zeigt unregelmäßige Abstände zwischen den Fassadenplatte welche auf Verformungen des Bauwerkes hinweisen. Risse traten auch in der Tiefgarage des Millennium Towers auf, welche vertikal von der Bodenplatte bis zur Decke verliefen. Rissmonitore wurden dabei zur Beobachtung der Rissbewegungen eingesetzt. (Abb. 155 Rechtes Bild)

Abb. 154 Linkes Bild: Setzungsrisse in Gehsteigplatten vor dem Millennium Tower<sup>98</sup>; Rechtes Bild: Betonabplatzungen an den Kellerwänden des Millennium Towers<sup>99</sup>

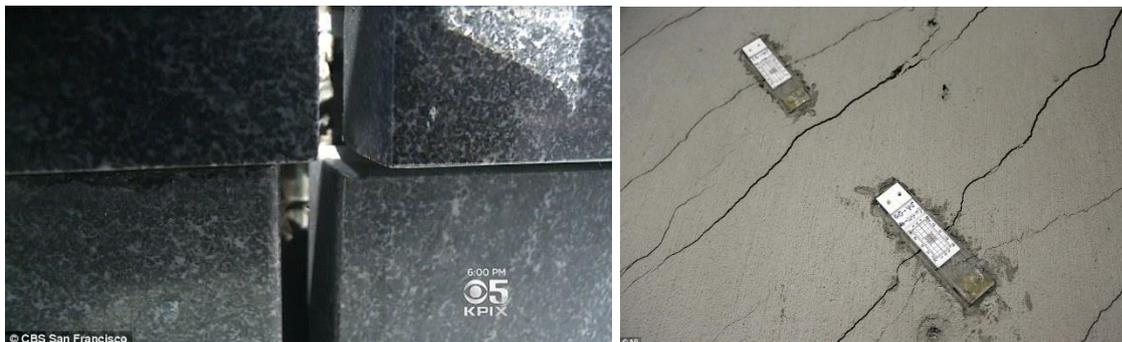
Abb. 155 Linkes Bild: Sichtbare Veränderung der Fassadenplattenabstände am Millennium Tower<sup>100</sup>; Rechtes Bild: Rissmonitore an einer Wand der Tiefgarage<sup>101</sup>

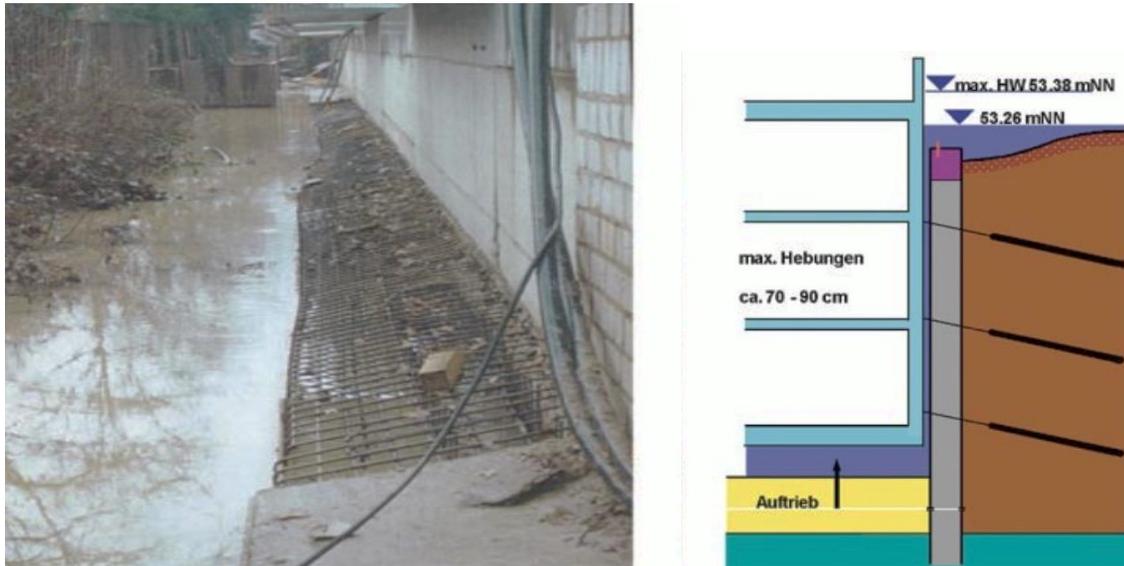
Aufgrund eines Hochwassers 1993 und einer nicht abgeschlossenen Abdeckung zwischen Gebäude und bestehender Schlitzwand (Topfrandfuge), konnte zusätzliches Wasser zwischen das Objekt und Schlitzwand eindringen. (Abb. 157) Da der

Abb. 157 Linkes Bild: Bauzustand während des Hochwassers; Rechtes Bild: Schematische Darstellung der Situation (Ruckenbrod & Schlüter, 2005)

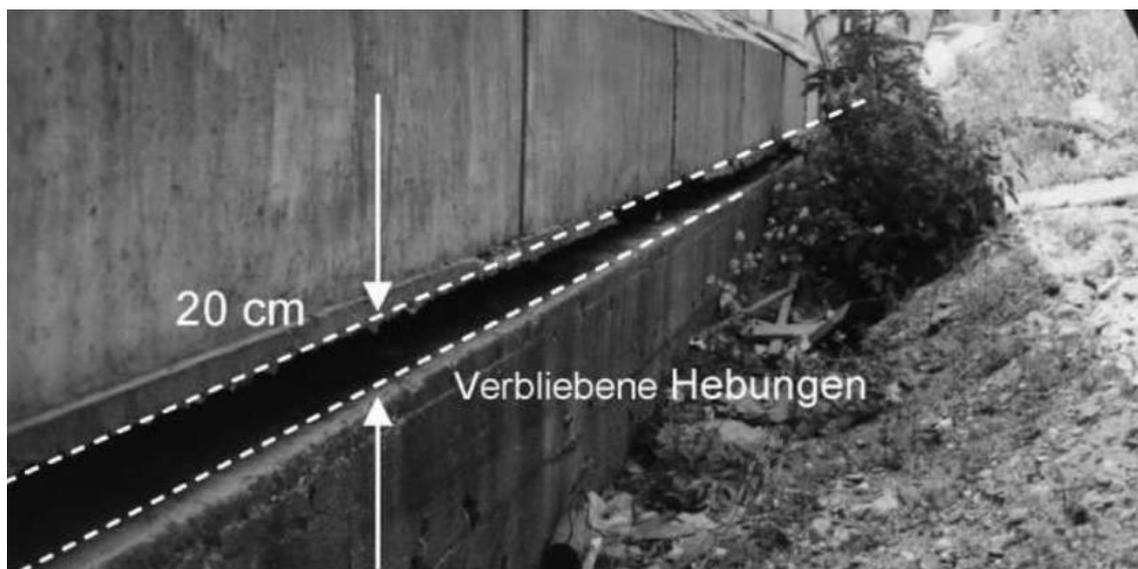
Als Folgen der Auftriebswirkung, war das Objekt ungleichmäßig aufgeschwommen. Aufgrund des dadurch eingetretenen Wassers in die Untergeschosse, erhöhte sich die Gewichtskraft des Gebäudes und das Bauwerk sank wieder ab. Da sich in der Zwischenzeit Erdmaterial unter der angehobenen Bodenplatte angesammelt hatte, konnte das Gebäude nicht mehr in seine ursprüngliche Lage zurücksinken. (Abb. 158)

Abb. 158 Gehobener Zustand nach dem Absinken des aufgeschwommenen Objektes (Ruckenbrod & Schlüter, 2005)

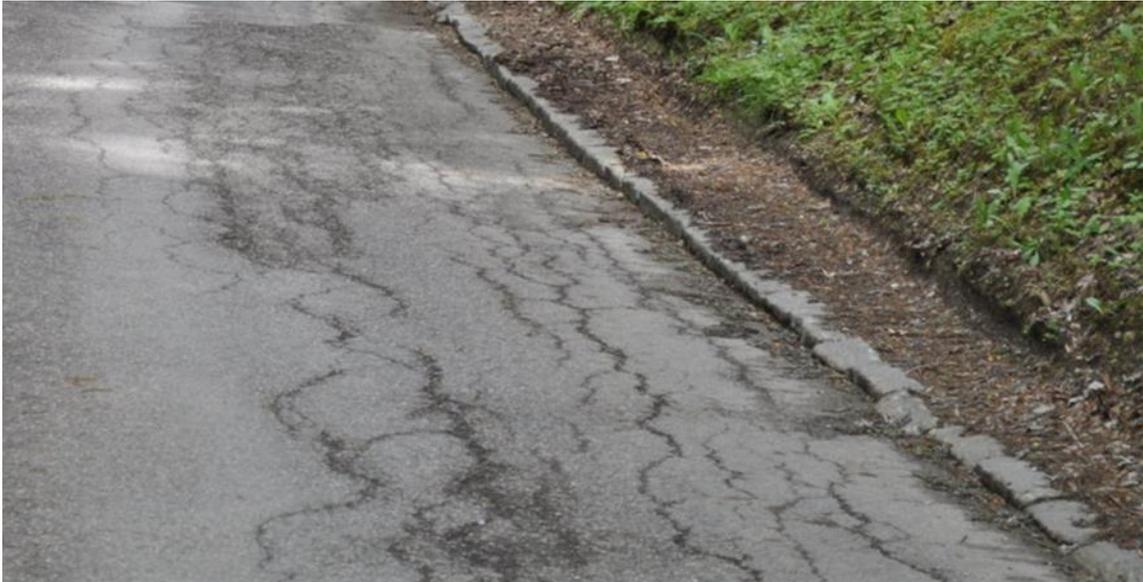
Das Schadensbild in Abb. 209 zeigt Verwerfungen im Asphalt des Parkplatzes, welcher an den Böschungsfuß angrenzt. Durch die kriechenden Bewegungen im Untergrund und die daraus resultierenden langsamen Verschiebungen der Bodenmasse, wirkt ein erhöhter Erddruck auf darunterliegende Konstruktionen ein.

Abb. 209 Risse und Verwerfungen am Parkplatz angrenzend an die Skipiste<sup>129</sup>

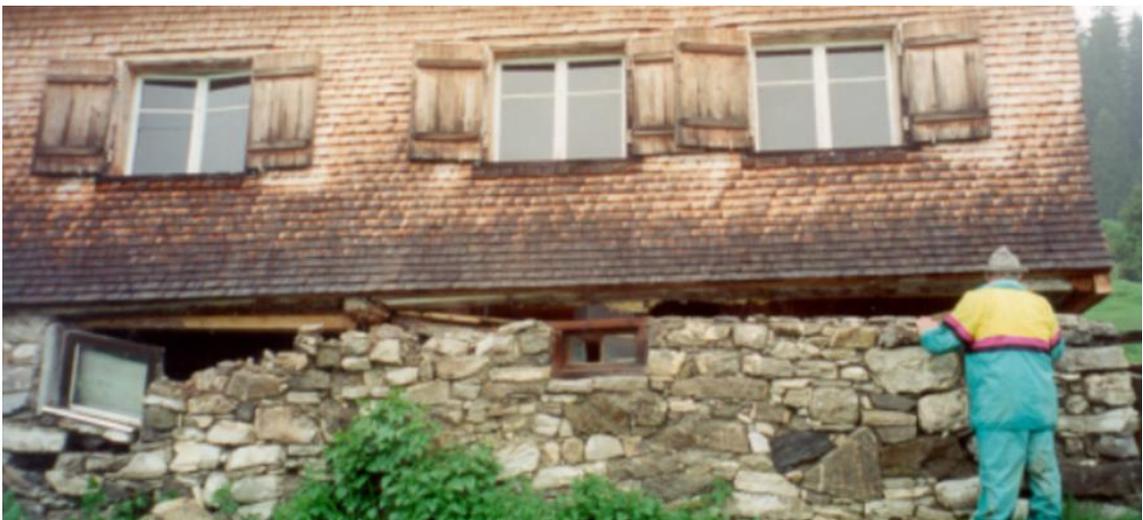
Weitere konstruktive Schäden sind an der Skihütte erkennbar. Die Hütte ist aus Holz konstruiert und befindet sich auf einem Steinschichtungsunterbau. Durch Massenbewegungen kann es zu Verformungen von Holzkonstruktionen kommen, wie in Abb. 210 ersichtlich. Zusätzlich findet man in diesem Fall eine geschädigte Unterkonstruktion vor. Holzkonstruktionen sind aufgrund ihrer nachgiebigen Bauweise und der höheren Zugfestigkeit von Holz weniger anfällig für Risse und können sich im Vergleich zu Konstruktionen aus mineralischen Baustoffen stärker verformen.

Abb. 210 Verformungen an der Holzkonstruktion und Schäden am erdberührten Mauerwerk verursacht durch kriechende Bewegungen des Hanges (Jaritz, 2001)

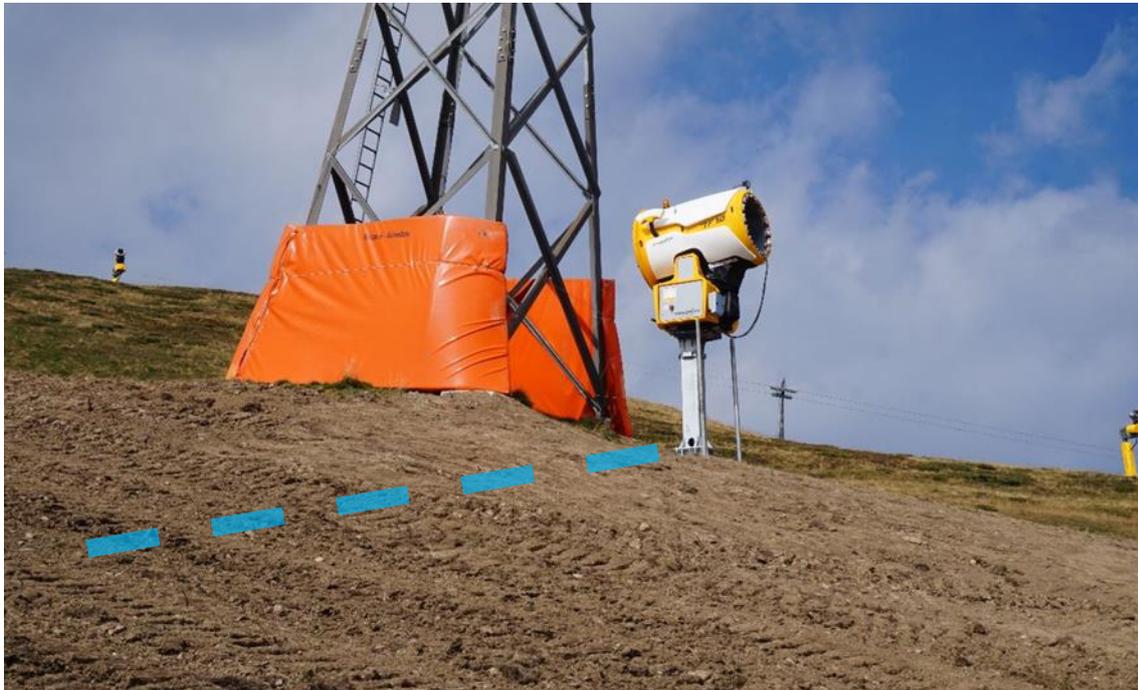
Durch die langsam fortschreitenden Bewegungen im Untergrund kommt es im Übergangsbereich von bewegter zu unbewegter Zone zu einer Verschiebungsdifferenz. Befinden sich in diesem Bereich unterirdische Leitungen, wie im vorliegenden Beispiel Wasserleitungen zur Versorgung der Beschneiungsanlage, kann es zu Rohrbrüchen und Versorgungsproblemen kommen.

Abb. 211 Wasserleitung (in blau eingezeichnet) zur Versorgung der Beschneiungsanlage. Durch die Kriechbewegung kommt es zur Entstehung undichter Stellen im Rohr <sup>130</sup>

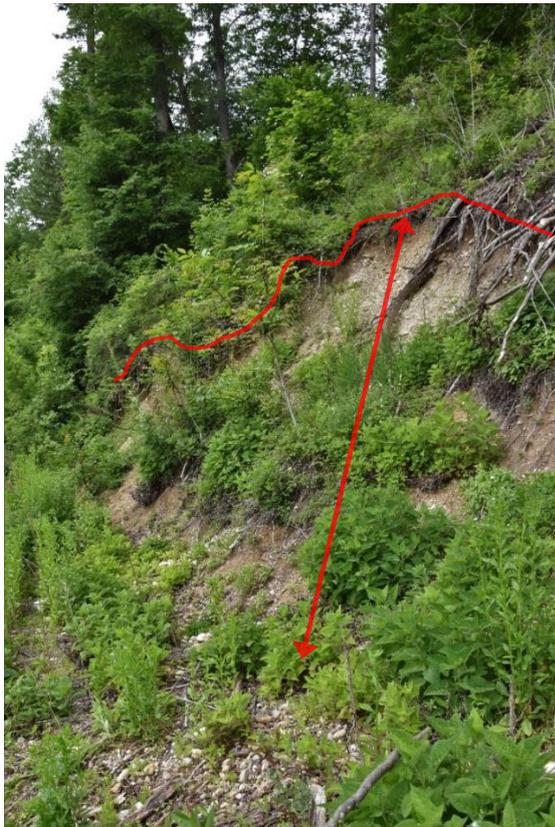
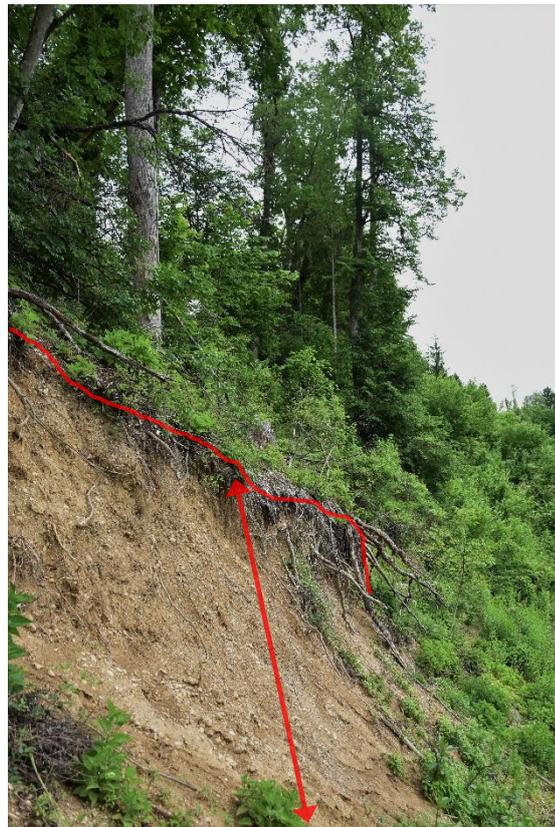
Bereich A stellt den westlichen Teil des oberen Rutschungsbereiches dar. An den Fotos ist erkennbar, dass es sich um einen grobkörnigen Bodenaufbau handelt. Abb. 216 bis Abb. 218 zeigen die Anrisskante der Rutschung. Diese ist durch einen Geländeversatz von ca. 2-3 m deutlich erkennbar.

Abb. 217 Durch die Rutschung ist das Gelände um 2-3 m tiefer versetzt.

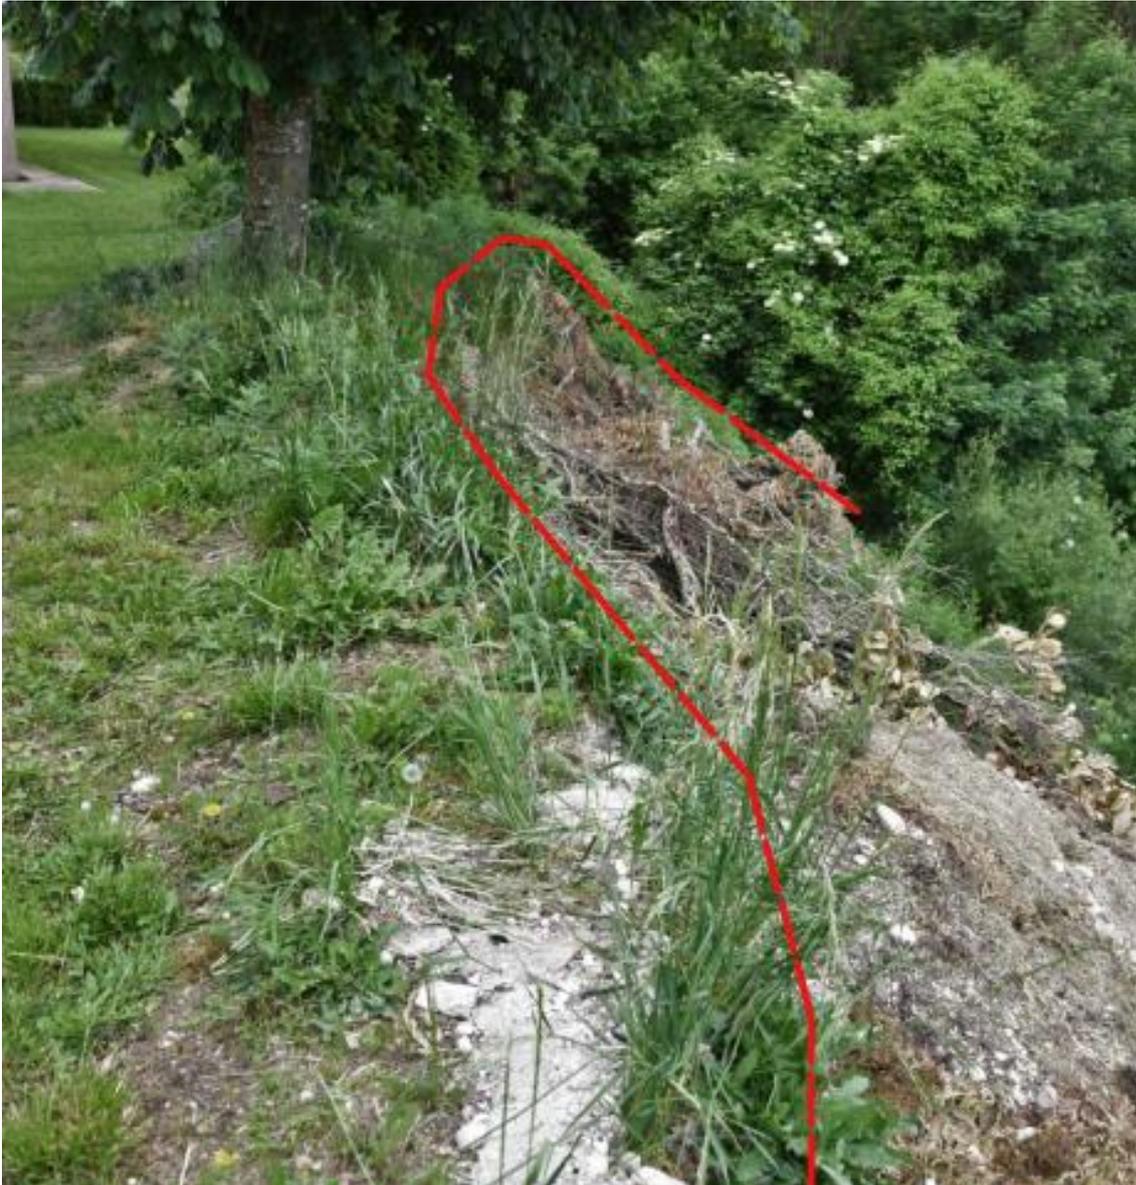
Abb. 219 Blick von oben auf den östlichen Bereich der Anrisskante.

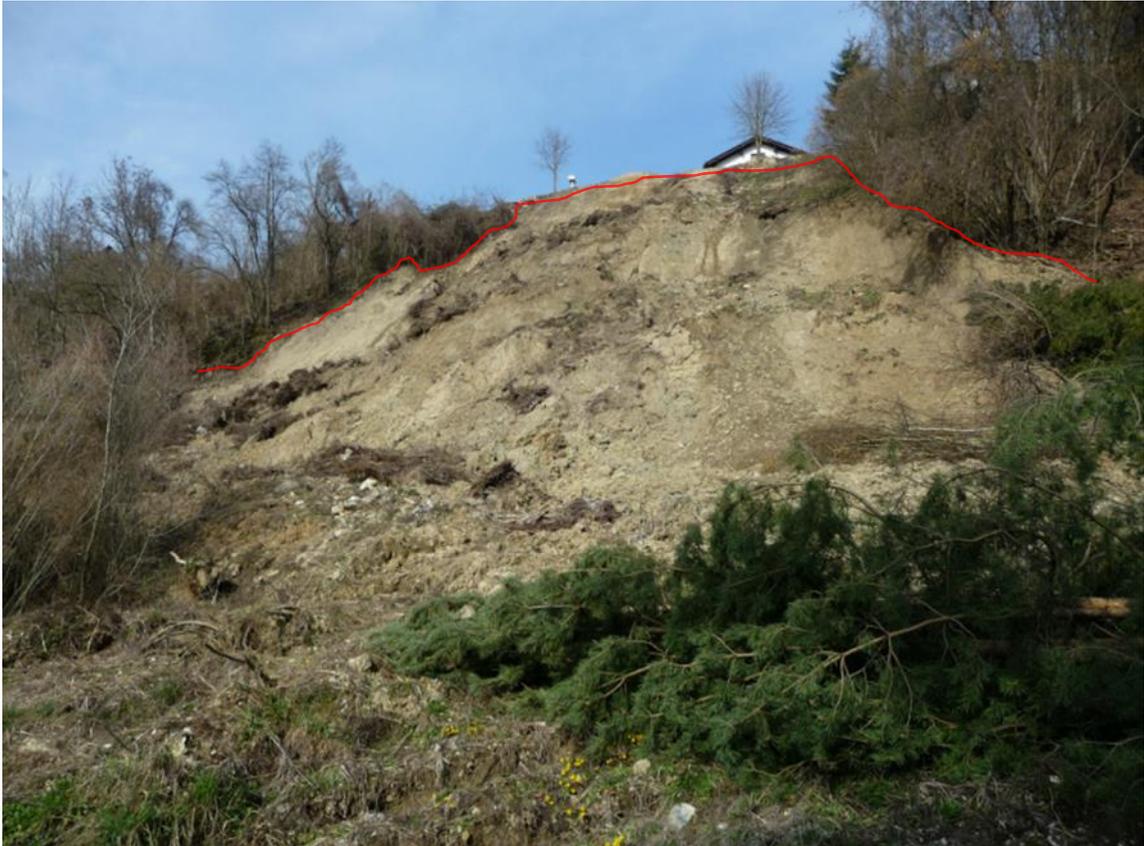
Abb. 220 Obere Steilstufe mit Blick auf die Anrisskante unmittelbar nach dem Rutschereignis (WLV Kärnten, 2014)

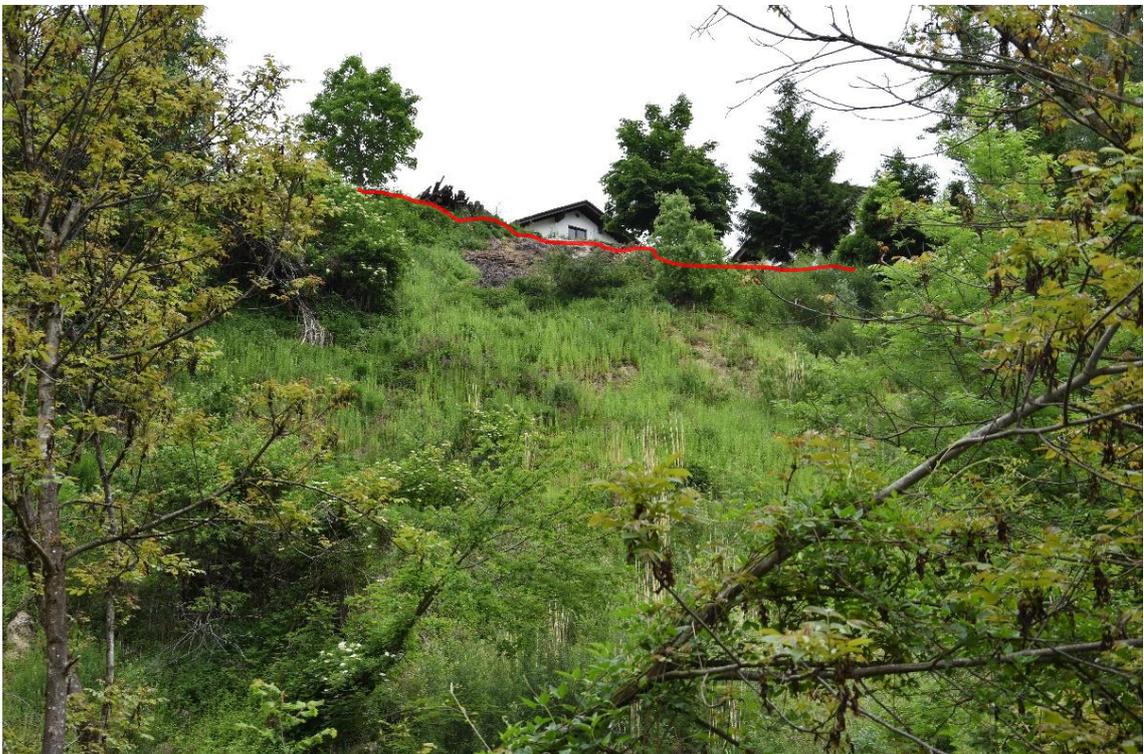
Abb. 221 Obere Steilstufe mit Blick auf die Anrisskante zum Zeitpunkt der Begehung, drei Jahre nach dem Rutschereignis

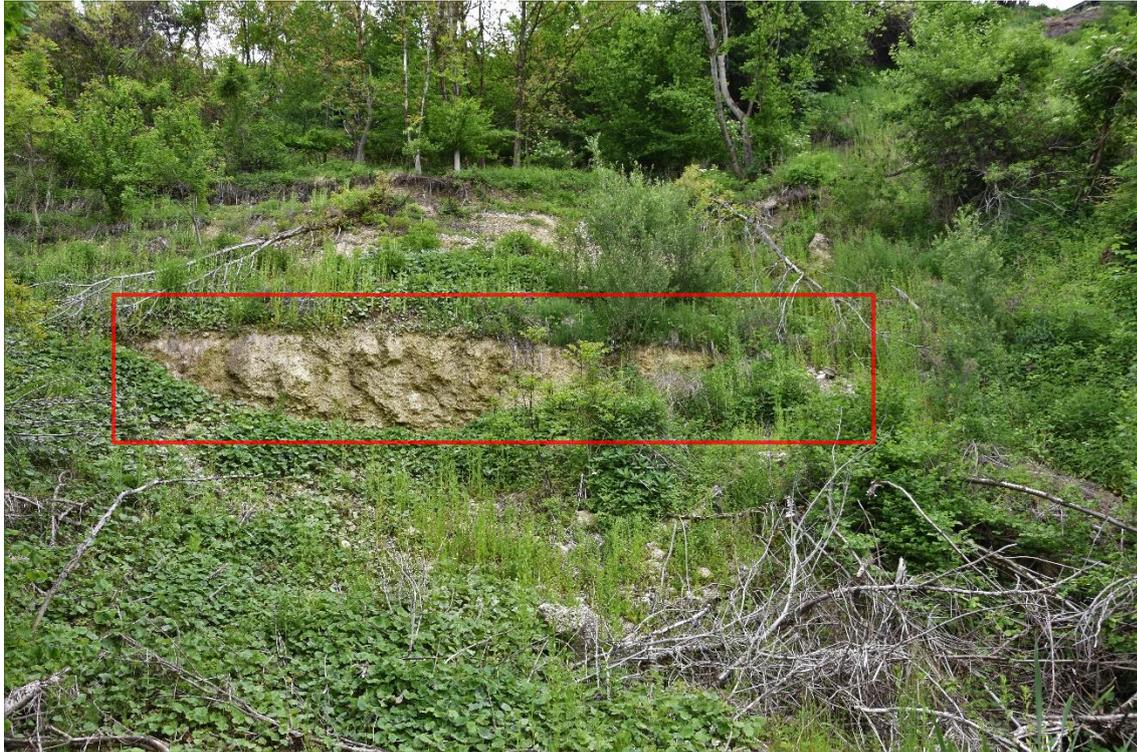
Bezüglich der hydrologischen Bedingungen sei zu erwähnen, dass eine bergseitige Wassereinspeisung in die Rutschmasse erfolgt. Im Schichtgrenzbereich, zwischen Kies und dem feinkörnigen Neogen, treten an mehreren Stellen Schichtwässer hervor (siehe Abb. 222 und Abb. 223).

Abb. 222 Neogenschicht (rote Markierung) unterhalb des grobkörnigen Bodens bewässert den Hang permanent

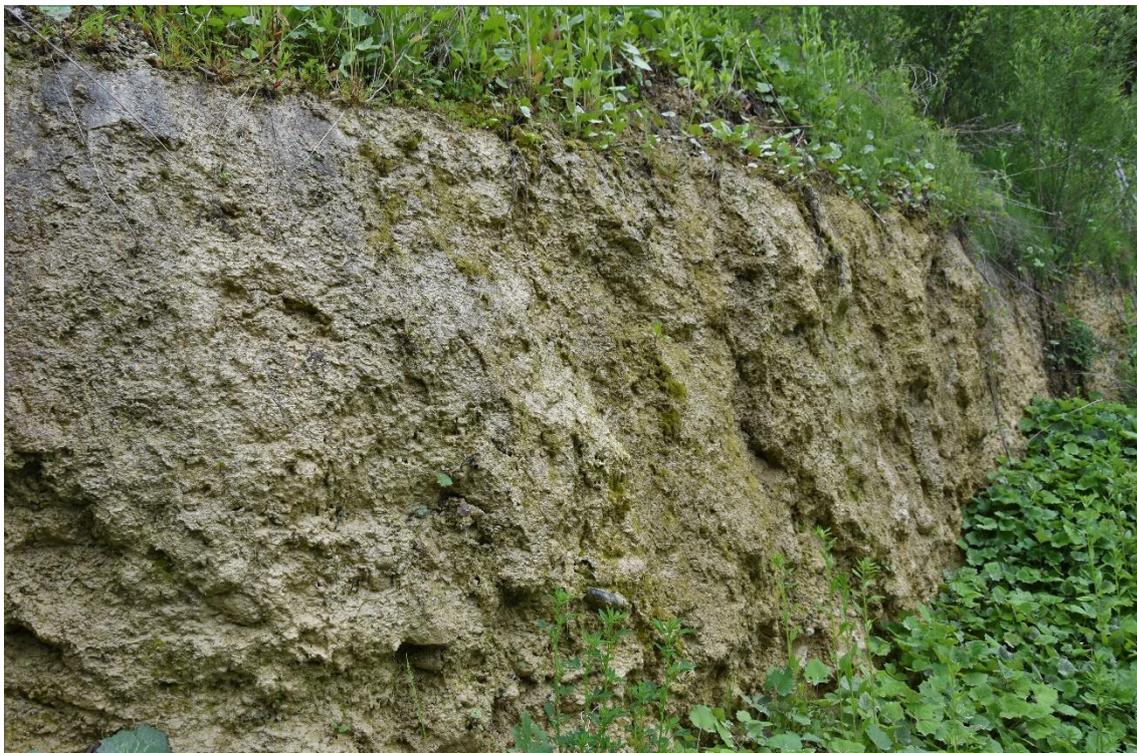
Abb. 223 Geringe Wasseraustritte aus der Neogenschicht erkennbar

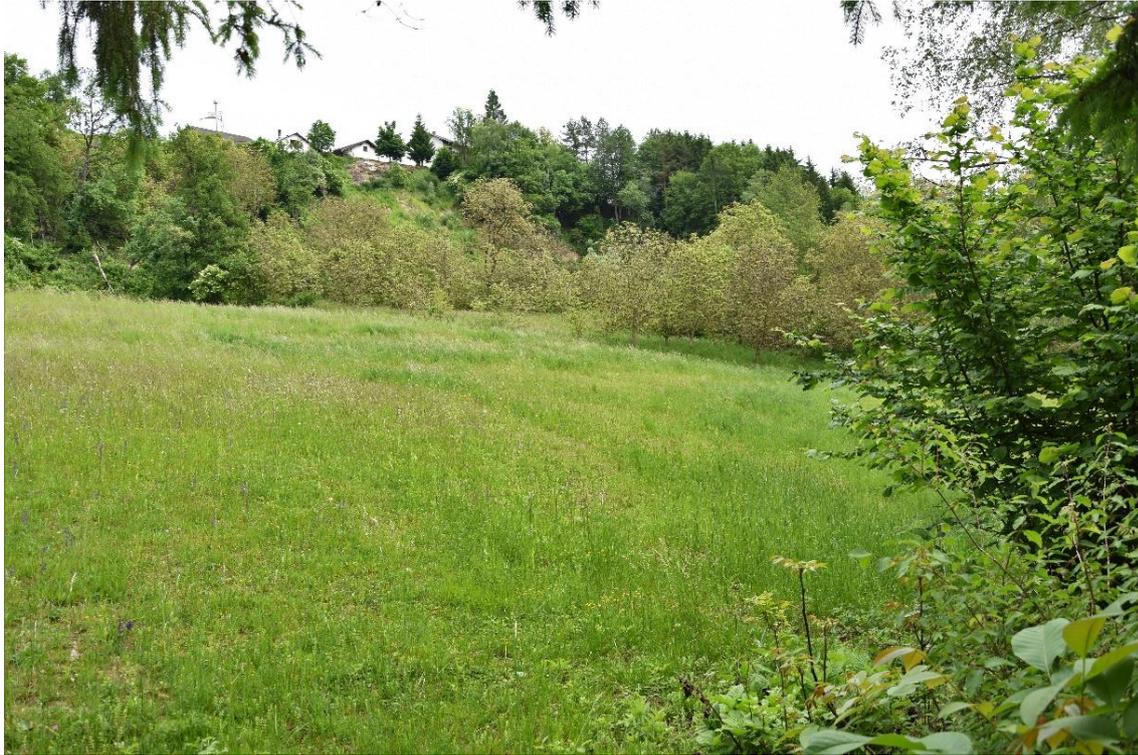
Abb. 228 Blickrichtung Nordosten vom unteren Bereich der dazwischenliegenden Wiese auf die obere Steilstufe. An der Wiese sind außer leichten Unebenheiten keine Schäden mehr ersichtlich.

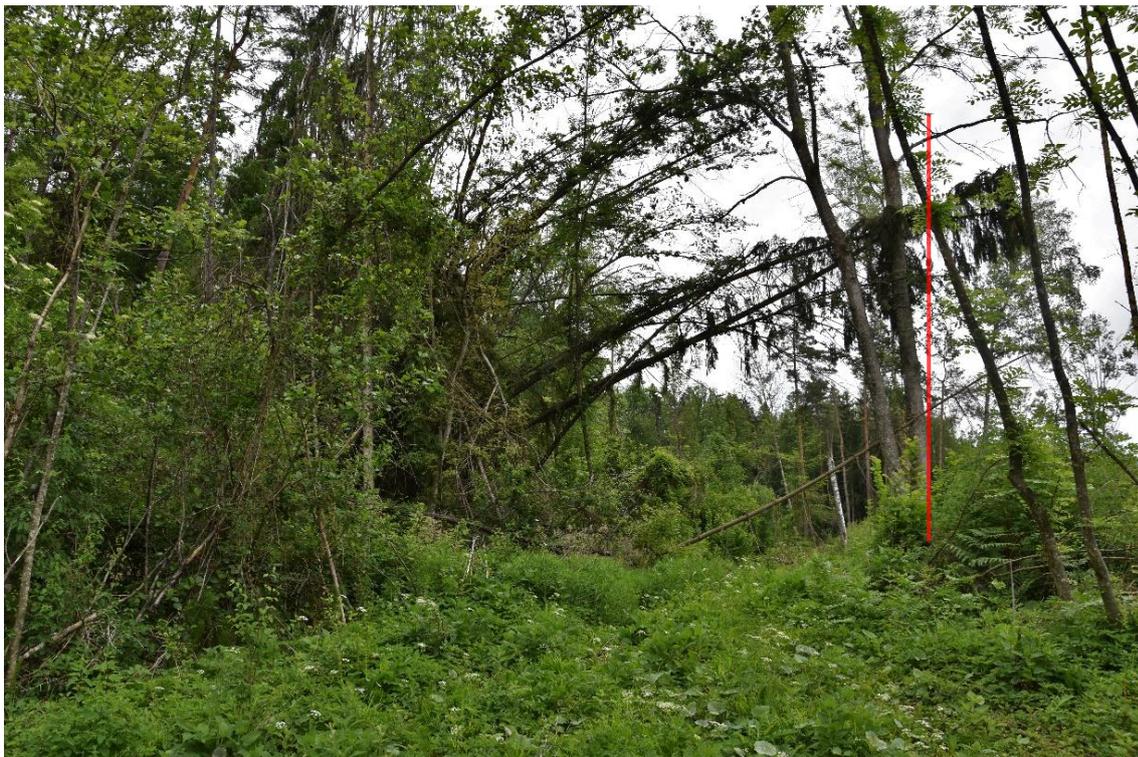
Abb. 232 Im Bereich der unteren Rutschzone sind Bäume durch die Rutschung teilweise umgebrochen, hängend an anderen Bäumen oder schiefgestellt.

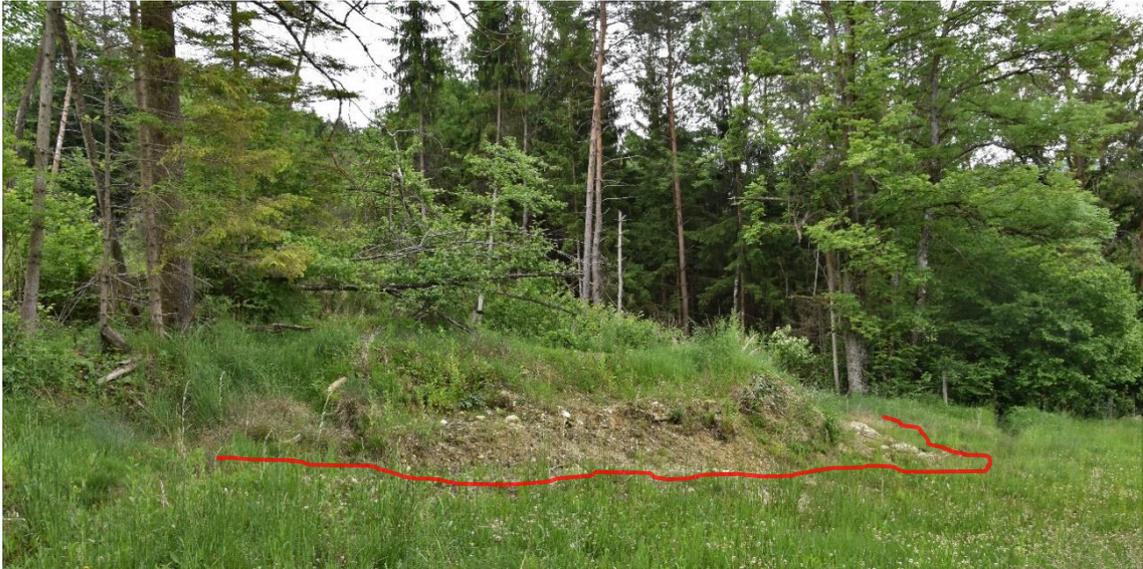
Abb. 233 Unteres Ende der Rutschung im östlichen Bereich. Die aufgeschobene Rutschzunge bildet den Übergang zur unbewegten Zone.

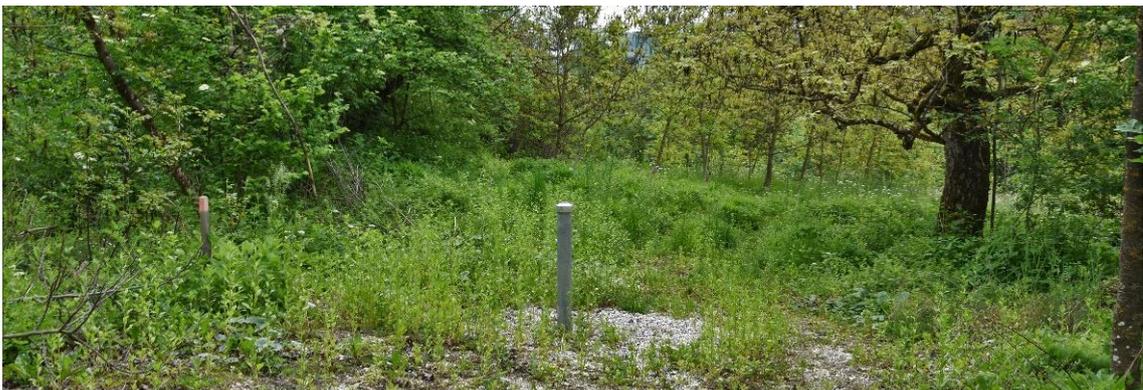
Im oberen Bereich der Rutschung (Bereich B) wurde (durch die GDP ZT GmbH) zur Überwachung der Hangbewegungen ein Inklinometerrohr installiert. Eine Nullmessung und drei Folgemessungen wurden bisher durchgeführt, wobei es zu Verschiebungen von 2 mm im Zeitraum eines Jahres gekommen ist. Aus Kostengründen wurden seit Mai 2016 keine weiteren Messungen mehr durchgeführt. Abb. 234 zeigt das installierte Inklinometerrohr.

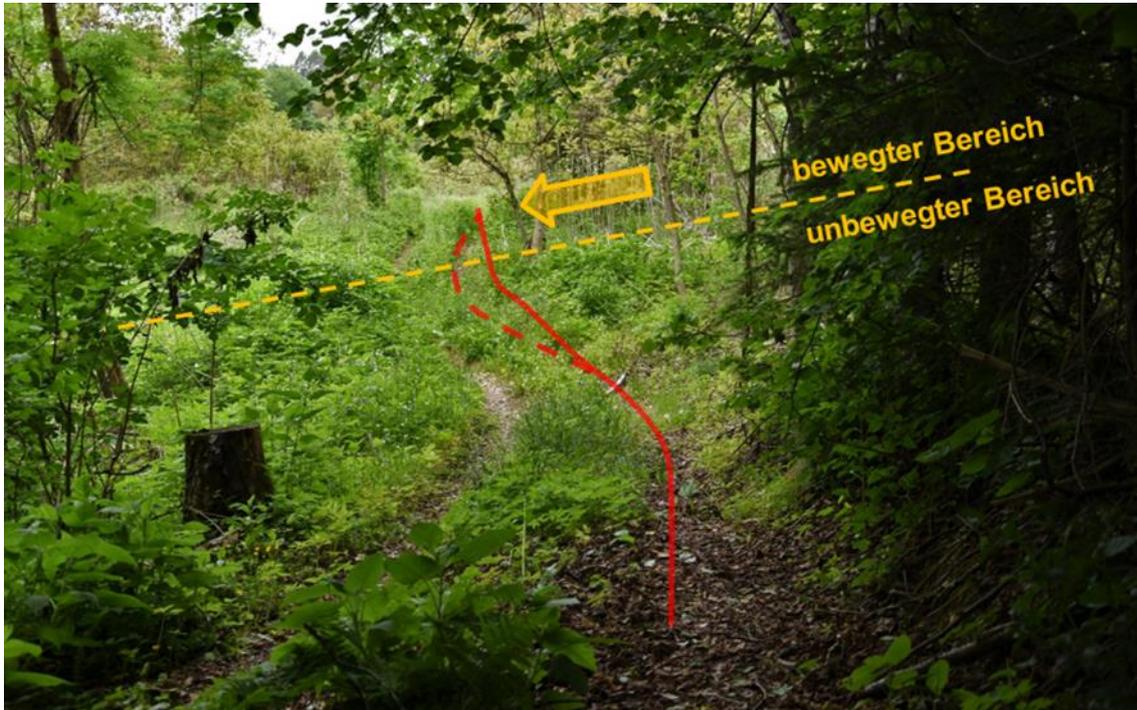
Verschiebungen erkennbar sind, kann davon ausgegangen werden, dass es im Hang in letzter Zeit zu keinen größeren Bewegungen kam (siehe Abb. 235 und Abb. 236). Zumindest können Verschiebungen im Dezimeterbereich oder darüber hinaus ausgeschlossen werden. Kleinere Bewegungsraten können mit derartigen Beobachtungsmethoden nicht festgestellt werden.

Abb. 235 Ungerader Verlauf des Weges deutet auf die Grenze der Bewegungszone und die Verschiebungen hin.
