Diese Arbeit wurde im Zuge des durch die FFG geförderten Forschungsprojektes SIBS – „Sicherheitsbewertung bestehender Stützbauwerke“ erstellt. Ein Teil dieses Forschungsprojektes ist die Erarbeitung eines Schadenskataloges. Mit der vorliegenden Arbeit soll ein Teil dieser Sammlung von Schäden abgehandelt werden. Hierbei im Speziellen geotechnische Schäden und deren Nutzung zur Beobachtung und Beurteilung von Massenbewegungen.

In dieser Masterarbeit steht die Erkennung von konstruktiven Schadensbildern, welche aufgrund von Massenbewegungen entstanden sind, im Vordergrund. Den Hauptbestandteil dieser Masterarbeit bilden über 200 konstruktive Schadensbilder, welche in Zusammenhang mit Geotechnik bzw. Massenbewegungen stehen. Als Grundlage wurde mit der Definition eines Schadens begonnen und der Zusammenhang mit den Normen der Eurocode- Reihe und den Grenzzuständen wurde aufgezeigt. Ziel dieser Arbeit ist es, dem Leser und Anwender die Erkennung von konstruktiven Schäden, welche mit Massenbewegungen im Zusammenhang stehen zu erleichtern. Die Schadensursache, das Schadensausmaß sowie die Schadensentwicklung sind hierzu die wichtigsten Faktoren. Demensprechend wird auf die Schadenserfas

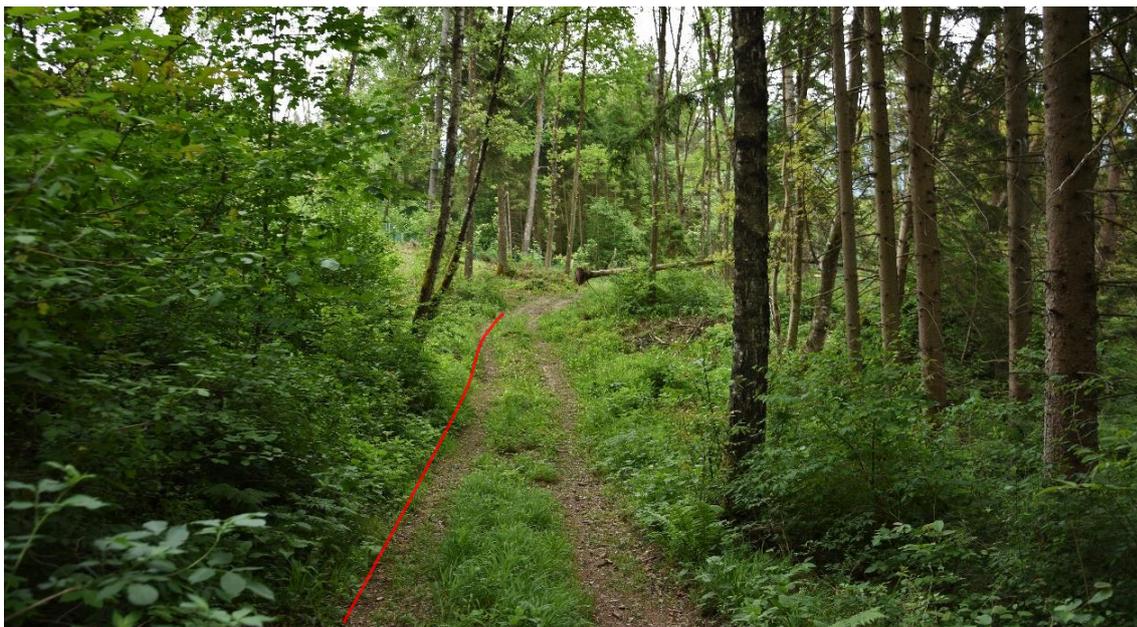
Abb. 236 Verlauf und Form des Weges liefern Hinweise über die Bewegungsrate und die Grenze zwischen bewegtem und unbewegtem Bereich.

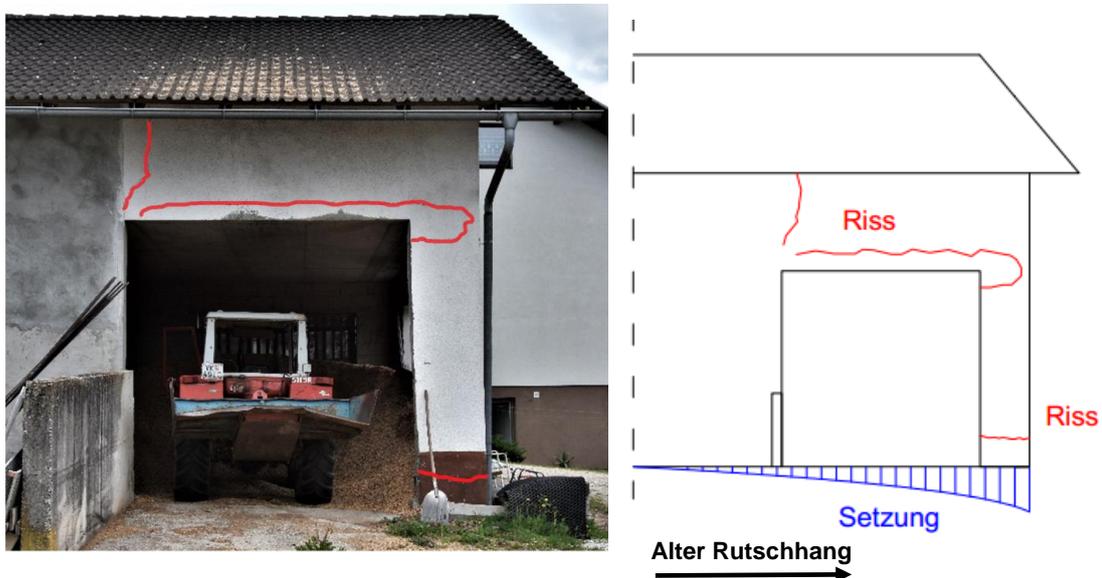
Abb. 241 Linkes Bild: Nachgezeichnete Rissmuster; Rechtes Bild: schematische Darstellung

Werden die Risschäden von beiden Seiten betrachtet, so deuten diese Rissmuster auf Bewegung in Richtung des Rutschhanges hin.

Bei den Risschäden würden sich Gipsmarker oder ein Rissmonitor anbieten, während die Neigungsänderungen der Bauteile mit einer Wasserwaage bzw. einem Neigungssensor periodisch überwacht werden können.

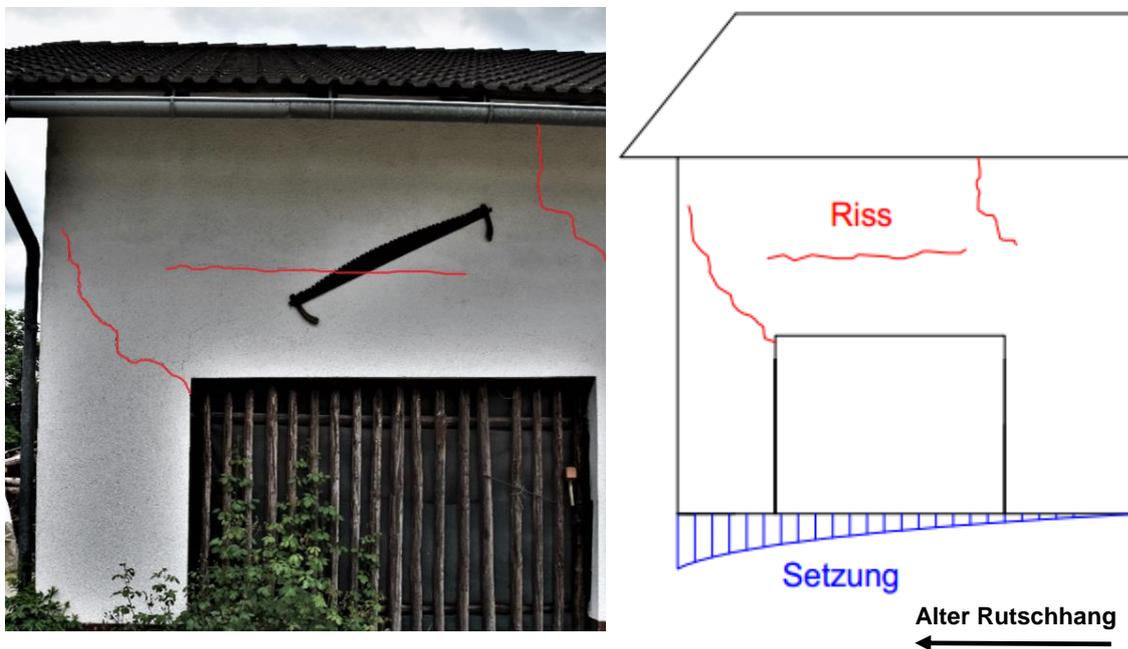
Abb. 243 Linkes Bild: Nachgezeichnete Rissmuster; Rechtes Bild: Schematische Darstellung

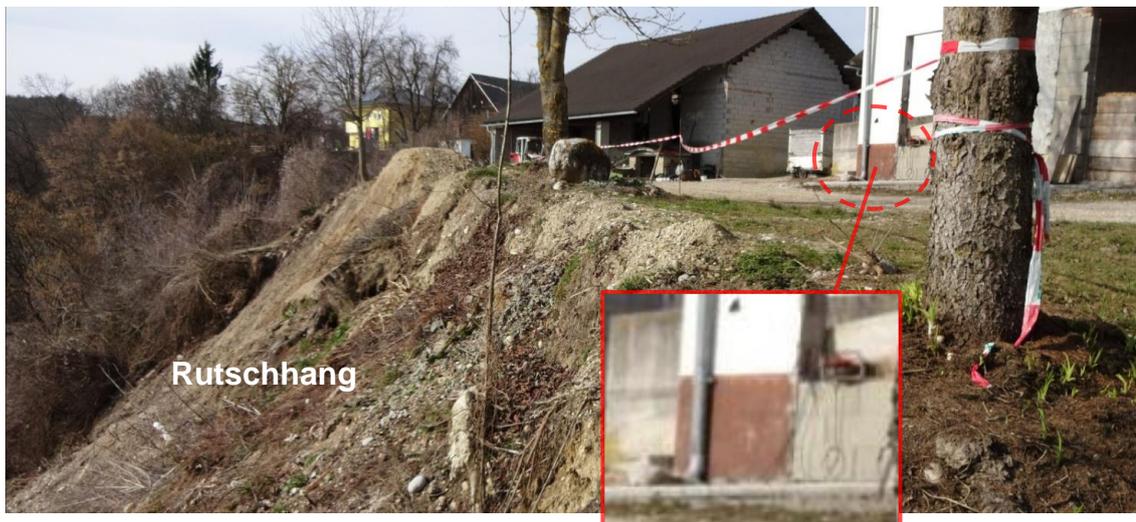
Abb. 244 zeigt eine Aufnahme aus dem Jahr 2014. Bei genauerer Betrachtung der Aufnahme wird ersichtlich, dass unmittelbar nach der Rutschung noch keine signifikanten Risschäden am Gebäude erkennbar waren. Im Zuge der Begehung wurden jedoch Risschäden mit einer Rissbreite im Zentimeterbereich festgestellt. Dies deutet darauf hin, dass sich das Objekt über die letzten drei Jahre in Richtung des Rutschhanges bewegt haben könnte.

Abb. 244 Aufnahme des nördlichen Bauernhofes in der Nähe des Hanges nach der Rutschung im Jahr 2014 (WLV Kärnten, 2014)

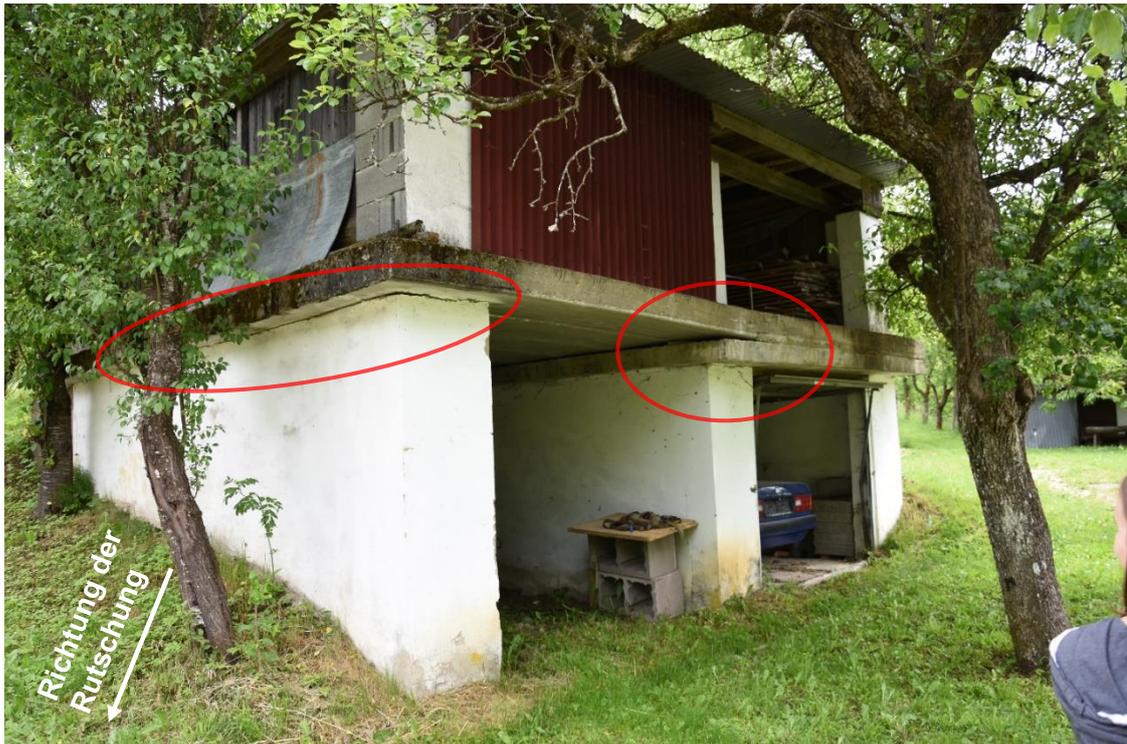
Die Wohngebäude, welche südlich unterhalb der Holzkonstruktion liegen, wiesen keine auffälligen Schäden auf. Beim südlichsten Gebäude handelt es sich um eine zweigeschossige Garage (Abb. 237, Z). An dieser war, wie in folgenden Abbildungen zu sehen, eine Verformung mit daraus folgenden Risschäden erkennbar. Die Wände im Untergeschoss neigten sich südwestlich talabwärts.

Abb. 247 Zweigeschossige Garage südlich vom Rutschhang, Blick Richtung Nordosten

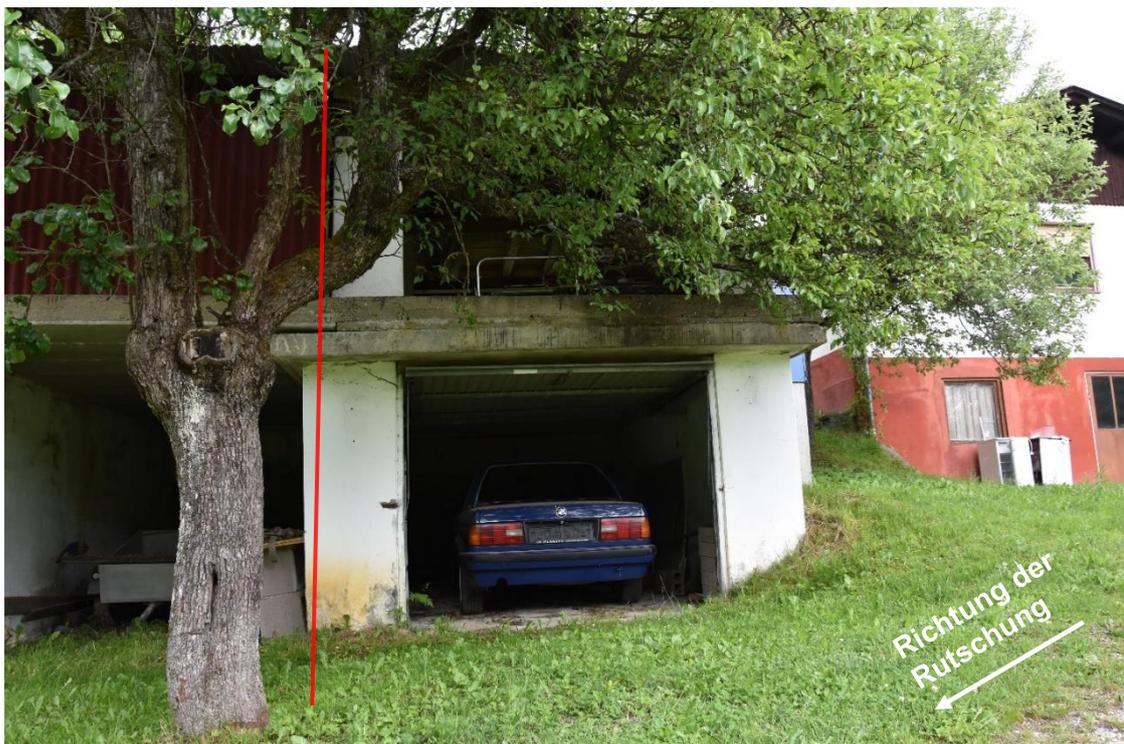
Abb. 248 Frontalansicht der Garage Blick Richtung Norden

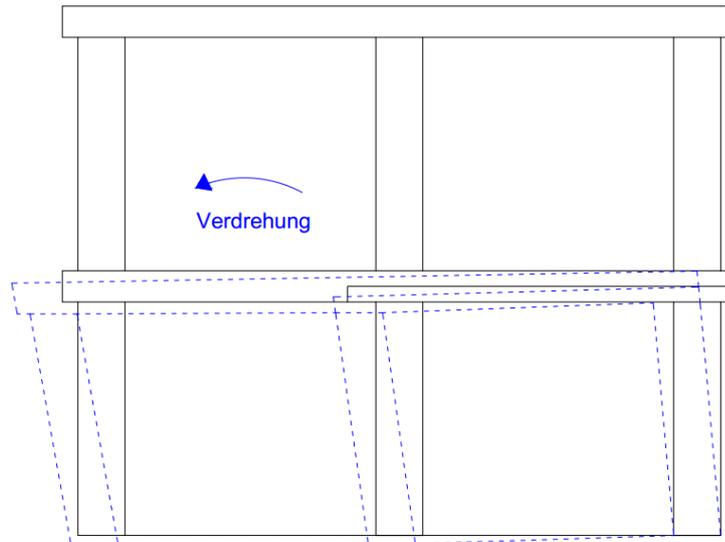
Die Verformung der Konstruktion führte zu einem Kippen der Wände. Aufgrund dessen kam es zu einer Momentenbelastung im Anschlussbereich Boden/Wand und infolge dessen zu Rissen in der Bodenplatte.

Abb. 249 Schematische Darstellung der Verdrehung der zweigeschossigen Garage, Blick Richtung Norden
