Rekonstruktion und Umnutzung einer ehemaligen Wassermühle

Masterarbeit

Technischen Universität Graz

Graz, September 2017

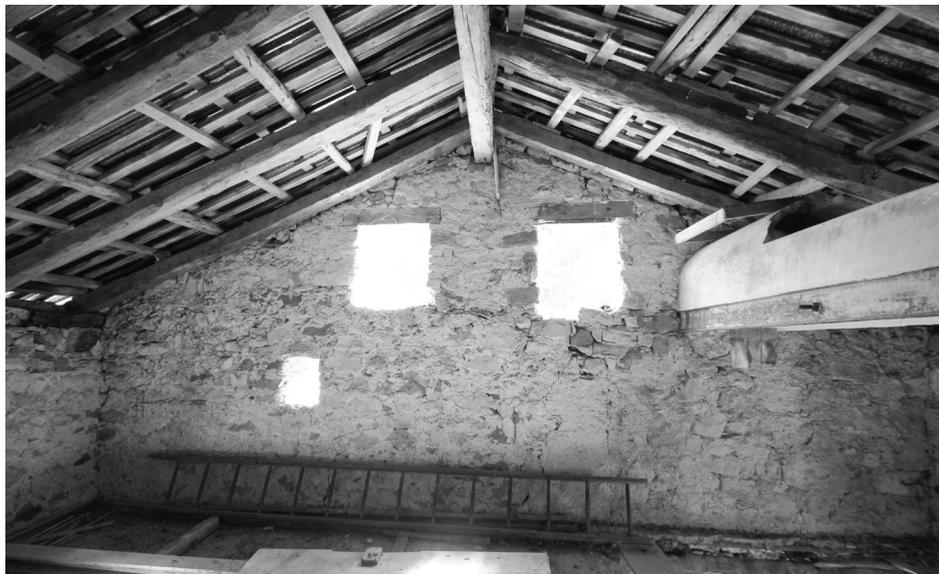
Abb.41: Wand 03c

In der Wand sind zwei Maueranker angebracht. Der obere Mauerrand wurde gleich wie bei Wand 03a nachträglich ausgebessert und erhöht.

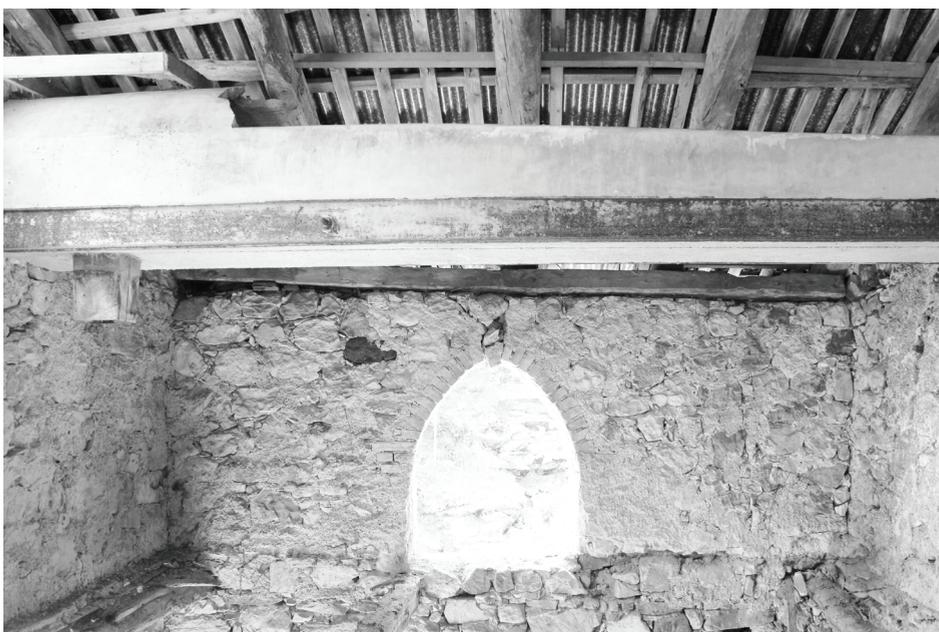
Abb.42: Wand 03d

Oberhalb des Spitzbogens befindet sich ein Riss im Mauerwerk.

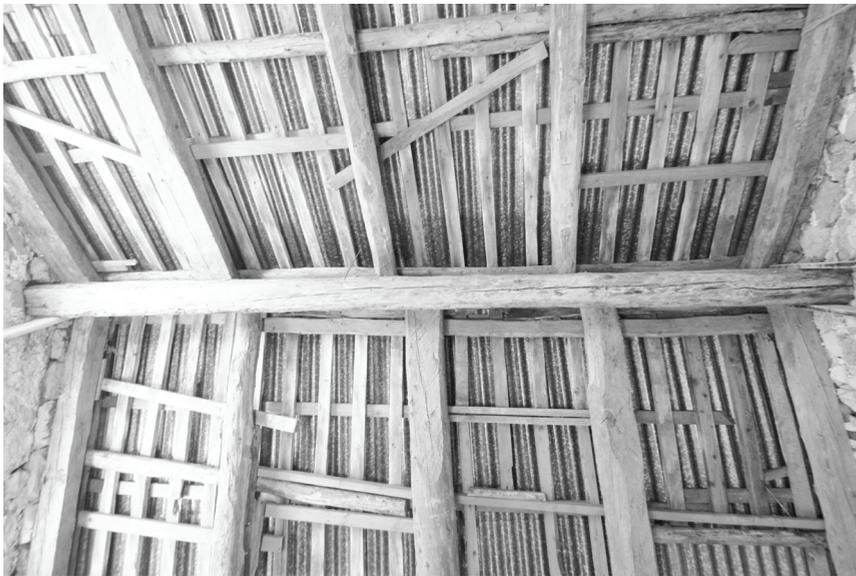
Abb.43: Untersicht Dach

Der Boden ist aus Beton und an der Decke sieht man den Holzdachstuhl mit Lattung und darüberliegender Wellblechdeckung.

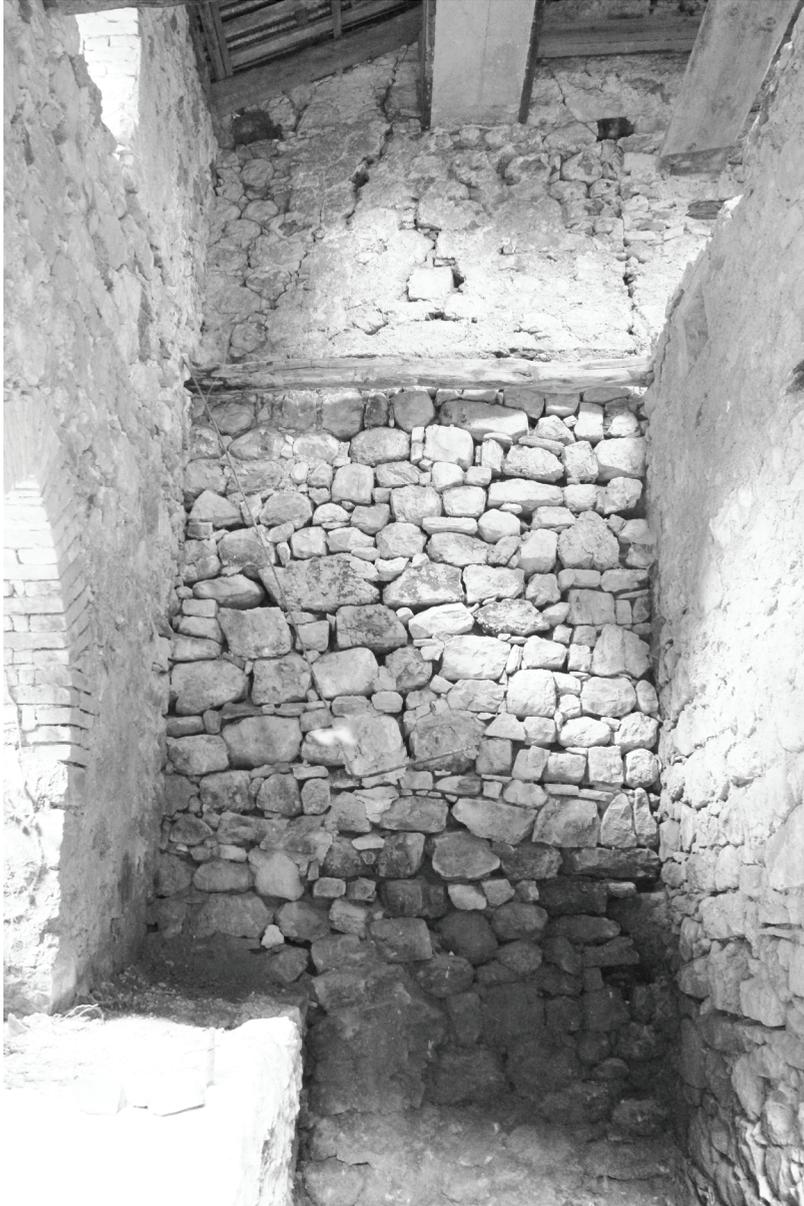
Abb.46: Wand 02a

Die Wand hat sich durch das drückende Erdreich leicht nach innen gewölbt.

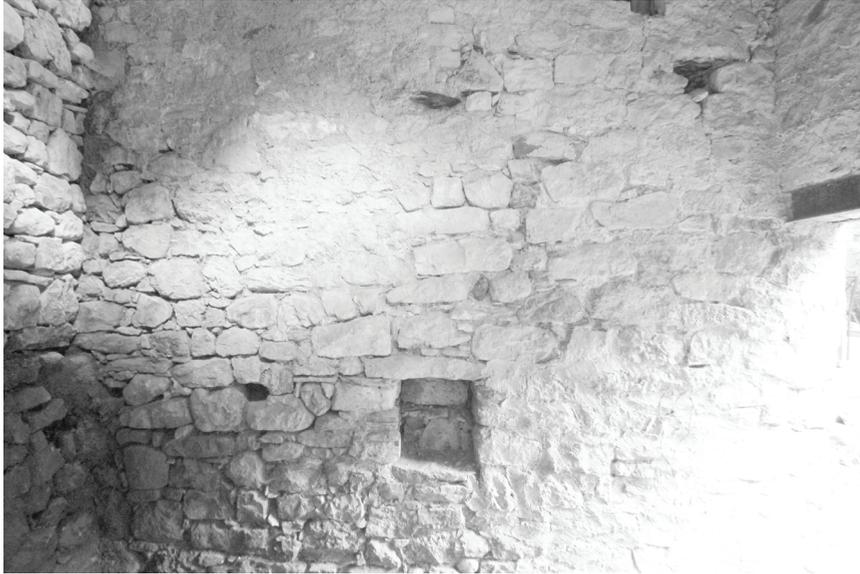
Abb.47: Wand 02b

In Wand b befindet sich mittig eine Öffnung, die von der Innenseite mit Steinen zugemauert wurde. Am oberen Rand befinden sich weitere Öffnungen, die ebenfalls von der Innenseite zugemauert wurden.

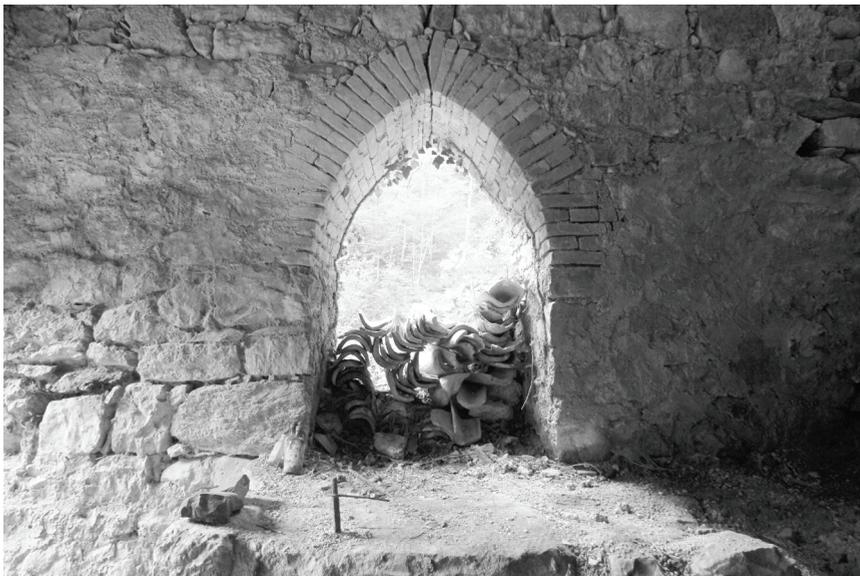
Abb.48: Wand 02d

Wand d besitzt mittig ein Spitzbogenfenster, das zum Außenraum geöffnet ist. Am oberen Rand gibt es Vertiefungen alter Balken.
