WASSER FÜR GRAZ

Der Basteibrunnen

MASTERARBEIT

Technischen Universität Graz

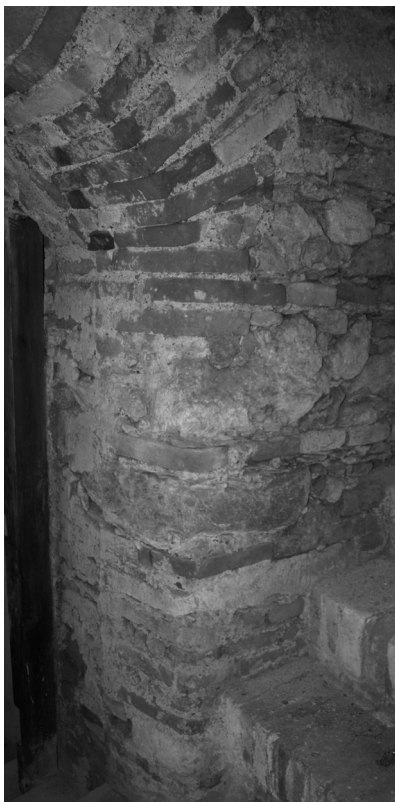
Abb.31: Mauer im Treppenhaus

Bewegt man sich vom Brunnengrund nach oben, so fällt auf, dass ab dem dritten Halbwendel immer wieder auftretende Ziegelreihen, sogenannte Ziegeldurchschüsse bzw. Ziegelausgleichslagen, auftreten. Diese Ziegeldurchschüsse sind dennoch in jedem Abschnitt anders ausgeführt, manchmal umlaufend, ein anderes Mal wieder nur punktuell angelegt. Folgt man dem Treppenhaus vom Niveau der Paulustorgasse nach oben, treten die Ziegeldurchschüsse immer häufiger auf, bis fast ein kompletter Materialwechsel von Steinmauerwerk zu Ziegel statt findet.

Zu erwähnen sind auch die Einkerbungen bzw. Auflager, welche ab dem fünften Abschnitt vorkommen. Ob diese zufällig, durch die Konstruktion des Treppenlaufes entstanden sind, oder ob sie eventuell als Auflager für Balken dienten, lässt sich nicht sagen. Hier stellt sich ebenfalls die Frage, warum sie erst ab dem fünften Abschnitt auftreten und die tiefer gelegenen Anschlüsse der Steinwand zum geziegelten Treppenlauf einen fließenden Übergang haben.

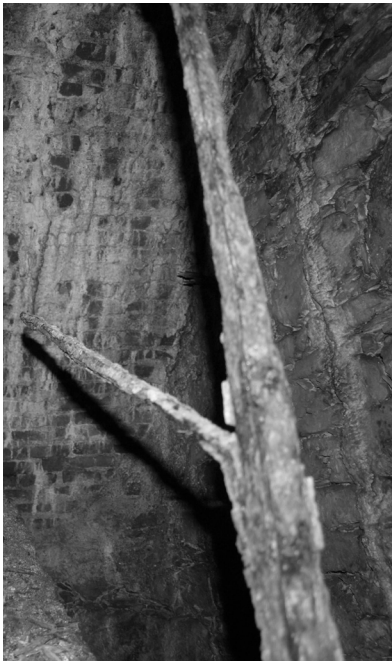
Abb.41: Geländer

Vermutlich wurden zwei unterschiedliche Arten von Eisen für die Geländerkonstruktion verwendet. Dies erkennt man am unterschiedlichen Grad der Korrosion. Die horizontalen Verbindungsstäbe sind bereits viel stärker korrodiert als die horizontal durchgehenden Stäbe. Das Geländer ist an den tiefer liegenden Bereichen ebenfalls stärker beschädigt, was aber hier mit Sicherheit an der erhöhten Feuchtigkeit liegt.

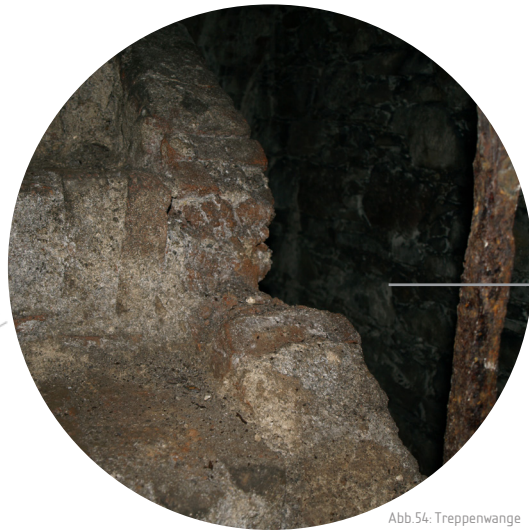
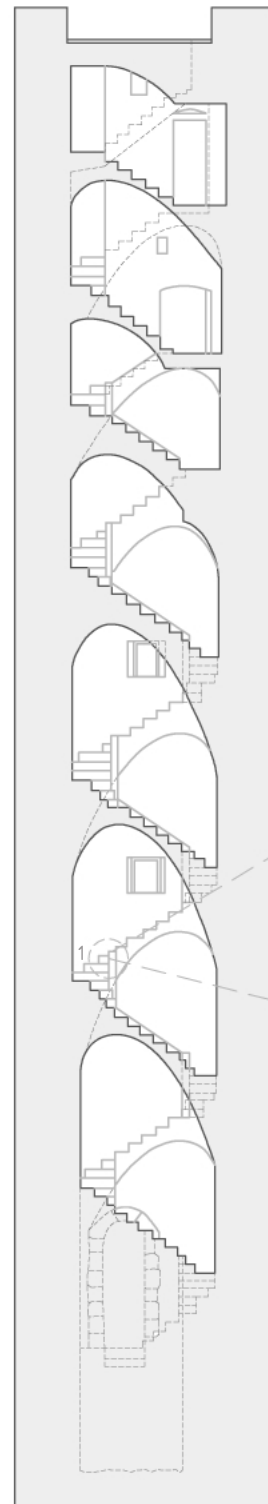
Abb.54: Treppenwange

Ausbruch, Fehlstellen durch den Verlust kompakter Gesteinsstücke

Die Fehlstelle entstand durch den Ausbruch größerer Anteile der gezielten Treppentreppe. Vermutlich lockerten sich die Teile im Laufe der Jahrhunderte, bis sie schließlich ausbrachen und abfielen.

Hier besteht keine zwingende Notwendigkeit den Schaden zu beheben. In Rücksichtnahme auf die denkmalpflegerischen Maßnahmen wäre es notwendig, einen Ziegel zu verwenden, welcher die gleichen Eigenschaften des vorhandenen Ziegels besitzt. Gleichermaßen wäre es notwendig den passenden Mörtel zu mischen, um eine weitere Beschädigung zu vermeiden. Um dies zu ermöglichen, sind materialkundliche Untersuchungen notwendig.

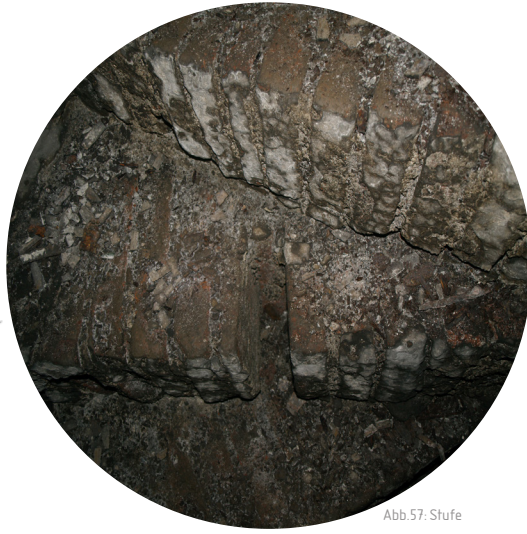
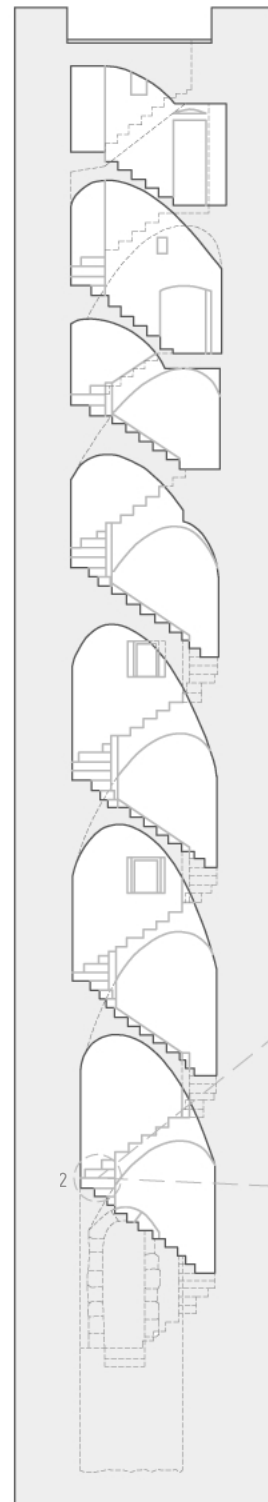
Abb.57: Stufe

Wie im Schadensbild 1 handelt es sich um einen Fehlstelle durch Gesteinsverlust. Dies geschah vermutlich durch Abnutzung und dahinführender Ziegellockerung.

Hier sollte der Schaden behoben werden, da es durch weitere Nutzung der Treppe zu größeren Schaden kommen könnte. Ebenfalls ist hier eine Untersuchung der verwendeten Ziegel notwendig, um eine passende Ziegelart einzusetzen. Zusätzlich ist auf die richtige Wahl des Mörtels zu achten, um nicht weitere Schäden zu verursachen.

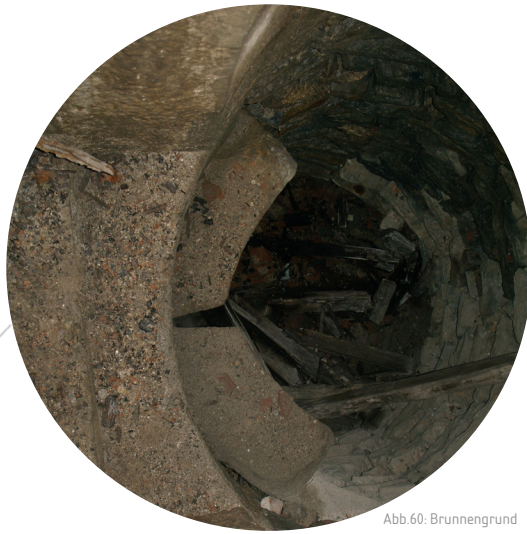
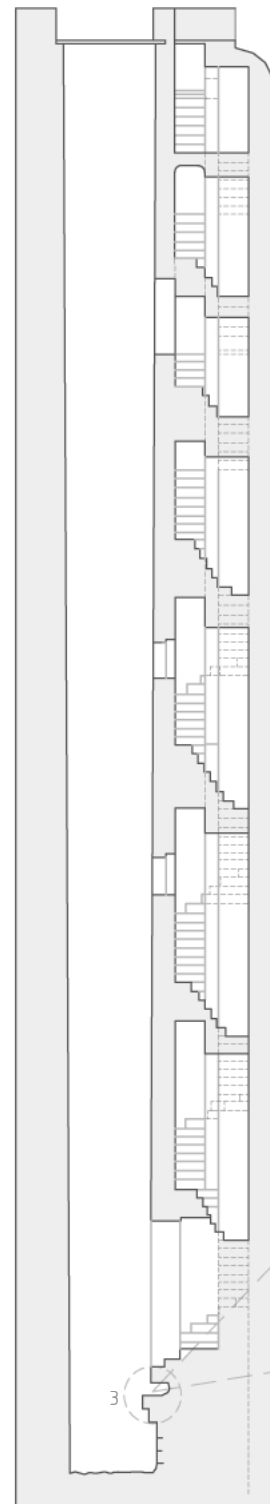
Abb.60: Brunnengrund

Unter dem Rundbogenportal befinden sich aufeinanderliegende große Gesteinsblöcke. Von diesen hat sich die oberste Reihe, zwei große Blöcke, aus ihrer ursprünglichen Position gelöst. Ohne in den Schacht hinab zu steigen, lässt sich nur schwer feststellen, welche Ursache dieser Gesteinsausbruch hat.

Hier ist eine Behebung des Schadens zu empfehlen, da sich die Gesteinsblöcke weiter lösen könnten, bis sie sich komplett aus ihrer Position lösen. Dies hätte wiederum Einfluss auf den sich darüber befindenden Rundbogen. Die Schadensbehebung wäre vermutlich ohne großen Aufwand möglich.

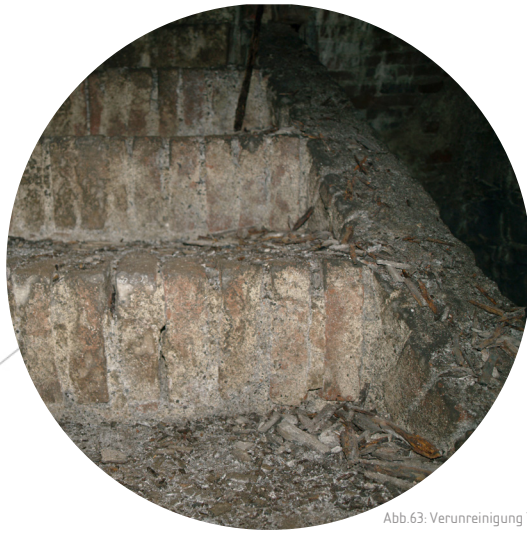
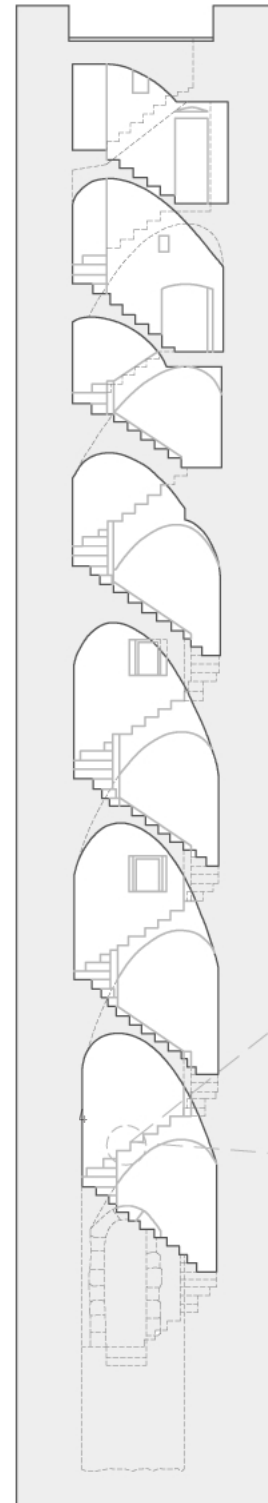
Abb.63: Verunreinigung Treppe

Großflächige Verschmutzung über den Großteil des Treppenaufes. Diese entstand im Laufe der Jahrhunderte durch Abbröckelndes Gestein, sowie Abbröckeln des korrodierten Eisengeländers und Ansammlung von Staub.

Um eine sichere Begehung zu ermöglichen, ist die Reinigung des Treppenaufes notwendig. Grundsätzlich wäre die Reinigung durch einen Besen zu bevorzugen, da dadurch keine weiteren Schäden, wie z.B. bei einer chemischen Reinigung, verursacht werden können. Gleichzeitig ist diese Art der Reinigung wenig zeitintensiv und kostensparend.

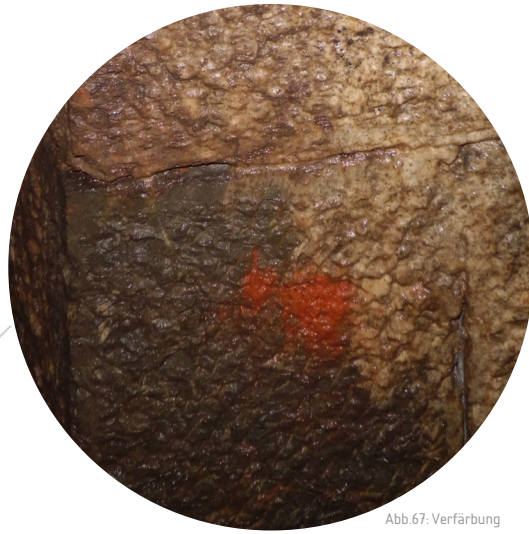
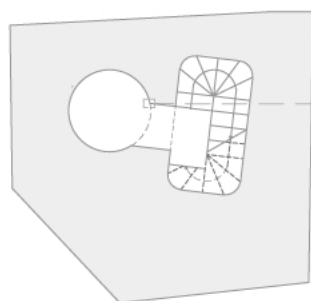
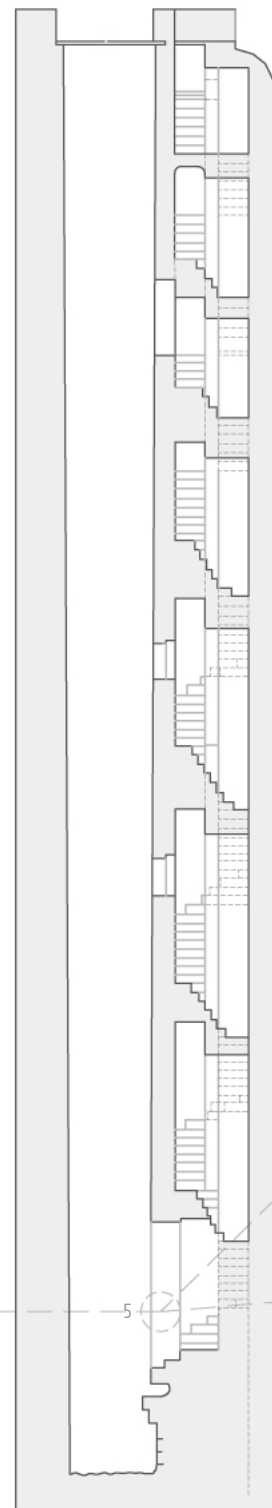
Abb.67: Verfärbung

Die Farbänderung in diesem Bereich des Rundbogenportals am Schachtgrund entstand vermutlich durch die ständig herrschende Feuchtigkeit.

Eine Säuberung dieses Bereiches ist nicht zwingend notwendig. Mit großer Wahrscheinlichkeit würde nach einigen Jahrzehnten, an der selben Stelle erneut eine Farbänderung auftreten.

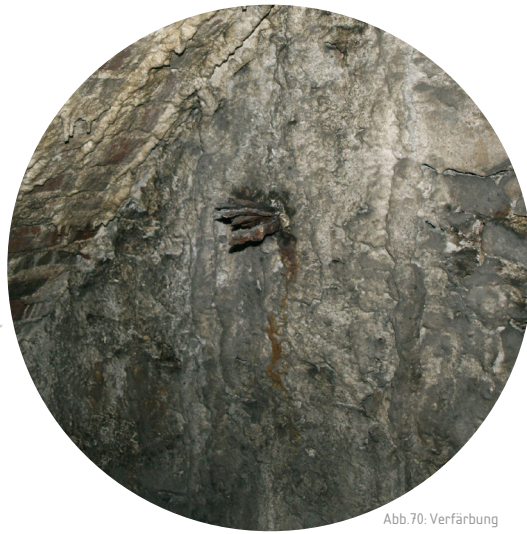
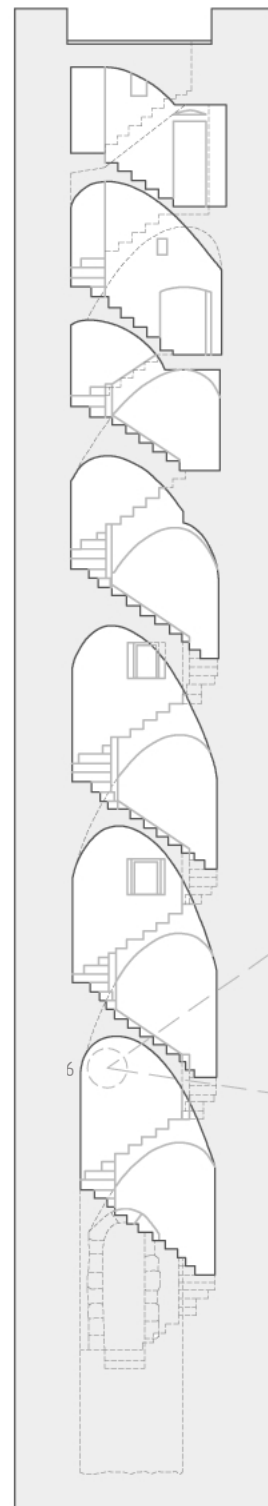
Abb.70: Verfärbung

Hier entstand durch die Korrosion des vorhandenen Eisens eine Farbänderung. Durch die vorhandene Feuchtigkeit wurde der Rost auf den Naturstein übertragen und breitete sich immer weiter nach unten aus.

Im Zuge einer Entfernung des kleinen Eisenteiles wäre es sinnvoll den Naturstein von den Rostflecken zu reinigen.

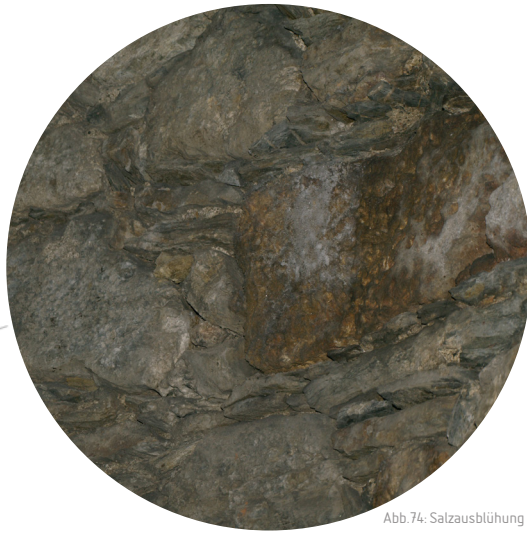
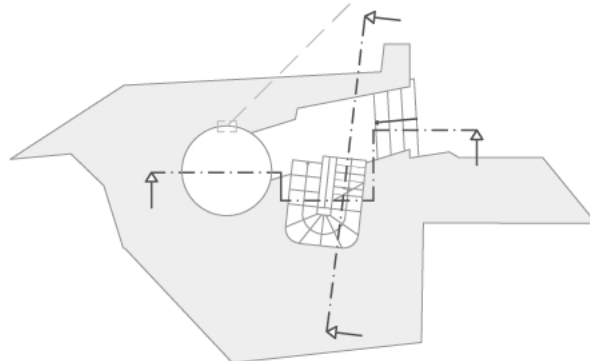
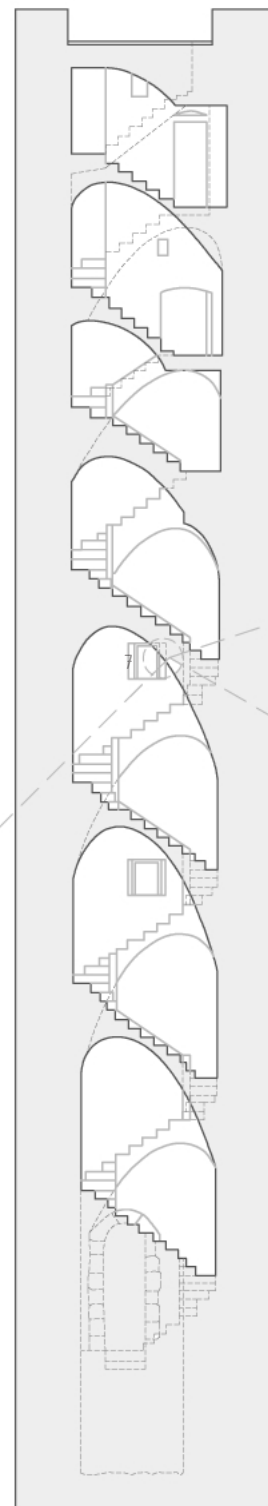
Abb.74: Salzausblühung

Im inneren des Brunnenschachte, auf Höhe des ersten Fensters, hat sich bereits eine etwa 15/15cm große Fläche mit locker anhaftenden Salzkristallen gebildet. Die im Bauwerk aufsteigende Feuchtigkeit sucht sich beim Verdunsten einen Weg nach draußen und trägt die im Bauwerk enthaltenen Salze nach außen.

Da an dieser Stelle immer wieder Wasser verdunstet wird, somit auch ständig Salze an die Oberfläche transportiert werden, ist eine Reinigung nicht zwingend notwendig. Dabei soll auch berücksichtigt werden, dass eine Reinigung ohne Eingriff in die Substanz, nur oberflächlich möglich ist, und somit nicht seinen Zweck erfüllen würde.

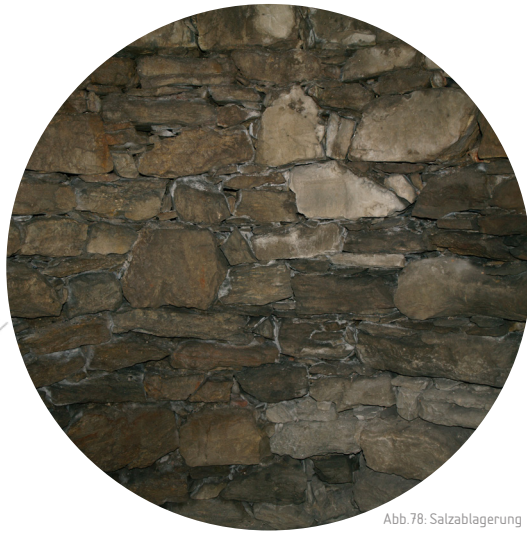
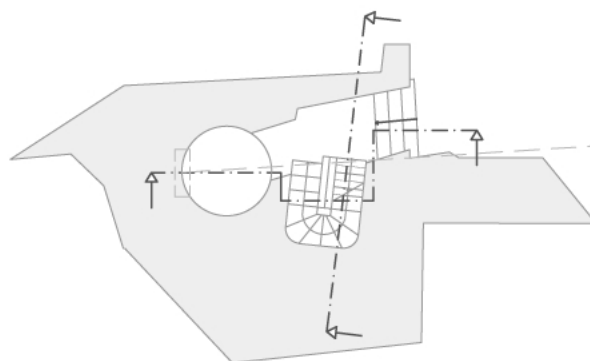
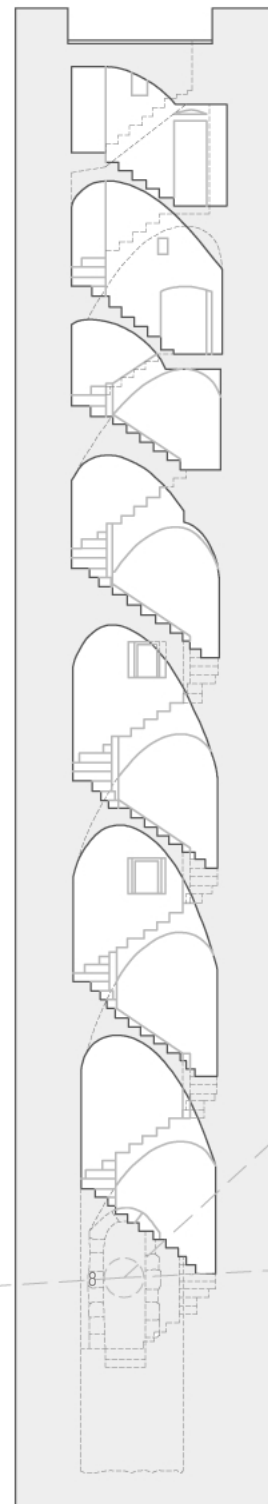
Abb.78: Salzablagerung

Auf der gesamten Natursteinoberfläche, im Brunnenschacht ebenso im Treppenhaus haben sich durch die ständig vorhandene Feuchtigkeit, zwischen den einzelnen Steinen Salzablagerungen gebildet.

Um einen größeren Schaden zu vermeiden, wäre es sinnvoll die Ablagerungen zu entfernen. Da diese aber ohne größeren Eingriff in die bestehende Substanz, immer wieder auftreten würden, wäre die Reinigung mit einem großen Kosten- und Zeitaufwand verbunden.

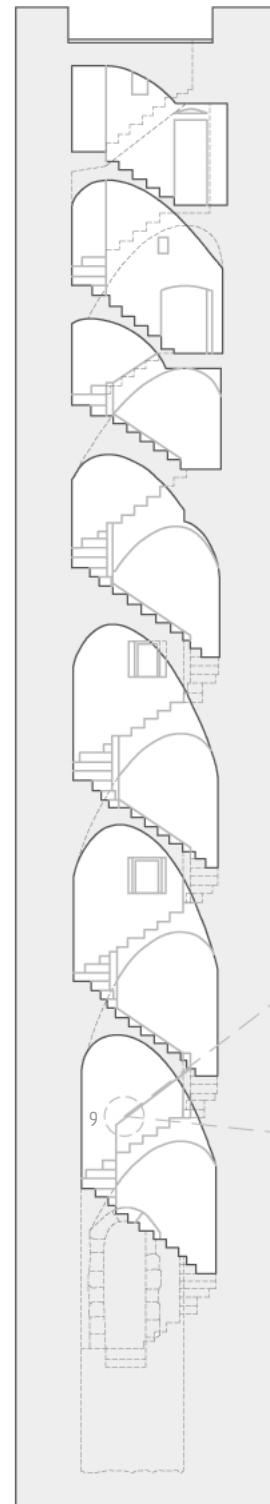
Abb.80: Schnitt B_B

Beim Stiegengeländer lässt sich erkennen, dass die Intensität der Korrosion vom Brunnengrund nach oben stetig abnimmt. Dies ist vermutlich die Ursache, dass am Brunnengrund eine höhere Grundfeuchtigkeit vorhanden ist, welche mit zunehmender Höhe abnimmt.

Ebenso erkennt man einen Unterschied an den Zwischenstäben und dem Hauptgeländer. Hier wurden vermutlich zwei unterschiedliche Eisenarten verwendet, da die Zwischenstäbe bereits einen höheren Korrosionsgrad aufweisen als das restliche Geländer.

Dieser Schaden ist dringend zu beheben indem man ein neues Geländer anbringt, da im jetzigen Zustand keine Sicherheit geboten ist

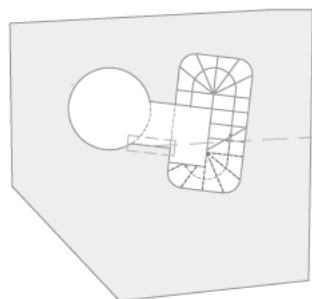
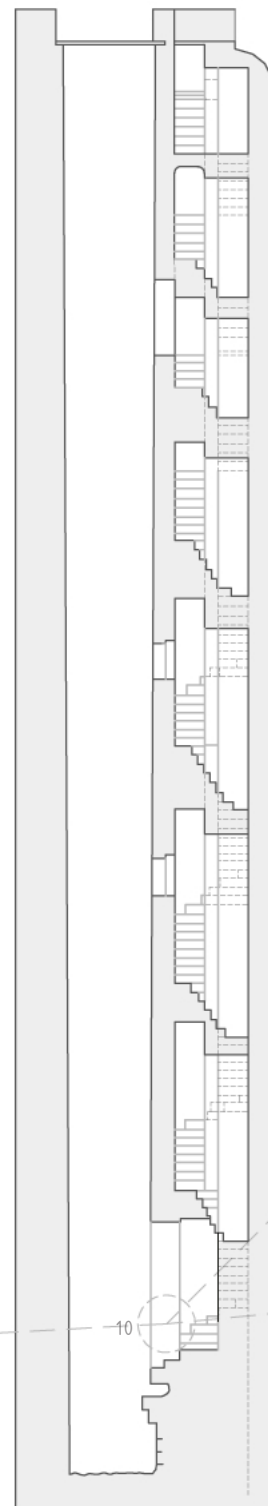
Abb.83: UG_3_3

Die Reste des Eisentors sind auf der linken wie auf der rechten Seite lediglich die am Naturstein befestigten Verankerungen. Auf der linken Seite lassen sich noch Teile des Tores erkennen, welche aber bereits so stark korrodiert sind, dass sie mit den Verankerungen verschmolzen sind.

Grundsätzlich wäre das Erhalten dieser Reste im Hinblick auf die Denkmalpflege empfehlenswert, um einen Eindruck der Grundsubstanz zu erhalten. Dennoch sollte hier ein neues Gitter angebracht werden, um einen eventuellen Absturz in den Schacht zu verhindern.

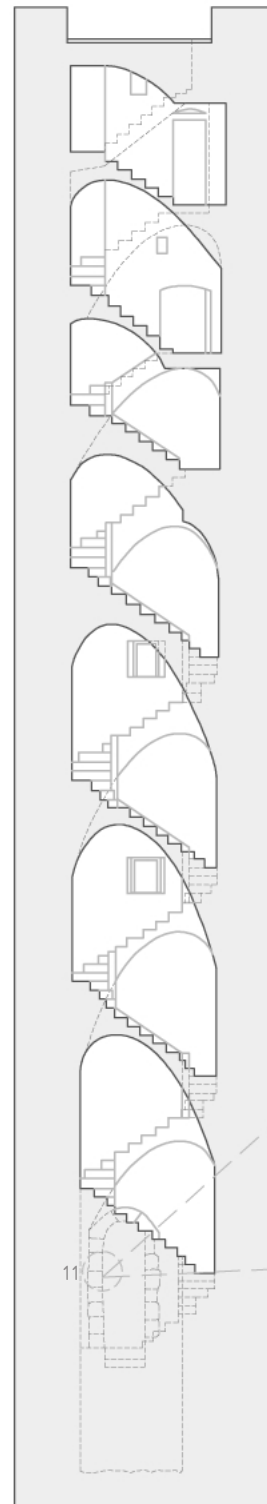
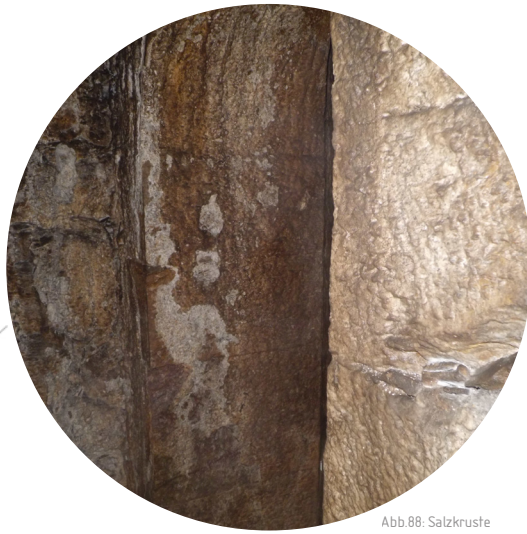
Abb.88: Salzkruste

Großflächiges Auftreten von heller oberflächenverändernder Kruste, durch diese die Grundsubstanz komplett überlagert wurde.

Eine Reinigung wäre grundsätzlich empfehlenswert, wobei man abwägen sollte, in wie weit dies sinnvoll ist, da diese Ablagerungen vermutlich nur oberflächlich beseitigt werden können und somit immer wieder auftreten.

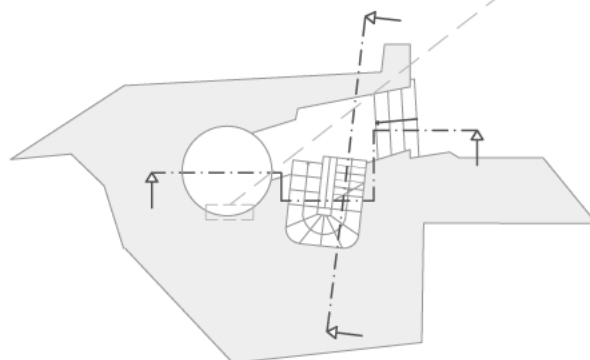
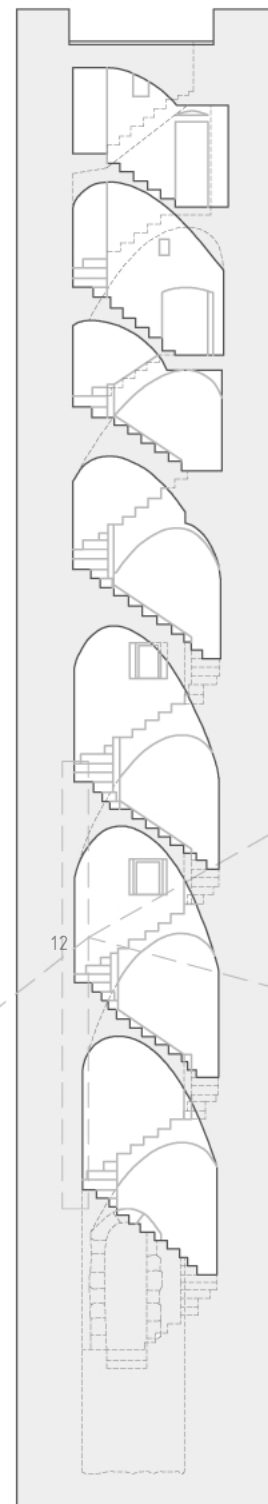
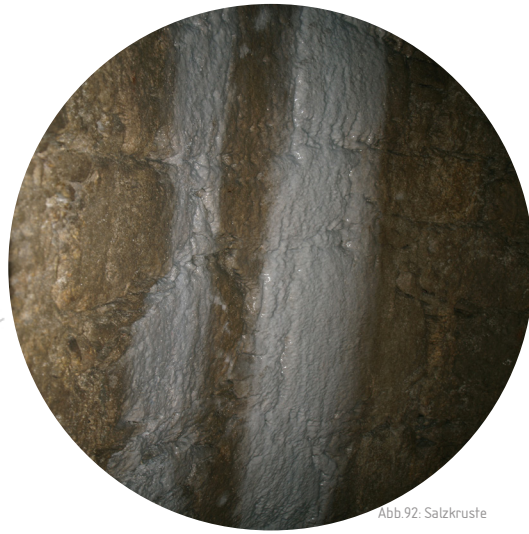
Abb.92: Salzkruste

Blickt man durch das untere der beiden Fenster, lassen sich an der linken Schachtseite eine starke Krustenbildung erkennen. Sie beginnen ca. 2m oberhalb des Fensters und enden auf Höhe des Rundbogenportales am Schachtgrund. Die Stelle an der das Wassereintritt lässt sich ebenfalls gut erkennen. Vermutlich handelt es sich hierbei um ein Druckwasserproblem durch eine Wassertasche.

Da es sich hier um einen Brunnschacht handelt, ist eine Reinigung nicht zwingend notwendig, solange sich das Druckwasser nicht auf die Statik des Schachtes auswirkt.

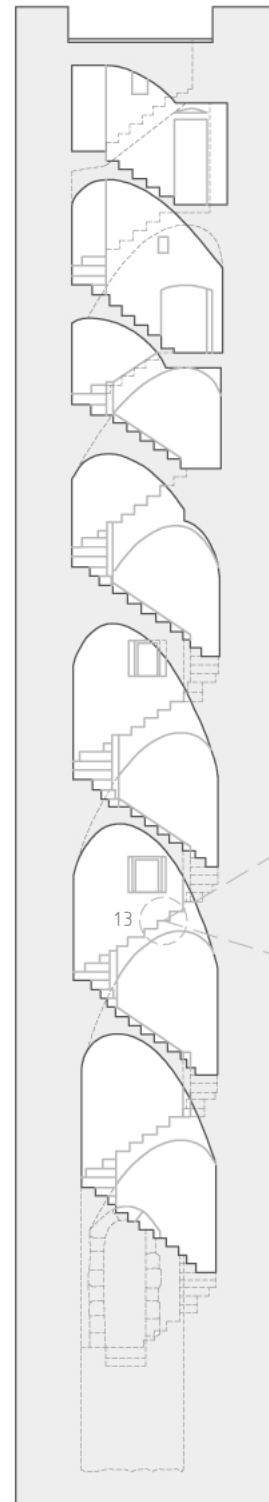
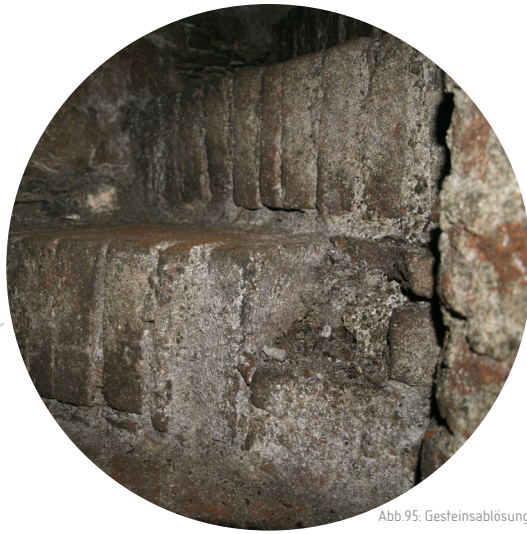
Abb.95: Gesteinsablösung

Wie bei zahlreichen anderen Stufen, ist hier der Ziegel bereits zu einem großen Teil abgetragen. Vermutlich wurde der Ziegel durch auftretende Feuchtigkeit porös und so lösten sich im Laufe der Zeit immer mehr größere Gesteinselemente.

Eine Behebung des Schadens sollte hier auf jeden Fall durchgeführt werden, um eine Verletzungsgefahr im Zuge einer Brunnenbegehung zu vermeiden. Hinzu kommt auch, dass sich das Schadensbild, bei nicht Behebung, eventuell verschlechtern könnte.

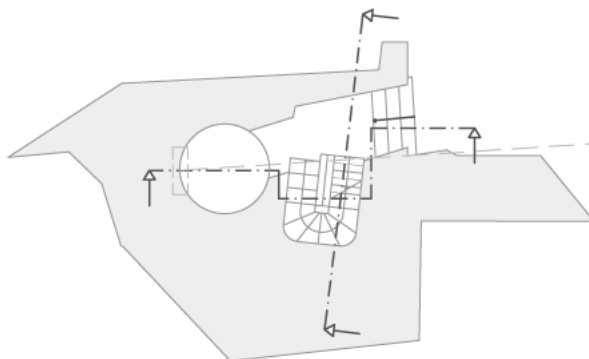
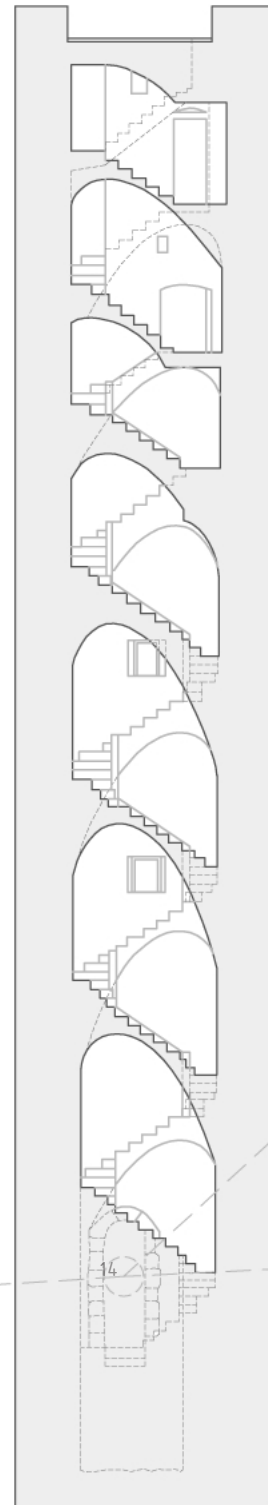
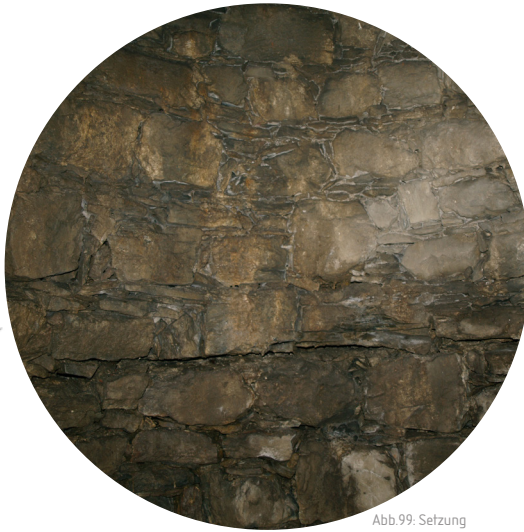
Abb.99: Setzung

Auf der gegenüberliegenden Schachtseite des Rundbogenportals am Schachtgrund hat sich bereits eine schmale Fuge gebildet. Vermutlich hat sich an dieser Stelle unterhalb der Bogen gesetzt und diese Fuge verursacht.

Hier sollte der Untergrund kontrolliert werden, ob die Gefahr einer weiteren Setzung des Untergrundes besteht. Die bereits vorhandene Fuge sollte ausgebessert werden um ein Setzen der darüber liegenden Gesteinslagen zu vermeiden.

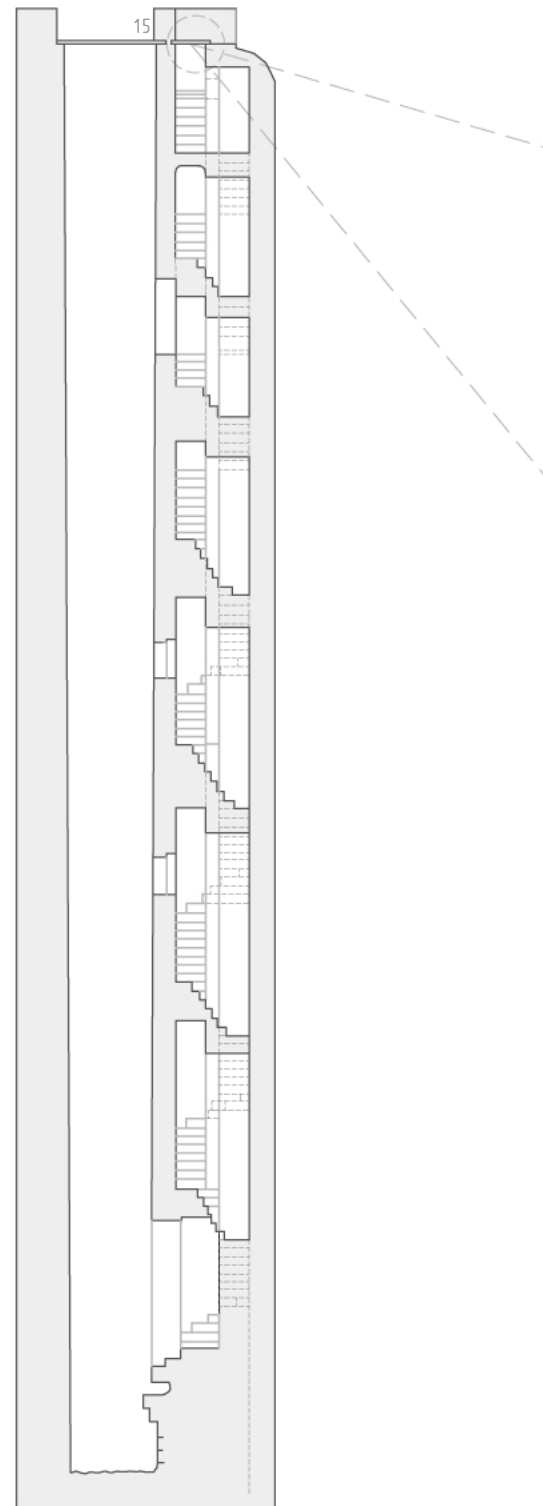
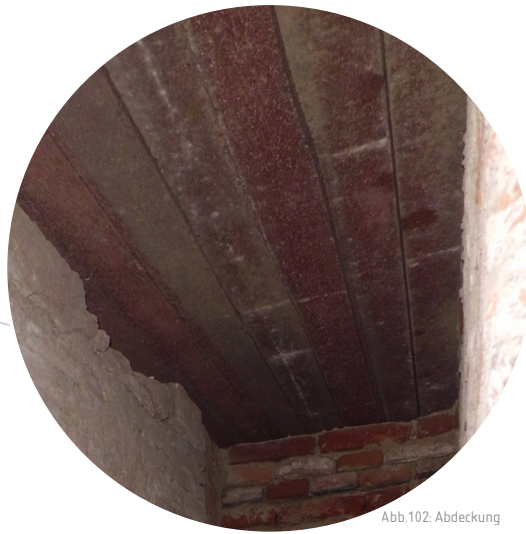
Abb.102: Abdeckung

Um den oberen Wohnbereich, des angrenzenden Hauses vor der kalten Luft des Treppenhauses zu schützen, wurde der Zugang in das Treppenhaus an der Brunnenmündung abgedeckt.

Grundsätzlich würde sich dieser Eingriff beheben lassen, wäre aber mit großem Kostenaufwand verbunden, da Wohnraum des angrenzenden Gebäudes verloren gehen würde. Hier müsste man mit den Eigentümern die Situation besprechen und gemeinsam eine Lösung finden.

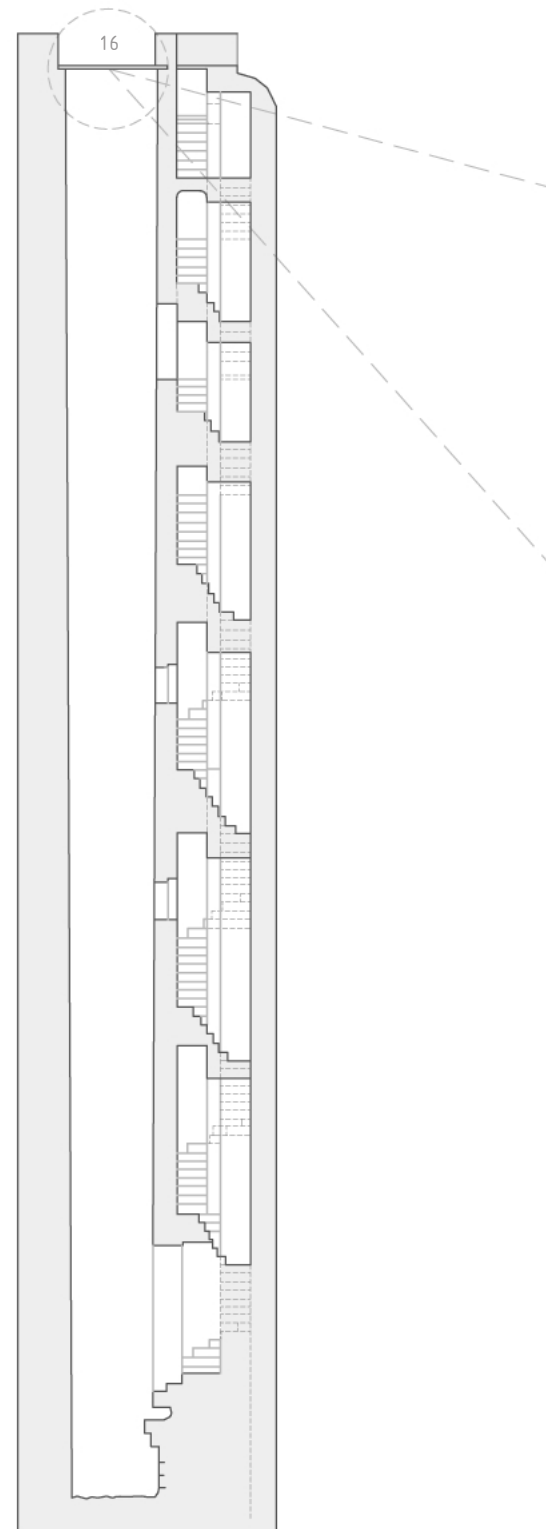
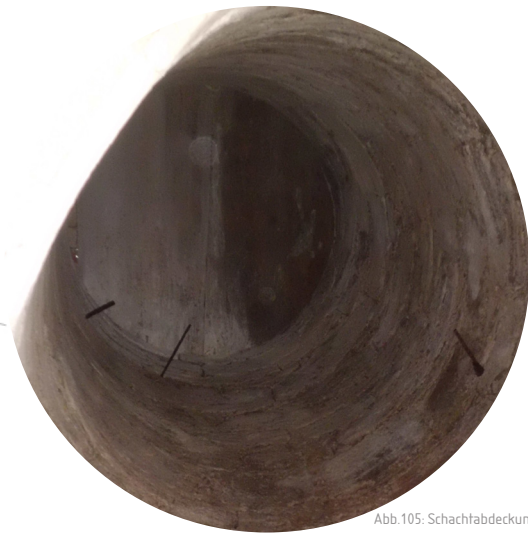
Abb.105: Schachtabdeckung

An der Brunnenmündung wurde ebenfalls, wie im Treppenhaus, die Öffnung abgedeckt, damit die Kälte des Schachtes nicht in die Wohnräume des angrenzenden Hauses kommt.

Grundsätzlich würde sich dieser Eingriff beheben lassen, wäre aber mit großem Kosten aufwand verbunden, da Wohnraum des angrenzenden Gebäudes verloren gehen würde. Hier müsste man mit den Eigentümern die Situation besprechen und gemeinsam eine Lösung finden.

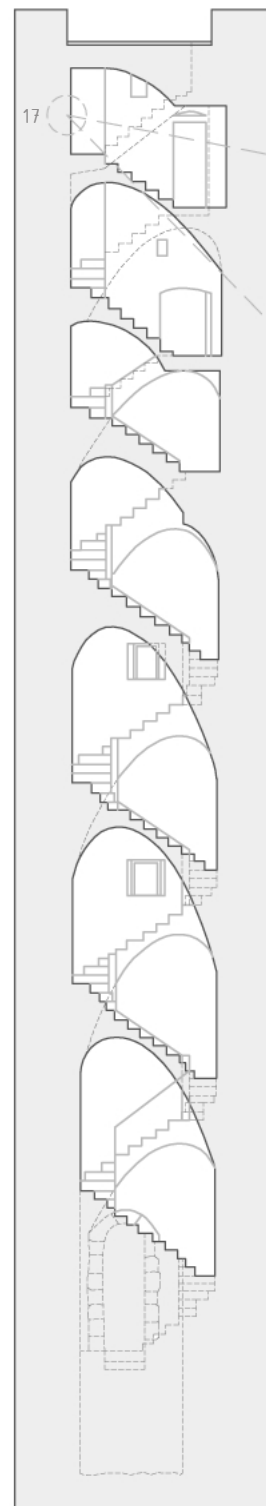
Abb.107: Schnitt B_B

Dieses Schadensbild befindet sich fast am Ende des Treppenhauses, und wurde durch Menschenhand verursacht. Ein Mauerausbruch, der das Ende einer Leitung oder eines Kabels zeigt.

Da es keinen ersichtlichen Grund gibt, diesen Ausbruch zu erhalten, wäre eine Behebung des Schadens auf jeden Fall ratsam.

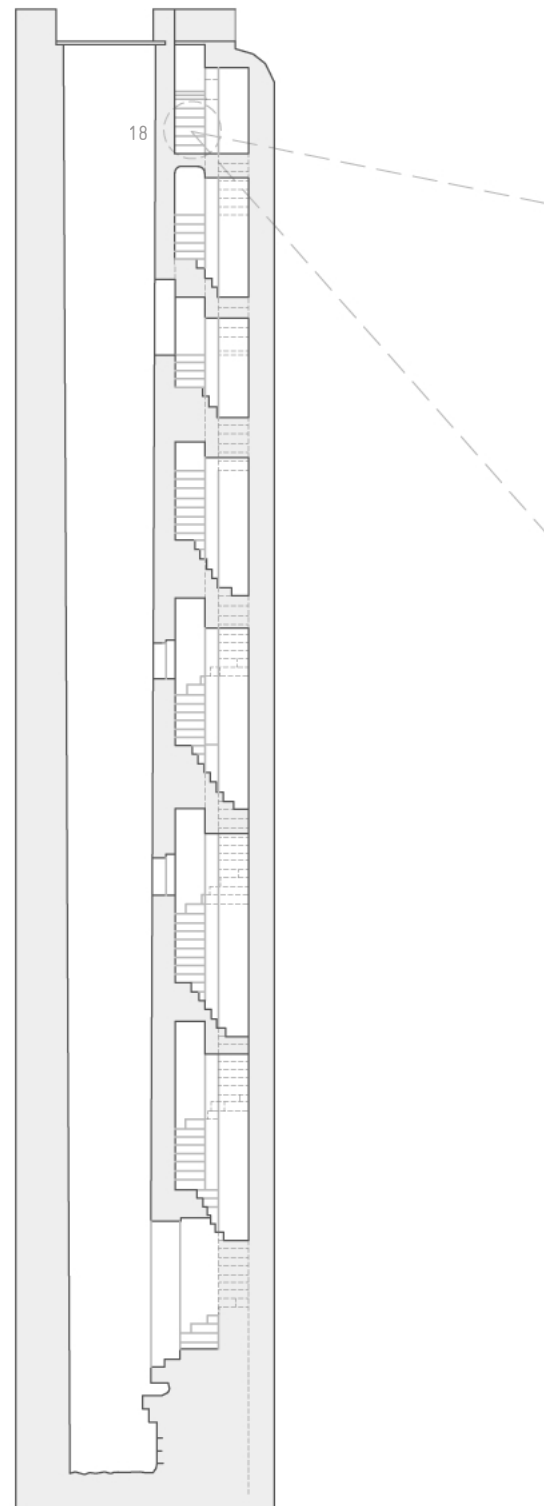
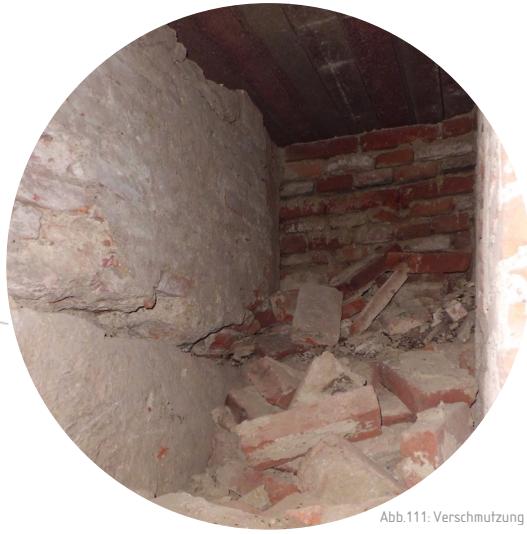
Abb.111: Verschmutzung

Am oberen Ende des Treppenhauses wurden übrig gebliebene Ziegel abgelegt. Vermutlich wurde hier ein Zugang zugemauert und die restlichen Ziegel dort liegen gelassen.

Da sich darunter möglicherweise ein Teil des Treppenlaufes befindet, sollten aus ästhetischen Gründe diese Ziegel zumindest weggeräumt oder gestapelt werden.
