I. Risse, von Nietlöchern ausgehend (Nietlochrisse).

II. Risse an Nietnähten.

V. Risse in der Kesselwand.

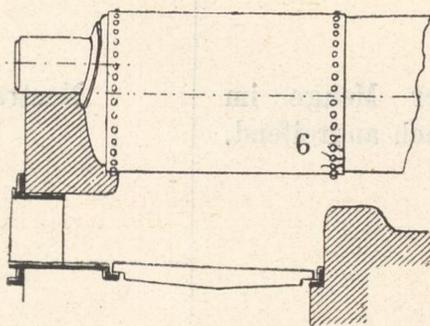
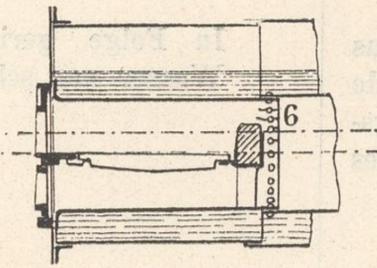
6.—8. Einfache kurze Nietlochrisse in den Rundnähten.

6. Bei der ersten Rundnaht nahe der Feuerbrücke, sobald die Rundnaht dem Angriff der Flamme ausgesetzt ist, sowohl bei Aussen-, wie auch bei Innenfeuerung.

<p>6. Wirkung der Flamme, durch welche Ueberhitzung und starke örtliche Dehnungen hervorgerufen werden; mangelhafte Arbeit durch nicht vollständig passende Nietlöcher und Nieten, wodurch Spannungen im Material erzeugt werden, begünstigen die Bildung von Nietlochrissen ausserordentlich.</p>	<p>6. Eintreten von Wasserlässigkeit, sobald sich der Riss über den Nietkopf hinaus erstreckt (langer Nietlochriss); dasselbe wird bemerkbar anfangs durch Kesselsteinatz an der Rissstelle, später durch Tropfen, endlich bei grösserer Undichtheit durch strahlenförmiges Ausblasen von Wasser.</p>	<p>6. Die Anordnung von Rundnähten in unmittelbarer Nähe der Feuerbrücke (insbesondere unmittelbar hinter derselben) ist zu vermeiden. Das Aufsetzen von Flecken zum Zwecke der Ausbesserung von Feuerplatten, welche mit Nietlochrissen behaftet sind, ist nicht empfehlenswerth; solche Feuerplatten sollen erneuert werden.</p>

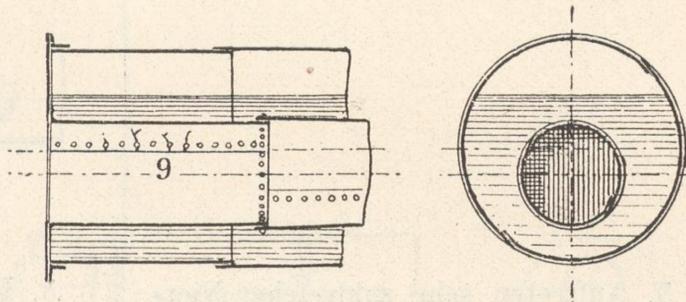
9. Nietlochriss, senkrecht auf den Blechrand in den Längsnähten.

9. Bei Langkesseln und in Flammrohren an den Längsnähten oberhalb des Rostes.

9. Ueberhitzung der Längsnaht in Folge der Flammenwirkung und strahlenden Wärme des sehr nahe liegenden, stark erwärmten Mauerwerkes, bei Aussenfeuerung, ferner bei Flammrohren wegen Ueberhitzung der Längsnaht durch Anliegen glühenden Brennmaterials an die Kesselwand, bei geringerer Wärme-Uebertragung des doppelten Bleches und Abkühlung des äusseren Blechlappens in Folge Zutrittes kalter Luft.

9. Oeffnen der Stemmnaht und Wasserlässigkeit der Vernietung als Begleiterscheinung.

9. Durch zweckmässige Anordnung der Längsnahte.

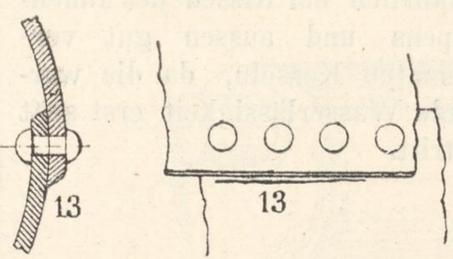
<p>13. Meistentheils an Längsnähten.</p>

13. Neben den Stemmkannten.

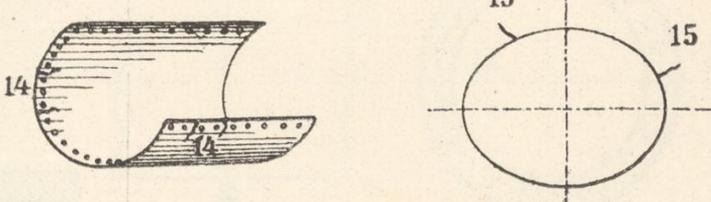
<p>14. An den Rändern der Blechtafeln, ohne Unterschied der Walzrichtung. 15. An Mannlöchausschnitten.</p>

14—17. Rand- und Saumrisse.

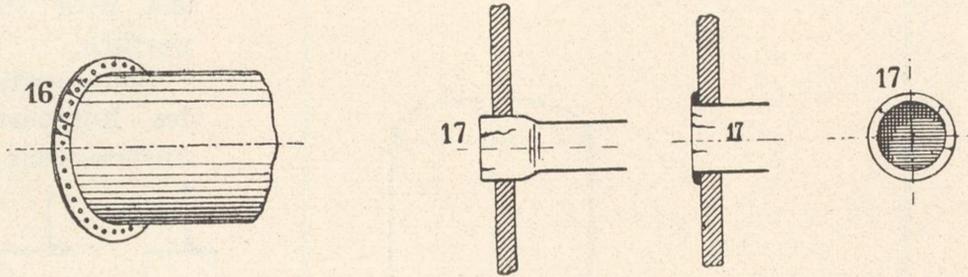
16. An den Flanschen aufgekrempter Blechränder.

Ursachen	Folgen	Verhütung und Ausbesserung
<p>16. Rothbrüchiges Material erhält Randrisse bei der Bearbeitung in glühendem Zustand.</p>	<p>16. Lange Randrisse verursachen Wasserlässigkeit.</p>	<p>16. Schiedeproben des Materiales in glühendem Zustand. Rothbrüchiges Material ist von der Verwendung auszuschliessen.</p>
<p>17. Feuerröhren aus zu hartem Materiale erhalten beim Aufwalzen leicht Risse; ebenso entstehen an den umgebörtelten Rändern eiserner Heizröhren, bei hartem Materiale oder zu wenig sorgfältiger Arbeit, meist kurze Risse, die oft ein Ausbröckeln der Ränder zur Folge haben.</p>	<p>17. Nöthigt zum Rohrwechsel durch Abreissen der Börtel.</p>	<p>17. Ausglühen der Rohrenden vor dem Aufwalzen. Die Rohrenden müssen sich rissfrei aufwalzen und börteln lassen. Auswechslung des schadhaften Rohres.</p>
<p>18—19. Diese oft schon während der Anarbeitung entstehenden und erst durch die Betriebsbeanspruchung zu Tage tretenden Risse haben im Allgemeinen folgende Ursachen:</p> <ol style="list-style-type: none"> 1. Zu grosse Härte des Materiales, besonders bei Flusseisen vorkommend. 2. Zu scharfe Krümmung in der Krepung, namentlich wenn beim Nachrichten aufgebogen wird. 3. Anrichten im kalten Zustand, ungeeignete Erwärmung (Blauwärmen oder Verbrennen, ungünstige Faserrichtung der Krepung). 4. Rothbrüchigkeit des Materiales in Folge zu grossen Schwefelgehaltes. 	<p>18—19. Allmähliche Erweiterung der Risse, Durchbrechen der Kesselwand zu befürchten.</p>	<p>18—19. Verwendung geeigneten Materiales, sorgfältige Ausführung der Krepung (innerer Halbmesser mindestens 30 mm.) Für Börtelbleche ist eine grössere Blechstärke zu wählen als die damit verbundenen cylindrischen Trommeln erhalten</p>

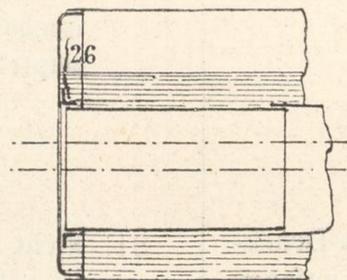
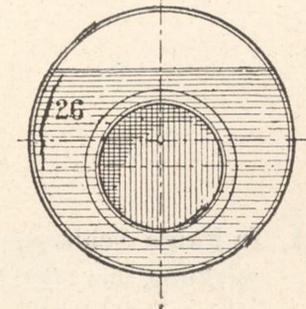
25. An den Krepfungen der mit Winkeleisen oder Blechbarren versteiften Böden an Flammrohrkesseln; ungefähr in halber Kesselhöhe, seitlich.

26. An den Krepfungen der Böden von Flammrohrkesseln, ungefähr in halber Kesselhöhe.

<p>26. Bei ungenügend ausgeglichenem Rohrschub und sehr kräftigem Flammrohrwinkel überträgt sich bei mangelnder Bodenverankerung die Materialspannung auf die Umkrempung des Bodens.</p>	<p>26. Auftreten von Rundrissen in der Krempung des Stirnbodens; Wasserlässigkeit der vorderen Flammrohr-Rundnähte.</p>	<p>26. Stirnboden mit grösserer Blechstärke ausführen, oder zweckmässig verankern. Winkelverbindung des Flammrohres in dieser Ausführung nicht zu empfehlen.</p>
<p>27. Bei älterer Anordnung ist das Winkeleisen durch sehr schwach gewölbte Böden besonders in Anspruch genommen und oft schon in Folge der Anarbeitung mit Rissen behaftet.</p>	<p>27. Bei grösserer Ausdehnung des Risses ist das vollständige Abreissen des Bodens zu befürchten.</p>	<p>27. Die Verwendung des Winkeleisens zur Verbindung von Böden mit den Bouilleur-mänteln ist überhaupt zu vermeiden. Ausbesserung durch Auswechslung des Bodens, jedoch ohne Winkeleisen.</p>

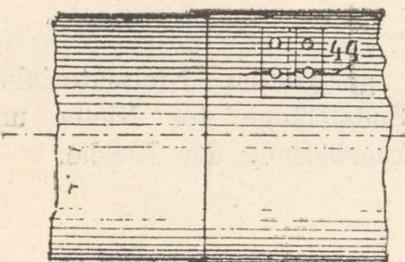
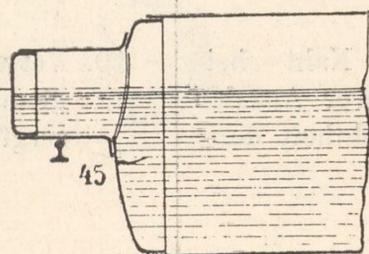
45. Unterhalb des Vorkopfes an der gewölbten Stirnwand; ebenso unter den Kesselpratzen durch die Nietlöcher gehend. Wagrechter Riss gewöhnlich an der Innenseite bemerkbar.

<p>45. Durch übermässige Beanspruchung des Stirnbodens in Folge des durch die Unterstüzung des Vorkopfes auftretenden Momentes, ferner vereinigte Druckwirkung auf einzelne festlagernde Pratzen bei mangelhafter Unterstüzung der übrigen Tragpunkte.</p>	<p>45. Riss meist kurz, entsteht allmählig, gewöhnlich nebst Formveränderung an dieser Stelle und kann bei genauer Untersuchung des Kessels vor seinem gänzlichen Durchriss festgestellt werden. Grosse Wasserverluste, an dieser Stelle sofort sichtbar, bedingen Betriebseinstellung.</p>	<p>45. Anbringung von Kesselträgern T am vorderen Kesselende. Auflegen des Vorkopfes auf eine Schiene ist zu vermeiden. Richtige Untermauerung der Kesselträger und genügende Anzahl von Stützpunkten. Kann durch Aufnieten eines Fleckes ausgebessert werden.</p>

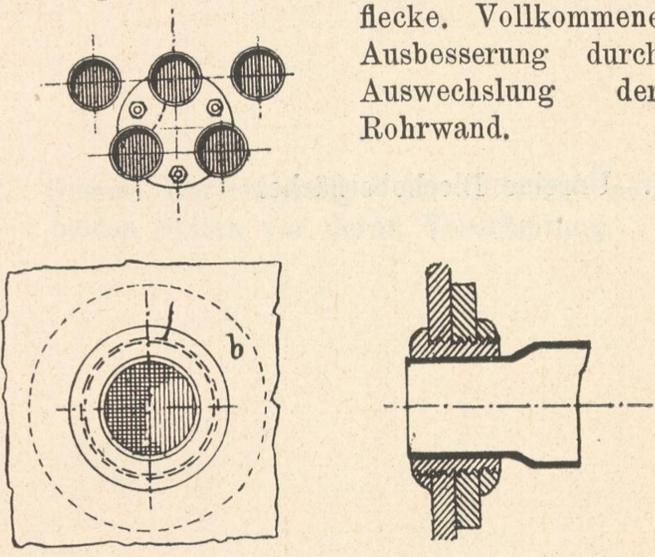
<p>47. Durchbiegung der Kesselwand mangels genügender Verankerung. Mangelhafte Herstellung des Ankerloches.</p>	<p>47. Bei kurzen Brüchen nicht besonders gefahrvoll.</p>	<p>47. Sorgfältiges Bohren und Ausreiben des Loches. Anbringung einer geeigneten Zahl von Anker. Bei Ausbesserung ist die Auswechslung der schadhafte Bleche nöthig.</p>
