### II. Risse an Nietnähten.

### III. Anrisse

#### IV. Risse in Krimpungen und Winkeleisen.

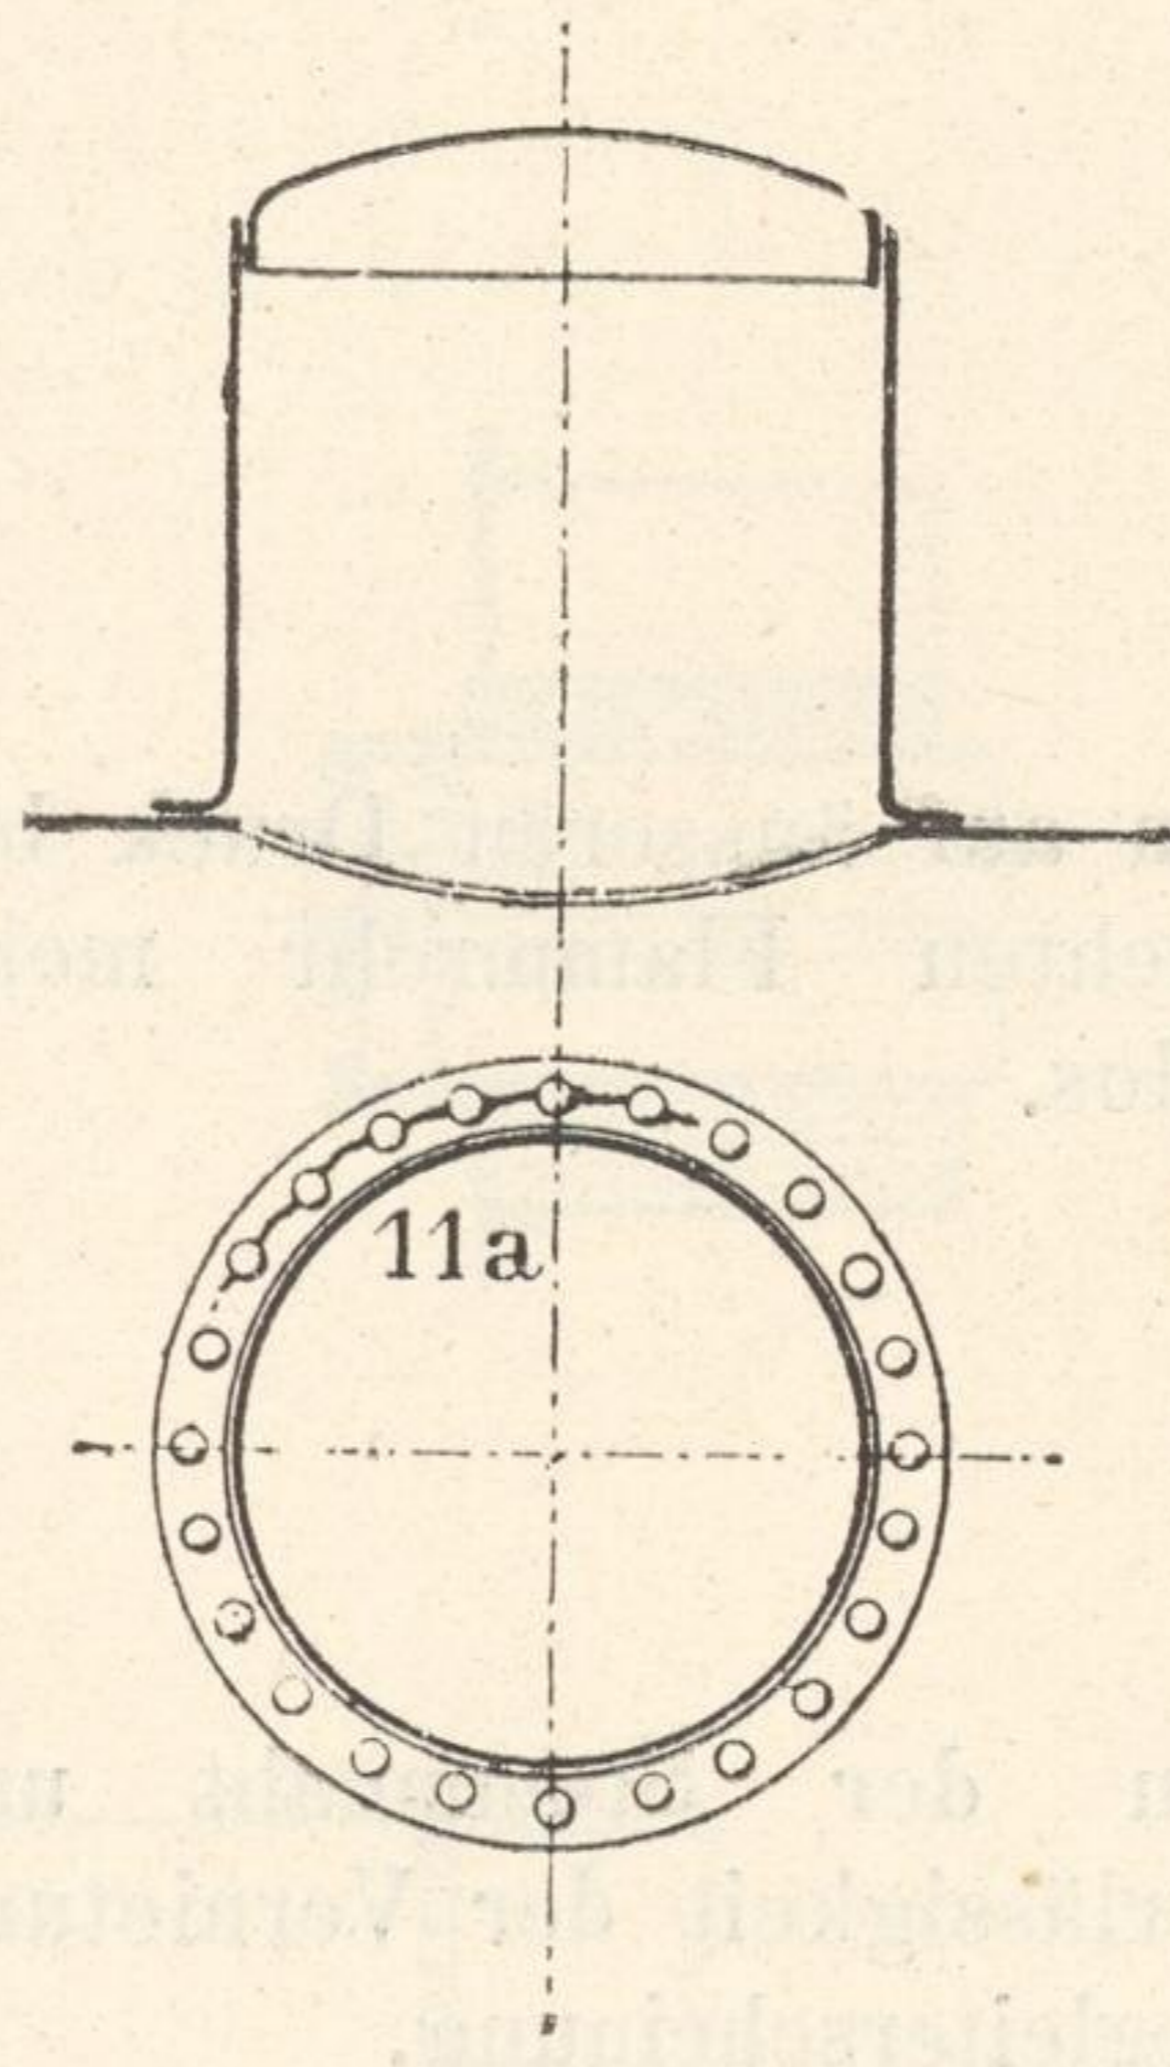
<p>11. a) In der Rundnietung des Dampfdomes mit dem Kesselmantel.</p>

Ursachen	Folgen	Verhütung und Ausbesserung
<p>11. a) Risse an dieser Stelle treten bei grossen Ausschnitten des Mantelbleches auf; durch grosse Ausschnitte verliert das Mantelblech seine Widerstandsfähigkeit in der Richtung des Durchmessers und ist zu Formveränderungen geneigt, welche sich auf die Rundnietung des Dampfdomes übertragen.</p> <p>12. Zu schwache, einfache Nietung mit fehlerhafter Nietstärke und Theilung, oder der Einwirkung der Flammen ausgesetzte Längsnähte. Beanspruchung durch Temperaturwechsel. (Entleeren, Anfüllen.)</p> <p>13. Knickung der Bleche beim Anrichten und Hämmern in ungenügend glühendem Zustande. Verletzen der Blechoberfläche durch schlechtes Verstemmen (Bildung einer Rissbahn).</p> <p>14. Kaltbrüchiges Material erhält Randrisse bei der Bearbeitung in kaltem Zustand. Schlechter und zu kurzer Abschnitt der Blechränder im Walzwerke.</p> <p>15. Zu grosse Schwächung durch bedeutende Weite des Ausschnittes bei mangelnder Versteifung. Abdrücken des Bleches durch die Bügel; oft eingeleitet durch Anarbeitungs- oder Wartungsfehler.</p>	<p>11. a) Abrosten des Bleches, ausströmender Dampf, beziehungsweise feuchtes Mauerwerk kennzeichnen die Undichtheit der Risse. Ausdehnung der Risse über eine grössere Nietzahl ist gefährlich.</p> <p>12. Durchbruch der Kesselwand, unter Umständen mit explosiver Erscheinung.</p> <p>13. In Längsnähten gefährlich; bei gänzlichem Durchriss des Bleches bedingt auch die kürzeste Risslänge eine Auswechslung der Platte.</p> <p>14. Randrisse verhindern eine gute Anarbeitung, besonders Verstemmung, und geben Veranlassung zur Verlängerung derselben und Ausbildung zu grösseren Rissen.</p> <p>15. Bei Rissen in der Längsrichtung sehr gefährlich wegen bedeutender Schwächung des Blechquerschnittes. Dauernde Undichtheit der Deckelverpackung.</p>	<p>Bei mangelndem Zwischenring treten häufig Risse in den Nietlöchern auf; diese Verbindung lässt sich niemals verstemmen und wird stets undicht, ist ganz verwerflich.</p> <p>Böden entsprechend absteifen, Rundnaht des Rohrbörtels sorgfältig verstemmen. Ausbesserung nur durch Auswechslung des schadhafte Bleches möglich.</p> <p>Die Verbindung der Flammrohre mit dem vorderen Boden ist zweckmässiger in der Weise <i>c</i> oder <i>d</i> auszuführen.</p>

<p>11. a) Die Schwächung des Bleches ist durch nachstehende Anordnung zu vermeiden. Nietlöcher sind zusammenzubohren.</p> <p>Ausbesserung nur durch Auswechslung der Blechtafel möglich. Durchmesser <i>d</i> des Ausschnittes nicht über 500 mm.</p>
