### V. Risse in der Kesselwand.

### VI. Risse in Abzehrungs-Furchen.

### VII. Risse an Nieten.

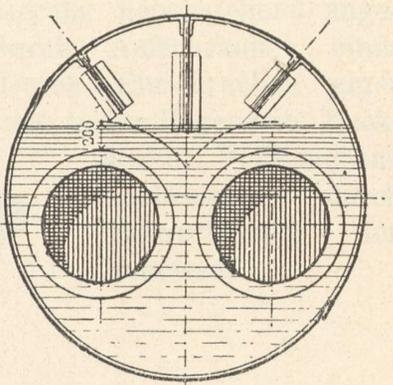
<p>42. Durch den Einbau von Flammrohren zu grossen Durchmessers wird der Steg zwischen den beiden Flammrohren zu schmal. derselbe ist durch die Vernietung noch besonders geschwächt und grossen Bewegungen ausgesetzt.</p>	<p>42. Unmittelbare Gefahr für den Weiterbetrieb nicht vorhanden; eine längere Belassung würde die Vernietung der Flammrohre zerstören und Abrostungen durch auftretende Undichtheit an der Stirnwand hervorrufen.</p>	<p>42. Die Entfernung der Aussenlinien beider Flammrohre soll an der engsten Stelle 180 mm nicht unterschreiten. Flammrohre so nahe aneinander anzuordnen, dass die Verbindungswinkel nicht Platz finden, sondern in der Stosslinie <math>m-n</math> abgeschnitten werden müssen, ist zu vermeiden. Schmale Stege werden durch untengezeichnete Krepung des Bodenbleches verstärkt.</p>
