Erscheinungsformen

Ort des Vorkommens

Brüche.

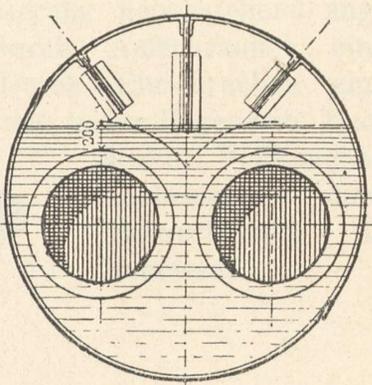
<p>42. Durch den Einbau von Flammrohren zu grossen Durchmessers wird der Steg zwischen den beiden Flammrohren zu schmal. derselbe ist durch die Vernietung noch besonders geschwächt und grossen Bewegungen ausgesetzt.</p>	<p>42. Unmittelbare Gefahr für den Weiterbetrieb nicht vorhanden; eine längere Belassung würde die Vernietung der Flammrohre zerstören und Abrostungen durch auftretende Undichtheit an der Stirnwand hervorrufen.</p>	<p>42. Die Entfernung der Aussenlinien beider Flammrohre soll an der engsten Stelle 180 mm nicht unterschreiten. Flammrohre so nahe aneinander anzuordnen, dass die Verbindungswinkel nicht Platz finden, sondern in der Stosslinie $m-n$ abgeschnitten werden müssen, ist zu vermeiden. Schmale Stege werden durch untengezeichnete Krepung des Bodenbleches verstärkt.</p>
