### Risse, Brüche, Rillen, Furchen im Eisen.

## Risse, Brüche, Rillen, Falten, Furchen im Kupfer.

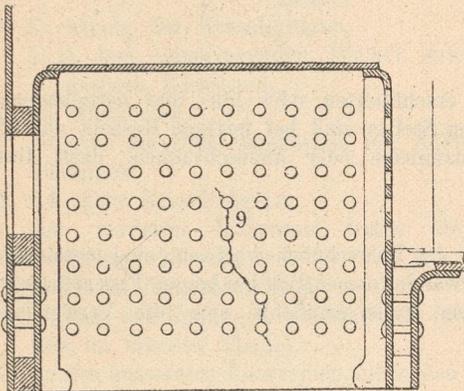
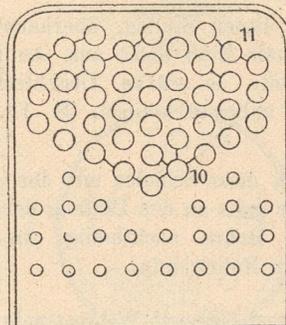
11. An den oberen Stegen der Rohrwand eiserner Feuerbüchsen

1. Schubwirkung der Feuerbüchse nach oben, bei steifen, seitlich nicht biegsamen Deckenstehbolzen. Hartes Deckblechmateriale.
2. 3. Mangelnde Längsversteifungen.  
Schädigen des Materiales beim Biegen durch Ueberhitzen oder durch Zurückrichten.

1. Zurücksetzen der Stehbolzen oder Anbringung beweglicher Deckenstehbolzen. (Laschenbauart *L*.) Ausbesserung durch Flecke.

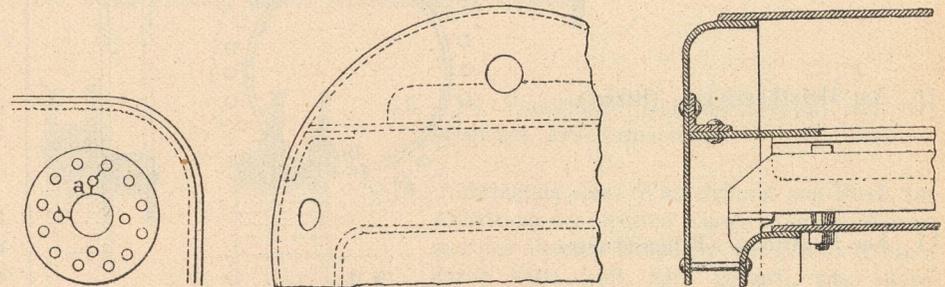
5. Die ganze Fläche der Hinterwand wird bei jeder Druckschwankung heraus-, bzw. hineingebogen.

Der Riss entsteht bei NN als an einer hoch beanspruchten Stelle neben der Brechkante BB.

5. 6. Stehkessel-Seiten und Hinterwand müssen gemeinsam verankert werden, die Rauchkammer-Rohrwand dagegen kann bloß in sich selbst versteift werden, weil die Versteifung hier näher zum Rande reicht und weil die Rohrwand stärker ist.

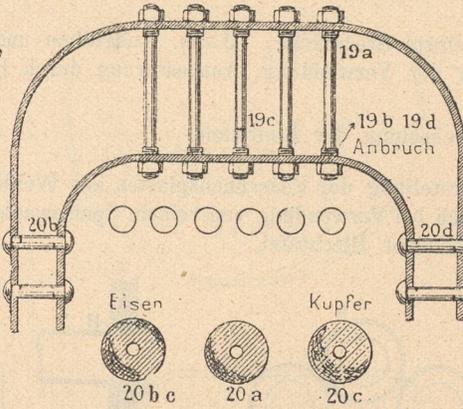
<p>26 a. Verschwächung durch die Aussparung für den Nietkopf.</p>

<p>28 a. Anarbeitung zu breiter Rohrbörlern.</p>
<p>20. An Seitenstehbolzen und Decken-Ankerschrauben. (Bei Seitenstehbolzen findet sich das Material ausgebröckelt, angerissen oder vollständig getrennt.)</p>	<p>a. Mangelhaftes Zusammenpassen des Stützens und des Rohres.</p>
<p>21. An Deckenaufhängungen.</p>	<p>Mangelhaftes Material. (Index b.)</p>

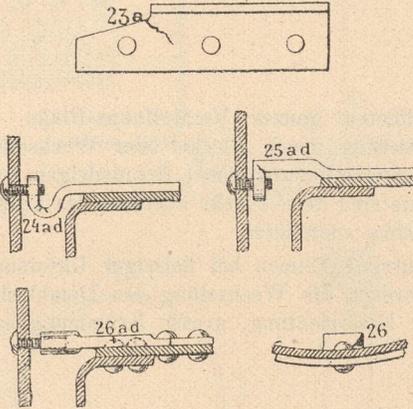
<p>Beanspruchung durch den Betrieb. (Index d.)</p> <p>16 d. Temperaturwechsel. (Stauchung des Materials.)</p> <p>17 d. Formveränderung des Fussringes, da der Stehkessel in's Runde geht. (S. 2, Sch 3.) Ungleiche Temperatur aussen und innen.</p>
<p>24.—26. An Rohrwandpratzen.</p> <p>Die Schäden 22—26 erscheinen zuerst meist als Rillen, beim Fortschreiten als Furchen, endlich bilden sie sich zu Rissen aus</p>

<p>Die Schäden 24 d, 25 d sind (im scharf umgebogenen) Eisen durch den Dampfdruck veranlasste rillenartige Risse.</p> <p>Schaden 26 d ist entstanden durch Verschwächung der Stehbolzenpratze in Folge der Versenkung des Nietkopfes bei stattfindender gegenseitiger Verschiebung der Rohrwand und der Stehkesselvorderwand.</p>

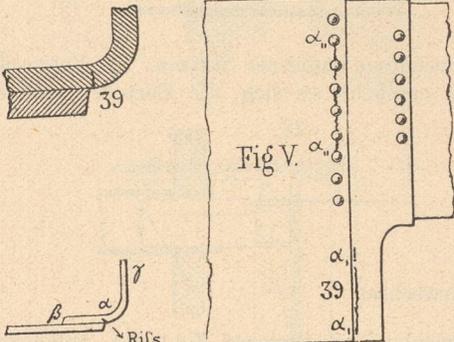
<p>39. Dicht an den Stemmnähten.</p>

<p>Hämmern beim Anrichten im blawarmen Zustande.</p> <p>Zu weit gehendes Vorbiegen des Bleches, wodurch beim genaueren Anrichten dasselbe im entgegengesetzten Sinne aufgebogen (zurückgerichtet) werden muss. Biegen des Bleches ohne vorheriges Aussenken der Nietlöcher.</p>
<p>40. In Abzehrungsfurchen.</p> <p><b>Risse an Nieten.</b></p>	<p>Biegen parallel zur Walzrichtung, insbesondere, wenn dies erst nach dem Bohren des in den Nietlöchern nicht ausgesenkten oder des nicht behobelten und vom Scheerschnitt befreiten Blechrandes geschieht.</p>
<p>41. Gerissene Nietschäfte.</p> <p>42. Gerissene Nietköpfe.</p>

Mehrere nebeneinander liegende oder in grösserer Zahl vorkommende Risse nöthigen zur Auswechslung der Platte.

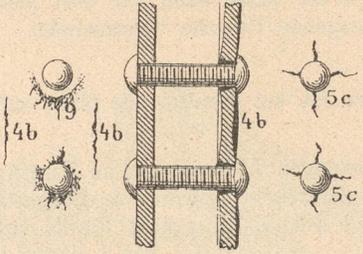
5. An Stehbolzen- und Rohrlöchern, (Lochrisse).

PP: Richtung der Faserverlängerung des Kupfers in Folge des Insrundegehens der Rohrwand. Senkrecht auf dieser Richtung stehen die auftretenden Risse.

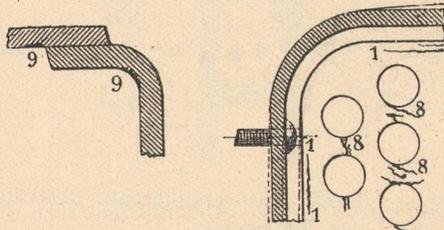
8. An Rohrstegen (Stegrillen).

8. Verhütung durch gehörigen Abstand der äussersten Rohrreihen von den Eckabbügen. Der Abstand betrage vom Mittel der Rohrreihe bis zur Anpassfläche des Rohrwandbörtels bei Verwendung von 52 mm starken Rohren und 47 mm starken Stützen mindestens 65 mm. Ein Einziehen seitlich durchgebogener Rohre vermindert die Wahrscheinlichkeit des Entstehens des Schadens, da dann die Rohre seitlich ausfedern, anstatt sich in der Richtung ihrer Achse gegen die Rohrwände zu stemmen. Ausbesserung durch Rohrlochbüchsen.
