Masterarbeit

Feuchtigkeitsschäden

und deren Sanierung

Abb. 3. 1: Volksschule St. Peter,

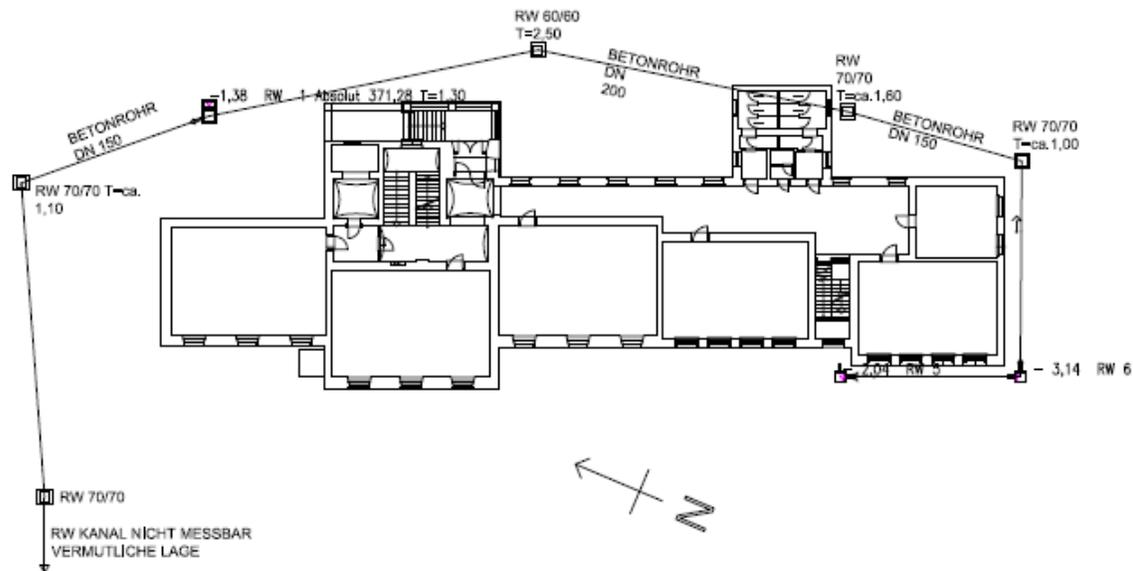
Abb. 3. 7: Die bestehende Entwässerung von Niederschlagswasser

Im geotechnischen Bericht wird auch Regenwasserentwässerung erwähnt. Derzeit läuft die Entwässerung durch den Schacht auf der Nordwest-Ecke und dann weiter in den Petersbach ab. Die Regenwasserrohre wurden als Betonrohre mit der Nennweite DN 150 bzw. DN 200 verlegt. Die Abbildung 3.7 zeigt die vermutliche Lage des Regenwasserkanals.

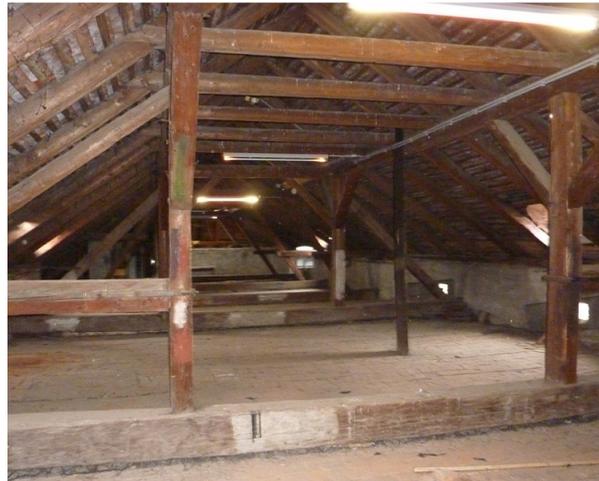
Abb. 3. 8: Dachboden

Das Dach ist ebenfalls in gutem Zustand (siehe Abb.3.8). Der Dachboden ist nicht ausgebaut und dank einer guten Lüftung gibt es keine Vorkommen von Feuchtigkeit, die zu Dachschäden führen könnten. Weil die Nutzung des Daches in Zukunft unverändert bleibt, wird der gegenwärtige Zustand des Daches als zufriedenstellend erachtet, somit sind keine zusätzlichen Sanierungsmaßnahmen für den Feuchtigkeitsschutz notwendig.

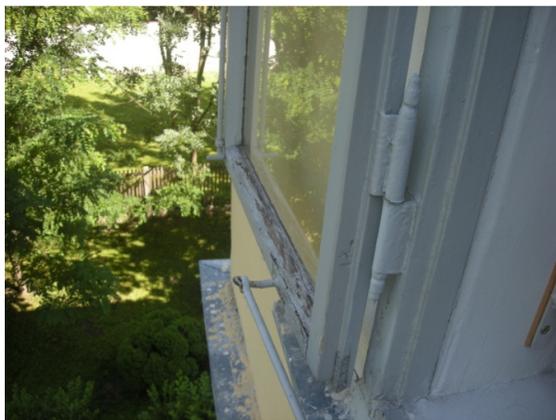
Abb. 3. 9:Grazer Fenster

Die Fenster zeigen Schäden, die durch Alterung und Verwitterung entstanden sind. Die Fenster, die nach außen öffnen (Grazer Fenster), sind besonders anfällig für Verwitterung. Im Laufe der Zeit sind Schäden an dem Außenanstrich der Grazer Fenster entstanden.

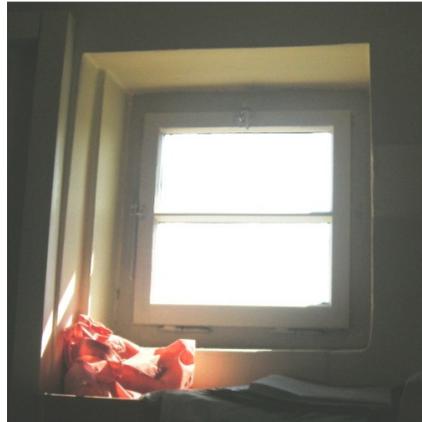
Abb. 3. 11: Einfachfenster

Die kleinen Einfachfenster im zweiten Obergeschoss (siehe Abb. 3.11), mit welchen einige Klassenräume ausgestattet sind, bergen eventuell bautechnische Risiken. Diese Fenster mit einer Glasscheibe und unzureichender Wärmedämmung sind der ideale Ort

für Kondensation von Feuchtigkeit, die sich dann sammeln kann und somit eine ernste Bedrohung für das Auftreten von weiteren Schäden darstellt. Dieses Bild zeigt, dass dies hier nicht der Fall war, was auch durch die regelmäßige Instandhaltung des Gebäudes erklärt werden kann.

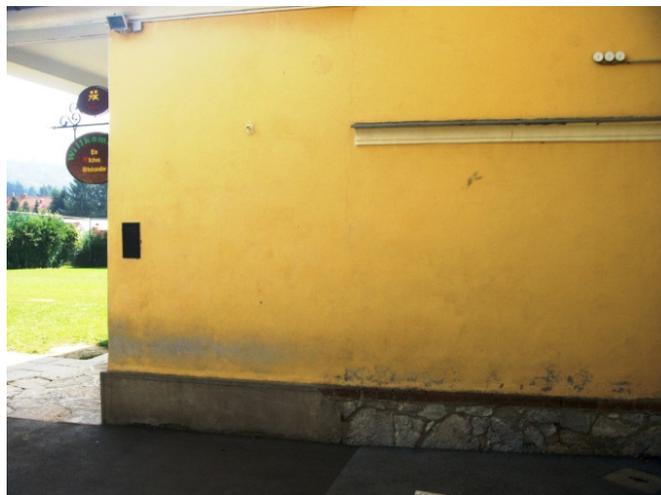
Abb. 3. 16: Beton- und Natursteinsockel

Im Eingangsbereich der Schule ist die Grenze zwischen altem und neuem Teil im Sockelbereich deutlich zu sehen (siehe Abb. 3.16). Der neue Teil ist auch durch eine Diskontinuität des Sims⁴ im Erdgeschoss bemerkbar (siehe Abb. 3.16).

Im Zuge dieser Analyse wurde festgestellt, dass die Schäden der Wände mit dem Natursteinsockel größer sind, weil Feuchtigkeit in größerem Umfang vorhanden ist. Dies gilt auch für die Putzabplatzungen oberhalb des Natursteinsockels (siehe Abb. 3.48 und 3.49 und Abb. 3.16). Möglicher Grund dafür ist die Verwendung von zu dichtem Fugenmörtel (wie z.B. Zementmörtel), der einen kapillaren Feuchtetransport fördert. Oberhalb des Natursteinsockels entstanden deshalb die Putzabplatzungen, die durch die aufsteigende Feuchtigkeit in den Mörtelfugen und durch die fehlende Horizontalsperre verursacht wurden.

In Kapitel 3 (siehe Seite 35) wurden auch Schäden des Außenputzes oberhalb des Sockelbereichs erwähnt und durch die Einwirkung der kapillar aufsteigenden Feuchtigkeit erklärt (siehe Abb. 3.16., Abb.3.48 und Abb.3.49). Für die Bestätigung dieser Annahme ist es notwendig, Probebohrungen in, als auch oberhalb, der beschädigten Bereiche durchzuführen. Auf diese Weise werden andere Möglichkeiten der Schadensentstehung wie z.B. undichte Wasser- oder Heizleitungen ausgeschlossen.

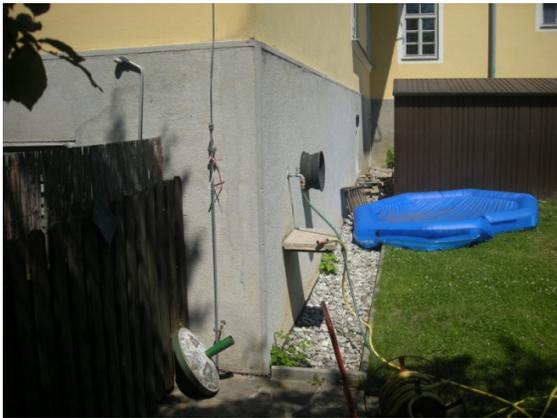
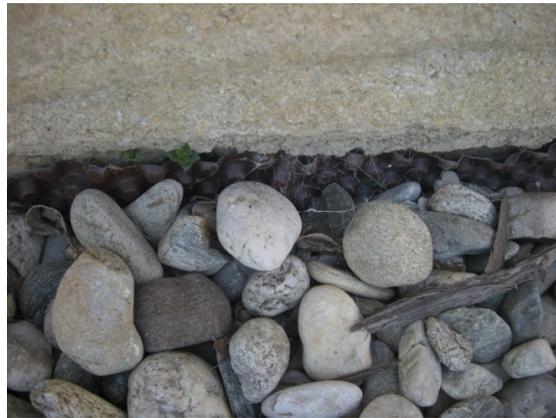
Die Privatwohnung des Hausmeisters, die sich im Untergeschoss befindet, wurde im Laufe der Zeit einer Sanierung (siehe Abb. 3.17 und 3.18) unterzogen. Leider, war es während des Besuchs unmöglich, die Erlaubnis zu bekommen, die Wohnung zu besuchen und zu fotografieren und damit den Erfolg dieser Sanierung zu bewerten. Es wird angenommen, dass eine Vertikalabdichtung rund um die Wohnung hergestellt worden ist. Um eine qualitativ hochwertige und erfolgreiche Sanierung gewährleisten zu können, ist es zusätzlich nötig, eine Ausgrabung eines Teils der Außenwand vorzunehmen.

Es ist auch erforderlich die Beschaffenheit des Kelleraußenmauerwerks durch eine teilweise Freilegung zu überprüfen. Damit können der aktuelle Zustand der Wände, mögliche Frostschäden und Unebenheiten der Kellerwände untersucht werden. Es ist ebenfalls erforderlich ein statisches Gutachten durchzuführen, womit die Tragfähigkeit des Vollziegelmauerwerks bestimmt werden wird. Erst dann, ausgehend von den angetroffenen Gegebenheiten, ist es möglich, einen kompletten Sanierungsplan des Kelleraußenmauerwerks zu erstellen.

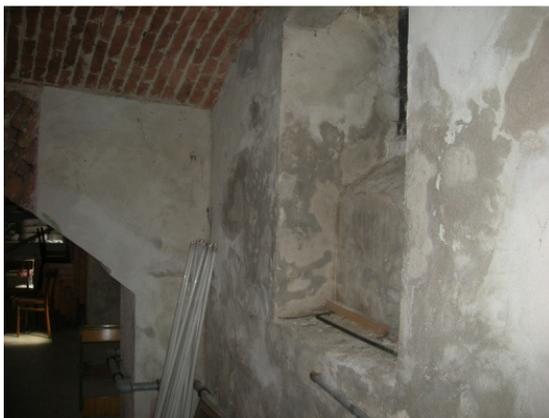
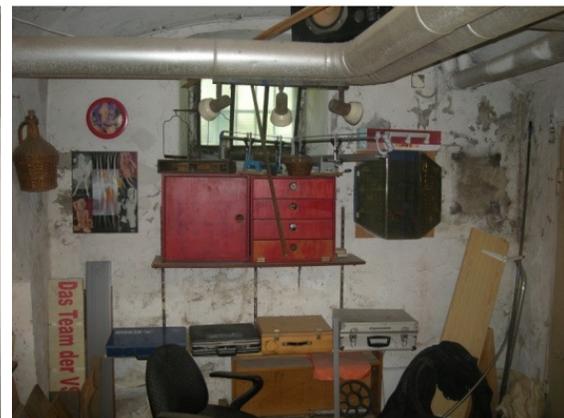
Während der Besichtigung des Gebäudes wurden in den Räumen im Keller schwere Bauschäden an den Außenwänden gefunden (siehe Abb. 3.21 und 3.22). Die Innenwände zeigen geringe Schäden in der Nähe der Anschlussbereiche. An einigen Innenwänden wurden Feuchtigkeitsschäden in den Anschlussbereichen Innenwand- Fußboden und Innenwand- Außenwand beobachtet. Diese Schäden sind geringer als die Schäden an den Außenwänden und sind durch Sanierungsmaßnahmen in der Vergangenheit abgedeckt worden.

Die Kellerräumlichkeiten sind nicht geeignet für ihre heutige Funktion. Diese unbeheizten Räume hatten in der Vergangenheit die Funktionen, die Entstehung von Feuchtigkeit als einen geplanten Prozess zu erlauben. Im Laufe der Zeit, um Nutzraum im Keller zu erhalten, ist ein Kellerausbau durchgeführt worden. Im Rahmen dieser Sanierung wurde jedoch keine entsprechende Feuchtigkeitsabdichtung für erdberührte Bauteile erstellt. Sie haben wenig oder gar keine Feuchtigkeitsabdichtung, so dass Bodenfeuchtigkeit in die Außenbauteile dringt.

Alle Außenwände sind schwer beschädigt. Verschiedene Versuche das Problem zu verbergen, führten nur zur Verschlimmerung und einer potenziell gefährlichen

Das Kellergeschoss kann in zwei Teile geteilt werden. Einerseits gibt es Räume, die als Lager und Arbeitsräume dienen und nicht beheizt sind (siehe Abb. 3.21 und 3.22). In diesen Räumen wurden beträchtliche Schäden an den erdberührenden Außenwänden beobachtet. Aufgrund der fehlenden Feuchtigkeitsabdichtung kann das Wasser ungehindert in diese Bauteile eindringen. Eingedrungenes Wasser durchnässt nicht nur die Wand, sondern führt auch zur völligen Zerstörung des Innenputzes durch Versandung. Insbesondere älterer Putz versandet und löst sich von der Wand, wenn durch Einwirkung von Feuchte die Bindemittel aufgelöst und ausgewaschen wurden (siehe Abb. 3.23 und 3.24).

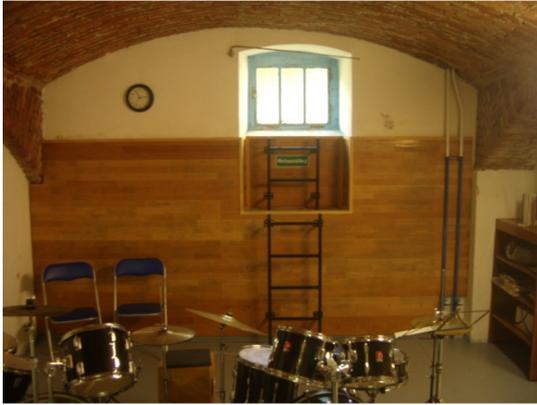
Abb. 3. 25: Musikzimmer

Situationen. Die Wände sind an einigen Stellen mit Holz verkleidet (wie beispielsweise im Musikraum). Auf diese Weise wurde natürliche Zirkulation der Luft entlang der Oberfläche der Wand verhindert und die Schäden wurden durch Unterbrechung des natürlichen Lüftungsprozesses erhöht.

So hatte zum Beispiel das Musikzimmer seine letzte Wartung vor zwei Jahren. Dies bedeutete die Herstellung einer Holzverkleidung, die sich an der Außenwand des Raumes befindet (siehe Abb. 3.25 und 3.26). Der Grund für dieses Vorgehen ist wahrscheinlich, dass hierdurch der Schaden an der Außenwand versteckt werden konnte und die Schaffung einer angenehmen Umgebung für die Schüler/innen möglich war.

Die Kelleraußenwände zeigen eine hohe Präsenz von Feuchtigkeit und bauschädlichen Salzen (Kapitel 3). Regelmäßige Bemalung, die Vorsatzschale im Musikraum (siehe Abb.3.25) und die Fliesen im Gang des Kellers (siehe Abb.3.39) verhindern die Entstehung großflächiger Beschädigungen, wie in den unbeheizten Kellerräumen. Eine reale Beurteilung der Bauschäden in diesen Bereichen ist nur durch die Laboruntersuchungen der Probebohrungen möglich.

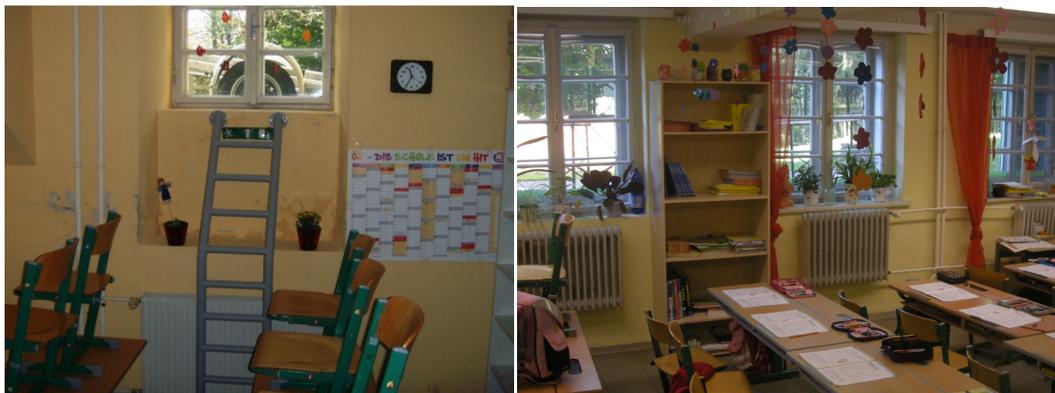
Abb. 3. 31: Kellerklassenzimmer mit Grazer und Wiener Fenstern

Dieser Prozess kann am Beispiel der Kellerklassenzimmer mit Grazer Fenstern erläutert werden (siehe Abb. 3.31 und Abb.3.35). Bei den Kellerräumen mit Wiener Fenstern (Baujahr 1930) ist das nicht der Fall, wegen des nicht so offensichtlichen Unterschieds in der Wandstärke der Fensterleibungen (siehe Abb. 3.31). Die einfach verglasten Metallfenster (siehe Abb. 3.28 und 3.28) andererseits haben sehr schlechte technische Eigenschaften gegenüber den Holzkastenfenstern, weshalb die niedrigste Temperatur nicht an der Wandoberfläche, sondern auf der Innenseite des Fensters (Kondensat auf der Glasoberfläche) zu messen ist.

Die Oberflächenkondensation entsteht an jene Stellen mit der niedrigsten Temperatur, wie in diesem Fall bei den Fensterleibungen, die eine niedrigere Temperatur als der Rest der Außenwand aufweisen. Zur graphischen Darstellung des Temperaturunterschiedes in der Außenwand wird ein Programm für thermische Analyse benutzt (Programm: AnTherm®; Hersteller:Thomasz P Kornicki).

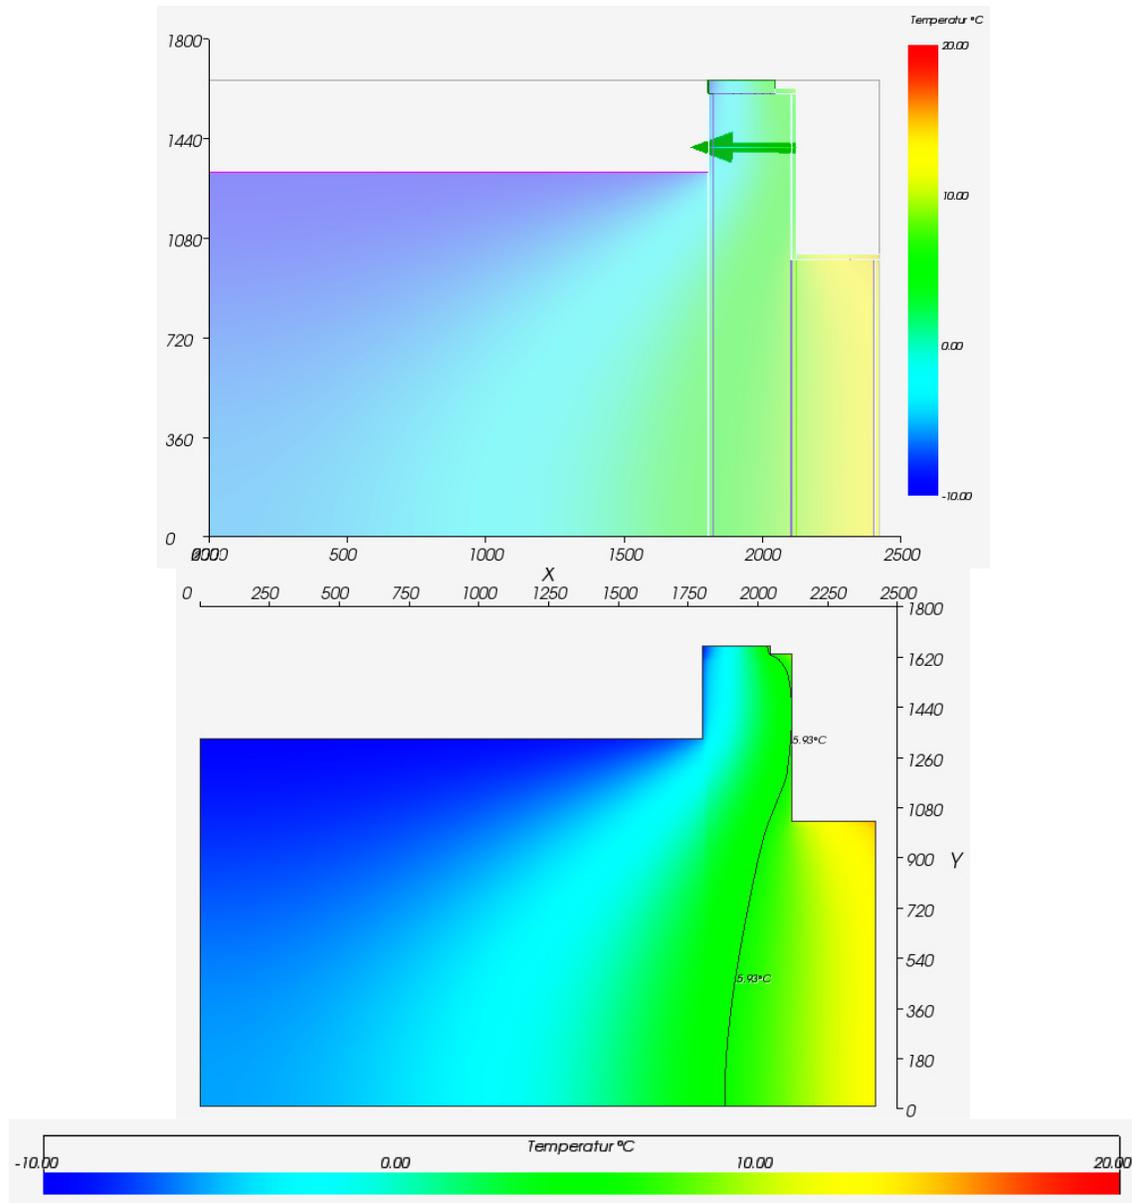
Abb. 3. 37: Graphische Darstellung der Niedrigsten Temperatur

Die graphische Darstellung zeigt die Temperaturverteilung und den Punkt (die Linie) mit der niedrigsten Temperatur ($T_{\min}=5,95^{\circ}\text{C}$) bzw. jene Stelle mit erhöhtem Kondensationsrisiko und potentieller Schimmelbildung (siehe Abb. 3.38).

Nach Abb. 3.38 ist die Konstruktion hinsichtlich der Vermeidung des Risikos für Schimmelbildung und Kondensationsbildung an der inneren Bauteiloberfläche nicht in Ordnung. Das Problem dabei ist die niedrige Oberflächentemperatur des Natursteinmauerwerks mit einer Wandstärke von 30 cm.

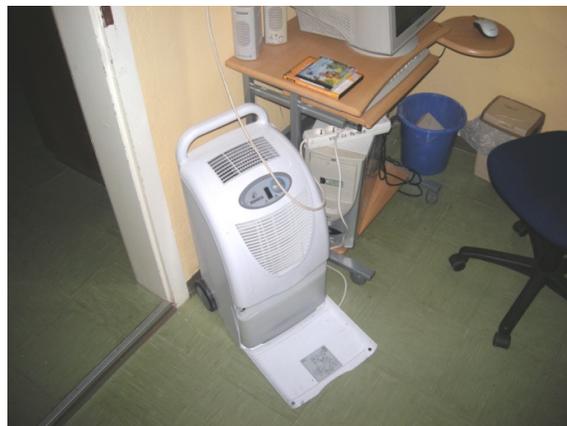
Abb. 3. 45: Fußboden: PVC Beläge

Der Kellerfußboden unterscheidet sich in den beheizten und den unbeheizten Räumen. In den unbeheizten Räumen (Lager und Arbeitsraum) ist die Bodenplatte nicht horizontal abgedichtet. Dies zeigt sich durch Schäden an Gegenständen, die in Kontakt mit dem Fußboden sind. In den beheizten Räumen wurden als zusätzliche Sanierungsmaßnahme PVC Beläge verlegt (Abb. 3.45). Deswegen sind keine Schäden im Fußbodenbereich sichtbar. Es wird davon ausgegangen, dass unter den PVC Belägen eine Horizontalabdichtung eingebaut wurde. Es wird angenommen, dass der Betonboden während der letzten Sanierung im ganzen Keller gegossen wurde. Es war aber nicht möglich, eine entsprechende Analyse der bereits durchgeführten Arbeiten zu machen. Zu diesem Zweck ist es notwendig, zusätzlich die Dicke der Betonbodenplatte und die Druckfestigkeit des Betons zu überprüfen. Zur Überprüfung wird es erforderlich, den Fußbodenbelag zu entfernen und eine Schürfgrube auszuheben, womit der genaue Aufbau der Bodenplatte, die Betonstärke und möglicherweise die Anwesenheit von Feuchtigkeitsabdichtungen bestimmt werden kann. Dabei werden mindestens zwei Schürfgruben benötigt, die in den beheizten und den unbeheizten Räumen und neben den Kelleraußenwänden positioniert werden. Damit werden in einem Schritt der Aufbau der Bodenplatte und die Tiefe der Kelleraußenwände bestimmt. Wenn eine Bodenabdichtung bereits vorhanden ist, ist es notwendig, ihre Qualität und Kompatibilität mit den geplanten Sanierungsmaßnahmen zu überprüfen.

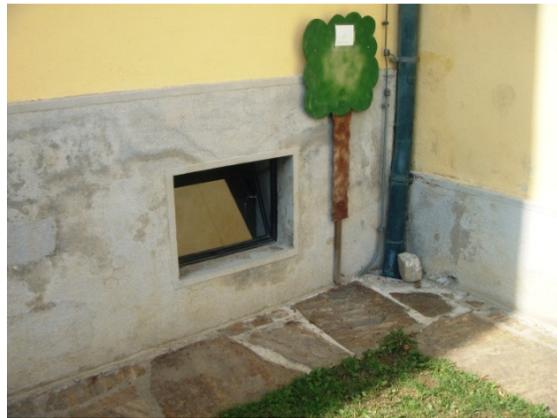
Abb. 3. 47: Unterschiedliche Sockelhöhe

Der Sockel wurde auf unterschiedliche Weise und in unterschiedlichen Abmessungen hergestellt. Das Foto zeigt die Grenze zwischen dem ursprünglichen Natursteinsockel und dem verputzten Sockel/Betonsockel (siehe Abb. 3.48). Es ist nicht ganz klar, welche Art von Sockel der neu angebaute Teil ist. Einige Bilder (siehe Abb. 3.48) deuten darauf hin, dass es sich hier um eine Fortsetzung des alten verputzten Sockels handelt. Es wird davon ausgegangen, dass der verputzte Sockel als eine weitere Maßnahme zur teilweisen Sanierung durchgeführt wurde. Einige Schäden (siehe Abb. 3.52) zeigen jedoch, dass es sich hier um einen Betonsockel handelt. In diesem Teil der Analyse ist es nicht möglich, eine klare Einschätzung zu geben.

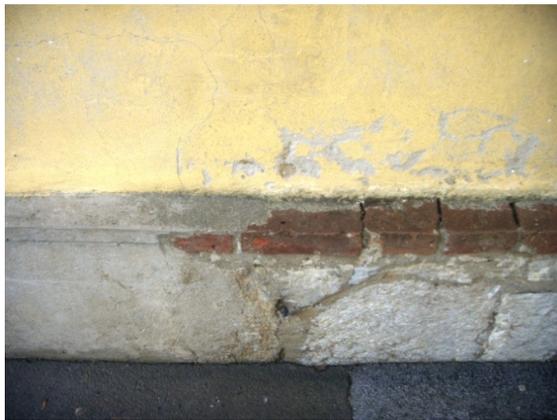
Abb. 3. 48: Verputzter- und Natursteinsockel

- Eingangsbereich (Betonsockel/verputzter Sockel)
- Übergang zwischen verputztem und Natursteinsockel (Abb. 3.48)
- Natursteinsockel bei dem Gebäudeteil aus dem Jahr 1885
- Verputzter Sockel bei dem Gebäudeteil aus dem Jahr 1930

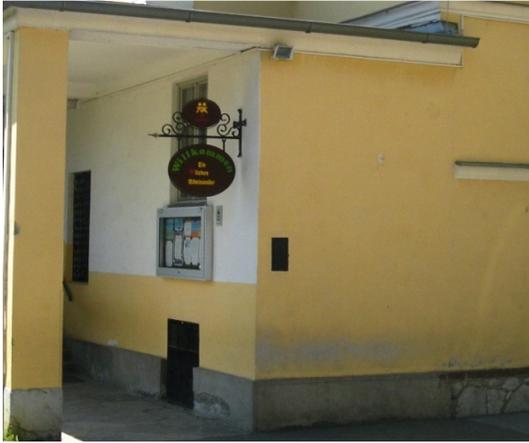
Allerdings, sind die Schäden am Sockel am Eingang der Schule auf andere Gründe zurückzuführen (siehe Abb. 3.50, 3.51). Es ist möglich, dass diese Schäden durch die Einwirkung von Salz verursacht wurden, das während der Wintermonate zur Eisfreihaltung verwendet wird. Obwohl dieser Teil abgedeckt ist, es ist möglich, dass Schnee mit den Schuhen in ausreichender Menge mitgebracht wurde. Salz führt zum Schmelzen von Eis bei Temperaturen bis -10°C und verhindert somit die Bildung der Eisfläche vor dem Eingang zur Schule. Die kalte Mischung aus Wasser und Salz wirkt dann auf das Bauteil. Das Kapillarwasser, das durch die Wirkung von sehr niedrigen Temperaturen gefriert, vergrößert sein Volumen und erzeugt hydraulischen Innendruck was zu einer Sprengwirkung führt.

Abb. 3. 50: Betonsockel, Verputzte- und Natursteinsockel

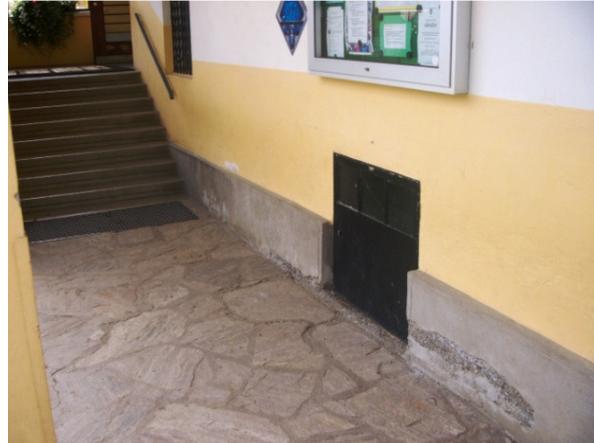
Abb. 3. 51: Sockel am Eingang (Betonsockel)

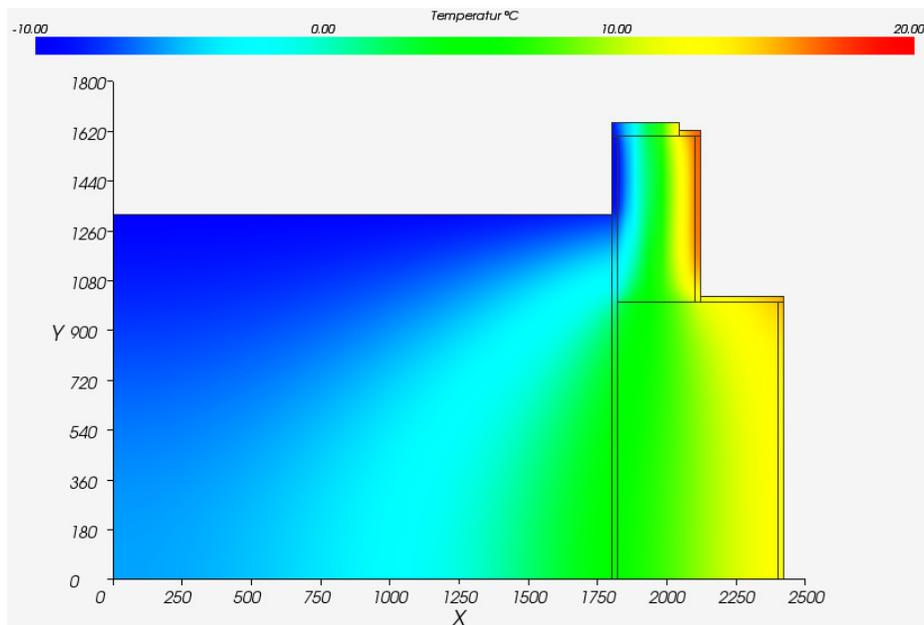
Abb. 6. 6: Wärmeverteilung bei der Außenwand mit Ytong(Antherm®)

Auf der Abbildung 6.6 ist die Wirkung der Sanierungsmaßnahmen gezeigt. Anstatt an der 30 cm Wand, tritt hier die niedrigste Oberflächentemperatur am 60 cm Natursteinmauerwerk auf, wobei kein Risiko der Kondensation und Schimmelbildung an der Wandoberfläche besteht.

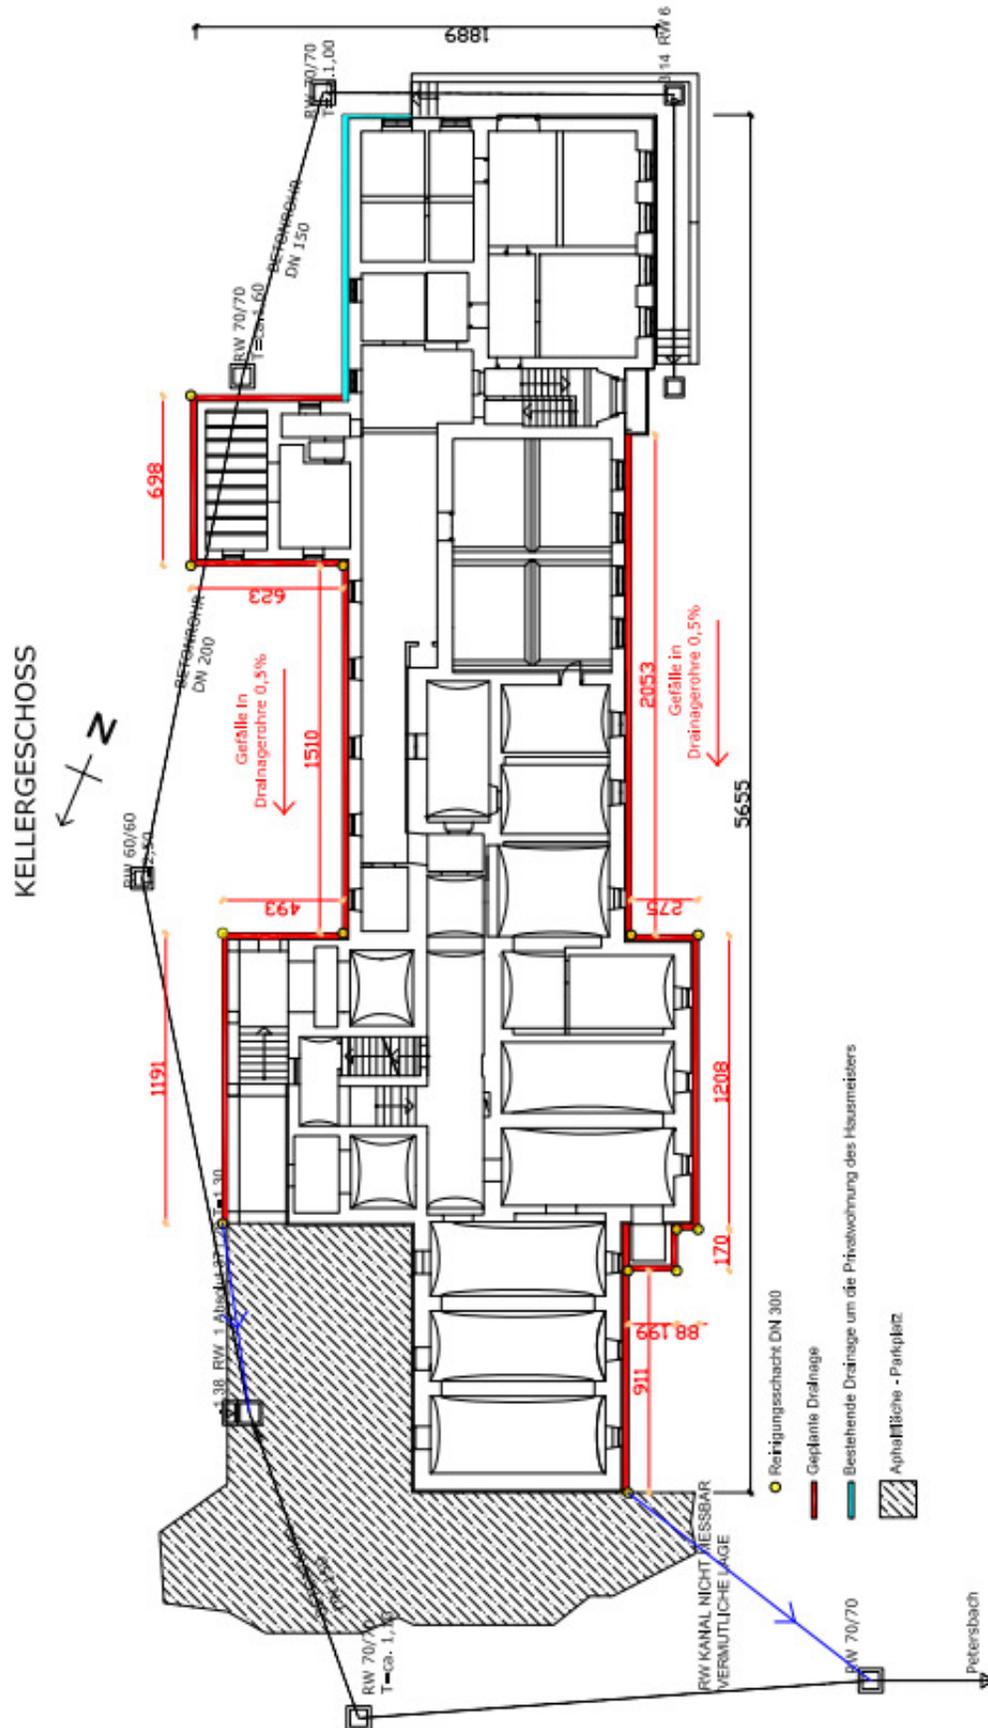
Abb. 6. 8: Geplante Drainage

Zur Reduzierung der Wasserbeanspruchung an den Kellerwänden ist eine Drainage vorgesehen. In dem geotechnischen Gutachten (Kap. 3.2) wurde festgestellt, dass der Boden um die St. Peter Volksschule ein bindiger Boden mit geringer Wasserdurchlässigkeit ist, was die Errichtung einer Drainage erforderlich macht (siehe Seite 15). Es wurde auch festgestellt, dass die Regenwasserrohre Abmessungen von DN 150 bis DN 200 aufweisen (siehe Abb. 3.7) und dass die Entwässerung in den Petersbach abfließt. Die Entwässerung der befestigten Hoffläche bzw. der Kfz-Stellplätze sollte nicht über den Regenwasserkanal erfolgen (Schmutzwasser).

Die Errichtung der Drainage erfolgt nach dem Abschluss der Abdichtungsarbeiten. Zu diesem Zweck wird die Baugrube genutzt, die für die Abdichtungsarbeiten ausgehoben wurde. Die Errichtung der Drainage erfolgt nach der Regelausführung (Regelausführung, siehe Seite 69, Tab.5-3).

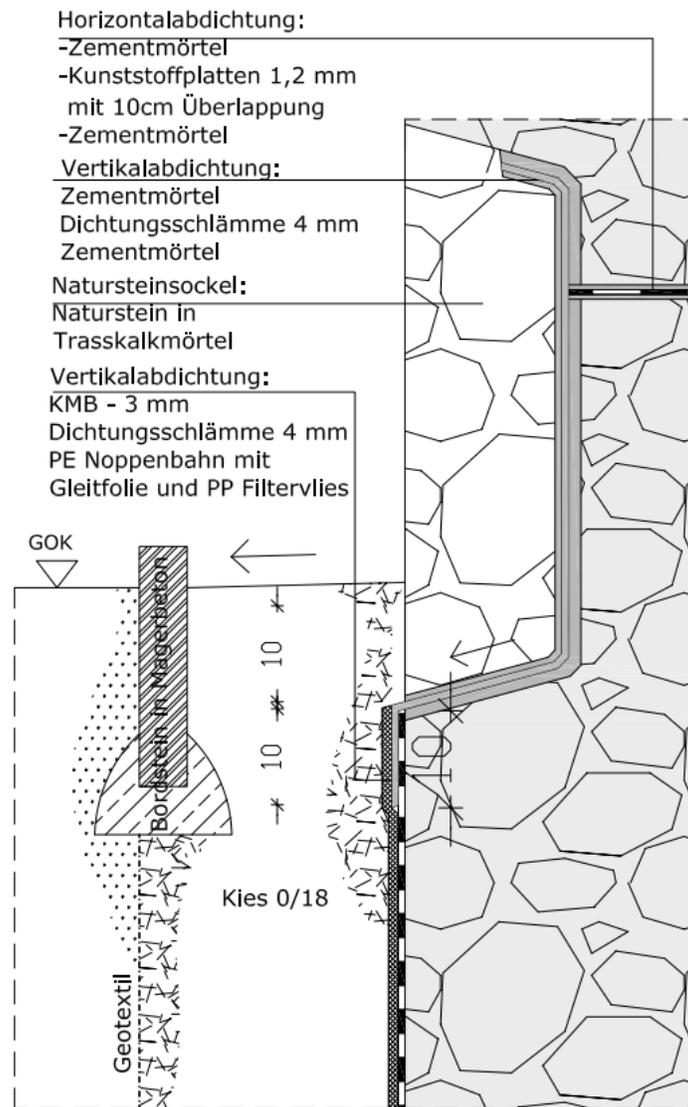
Abb. 6. 10: Sockelsanierung - Natursteinsockel

Die Bestandsaufnahme verweist auf die Schäden oberhalb des Steinsockels, die durch den kapillaren Wassertransport in den Mörtelfugen des Sockels verursacht wurden (siehe Seite 34-35). Bei einer Sanierung des Sockelbereichs ist zu beachten, dass das Fugenfüllmaterial frostfrei und beständig gegen kapillar aufsteigende Feuchtigkeit ist. Es empfiehlt sich, Trasskalkmörtel für die Fugenausbildung zu verwenden. Auf diese Weise wird kapillarer Feuchtetransport durch das großporige und gering kapillarwirkende Material stark reduziert. Der Trasskalkmörtel ist zwar nicht wasserbeständiger als dichter Zementmörtel, aber diese Abdichtungsfunktion wird nach der Sanierung von der Vertikalabdichtung (KMB) und der nachträglichen Abdichtung innerhalb des Mauerwerks im Sockelbereich übernommen. Trasskalkmörtel ist durch eine gute Verarbeitung gekennzeichnet, im Umgang damit muss auf Arbeitsschutz (keinen direkten Kontakt mit der Haut) und auf Mindestanforderungen gegen zu schnelle Austrocknung (Arbeitstemperatur über 5°C) geachtet werden. Der Trasskalkmörtel ist diffusionsoffen, was in Kombination mit diffusionsoffenen Dichtungsschlämmen eine optimale Konstruktion für die weitere Austrocknung der Außenwände darstellt.
