# Bestandserfassung und -analyse historischer Dachwerke am Beispiel der LFS Grottenhof

# **Bestandserfassung und -analyse historischer Dachwerke am Beispiel der LFS Grottenhof**

## **MASTERARBEIT**

zur Erlangung des akademischen Grades  
Diplom-Ingenieur  
Masterstudium Bauingenieurwissenschaften – Konstruktiver Ingenieurbau

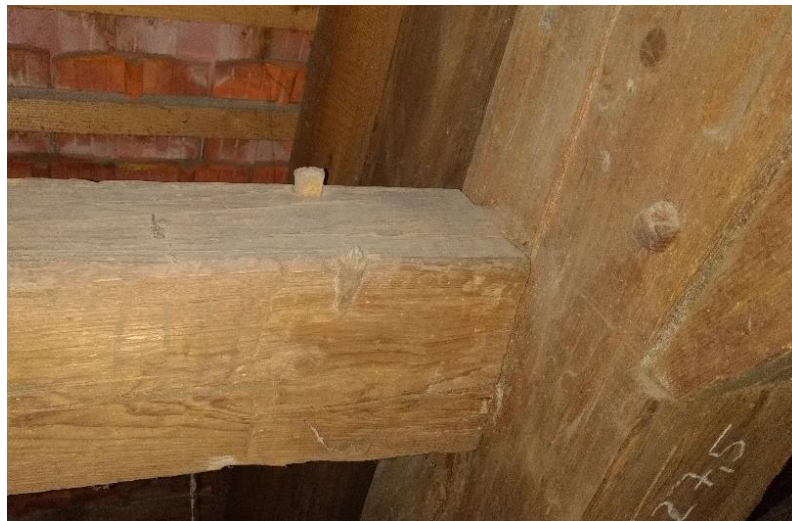
*Abbildung 4-12: Wieden bei Vollgespärre 5*

Bauholz wurde sowohl im Winter (Winterfällung) als auch im Sommer (Sommerfällung) gefällt. Aufgrund der einfacheren Transportmöglichkeiten wurden aber 70 bis 80 % im Winter gefällt, bei der Qualität sind keine Unterschiede feststellbar. Der Weitertransport des gefällten und entasteten Holzes aus dem gebirgigen Einschlagsgebiet erfolgte meist über den Wasserweg. Die Flöße wurden mithilfe von sogenannten Wieden (hergestellt aus jungen Bäumen) zu Flößen zusammengebunden. Wenn das Bauholz geflößt wurde, befinden sich meist noch die Überreste der Wieden an den Konstruktionshölzern. Die Anordnung ist meistens paarweise, und auf der Längsachse 10 – 20 cm vom Stammende entfernt. Abbildung 4-12 zeigt diese Anordnung der Wieden am Brustriegel bei Vollgespärre 5. Man kann somit davon ausgehen, dass das verwendete Bauholz auf der Mur nach Graz geflößt wurde.

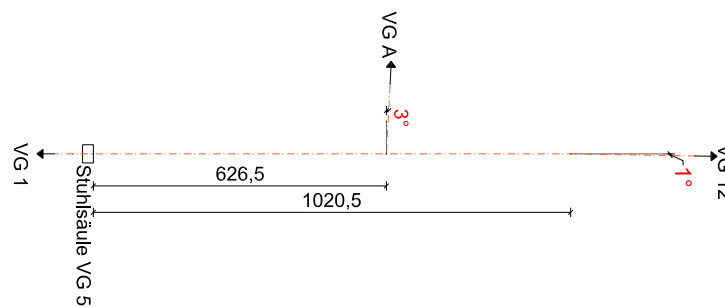
Abbildung 4-28: Verlauf der Firstlinien

Als weiterer Schritt ist der Verlauf der Firstlinie überprüft worden. Im Hauptdach verläuft die Firstlinie nicht exakt horizontal, sondern weist eine Abweichung von  $1^\circ$  in Richtung Nordwesten auf. Die Firstlinie in der Dachverschneidung von Hauptdach und Nebendach hat einen Winkel von  $93^\circ$ , wie in Abbildung 4-28 zu sehen ist.

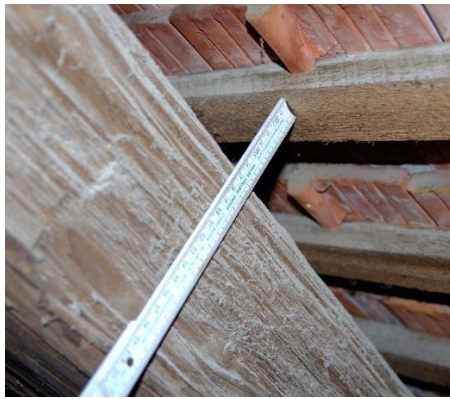
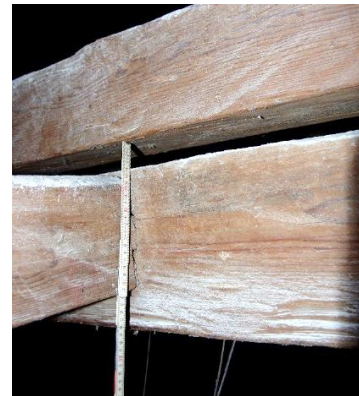
Abbildung 4-29 zeigt beispielhaft gemessene Verformungen von Bauteilen im Dachtragwerk. Links ist die Durchbiegung des Sparrens von Leergespärre 3.2 auf Höhe der Kehlbalkenebene mit 6,6 cm gemessen worden, das sind bei einer Sparrenlänge von 10 m mehr als  $1/200$ . Hier ist jedoch anzumerken, dass im Rahmen der letzten Sanierung der Dacheindeckung und Dachlattung ein Höhenausgleich mit seitlich auf den Sparren angebrachten Ausgleichshölzern durchgeführt wurde. Die Durchbiegung von Vollgespärre 2 ist auf der rechten Seite dargestellt. Mit rund 4 cm bei einer Spannweite von etwa 14 m ist dieser Wert niedriger als  $1/300$ . Diese Verformungen können in der statischen Analyse für die Plausibilitätskontrolle herangezogen werden.

*Abbildung 4-29: links: Durchbiegung Sparren 3.2, rechts: Durchbiegung Mitte VG 2*

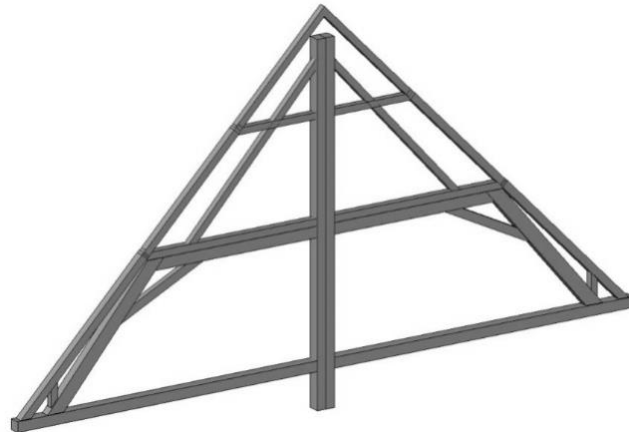
Abbildung 4-33: VG 5

Das Vollgespärre 5 hat zusätzlich mittig eine zweigeteilte Hängesäule. Die beiden Querschnitte der Hängesäule sind über Eisenbolzen miteinander verbunden. Der Fußpunkt ist hier nicht zugänglich. In der Ebene 2 ist die Hängesäule mit einer Überblattung an Kehlbalcken und Spannriegel angeschlossen und der Unterzug wird von der zweiteiligen Hängesäule eingehalst. Die Hängesäule ist nicht kraftschlüssig mit dem First verbunden und auf die Kehlbalkenebene abgestrebt.

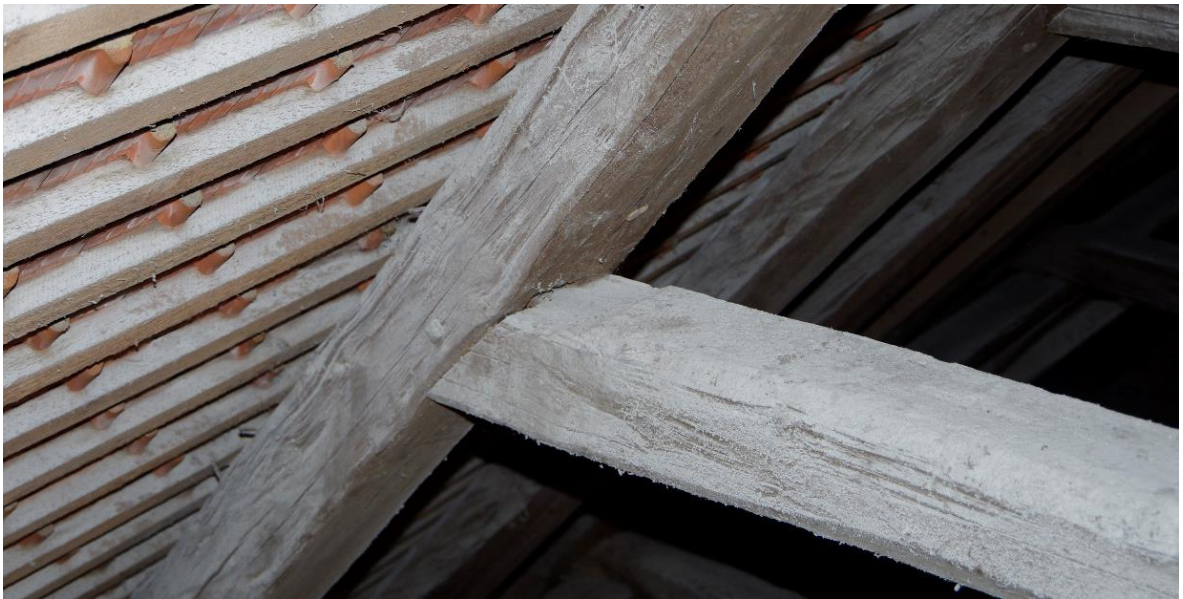
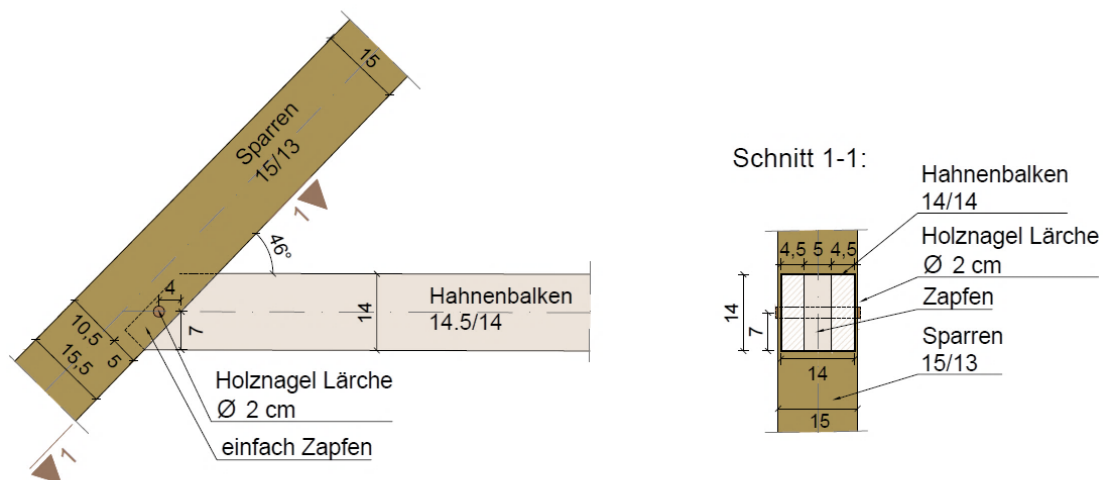
**Abbildung 4-48: D05 Sparren-Hahnenbalken**

Der Hahnenbalken ist mit einem Riegelzapfen an den Sparren angeschlossen. Auch diese Verbindung kann überwiegend Druckkräfte übertragen. Für geringe Zugkräfte und als Lagesicherung dient ein Holznagel. In Abbildung 4-48 ist auch die teils starke Verschmutzung der Bauteile zu erkennen. Zudem ist eine leichte Klaffung der Verbindungen feststellbar. Diese ist vermutlich auf die Anatomie des Holzes bzw. nicht passgenaue Arbeiten zurückzuführen. Der Anschlussknoten Hahnenbalken-Sparren weist an zahlreichen Stellen Klaffungen auf (siehe Schadenskartierung S. 77f).

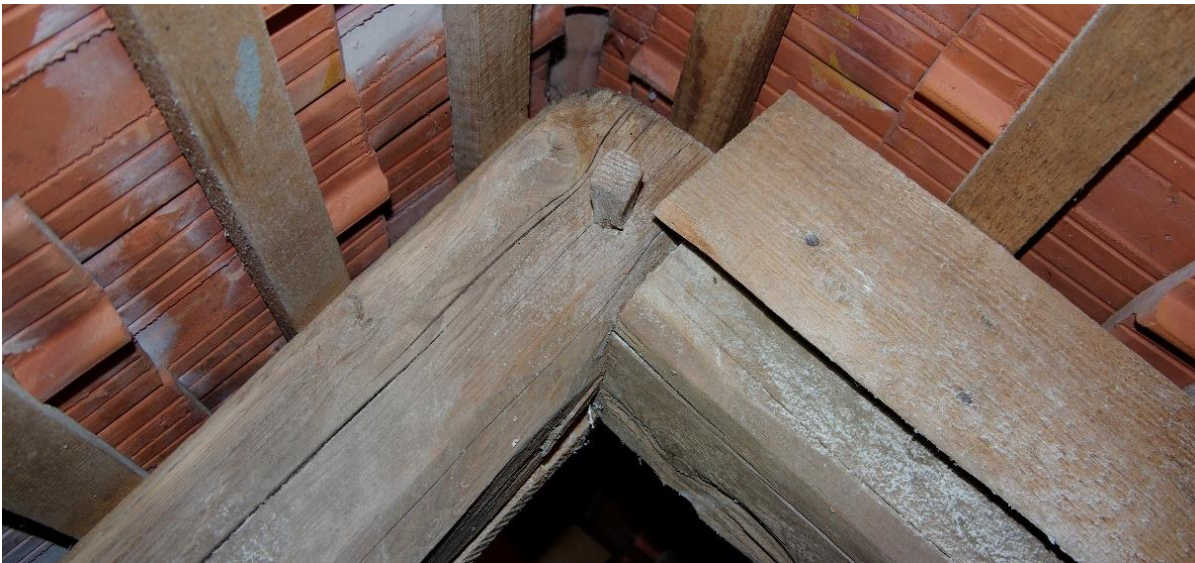
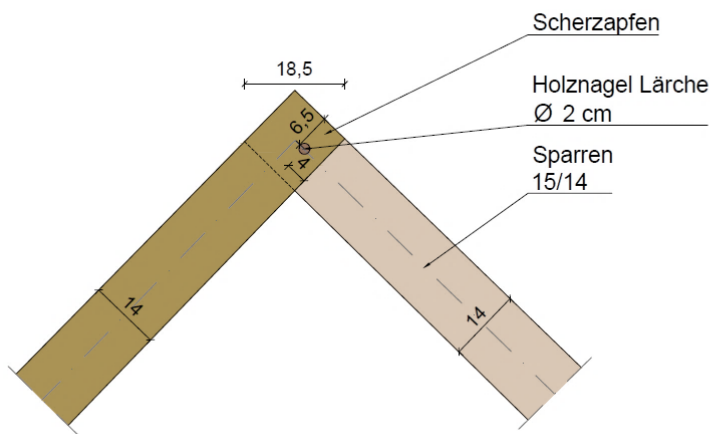
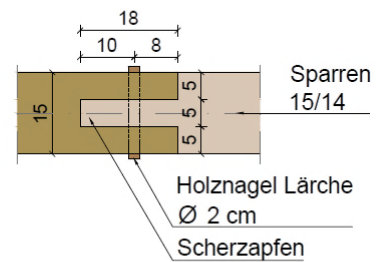
**Abbildung 4-49: D06 Firstpunkt**

Die Verbindung am Firstpunkt ist als ein Scherzapfen mit einem Holznagel realisiert, wie in Abbildung 4-49 dargestellt. Ebenfalls ist ein Ausgleichsholz, welches im Zuge der Dachsanierung eingebaut wurde ersichtlich.

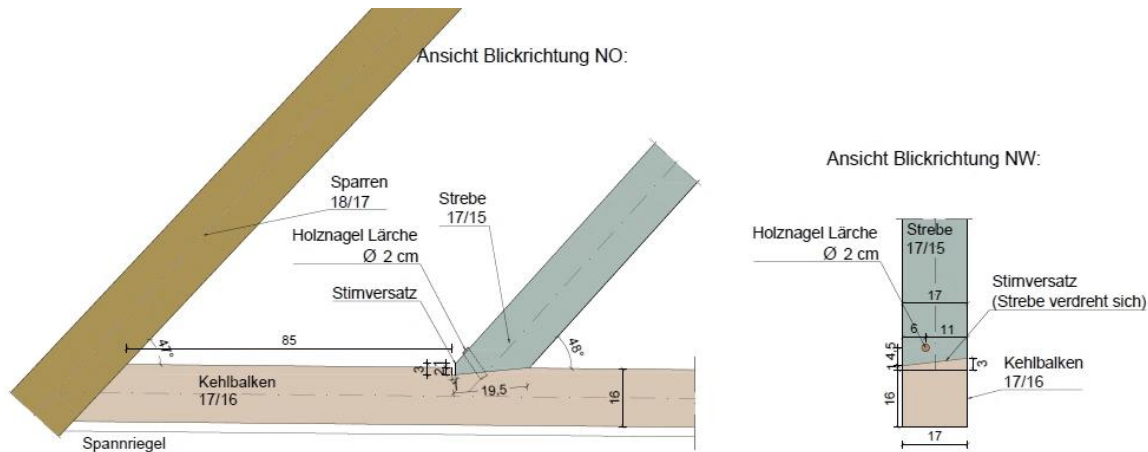
Abbildung 4-56: D10 Hängesäule VG 5

Die Strebe der Hängesäule ist mit einem Stirnversatz mit dem Kehlbalken verbunden und zur Lagesicherung dient ein Holznagel. Beim Vollgespärre 5 auf nordwestlicher Seite ist die Strebe bereits um 3 cm verdreht, wie in Abbildung 4-56 zu erkennen ist.

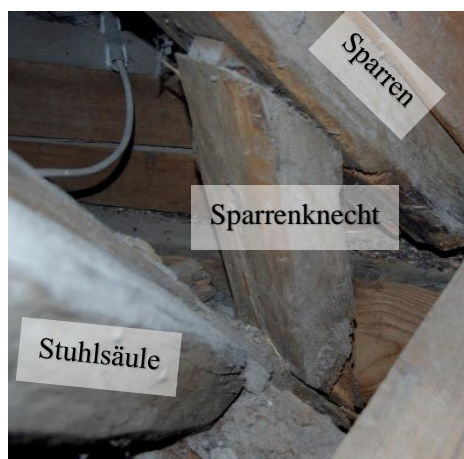
Dieser Bereich ist ein typischer Schadensbereich für historische Holzkonstruktionen, dort ist es dreckig, dunkel und feucht. In diesem Bereich ist die Dachverschneidung mit der ehemaligen Mühle im Nordosten. Dieser Schaden liegt im Traufbereich des Ichsengespärres I.1 auf der südwestlichen Seite. Für diesen Bereich wird als Ursache eintretende Feuchte durch eine undichte Dachhaut vermutet. Auf den ersten Blick ist kein Schaden am Fußpunkt von VG C und I.1 erkennbar, siehe Abbildung 4-70 (links). In Abbildung 4-71 ist zu sehen, dass der Sparrenknecht aus dem Zapfenloch des Sparrens „rausgerutscht“ ist. Zudem ist eine schwarze Färbung des Holzes am Sparren erkennbar. Der Sparren hat am Fußpunkt keine kraftschlüssige Verbindung mehr. Der Bundtram des VG C ist in diesem Bereich vollständig zerstört, wie in Abbildung 4-70 (rechts) ersichtlich ist. Infolgedessen hat sich die Stuhlsäule mit Sparrenknecht abgesenkt. Die anschließenden Bauteile Sparren und Stuhlsäule sind am Fußpunkt ebenfalls bereits geschädigt. Der Sparrenknecht ist bei einer Hammerprobe zerbröselnd und die Überreste, inklusive Insektenfraßgänge, sind in Abbildung 4-72 abgebildet. Holzfeuchtemessungen in den intakten Bereichen an Bundtram und Stuhlsäule ergaben 17 % Holzfeuchte. Dies entspricht den anderen Messwerten, die bei intakten Bundträmen durchgeführt worden sind. Die Verschmutzung des rausgerutschten Zapfens des Sparrenknechts lässt darauf schließen, dass dieser Schaden bereits seit einiger Zeit existiert und sich der Dachstuhl nicht mehr in Bewegung befindet. Diese Schadstelle wird als Ursache weiterer gefundener Folgeschäden, vor allem am VG C, vermutet. Dieser Schaden ist besonders kritisch, da nicht nur der Sparrenfußpunkt geschädigt ist, sondern auch der Fußpunkt der Stuhlsäule. Normal bildet die Stuhlsäule als subsidiäres Tragsystem das stabile „Dreieck“. Wenn der Sparrenfußpunkt versagt, aufgrund der Schädigung an der Stuhlsäule, ist das vermutlich auch nur noch begrenzt möglich.

*Abbildung 4-71: Fußpunkt VG C*

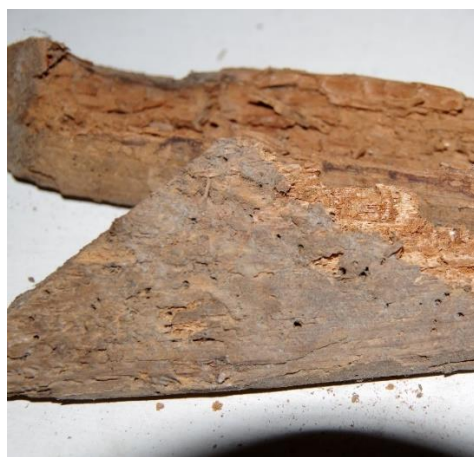
*Abbildung 4-72: Überreste Sparrenknecht VG C*

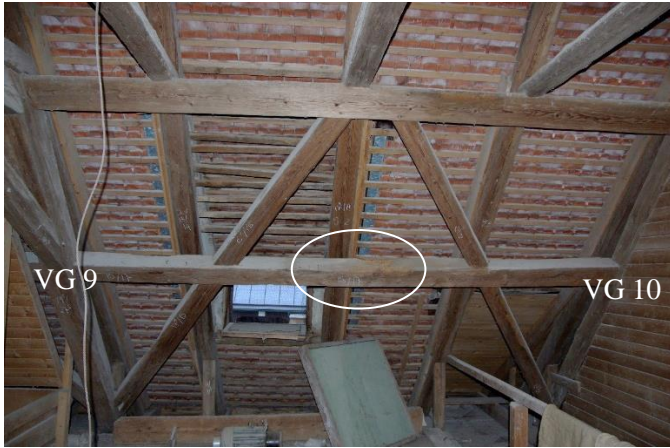
**Abbildung 4-80: Stuhlwand VG 9-VG 10**

In einigen Bereichen des Dachstuhls wurde ein vermutlich abgeklungener Befall des allgemeinen Nagekäfers festgestellt. An dem Brustriegel der Stuhlwand im Nordwesten zwischen Vollgespärre 9 und 10, siehe Abbildung 4-80, wird aber neben den Fraßgängen am Bauteil noch zusätzlich Bohrmehl am Boden gefunden. Eine Nahaufnahme von der Schadstelle zeigt Abbildung 4-81.

An dieser Stelle wurde von oben nach unten eine Bohrwiderstandsmessung durchgeführt. Das Messergebnis in Abbildung 4-82. zeigt, dass der Brustriegel bis zu einer Tiefe von 2,5 cm zerstört ist. Das entspricht einer Minderung der tragfähigen Querschnittsfläche um rund 16 % und ist somit als ein oberflächlicher Schaden einzuordnen. Ist der Befall inaktiv, wird die Tragfähigkeit des Dachtragwerkes vermutlich nicht beeinträchtigt.

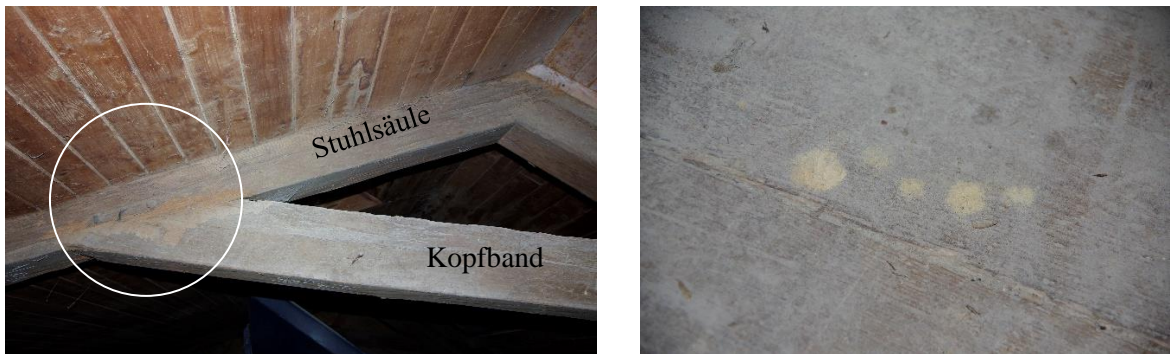
Am Vollgespärre 11 auf nordwestlicher Seite wurde an der Stuhlsäule und am Kopfband ein Befall durch den Nagekäfer festgestellt. Ob ein größerer Bereich betroffen ist, war aufgrund der angebrachten Schalung nicht feststellbar. Hier handelt es sich um den zweiten Bereich (vgl. S. 90), bei dem neben den Fraßgängen auch Bohrmehl gefunden wurde. Das am Boden liegende Bohrmehl hatte verschiedene Farbtöne. Zum einen bereits dunkles (lässt darauf schließen, dass es älter ist), aber auch sehr helles, wie in Abbildung 4-83 zu erkennen ist. An dieser Stelle ist zu prüfen, ob es sich um einen aktiven Befall handelt. Ist dies nicht der Fall, handelt es sich auch hier nur um einen oberflächlichen Schaden. Für die Bauzustandsanalyse (Kapitel 4-5.3) wird angenommen, dass der Befall inaktiv ist.

*Abbildung 4-83: Nagekäferbefall am VG 11, rechts: Bohrmehl*

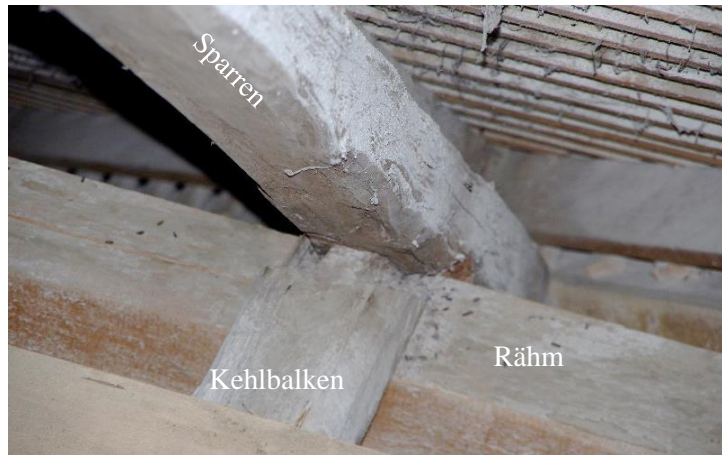
Die Stuhlwand zwischen Vollgespärre 5 und dem Schnittpunkt mit dem Ichsengespärre wurde vollständig, inklusive des Rähms, durch neue Bauteile ersetzt. Wie in Abbildung 4-88 zu erkennen ist, liegt der Kehlbalken ohne jede Verbindung einfach nur auf dem Rähm auf. Weder ist eine Verkämmung mit dem Rähm vorhanden, noch wurde die ehemalige Verbindung zwischen Kehlbalken und Sparren mittels Zapfen wiederhergestellt.

*Abbildung 4-88: fehlende Verbindung Kehlbalken mit Rähm, Sparren*

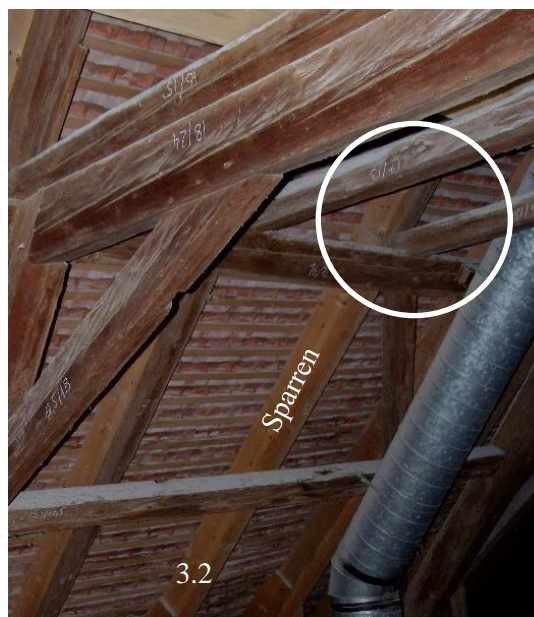
Die Sparren der Leergespärre 2.1, 3.2 und 3.3 wurden in der Ebene 1 erneuert. Auf Höhe des Rähms, siehe Abbildung 4-89, ist der Fügepunkt zwischen neuem Bauteil und altem Bauteil. Diese Bauteilfügung wurde ohne zusätzliche Verbindungsmittel mit einem geraden Blatt ausgeführt. Einzig die einseitig seitlich angenagelte Lasche, zum Höhenausgleich der Dachlatten, ist an dieser Stelle vorhanden. Ein gerades Blatt kann keine Biegemomente übertragen, demnach ist das für ein biegebeanspruchtes Bauteil, wie einem Sparren, keine geeignete Verbindung für die Fügung von Bauteilen.

*Abbildung 4-89: Bauteilfügung Sparren LG 3.2*

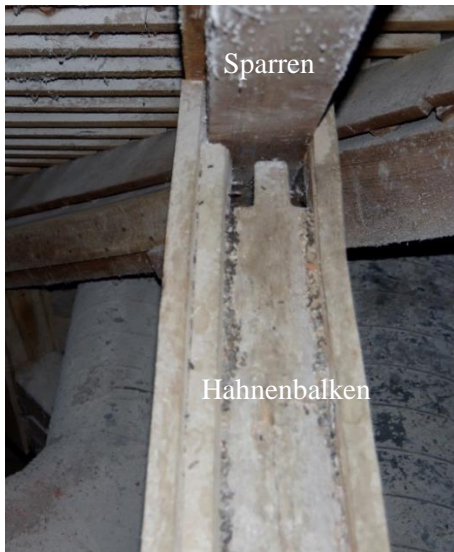
In der Ebene 3 der Leergespärre 5.3 und 5.4 wurde eine fragwürdige Instandsetzung eines Hahnenbalkens aufgefunden. Der Sparren von Leergespärre 5.4 wurde auf der nordwestlichen Seite erneuert und die Verbindung nur mittels seitlich angenagelter Bretter hergestellt. Das Nagelbild lässt kein übliches Muster erkennen. Abbildung 4-90 zeigt diese Instandsetzung. Ebenso ist die starke Verschmutzung (inklusive Mäusekot) gut erkennbar. Bei dem Hahnenbalken von Gespärre 5.3 wurde eine ähnliche Instandsetzung durchgeführt, hier ist aber der Sparren noch ein Originalbauteil und wie auf dem Foto (Abbildung 4-91) erkennbar in diesem Bereich ebenfalls geschädigt. Aufgrund darunter liegender Rohre war dieser Knotenpunkt nicht zugänglich und der Schaden konnte nicht genauer betrachtet werden.

**Abbildung 4-90: Instandsetzung Hahnenbalken 5.4**  
(Ansicht: von oben)

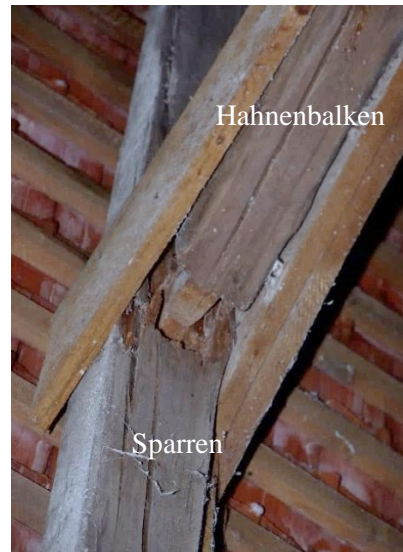
**Abbildung 4-91: Hahnenbalken 5.3**  
(Ansicht: von unten)

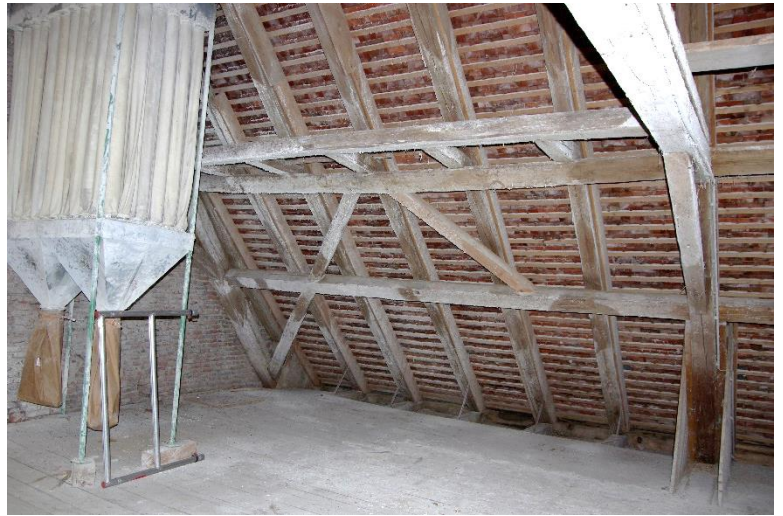
Im Bereich der ehemaligen Mühle, der Achsen A bis C, wurden nahezu alle Fußpunkte bereits instandgesetzt. Die Sparrenknechte an Leergespärren sind allesamt entfernt worden; die Ursache hierfür ist nicht bekannt. Der Ersatz erfolgt mit Stahllaschen, die entweder beidseitig oder auch nur einseitig angebracht worden sind (vgl. S. 89). Zum Teil wurde auch beidseitig eine schräge Verbretterung angebracht. Diese Art von Instandsetzung wird nicht empfohlen, denn dadurch ist der Fußpunkt nur noch eingeschränkt oder nicht mehr zugänglich. Die Belüftung der Bauteile wird

*Abbildung 4-93: Instandsetzungen Fußpunkte*

verschlechtert und die Nachgiebigkeit ist höher als bei der ehemaligen Konstruktion (vgl. [43], [4]). In Abbildung 4-93 sind die Instandsetzungen auf der nordöstlichen Seite der Achsen Vollgespärre A bis Vollgespärre B zu sehen. Die Stahllaschen und die schräge Verbretterungen sind zu erkennen. Ebenso fehlt eine Windstrebe in der Stuhlwand. Für eine Instandsetzung sollten die Stahllaschen und die schräge Verbretterung wieder entfernt und durch neue Sparrenknechte ersetzt werden. Falls notwendig, sind die Fußpunkte der Sparren und Bundtrame ebenfalls zu erneuern.

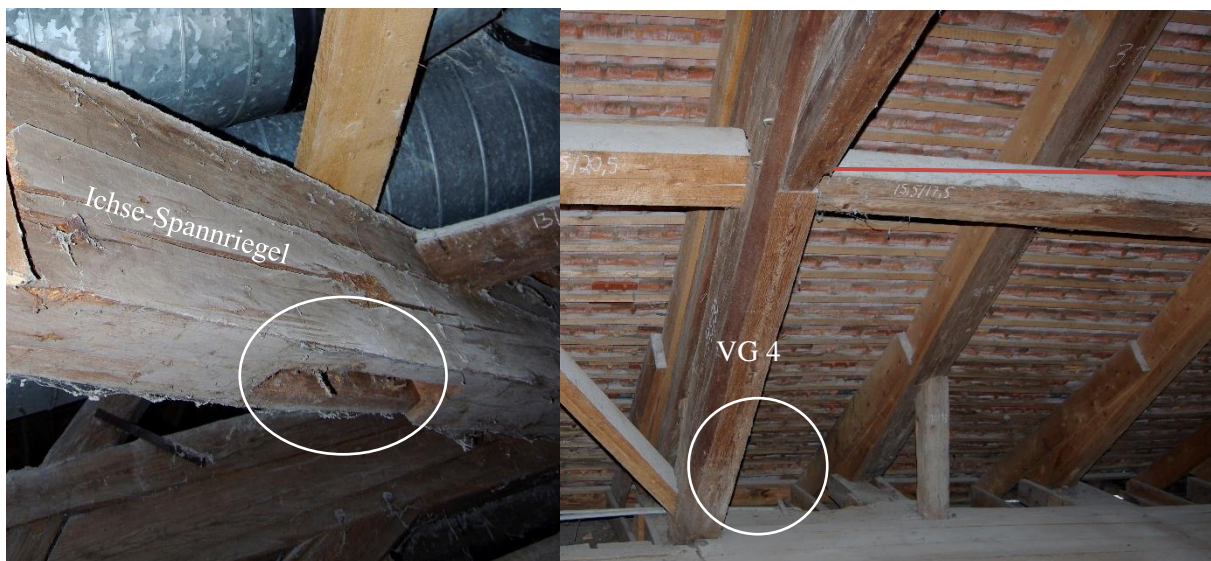
Abbildung 4-94 zeigt ersatzlos entfernte Bauteile in der Tragstruktur, wie das Kopfband des Ichsengespärres (rechts) oder eine Windstrebe bei Vollgespärre 4 (links). Die Kombination aus fehlender Windstrebe und der Instandsetzung dürfte auch eine Ursache für die festgestellten Verformungen in diesem Bereich sein.

*Abbildung 4-94: links: fehlendes Kopfband I.1, rechts: fehlende Windstrebe*

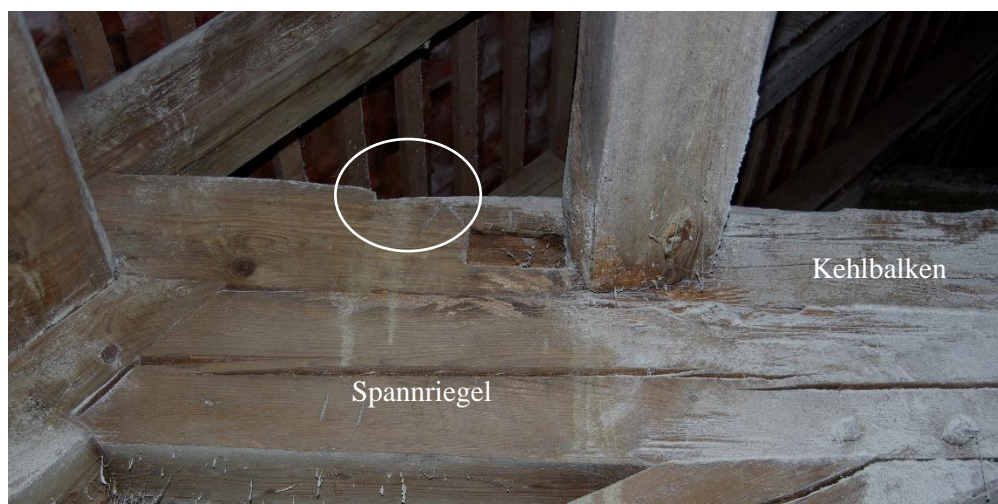
Bei Vollgespärre B wird vermutet, dass dort ehemals eine abgestrebte Hängesäule vorhanden war, ähnlich wie im Vollgespärre 5, zu erkennen an den beidseitig vorhandenen Kerben im Kehlbalken, siehe Abbildung 4-95. Die Ursache für das sehr große Zapfenloch des Stichbalkens ist nicht erkennbar.

*Abbildung 4-95: ersatzlos entfernte Strebe einer Hängesäule?*

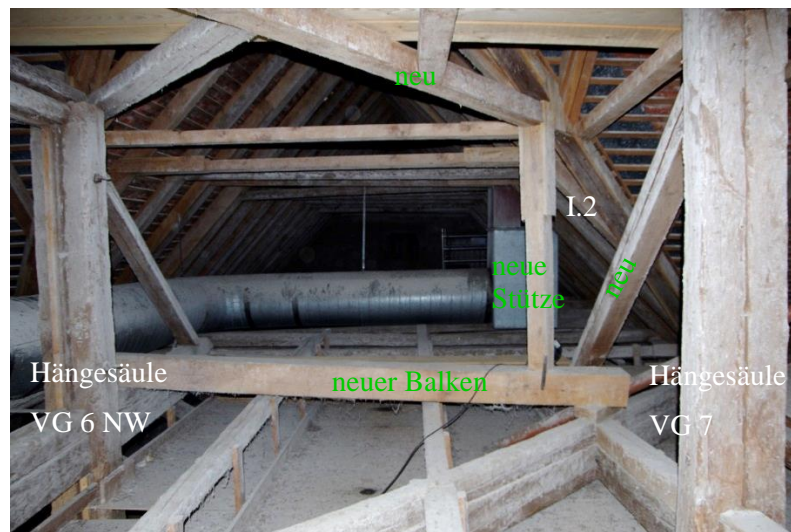
Im Bereich des Anbaus der ehemaligen Mühle auf nordwestlicher Seite wurden zahlreiche Instandsetzungsmaßnahmen durchgeführt. Es wird ebenfalls vermutet, dass in diesen Bereichen die historische Konstruktion verändert wurde. Leider ist nicht mehr nachvollziehbar, wie die originale Konstruktion ausgeführt worden ist. Abbildung 4-96 und Abbildung 4-97 geben einen Überblick über die Konstruktion in diesem Bereich mit einer Kennzeichnung der neuen Bauteile. Wie man erkennen kann, sind sehr viele neue Bauteile in diesem Bereich eingebaut worden, wie zum Beispiel die Stütze mit dem darunterliegenden Balken. Dieser Balken liegt jedoch ohne weitere Verbindung einfach nur auf dem Kehlbalken von VG 6 und VG 7 auf. Nachdem dieser Dachstuhl im Allgemeinen sehr gut durchdacht ist, liegt die Vermutung durchaus nahe, dass diese neuen Bauteile nicht der originalen Konstruktion entsprechen.

*Abbildung 4-96: Kehlbalkenebene (E2), Blickrichtung Nordwesten*

Für diese Bereiche sollten die kraftschlüssigen Verbindungen der ehemaligen Konstruktion wiederhergestellt werden. Sämtliches „Flickwerk“ sollte entfernt bzw. genau durchdacht werden.

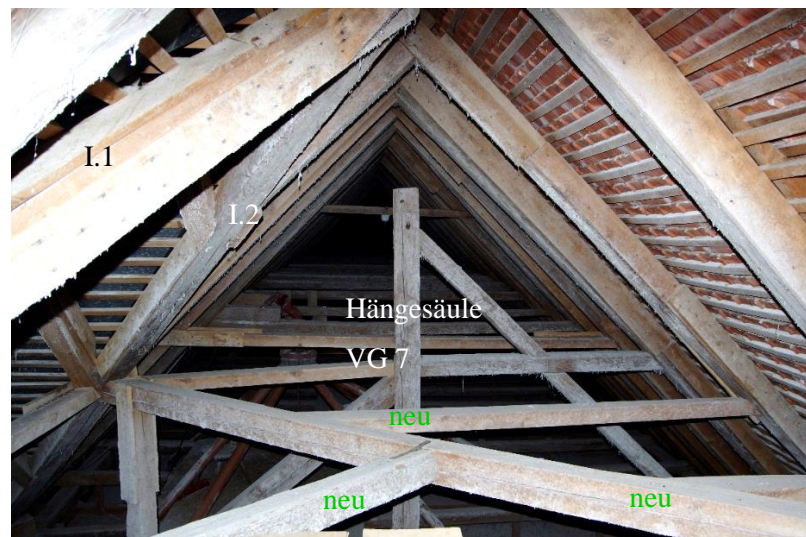
*Abbildung 4-97: Hahnenbalkenebene (E3), Blickrichtung Nordosten*

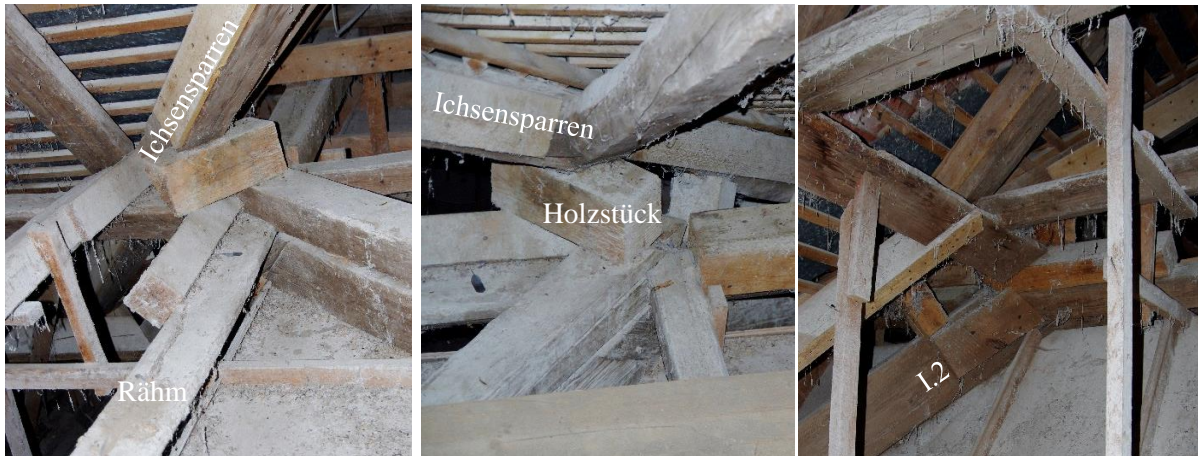
Ebenfalls die Anschlussbereiche an die Ichsengespärre dürften der historischen Konstruktion nicht mehr entsprechen. Die Anschlussknoten mit den durchgeführten, meist nicht fachgerechten, Instandsetzungen sind in den folgenden Fotos abgebildet. Zunächst in der Kehlbalkenebene (Ebene 2), wobei hier der Anschlussknoten Ichsengespärre I.1 aufgrund von Haustechnik nicht zugänglich ist. Abbildung 4-98 zeigt den Anschlussbereich des Ichsengespärre I.2. Auf dem linken Foto lässt sich die Verformung des Rähms erkennen. Zum Höhenausgleich wurde ein kurzer Holzbalken unter den Ichsensparren gelegt. An dieser Stelle ist auch ein Fügepunkt im Ichsensparren von neu zu alt, welcher im Detail nicht einsehbar ist. Auf dem mittigen Bild ist der Zapfen vom Kehlbalken (des Ichsengespärres) erkennbar,

der keine Verbindung mehr zum Ichsensparren hat. Bei der Ansicht von unten ist ein weiteres „eingeklemmtes“ Holzstück zu sehen; dieses sorgt ebenfalls als Ausgleich für den in horizontaler und vertikaler Richtung verformten Rähm (vgl. S. 91). An dieser Stelle wurde auch das Rähm, kommend von Vollgespärre A, abgeschnitten. Scheinbar ist an diesem Punkt ehemals auch der Schnittpunkt für die Rähme gewesen.

**Abbildung 4-98: Anschlussknoten I.2 (links: Ansicht vorne, Mitte: Ansicht hinten, rechts: Ansicht unten)**

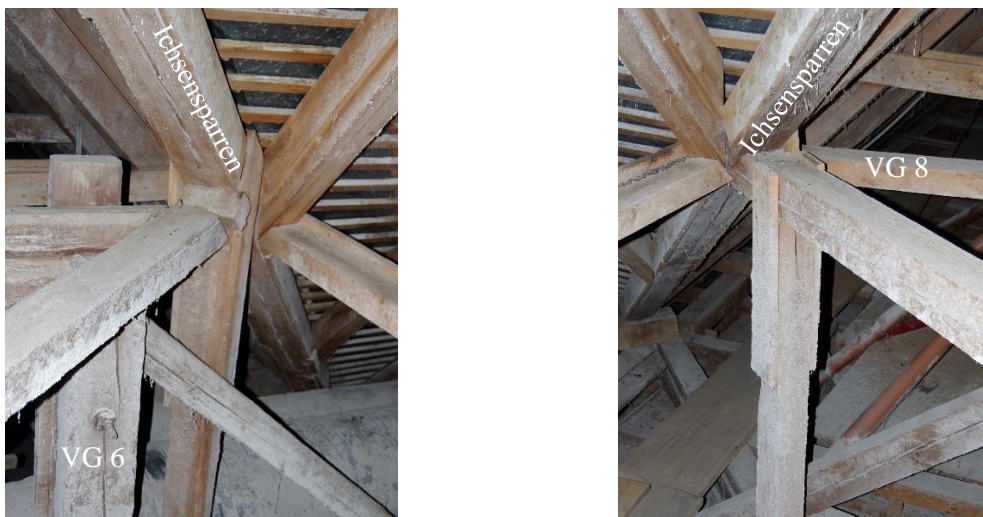
Als nächstes werden die Anschlussknoten in der Ebene der Hahnenbalken (Ebene 3) dokumentiert. Auf der linken Seite in Abbildung 4-99 ist der Anschluss an den Ichsensparren von I.1 zu sehen. Der Ichsensparren ist ein neues Bauteil. Auch hier wurde anstatt der ursprünglichen Fügung mit den alten Bauteilen wieder herzustellen einfach nur ein Holzstück „eingeklemmt“ und der Ichsensparren mithilfe einer neuen Stütze auf den Kehlbalcken des Ichsengespärrs aufgestellt. Auf der rechten Seite ist der Anschluss an den Ichsensparren von I.2 zu sehen. Bei dem Ichsensparren handelt es sich um ein originales Bauteil; das neue anschließende Bauteil wurde passgenau mit einem Zapfen wieder eingefügt (die vorne zu sehende Stütze ist dieselbe wie in Abbildung 4-96).

**Abbildung 4-99: Anschlussknoten E 3 (links: I.1, rechts: I.2)**

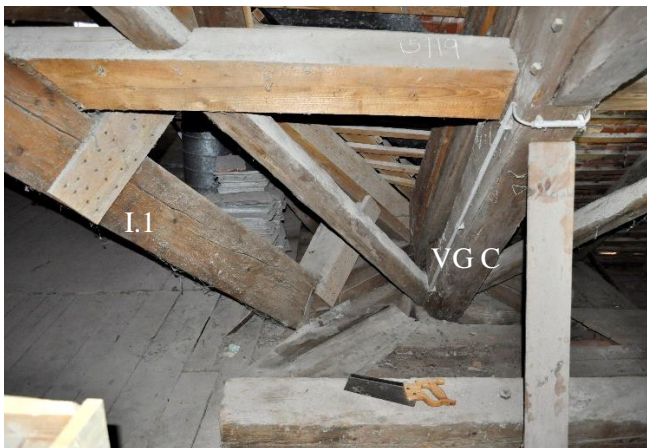
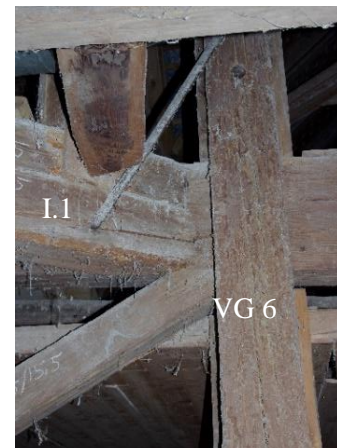
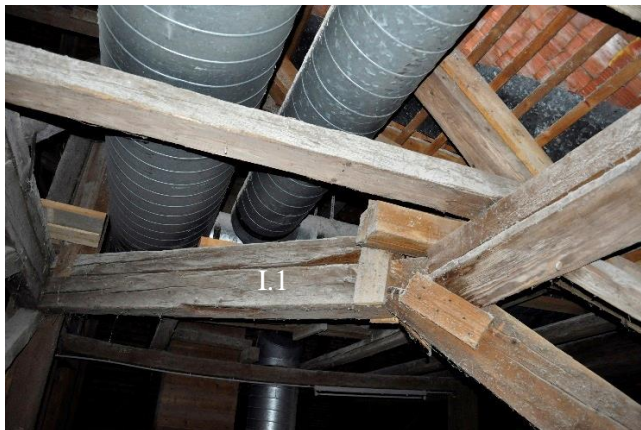
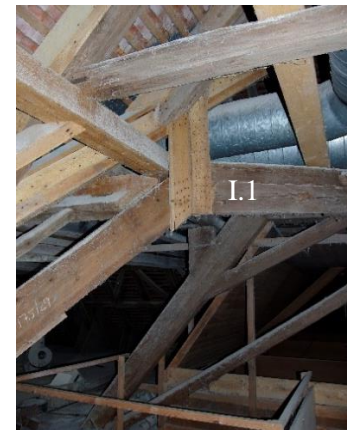
Wie im Bereich der Dachverschneidung sind auch an den Ichsengespärren deutlich die vorangegangenen Instandsetzungen zu erkennen. In der Abbildung 4-100 ist das Ichsengespärre I.1 abgebildet mit dem Anschluss an das Vollgespärre 6 über eine Zapfenverbindung. An den Ichsengespärren I.1 und I.2 wurden einige Verstärkungen angebracht und Bauteile verändert und hinzugefügt. Es wird vermutet, dass die Ichsengespärre ursprünglich einen ähnlichen Aufbau wie die Vollgespärre hatten. Ein halbes Gespärre mit liegendem Stuhl; bestehend aus einem Ichsensparren, einer Stuhlsäule, einem Spannriegel, einem Kehlbalken und einem Kopfband. Die Kopfbänder wurden an beiden Ichsengespärren entfernt, dies ist an den vorhandenen Zapfenlöchern erkennbar. Die seitlichen Verstärkungen aus Laschen sind in den Plänen gekennzeichnet. Die Beschreibung der Anschlusspunkte ist im vorherigen Teil bereits genauer beschrieben worden. Ebenfalls sind die durchgeführten Instandsetzungsmaßnahmen in den Abbildungen erkennbar.

**Abbildung 4-100: Ichsengespärre I.1, oben links: Fußpunkt, oben rechts: Anschluss VG 6  
unten links: Ebene 2 (hinten), unten rechts: Ebene 2 (vorne)**

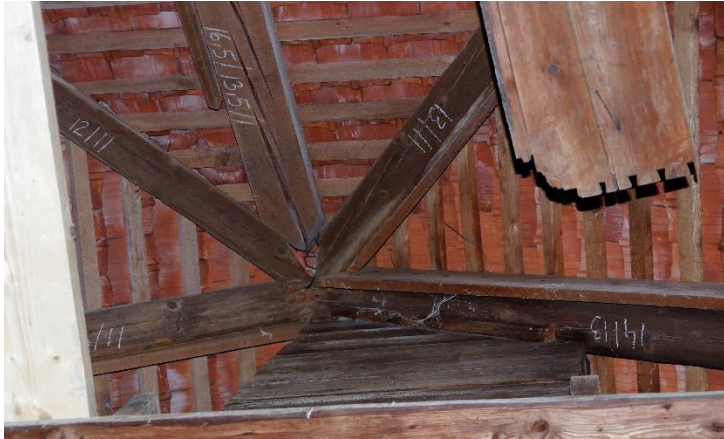
Der Krüppelwalm befindet sich beim Vollgespärre 1 und hat den Firstpunkt bei Leergespärre 1.2, der Beginn ist auf der Hahnenbalkenebene. In diesem Sinnen handelt es sich hier nicht um einen schadhaften Bereich. Die Gratsparren sind am Firstpunkt stumpf gestoßen und nur vereinzelt mit Nägeln verbunden, die Verbindung der Bauteile ist hier nicht passgenau erfolgt.

*Abbildung 4-101: Krüppelwalm VG 1-1.2*

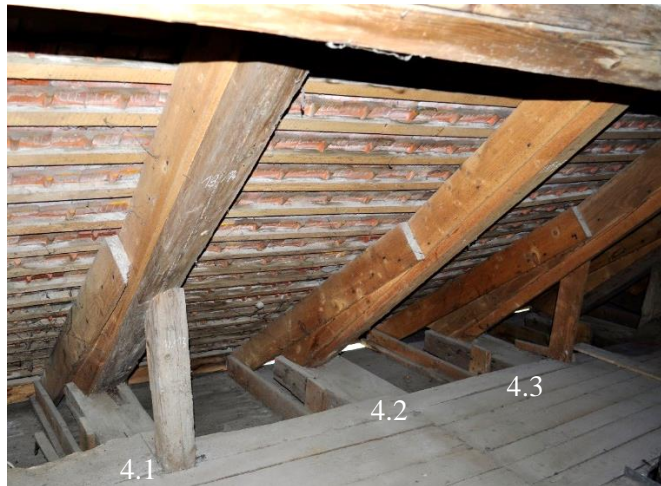
Zwischen Vollgespärre 4 und 5 wurden aus nicht ersichtlichen Gründen die Balkenköpfe der Bundtrame abgeschnitten. Durch die nicht ausreichende Vorholzlänge ist vermutlich die Tragfähigkeit dieses Knotens beeinträchtigt. Es besteht die Möglichkeit, dass die Verbindung versagt und sich der Sparren nach außen verschieben kann.

**Abbildung 4-102: Fußpunkte zwischen VG 4 und VG 5 (NW)**

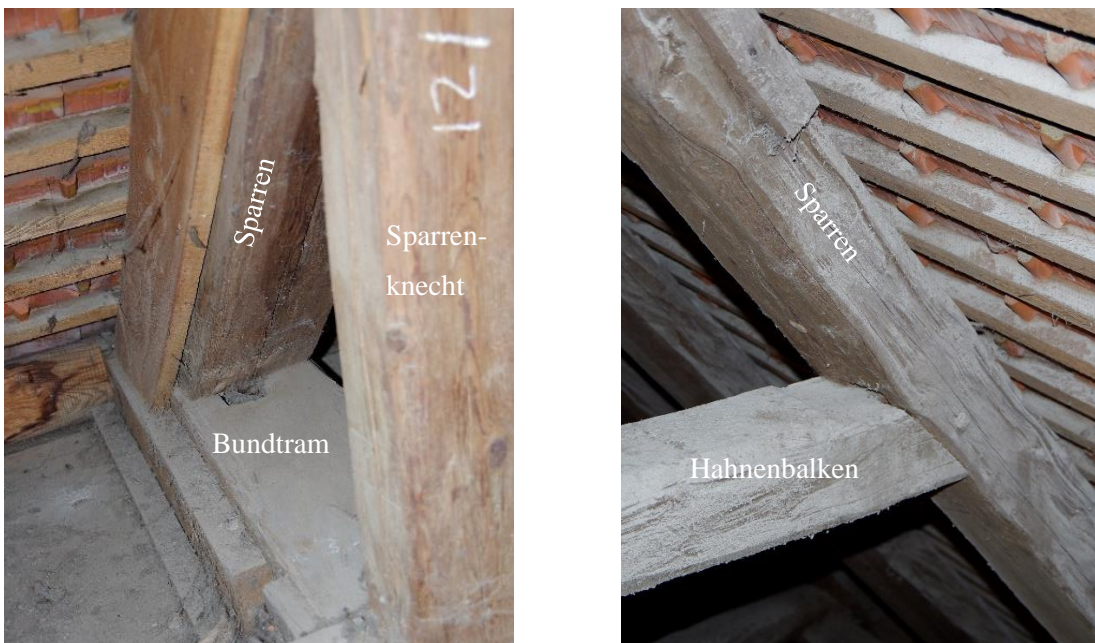
Vor allem bei den Anschlüssen Kehlbalken – Sparren (Ebene 2) und Hahnenbalken – Sparren (Ebene 3) sind zahlreiche Klaffungen bei den Zapfenverbindungen festgestellt worden. Bei den Klaffungen zwischen Bundtram und Sparren (Sp-Bu) handelt es sich großteils um übergroße Zapfenlöcher. Diese Klaffungen können verschiedene Ursachen haben; das Schwinden des Holzes (Einbau erfolgte „nass“ oder „halbtrocken“), nicht passgenaue Ausführungen oder montagetechnische Gründe sind mögliche Ursachen für klaffende Verbindungen (vgl. [12]). Aus statischer Sicht gesehen trägt bei einer klaffenden Verbindung zunächst nur der Holznagel die Last ab, die Wirkung entspricht nahezu einem gelenkigen Anschluss. Mit zunehmender Belastung schließen sich die Klaffungen und über die Kontaktfläche können nun Druck- und Querkräfte, und je nach Ausbildung auch Momente (Blattverbindung) und geringe Torsionsmomente (Zapfen) übertragen werden. Bei einem geschlossenen Dreieck (Sparrendreieck) haben diese Effekte jedoch keine Konsequenzen (vgl. [59]). Abbildung 4-103 zeigt Beispiele für erfasste Klaffungen in Verbindungen im Dachtragwerk.

*Abbildung 4-103: Beispiele für Klaffungen in Verbindungen  
links: Sparren-Bundtram, rechts: Hahnenbalken - Sparren*

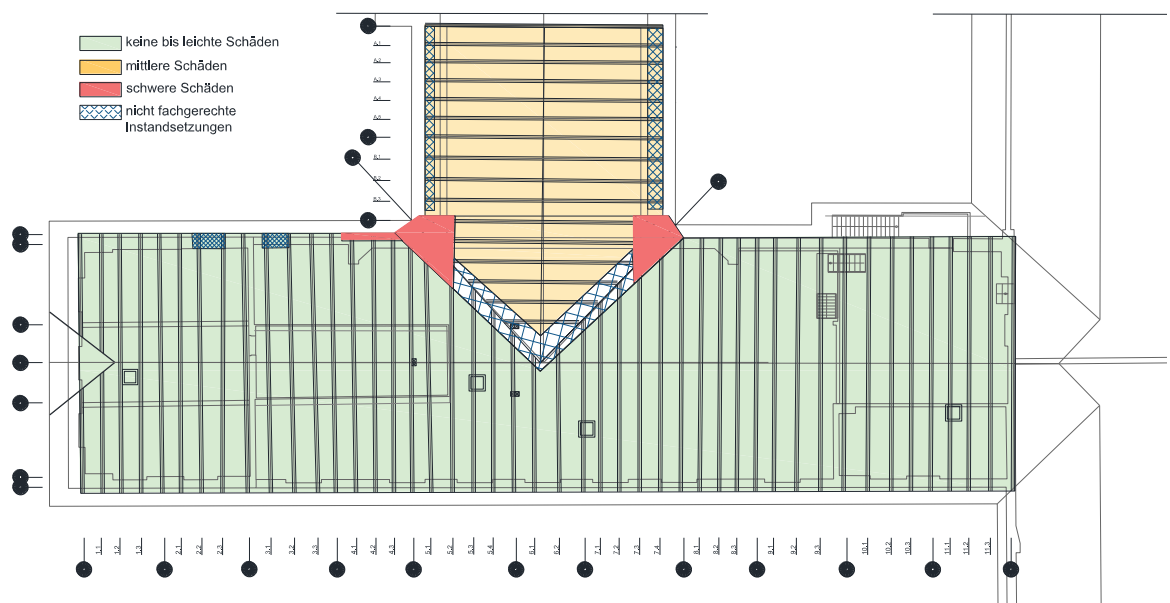
**Abbildung 4-104: Bauzustandsbewertung Übersicht**

Bei diesem Dachtragwerk kann allgemein gesagt werden, dass die häufigsten Ursachen für die bestehenden Schäden Feuchtigkeit und nicht fachgerechte Instandsetzungen sind. Die Bewertung für den Dachstuhl nach den „Benotungssystemen“ ergibt im gesamten einen schlechten Zustand. Die schwerwiegendsten Schäden sind im Bereich der Dachverschneidung und an den Fußpunkten der Ichsengespärre. Dies hat Auswirkungen auf die Tragwirkung des gesamten Dachtragwerkes. Besonders kritisch ist auch die Kombination aus den geschädigten Fußpunkten und den nicht fachgemäßen Instandsetzungen in der Kehl- und Hahnenbalkenebene der Ichsengespärre. In den Regelbereichen des Hauptdaches ist der Dachstuhl in einem guten Zustand, kräftig dimensioniert und die Anschlussknoten sind sorgfältig ausgeführt. Abbildung 4-104 zeigt die Bauzustandsbewertung für das vorliegende Tragwerk; dazu wurde die Konstruktion in drei Schädigungsgrade unterteilt. Dabei werden einzelne lokale schwerwiegendere Schäden (beispielsweise S08) nicht berücksichtigt. Es ist jedoch anzumerken, dass es sich hierbei nicht um eine vollständige Bauzustandsbewertung handelt. Aufgrund von unzugänglichen Bereichen und starken Verschmutzungen können weitere Schadstellen nicht ausgeschlossen werden.

Die übersichtliche Darstellung zeigt, dass sich große Bereiche vom Hauptdach in einem guten Zustand befinden. Das Nebendach wurde schlechter bewertet, da dort sehr starke Verschmutzungen vorhanden sind und die Zugänglichkeit in die oberen Ebenen nur punktuell möglich war. Außerdem sind nahezu alle Fußpunkte bereits instandgesetzt worden (siehe Schaden S13). Bestimmend für die Bewertung sind die schweren Schäden in den Traufbereichen der Ichsen. Diese Schäden sind aber kein Hinweis auf eine fehlerhafte Konstruktion des ursprünglichen Dachtragwerkes, sondern wohl eher das Ergebnis jahrzehntelanger fehlender Pflege, Wartung und Instandhaltung. Die Bauzustandsbewertung verdeutlicht die Wichtigkeit von regelmäßigen Inspektionen, Wartungen und Instandhaltungen von historischen Dachtragwerken für einen dauerhaften Erhalt. Ebenso ist die Herstellung der Zugänglichkeit zu sämtlichen Konstruktionshölzern und die Reinigung dieser, wichtige Voraussetzungen für eine verlässliche und umfassende Bewertung des Bauzustandes. Ist dies nicht gewährleistet, wird die Bestands- und Schadenserfassung unnötig erschwert bis unmöglich gemacht.

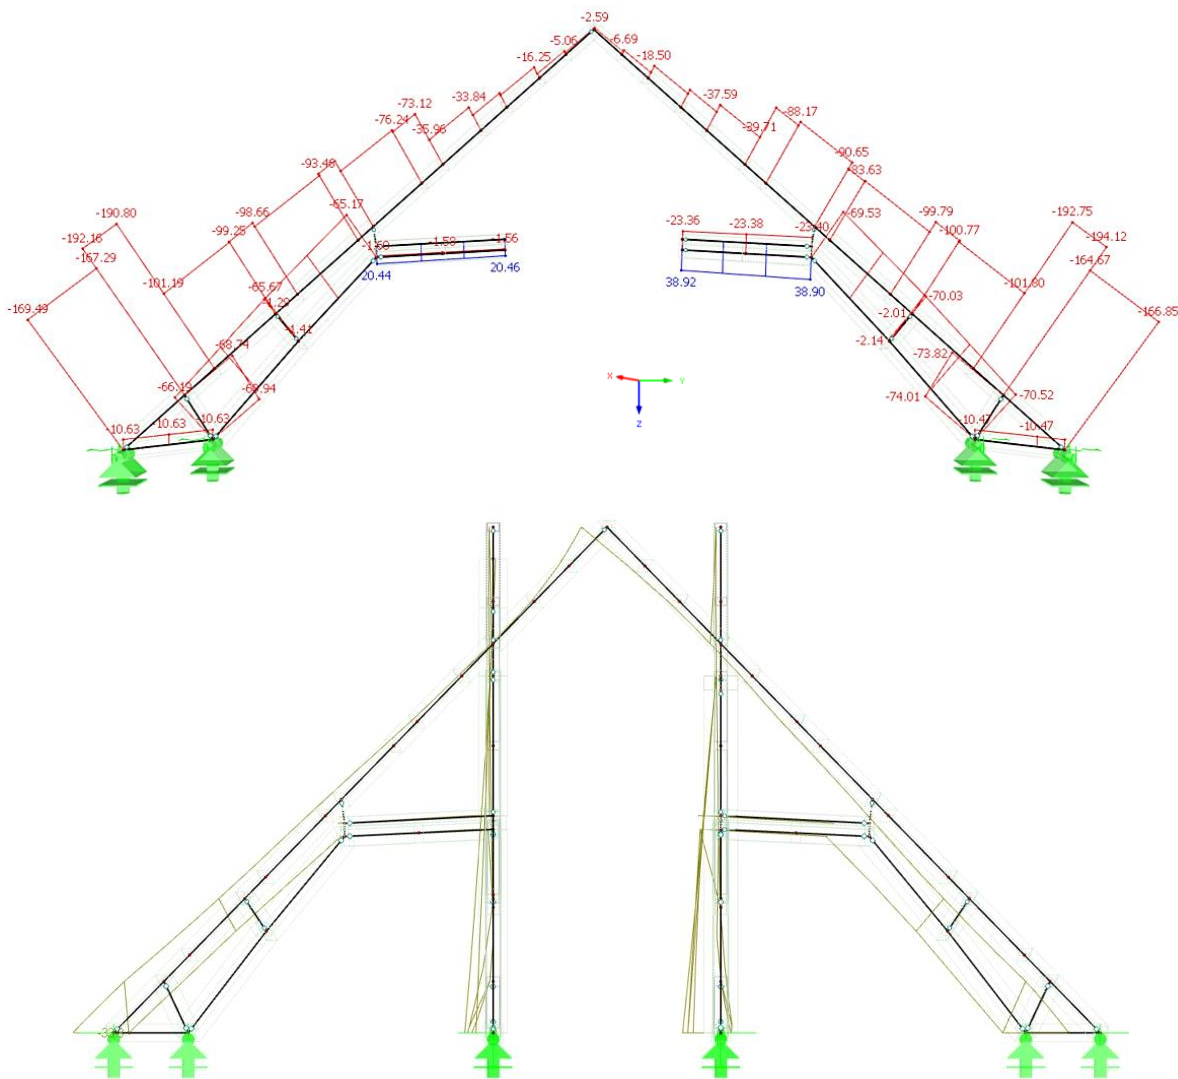
Abbildung 5-24: Normalkraftverlauf (oben) und Verformung (unten) der Ichsengespärre I.1, I.2 infolge LK 30

Die Lasten aus den Ichsensparren werden zum Teil über die Ichsenstuhlsäulen abgetragen und zum anderen Teil in den Spannriegel und Kehlbalken der Vollgespärre 6 und 7 übertragen. Genau genommen sind beide Ichsengespärre an das Vollgespärre 6 angeschlossen, obwohl dieses nicht mittig des Anbaus bzw. nicht exakt in dessen Firstlinie liegt. Da das Vollgespärre 6 mit den beiden Hängesäulen und der zusätzlichen Strebe wesentlich steifer ist, als das Vollgespärre 7, muss dieses mehr Lasten übertragen. Die genaue Kopplung zwischen Ichsensparren und Ichsenstuhl war aufgrund der fehlenden Zugänglichkeit nicht feststellbar.

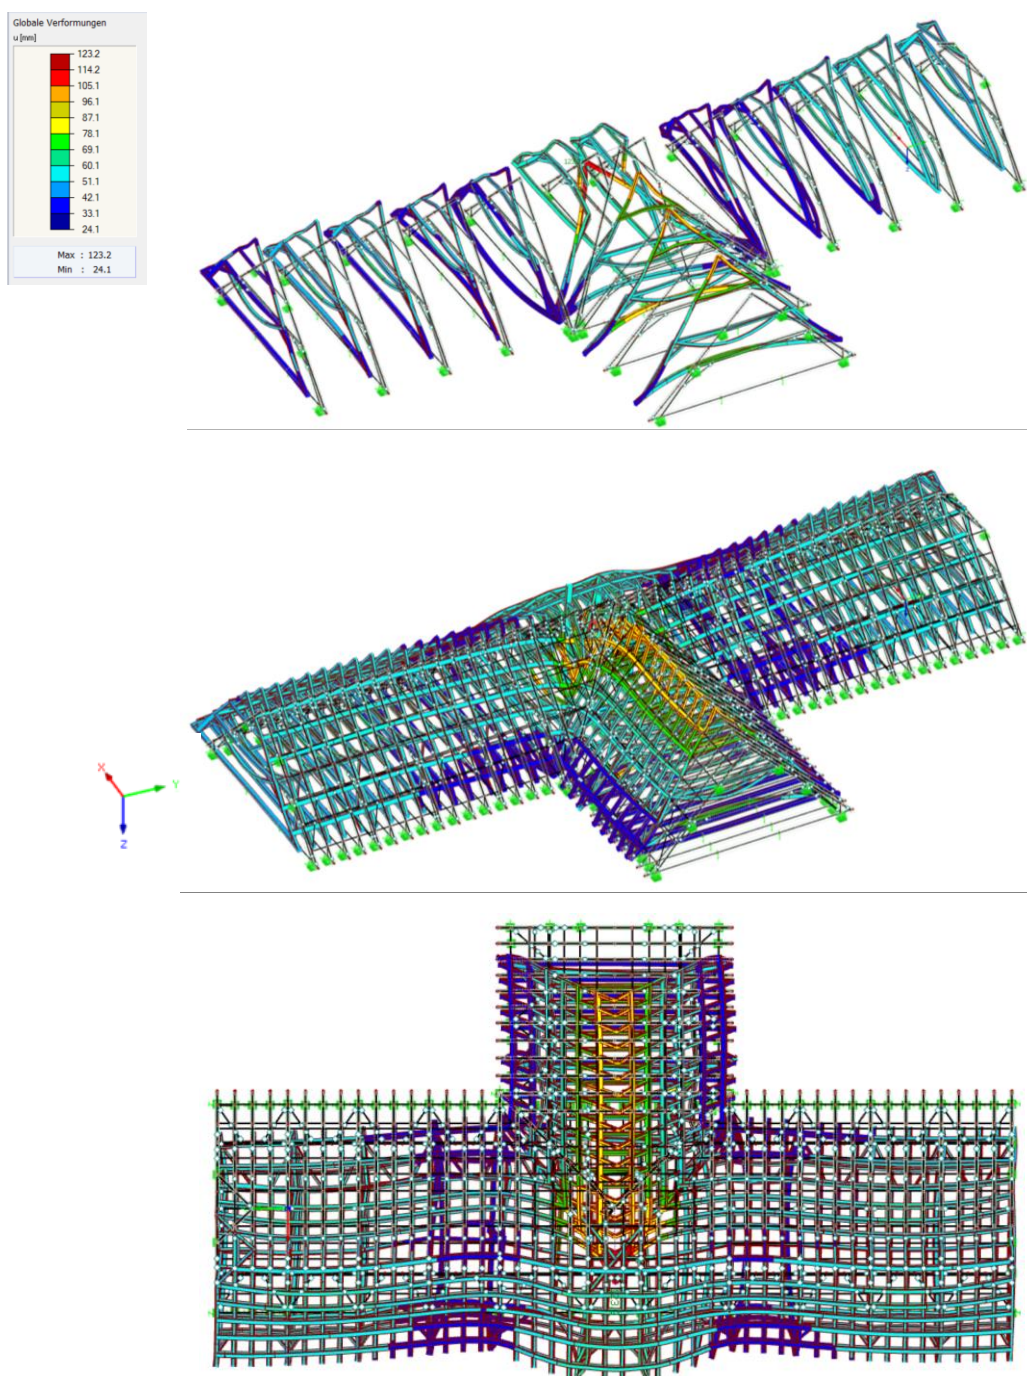
Das vorliegende Tragwerk ist kein regelmäßiges Tragwerk, das globale Lastabtragungsverhalten wird maßgeblich von der Dachverschneidung beeinflusst. In dem Bereich der Ichsengespärre treten auch die größten Verformungen auf. In Abbildung 5-25 sind die globalen Verformungen infolge der Ergebniskombination EK 4 (quasi-ständig) dargestellt. Es ist deutlich zu erkennen, wie sich das Nebendach an das Hauptdach „anlehnt“. Infolgedessen ergibt sich für das Dachtragwerk auch eine deutliche Verformung in globaler X-Richtung im Bereich der Dachverschneidung. Ebenso „schiebt“ das Nebendach die Konstruktion nach außen, wie im Grundriss zu erkennen ist. Anhand der Verformungen wird deutlich, dass die Dachverschneidung nicht nur lokale Auswirkungen hat, sondern das gesamte Tragsystem beeinflusst.

Abbildung 5-25: globale Verformung infolge EK 4 (Max-Werte, 50-fach überhöht)  
 Oben: Primärtragwerk, Mitte: Gesamtes Tragsystem, unten: Verformung Grundriss
