# Bestandserfassung und -analyse historischer Dachwerke am Beispiel der LFS Grottenhof

# **Bestandserfassung und -analyse historischer Dachwerke am Beispiel der LFS Grottenhof**

## **MASTERARBEIT**

zur Erlangung des akademischen Grades  
Diplom-Ingenieur  
Masterstudium Bauingenieurwissenschaften – Konstruktiver Ingenieurbau

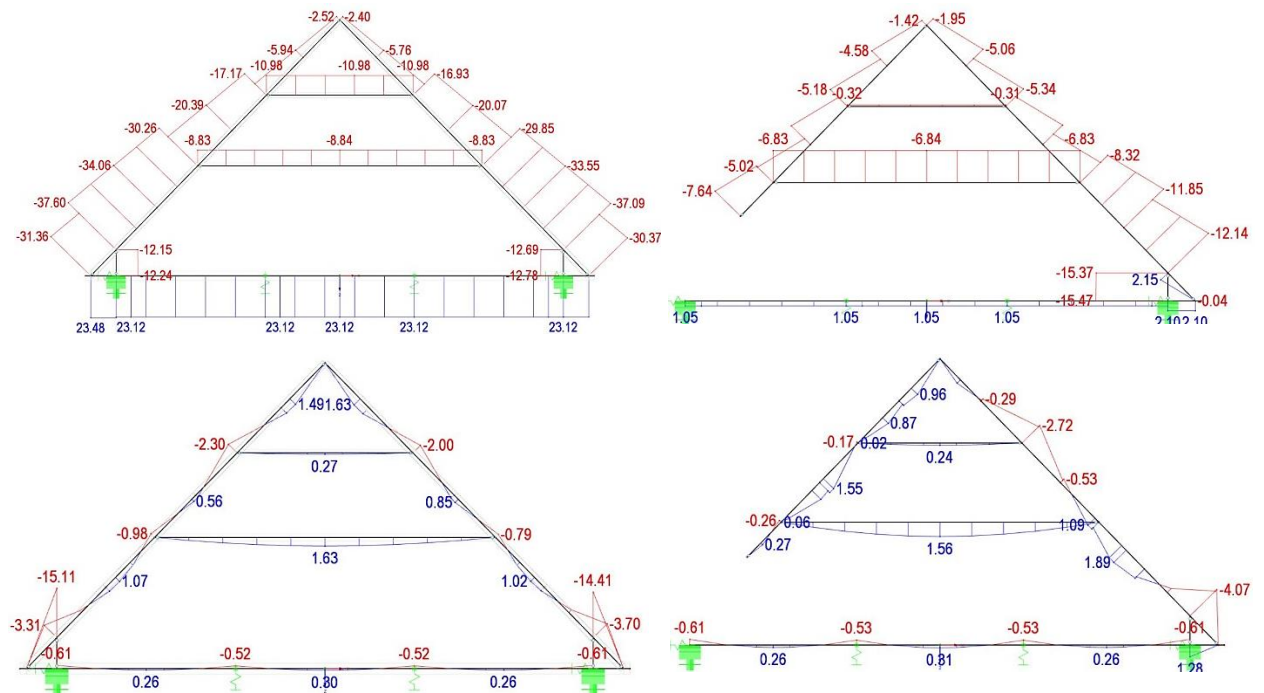
Das Tragwerk ist durch die Dachverschneidung asymmetrisch ausgebildet. Besonders die Leergespärre in dem Bereich zwischen Vollgespärre 5 und 6 bzw. 7 und 8 bilden keine unverschieblichen Sparrendreiecke mehr aus. In Abbildung 5-26 sind links die Schnittkräfte infolge der Lastfallkombination LK 30 (Eigengewicht und Schnee) des Leergespärres 2.2 (Regelbereich) und rechts des Leergespärres 5.2 dargestellt. Bei dem Vergleich der Normalkraftbeanspruchung ist bei LG 2.2 die sparrendachartige Lastabtragung gut zu erkennen. Mit dem unverschieblichen Dreieck erfahren die Sparren hauptsächlich eine Beanspruchung aus Drucknormalkräften. Bei LG 5.2 betragen die Druckkräfte nur noch ein Drittel und da kein Dreieck mehr besteht, können die Horizontalkräfte nicht im Bundtram kurzgeschlossen werden. In diesem Bereich erfolgt die Lastabtragung über die firstparallelen Konstruktionsglieder (Rähm, Dachlatten, Stuhlwand). Dadurch nimmt die pfettedachartige Lastabtragung bzw. die auftretenden Biegemomente zu.

Abbildung 5-26: Normalkraftverlauf  $N$  (oben) und Momentenverlauf  $M_y$  (unten) infolge LK 30 (links: Leergespärre 2.2, rechts: Leergespärre 5.2)

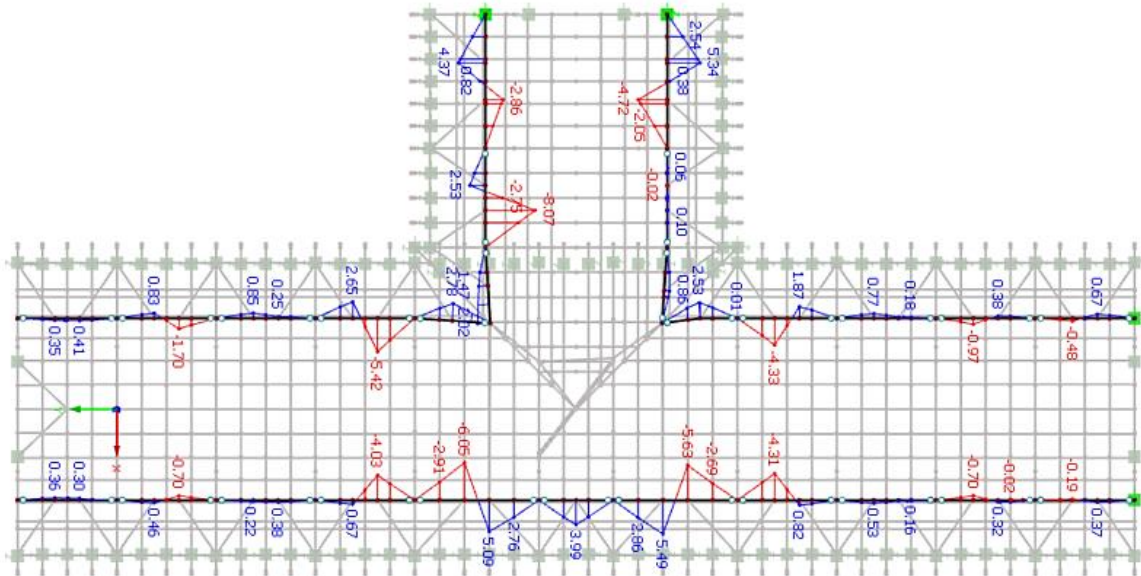
Diese Veränderung der Tragwirkung von vorwiegend sparrendachartig hin zu einer eher pfettendachartigen Abtragung, ist auch am Biegemomentenverlauf im Rähm erkennbar. Die Biegebeanspruchung im Rähm ist zwischen Vollgespärre 5 und 8 wesentlich größer als in den regelmäßigen Bereichen. Die Biegebeanspruchung für den Rähm ist in Abbildung 5-27 für die Lastfallkombination LK 1 (Eigengewicht) dargestellt.

Abbildung 5-27: Momentenverlauf  $M_y$  (LK 1)

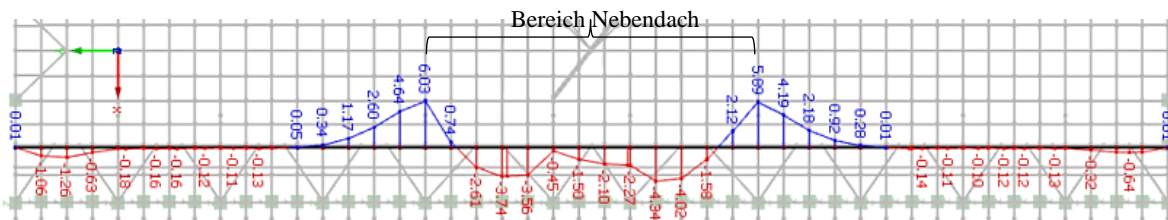
Ebenso weisen die anderen Konstruktionsglieder in firstparalleler Richtung im Bereich der Dachverschneidung ein anderes Tragverhalten auf, als in den Regelbereichen. Abbildung 5-28 zeigt den Momentenverlauf  $M_z$  der Dachlatten (auf Höhe der Kehlbalkebene, südöstliche Seite) infolge von LK 1. Auch hier sind deutlich die Auswirkungen der Dachverschneidung zu erkennen.

Abbildung 5-28: Momentenverlauf ( $M_z$ ) der mittigen Dachlatten infolge LK 1

Die Biegebeanspruchung der Dachlatten steigt zunehmend vom First  $M_{z,Max} = 5,45$  kNm, über die mittigen Dachlatten mit  $M_{z,Max} = 6,03$  kNm (siehe Abbildung 5-28) zum Fußpunkt mit  $M_{z,Max} = 6,33$  kNm. Die Schnittkraftverläufe der Dachlatten zeigen auch, dass eine Berechnung unter Vernachlässigung der Tragwirkung zu keinen realitätsnahen Ergebnissen führen würde.

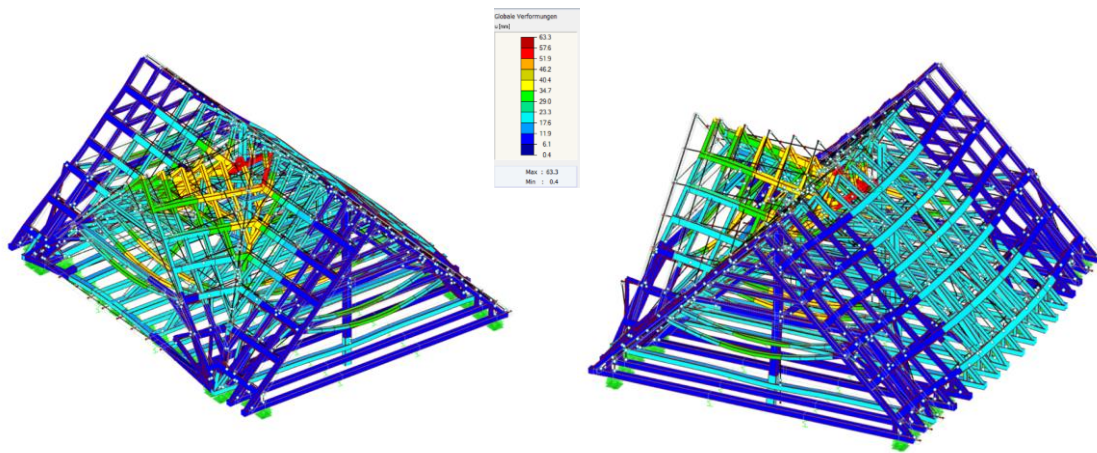
Abschließend soll das globale Tragverhalten im Bereich der Ichen (infolge LK 1) anhand von Abbildung 5-29 kurz zusammengefasst werden. Die Ichen „lehnen“ sich auf das Hauptdach an. Dadurch, dass bei den Leergespärren kein geschlossenes Dreieck mehr zum Lastabtrag vorhanden ist, erfolgt dieser vorrangig über firstparallele Konstruktionsglieder. Diese Lasten werden an die Vollgespärre 5 und 8 übertragen (auf der südöstlichen Seite). Auf der anderen Seite werden zusätzliche Lasten aus den Leergespärren und Dachlatten aus zwei Richtungen über die Ichen in die Auflager weitergeleitet. Zwar sind die Ichenstühle in der Kehlbalkenebene an die Vollgespärre 6 und 7 angeschlossen, diese können aber die Lasten nicht effektiv abtragen, da konstruktionsbedingt kein geschlossenes stabiles Dreieck vorhanden ist. Das Vollgespärre 6 wird durch die beiden stehenden Hängesäulen und eine zusätzliche Strebe ausgesteift und kann somit Lasten vom Ichengespärre aufnehmen. Dies ist auch erkennbar am Normalkraftsprung im Ichenparren I.1 in positive Richtung, siehe Abbildung 5-30 (rechts). Das Vollgespärre 7 dagegen ist nur ein halbes Vollgespärre und hat eine zu geringe Steifigkeit, um das Ichengespärre zu „stützen“. Die Folge ist ein Normalkraftsprung in negative Richtung im Ichenparren I.2, siehe Abbildung 5-30 (links).

Abbildung 5-29: globale Verformung im Ichenbereich infolge LK1

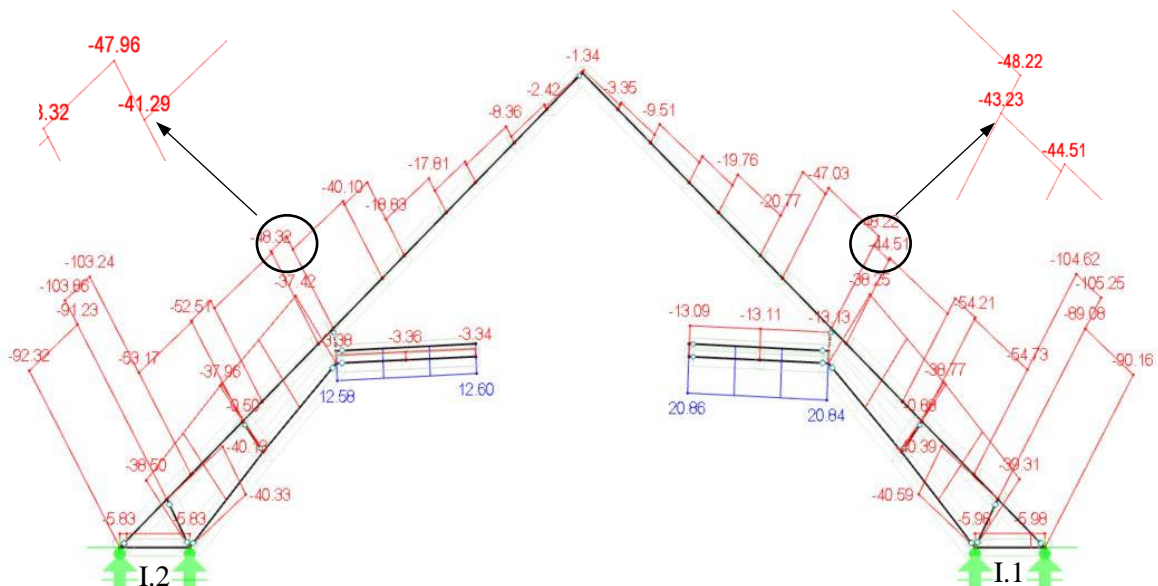
Abbildung 5-30: Normalkraftsprung im Ichenparren (links: I.2, rechts: I.1), LK 1

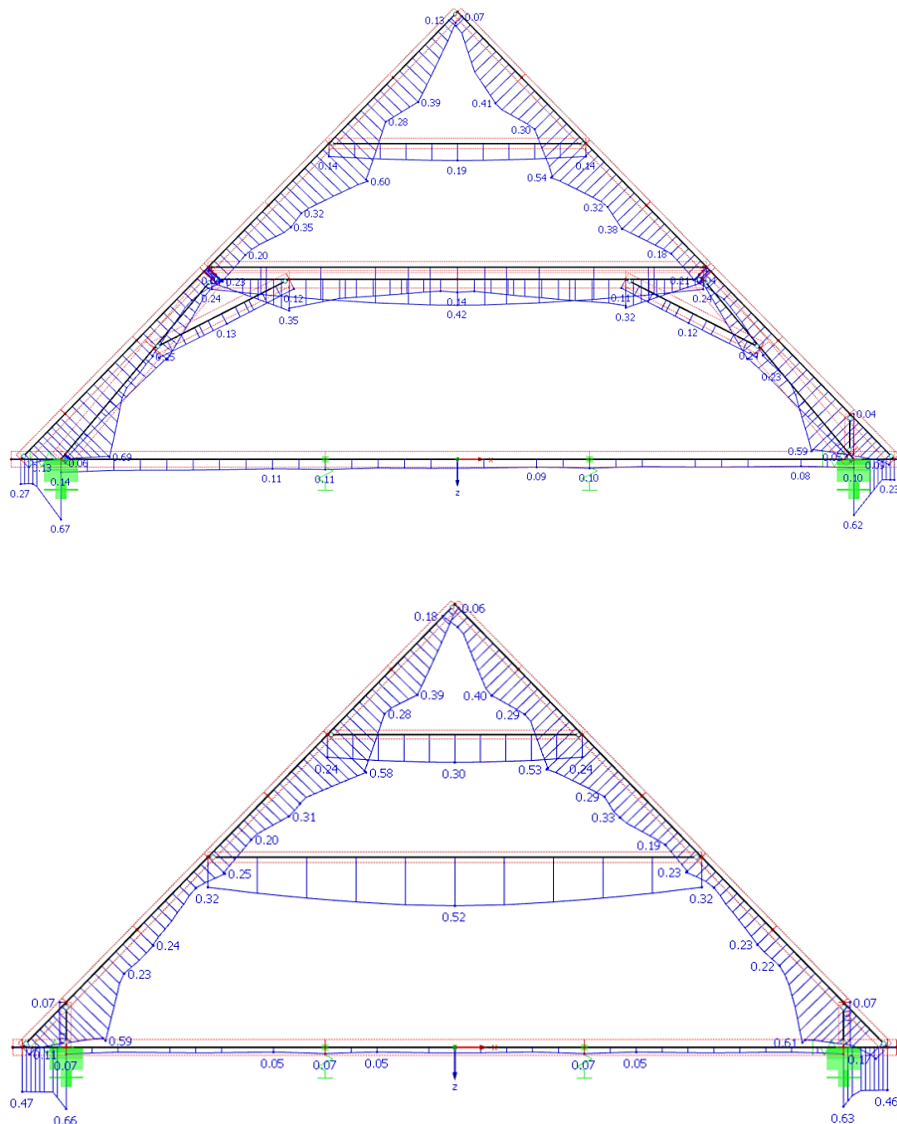
Für die Regelgespärre liegen die Ausnutzungsgrade im Hauptdach für das Vollgespärre 3 bei  $\eta_{\text{max}} = 0,69$  und für das Leergespärre 2.2 bei  $\eta_{\text{max}} = 0,66$ , dargestellt in Abbildung 5-31. Für die regelmäßigen Bereiche des Hauptdaches sind die Anforderungen nach aktuellem Stand der Technik somit erfüllt.

**Abbildung 5-31: Ausnutzungsgrad Regelbereich**  
oben: Vollgespärre 3, unten: Leergespärre 2.2

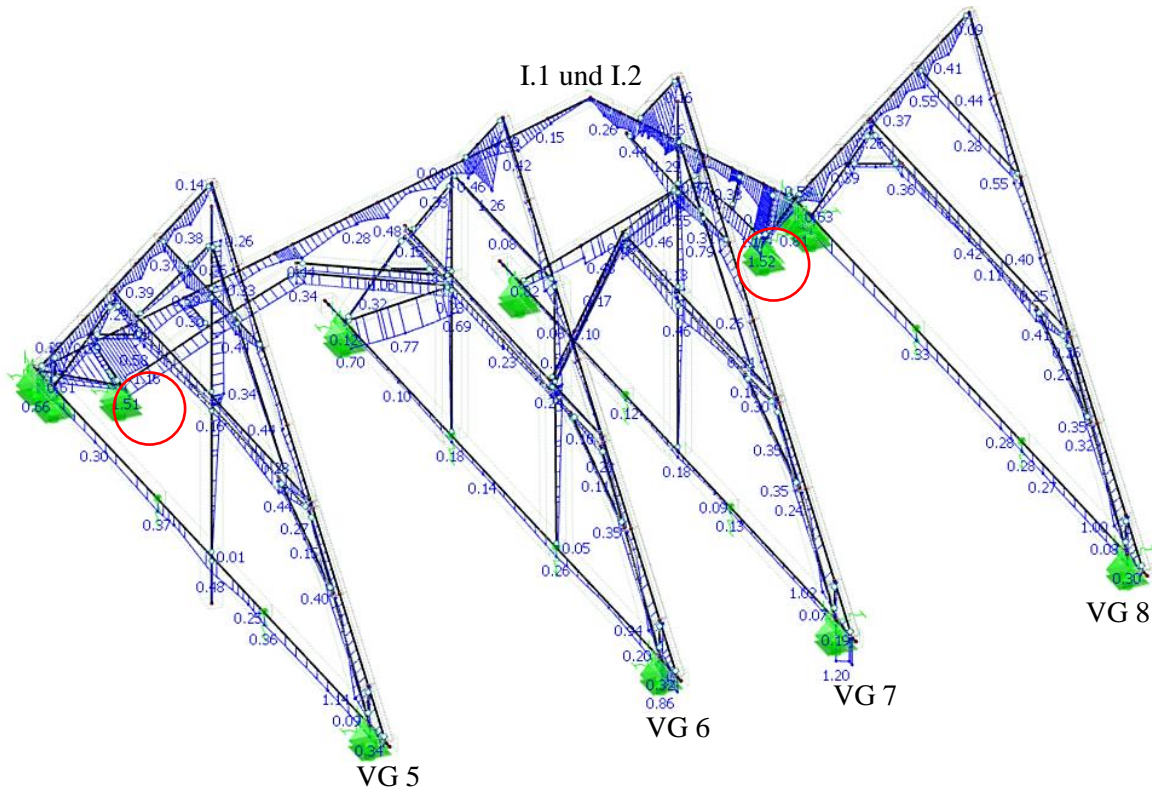
In weiterer Folge werden die betroffenen Bundtrame bei den Bauteilnachweisen bzw. den folgenden Abbildungen vernachlässigt. Für das gesamte Dachtragwerk ergibt sich somit ein maximaler Ausnutzungsgrad von  $\eta_{\max} = 1,52$  im Fußpunktbereich der Ichsensparren I.1 bzw. I.2. In Abbildung 5-32 sind die Ausnutzungsgrade für das Tragwerk im Bereich der Dachverschneidung dargestellt. Die zuvor angesprochenen Bereiche der Bundträme des Vollgespärres 5 und 8 sind dabei ausgeblendet.

Abbildung 5-32: Ausnutzungsgrad im Bereich Dachverschneidung (nach Reduktion der Querkraft)

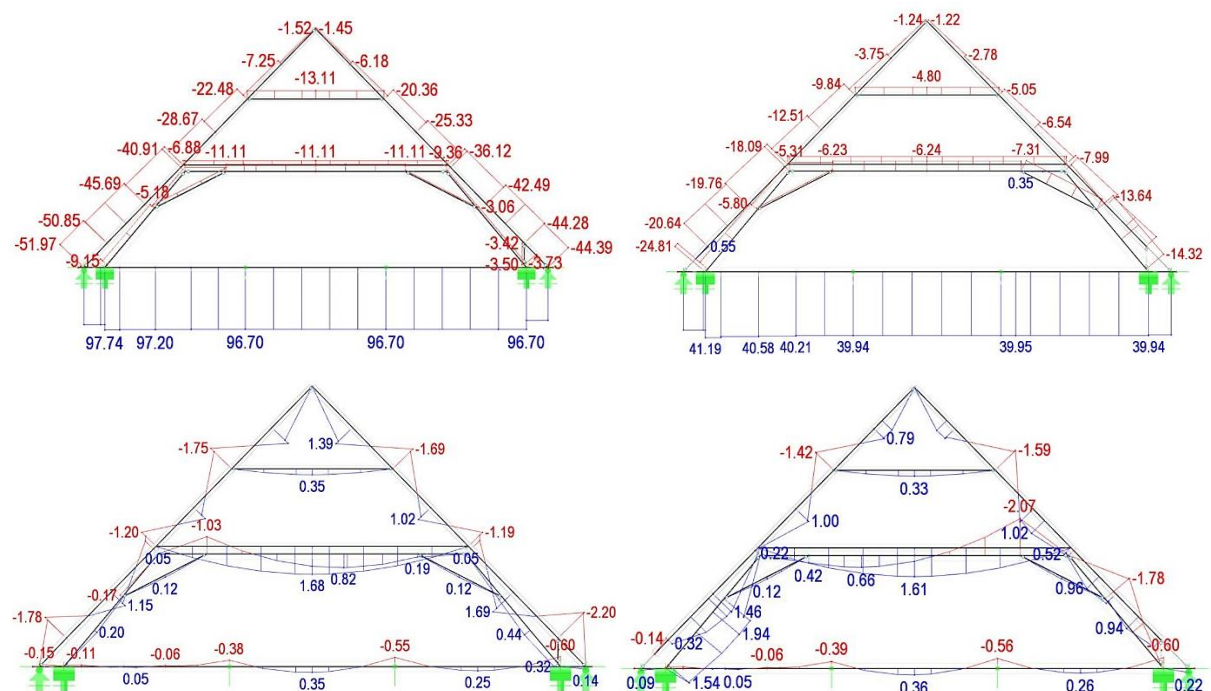
Durch den Ausfall der Fußpunkte steigt der Ausnutzungsgrad auf  $\eta_{\text{Max}} = 2,78$ . Der Ausfall bewirkt eine deutliche Lastumlagerung. Das Nebdach „lehnt“ sich noch stärker an das Hauptdach. Nachfolgend ist ein Vergleich der Schnittkraftverläufe infolge LK 1 (Eigengewicht) vom Vollgespärre C für den unbeschädigten Fußpunkt (links) und die beschädigten Fußpunkte (rechts) dargestellt. Als Folge der beschädigten Fußpunkte nimmt die Normalkraftbeanspruchung in den Sparren ab, da kein unverschiebliches Dreieck zur Lastabtragung mehr zur Verfügung steht. Bei der Momentenbeanspruchung  $M_y$  erkennt man die Lastumlagerung in die liegenden Stuhlsäulen, während die Momentenbeanspruchung für die unbeschädigten Fußpunkte in den liegenden Stuhlsäulen gering ist. Die Schädigungen auf der nordöstlichen Seite des VG C ist besonders kritisch, da hier auch der Fußpunkt der Stuhlsäule betroffen ist und somit kein wirksames Subsidiärtragwerk für den ausfallenden Sparren gebildet werden kann.

**Abbildung 5-33: Schnittkraftverläufe VG C infolge LK 1 (oben: N, unten:  $M_y$ )  
links: unbeschädigter Fußpunkt, rechts: ausfallende Fußpunkte**

zu x.) Die Fußpunkte der Ichsensgespärre sowie des Vollgespärres C weisen schwere Schäden durch einen Pilzbefall auf. Die „vermorschten“ Bauteile sind zu ersetzen.

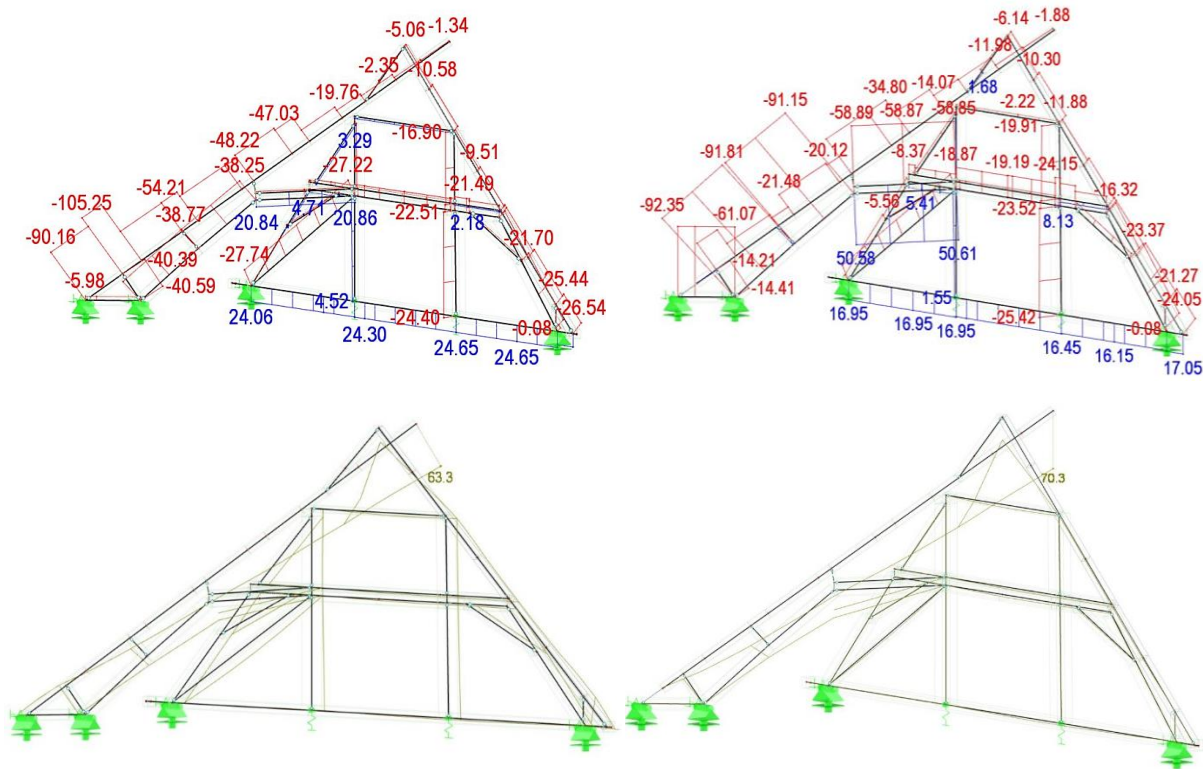
In Abbildung 5-34 sind die Auswirkungen für den Ausfall des Sparrenfußpunktes des Ichsengespärre I.1 mit dem Anschluss an das Vollgespärre 6 dargestellt. Die Normalkraftbeanspruchung des Ichsensparren nimmt ab und es erfolgt eine Lastumlagerung in den liegenden Stuhl des Ichsengespärres. Wie erwartet nehmen die Verformungen in diesem Bereich bei einem ausfallenden Fußpunkt zu.

**Abbildung 5-34: Schnittkraftverläufe (N) und Verformungen an VG 6 und I.1 infolge LK 1**  
links: unbeschädigter Fußpunkt, rechts: ausfallende Fußpunkte

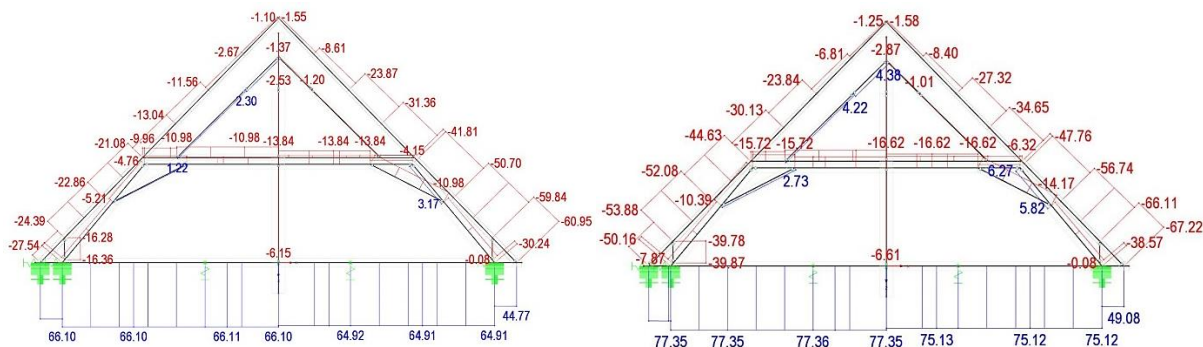
Wie bereits beim Einfluss der Ichnen auf das globale Tragverhalten festgestellt wurde, ändert sich die Tragwirkung im Bereich der Dachverschneidung und die Lastabtragung erfolgt verstärkt über die firstparallelen Bauteile. Durch diese Effekte wird die Belastung in Vollgespärre 5 und 8 größer, wie am Normalkraftverlauf in Abbildung 5-35 erkennbar ist.

**Abbildung 5-35: Schnittkraftverläufe (N) VG 5 infolge LK 1**  
links: unbeschädigter Fußpunkt, rechts: ausfallende Fußpunkte

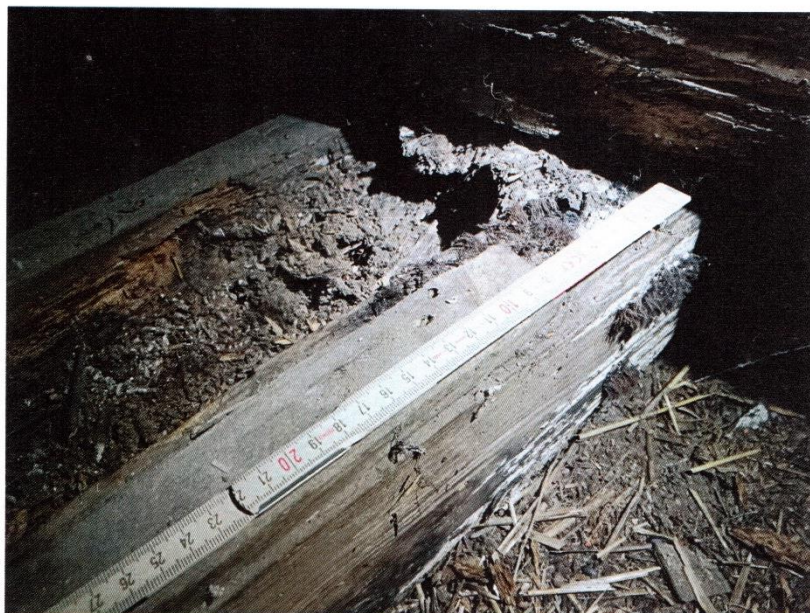
Nach Angabe von Frau Anna Seebeck (TU Graz) stammte die Probe von einem stark geschädigten Bundtram aus dem Objekt Grottenhof (Abbildung 1). Der Bundtram wies bereits seitliche Verstärkungen auf, die ebenfalls schon geschädigt waren.

**Abbildung 1: Entnahmestelle der Probe (Foto TU-Graz)**

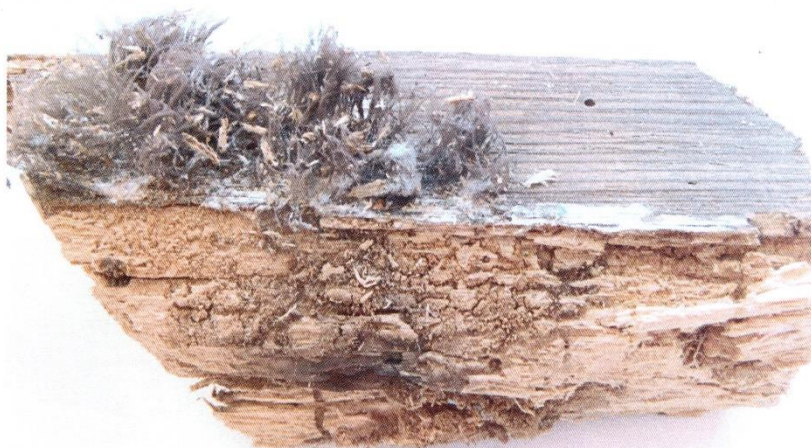
Die zugesandte Probe wies Weißfäule und Fraßgänge von holzerstörenden Insekten auf (Abbildungen 2 und 3). Auf der Probenoberfläche befand sich ein Gewächs, das makroskopisch keiner Pilzart zugeordnet werden konnte. Bei den mikroskopischen Untersuchungen zeigte sich, dass es sich bei dem Gewächs um keinen Pilz handelte (Abbildung 4).

**Abbildung 2: Ansicht Probe mit Gewächs an der Oberfläche**

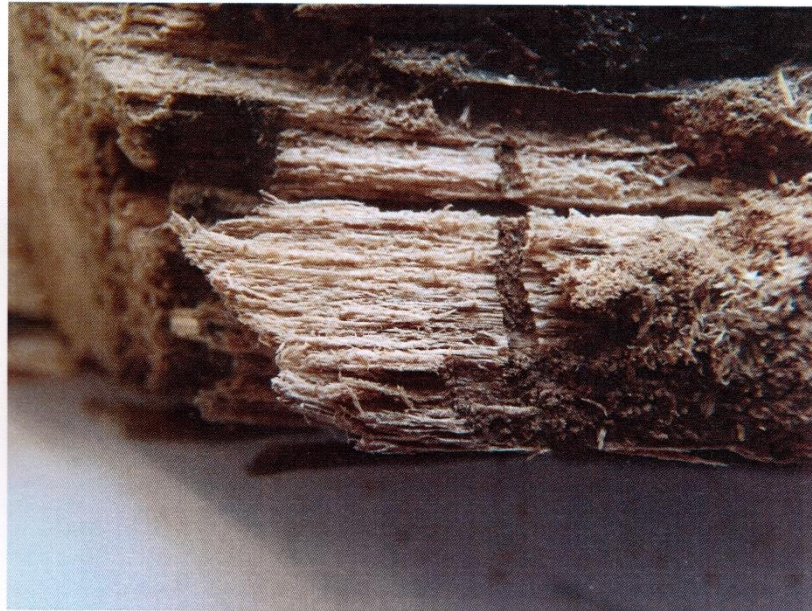
Die zugesandte Holzprobe wies Weißfäule auf. Die Pilzart konnte mangels Myzels nicht eindeutig bestimmt werden.

**Abbildung 3: Nahaufnahme Weißfäule**

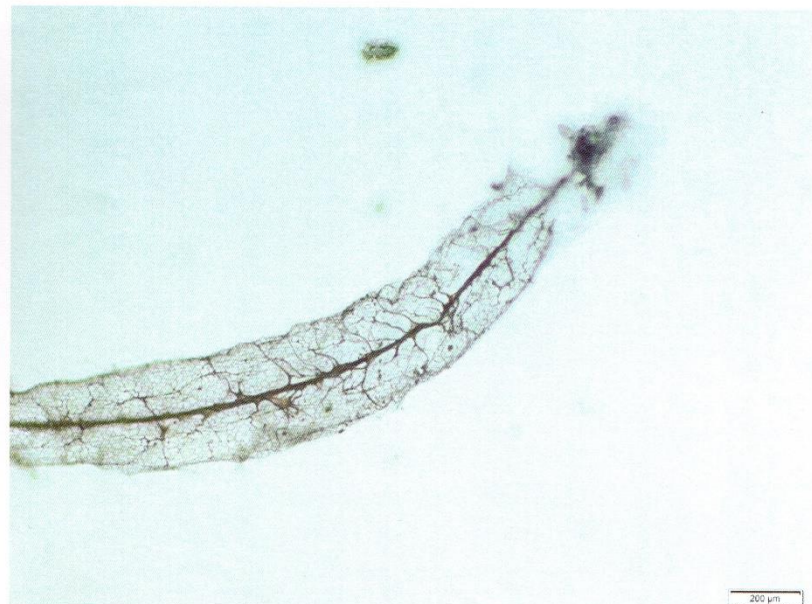
Mangels Pilzmyzel konnte die die Weißfäule verursachende Pilzart nicht bestimmt werden. Es waren jedoch keine Anzeichen eines Befalls durch einen Echten Hausschwamm (*Serpula lacrymans*) zu erkennen.

**Abbildung 4: Mikroskopische Aufnahme des Gewächses**
