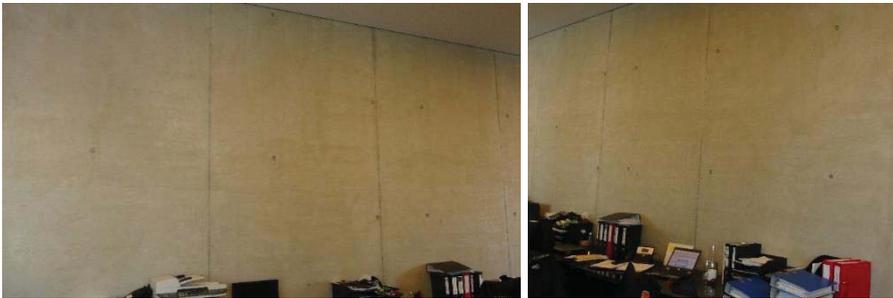
Abbildung 3.22 Farbgleichheit in der Eingangshalle

Die Sichtbetonwände in der Eingangshalle weisen keine auffälligen Farbungleichheiten auf.

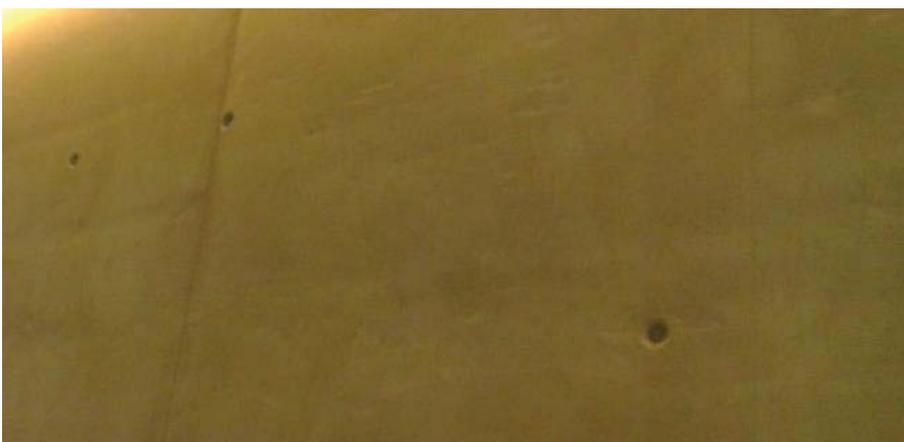
Abbildung 3.23 Porigkeit in der Eingangshalle

Die Sichtbetonwände in der Eingangshalle weisen nur wenige und kleine Poren auf. Es sind jedoch einige Ripplings und sonstige Unebenheiten vorhanden, die sofort ins Auge fallen.

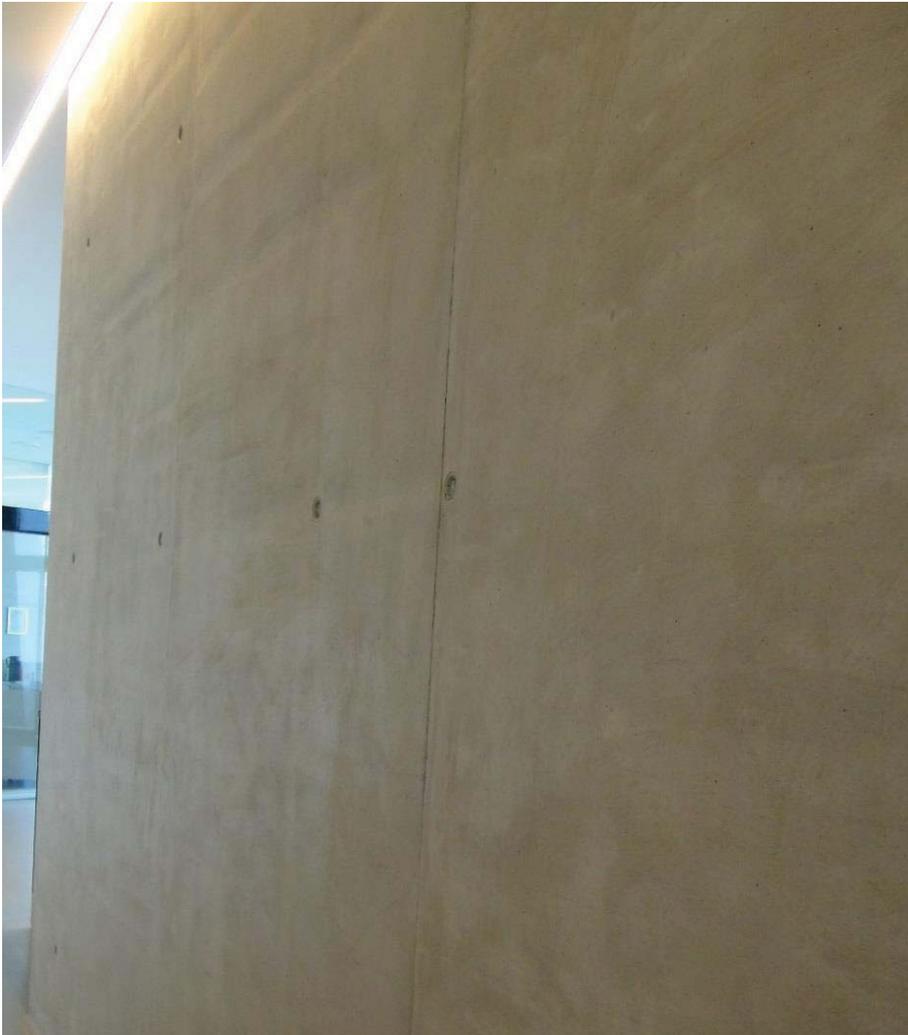
Abbildung 3.24 Gesamteindruck in der Eingangshalle

Die Zwischenwände der Eingangshalle machen einen guten Gesamteindruck, weder die Porigkeit noch die Farbgleichheit ist auffallend.

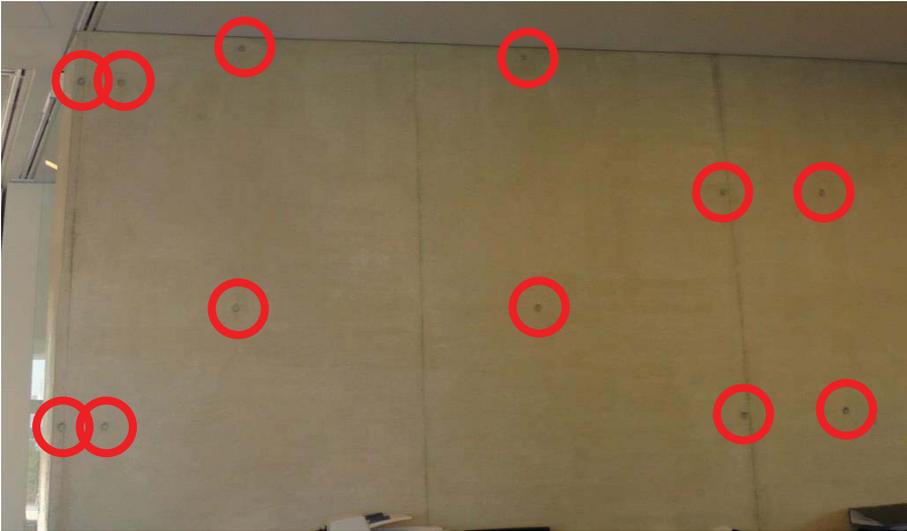
Abbildung 3.25 Ankerbild in der Eingangshalle

Das Ankerbild einer Sichtbetonwand ist weniger zufriedenstellend. Die Anordnung der Ankerlöcher wirkt willkürlich und nicht systematisch.

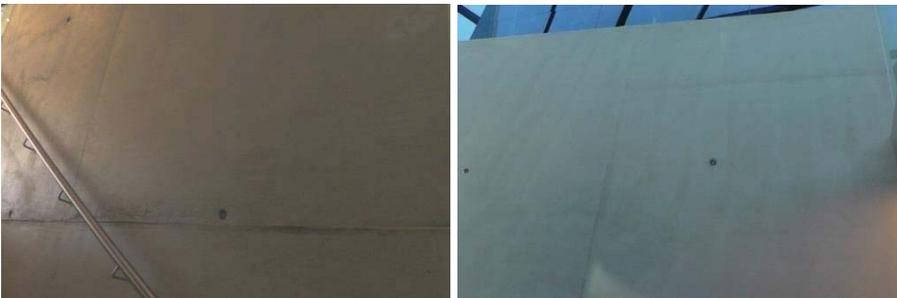
Abbildung 3.26 Farbgleichheit im Stiegenhaus

Die Farbgleichheit ist zum Großteil in Ordnung. Es sind keine markanten Farbunterschiede erkennbar.

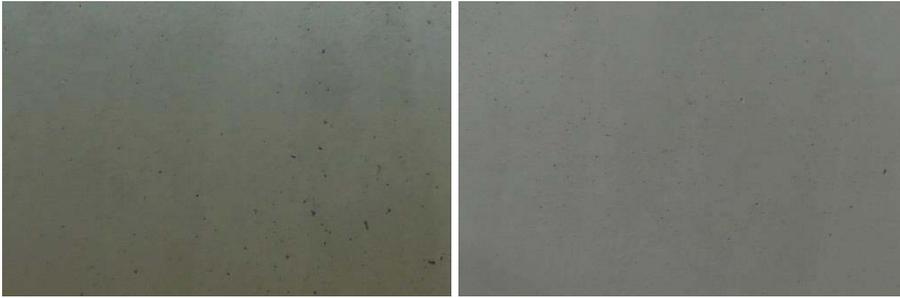
Abbildung 3.27 Porigkeit im Stiegenhaus

Auch die Porigkeit des Stiegenhauses ist angemessen. Es sind stellenweise Poren vorhanden, deren Anzahl und Größe befinden sich jedoch in einem annehmbaren Rahmen.

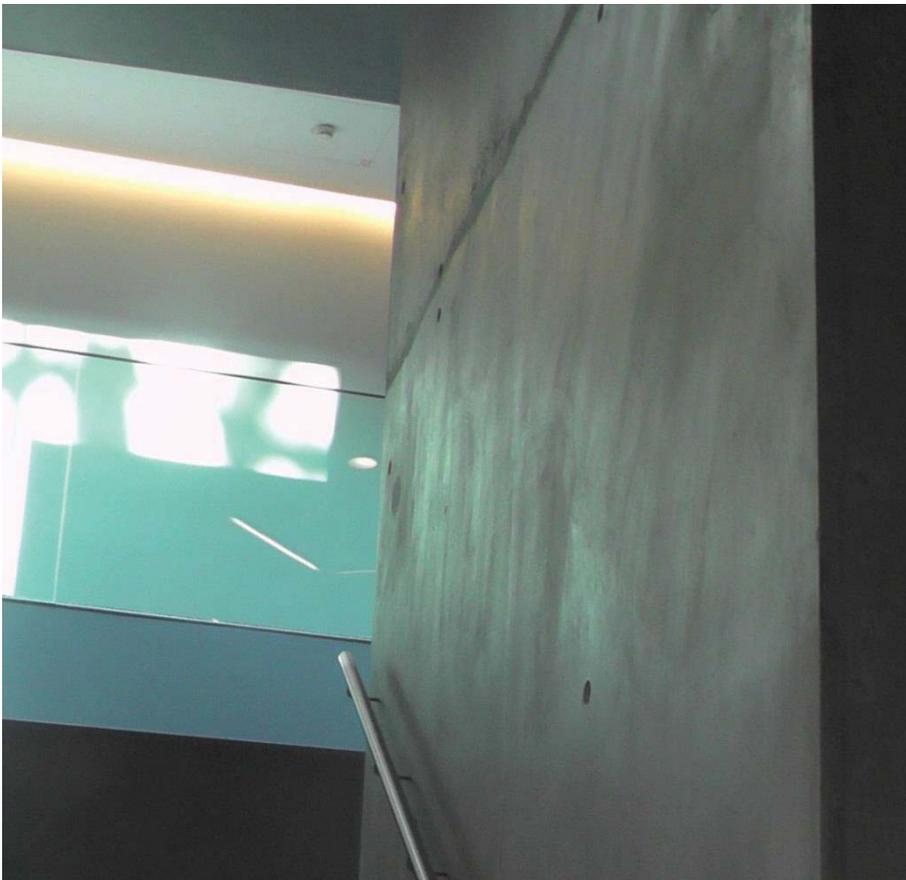
Abbildung 3.28 Gesamteindruck im Stiegenhaus

Der Gesamteindruck zeichnet sich durch raue und glatte (glänzende) Betonoberflächen aus, die besonders im Streiflicht ausgeprägt erscheinen.

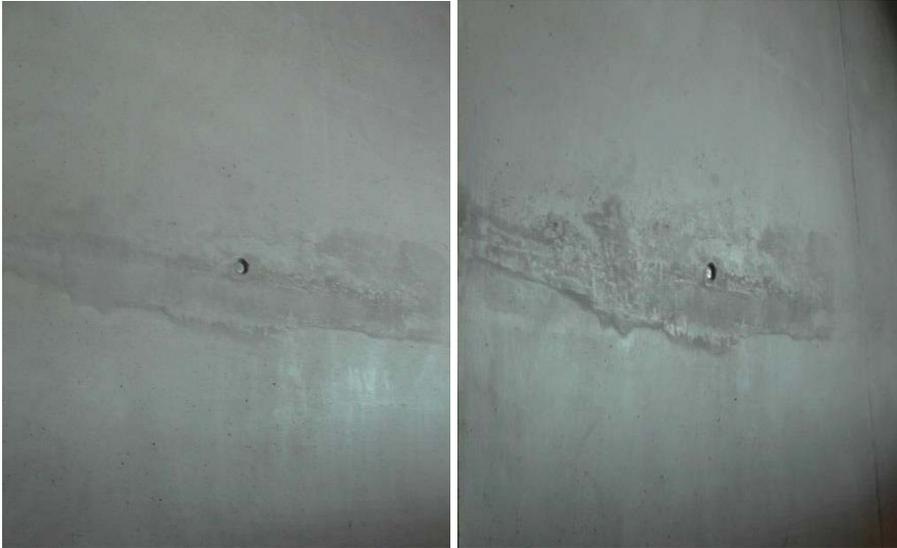
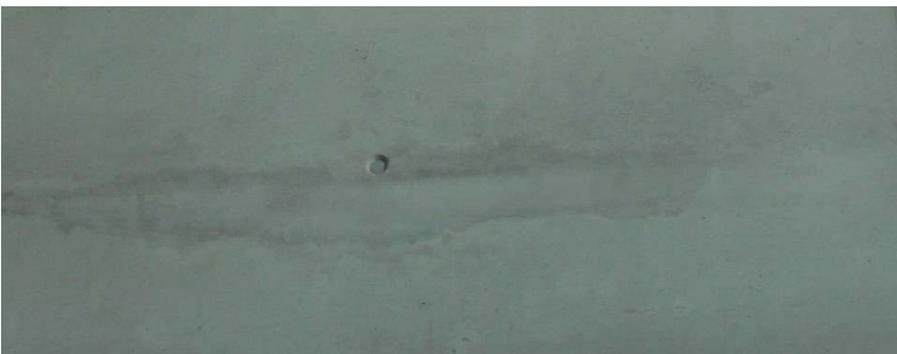
Die Ausführung der Elementstöße ist weniger zufriedenstellend. An den folgenden Abbildungen ist ersichtlich, dass die Fugen nicht sichtbetongee-

recht abgedichtet wurden und so Zementleim austreten konnte. Vermutlich wurden auch Sanierungsmaßnahmen durchgeführt.

Abbildung 3.29 Elementstoß im Stiegenhaus

Abbildung 3.30 Elementstoß im Stiegenhaus

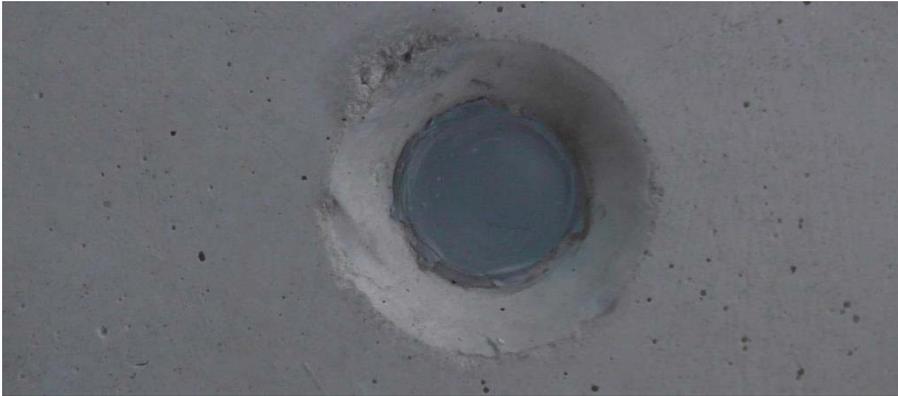
Abbildung 3.31 Ankerloch im Stiegenhaus

Die Ankerlöcher der Referenzfläche wurden konisch ausgeführt und durch einen komplett versenkten Kunststoffstopfen verschlossen.

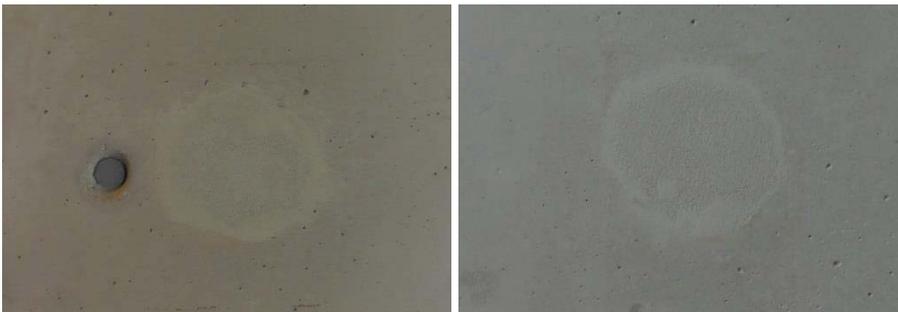
Abbildung 3.32 Sanierte Stellen im Stiegenhaus

An einigen Stellen der Stiegenhauszwischenwand ist deutlich zu erkennen, dass hier Sanierungsmaßnahmen vorgenommen wurden.

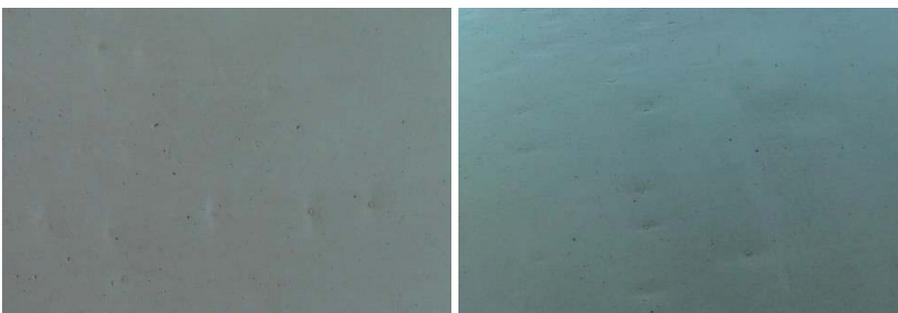
Abbildung 3.33 Unebenheiten im Stiegenhaus

Wie in Abbildung 3.33 zu erkennen ist, weist die Stiegenhauszwischenwand im oberen Bereich starke Unebenheiten auf. Diese sind aller Voraussicht nach auf die Sanierung von Poren zurückzuführen.

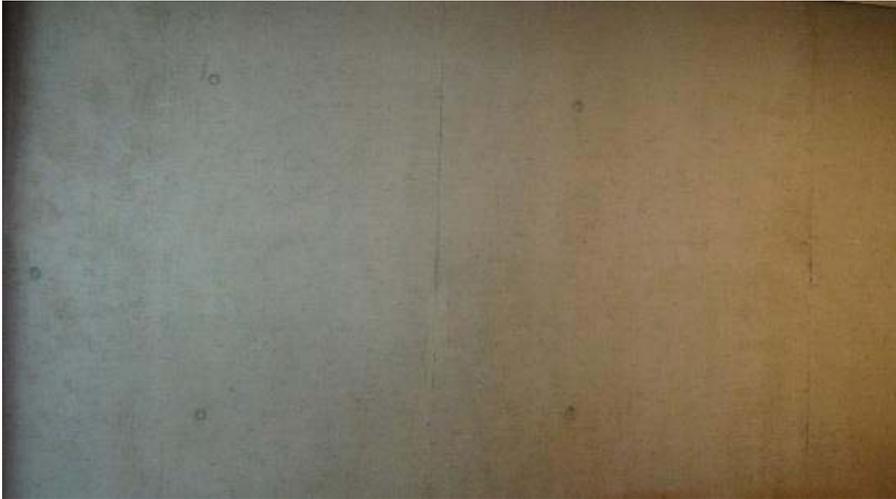
Abbildung 3.34 Farbgleichheit im Besprechungsraum

Die Farbgebung der Wände des Besprechungsraumes ist gleichmäßig und somit zufriedenstellend.

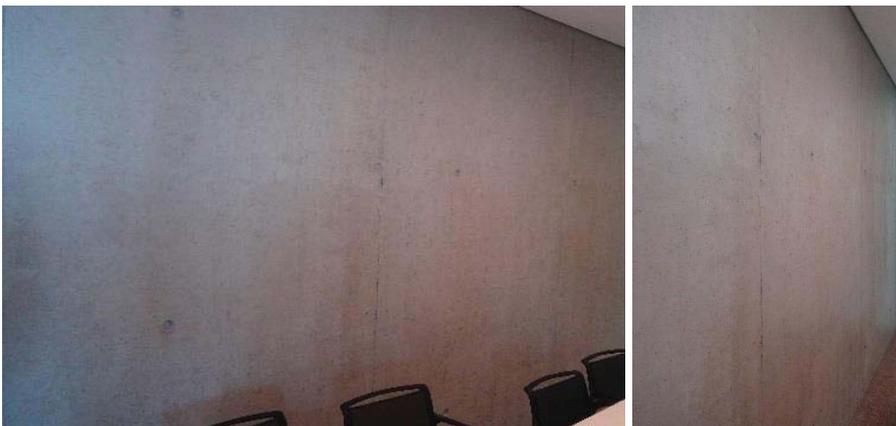
Abbildung 3.35 Gesamteindruck im Besprechungsraum

Auch der Gesamteindruck des Besprechungsraumes ist gut.

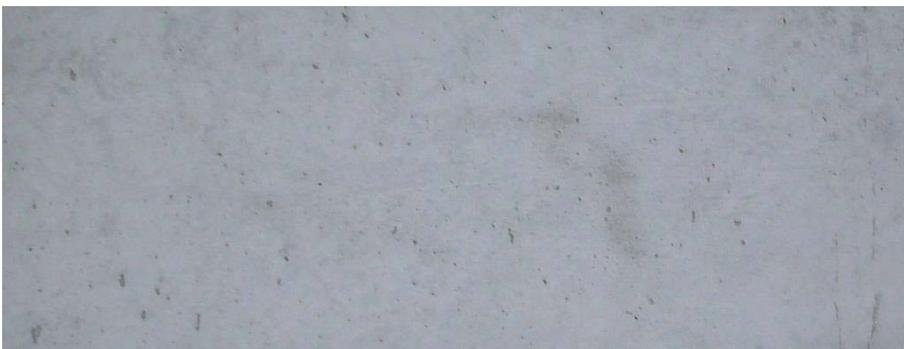
Abbildung 4.2 Porigkeit im 10. OG, Bauteil 1

Stellenweise sind kleine Poren vorhanden, deren Größe und Anzahl liegen aber in einem angemessenen Bereich. Somit ist die Porigkeit dieses Bauteils in Ordnung.

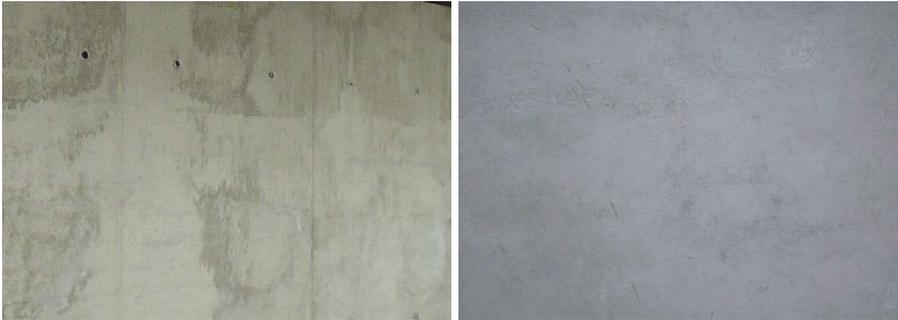
Abbildung 4.3 Farbgleichheit im 10. OG, Bauteil 1

Die Farbunterschiede sind in diesem Bauteil sind sehr markant.

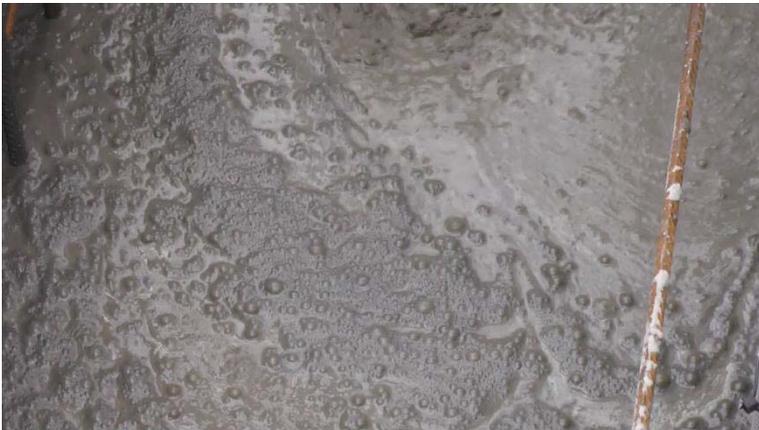
Abbildung 4.5 Blasenbildung an der Frischbetonoberfläche

- Rütteldauer:
Durch eine Analyse der Baustellenbeobachtung konnte festgestellt werden, dass der Beton mit einer Rütteldauer von ca. 25-30 Sekunden an jeder Stelle verdichtet wurde.
- Blasenbildung an der Frischbetonoberfläche:
Bei der Durchsicht der Betoniervideos ist den Experten die außergewöhnliche Beschaffenheit des Frischbetons aufgefallen. An der Oberfläche sind starke Blasenbildung und dunkle Verfärbungen zu erkennen.

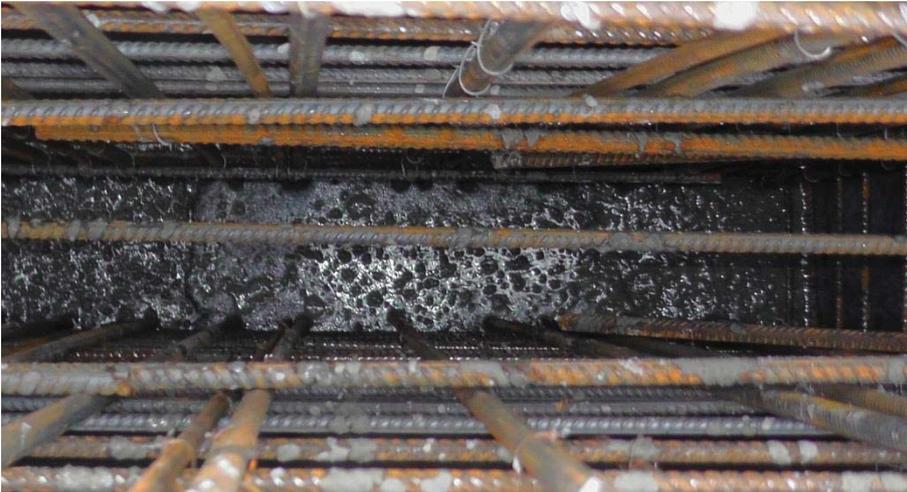
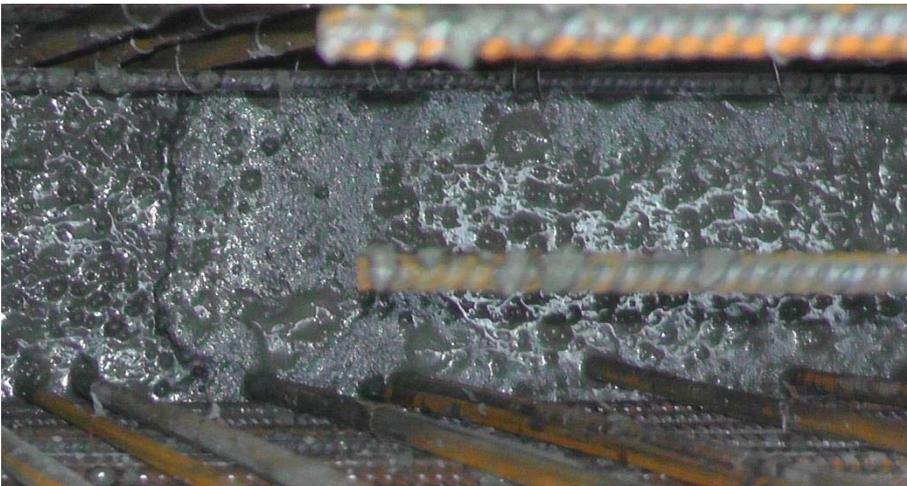
Während des Betoniervorgangs wurde eine starke Blasenbildung des Frischbetons auffällig. Auch die dunkle Verfärbung dieser Betonblasen führte zur Verwunderung aller Beteiligten.

Abbildung 4.9 Blasenbildung am Frischbeton

Abbildung 4.10 Blasenbildung am Frischbeton

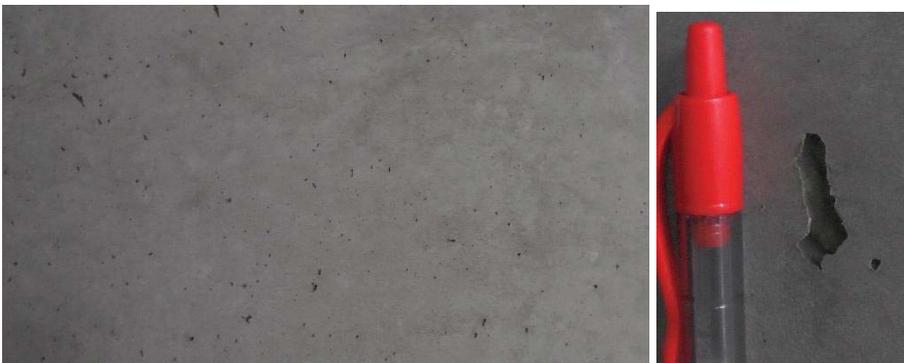
Abbildung 4.12 Porigkeit im 10. OG, Bauteil 2

Stellenweise sind kleine Poren vorhanden, Größe und Anzahl liegen aber in einem angemessenen Bereich. Somit ist die Porigkeit dieses Bauteils in Ordnung.

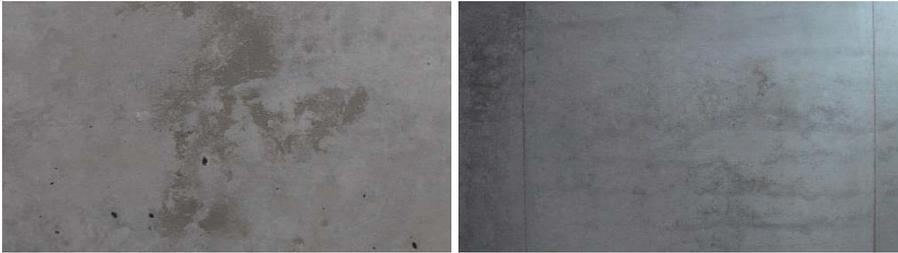
Abbildung 4.13 Farbgleichheit im 10. OG, Bauteil 2

Die Farbunterschiede sind in diesem Bauteil sehr markant. Es sind einige dunkle Verfärbungen zu sehen, deren Entstehung zum Zeitpunkt der Betrachtung unklar ist.

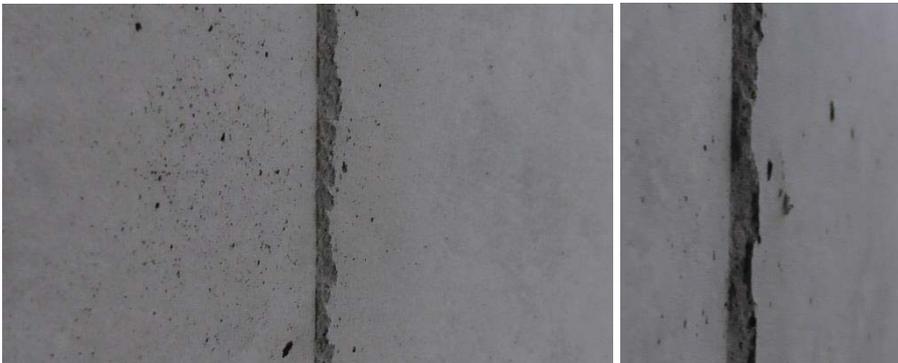
Abbildung 4.14 Fugenversatz im 10. OG, Bauteil 2

In diesem Bauteil konnten mehrere Elementfugen gefunden werden, die einen zu großen Versatz aufweisen. Es konnte ein maximaler Versatz von 1,5 cm gemessen werden.

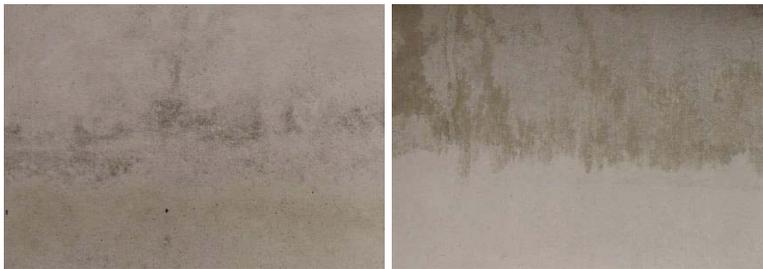
Abbildung 4.15 Farbgleichheit im 10.OG, Bauteil 2

- **Farbgleichheit:**
Das Ergebnis der Sichtbetonwand ist bezüglich der Farbgleichheit nicht zufriedenstellend. Der Beton weist im Moment zu viele Verfärbungen auf. Die Wolkenbildung ist jedoch erst zu einem späteren Zeitpunkt zu beurteilen, da die Farbunterschiede mit der Zeit noch zurückgehen werden.

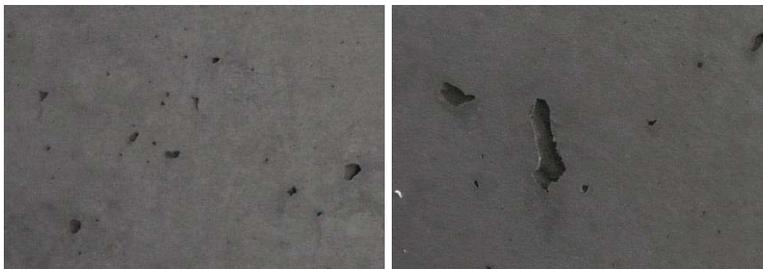
Abbildung 4.16 Porigkeit im 10. OG, Bauteil 2

- **Porigkeit:**
Der Beton weist an ein bis zwei Stellen zu viele Poren auf, ansonsten ist die Porigkeit zufriedenstellend.

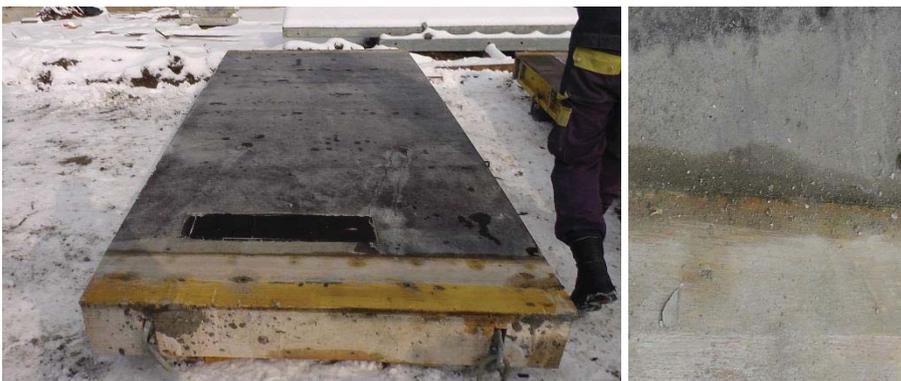
Die Reinigung der Schaltafeln wurde am 29.01.2014 ganztags durchgeführt. Da die Schalelemente sehr stark verschmutzt und einige Betonreste zu finden waren, wurde die Schalhaut wieder mit Sika®-Betonlöser gesäubert. Dazu wurde das phosphorsäurehaltige Reinigungsmittel mit einem Wischmopp aufgetragen, nach einer kurzen Einwirkphase mit einer Plastikspachtel verteilt und anschließend mit Wasser wieder abgewaschen. Die Schalhaut wurde dann mit einer Gummilippe abgezogen und das Trennmittel aufgebracht.

Abbildung 4.18 Starke Verschmutzung der Schalung im 10. OG, Bauteil 2

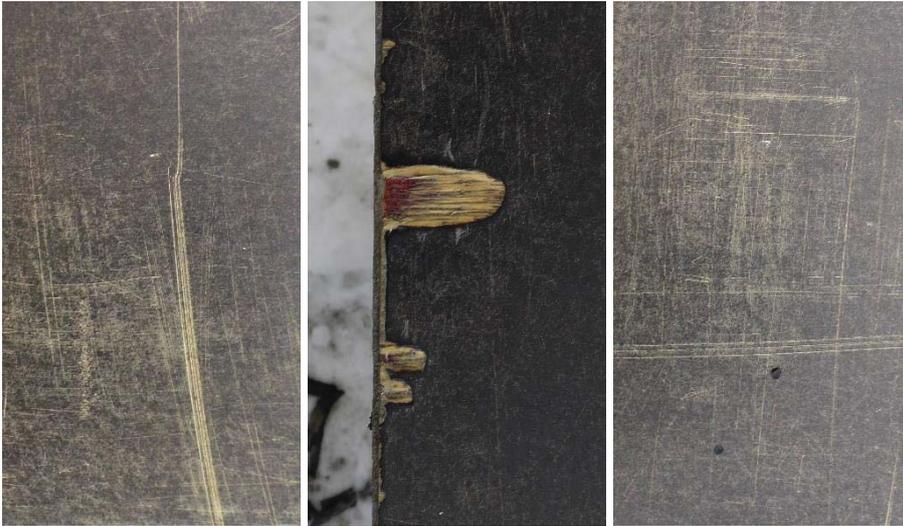
Auf den folgenden drei Fotos sind deutliche Abnutzungserscheinungen der Schalhaut zu erkennen.

Abbildung 4.19 Sichtbare Abnutzung der Schalung im 11. OG, Bauteil 1

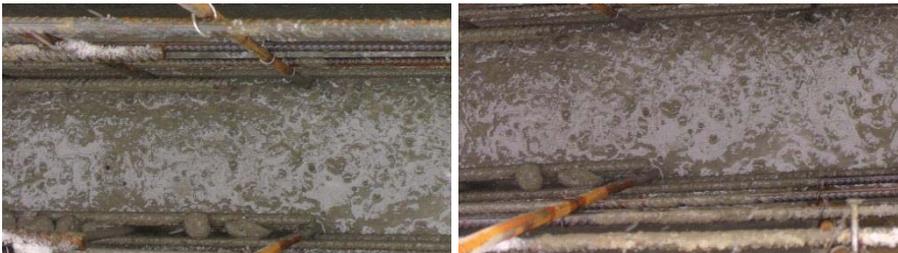
Während der gesamten Betonierdauer herrschte Schneefall, was den Arbeitsablauf deutlich erschwerte und zu Wasserabsetzungen an der Betonoberfläche führte.

Abbildung 4.26 Wasserabsonderungen aufgrund des Schneefalls

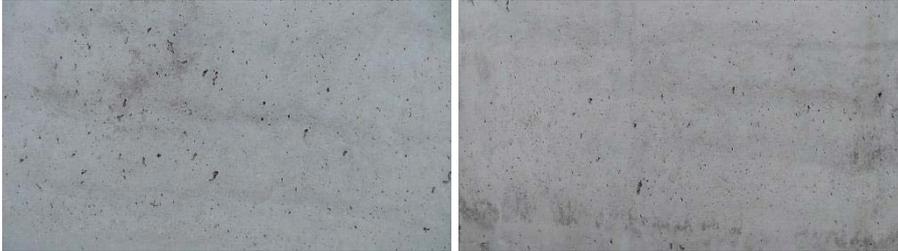
Abbildung 4.28 Porigkeit im 11. OG, Bauteil 1

Die Porigkeit dieses Betonierabschnittes ist erhöht und daher nicht zufriedenstellend.

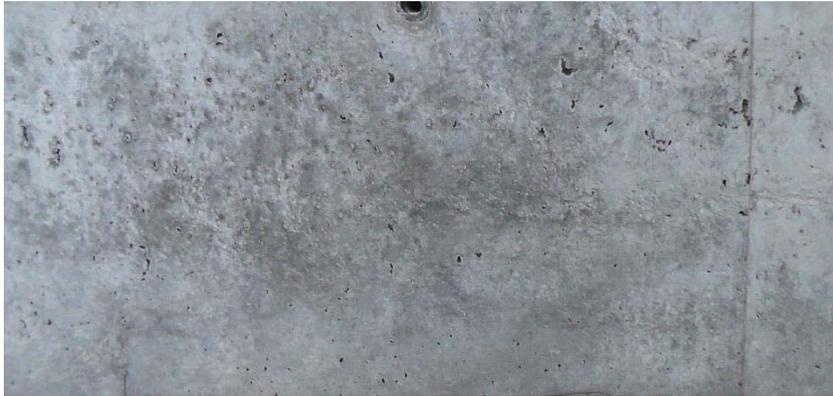
- Farbgleichheit:
Das Ergebnis der Sichtbetonwand ist bezüglich der Farbgleichheit nicht zufriedenstellend. Die Betonoberfläche weist an vielen Stellen markante, dunkle Verfärbungen auf.

Abbildung 4.31 Dunkle Flecken im 11. OG, Bauteil 1

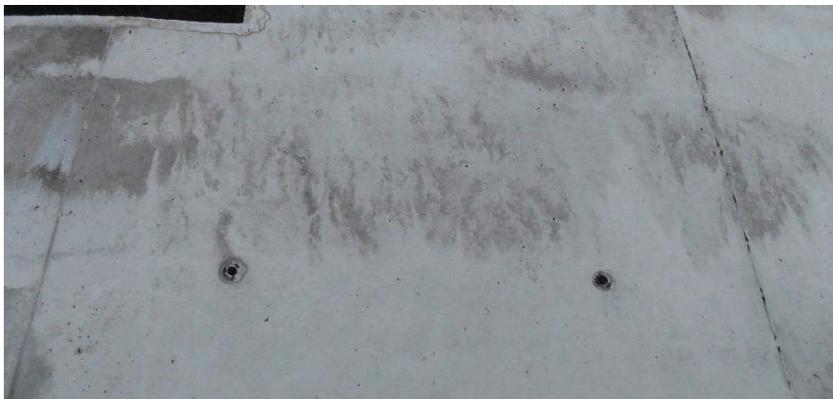
Abbildung 4.32 Farb(un)gleichheit im 11. OG, Bauteil 1

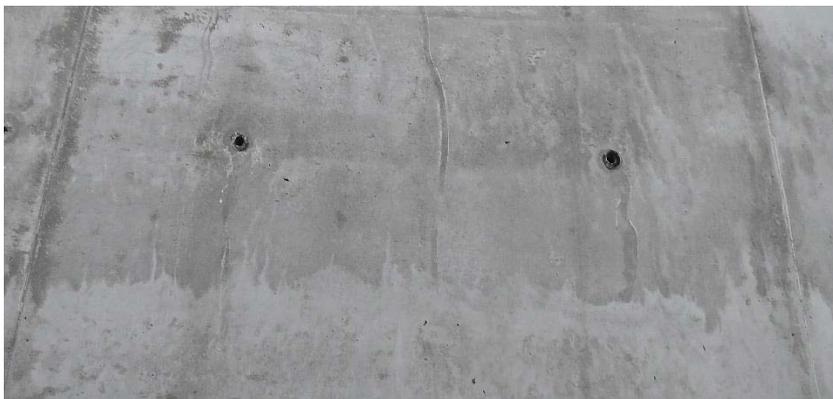
Dieses Bauteil weist enorme Farbunterschiede auf, deren Ursache unklar ist. Die dunklen Stellen verteilen sich über die gesamte Betonoberfläche, sodass kein Zusammenhang mit den Schuttlagen besteht. Auch ein mangelhafter Trennmittelauftrag kann keine alleinige Erklärung der Verfärbungen sein, da diese zu markant sind. Eine mögliche Ursache stellt die Betonzusammensetzung und die Beschaffung der Zuschlagstoffe dar.

Abbildung 4.33 Dunkle Verfärbungen im 11. OG, Bauteil 1

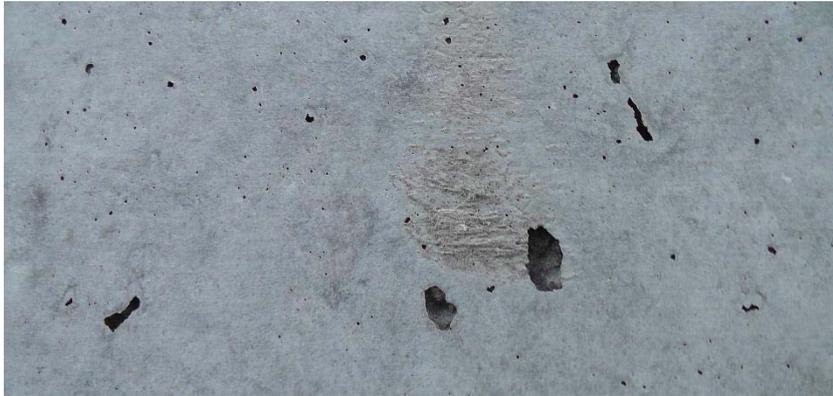
- Porigkeit:
Auch die Porigkeit betreffend bietet die Sichtbetonwand kein zufriedenstellendes Ergebnis. Sowohl die Größe als auch die Anzahl der Poren übersteigen die Vorgaben.

Abbildung 4.34 Größe der Poren im 11. OG, Bauteil 1

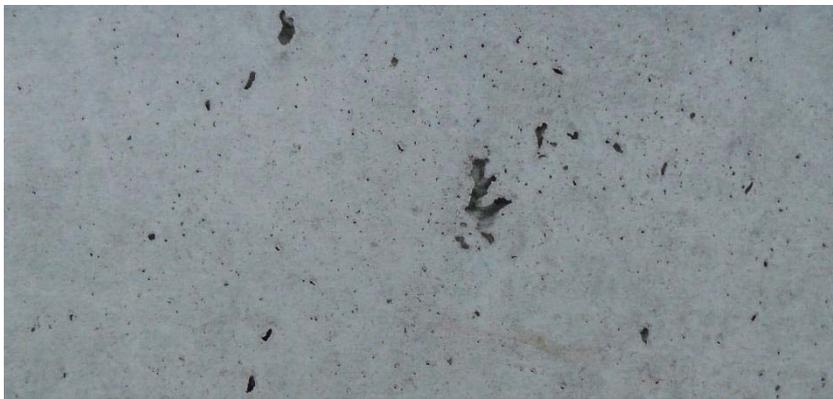
Abbildung 4.35 Hohe Anzahl an Poren im 11. OG, Bauteil 1

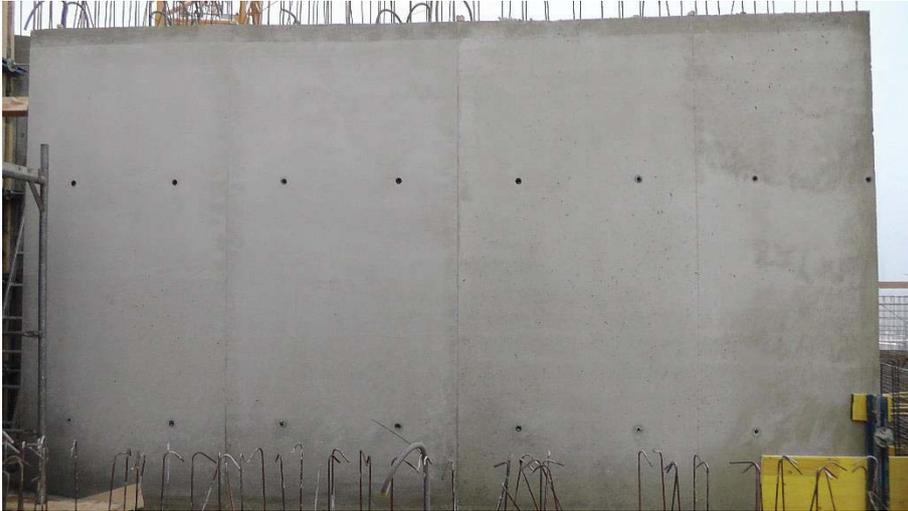
Das Ergebnis der Probewand macht einen sehr guten Gesamteindruck. Die Farbgebung dieser Wand ist sehr gleichmäßig. Nur in der rechten oberen Ecke sind auf Grund von Feuchtigkeit dunkle Flecken zu erkennen, welche aber im Laufe der Zeit noch austrocknen werden. Auch die Porigkeit ist in Ordnung. Anhand von Größe und Anzahl sind deutliche Unterschiede zwischen alter und neuer Schalhaut zu erkennen. Die zwei Schaltafeln, die auf der linken Seite ihren ersten Einsatz hatten, konnten

Abbildung 4.37 Gesamteindruck der Probewand im 11. OG

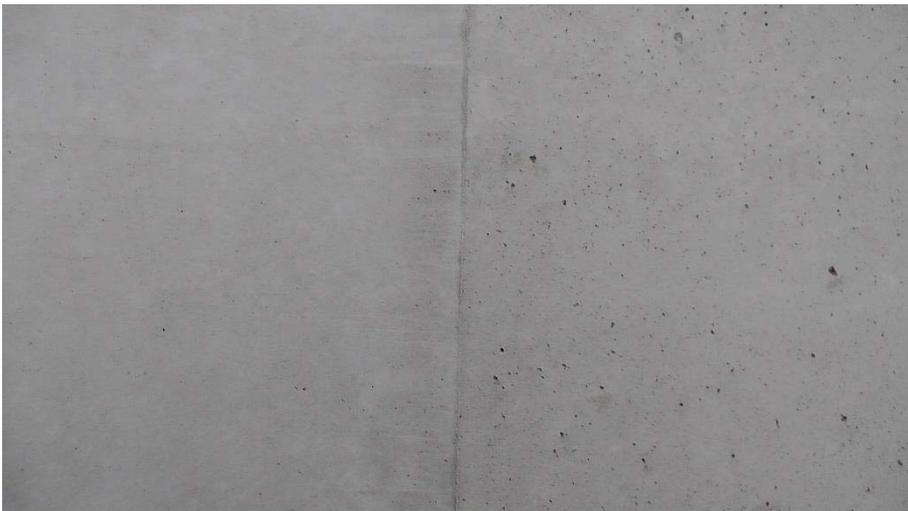
ein glattes, porenarmes Betonbild erzielen. Durch die Verwendung von älteren Schalhäuten kam es auf der rechten Seite zu einer stärkeren Porenbildung, wobei sich diese auch noch im vereinbarten Rahmen bewegt.

Abbildung 4.38 Porigkeit der Zwischenwand (links: neue Schalhaut, rechts: alte Schalhaut)

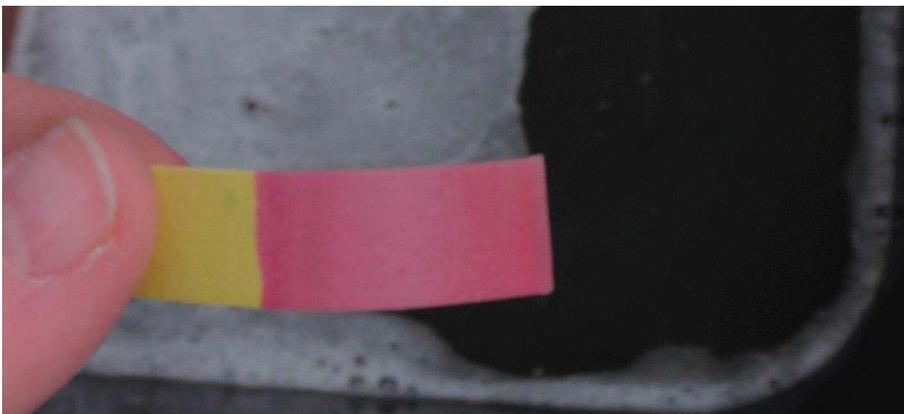
Die Reinigung der Schaltafeln wurde am 10.02.2014 ganztags durchgeführt. Die Betonreste wurden mit Sika®-Betonlöser entfernt. Zeitgleich mit der Reinigung fand die Sichtbetonbesprechung zum 11. OG, Bauteil 1 statt. Im Zuge dieser Besprechung wurde der starke Säuregehalt des Betonlösers in Frage gestellt und eine mögliche, negative Auswirkung auf das Sichtbetonergebnis diskutiert. Aus diesem Anlass wurden Lackmuspstreifen zum Testen des pH-Wertes besorgt und sofort angewendet. Da der pH-Wert der Schalhaut auch direkt vor dem Trennmittelauftrag noch deutlich im sauren Bereich lag, wurde gründlicheres Abwaschen der Säure und regelmäßiger Austausch des Waschwassers angeordnet.

Abbildung 4.40 pH-Wert an der Schalhaut: ~2

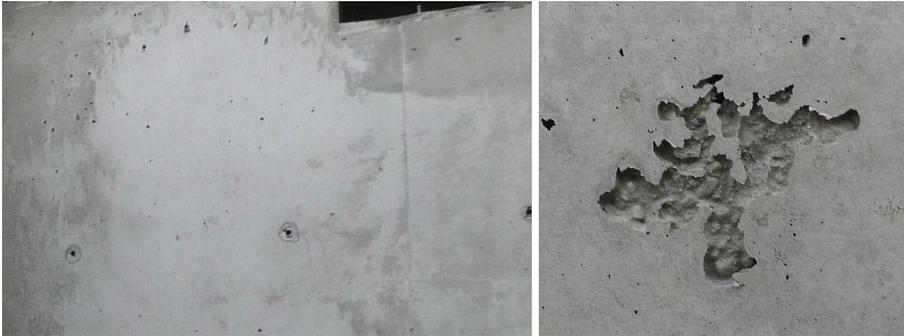
Vor allem dort, wo alte Schaltafeln in Verwendung waren, ist das Ergebnis die Porigkeit betreffend unzufrieden stellend.

Abbildung 4.41 Porigkeit im 11. OG, Bauteil 2

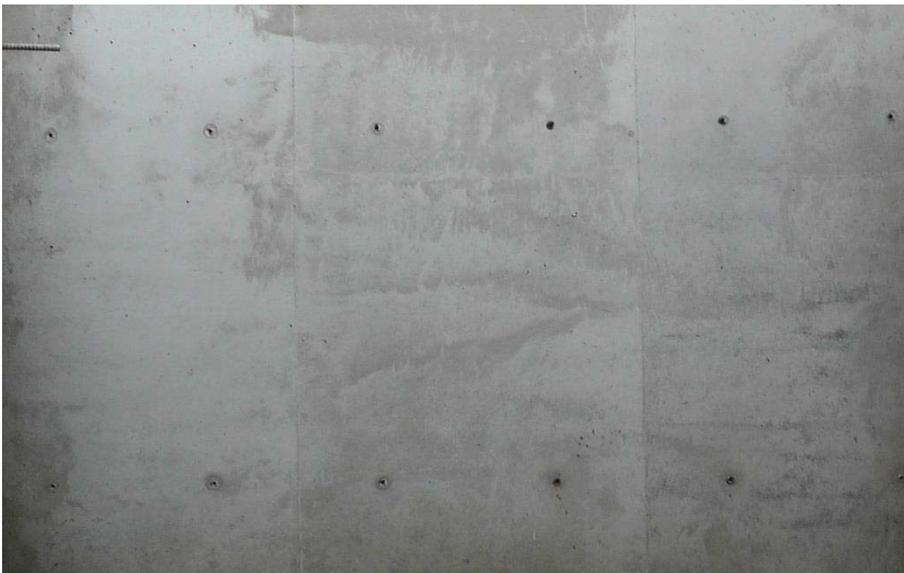
Die Farbunterschiede dieses Bauteils sind wie im Bauteil zuvor sehr markant. Das Ergebnis ist bezüglich der Farbgleichheit nicht zufriedenstellend.

Abbildung 4.42 Farbgleichheit im 11. OG, Bauteil 2

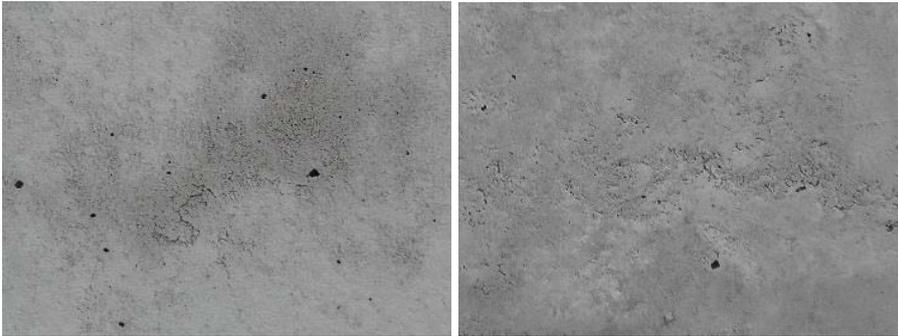
Im 11. OG, Bauteil 2 sind an einigen Stellen Kiesnester erkennbar. Eine mögliche Ursache dafür ist zu viel bzw. zu enge Bewehrung.

Abbildung 4.43 Kiesnester im 11. OG, Bauteil 2

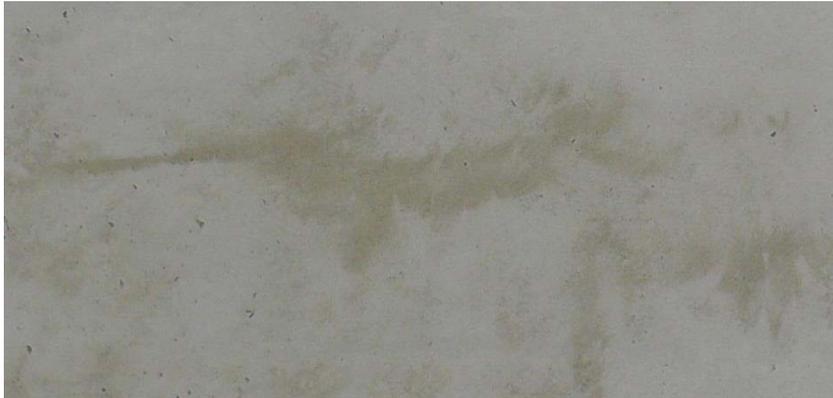
- Farbgleichheit:
Das Ergebnis der Sichtbetonwand ist bezüglich der Farbgleichheit deutlich besser als im Bauteil 1. Es sind weiterhin dunkle Verfärbungen zu erkennen, allerdings ist der Farbunterschied weniger markant als im Abschnitt zuvor. Weiters hat die Wand gelbliche Verschmutzungen, unabhängig davon, ob eine alte oder neue Schalhaut verwendet wurde. Diese lassen sich jedoch relativ einfach entfernen. Hr. Treffinger führte vor Ort einen Reinigungstest mit einem feuchten Taschentuch durch, welcher positiv ausfiel.

Abbildung 4.53 Gelbliche Verschmutzungen

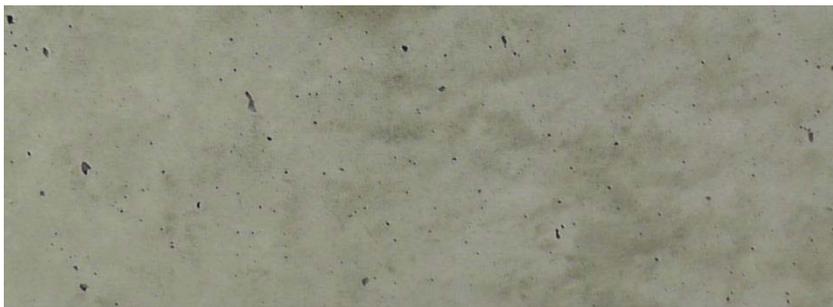
- Porigkeit:
 Bezüglich der Porigkeit muss zwischen dem Alter der Schalhaut differenziert werden. Die Elemente, die mit neuer Schalhaut hergestellt wurden, weisen ein optisch ansprechendes Ergebnis auf. Jene mit Tafeln, die bereits zum fünften Mal eingesetzt wurden, haben einen deutlich höheren Porenanteil.

Abbildung 4.54 Porigkeit bei der fünften Verwendung der Schalhaut

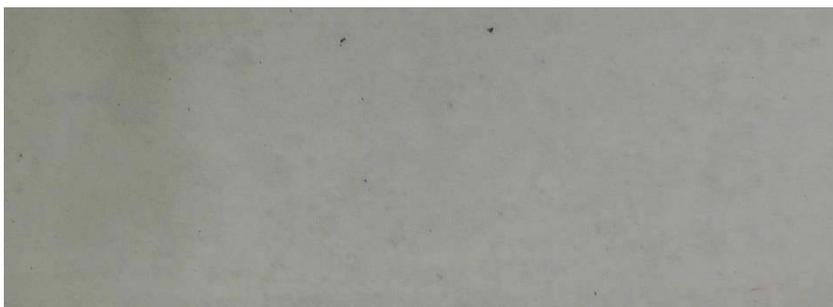
Abbildung 4.55 Porigkeit bei der ersten Verwendung der Schalhaut

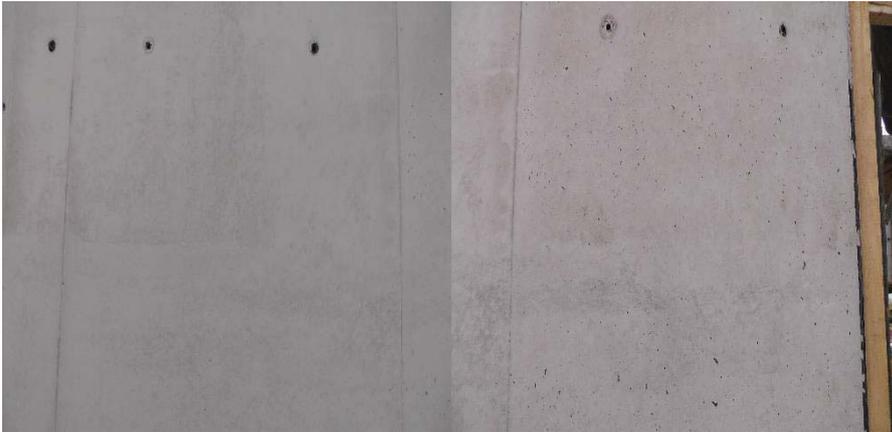
An der Porigkeit ist merklich das Alter der Schalhaut abzulesen. Das Ergebnis zeigt einen markanten Unterschied zwischen Schaltafeln, die zum ersten Mal eingesetzt werden und zwischen jenen, die bereits 2 - 4 Einsätze hinter sich haben.

Abbildung 4.57 Porigkeit bei unterschiedlich alten Schalntafeln
Links: neue Schalntafel; Rechts: alte Schalntafel

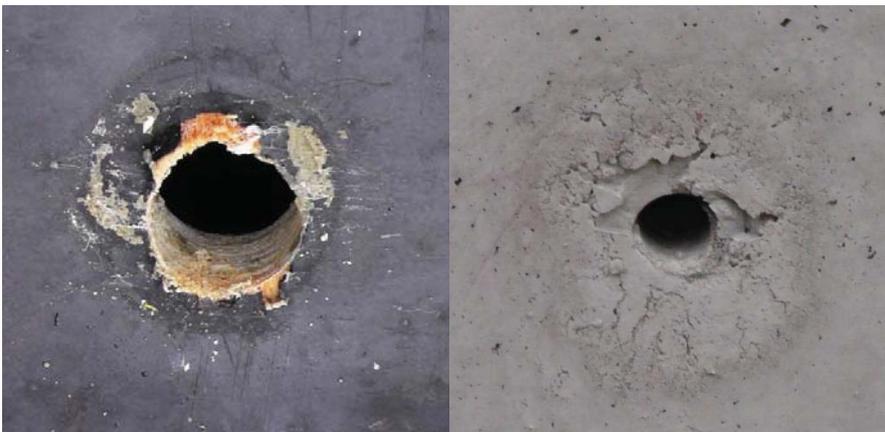
Auch am Ergebnis der Ankerlöcher kann man gut erkennen, dass das Alter der Schalung eine wesentliche Rolle für die Qualität von Sichtbeton spielt.

Abbildung 4.58 Ankerloch bei Verwendung einer alten Schalntafel
Links: Schalntafel; Rechts: Ergebnis

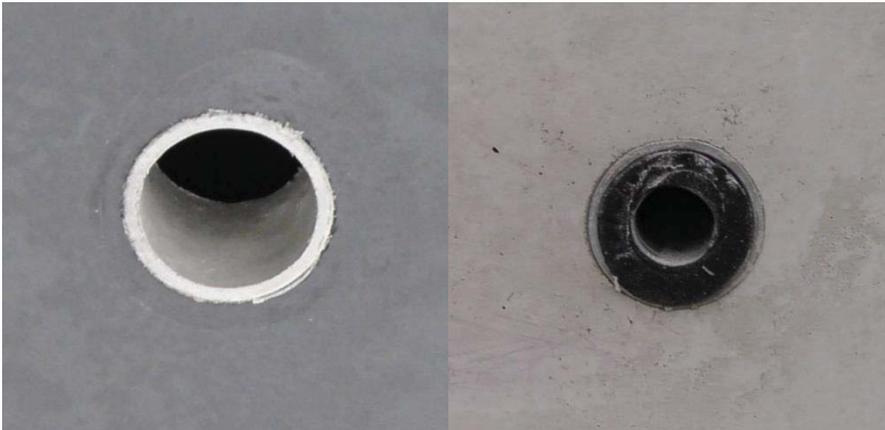
Abbildung 4.59 Ankerloch bei Verwendung einer neuen Schalhaut
Links: Schaltafel; Rechts: Ergebnis

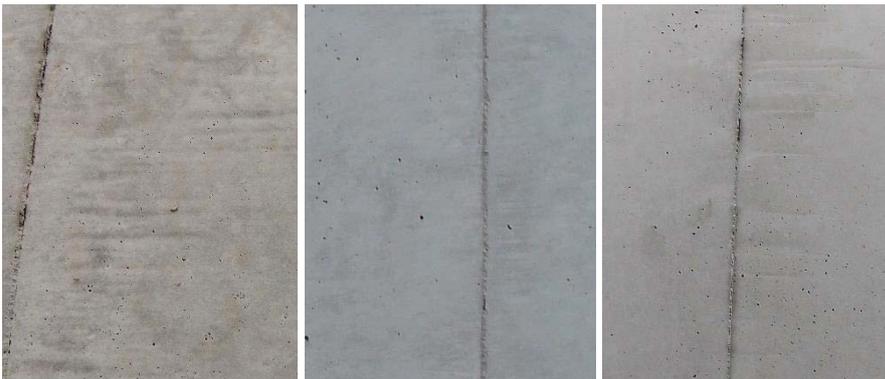
Wie sich in Abbildung 4.60 gut erkennen lässt, treten im 12. OG, Bauteil 1 vermehrt Ripplings auf.

Abbildung 4.60 Ripplings im 12. OG

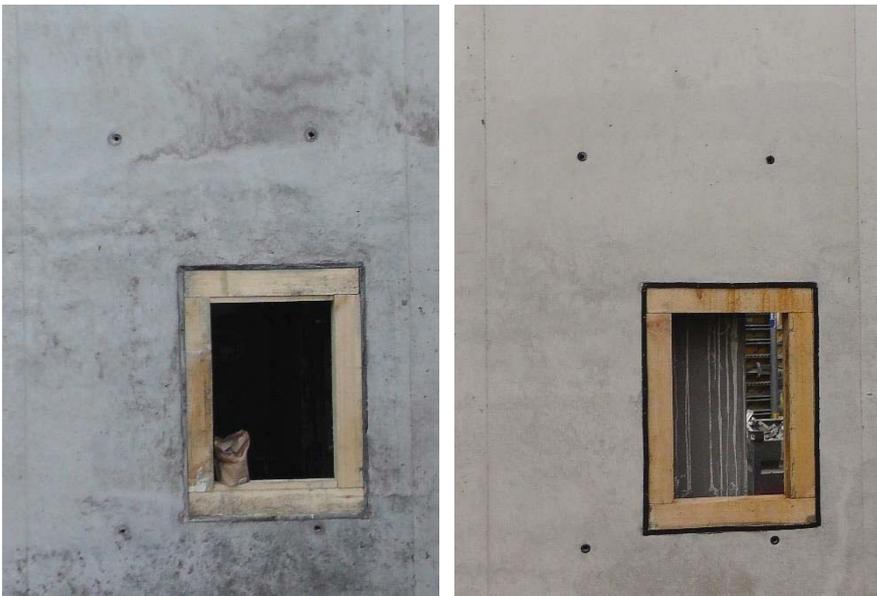
Auch an der Farbe sind deutliche Unterschiede sichtbar. Die markanten, schwarzen Verfärbungen des 11. OG sind im 12. OG, Bauteil 1 nur noch in geringem Maß vorhanden. So ergibt sich ein deutlich einheitlicheres Betonbild.

Abbildung 4.61 Farbunterschiede bei verschiedenen Betonlieferanten
Links: Beton der Fa. Schwarzl; Rechts: Beton der Fa. Cemex

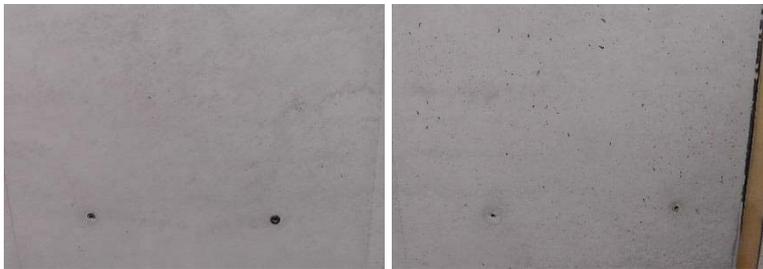
Abbildung 4.74 Links: 1. Einsatz; Rechts: 5. Einsatz

- **Porigkeit:**
Sowohl die Anzahl als auch die Größe der Poren befinden sich in einem annehmbaren Rahmen. Das Ergebnis ist besser als im 11. OG, jedoch lässt sich auch hier das Alter der Schalung deutlich an der Porigkeit ablesen. Jene Elemente, die zum ersten Mal eingesetzt wurden, erzeugten eine quasi porenfreie Betonoberfläche. Elemente mit 2 bis 4 Einsätzen verursachten deutlich mehr Poren.

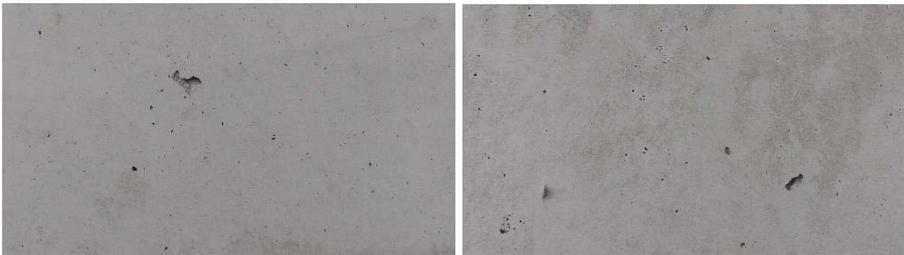
Abbildung 4.79 Porigkeit im 12. OG, Bauteil 2

Stellenweise sind kleine Poren vorhanden, Größe und Anzahl liegen aber in einem angemessenen Bereich. Somit ist die Porigkeit dieses Bauteils in Ordnung.

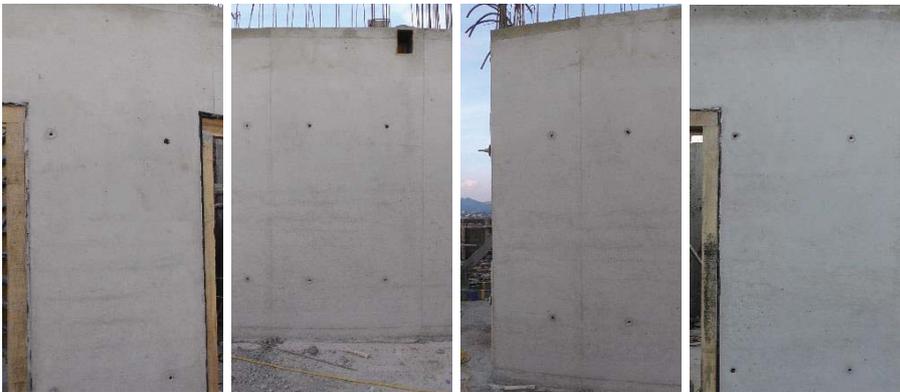
Abbildung 4.80 Farbgleichheit im 12. OG, Bauteil 2

Die Farbunterschiede sind ähnlich wie jene im Bauteil zuvor. Weiterhin sind geringe dunkle Verfärbungen und gelbliche Verschmutzungen, die sich leicht abwischen lassen, vorhanden.

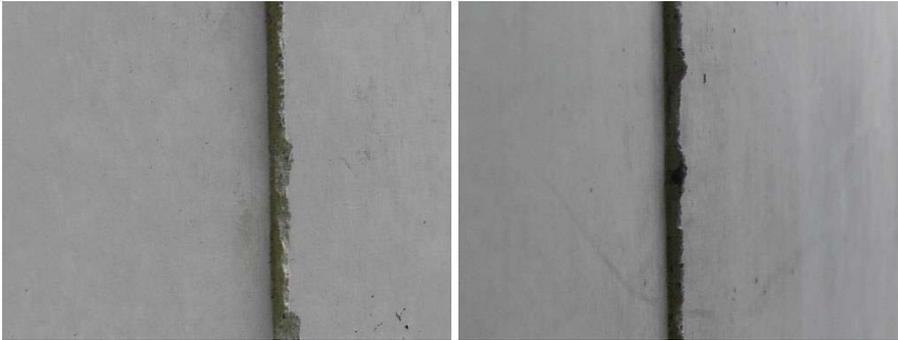
Abbildung 4.81 Versatz am Elementstoß

In diesem Geschoß ist weiterhin geringes Verbesserungspotential an den Fugenbildern zu erkennen. An machen Elementstößen ist ein Versatz zu erkennen, an der Arbeitsfuge ist Zementschlempe ausgetreten. Der maximale Versatz, der an einem Elementstoß gemessen werden konnte, beträgt ~2 cm.

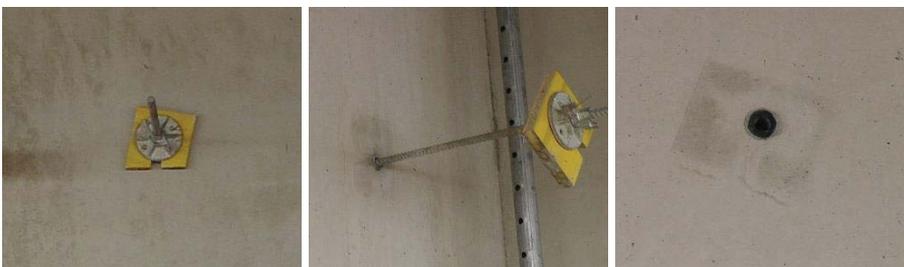
Abbildung 4.84 Abdruck einer Schalttafel

Oft werden die Ankerlöcher auch nach dem Ausschalen noch genutzt, um rückseitig Montagen tätigen zu können. Dazu wird eine Schalttafel unter die Ankerplatte geklemmt, um die Sichtbetonwand zu schützen. Nach Entfernung der Konstruktion bleibt ein Abdruck an der Oberfläche sichtbar.

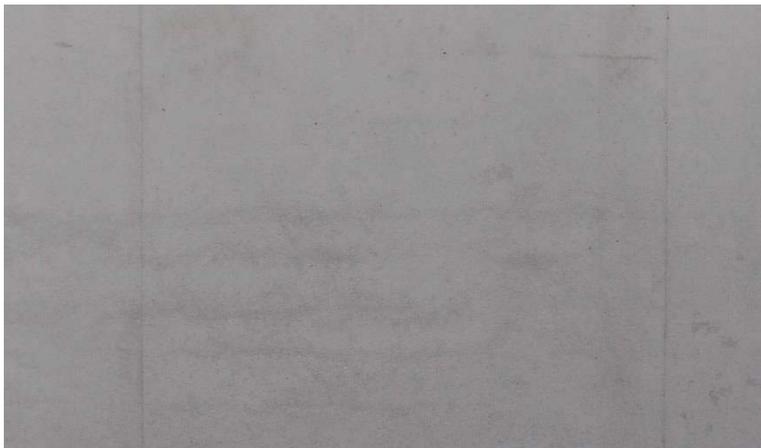
Abbildung 4.85 Farbgleichheit im 12.OG, Bauteil 2

- Farbgleichheit:
Das Ergebnis weist eine ähnliche Farbgleichheit wie jenes des Bauteil 1 auf und wird somit als ausreichend empfunden.

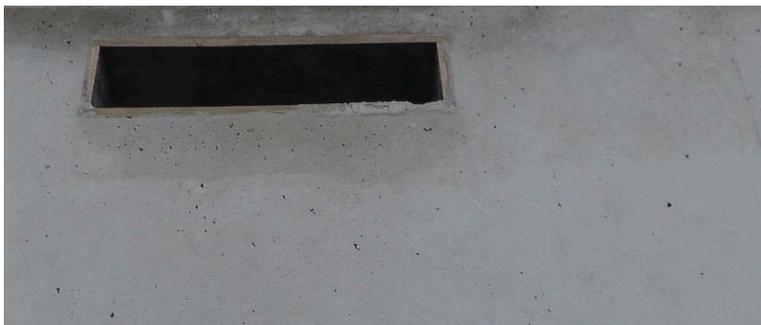
Abbildung 4.86 Porigkeit im 12.OG, Bauteil 2

- Porigkeit:
Sowohl die Anzahl als auch die Größe der Poren befinden sich in einem annehmbaren Rahmen. Das Ergebnis ist größtenteils zufriedenstellend, nur an den Ecken und im oberen Bereich können noch Verbesserungen erzielt werden.
