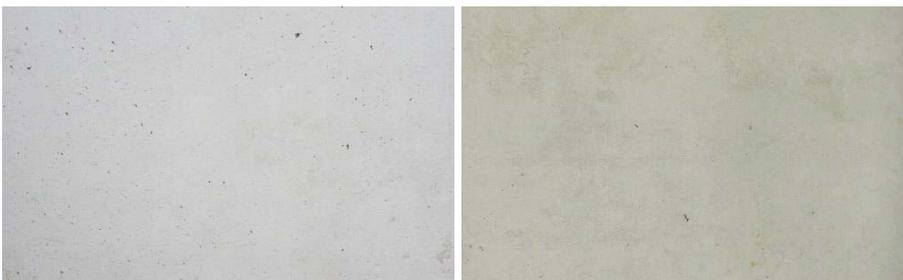
Abbildung 4.90 Porigkeit im 13. OG, Bauteil 1

Stellenweise sind kleine Poren vorhanden, Größe und Anzahl liegen aber in einem angemessenen Bereich. Somit ist die Porigkeit dieses Bauteils in Ordnung.

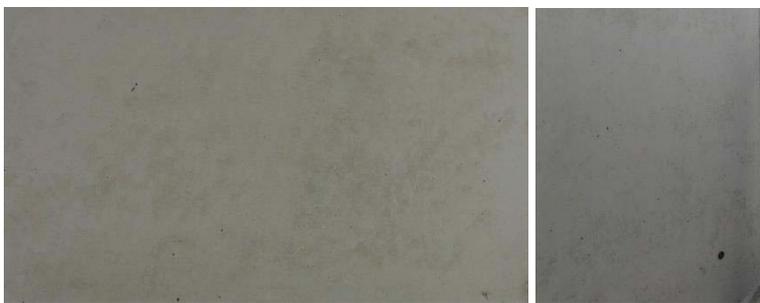
Abbildung 4.93 Farbgleichheit im 13.OG, Bauteil 1

- **Farbgleichheit:**
Das Ergebnis weist eine zufriedenstellende Farbgleichheit auf, die als optisch sehr ansprechend empfunden wird.

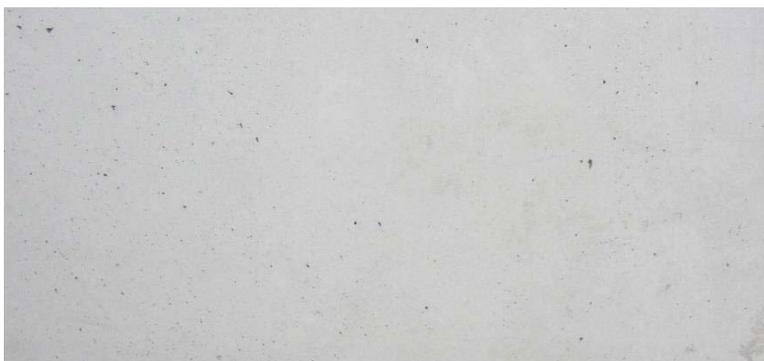
Abbildung 4.94 Porigkeit im 13.OG, Bauteil 1

- **Porigkeit:**
Sowohl die Anzahl als auch die Größe der Poren befinden sich in einem annehmbaren Rahmen. Das Ergebnis ist im Großen und Ganzen in Ordnung, es treten nur kleine, unvermeidbare Poren auf, die im Toleranzbereich liegen. Durch noch größere Sorgfalt beim Rütteln können diese jedoch auch noch minimiert werden.

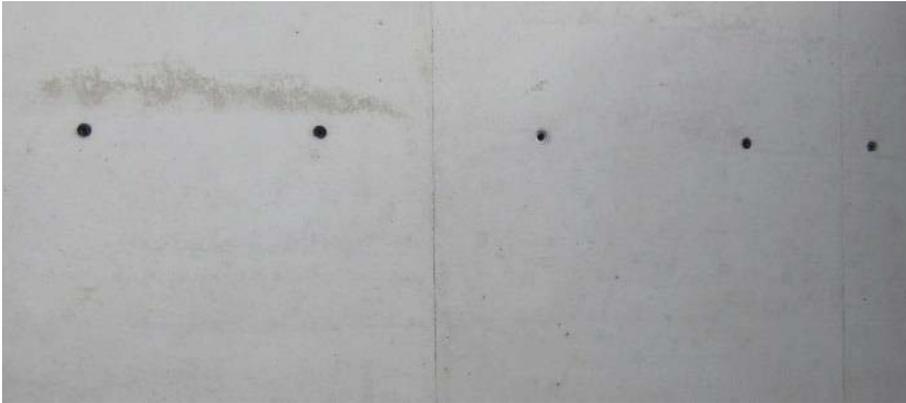
Abbildung 4.101 Porigkeit im 13. OG, Bauteil 2

Stellenweise sind kleine Poren vorhanden, deren Größe und Anzahl liegen aber in einem angemessenen Bereich. Somit ist die Porigkeit dieses Bauteils in Ordnung.

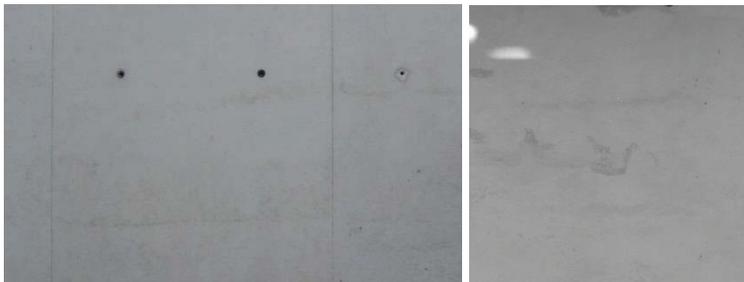
Abbildung 4.104 Farbgleichheit im 13.OG, Bauteil 2

- Farbgleichheit:
Das Ergebnis weist eine ähnliche Farbgleichheit wie jenes des Bauteil 1 auf und entspricht den Anforderungen der Norm.

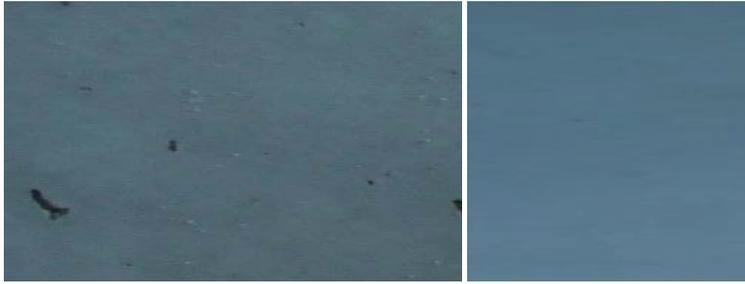
Abbildung 4.105 Porigkeit im 13.OG, Bauteil 2

- Porigkeit:
Das Ergebnis ist sehr zufriedenstellend, es treten nur kleine, unvermeidbare Poren auf, die im Toleranzbereich liegen.

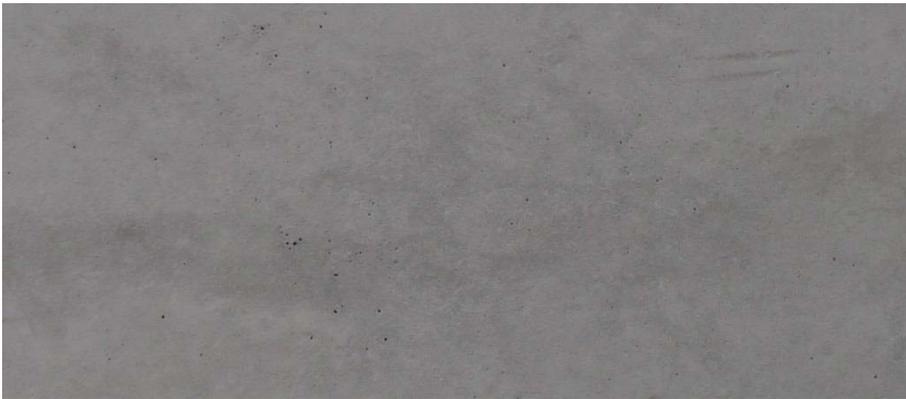
Abbildung 4.111 Porigkeit im 14. OG, Bauteil 2

Stellenweise sind kleine Poren vorhanden, Größe und Anzahl liegen aber in einem angemessenen Bereich. Somit ist die Porigkeit dieses Bauteils in Ordnung.

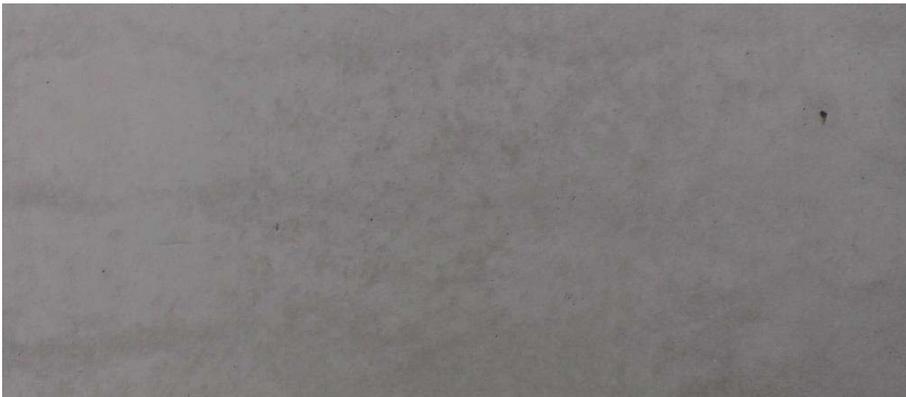
Abbildung 4.112 Farbgleichheit im 14. OG, Bauteil 2

Die Farbgleichheit dieses Bauteils ist größtenteils zufriedenstellend. Es treten leichte Farbunterschiede auf, diese sind aber im Toleranzbereich.

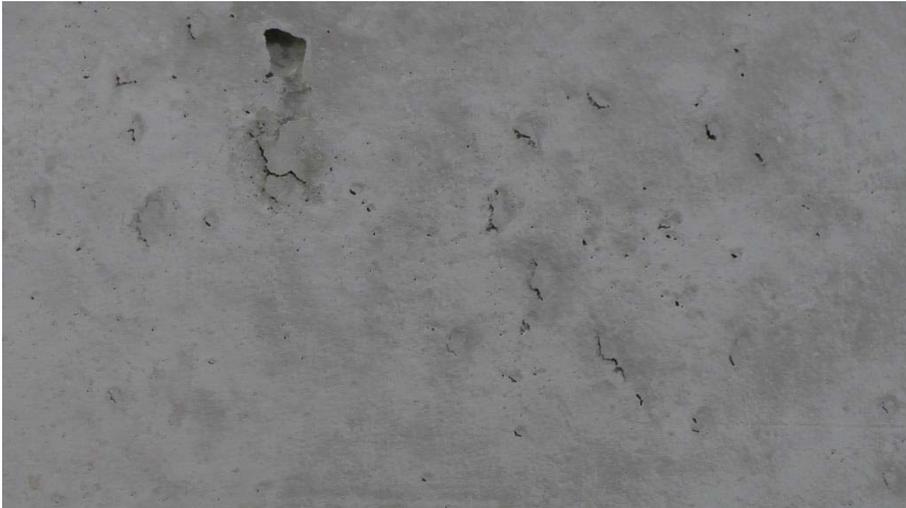
Bild 4.1 Abplatzungen im 14. OG

Im diesem Geschoß sind einige Abplatzungen zu erkennen. Grund dafür könnte zu frühes Ausschalen der Sichtbetonwand sein.

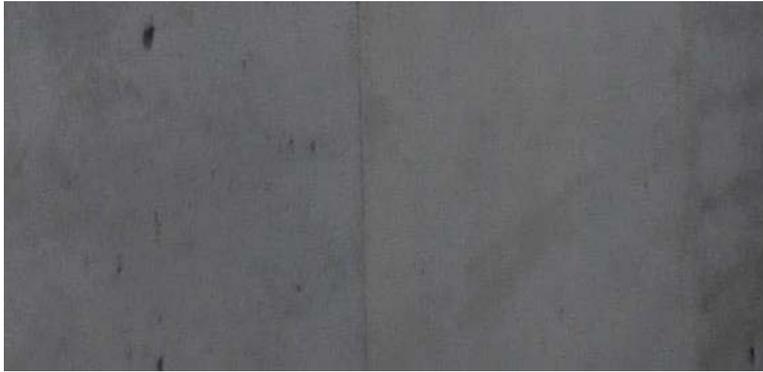
Abbildung 4.113 Farbunterschiede am Elementstoß

Zum einen gibt es Bereiche, in denen ein komplettes Schalelement einen anderen Farbton aufweist als die benachbarten Elemente. Dies ist auf eine Staubablagerung an der Schalhaut nach der Reinigung zurückzuführen.

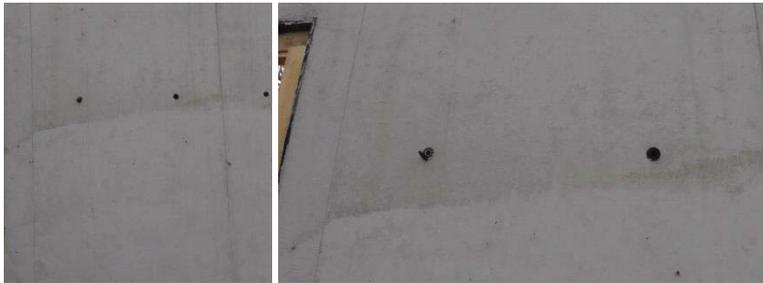
Abbildung 4.114 Farbgleichheit im 14.OG, Bauteil 2

Weiters sind Bereiche erkennbar, in denen ein elementübergreifender Farbwechsel auftritt. Dies kann eventuell eine Folge von Verzögerungen beim Einbau sein.

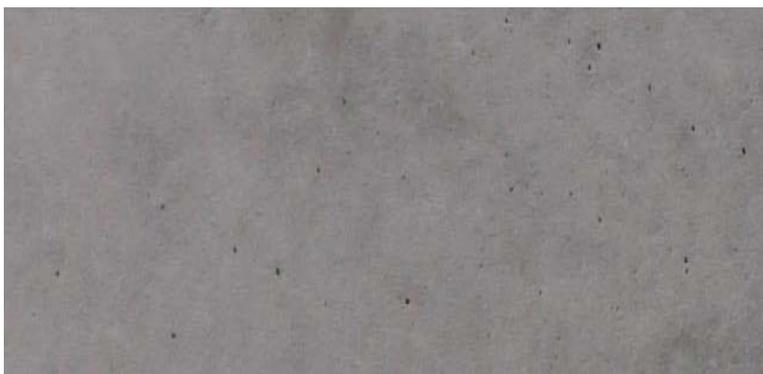
Abbildung 4.115 Porigkeit im 14.OG, Bauteil 2

- Porigkeit:
Sowohl die Anzahl als auch die Größe der Poren befinden sich in einem annehmbaren Rahmen. Das Ergebnis ist größtenteils zufriedenstellend.

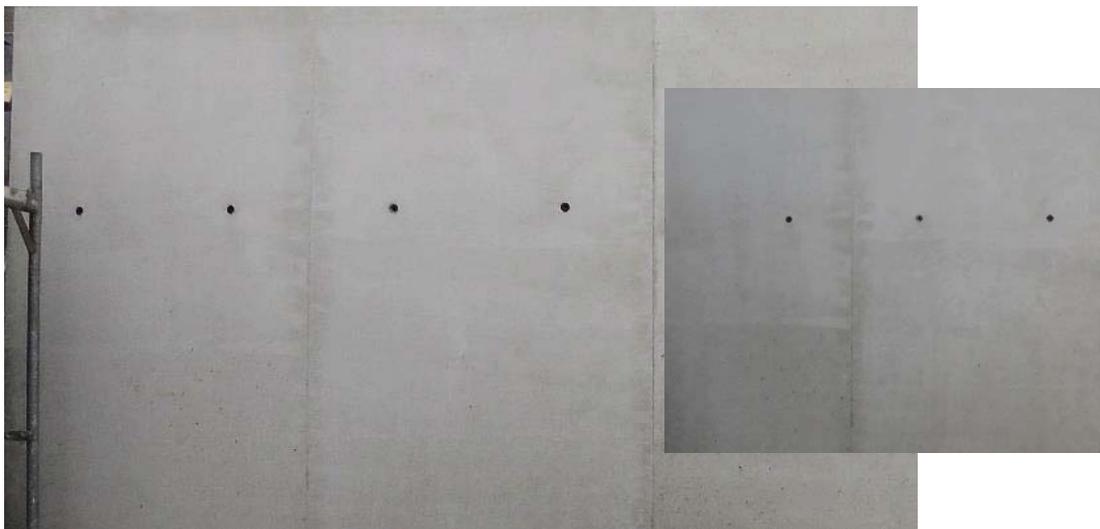
Abbildung 5.12 Ergebnis bei unterschiedlichem Trennmittelauftrag

Das Ergebnis der Probewand wird in Abbildung 5.12 und ein weiteres Mal, durch Linien erweitert, in Abbildung 5.13 dargestellt. Die Linien auf dem zweiten Foto sollen die Grenze kennzeichnen, bis zu der nachgewischt wurde. In den Bereichen oberhalb der Linie wurde das Trennmittel nur aufgesprüht, in den Bereichen darunter wurde zusätzlich mit einem Mikrofasertuch nachgewischt.

Bei genauer Betrachtung der Abbildung 5.12 lässt sich ein leichter Unterschied zwischen den Stellen mit und ohne Nachwischen erkennen. Die Bereiche, in denen das Trennmittel mit einem Mikrofasertuch nachbehandelt wurde, weisen eine leichte Tendenz zu höherer Porigkeit auf. Die Farbgebung ist in jenen Bereichen minimal dunkler, der Unterschied im Ergebnis ist jedoch sehr gering.

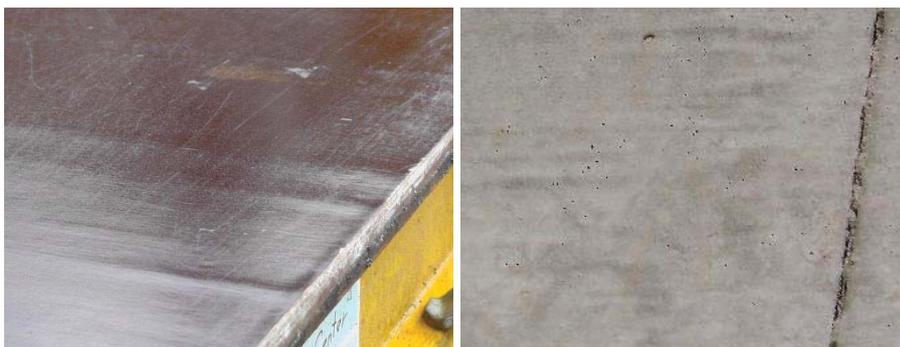
Abbildung 5.16 Ursachen-Wirkungs-Zusammenhang Ripplings

In Abbildung 5.16 wird der Ursachen-Wirkungs-Zusammenhang einer Schalhaut mit Ripplings dargestellt. Wiederum zeigt das linke Bild die Ursache, die sich aus Ripplings an der Schalhaut ergibt. Im rechten Bild ist die fertige Betonoberfläche, die mit Hilfe der links gezeigten Schalung hergestellt wurde, zu sehen. Als Wirkung der Ripplings ist ein Abdruck der welligen Vertiefungen auf der Betonoberfläche zu erkennen.

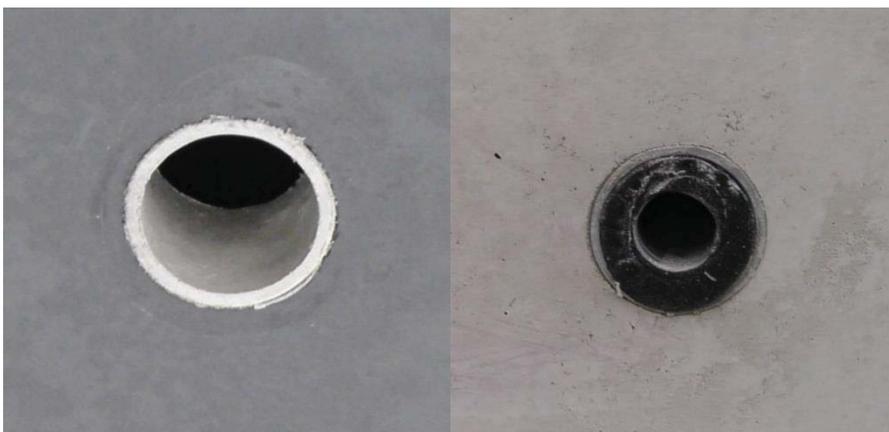
Abbildung 5.17 Ursachen-Wirkungs-Zusammenhang Ankerloch 1

In Abbildung 5.17 wird der Ursachen-Wirkungs-Zusammenhang eines Ankerloches dargestellt. Wiederum zeigt das linke Bild die Ursache, die sich aus einem intakten, versiegelten Ankerloch ergibt. Im rechten Bild ist die fertige Betonoberfläche, die mit Hilfe der links gezeigten Schalung hergestellt wurde, zu sehen. Als Wirkung des versiegelten Ankerloches ist eine zufriedenstellende Betonoberfläche rund um das Ankerloch zu erkennen.

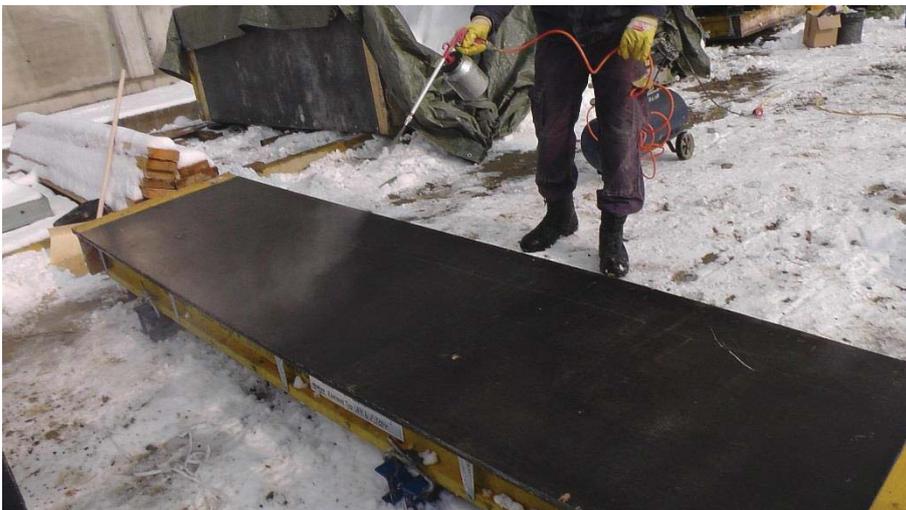
In den Wintermonaten wurde stets darauf geachtet, die Schalungsreinigung nicht bei Außentemperaturen von weniger als 0 °C durchzuführen. Bei der Herstellung des 11. OG, Bauteil 1 herrschte während der Reinigung der Schalhaut und dem Auftrag des Trennmittels eine Temperatur von ~ 0 C. An der folgenden Abbildung lässt sich erkennen, dass es trotz der niedrigen Temperaturen zu keiner Eisbildung an der Schalhaut gekommen ist, welche sich negativ auf die Qualität des Sichtbetonergebnisses auswirken würde.

Abbildung 5.22 Eisfreie Schalhaut bei einer Außentemperatur von 0 °C

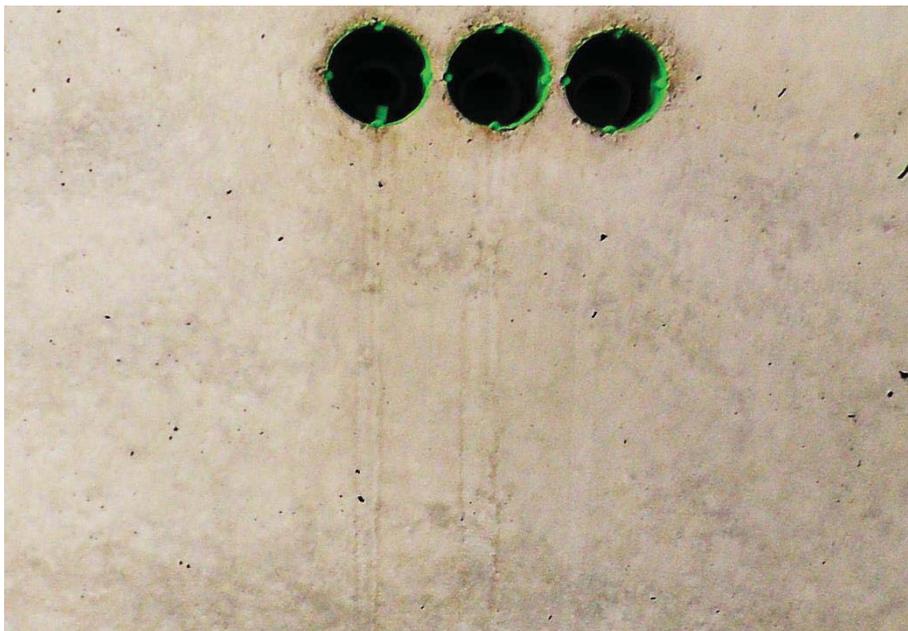
Aufgrund von unzureichender Abdichtung der Elektroeinlegearbeiten nach dem Ausschalungsvorgang kann Kondenswasser austreten, welches sich wegen der Hydratationswärme in den Elektroleitungen angesammelt hat. Dieses Wasser läuft entlang der Sichtbetonoberfläche bis zum Boden ab und erzeugt unerwünschte Wasserschlieren.

Abbildung 5.34 Wasserschlieren wegen unabgedichteten Elektroeinlegearbeiten

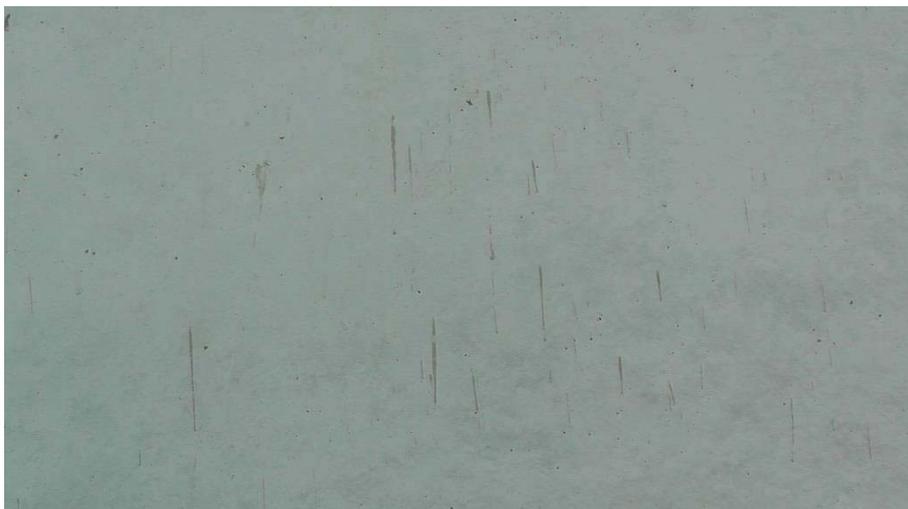
Die folgende Abbildung zeigt eine Sichtbetonwand, die während der Betonage der darüber liegenden Decke durch Betonspritzer verschmutzt wurde.

Abbildung 5.35 Betonspritzer an fertiger Sichtbetonwand

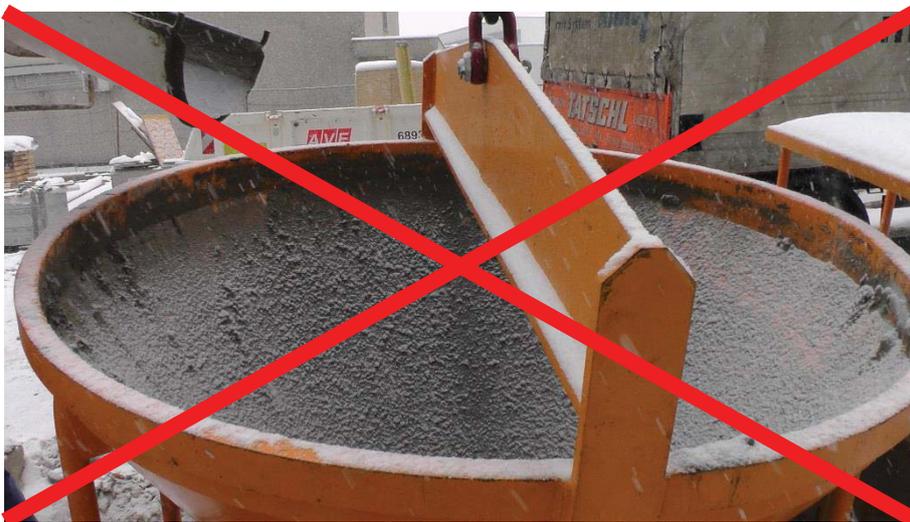
Abbildung 5.43 Schneebedeckter Betonkübel

Der Betonkübel soll vor der Betonage immer sauber und möglichst trocken sein. Der in Abbildung 5.43 dargestellte Schnee würde zu einer ungewünschten Veränderung des Wassergehaltes im Beton führen und muss daher ausgewaschen werden.

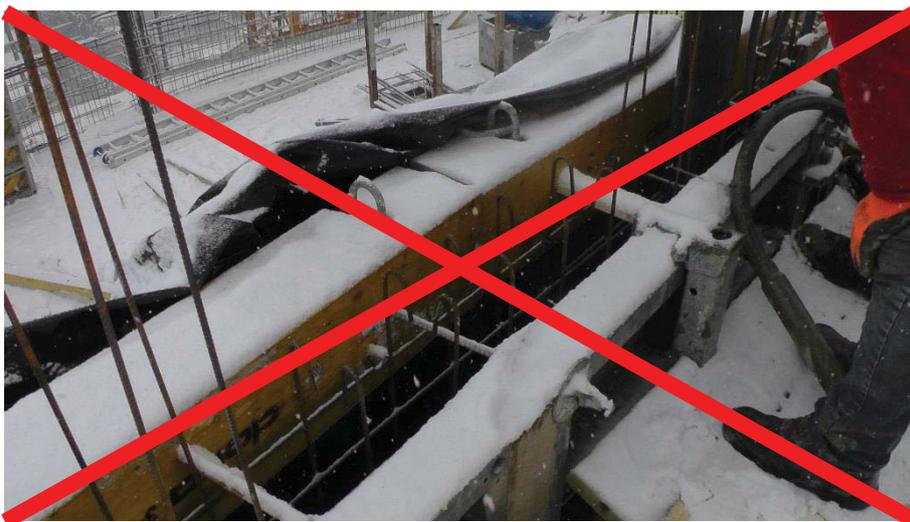
Abbildung 5.44 Schneebedeckte Schalung

Auf eine Betonage während Schneefall oder starkem Regen soll immer verzichtet werden, da sich Wasser an der Schalhaut absetzen oder den Wasser-Bindemittel-Wert negativ verändern kann.

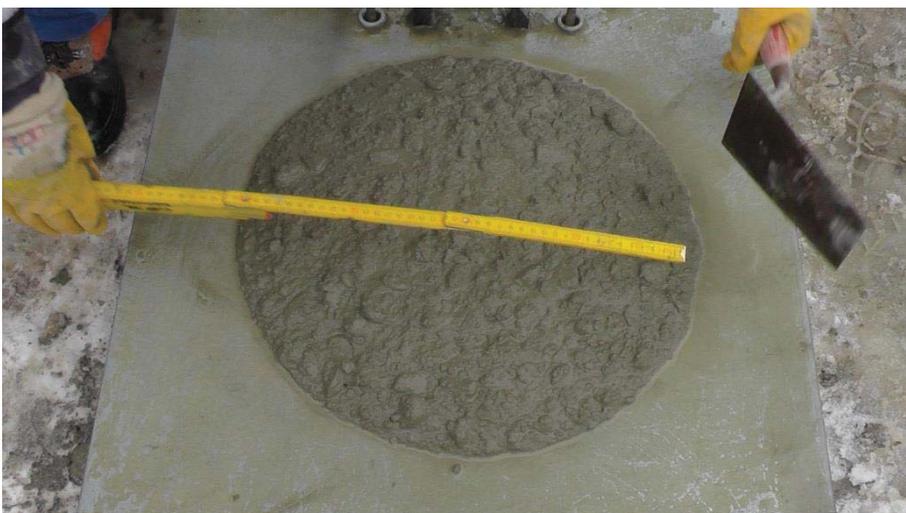
Abbildung 5.46 Bestimmung des Ausbreitmaßes

In Abbildung 5.46 ist die Bestimmung des Ausbreitmaßes einer Betonprobe zu erkennen. Das Foto zeigt ausgetretenes Wasser an den Rändern der Betonprobe, was auf ein Bluten des Betons hindeutet.

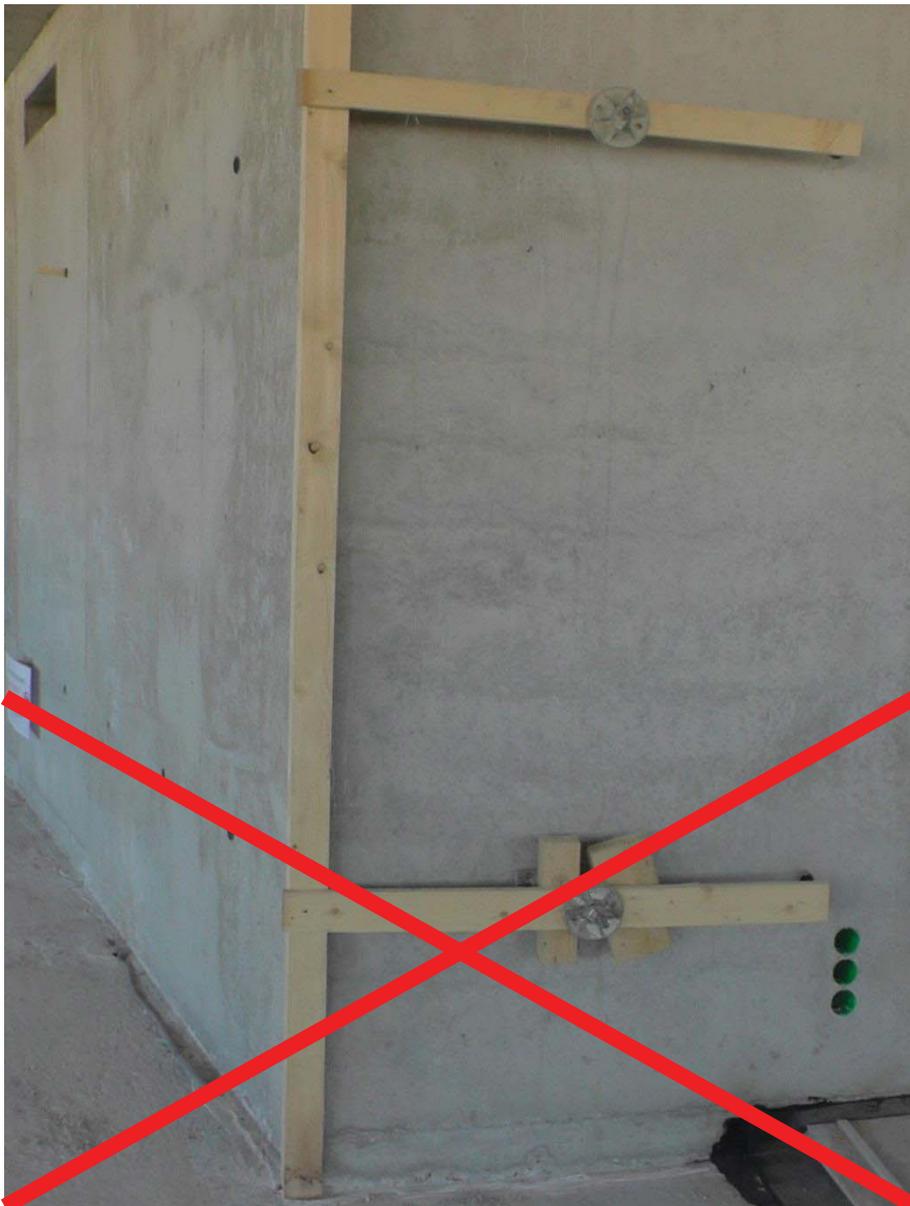
Abbildung 5.48 Kantenschutz für fertige Sichtbetonwände (oben: ideal; unten: nicht ideal)

Bei fehlendem Kantenschutz erhöht sich die Wahrscheinlichkeit, dass eine gelungene Kante durch äußere Einwirkungen beschädigt wird und so den Gesamteindruck des Ergebnisses deutlich verschlechtert.

Während der Bauzeit sind Schutzmaßnahmen der Sichtbetonkanten zu treffen, um eine Beschädigung durch mechanische Einwirkungen zu vermeiden. Die einfachste Ausführung dieses Kantenschutzes besteht aus zwei Brettern, die zu einer Winkelkonstruktion zusammengefügt werden.

Bei der Montage dieser Schutzkonstruktion muss stets dafür Sorge getragen werden, dass der junge Beton nicht mit verschiedenen Materialien in Berührung kommt, da dies zu unterschiedlicher Hydratation führt und unerwünschte Farbunterschiede an der Betonoberfläche mit sich bringt.

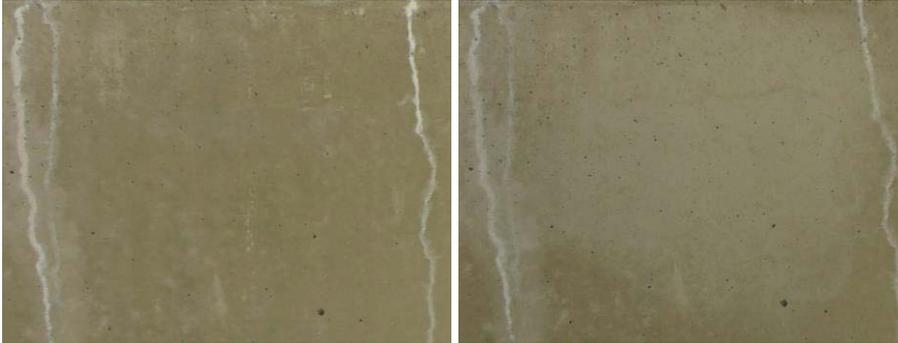
Abbildung 6.1 Reinigung mit Schleifpapier

Weiters wurde der Reinigungseffekt von handelsüblichem Schleifpapier der Körnungen 400, 600 und 1000 getestet. Die einfache Anwendung ermöglicht schnell gute Resultate. Erst bei genauerer Betrachtung kann erkannt werden, dass durch die Behandlung mit Schleifpapier große Unterschiede in der Rauigkeit (siehe Abbildung 6.1 – rechtes Bild) der

Sichtbetonoberfläche entstehen, die im Streiflicht deutlich sichtbar werden.

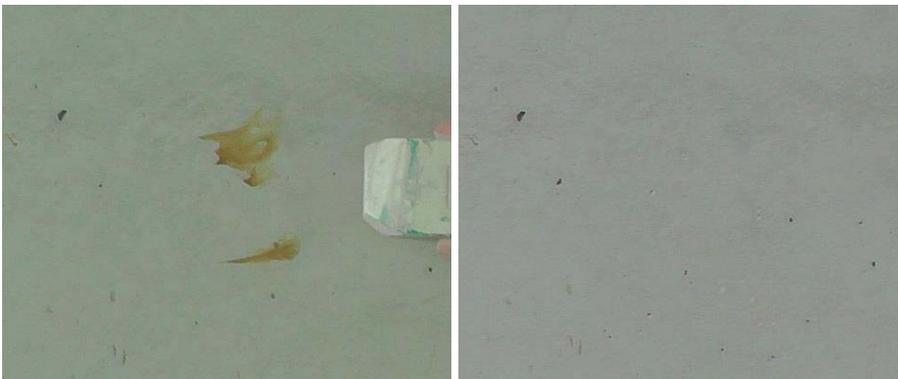
Abbildung 6.2 Erfolgreiche Entfernung von Rostflecken mit einem Bimsstein

Eine Möglichkeit zur Sichtbetonreinigung bietet der Bimssteinriegel. Mit einem Bimsstein der Variante „soft-weich“ können durch kleine, oszillierende Bewegungen oberflächige Verschmutzungen entfernt werden. In der folgenden Abbildung ist zu erkennen, wie durch diese Reinigungsmethode Rostflecken vollständig von der Sichtbetonfläche beseitigt werden konnten.

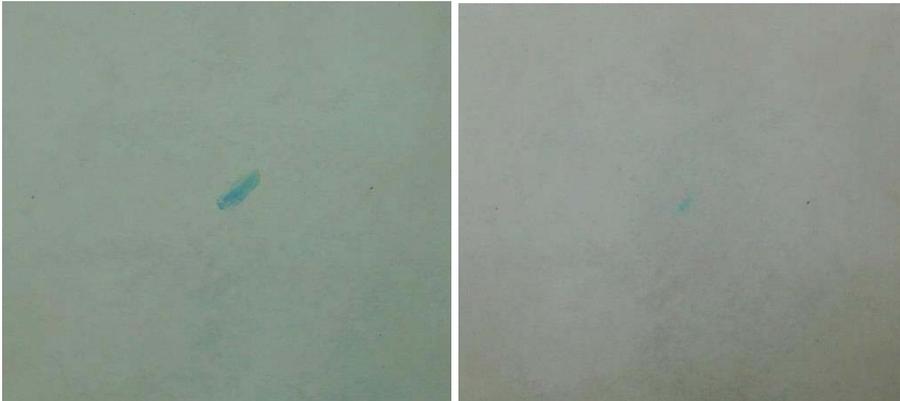
Abbildung 6.3 Reinigung mit Schleifvlies

Auf der folgenden Abbildung ist eine fast vollständige Entfernung eines Farbflecks durch die Behandlung mit Schleifvlies zu sehen.

Auch durch Anwendung eines Schleifvliesbogens der Körnung „S med“ können gute Resultate bei der Sichtbetonreinigung erzielt werden. Das Vlies sollte in achterförmigen Bewegungen mit leichtem Druck über die Betonfläche gezogen werden. Diese Reinigungsmethode wirkt nur sehr oberflächlich und erzielt auch im Streiflicht ein gleichmäßiges Gesamtbild.
