**Wohnen im Rosenhof  
Revitalisierung der Körblergasse 106**

**MASTERARBEIT**

## Revitalisierung der Körblergasse 106

### 16.1. Schadensbericht Haupthaus Außen

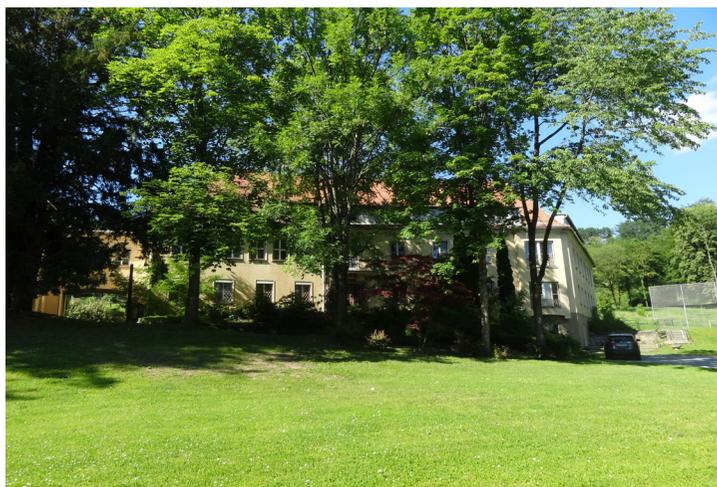
Abb. 77: Die Südseite des Haupthauses, Graz 2016

Das Haupthaus wurde in den 1950er Jahren errichtet und daher handelt es sich hierbei um einen Nachkriegsbau. Bei Nachkriegsbauten regiert oft der Mangel – im Allgemeinen ist es wünschenswert die gesamte Fassade zu sanieren, wie auch das Walmdach.

Die Fenster sind teilweise auch in keiner guten Verfassung. Teilweise sind die Glasscheiben beschädigt oder auch die Holzrahmen der Fenster.

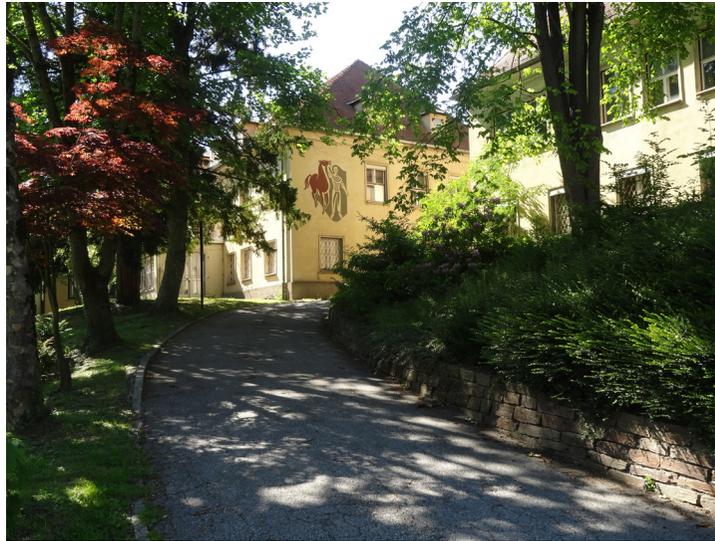
Eine Zufahrtsstraße führt zum Grundstück und ermöglicht eine tadellose Erreichbarkeit. Der Belag der Zufahrtsstraße besteht aus Asphalt, der erneuert werden sollte.

Abb. 78: Zufahrt des Landesjugendheimes Rosenhof, 2016 Graz

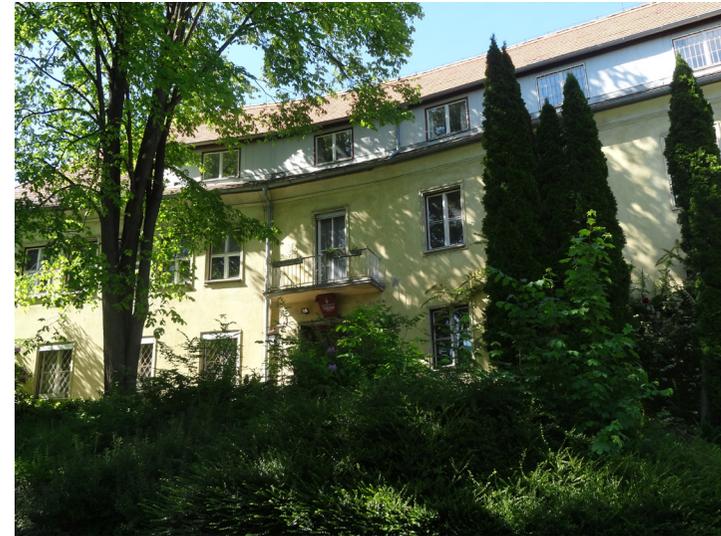
Die gesamte bauliche Anlage wird seit mehreren Jahren nicht genutzt und steht leer. Die Fassade weist viele Schäden durch Feuchtigkeit, Witterung und Schmutz auf. Besonders auffällig sind hier die Wasserflecken an der verputzten Hauswand und an der Unterseite des Balkons, der sich oberhalb des Haupteingangs befindet. In diesen Bereichen löst sich bereits der Putz ab und stellenweise haben sich dort weiße Flecken gebildet.

Abb. 79: Südseite des Haupthauses – Haupteingang, Graz 2016

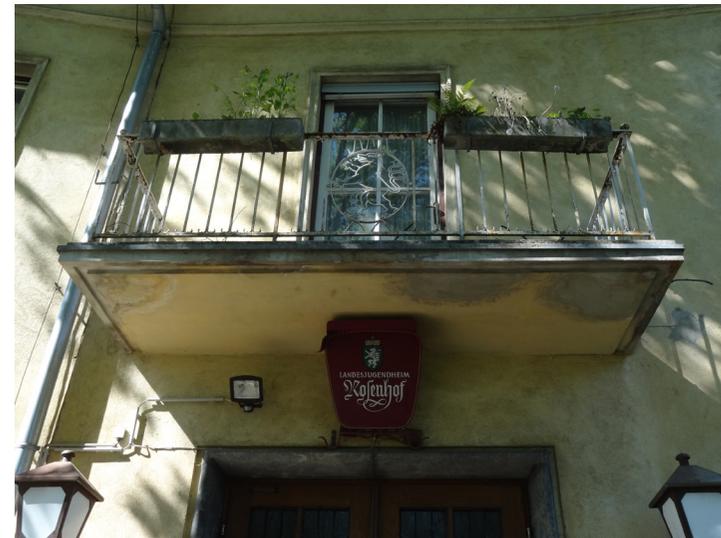
Abb. 80: Eingangsbereich des Haupthauses, Graz 2016

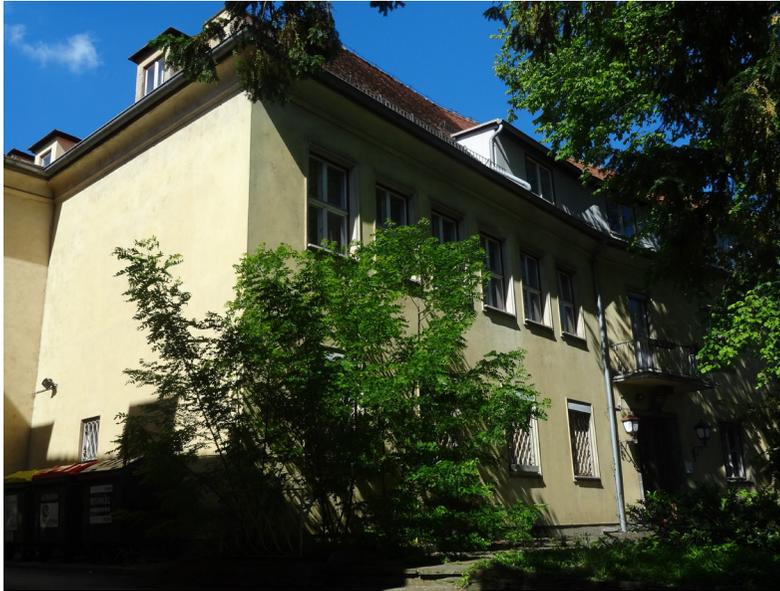
Der Balkon ist jeder Witterung ausgesetzt. Der Lack des Balkongeländers ist fast vollständig abgeblättert und es ist stark verrostet.

Abb. 81: Südseite des Haupthauses, Graz 2016

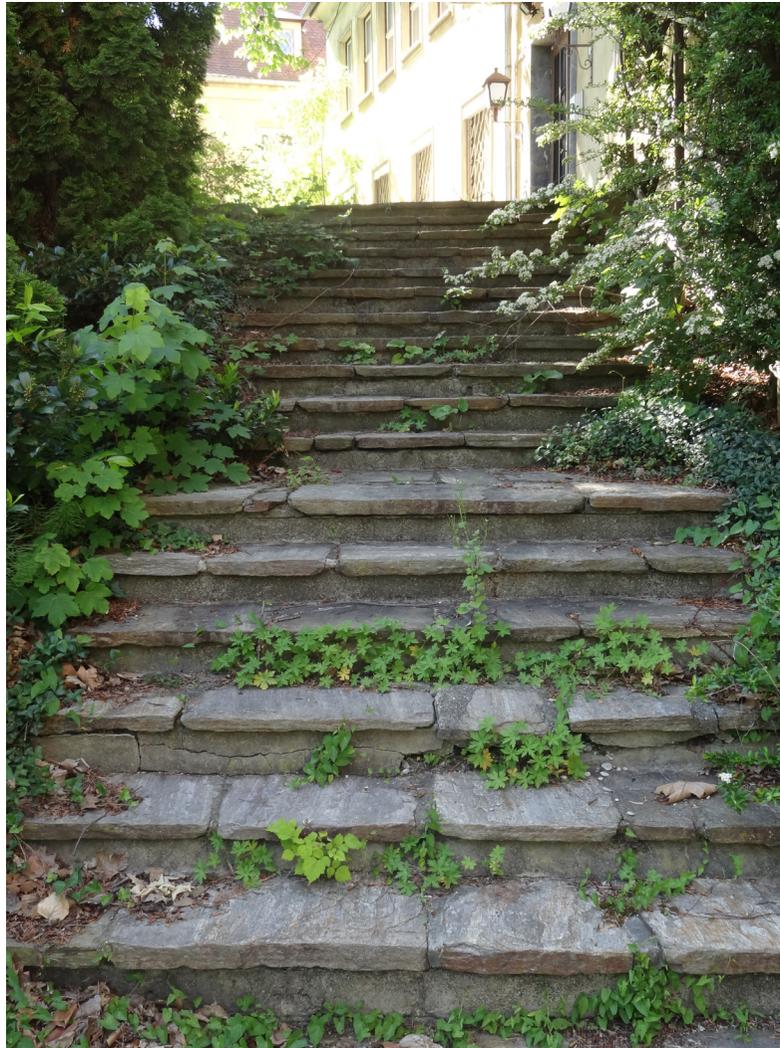
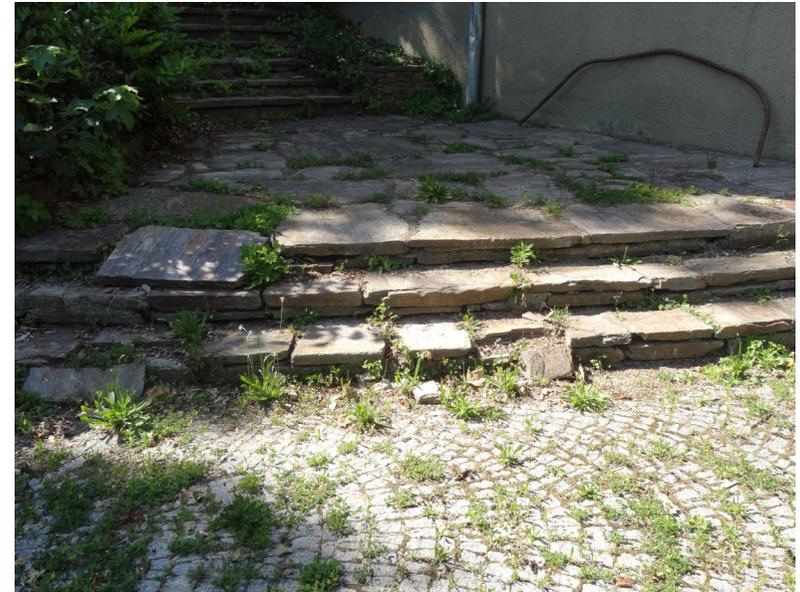
Abb. 83 Stiegenaufgang an der Südseite, Graz 2016

Abb. 84 Stiegenaufgang an der Südseite des Haupthauses, Graz 2016

Der Treppenaufgang zum Haupthaus und dessen Haupteinganges ist teils an den Seiten von Pflanzen überwuchert. Die Fugen zwischen den Steinplatten sind aufgesprungen und Pflanzen brechen auch hier durch. Witterungsbedingt sind an manchen Stellen einige Steinstufen locker oder herausgebrochen.

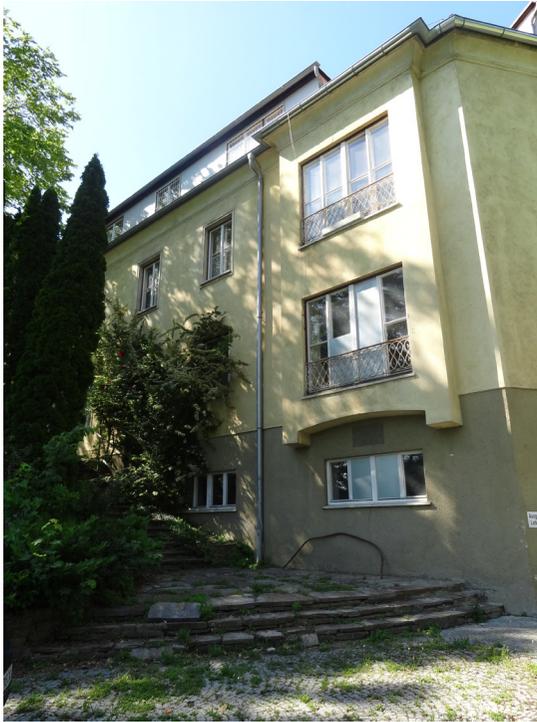
*Abb. 85 Stiegenaufgang und Fassade der Südseite des Haupthauses, Graz 2016*

Die Fassade der Südseite weist witterungsbedingte Schäden auf. Der Putz ist an manchen Stellen heruntergebrochen oder weist Risse auf.

Die Fensterscheiben sind teilweise herausgeschlagen oder beschädigt und wurden durch Aluplatten ersetzt.

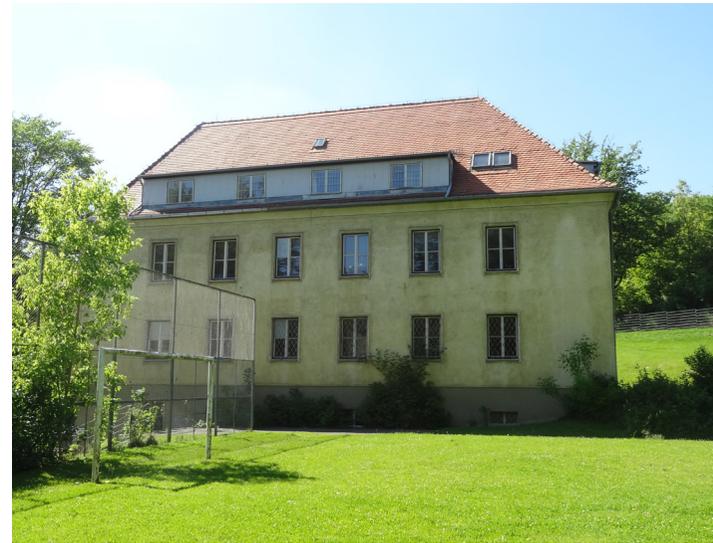
*Abb. 86 Die Ostseite des Haupthauses, Graz 2016*

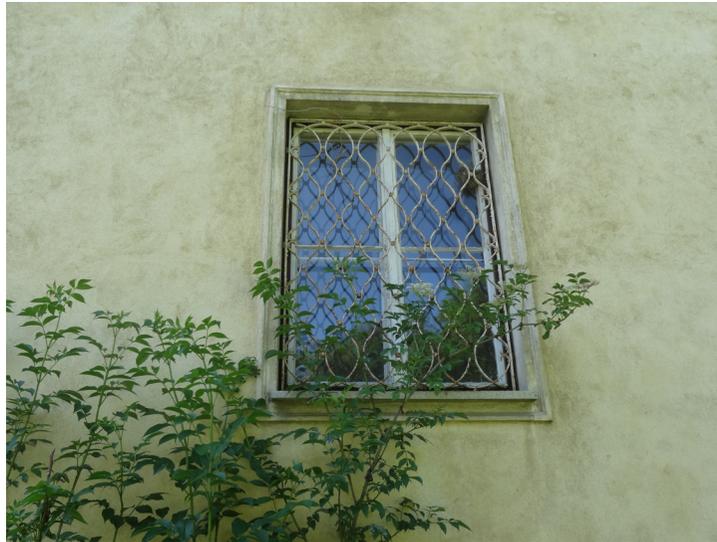
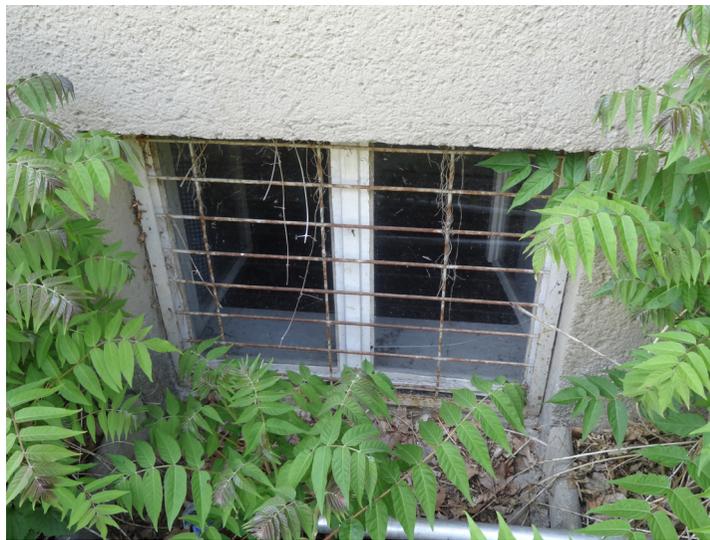
Abb. 87: Fenster mit Gitter im Erdgeschoss, Graz 2016

Abb. 88: Fenster mit Gitter im Kellergeschoss, Graz 2016

Die Fenster Kellerbereich sind vergittert, wie auch die letzten vier Fenster im Erdgeschoss. Einige Fensterscheiben weisen Beschädigungen auf und wurden deshalb mit Aluplatten ausgestattet.

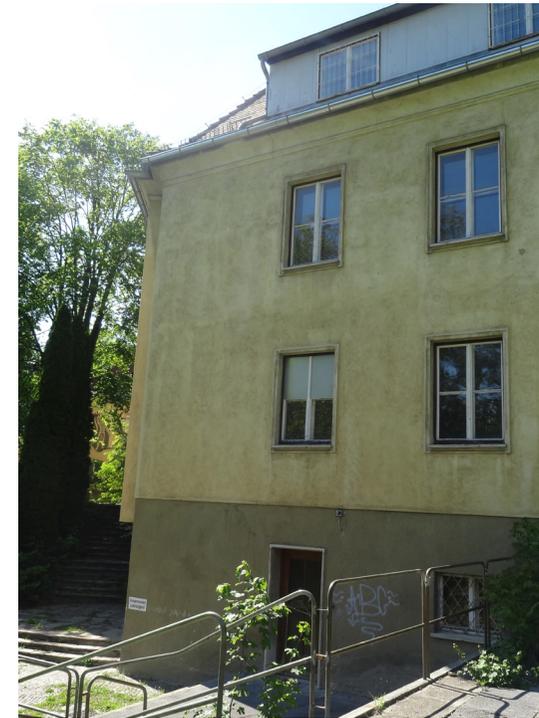
Die ursprünglich in Gelb gehaltene Fassade weist deutliche witterungsbedingte Schäden auf. Manche Stellen der Fassade sind mit Graffiti besprüht worden. Der Kellerbereich wird immer mehr von wildwachsenden Grünpflanzen überwuchert.

Abb. 89: Ostfassade des Haupthauses, Graz 2016

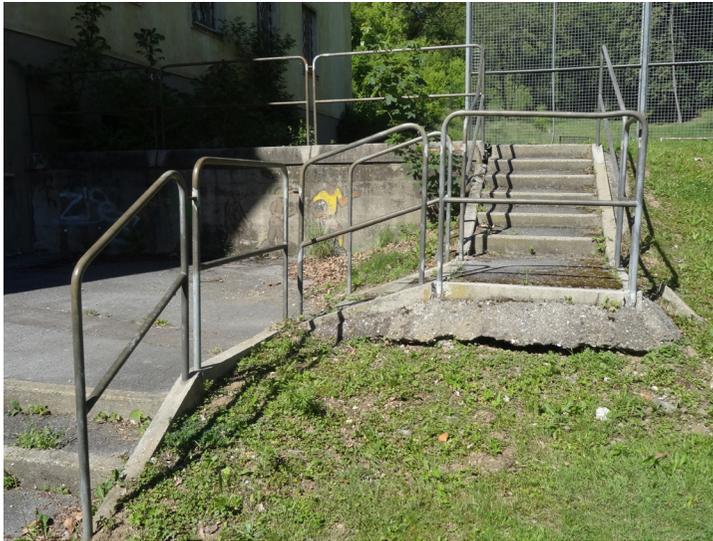
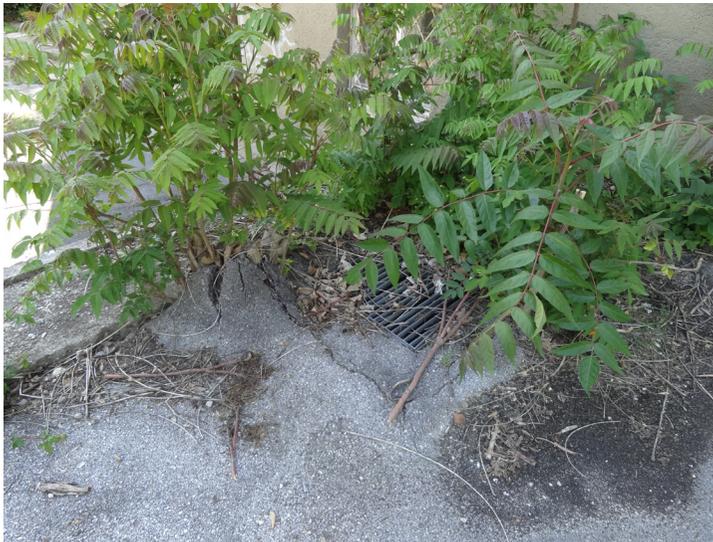
Abb. 90 Treppenaufgang zum Sportplatz, Graz 2016

Abb. 91 Treppenaufgang zum Sportplatz, Graz 2016

Der Treppenaufgang zum Sportplatz beziehungsweise zum Fußballplatz weist deutliche Feuchte- und Frostschäden auf. Die asphaltierten Stufen weisen teilweise Risse auf, durch die Grün herauswächst. Der obere Stiegenaufgang ist nach rechts in den Hügel abgesunken.

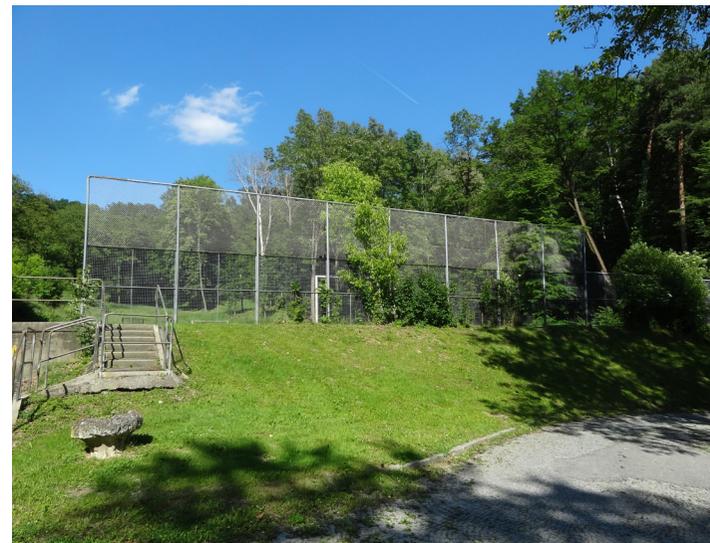
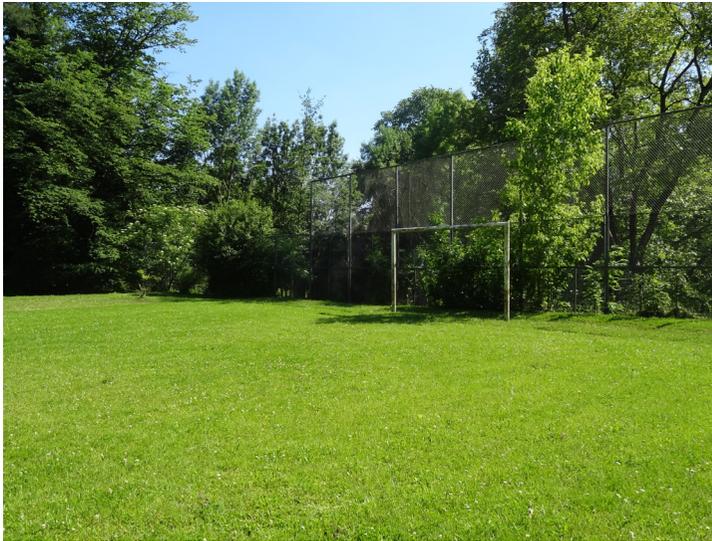
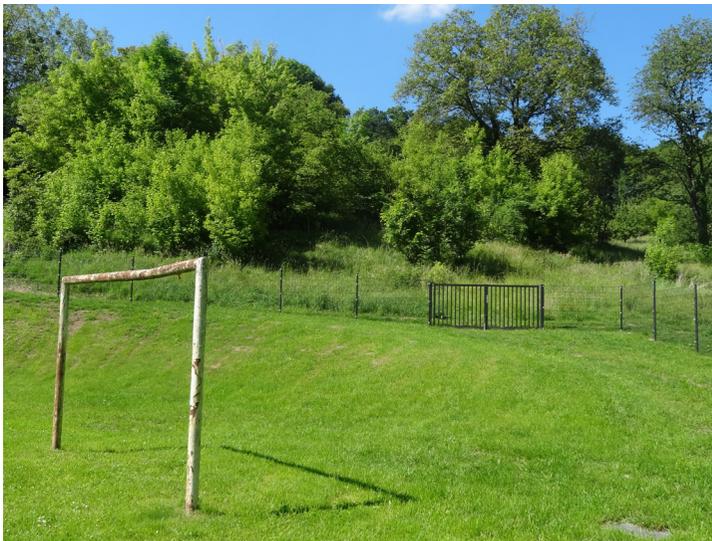
Der Ostseite des Haupthauses ist ein Fußballplatz vorgelagert. Die Torstangen sind verrostet und deren Lack blättert ab.

Abb. 92 Aufgang zum Fußballfeld, Graz 2016

*Abb. 93 Fußballplatz auf der Ostseite des Haupthauskomplexes, Graz 2016*

*Abb. 94 Fußballplatz auf der Ostseite des Haupthauskomplexes, Graz 2016*

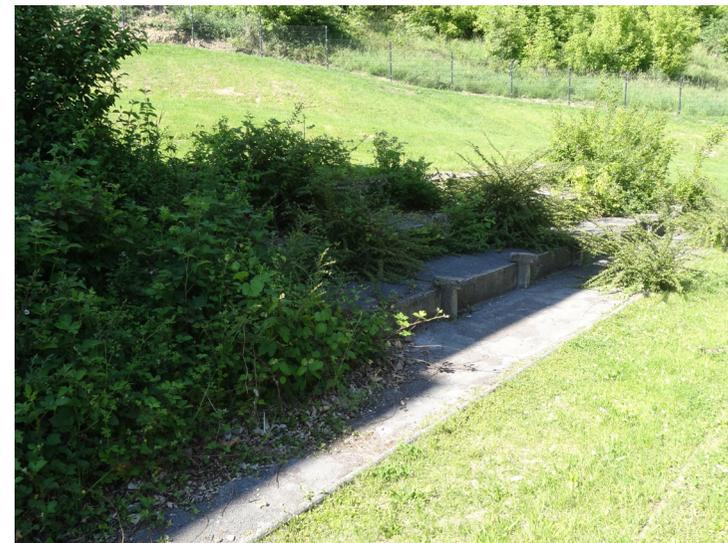
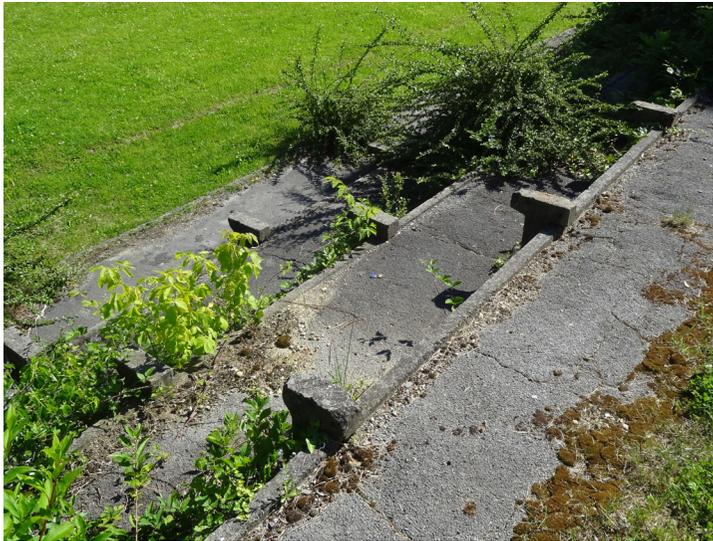
Das Fußballfeld verfügt auf dessen linker Seite auch über eine Tribüne - diese ist aber kaum noch als solche erkennbar, da sie sehr verwachsen von Pflanzen ist und keine Sitzflächen mehr besitzt. Es sind nur mehr die zementierten Abstufungen vorhanden, die starke Schäden durch Witterung aufweisen. In den Rissen des Zements wachsen bereits Pflanzen.

*Abb. 95: Tribüne des Fußballplatzes, Graz 2016*

Abb. 96 Die Treppen der Tribüne, Graz 2016

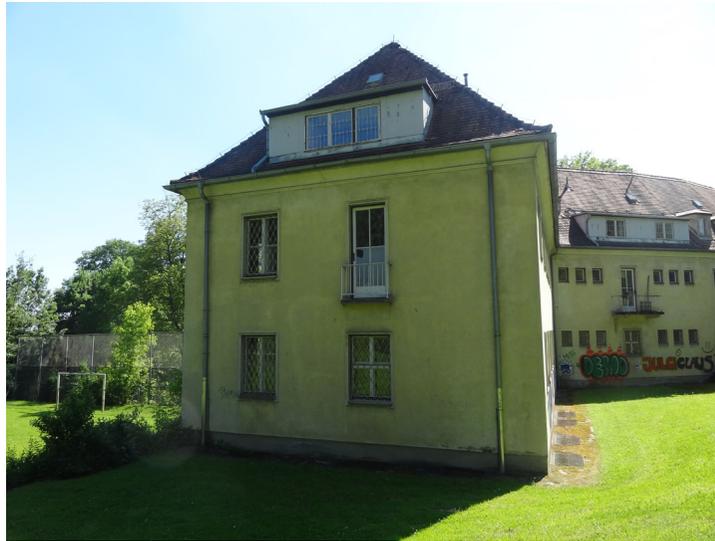
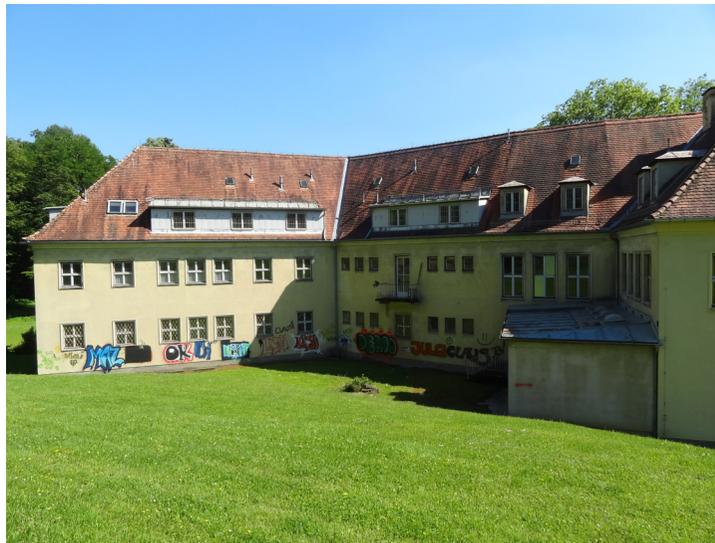
Die Nordfassade ist in Gelb gehalten und weist auch witterungsbedingt Schäden auf, die sich durch verblichenen Putz und Risse bemerkbar machen. Vor allem im Bodenbereich ist erkennbar, dass Feuchtigkeit der Fassade zusetzt.

Viele Fenster, vor allem jene im Erdgeschoss sind kaputt, oder beschädigt und durch Aluplatten ersetzt worden.

Alle Fensterrahmen sind witterungsbedingt beschädigt.

Alle Fenstergitter sind stark verrostet und deren weiße Lackierung löst sich.

Abb. 97 Nordseite des Haupthauses, Graz 2016

Abb. 98 Nordseite des Haupthauses, Graz 2016

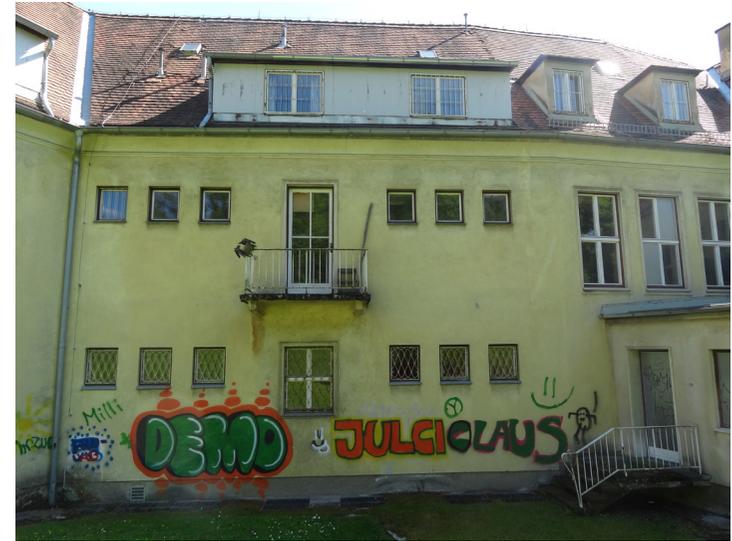
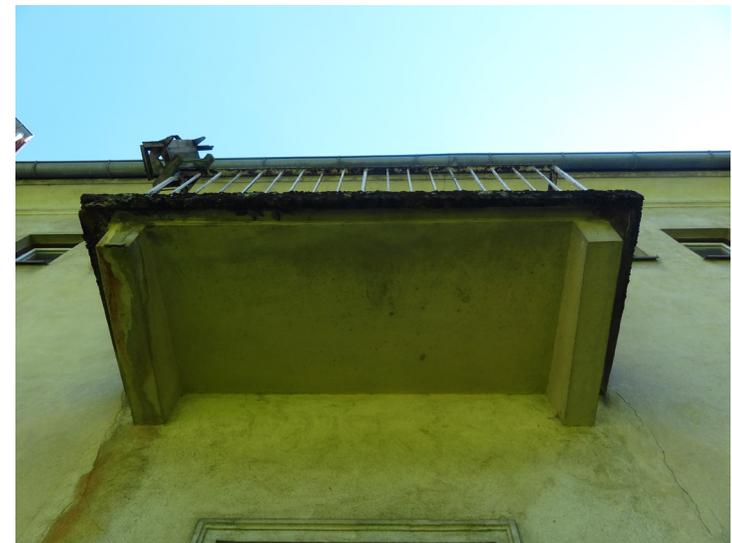
Die Absturzsicherung am französischen Balkon und das Geländer am Balkon sind stark verrostet und deren weiße Lackierung blättert ab.

Der Balkon verfügt über keine Überdachung und ist dadurch direktem Regen ausgesetzt. Schäden durch Feuchtigkeit sind sichtbar.

Die Bodenplatte des Balkons ist von Moos befallen.

Abb. 99 Balkon und Gitter, Graz 2016

Abb. 100 Balkon und Gitter, Graz 2016

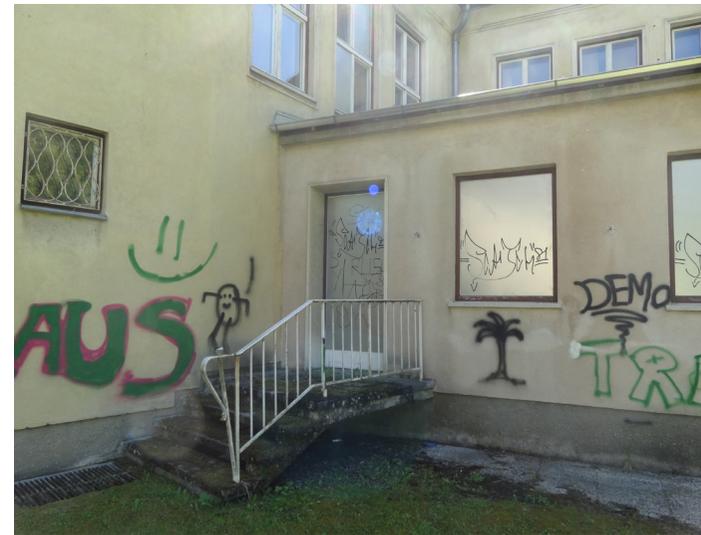
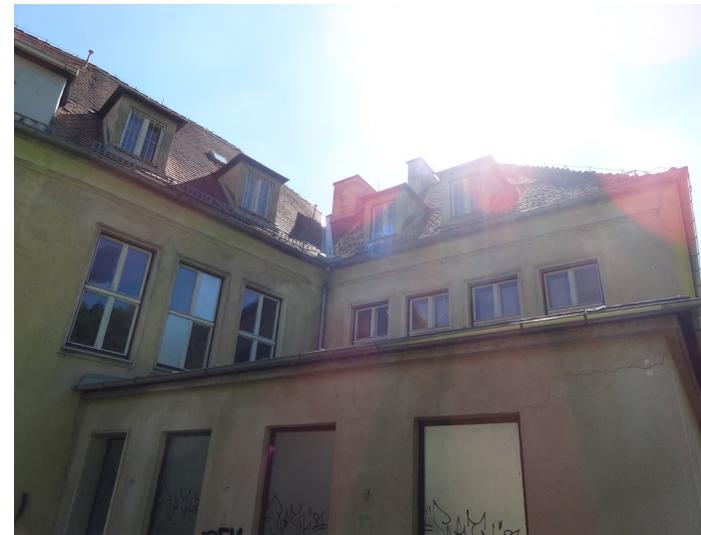
Die Küche mit dem Speisesaal befindet sich im rechten Teil des Erdgeschosses. Da der Zugang und alle Fenster beschädigt wurden, wurden sie mit Aluplatten versehen.

Abb. 102 Zugang und Fenster des Speisesaals

Abb. 103 Zugang und Fenster des Speisesaals, Graz 2016

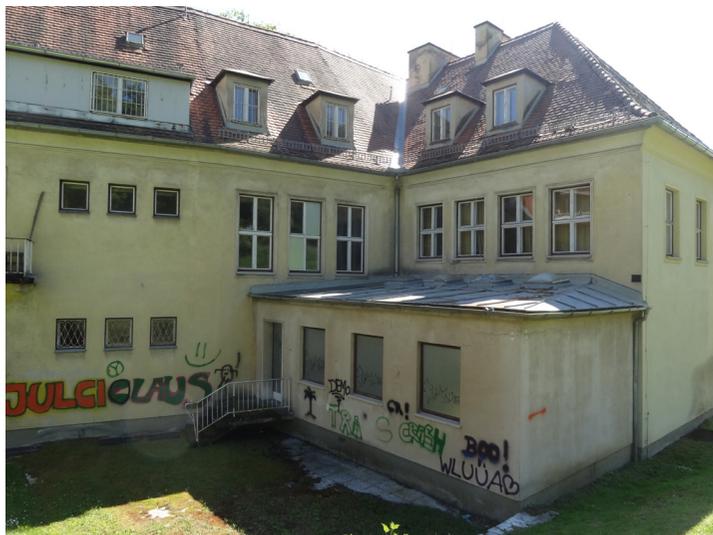
Der Speisesaal ist von außen begehbar. Die Treppen zum Speisesaal und die Steinfliesen der Terrasse sind von Moos bedeckt und dadurch kaum sichtbar.

Abb. 101 Der Speisesaal des auf der Nordseite des Haupthauses, Graz 2016

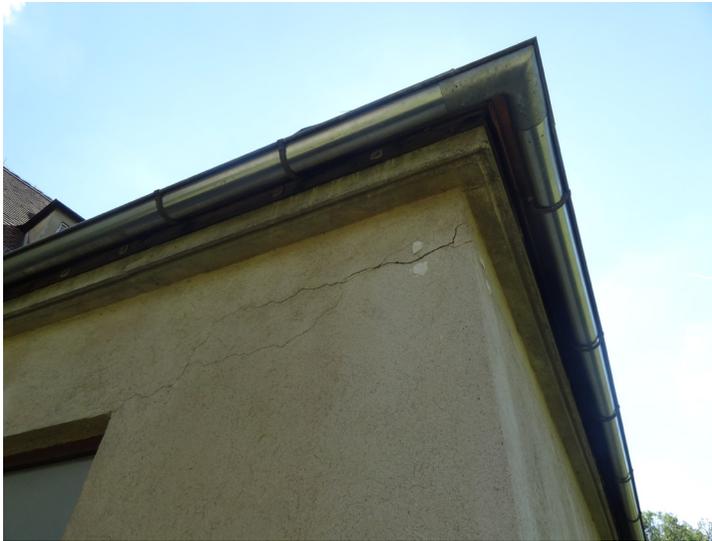
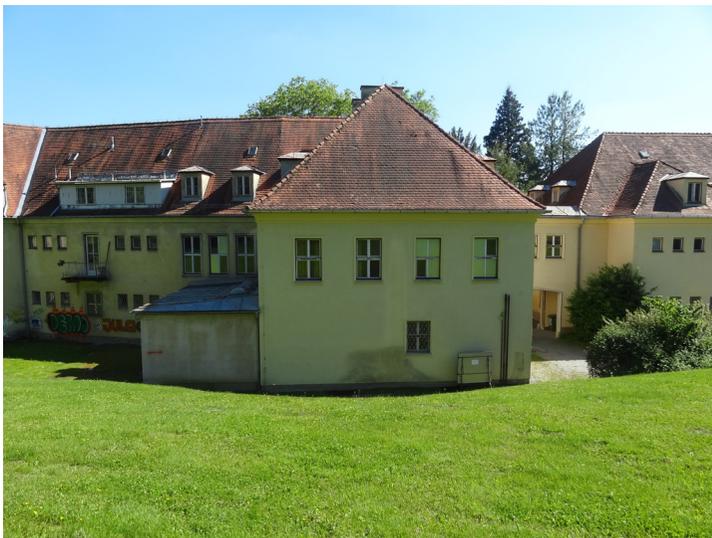
Abb. 104 Regenrinne des Speisesaals und die restliche Fassade, Graz 2016

Abb. 105 Regenrinne des Speisesaals und die restliche Fassade, Graz 2016

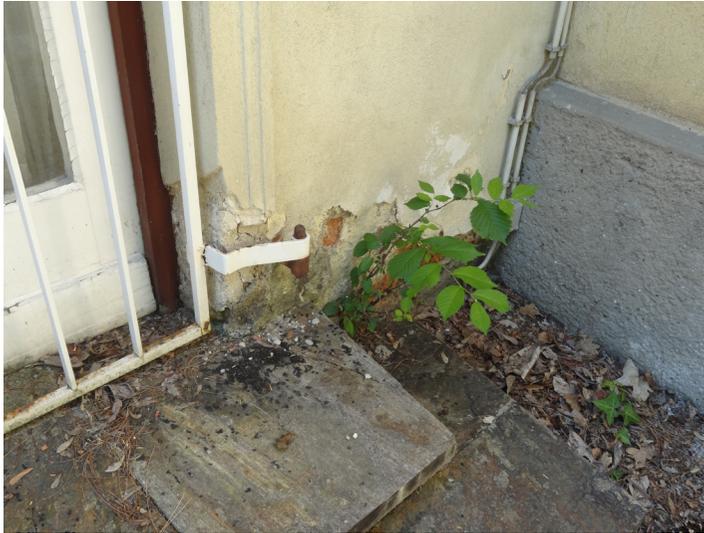
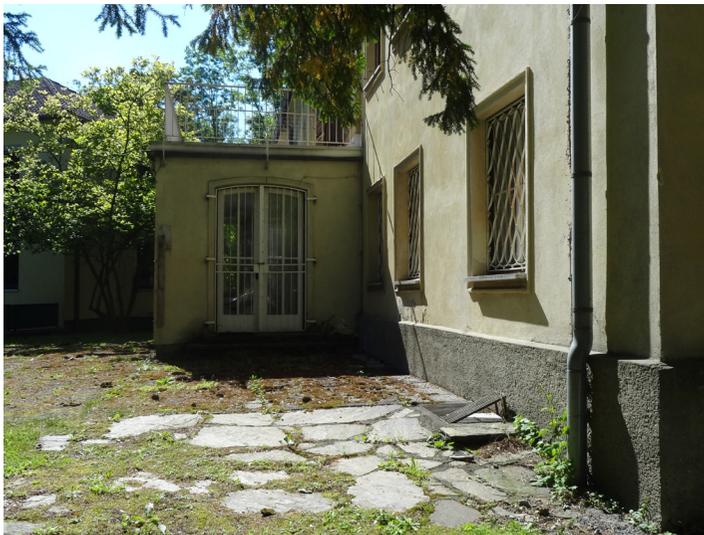
*Abb. 111 Verbaute Loggia im EG auf der Südseite des Altbaus, Graz 2016*

Im Bereich der Loggiatür sind stark ausgeprägte Schäden an der Fassade durch Feuchtigkeit zu sehen.

Der Putz der Fassade hat sich an diesen Stellen schon gelöst und ist herausgebrochen. An manchen Stellen ist das Mauerwerk bereits sichtbar.

*Abb. 112 Zugang durch die Loggia in den Altbau, Graz 2016*

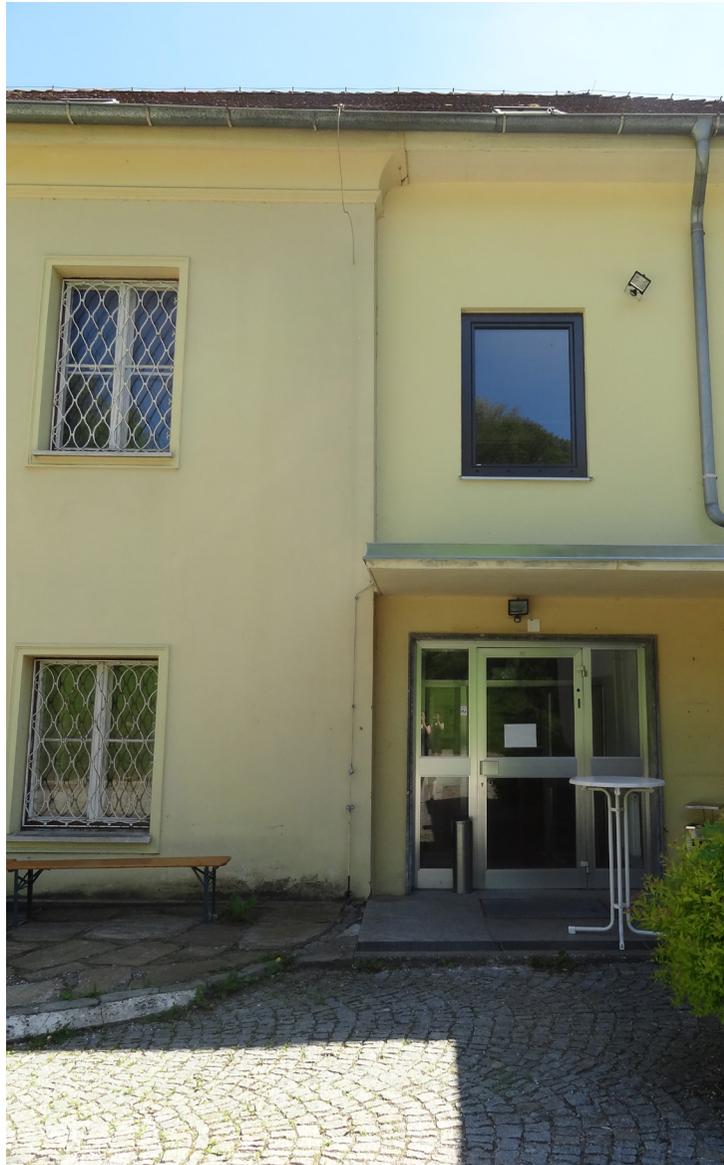
Abb. 126.: Zugang zum INNOLAB, Baufuge ersichtlich, Graz 2016

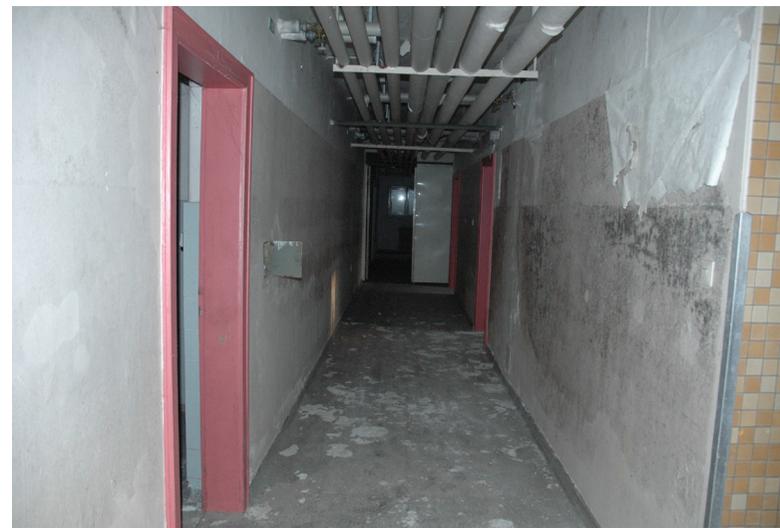
Massive Feuchtigkeitsschäden sind im Kellergeschoss erkennbar. Vor allem die Wände sind von Schimmel befallen und dieser Befall zieht sich durch das gesamte Untergeschoss. Das Kellergeschoss ist im nordöstlichen Teil ebenerdig begehbar. Der Westteil des Gebäudes liegt unter der Erde.

Abb. 139.: Gang: Durch eindringende Nässe hat sich Schimmel gebildet, Graz 2016

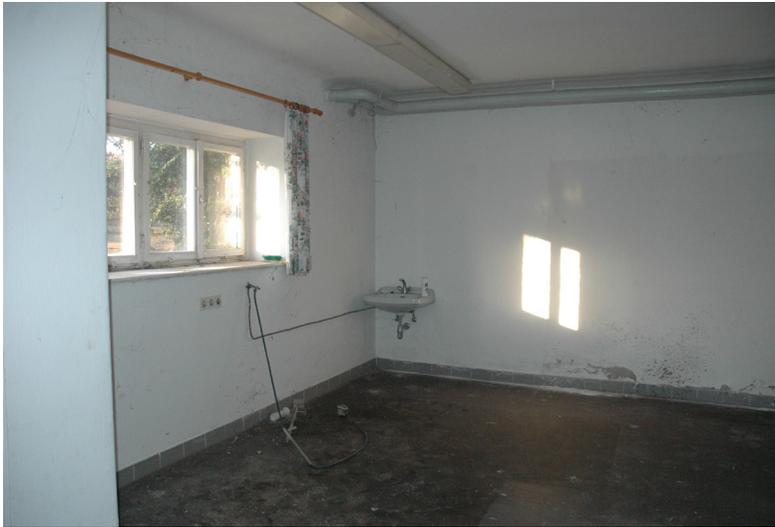
Abb. 140.: Schimmel im Sockelbereich, Graz 2016

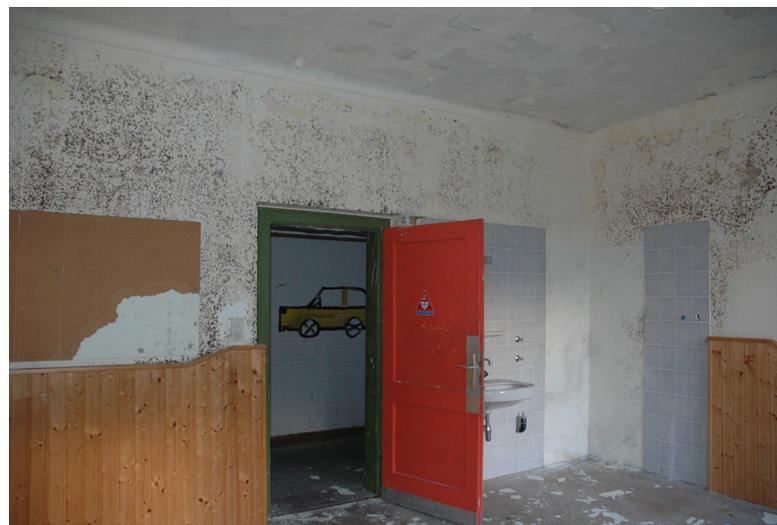
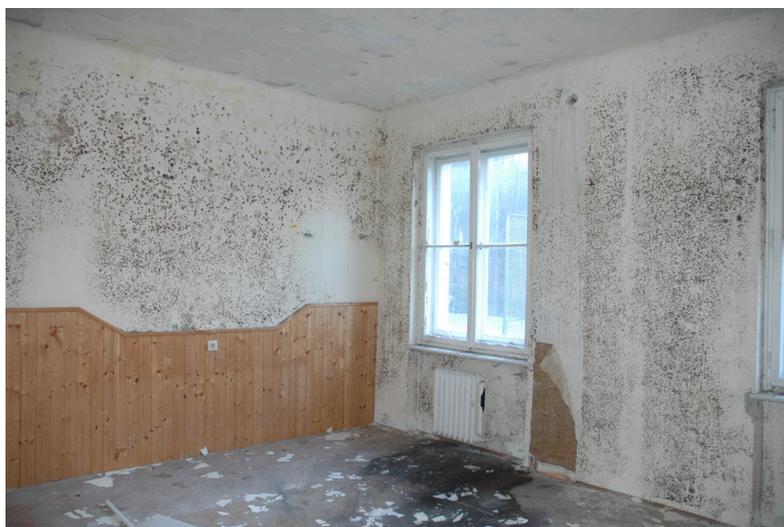
Abb. 149.: Das Erzieherzimmer, Graz 2016

Abb. 148.: Das Erzieherzimmer, Graz 2016

Die Wände des Erzieherzimmers im östlichen Trakt sind von schwarzem Schimmel ganzheitlich bedeckt. Auszugehen ist davon, dass die Holzvertäfelung einen großen Beitrag dazu geleistet hat, dass sich der Schaden hier so massiv ausbreiten konnte. Sie hindert das Mauerwerk am Atmen.

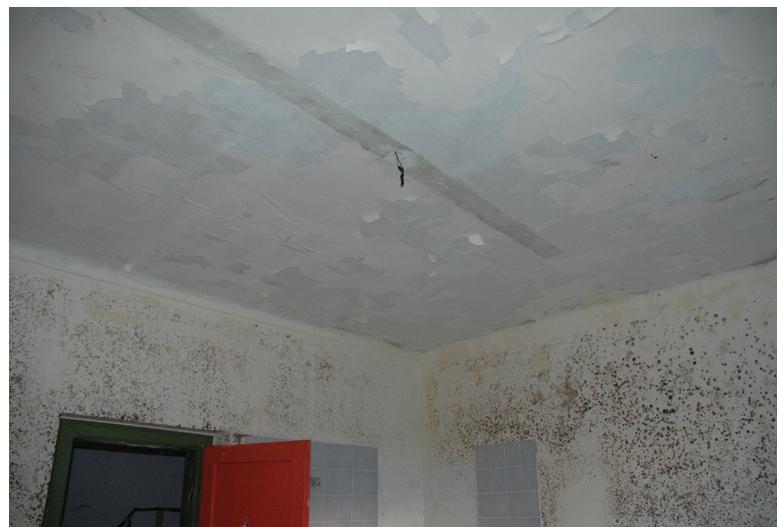
Abb. 150.: Die Decke des Erzieherzimmers, Graz 2016

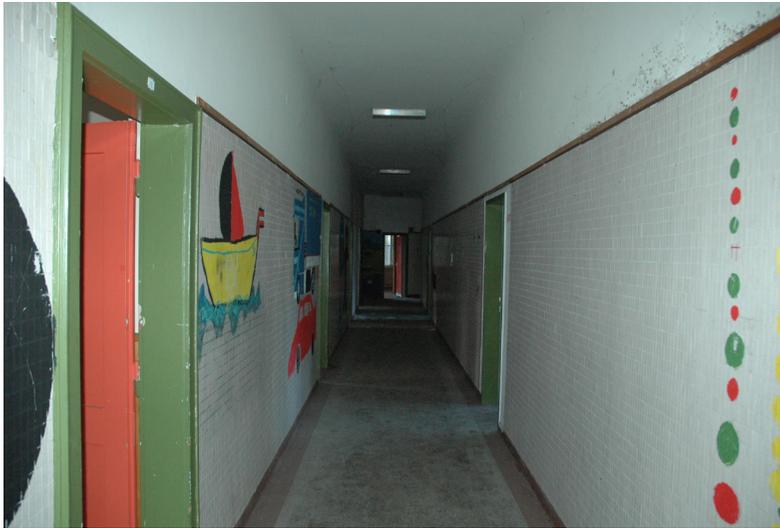
Abb. 154.: Gang: Hinter der rechten Wand befinden sich die Duschen – Rechts oberhalb des Fliesenrandes bildet sich Schimmel, Graz 2016

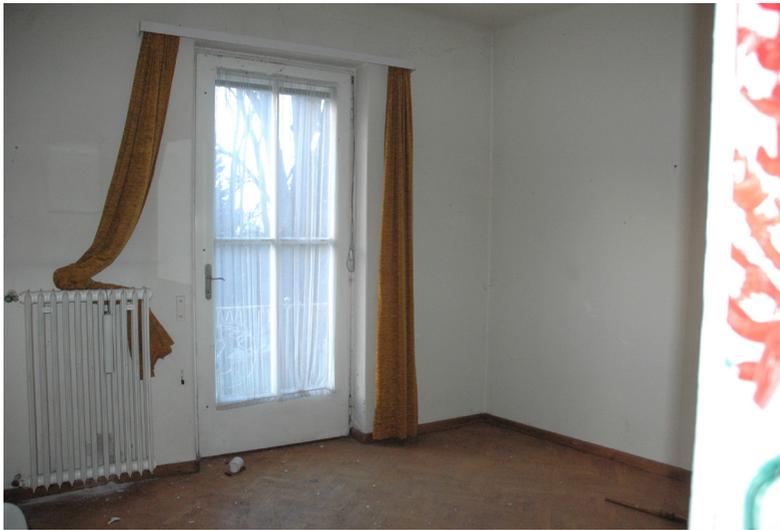
Abb. 159.: Das Lehrzimmer im Obergeschoss, Graz 2016

Der Lehrraum befindet sich neben dem Stiegenhaus und misst eine Größe von 14,06m<sup>2</sup>. Hinter dem Heizkörper sind nasse Stellen an der Wand erkennbar. Hier löst sich der Putz vom Mauerwerk und bröckelt ab. Eine unzureichende Abdichtung der Balkontür dürfte dies verursacht haben. Das Parkett ist auch durchfeuchtet und weist Flecken im Sockelbereich auf.

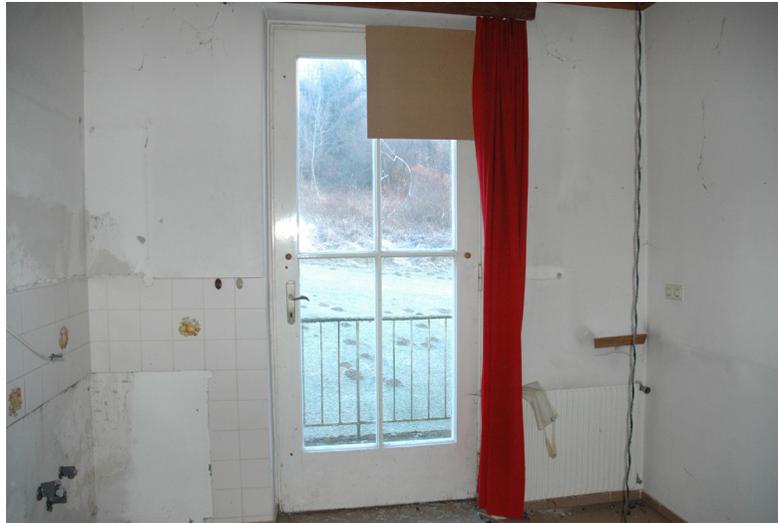
Abb. 160.: Die Teeküche, Graz 2016

Die Teeküche (8,35m<sup>2</sup>) ist das zweite Zimmer auf der Nordseite des Ganges. Die Küchenzeile ist herausgerissen worden.

Die obere, rechte Fensterscheibe der Balkontüre, ist defekt und die Glasscherben liegen zerstreut am Parkett. Es handelt sich hierbei um eine Einfachverglasung. An der oberen, rechten Seite des Fensters wurde eine quadratische Spanpressplatte in den Türrahmen genagelt. Die Balkontür ist aus Holz und sehr einfach gehalten. Sie ist zwar vollständig lackiert (innen und außen), aber dennoch ist sie vor allem im unteren Bereich von der Witterung beschädigt.

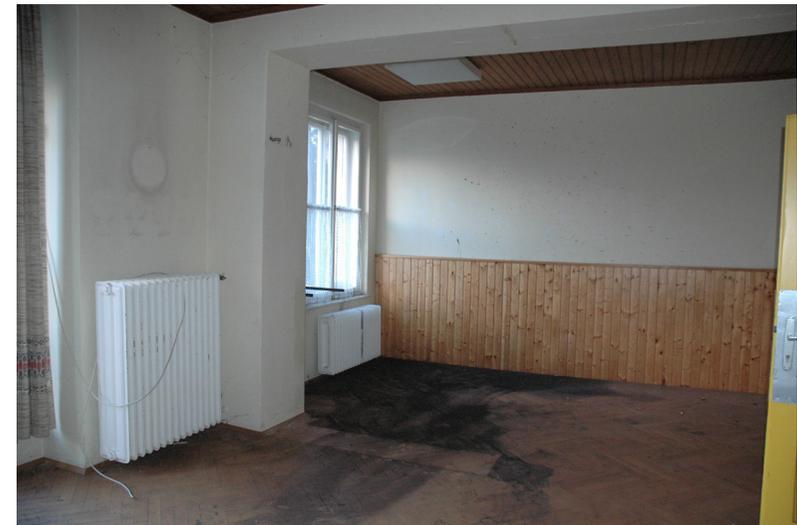
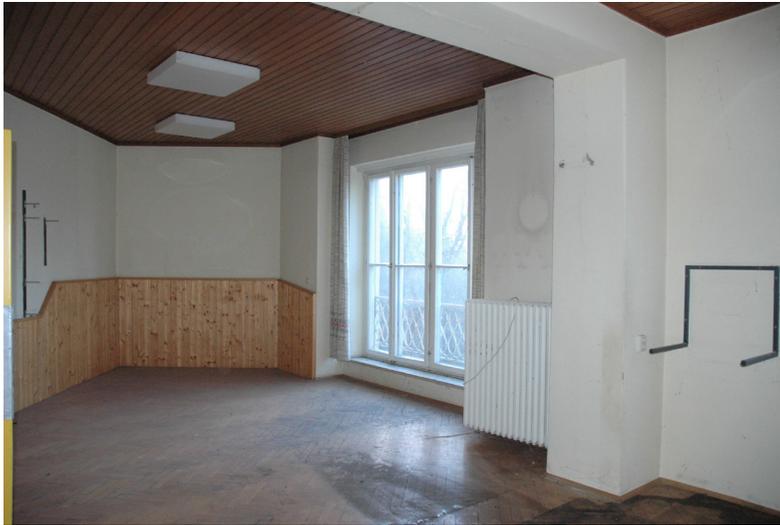
Im Tagesraum ist der Parkettboden durch die Flüssigkeit des ausgelaufenen Heizkörpers verunreinigt und es hat sich direkt unter der Heizquelle ein großer, schwarzer Fleck gebildet. Dieser Schaden zieht sich über die Hälfte des Parketts.

Ein loses Elektrokabel hängt aus der Wand über den Heizkörper.

Abb. 161.: Der Tagesraum (rechte Seite), Graz 2016

Abb. 162.: Der Tagesraum (linke Seite), Graz 2016

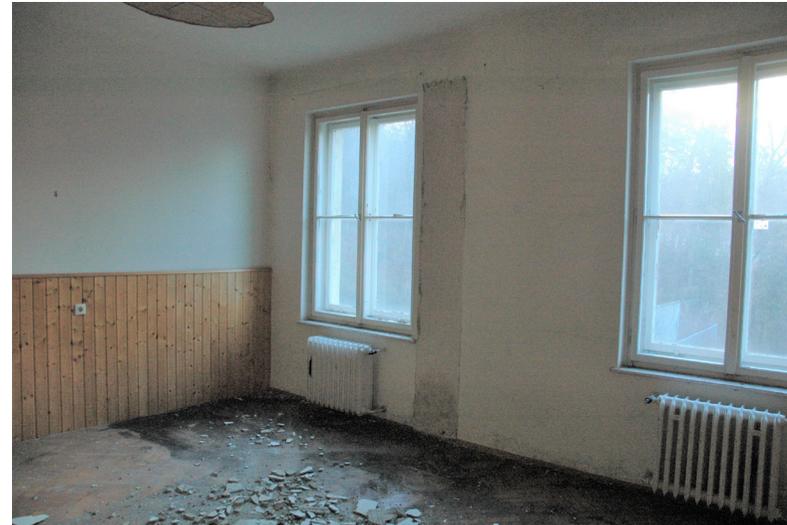
Abb. 163.: Das Dienstzimmer, Graz 2016

Nach der Knickbildung des Ganges kommt man in das ehemalige Dienstzimmer. Dieser Raum besitzt eine Fläche von 24,46m<sup>2</sup>. Das Zimmer weist massive Lädierungen im Bereich des Fußbodens, des Sockels und der Decke auf. Durch die auslaufende Heizkörperflüssigkeit ist das Parkett stark verunreinigt und beschädigt. Die seitlichen Wände weisen eine Schimmelbildung im Sockelbereich auf, die bereits auch auf die Holzvertäfelung übergegangen ist.

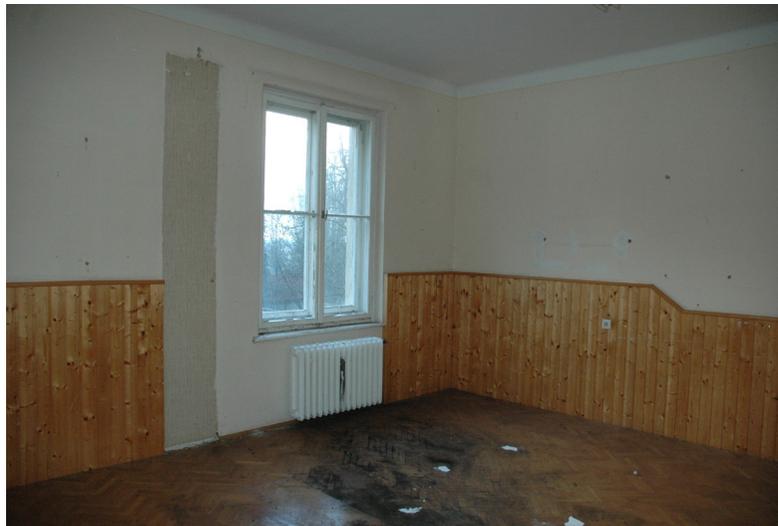
Abb. 165.: Das Schlafzimmer der Schüler am Ende des Erschließungsganges, Graz 2016

den Zimmern davor des Obergeschosses, ist auch hier Flüssigkeit aus dem Heizkörper ausgetreten und hat das Parkett beschädigt.

Die Holzfensterrahmen sind von schwarzem Schimmelpilz befallen.

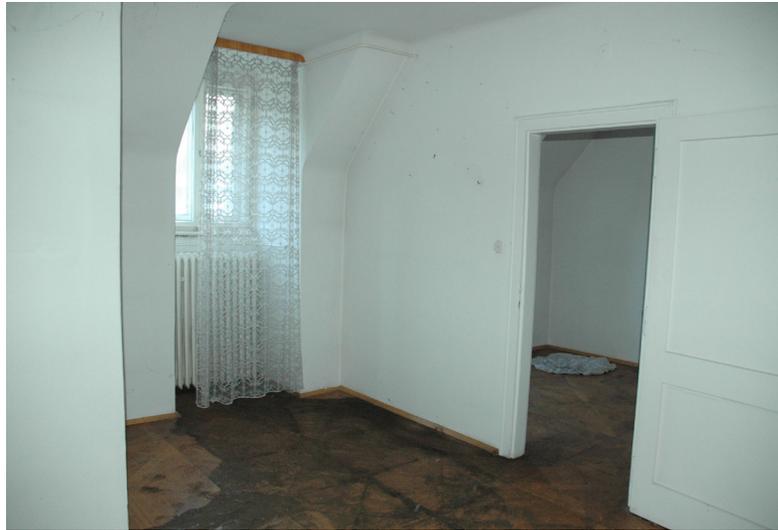
Abb. 169.: Das Wohnzimmer im Dachgeschoss der Nordwestseite des Haupthauses, Graz 2016

Im Wohnzimmer des Dachgeschosses (14,07m<sup>2</sup>) ist der Tafelparkettboden durch das Austreten von Heizflüssigkeit aus den Heizkörpern, stark in Mitleidschaft gezogen worden. Er ist stark verunreinigt und durch die Nässe beschädigt worden.

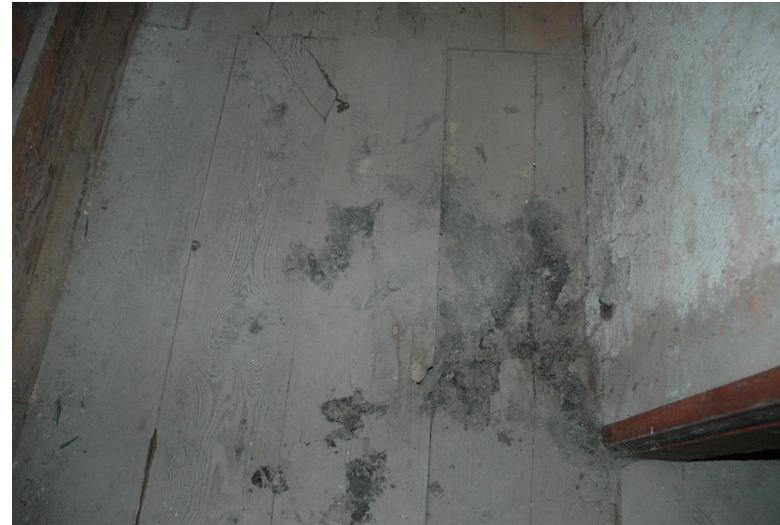
Weil die Holzbretter direkt auf dem Lehm Boden aufliegen sind sie an manchen Stellen verwittert und morsch. Sie brechen bei Belastung durch. Die Gefahr zu Stolpern und sich zu verletzen ist gegeben.

Abb. 182.: Holzbretter, die über den Lehm Boden gelegt wurden, Graz 2016

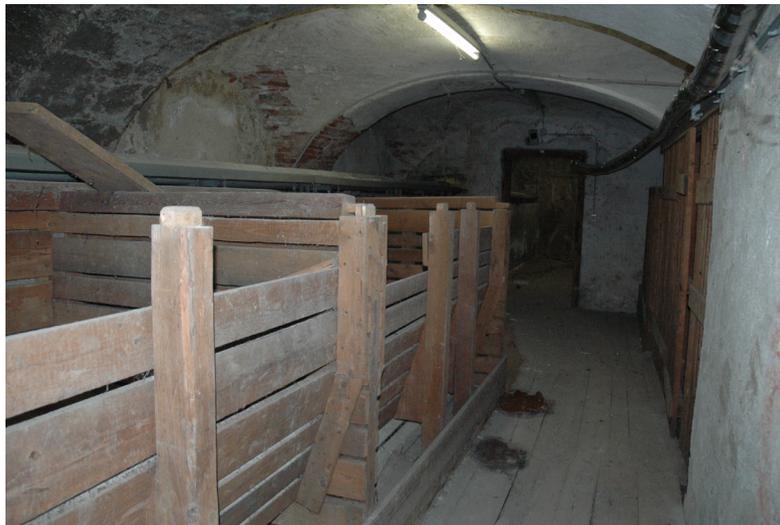
Abb. 181.: Lagerraum im Gewölbekeller des Altbaus, Graz 2016

Das Mauerwerk ist auch von Feuchteinwirkung gezeichnet. Der Putz bröselt bei Berührung von den Wänden und vom Gewölbe. Auch schwarze Schimmelflecken haben sich an den Mauern gebildet. Der gesamte Keller, da er erdberührend gebaut wurde, gibt ständig Feuchtigkeit ab und damit er „atmen“ kann sollte er ständig natürlich belüftet sein.

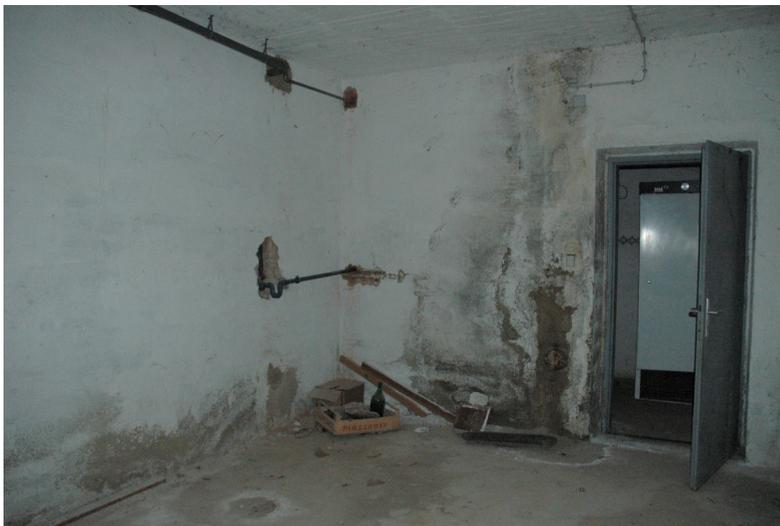
Abb. 188.: Kellerräume des Zubaus von 1970, Graz 2016

Auch hier ist die Feuchte in den Wänden erkennbar. Neben der Tür des Zimmers befindet sich die Öffnung eines Schachtes, der der Hauptgrund für die Nässe in der Wand und die damit verbundene Schimmelbildung darstellt. Der Schimmelbefall erstreckt sich vom Sockelbereich bis an die Decke.
