**Wohnen im Rosenhof  
Revitalisierung der Körblergasse 106**

**MASTERARBEIT**

## Revitalisierung der Körblergasse 106

### 16.1. Schadensbericht Haupthaus Außen

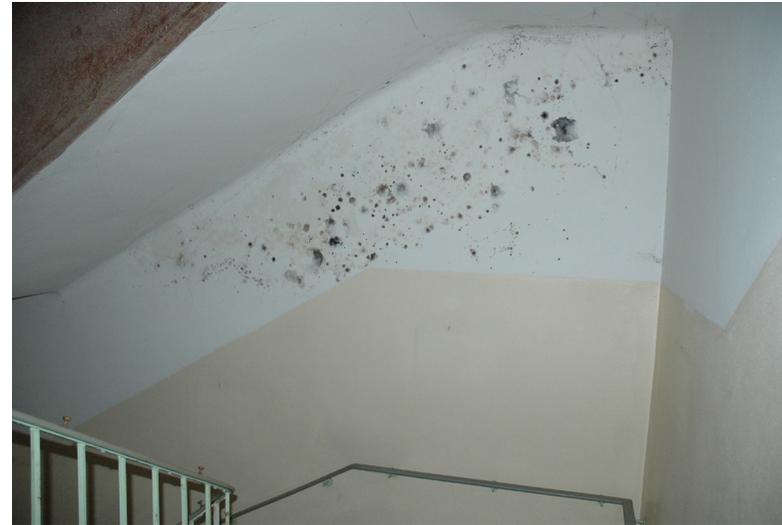
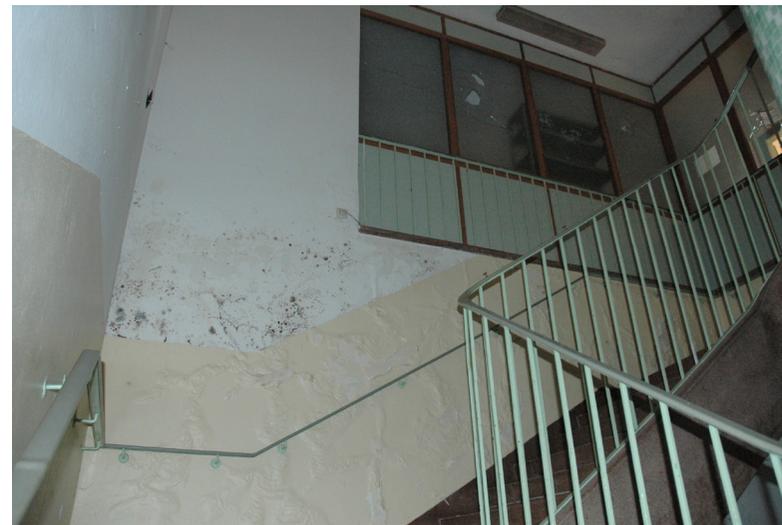
Abb. 193.: Schimmelbildung an den Wänden des Stiegenhauses, Graz 2016

Abb. 194.: Schimmelbildung an den Wänden des Stiegenhauses, Graz 2016

Das gesamte Stiegenhaus ist gezeichnet vom Schimmelpilzbefall. Je näher man dem Dachgeschoss kommt, desto mehr verschlimmert sich das Aussehen und der Zustand des Mauerwerks des Treppenaufganges. Der Putz wirft im Bereich der Stufen Blasen und bröselt teilweise von den Wänden. Das Eindringen von Nässe hat großen Schaden angerichtet und deutlich Spuren hinterlassen. Eine mögliche Ursache für diese Schäden könnte eine unzureichende oder aber eine verschlissene Abdichtung der Duschräume auf der Ostseite des Hauses im Obergeschoss und der Feuchträume des Dachausbaus sein. Alle Zimmer die sich darunter befinden sind durch Feuchtigkeitseinwirkung in Mitleidenschaft gezogen worden und weisen schwere Schimmelbefälle und ein marodes Mauerwerk auf.

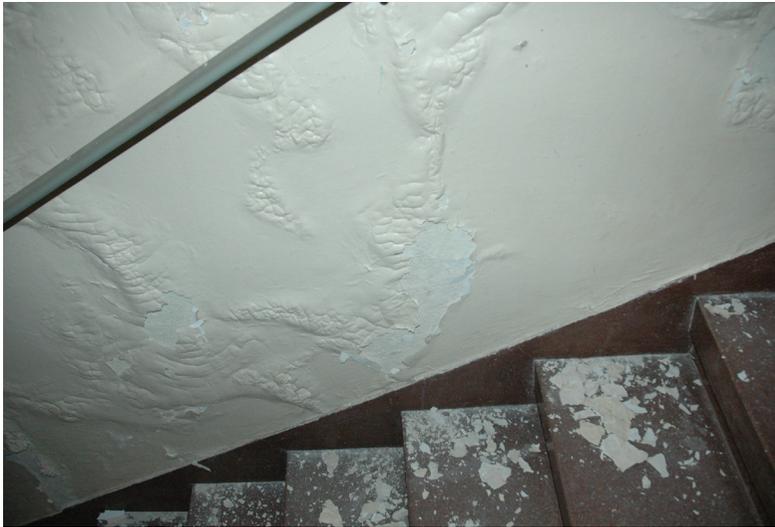
Abb. 195.: Abbröckelnder Putz im Bereich der Stufen, Graz 2016

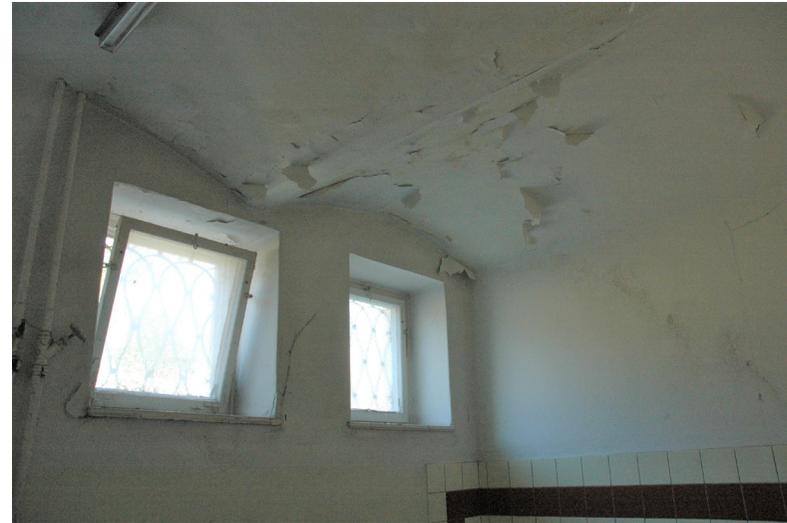
Der Putz der Decke ist großflächig mit schwarzen Schimmel überzogen, aber auch Flecken von eindringender Nässe sind erkennbar. Durch die eintretende Feuchtigkeit ist der Verputz angegriffen und blättert ab. Teilweise hängt der Putz in Fetzen von der Decke herunter. Eines der Fenster steht in gekippter Form offen. Es haben sich auch Sprünge gebildet.

*Abb. 198.: Die Gewölbedecke des Toilettenraumes im Erdgeschoss, Graz 2016*

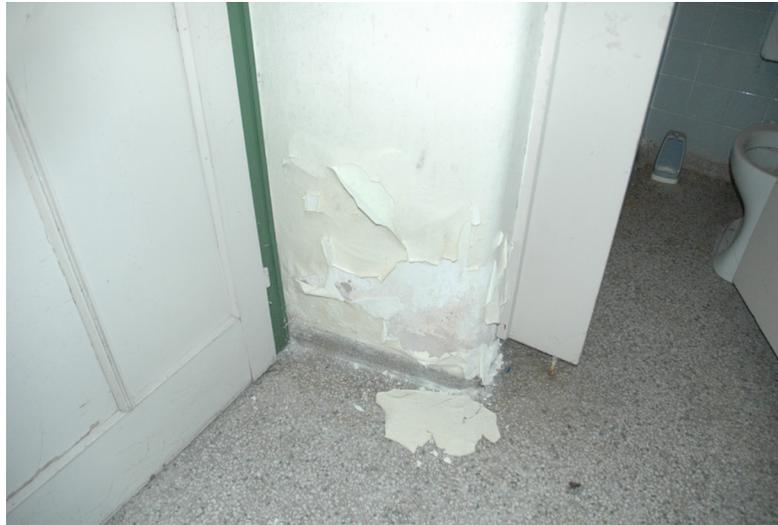
Abb. 200.: Putzschäden an den unteren Bereichen der Wände, Graz 2016

Das Ausmaß des Feuchtigkeitsproblems in diesem Zimmer ist auch an den Wänden ablesbar. Putzschäden durch die Feuchteinwirkung sind erkennbar. Der Putz blättert ab und Teile von ihm liegen auf dem Betonestrich. Auch an der ehemaligen 70cm dicken Außenwand hat sich im Sockelbereich ein Schadensbild durch aufsteigende Nässe gebildet. Der Putz bröseln in diesem Bereich ab und hat eine sandige Konsistenz.

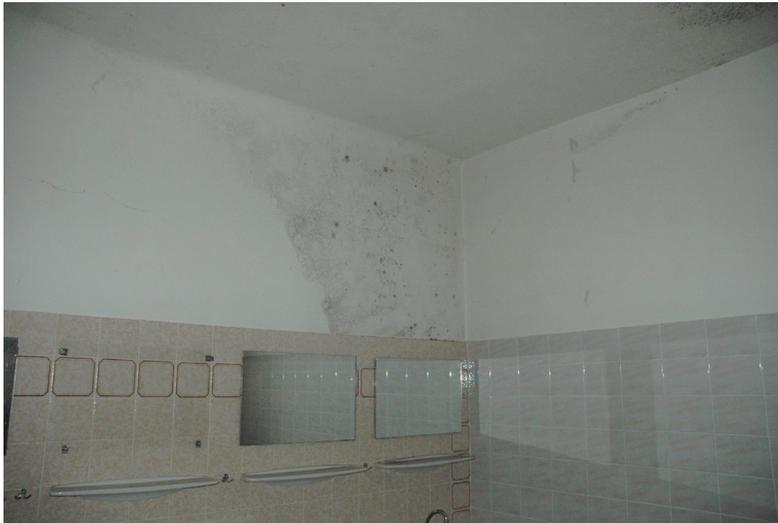
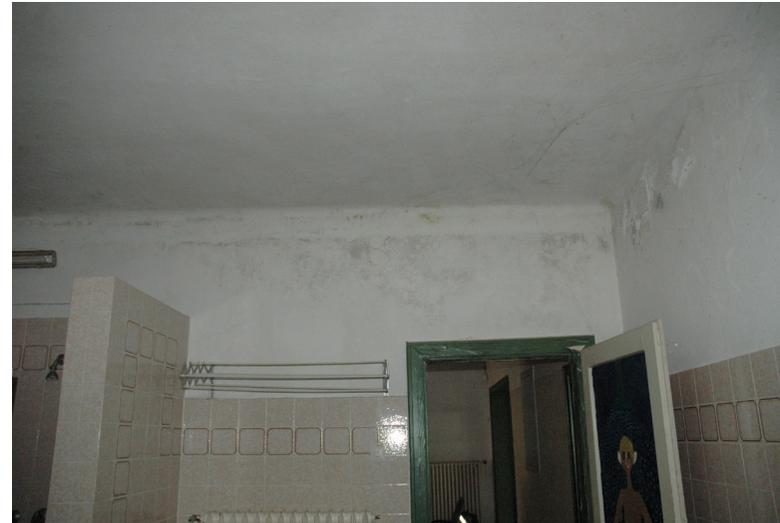
In allen Ecken und in den Kanten im Deckenbereich des Waschraumes hat sich der Schimmel ausgebreitet. An manchen Stellen wirft der Putz Blasen und blättert von den Wänden herab.

Abb. 203.: Die Decke des Waschraumes auf der NO-Seite des EGs, Graz 2016

Abb. 204.: Die Decke des Waschraumes auf der NO-Seite des EGs, Graz 2016

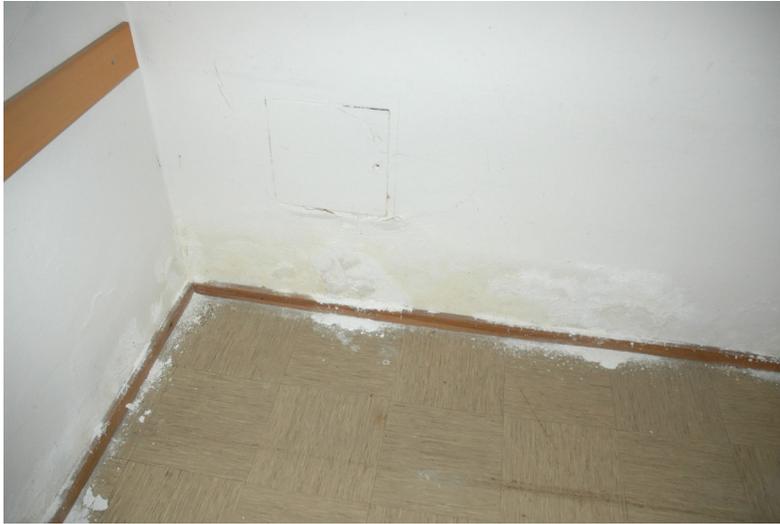
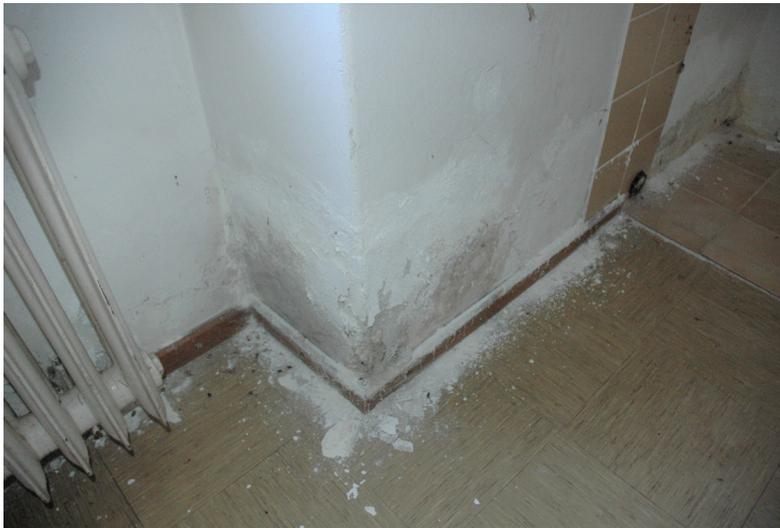
Der Raum ist nicht unterkellert und wurde direkt auf der Fundamentplatte errichtet. Der Sockelbereich ist durch aufsteigende Nässe in Mitleidenschaft gezogen worden, dadurch hat sich die Sockelleiste gelockert und schwebt in der Luft. Der Putz hat sich durch die Feuchtigkeitseinwirkung gelblich verfärbt, bröckelt von der Wand herab und weist eine sandige Konsistenz auf.

Abb. 207.: Der Sockelbereich der Teeküche, Graz 2016

Abb. 208.: Der Sockelbereich der Teeküche, Graz 2016

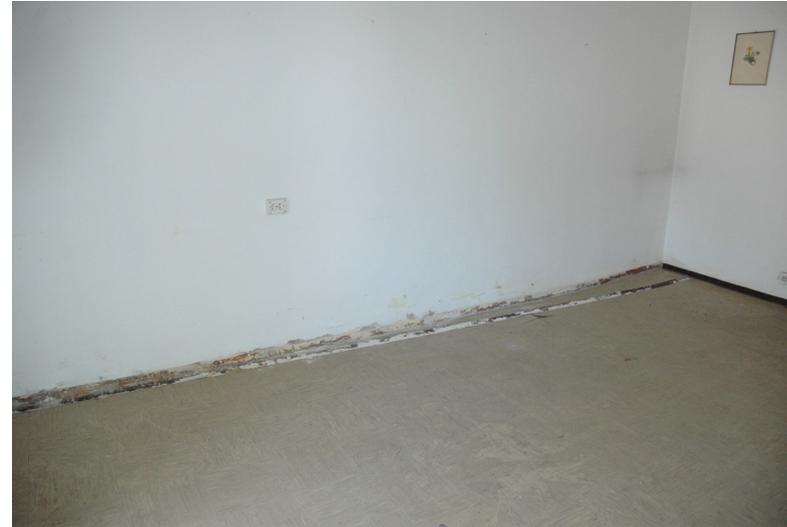
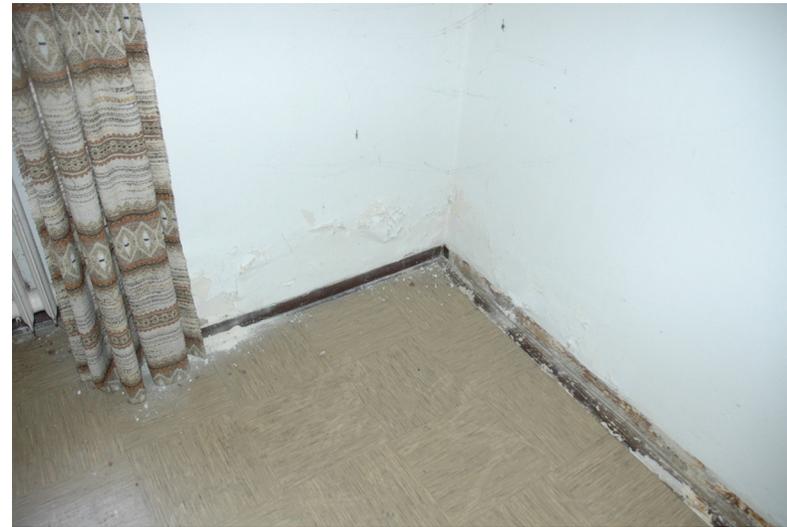
Abb. 209.: Der Sockelbereich des ehemaligen Bügelzimmers, Graz 2016

Abb. 210.: Der Sockelbereich des ehemaligen Bügelzimmers, Graz 2016

Zu erkennen sind, in diesem Bereich gelblich, verfärbte Stellen, die durch eindringende Nässe entstanden sind. Vor allem die 70cm dicke Wand, die an den Außenbereich grenzt ist im Bereich des Fußbodens von Feuchteschäden überzogen.

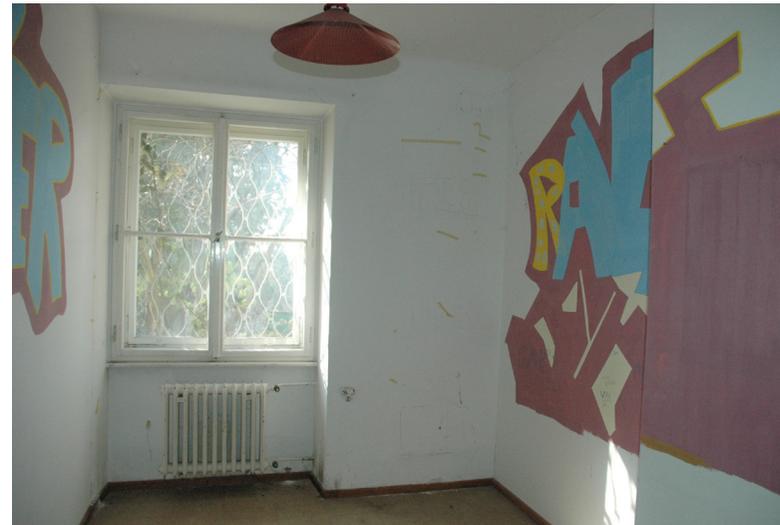
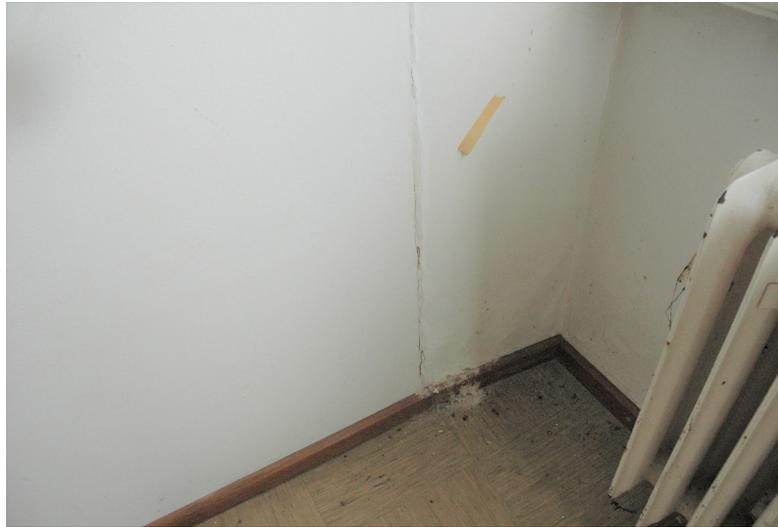
Die Seitenwände des zweiten Schlafzimmers (8,65m<sup>2</sup>) sind mit Acrylfarbe bemalt worden. Der Bodenbelag des Schlafzimmers wurde ebenfalls mit quadratisch zugeschnittenen Linoleumplatten ausgelegt. Der Putz im Sockelbereich unter der Fensteröffnung ist gelblich verfärbt von der aufsteigenden Feuchte. Der Putz bröseln in diesem Bereich von den Wänden. Kleinere schwarze Schimmelflecken haben sich oberhalb der Sockelleiste neben dem Heizkörper gebil-

det. Dieses Schadensbild zieht sich bis zu zirka 30cm hoch und entlang der gesamten Sockelleiste der Südwand des Zimmers. Der Lack am Heizungsrohr ist teilweise abgeblättert und es hat sich Rost gebildet.

Abb. 213.: Das 2. Schlafzimmer auf der südöstlichen Seite des Altbaus, Graz 2016

Abb. 214.: Der Sockelbereich des Raumes, Graz 2016

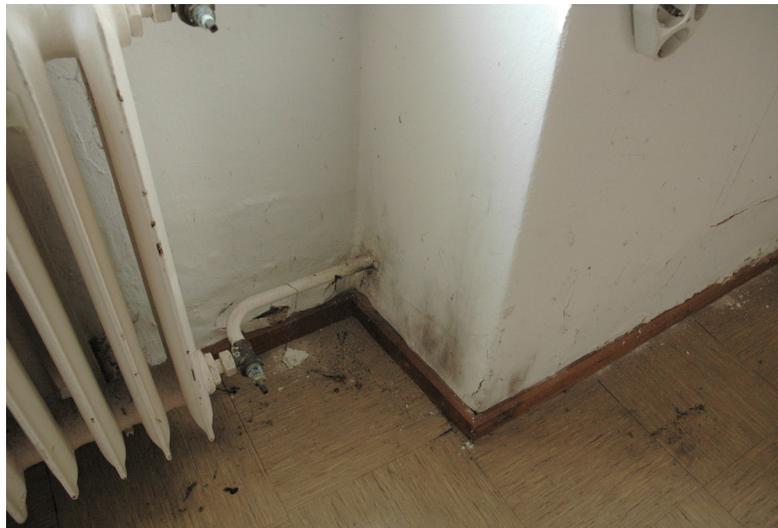
Abb. 215.: Der Sockelbereich des Raumes, Graz 2016

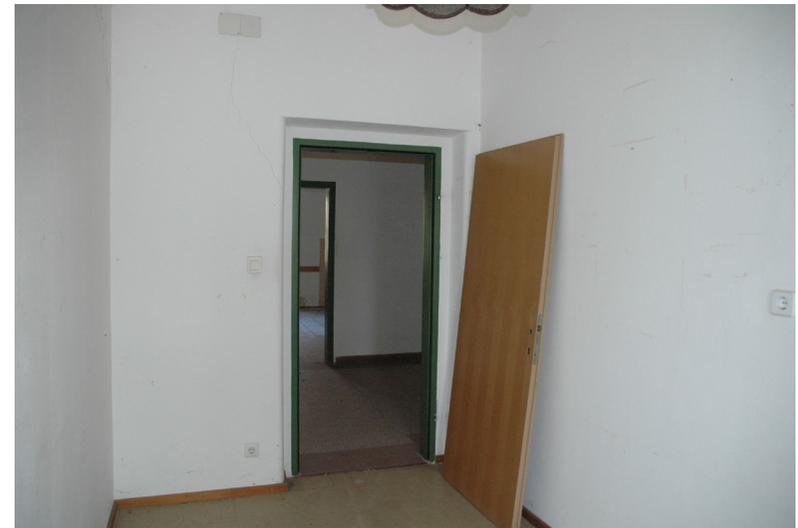
Abb. 216.: Ausgehängte Eingangstüre des dritten Schlafzimmers, Graz 2016

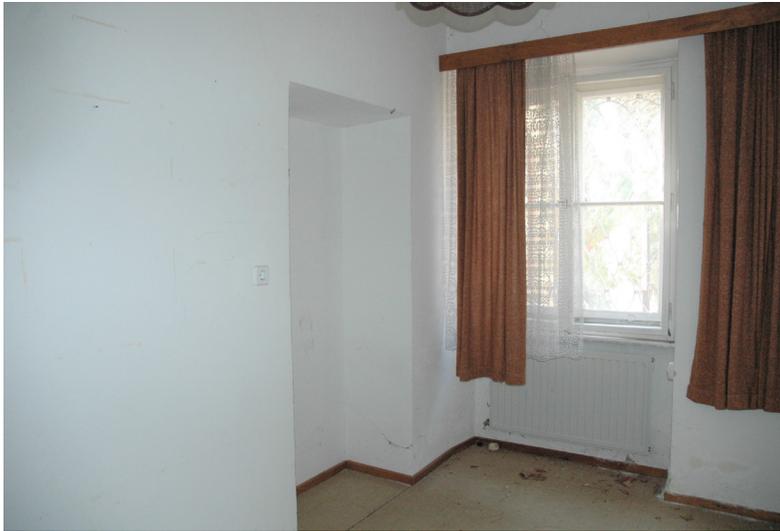
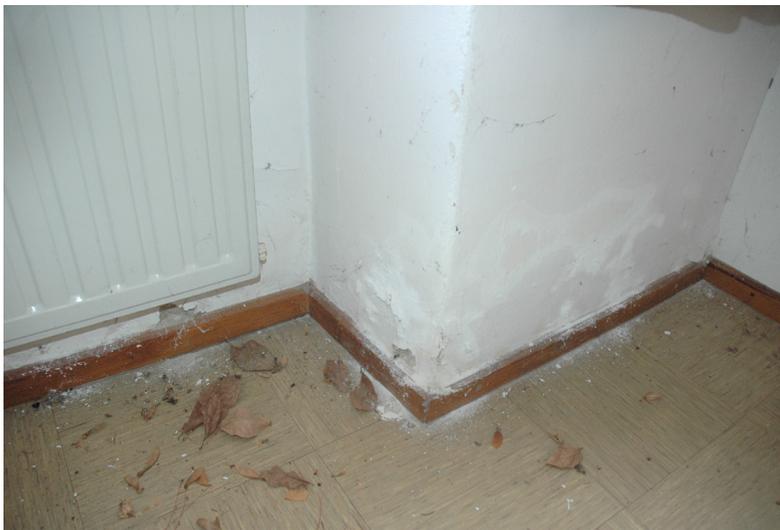
An der östlichen Wand ist eine deutliche Einbuchtung zu sehen, die von einem ehemaligen Durchgang stammte. Dieser Raum bietet im Sockelbereich dasselbe Schadensbild wie der zweite Raum.

Abb. 217.: Südwand des Zimmers und der Sockelbereich des Zimmers, Graz 2016

Abb. 218.: Südwand des Zimmers und der Sockelbereich des Zimmers, Graz 2016

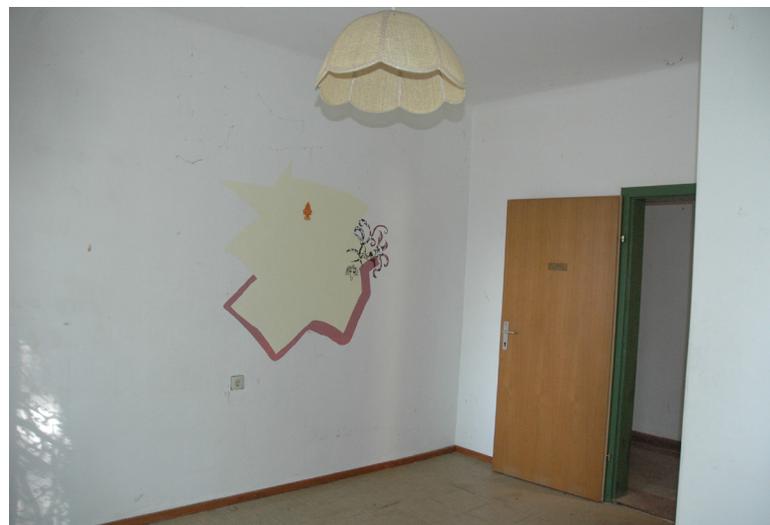
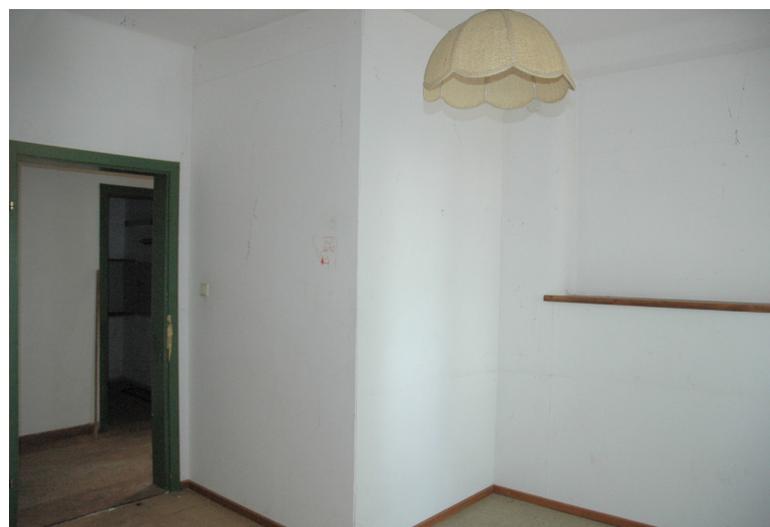
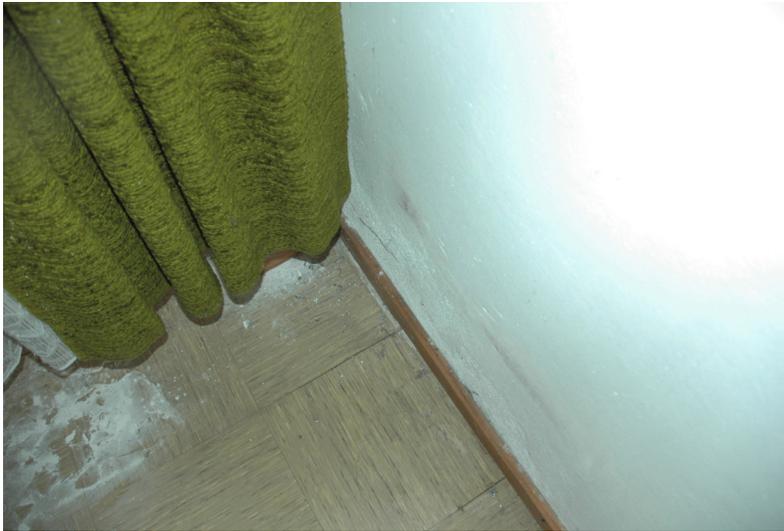
Es weist wie die bisherigen Räume einen Linoleumfußbodenbelag auf der an der Südwand, an der auch die Fenster angeordnet sind, ein wenig nach oben wölbt.

Der Putz ist an dieser Wandseite des Zimmers im Sesselleistenbereich durch eindringende Nässe beschädigt und löst sich von der Wand. Teile von ihm liegen auf den Bodenbelag. Der Putz ist in diesem Bereich gelblich verfärbt.

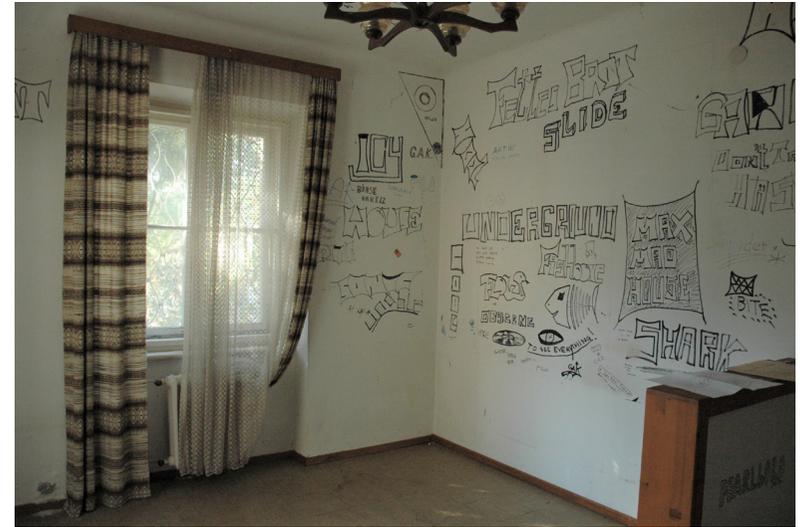
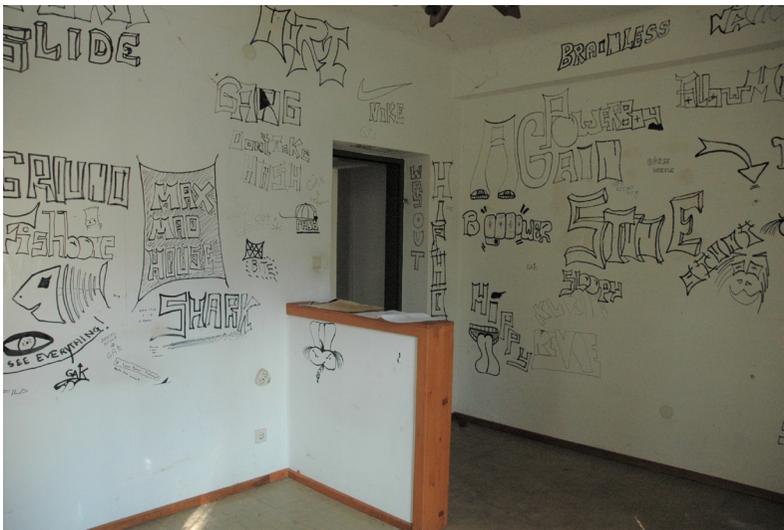
Im Sockelbereich des Raumes ist dasselbe Schadensbild erkennbar wie in den Zimmern davor. Dieser ist von aufsteigender Nässe betroffen, ist gelblich verfärbt und der Putz blättert von den Wänden. Teile davon weisen eine sandige Konsistenz auf.

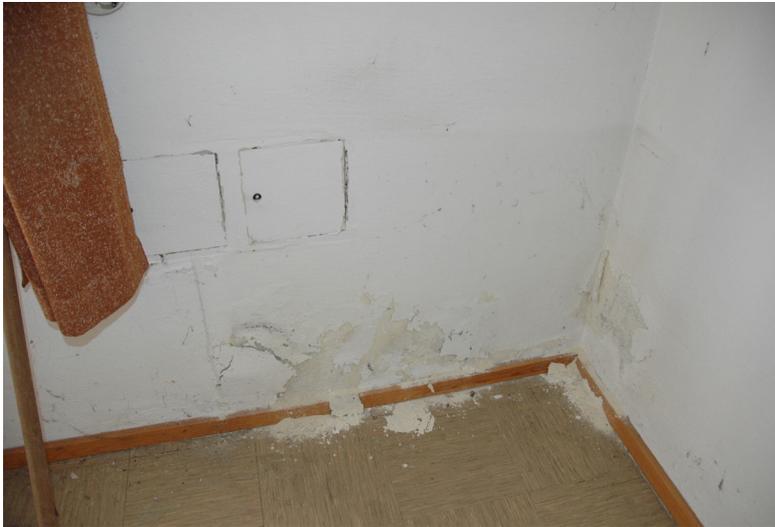
Abb. 232.: Putzschäden im Erzieherzimmer, Graz 2016

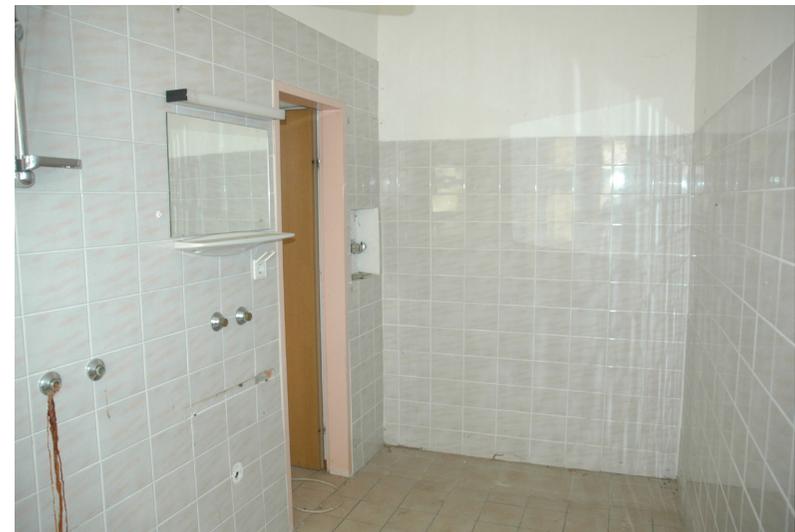
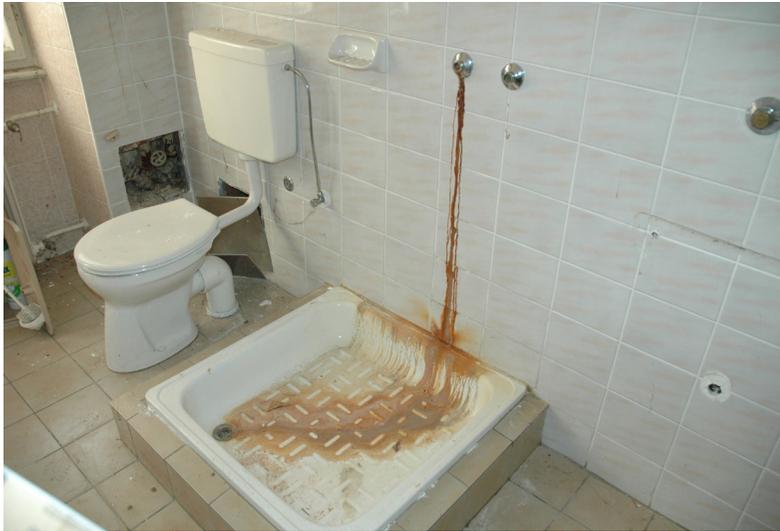
Das Bad des angrenzenden Erzieherzimmers weist Schäden, wie zerbrochene Fliesen, herausgerissene Armaturen und Schimmelflecken auf.

Der verfliesete Boden besitzt auch Mängel. Einige Fliesen sind lose, oder zerbrochen, daher besteht ein Verletzungsrisiko.

Rostflecken, die aus dem Anschluss der Duscharmatur stammen, sind an der verflieseten Wand und in der Duschwanne zu sehen.

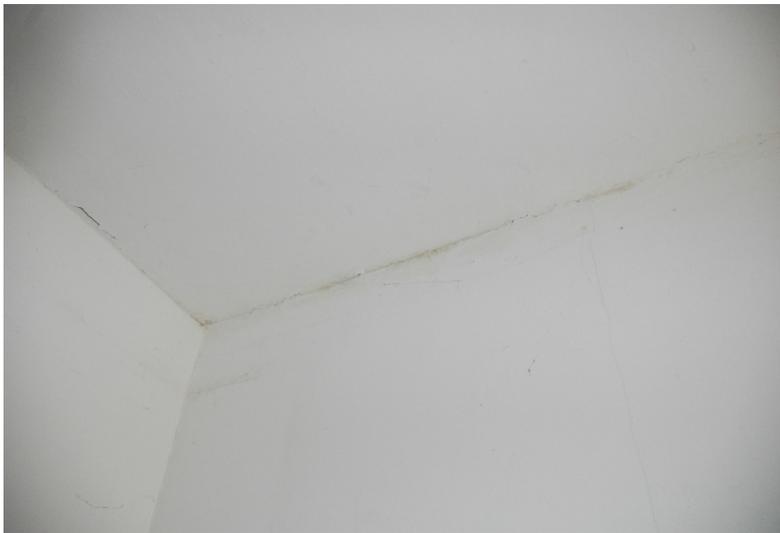
Abb. 235.: Die Decke des Badezimmers, Graz 2016

Die Ecken und Kanten der Badezimmerdecke sind gelblich verfärbt und weisen Risse auf.

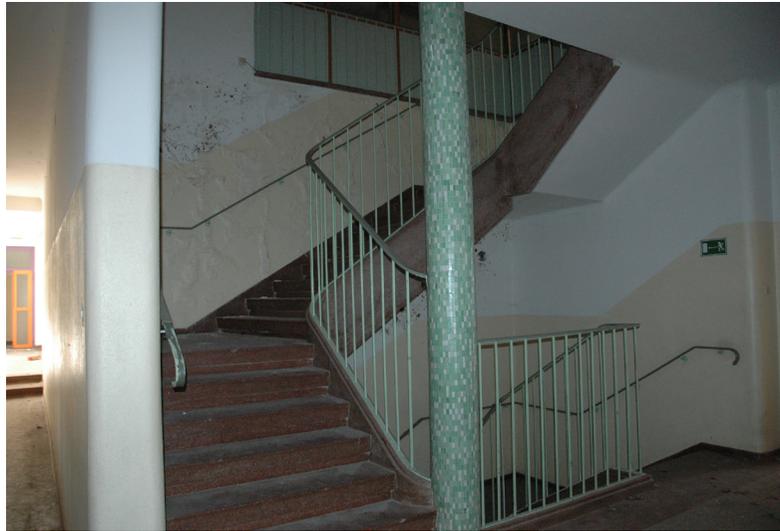
Wie schon erwähnt ist das Stiegenhaus des Altbaus stark in Mitleidenschaft gezogen worden durch Feuchteintritt und Schimmelfall (siehe Punkt 13.2.4.). Das Schadensbild zieht sich vom Keller durch alle weiteren Stockwerke, wobei die Schäden je Stockwerk zunehmen.

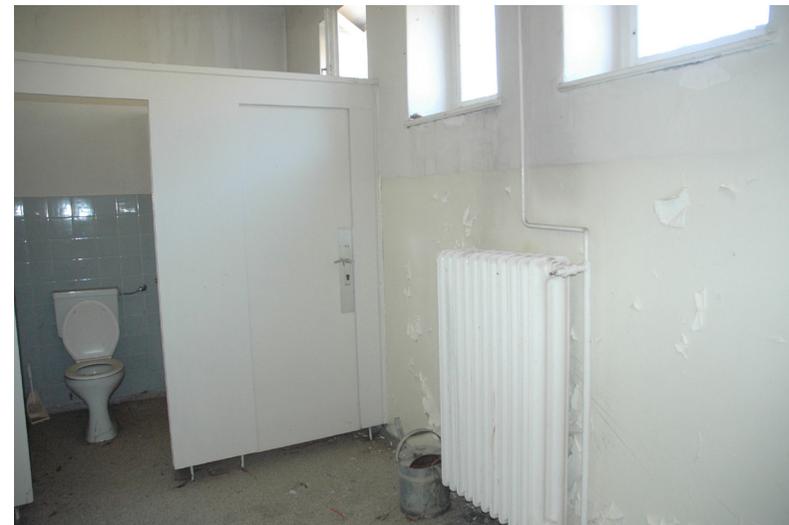
An der Nordwand sind Putzschäden erkennbar. Dieser Defekt macht sich durch Herunterblättern der Putz bemerkbar.

Abb. 240.: Die Nordwand des Toilettenraumes im OG, Graz 2016

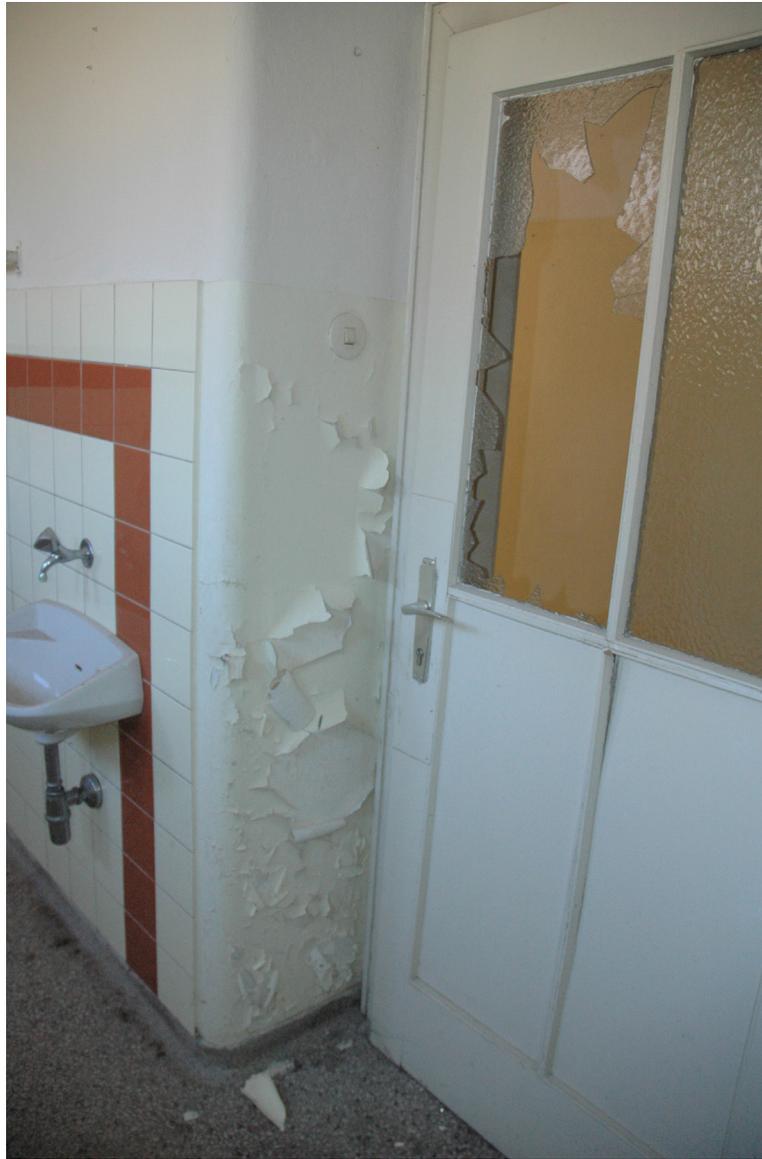
Im Eingangsbereich des Toilettenraumes ergibt sich das selbe Schadensbild. Die Putzschicht hängt teilweise in Fetzen von den Wänden und fällt zu Boden.

Abb. 241.: Der Eingangsbereich der Toiletten im Obergeschoss, Graz 2016

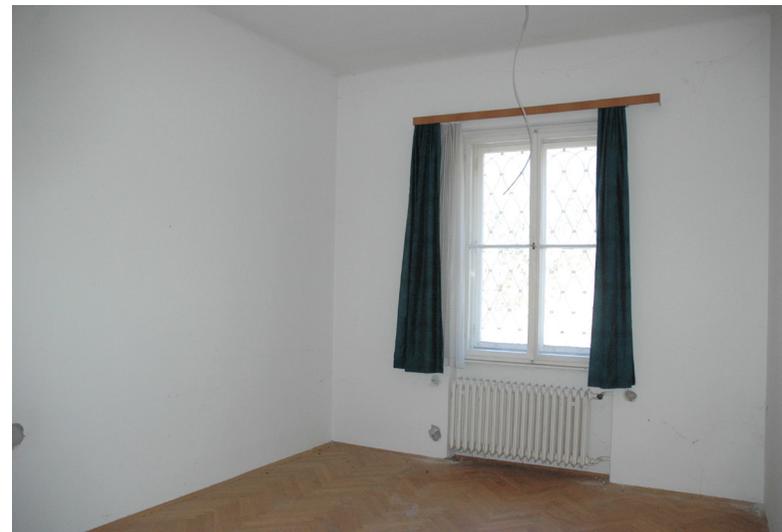
Die Installationen an der Decke und an der Wand neben der Eingangstür sind herunter- oder abgerissen worden. Die Elektrokabel hängen an diesen Stellen von der Decke. Die beschädigten Stellen der Putz wurden mit einer dunkelgrauen, grobkörnigen Spachtelmasse aufgefüllt. Die Steckdosen wurden der Mauer entnommen und die offenen Stellen mit derselben Spachtelmasse aufgefüllt, wie sie an der Zimmerdecke verwendet wurde.

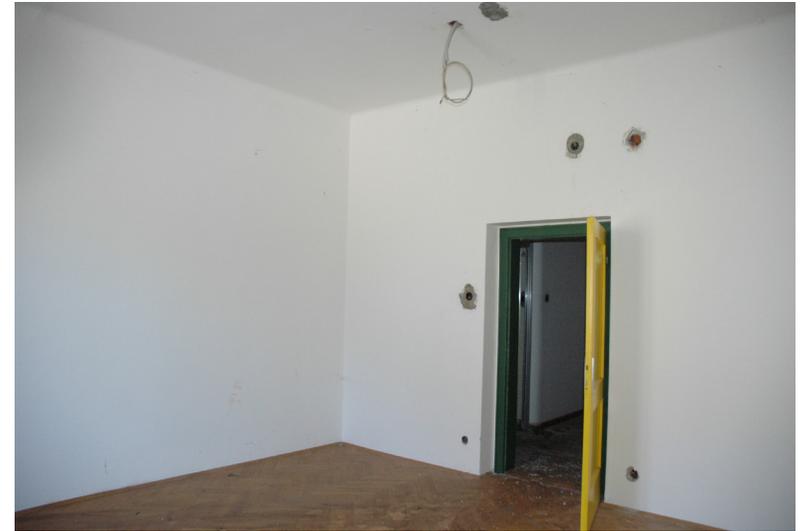
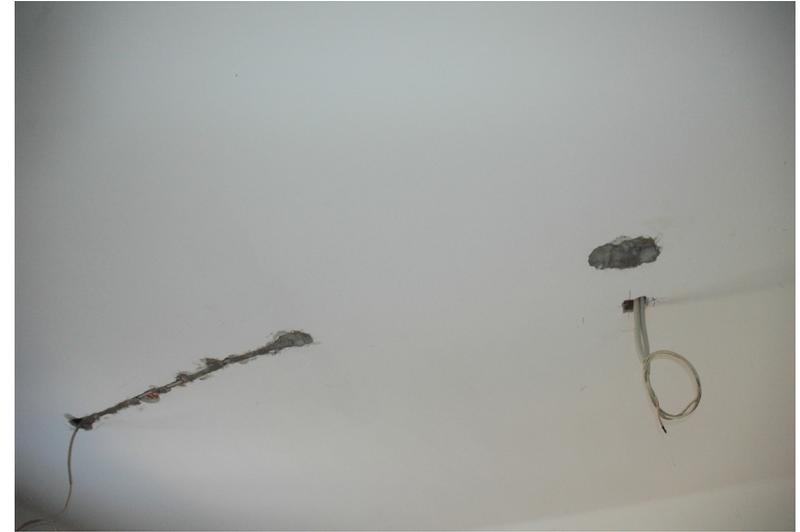
Die südliche Wand des Raumes weist fünf, etwa faustgroße Löcher auf, die für die Installationen verwendet wurden. Die offenen Stellen sind mit dunkelgrauer, grobkörniger Spachtelmasse aufgefüllt worden.

Von der Zimmerdecke hängen lose Elektrokabel, die ursprünglich von den Deckenleuchten stammen. Auch hier wurden die offenen Stellen mit dunkelgrauer, grobkörniger Spachtelmasse aufgefüllt.

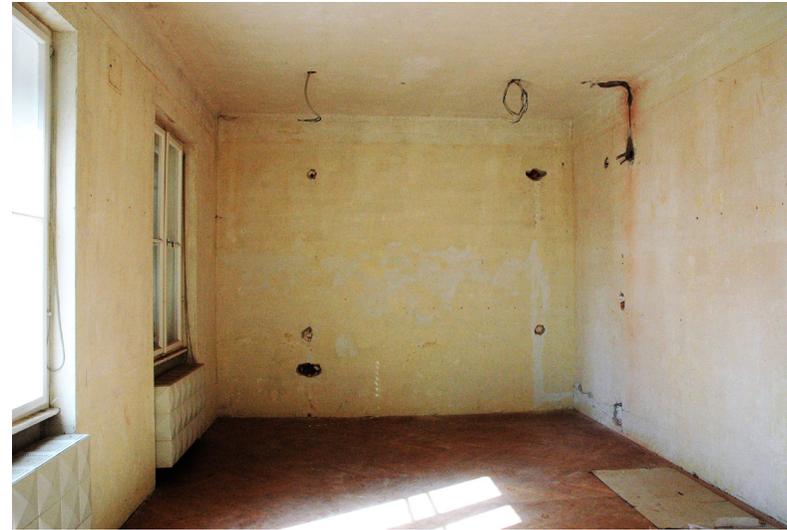
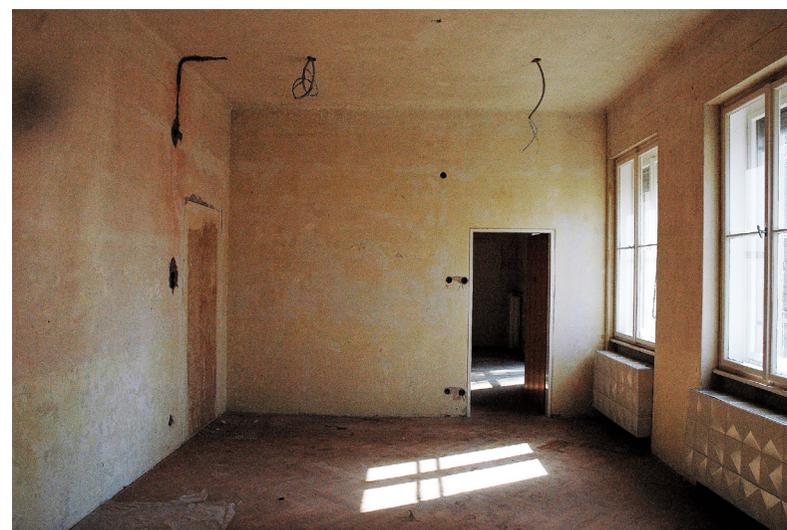
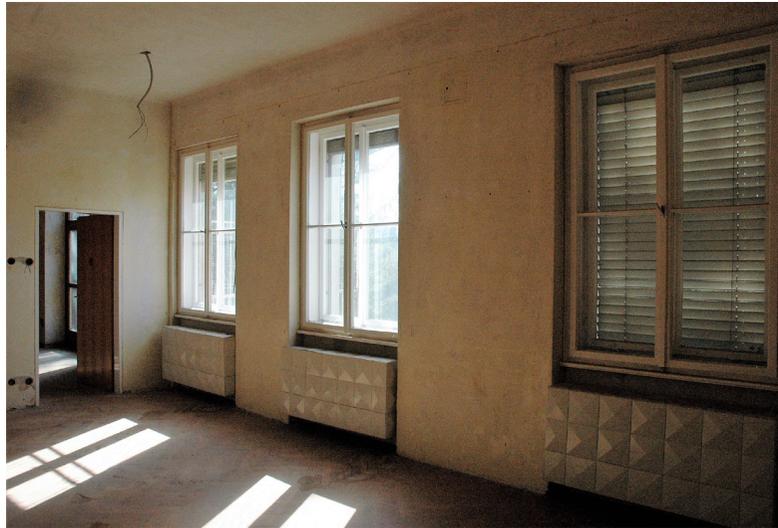
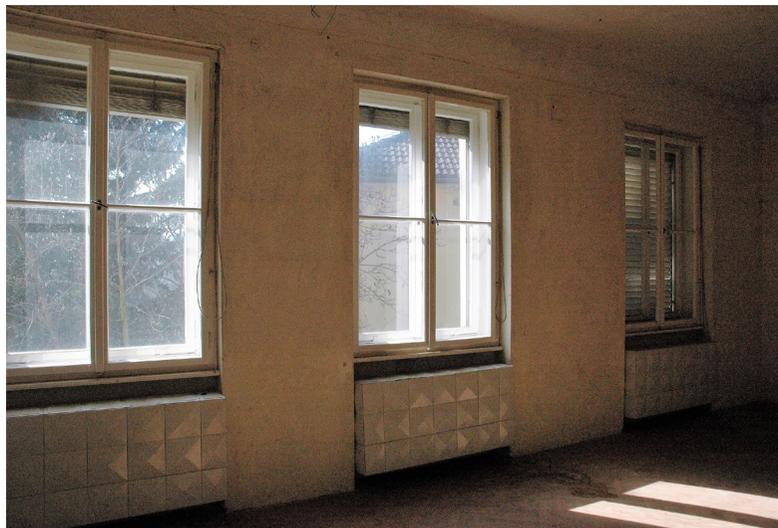
Weiters ist zu erkennen, dass alle Schalter, alle Steckdosen und die Lichtquellen in diesem Raum beseitigt worden sind. Zurückgeblieben sind teils lose Kabel, die aus und von den Wänden hängen. An manchen Stellen weisen die Mauern Putzschäden auf, von denen manche mit dunkelgrauer, grober Spachtelmasse ausgebessert wurden.

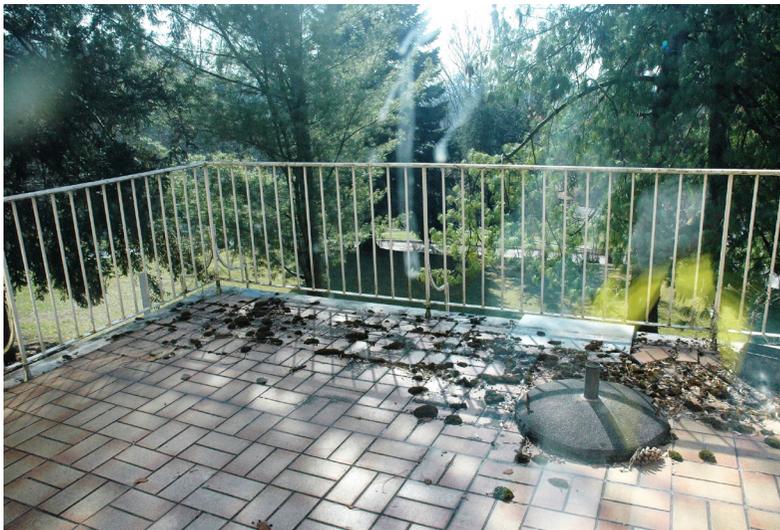
Als Absturzsicherung dient ein Stahlgeländer, das weiß lackiert ist. Der Lack ist an manchen Stellen abgeblättert und das Geländer dadurch stark verrostet.

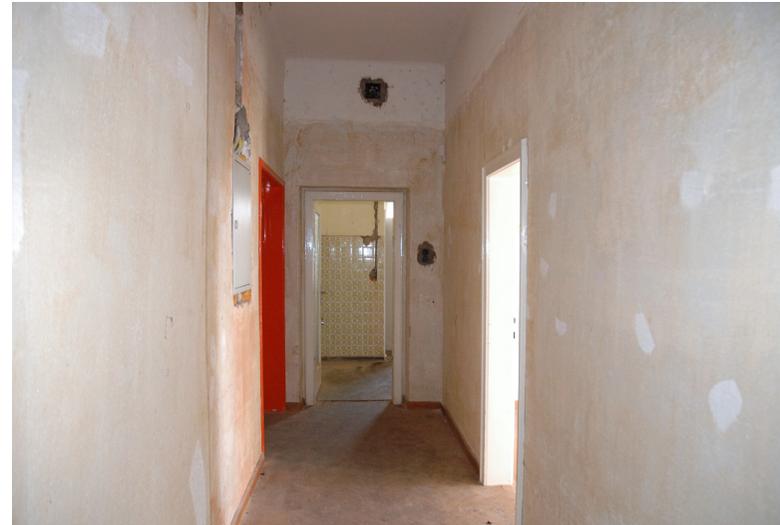
Der Nebengang ist mit einem Fischgrätenparkett ausgestattet. Die Seitenwände sind verputzt und eierschalenfarben gehalten. An einigen Stellen wurden Korrekturen mit Hilfe von weißer und grobkörniger, dunkler Spachtelmasse durchgeführt. Stemmarbeiten (Elektrokasten) an der linken Seite des Ganges haben ihre Spuren hinterlassen.

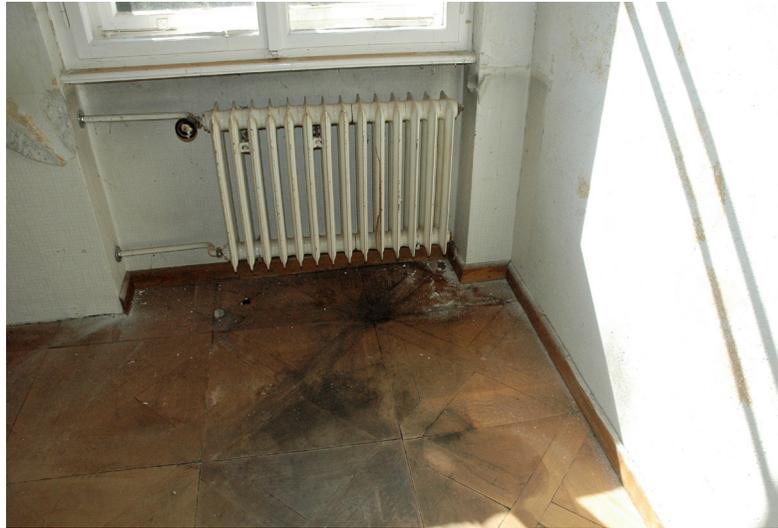
Abb. 260.: Das Parkett der Kanzlei, Graz 2016

Der Bodenbelag (Parkett) ist durch auslaufende Heizungsflüssigkeit verschmutzt und Teile von ihm durch eindringende Feuchtigkeit des Mauerwerkes ruiniert.

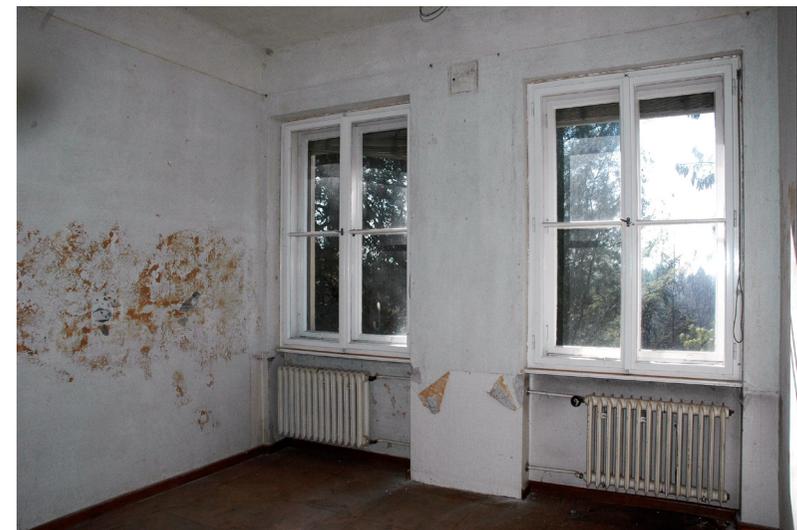
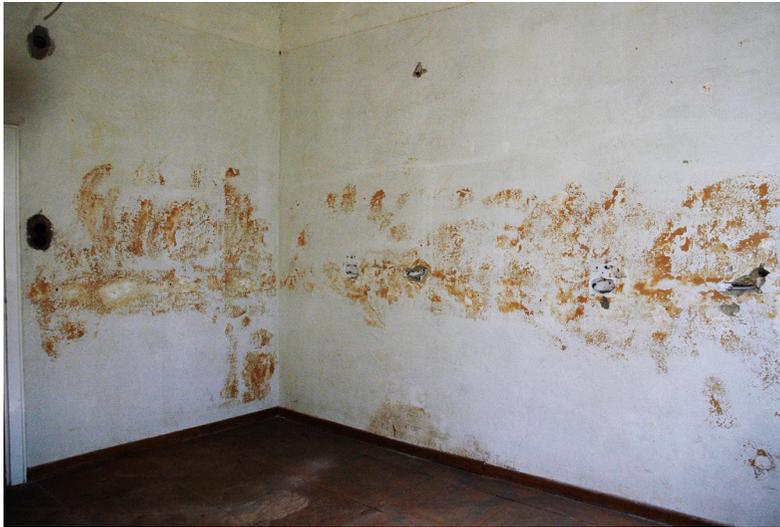
Der Sockelbereich weist marode Stellen auf. Teilweise sind gelbliche Wasserflecken zu erkennen, die den Putz angegriffen haben. Andere Bereiche zeigen einen Befall durch schwarzen Schimmel. Der Putz bröselnt an diesen Zonen in sandiger Konsistenz von den Wänden herab. An den Wänden ist ein durchlaufendes Schadensbild erkennbar, das in Form von braunen Verfärbungen auftritt.

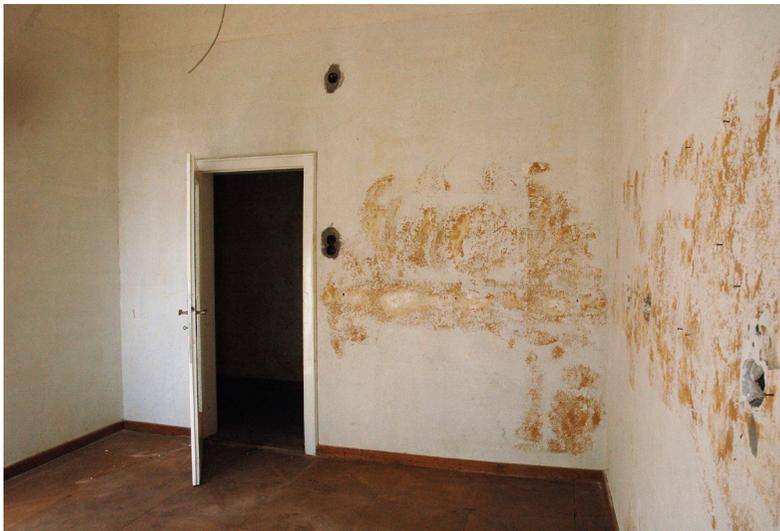
Abb. 263.: Die Wände in der Kanzlei, Graz 2016

Von diesen Flecken ist vor allem die Ost- und Nordwand des Zimmers betroffen. Beginnend in zirka einem Meter Höhe sind regelmäßig Nägel in das Mauerwerk geschlagen worden und es weist Löcher mit einem Durchmesser von bis zu 15cm auf. In den Löchern sind Kabel und Leitungen sichtbar und diese sind dadurch teilweise frei gelegt.

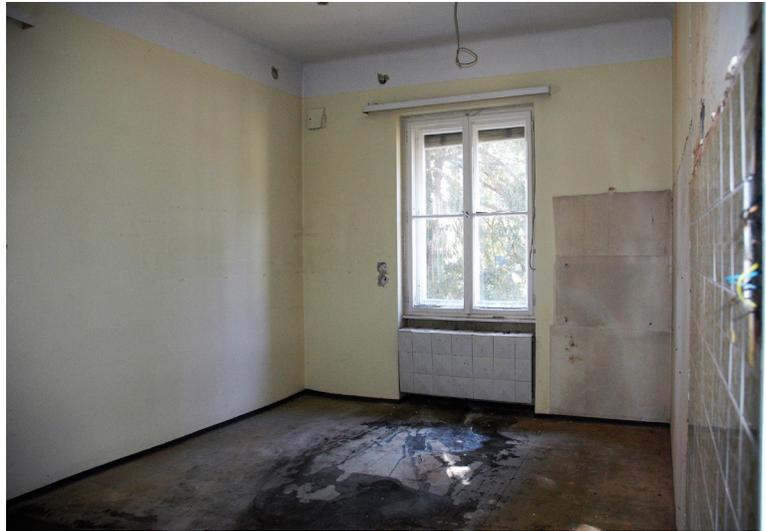
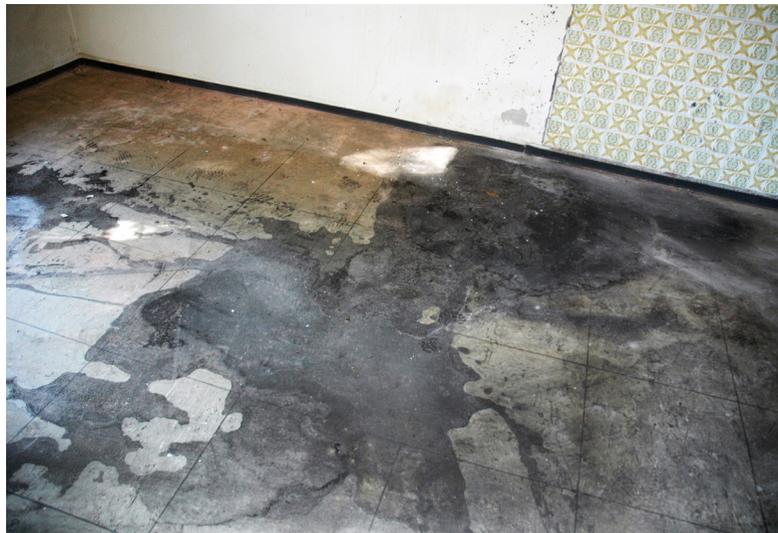
Der Linoleumboden ist durch die ausgelaufene Flüssigkeit der Heizkörper stark verunreinigt. Der Schaden macht sich vor allem in der Mitte des Raumes durch eine tiefschwarze, matte Verfärbung des Bodenbelags bemerkbar.

Abb. 264.: Der verunreinigte Boden in der Küche, Graz 2016

Abb. 265.: Der verunreinigte Boden in der Küche, Graz 2016

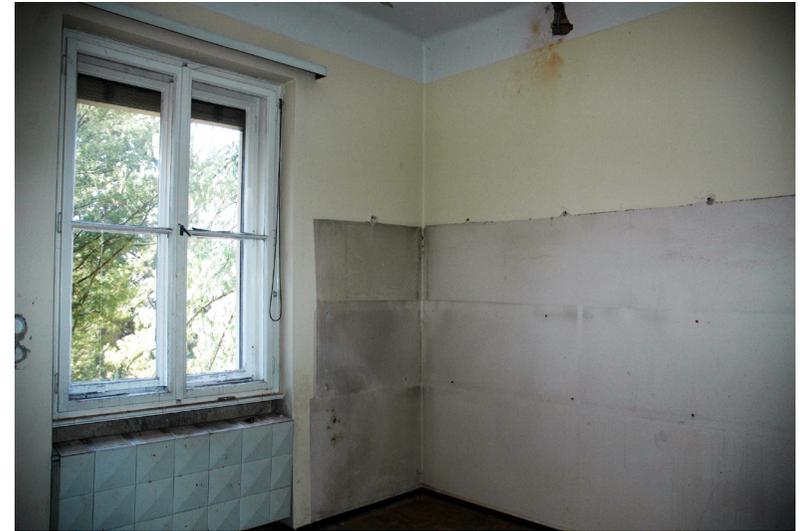
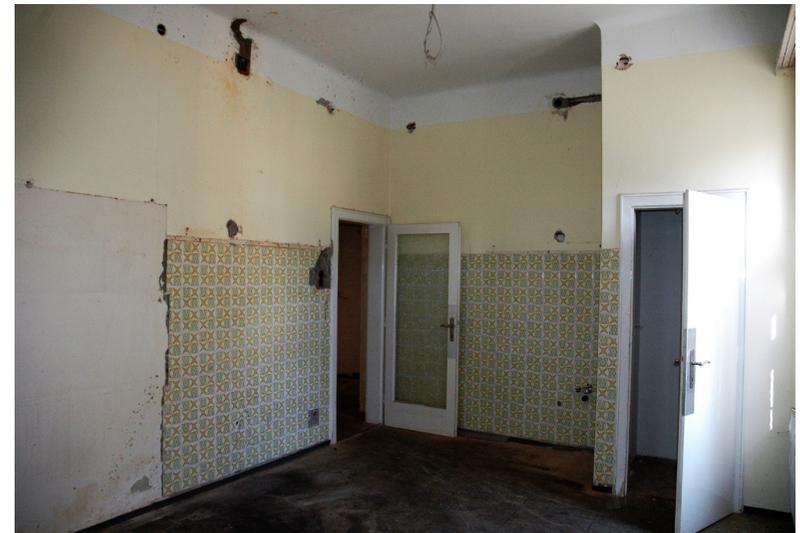
Alle Küchenmauern weisen Perforierungen auf durch die teilweise die Installationsleitungen freiliegen und sichtbar sind. Alle Lichtschalter, Steckdosen und Oberleuchten wurden entfernt.

Abb. 266.: Die Seitenwände der Küche, Graz 2016

Abb. 267.: Die Seitenwände der Küche, Graz 2016

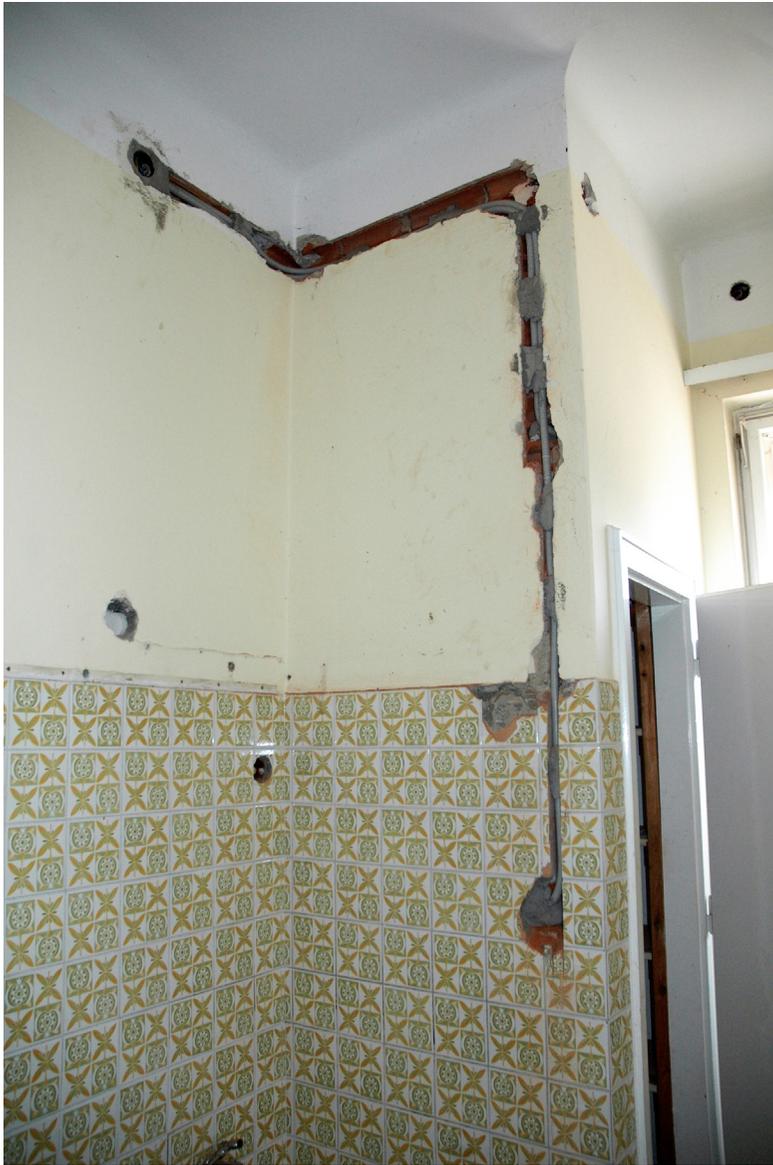
Abb. 268.: Freiliegende Installationsleitungen an den Wänden, Graz 2016
