**Wohnen im Rosenhof  
Revitalisierung der Körblergasse 106**

**MASTERARBEIT**

## Revitalisierung der Körblergasse 106

### 16.1. Schadensbericht Haupthaus Außen

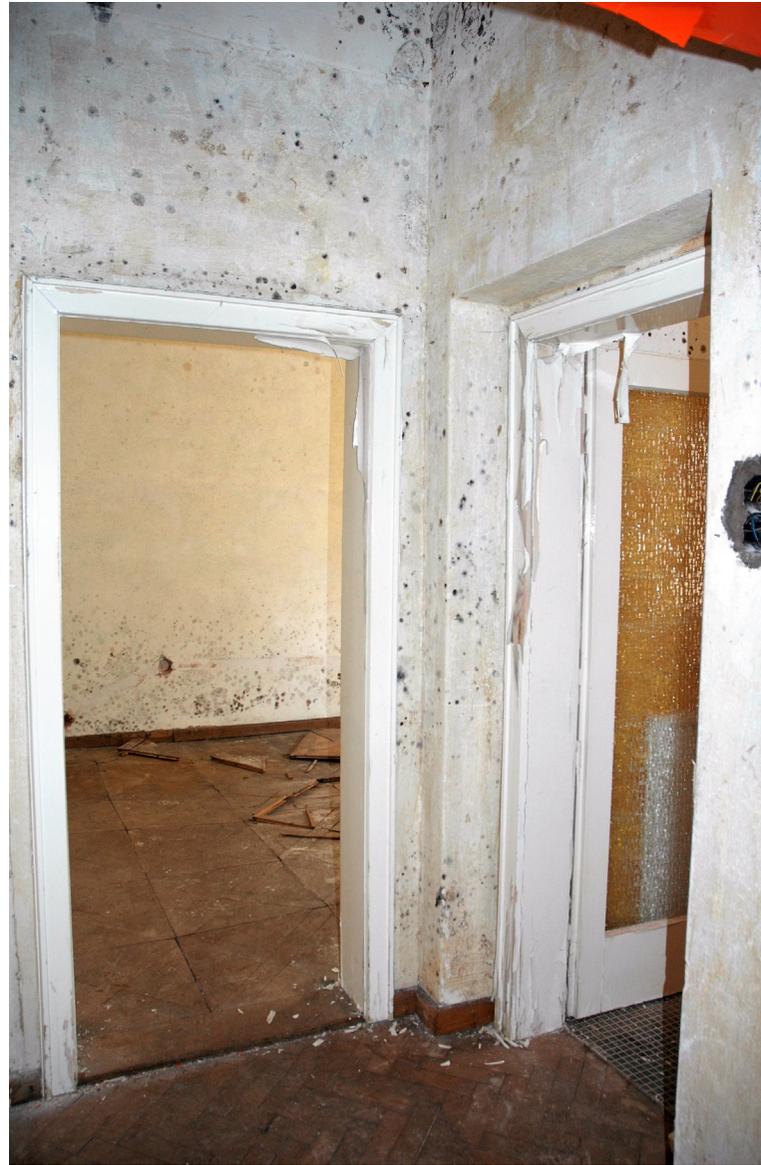
Abb. 269.: Der Vorraum zum Erzieherzimmer, Graz 2016

Am Ende des Ganges wird das volle Ausmaß des durchfeuchten Mauerwerks sichtbar. Dieser kleine Abschnitt misst zirka eine Fläche von 1,20 bis 2m<sup>2</sup> und ist vom Sockel bis zur Decke großflächig von Schimmel überzogen.

Ein beißender Geruch liegt in dieser Zone des Hauses in der Luft. Der Sockelbereich ist stark beschädigt durch die eindringende Feuchtigkeit in das Mauerwerk. Zu vermuten ist, dass die Nässe von den Ableitungen und der Feuchteentwicklung der Waschräume des Erdgeschosses und der des Dachgeschosses herrührt.

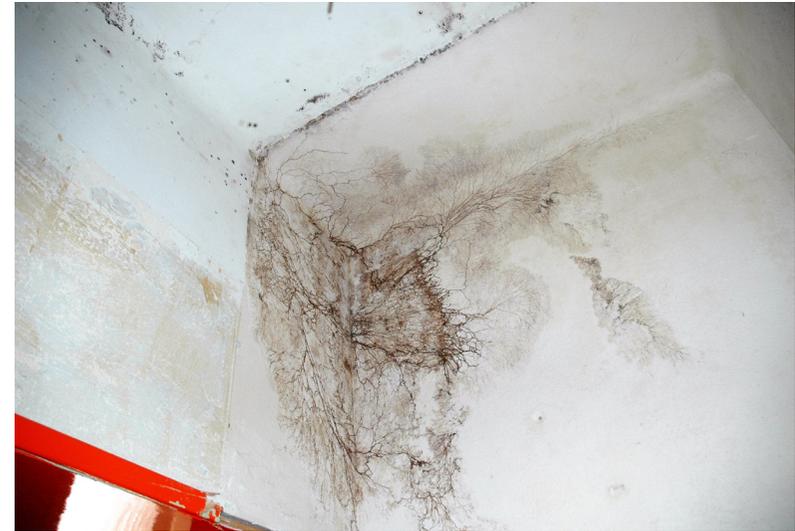
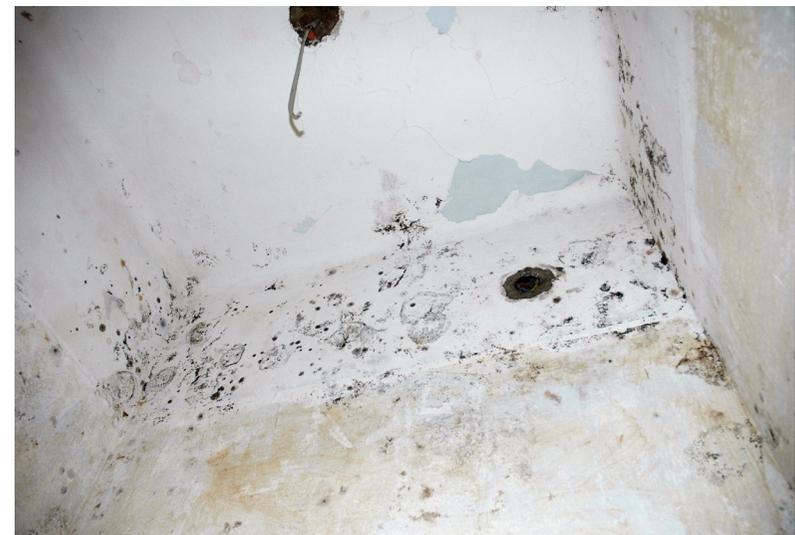
In der Ecke der Decke ist der Schimmel soweit fortgeschritten, dass dort bereits ein „Bäumchen“ wächst. Die gesamte Decke ist von schwarzen Schimmelflecken übersät und auch die seitlichen Wände sind vom Schimmel befallen. Es haben sich auch teilweise braune Flecken gebildet. An diesen Verfärbungen lässt sich der Putz und das Mauerwerk, z.B.: mit einem Kugelschreiber, eindrücken.

Abb. 270.: Schimmelentwicklung an der Decke & Wänden des Ganges, Graz 2016

Abb. 271.: Schimmelentwicklung an der Decke & Wänden des Ganges, Graz 2016

In den Räumen, in denen die Schimmelentwicklung am meisten fortgeschritten ist, empfiehlt es sich Teile des Mauerwerkes zu öffnen um den Grund des Wassereintritts eruieren zu können. Ausschließen kann man hier einen Wasserrohrschaden nicht.

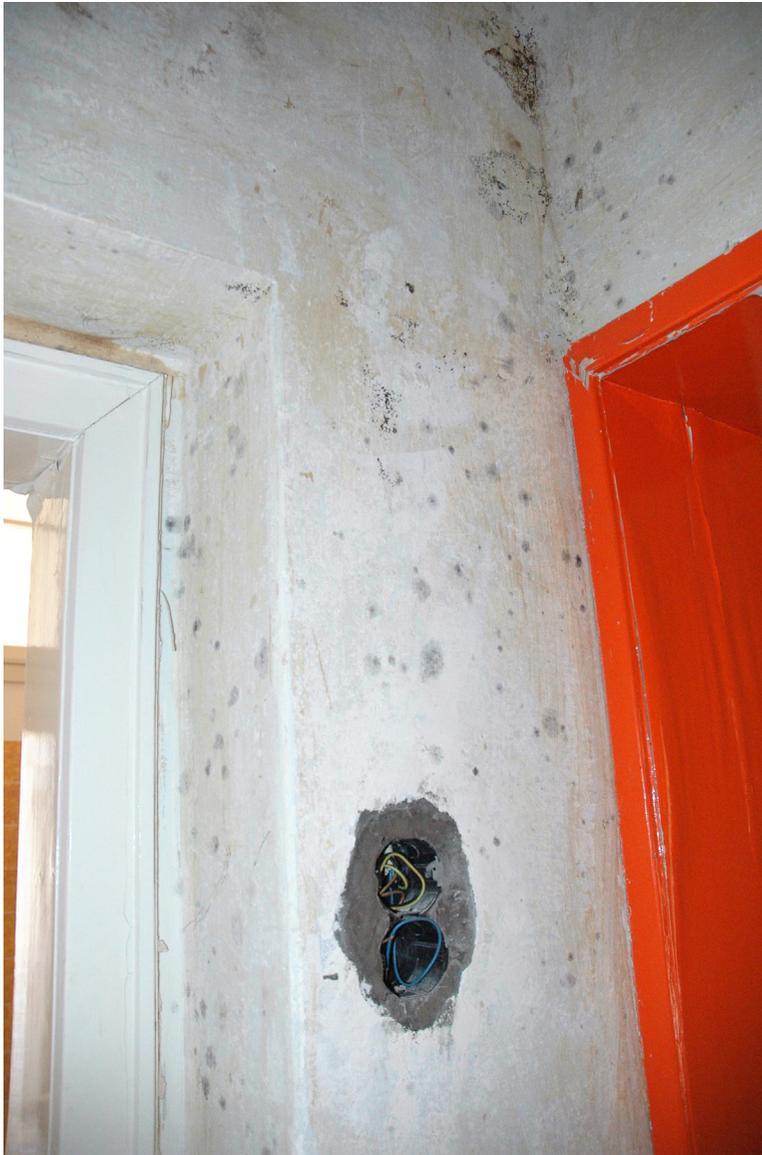
Abb. 272.: Schimmelbefall am Gang zw. Bade- und Aufenthaltsraum, Graz 2016

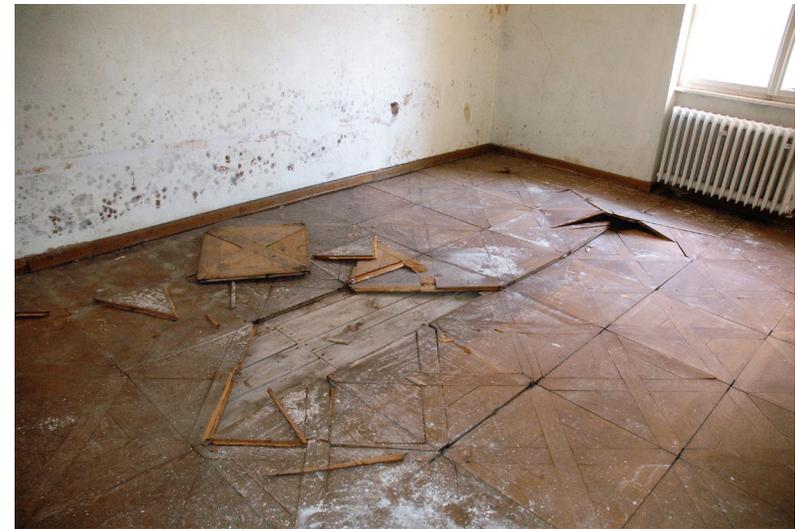
Der Schimmelbefall ist in diesem Raum weit fortgeschritten. Das Parkett ist zerstört und Teile herausgebrochen.

Abb. 275.: Das durch Nässe zerstörte Tafelparkett des Aufenthaltsraumes, Graz 2016

Durch die eindringende Feuchtigkeit sind die Tafeln des Parketts verfault und morsch, vom Betreten dieser Stellen ist abzuraten. Das Holz ist vom Schimmel zerfressen. Auch wegen des beißenden Geruchs in diesem Zimmer, der vom Schimmelpilz herrührt, ist ein allzu langer Aufenthalt in diesem Raum nicht empfehlenswert.

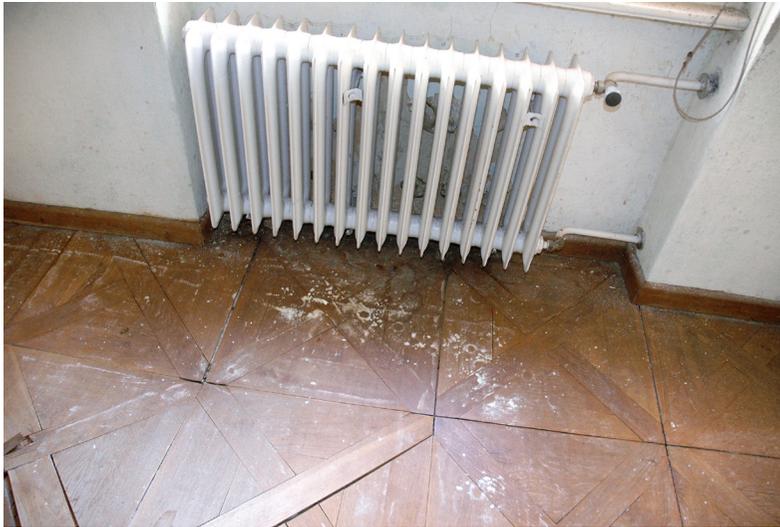
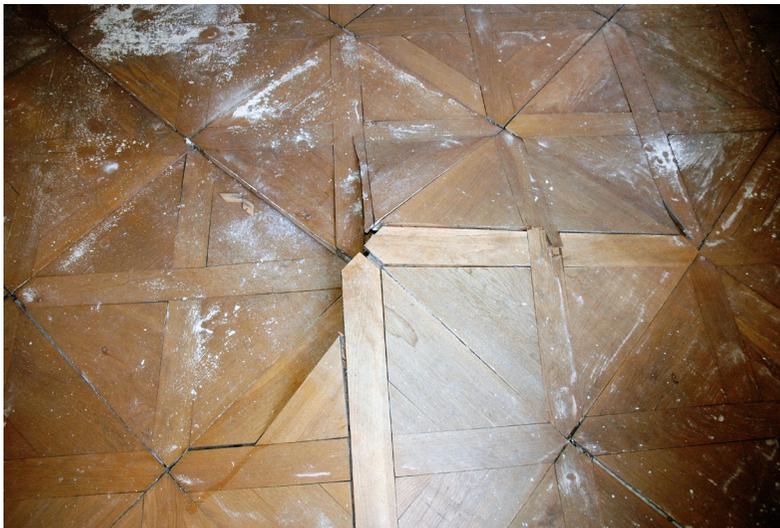
Abb. 276.: Schimmelbefall und austretende Salze, Graz 2016

Abb. 277.: Schimmelbefall und austretende Salze, Graz 2016

Alle Wände vom Sockelbereich bis zur Raumdecke sind mit schwarzen und braunen Schimmelflecken bedeckt und durchgehend gelblich, teilweise rötlich, verfärbt.

Der Putz ist zerstört und hat eine sandige Konsistenz.

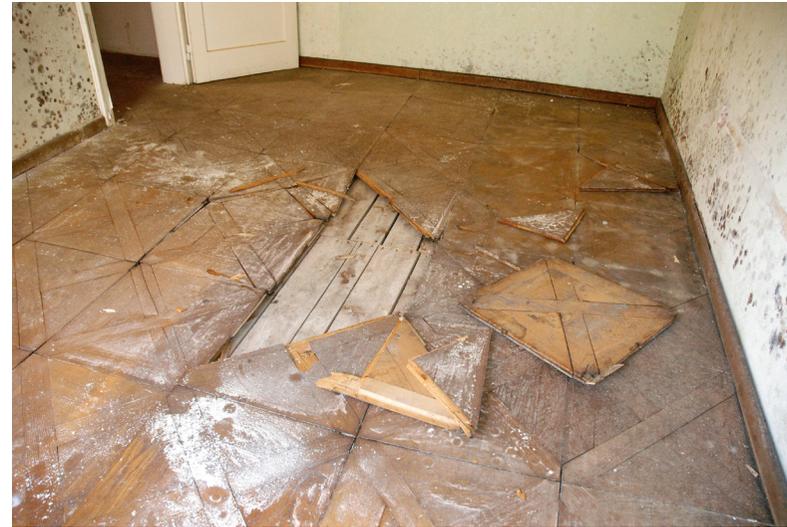
Abb. 278.: Herausgebrochene, lose Parketteile, vom Schimmel zerfressen, Graz 2016

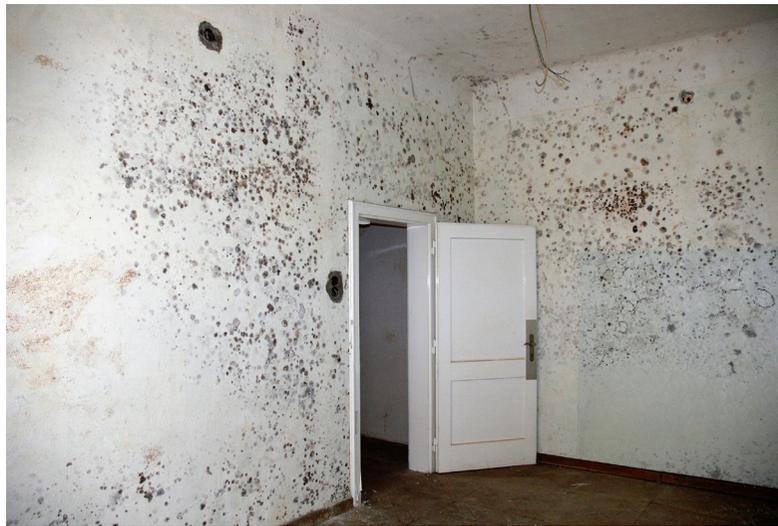
Abb. 280.: Der Eingangsbereich des Aufenthaltsraumes, Graz 2016

Er ist gelblich, teilweise rot, verfärbt und bröseln bei Berührung vom Mauerwerk herunter.

Die verputzten Mauern weisen faustgroße Löcher auf, durch die die Installationsleitungen sichtbar werden. Alle Lichtschalter, Steckdosen und Oberleuchten wurden aus dem Zimmer entfernt. An diesen Stellen hängen Kabel heraus.

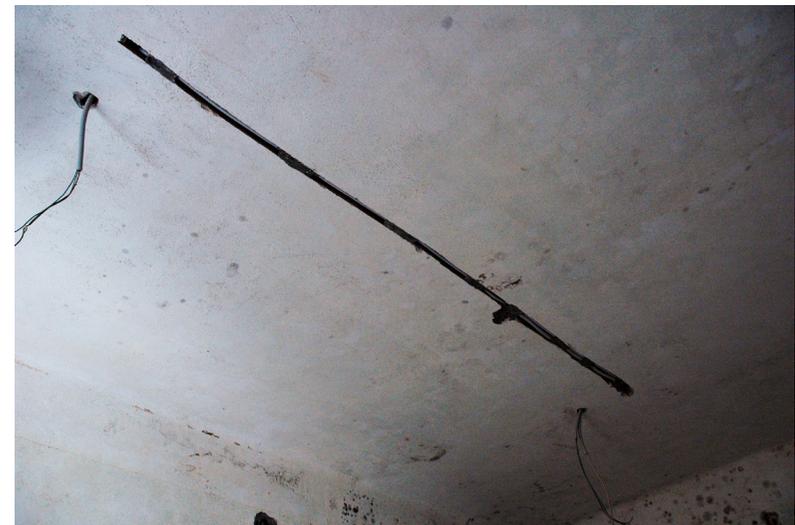
Die Decke des Raumes ist ebenfalls vom Schimmelbefall betroffen. Auch hier ist der Putz durchgehend gelblich verfärbt und von schwarzen und braunen Schimmelflecken überzogen.

Abb. 281.: Die Decke des Aufenthaltsraumes, Graz 2016

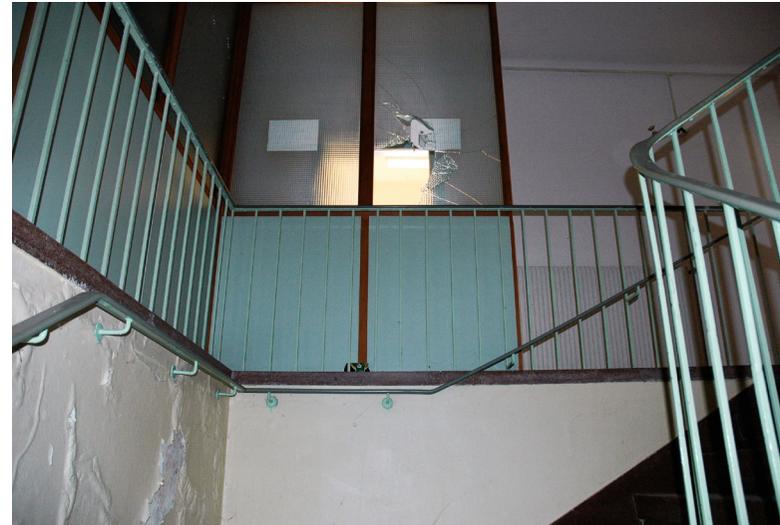
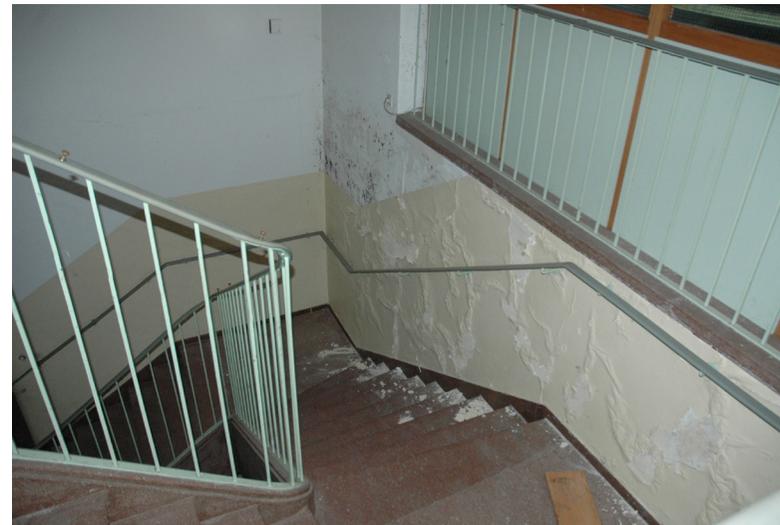
Abb. 282.: Treppenaufgang in das Dachgeschoss des Altbaus, Graz 2016

Wie schon in Punkt 13.2.4. erwähnt ist der Wasserschaden im Treppenhaus weit fortgeschritten, der vor allem im Bereich des Dachgeschosses stark ausgebildet ist.

Das Trennglas, das in Holzrahmen gefasst ist, dient im Treppenhaus des Dachgeschosses als zusätzliche Absturzsicherung und ist im ersten Abschnitt beschädigt.

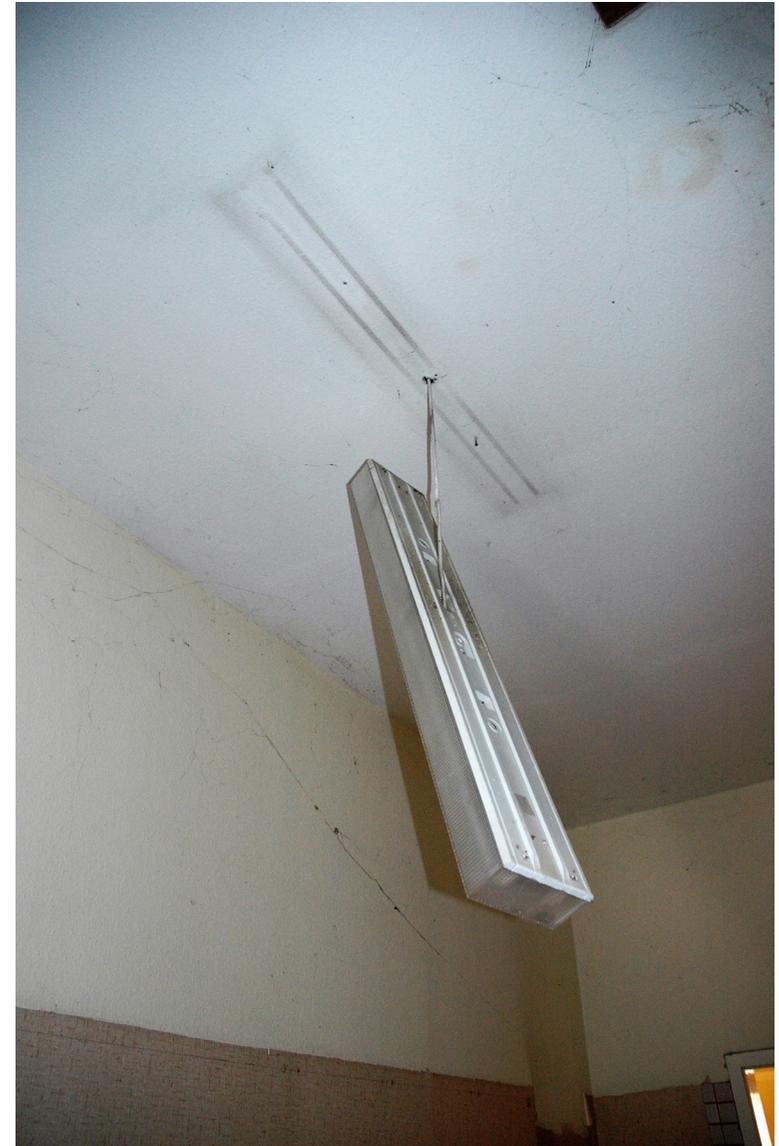
Kleinere Schäden wie Rostflecken auf dem Linoleumbodenbelag und eine ausgerissene und herunterhängende Oberleuchte sind in diesem Raum festzustellen.

Abb. 297.: Die herunterhängende Oberleuchte in der Teeküche, Graz 2016

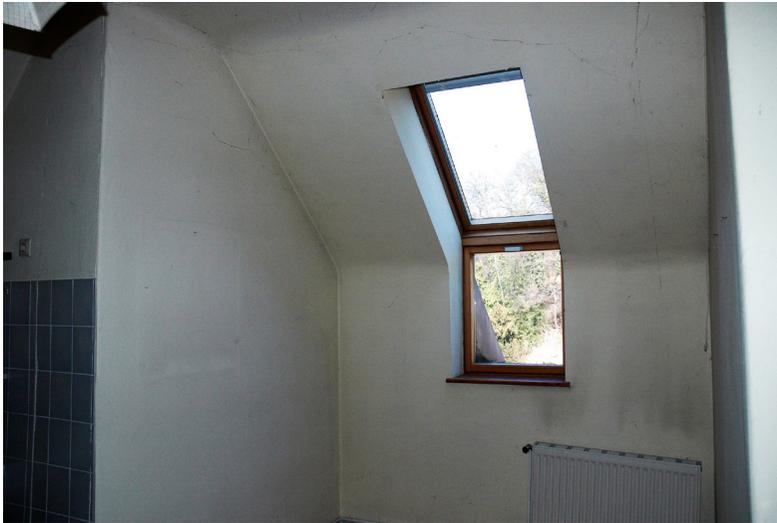
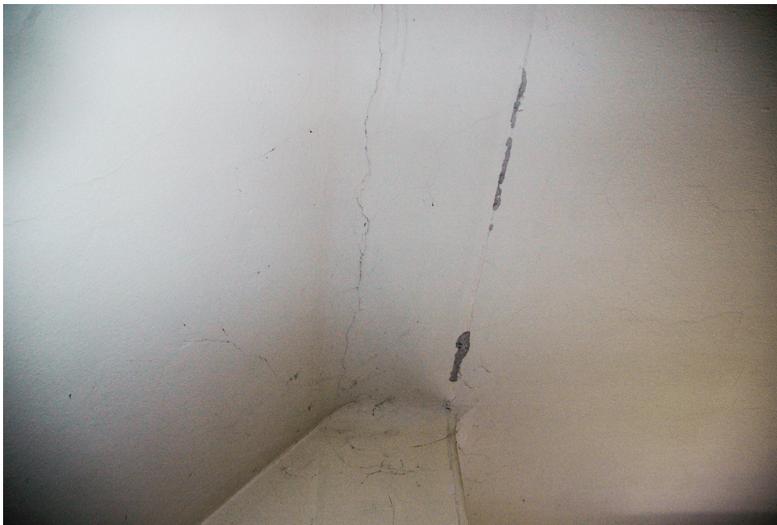
Abb. 300.: Fensteröffnung an der N-Seite des Raumes & die Zimmerdecke, Graz 2016

Der Putz der Zimmerdecke weist einige Risse und Sprünge auf. Der Putz hat sich in diesem Bereich gelöst und ist abgebröckelt.

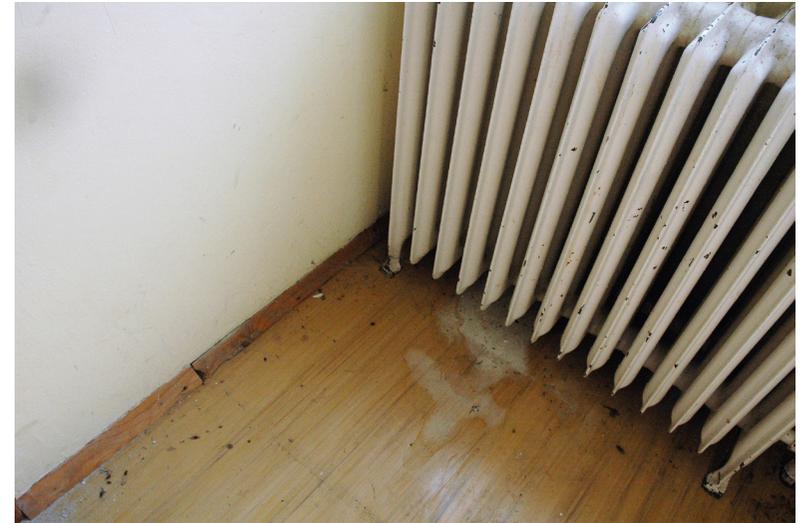
Abb. 306.: Kalkflecken auf dem Linoleumbelag unter den Heizungskörper, Graz 2016

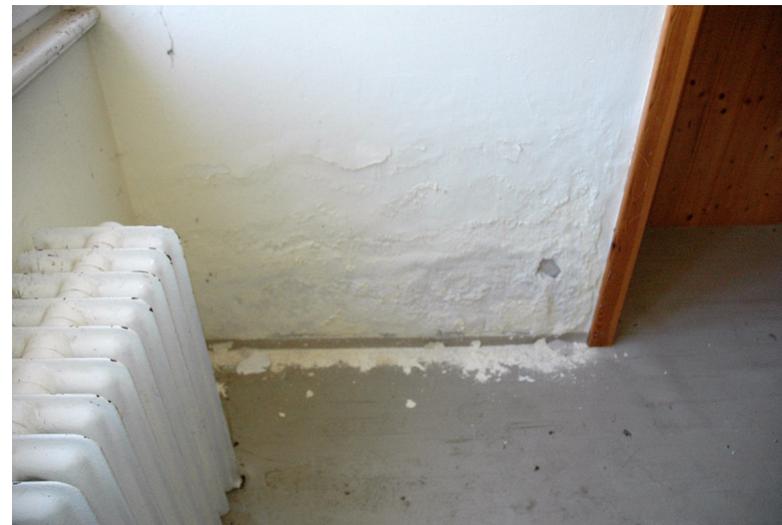
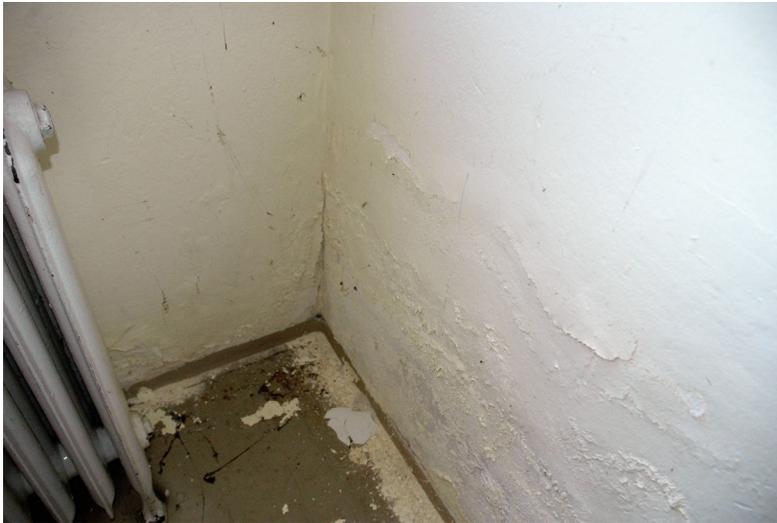
Die Seitenwände sind bis auf 130cm Höhe mit Holz vertäfelt. Die Wände sind verputzt und in Weiß gehalten. An manchen Stellen ist der Putz gelblich verfärbt und durch die eindringende Feuchtigkeit so stark in Mitleidenschaft gezogen worden, dass er in sandiger Konsistenz vom Mauerwerk rieselt. Der Sockelbereich in der Fensterausbuchtung bietet das selbe Erscheinungsbild.

Abb. 309.: Der Sockelbereich in der Fenstereinbuchtung des SZ, Graz 2016

Abb. 310.: Der Sockelbereich in der Fenstereinbuchtung des SZ, Graz 2016

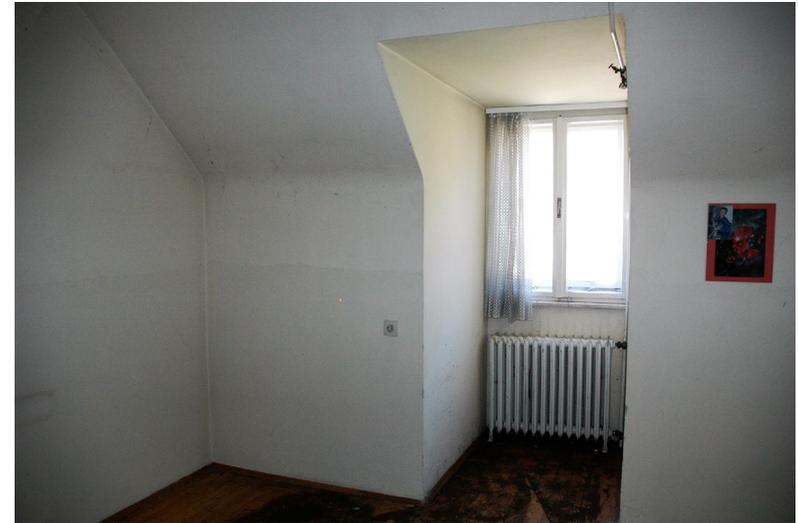
Das zweite Schlafzimmer auf der Nordseite des Altbaus im Dachgeschoss besitzt eine Größe von 14,11m<sup>2</sup>.

Die Seitenwände sind bis 130cm Höhe mit Holz vertäfelt. Das Mauerwerk ist verputzt und in Weiß gehalten.

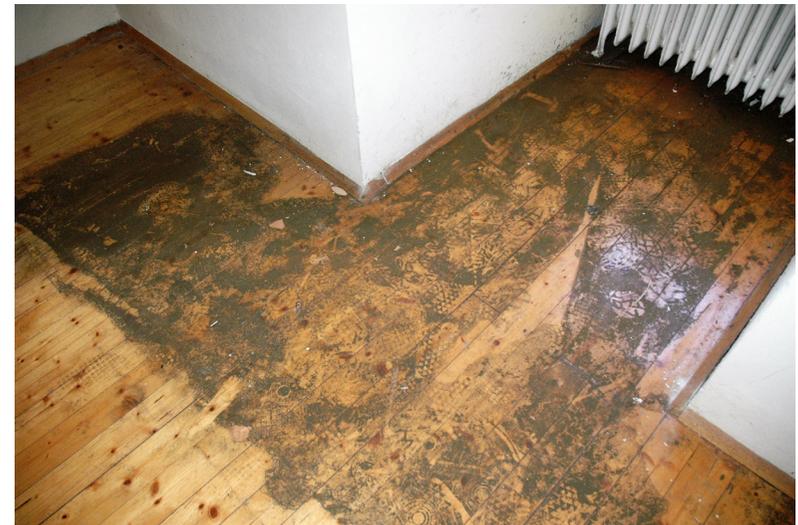
Der Fußboden unter dem Heizkörper weist Kaltflecken auf.

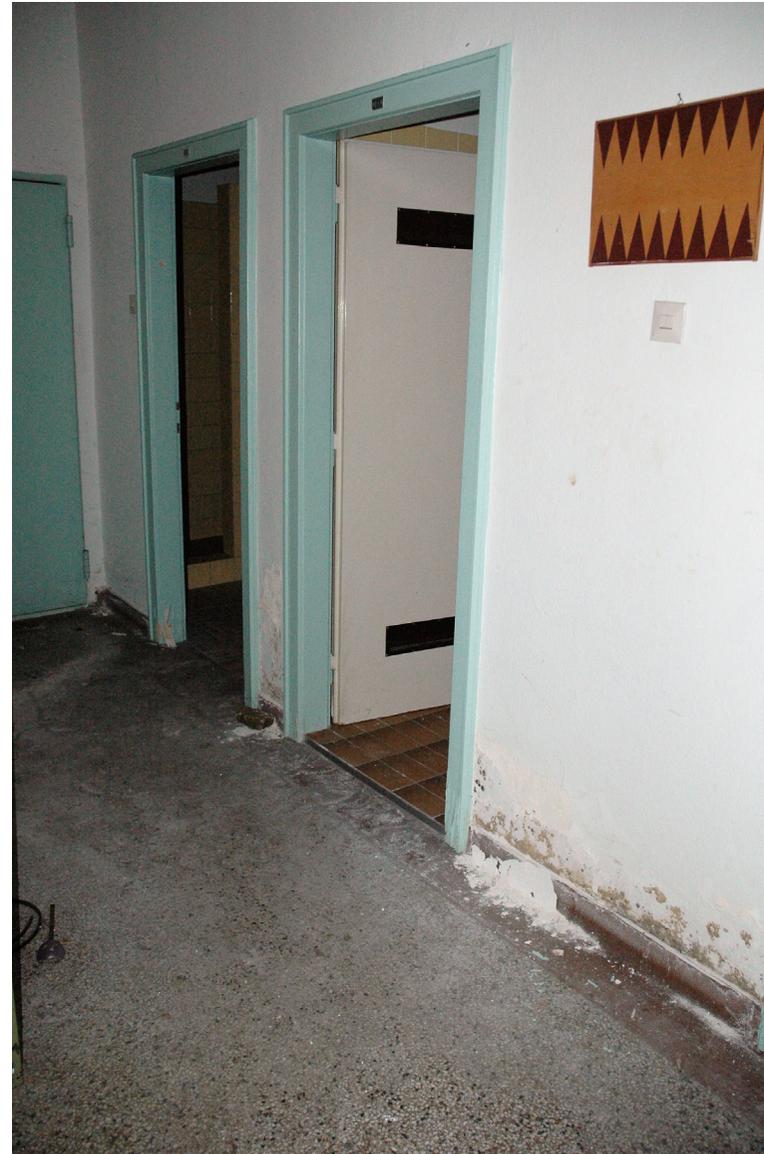
Die Wand weist im Sockelbereich durch eindringende Nässe Putzschäden auf. Der betroffene Bereich ist gelblich verfärbt und der Putz weist eine sandige Konsistenz auf und bröseln vom Mauerwerk ab.

Schwarzer Schimmel hat sich in diesem Bereich gebildet.

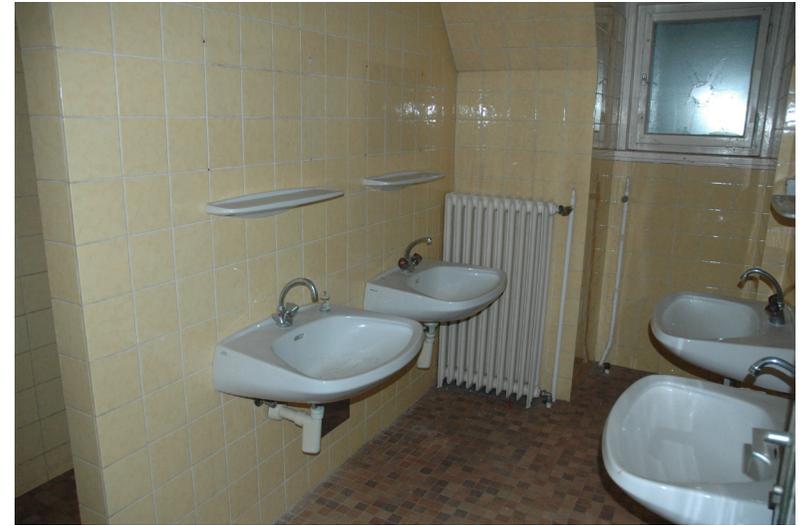
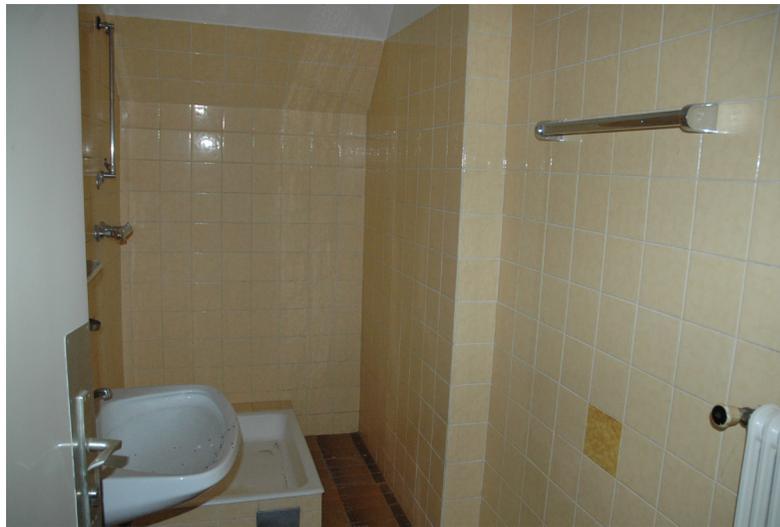
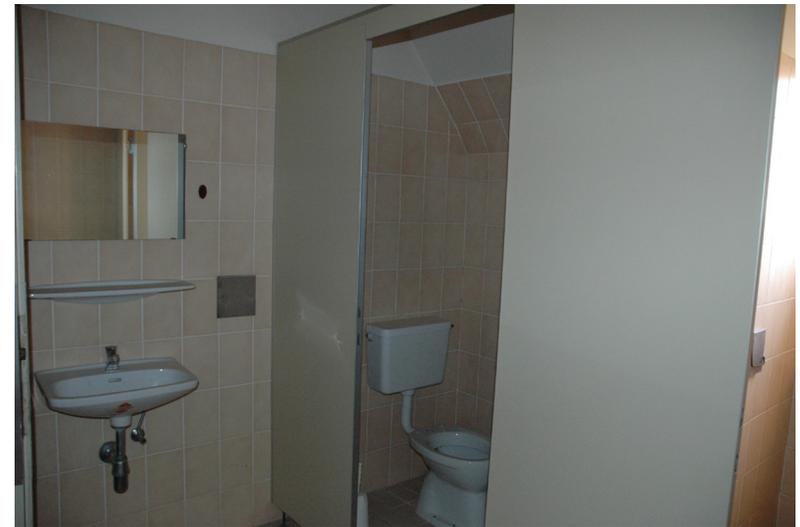
Die Armaturen und Fliesen in den Sanitärbereichen sind entweder veraltet, oder beschädigt.
