Die kranke Dampfmaschine

und erste Hülfe bei Betriebsstörungen.

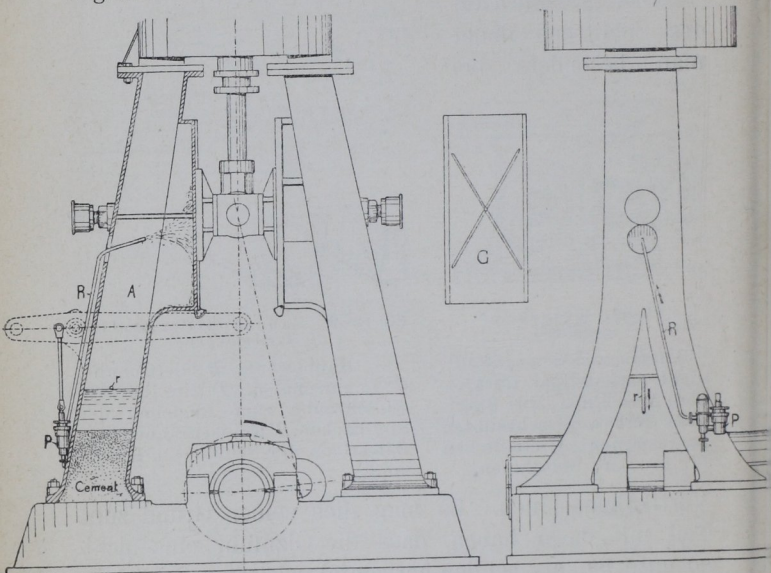
Fig. 27—29. Rahmen der Vertikalmaschine.

Die Pumpe *P* saugte ihr Wasser direkt aus dem Brunnen und drückte dasselbe durch das 10 mm starke Röhrchen *R* in den hohlen Rahmenständer *A*. Da nun aber der letztere keine dichte Abschlussstelle mit der Grundplatte bildet, so wurde einfach der untere Teil des Ständers mit Cement ausgegossen.

Man hatte sich nun hier auf eine ganz originelle, bei Seeschiffsmaschinen häufig angewandte, Weise zu helfen gewusst.

Es wurde eine Pumpe, in Fig. 27 mit *P* bezeichnet, angeordnet und dieselbe durch den Balancier der Luftpumpe angetrieben.

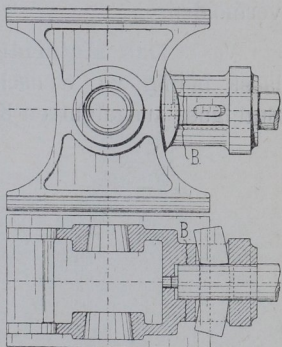
Ein Konstruktionsfehler
veranlasste den Bruch des
Treibstangenkopfes. Durch
diesen Umstand gelangte auch
der Kreuzkopf zum Bruch.
Die Bruchstelle ist in Figur
30—31 mit *B* bezeichnet.
Bevor der Bruch eintrat, war
der Kreuzkopfkeil verbogen.

Fig. 30-31. Verbog. Kreuzkopfkeil.

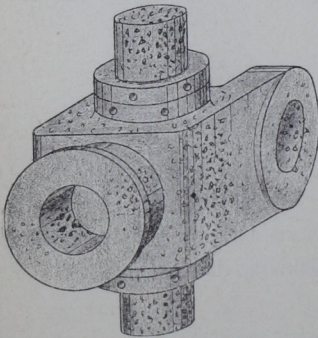
Fig. 35.

lässt häufig zu wünschen übrig, besonders die in Stahlguss ausgeführten Kreuzköpfe zeigen nicht selten porösen Guss, wie in Fig. 35 angedeutet. Der Fabrikant klopft in diese porösen Stellen Blei ein, glättet die Stelle sauber und der Kreuzkopf erscheint marmoriert, wie solches bei Drehbankbetten ausgeführt wird.

Poröser Kreuzkopf aus Stahlguss (die Gleitschuhe sind abgenommen).

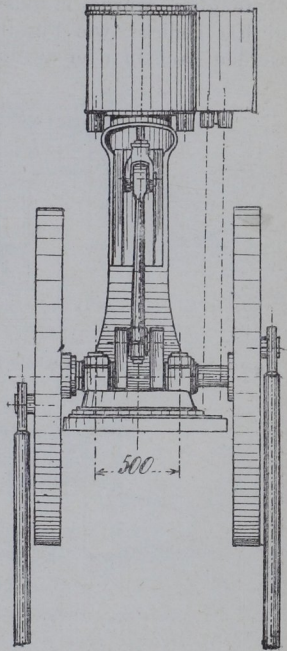
Jede Maschine betreibt, wie aus Fig. 55 ersichtlich, zwei Pumpen und sollen je zwei Pumpen pro Minute 6300 l Wasser auf eine Förderhöhe von 16 m drücken.

Während bei der einen Welle der Riss nur bis zur Hälfte der Wange geht, war bei der anderen der Zusammenhang gänzlich unterbrochen, so dass diese Maschine gänzlich ausser Betrieb gesetzt werden musste.

Es hatte dies wohl seinen Grund darin, dass die **Central-Schmierung** absolut nicht funktionierte wegen des langsamen Ganges der Maschinen; denn dieselben machten statt der vorgeschriebenen 50 Touren nur 15 pro Minute. Die Maschinen sind nach Aussage des Maschinisten immer gleich lange in Betrieb gewesen, es könnte höchstens um 24 Betriebsstunden differieren. Ferner ist der Riss überhaupt erst beim Stillsetzen der Maschinen bemerkt worden, doch will der Maschinist schon länger beobachtet haben, dass beide Kurbeln je nach ihrer Stellung einmal zusammengedrückt und dann wieder in entgegengesetzter Stellung auseinander gezogen wurden. — Ein Blick auf Fig. 56 zeigt uns, dass die Wellen an der Seite gebrochen sind, wo sich die Excenter befinden. Die Lager befinden sich auf beiden Seiten gleich neben den Kurbeln, und ist also das Schwungrad, in welches der Zapfen für den Angriff der Kolbenstange für die Pumpe excentrisch

Fig. 55. Pumpmaschine.

eingesetzt ist, an der Excenterseite bedeutend weiter vom Lagermittel entfernt, als auf der andern Seite der Welle. Es ist dies wohl Grund dafür, dass die Wange auf dieser Seite brach, weil eben der Hebelarm hier ein viel grösserer ist.

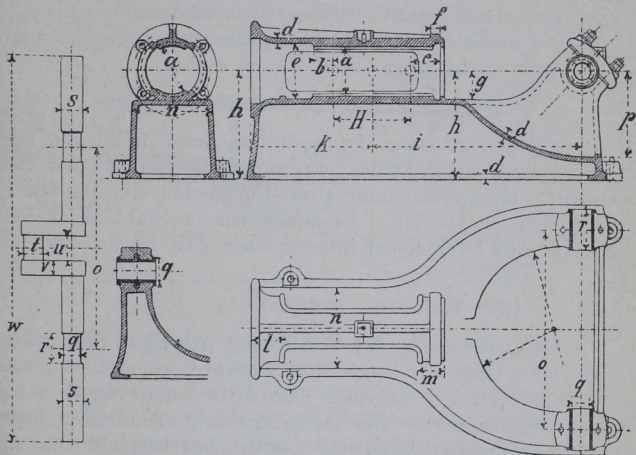
Auch die neue Achse entspricht durchaus nicht den praktischen Erfahrungen. Betrachten wir die Kurbelachsen von Dampfmaschinen mit gekröpfter Kurbelachse, so weisen dieselben viel grössere Lagerentfernungen auf, auch wird überall dafür Sorge getragen, dass die Schwungräder mög-

Fig. 60—64. Dampfmaschine mit gekröpfter Welle.

lichst dicht an den Hauptlagern sitzen. Besser (und in neuerer Zeit auch bei kleinen Maschinen vielfach angewandt) bewährt sich die Anordnung von drei Hauptlagern. Vergleichen wir die besprochene Maschine mit den üblichen Ausführungen der Dampfmaschinen, so ergibt sich folgendes:

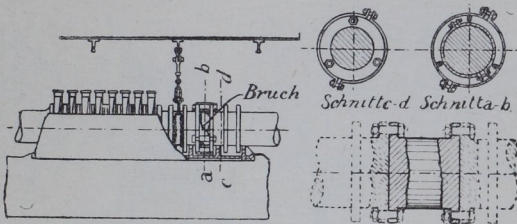
Fig. 65—68.

Auf dem der Cunard-Gesellschaft gehörigen Schraubendampfer „Umbria“ brach die Schraubenwelle, und zwar, wie Fig. 65 zeigt, zwischen dem dritten und vierten Ring des Lagerzapfens. Der Obergeringenieur Tomlinson liess, sobald die ersten Anzeichen des Bruches bemerkt wurden, die Maschine abstellen und eine sorgfältige Untersuchung vornehmen, bei welcher sich herausstellte, dass der Bruch längs des Hebels nahe an dem einen Ringe sich hinzog, dann diagonal zum nächsten Ringe und von hier noch ein Stück in der entgegengesetzten Richtung zurückging.

Kette um die Welle geschlungen und erstere, wie Fig. 65 zeigt, an dem oberen Träger befestigt.

Am Morgen des 27. Dezember war die Reparatur beendet; man machte einen ersten Versuch, indem man die Maschine nur langsam laufen liess, aber zwei Stunden später brach einer der Bolzen. Die Auswechslung nahm abermals 16 Stunden in Anspruch. Nunmehr gelang es, die Geschwindigkeit allmählich auf $8\frac{1}{2}$ Knoten und dann

sogar auf $10\frac{1}{2}$ Knoten zu steigern. Am 30. Dezember erreichte das Schiff ohne weiteren Unfall New-York. Die ganze Reparaturarbeit nahm somit 4 Tage in Anspruch. In New-York beabsichtigte man zunächst die Welle durch eine neue zu ersetzen, ging aber später, da dieselbe in Amerika den dreifachen Preis gegenüber England gekostet hätte, wieder davon ab und besserte die alte Welle in der Weise aus, dass man das gebrochene Stück herauschnitt und durch ein entsprechendes Stahlstück ersetzte, das von dem zweiten bis zu dem fünften Ringe reichte und an beiden Enden Flanschen hatte, die durch Schrauben mit den benachbarten Ringen verbunden wurden (Fig. 68).

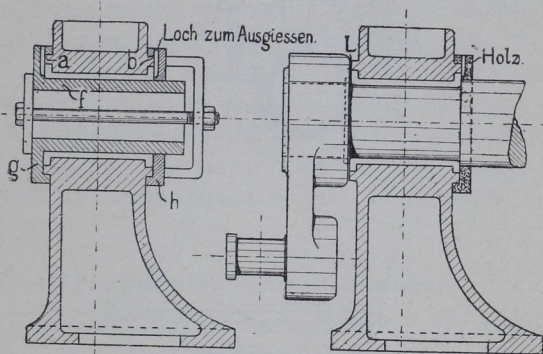
Fig. 85. Fig. 86. Ausgiessen der Lager mit Weissguss.

Nachdem der Deckel eingepasst ist, wird das Lager auf der Bohrbank *rauh* ausgebohrt, die beiden Ränder *a* und *b* Fig. 85 gedreht und auf Breite geschnitten,

sodann werden Passstücke *c*, *d* und *e* Fig. 87 für den Anzug, und Bleche, um das Lager mehrteilig zu behalten, eingelegt (die Bleche müssen mit Durchlässen für das Metall versehen sein), der Dorn *f* Fig. 85, um welchen das Lager ausgegossen werden soll, wird mittelst Schrauben und Spanneisen befestigt.

Da die Ränder *a* und *b* Fig. 85 gedreht sind und die beiden Flanschen *g* und *h* genau darauf schliessen, so ist das Lager nach dem Guss **wagrecht** und **rechtwinkelig** zu erwarten. In den beiden Flanschen

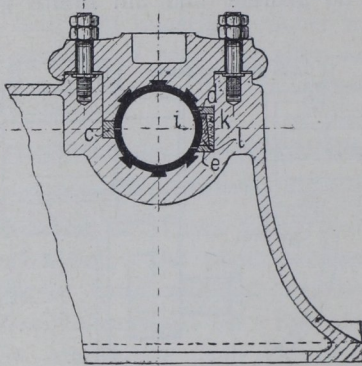
Fig. 87.
Ausgiessen der Lager.

Ist ein solches Lager nun unbrauchbar geworden, so kann dasselbe an **Ort und Stelle ausgegossen** werden. Man hebt die Schwungradwelle soviel an, dass man das alte Metall mit Hammer und Meissel

bequem aus dem Rahmen entfernen kann. Excenter oder Steuerräder werden dann bei Seite geschoben (wenn zweiteilig, ganz entfernt), die Welle wird in zwei kräftigen Balken gelagert und genau ausgerichtet. Darauf legt man Passstücke *c*, *e* und *d* Fig. 87 und Bleche, welche mit Löchern zum Eingiessen versehen sind, auf dieselben ein. An der Schwungradseite wird eine zweiteilige **Holz-scheibe**, wie in Fig. 86 gezeichnet, angebracht, der **Rahmen angewärmt** und die Kurbel sowie Holz-scheibe gut mit **Lehm** verschmiert, die

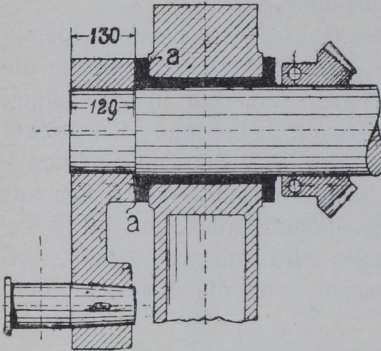
Fig. 89 zeigt ferner, dass die Nabe der Kurbel 1 mm von dem Ansatz der Achse zurückspringt.

Fig. 88. Hauptlager der Hochdruckseite.

Fig. 89.
Falsche Ausführung.

Nebenbei sei noch bemerkt, dass man das scharfe Eindrehen der Achse stets vermeidet. Als das oben erwähnte Fressen der Flächen *a* eingetreten, wurde der Kragen der oberen Hälfte der Lagerschalen etwas nachgefeilt; es ist jedoch unbedingt nötig, dass die Hauptlager

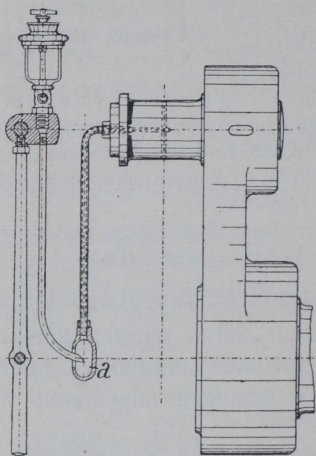
Fig. 108. Schmierung der einfachen Zapfen.

Die genannten Mängel führten zur Konstruktion der Schmiervorrichtung (Fig. 106–108).

Das Schmiergefäss (Fig. 108) arbeitet mit sichtbaren Öltropfen; letztere gelangen durch das Schmierrohr in den Kopf *a* und werden von hier aus durch die Centrifugalkraft nach dem Kurbelzapfen getrieben. Falls eine momentane starke Schmierung erwünscht,

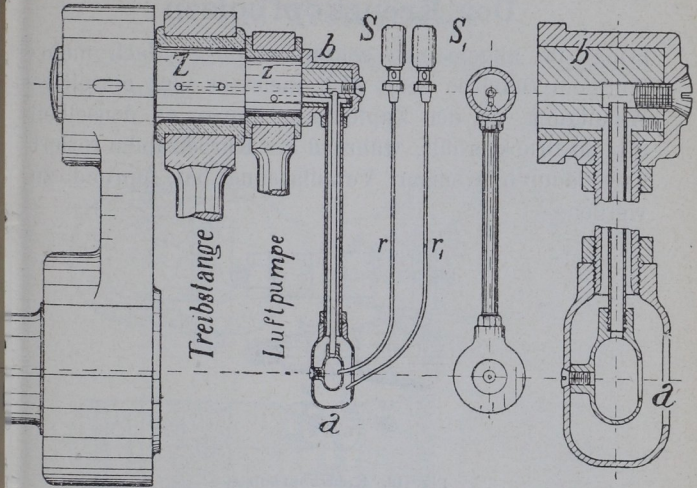
Fig. 109—111. Schmierung der Doppelzapfen.

Die zwei Tropföler SS_1 , mit sichtbaren Öltropfen, führen das Öl durch die Schmierröhrchen rr_1 in den

Doppelkopf *a*, von hier aus gelangen die Ölmengen getrennt nach dem Zapfen *Z* und *z*. Durch Beobachtung des Schmiertopfes *S* überzeugt man sich von der

Schmierung des Zapfens *Z*, während am sichtbaren Öltropfer des Schmiertopfes *S*₁ die Menge Schmieröl für den Zapfen *z* zu erkennen ist.

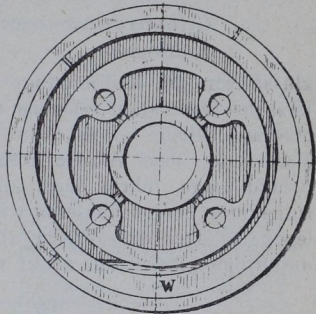
Fig. 141. Doppelfederringe. Wasser im Kolben.

Fig. 141 a. Einfacher Ring. Wasser im Kolben.

klatschten die Kolbenringe stark. Man konnte sich die Ursache trotz allen Suchens nicht erklären. Der Kolbenüberlauf betrug $\frac{1}{2}$ mm, war also nicht die Ursache. Die Vermutung, dass **Wasseransammlung**, nach Fig. 141, die Schuld trage, führte dazu, die Überplattung der Kolbenringe (der beiden äusseren wie des inneren) nach unten zu legen, so dass das Wasser ablaufen konnte, und siehe da, die Ringe klatschten nicht mehr.

2. Man sorgt dafür, dass das zwischen Ring und Körper **angesammelte Wasser ablaufen kann**.

Dies kann geschehen, indem man an der **unteren Stelle** des Kolbenkörpers **Löcher** (3—4 mm Durchmesser, Fig. 148) einbohrt, oder dass man die Stoss-

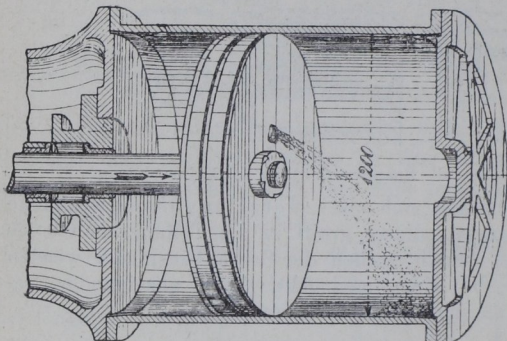
Fig. 156.
Loch
im
Kolben.

Im Cylinder fand sich eine Menge (etwa ein Eimer voll) grauen, staubigen Sandes vor. Der Kolben hatte senkrecht über der Kolbenmutter ein Loch, am Dampfcyinder wurde an der untern Seite ein Längsriss von 800 mm Länge beobachtet (Fig. 157). Auch im Gehäuse der Kolbenschieber

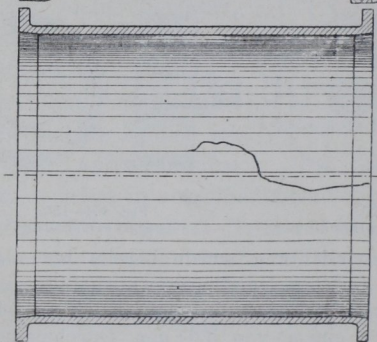
Fig. 157.
Längsriß
im
Cylinder.

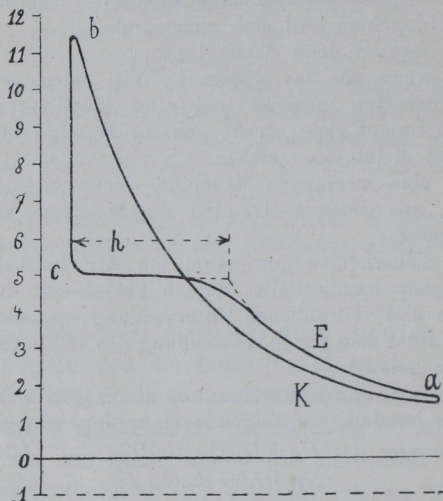
Fig. 162.

Die eigentümliche Form der Austrittskurve K von a — b giebt zu erkennen, dass der Dampf überhaupt nicht entweichen kann; die ganze Austrittskurve ist eine Kompressionslinie, und zwar beginnt die Kompression schon im toten Punkt bei a und endet am anderen Hubende bei b . Dampfaustritt findet also überhaupt nicht statt.

Diagramm des Hochdruckcyinders kurz vor dem Stillstand der Maschine.

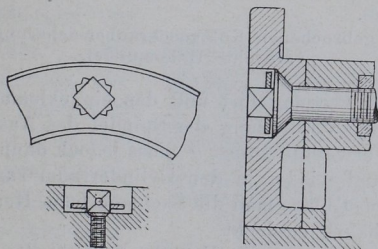
Die Sicherung der Kolbenmutterschrauben bestand aus dem bekannten Flacheisenring, durch welchen die vier-eckigen Köpfe der Schrauben gegen Drehung geschützt werden, wie in Fig 163—165 angedeutet.

In welcher Weise nun aber die gebrochene Schraubensicherung die Dampfverteilung so beeinflussen konnte, dass der Austrittskanal stets geschlossen blieb, war immer noch rätselhaft. Die wiederholt vorgenommene Untersuchung ergab keinen Fehler beziehungsweise keine Beschädigung des Antriebes der Auslasshähne.

Fig. 163—165. Sicherung der Kolbenmutterschrauben.

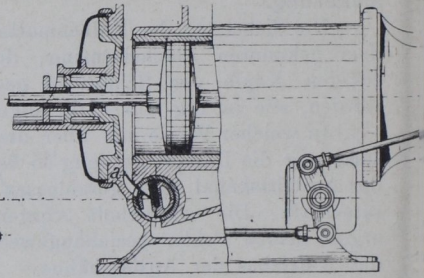
Fig. 167.

Zuerst trat der erwähnte Bruch der Kolbenschraubensicherung ein; ein Stück von dieser Sicherung gelangte in den hinteren Auslasskanal (dieses Stück ist in Fig. 167 angedeutet und mit *a* bezeichnet). Das Steuergestänge

a Stück der gebrochenen Kolbenschraubensicherung, *b* um 35° verdrehte Hahnspindel.

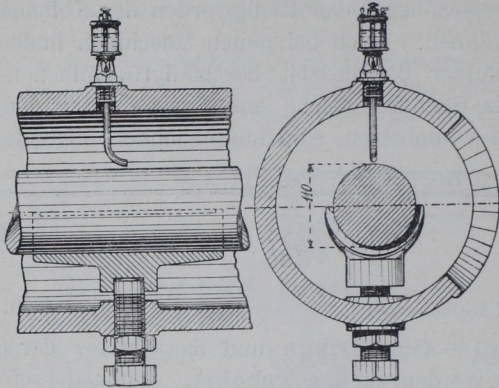
Fig. 172—173. Schmierung der Kolbenstange für Tandemaschinen im Verbindungsstück der beiden Cylinder.

Für Tandemaschinen (also Maschinen mit hintereinanderliegenden grossen und kleinen Cylindern) macht man die Schmierung nach Fig. 172—173.

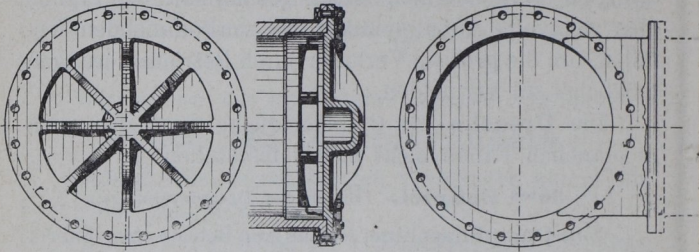
Fig. 198.

Die Untersuchung ergab, dass nicht nur der Cylinderdeckel, sondern auch der Dampfzylinder einen Bruch nachwies, wie in Fig. 198—200 gezeichnet. Der Stutzen bzw. Dampfkanal, an welchem das Kolbenschiebergehäuse befestigt, war auf der ganzen Hälfte abgebrochen.

Bruch des Dampfzylinders.

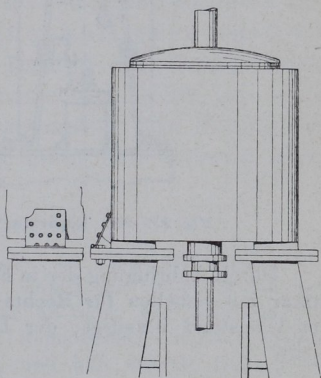
Fig. 206—207.

Cylinder auf dem Rahmen festgeschraubt ist (Fig. 206), einen Riss bemerkte.

Reparatur des gesprungenen Fusses.

Dieses hielt denn auch ganz gut; jedoch mussten sehr häufig die Schrauben wieder fest nachgezogen werden, da sich dieselben lockerten.

Die Maschine ist jetzt mit dem geflickten Cylinderfuss acht Jahre Tag und Nacht im Betrieb.

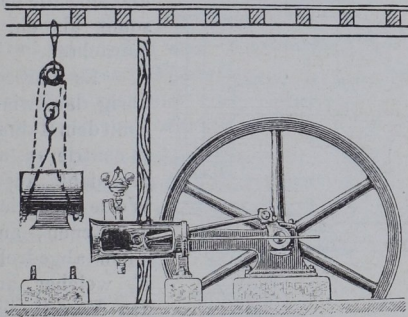
Fig. 213. Hochheben des Cylinders.

Alles dieses wäre zu vermeiden gewesen, wenn man den Cylinder (nach Lösen der Fundamentanker und der Verbindungsschrauben zwischen Rahmen und Cylinder) mit einem Flaschenzug hätte hochheben können, wie in Fig. 213 angedeutet.

Aber ob dieses anging, war von aussen nicht zu erkennen, ebenso gab eine Untersuchung innen vom Cylinder aus keinen Aufschluss.

Wir schlugen nun den Ring (mit Hülfe von Holzklötzchen und schwerem Hammer) nach der Rahmenseite zu, lösten die Umkleidung (den Blechmantel), entfernten an der betreffenden Stelle die Wärmeschutzmasse, schlugen die Schrauben *b* heraus und hingen den Cylinder mittelst des in Fig. 213 dargestellten Flaschenzuges und Ketten auf.

Vor dem Hochziehen des Cylinders war es natürlich nötig, den Rahmen nach allen Richtungen durch Hölzer gehörig abzusteifen, wie dies auch in Fig. 213 angedeutet ist.

Nachdem der Cylinder soweit hochgehoben war, wie die Fig. 213 andeutet, wurde er um 90° gedreht, auf Holzunterlagen gesetzt, und es war ein Leichtes, die Zwischenplatte *Z* loszuschrauben und statt der undichten Packung eine neue einzubringen.

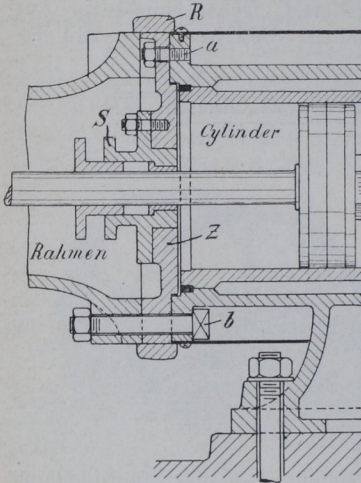
Fig. 214.

Das mit acht Schrauben *a* auf den Cylinderflansch aufgeschraubte Zwischenstück *Z* centriert nach innen mit dem Cylinder und sind die beiden Teile somit als ein Stück zu betrachten.

Verbindung von Rahmen und Cylinder.

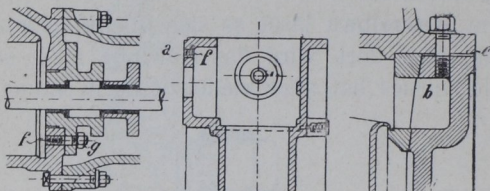
Fig. 217—219.

blies der Dampf an dem vorderen Cylinderdeckel bei *g* (Fig. 217) stark aus, alles Nachziehen der Muttern war vergebens.

Nach zweijährigem Betrieb war das Gewinde *f* im Guss ganz zerfressen und musste das $\frac{3}{4}$ "-Gewinde durch

Unrichtige Anordnung der Stiftschrauben bei Dampfzylindern.

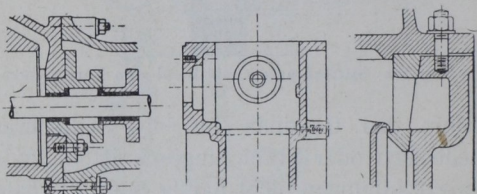
Fig. 220—222.

Richtige Anordnung der Stiftschrauben bei Dampfzylindern.

In vorstehenden Figuren (Fig. 217—222) sind einige Fälle dargestellt und zwar unrichtige Konstruktion (Fig. 217—219) und richtige (Fig. 220—222).

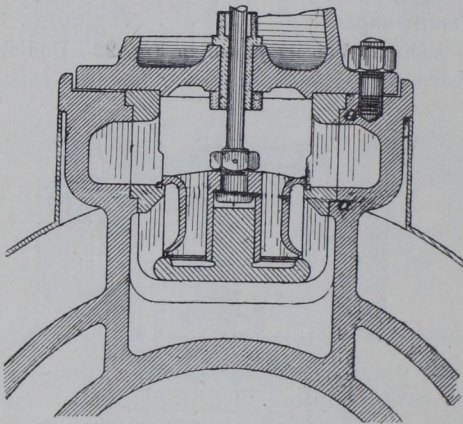
Fig. 224. Ventilsitz cylindrisch mit Ansätzen.

Ich hatte früher auch dieselben Erscheinungen bei Anwendung von Dampf über 6 Atm. und kam zu der Überzeugung, dass das Einpassen des Ventilsitzes mit Conus sich nicht sauber genug ausführen lässt und der hohe Dampfdruck das Eintreten von Undichtigkeiten unter-

stützt. Ich habe dann bei einer grossen Anzahl von Maschinen den Sitz nicht mehr conisch, sondern cylindrisch mit Ansätzen $a a$ nach Fig. 224 ausgeführt. Diese so eingepassten Ventilsitze haben bis jetzt immer dicht gehalten und kann ich diese Ausführung bestens empfehlen.

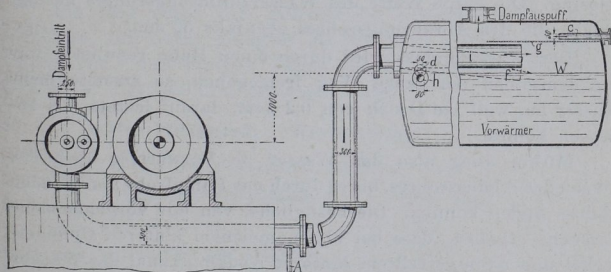
Fig. 231. Anordnung des Vorwärmers.

vorausschicken, dass mir die innere Beschaffenheit des Vorwärmers der schon über ein ehrwürdiges Alter verfügte und jedenfalls eine sehr bewegte Vergangenheit hinter sich hat, bis dahin nicht bekannt war, auch die Rohrleitung bei der Montage der Maschine vom Personal des Geschäftes für eigene Rechnung angebracht wurde.

Bei Normalwasserstand im Vorwärmer lag die **Mündung des Dampfrohres** zur Hälfte des Querschnittes unter dem Spiegel desselben (in Fig. 231 punktiert angedeutet). Wenn nun auch der tiefste Punkt des Abdampfrohres immerhin noch 50 mm über dem Wasserspiegel lag, so war die Gefahr des Wasserziehens doch eine sehr grosse, indem, wenn mit hoher Expansion gearbeitet (der Regulator lässt einen vollständigen Dampfabschluss zu und verharrt häufig in dieser höchsten Stellung, wenn im Betrieb auf allen drei Gerüsten kleine Pausen eintreten, dabei die Turbine mitangreift) oder die Maschine ausser Betrieb gesetzt wurde und dann der Dampfkolben als Luftpumpe wirkte.

Um wieder flott zu werden, wurden die Schäden der Maschine gründlich ausgebessert, beziehungsweise die beschädigten Teile erneut und der „kranke“ Vorwärmer insofern kuriert, dass er bis zur Fertigstellung eines modernen Röhrenvorwärmers seine Schuldigkeit thun kann.

Fig. 231 zeigt die getroffenen Abänderungen: *h* erweitertes und tiefer gelegtes Abflussrohr, *i* richtig gelegtes Dampfrohr. Seit einigen Tagen befindet sich die Maschine wieder in Betrieb und arbeitet ruhig.

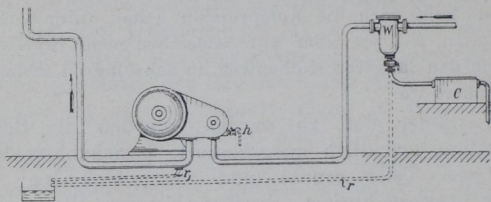
Fig. 232. Disposition der Rohrleitung.

Die Schlammhähne *h* (Fig. 232) am Kolbenschiebergehäuse, welche zum Entwässern der beiden Zylinderenden dienen, tropften auffallend Wasser während des Auftretens der Stösse und musste ich auf das Vorhandensein von **Wasser im Dampfzylinder** schliessen. Weitere Nachforschungen ergaben, dass der Kondensstopf *C* im vor-

hergehenden Winter durch Frost gesprungen und deshalb nicht mehr funktionierte. Das in dem Wasserabscheider *W* angesammelte Kondenswasser wurde deshalb von Zeit zu Zeit in grösseren Partien nach der Maschine gerissen.

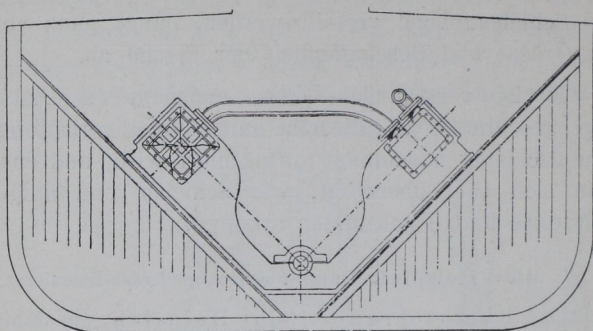
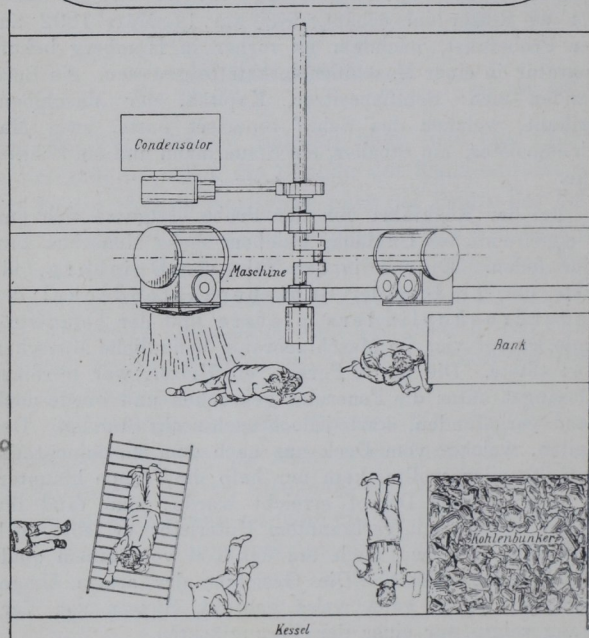
Fig. 258. Aufriss der Schiffsmaschine.

Die Ursache des Unglückes war der gebrochene Schieberkastendeckel des Niederdruckcyinders bzw. das Ausströmen des Dampfes durch denselben.

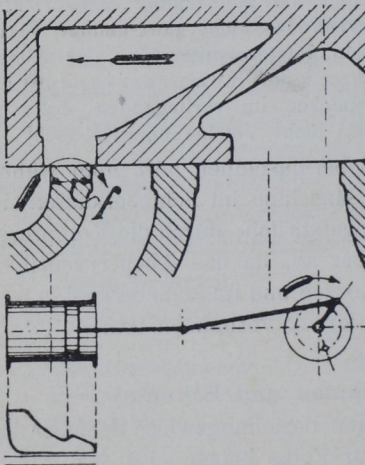
Fig. 309.
Zu schmaler Steg *f*.

zu halten, giebt manchem Konstrukteur Veranlassung, den äusseren Steg *f* (Fig. 309) sehr schmal zu machen.

In der in Fig. 309 gezeichneten Stellung des Schiebers tritt dann nochmals Dampf in den Cylinder. Die entsprechende Kolbenstellung zeigt Fig. 310 mit dem Diagramm, bei letzterem ist das Nachströmen des Dampfes markiert.

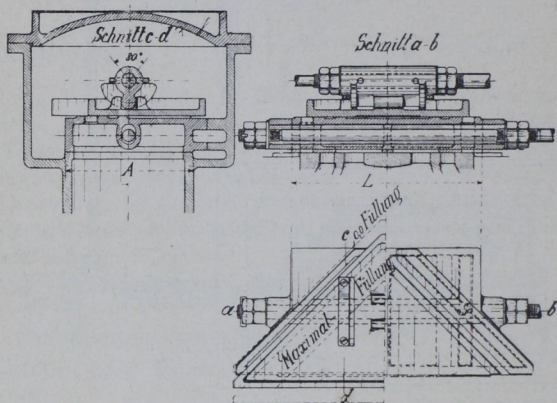
Fig. 318—320. Schieber einer Maschine von 400 mm Cylinderdurchmesser.

Länge des Schiebers	$L =$	540 mm,
Breite „ „	$A =$	370 „
Schieberfläche 54×37	$=$	2000 qcm,
Dampfdruck	$=$	6 Atm.,
Demnach Druck auf den Schieber 6×2000	$=$	12000 kg,
Tragfläche des Schiebers	$=$	1000 qcm,
Demnach Flächendruck pro qcm	$=$	12 kg.

Nach kurzer Betriebszeit zeigte sich ein Fressen des Schiebers auf der Schieberfläche. Hierdurch stieg die zum Bewegen des Schiebers nötige Kraft so hoch, dass die Excenterstange in der Nähe des Excenters durchbrach. Die Excenterstange wurde erneuert, Schieber und Schieberspiegelfläche, so gut es ging, an Ort und Stelle nachgearbeitet und die Maschine wieder in Betrieb gesetzt. Die Beschaffenheit der Schieberfläche besserte sich zusehends. Man führte fleissig Öl zu und sah die Schieberfläche häufiger nach. Jetzt ist die Maschine etwa 6 Monate in Betrieb; aus den Diagrammen ist ein vollständig dichter Abschluss des Schiebers erkenntlich. Auch das früher in

Die Schieberdimensionen (Fig. 318—320), besonders die Schieberlänge L , sind viel zu gross gewählt. Meine Erkundigungen, wodurch dieses gekommen, erklärte der Konstrukteur folgendermassen:

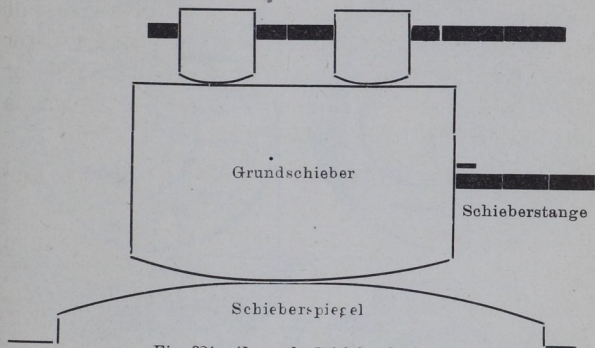
Fig. 321. Unrunde Schieberflächen.

In Fig. 321 ist eine **unrunde Schieberfläche** schematisch dargestellt. Wir erkennen daraus, dass der Grundschieber beim Hin- und Hergehen nur immer an einer Stelle anliegt.

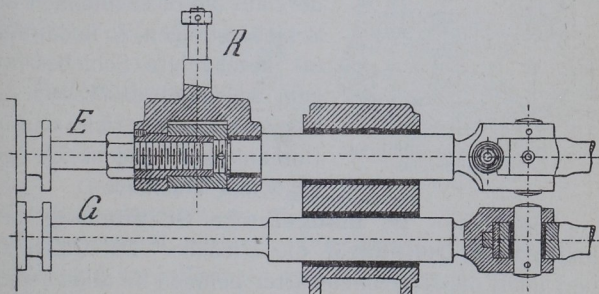
Fig. 382. Steuerung.

Der Schieberstangenführungsbock war aber nicht, wie in der Zeichnung, mit Metallbüchsen versehen, sondern die Führungsstücke wurden direkt in der gusseisernen Bohrung

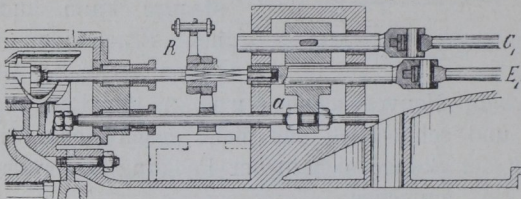
Fig. 389. Schieberstangenführung.

war zur Erzielung kurzer Dampfkanäle, also recht kleinen schädlichen Raumes, die Anordnung nach Fig. 389 getroffen.

Die Entfernung von Mitte Expansions- bis Mitte Grundschieberstange betrug 100 mm. Die Expansions-excenterstange und die Schieberstange liegen in einer Richtung, dagegen wurde von der Excenterstange des Grundschiebers aus das Übertragen vermittelt der Traverse a nach der Grundschieberstange vermittelt.

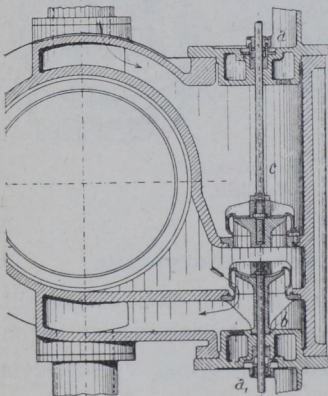
Fig. 403. Ventile seitlich angeordnet.

Bei einer Ausführung mit seitlich angeordneten übereinander liegenden Ventilen zeigte sich folgendes:

Beide Ventile sind schwer zugänglich. Die Ventilspindel wurde in ihrer Führung gezwängt. Die schwierige, durch die eigentümliche Anordnung der Ventile bedingte Bearbeitung war wohl Grund zu diesen ungünstigen Resultaten.

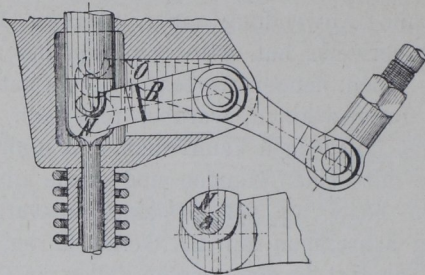
Fig. 422. Verschlissenes Gelenk am Auslassventil.

Der Niederdruckcylinder einer Compoundmaschine zeigte nach mehrjährigem Betrieb eines Morgens schlechtes Vakuum unter gleichzeitiger Bewegung des hinteren Cylinderdeckels um 2—3 mm. Eine genaue Untersuchung ergab, dass der

Lenker des hinteren Auslassventiles bei *B* gebrochen, demzufolge auf dieser Seite kein Dampf austreten konnte, da das Ventil nicht mehr geöffnet wurde. Die Nuss des Lenkers, deren ursprüngliche Form durch *N* markiert ist,

war um ca. 25 mm ausgeleiert durch den Keil der Ventilspindel. Dadurch kam der Lenker bei *O* am Ventilgehäuse zum Anliegen und brach. Die Reparatur erforderte eine Arbeit von ca. 5 Tagen.

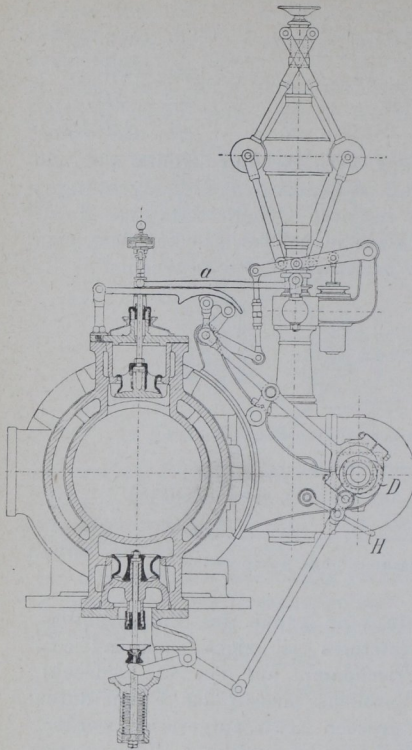
Fig. 426. Ventilsteuerung.

Während des Ganges der Maschine stellte sich ein starkes Erschüttern und Würgen des Steuergestänges bei *a* (Fig. 426) an der hinteren Cylinderseite des Hochdruckcylinders ein und zwar in solcher Stärke, dass man den Eindruck hatte, als müsste bald etwas brechen.

Das Würgen trat ein beim Anhub des Einlassventiles, so dass ich vermutete, letzteres sei nicht genügend entlastet, es wurde vom Frischdampf auf den Sitz gedrückt, und beim Beginn des Voreilens musste das Ventil durch das Steuergestänge mit grosser Kraft aufgerissen werden. Die Folge war das oben bereits erwähnte Würgen und Erzittern.

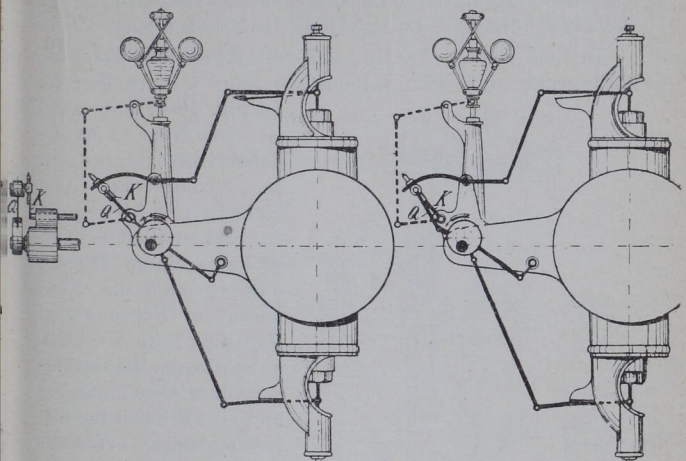
Fig. 457.

Wie schon erwähnt, würde bei der Stellung für den Ventilanhub nach Fig. 458 ein Rückdruck auf den Regulator nicht stattfinden. In Wirklichkeit erfolgt das Anheben des Ventiles in der Stellung, welche in Fig. 459 gezeichnet ist. Die Folge davon ist ein starker Rückdruck auf den Regulator, weil die Hebel *Q* und *K* nicht mehr in einer Richtung liegen.

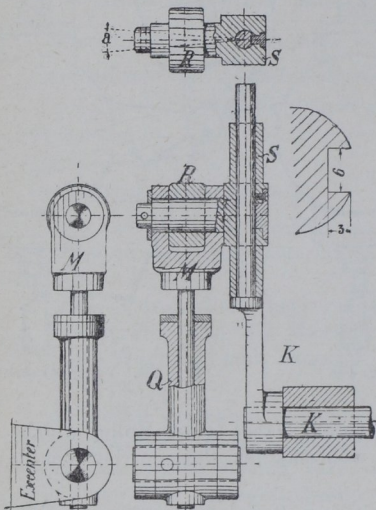
Fig. 460.
Steuerung des Hochdruckcylinders.

In Fig. 460 rechts oben ist diese Nute in natürlicher Grösse dargestellt. In Anbetracht des Eckens und Würgens der Steuerungsteile kann es kaum einige Monate dauern, und die Nute bezw. der Führungskeil für die Nute ist ausgeschlossen, die Dampfverteilung wird unrichtig und eine Erneuerung des Mechanismus erforderlich. Infolge des erwähnten Verschleisses kam es, dass die Rolle *R* um den Winkel *a* hin und her schlotterte.

Anordnung (Fig. 460) ein frühzeitiger Verschleiss zu befürchten, da hier immerwährendes Ecken des Führungsstückes eintritt.

Es hätte die Führung aus einem Vierkant von etwa 25 mm Stärke ausgeführt sein oder eine Konstruktion gewählt werden müssen, bei welcher der seitliche Angriff der Stange *Q* vermieden ist.

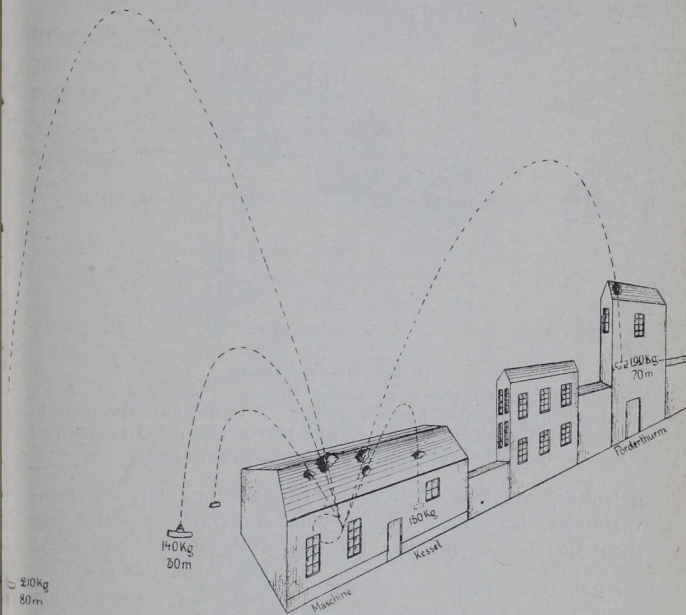
Fig. 468. Situation des Unfalls.

Fig. 468 zeigt, welche Wanderungen die emporgeschleuderten Eisenstücke vollzogen haben. Das Gewicht der Stücke, sowie die Entfernung von der Unglücksstätte sind in die Zeichnung eingeschrieben.

Nachdem sich alles von dem ersten Schrecken erholt hatte betrachtete man die Unglücksstätte näher und fand, dass das Schwungrad von der Achse verschwunden war. Auf der Radnabe machten sich nur noch die Ansätze der

Welche Stosskraft den davonfliegenden Stücken innewohnte, erkennt man daraus, dass die zwei Steine starke Wand zwischen Maschine und Kesselhaus eine etwa 1 qm grosse Öffnung zeigt (Fig. 469 rechts). Das in Fig. 468 links gezeichnete Stück von 210 kg Gewicht durchschlug am Dach erst $4\frac{1}{2}$ zöllige Balken und soll nach Aussage der Augenzeugen dann noch höher als 80 m (so hoch ist

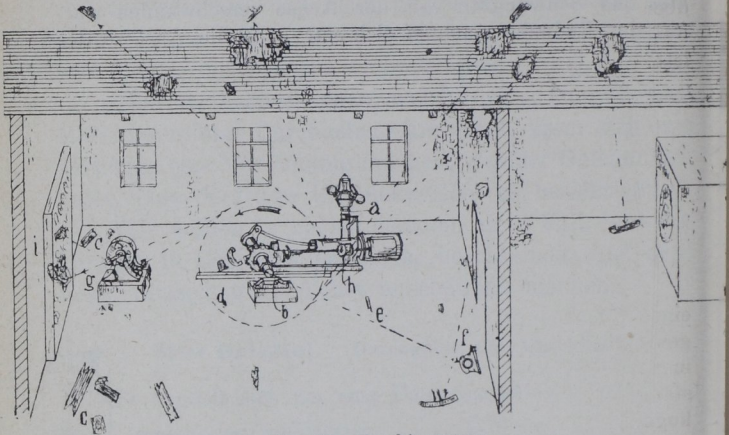
Fig. 469. Maschinenraum.

Schwungradarme bemerkbar. Es unterlag also keinem Zweifel, dass die Maschine durchgegangen, das Schwungrad in mehrere Stücke gesprungen, das Dach, die Giebelwand und den Dynamo zerstört hatte und zwar letzteren vollständig. Fig. 469 zeigt das Innere des Maschinenhauses.

e der aus dem Gelenk *a* gefallene Bolzen, *f* das von der Sohlplatte *b* abgerissene hintere Lager, *c* Teile des Haupttreibriemens, *g* Weg der Schwungradstücke, welche den Dynamo und den Apparatschrank *i* zertrümmert haben.

gelenkes, welches die Regulatorkugelstange mit der Urne verbindet, fand sich $1\frac{1}{2}$ m vom Regulator entfernt auf dem Boden liegend vor (in Fig. 469 mit *e* bezeichnet).

Durch das Herabfallen der Kette jedoch verringerten sich die Touren des Regulators und er verharrte in seiner tiefsten Stellung, der Maschine eine Füllung von 65% zulassend. Nun stieg die Tourenzahl der Dampfmaschine so hoch, dass durch die Centrifugalkraft der Schwungradkranz brach und die Massenwirkung die Stücke mit ungeheurer Kraft tangential zum Radkranz abschleuderte. Die Stücke flogen nach allen Richtungen, jedoch meist in der Ebene des Schwungrades, wie aus den in das Dach geschlagenen Öffnungen und aus den sonstigen Beschädigungen hervorgeht.

Interessant und auffallend ist die Richtung, welche das **hintere Lager** (in Fig. 469 mit *f* bezeichnet) genommen hat. Der am Fuss gebrochene Lagerrumpf liegt 4 m vom Achszapfen entfernt; die Richtung schliesst einen Winkel von 45° mit dem Maschinenmittel ein. Es scheint

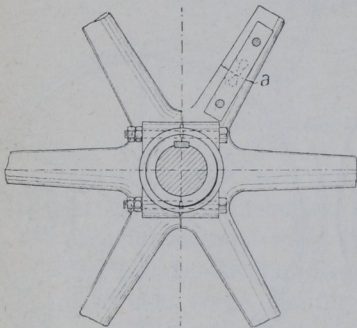
Fig. 487.

In dem auf Seite 3—5 erwähnten Unfall brach ein Arm des schweren Schwungrades bei *a* (Fig. 487) ab, so dass der Riss 5 mm auseinander klapfte.

Reparatur d. Schwungrades.

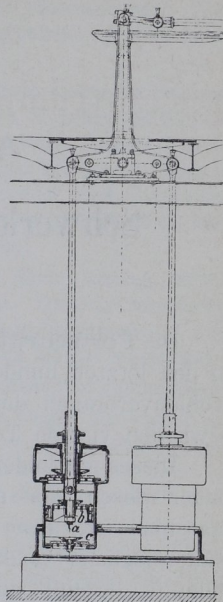
Fig. 501.

Die Besichtigung der Luftpumpe ergab, dass der Kolben der einen Luftpumpenseite von der Stange losgegangen und dass die Druckklappe *b* und die Saugklappe *c* (siehe Fig. 501) gebrochen waren.

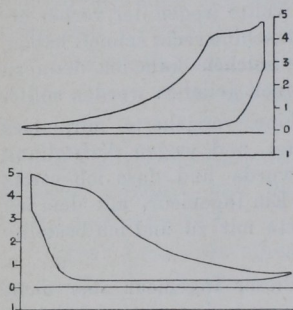
Fig. 503. Diagramme.

Die Diagramme (Fig. 503) zeigen

1. einen zu hohen Gegendruck, letzterer wechselt stark, so dass fast jedes genomene Diagramm einen andern Gegendruck aufweist;
2. ein zu spätes Eröffnen der Auslassventile, erkennbar durch den Schnabel zu Beginn des Austritts (Fig. 504);
3. ein Drosseln des Eintrittsdampfes.

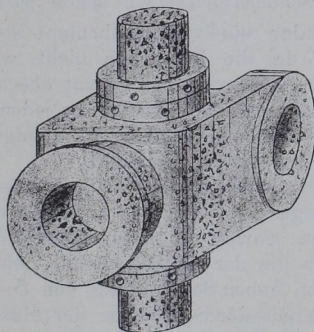
Fig. 515. Kreuzkopf.

In Fig. 515 ist dieser Kreuzkopf dargestellt; so sah er aus, als die Bleifüllungen herausgekratzt waren.

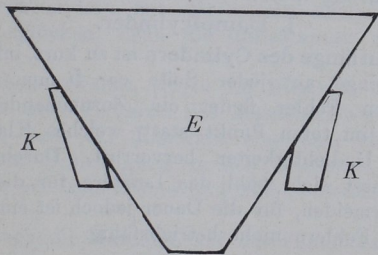
Fig. 520. Expansionsschieberspiegel.

Dieser hatte übrigens noch folgenden genialen Streich auf dem Gewissen. Den Arbeitskanten des trapezförmigen **Expansionsschiebers** *E* hatte er eine ganz andere Neigung gegeben als den Kanälen *K* im Grundschieber (Fig. 520).

Er erklärte mir diesen Kniff mit äusserst selbstbewusster Miene dahin, dass es falsch sei, den Schluss des ganzen Einlasskanales auf einmal zu bewerkstelligen, es müsse im Gegenteil dafür gesorgt werden, dass der Schluss des **Einlasskanales** langsam erfolgen müsse!

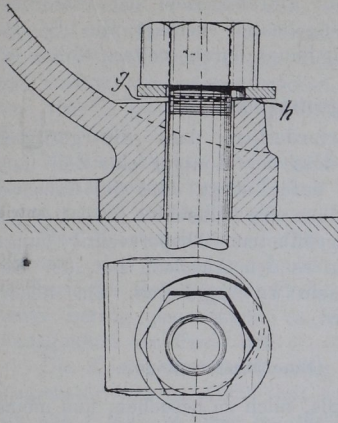
Fig. 530—531.

Die Anker am Rahmenfuss und Cylinder haben überhaupt noch allerhand Mängel, so z. B. liegen einige Muttern nur an einem äusseren Punkte *h* an (Fig. 530), so dass man bei *g* bequem mit dem Messer darunter fahren kann. Das einseitige Vorstehen der Unterlegscheiben gegen den Nocken sieht hässlich aus.

Das **Fundament** scheint sehr schlecht hergestellt zu sein. Bei meiner Besichtigung zeigte sich der vordere

Ablasshahn *H* (Fig. 532) undicht und es lief eine Menge Wasser heraus und zwar direkt in das Loch *L*. Das Wasser verschwand im Fundament, ein Zeichen, dass das Fundament schlecht war und der Rahmen bei der Montage gar nicht oder mangelhaft untergossen wurde. Letzteres bestätigte sich noch dadurch, dass der Rahmenfuss am Hauptlager sich bei jedem Hub vom Fundament ablöste, wie man während des Betriebes beobachten konnte.

Es ist unbedingt erforderlich, dass die gerügten Mängel beseitigt werden, dass der Monteur eine Zeit lang bei der Maschine bleibt, dafür sorgt, dass die Excenter nicht mehr heisslaufen, dass die Maschine bei 6 Atm. Dampfdruck und ganz geöffnetem Absperrventil einige Tage läuft und sollte, wie es den Anschein hat, der Regulator nicht imstande sein zu regulieren, ein neuer, schwererer angeordnet wird.
