### 5. Richtige Zuführung des Cylinderöles.

**46tes Beispiel.** (Unfall durch mangelhaftes Schmieren.)

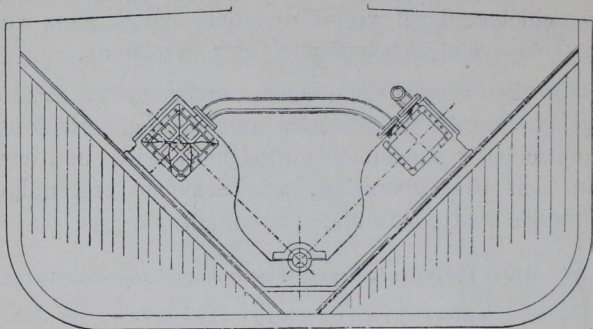
Fig. 258. Aufriss der Schiffsmaschine.

Die Ursache des Unglückes war der gebrochene Schieberkastendeckel des Niederdruckcyinders bzw. das Ausströmen des Dampfes durch denselben.

Durch den Bruch des Schiebers am Hochdruck-Cylinder konnte der hochgespannte Dampf direkt durch den Receiver (Rohr zwischen Hochdruck- und Niederdruck-Cylinder) in den Schieberkasten des Niederdruck-Cylinders gelangen und hat dort den erwähnten Bruch des Schieberkastendeckels verursacht.
