## Abschnitt II.

# Schwerkranke Maschinen.

**66tes Beispiel.** (Schwerkranke Maschine.)

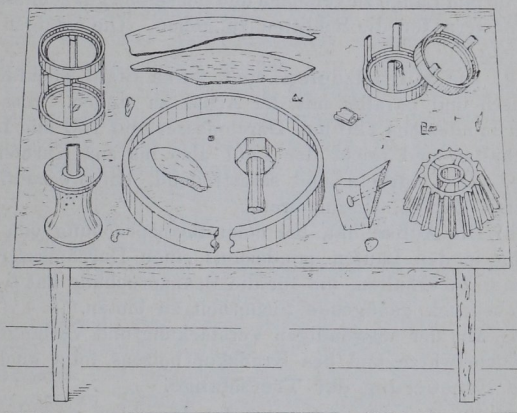
Fig. 517.

Es sei noch erwähnt, dass sich der Besitzer der Maschine von den (während der vier Wochen Betriebszeit) gebrochenen Teilen der Dampfmaschine und Transmission eine Sammlung angelegt hat, dieselbe befindet sich im Comptoir auf einem Tische und macht den Eindruck eines Museums für Altertümer.

Wie ein Heiligtum werden die Sachen aufbewahrt, um im Falle einer Klage vor Gericht als corpus delicti zu dienen.

Um die in Rede stehende Anlage einigermaßen betriebsfähig und betriebsicher zu machen, bedarf es folgender Arbeiten und Erneuerungen an derselben:

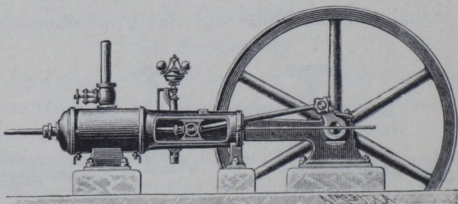
Fig. 524.

Die Maschine ist nach Art wie in Fig. 524 gebaut, doch ohne den mittleren Rahmenfuss. Die Untersuchung ergab folgende Mängel:

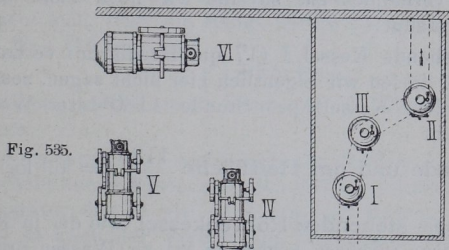
Fig. 535.

Die Gruppierung derselben ist in Fig. 535 dargestellt.

Wie in Fig. 535 im Grundriss punktiert angedeutet, befindet sich unter den Kesseln ein Kanal, durch welchen immer Wasser fließt, so dass die aus dem Rost fallende
