Schloss Bayerhofen

Geschichtliche Aufarbeitung, Revitalisierung und
Nachnutzungskonzept

MASTERARBEIT

Masterstudium Architektur

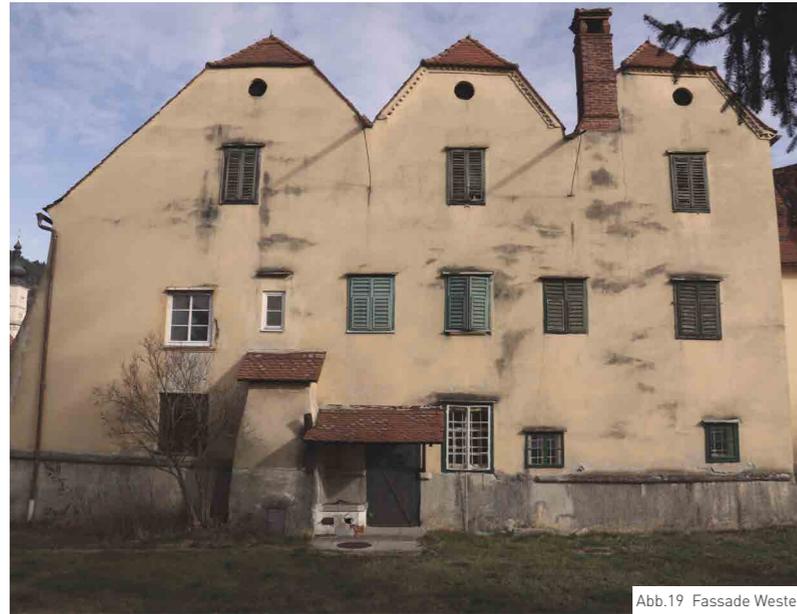
Abb.19 Fassade Westen

Im Großen und Ganzen befinden sich die Fassaden in einem mäßigen bis guten Zustand. Es sind einige Putzschäden vor allem auf der Westfassade sichtbar. Ebenfalls befinden sich am Westtrakt einige größere vertikale Risse zwischen dem Erdgeschoss und dem ersten Obergeschoss, auch im Sockelbereich sind Schäden zu verzeichnen. Die Wetterseite des Schlosses ist die Westseite. Aufgrund dessen sind auch Witterungsschäden an dieser Seite sichtbar. Alle anderen Fassadenseiten sind in einem guten Zustand, bei denen müssten lediglich kleine Ausbesserungsarbeiten vorgenommen werden.

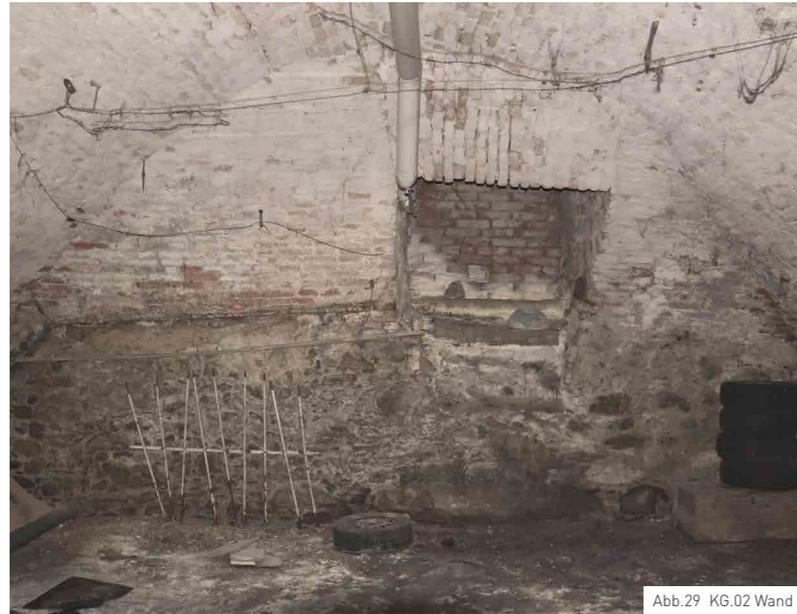
Abb.29 KG.02 Wand 4

Raumnummer	Größe	Nutzung		
KG.02	74,55 m ²	Keller		
Der Keller liegt im Nordosten des Schlosses und ist durch den Hinterhof zugänglich.				
Bauteil	Ausrichtung	Konstruktion	Oberfläche	Zustand
Boden	-	Ziegel	-	mäßig
Decke	-	Doppelbaumdecke	-	gut
Wände				
Wand 1	Norden	Mauerwerk	gestrichen	gut
	teilweise abgebröckelte Steine			
Wand 2	Osten	Mauerwerk	gestrichen	gut
	teilweise abgebröckelte Steine			
Wand 3	Süden	Mauerwerk	gestrichen	gut
	teilweise abgebröckelte Steine			
Wand 4	Westen	Mauerwerk	gestrichen	gut
	teilweise abgebröckelte Steine			
Fenster				
Fenster 1	Osten	Holzfenster	-	gut
	1-flügelig			
Fenster 2	Osten	Holzfenster	-	gut
	1-flügelig			
Türen				
Türe 1	Norden	Holztüre	-	gut
	1-flügelig; Rahmen und Türblatt gut erhalten; Verbindung zur Außenanlage			
Türe 2	Süden	Holztüre	-	gut
	1-flügelig; Rahmen und Türblatt gut erhalten; Verbindung zur Außenanlage

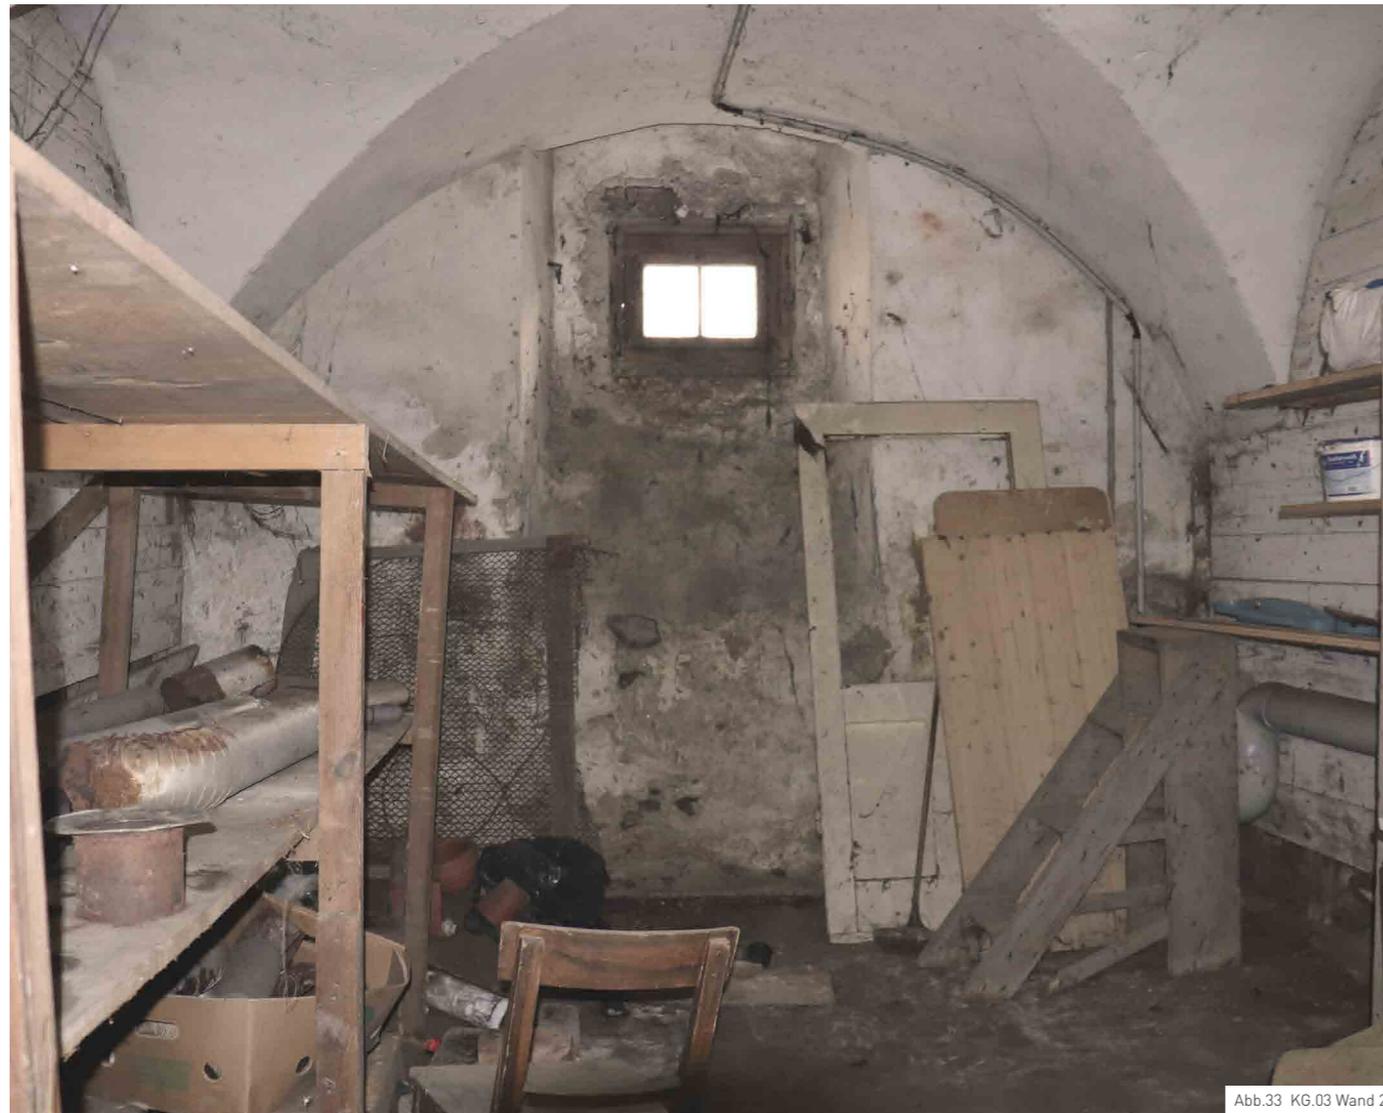
Abb.33 KG.03 Wand 2

Raumnummer	Größe	Nutzung		
KG.03	33,62 m ²	Keller		
Der zweite Teil des Kellers im Nordosten liegt etwas weiter östlich vom KG.02.				
Bauteil	Ausrichtung	Konstruktion	Oberfläche	Zustand
Boden	-	Ziegel	-	mäßig
Decke	-	Doppelbaumdecke	-	gut
Wände				
Wand 1	Norden	Mauerwerk	gestrichen	gut
	teilweise abgebröckelte Steine			
Wand 2	Osten	Mauerwerk	gestrichen	gut
	teilweise abgebröckelte Steine			
Wand 3	Süden	Mauerwerk	gestrichen	gut
	teilweise abgebröckelte Steine			
Wand 4	Westen	Mauerwerk	gestrichen	gut
	teilweise abgebröckelte Steine			
Fenster				
Fenster 1	Osten	Holzfenster	-	gut
	1-flügelig			
Türen				
Türe 1	Norden	Holztüre	-	gut
	1-flügelig; Rahmen und Türblatt gut erhalten; Verbindung zur Außenanlage

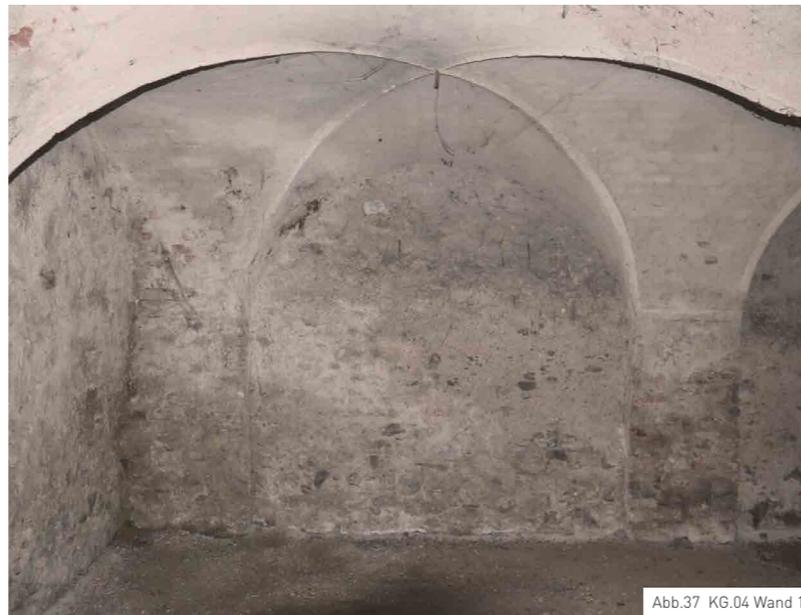
Abb.37 KG.04 Wand 1

Raumnummer	Größe	Nutzung		
KG.04	36,47 m ²	Keller		
Dieser Keller befindet sich unter den Zimmern mit dem Ecktürmchen im Südwesten.				
Bauteil	Ausrichtung	Konstruktion	Oberfläche	Zustand
Boden	-	Stein	-	gut
Decke	-	Kreuzgratgewölbe	verputzt	gut
Wände				
Wand 1	Norden	Mauerwerk	verputzt	gut
	leichte Putzschäden; einige kleine Risse			
Wand 2	Osten	Mauerwerk	verputzt	gut
	leichte Putzschäden; einige kleine Risse			
Wand 3	Süden	Mauerwerk	verputzt	gut
	leichte Putzschäden; einige kleine Risse			
Wand 4	Westen	Mauerwerk	verputzt	gut
	leichte Putzschäden; einige kleine Risse			
Wand 5	Südosten	Mauerwerk	verputzt	gut
Wand 6	Südwesten	Mauerwerk	verputzt	gut
Wand 7	Nordwesten	Mauerwerk	verputzt	gut
Fenster				
Fenster 1	Südwesten	Eisenfenster	-	gut
	1-flügelig			
Türen				
Türe 1	Norden	Holztüre	lackiert	gut
	1-flügelig; Rahmen und Türblatt gut erhalten; Verbindung zur Außenanlage

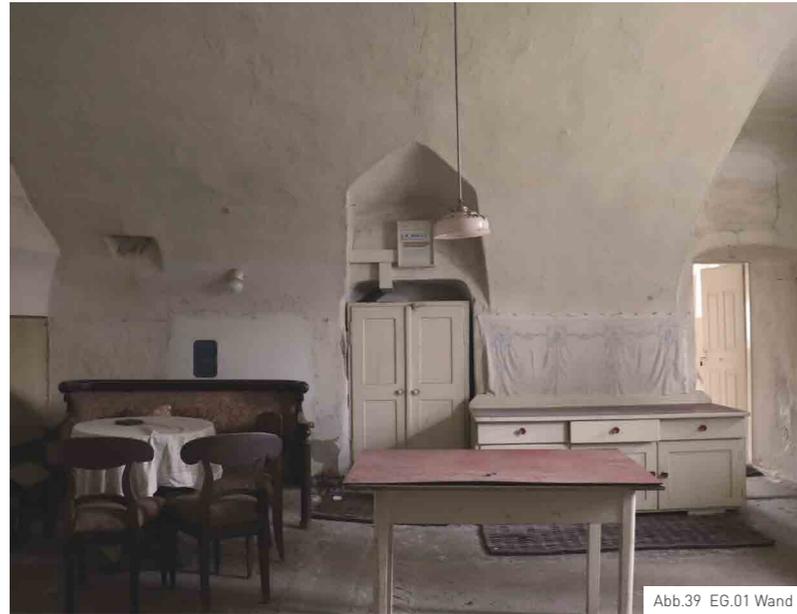
Abb.39 EG.01 Wand 3

Raumnummer	Größe	Nutzung		
EG.01	40,91 m ²	Küche		
	Die ehemalige Küche liegt im westlichen Teil des Schlosses. Es grenzt an die Räume EG.03, EG.04 und EG.26. Die Wand im Süden weist eine Einbuchtung auf, die ein ehemaliger Durchgang zum EG.04 war. Im Westen liegt der Zugang zum Außenbereich sowie auch ein eingemauerter Wassertrug.			
Bauteil	Ausrichtung	Konstruktion	Oberfläche	Zustand
Boden	-	Stein	-	gut
Decke	-	Tonnengewölbe, rund	verputzt	gut
Wände				
Wand 1	Norden	Mauerwerk	verputzt	mäßig
	leichte Putzschäden; einige kleine Risse			
Wand 2	Osten	Mauerwerk	verputzt	mäßig
	leichte Putzschäden im Sockelbereich			
Wand 3	Süden	Mauerwerk	verputzt	mäßig
	leichte Putzschäden im Sockelbereich; einige kleine Risse			
Wand 4	Westen	Mauerwerk	verputzt	mäßig
	starke Putzschäden; einige kleine Risse			
Fenster				
Fenster 1	Osten	Holzfenster	lackiert	gut
	2-flügelig; Verbindung zum Raum EG.03			
Fenster 2	Westen	Holzfenster	lackiert	gut

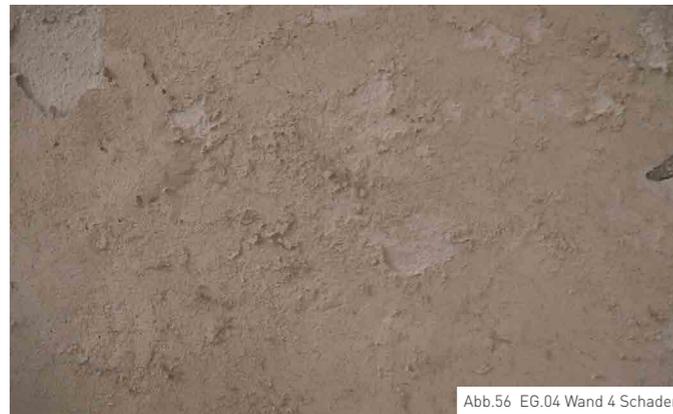
Abb.56 EG.04 Wand 4 Schaden

Raumnummer	Größe	Nutzung		
EG.04	21,26 m ²	Knappenzimmer		
Der Raum EG.04 liegt im Westen des Anwesens, hat eine Verbindung zu dem Raum EG.01 und den Blick zum Außenbereich. An der östlichen Wand befindet sich über die gesamte Länge eine Küche und an der Wand im Westen eine Einbuchtung, die zurzeit als Regal funktioniert.				
Bauteil	Ausrichtung	Konstruktion	Oberfläche	Zustand
Boden	-	Holzparkett	-	mäßig
Decke	-	Kreuzgratgewölbe	verputzt	gut
Wände				
Wand 1	Norden	Mauerwerk	verputzt	gut
	leichte Putzschäden im Sockelbereich; einige kleine Risse			
Wand 2	Osten	Mauerwerk	verputzt	gut
	leichte Putzschäden im Sockelbereich; einige kleine Risse			
Wand 3	Süden	Mauerwerk	verputzt	gut
	leichte Putzschäden; einige kleine Risse			
Wand 4	Westen	Mauerwerk	verputzt	mäßig
	Putzschäden durch Feuchtigkeit; einige kleine Risse			
Fenster				
Fenster 1	Süden	Holzfenster	lackiert	gut
	1-flügelig; Vergitterung			
Fenster 2	Süden	Holzkastenfenster	lackiert	gut

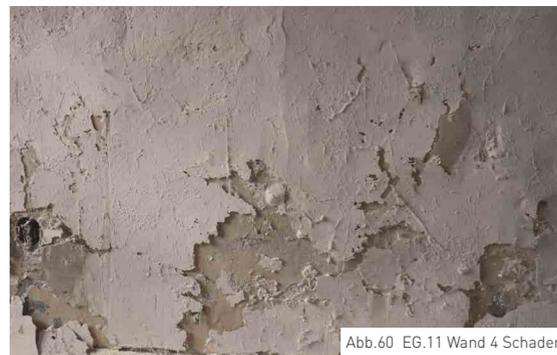
Abb.60 EG.11 Wand 4 Schaden

Raumnummer	Größe	Nutzung		
EG.11	32,95 m ²	Wohnküche		
Der nach Süden gerichtete Raum EG.11 grenzt an den Außenbereich sowohl als auch an den Innenhof. Der Raum hat eine eingezogene Leichbauwand aus Gipskarton mit einer Höhe von 2m, die den direkten Blick in den Raum verhindert. An der Verfliesung und den Anschlüssen abzulesen, befand sich an der westlichen Wand eine Küche.				
Bauteil	Ausrichtung	Konstruktion	Oberfläche	Zustand
Boden	-	Holzparkett, Vinyl	-	schadhaft
Decke	-	Tonnengewölbe, rund	verputzt	gut
Wände				
Wand 1	Norden	Mauerwerk	verputzt/verflies	mäßig
	leichte Putzschäden; einige kleine Risse			
Wand 2	Osten	Mauerwerk	verputzt/Vinyl	gut
	leichte Putzschäden; einige kleine Risse			
Wand 3	Süden	Mauerwerk	verputzt	gut
	leichte Putzschäden; einige kleine Risse			
Wand 4	Westen	Mauerwerk	verputzt/verflies	mäßig
	Putzschäden im Sockelbereich durch Feuchtigkeit; einige kleine Risse			
Fenster

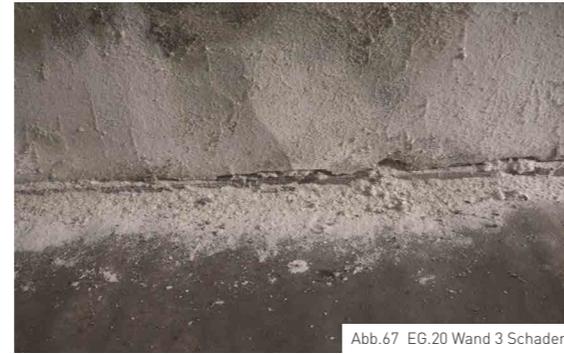
Abb.67 EG.20 Wand 3 Schaden

Raumnummer	Größe	Nutzung		
EG.20	15,05 m ²	Zimmer		
Der Raum EG.20 ist ein Teil einer großen Säulenhalle, der im Zuge einer Sanierung mit einem dünnen Mauerwerk abgetrennt wurde. Er liegt im Südosten und grenzt an die Außenanlage.				
Bauteil	Ausrichtung	Konstruktion	Oberfläche	Zustand
Boden	-	Vinyl	-	schadhaft
Decke	-	Kreuzgratgewölbe	verputzt	gut
Wände				
Wand 1	Norden	Mauerwerk	verputzt	mäßig
	Putzschäden im Sockelbereich durch Feuchtigkeit; einige kleine Risse			
Wand 2	Osten	Mauerwerk	verputzt	mäßig
	Putzschäden im Sockelbereich durch Feuchtigkeit; einige kleine Risse			
Wand 3	Süden	Mauerwerk	verputzt	mäßig
	Putzschäden im Sockelbereich durch Feuchtigkeit; einige kleine Risse			
Wand 4	Westen	Mauerwerk	verputzt	gut
	leichte Putzschäden im Sockelbereich; einige kleine Risse			
Fenster				
Fenster 1	Süden	Holzfenster	lackiert	gut
	2-flügelig; Vergitterung			
Türen				
Türe 1	Osten	Holztüre	lackiert	gut

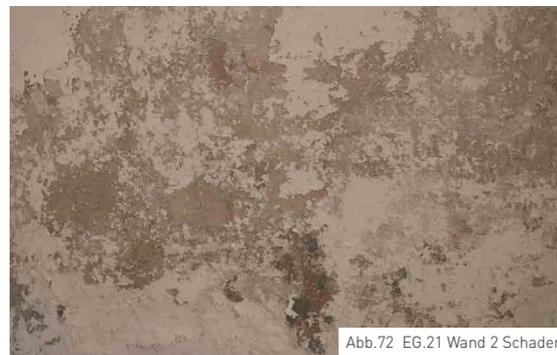
Abb.72 EG.21 Wand 2 Schaden

Raumnummer	Größe	Nutzung		
EG.21	19,4 m ²	Zimmer		
	Das Zimmer EG.21 ist ein weiterer Teil der großen Säulenhalle bei dem auch die Säulen zur Hälfte sichtbar sind. Durch das Übermalen und Verputzen der Säule ist die ursprüngliche Form nicht mehr gut erkennbar. Des Weiteren wurde in die Mitte der Säule über dem Kämpfer eine Steckdose angebracht.			
Bauteil	Ausrichtung	Konstruktion	Oberfläche	Zustand
Boden	-	Holzparkett	-	mäßig
Decke	-	Kreuzgratgewölbe	verputzt	gut
Wände				
Wand 1	Norden	Mauerwerk	verputzt	gut
	Putzschäden im Sockelbereich; einige kleine Risse			
Wand 2	Osten	Mauerwerk	verputzt	mäßig
	Putzschäden im Sockelbereich durch Feuchtigkeit; einige große Risse			
Wand 3	Süden	Mauerwerk	verputzt	mäßig
	Putzschäden im Sockelbereich durch Feuchtigkeit; einige große Risse			
Wand 4	Westen	Mauerwerk	verputzt	gut
	leichte Putzschäden im Sockelbereich; einige kleine Risse			
Fenster				
Fenster 1	Süden	Holzfenster	lackiert	gut

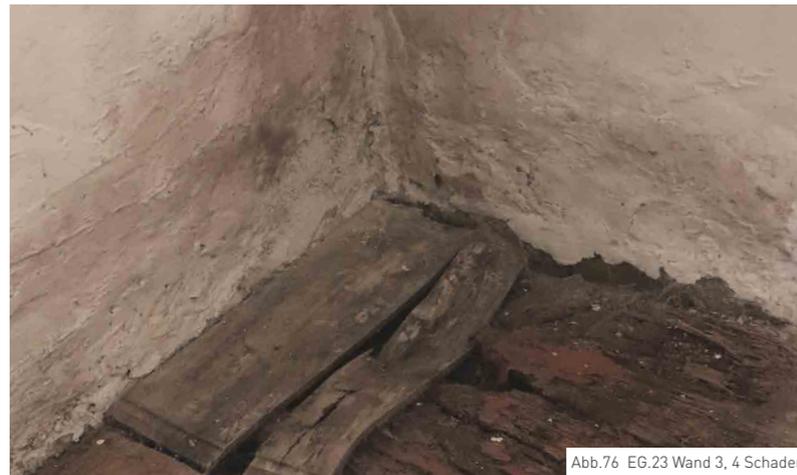
Abb.76 EG.23 Wand 3, 4 Schaden

Raumnummer	Größe	Nutzung		
EG.23	21,72 m ²	Zimmer		
	Der Raum EG.23 liegt im Norden des Schlosses mit Ausrichtung zum Innenhof. Die Wand im Norden wurde nachträglich hochgezogen und teilt den ehemals großen Raum in zwei kleinere. Durch die Feuchtigkeit, die durch das zirka 1m höhere Niveau auf der Nordseite verursacht wird, ist der Schaden in diesem Zimmer höher als in den bisherigen Räumen.			
Bauteil	Ausrichtung	Konstruktion	Oberfläche	Zustand
Boden	-	Holzparkett	-	schadhaft
Decke	-	Tonnengewölbe, rund	verputzt	gut
Wände				
Wand 1	Norden	Mauerwerk	verputzt	mäßig
	Putzschäden im Sockelbereich durch Feuchtigkeit; einige kleine Risse			
Wand 2	Osten	Mauerwerk	verputzt	mäßig
	Putzschäden im Sockelbereich durch Feuchtigkeit; einige kleine Risse			
Wand 3	Süden	Mauerwerk	verputzt	mäßig
	Putzschäden im Sockelbereich durch Feuchtigkeit; einige kleine Risse			
Wand 4	Westen	Mauerwerk	verputzt	gut
	Putzschäden im Sockelbereich; einige kleine Risse

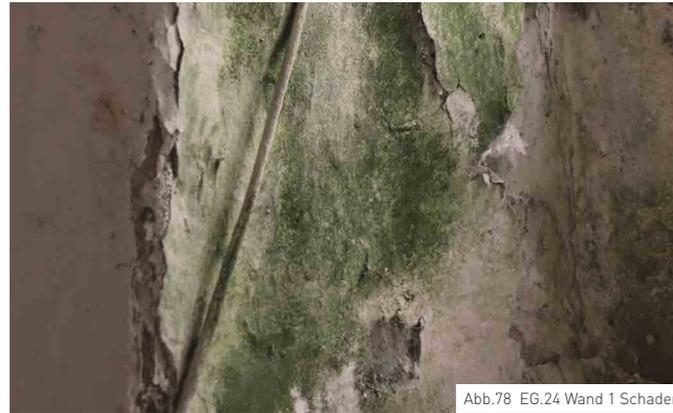
Abb.78 EG.24 Wand 1 Schaden

Raumnummer	Größe	Nutzung		
EG.24	9,54 m ²	Küche/ Bad		
Der Raum EG.24 liegt im Norden und grenzt an den Außenbereich des Schlosses. Die Wand im Süden wurde nachträglich hochgezogen und teilt den ehemals großen Raum in zwei kleinere. Eine minimal ausgestattete Küche und eine Badewanne befinden sich in dem Zimmer. Durch die Feuchtigkeit die durch das ca 1m höhere Niveau auf der Nordseite und der kaputten Glasscheibe des nördlichen Fensters verursacht wird ist der Schaden in diesem Zimmer sehr groß. Der grüne Schimmel breitete sich rund um das Fenster und hauptsächlich in den nördlichen Ecken des Raumes aus.				
Bauteil	Ausrichtung	Konstruktion	Oberfläche	Zustand
Boden	-	Holzparkett	-	schadhaft
Decke	-	Tonnengewölbe, rund	verputzt	gut
Wände				
Wand 1	Norden	Mauerwerk	verputzt	schadhaft
	Putzschäden durch Feuchtigkeit; einige kleine Risse; grüner Schimmel in Ecken und im Bereich des Fensters			
Wand 2	Osten	Mauerwerk	verputzt/ verflies	mäßig

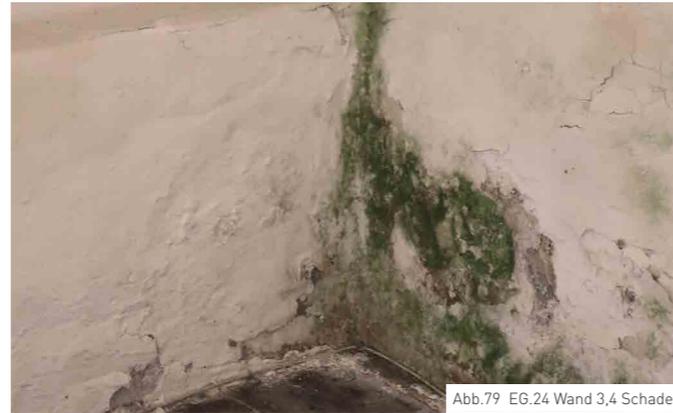
Abb.79 EG.24 Wand 3,4 Schaden

Putzschäden durch Feuchtigkeit; einige kleine Risse			
Wand 3	Süden	Mauerwerk	verputzt/ verflies	mäßig
	Putzschäden durch Feuchtigkeit; einige kleine Risse			
Wand 4	Westen	Mauerwerk	verputzt	schadhaft
	Putzschäden durch Feuchtigkeit; einige kleine Risse; grüner Schimmel in den Ecken			
Fenster				
Fenster 1	Norden	Holzfenster	lackiert	mäßig
	2-flügelig; Glasscheiben gebrochen			
Türen				
Türe 1	Süden	Holztüre	lackiert	gut
	1-flügelig; Rahmen, Türblatt und Glaselemente gut erhalten; Verbindung zum Raum EG.23

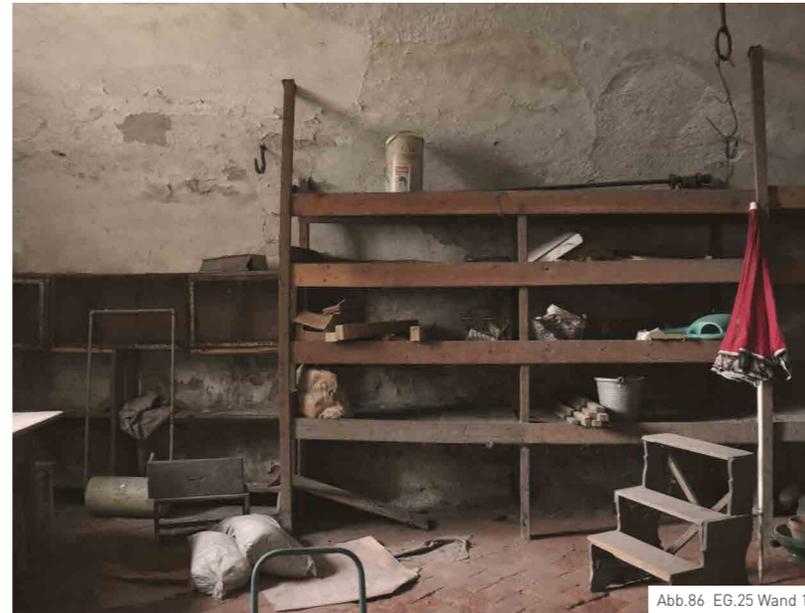
Abb.86 EG.25 Wand 1

Raumnummer	Größe	Nutzung		
EG.25	38,15 m ²	Speis		
Die Speisekammer liegt im Nordwesten des Anwesens, grenzt an die Küche EG.01 und hat ein Fenster nach Westen zum Außenbereich.				
Bauteil	Ausrichtung	Konstruktion	Oberfläche	Zustand
Boden	-	Ziegel/Stein	-	mäßig
Decke	-	Tonnengewölbe, rund	verputzt	mäßig
Wände				
Wand 1	Norden	Mauerwerk	verputzt	mäßig
	Putzschäden; einige Risse			
Wand 2	Osten	Mauerwerk	verputzt	mäßig
	Putzschäden; einige Risse			
Wand 3	Süden	Mauerwerk	verputzt	mäßig
	Putzschäden; einige Risse			
Wand 4	Westen	Mauerwerk	verputzt	mäßig
	Putzschäden; einige Risse			
Fenster				
Fenster 1	Westen	Holzfenster	lackiert	gut
	1-flügelig			
Türen				
Türe 1	Süden	Holztüre	lackiert	mäßig
	1-flügelig; Rahmen und Türblatt gut erhalten; Verbindung zum Raum EG.26

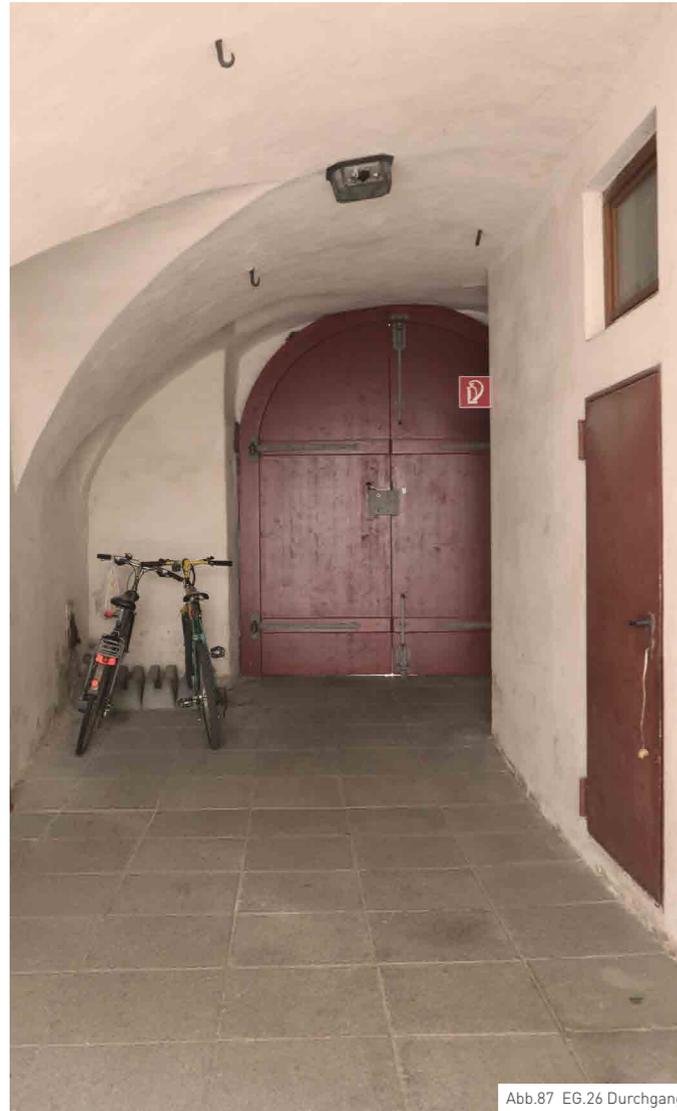
Abb.87 EG.26 Durchgang

Raumnummer	Größe	Nutzung		
EG.26	11,59 m ²	Toiletten		
	Diese 5 Räumlichkeiten wurden nachträglich in den Durchgang zwischen dem Innenhof und dem abgetrennten Außenbereich eingebaut. In diesen Räumen befinden sich Toiletten, die für die Wohnungen ohne Badezimmer vorgesehen waren. Da die Anforderungen heute anders sind als damals, werden jene nicht mehr benutzt.			
Bauteil	Ausrichtung	Konstruktion	Oberfläche	Zustand
Boden	-	Fliesen	-	mäßig
Decke	-	-	verputzt	mäßig
Wände				
Wand 1	Norden	Mauerwerk	verputzt	gut
	einige kleine Risse			
Wand 2	Osten	Mauerwerk	verputzt	gut
	einige kleine Risse			
Wand 3	Süden	Mauerwerk	verputzt	gut
	einige kleine Risse			
Wand 4	Westen	Mauerwerk	verputzt	gut
	einige kleine Risse			
Türen				
Türe 1	Westen	Holztüre	lackiert	gut
	1-flügelig; Zugang zum Durchgang

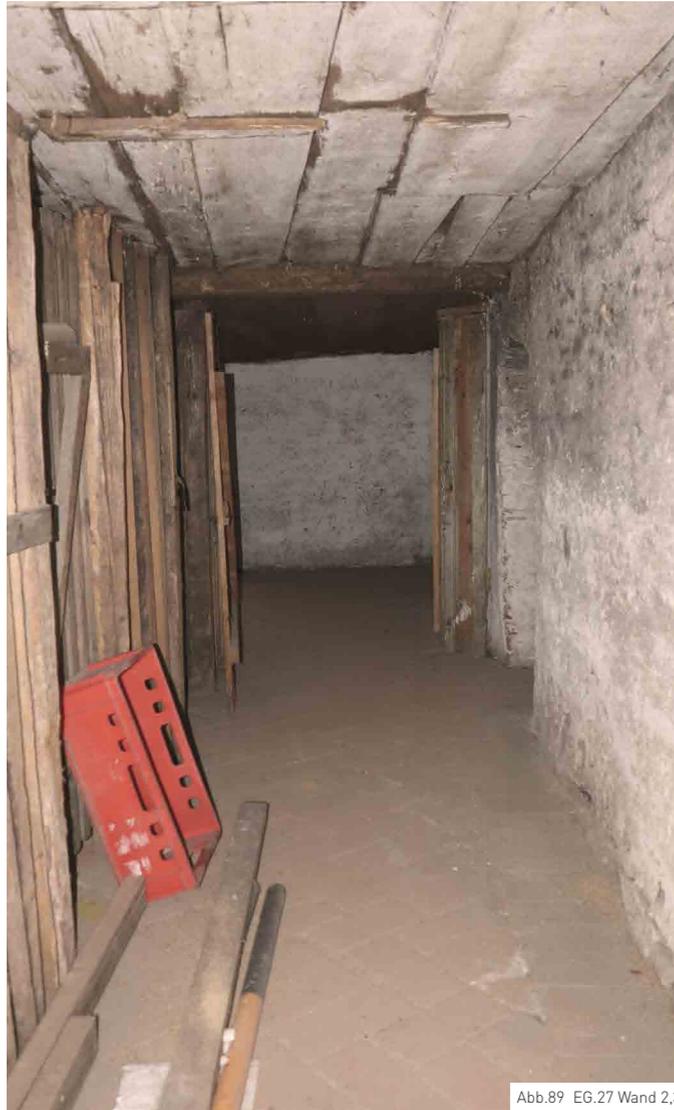
Abb.89 EG.27 Wand 2,3

Raumnummer	Größe	Nutzung		
EG.27	74,55 m ²	Abstellraum		
Der Raum EG.27 wird durch eine kleine Treppe vom Innenhof aus erreicht. Er wird momentan als Lagerraum mit Holzelementen abgetrennt. Mit einer geringen Höhe von rund 1,80m ist er somit als Zwischengeschoß zu sehen.				
Bauteil	Ausrichtung	Konstruktion	Oberfläche	Zustand
Boden	-	Ziegel/Stein	-	mäßig
Decke	-	Doppelbaumdecke	-	mäßig
Wände				
Wand 1	Norden	Mauerwerk	verputzt, grob	gut
	einige kleine Risse			
Wand 2	Osten	Mauerwerk	verputzt, grob	gut
	einige kleine Risse			
Wand 3	Süden	Mauerwerk	verputzt, grob	gut
	einige kleine Risse			
Wand 4	Westen	Mauerwerk	verputzt, grob	gut
	einige kleine Risse			
Fenster				
Fenster 1	Osten	Holzfenster	lackiert	gut
	1-flügelig			
Türen				
Türe 1	Süden	Holztüre	lackiert	gut
	1-flügelig; Rahmen und Türblatt gut erhalten; Verbindung zum Raum EG.28			
Türe 2	Süden	Eisentüre	-	gut
	1-flügelig; Rahmen und Türblatt gut erhalten; Verbindung zum Innenhof

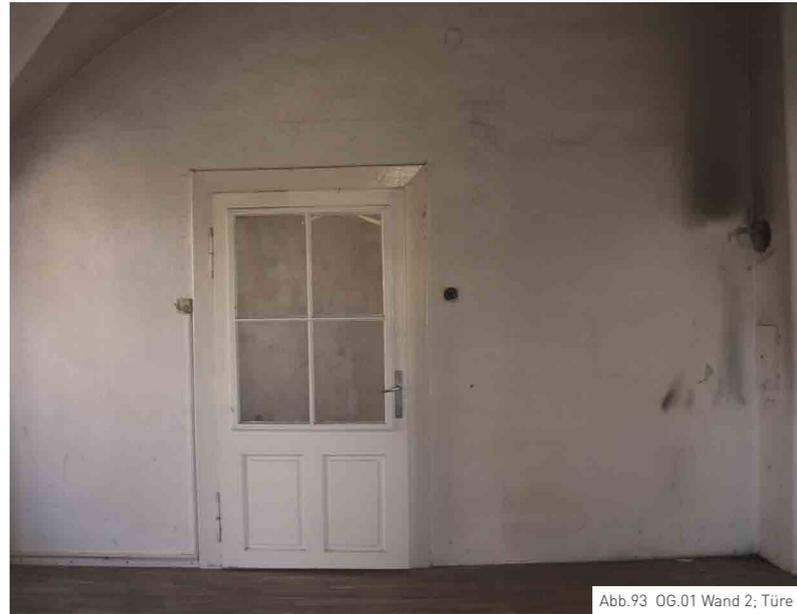
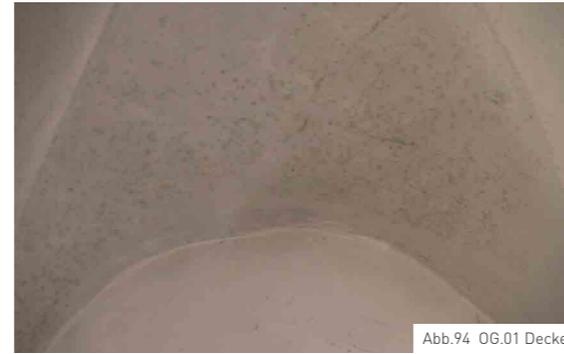
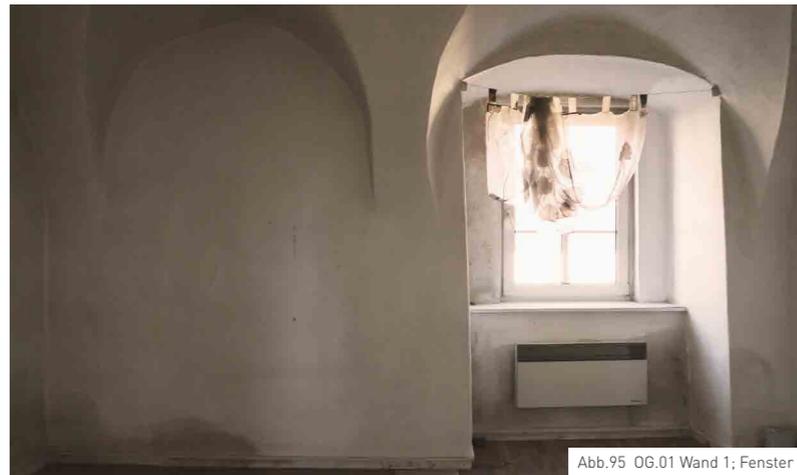
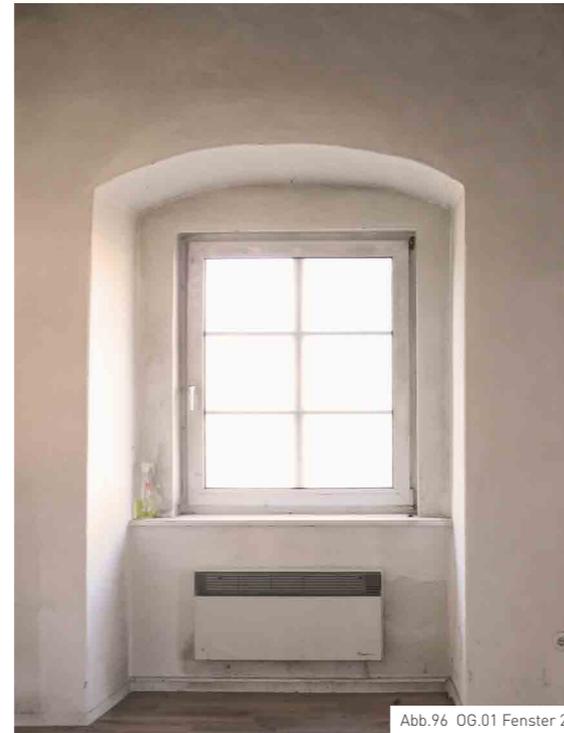
Raumnummer	Größe	Nutzung		
OG.01	21,23 m ²	Zimmer		
Der Raum OG.01 ist wie 8 weitere ein Teil eines großen Raumes, der mit einem dünnen Mauerwerk unterteilt wurde um Wohneinheiten zu schaffen. Durch das Austauschen der 2-flügeligen Holzfenstern durch 1-flügeligen Kunststofffenster verliert das Zimmer seinen Stil. Sowohl an den Wänden als auch auf der Decke hat sich schwarzer Schimmel gebildet.				
Bauteil	Ausrichtung	Konstruktion	Oberfläche	Zustand
Boden	-	Laminat	-	gut
Decke	-	Tonnengewölbe, rund	verputzt	schadhaft
Wände				
Wand 1	Norden	Mauerwerk	verputzt	schadhaft
	einige kleine Risse; schwarzer Schimmel			
Wand 2	Osten	Mauerwerk	verputzt	schadhaft
	einige kleine Risse; schwarzer Schimmel; Rußflecken			
Wand 3	Süden	Mauerwerk	verputzt	schadhaft
	einige kleine Risse; schwarzer Schimmel			
Wand 4	Westen	Mauerwerk	verputzt	schadhaft
	einige kleine Risse; schwarzer Schimmel			
Fenster				
Fenster 1	Norden	Kunststofffenster	-	gut

1-flügelig			
Fenster 2	Westen	Kunststofffenster	-	gut
	1-flügelig			
Türen				
Türe 1	Osten	Holztüre	lackiert	gut
	1-flügelig; Rahmen, Türblatt und Glaselemente gut erhalten; Verbindung zum Raum OG.03			
Türe 2	Süden	Röhrenspantüre	furniert	gut
	1-flügelig; Rahmen und Türblatt gut erhalten; Verbindung zum Raum OG.02

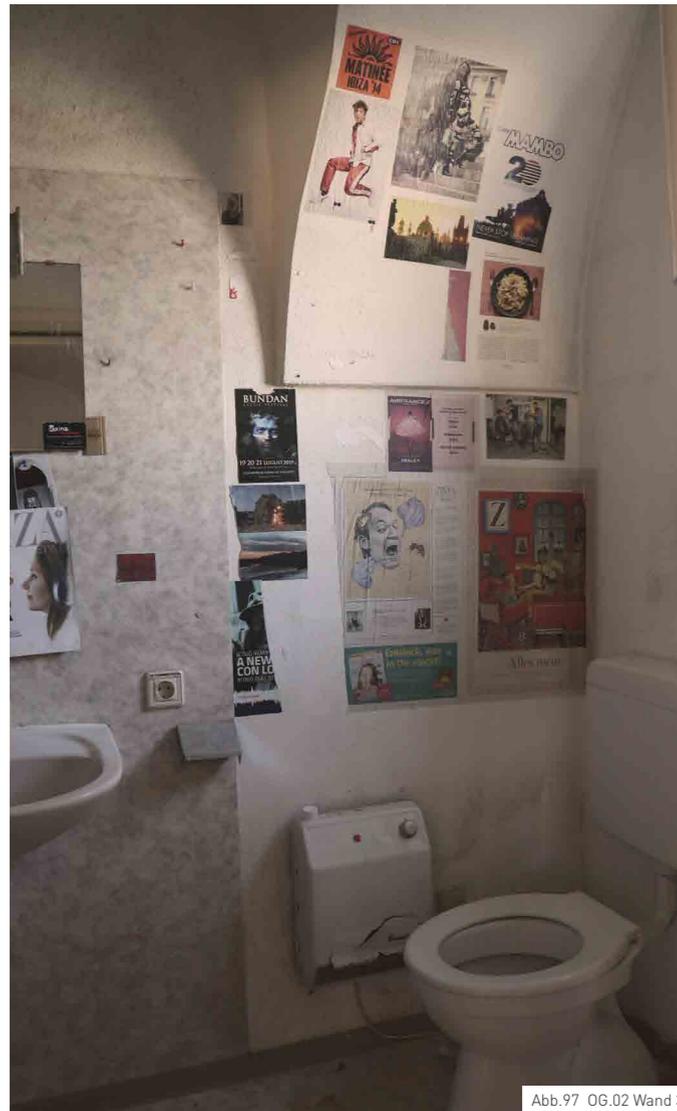
Abb.97 OG.02 Wand 3

Raumnummer	Größe	Nutzung		
OG.02	3,98 m ²	Badezimmer		
Der Raum OG.02 ist ein weiterer Teil des großen Raumes, der mit einem dünnen Mauerwerk unterteilt wurde um Wohneinheiten zu schaffen. Das Badezimmer beinhaltet eine Dusche, ein Waschbecken sowie eine Toilette. An der Decke und den Wänden hat sich durch die entstehende Feuchtigkeit beim Duschen, schwarzer Schimmel gebildet.				
Bauteil	Ausrichtung	Konstruktion	Oberfläche	Zustand
Boden	-	Vinyl	-	mäßig
Decke	-	Tonnengewölbe, rund	verputzt	mäßig
Wände				
Wand 1	Norden	Mauerwerk	verputzt	mäßig
	einige kleine Risse; schwarzer Schimmel			
Wand 2	Osten	Mauerwerk	verputzt	mäßig
	einige kleine Risse; schwarzer Schimmel			
Wand 3	Süden	Mauerwerk	verputzt/Vinyl	mäßig
	einige kleine Risse; schwarzer Schimmel			
Wand 4	Westen	Mauerwerk	verputzt	mäßig
	einige kleine Risse; schwarzer Schimmel			
Fenster				
Fenster 1	Westen	Holzfenster	lackiert	gut
	1-flügelig			
Türen

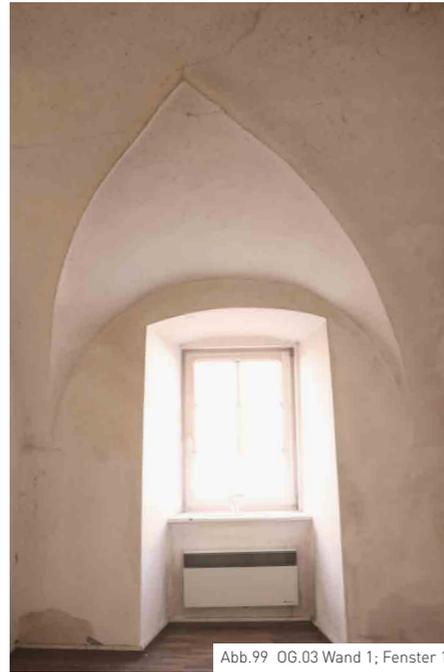
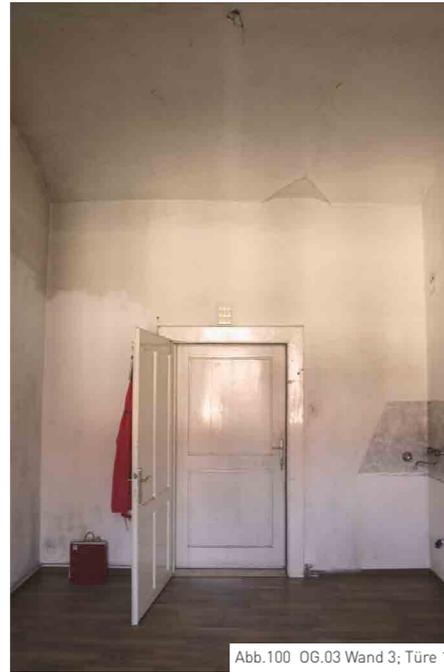
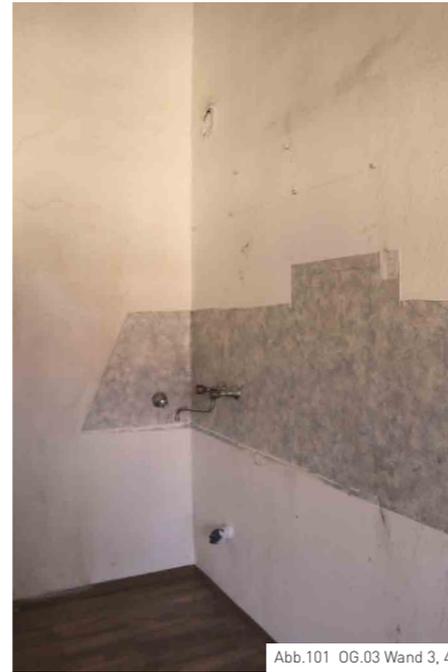
Raumnummer	Größe	Nutzung		
OG.03	14,94 m ²	Küche/Wohnraum		
Auch dieser Raum ist Teil des großen Saals und auch, wie die anderen, nachträglich eingebaut worden. An der Decke sowie auch an den Wänden hat sich schwarzer Schimmel gebildet. An der gesamten Nordseite wurden die Holzfenster durch Kunststofffenster ersetzt.				
Bauteil	Ausrichtung	Konstruktion	Oberfläche	Zustand
Boden	-	Laminat	-	gut
Decke	-	Tonnengewölbe	verputzt	schadhaft
Wände				
Wand 1	Norden	Mauerwerk	verputzt	mäßig
	leichte Putzschäden im Sockelbereich; einige kleine Risse; schwarzer Schimmel			
Wand 2	Osten	Mauerwerk	verputzt	mäßig
	einige kleine Risse; schwarzer Schimmel			
Wand 3	Süden	Mauerwerk	verputzt	mäßig
	einige kleine Risse; schwarzer Schimmel			
Wand 4	Westen	Mauerwerk	verputzt/Vinyl	mäßig
	einige kleine Risse; schwarzer Schimmel			
Fenster				
Fenster 1	Norden	Kunststofffenster	-	gut
	1-flügelig			
Türen				
Türe 1	Süden	Holztüre	lackiert	gut

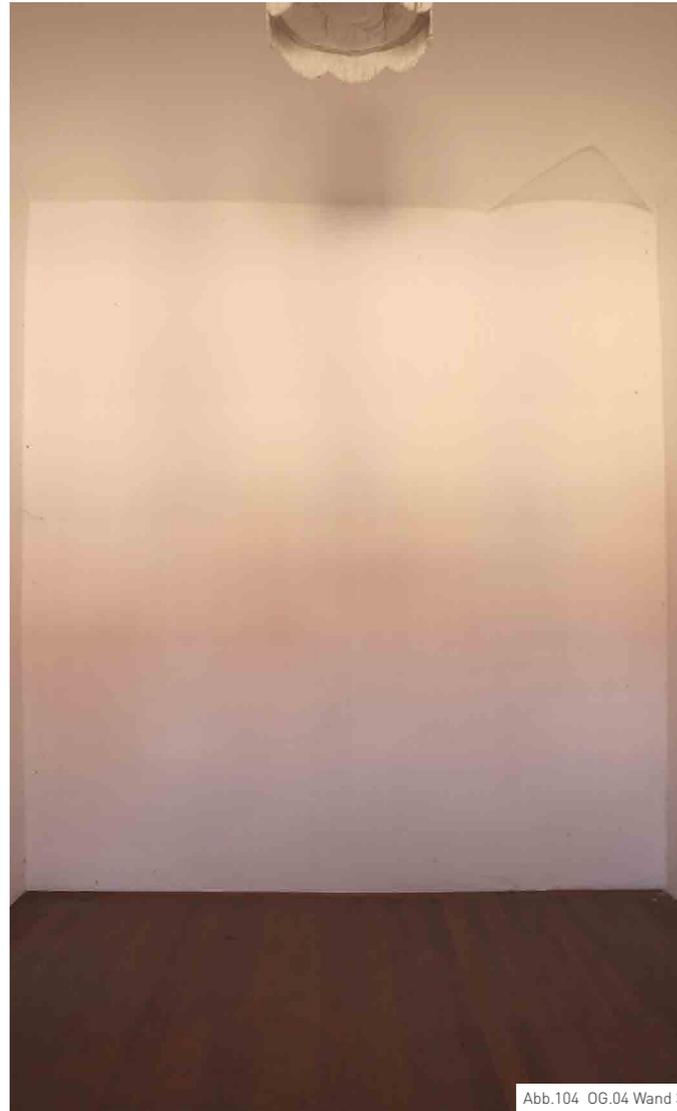
Abb.104 OG.04 Wand 3

Raumnummer	Größe	Nutzung		
OG.04	13,30 m ²	Zimmer		
		Das Zimmer OG.04 ist in einem generell guten Zustand und auch ein Teil des großen Raumes.		
Bauteil	Ausrichtung	Konstruktion	Oberfläche	Zustand
Boden	-	Laminat	-	gut
Decke	-	Tonnengewölbe, rund	verputzt	gut
Wände				
Wand 1	Norden	Mauerwerk	verputzt	gut
	einige kleine Risse			
Wand 2	Osten	Mauerwerk	verputzt	gut
	einige kleine Risse			
Wand 3	Süden	Mauerwerk	verputzt	gut
	einige kleine Risse			
Wand 4	Westen	Mauerwerk	verputzt	gut
	einige kleine Risse			
Fenster				
Fenster 1	Norden	Kunststofffenster	-	gut
	1-flügelig			
Türen				
Türe 1	Osten	Röhrenspantüre	furniert	gut
	1-flügelig; Rahmen und Türblatt gut erhalten; Verbindung zum Raum OG.05

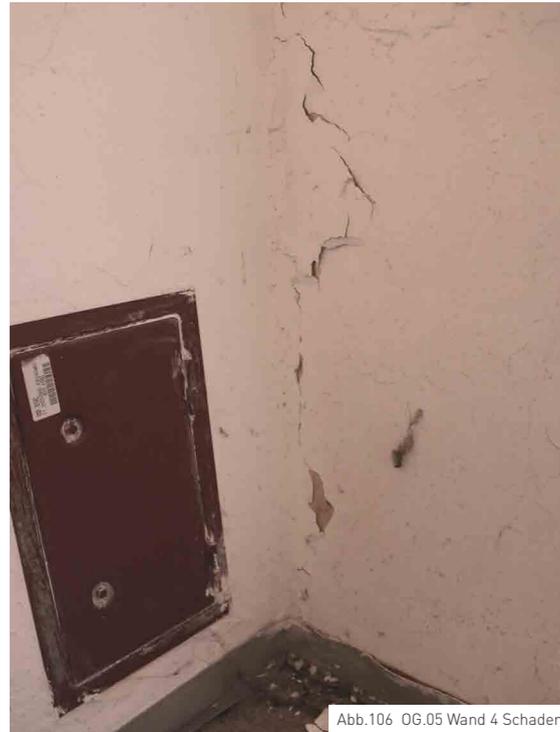
Abb.106 OG.05 Wand 4 Schaden

Raumnummer	Größe	Nutzung		
OG.05	13,27 m ²	Zimmer/Badezimmer		
Der Raum OG.05 ist eine Mischung aus Badezimmer und Aufenthaltsraum. Der südliche Teil des Zimmers ist mit einer Dusche und einem Waschbecken ausgestattet, dazwischen eine Tür in den Gang OG.07.				
Bauteil	Ausrichtung	Konstruktion	Oberfläche	Zustand
Boden	-	Vinyl/Fliesen	-	mäßig
Decke	-	Tonnengewölbe, rund	verputzt	gut
Wände				
Wand 1	Norden	Mauerwerk	verputzt	gut
	Putzschäden im Sockelbereich; einige kleine Risse			
Wand 2	Osten	Mauerwerk	verputzt	gut
	Putzschäden im Sockelbereich; einige kleine Risse			
Wand 3	Süden	Mauerwerk	verputzt/gefliest	gut
	einige kleine Risse			
Wand 4	Westen	Mauerwerk	verputzt/gefliest	gut
	Putzschäden im Sockelbereich; einige kleine Risse			
Fenster				
Fenster 1	Norden	Kunststofffenster	-	gut
	1-flügelig			
Türen				
Türe 1	Osten	Röhrenspantüre	furniert	gut
	1-flügelig; Rahmen und Türblatt gut erhalten; Verbindung zum Raum OG.06

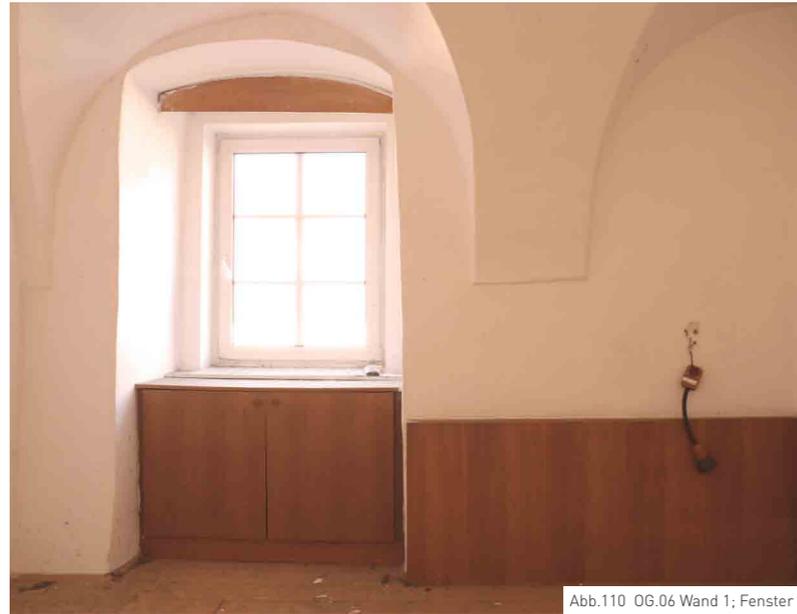
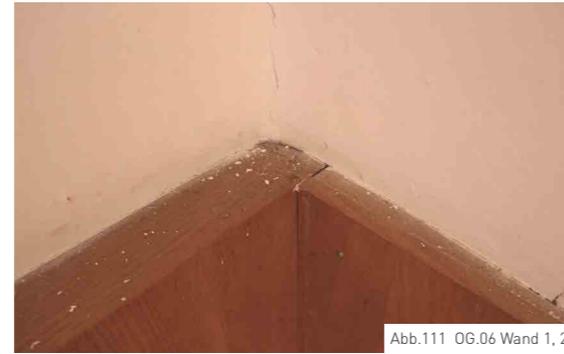
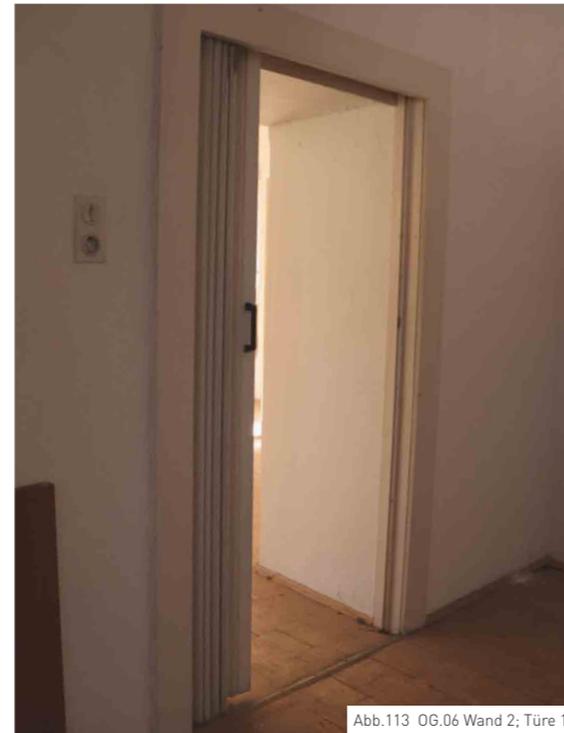
Raumnummer	Größe	Nutzung		
OG.06	17,37 m ²	Zimmer		
Das Zimmer liegt im Norden des Schlosses und hat im Norden und Osten eine halbhohe-Wandtäfelung. Es ist von der Länge her das letzte Zimmer des großen Saals mit rundem Tonnengewölbe.				
Bauteil	Ausrichtung	Konstruktion	Oberfläche	Zustand
Boden	-	Laminat	-	gut
Decke	-	Tonnengewölbe, rund	verputzt	gut
Wände				
Wand 1	Norden	Mauerwerk	verputzt, getäfelt	gut
	leichte Putzschäden; einige kleine Risse			
Wand 2	Osten	Mauerwerk	verputzt, getäfelt	gut
	leichte Putzschäden; einige kleine Risse			
Wand 3	Süden	Mauerwerk	verputzt	gut
	leichte Putzschäden; einige kleine Risse			
Wand 4	Westen	Mauerwerk	verputzt	gut
	leichte Putzschäden; einige kleine Risse			
Fenster				
Fenster 1	Norden	Kunststofffenster	-	gut
	1-flügelig			
Türen				
Türe 1	Osten	Kunststofffalttüre	-	schadhaft
	1-flügelig; Rahmen und Falttüre nicht gut erhalten; Verbindung zum Raum OG.09			
Türe 2	Westen	Röhrenspantüre	furniert	gut

1-flügelig; Rahmen und Türblatt gut erhalten; Verbindung zum Raum OG.05

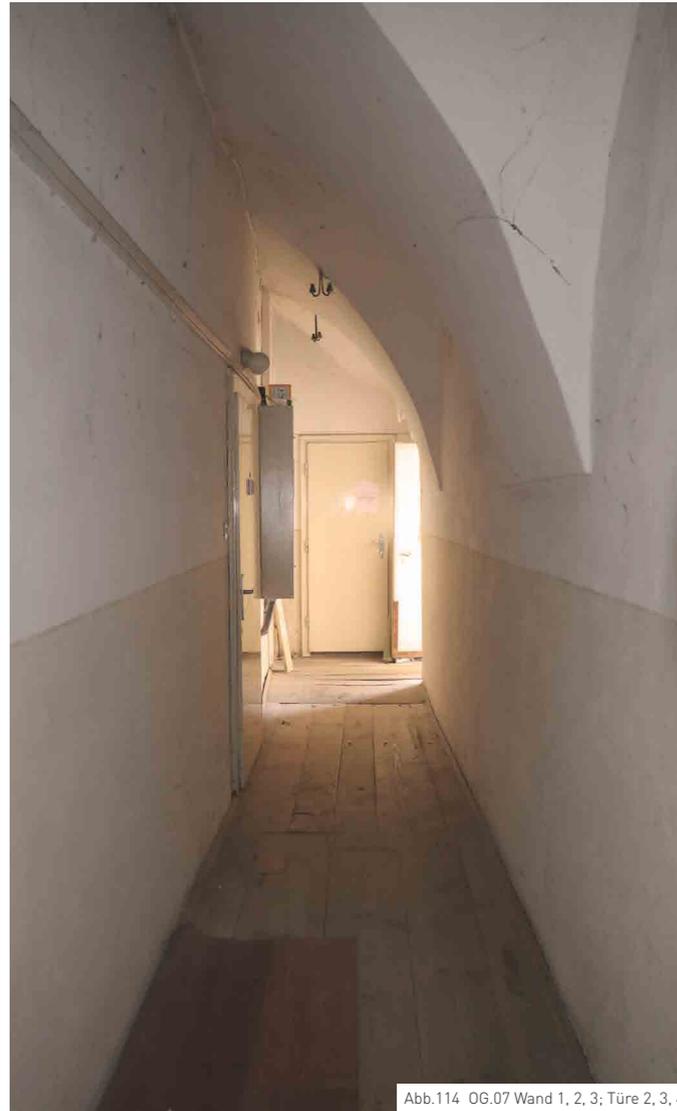
Abb.114 OG.07 Wand 1, 2, 3; Türe 2, 3, 4

Raumnummer	Größe	Nutzung		
OG.07	12,81 m ²	Gang		
	Der Gang liegt im Westen des Schlosses von dem aus 2 Wohnungen zugänglich sind. Er ist direkt vom Arkadengang zugänglich. Durch das Tonnengewölbe wirkt er sehr schmal und beengend.			
Bauteil	Ausrichtung	Konstruktion	Oberfläche	Zustand
Boden	-	Parkett	-	mäßig
Decke	-	Tonnengewölbe, rund	verputzt	gut
Wände				
Wand 1	Norden	Mauerwerk	verputzt	mäßig
	leichte Putzschäden; einige kleine Risse			
Wand 2	Osten	Mauerwerk	verputzt	mäßig
	leichte Putzschäden; einige kleine Risse			
Wand 3	Süden	Mauerwerk	verputzt	mäßig
	leichte Putzschäden; einige kleine Risse			
Wand 4	Westen	Mauerwerk	verputzt	mäßig
	leichte Putzschäden; einige kleine Risse			
Türen				
Türe 1	Norden	Holztüre	lackiert	gut
	1-flügelig; Rahmen und Türblatt gut erhalten; Verbindung zum Raum OG.03			
Türe 2	Norden	Holztüre	lackiert	gut
	1-flügelig; Rahmen und Türblatt gut erhalten; Verbindung zum Raum OG.05

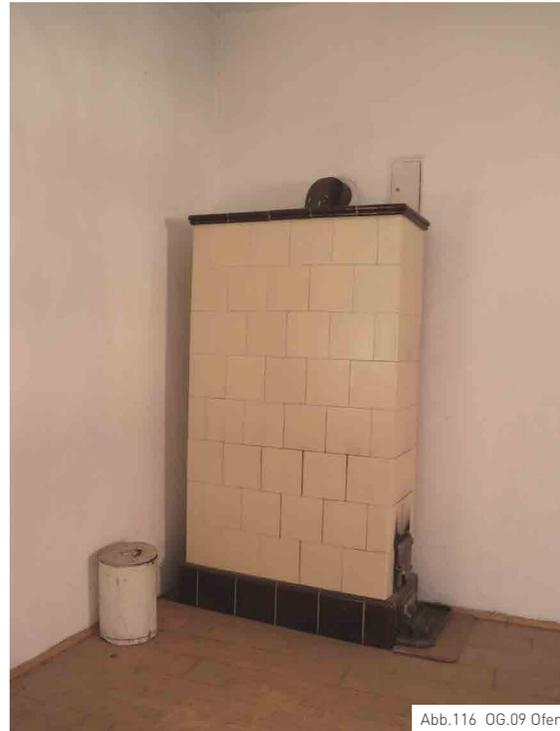
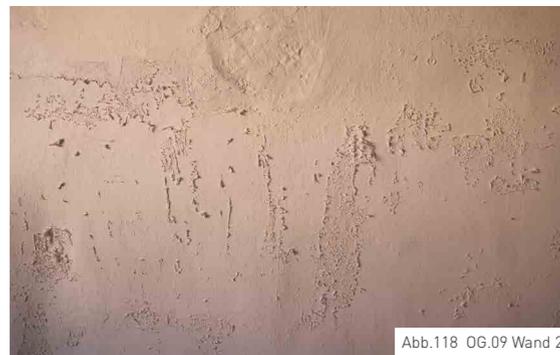
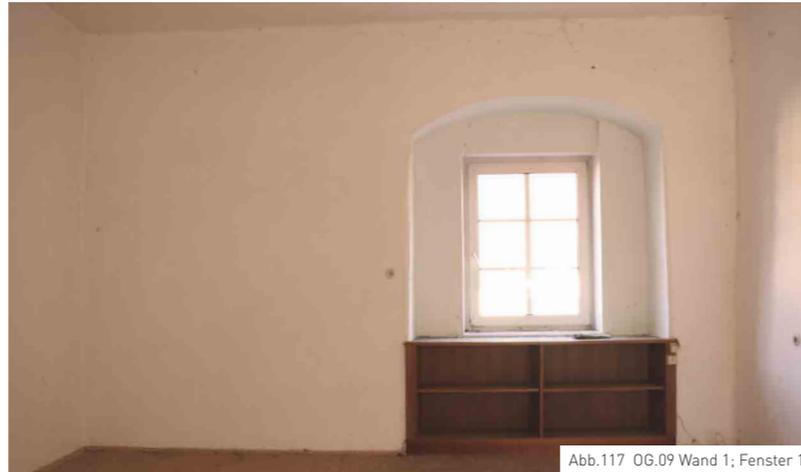
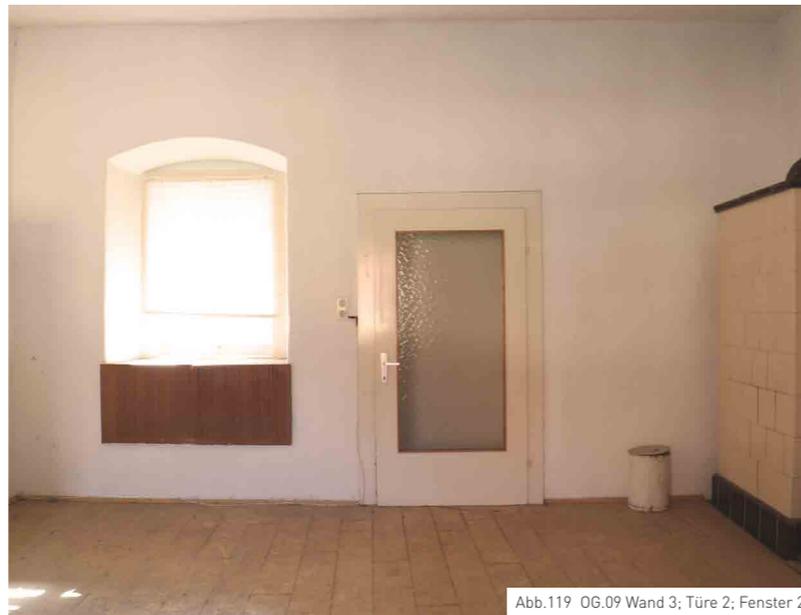
Raumnummer	Größe	Nutzung		
OG.09	34,56 m ²	Zimmer		
Das Zimmer OG.09 liegt in der Mitte des nördlichen Traktes des Schlosses.				
Bauteil	Ausrichtung	Konstruktion	Oberfläche	Zustand
Boden	-	Laminat	-	gut
Decke	-	-	verputzt	gut
Wände				
Wand 1	Norden	Mauerwerk	verputzt	gut
	einige kleine Risse			
Wand 2	Osten	Mauerwerk	verputzt	gut
	leichte Putzschäden; einige kleine Risse			
Wand 3	Süden	Mauerwerk	verputzt	gut
	einige kleine Risse			
Wand 4	Westen	Mauerwerk	verputzt	gut
	einige kleine Risse			
Fenster				
Fenster 1	Norden	Kunststofffenster	-	gut
	1-flügelig			
Fenster 2	Süden	Holzfenster	lackiert	gut
	2-flügelig			
Türen				
Türe 1	Osten	Holztüre	lackiert	gut
	1-flügelig; Rahmen, Türblatt und Glaselemente gut erhalten; Verbindung zum Raum OG.10			
Türe 2	Süden	Holztüre	lackiert	gut
	1-flügelig; Rahmen und Türblatt gut erhalten; Verbindung zum Arkadengang			
Türe 3	Westen	Kunststofffalttüre	-	schadhaft
	1-flügelig; Rahmen und Falttüre nicht gut erhalten; Verbindung zum Raum OG.06

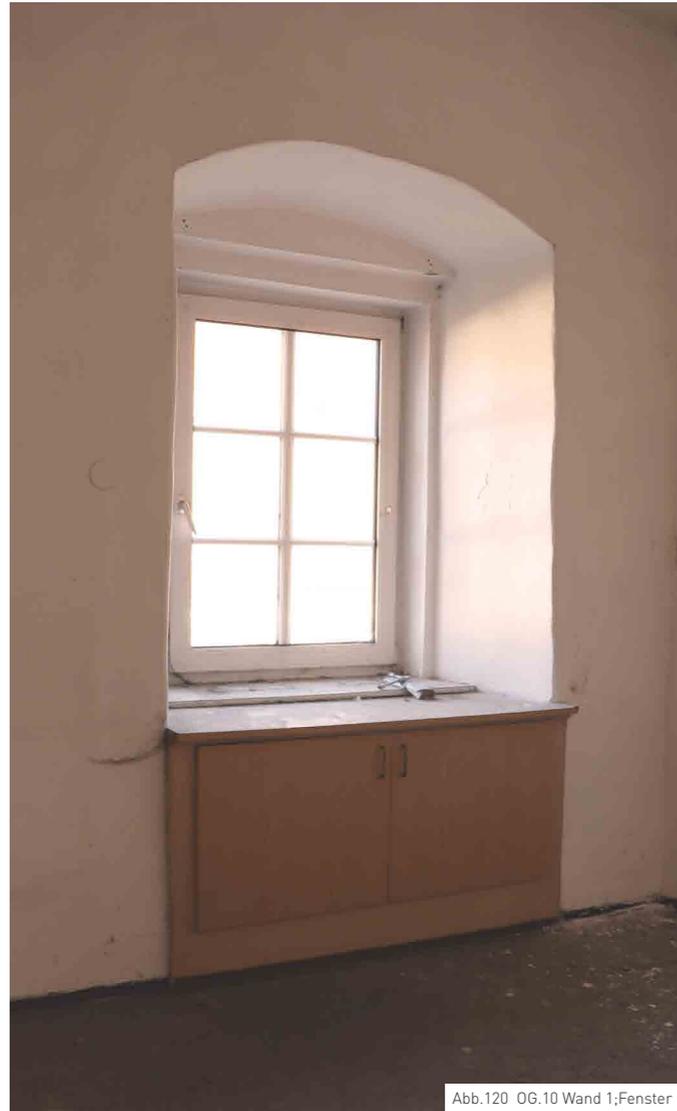
Abb.120 OG.10 Wand 1;Fenster 1

Raumnummer	Größe	Nutzung		
OG.10	14,92 m ²	Zimmer		
Dieser Raum OG.10 liegt im Norden und wurde von seiner Originalgröße mehrmals geteilt. Er ist in einem allgemeinen guten Zustand.				
Bauteil	Ausrichtung	Konstruktion	Oberfläche	Zustand
Boden	-	Vinyl	-	mäßig
Decke	-	-	verputzt	gut
Wände				
Wand 1	Norden	Mauerwerk	verputzt	gut
	einige kleine Risse			
Wand 2	Osten	Mauerwerk	verputzt	gut
	einige kleine Risse			
Wand 3	Süden	Mauerwerk	verputzt	gut
	einige kleine Risse			
Wand 4	Westen	Mauerwerk	verputzt	gut
	einige kleine Risse			
Fenster				
Fenster 1	Norden	Kunststofffenster	-	gut
	1-flügelig			
Türen				
Türe 1	Osten	Holztüre	lackiert	gut
	1-flügelig; Rahmen und Türblatt gut erhalten; Verbindung zum Raum OG.12			
Türe 2	Süden	Kunststofffalttüre	-	schadhaft
	1-flügelig; Rahmen und Falttüre nicht gut erhalten; Verbindung zum Raum OG.11			
Türe 3	Westen	Holztüre	lackiert	gut
	1-flügelig; Rahmen, Türblatt und Glaselemente gut erhalten; Verbindung zum Raum OG.09
