Schloss Bayerhofen

Geschichtliche Aufarbeitung, Revitalisierung und
Nachnutzungskonzept

MASTERARBEIT

Masterstudium Architektur

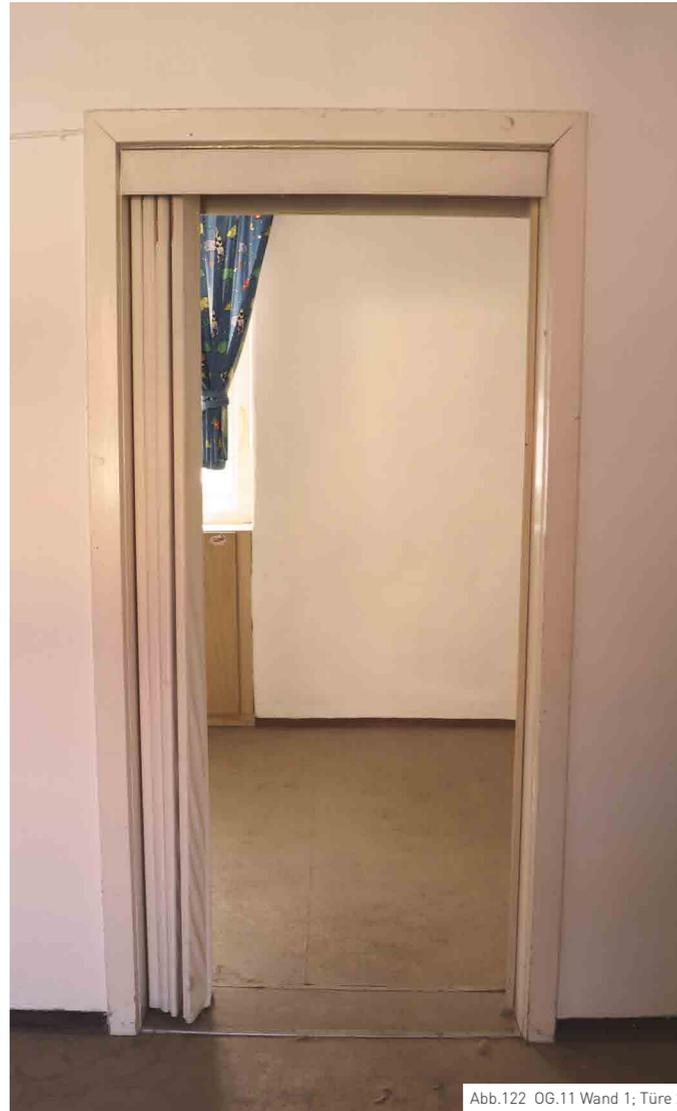
Abb.122 OG.11 Wand 1; Türe 2

Raumnummer	Größe	Nutzung		
OG.11	9,10 m ²	Zimmer		
Der Raum OG.11 liegt im Norden mit einer Ausrichtung nach Süden. Er ist durch eine Falttüre vom Raum OG.10 aus zugänglich.				
Bauteil	Ausrichtung	Konstruktion	Oberfläche	Zustand
Boden	-	Vinyl	-	mäßig
Decke	-	-	verputzt	gut
Wände				
Wand 1	Norden	Mauerwerk	verputzt	gut
	einige kleine Risse			
Wand 2	Osten	Mauerwerk	verputzt	gut
	einige kleine Risse			
Wand 3	Süden	Mauerwerk	verputzt	gut
	einige kleine Risse			
Wand 4	Westen	Mauerwerk	verputzt	gut
	einige kleine Risse			
Fenster				
Fenster 1	Süden	Holzfenster	verputzt	gut
	2-flügelig			
Türen				
Türe 1	Norden	Kunststofffalttüre	-	schadhaft
	1-flügelig; Rahmen und Falttüre nicht gut erhalten; Verbindung zum Raum OG.11

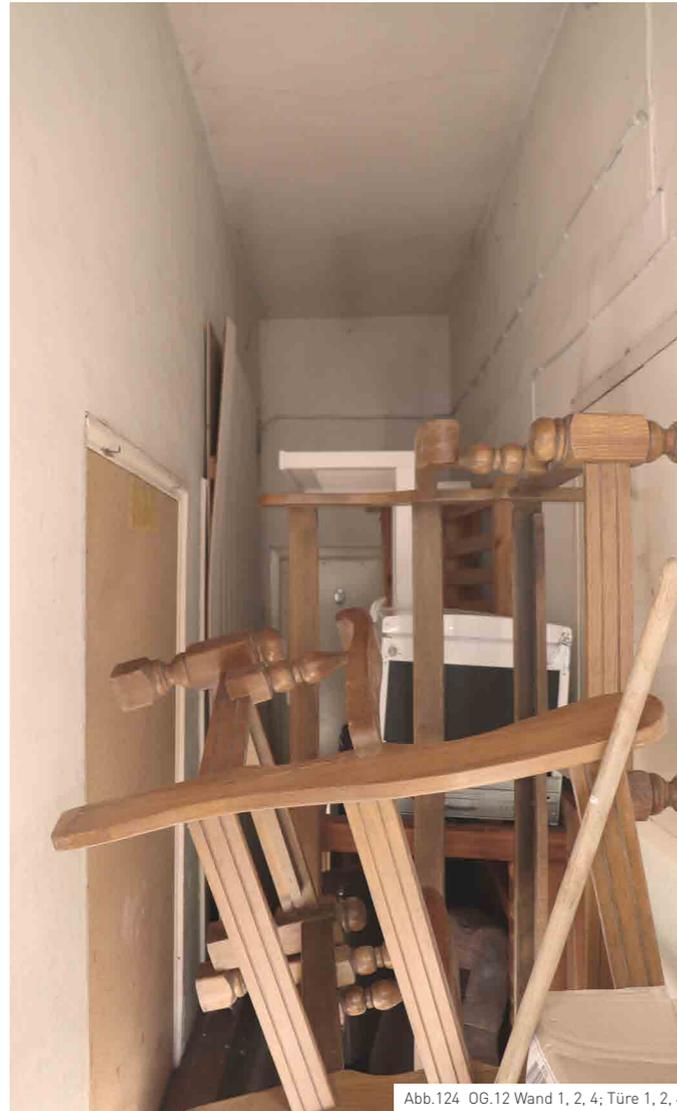
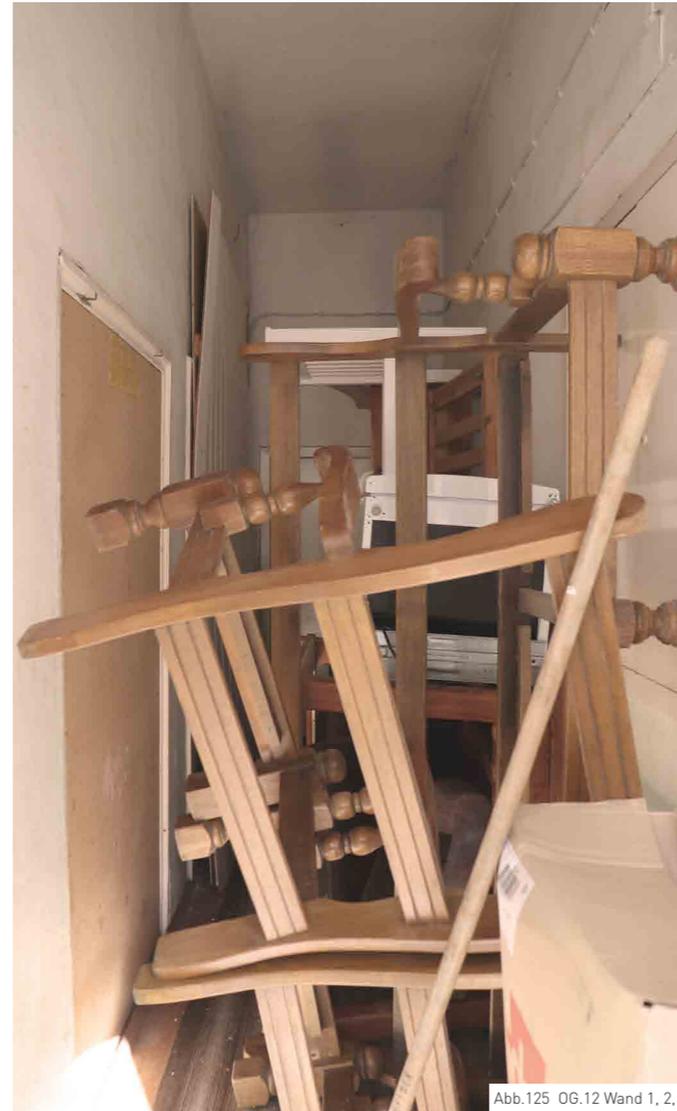
Raumnummer	Größe	Nutzung		
OG.12	6,20 m ²	Gang		
Dieser Gang OG.12 liegt im Norden und ermöglicht den Zugang zu zwei Wohnungen. Momentan ist der Gang mit Möbeln verstellt.				
Bauteil	Ausrichtung	Konstruktion	Oberfläche	Zustand
Boden	-	Parkett	-	gut
Decke	-	-	verputzt	gut
Wände				
Wand 1	Norden	Mauerwerk	verputzt	gut
	einige kleine Risse			
Wand 2	Osten	Mauerwerk	verputzt	gut
	einige kleine Risse			
Wand 3	Süden	Mauerwerk	verputzt	gut
	einige kleine Risse			
Wand 4	Westen	Mauerwerk	verputzt	gut
	einige kleine Risse			
Türen				
Türe 1	Norden	Holztüre	lackiert	gut
	1-flügelig; Rahmen und Türblatt gut erhalten; Verbindung zum Raum OG.12			
Türe 2	Osten	Holztüre	lackiert	gut
	1-flügelig; Rahmen und Türblatt gut erhalten; Verbindung zum Raum OG.12			
Türe 3	Süden	Holztüre	lackiert	gut
	2-flügelig; Rahmen, Türblatt und Glaselemente gut erhalten; Verbindung zum Raum OG.12			
Türe 4	Westen	-	lackiert	gut
	Die Türe ist mit einer Sperrholzplatte verschlossen

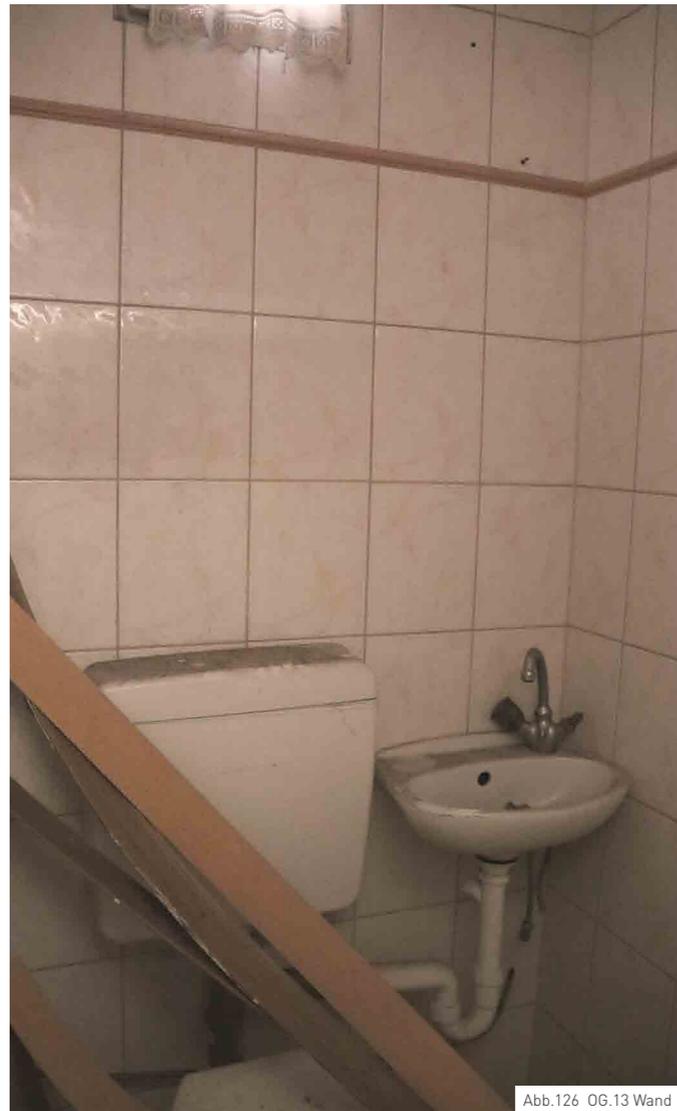
Abb.126 OG.13 Wand 1

Raumnummer	Größe	Nutzung		
OG.13	1,50 m ²	Toilette		
	Am Ende des Ganges OG.12 liegt im Norden eine kleine Toilette mit einer abgehängten Holzdecke.			
Bauteil	Ausrichtung	Konstruktion	Oberfläche	Zustand
Boden	-	Fliesen	-	gut
Decke	-	abgehängte Decke	Holz	gut
Wände				
Wand 1	Norden	Mauerwerk	verflies	gut
	Fugen teils gerissen			
Wand 2	Osten	Mauerwerk	verflies	gut
	Fugen teils gerissen			
Wand 3	Süden	Mauerwerk	verflies	gut
	Fugen teils gerissen			
Wand 4	Westen	Mauerwerk	verflies	gut
	Fugen teils gerissen			
Fenster				
Fenster 1	Norden	Holzfenster	lackiert	mäßig
	1-flügelig			
Türen				
Türe 1	Süden	Holztüre	lackiert	gut
	1-flügelig; Rahmen und Türblatt gut erhalten; Verbindung zum Raum OG.12

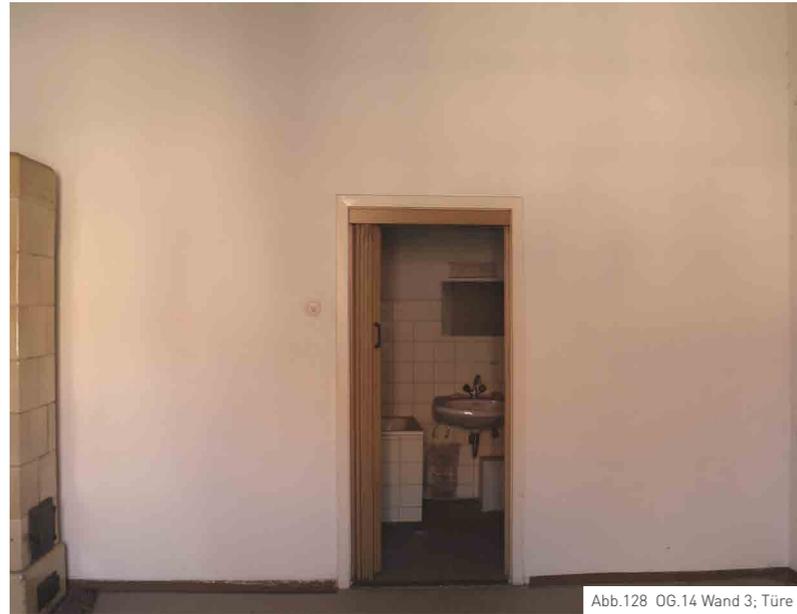
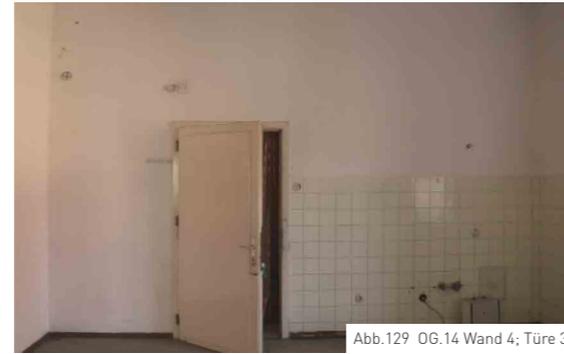
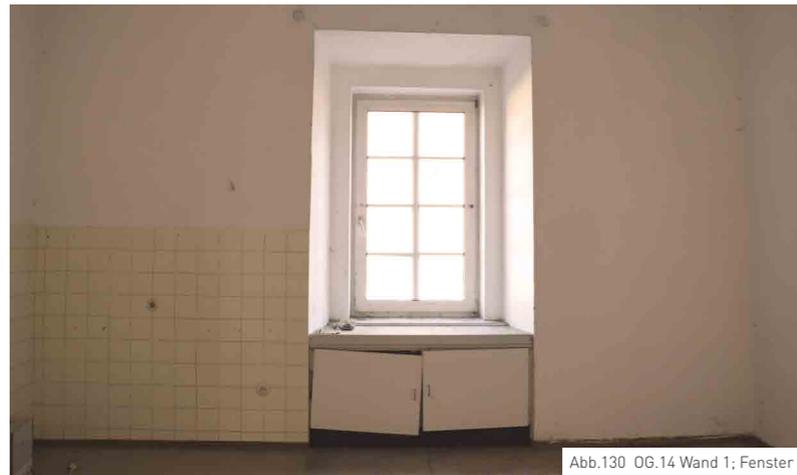
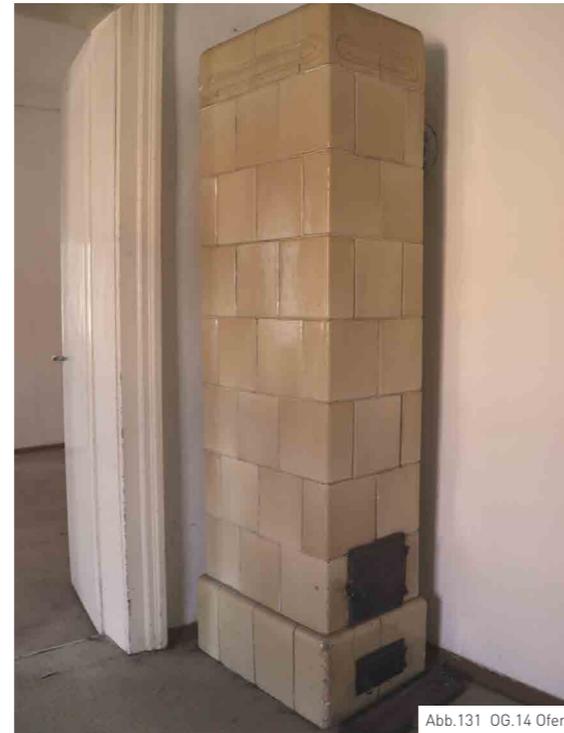
Raumnummer	Größe	Nutzung		
OG.14	21,95 m ²	Küche		
Die Küche liegt im Nordosten des Schlosses und ist auch nach Norden ausgerichtet. An den Wänden im Norden und Westen ist ein halbhoher Fliesenspiegel angebracht, der auf die Nutzung einer Küche hinweist.				
Bauteil	Ausrichtung	Konstruktion	Oberfläche	Zustand
Boden	-	Vinyl	-	gut
Decke	-	-	verputzt	gut
Wände				
Wand 1	Norden	Mauerwerk	verputzt/verflies	gut
	einige kleine Risse			
Wand 2	Osten	Mauerwerk	verputzt	gut
	einige kleine Risse			
Wand 3	Süden	Mauerwerk	verputzt	gut
	einige kleine Risse			
Wand 4	Westen	Mauerwerk	verputzt/verflies	gut
	einige kleine Risse			
Fenster				
Fenster 1	Norden	Kunststofffenster	-	gut
	1-flügelig			
Türen				
Türe 1	Osten	Holztüre	lackiert	gut
	2-flügelig; Rahmen und Türblatt gut erhalten; Verbindung zum Raum OG.16			
Türe 2	Süden	Kunststofffalttüre	-	schadhaft
	1-flügelig; Rahmen und Falttüre nicht gut erhalten; Verbindung zum Raum OG.15

Türe 3	Westen	Holztüre	lackiert	gut
	1-flügelig; Rahmen und Türblatt gut erhalten; Verbindung zum Raum OG.12

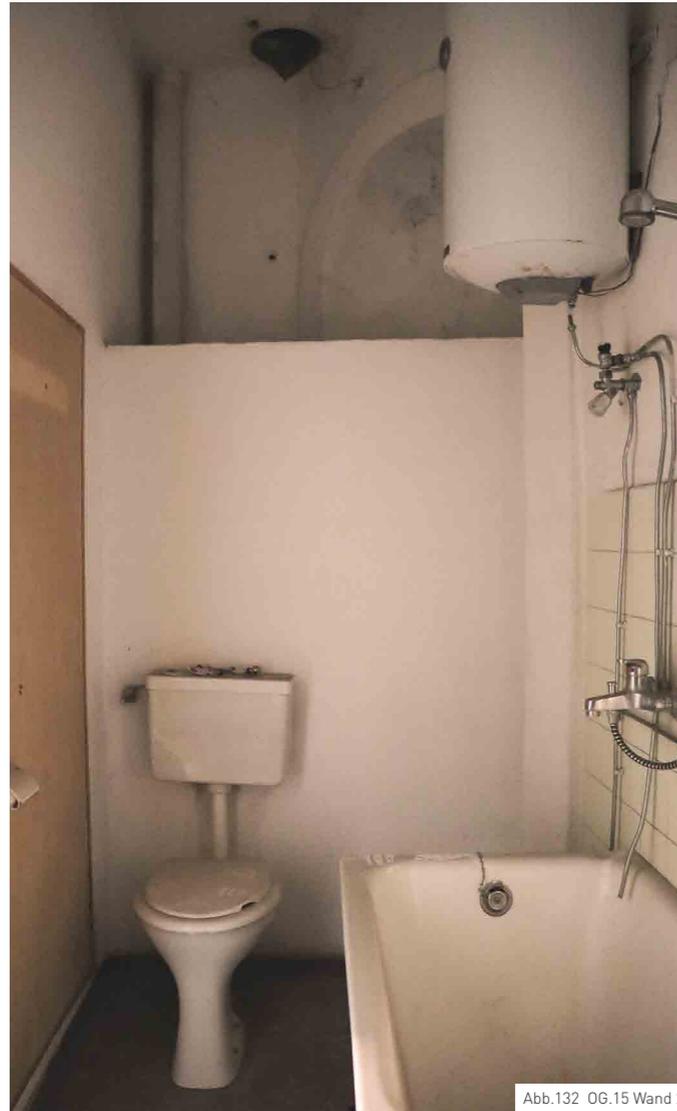
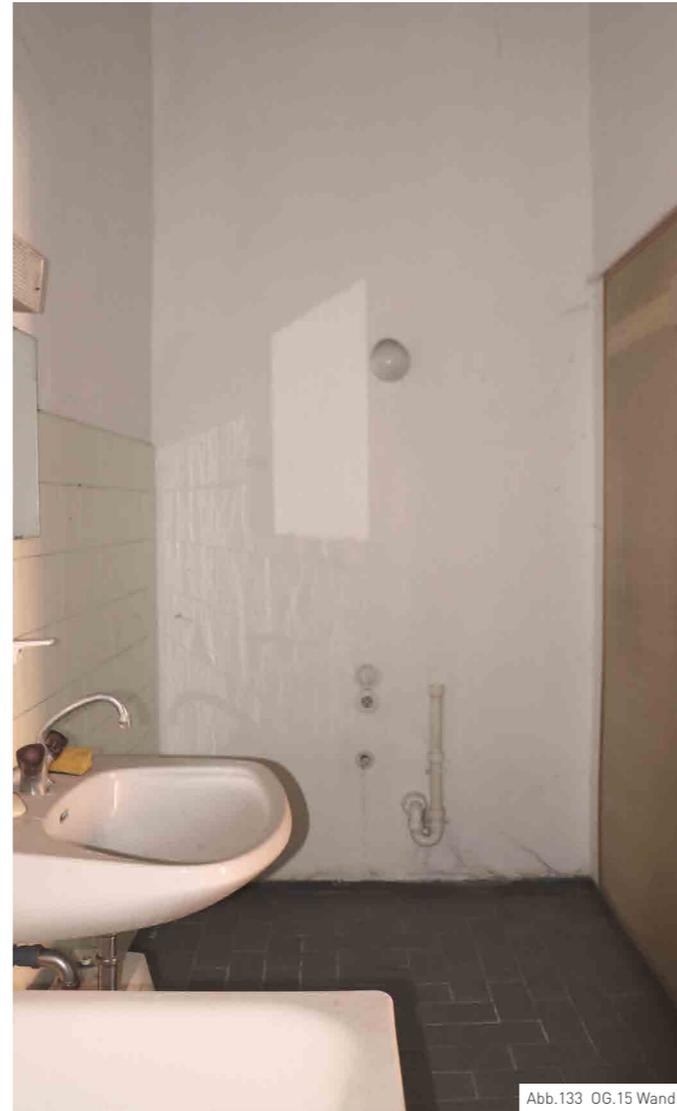
Raumnummer	Größe	Nutzung		
OG.15	6,57 m ²	Badezimmer		
	Das Badezimmer wurde durch eine schmale Wand von dem Raum OG.14 getrennt und mit einer Falttüre zugänglich gemacht. Eine Besonderheit des Raumes ist eine Skulpturenische im Südosten, die jedoch durch eine halbohohe Trennwand nur noch teilweise sichtbar ist.			
Bauteil	Ausrichtung	Konstruktion	Oberfläche	Zustand
Boden	-	Fliesen	-	gut
Decke	-	-	verputzt	gut
Wände				
Wand 1	Norden	Mauerwerk	verputzt	gut
	einige kleine Risse			
Wand 2	Osten	Mauerwerk	verputzt	gut
	einige kleine Risse			
Wand 3	Süden	Mauerwerk	verputzt/verflies	gut
	einige kleine Risse			
Wand 4	Westen	Mauerwerk	verputzt	gut
	einige kleine Risse			
Türen				
Türe 1	Norden	Kunststofffalttüre	-	schadhaft
	1-flügelig; Rahmen und Falttüre nicht gut erhalten; Verbindung zum Raum OG.14

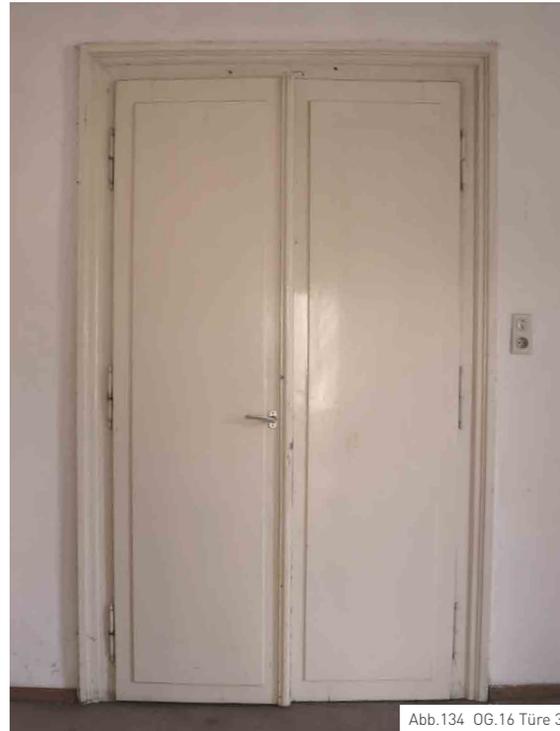
Abb.134 OG.16 Türe 3

Raumnummer	Größe	Nutzung		
OG.16	23,44 m ²	Zimmer		
Das Zimmer befindet sich im Nordosten des Anwesens. Ähnlich wie der Raum OG.15 hat auch dieser eine Statuennische in der südwestlichen Ecke. Somit stehen die zwei Nischen gespiegelt aneinander. Unter dem Teppichboden befindet sich noch ein originaler Holzboden der gut erhalten ist.				
Bauteil	Ausrichtung	Konstruktion	Oberfläche	Zustand
Boden	-	Teppich	-	mäßig
Decke	-	-	verputzt	gut
Wände				
Wand 1	Norden	Mauerwerk	verputzt	gut
	einige kleine Risse			
Wand 2	Osten	Mauerwerk	verputzt	gut
	einige kleine Risse			
Wand 3	Süden	Mauerwerk	verputzt	gut
	einige kleine Risse			
Wand 4	Westen	Mauerwerk	verputzt	gut
	einige kleine Risse			
Fenster				
Fenster 1	Norden	Kunststofffenster	-	gut
	1-flügelig			
Türen				
Türe 1	Osten	Holztüre	lackiert	gut
	1-flügelig; Rahmen und Türblatt gut erhalten; Verbindung zum Raum OG.17			
Türe 2	Südosten	Holztüre	lackiert	gut
	1-flügelig; Rahmen und Türblatt gut erhalten; Verbindung in einen begehbaren Schrank; ehemaliger Durchgang zum Raum OG.18

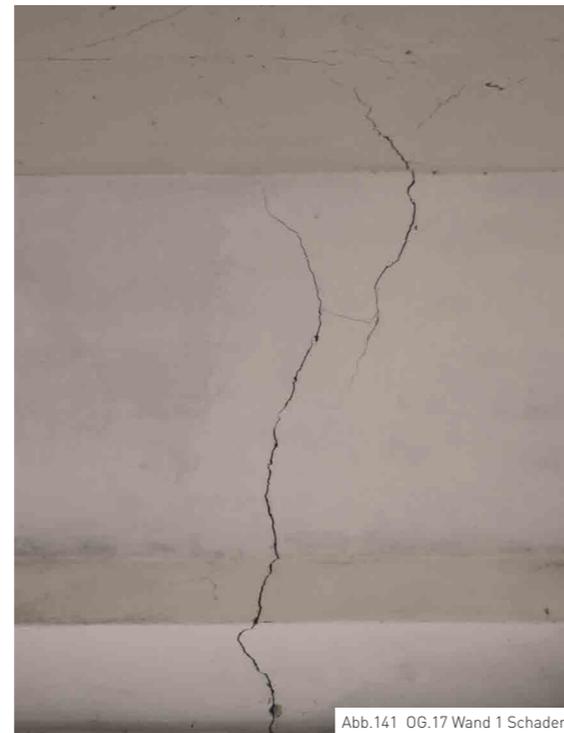
Abb.141 OG.17 Wand 1 Schaden

Raumnummer	Größe	Nutzung		
OG.17	26,41 m ²	Zimmer		
Das Zimmer OG.17 ist das letzte im Nordosten des Schlosses. Als Besonderheit hat es im Südwesten eine schräge Türe in einen begehbaren Schrank der als Durchgang zum Raum OG.18 diente. Unter dem Teppichboden befindet sich noch ein originaler Holzboden der gut erhalten ist.				
Bauteil	Ausrichtung	Konstruktion	Oberfläche	Zustand
Boden	-	Teppich	-	gut
Decke	-	-	verputzt	gut
Wände				
Wand 1	Norden	Mauerwerk	verputzt	gut
	einige kleine Risse; ein großer Riss unter dem Fenster			
Wand 2	Osten	Mauerwerk	verputzt	gut
	einige kleine Risse			
Wand 3	Süden	Mauerwerk	verputzt	gut
	einige kleine Risse			
Wand 4	Westen	Mauerwerk	verputzt	gut
	einige kleine Risse			
Fenster				
Fenster 1	Norden	Kunststofffenster	-	gut
	1-flügelig			
Fenster 2	Osten	Holzfenster	lackiert	gut
	2-flügelig			
Türen				
Türe 1	Südwesten	Holztüre	lackiert	gut
	1-flügelig; Rahmen und Türblatt gut erhalten; Verbindung in einen begehbaren Schrank; ehemaliger Durchgang zum Raum OG.18

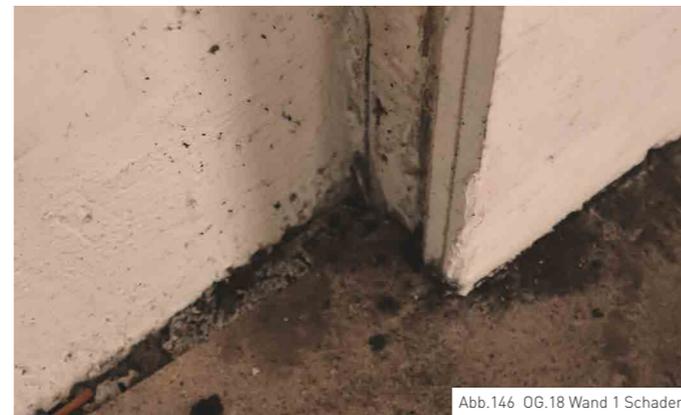
Abb.146 OG.18 Wand 1 Schaden

Raumnummer	Größe	Nutzung		
OG.18	14,43m ²	Vorraum		
	Der Vorraum OG.18 liegt im Osten des Schlosses und hat einen Zugang zu den Zimmer OG.16 und OG.17, welcher jedoch mit Platten verriegelt ist.			
Bauteil	Ausrichtung	Konstruktion	Oberfläche	Zustand
Boden	-	Vinylfliesen/OSB	-	schadhaft
Decke	-	-	verputzt	gut
Wände				
Wand 1	Norden	Mauerwerk	verputzt/tapeziert	gut
	leichte Putzschäden; einige kleine Risse; schwarzer Schimmel			
Wand 2	Osten	Mauerwerk	verputzt	gut
	leichte Putzschäden; einige kleine Risse			
Wand 3	Süden	Mauerwerk	verputzt	gut
	leichte Putzschäden; einige kleine Risse			
Wand 4	Westen	Mauerwerk	verputzt	gut
	leichte Putzschäden; einige kleine Risse			
Türen				
Türe 1	Norden	Holztüre	lackiert	gut
	Die Türe ist mit einer Sperrholzplatte verschlossen			
Türe 2	Osten	Holztüre	lackiert	gut
	1-flügelig; Rahmen, Türblatt und Glaselemente gut erhalten; Oberlichte; Verbindung zum Raum OG.21			
Türe 3	Süden	Holztüre	lackiert	gut

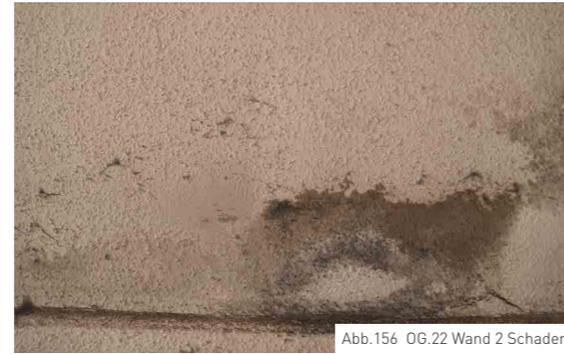
Abb.156 OG.22 Wand 2 Schaden

Raumnummer	Größe	Nutzung		
OG.22	18,59 m ²	Zimmer		
Das Zimmer OG.22 ist eine Hälfte eines großen Raumes im östlichen Teil des Schlosses. Die abgehängte Decke verändert das Raumgefühl sehr.				
Bauteil	Ausrichtung	Konstruktion	Oberfläche	Zustand
Boden	-	Vinyl	-	mäßig
Decke	-	abgehängte Decke	Holz	mäßig
Wände				
Wand 1	Norden	Mauerwerk	verputzt	gut
	einige kleine Risse			
Wand 2	Osten	Mauerwerk	verputzt	gut
	einige kleine Risse; schwarzer Schimmel			
Wand 3	Süden	Mauerwerk	verputzt	gut
	einige kleine Risse			
Wand 4	Westen	Mauerwerk	verputzt	gut
	einige kleine Risse			
Fenster				
Fenster 1	Osten	Holzkastenfenster	lackiert	gut
	2-flügelig			
Türen				
Türe 1	Norden	Holztüre	lackiert	gut
	2-flügelig; Rahmen und Türblatt gut erhalten; Verbindung zum Raum OG.18			
Türe 2	Westen	-	-	gut
	Durchgang zum Raum OG.23

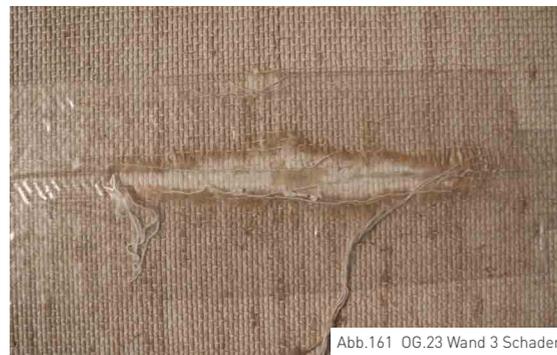
Abb.161 OG.23 Wand 3 Schaden

Raumnummer	Größe	Nutzung		
OG.23	13,73 m ²	Küche		
Der Raum OG.23 ist die zweite Hälfte des Raumes im Osten des Schlosses. Er ist in einem mäßigen Zustand.				
Bauteil	Ausrichtung	Konstruktion	Oberfläche	Zustand
Boden	-	Vinyl	-	mäßig
Decke	-	abgehängte Decke	Holz	mäßig
Wände				
Wand 1	Norden	Mauerwerk	verputzt/verflies	gut
	einige kleine Risse			
Wand 2	Osten	Mauerwerk	verputzt/verflies	gut
	einige kleine Risse			
Wand 3	Süden	Mauerwerk	verputzt/Rattan	gut
	einige kleine Risse			
Wand 4	Westen	Mauerwerk	verputzt/verflies	gut
	einige kleine Risse			
Fenster				
Fenster 1	Westen	Holzkastenfenster	lackiert	gut
	2-flügelig			
Türen				
Türe 1	Osten	-	-	gut
	Durchgang zum Raum OG.23

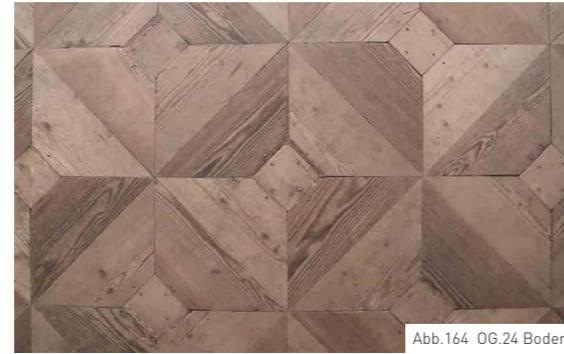
Abb.164 OG.24 Boden

Raumnummer	Größe	Nutzung		
OG.24	26,73 m ²	Zimmer		
Das Zimmer OG.24 liegt im Osten und hat einen komplett freigelegten alten Holzfußboden, der ahnen lässt wie das Zimmer früher ausgesehen hätte. Aus dem Fußboden lässt sich auch herauslesen, das die Räume OG.22 und OG.23 zu diesem Raum dazu gehört hatten und dieser einmal ein großer Raum war.				
Bauteil	Ausrichtung	Konstruktion	Oberfläche	Zustand
Boden	-	Holz	-	gut
Decke	-	-	verputzt	gut
Wände				
Wand 1	Norden	Mauerwerk	verputzt	gut
	einige kleine Risse			
Wand 2	Osten	Mauerwerk	verputzt	gut
	einige kleine Risse			
Wand 3	Süden	Mauerwerk	verputzt	gut
	einige kleine Risse			
Wand 4	Westen	Mauerwerk	verputzt	gut
	einige kleine Risse			
Fenster				
Fenster 1	Osten	Holzkastenfenster	lackiert	gut
	2-flügelig			
Türen				
Türe 1	Süden	Holztüre	lackiert	gut
	2-flügelig; Rahmen und Türblatt gut erhalten; Verbindung zum Raum OG.25

des Gebäudes unterstreichen sind unter anderem die originalen Holzfußböden im Obergeschoß (siehe Abb.164), welche die Spuren des Alltags im Laufe der Jahrhunderte in Form von Schrammen, Rissen und Restaurationsarbeiten porträtieren. Auch die Treppenaufgänge im Innenhof sind durch die periodische Verwendung von der Zeit gezeichnet. Treppenauftrittsflächen und Stufenkanten sind durch die Jahrhunderte lang andauernde Benutzung im Alltagsleben abgerundet und abgenutzt. Diese Merkmale geben sogar Aufschluss über den Habitus der Bewohner des Gebäudes. Wie viele Hände müssen den eisernen Handlauf an der genannten Treppe bereits genutzt haben um dieser Stolperfalle zu entgehen?

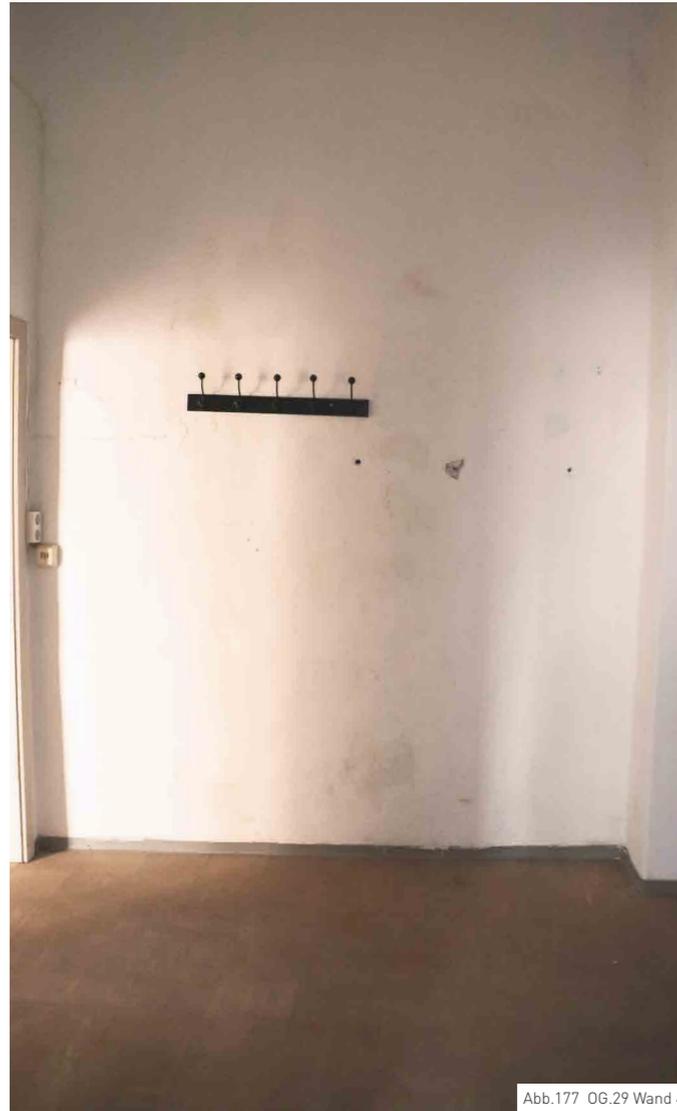
Abb.177 OG.29 Wand 4

Raumnummer	Größe	Nutzung		
OG.29	6,05 m ²	Vorraum		
Der Vorraum OG.29 ist der Eingangsbereich zu einer im Südosten liegenden Wohnung mit 3 Zimmern.				
Bauteil	Ausrichtung	Konstruktion	Oberfläche	Zustand
Boden	-	Laminat	-	gut
Decke	-	-	verputzt	sehr gut
Wände				
Wand 1	Norden	Mauerwerk	verputzt	gut
	einige kleine Risse			
Wand 2	Osten	Mauerwerk	verputzt	gut
	einige kleine Risse			
Wand 3	Süden	Mauerwerk	verputzt	gut
	einige kleine Risse			
Wand 4	Westen	Mauerwerk	verputzt	gut
	leichte Putzschäden; einige kleine Risse			
Türen				
Türe 1	Norden	Röhrenspantüre	furniert	gut
	1-flügelig; Rahmen und Türblatt gut erhalten; Verbindung zum Raum OG.27			
Türe 2	Osten	Holztüre	lackiert	gut
	1-flügelig; Rahmen und Türblatt gut erhalten; Verbindung zum Raum OG.30			
Türe 3	Süden	Holztüre	lackiert	gut
	1-flügelig; Rahmen, Türblatt und Glaselemente gut erhalten; Verbindung zum Raum OG.31

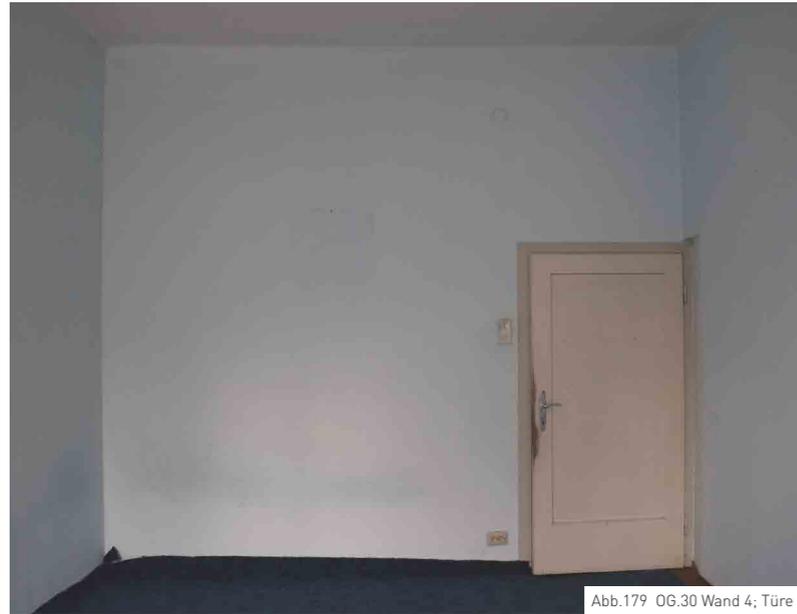
Abb.179 OG.30 Wand 4; Türe 1

Raumnummer	Größe	Nutzung		
OG.30	18,89 m ²	Zimmer		
Das blaue Zimmer liegt im Südwesten des Komplexes und ist ostseitig ausgerichtet.				
Bauteil	Ausrichtung	Konstruktion	Oberfläche	Zustand
Boden	-	Teppich	-	schadhaft
Decke	-	-	verputzt	gut
Wände				
Wand 1	Norden	Mauerwerk	verputzt	gut
	einige kleine Risse; Dübellöcher; blaue Farbe			
Wand 2	Osten	Mauerwerk	verputzt	gut
	einige kleine Risse; blaue Farbe			
Wand 3	Süden	Mauerwerk	verputzt	gut
	einige kleine Risse; blaue Farbe			
Wand 4	Westen	Mauerwerk	verputzt	gut
	einige kleine Risse; blaue Farbe			
Fenster				
Fenster 1	Osten	Holzkastenfenster	lackiert	gut
	2-flügelig			
Türen				
Türe 1	Westen	Holztüre	lackiert	gut
	1-flügelig; Rahmen und Türblatt gut erhalten; Verbindung zum Raum OG.29

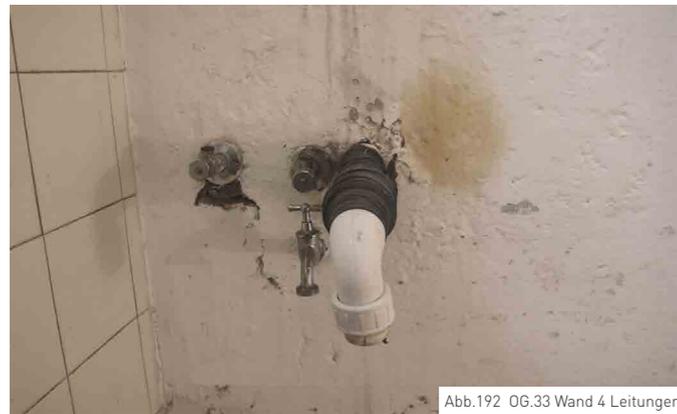
Abb.192 OG.33 Wand 4 Leitungen

Raumnummer	Größe	Nutzung		
OG.33	7,41 m ²	Küche		
Die Küche OG.33 hat als Besonderheit im Norden eine Wand aus Holz mit einer Doppel-flügeltüre in einem eher mäßigen Zustand. Der Raum liegt im Südwesten und nach Süden ausgerichtet.				
Bauteil	Ausrichtung	Konstruktion	Oberfläche	Zustand
Boden	-	Vinyl	-	mäßig
Decke	-	-	verputzt	gut
Wände				
Wand 1	Norden	Holz	lackiert	mäßig
	starke Abnutzung der Holzwand			
Wand 2	Osten	Mauerwerk	verputzt	gut
	einige kleine Risse			
Wand 3	Süden	Mauerwerk	verputzt/verflies	gut
	einige kleine Risse			
Wand 4	Westen	Mauerwerk	verputzt/veflies	gut
	leichte Putzschäden; einige kleine Risse			
Fenster				
Fenster 1	Süden	Holzkastenfenster	lackiert	gut
	2-flügelig			
Türen				
Türe 1	Norden	Holz-türe	lackiert	mäßig
	2-flügelig; Rahmen, Türblatt und Glaselemente mäßig gut erhalten; Oberlichte; Verbindung zum Raum OG.31

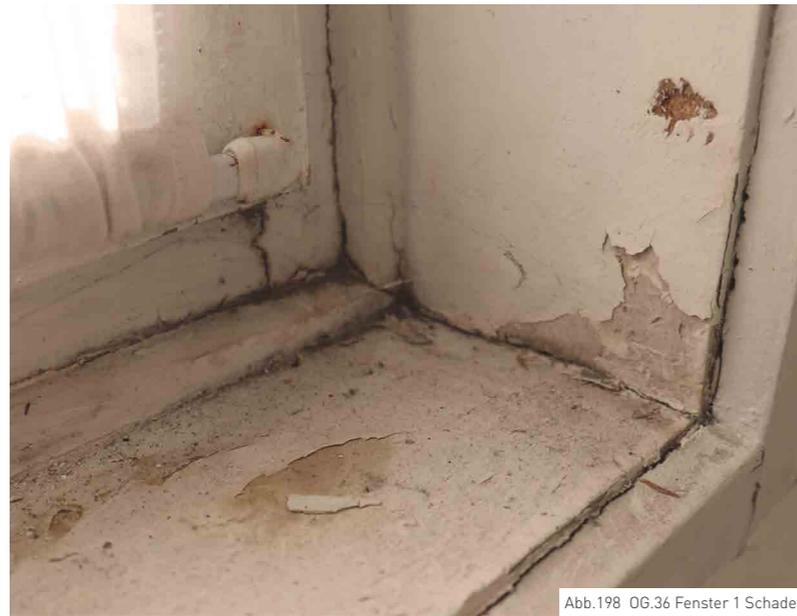
Abb.198 OG.36 Fenster 1 Schaden

Raumnummer	Größe	Nutzung		
OG.36	8,2 m ²	Badezimmer		
	Das Badezimmer liegt im Süden des Anwesens. Es ist ausgestattet mit einer Badewanne und einem Waschbecken.			
Bauteil	Ausrichtung	Konstruktion	Oberfläche	Zustand
Boden	-	Vinyl	-	mäßig
Decke	-	Tonnengewölbe, rund	verputzt	gut
Wände				
Wand 1	Norden	Mauerwerk	verputzt, verflies	gut
	einige kleine Risse			
Wand 2	Osten	Mauerwerk	verputzt, verflies	gut
	einige kleine Risse; schwarzer Schimmel			
Wand 3	Süden	Mauerwerk	verputzt, verflies	gut
	einige kleine Risse; schwarzer Schimmel			
Wand 4	Westen	Mauerwerk	verputzt, verflies	gut
	einige kleine Risse; schwarzer Schimmel			
Fenster				
Fenster 1	Süden	Holzkastenfenster	lackiert	mäßig
	2-flügelig			
Türen				
Türe 1	Norden	Holztüre	lackiert	gut
	1-flügelig; Rahmen, Türblatt und Glaselemente gut erhalten; Verbindung zum Raum OG.35

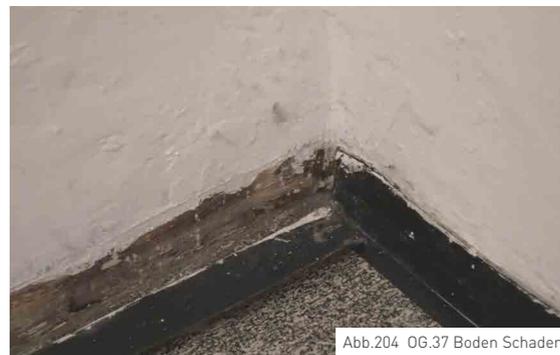
Abb.204 OG.37 Boden Schaden

Raumnummer	Größe	Nutzung		
OG.37	25,82 m ²	Zimmer		
Das Zimmer OG.37 befindet sich im Süden des Schlosses und ist nach Süden ausgerichtet. Es hat einen direkten Zugang zum Arkadenhof im Norden.				
Bauteil	Ausrichtung	Konstruktion	Oberfläche	Zustand
Boden	-	Vinyl	-	mäßig
Decke	-	Kreuzgratgewölbe	verputzt	gut
Wände				
Wand 1	Norden	Mauerwerk	verputzt	mäßig
	einige kleine Risse; Putzschäden durch Feuchtigkeit			
Wand 2	Osten	Mauerwerk	verputzt/verflies	gut
	einige kleine Risse			
Wand 3	Süden	Mauerwerk	verputzt	gut
	einige kleine Risse			
Wand 4	Westen	Mauerwerk	verputzt	gut
	einige kleine Risse			
Fenster				
Fenster 1	Süden	Holzkastenfenster	lackiert	gut
	2-flügelig			
Türen				
Türe 1	Norden	Holztüre	lackiert	gut
	1-flügelig; Rahmen und Türblatt gut erhalten; Verbindung zum Arkadenhof			
Türe 2	Osten	Holztüre	lackiert	gut
	1-flügelig; Rahmen und Türblatt gut erhalten; Verbindung zum Raum OG.35

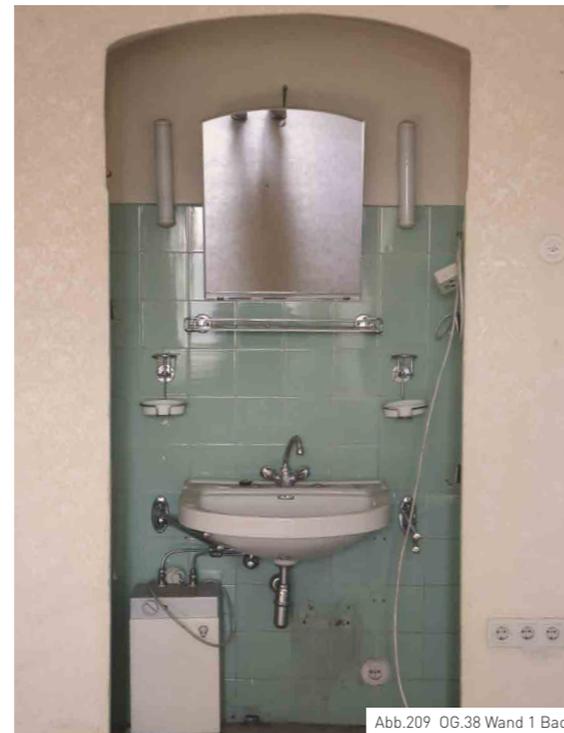
Abb.209 OG.38 Wand 1 Bad

Raumnummer	Größe	Nutzung		
OG.38	29,73 m ²	Zimmer		
Der Raum OG.38 ist nach Süden ausgerichtet und hat als Besonderheit an der nördlichen Wand eine kleine Nische mit einem Waschbecken.				
Bauteil	Ausrichtung	Konstruktion	Oberfläche	Zustand
Boden	-	Vinyl	-	gut
Decke	-	Kreuzgratgewölbe	verputzt	gut
Wände				
Wand 1	Norden	Mauerwerk	verputzt	gut
	einige kleine Risse			
Wand 2	Osten	Mauerwerk	verputzt	gut
	einige kleine Risse			
Wand 3	Süden	Mauerwerk	verputzt	gut
	einige kleine Risse			
Wand 4	Westen	Mauerwerk	verputzt	mäßig
	einige Risse; großer Riss über der Türe im Westen			
Fenster				
Fenster 1	Süden	Holzkastenfenster	lackiert	gut
	2-flügelig			
Türen				
Türe 1	Westen	Holztüre	lackiert	gut
	1-flügelig; Rahmen und Türblatt gut erhalten; Verbindung zum Raum OG.39

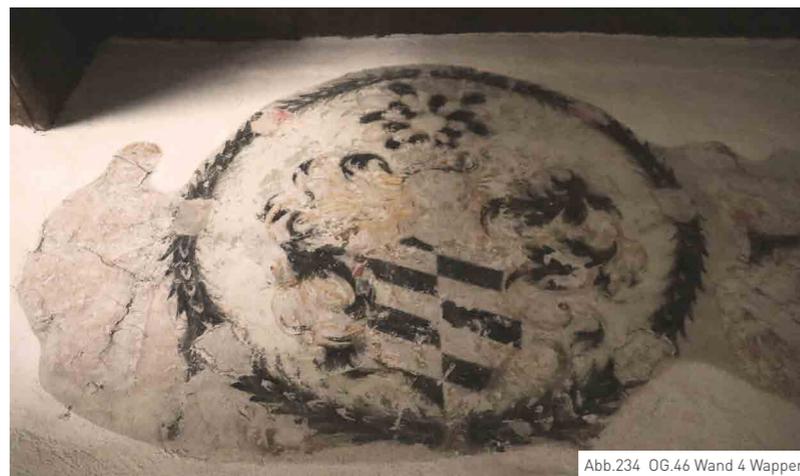
Abb.233 OG.46 Wand 2 Schaden

Raumnummer	Größe	Nutzung		
OG.46	27,89 m ²	Vorraum		
	Der Vorraum erschließt momentan drei Wohnungen und ist auch ein Verbindungsraum zum Gang OG.07. Auf der Wand an der Westseite befindet sich ein gemaltes Wappen.			
Bauteil	Ausrichtung	Konstruktion	Oberfläche	Zustand
Boden	-	Vinyl	-	gut
Decke	-	Doppelbaumdecke	verputzt	gut
Wände				
Wand 1	Norden	Mauerwerk	verputzt	mäßig
	leichte Putzschäden im Sockelbereich; einige kleine Risse			
Wand 2	Osten	Mauerwerk	verputzt	mäßig
	leichte Putzschäden im Sockelbereich; einige kleine Risse			
Wand 3	Süden	Mauerwerk	verputzt	mäßig
	leichte Putzschäden im Sockelbereich; einige kleine Risse			
Wand 4	Westen	Mauerwerk	verputzt	mäßig
	leichte Putzschäden im Sockelbereich; einige kleine Risse; Wappen			
Fenster				
Fenster 1	Osten	Holzkastenfenster	lackiert	gut
	2-flügelig			
Türen				
Türe 1	Norden	Holztüre	lackiert	gut
	1-flügelig; Rahmen, Türblatt und Glaselemente gut erhalten; Verbindung zum Raum OG.07

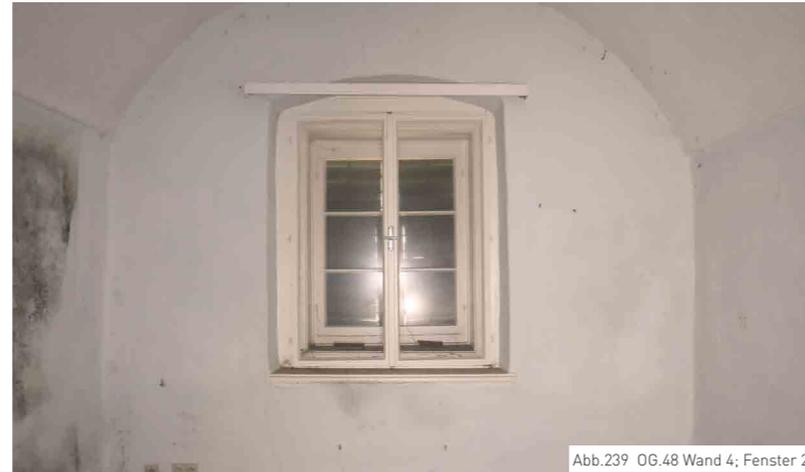
Abb.240 OG.48 Wand 3 Schaden

Raumnummer	Größe	Nutzung		
OG.48	19,07 m ²	Zimmer		
Das Zimmer OG.48 liegt im Westen des Schlosses. Die Außenwand im Süden ist flächig mit schwarzem Schimmel übersät.				
Bauteil	Ausrichtung	Konstruktion	Oberfläche	Zustand
Boden	-	Teppich	-	gut
Decke	-	Kreuzgratgewölbe	verputzt	gut
Wände				
Wand 1	Norden	Mauerwerk	verputzt	gut
	einige kleine Risse			
Wand 2	Osten	Mauerwerk	verputzt	gut
	einige kleine Risse			
Wand 3	Süden	Mauerwerk	verputzt	schadhaft
	leichte Putzschäden im Sockelbereich; einige kleine Risse; schwarzer Schimmel			
Wand 4	Westen	Mauerwerk	verputzt	mäßig
	leichte Putzschäden im Sockelbereich; einige kleine Risse			
Fenster				
Fenster 1	Süden	Holzkastenfenster	lackiert	gut
	2-flügelig			
Fenster 2	Westen	Holzkastenfenster	lackiert	gut
	2-flügelig			
Türen				
Türe 1	Norden	Holztüre	lackiert	gut
	1-flügelig; Rahmen und Türblatt gut erhalten; Verbindung zum Raum OG.50			
Türe 2	Süden	Röhrenspantüre	furniert	gut

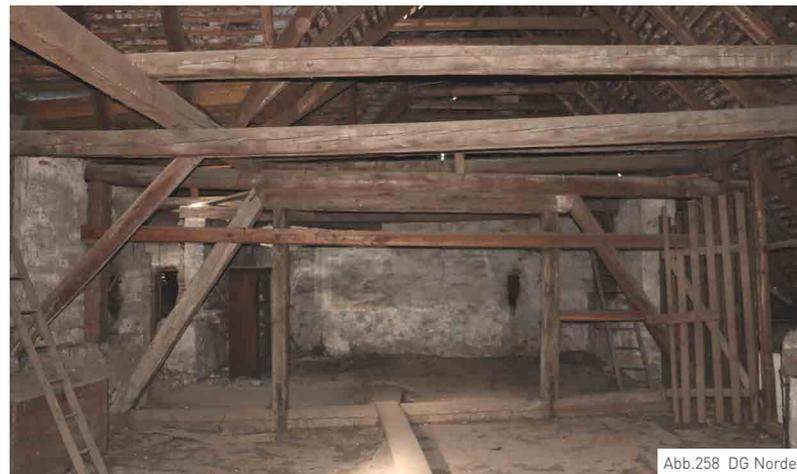
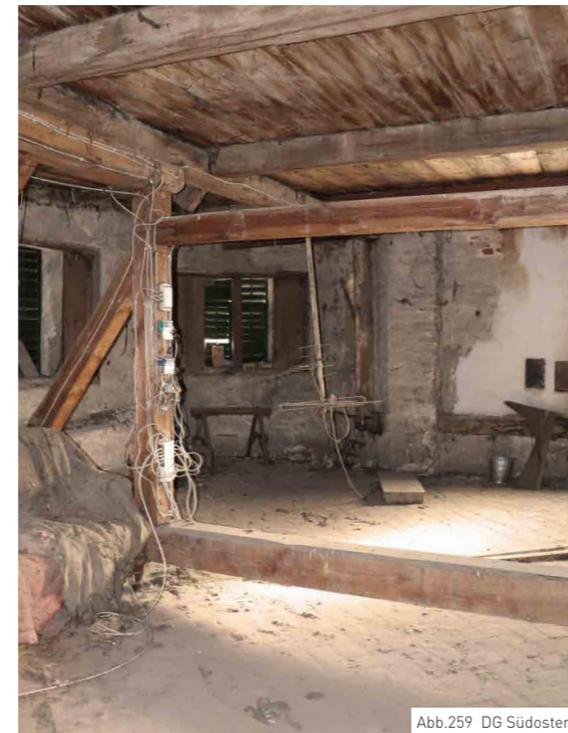
Der Dachboden erstreckt sich über die gesamte Fläche eines Geschosses. Erschlossen wird er von einer Holzterasse im ersten Obergeschoß im Südosten. Im südlichen Teil wurden hauptsächlich verschiedene Abteile aus Holzlatten errichtet, alle anderen Bereiche wurden offen gelassen. Hier ist die einzige räumliche Trennung jene, die durch die horizontalen Streben und Hänger zustande kommt. Die Grundstruktur des Dachstuhl und das gedeckte Dach sind in einem guten Zustand. Als einziger Teil des Dachgeschosses ist der südwestliche Bereich mit einem Fußbodenbelag aus Ziegelsteinen ausgestattet, der gesamte restliche Belag besteht aus Zementestrich. In den Ecken im Südosten, Südwesten, Nordwesten und Nordosten würde sich aufgrund der vorhandenen Fenster durchaus eine Möglichkeit zur Erweiterung des Grundrisses bieten. Die Eckräume sind mit einem groben Putz versehen worden und weisen etliche zum Teil auch größere Risse auf. Eine Dippelbaumdecke trennt die Bereiche in den Ecken von den anderen.

Im Gesamten bietet der ganze Dachboden die Möglichkeit einer Erweiterung, wobei darauf zu achten ist, dass nur jene Räume, die schon vom Bestand her mit Fenstern versehen sind, in Betracht gezogen werden können. Ansonsten würde das Einsetzen von zusätzlichen Fenstern einen Eingriff in die originale Dachlandschaft bedeuten.

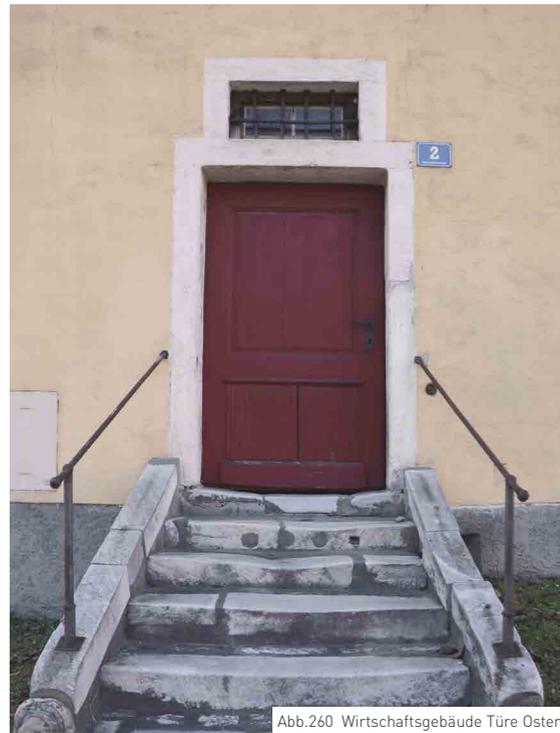
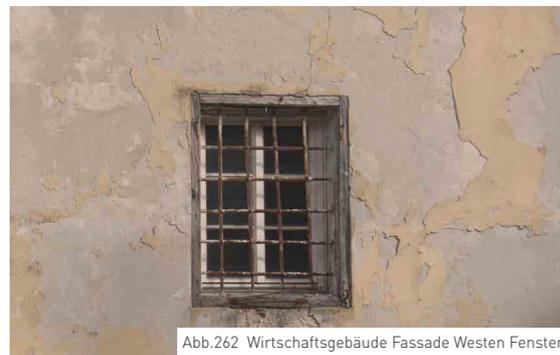
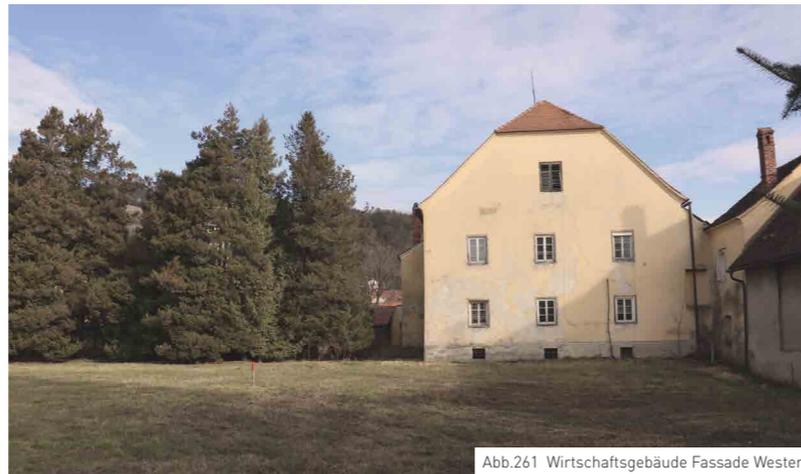
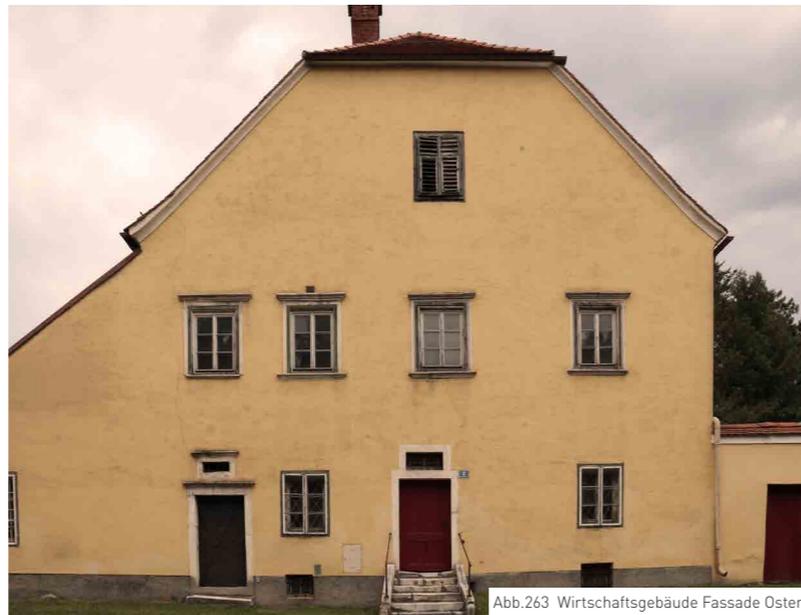
Die Fassade im Westen ist 3-achsig und die Fenster sind mit einer Steinumrahmung versehen. Eine nicht ganz strukturierte Seite ist jene im Norden. Hier wurden zwei kleine Zubauten über zwei Geschoße hinzugefügt, welche die Innenräume mit Toiletten ausstatten. Jener Anbau wirkt sehr deplatziert.

Summa summarum ist die Fassade in einem mäßigen Zustand. An der Hauptfassade sind einige Risse sowie auch kleine Witterungsschäden zu verzeichnen. Im Gegensatz zur Ostfassade zeigen sich an der Westfassade als Wetterseite einige größere Putzschäden, vor allem im Bereich des Erdgeschoßes sowie auch größere Risse. Gedeckt ist das Bauwerk mit einem Halbwalmdach.

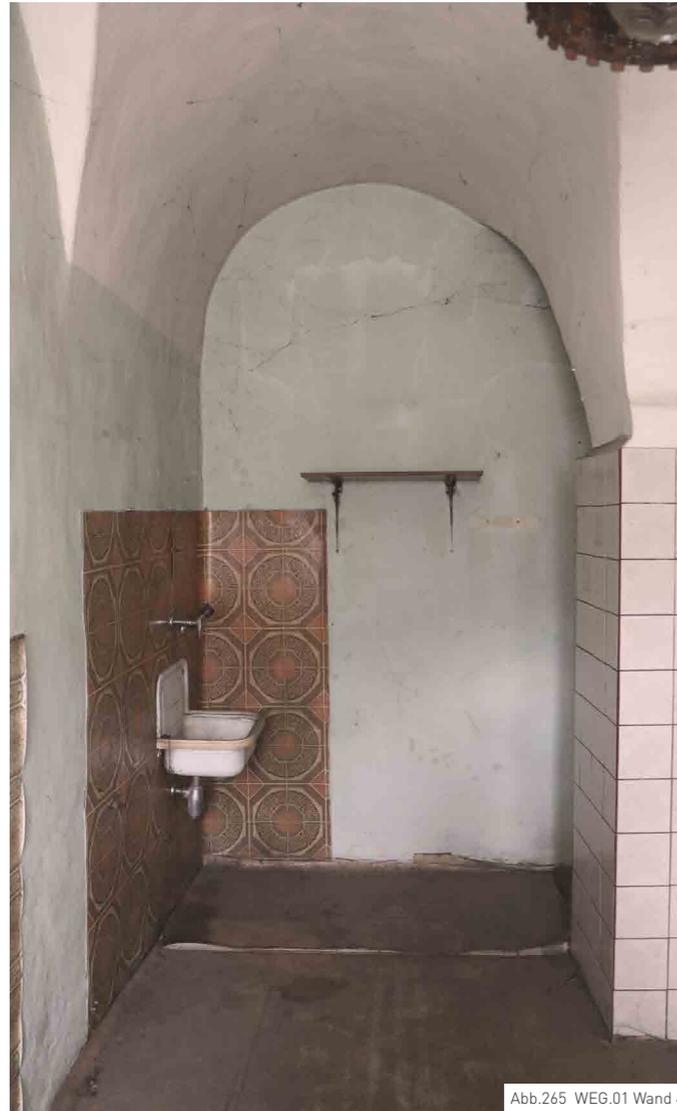
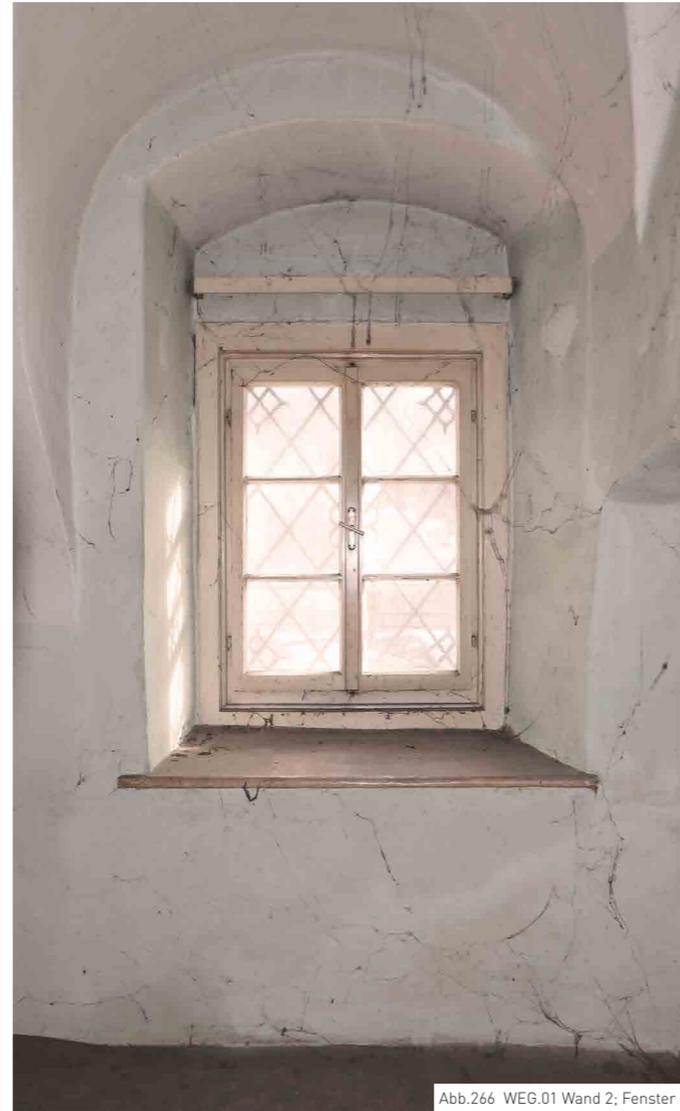
Raumnummer	Größe	Nutzung		
WEG.01	12.08 m ²	Küche		
	Diese Küche ist ein Raum, welcher zuvor zur Gangfläche gehörte, jedoch durch ein dünnes Mauerwerk abgetrennt wurde.			
Bauteil	Ausrichtung	Konstruktion	Oberfläche	Zustand
Boden	-	Vinyl	-	schadhaft
Decke	-	Kreuzgratgewölbe	verputzt	gut
Wände				
Wand 1	Norden	Mauerwerk	verputzt/verflies	mäßig
	Putzschäden; einige große Risse			
Wand 2	Osten	Mauerwerk	verputzt	mäßig
	Putzschäden; einige große Risse			
Wand 3	Süden	Mauerwerk	verputzt	mäßig
	Putzschäden; einige große Risse			
Wand 4	Westen	Mauerwerk	verputzt/verflies	mäßig
	Putzschäden; einige große Risse			
Fenster				
Fenster 1	Osten	Holzkastenfenster	lackiert	gut
	2-flügelig			
Türen				
Türe 1	Norden	Holztüre	lackiert	gut
	1-flügelig; Rahmen und Türblatt gut erhalten; Verbindung zum Raum WEG.10

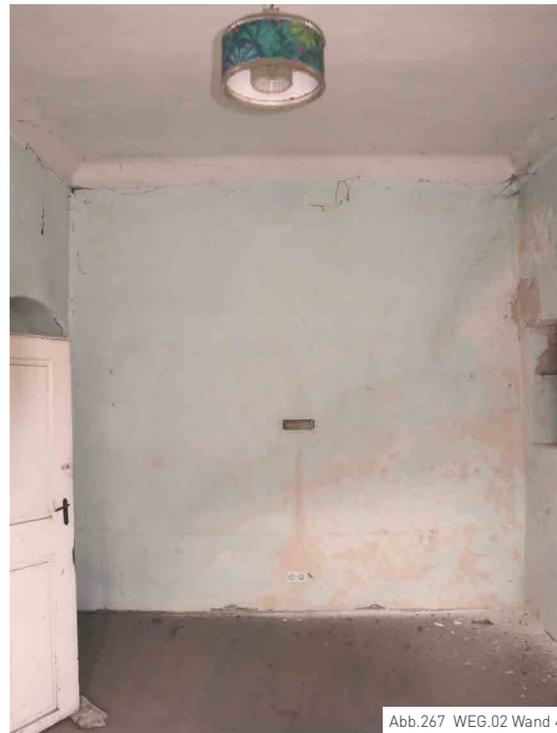
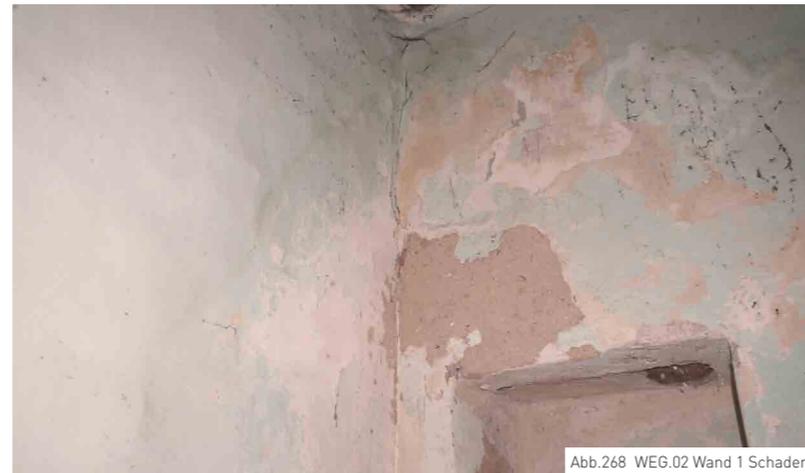
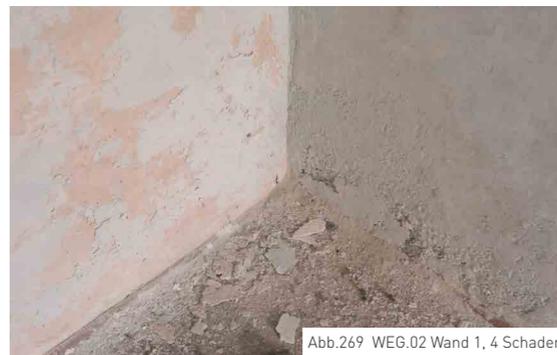
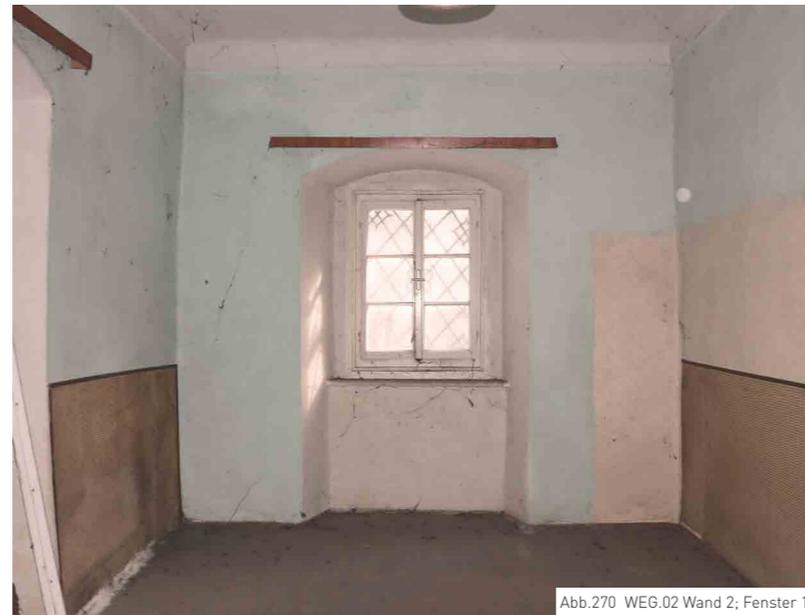
Raumnummer	Größe	Nutzung		
WEG.02	19,05 m ²	Zimmer		
	Das Zimmer WEG.02 liegt im Norden des Wirtschaftsgebäudes und ist in einem mäßigen Zustand.			
Bauteil	Ausrichtung	Konstruktion	Oberfläche	Zustand
Boden	-	Parkett	-	gut
Decke	-	-	verputzt	gut
Wände				
Wand 1	Norden	Mauerwerk	verputzt/Rattan	mäßig
	Putzschäden; einige kleine Risse			
Wand 2	Osten	Mauerwerk	verputzt	mäßig
	Putzschäden; einige kleine Risse			
Wand 3	Süden	Mauerwerk	verputzt/Rattan	mäßig
	Putzschäden; einige kleine Risse			
Wand 4	Westen	Mauerwerk	verputzt	mäßig
	Putzschäden; einige kleine Risse			
Fenster				
Fenster 1	Norden	Holzkastenfenster	lackiert	gut
	2-flügelig			
Fenster 2	Osten	Holzkastenfenster	lackiert	gut
	2-flügelig			
Türen				
Türe 1	Süden	Holztüre	lackiert	mäßig
	1-flügelig; Rahmen und Türblatt mäßig gut erhalten; Verbindung zum Raum WEG.10
