Schloss Bayerhofen

Geschichtliche Aufarbeitung, Revitalisierung und
Nachnutzungskonzept

MASTERARBEIT

Masterstudium Architektur

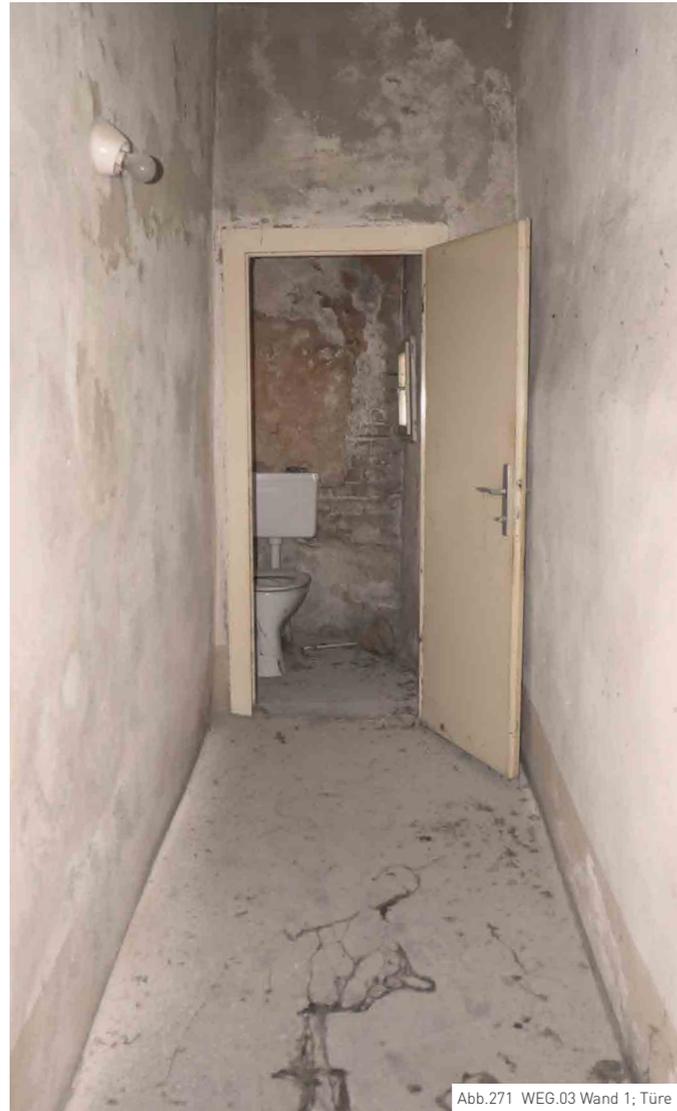
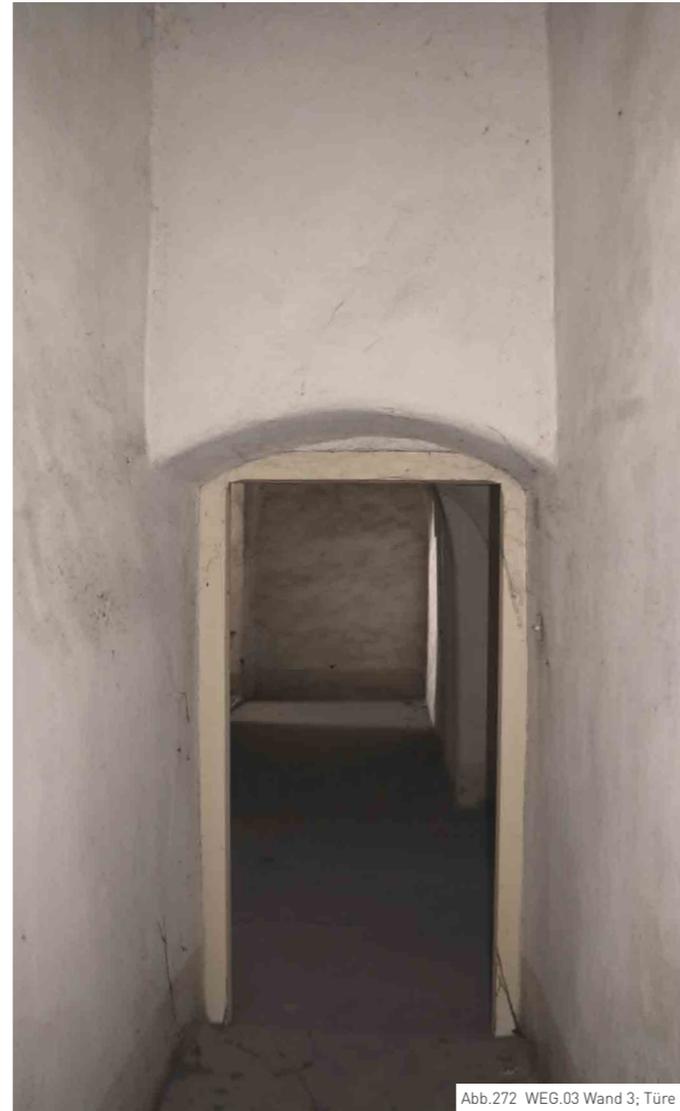
Raumnummer	Größe	Nutzung		
WEG.03	4,35 m ²	Gang		
Der Gang liegt im Norden und verbindet die Räume WEG.04 und WEG.10 miteinander. Er ist in einem mäßigen Zustand.				
Bauteil	Ausrichtung	Konstruktion	Oberfläche	Zustand
Boden	-	Estrich	-	gut
Decke	-	Holz	-	mäßig
Wände				
Wand 1	Norden	Mauerwerk	verputzt	schadhaft
	Putzschäden; einige kleine Risse			
Wand 2	Osten	Mauerwerk	verputzt	schadhaft
	Putzschäden; einige kleine Risse			
Wand 3	Süden	Mauerwerk	verputzt	schadhaft
	Putzschäden; einige kleine Risse			
Wand 4	Westen	Mauerwerk	verputzt	schadhaft
	Putzschäden; einige kleine Risse			
Türen				
Türe 1	Norden	Holztüre	lackiert	gut
	1-flügelig; Rahmen und Türblatt gut erhalten; Verbindung zum Raum WEG.04			
Türe 2	Süden	Holztüre	lackiert	gut
	1-flügelig; Rahmen, Türblatt und Glaselemente gut erhalten; Verbindung zum Raum WEG.10

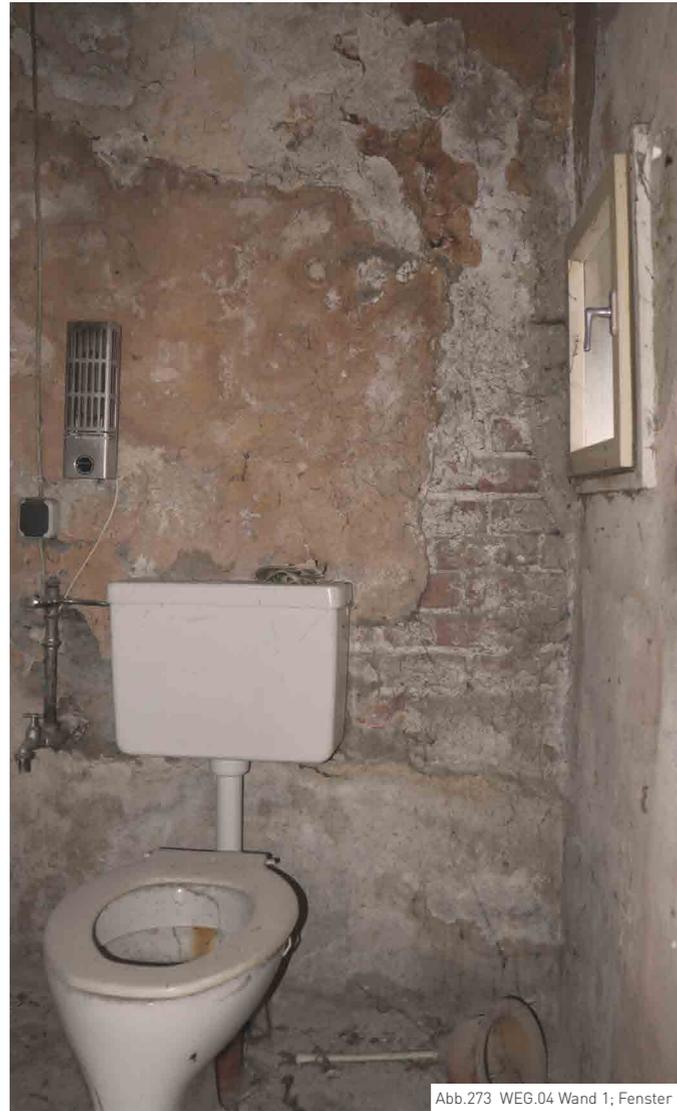
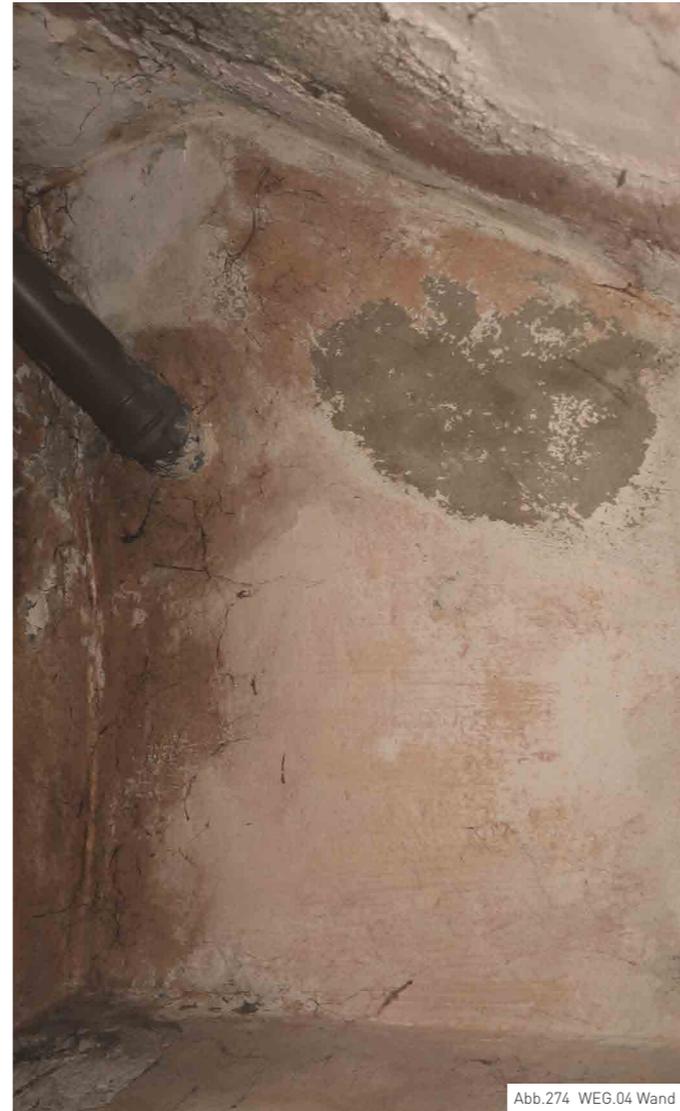
Raumnummer	Größe	Nutzung		
WEG.04	1,42 m ²	Toilette		
	Im nördlichsten Teil des Wirtschaftsgebäudes befindet sich in der Außenmauer eine kleine Toilette.			
Bauteil	Ausrichtung	Konstruktion	Oberfläche	Zustand
Boden	-	Estrich	-	schadhaft
Decke	-	-	verputzt	schadhaft
Wände				
Wand 1	Norden	Mauerwerk	verputzt	schadhaft
	Putzschäden; einige Risse			
Wand 2	Osten	Mauerwerk	verputzt	schadhaft
	Putzschäden; einige Risse			
Wand 3	Süden	Mauerwerk	verputzt	schadhaft
	Putzschäden; einige Risse			
Wand 4	Westen	Mauerwerk	verputzt	schadhaft
	Putzschäden; einige Risse			
Fenster				
Fenster 1	Osten	Holzfenster	lackiert	gut
	1-flügelig			
Türen				
Türe 1	Süden	Holztüre	lackiert	gut
	1-flügelig; Rahmen und Türblatt gut erhalten; Verbindung zum Raum WEG.03

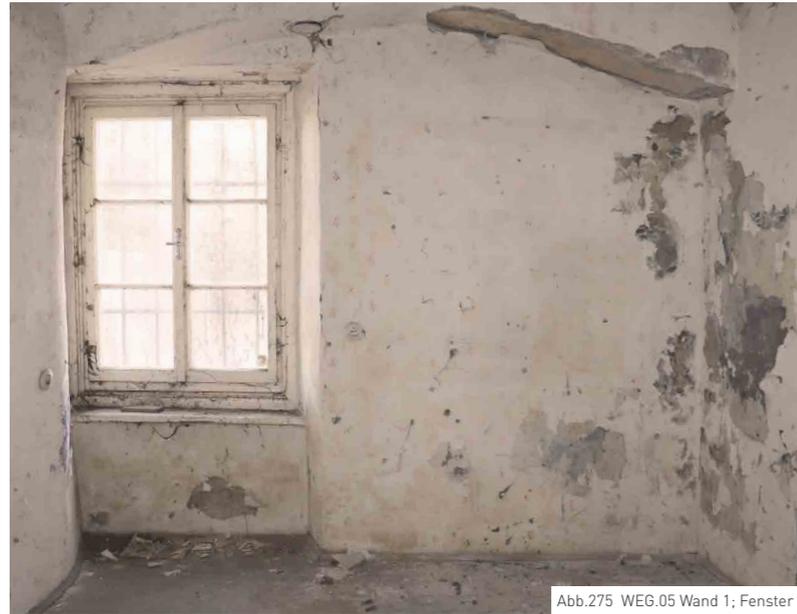
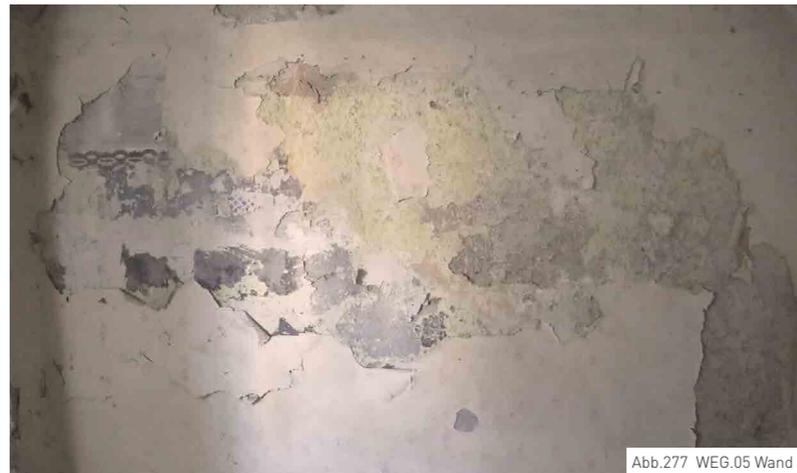
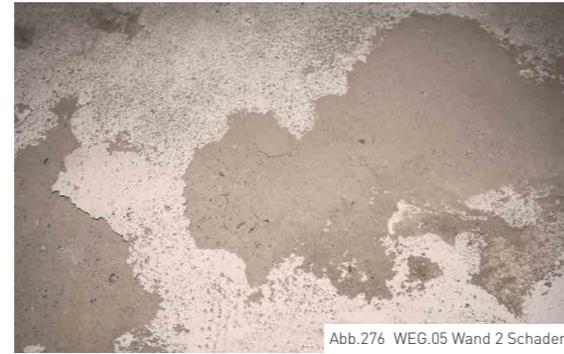
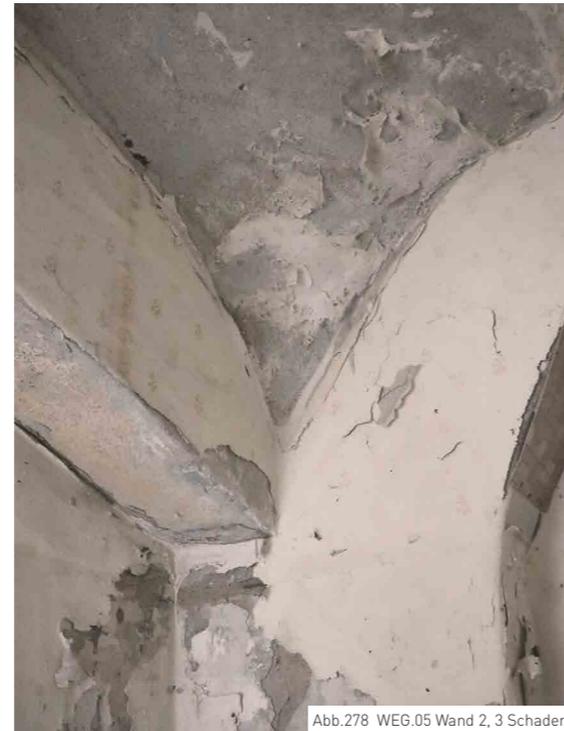
Raumnummer	Größe	Nutzung		
WEG.05	10,85 m ²	Zimmer		
Das Zimmer WEG.05 liegt im Norden und ist in einem schadhafte Zustand.				
Bauteil	Ausrichtung	Konstruktion	Oberfläche	Zustand
Boden	-	Parkett	-	mäßig
Decke	-	Kreuzgratgewölbe	verputzt	schadhaft
Wände				
Wand 1	Norden	Mauerwerk	verputzt	schadhaft
	Putzschäden; einige Risse			
Wand 2	Osten	Mauerwerk	verputzt	schadhaft
	Putzschäden; einige Risse			
Wand 3	Süden	Mauerwerk	verputzt	schadhaft
	Putzschäden; einige Risse			
Wand 4	Westen	Mauerwerk	verputzt	schadhaft
	Putzschäden; einige Risse			
Fenster				
Fenster 1	Norden	Holzkastenfenster	lackiert	gut
	2-flügelig			
Türen				
Türe 1	Süden	Holztüre	lackiert	gut
	1-flügelig; Rahmen und Türblatt gut erhalten; Verbindung zum Raum WEG.10

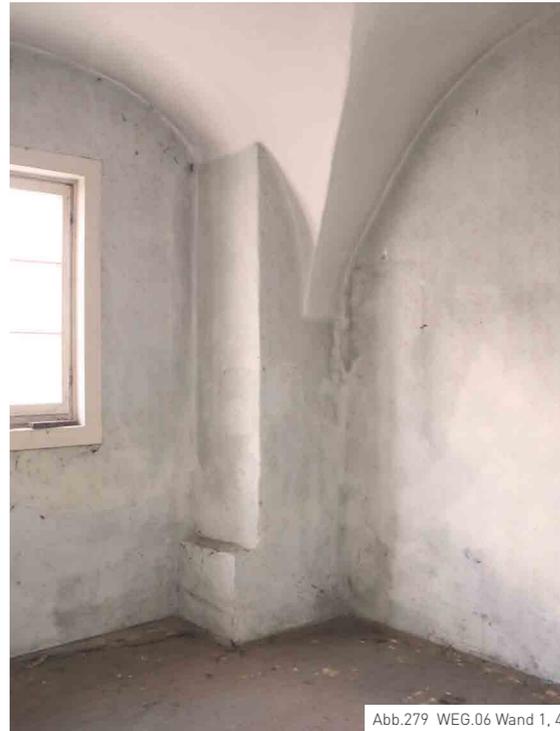
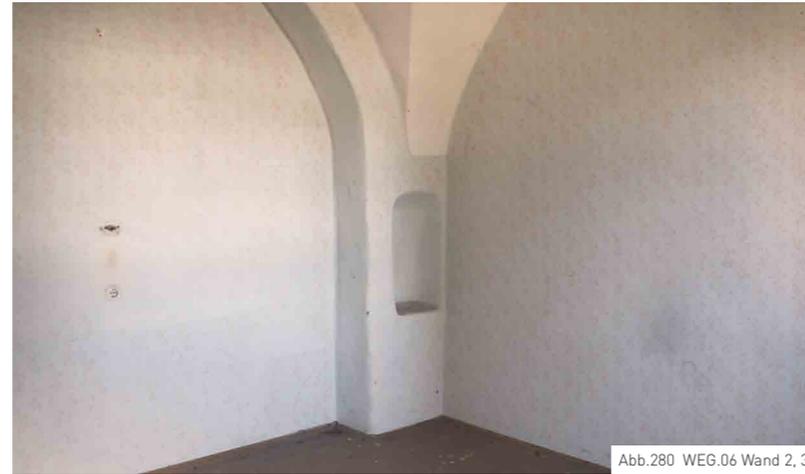
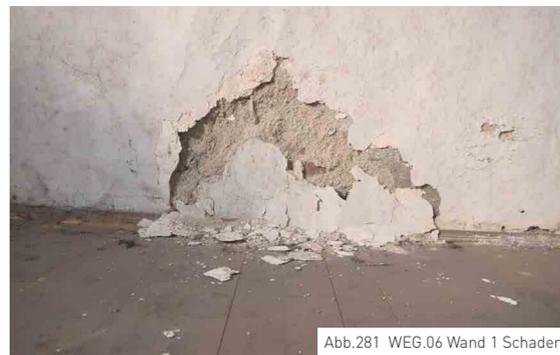
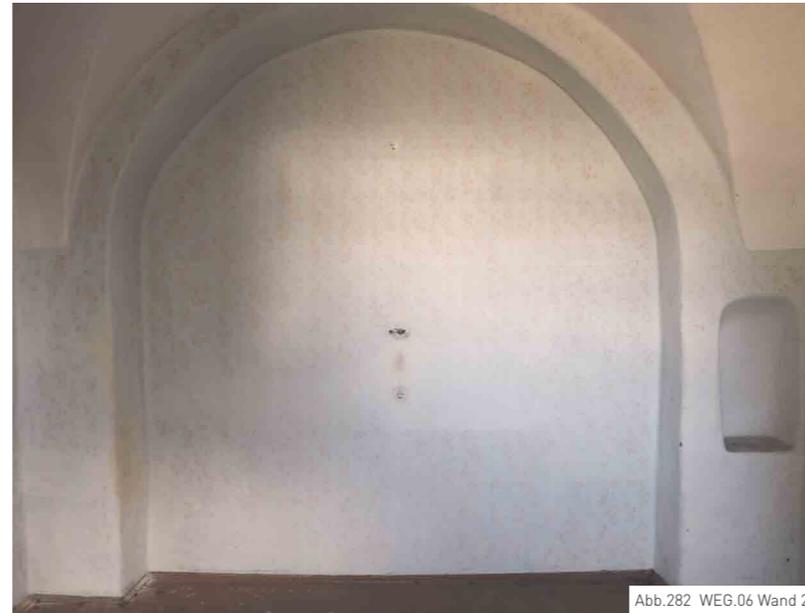
Raumnummer	Größe	Nutzung		
WEG.06	16,95 m ²	Zimmer		
Das Zimmer WEG.06 liegt im Nordwesten des Bauwerks und war mit dem Raum WEG.07 ein großes Zimmer. Heute ist jenes durch ein dünnes Mauerwerk abgetrennt.				
Bauteil	Ausrichtung	Konstruktion	Oberfläche	Zustand
Boden	-	Parkett	-	gut
Decke	-	Kreuzgratgewölbe	verputzt	gut
Wände				
Wand 1	Norden	Mauerwerk	verputzt	mäßig
	Putzschäden im Sockelbereich durch Feuchtigkeit; einige kleine Risse			
Wand 2	Osten	Mauerwerk	verputzt	gut
	einige kleine Risse			
Wand 3	Süden	Mauerwerk	verputzt	gut
	einige kleine Risse			
Wand 4	Westen	Mauerwerk	verputzt	mäßig
	Putzschäden im Sockelbereich durch Feuchtigkeit; einige kleine Risse			
Fenster				
Fenster 1	Westen	Holzkastenfenster	lackiert	gut
	2-flügelig			
Türen				
Türe 1	Süden	Holztüre	lackiert	gut
	1-flügelig; Rahmen und Türblatt gut erhalten; Verbindung zum Raum WEG.07

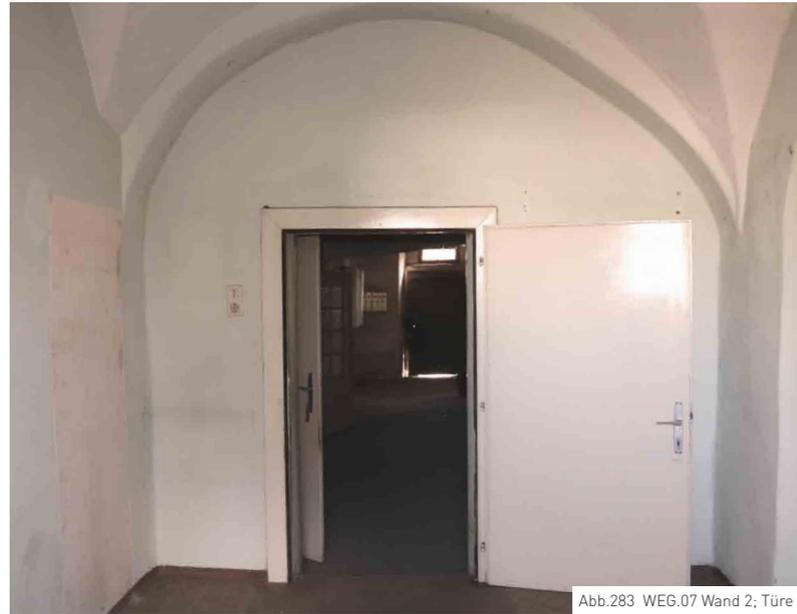
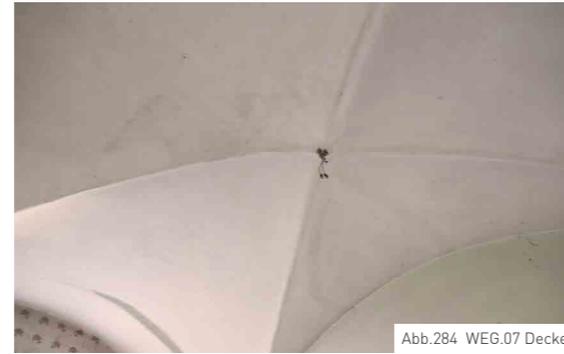
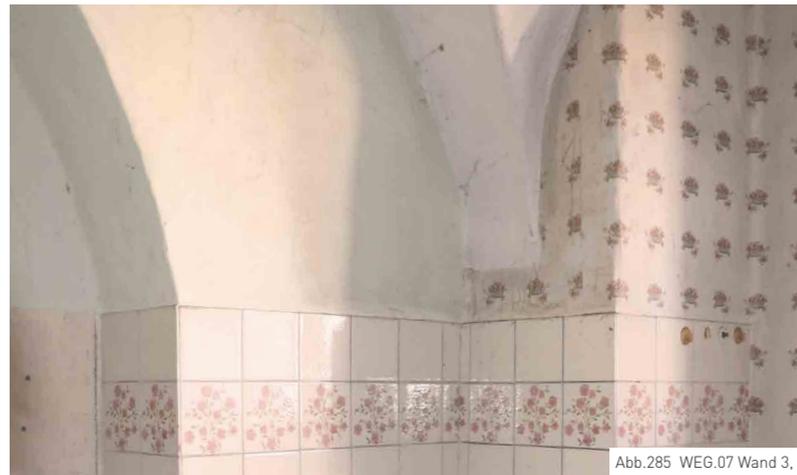
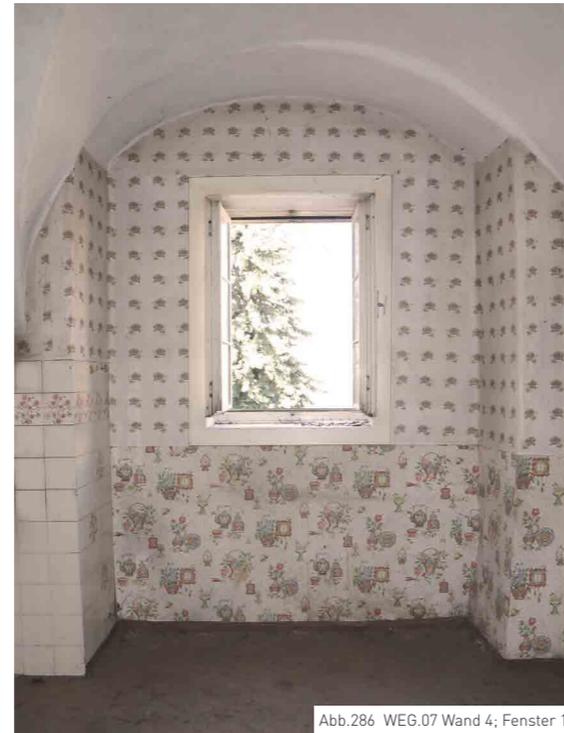
Raumnummer	Größe	Nutzung		
WEG.07	13,53 m ²	Küche		
	Der Raum WEG.07 befindet sich im Westen und ist der zweite Teil des großen Raumes.			
Bauteil	Ausrichtung	Konstruktion	Oberfläche	Zustand
Boden	-	Vinyl	-	mäßig
Decke	-	Kreuzgratgewölbe	verputzt	gut
Wände				
Wand 1	Norden	Mauerwerk	verputzt	gut
	einige kleine Risse			
Wand 2	Osten	Mauerwerk	verputzt	gut
	einige kleine Risse			
Wand 3	Süden	Mauerwerk	verputzt	gut
	einige kleine Risse			
Wand 4	Westen	Mauerwerk	verputzt/verflies	mäßig
	einige kleine Risse			
Fenster				
Fenster 1	Westen	Holzkastenfenster	lackiert	gut
	2-flügelig			
Türen				
Türe 1	Norden	Holztüre	lackiert	gut
	1-flügelig; Rahmen und Türblatt gut erhalten; Verbindung zum Raum WEG.06			
Türe 2	Osten	Holztüre	lackiert	gut
	1-flügelig; Rahmen und Türblatt gut erhalten; Verbindung zum Raum WEG.10

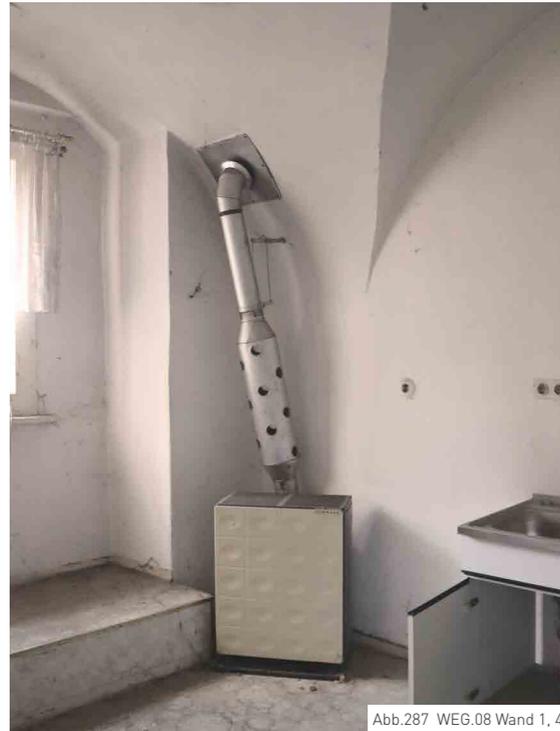
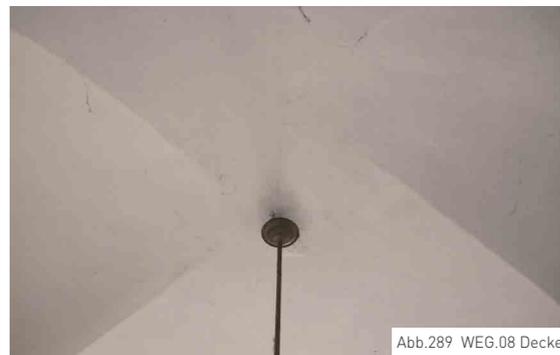
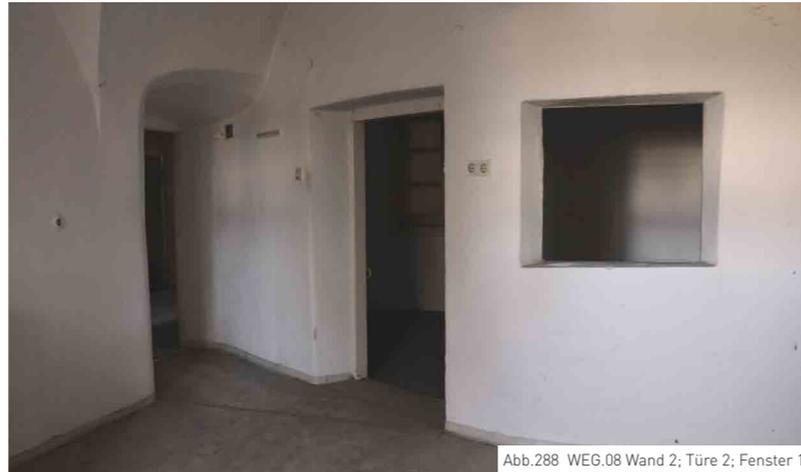
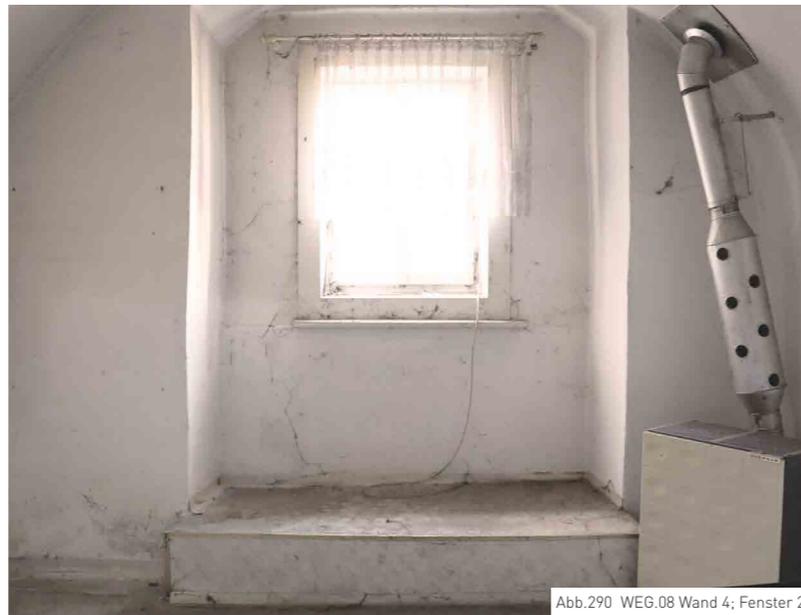
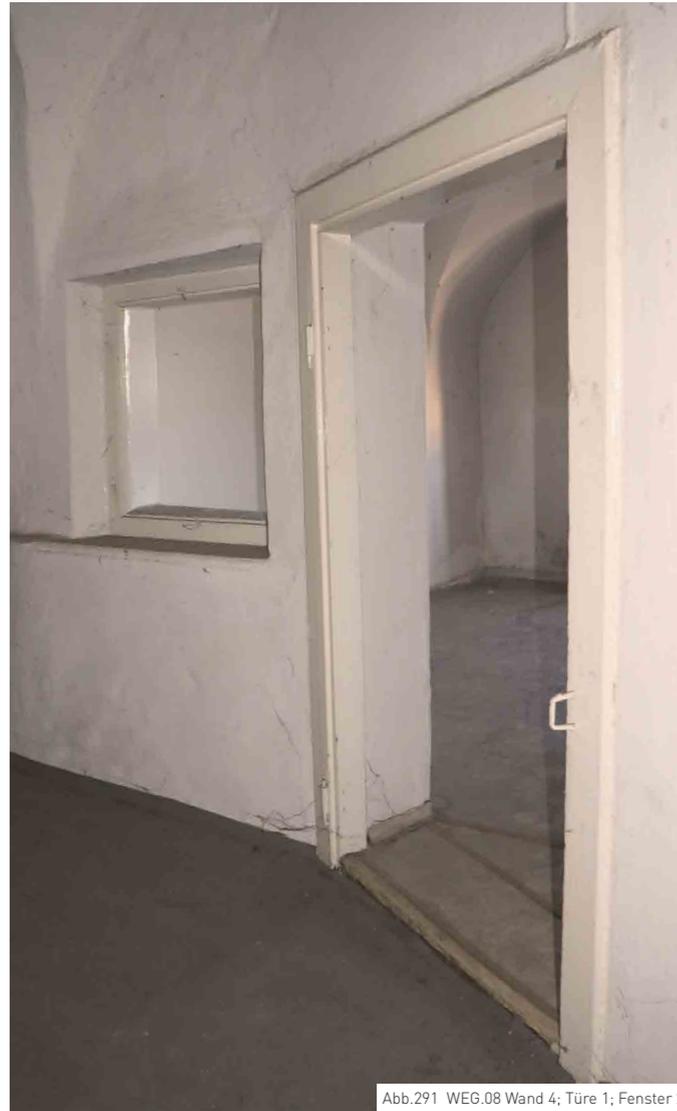
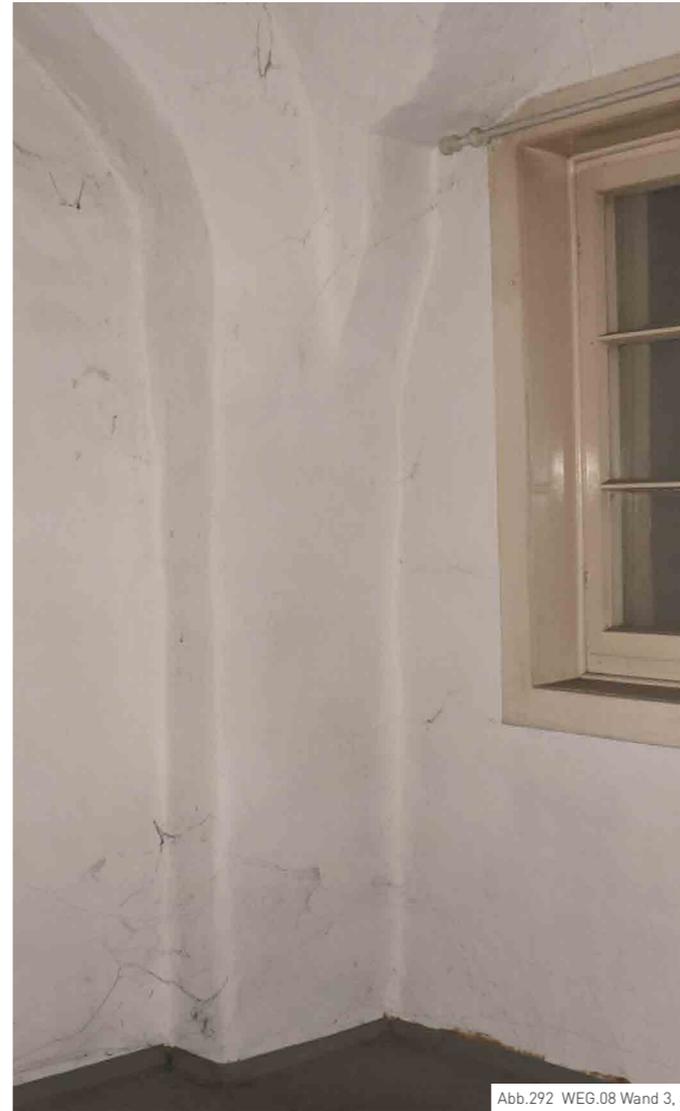
Raumnummer	Größe	Nutzung		
WEG.08	16,61 m ²	Küche		
Dieser Raum ist eine Mischung aus Küche, Essbereich und Wohnzimmer. Er befindet sich im Südwesten des Wirtschaftsgebäudes.				
Bauteil	Ausrichtung	Konstruktion	Oberfläche	Zustand
Boden	-	Vinyl	-	mäßig
Decke	-	Tonnengewölbe, rund	verputzt	gut
Wände				
Wand 1	Norden	Mauerwerk	verputzt	gut
	einige kleine Risse			
Wand 2	Osten	Mauerwerk	verputzt	gut
	einige kleine Risse			
Wand 3	Süden	Mauerwerk	verputzt	gut
	einige kleine Risse			
Wand 4	Westen	Mauerwerk	verputzt	gut
	einige kleine Risse			
Fenster				
Fenster 1	Osten	Holzfenster	lackiert	gut
	2- flügelig; Fensterflügel fehlen			
Fenster 2	Westen	Holzkastenfenster	lackiert	gut
	2-flügelig			
Türen				
Türe 1	Norden	Holztüre	lackiert	gut
	1-flügelig; Rahmen und Türblatt gut erhalten; Verbindung zum Raum WEG.10			
Türe 2	Südosten	Holztüre	lackiert	gut
	1-flügelig; Rahmen gut erhalten; Türblatt fehlt; Verbindung zum Raum WEG.09

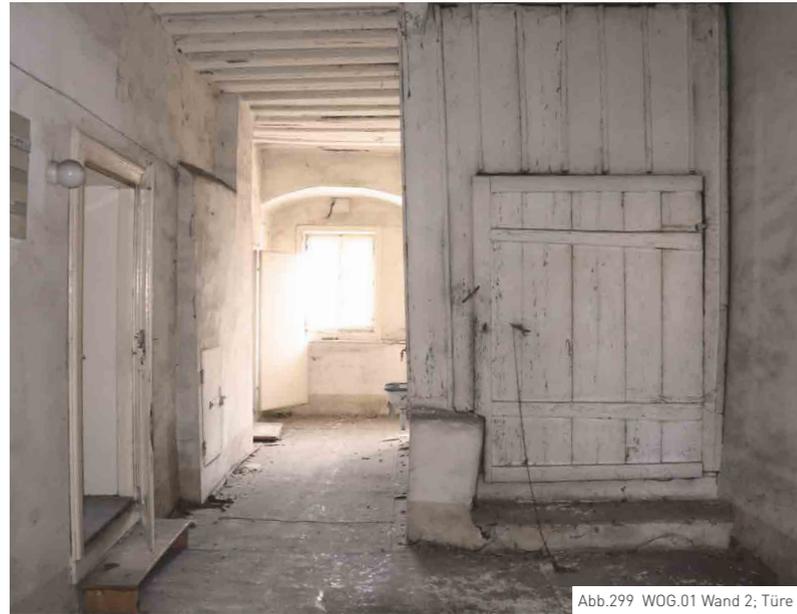
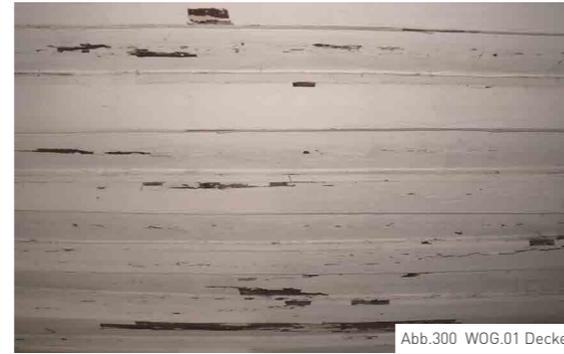
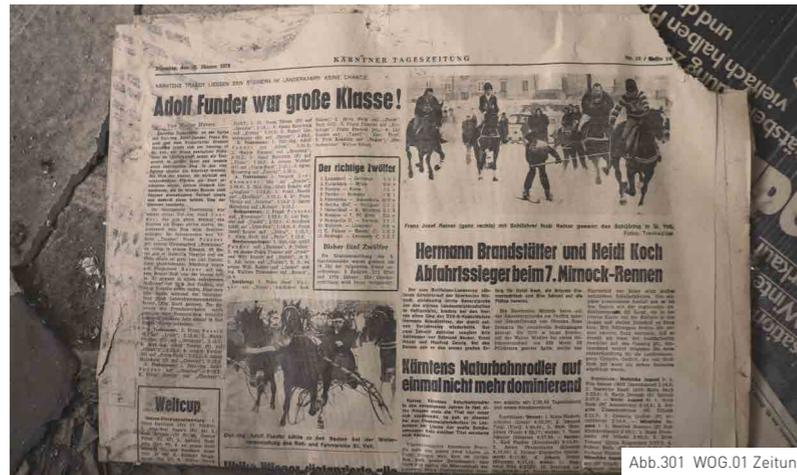
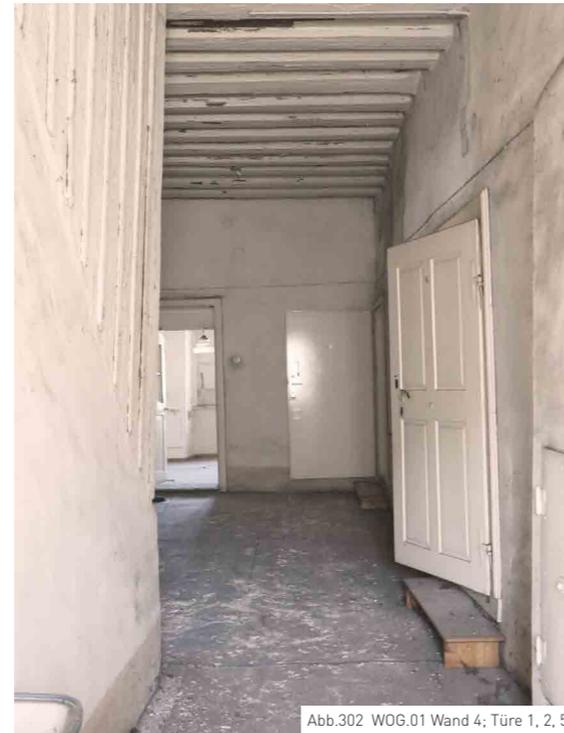
Raumnummer	Größe	Nutzung		
WOG.01	30,56 m ²	Gang		
		Der Gang im Obergeschoß hat die Besonderheit, an der südlichen Wand mit Holz gedeckt zu sein. Dahinter verbirgt sich der Aufgang zum Dachboden.		
Bauteil	Ausrichtung	Konstruktion	Oberfläche	Zustand
Boden	-	Vinyl	-	schadhaft
Decke	-	Holz	-	mäßig
Wände				
Wand 1	Norden	Mauerwerk	verputzt	mäßig
	Putzschäden; einige Risse			
Wand 2	Osten	Mauerwerk	verputzt	mäßig
	Putzschäden; einige Risse			
Wand 3	Süden	Mauerwerk	verputzt/Holz	mäßig
	Putzschäden; einige Risse			
Wand 4	Westen	Mauerwerk	verputzt	mäßig
	Putzschäden; einige Risse			
Fenster				
Fenster 1	Osten	Holzkastenfenster	lackiert	mäßig
	2-flügelig			
Fenster 2	Osten	Holzkastenfenster	lackiert	mäßig
	2-flügelig			
Türen				
Türe 1	Norden	Holztüre	lackiert	gut
	1-flügelig; Rahmen und Türblatt gut erhalten; Verbindung zum Raum WOG.08			
Türe 2	Norden	Holztüre	lackiert	gut
	1-flügelig; Rahmen und Türblatt gut erhalten; Verbindung zum Raum WOG.05

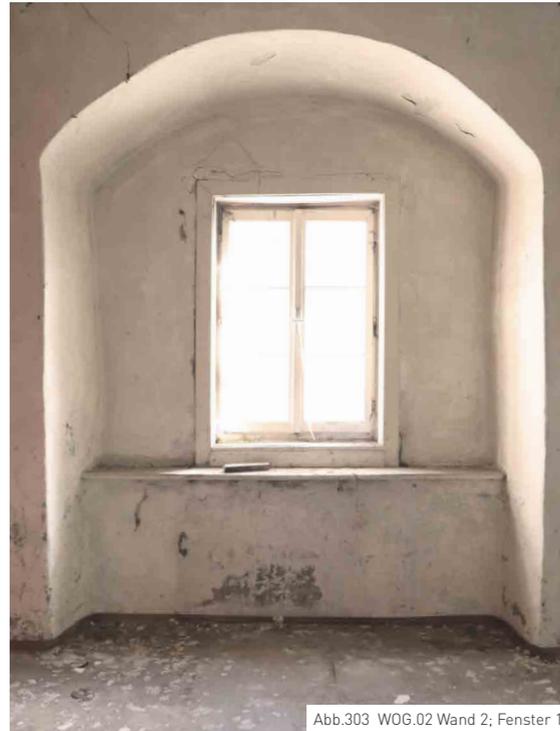
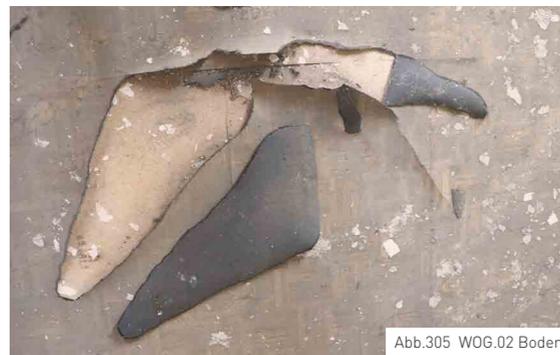
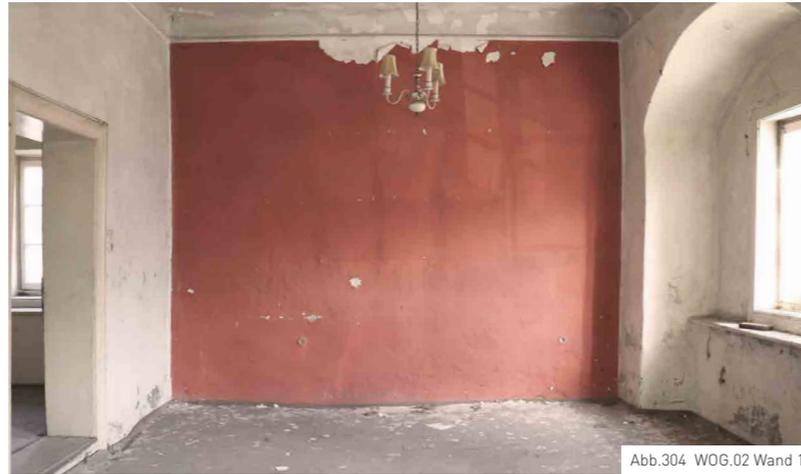
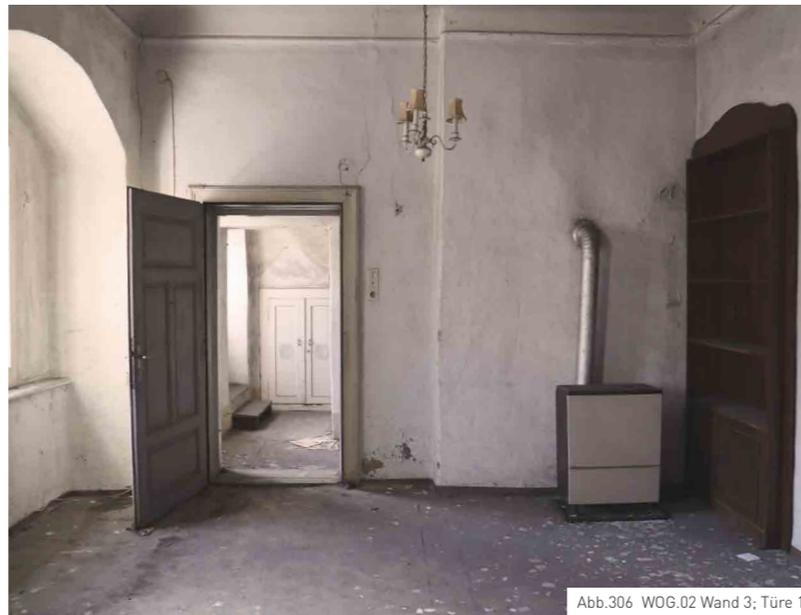
Raumnummer	Größe	Nutzung		
WOG.02	25,33 m ²	Zimmer		
Das Zimmer ist in einem mäßig guten Zustand und befindet sich im Nordosten mit einer Ausrichtung nach Osten.				
Bauteil	Ausrichtung	Konstruktion	Oberfläche	Zustand
Boden	-	Vinyl	-	mäßig
Decke	-	-	verputzt	mäßig
Wände				
Wand 1	Norden	Mauerwerk	verputzt	mäßig
	Putzschäden durch Feuchtigkeit; einige Risse			
Wand 2	Osten	Mauerwerk	verputzt	mäßig
	Putzschäden; einige Risse			
Wand 3	Süden	Mauerwerk	verputzt	mäßig
	Putzschäden; einige Risse			
Wand 4	Westen	Mauerwerk	verputzt	mäßig
	Putzschäden; einige Risse			
Fenster				
Fenster 1	Osten	Holzkastenfenster	lackiert	gut
	2-flügelig			
Fenster 2	Osten	Holzkastenfenster	lackiert	gut
	2-flügelig			
Türen				
Türe 1	Süden	Holztüre	lackiert	gut
	1-flügelig; Rahmen und Türblatt gut erhalten; Verbindung zum Raum WOG.01			
Türe 2	Westen	Holztüre	lackiert	gut
	1-flügelig; Rahmen, Türblatt und Glaselemente gut erhalten; Verbindung zum Raum WOG.03

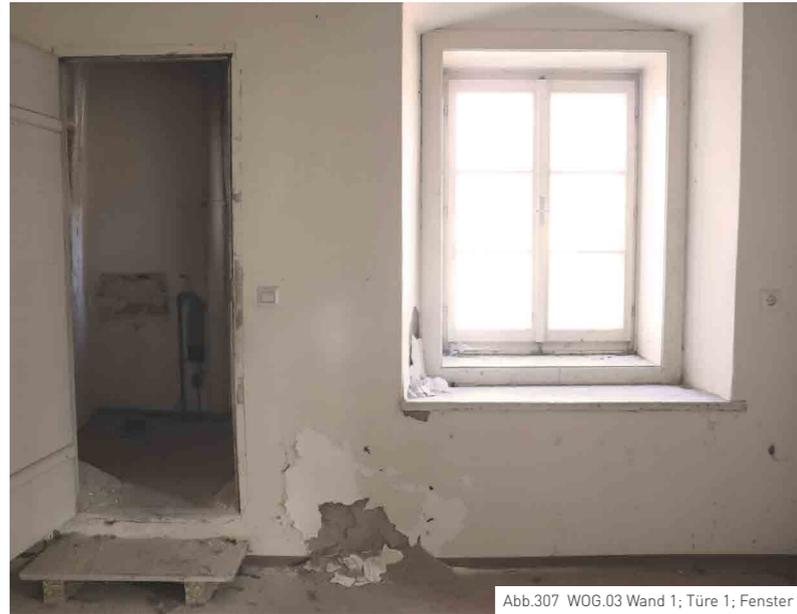
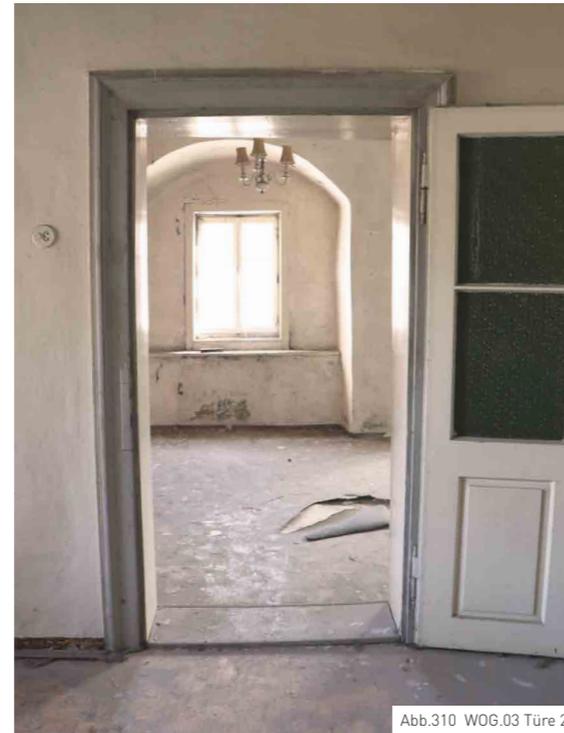
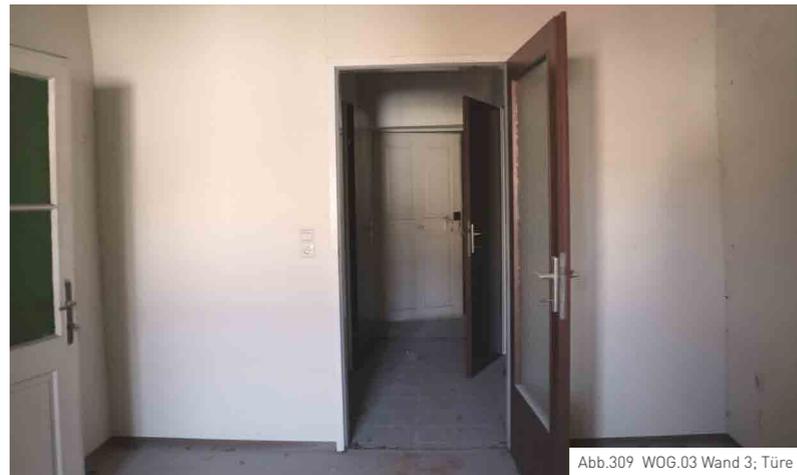
Raumnummer	Größe	Nutzung		
WOG.03	13,54 m ²	Küche		
	Der Raum WEG.03 liegt im Norden des Wirtschaftsgebäudes und grenzt an den kleinen Zubau im Norden an.			
Bauteil	Ausrichtung	Konstruktion	Oberfläche	Zustand
Boden	-	Vinyl	-	gut
Decke	-	-	verputzt	gut
Wände				
Wand 1	Norden	Mauerwerk	verputzt	schadhaft
	Putzschäden im Sockelbereich; einige Risse			
Wand 2	Osten	Mauerwerk	verputzt	mäßig
	einige kleine Risse			
Wand 3	Süden	Mauerwerk	verputzt	mäßig
	einige kleine Risse			
Wand 4	Westen	Mauerwerk	verputzt	mäßig
	einige kleine Risse			
Fenster				
Fenster 1	Norden	Holzkastenfenster	lackiert	gut
	2-flügelig			
Türen				
Türe 1	Norden	Holztüre	lackiert	gut
	1-flügelig; Rahmen und Türblatt gut erhalten; Verbindung zum Raum WOG.04			
Türe 2	Osten	Holztüre	lackiert	gut
	1-flügelig; Rahmen, Türblatt und Glaselemente gut erhalten; Verbindung zum Raum WOG.02			
Türe 3	Süden	Röhrenspantüre	furniert	gut
	1-flügelig; Rahmen, Türblatt und Glaselemente gut erhalten; Verbindung zum Raum WOG.05

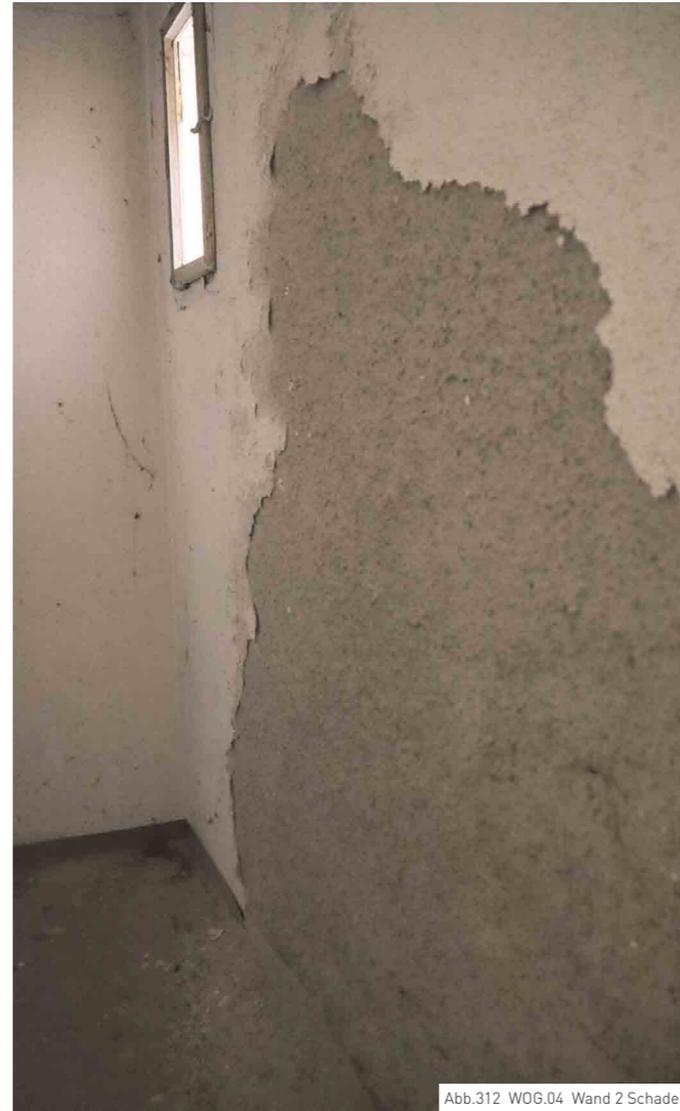
Abb.312 WOG.04 Wand 2 Schaden

Raumnummer	Größe	Nutzung		
WOG.04	1,73 m ²	Toilette		
		Die Toilette befindet sich zu einem Teil in dem nördlichen Zubau und zum anderen in der Außenwand. Dieser Raum ist nur durch eine hohe Schwelle zugänglich.		
Bauteil	Ausrichtung	Konstruktion	Oberfläche	Zustand
Boden	-	Estrich	-	schadhaft
Decke	-	-	verputzt	gut
Wände				
Wand 1	Norden	Mauerwerk	verputzt	schadhaft
	Putzschäden; einige Risse			
Wand 2	Osten	Mauerwerk	verputzt	schadhaft
	Putzschäden; einige Risse			
Wand 3	Süden	Mauerwerk	verputzt	schadhaft
	Putzschäden; einige Risse			
Wand 4	Westen	Mauerwerk	verputzt	schadhaft
	Putzschäden; einige Risse			
Fenster				
Fenster 1	Osten	Holzfenster	lackiert	schadhaft
	1-flügelig; Glasscheibe gebrochen			
Türen				
Türe 1	Süden	Holztüre	lackiert	gut
	1-flügelig; Rahmen und Türblatt gut erhalten; Verbindung zum Raum WOG.03

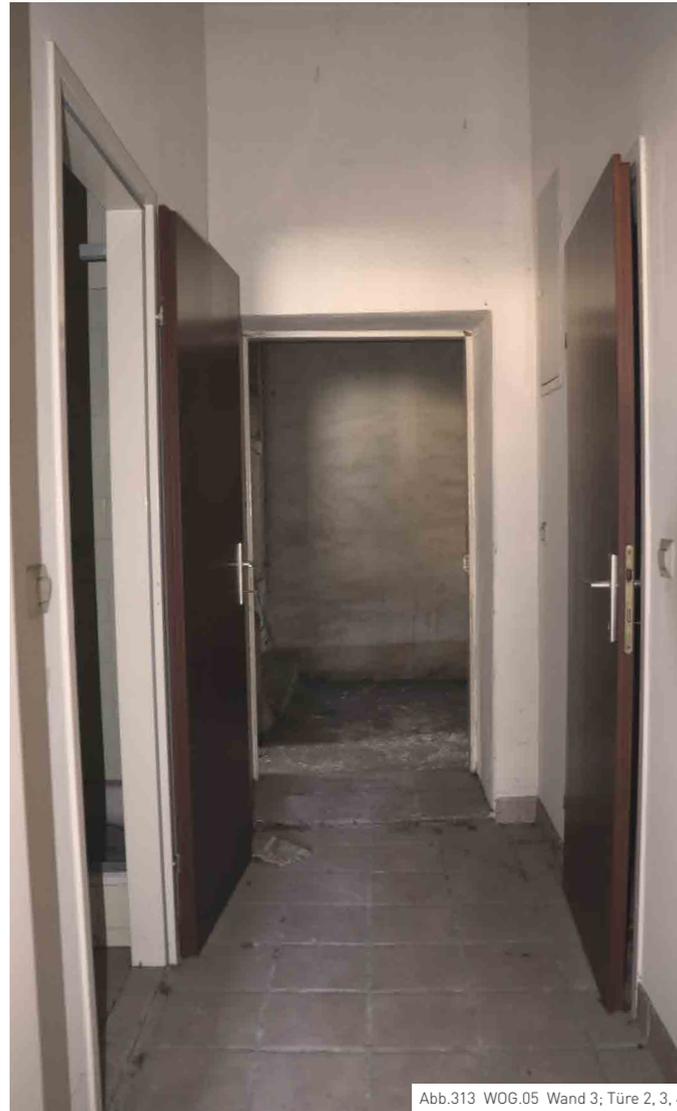
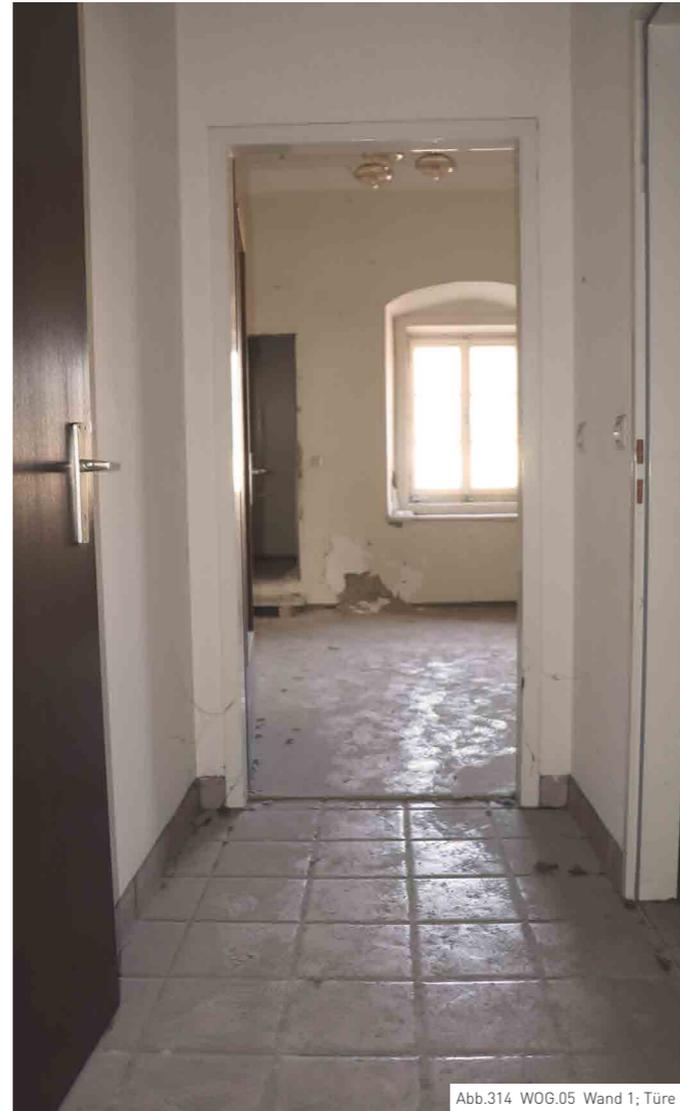
Raumnummer	Größe	Nutzung		
WOG.05	2,94 m ²	Gang		
Dieser Gang wurde in den Raum nachträglich eingebaut und trennt nun den großen Raum in vier Bereiche.				
Bauteil	Ausrichtung	Konstruktion	Oberfläche	Zustand
Boden	-	Fliesen	-	gut
Decke	-	-	verputzt	gut
Wände				
Wand 1	Norden	Mauerwerk	verputzt	gut
	einige kleine Risse			
Wand 2	Osten	Mauerwerk	verputzt	gut
	einige kleine Risse			
Wand 3	Süden	Mauerwerk	verputzt	gut
	einige kleine Risse			
Wand 4	Westen	Mauerwerk	verputzt	gut
	einige kleine Risse			
Türen				
Türe 1	Norden	Röhrenspantüre	furniert	gut
	1-flügelig; Rahmen, Türblatt und Glaselemente gut erhalten; Verbindung zum Raum WEG.03			
Türe 2	Osten	Röhrenspantüre	furniert	gut
	1-flügelig; Rahmen und Türblatt gut erhalten; Verbindung zum Raum WOG.07			
Türe 3	Süden	Holztüre	lackiert	gut
	1-flügelig; Rahmen und Türblatt gut erhalten; Verbindung zum Raum WOG.01			
Türe 4	Westen	Röhrenspantüre	lackiert	gut
	1-flügelig; Rahmen und Türblatt gut erhalten; Verbindung zum Raum WOG.06

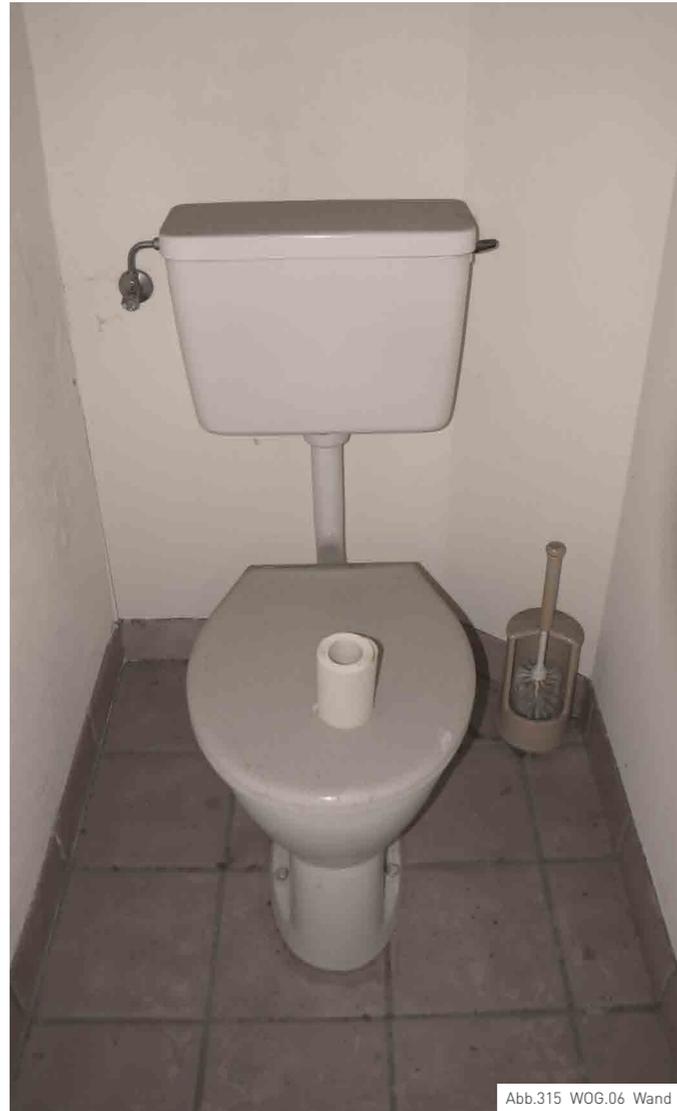
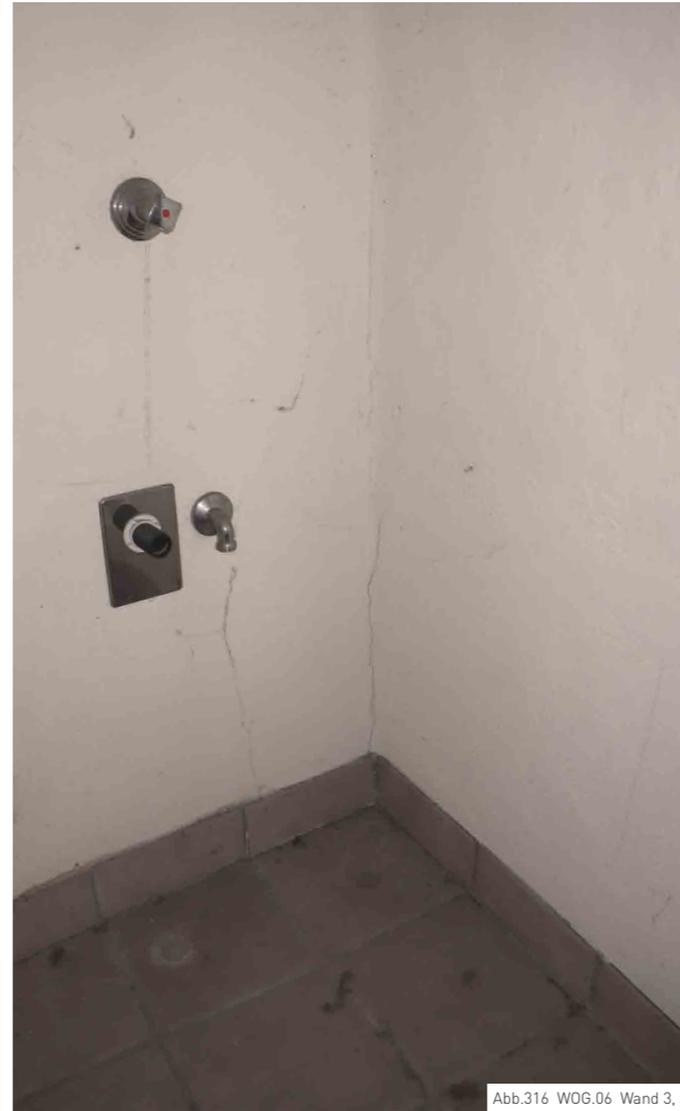
Raumnummer	Größe	Nutzung		
WOG.06	2,30 m ²	Toilette		
Dieser Raum ist auch ein Teil des abgetrennten Raumes, der vom Gang WOG.05 zugänglich ist.				
Bauteil	Ausrichtung	Konstruktion	Oberfläche	Zustand
Boden	-	Fliesen	-	gut
Decke	-	-	verputzt	gut
Wände				
Wand 1	Norden	Mauerwerk	verputzt	gut
	einige kleine Risse			
Wand 2	Osten	Mauerwerk	verputzt	gut
	einige kleine Risse			
Wand 3	Süden	Mauerwerk	verputzt	gut
	einige kleine Risse			
Wand 4	Westen	Mauerwerk	verputzt	gut
	einige kleine Risse			
Türen				
Türe 1	Osten	Röhrenspantüre	furniert	gut
	1-flügelig; Rahmen und Türblatt gut erhalten; Verbindung zum Raum WOG.05

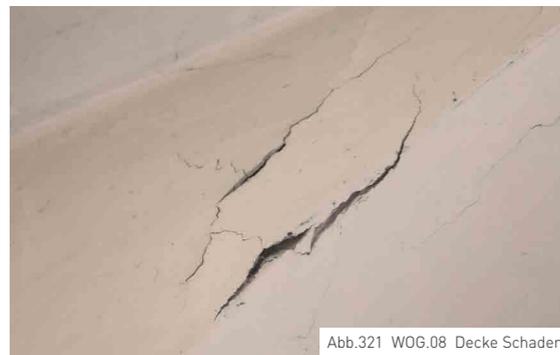
Abb.321 WOG.08 Decke Schaden

Raumnummer	Größe	Nutzung		
WOG.08	21,75 m ²	Zimmer/Küche		
		Der Raum WOG.08 ist nach Norden ausgerichtet und befindet sich in einem guten Zustand.		
Bauteil	Ausrichtung	Konstruktion	Oberfläche	Zustand
Boden	-	Parkett	-	schadhaft
Decke	-	-	verputzt	gut
Wände				
Wand 1	Norden	Mauerwerk	verputzt	gut
	leichte Putzschäden; einige kleine Risse			
Wand 2	Osten	Mauerwerk	verputzt/verflies	gut
	leichte Putzschäden; einige kleine Risse			
Wand 3	Süden	Mauerwerk	verputzt/verflies	gut
	leichte Putzschäden; einige kleine Risse			
Wand 4	Westen	Mauerwerk	verputzt	gut
	leichte Putzschäden; einige kleine Risse			
Fenster				
Fenster 1	Norden	Holzkastenfenster	lackiert	gut
	2-flügelig			
Türen				
Türe 1	Norden	Holztüre	lackiert	gut
	1-flügelig; Rahmen und Türblatt gut erhalten; Verbindung zum Raum WOG.09			
Türe 2	Osten	Holztüre	lackiert	gut
	1-flügelig; Rahmen gut erhalten; Türblatt fehlt; Verbindung zum Raum WOG.03			
Türe 3	Süden	Holztüre	lackiert	gut

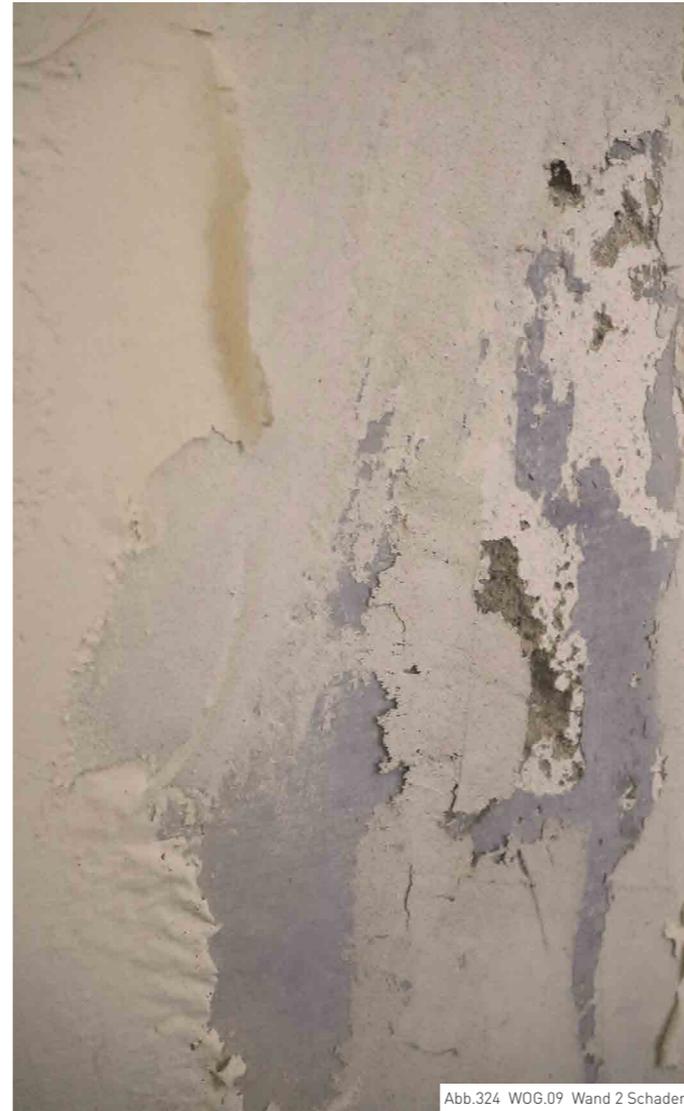
Abb.324 WOG.09 Wand 2 Schaden

Raumnummer	Größe	Nutzung		
WOG.09	2,30 m ²	Toilette		
Die Toilette befindet sich im nördlichen Zubau des Wirtschaftsgebäudes.				
Bauteil	Ausrichtung	Konstruktion	Oberfläche	Zustand
Boden	-	Vinyl	-	mäßig
Decke	-	-	verputzt	gut
Wände				
Wand 1	Norden	Mauerwerk	verputzt	mäßig
	Putzschäden; einige kleine Risse			
Wand 2	Osten	Mauerwerk	verputzt	mäßig
	Putzschäden; einige kleine Risse			
Wand 3	Süden	Mauerwerk	verputzt	mäßig
	Putzschäden; einige kleine Risse			
Wand 4	Westen	Mauerwerk	verputzt	mäßig
	Putzschäden; einige kleine Risse			
Fenster				
Fenster 1	Westen	Holzfenster	lackiert	mäßig
	1-flügelig			
Türen				
Türe 1	Süden	Holztüre	lackiert	gut
	1-flügelig; Rahmen und Türblatt gut erhalten; Verbindung zum Raum WOG.08
