Schloss Bayerhofen

Geschichtliche Aufarbeitung, Revitalisierung und
Nachnutzungskonzept

MASTERARBEIT

Masterstudium Architektur

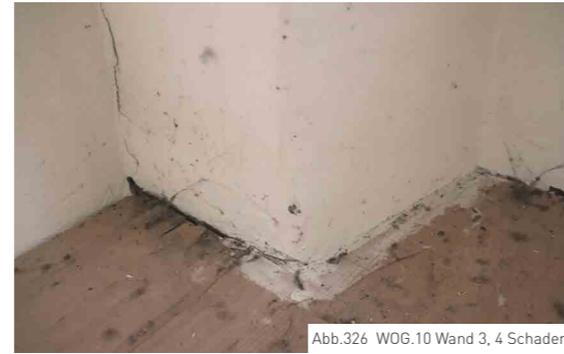
Abb.326 WOG.10 Wand 3, 4 Schaden

Raumnummer	Größe	Nutzung		
WOG.10	26,18 m ²	Zimmer		
Das Zimmer befindet sich im Westen des Gebäudes und kann nur vom Raum WOG.08 erreicht werden. Weiters ist der Raum nachträglich abgetrennt worden.				
Bauteil	Ausrichtung	Konstruktion	Oberfläche	Zustand
Boden	-	Parkett	-	gut
Decke	-	-	verputzt	gut
Wände				
Wand 1	Norden	Mauerwerk	verputzt	gut
	einige kleine Risse			
Wand 2	Osten	Mauerwerk	verputzt	gut
	einige kleine Risse			
Wand 3	Süden	Mauerwerk	verputzt	gut
	einige kleine Risse			
Wand 4	Westen	Mauerwerk	verputzt	gut
	einige kleine Risse			
Fenster				
Fenster 1	Westen	Holzkastenfenster	lackiert	gut
	2-flügelig			
Fenster 2	Westen	Holzkastenfenster	lackiert	gut
	2-flügelig			
Türen				
Türe 1	Osten	Holztüre	lackiert	gut
	1-flügelig; Rahmen, Türblatt und Glaselemente gut erhalten; Verbindung zum Raum WOG.08

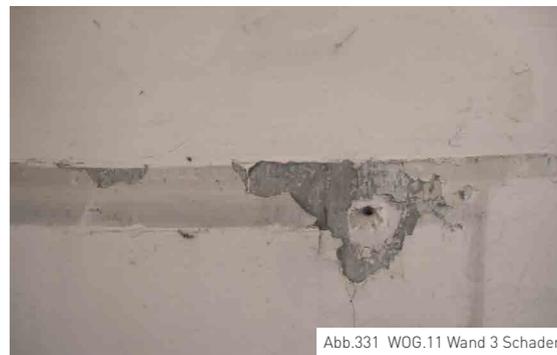
Abb.331 WOG.11 Wand 3 Schaden

Raumnummer	Größe	Nutzung		
WOG.11	14,21 m ²	Küche		
Die Küche ist im Südwesten situiert und der einzige Raum im Obergeschoß mit einem runden Tonnengewölbe.				
Bauteil	Ausrichtung	Konstruktion	Oberfläche	Zustand
Boden	-	Vinyl	-	schadhaft
Decke	-	Tonnengewölbe, rund	verputzt	gut
Wände				
Wand 1	Norden	Mauerwerk	verputzt/verflies	mäßig
	einige kleine Risse			
Wand 2	Osten	Mauerwerk	verputzt	mäßig
	einige kleine Risse			
Wand 3	Süden	Mauerwerk	verputzt	mäßig
	einige kleine Risse			
Wand 4	Westen	Mauerwerk	verputzt	mäßig
	einige kleine Risse			
Fenster				
Fenster 1	Westen	Holzkastenfenster	lackiert	gut
	2-flügelig			
Türen				
Türe 1	Osten	Holztüre	lackiert	gut
	1-flügelig; Rahmen, Türblatt und Glaselemente gut erhalten; Verbindung zum Raum WOG.01

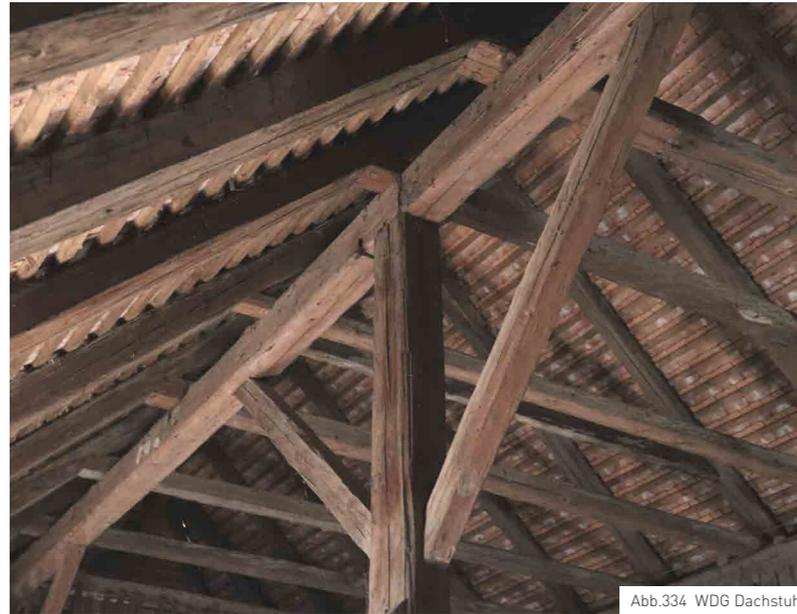
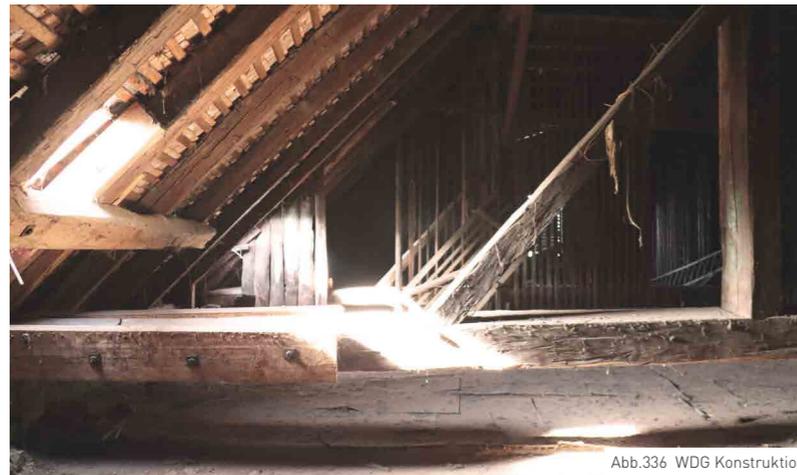
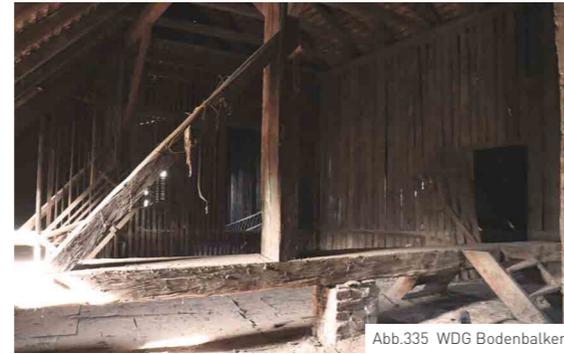
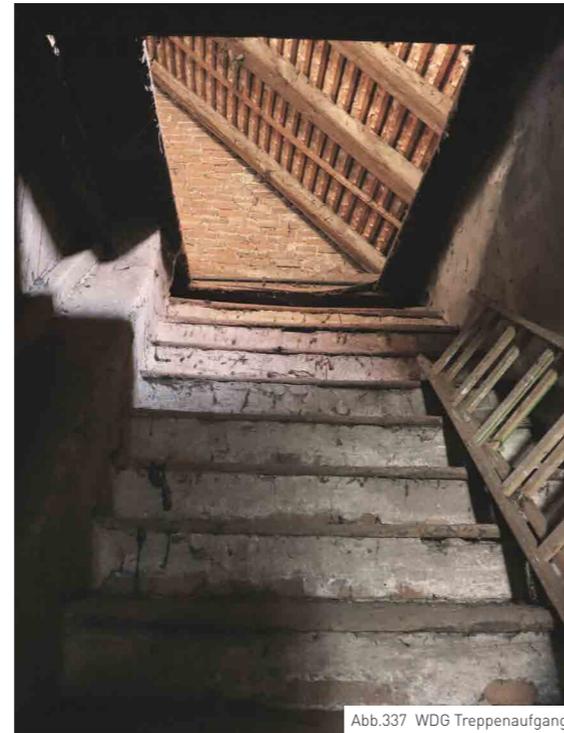
Der Dachboden erstreckt sich über die gesamte Fläche des Obergeschoßes. Die Erschließung des Dachgeschoßes ergäbe sich im Süden des Wirtschaftsgebäudes. Hier führt eine Treppe aus Beton nach oben, die durch eine Mauer und eine Holzverkleidung geschlossen ist. Eine Türe aus Holzlatten macht es möglich, den Gang in den Dachboden zu öffnen und zu schließen. Die Treppe ist im Gegensatz zur jener im Schloss um einiges steiler. Durch das sehr stark geneigte Dach erhält das Geschoß eine Höhe von etwa 12 m.

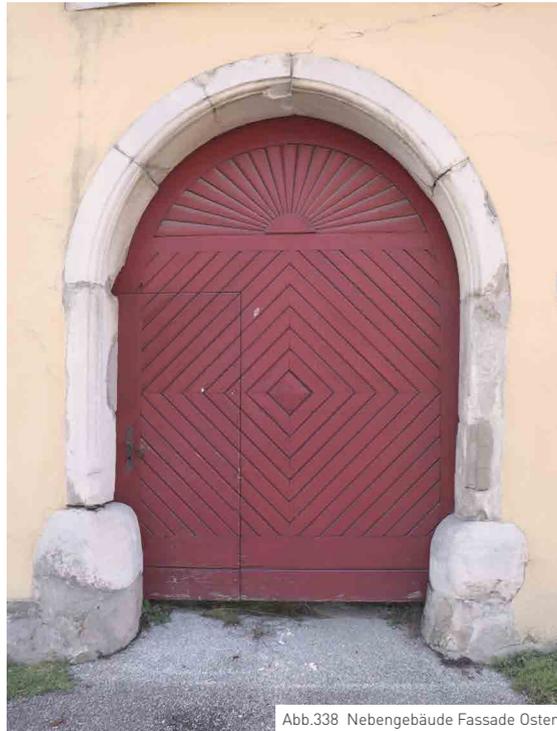
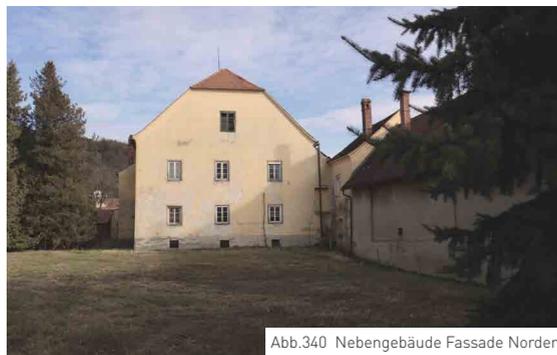
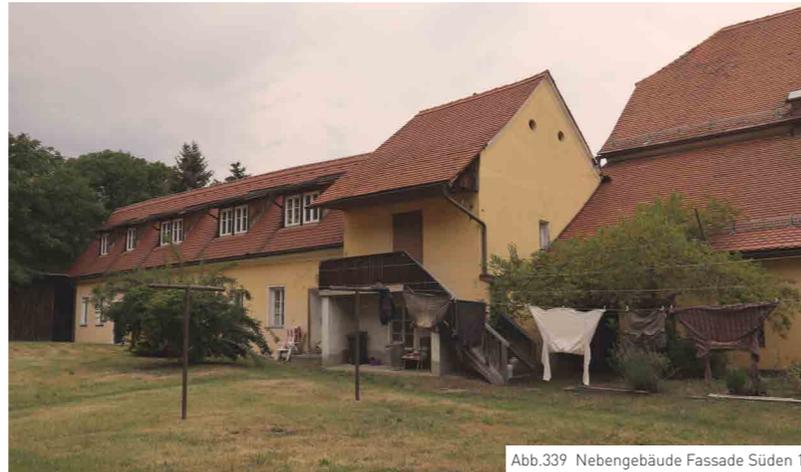
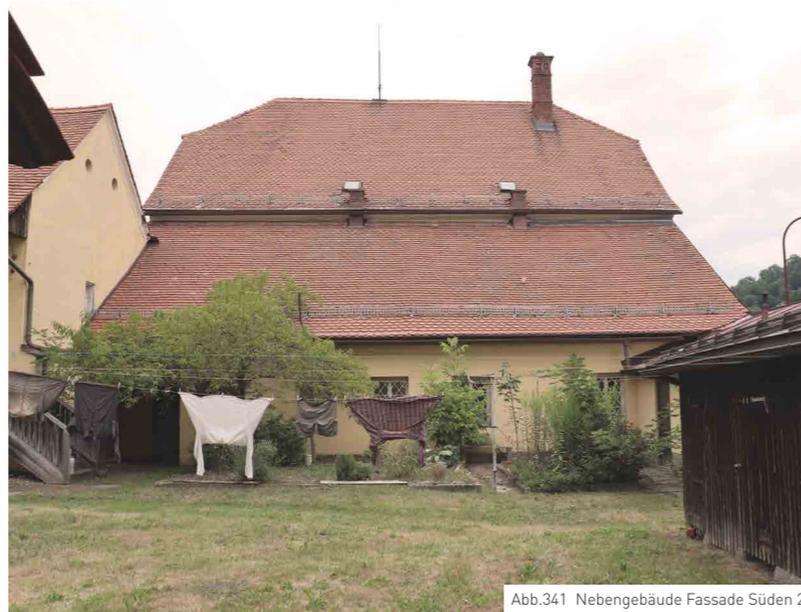
Das Nebengebäude befindet sich in einem schadhafte Zustand, wobei die Fassaden in einem mäßig guten Zustand sind. Es gibt einige Witterungsschäden sowie auch Putzschäden und größere Risse.

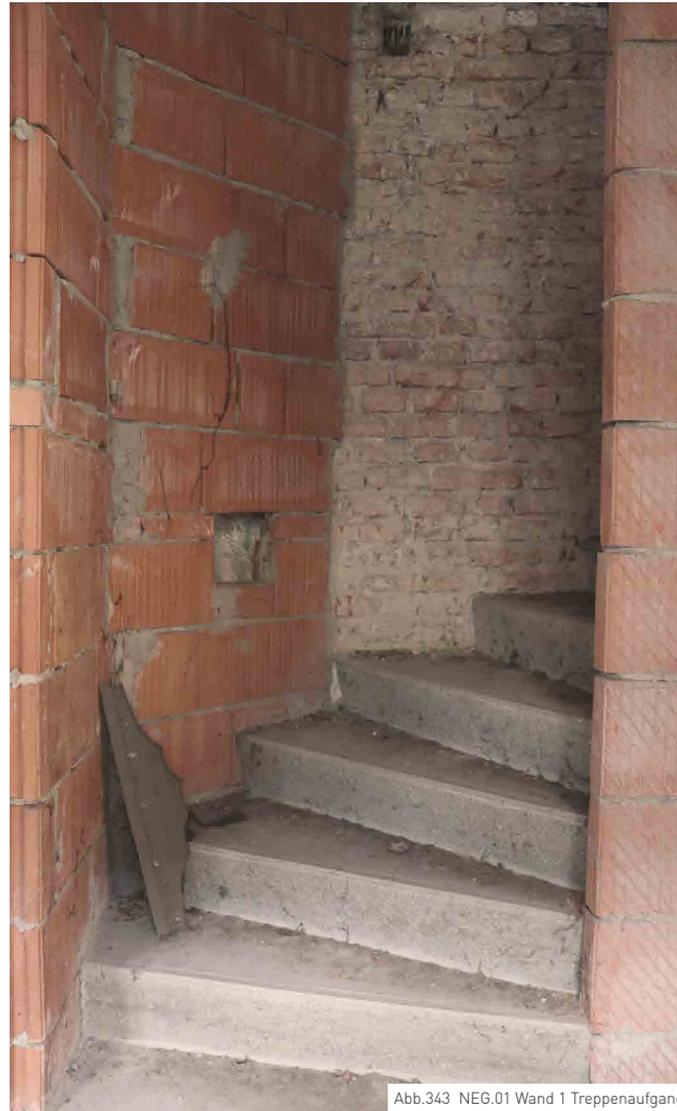
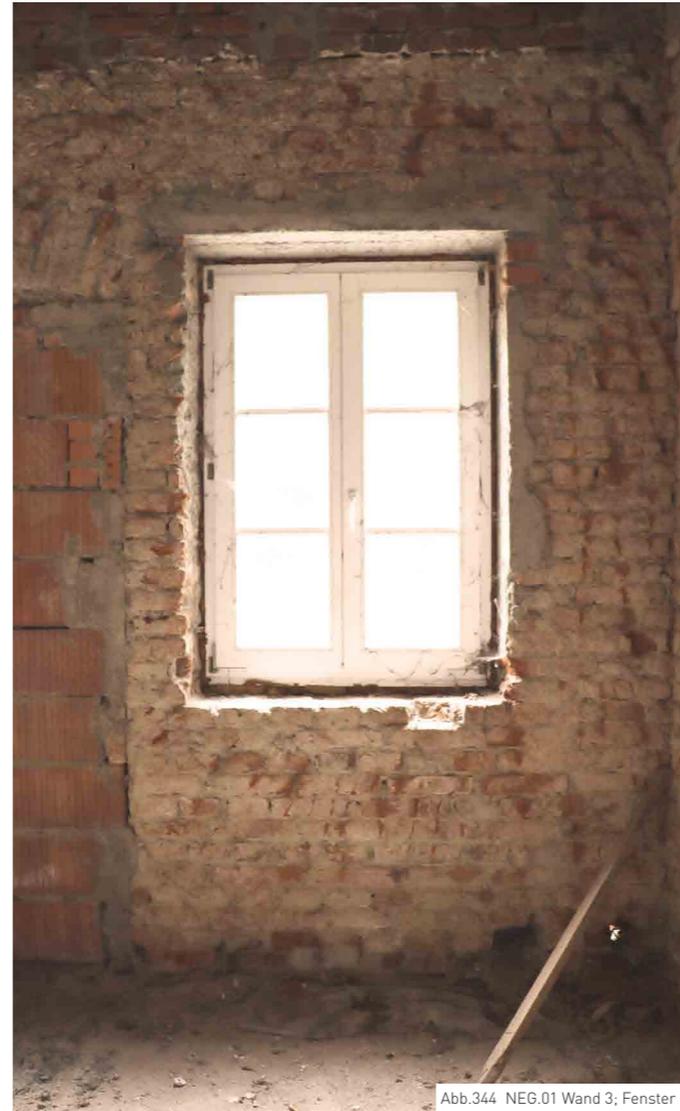
Raumnummer	Größe	Nutzung		
NEG.01	13,03 m ²	Zimmer		
	Dieses Zimmer gehört zu einer kleinen Wohnung im Westen des Nebengebäudes. Von diesem Zimmer aus führt eine Treppe in das obere Geschöß. Das Zimmer befindet sich im Rohzustand.			
Bauteil	Ausrichtung	Konstruktion	Oberfläche	Zustand
Boden	-	Estrich	-	gut
Decke	-	Ziegel	roh	gut
Wände				
Wand 1	Norden	Mauerwerk	roh	gut
Wand 2	Osten	Mauerwerk	roh	gut
Wand 3	Osten	Mauerwerk	roh	gut
Wand 4	Osten	Mauerwerk	roh	gut
Fenster				
Fenster 1	Süden	Kunststofffenster	-	gut
	2-flügelig			
Fenster 2	Süden	Kunststofffenster	-	gut
	2-flügelig			
Türen				
Türe 1	Osten	Türrahmen	metall	gut
	1-flügelig; Rahmen gut erhalten; Türe fehlt; Verbindung zum Raum NEG.02

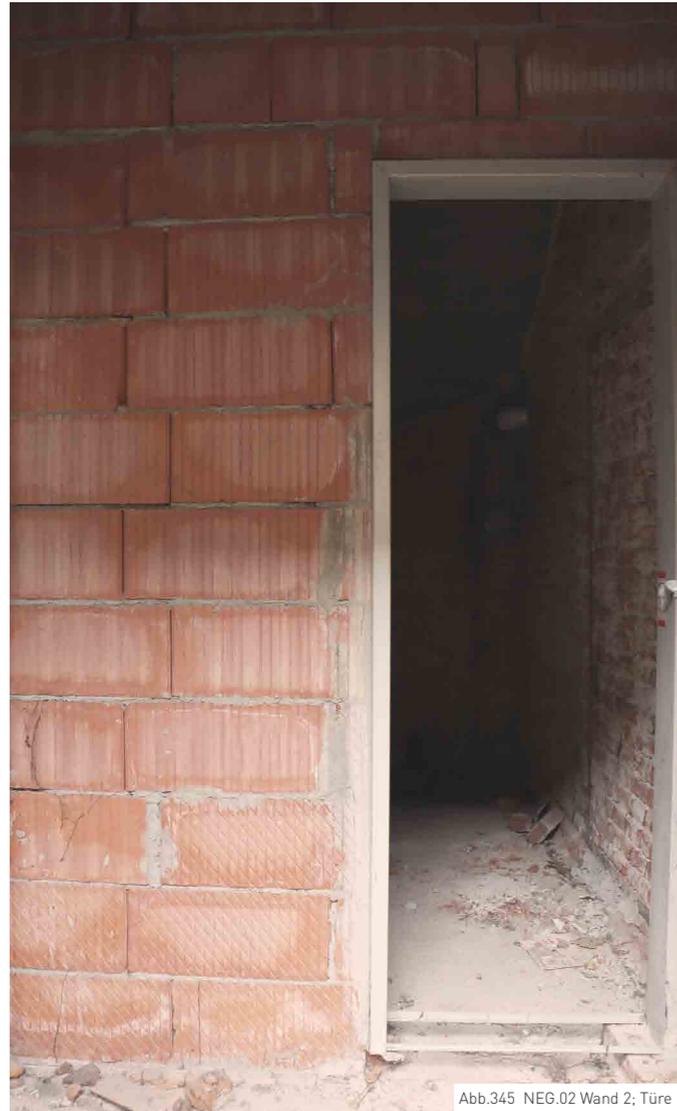
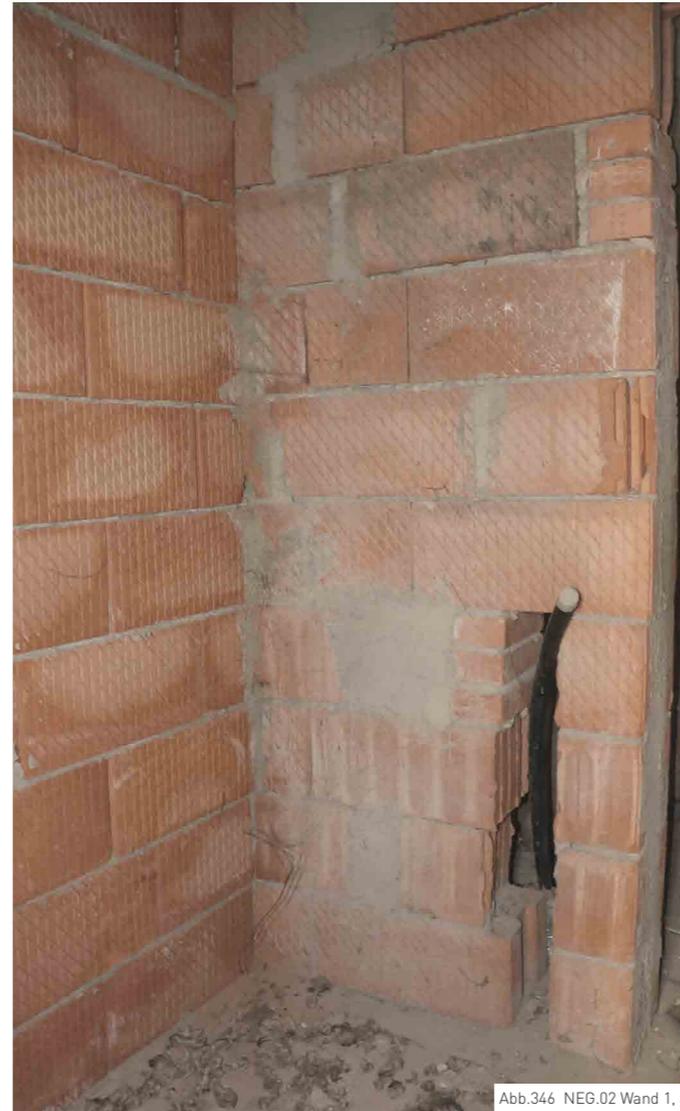
Raumnummer	Größe	Nutzung		
NEG.02	2,98 m ²	Flur		
Der Raum befindet sich im Norden des Nebengebäudes und ist wie der Raum zuvor im Rohzustand.				
Bauteil	Ausrichtung	Konstruktion	Oberfläche	Zustand
Boden	-	Estrich	-	gut
Decke	-	Ziegel	roh	gut
Wände				
Wand 1	Norden	Mauerwerk	roh	gut
Wand 2	Osten	Mauerwerk	roh	gut
Wand 3	Osten	Mauerwerk	roh	gut
Wand 4	Osten	Mauerwerk	roh	gut
Türen				
Türe 1	Norden	Türrahmen	metall	gut
1-flügelig; Rahmen gut erhalten; Türe fehlt; Verbindung zum Raum NEG.02				
Türe 2	Süden	Holztüre	-	gut
1-flügelig; Rahmen und Türblatt gut erhalten; Verbindung zum Außenbereich				
Türe 3	Westen	Türrahmen	metall	gut
1-flügelig; Rahmen gut erhalten; Türe fehlt; Verbindung zum Raum NEG.02

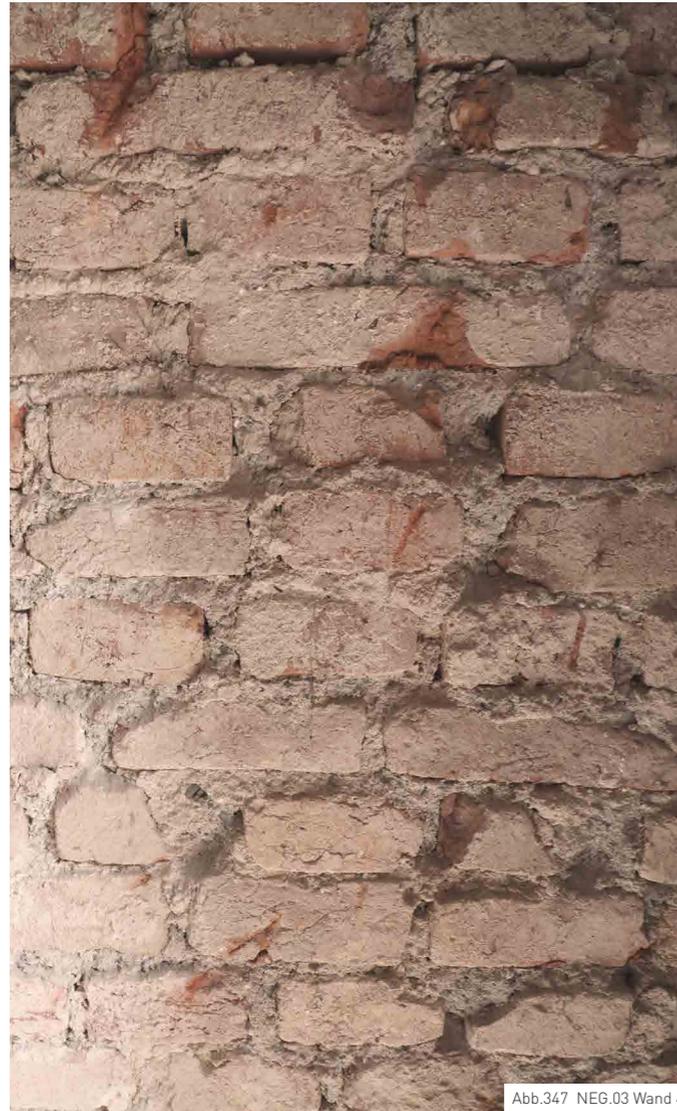
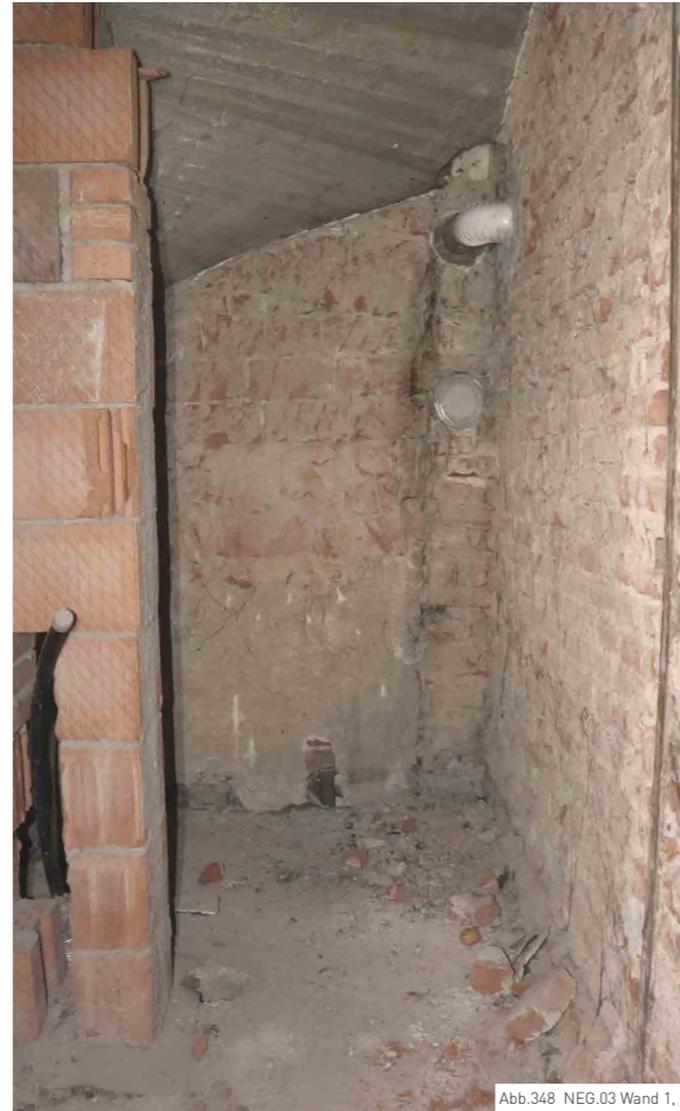
Raumnummer	Größe	Nutzung		
NEG.03	2,65 m ²	Abstellraum		
	Dieser Raum befindet sich im Norden unter der Stiege, die in das Obergeschoß führt.			
Bauteil	Ausrichtung	Konstruktion	Oberfläche	Zustand
Boden	-	Estrich	-	gut
Decke	-	Ziegel	roh	gut
Wände				
Wand 1	Norden	Mauerwerk	roh	gut
Wand 2	Osten	Mauerwerk	roh	gut
Wand 3	Osten	Mauerwerk	roh	gut
Wand 4	Osten	Mauerwerk	roh	gut
Türen				
Türe 1	Süden	Türrahmen	metall	gut
	1-flügelig; Rahmen gut erhalten; Türe fehlt; Verbindung zum Raum NEG.02

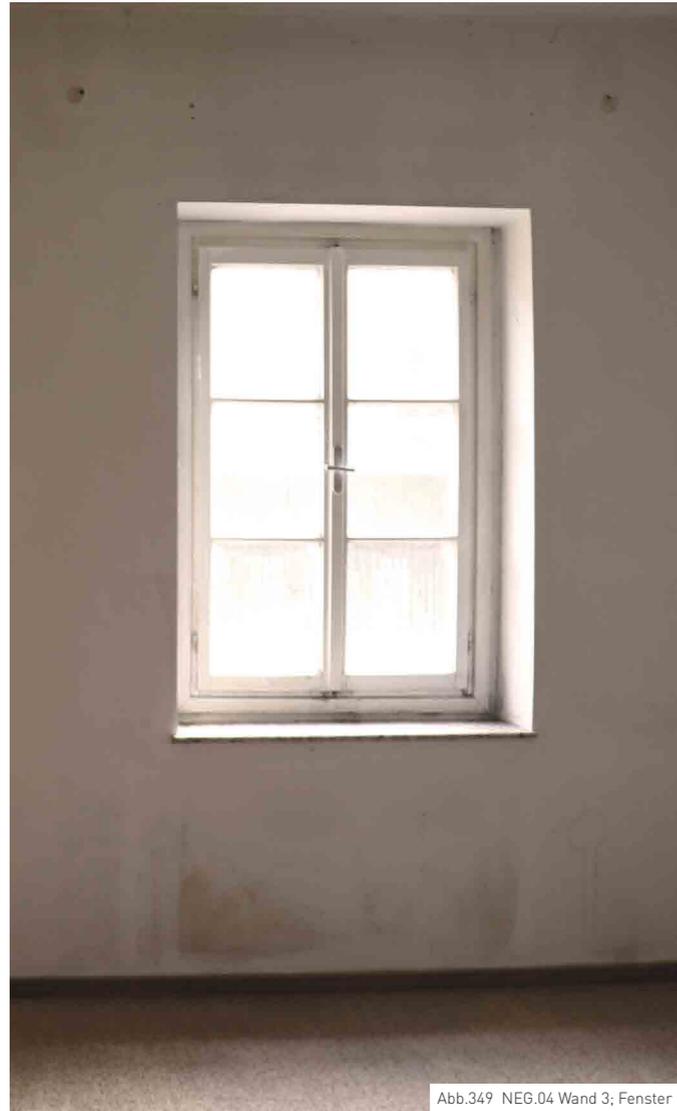
Abb.349 NEG.04 Wand 3; Fenster 1

Raumnummer	Größe	Nutzung		
NEG.04	22,75 m ²	Zimmer		
	Das Zimmer NEG.04 liegt im Westen des Nebengebäudes und hat eine südliche Ausrichtung. Es befindet sich in einem mäßig bis guten Zustand.			
Bauteil	Ausrichtung	Konstruktion	Oberfläche	Zustand
Boden	-	Teppich	-	gut
Decke	-	-	verputzt	gut
Wände				
Wand 1	Norden	Mauerwerk	verputzt	gut
	leichte Putzschäden; einige kleine Risse			
Wand 2	Osten	Mauerwerk	verputzt	gut
	leichte Putzschäden; einige kleine Risse			
Wand 3	Osten	Mauerwerk	verputzt	gut
	leichte Putzschäden; einige kleine Risse			
Wand 4	Osten	Mauerwerk	verputzt	gut
	leichte Putzschäden; einige kleine Risse			
Fenster				
Fenster 1	Süden	Holzfenster	lackiert	gut
	2-flügelig			
Fenster 2	Süden	Holzfenster	lackiert	gut
	2-flügelig			
Türen				
Türe 1	Osten	Röhrenspanntüre	furniert	gut
	1-flügelig; Rahmen und Türblatt gut erhalten; Verbindung zum Raum NEG.05

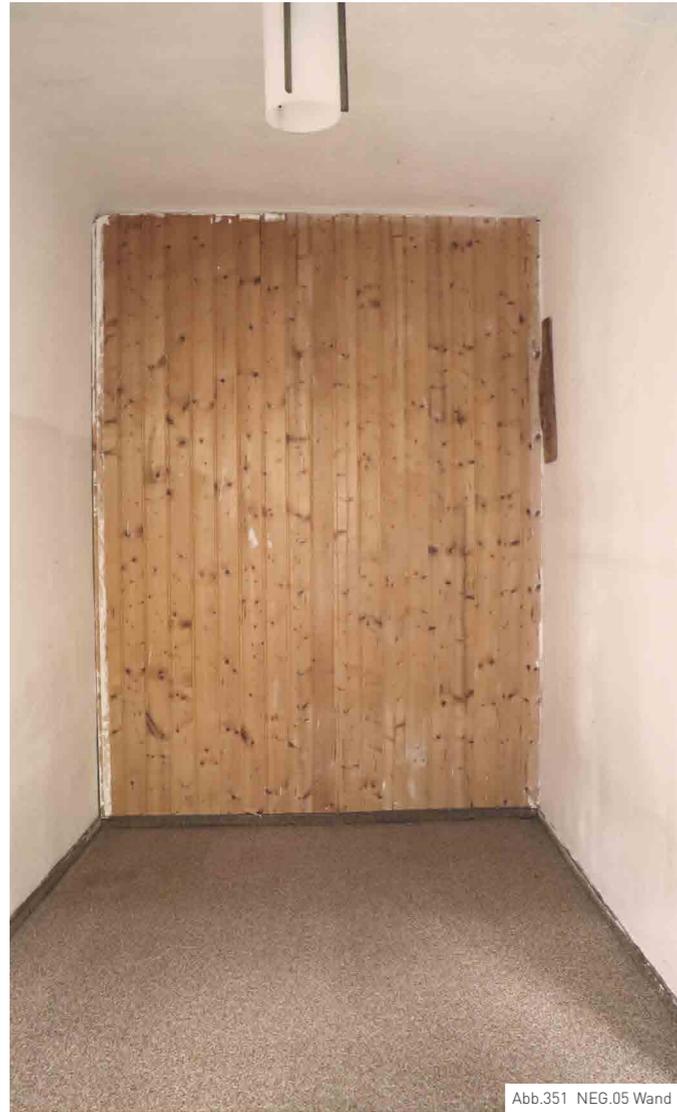
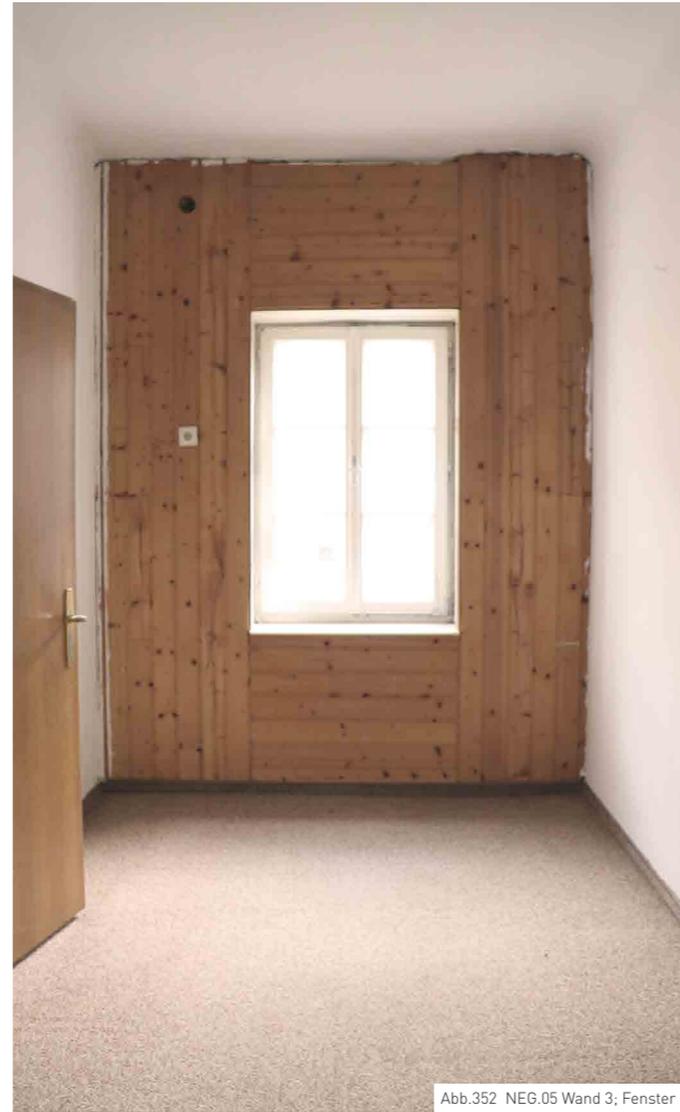
Raumnummer	Größe	Nutzung		
NEG.05	10,96 m ²	Zimmer		
Dieser Raum ist ein Durchgangszimmer mit einer Holzverkleidung an den Wänden im Norden und Süden.				
Bauteil	Ausrichtung	Konstruktion	Oberfläche	Zustand
Boden	-	Teppich	-	mäßig
Decke	-	-	verputzt	gut
Wände				
Wand 1	Norden	Mauerwerk	Holz	gut
	leichte Abnutzungsspuren			
Wand 2	Osten	Mauerwerk	verputzt	gut
	leichte Putzschäden; einige kleine Risse			
Wand 3	Osten	Mauerwerk	Holz	gut
	leichte Abnutzungsspuren			
Wand 4	Osten	Mauerwerk	verputzt	gut
	leichte Putzschäden; einige kleine Risse			
Fenster				
Fenster 1	Süden	Holzfenster	lackiert	gut
	2-flügelig			
Türen				
Türe 1	Osten	Röhrenspantüre	furniert	gut
	1-flügelig; Rahmen und Türblatt gut erhalten; Verbindung zum Raum NEG.06			
Türe 2	Westen	Röhrenspantüre	furniert	gut
	1-flügelig; Rahmen und Türblatt gut erhalten; Verbindung zum Raum NEG.04

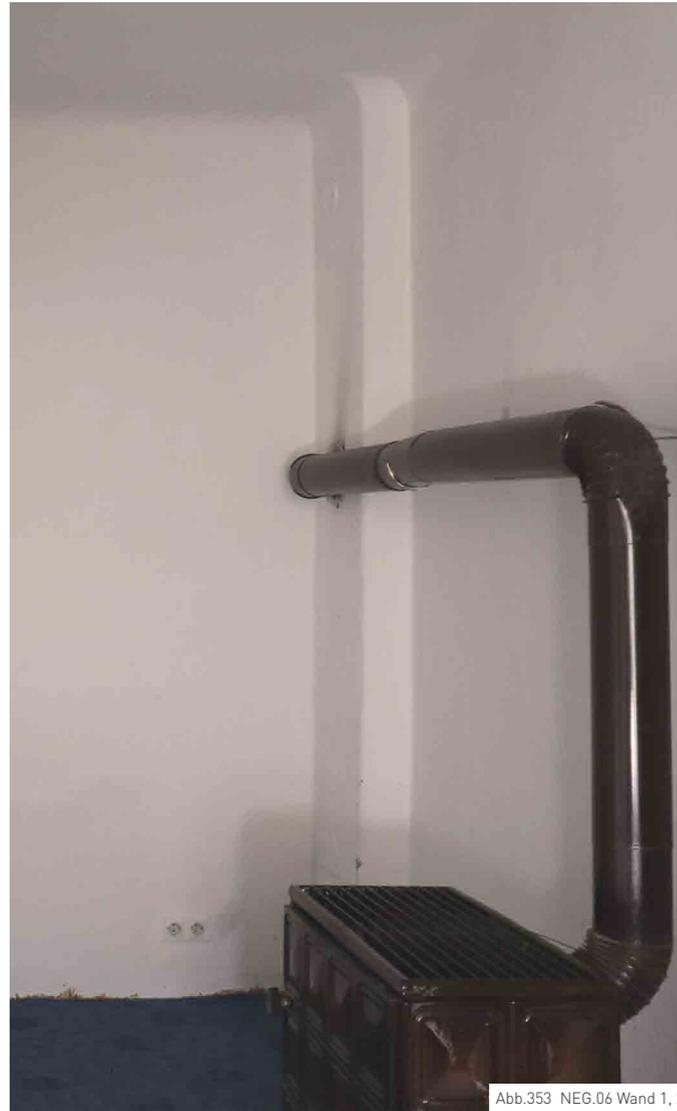
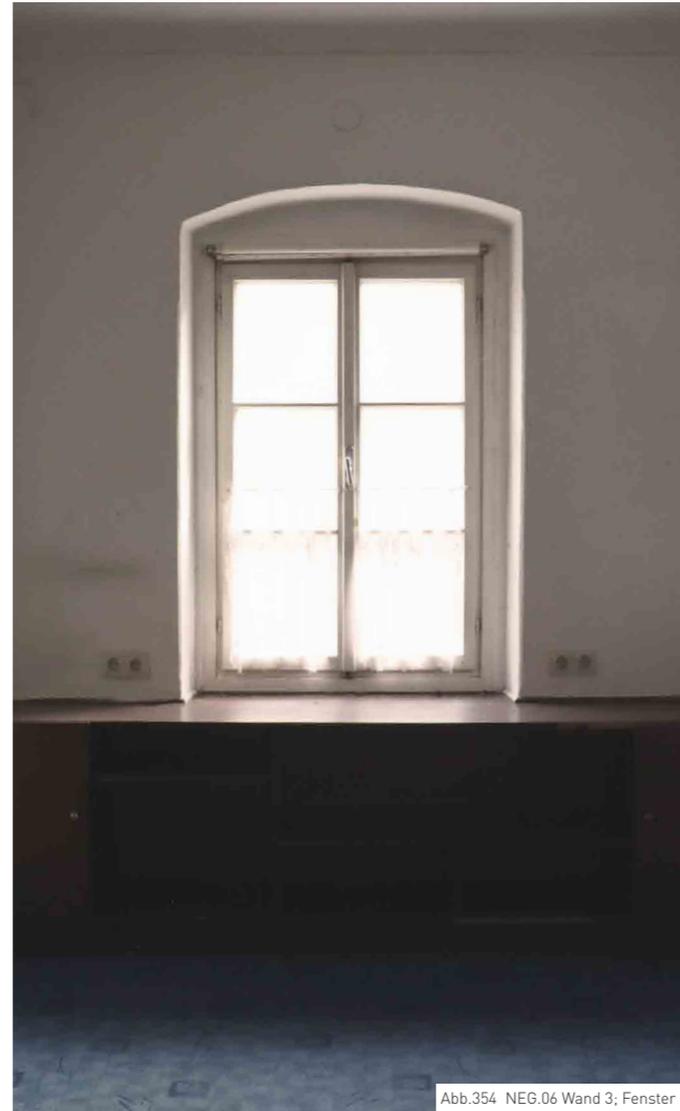
Raumnummer	Größe	Nutzung		
NEG.06	13,83 m ²	Zimmer		
Das nach Süden gerichtete Durchgangszimmer ist der dritte Raum einer Wohnung im Nebengebäude.				
Bauteil	Ausrichtung	Konstruktion	Oberfläche	Zustand
Boden	-	Teppich	-	gut
Decke	-	-	verputzt	gut
Wände				
Wand 1	Norden	Mauerwerk	verputzt	gut
	leichte Putzschäden; einige kleine Risse			
Wand 2	Osten	Mauerwerk	verputzt	gut
	leichte Putzschäden; einige kleine Risse			
Wand 3	Osten	Mauerwerk	verputzt	gut
	leichte Putzschäden; einige kleine Risse			
Wand 4	Osten	Mauerwerk	verputzt	gut
	leichte Putzschäden; einige kleine Risse			
Fenster				
Fenster 1	Süden	Holzfenster	lackiert	gut
	2-flügelig			
Türen				
Türe 1	Osten	Röhrenspantüre	furniert	gut
	1-flügelig; Rahmen und Türblatt gut erhalten; Verbindung zum Raum NEG.07			
Türe 2	Westen	Röhrenspantüre	furniert	gut
	1-flügelig; Rahmen und Türblatt gut erhalten; Verbindung zum Raum NEG.05

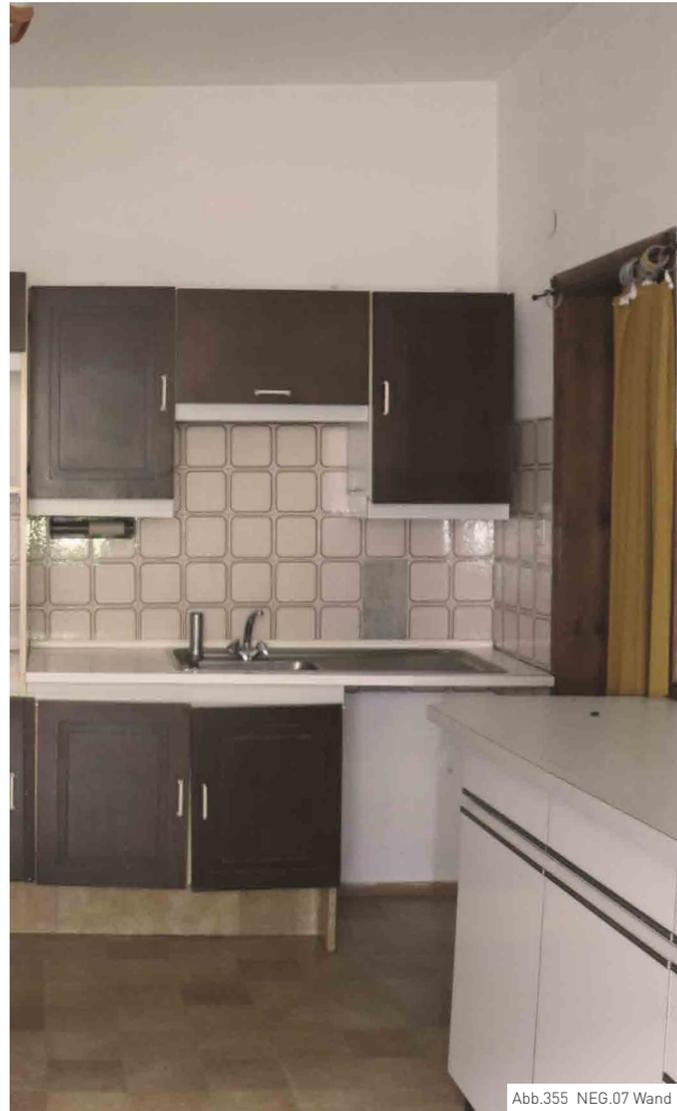
Abb.355 NEG.07 Wand 1

Raumnummer	Größe	Nutzung		
NEG.07	14,55 m ²	Küche		
Die Küche befindet sich in der Mitte des Nebengebäudes und ist in einem mäßigen Zustand.				
Bauteil	Ausrichtung	Konstruktion	Oberfläche	Zustand
Boden	-	Fliesen	-	gut
Decke	-	-	verputzt	gut
Wände				
Wand 1	Norden	Mauerwerk	verputzt/verflies	gut
	leichte Putzschäden; einige kleine Risse			
Wand 2	Osten	Mauerwerk	verputzt	gut
	leichte Putzschäden; einige kleine Risse			
Wand 3	Osten	Mauerwerk	verputzt	gut
	leichte Putzschäden; einige kleine Risse			
Wand 4	Osten	Mauerwerk	verputzt	gut
	leichte Putzschäden; einige kleine Risse			
Fenster				
Fenster 1	Süden	Holzfenster	lackiert	gut
	2-flügelig			
Türen				
Türe 1	Osten	Vorhang	-	schadhaft
	Verbindung zum Raum NEG.08			
Türe 2	Osten	Röhrenspantüre	furniert	gut
	1-flügelig; Rahmen und Türblatt gut erhalten; Verbindung zum Raum NEG.11			
Türe 3	Westen	Röhrenspantüre	furniert	gut
	1-flügelig; Rahmen und Türblatt gut erhalten; Verbindung zum Raum NEG.06

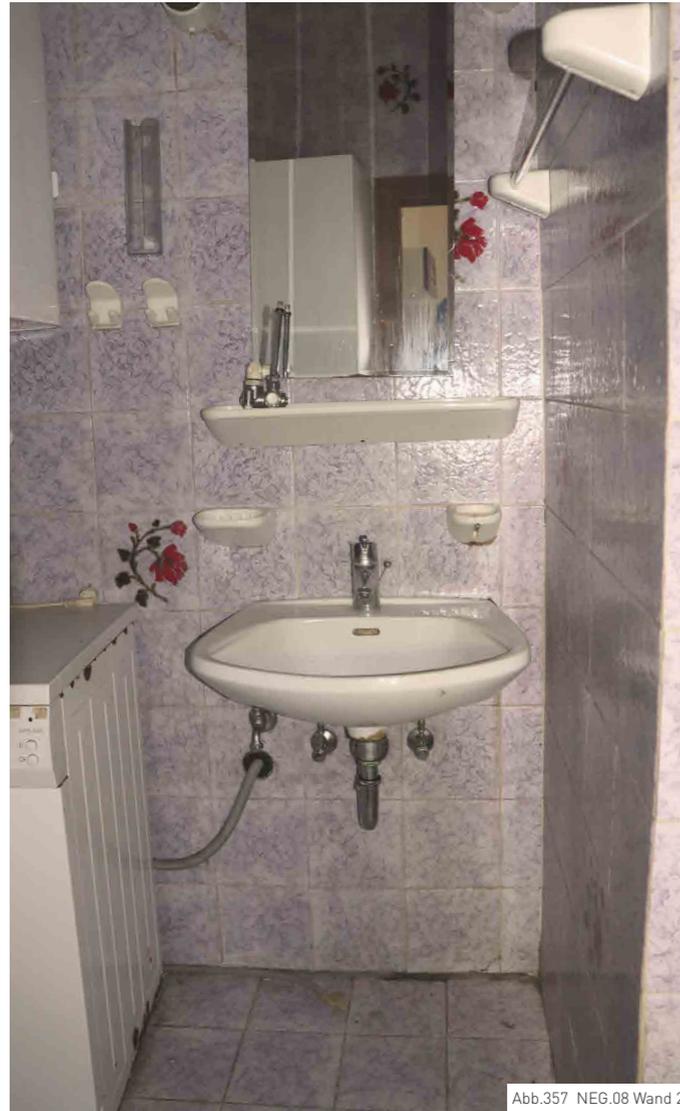
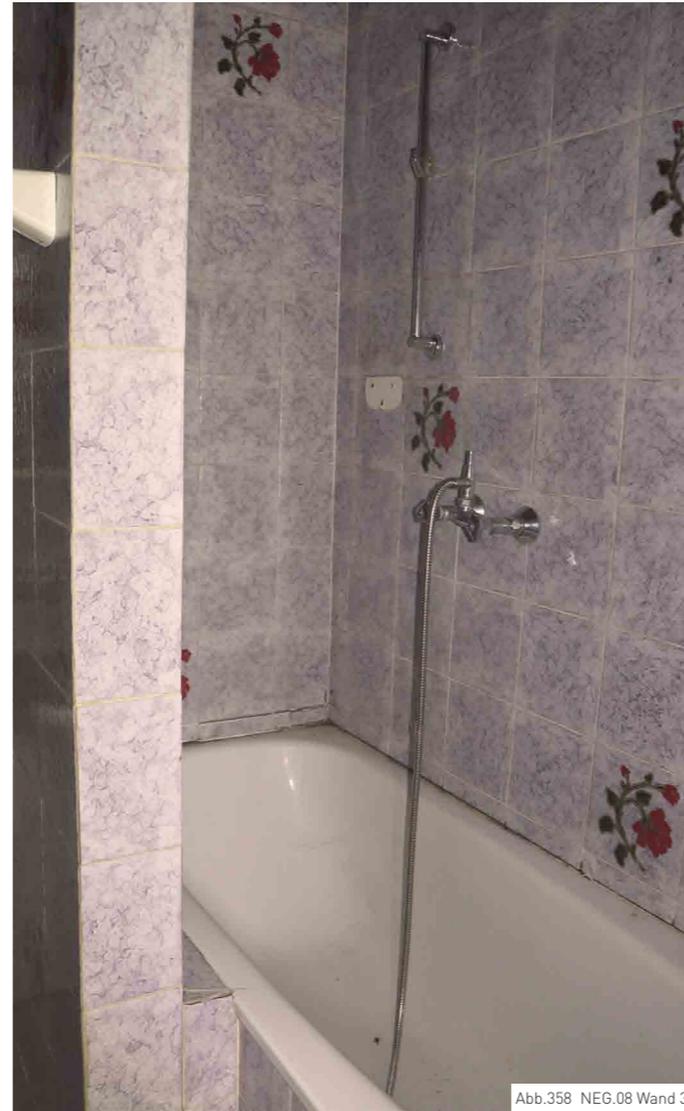
Raumnummer	Größe	Nutzung		
NEG.08	3,91 m ²	Badezimmer		
Das Badezimmer befindet sich im nördlichen Teil des Bauwerks und ist mit einer Badewanne und einem Waschbecken ausgestattet.				
Bauteil	Ausrichtung	Konstruktion	Oberfläche	Zustand
Boden	-	Fliesen	-	gut
Decke	-	-	verputzt	gut
Wände				
Wand 1	Norden	Mauerwerk	verflies	gut
	Fugen teils gerissen			
Wand 2	Osten	Mauerwerk	verflies	gut
	Fugen teils gerissen			
Wand 3	Süden	Mauerwerk	verflies	gut
	Fugen teils gerissen			
Wand 4	Westen	Mauerwerk	verflies	gut
	Fugen teils gerissen			
Türen				
Türe 1	Westen	Vorhang	-	schadhaft
	Verbindung zum Raum NEG.07

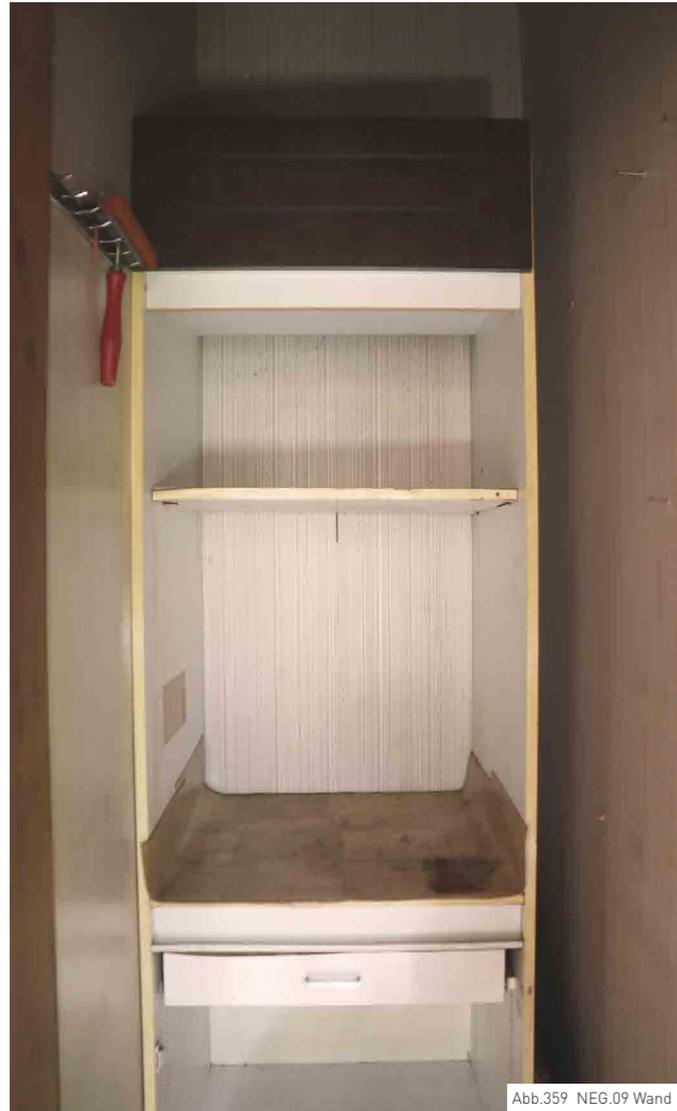
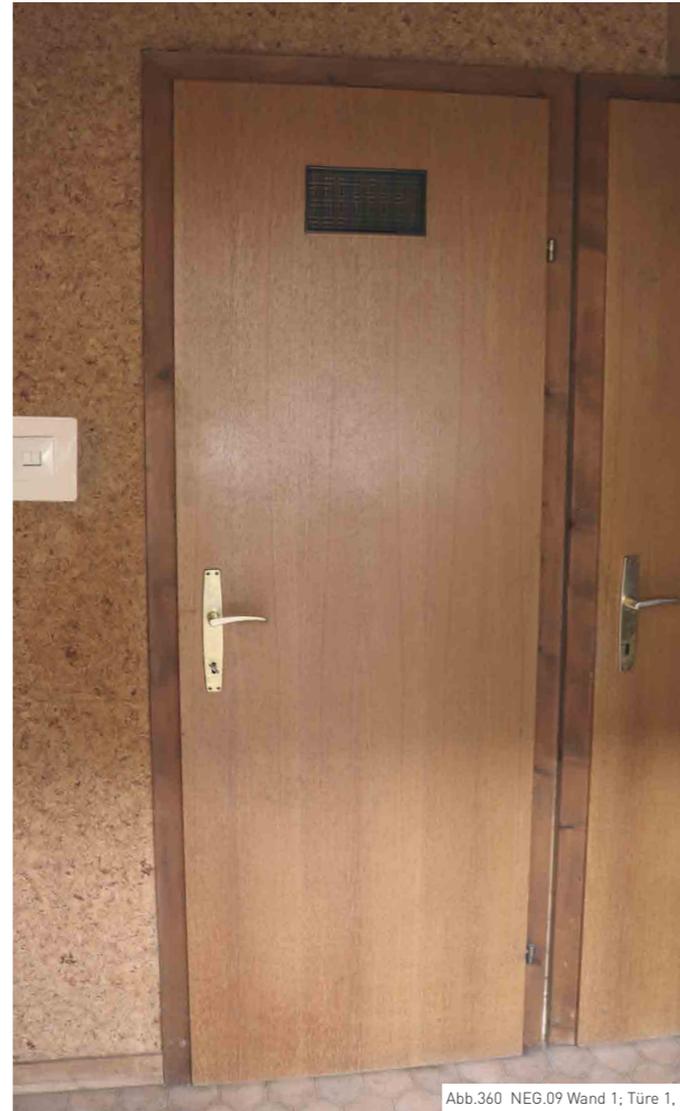
Raumnummer	Größe	Nutzung		
NEG.09	0,89 m ²	Abstellraum		
	Die Abstellraum liegt in der Mitte des Gebäudes und erhält seine Zugänglichkeit durch den Raum NEG.11			
Bauteil	Ausrichtung	Konstruktion	Oberfläche	Zustand
Boden	-	Fliesen	-	gut
Decke	-	-	verputzt	gut
Wände				
Wand 1	Norden	Mauerwerk	Holz	gut
	Abnutzungsspuren			
Wand 2	Osten	Mauerwerk	Holz	gut
	Abnutzungsspuren			
Wand 3	Süden	Mauerwerk	Holz	gut
	Abnutzungsspuren			
Wand 4	Westen	Mauerwerk	Holz	gut
	Abnutzungsspuren			
Türen				
Türe 1	Süden	Röhrenspanntüre	furniert	gut
	1-flügelig; Rahmen und Türblatt gut erhalten; Verbindung zum Raum NEG.11

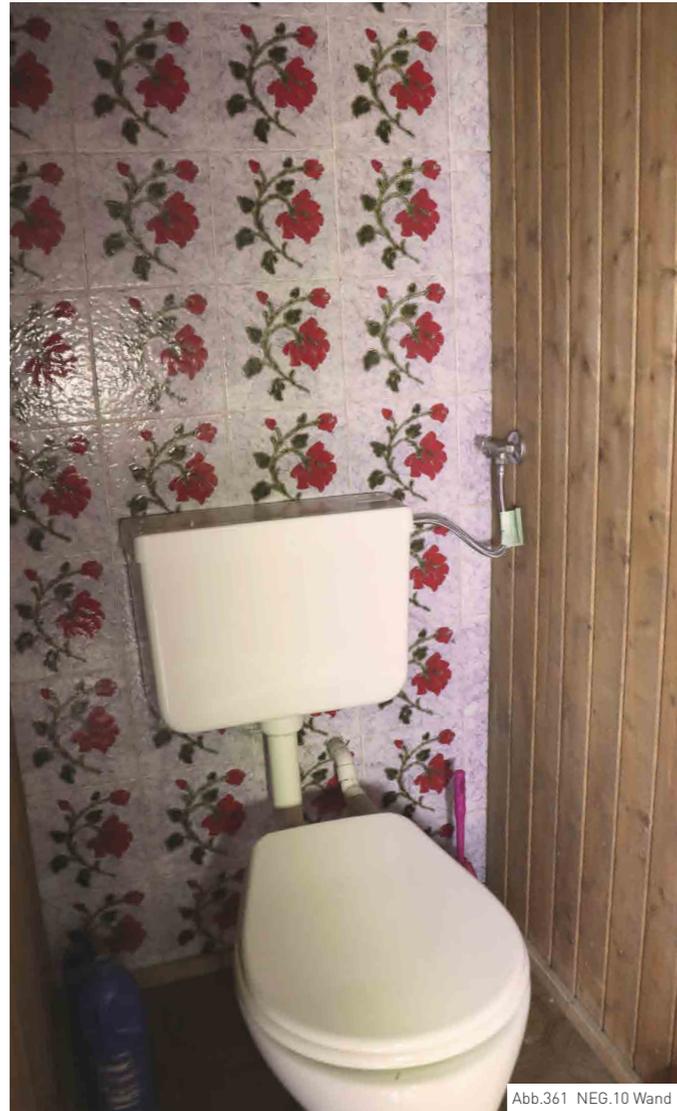
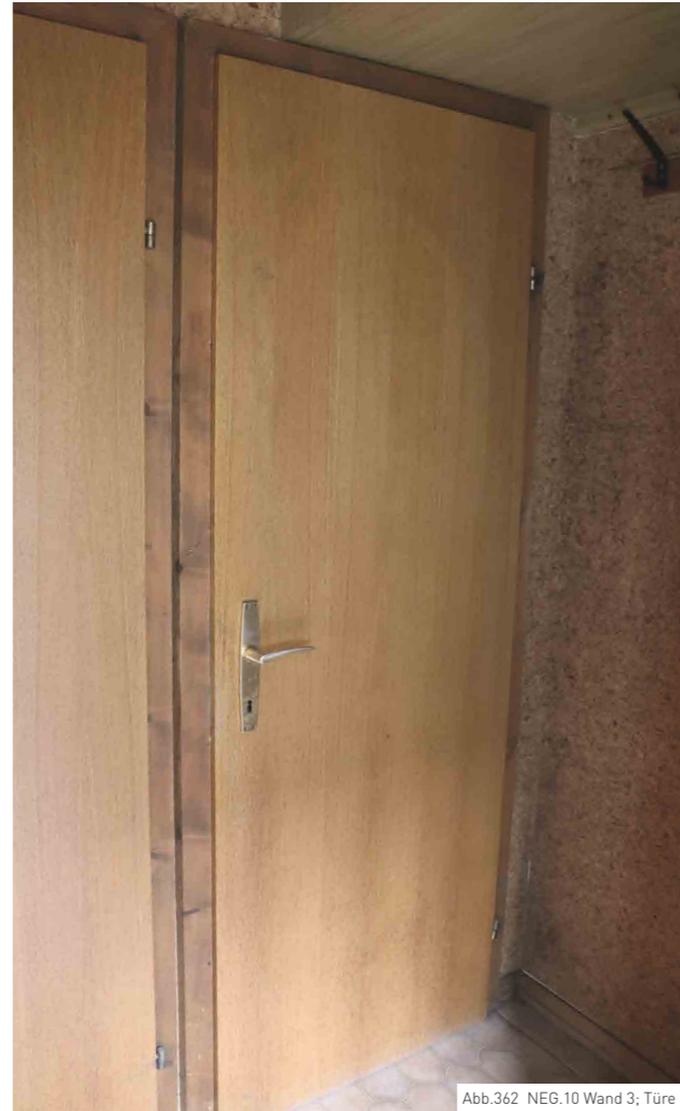
Raumnummer	Größe	Nutzung		
NEG.10	1,19 m ²	Toilette		
Die Toilette liegt wie der Abstellraum in der Mitte des Gebäudes und ist ebenfalls durch den Raum NEG.11 zugänglich.				
Bauteil	Ausrichtung	Konstruktion	Oberfläche	Zustand
Boden	-	Fliesen	-	gut
Decke	-	-	verputzt	gut
Wände				
Wand 1	Norden	Mauerwerk	verflies	gut
	einige kleine Risse			
Wand 2	Osten	Mauerwerk	Holz	gut
	Abnutzungsspuren			
Wand 3	Süden	Mauerwerk	Holz	gut
	Abnutzungsspuren			
Wand 4	Westen	Mauerwerk	Holz	gut
	Abnutzungsspuren			
Türen				
Türe 1	Süden	Röhrenspantüre	furniert	gut
	1-flügelig; Rahmen und Türblatt gut erhalten; Verbindung zum Raum NEG.11

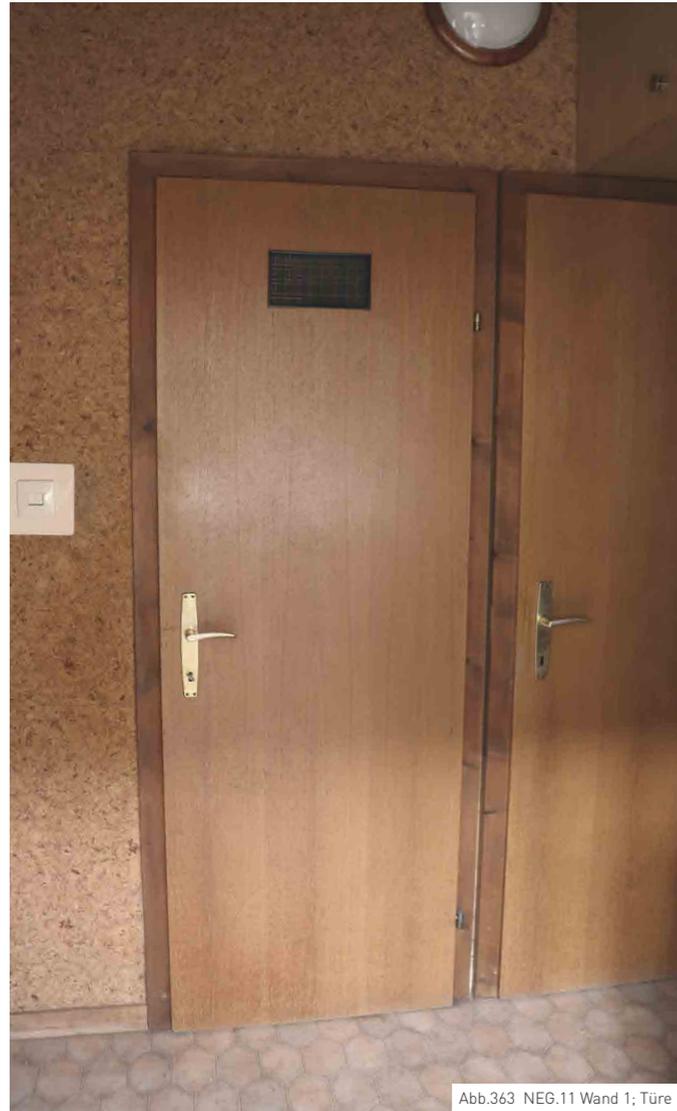
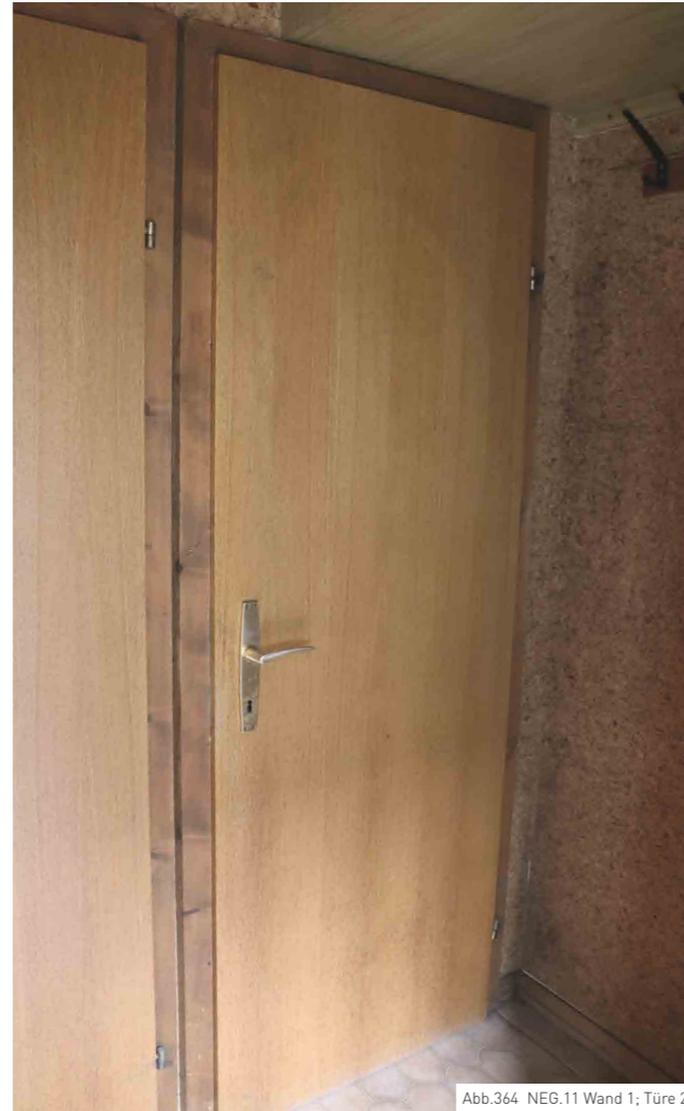
Raumnummer	Größe	Nutzung		
NEG.11	4,42 m ²	Vorraum		
Der Vorraum NEG.11 erschließt diese Wohnung im Erdgeschoß.				
Bauteil	Ausrichtung	Konstruktion	Oberfläche	Zustand
Boden	-	Fliesen	-	gut
Decke	-	-	verputzt	gut
Wände				
Wand 1	Norden	Mauerwerk	Kork	mäßig
	Abnutzungsspuren			
Wand 2	Osten	Mauerwerk	Kork	mäßig
	Abnutzungsspuren			
Wand 3	Süden	Mauerwerk	Kork	mäßig
	Abnutzungsspuren			
Wand 4	Westen	Mauerwerk	Kork	mäßig
	Abnutzungsspuren			
Türen				
Türe 1	Norden	Röhrenspantüre	furniert	gut
	1-flügelig; Rahmen und Türblatt gut erhalten; Verbindung zum Raum NEG.09			
Türe 2	Norden	Röhrenspantüre	furniert	gut
	1-flügelig; Rahmen und Türblatt gut erhalten; Verbindung zum Raum NEG.10			
Türe 3	Süden	Holztüre	-	gut
	1-flügelig; Rahmen und Türblatt gut erhalten; Verbindung zum Außenbereich			
Türe 4	Westen	Röhrenspantüre	furniert	gut
	1-flügelig; Rahmen und Türblatt gut erhalten; Verbindung zum Raum NEG.07
