Schloss Bayerhofen

Geschichtliche Aufarbeitung, Revitalisierung und
Nachnutzungskonzept

MASTERARBEIT

Masterstudium Architektur

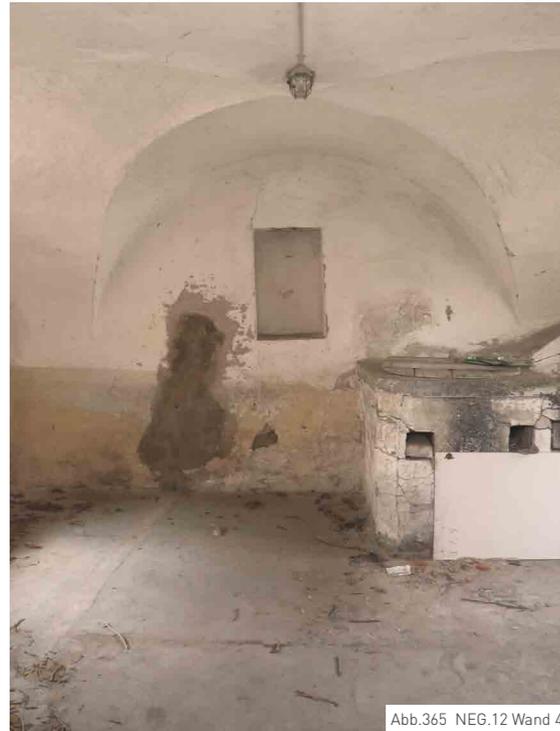
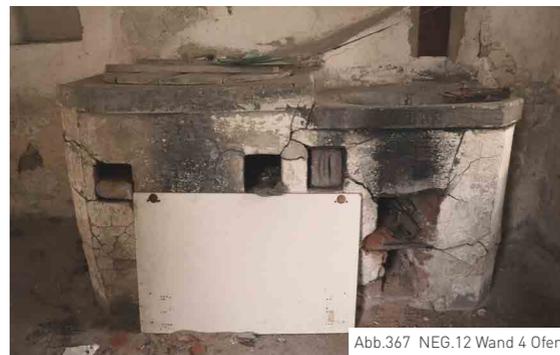
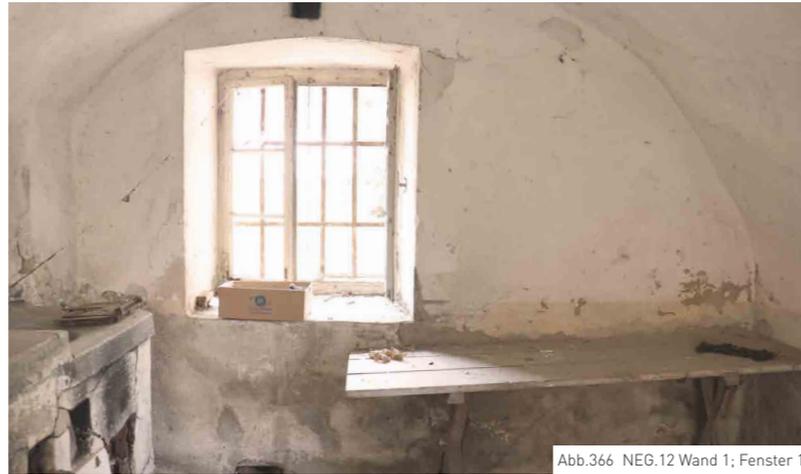
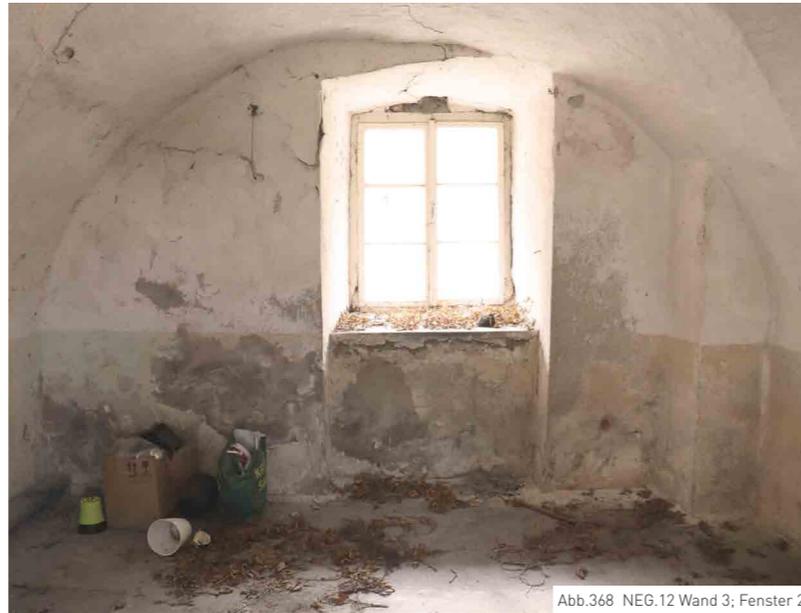
Raumnummer	Größe	Nutzung		
NEG.12	18,31 m ²	Waschküche		
Die Waschküche liegt im Zentrum des Nebengebäudes und ist in einem mäßig guten Zustand.				
Bauteil	Ausrichtung	Konstruktion	Oberfläche	Zustand
Boden	-	Estrich	-	gut
Decke	-	Kreuzgratgewölbe	verputzt	gut
Wände				
Wand 1	Norden	Mauerwerk	verputzt	mäßig
	Putzschäden; einige Risse			
Wand 2	Osten	Mauerwerk	verputzt	mäßig
	Putzschäden; einige Risse			
Wand 3	Süden	Mauerwerk	verputzt	mäßig
	Putzschäden; einige Risse			
Wand 4	Westen	Mauerwerk	verputzt	mäßig
	Putzschäden; einige Risse			
Fenster				
Fenster 1	Norden	Holzfenster	lackiert	mäßig
	2-flügelig; Vergitterung; Glasscheibe gebrochen			
Fenster 2	Süden	Holzfenster	lackiert	gut
	2-flügelig			
Türen				
Türe 1	Osten	Holztüre	lackiert	gut
	1-flügelig; Rahmen und Türblatt gut erhalten; Verbindung zum Außenbereich

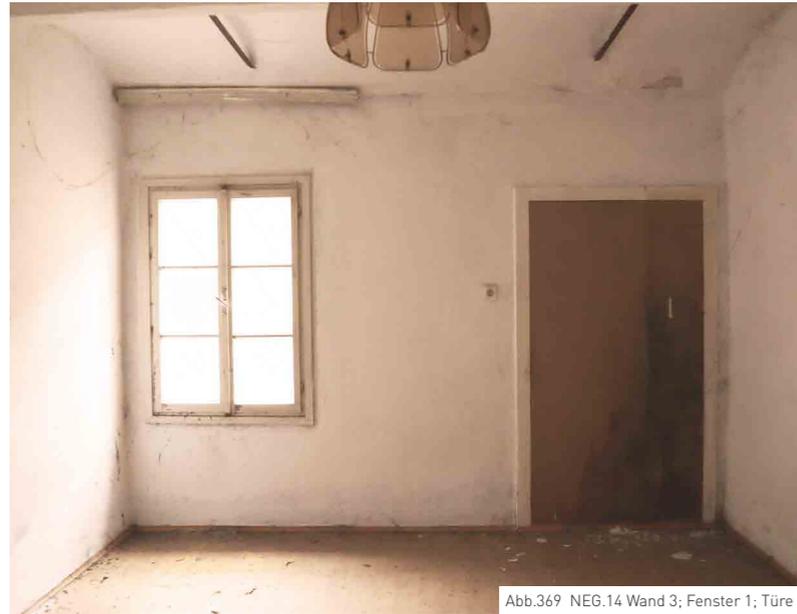
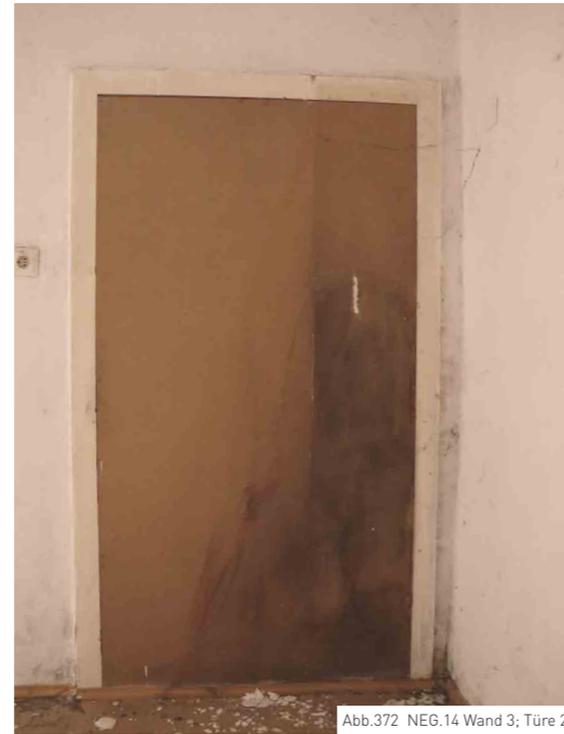
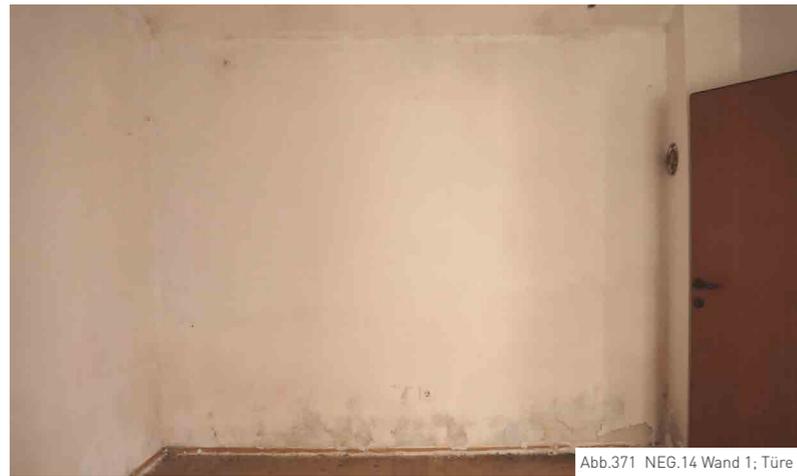
Raumnummer	Größe	Nutzung		
NEG.14	18,54 m ²	Zimmer		
Das Zimmer NEG.14 liegt im östlichen Teil des Gebäudes und in einem schadhafte Zustand.				
Bauteil	Ausrichtung	Konstruktion	Oberfläche	Zustand
Boden	-	Parkett	-	gut
Decke	-	Kappendecke	verputzt	gut
Wände				
Wand 1	Norden	Mauerwerk	verputzt	schadhaft
	Putzschäden; einige kleine Risse; roter Schimmel			
Wand 2	Osten	Mauerwerk	verputzt	schadhaft
	Putzschäden; einige kleine Risse; roter Schimmel			
Wand 3	Süden	Mauerwerk	verputzt	schadhaft
	Putzschäden; einige kleine Risse; roter Schimmel			
Wand 4	Westen	Mauerwerk	verputzt	schadhaft
	Putzschäden; einige kleine Risse; roter Schimmel			
Fenster				
Fenster 1	Süden	Holzfenster	lackiert	mäßig
	2-flügelig; Vergitterung			
Türen				
Türe 1	Osten	Röhrenspantüre	furniert	mäßig
	1-flügelig; Rahmen und Türblatt mäßig gut erhalten; Verbindung zum Raum NEG.15			
Türe 2	Süden	Türrahmen	-	mäßig
	Türe mit einer Spanplatte verschlossen

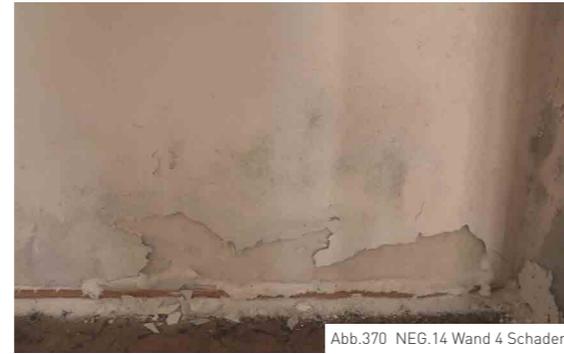
Abb.370 NEG.14 Wand 4 Schaden

- Treppe erneuern
- Schimmel, Feuchtigkeitsschäden, Risse und Putzschäden beseitigen
- Wiederherstellung der ursprünglichen Raumordnung

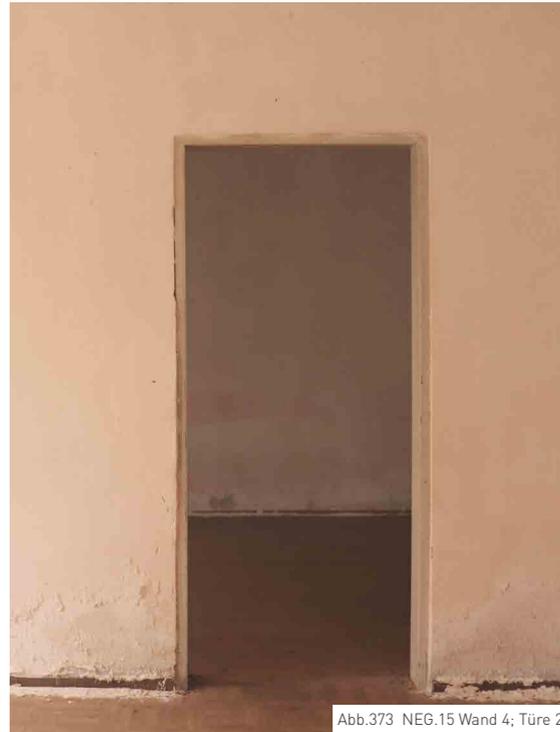
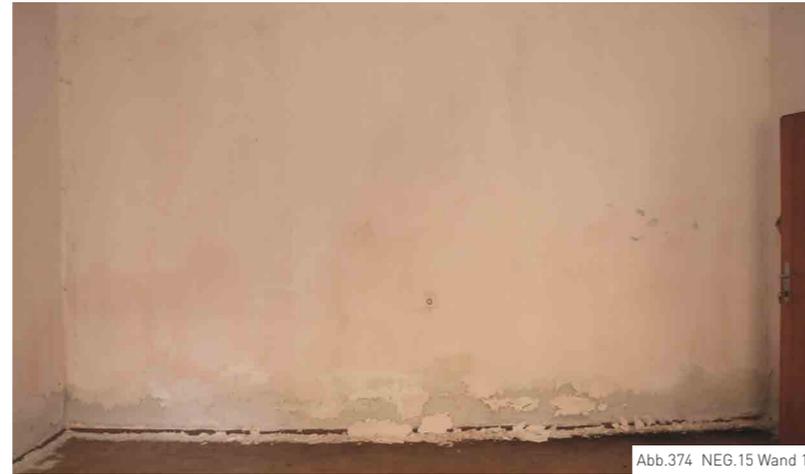
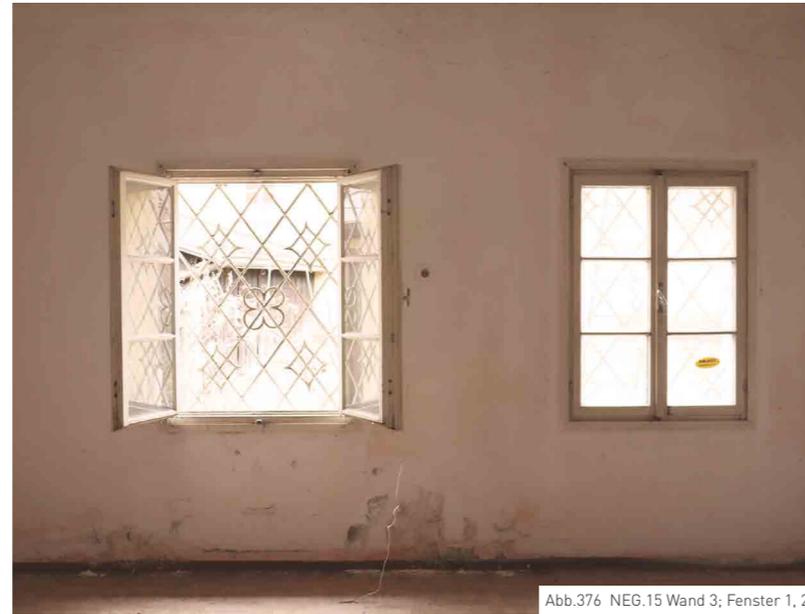
Raumnummer	Größe	Nutzung		
NEG.15	24,88 m ²	Zimmer		
Das Durchgangszimmer NEG.15 liegt im Osten des Nebengebäudes und ist aufgrund des roten Schimmels in einem schadhafte Zustand.				
Bauteil	Ausrichtung	Konstruktion	Oberfläche	Zustand
Boden	-	Vinyl	-	mäßig
Decke	-	-	verputzt	gut
Wände				
Wand 1	Norden	Mauerwerk	verputzt	schadhaft
	Putzschäden; einige Risse; roter Schimmel			
Wand 2	Osten	Mauerwerk	verputzt	schadhaft
	Putzschäden; einige Risse; roter Schimmel			
Wand 3	Süden	Mauerwerk	verputzt	schadhaft
	Putzschäden; einige Risse; roter Schimmel			
Wand 4	Westen	Mauerwerk	verputzt	schadhaft
	Putzschäden; einige Risse; roter Schimmel			
Fenster				
Fenster 1	Süden	Holzfenster	lackiert	gut
	2-flügelig; Vergitterung			
Fenster 2	Süden	Holzfenster	lackiert	gut
	2-flügelig; Vergitterung			
Türen				
Türe 1	Osten	Röhrenspantüre	furniert	mäßig
	1-flügelig; Rahmen und Türblatt mäßig gut erhalten; Verbindung zum Raum NEG.16

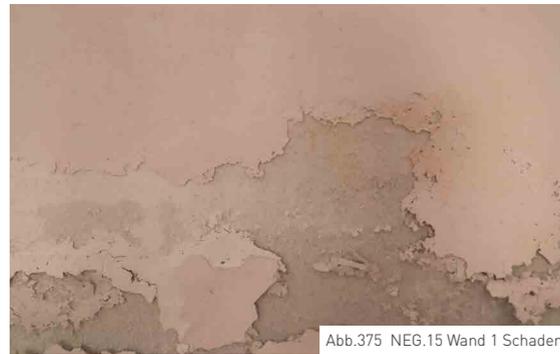
Abb.375 NEG.15 Wand 1 Schaden

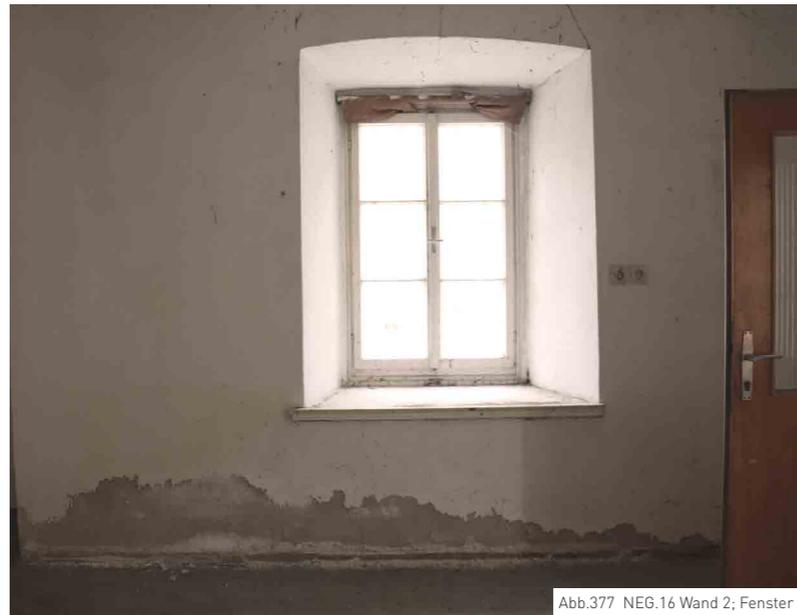
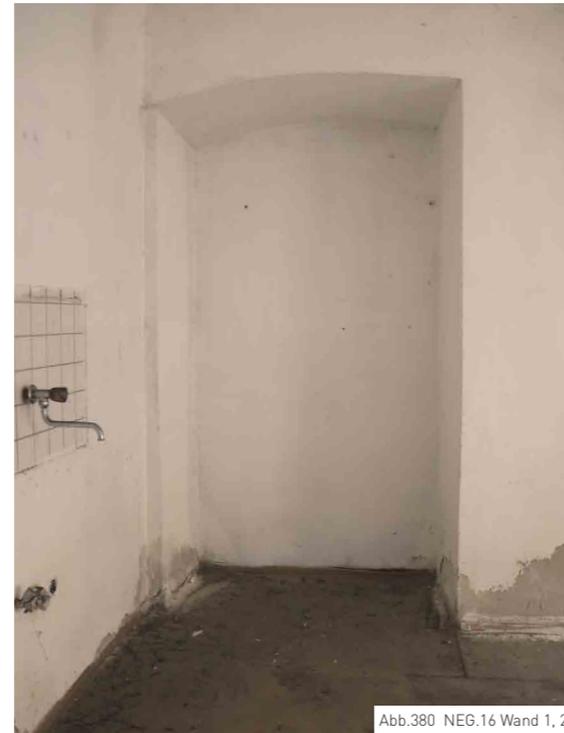
Raumnummer	Größe	Nutzung		
NEG.16	23,17 m ²	Küche/Wohnzimmer		
Dieser Raum ist der letzte Raum im Osten. Er grenzt an die äußere Mauer an, die entlang der gesamten Grundstücksgrenze führt.				
Bauteil	Ausrichtung	Konstruktion	Oberfläche	Zustand
Boden	-	Vinyl	-	mäßig
Decke	-	-	verputzt	gut
Wände				
Wand 1	Norden	Mauerwerk	verputzt/verflies	mäßig
	Putzschäden durch Feuchtigkeit; einige Risse			
Wand 2	Osten	Mauerwerk	verputzt	mäßig
	Putzschäden durch Feuchtigkeit; einige Risse			
Wand 3	Süden	Mauerwerk	verputzt	mäßig
	Putzschäden durch Feuchtigkeit; einige Risse			
Wand 4	Westen	Mauerwerk	verputzt/verflies	mäßig
	Putzschäden durch Feuchtigkeit; einige Risse			
Fenster				
Fenster 1	Osten	Holzfenster	lackiert	gut
	2-flügelig			
Fenster 2	Süden	Holzfenster	lackiert	gut
	2-flügelig; Vergitterung			
Türen				
Türe 1	Süden	Röhrenspantüre	furniert	mäßig
	1-flügelig; Rahmen, Türblatt und Glaselemente mäßig gut erhalten; Verbindung zum Raum NEG.17

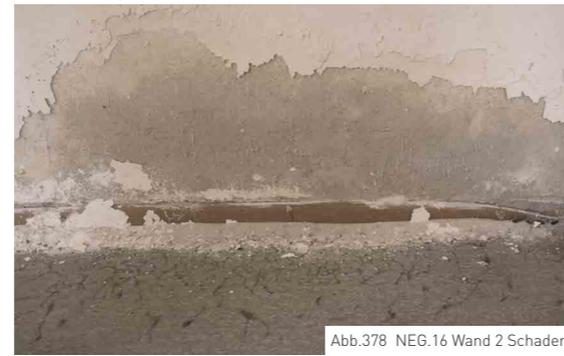
Abb.378 NEG.16 Wand 2 Schaden

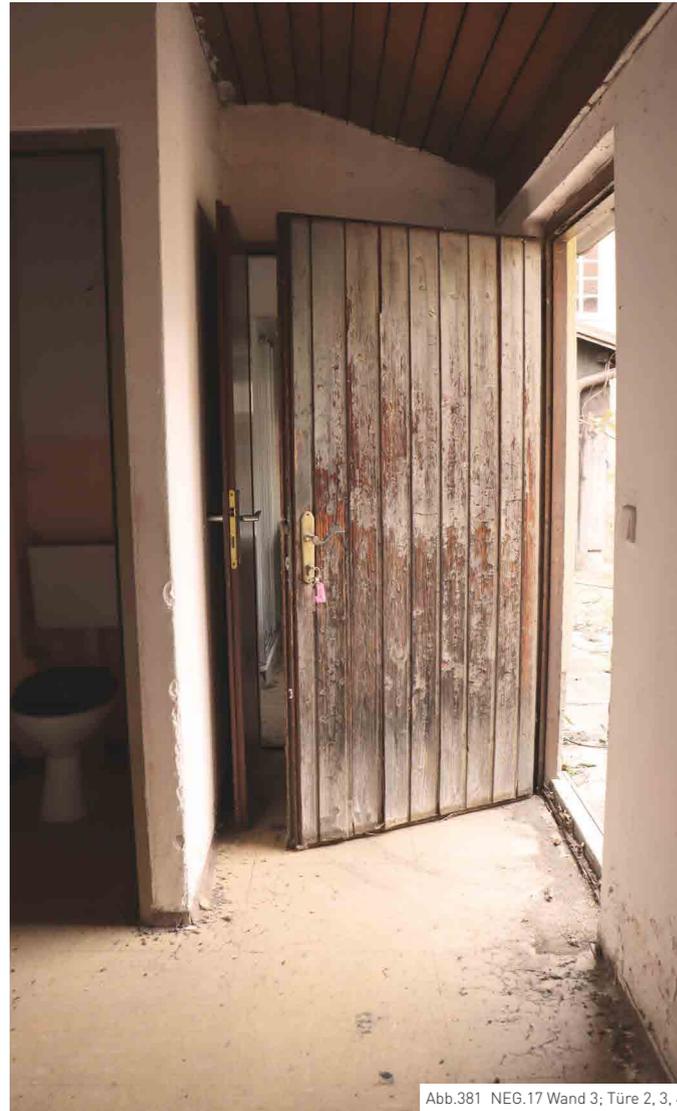
Abb.381 NEG.17 Wand 3; Tür 2, 3, 4

Raumnummer	Größe	Nutzung		
NEG.17	4,42 m ²	Vorraum		
Dieser Raum im Osten ist der Vorraum zu einer 3 Zimmerwohnung, welche sich jedoch in einem desolaten Zustand befindet.				
Bauteil	Ausrichtung	Konstruktion	Oberfläche	Zustand
Boden	-	Vinyl	-	mäßig
Decke	-	Holz	-	gut
Wände				
Wand 1	Norden	Mauerwerk	verputzt	mäßig
	Putzschäden; einige kleine Risse; roter Schimmel			
Wand 2	Osten	Mauerwerk	verputzt	mäßig
	Putzschäden; einige kleine Risse; roter Schimmel			
Wand 3	Süden	Mauerwerk	verputzt	mäßig
	Putzschäden; einige kleine Risse; roter Schimmel			
Wand 4	Westen	Mauerwerk	verputzt	mäßig
	Putzschäden; einige kleine Risse; roter Schimmel			
Türen				
Tür 1	Norden	Röhrenspantüre	furniert	mäßig
	1-flügelig; Rahmen, Türblatt und Glaselemente mäßig gut erhalten; Verbindung zum Raum NEG.16			
Tür 2	Süden	Röhrenspantüre	furniert	mäßig
	1-flügelig; Rahmen und Türblatt mäßig gut erhalten; Verbindung zum Raum NEG.18			
Tür 3	Süden	Röhrenspantüre	furniert	mäßig

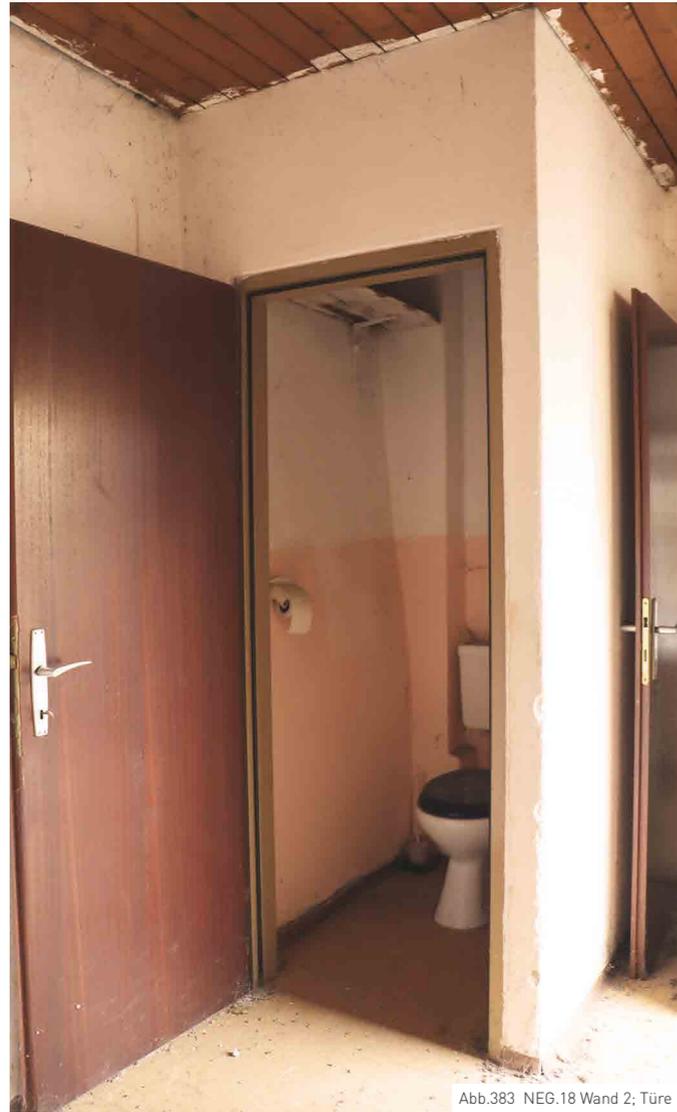
Abb.383 NEG.18 Wand 2; Türe 1

Raumnummer	Größe	Nutzung		
NEG.18	1,98 m ²	Toilette		
Die Toilette ist im Osten des Nebengebäudes situiert und in einem guten Zustand.				
Bauteil	Ausrichtung	Konstruktion	Oberfläche	Zustand
Boden	-	Vinyl	-	mäßig
Decke	-	Holz	-	gut
Wände				
Wand 1	Norden	Mauerwerk	verputzt	gut
	leichte Putzschäden; einige kleine Risse			
Wand 2	Osten	Mauerwerk	verputzt	gut
	leichte Putzschäden; einige kleine Risse			
Wand 3	Süden	Mauerwerk	verputzt	gut
	leichte Putzschäden; einige kleine Risse			
Wand 4	Westen	Mauerwerk	verputzt	gut
	leichte Putzschäden; einige kleine Risse			
Türen				
Türe 1	Norden	Röhrenspanntüre	furniert	mäßig
	1-flügelig; Rahmen und Türblatt mäßig gut erhalten; Verbindung zum Raum NEG.17

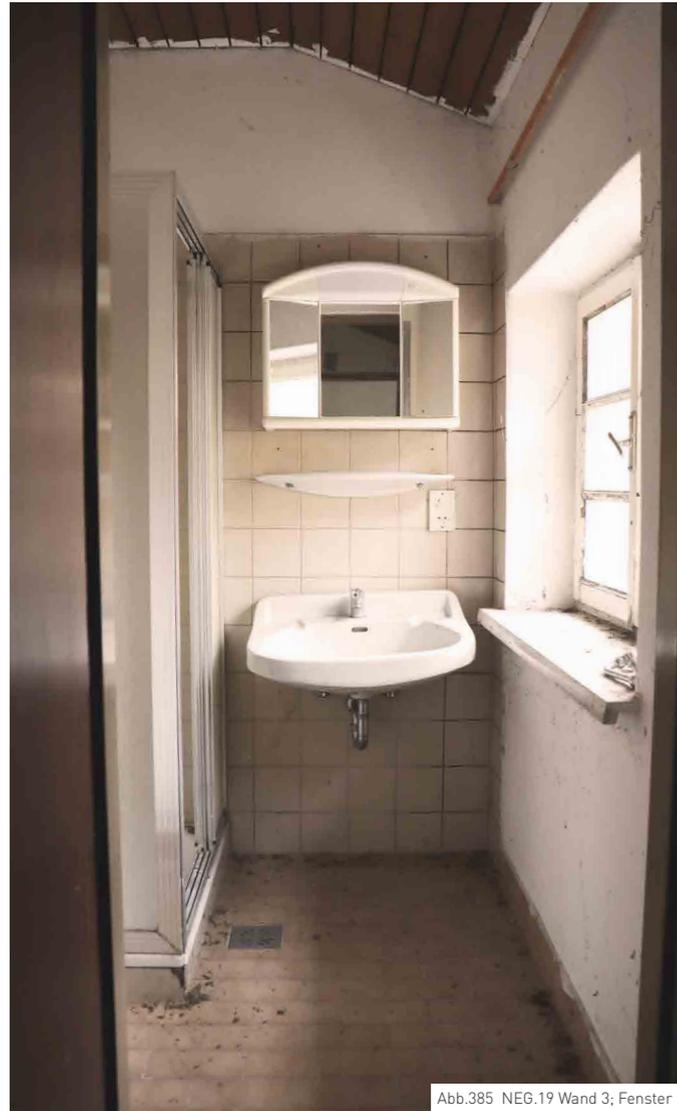
Abb.385 NEG.19 Wand 3; Fenster 1

Raumnummer	Größe	Nutzung		
NEG.19	3,23 m ²	Badezimmer		
Dieser Raum ist das letzte Zimmer dieser Wohnung. Das Bad beinhaltet eine Dusche und ein Waschbecken.				
Bauteil	Ausrichtung	Konstruktion	Oberfläche	Zustand
Boden	-	Fliesen	-	gut
Decke	-	Holz	-	gut
Wände				
Wand 1	Norden	Mauerwerk	verputzt	gut
	einige kleine Risse			
Wand 2	Osten	Mauerwerk	verflies	gut
	einige kleine Risse			
Wand 3	Süden	Mauerwerk	verflies	gut
	einige kleine Risse			
Wand 4	Westen	Mauerwerk	verputzt	gut
	einige kleine Risse			
Fenster				
Fenster 1	Westen	Holzfenster	lackiert	gut
	2-flügelig			
Türen				
Türe 1	Norden	Röhrenspantüre	furniert	mäßig
	1-flügelig; Rahmen und Türblatt mäßig gut erhalten; Verbindung zum Raum NEG.17

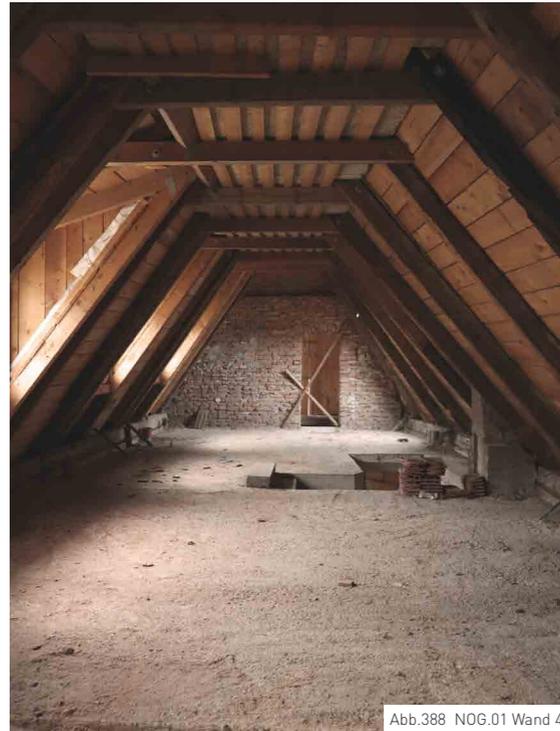
Abb.388 NOG.01 Wand 4

Raumnummer	Größe	Nutzung		
NOG.01	105,56 m ²	Zimmer		
		Das Zimmer erstreckt sich über den gesamten westlichen Teil des Gebäudes und wird vom Raum NEG.01 mit einer halbgewendelten Treppe aus erschlossen.		
Bauteil	Ausrichtung	Konstruktion	Oberfläche	Zustand
Boden	-	Estrich	-	gut
Decke	-	Dachstuhl	-	gut
Wände				
Wand 1	Norden	Mauerwerk	roh	gut
Wand 2	Osten	Mauerwerk	roh	gut
Wand 3	Süden	Mauerwerk	roh	gut
Wand 4	Westen	Mauerwerk	roh	gut
Fenster				
Fenster 1	Süden	Kunststofffenster	-	gut
	2-flügelig			
Fenster 2	Süden	Kunststofffenster	-	gut
	2-flügelig			
Fenster 3	Süden	Kunststofffenster	-	gut
	2-flügelig			
Fenster 4	Süden	Kunststofffenster	-	gut
	2-flügelig			
Fenster 5	Süden	Kunststofffenster	-	gut
	2-flügelig			
Fenster 6	Süden	Kunststofffenster	-	gut
	2-flügelig			
Fenster 7	Süden	Kunststofffenster	-	gut
	2-flügelig			
Fenster 8	Süden	Kunststofffenster	-	gut
	2-flügelig

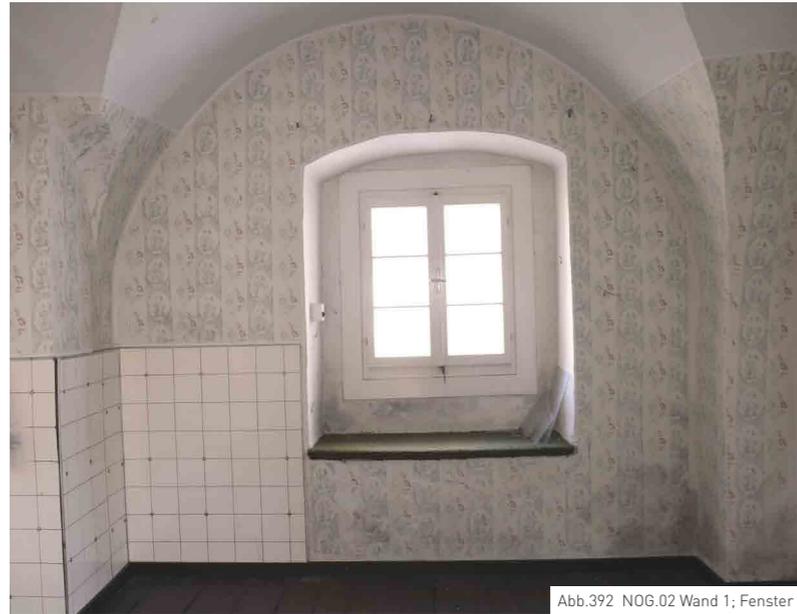
Abb.392 NOG.02 Wand 1; Fenster 1

Raumnummer	Größe	Nutzung		
NOG.02	19,19 m ²	Zimmer		
Dieses Zimmer befindet sich über dem Raum NEG.12. Es ist über eine separate Stiege vom Außenbereich aus zugänglich.				
Bauteil	Ausrichtung	Konstruktion	Oberfläche	Zustand
Boden	-	Parkett	-	gut
Decke	-	Kreuzgratgewölbe	verputzt	gut
Wände				
Wand 1	Norden	Mauerwerk	verputzt	gut
	leichte Putzschäden; einige kleine Risse			
Wand 2	Osten	Mauerwerk	verputzt	gut
	leichte Putzschäden; einige große Risse			
Wand 3	Süden	Mauerwerk	verputzt	gut
	leichte Putzschäden; einige große Risse			
Wand 4	Westen	Mauerwerk	verputzt	gut
	leichte Putzschäden; einige kleine Risse			
Fenster				
Fenster 1	Norden	Holzfenster	lackiert	gut
	2-flügelig			
Fenster 2	Osten	Holzfenster	lackiert	gut
	1-flügelig			
Türen				
Türe 1	Süden	Holztüre	lackiert	gut
	1-flügelig; Rahmen, Türblatt und Glaselemente gut erhalten; Verbindung zum Außenbereich

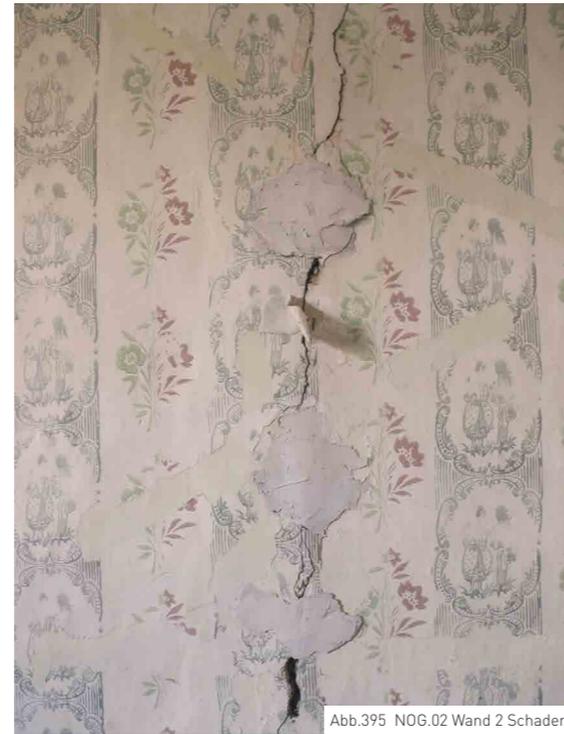
Abb.395 NOG.02 Wand 2 Schaden

Der mit Abstand längste und stärkste Riss befindet sich im Raum NOG.02. Jener zieht sich von dem Fußboden der Ostwand über das Kreuzgratgewölbe bis zum Fußboden der Südwand. An der Wand im Osten ist der Riss mit zirka 2 cm am stärksten und verjüngt sich nach Süden hin auf zirka 1 cm.

- Ursache des Risses bestimmen
- Risse verfüllen und verputzen
