MASTERARBEIT

PLANUNG UND OPTIMIERUNG DES HERSTELLUNGSPROZESSES VON SICHTBETON MIT BRETTERSCHALUNG

Vorderegger Theresa, BSc

Vorgelegt am
Institut für Baubetrieb und Bauwirtschaft

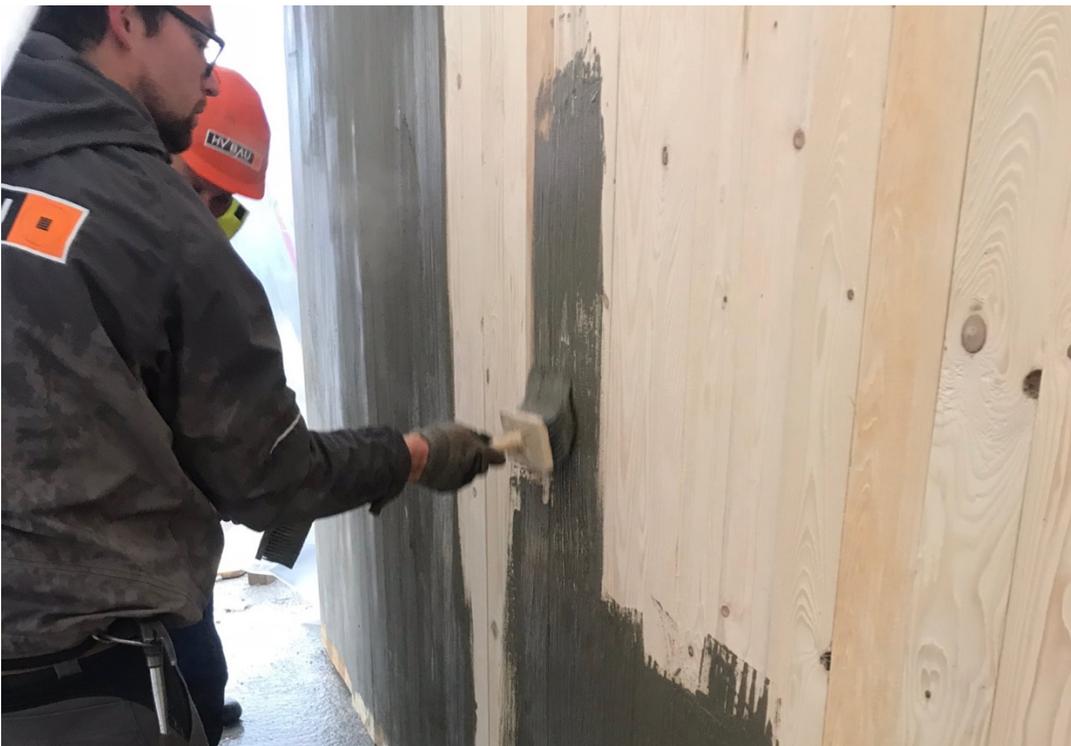
Abb. 46: Zementleimauftrag der Musterfläche 1

Beim Auftragen des Zementleimanstriches in Abb. 46 zeigte sich, dass der Zementanteil der Mischung zu groß war.

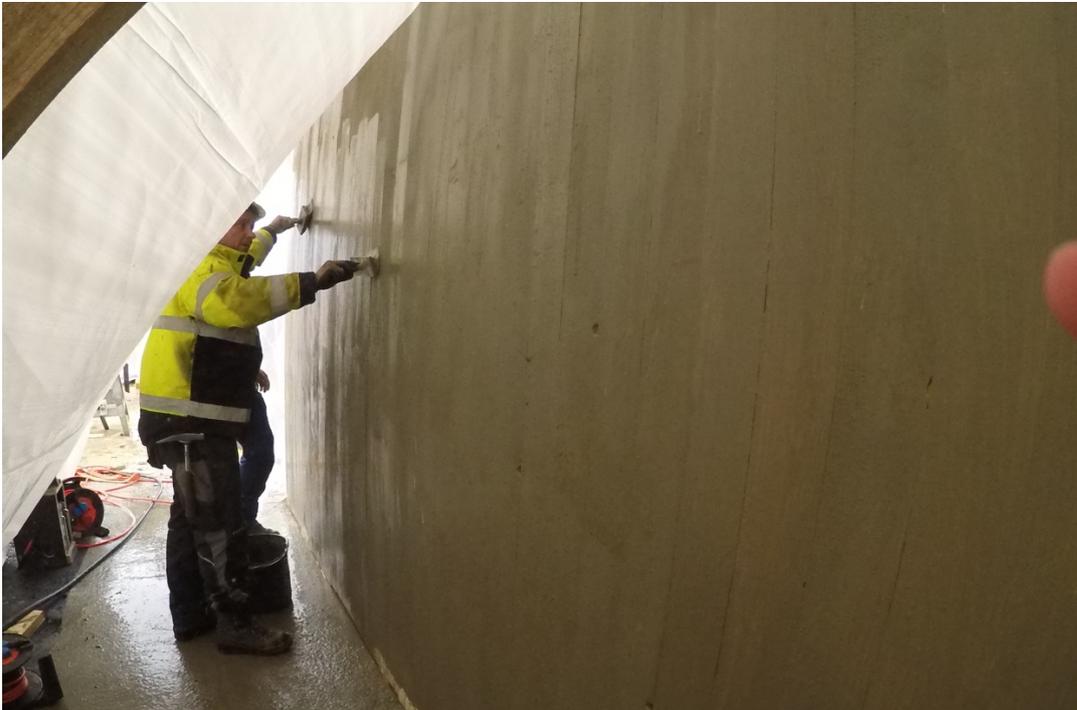
Abb. 47: Zementleimauftrag der Musterfläche 1

Im Vergleich zu Abb. 46 ist in Abb. 47 eine andere Konsistenz ersichtlich. Durch Beimengen von Wasser veränderte sich die Konsistenz und dadurch konnte der Zementleim leichter aufgetragen und somit am nächsten Tag wieder besser abgebürstet werden.

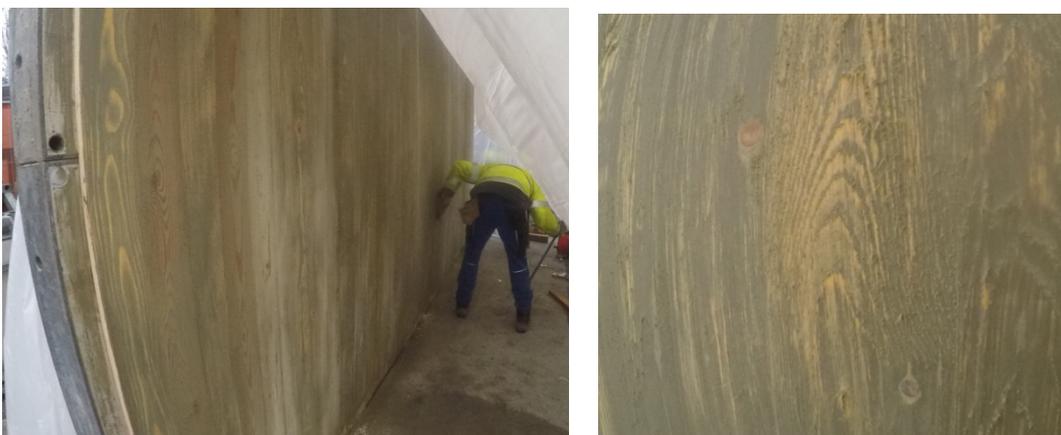
Abb. 48: Abbürsten des Zementleimanstrichs

Am 13.04.2018 von 07:00 Uhr bis 07:49 Uhr bürsteten zwei Arbeitskräfte den Zementleim von der Schalung. Dabei konnte festgestellt werden, dass eine zu harte Bürste die weichen Holzfasern der Jahresringe ausreißt und dadurch die Schalung rauer und unregelmäßiger wird. Dies ist in Abb. 48 ersichtlich.

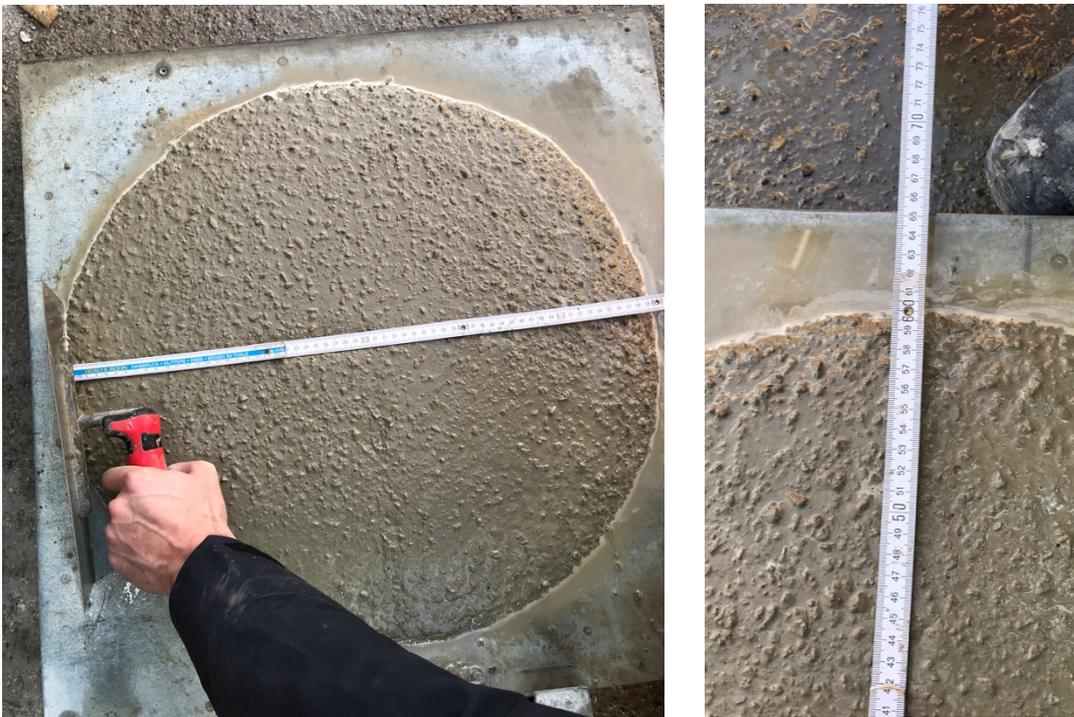
Abb. 56: Ausbreitmaß der Musterfläche 1

Um 14:58 Uhr, kurz nach Einbaubeginn, lag das Ausbreitmaß bei 590 mm. Die geforderte Konsistenzklasse F52 wurde daher nicht eingehalten.

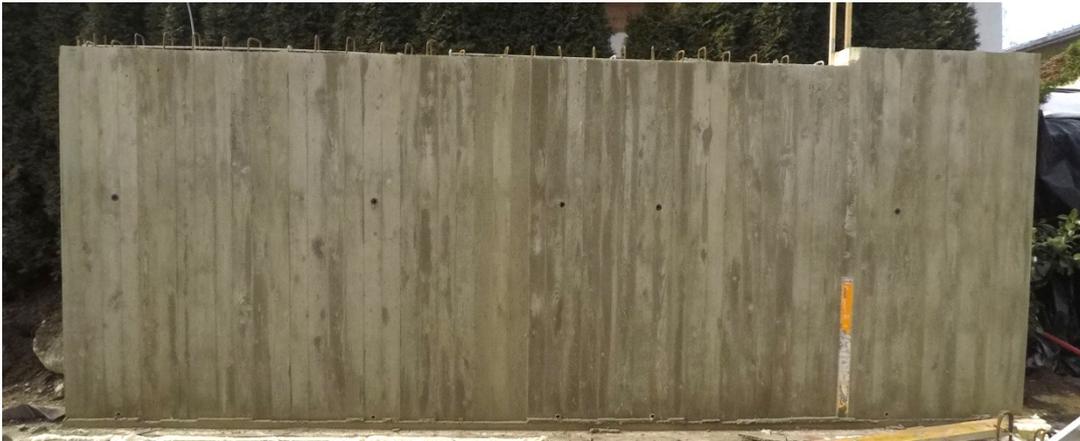
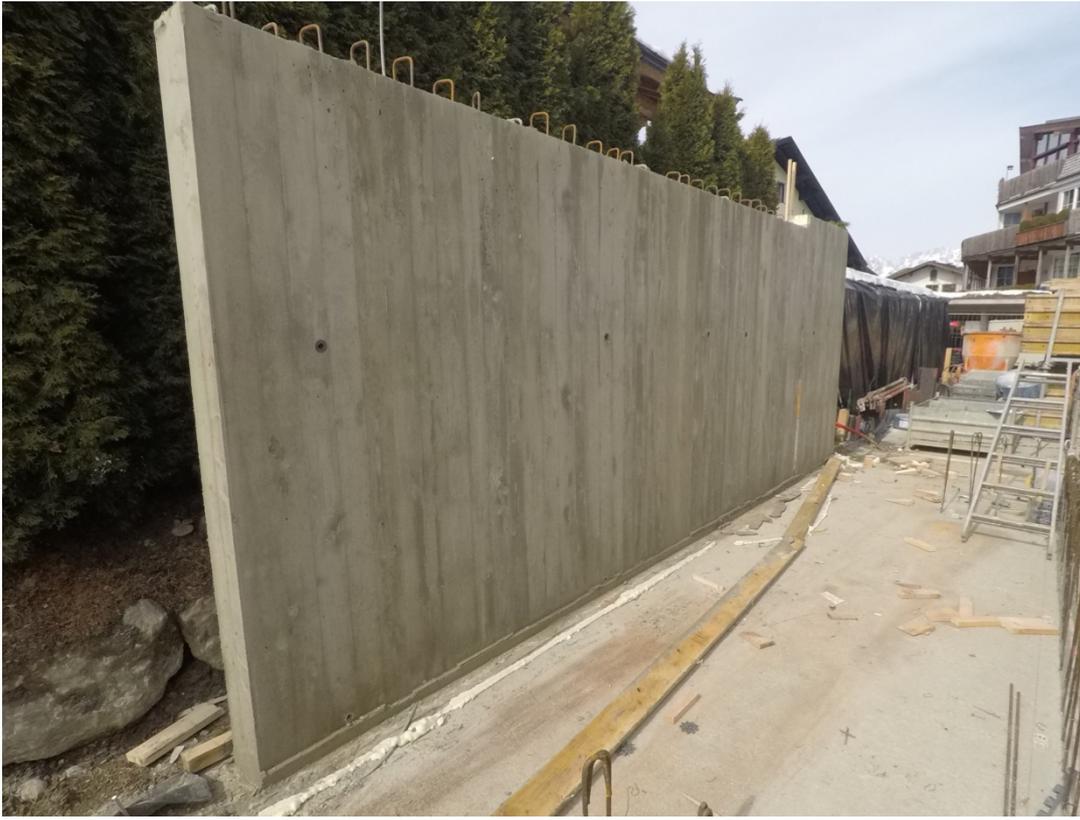
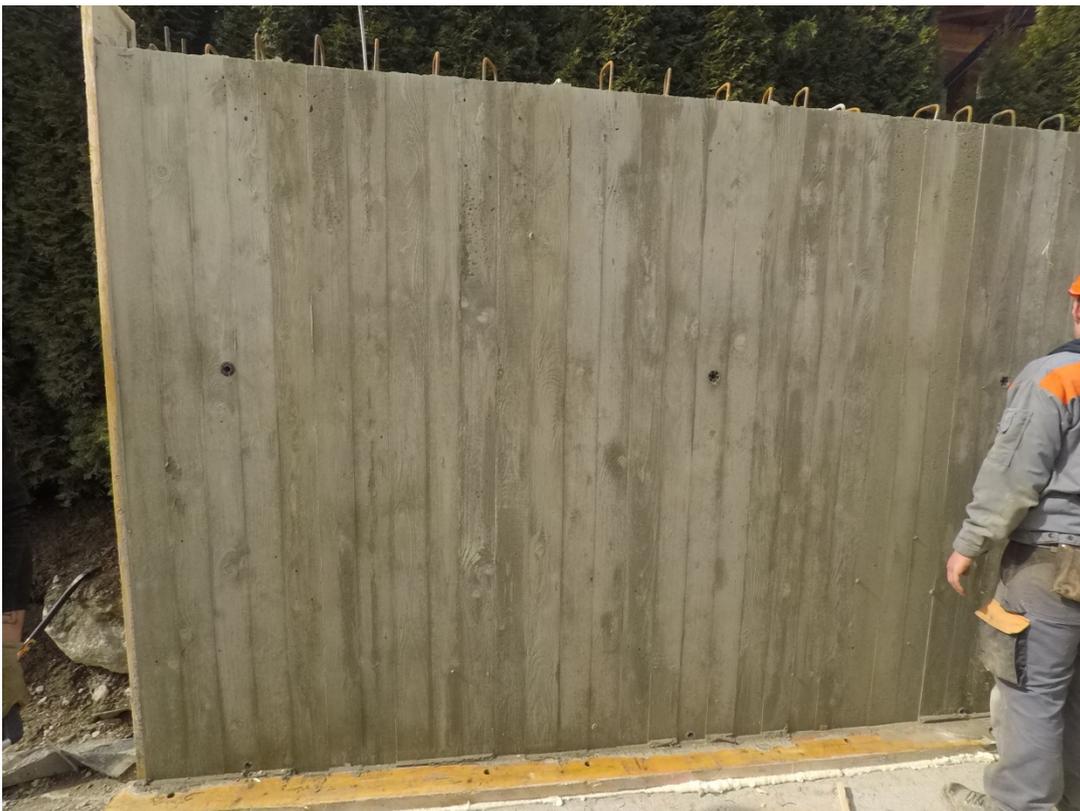
Das Ergebnis dieser Musterwand in Abb. 58, Abb. 60 und Abb. 61 macht einen mittelmäßigen bis guten Gesamteindruck. Stellenweise sind kleine Poren vorhanden, jedoch liegt die Größe und Anzahl im angemessenen Rahmen. An einzelnen Stellen wurde die Betonoberfläche ausgerissen (Abb. 59), jedoch halten sich diese Stellen in Grenzen und könnten mit genauerem Abbürsten des Zementleims verbessert werden. Diese Methode, welche eine Vorbehandlung der Bretter mit Zementleimanstrich erfordert, ist jedoch sehr zeitaufwendig und braucht sehr viel Platz, um die Schalung aufzubereiten. Daher wurden noch weitere Musterwände 4,5 und 6 mit anderen, zeitlich schnelleren Vorbehandlungen erprobt.

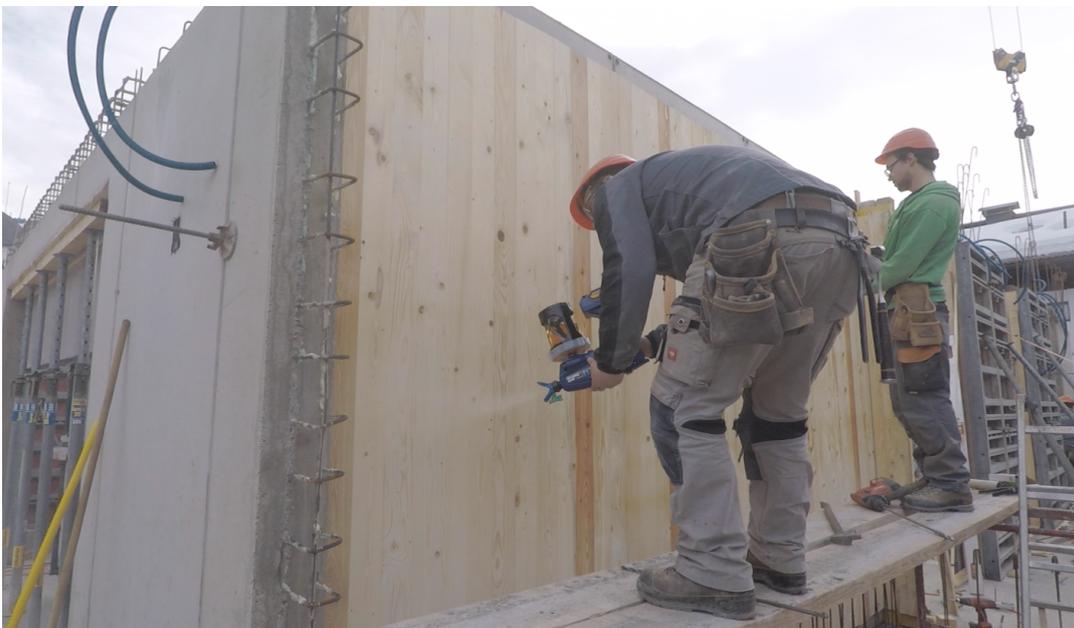
Abb. 69: Trennmittelauftrag Musterfläche 2

Bei diesem Bauteil erfolgte, im Gegensatz zu Musterfläche 1, der Trennmittelauftrag horizontal von links nach rechts. Ein homogeneres, gleichmäßigeres Ergebnis wird erzielt, wenn das Trennmittel vertikal von oben nach unten aufgetragen wird.

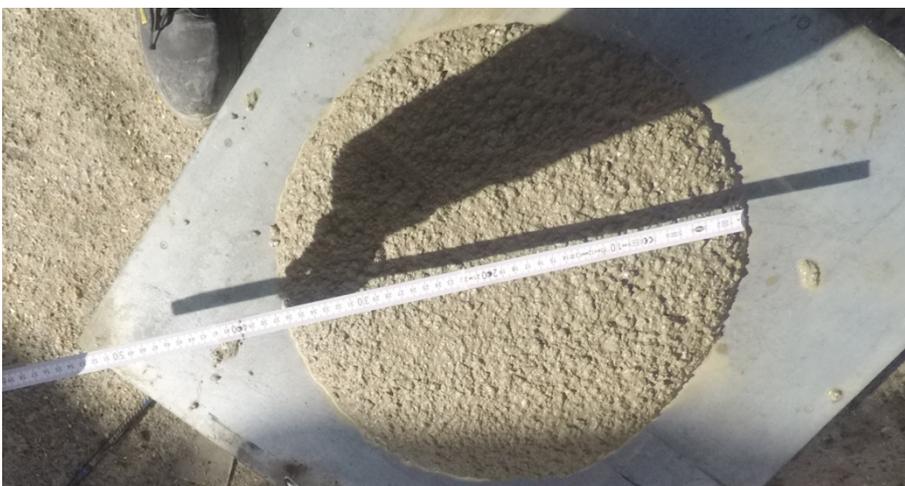
Abb. 78: 1. Ausbreitmaß des Betons der Musterfläche 2

Das Ausbreitmaß lag kurz nach Einbaubeginn, um 13:21 Uhr, bei 430 mm. (siehe Abb. 78). Diese zu steife Betonkonsistenz erreichte nicht die geforderte Klasse. Es erfolgte eine Wasserzugabe von 12 Liter. Daraufhin überprüfte der Laborant das Ausbreitmaß noch einmal. Dieses betrug 570 mm, was wiederum nicht die geforderte Konsistenzklasse einhielt. (siehe Abb. 79)

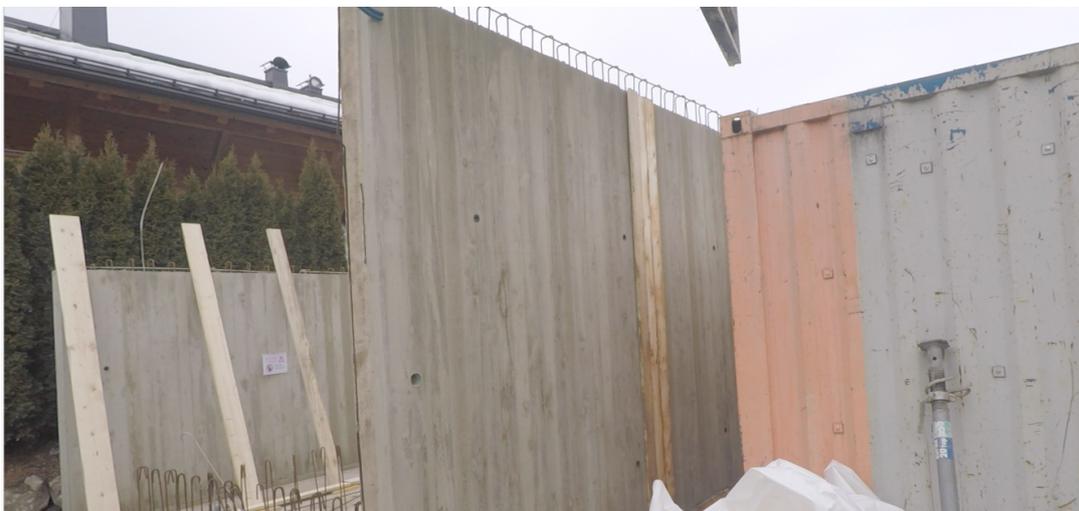
Abb. 80: Ausschalen der Musterfläche 2

Am 15.03.2018 um 13:12 Uhr wurde die Musterfläche 2 zwei Tage nach Betonierende entschalt. Beim Ausschalen des Bauteils rissen einzelne Bretter von der Schalung ab und blieben an der Betonoberfläche kleben. (siehe Abb. 80) Die Ausschaldokumentation ist aus der Tab. 39 zu entnehmen.

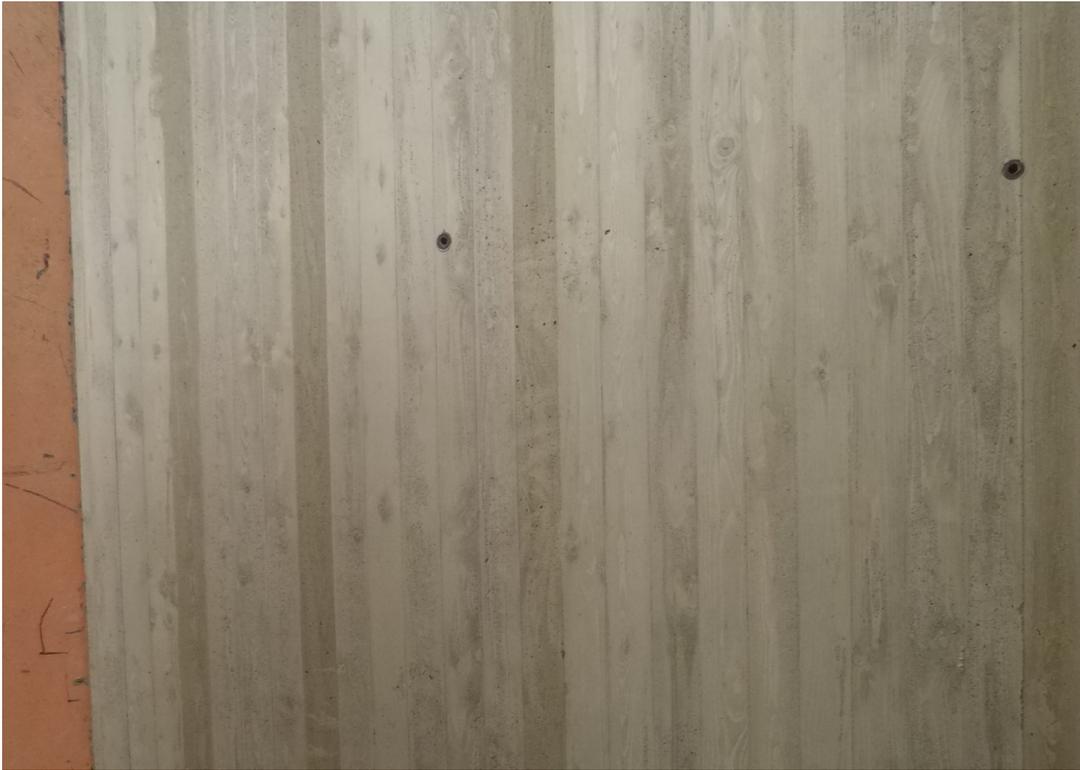
Das Ergebnis der Musterwand 2 ist in den folgenden Abb. 81, Abb. 82, Abb. 83, Abb. 84 und Abb. 85 ersichtlich. Durch die saugenden, nicht vorbehandelten Bretter blieb der Beton an der Schalhaut haften. Die oberste Schicht des Bauteils wurde an gewissen Stellen abgerissen und die Holzstruktur ist bei diesen Bereichen nicht mehr zu erkennen.

Abb. 82: Ergebnis Sichtbeton der Musterfläche 2 direkt nach dem Ausschalen

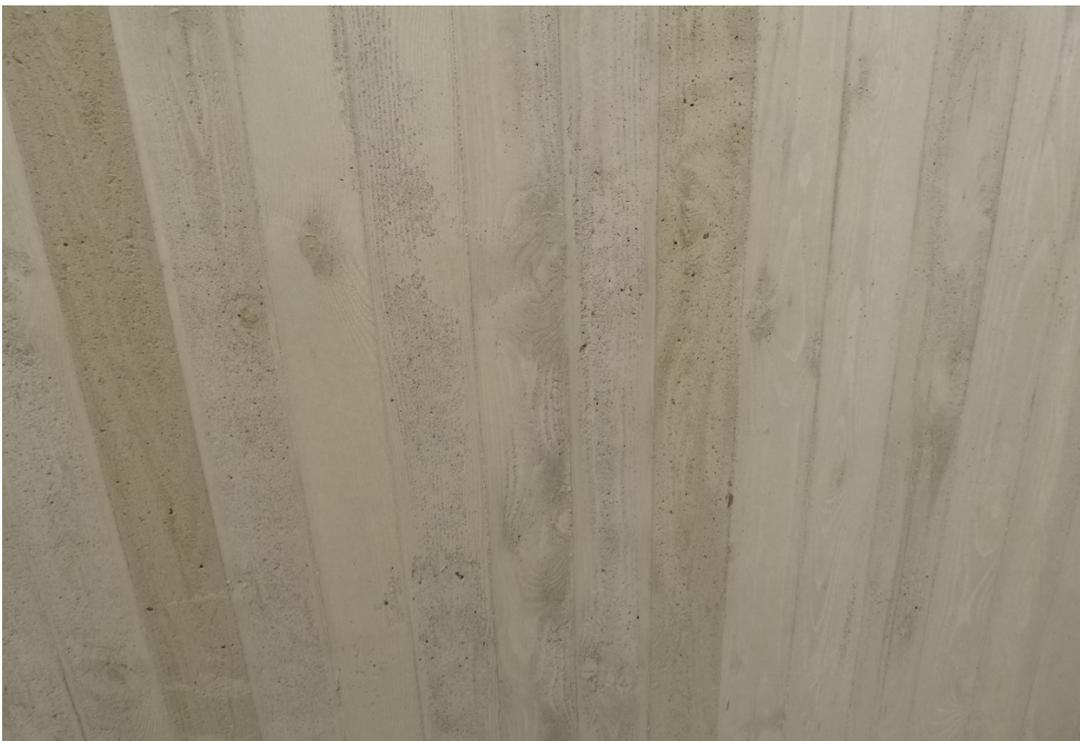
Abb. 83: Abplatzungen der Betonoberfläche

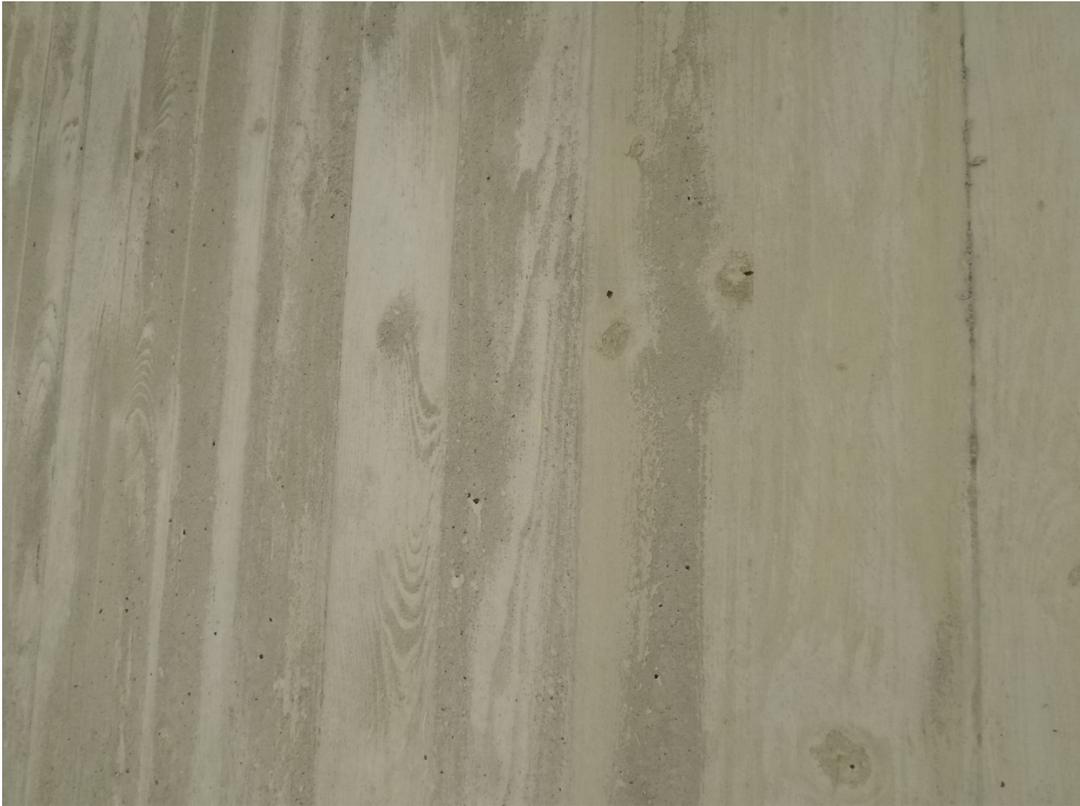
Abb. 84: Abplatzungen der Betonoberfläche

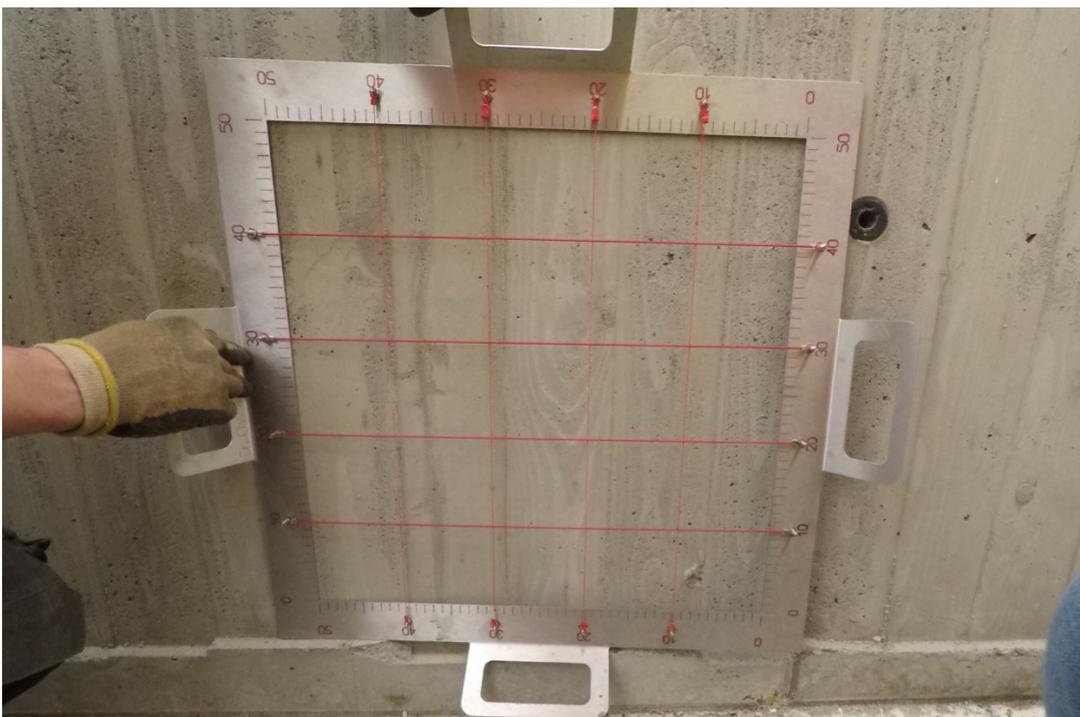
Abb. 85: Sichtbetonergebnis Prüffläche

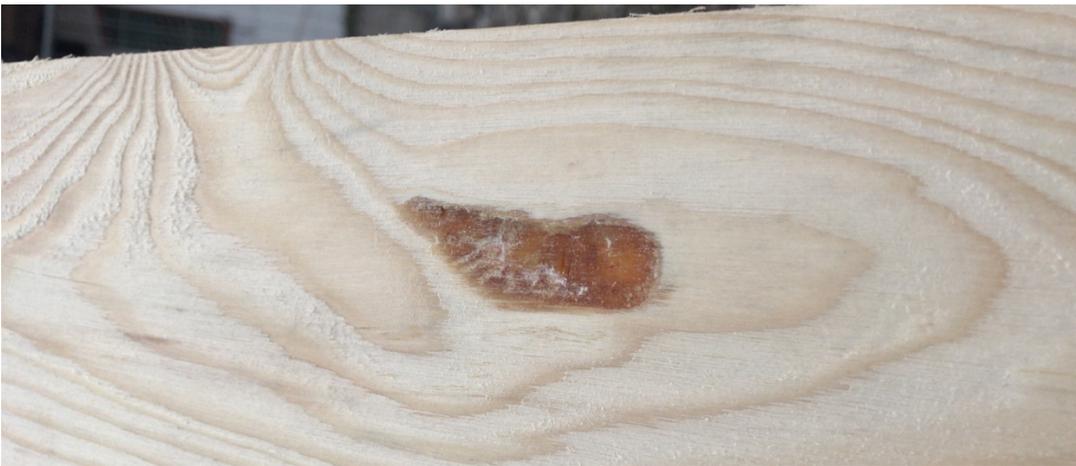
Bretter mit großen Harzstellen wie in Abb. 92 wurden aussortiert und nicht für die Sichtbetonschalung verwendet.

Abb. 92: Harzstelle

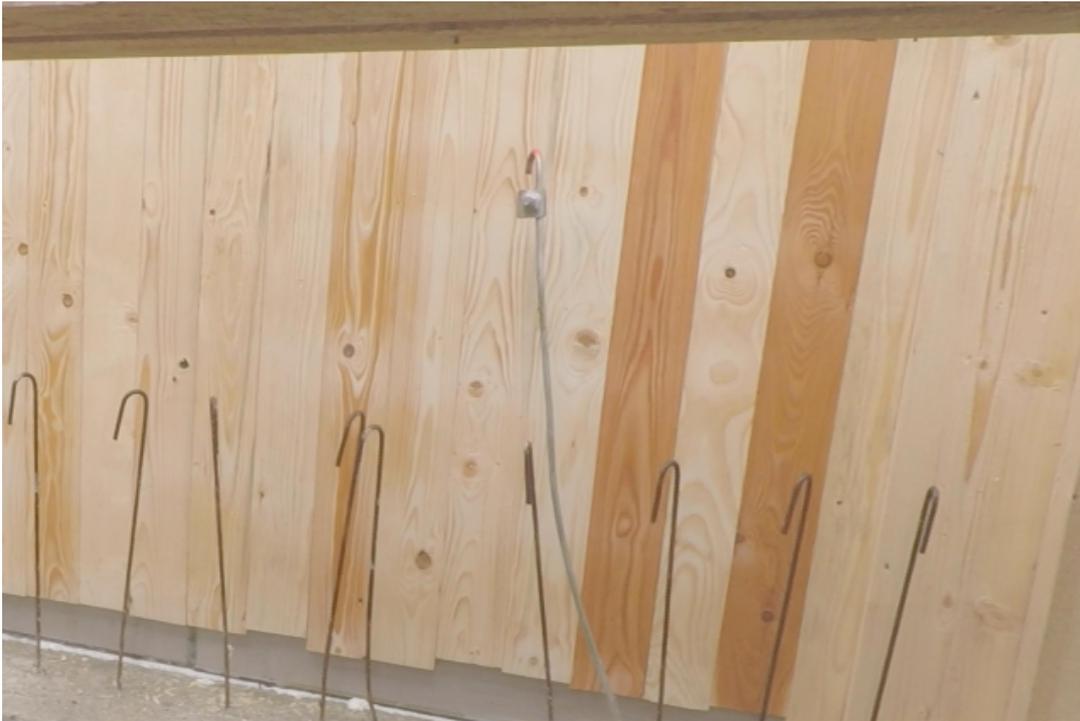
In Abb. 93 ist die Stellschalung vor dem Trennmittelauftrag und in Abb. 94 nach dem Trennmittelauftrag ersichtlich. Dieser erfolgte horizontal von rechts nach links. Der Auftragsverlauf ist in Abb. 94 gut zu erkennen. Unregelmäßiger Trennmittelauftrag kann sich auf der Sichtbetonoberfläche abzeichnen und ist daher zu vermeiden.

Abb. 94: Stellschalung nach dem Trennmittelauftrag

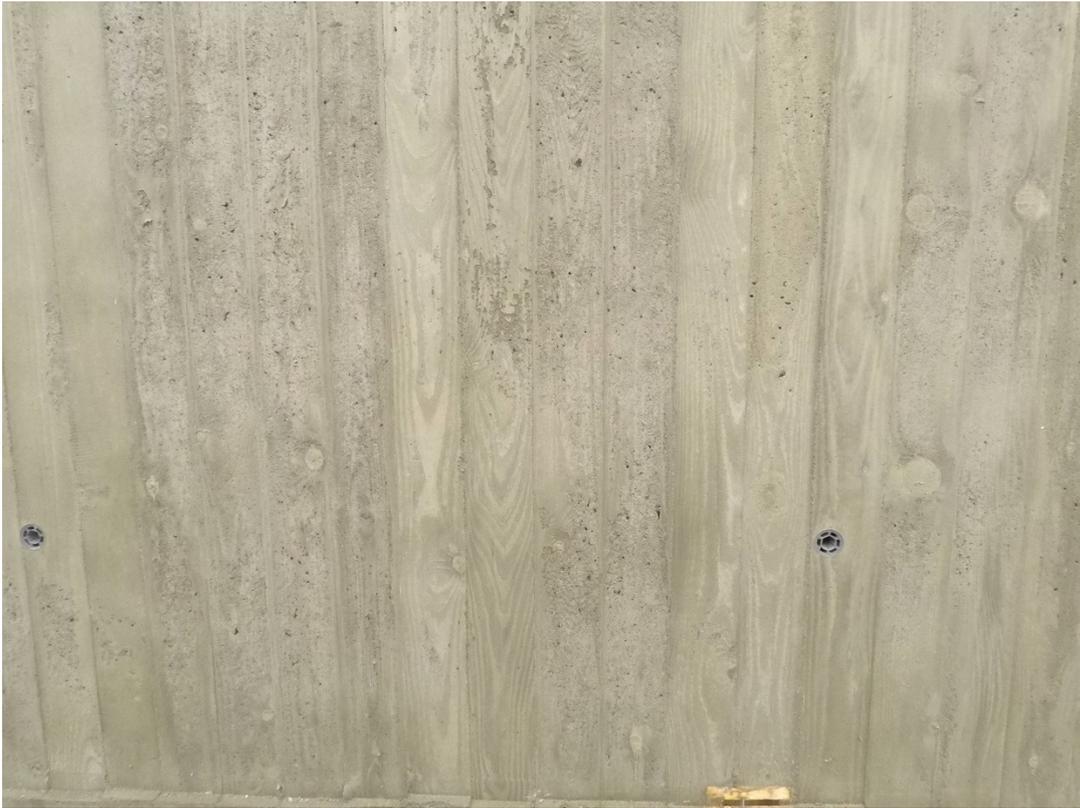
Das Ergebnis der Musterwand 3 ist in den folgenden Abb. 101, Abb. 102 und Abb. 103 ersichtlich. Bei den drei gleichzeitig ausgeschalteten Musterwänden lieferte diese Musterwand das schlechteste Ergebnis. Die Flächen, an denen die Betonoberfläche abriss und dadurch die Holzstruktur nicht mehr zu erkennen ist, überwogen. Somit wurde dieses Trennmittel für die weiteren Sichtbetonbauteile ausgeschieden.

Abb. 102: Abplatzungen auf der Betonoberfläche

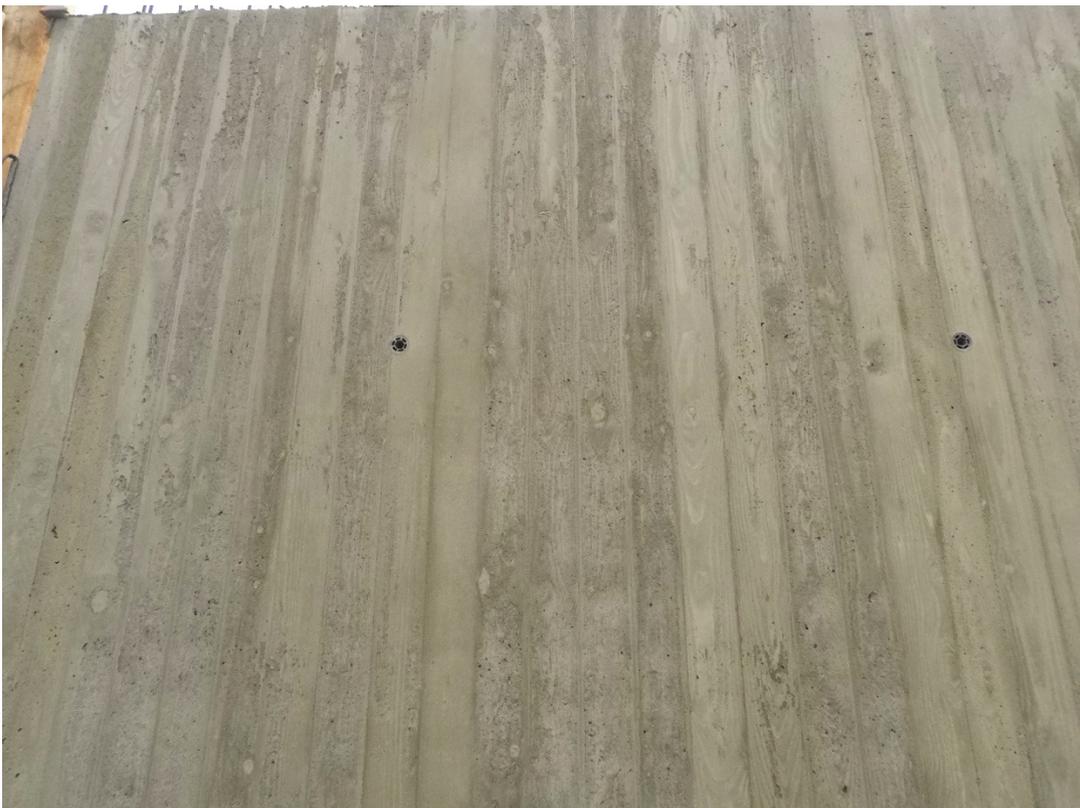
Abb. 103: Abplatzungen auf der Betonoberfläche

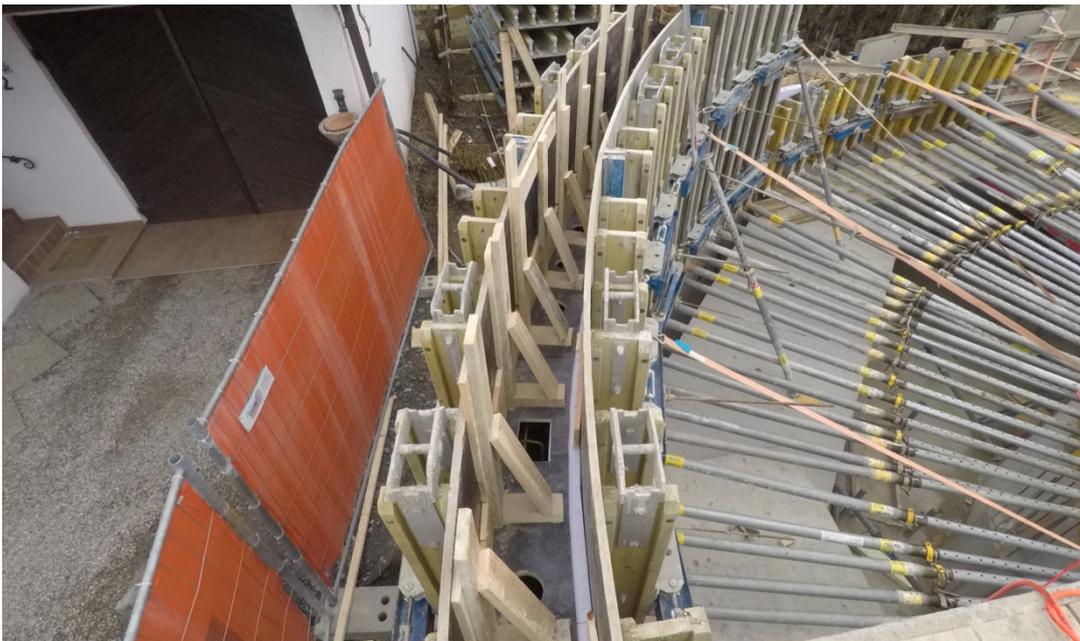
Abb. 107: Betonier- und Rüttelöffnungen der Tiefgaragenabfahrt Teil 1

Zum Zeitpunkt des Ausschalens der Musterfläche 1, 2 und 3 war die Schalung der Tiefgaragenabfahrt Teil 1 bereits fertig geschlossen. Um das schlechte Ergebnis der Musterwände nicht fortzuführen, wurden die Schalungsbretter am 15.03.18 nachmittags bewässert. Damit sollte die Saugfähigkeit der Bretter minimiert werden, um so den Betonabriss zu vermeiden. Bei diesem Bauteil war es, aufgrund der eingebauten Betonier- und Rüttelöffnungen an der Oberseite, sehr schwierig, die Schalhaut an jeder Stelle gleichmäßig zu bewässern. (siehe Abb. 107)

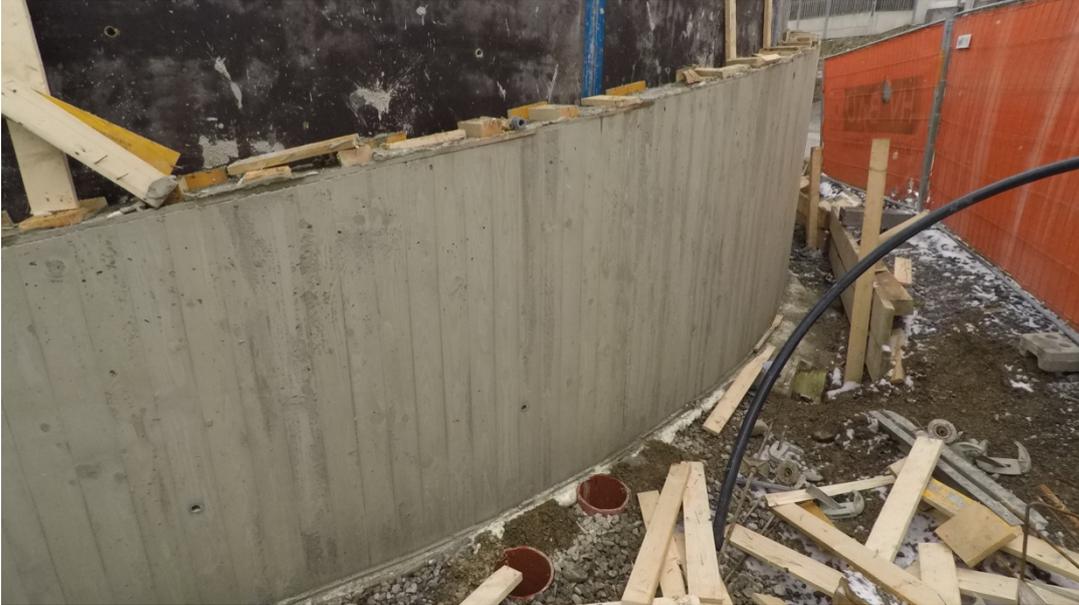
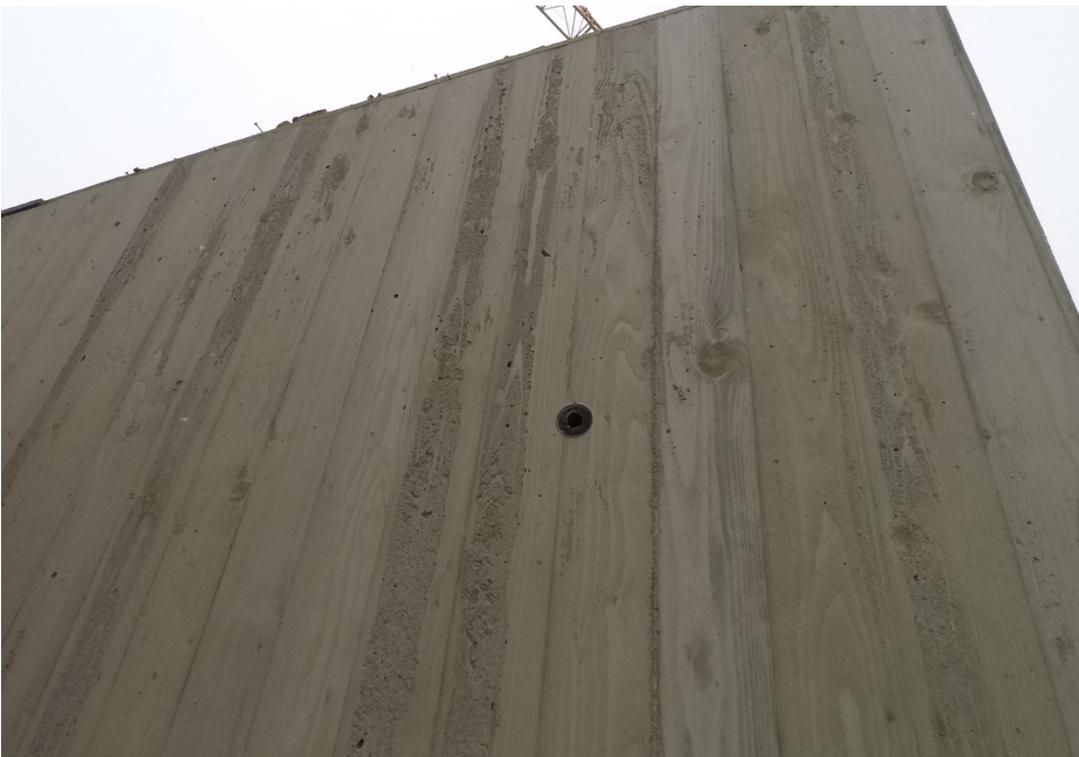
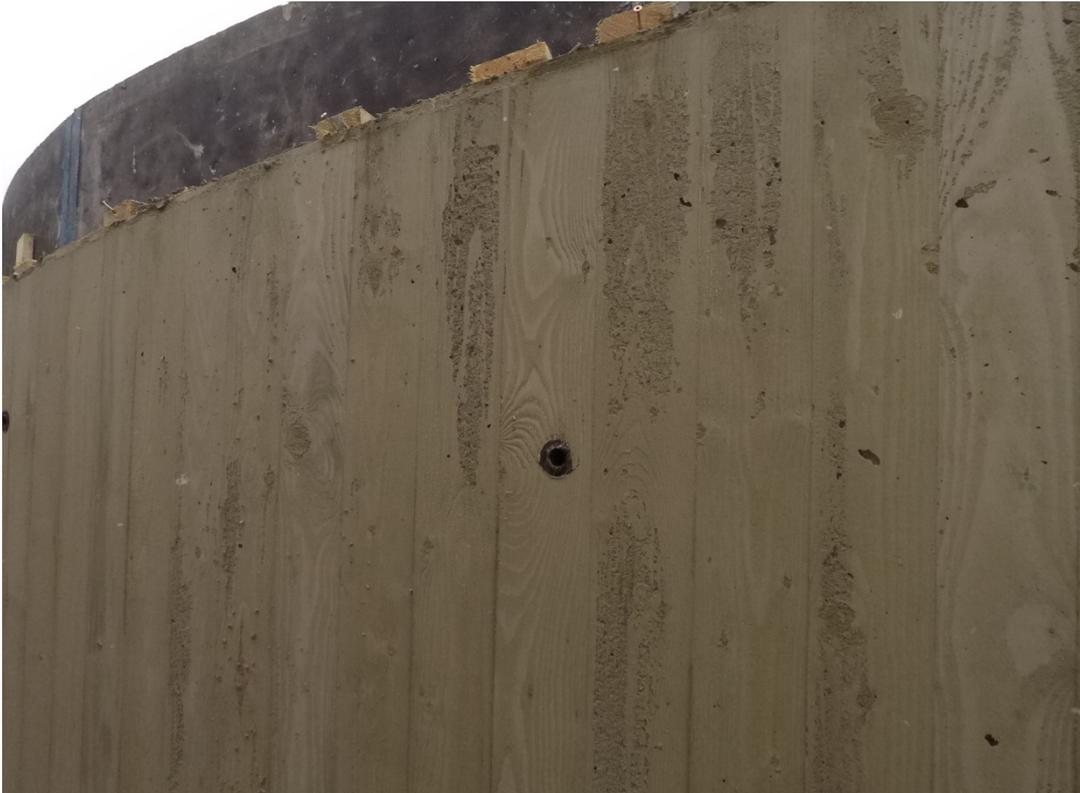
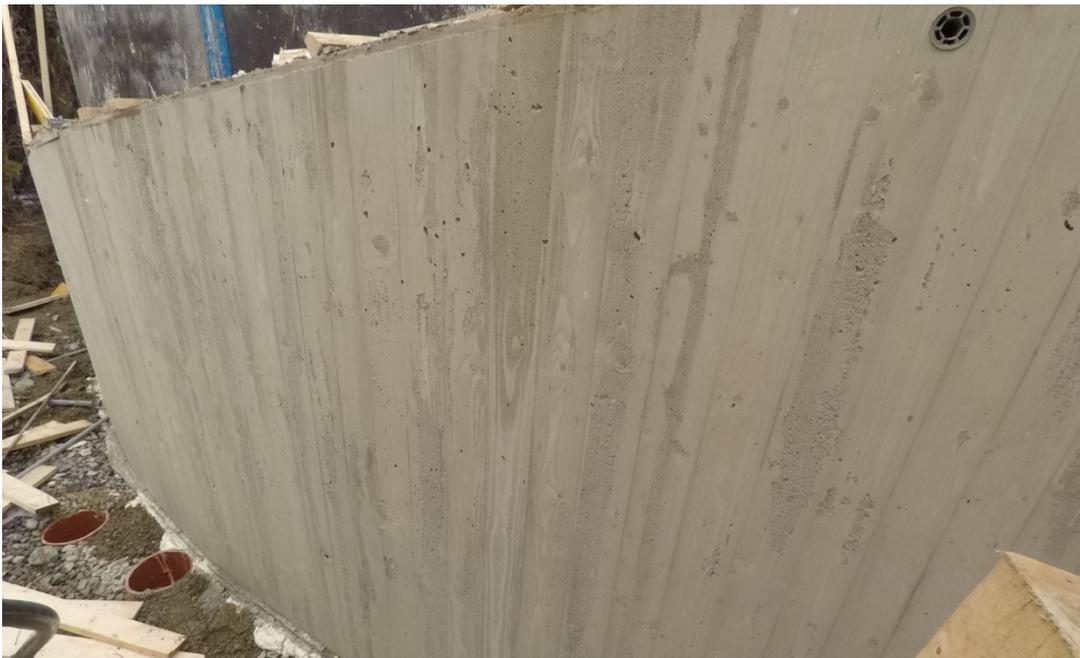
Abb. 113: Tiefgaragenabfahrt Teil 1 direkt nach dem Ausschalen

Abb. 113, Abb. 114, Abb. 115 und Abb. 116 zeigen die Ergebnisse der Tiefgaragenabfahrt direkt nach dem Ausschalen. Das Ergebnis macht einen mittelmäßigen Gesamteindruck. An einzelnen Stellen entstand ein

Betonabriss, dies kann auf die unregelmäßige Bewässerung zurückzuführen sein.

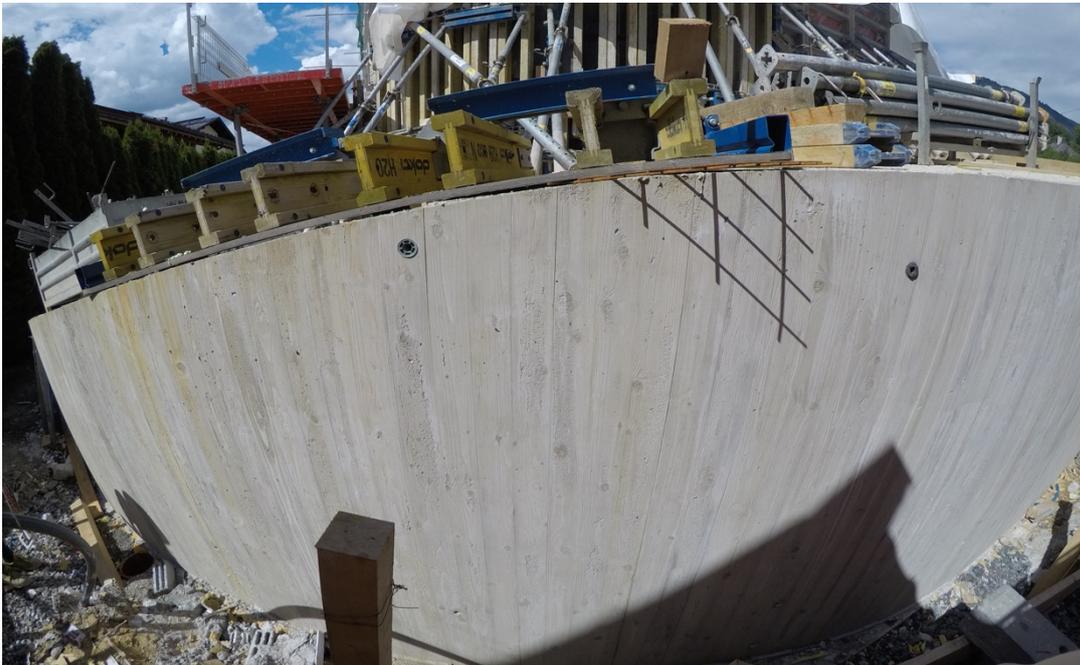
Abb. 118: Bewehrungsmatten gelagert auf der Tiefgaragenabfahrtsdecke

Aufgrund der geringen Baustellenlagerflächen lagerten die Arbeiter kurzfristig die Bewehrung auf der Decke der Tiefgaragenabfahrt (siehe Abb. 118). Durch die Beregnung der Bewehrung führte dies zu Rostspuren auf der fertiggestellten Sichtbetonwand. (siehe Abb. 117)

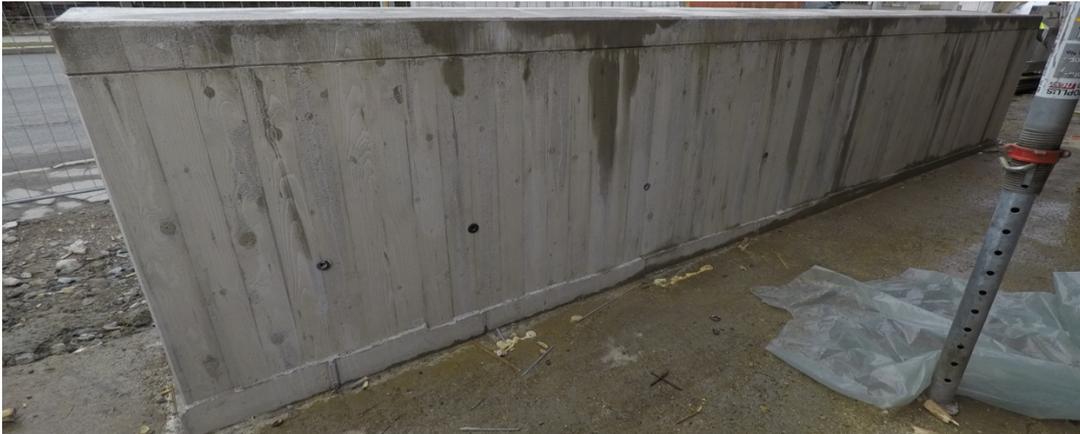
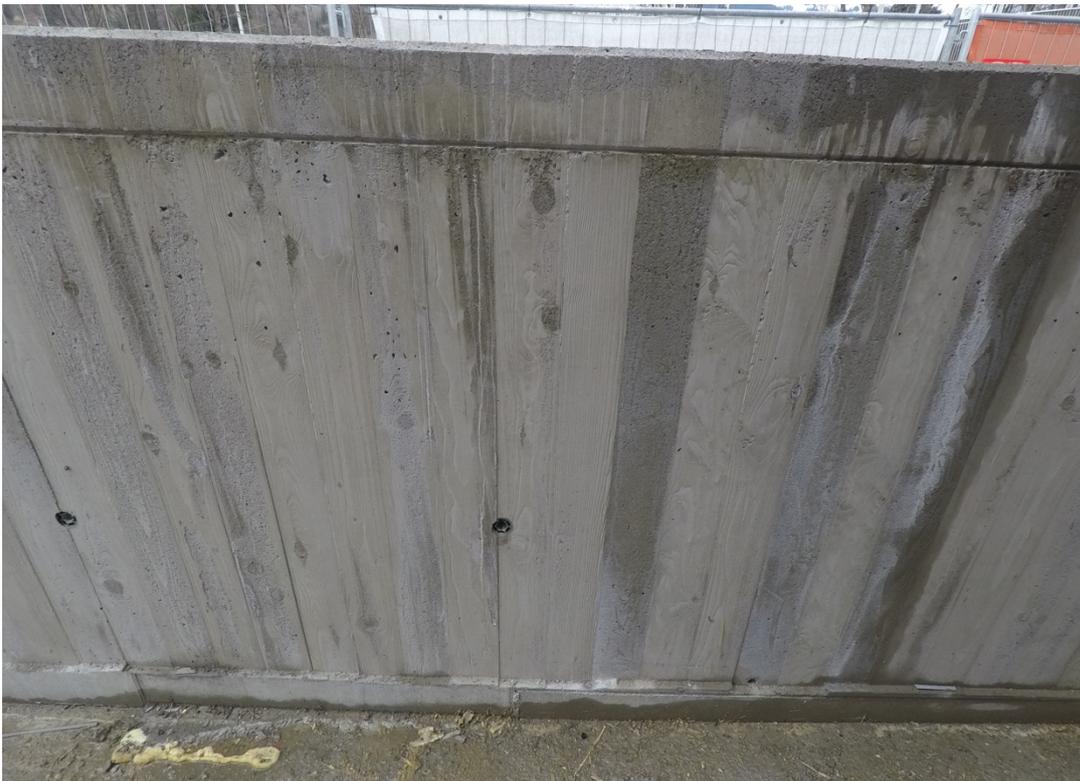
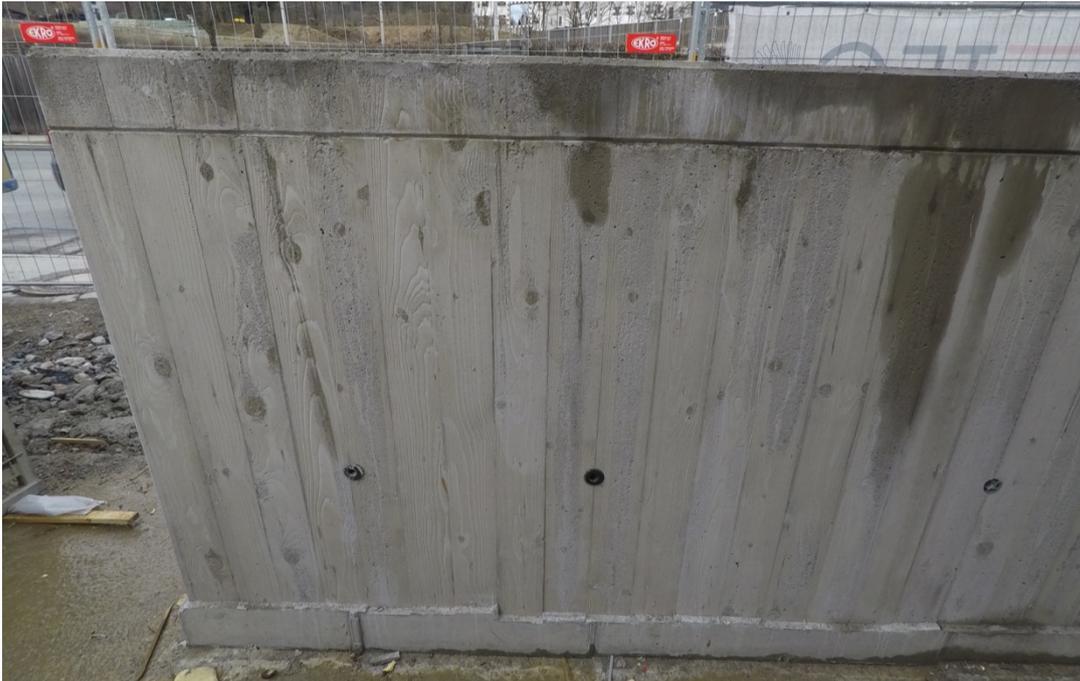
Abb. 124: Ergebnis des Sichtbetonabschnitts vom 05.04.2018

Das Ergebnis des Lüftungsschachts Teil 1 ist in Abb. 124, Abb. 125 und Abb. 126 ersichtlich. Diese Fotos entstanden am 05.04.2018, 17 Tage nach dem Ausschalen. Durch das Abdecken des Lüftungsschachts mit einer Folie, welche direkt an der Sichtbetonoberfläche anlag, entstanden Kalkausblühungen. Des Weiteren konnte der Betonabriss bei diesem Bauteil nicht verhindert werden.

Gemeinsam mit dem Bauherrn wurde beschlossen, diesen Bauteil mit Betonkosmetik auszubessern. Das Ergebnis nach der Betonkosmetikbehandlung ist in Abb. 127, Abb. 128 und Abb. 129 ersichtlich.
