MASTERARBEIT

PLANUNG UND OPTIMIERUNG DES HERSTELLUNGSPROZESSES VON SICHTBETON MIT BRETTERSCHALUNG

Vorderegger Theresa, BSc

Vorgelegt am
Institut für Baubetrieb und Bauwirtschaft

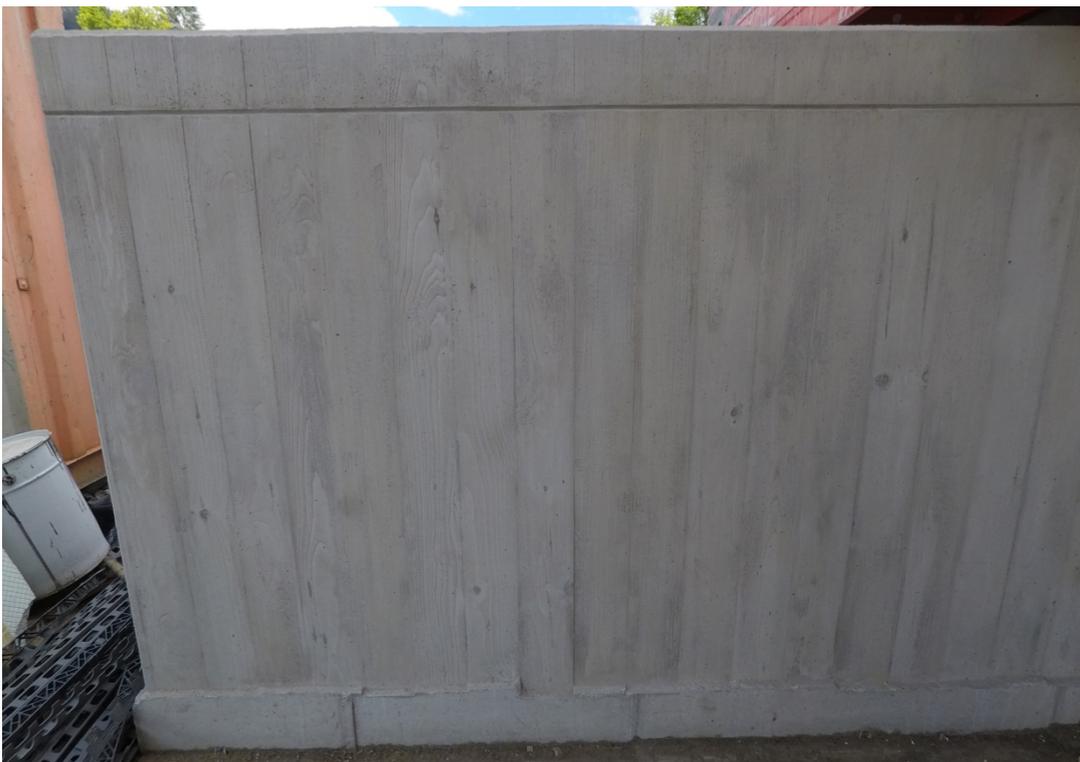
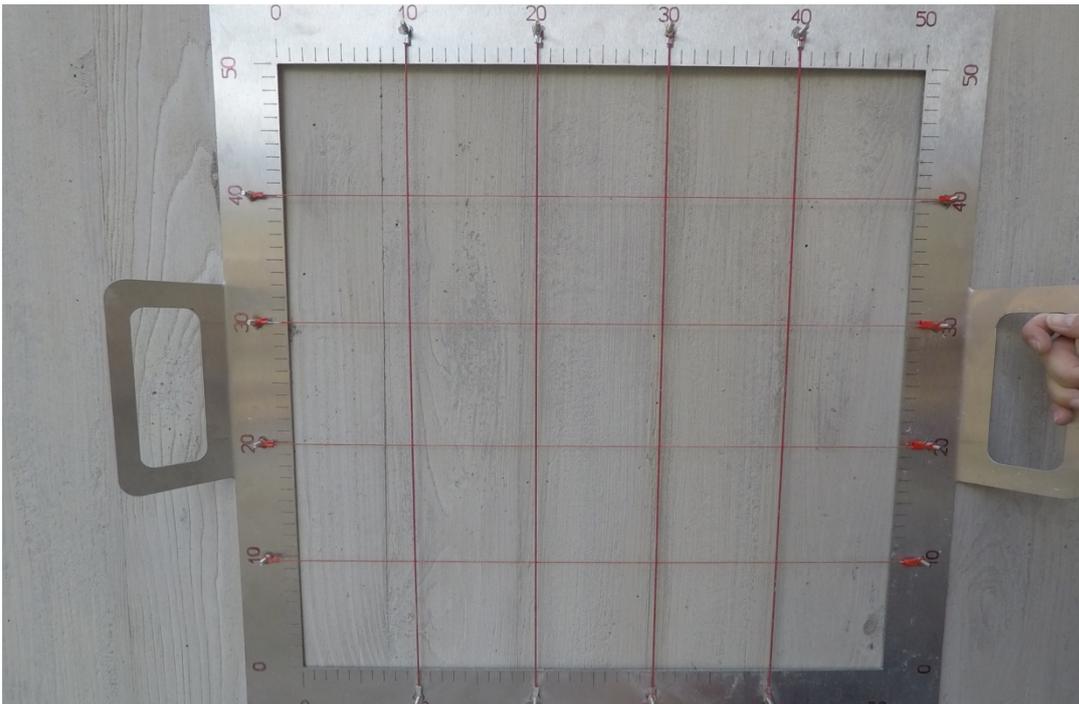
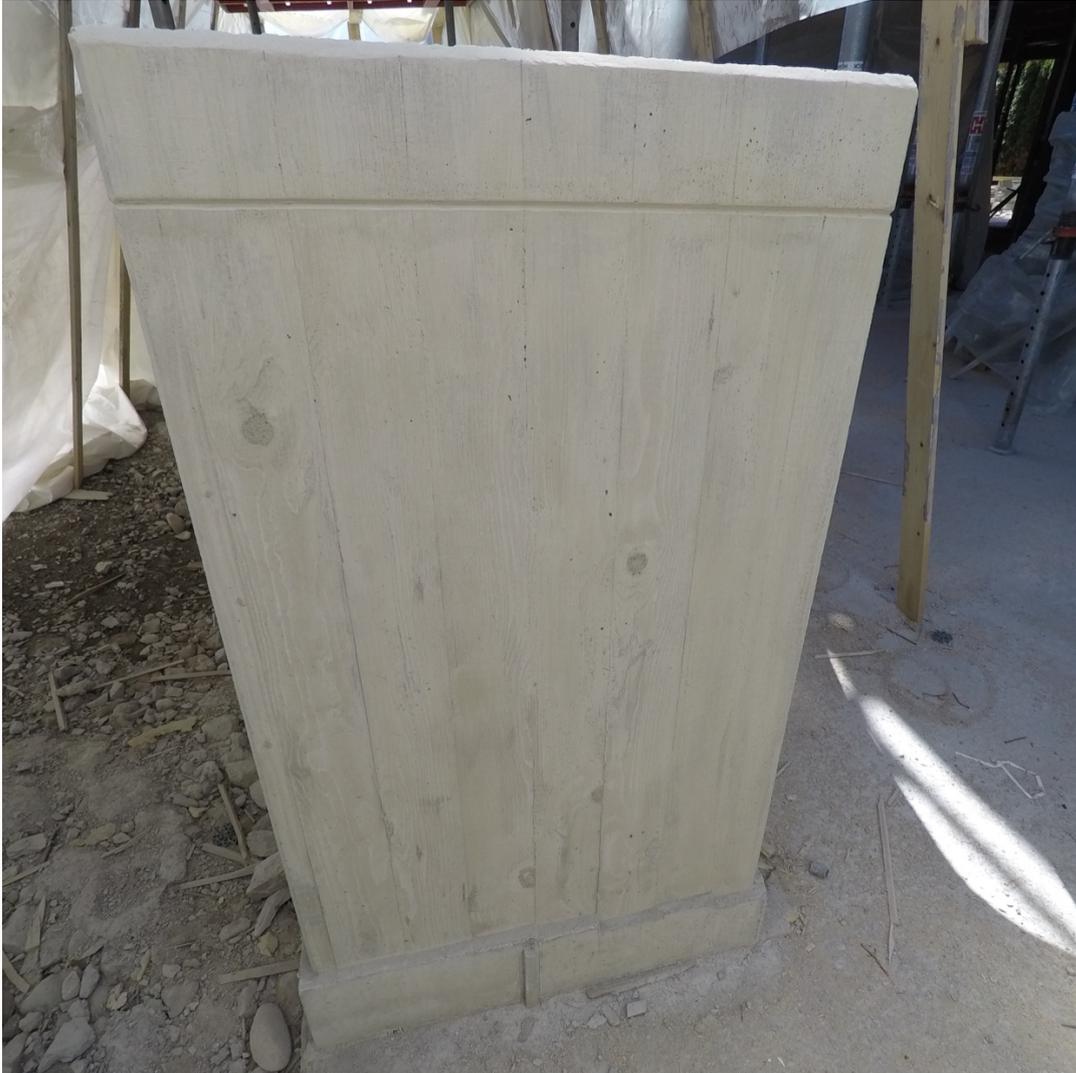
Abb. 127: Ergebnis nach der Betonkosmetikbehandlung

Gemeinsam mit dem Bauherrn wurde beschlossen, diesen Bauteil mit Betonkosmetik auszubessern. Das Ergebnis nach der Betonkosmetikbehandlung ist in Abb. 127, Abb. 128 und Abb. 129 ersichtlich.

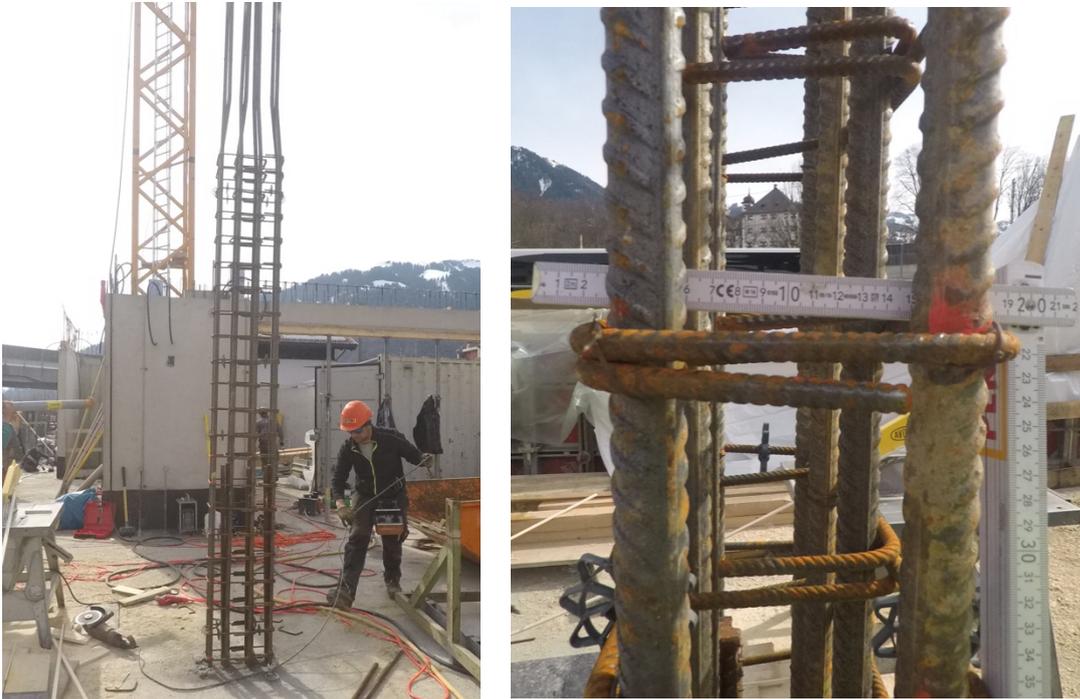
Abb. 133: Bewehrung Säule 1

Die sehr dichte Bewehrungsführung der beiden Säulen ist in Abb. 133 ersichtlich. Daher konnte die maximale Fallhöhe bei den Säulen nicht eingehalten werden.

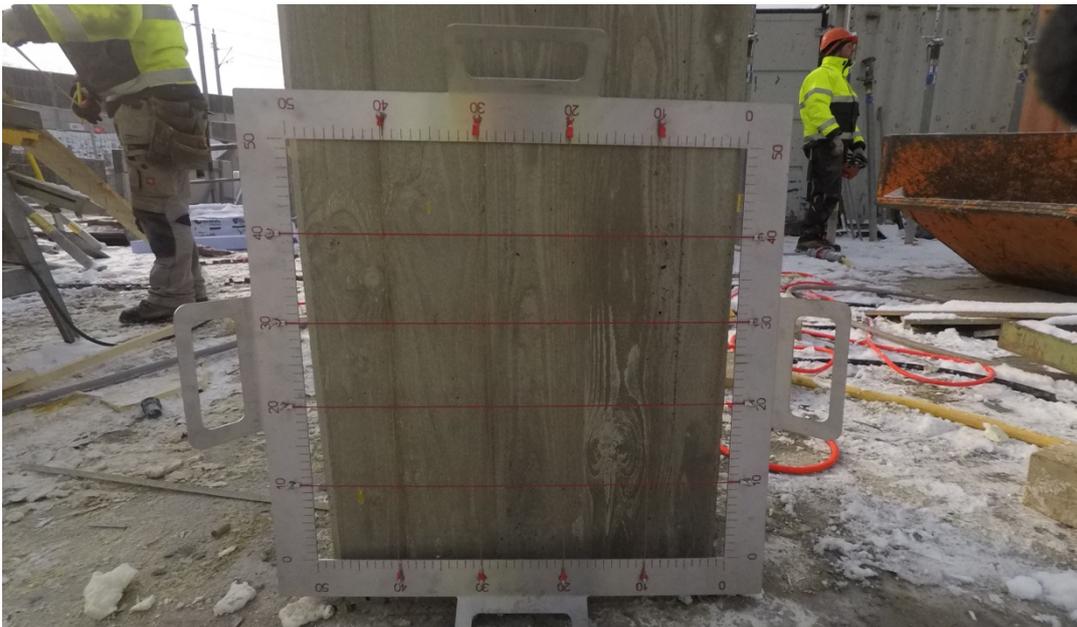
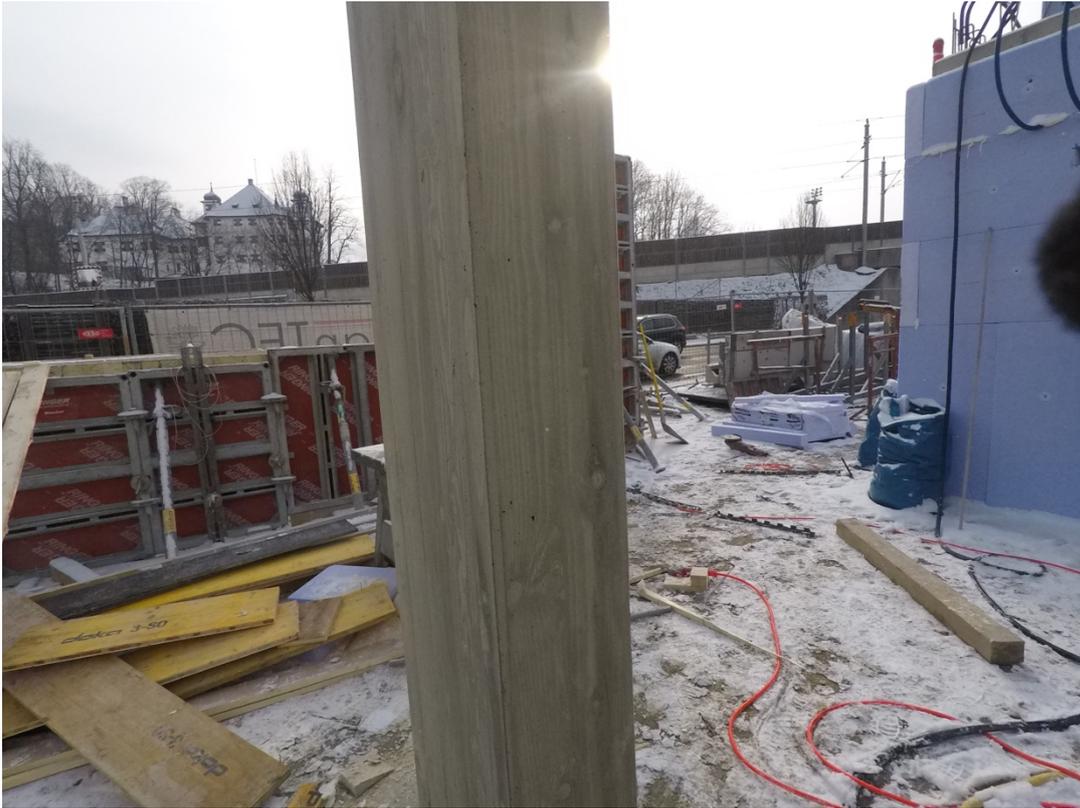
Abb. 140: Ergebnis der Säule 1 direkt nach dem Ausschalen

Das Ergebnis der Säule 1 ist in Abb. 139, Abb. 141 und Abb. 140 direkt nach dem Ausschalen ersichtlich. Die Säule macht einen guten Gesamteindruck, sowohl bezüglich der Farbgleichheit, Porigkeit, Kantenabbruch als auch des Betonabrisses.

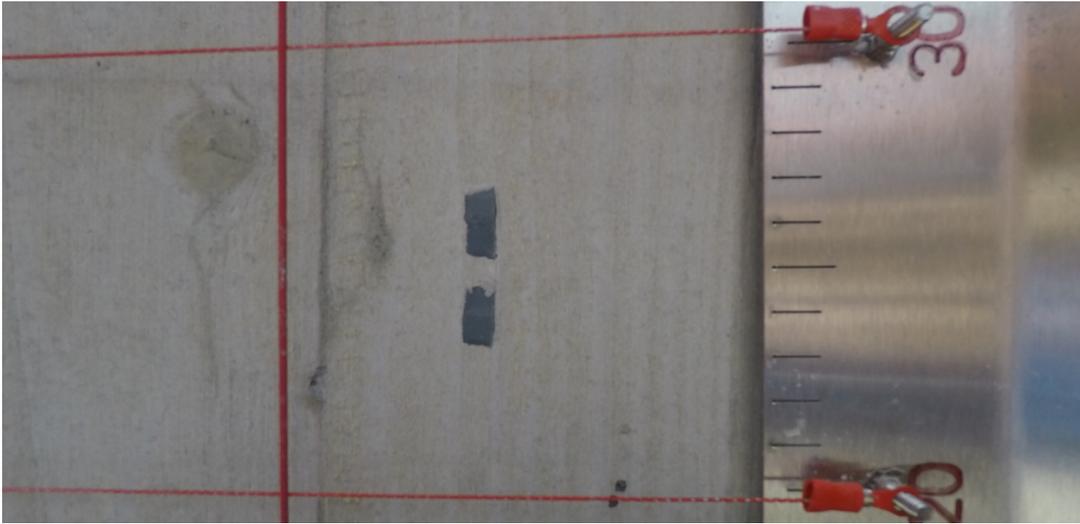
Das Ergebnis der Säule 2 ist in Abb. 143, Abb. 144 und Abb. 142 direkt nach dem Ausschalen ersichtlich. Wie auch das Ergebnis der Säule 1 erzielte dieser Bauteil ein sehr gutes Ergebnis bezüglich Farbgleichheit, Porrigkeit, Kantenabbruch und sowie des Betonabrisses. An zwei Stellen wurden nach dem Ausschalen Plastikabstandhalter an der Betonoberfläche sichtbar. (siehe Abb. 143)

Abb. 142: Abstandhalter sichtbar auf der Betonoberfläche

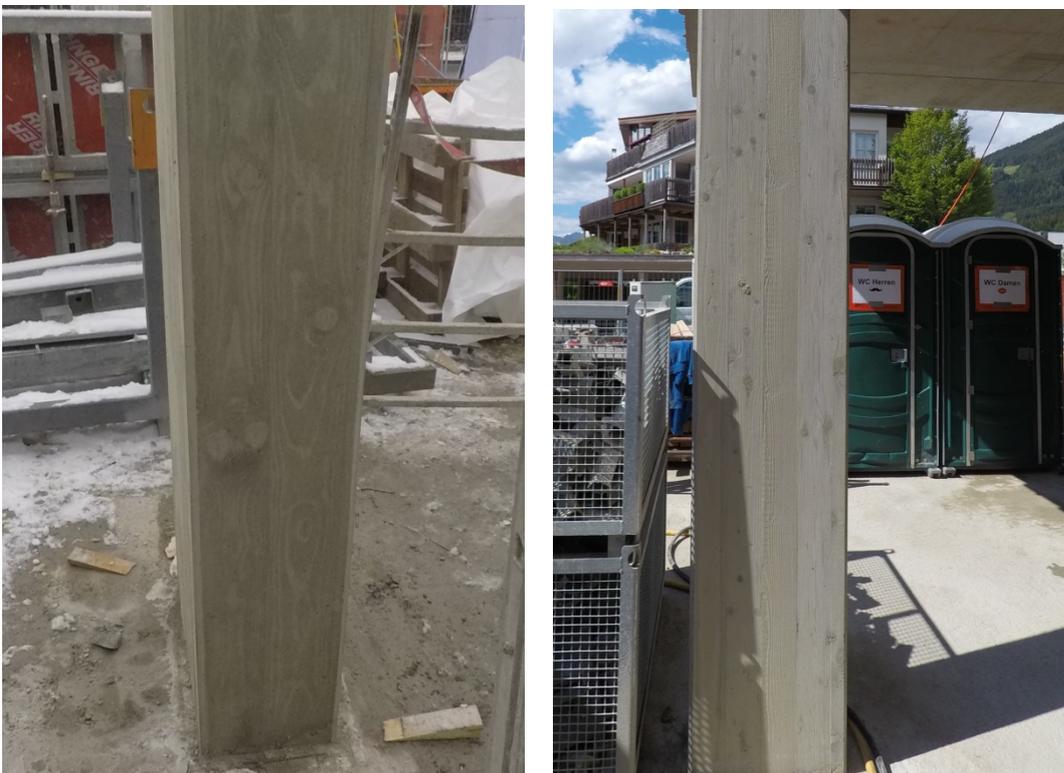
Abb. 143: Ergebnis direkt und 2 Monate nach dem Ausschalen der Säule 2

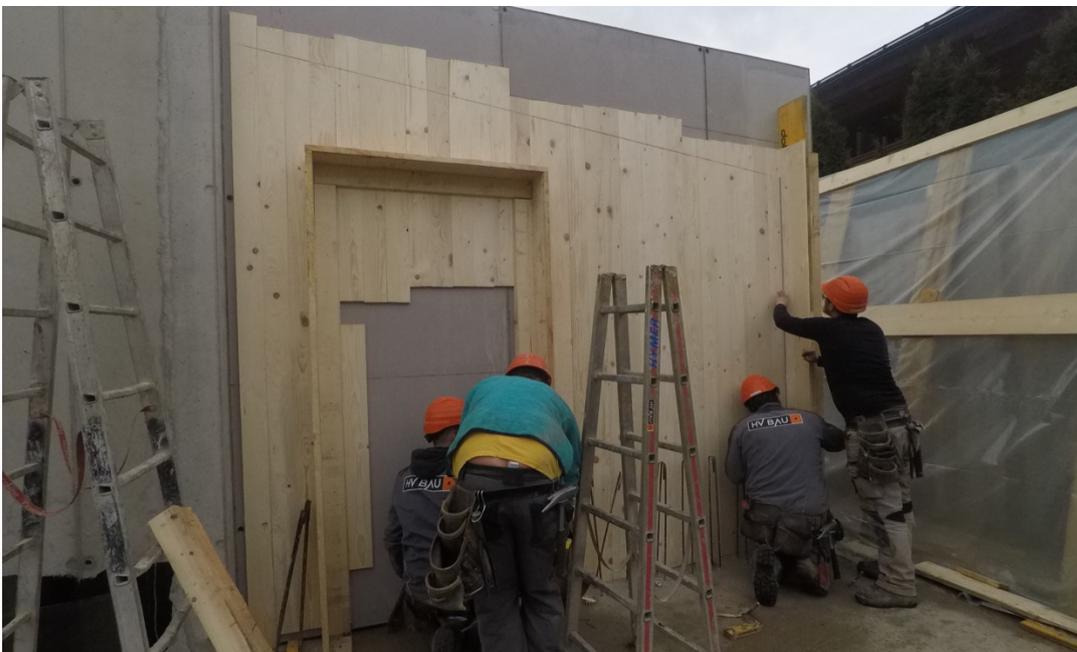
Abb. 147: Schalung belegen Musterfläche 4

Die Musterwand 4 hat eine geneigte Oberkante (siehe Abb. 147). Die Arbeiter zeichneten die Oberkante mit einer Schlagschnur auf die belegte Schalung. Dies sollte vermieden werden, da sich die Schnur auf der Sichtbetonoberfläche abzeichnet. Da es sich hier aber lediglich um eine Musterwand handelte, war dies kein Problem.

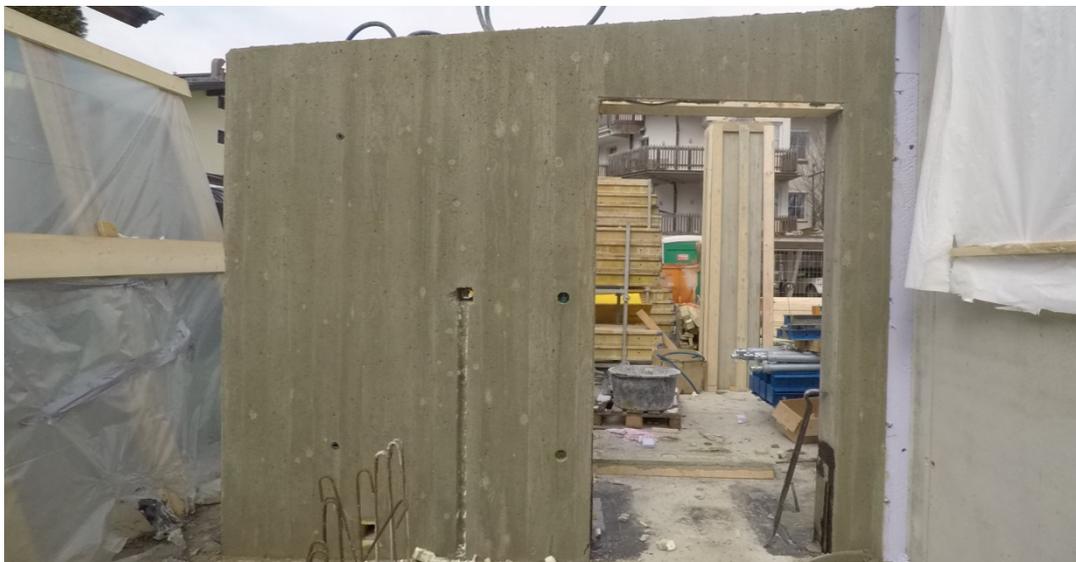
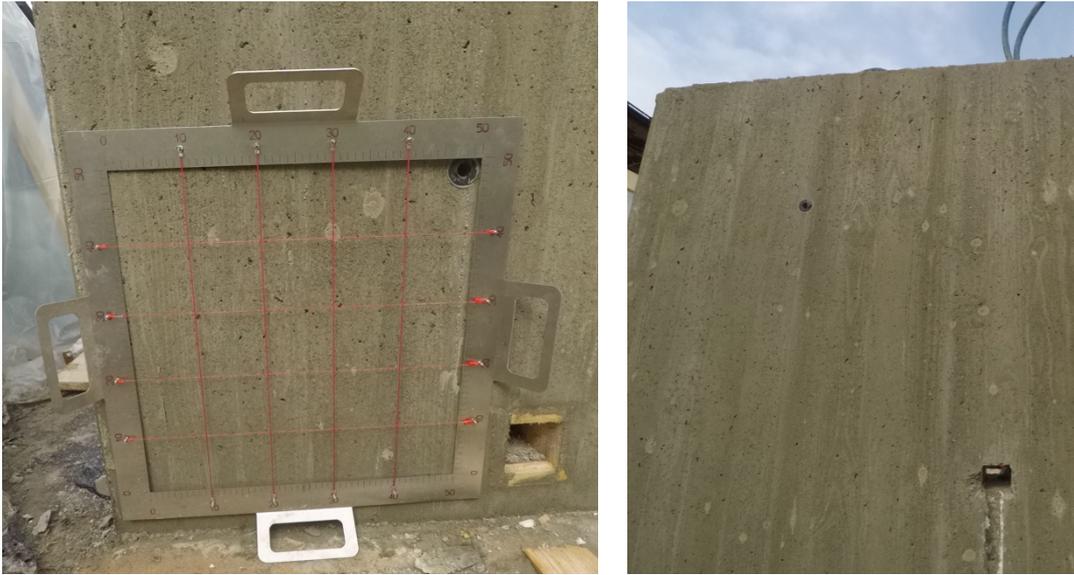
Das Ergebnis der Musterwand 4 ist in den folgenden Abb. 154 und Abb. 155 ersichtlich. Aufgrund der geringen Außentemperaturen konnte der Beton keine ausreichend hohe Hydratationswärme aufbauen. Die Betonoberfläche ist fast auf der gesamten Fläche abgerissen. Die Musterflächen mit Auftrag eines Trennmittels erzielten ein besseres Ergebnis. Es wurde deshalb beschlossen, niemals auf Trennmittel zu verzichten und die weiteren Sichtbetonelemente bei kalten Außenlufttemperaturen (unter 0 °C) zu beheizen.

Abb. 154: Ergebnis der Musterfläche 4 nach dem Ausschalen

Abb. 155: Ergebnis der Musterfläche 4 nach dem Ausschalen

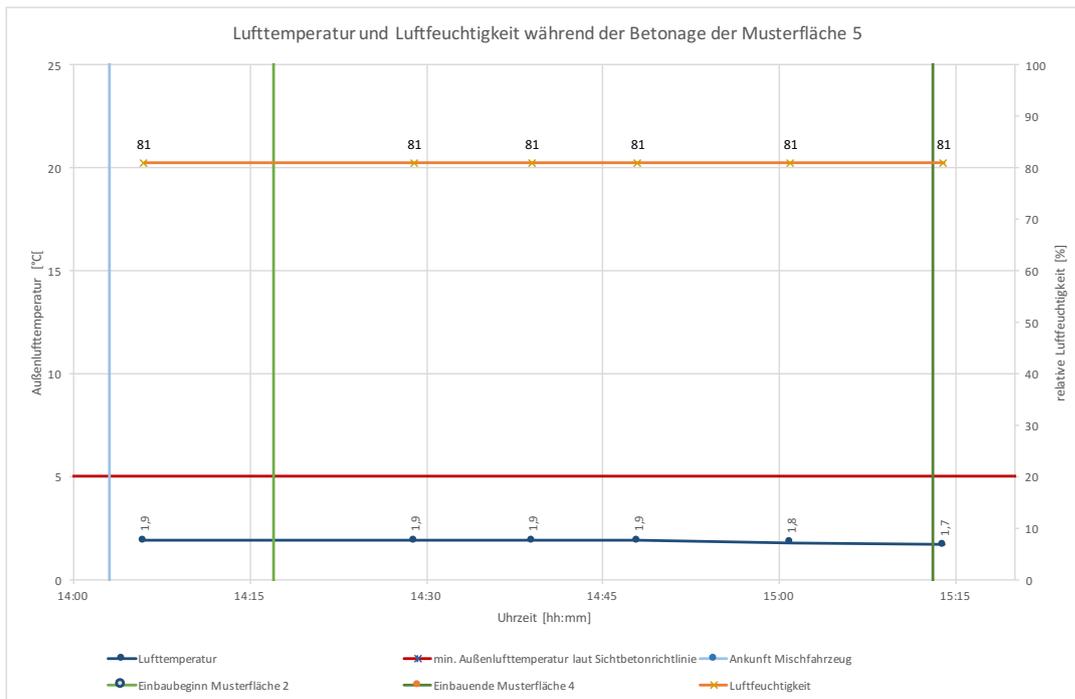
Das Diagramm aus Abb. 164 zeigt die Außenlufttemperatur und relative Luftfeuchtigkeit in Zusammenhang mit der Zeit. Die rote Gerade kennzeichnet die Mindestaußenlufttemperatur von 5 Grad Celsius laut ÖVBB Richtlinie Sichtbeton. Die blaue Linie zeigt die Ankunft des Mischfahrzeugs auf der Baustelle. Die Einbaudauer wird durch die zwei grünen Linien begrenzt. Bei diesem Abschnitt konnte die 5-Grad-Grenze (rote Linie) über die gesamte Einbaudauer nicht eingehalten werden.

Abb. 164: Lufttemperatur und Luftfeuchtigkeit während der Betonage der Musterfläche 5

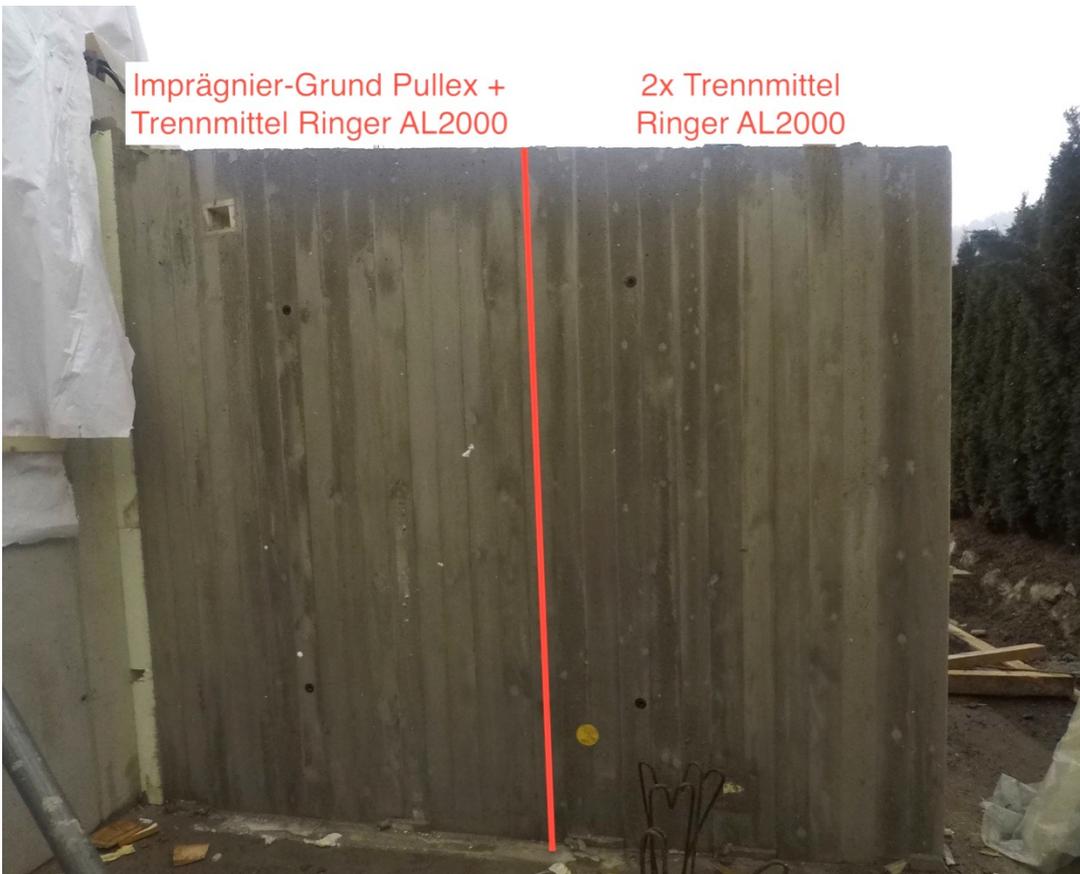
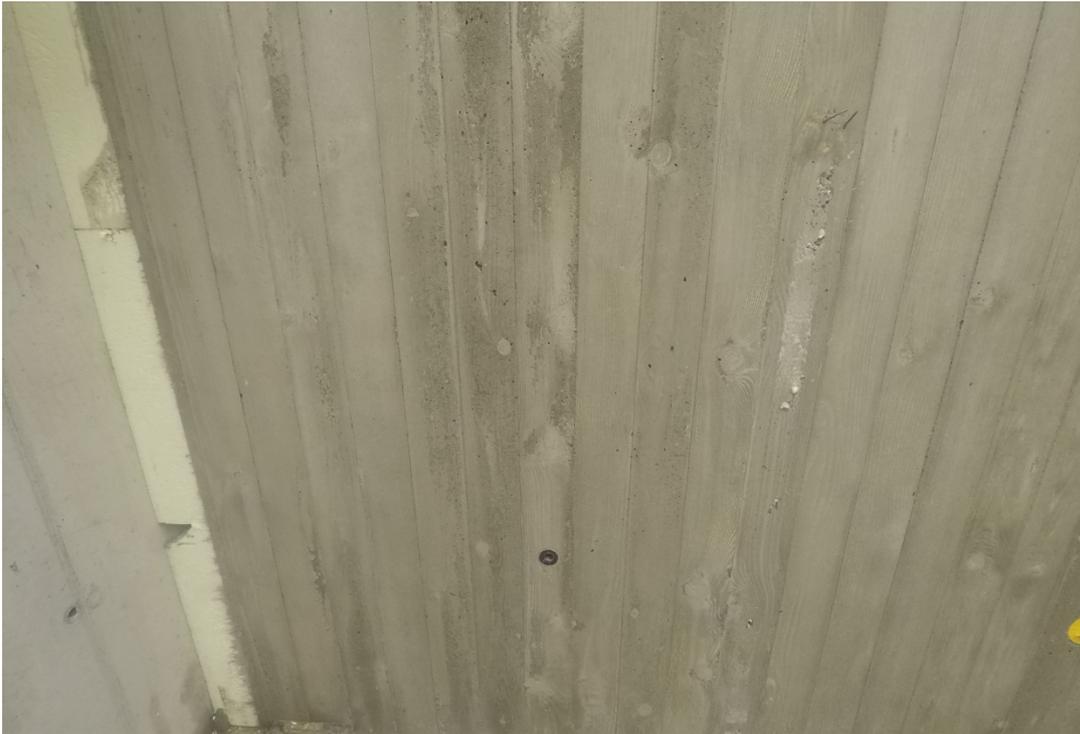
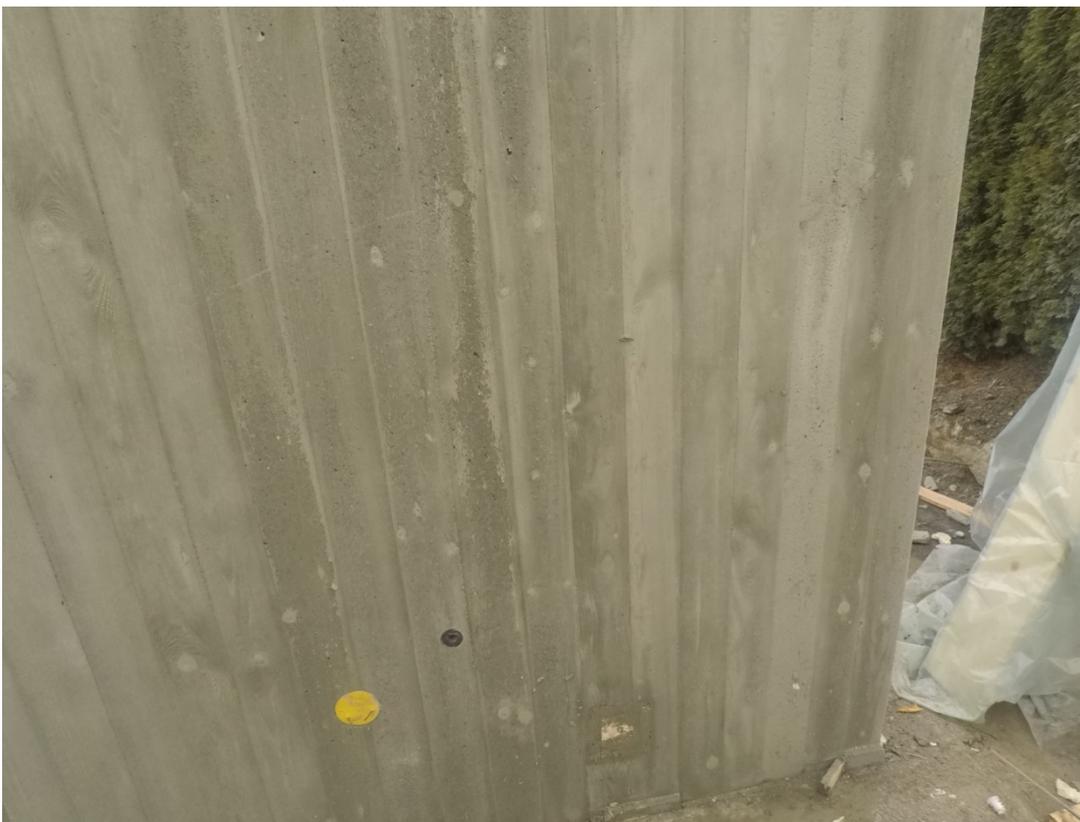
Das gewünschte Ergebnis wurde bei beiden Hälften noch nicht erzielt. Wie bei den vorherigen Musterwänden riss die Betonoberfläche ab. In den Abb. 165, Abb. 166, Abb. 167 und Abb. 168 ist ersichtlich, dass die eine Hälfte, worauf nur Trennmittelauftrag erfolgte, ein schlechteres Ergebnis lieferte. (Abriss mehr als 50% der Betonoberfläche) Die Porigkeit liegt im angemessenen Rahmen.

Abb. 166: Aufteilung der Sichtbetonwand

Abb. 167: Ergebnis Auftrag mit Imprägnier-Grund + Trennmittel AL2000

Abb. 168: Ergebnis Sichtbeton mit 2x Trennmittelauftrag AL2000

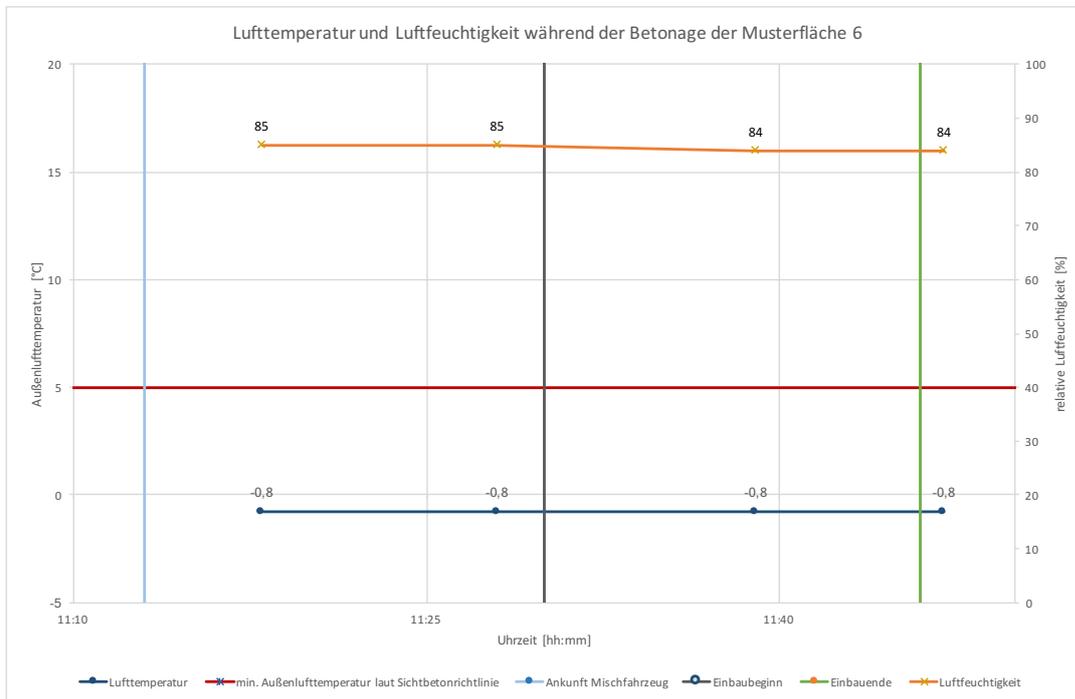
auf der Baustelle. Die Einbaudauer wird durch die braune Linie (Einbaubeginn) und die grüne Linie (Einbauende) begrenzt. Bei diesem Abschnitt wurde die 5 Grad Grenze (rote Linie) über die gesamte Einbaudauer unterschritten.

Abb. 175: Lufttemperatur und Luftfeuchtigkeit während der Betonage der Musterfläche 6

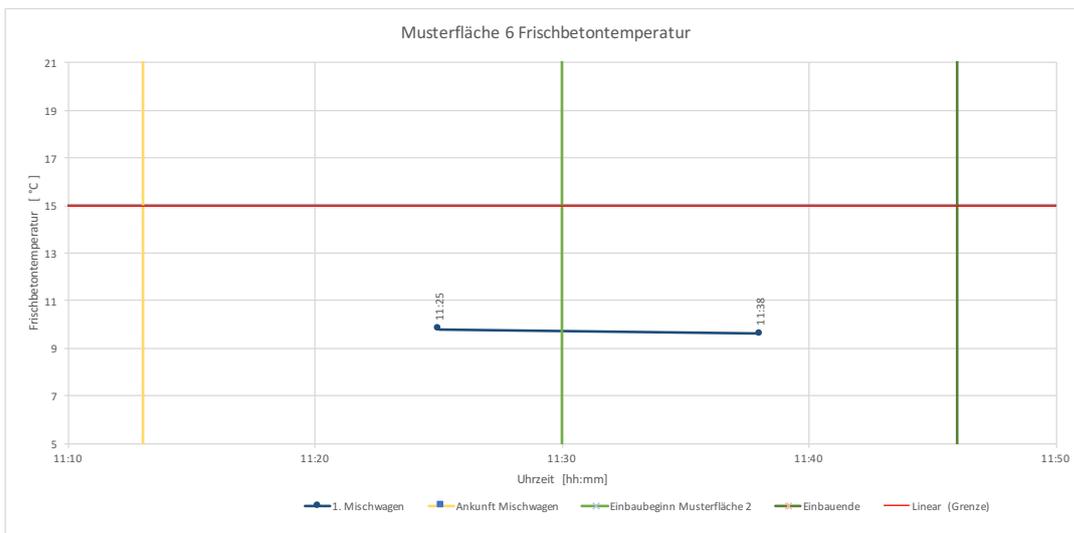
Die Abb. 176 zeigt die Frischbetontemperaturentwicklung in Abhängigkeit von der Zeit. Die rote Gerade stellt die Frischbetontemperaturgrenze bei 15 Grad Celsius dar. Die gelbe Linie zeigt die Ankunft des Mischfahrzeugs auf der Baustelle. Die Einbaudauer wird durch die zwei grünen Linien begrenzt. Bei diesem Abschnitt wurde die Mindestfrischbetontemperatur über die gesamte Betonierdauer unterschritten.

Abb. 176: Frischbetontemperatur der Musterfläche 6

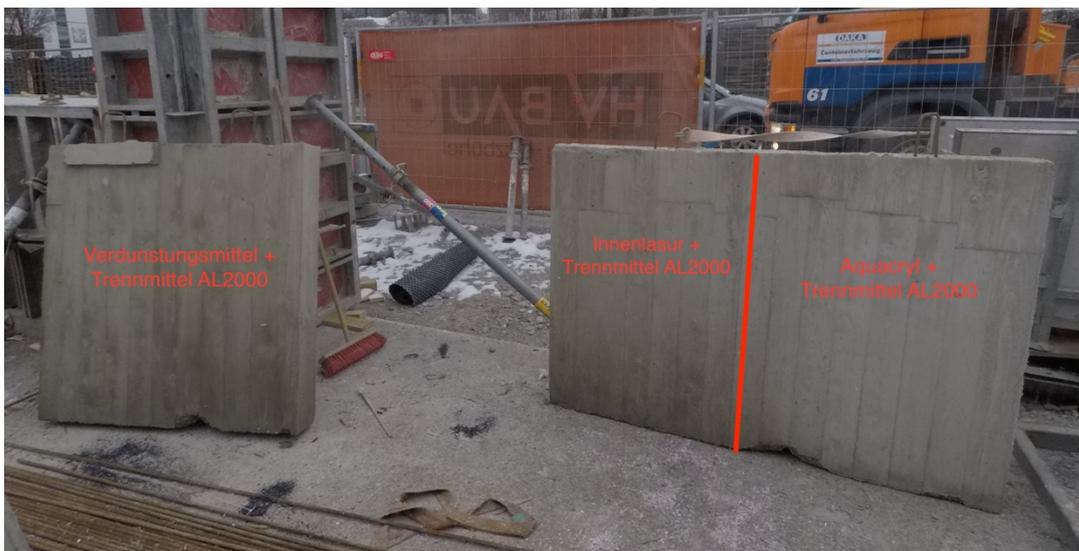
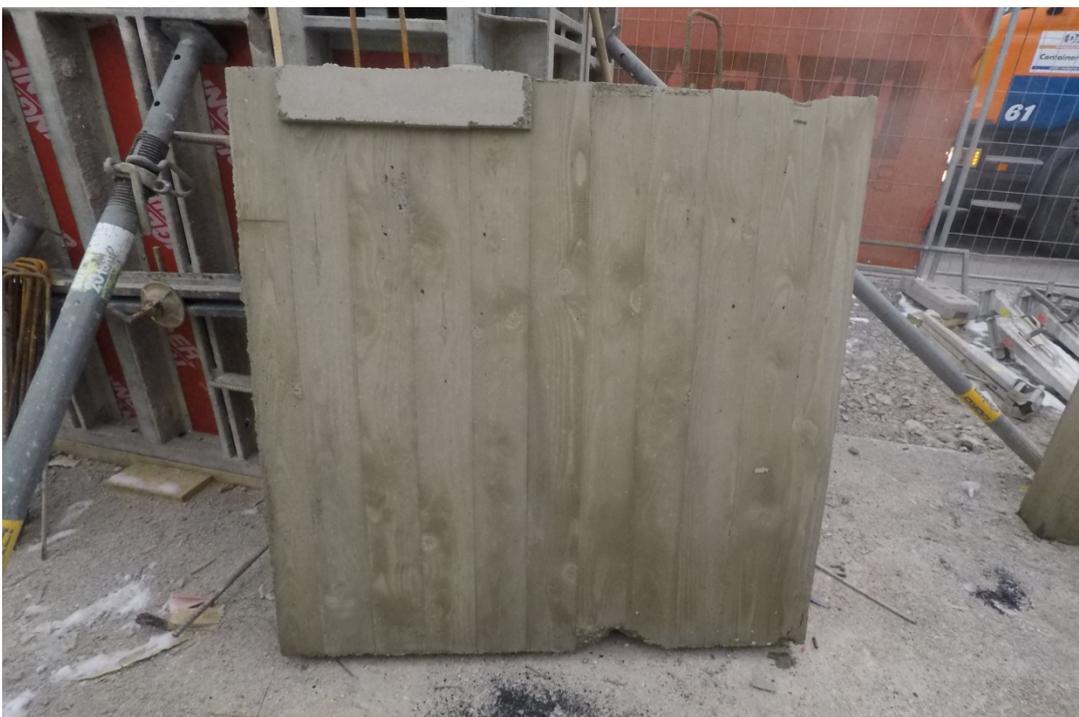
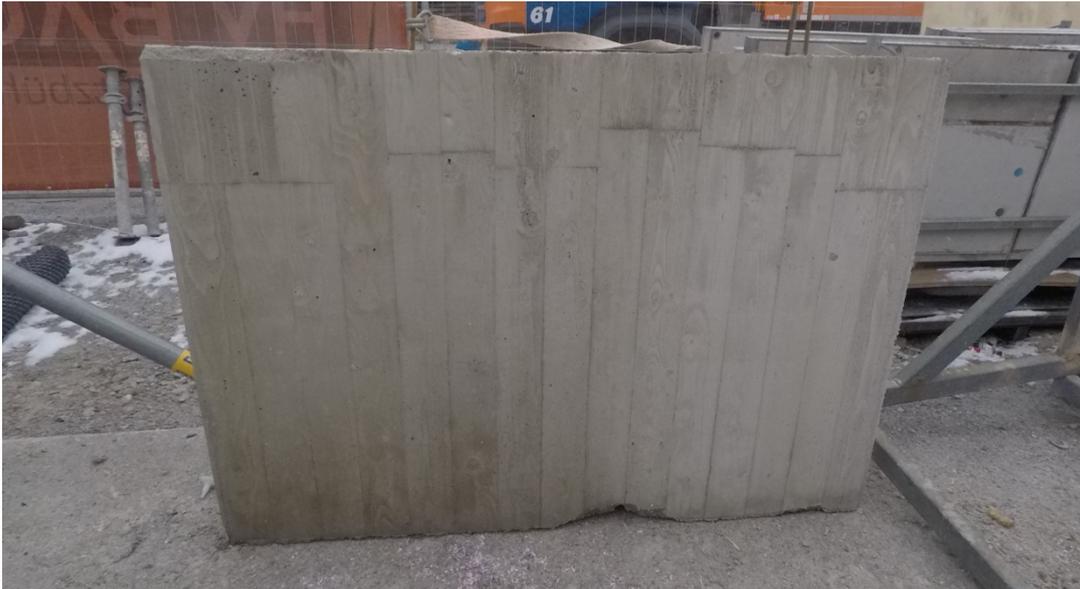
Abb. 179 zeigt das Ergebnis der 3 verschiedenen erprobten Abschnitte der Musterwand 6. Alle Abschnitte in Abb. 180 und Abb. 181 erzielten ein gutes Ergebnis. Jedoch überzeugte der Abschnitt mit der Anwendung von Verdunstungsmittel und darauf auftragendem Trennmittel (siehe Abb. 180) hinsichtlich Abriss, Farbgleichheit und Holzstrukturerkennbarkeit am meisten. Darauf aufbauend wurde für die weiteren Sichtbetonbauteile diese Anwendung ausgewählt.

Abb. 179: Ergebnis der Musterfläche 6

Abb. 180: Ergebnis mit Verdunstungsmittel

Abb. 181: Ergebnis mit Aquacryl und Innenlasur

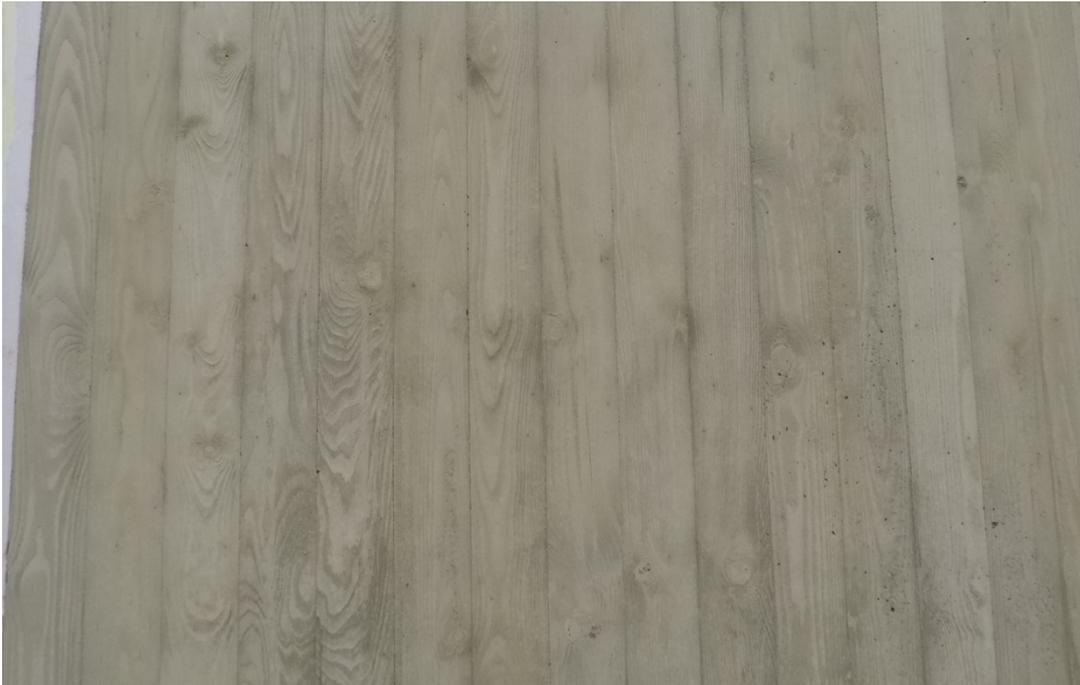
Das Ergebnis des 1. Teils der Fassade 1 ist in den folgenden Abb. 193, Abb. 194, Abb. 195, Abb. 196 und Abb. 197 ersichtlich. Die Abb. 193 zeigt den Gesamteindruck des Fassadenabschnitts Teil 1. An gewissen Bereichen konnte der Betonabriss zum größten Teil vermieden werden (siehe Abb. 194), im Gegensatz zu Abb. 195, wo im unteren Eckbereich der Fassade häufigere Betonabriss entstanden. In Abb. 196 ist die Schalhaut direkt nach dem Ausschalen zu sehen. Hier ist gut zu erkennen, dass in diesem Bereich am meisten Betonabriss entstand.

Abb. 194: Ergebnis Fassade 1 Teil 1 direkt nach dem Ausschalen

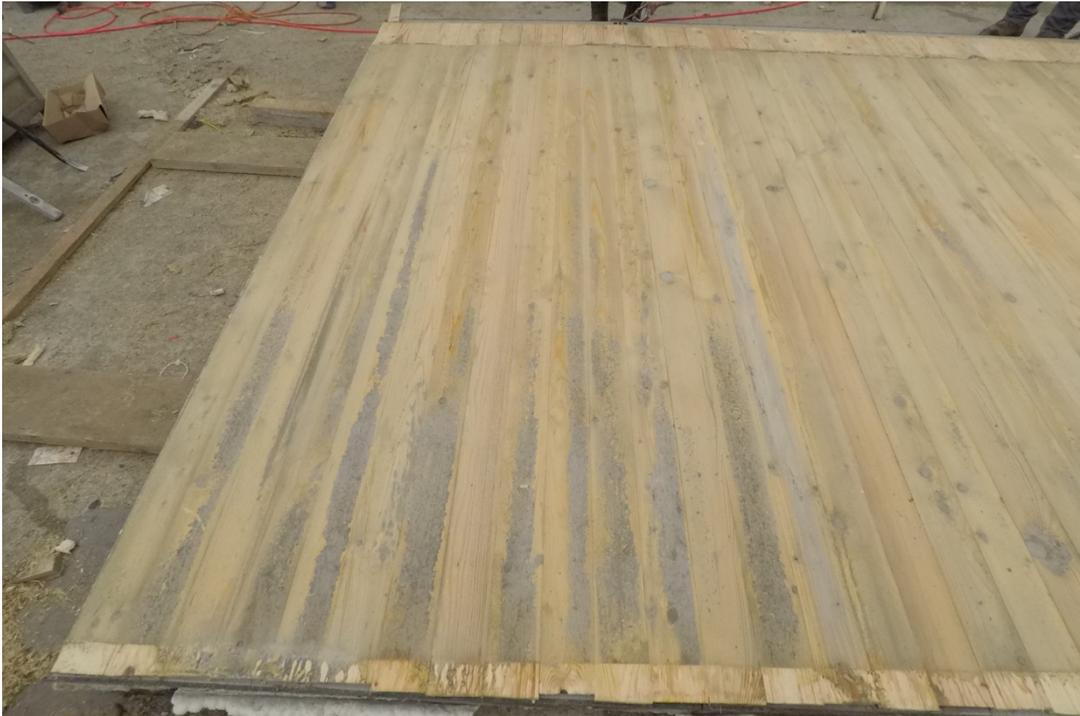
Abb. 196: Schalhaut direkt nach dem Ausschalen von Fassade 1

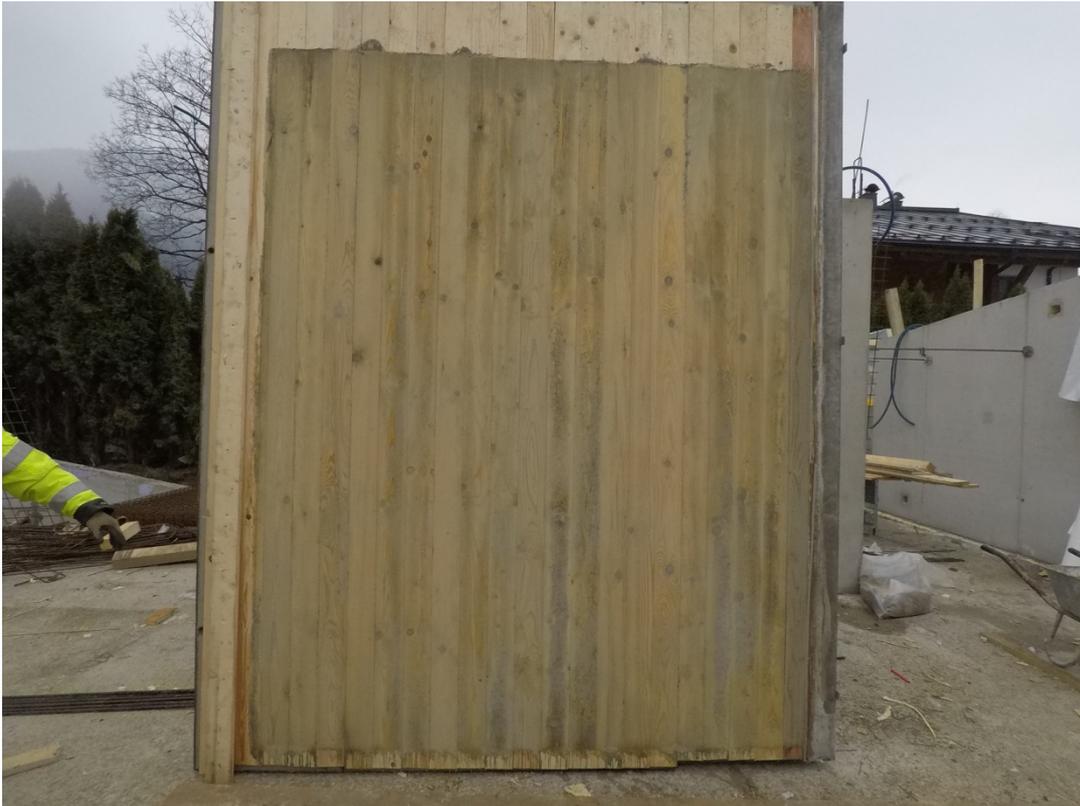
Abb. 199: Schalhaut direkt nach dem Ausschalen von Fassade 1

Der 2. Teil der Fassade 1 ist in den folgenden Abb. 198, Abb. 199, Abb. 200 und Abb. 201 zu sehen. Die Abb. 198 und Abb. 199 zeigen den Vergleich von Betonoberfläche und Schalhaut direkt nach dem Ausschalen. Der Gesamteindruck des Fassadenabschnitts Teil 2 ist größtenteils passabel. Im Bereich der unteren linken Ecke entstand ein Betonabriss (siehe Abb. 200). Mit den Bauherren wurde beschlossen, diesen Bereich durch Betonkosmetik auszubessern. (siehe Abb. 199)

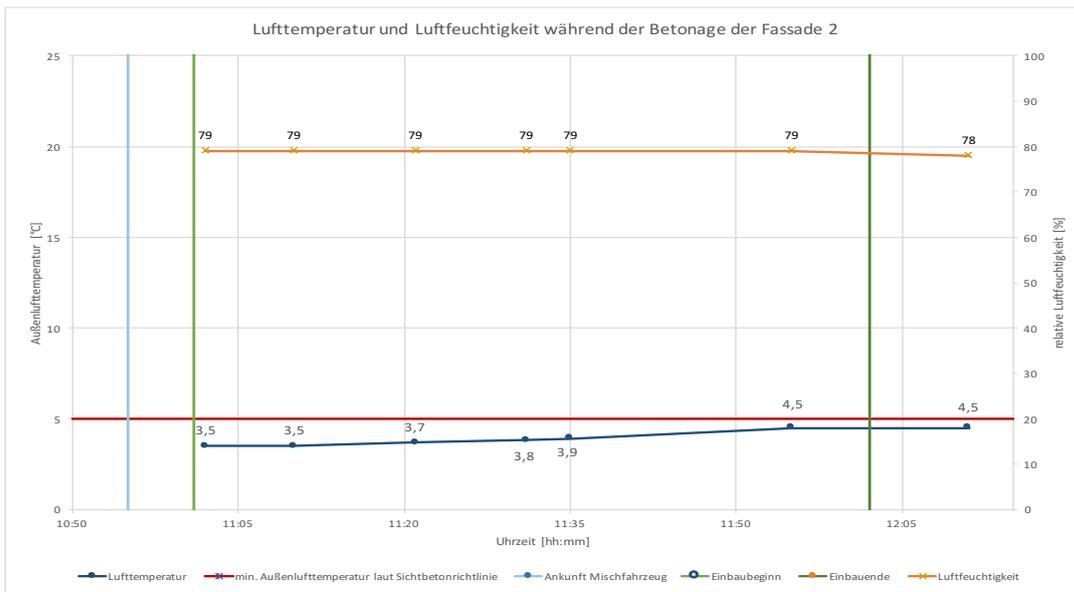
Das Diagramm in Abb. 210 zeigt die Außenlufttemperatur und relative Luftfeuchtigkeit in Zusammenhang mit der Zeit. Die rote Gerade stellt die Mindestaußenlufttemperatur von 5 Grad Celsius laut ÖVBB Richtlinie Sichtbeton dar. Die blaue Linie zeigt die Ankunft des Mischfahrzeugs auf der Baustelle, die Einbaudauer wird durch die zwei grünen Linien begrenzt. Bei der Fassade 2 wurde die 5 Grad Grenze (rote Linie) über die gesamte Einbaudauer unterschritten.

Abb. 210: Lufttemperatur und Luftfeuchtigkeit während der Betonage von Fassade 2

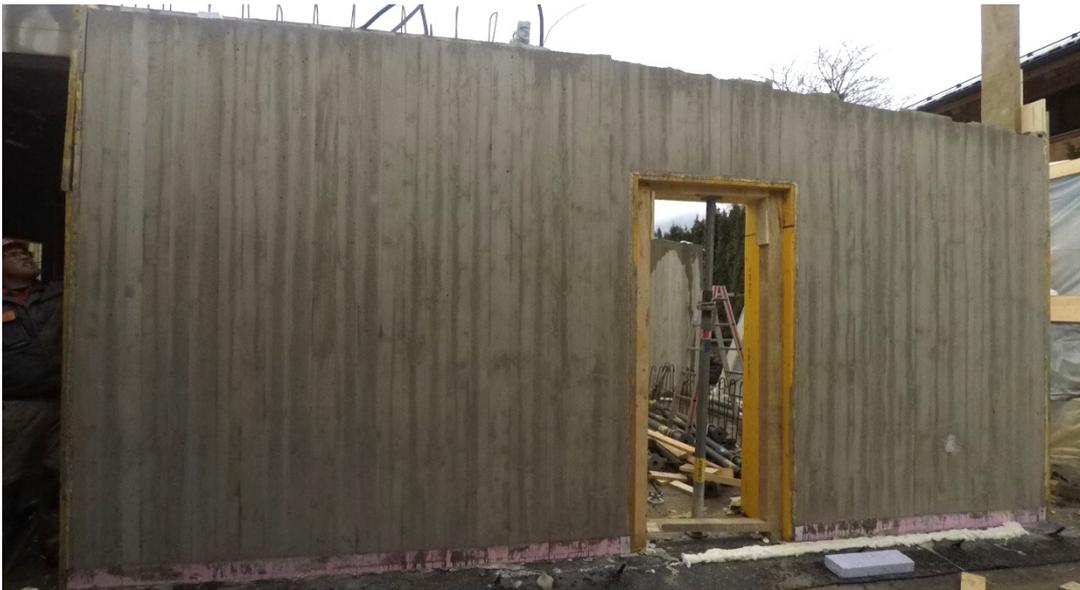
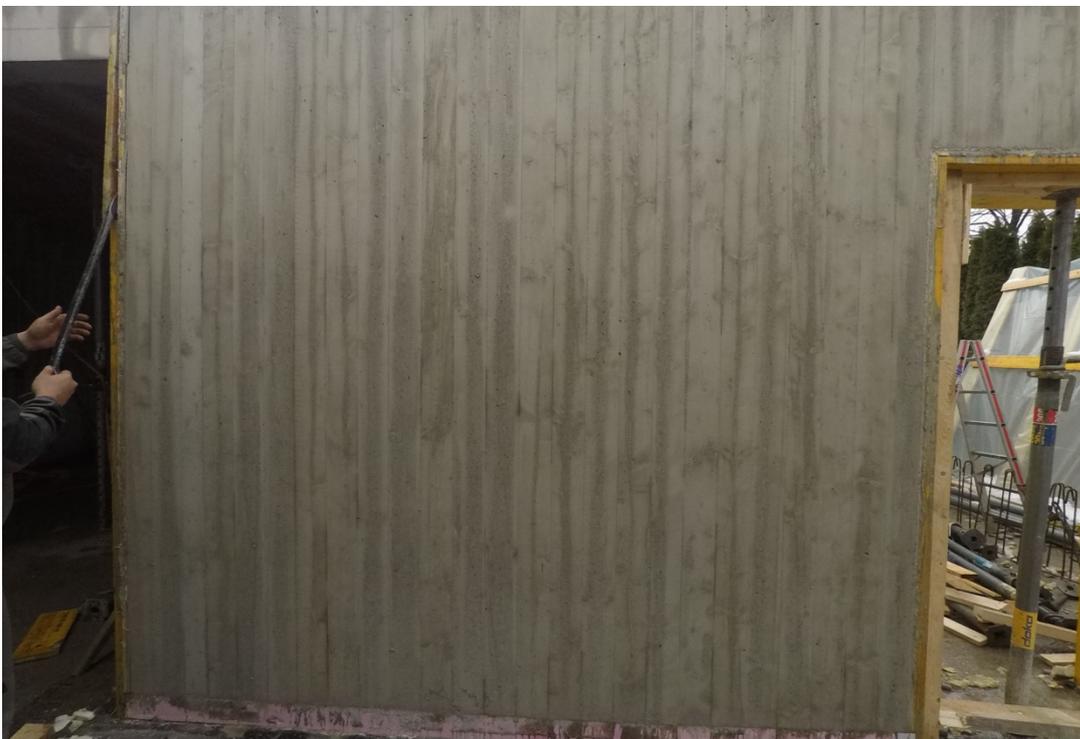
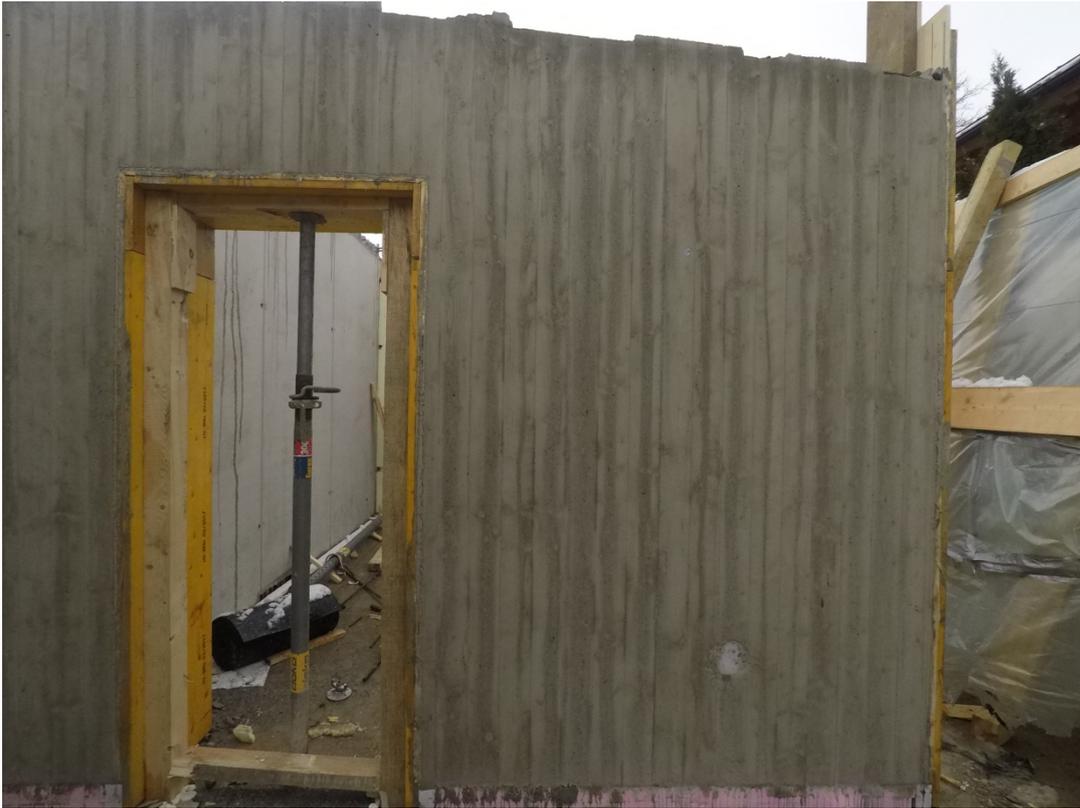
Abb. 215, Abb. 216 und Abb. 217 zeigen die Ergebnisse der Fassade 2 direkt nach dem Ausschalen. Das Ergebnis macht einen guten Gesamteindruck. Farbgleichheit und Porigkeit liegen in der Norm. Der Betonabriss ist gegenüber den anderen Fassadenabschnitten etwas mehr. Auffällig dabei ist, dass der Abriss zum größten Teil in der Mitte des Brettes auftritt.

Abb. 215: Ergebnis des Sichtbetons der Fassade 2 direkt nach dem Ausschalen

Abb. 216: Ergebnis des Sichtbetons der Fassade 2 direkt nach dem Ausschalen

Abb. 217: Ergebnis des Sichtbetons der Fassade 2 direkt nach dem Ausschalen
