MASTERARBEIT

PLANUNG UND OPTIMIERUNG DES HERSTELLUNGSPROZESSES VON SICHTBETON MIT BRETTERSCHALUNG

Vorderegger Theresa, BSc

Vorgelegt am
Institut für Baubetrieb und Bauwirtschaft

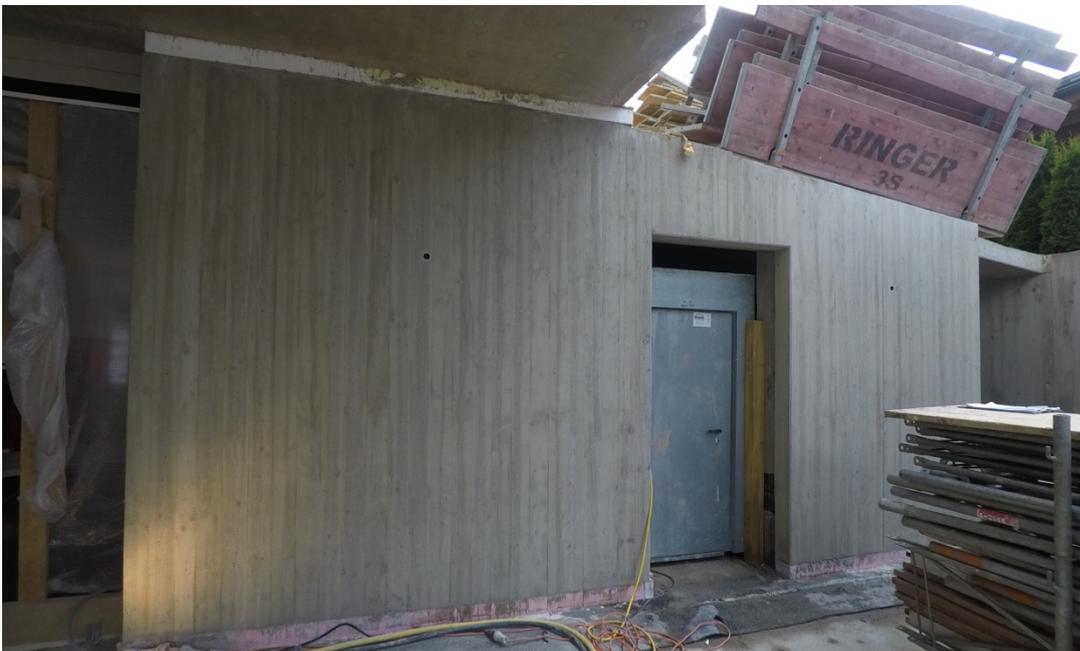
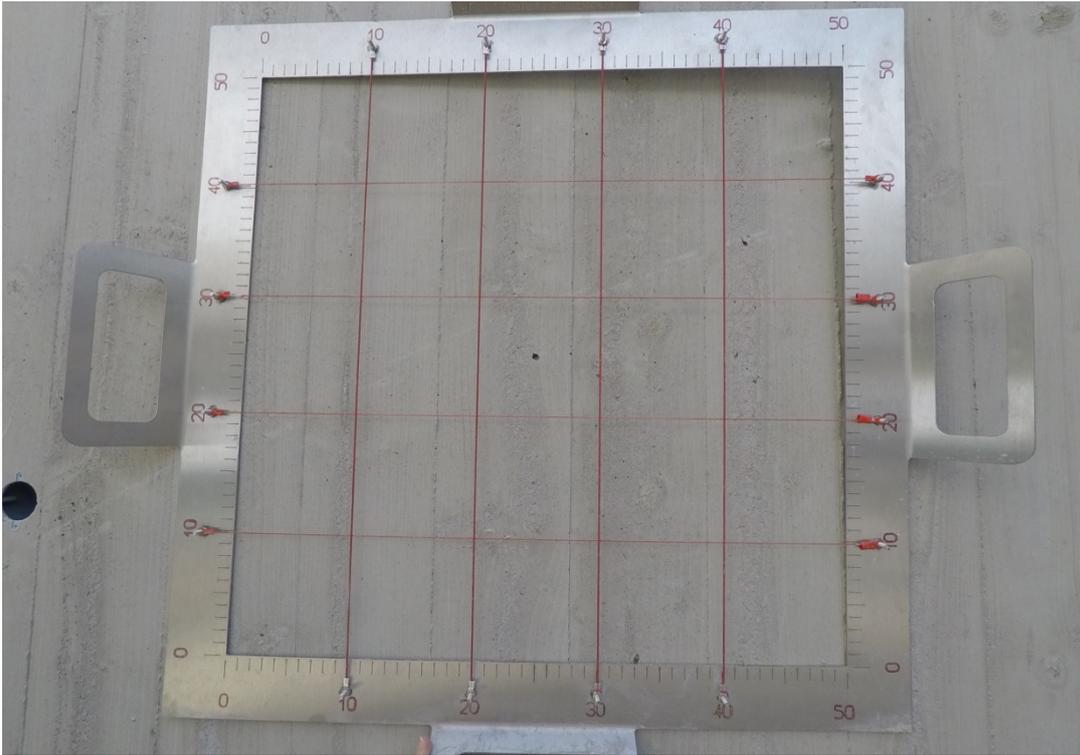
Abb. 218 und Abb. 219 zeigen die Ergebnisse der Fassade 2 am 25.05.2018, fast zwei Monate nach dem Ausschalen. Der Farbton ist, durch das Austrocknen des Betons, heller und gleichmäßiger geworden.

Abb. 218: Ergebnis des Sichtbetons der Fassade 2 am 25.05.2018

Abb. 219: Ergebnis des Sichtbetons der Fassade 2 am 25.05.2018

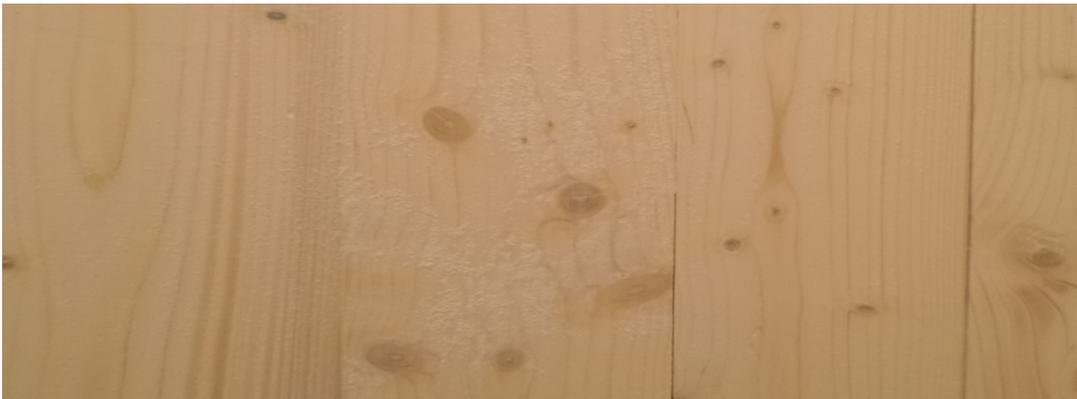
Abb. 225: Raue Oberfläche

Das Verdunstungsmittel wurde verschieden von den Brettern aufgenommen. Raue Bretter benötigten mehr Verdunstungsmittel als glatte. (siehe Abb. 225)

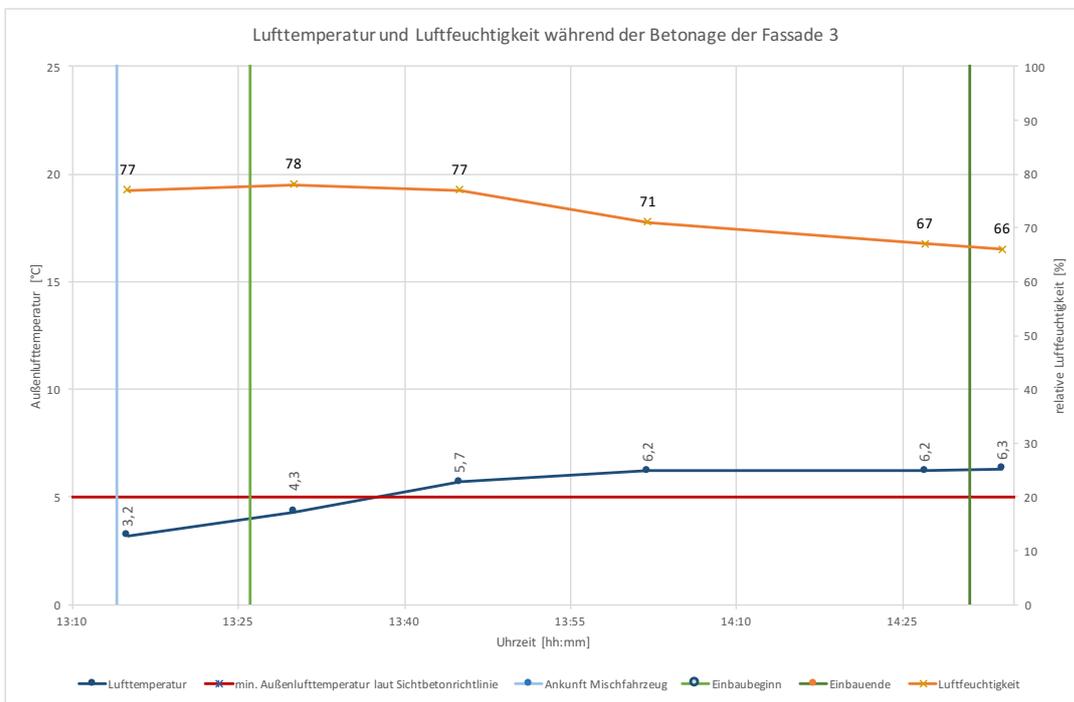
Das Diagramm in Abb. 227 zeigt die Außenlufttemperatur und relative Luftfeuchtigkeit in Zusammenhang mit der Zeit. Die rote Gerade stellt die Mindestaußenlufttemperatur von 5 Grad Celsius laut ÖVBB Richtlinie

Sichtbeton dar. Die blaue Linie zeigt die Ankunft des Mischfahrzeugs auf der Baustelle, die Einbaudauer wird durch die zwei grünen Linien begrenzt. Zum Einbauzeitpunkt konnte die Mindesttemperaturgrenze nicht eingehalten werden. Im weiteren Verlauf des Einbaus stieg die Außenlufttemperatur an und überstieg die 5-Grad-Grenze.

Abb. 227: Lufttemperatur und Luftfeuchtigkeit während der Betonage der Fassade 3

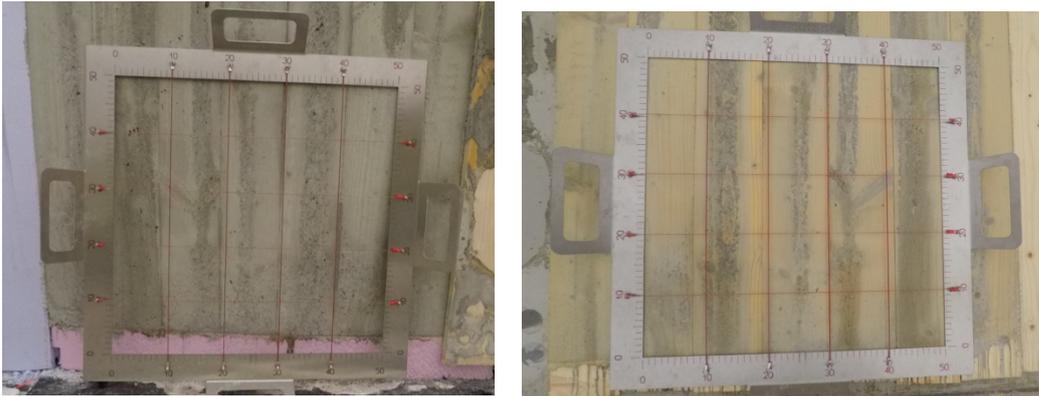
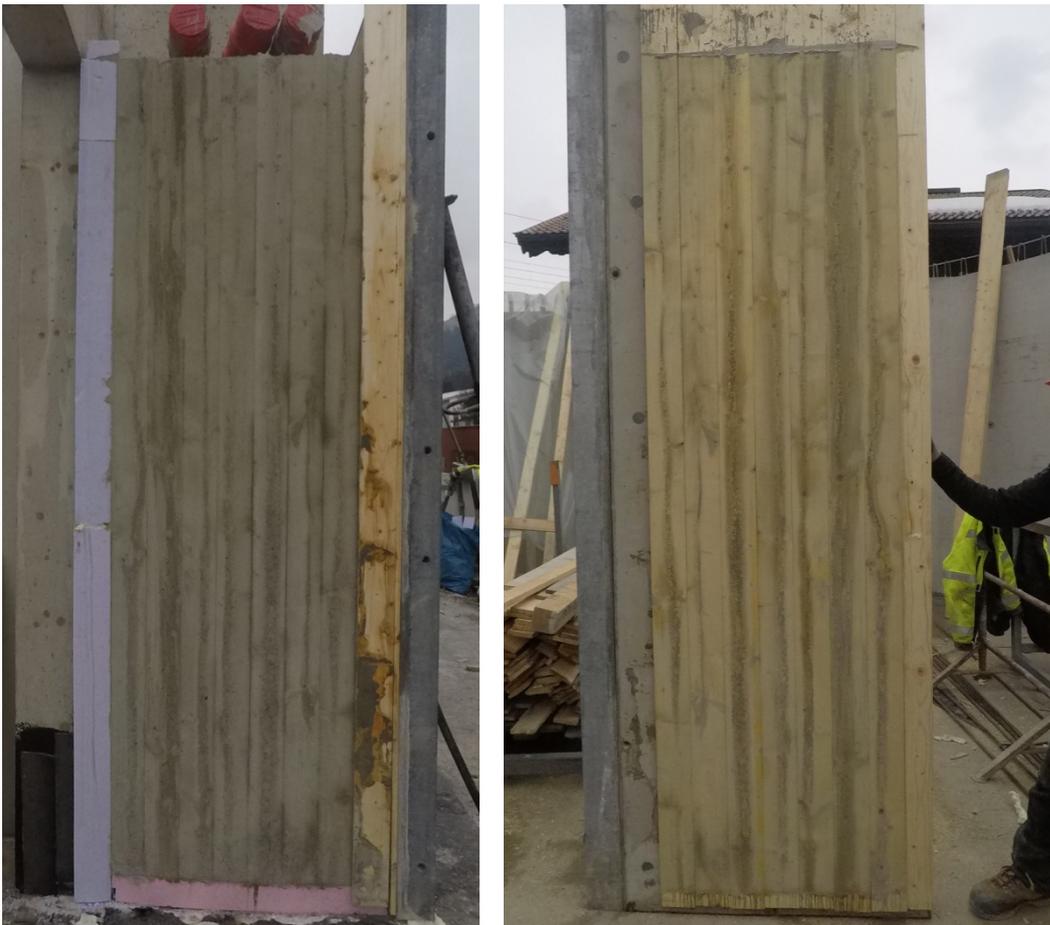
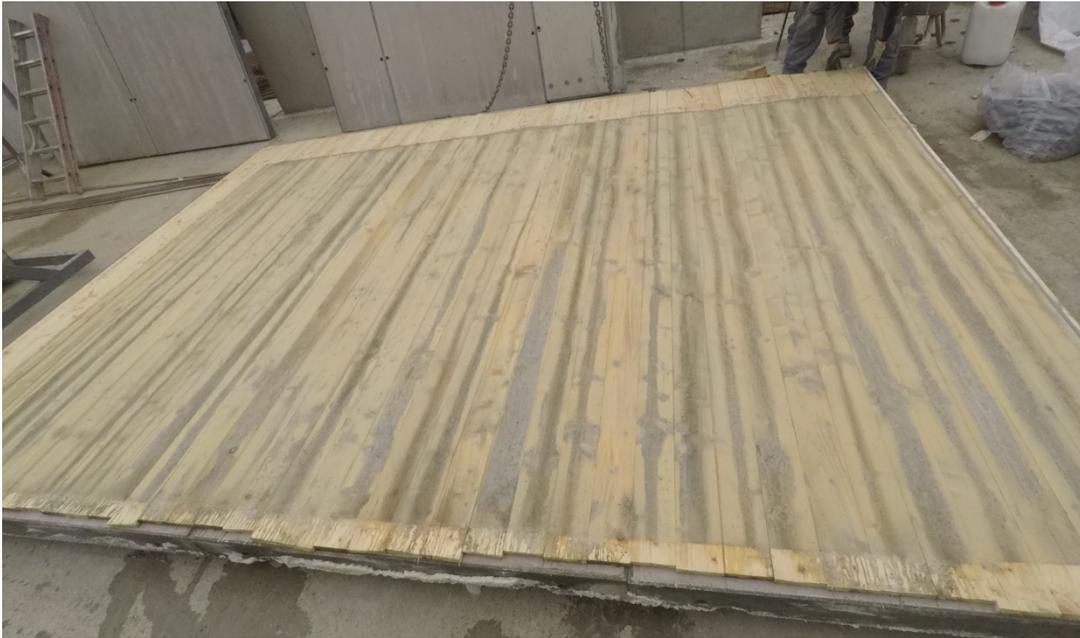
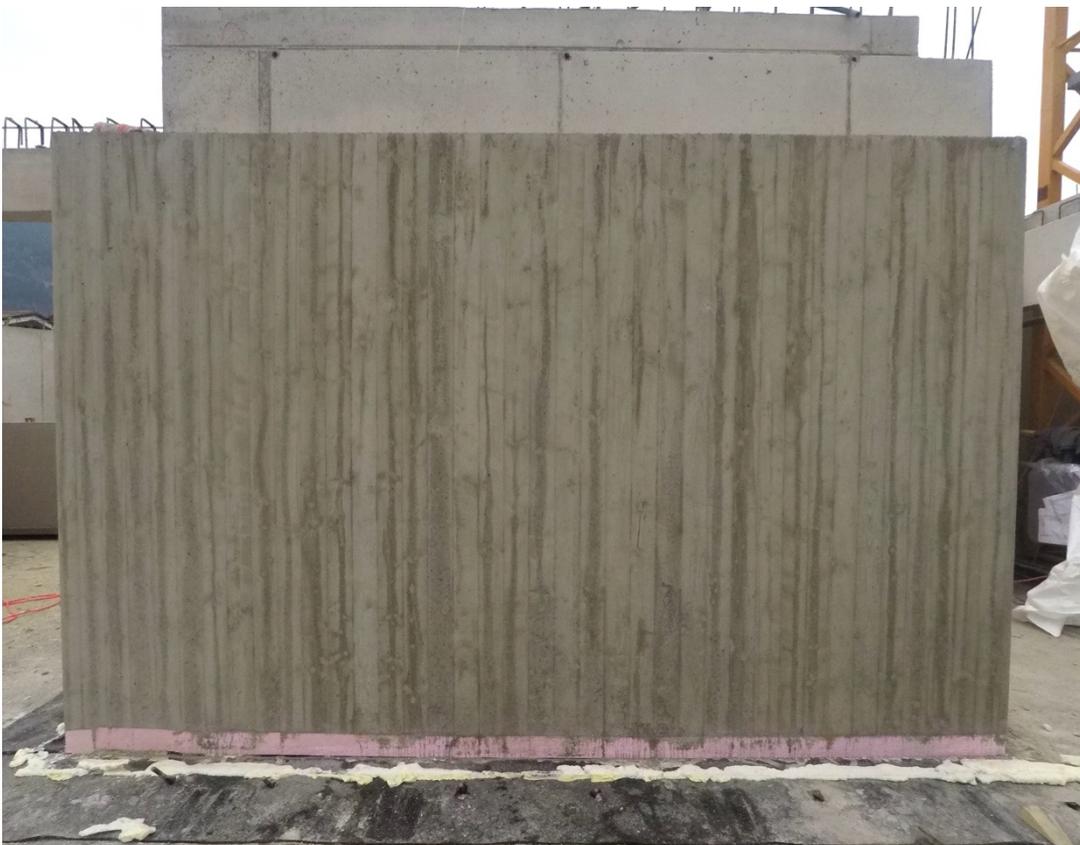
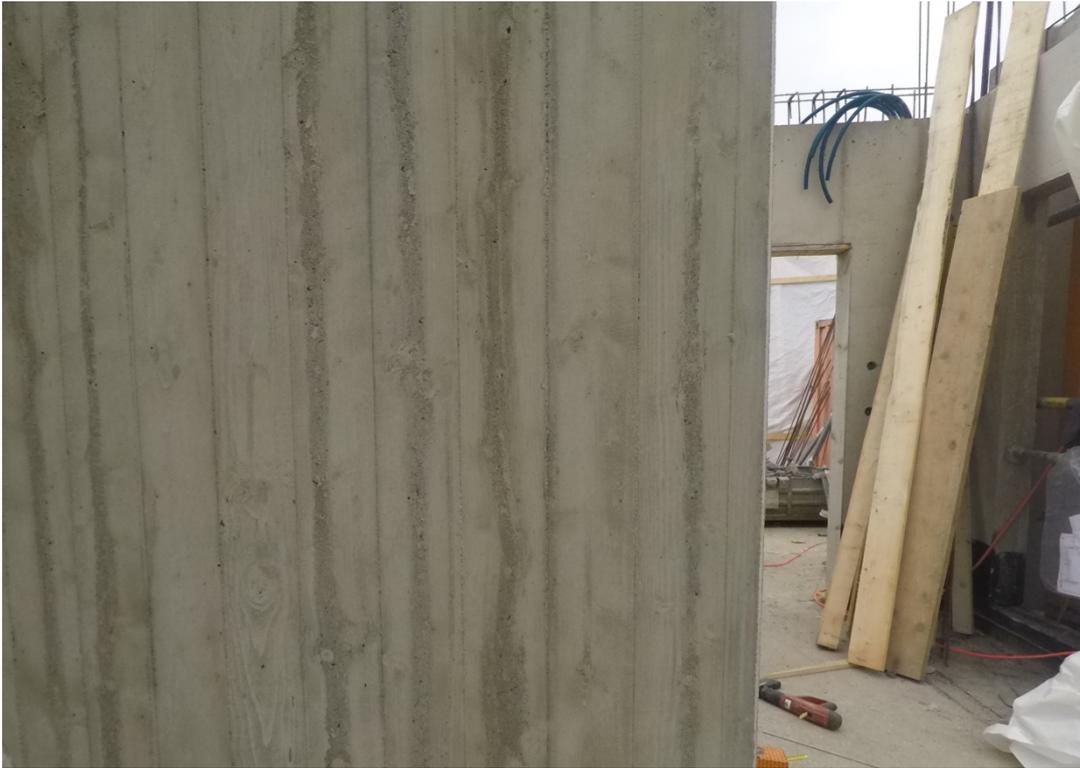
Das Ergebnis dieses Bauteils direkt nach dem Ausschalen ist in den folgenden Abb. 230, Abb. 231, Abb. 233 und Abb. 234 zu sehen. Das Ergebnis der Fassade 3 macht einen guten Gesamteindruck. Es sind nur stellenweise kleine Poren vorhanden. Der Betonabriss konnte nicht völlig vermieden werden. Wie auch bei der Fassade 2 entstand der Betonabriss zum größten Teil in der Mitte des Brettes.

Abb. 230, Abb. 231, Abb. 233 und Abb. 232 zeigen den Vergleich der Betonoberfläche mit der Schalhaut direkt nach dem Ausschalen. Der Betonabriss in der Mitte der Bretter ist bei diesen Abbildungen gut zu erkennen.

Abb. 230: Vergleich Sichtbetonoberfläche mit Schalhaut

Abb. 231: Vergleich Sichtbetonoberfläche mit Schalhaut

Abb. 232: Schalhaut direkt nach dem Ausschalen

Abb. 233: Fassade 3 direkt nach dem Ausschalen

Abb. 234: Fassade 3 direkt nach dem Ausschalen

An den Stellen mit dem größten Betonabriss wurde mit den Bauherren beschlossen, mit Betonkosmetik auszubessern. (siehe Abb. 235)

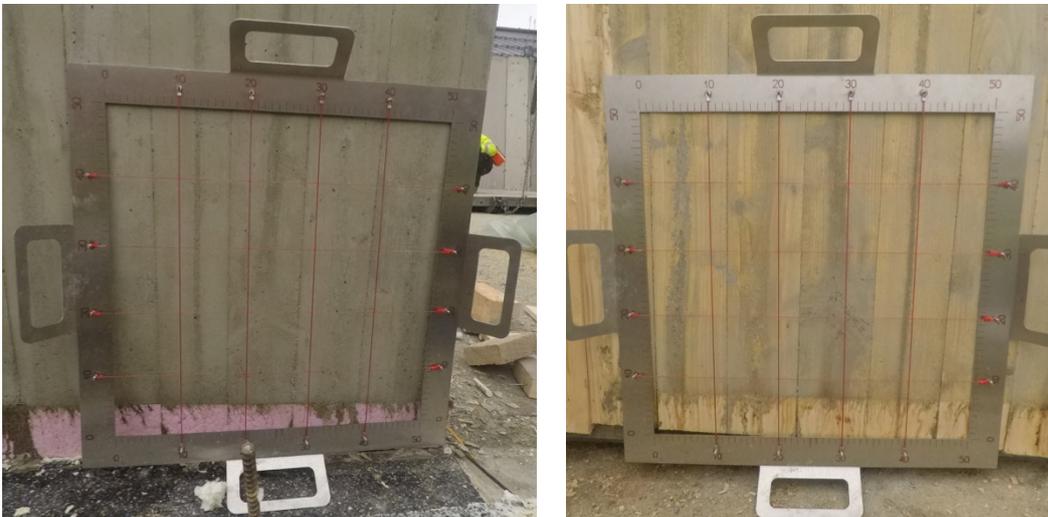
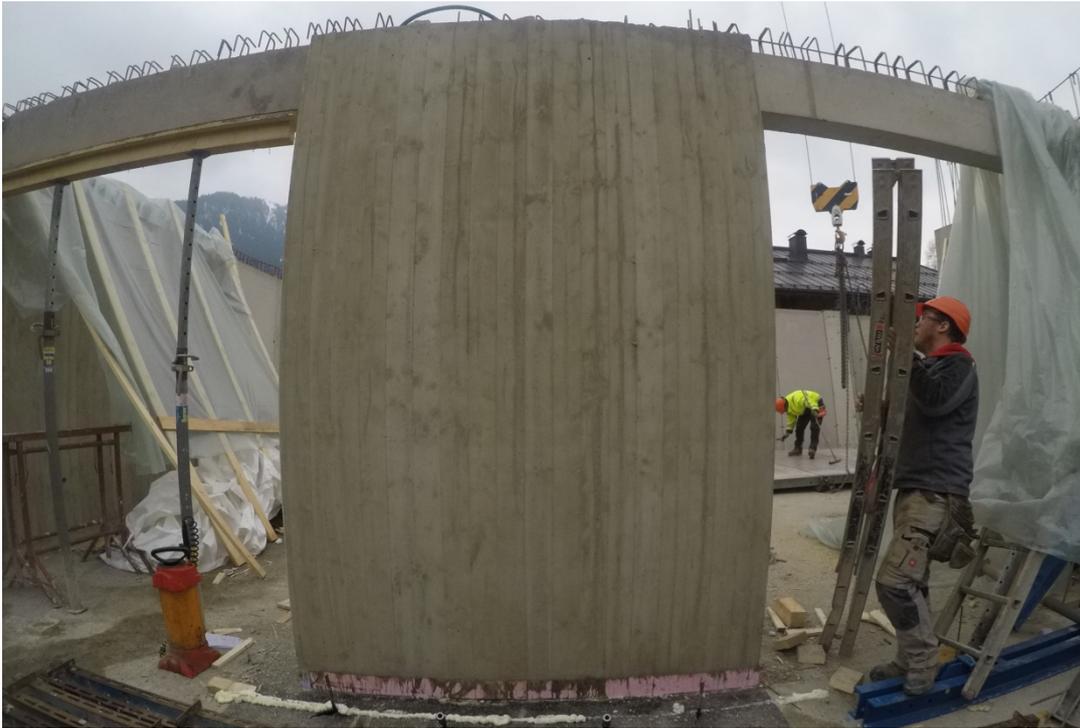
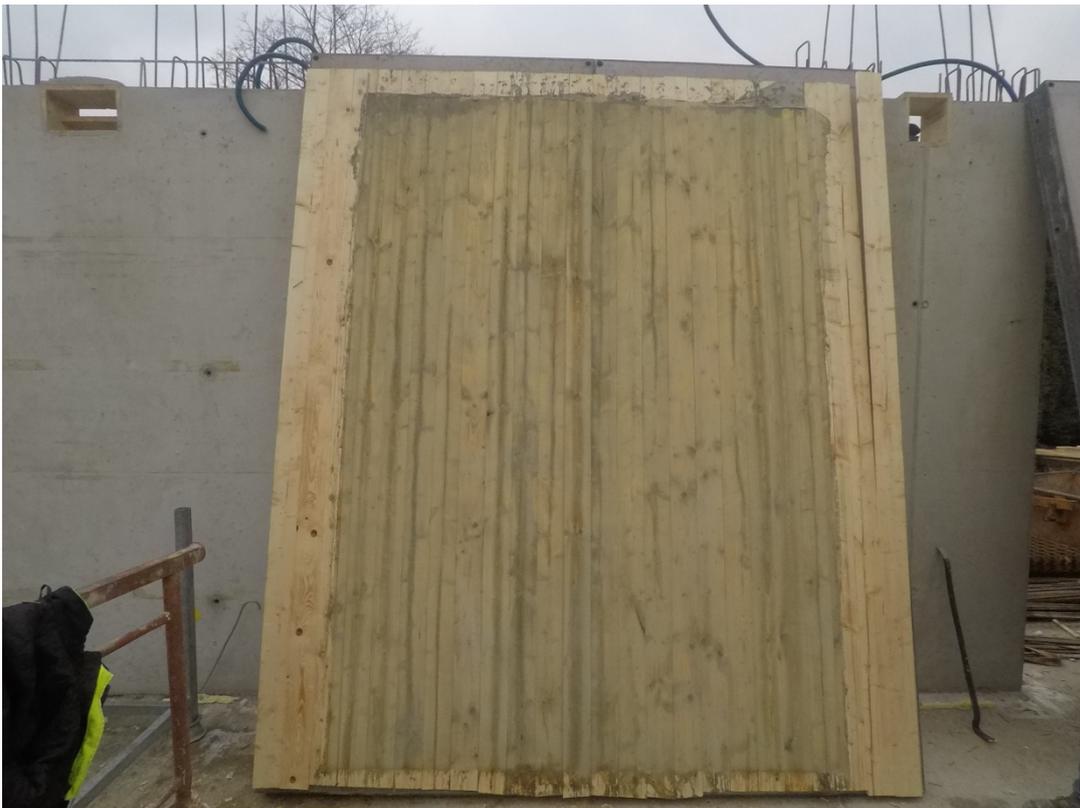
In den Abb. 243, Abb. 244 und Abb. 245 ist ein Vergleich von Betonoberfläche zur Schalhaut direkt nach dem Ausschalen zu erkennen. Die Fassade 4 lieferte bis zu diesem Ausschalzeitpunkt, im Vergleich zu den anderen, das beste Ergebnis. Der Betonabriss ist wenig, bis gar nicht vorhanden. Poren, Farbgleichheit und Kantenausbruch konnten die Anforderungen an die Sichtbetonoberfläche sicherstellen.

Abb. 243: Vergleich Sichtbetonoberfläche und Schalhaut

Abb. 244: Sichtbetonwand der Fassade 4 direkt nach dem Ausschalen

Abb. 245: Schalhaut der Fassade 4 direkt nach dem Ausschalen

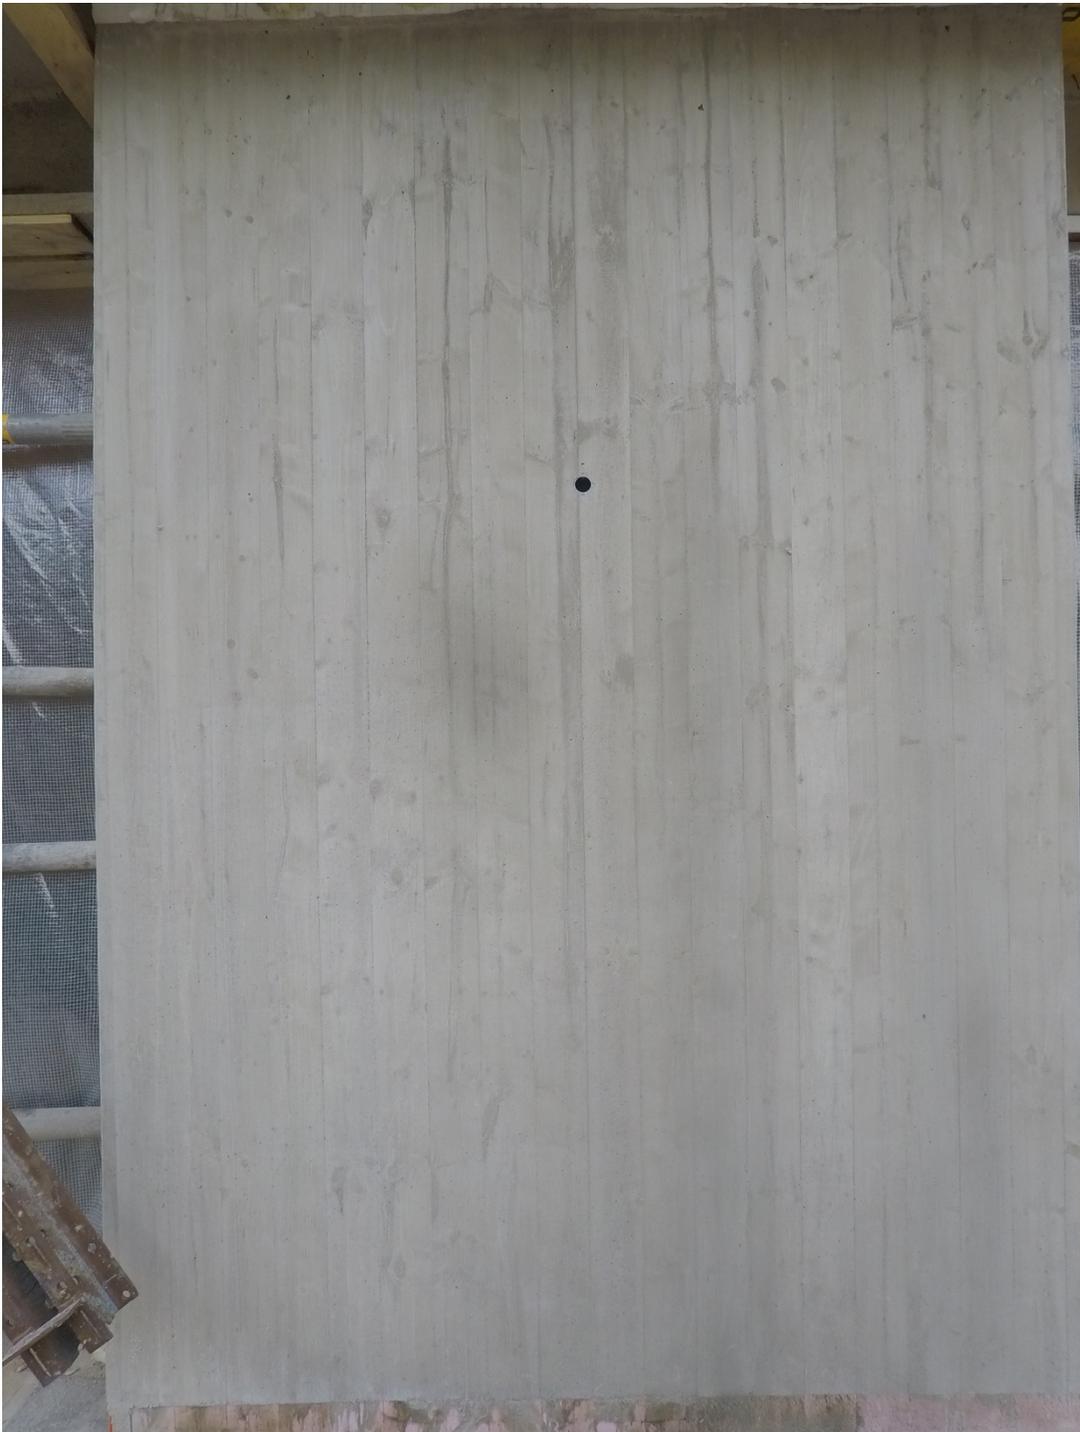
Die Abb. 246 entstand ca. 2 Monate nach dem Ausschalen. Eine dunkle Verfärbung entstand in der Mitte der Wand. Der Grund der Verfärbung ist unklar. Durch die völlige Austrocknung des Betons entwickelte dieser eine regelmäßigere Farbgleichheit. Der Betonabriss ist kaum mehr erkennbar. (siehe Abb. 247)

Abb. 246: Sichtbetonfassade 4 am 25.05.2018

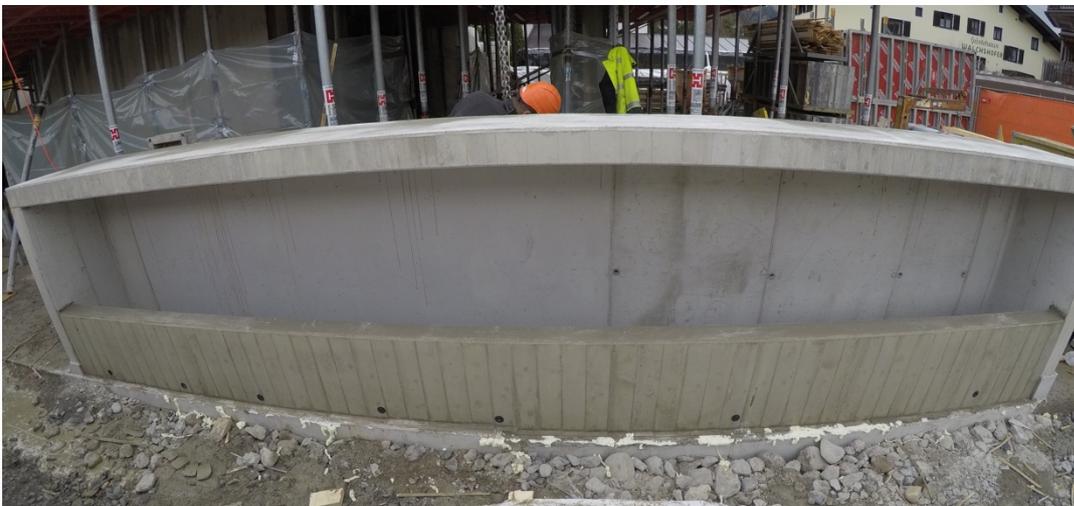
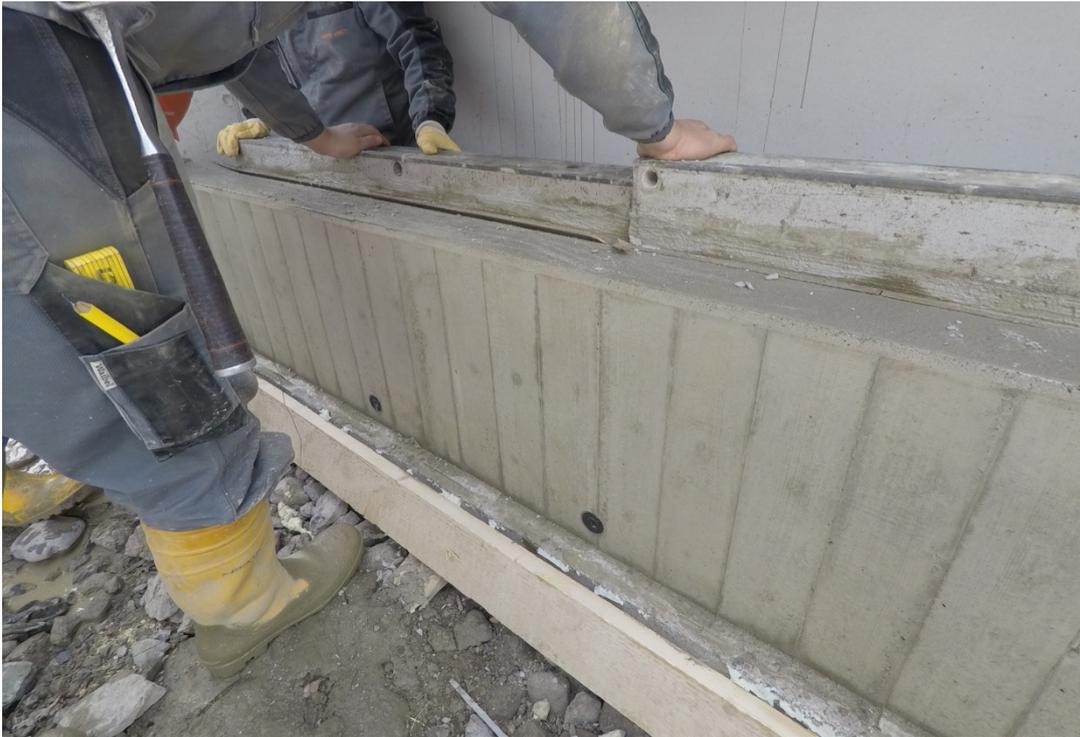
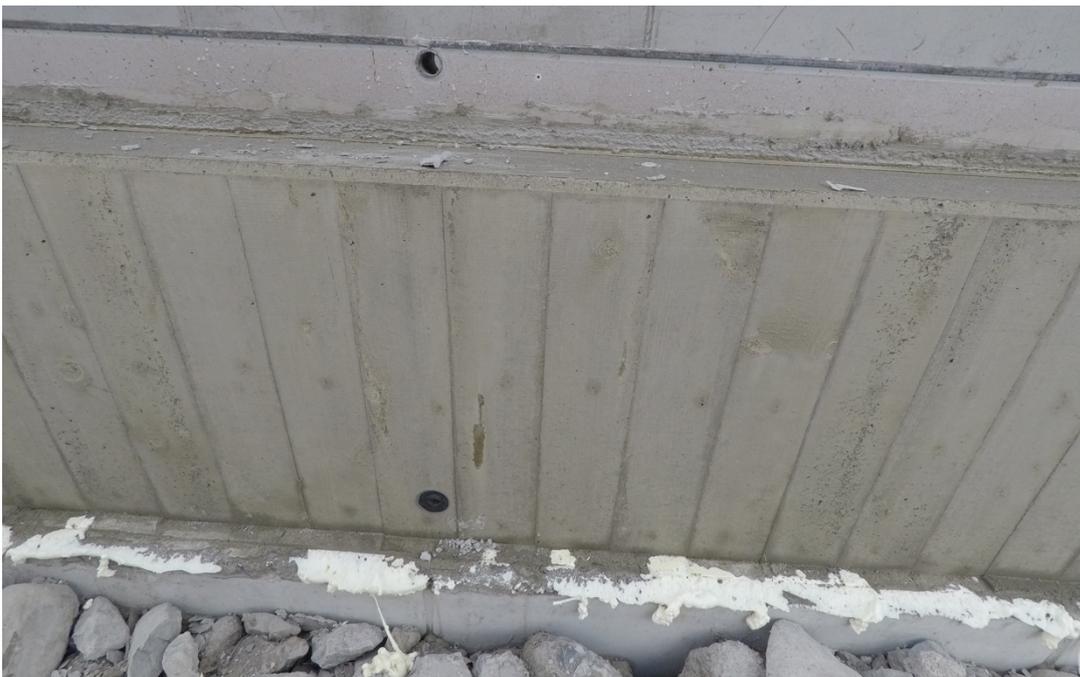
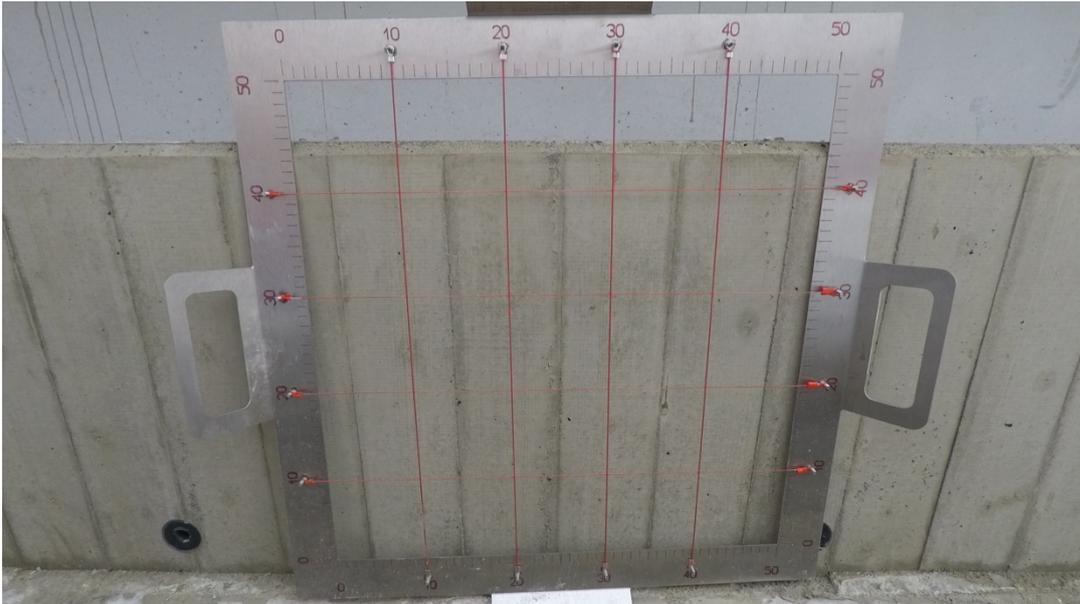
Das Ergebnis, direkt nach dem Ausschalen, ist in Abb. 252, Abb. 253, Abb. 254 und Abb. 255 zu sehen. Dieser Bauteil erzielte ein gutes Ergebnis. Sowohl Poren als auch Farbgleichheit und Betonabriss konnten den Anforderungen entsprechen. Die Kanten wurden sehr schön ausgebildet und erlitten keinen Ausbruch. Durch das Abdecken mit einer Plane konnte im oberen Bereich des Bauteils der Betonabriss verhindert werden.

Abb. 252: Ergebnis des Lüftungsschachts Teil 2 direkt nach dem Ausschalen

Abb. 253: Ergebnis des Lüftungsschachts Teil 2 direkt nach dem Ausschalen

Abb. 254: Ergebnis des Lüftungsschachts Teil 2 direkt nach dem Ausschalen

Abb. 255: Ergebnis des Lüftungsschachts Teil 2 direkt nach dem Ausschalen

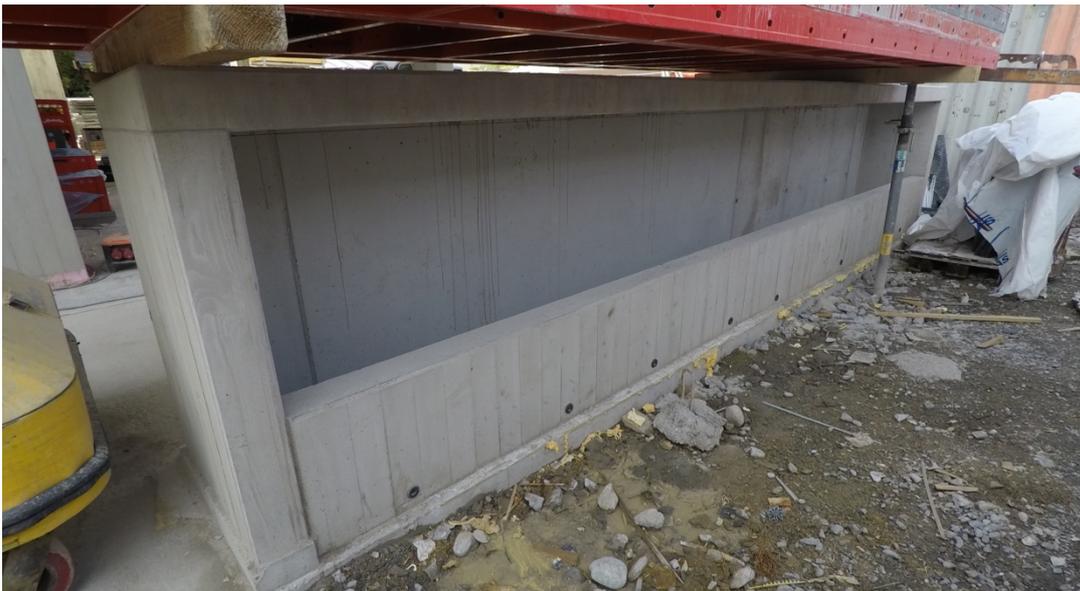
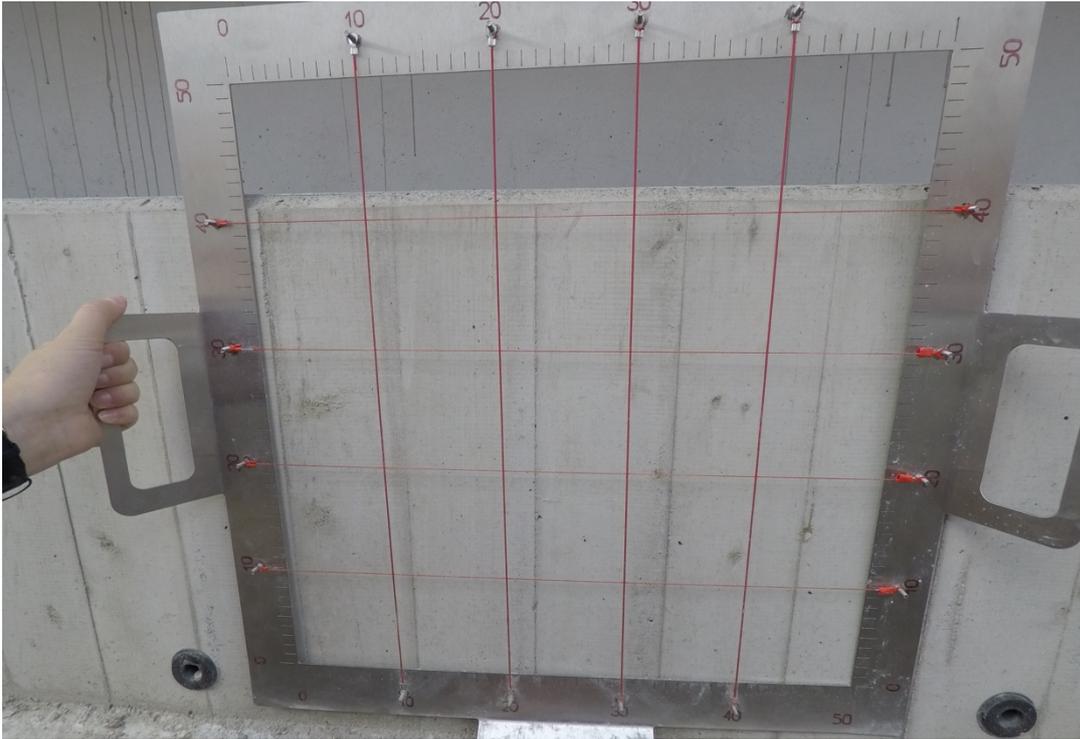
Abb. 256 und Abb. 257 zeigen das Ergebnis des Sichtbetons nach 7 Wochen. Durch das Austrocknen des Betons ist die Farbe heller und gleichmäßiger geworden.

Abb. 256: Ergebnis des Lüftungsschachts Teil 2 vom 25.05.2018

Abb. 257: Ergebnis des Lüftungsschachts Teil 2 vom 25.05.2018

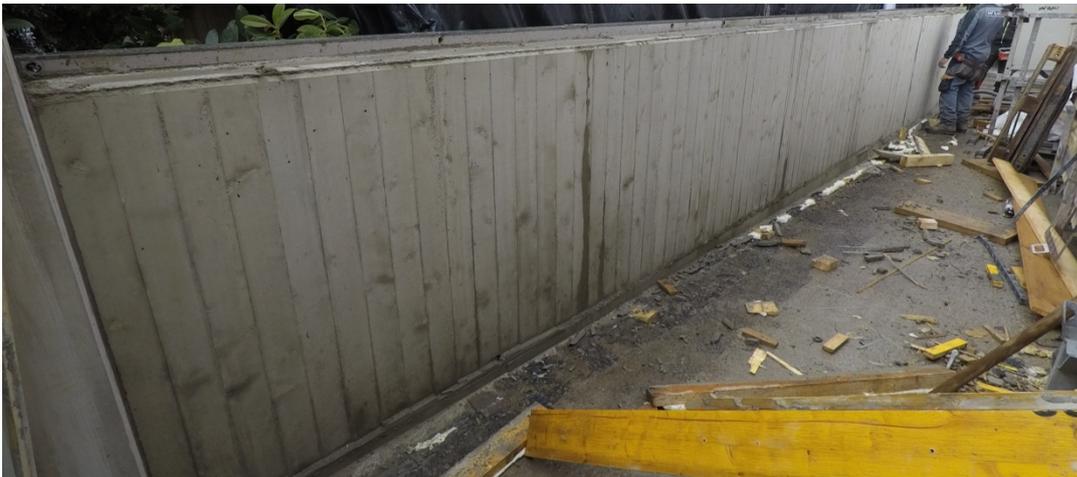
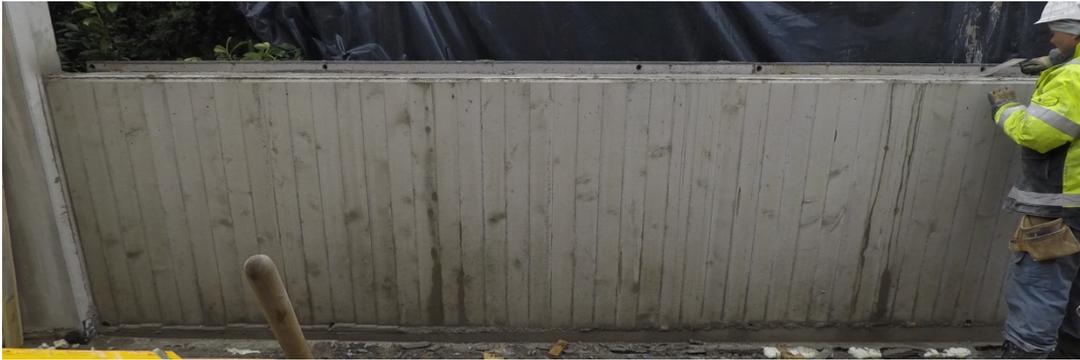
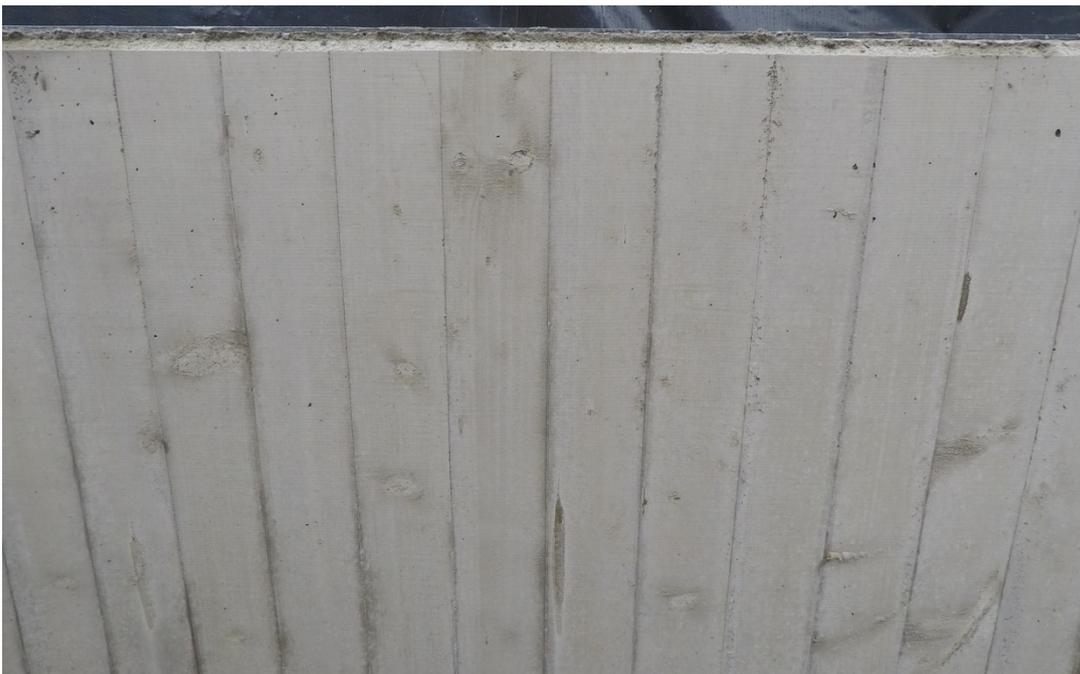
Abb. 263, Abb. 264 und Abb. 265 zeigen das Ergebnis der Sichtbetonwand direkt nach dem Ausschalen. Dieser Bauteil weist ein sehr gutes Ergebnis auf. Es ist kein Unterschied zwischen den drei Schalungselementen zu erkennen, obwohl der Tag des Trennmittelauftrages vor der Betonage unterschiedlich war. Ein Betonabriss ist kaum vorhanden und nur an kleinen Stellen, wie in Abb. 266, zu sehen. Der Schalungselementversatz in Abb. 267 beträgt 3 mm. Jedoch kommt bei den rein gehobelten Brettern die Bretterstruktur schlechter zur Geltung. Daher wurden bei den nächsten Sichtbetonbauteilen wieder die gehobelten und gebürsteten Bretter verwendet.

Abb. 263: Mauer direkt nach dem Ausschalen

Abb. 264: Mauer direkt nach dem Ausschalen

Abb. 265: Mauer direkt nach dem Ausschalen

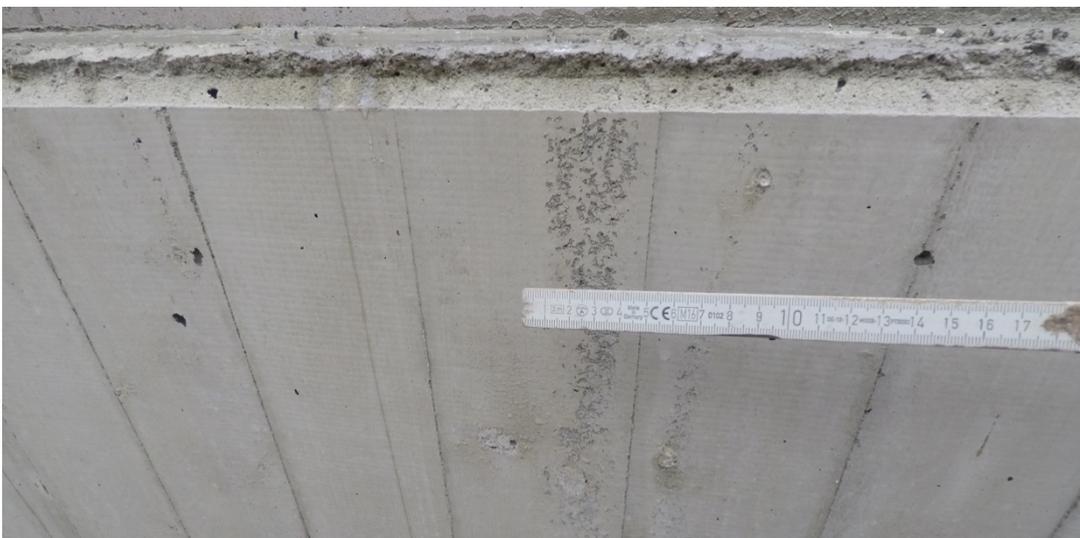
Abb. 266: Betonabriss

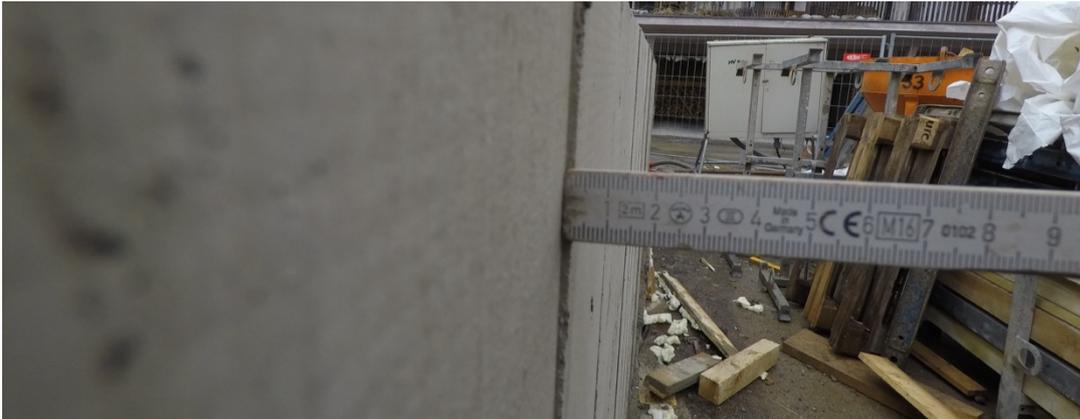
Abb. 267: Schalungselementversatz

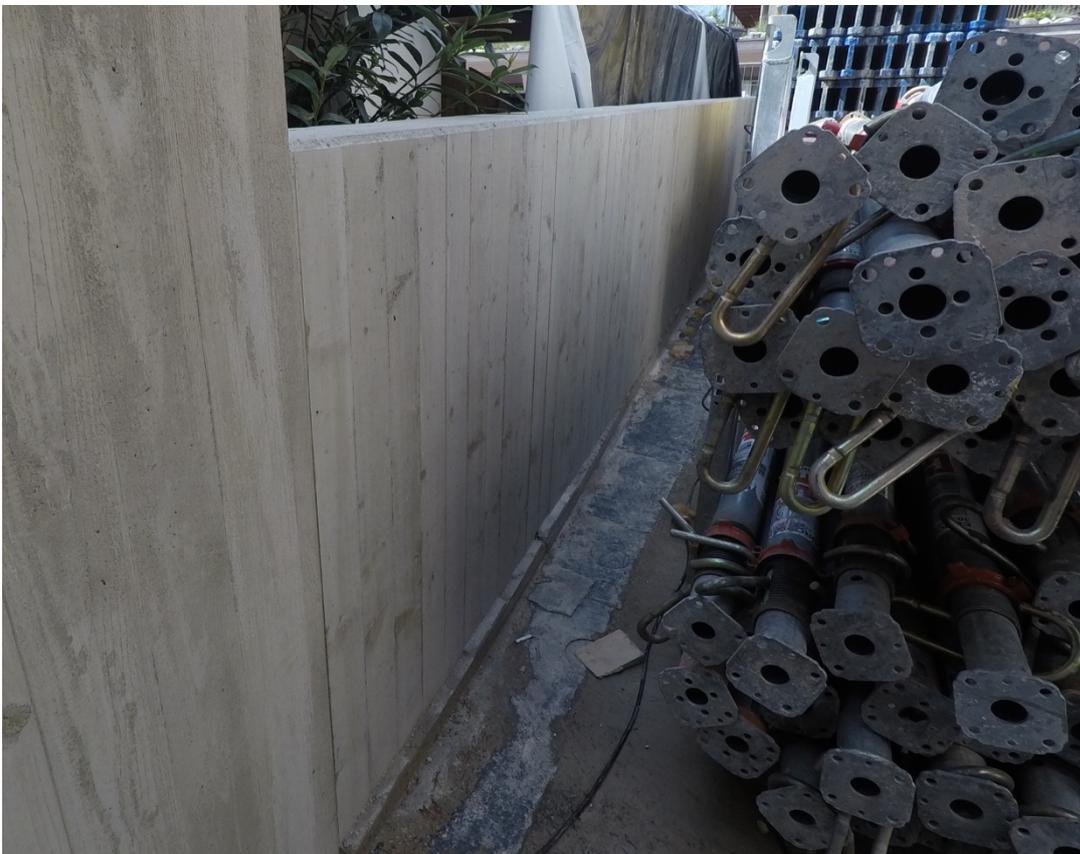
Abb. 268 zeigt das Ergebnis der Sichtbetonwand 7 Wochen nach dem Ausschalen.

Abb. 268: Ergebnis des Sichtbetons vom 25.05.2018

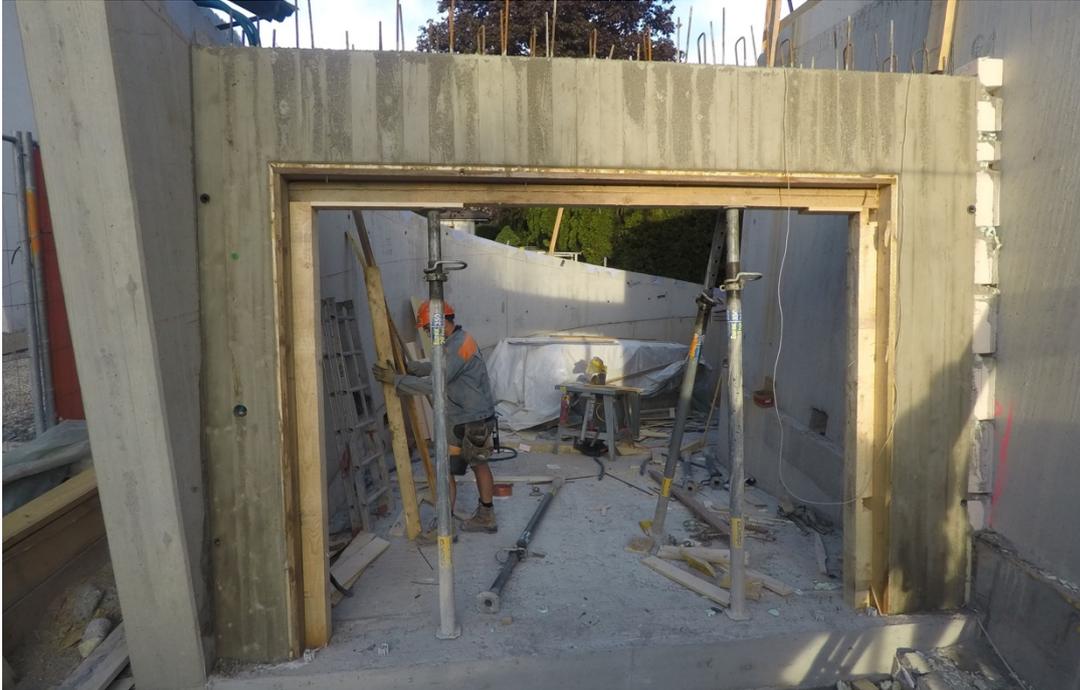
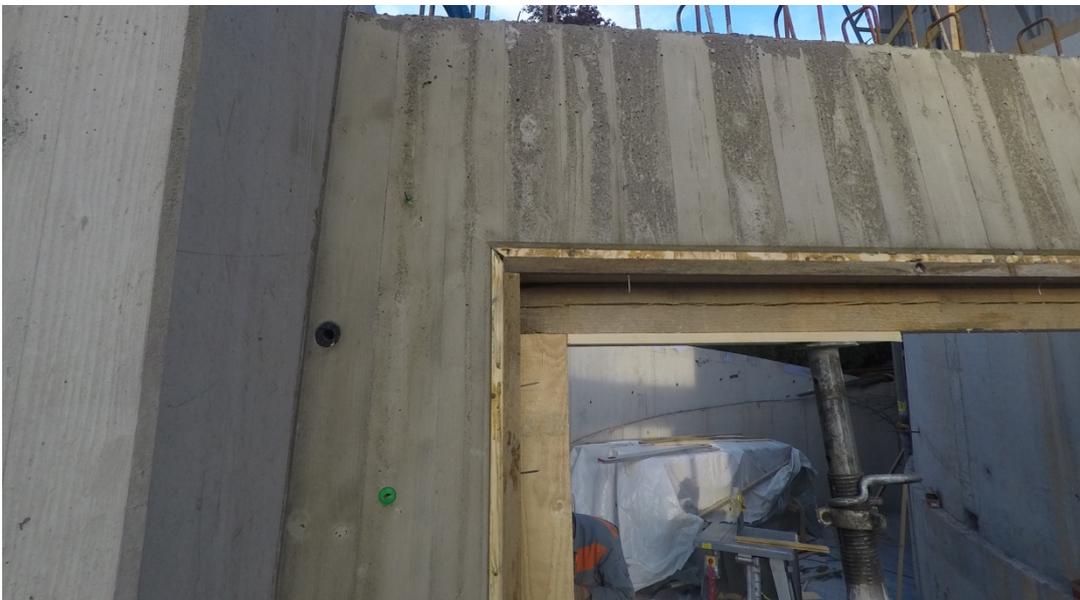
Abb. 273 und Abb. 274 zeigen das Ergebnis der Tiefgaragenabfahrt Teil 2 direkt nach dem Ausschalen. Der Gesamteindruck liefert ein mittelmäßiges Ergebnis. Im oberen Bereich entstand, im Gegensatz zum seitlichen Teil, viel Betonabrieb. Der Bauteil wurde nach der Betonage nicht abgedeckt. Dies könnte der Grund für den Abriss im oberen Bereich sein.

Abb. 273: Ergebnis der Tiefgaragenabfahrt Teil 2 direkt nach dem Ausschalen

Abb. 274: Ergebnis der Tiefgaragenabfahrt Teil 2 direkt nach dem Ausschalen

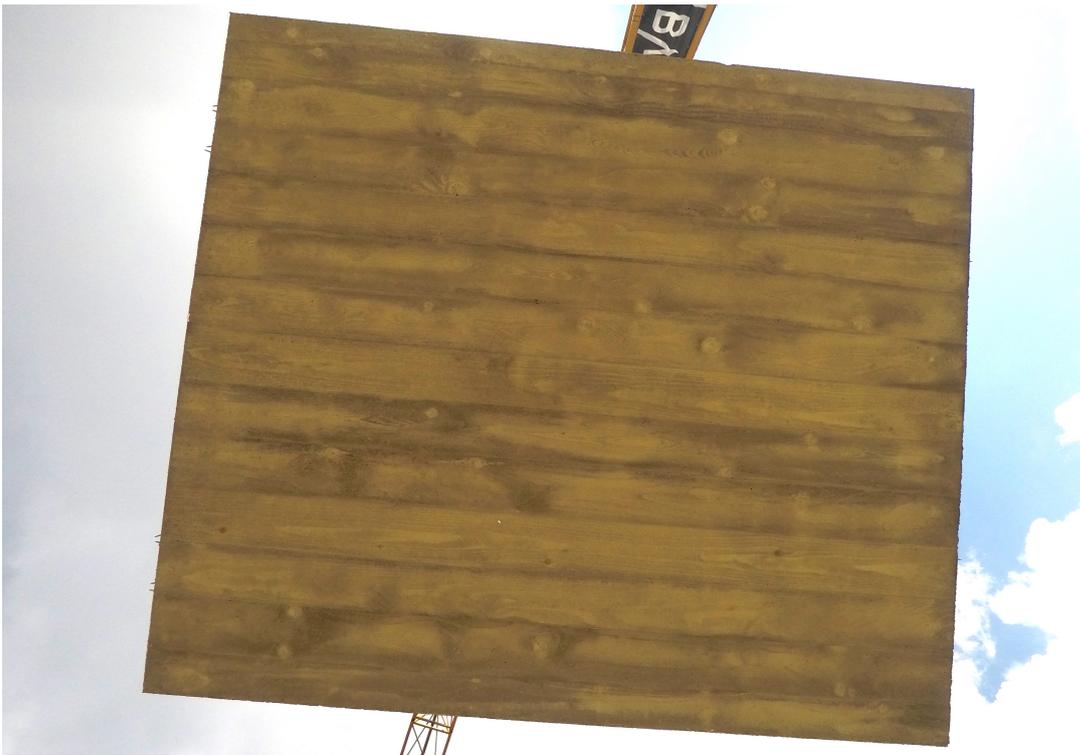
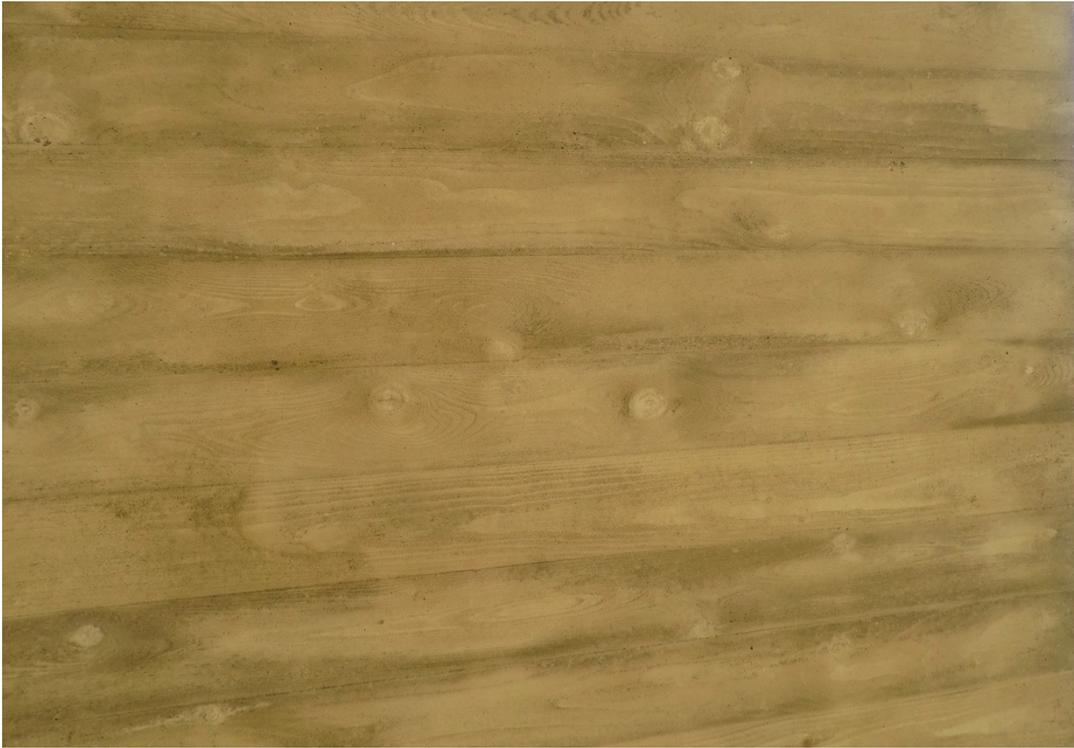
Abb. 325: Ergebnis Fertigteile Abschnitt 2 direkt nach dem Ausschalen

Abb. 325, Abb. 326 und Abb. 327 zeigen die Ergebnisse der Fertigteile direkt nach dem Ausschalen. Die Ergebnisse sind ident zu den Fertigteilabschnitten 1. Das Auftragen des zusätzlichen Wachstrennmittels, wie auch das Besprühen der Fertigteile mit Verdunstungsschutz im Anschluss an das Betonieren erzielten kein anderes Ergebnis. Der Betonabriss ist an der Unterseite kaum vorhanden, jedoch seitlich an der oberen Hälfte komplett. Der Gesamteindruck macht ein gutes Ergebnis. Die seitlich abgerissenen Flächen werden durch Betonkosmetik ausgebessert.
