MASTERARBEIT

PLANUNG UND OPTIMIERUNG DES HERSTELLUNGSPROZESSES VON SICHTBETON MIT BRETTERSCHALUNG

Vorderegger Theresa, BSc

Vorgelegt am
Institut für Baubetrieb und Bauwirtschaft

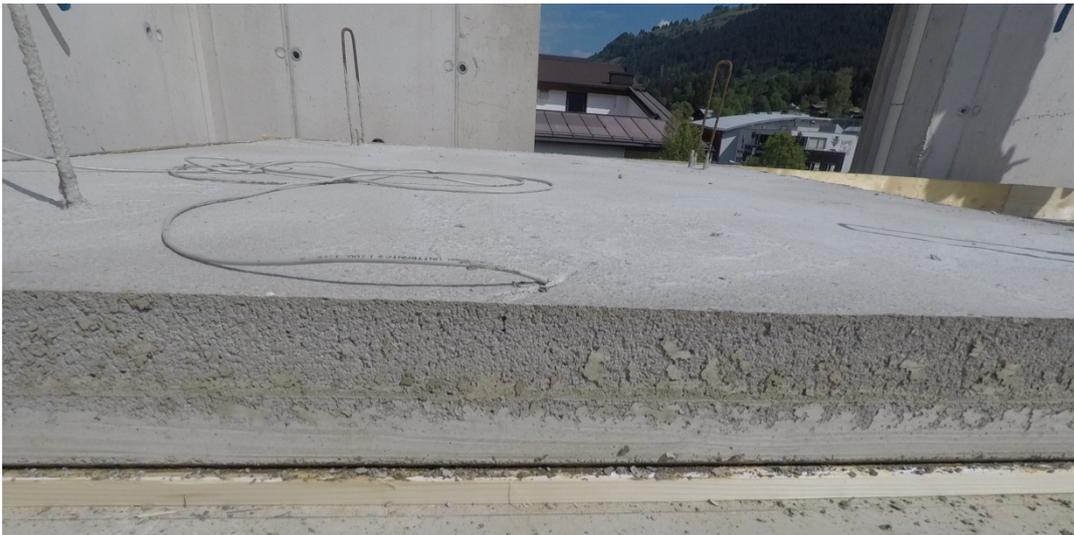
Abb. 325, Abb. 326 und Abb. 327 zeigen die Ergebnisse der Fertigteile direkt nach dem Ausschalen. Die Ergebnisse sind ident zu den Fertigteilabschnitten 1. Das Auftragen des zusätzlichen Wachstrennmittels, wie auch das Besprühen der Fertigteile mit Verdunstungsschutz im Anschluss an das Betonieren erzielten kein anderes Ergebnis. Der Betonabriss ist an der Unterseite kaum vorhanden, jedoch seitlich an der oberen Hälfte komplett. Der Gesamteindruck macht ein gutes Ergebnis. Die seitlich abgerissenen Flächen werden durch Betonkosmetik ausgebessert.

Abb. 327: Betonabriss

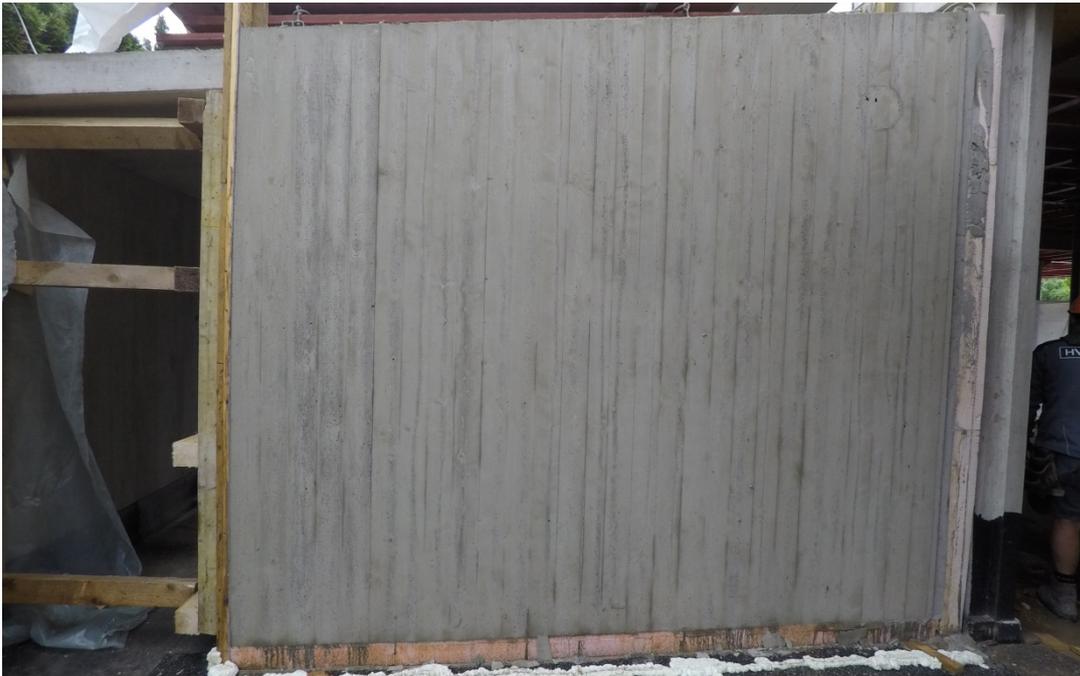
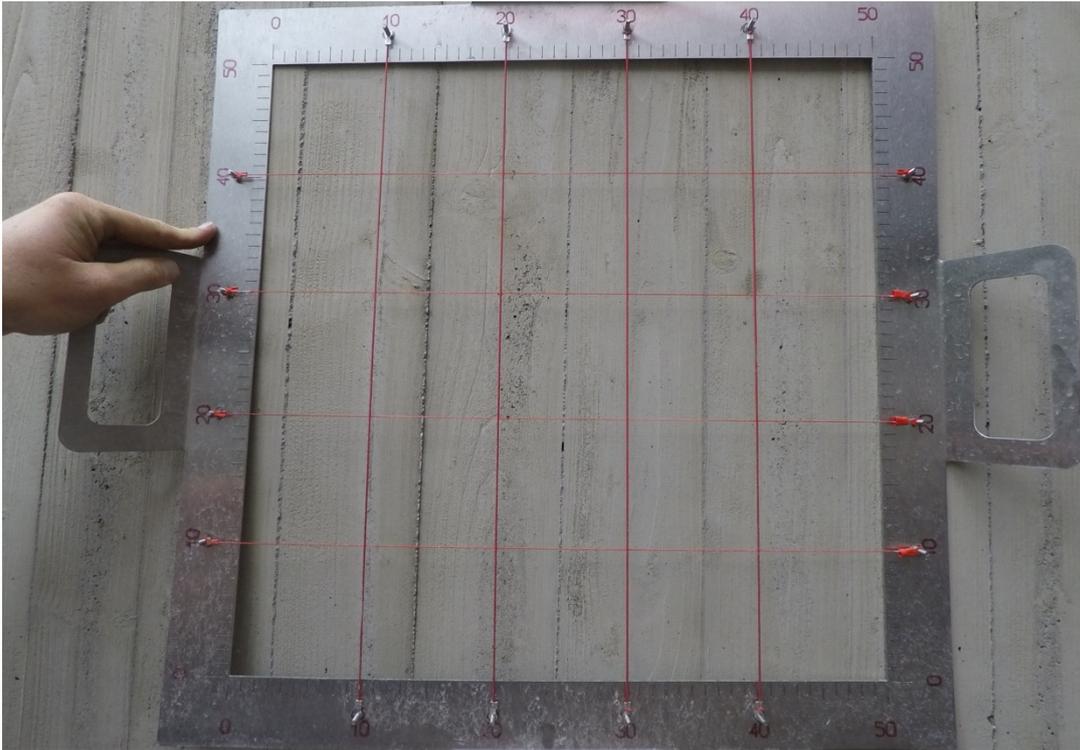
Abb. 337: Fassade 7 direkt nach dem Ausschalen

Das Ergebnis der Fassade 7 direkt nach dem Ausschalen ist in den folgenden Abb. 337, Abb. 338 und Abb. 339 zu sehen. Der Gesamteindruck ist positiv. Es sind nur kleine Poren vorhanden, welche in der geforderten Klasse liegen. Der Betonabriss ist bei den neu verwendeten Brettern stärker ausgebildet. Jedoch kommt bei diesen Brettern die Holzstruktur viel besser zur Geltung. Der unterschiedliche Stärkegrad des Betonabrisses der zwei verschiedenen Bretter ist in Abb. 338 gut sichtbar.

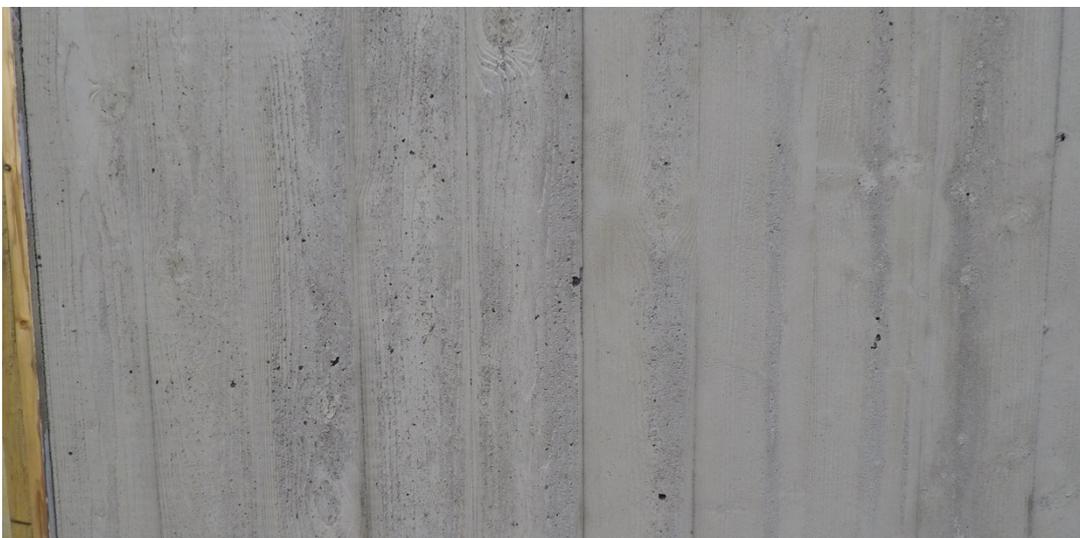
Abb. 338: Vergleich Betonabriss mit neuen und alten Brettern direkt nach dem Ausschalen

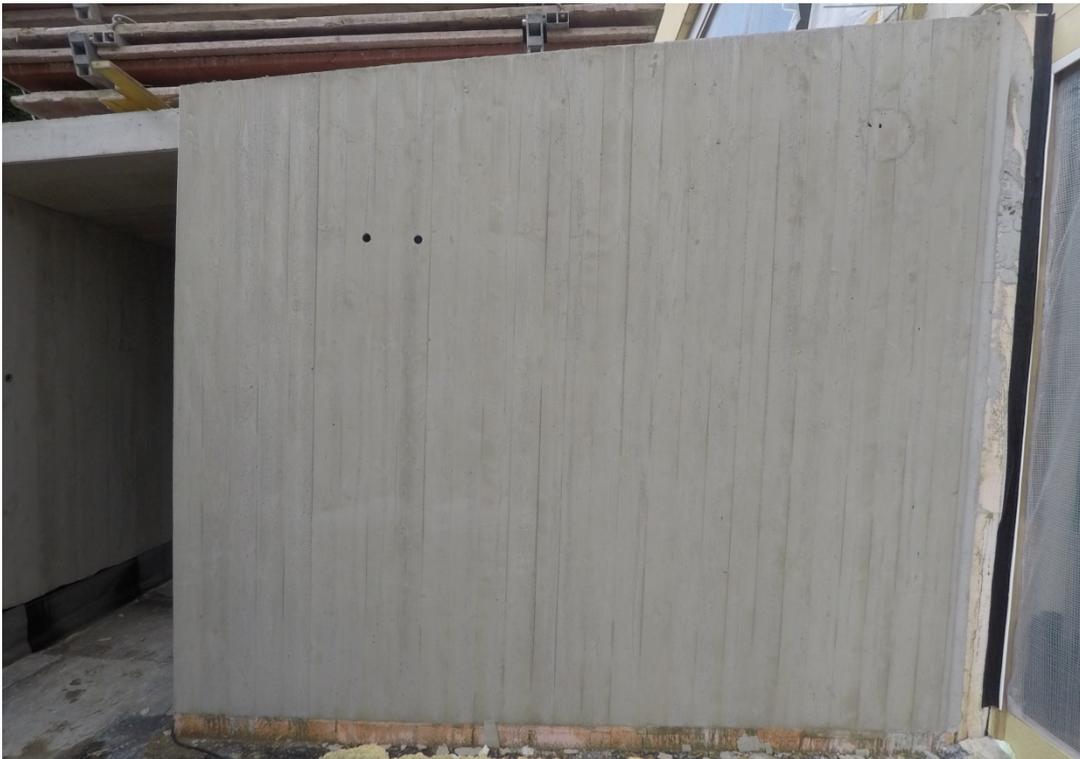
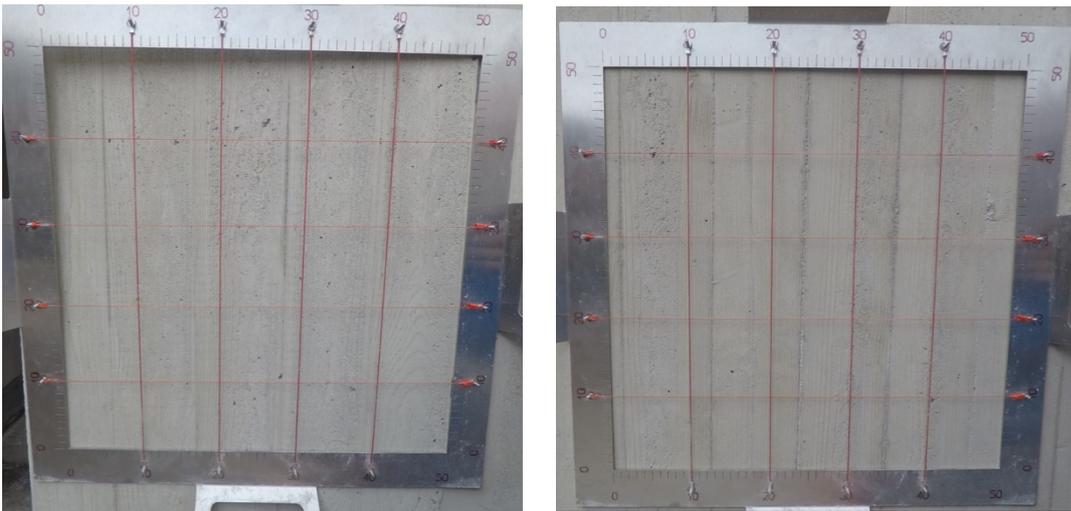
Abb. 340: Fassade 7 am 25.05.2018

Das Ergebnis, eine Woche nach dem Ausschalen, zeigen die Abb. 340 und Abb. 341. Der Farbton wurde durch das Austrocknen gleichmäßiger.

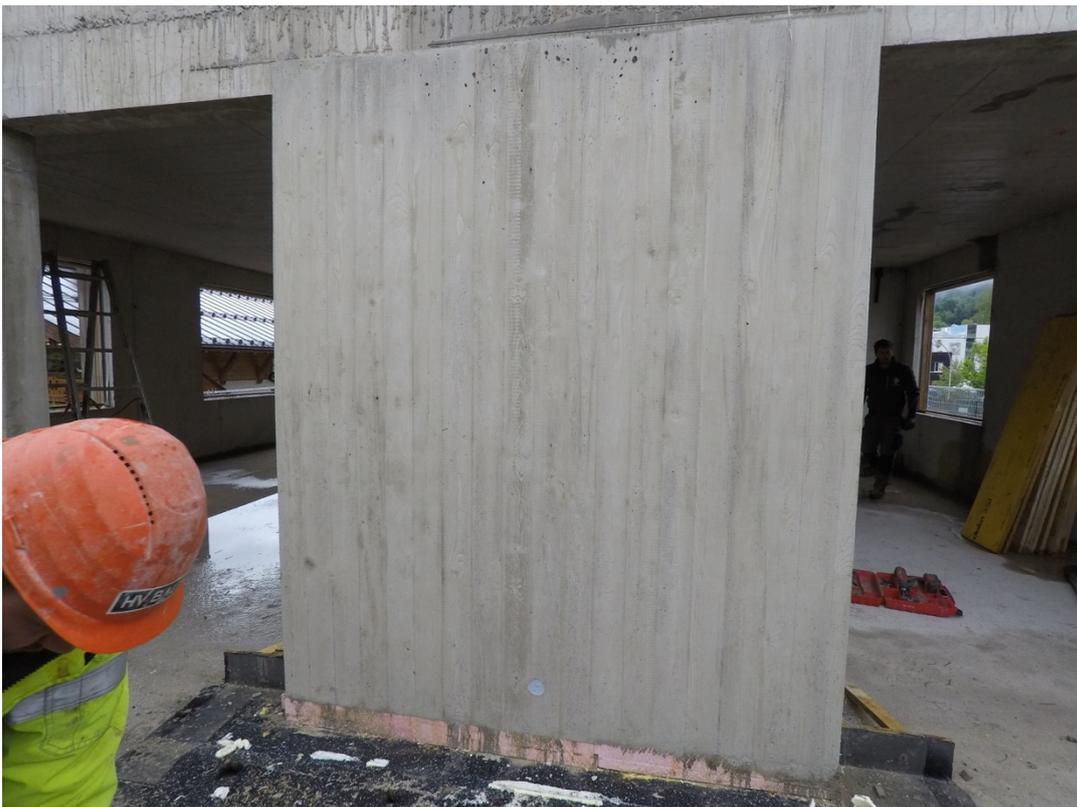
Abb. 348: Fassade 9 direkt nach dem Ausschalen

Das Ergebnis der Fassade 9 direkt nach dem Ausschalen ist in den Abb. 348, Abb. 349 und Abb. 350 ersichtlich. Der Gesamteindruck erzielte ein gutes Ergebnis. Im oberen Bereich der Wand entstanden große Poren, welche auf eine schlechte Verdichtung zurückzuführen sind. (siehe Abb. 350). In Abb. 349 sind Abdrücke der Hobelmaschine erkennbar. Der Abriss der Betonoberfläche konnte nicht vollkommen verhindert werden. 10 Tage nach dem Ausschalen entstanden die Abb. 351 und Abb. 352. Durch die Austrocknung der Betonwand sind die Abrisse fast nicht mehr erkennbar. Durch die Verwendung der neuen Bretter der Firma Holzbau Maier lässt sich die Holzstruktur besser erkennen.

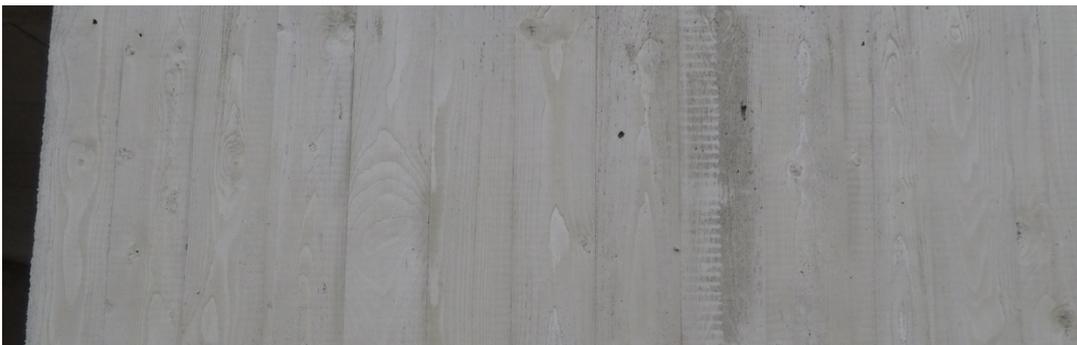
Abb. 349: Abdruck von der Hobelmaschine

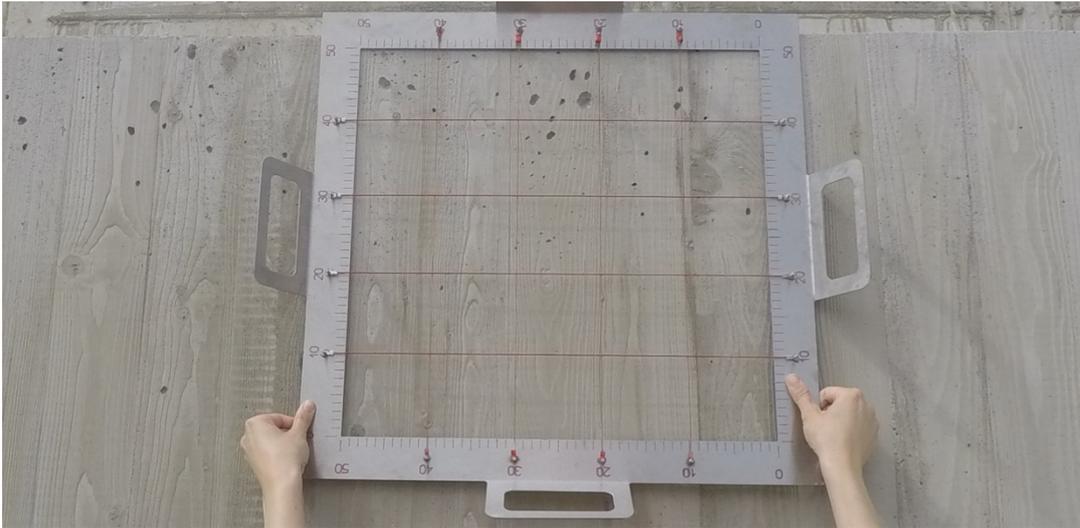
Abb. 350: Verdichtungsfehler

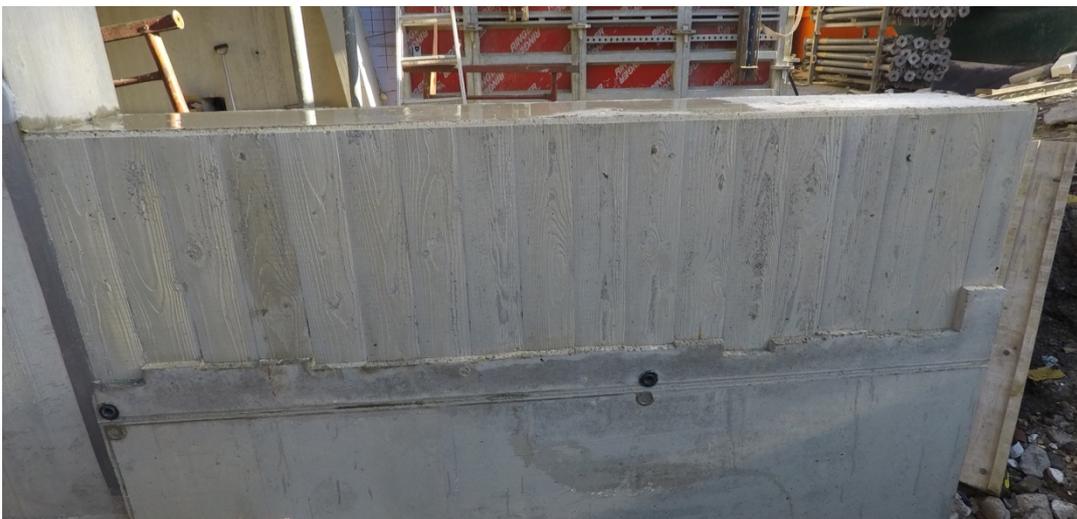
Abb. 357: Ergebnis der Mauer Tiefgarage direkt nach dem Ausschalen

Abb. 357, Abb. 358 und Abb. 359 zeigen das Ergebnis der Mauer Tiefgarage direkt nach dem Ausschalen. Dieser Bauteil liefert ein gutes Ergebnis hinsichtlich der Farbgleichheit, Porigkeit und des Kantenabbruches. Der Betonabriss konnte nicht vollkommen verhindert werden. Es sind jedoch nur kleine Stellen abgerissen, die nach Austrocknung des Betons kaum mehr sichtbar sind. (siehe Abb. 360 und Abb. 361)

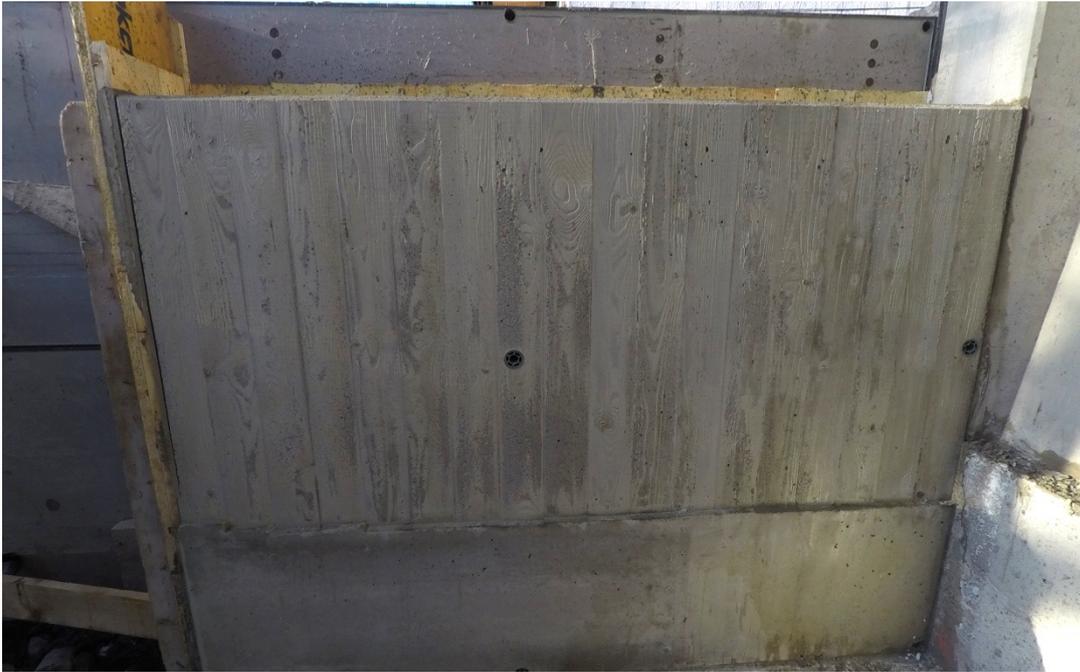
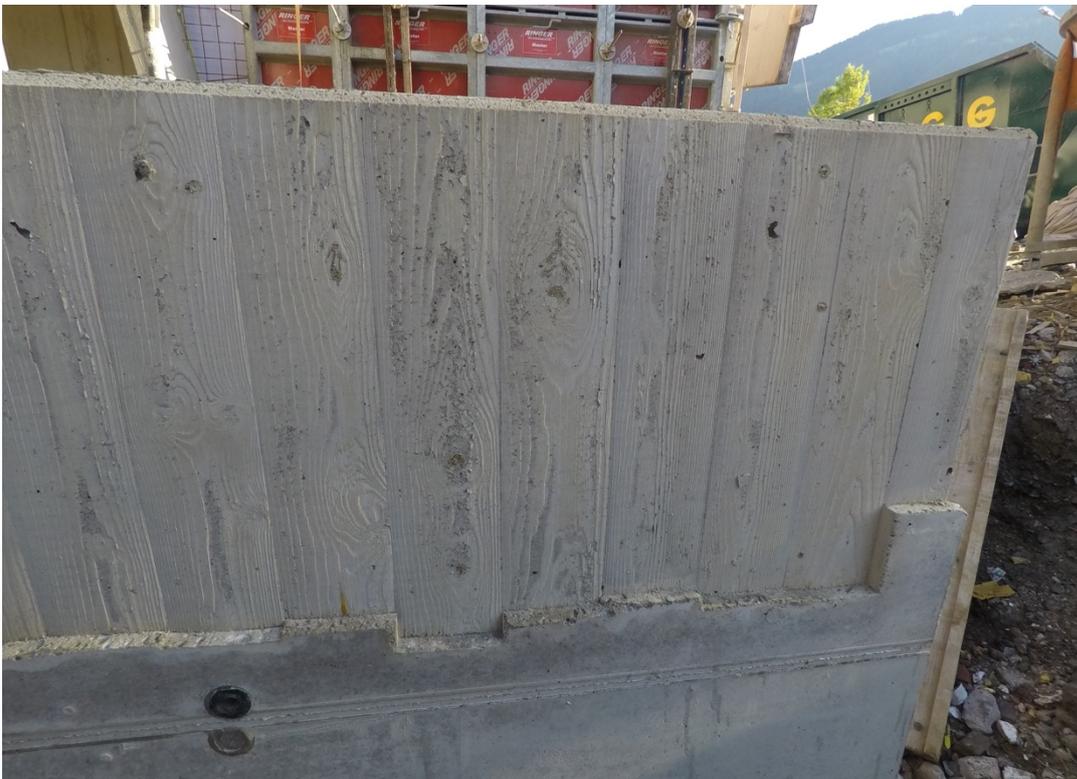
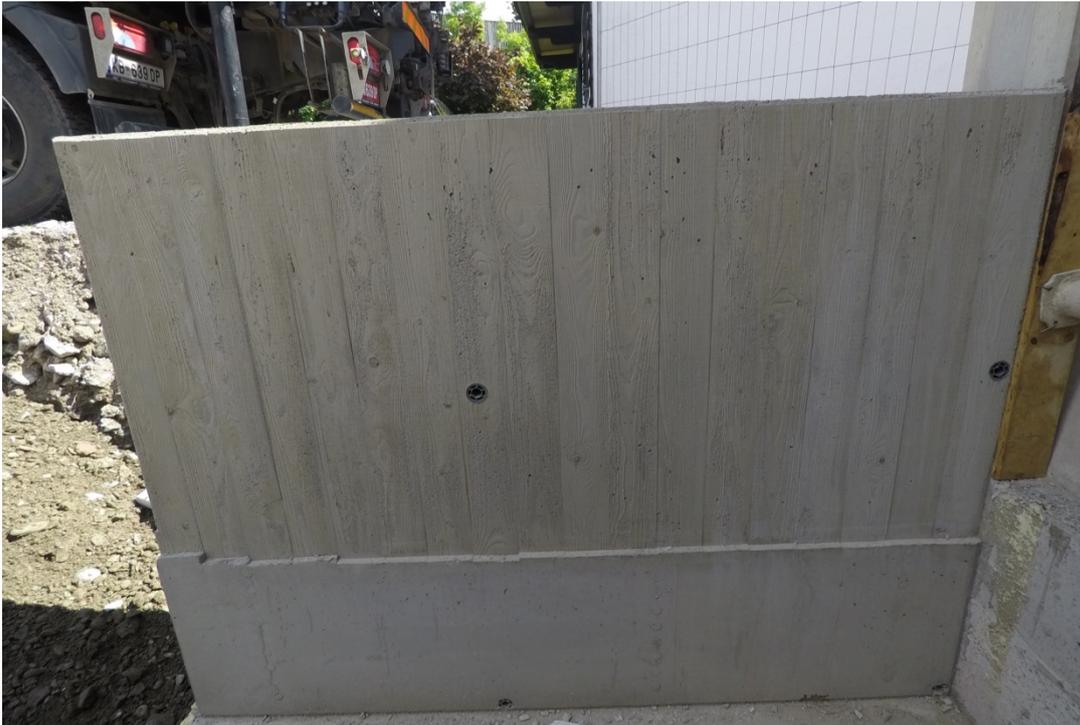
Abb. 358: Ergebnis der Mauer Tiefgarage direkt nach dem Ausschalen

Abb. 359: Ergebnis der Mauer Tiefgarage direkt nach dem Ausschalen

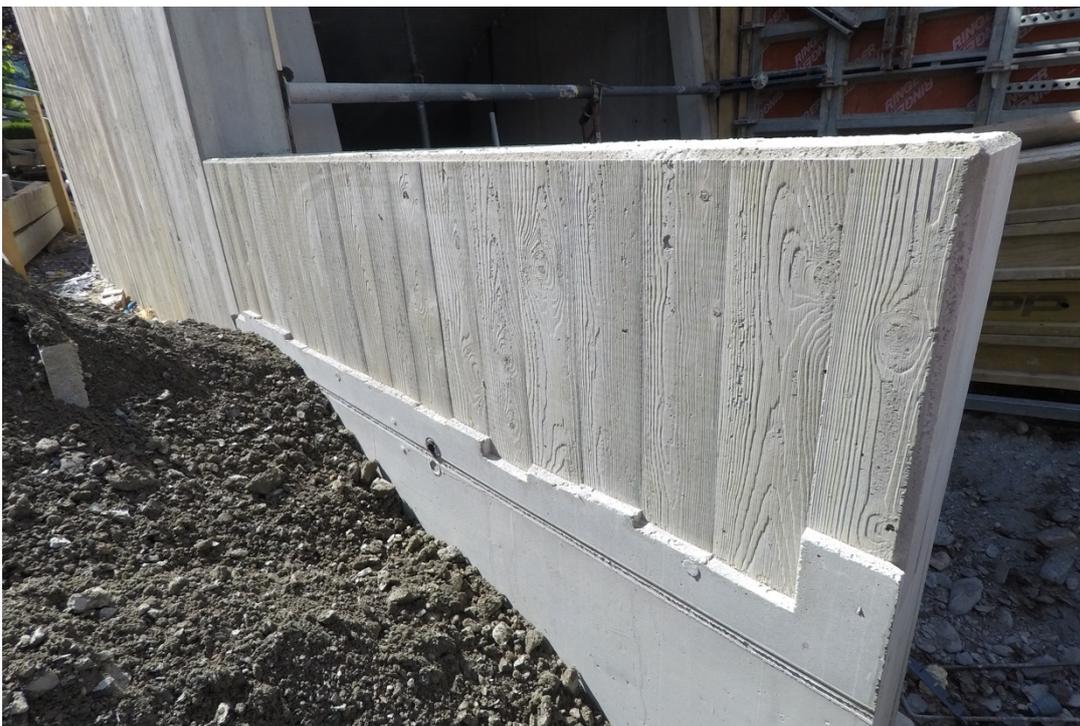
Abb. 360: Ergebnis der Mauer Tiefgarage vom 25.05.2018

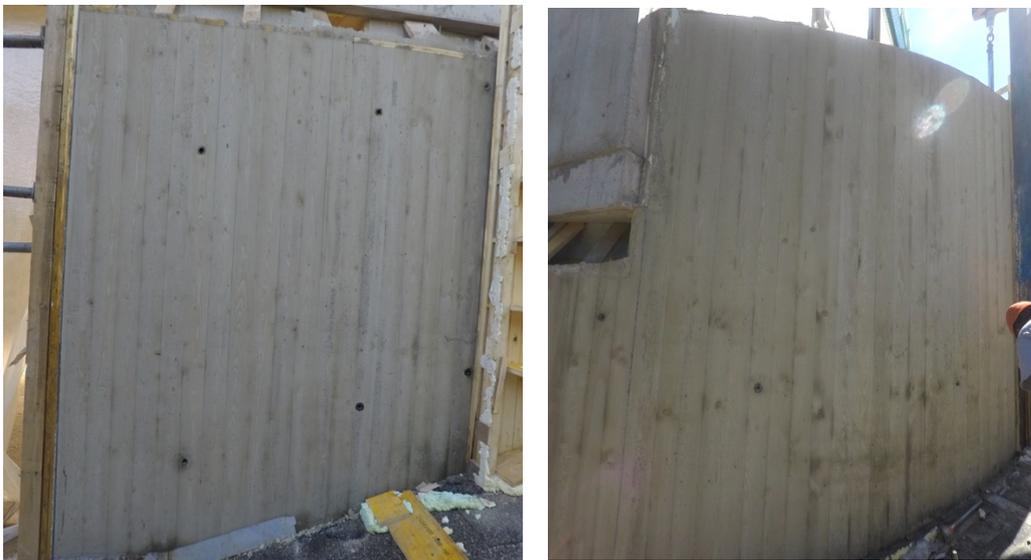
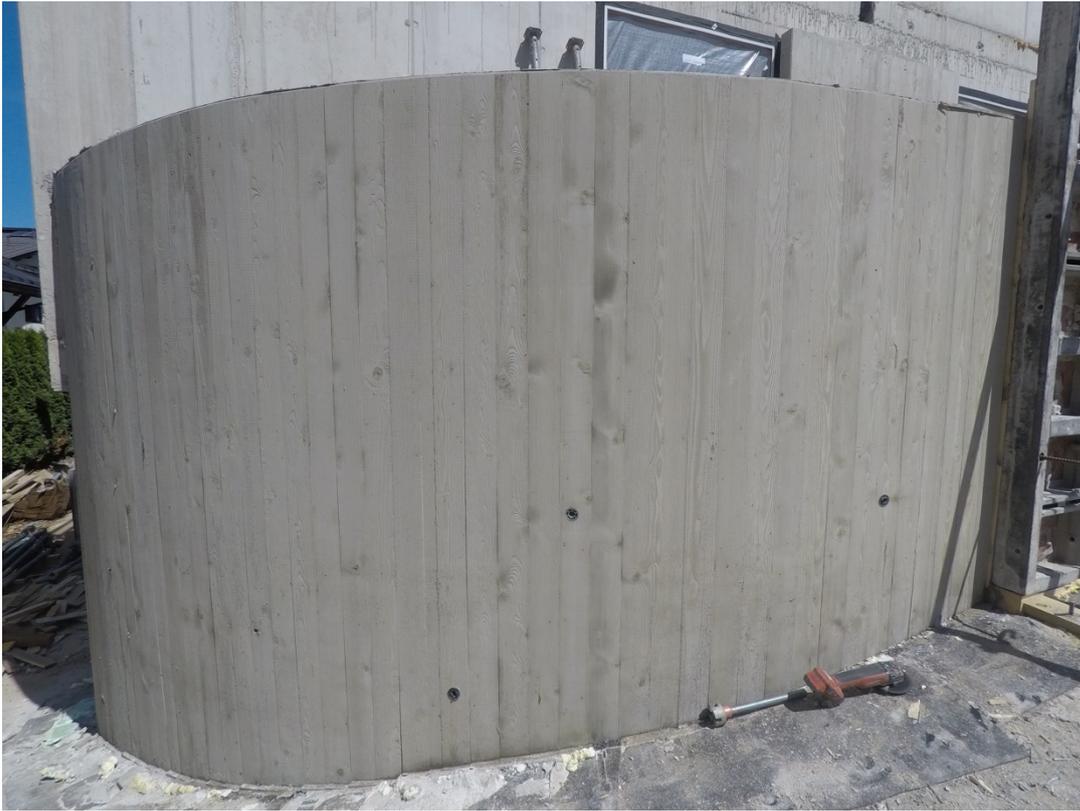
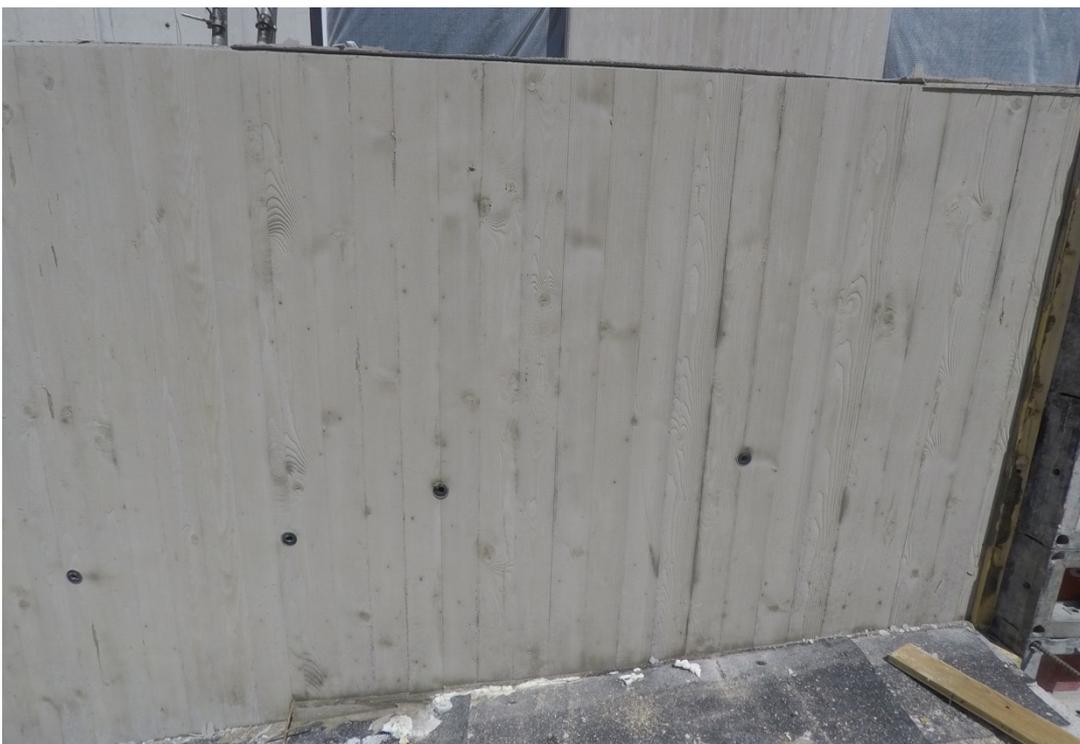
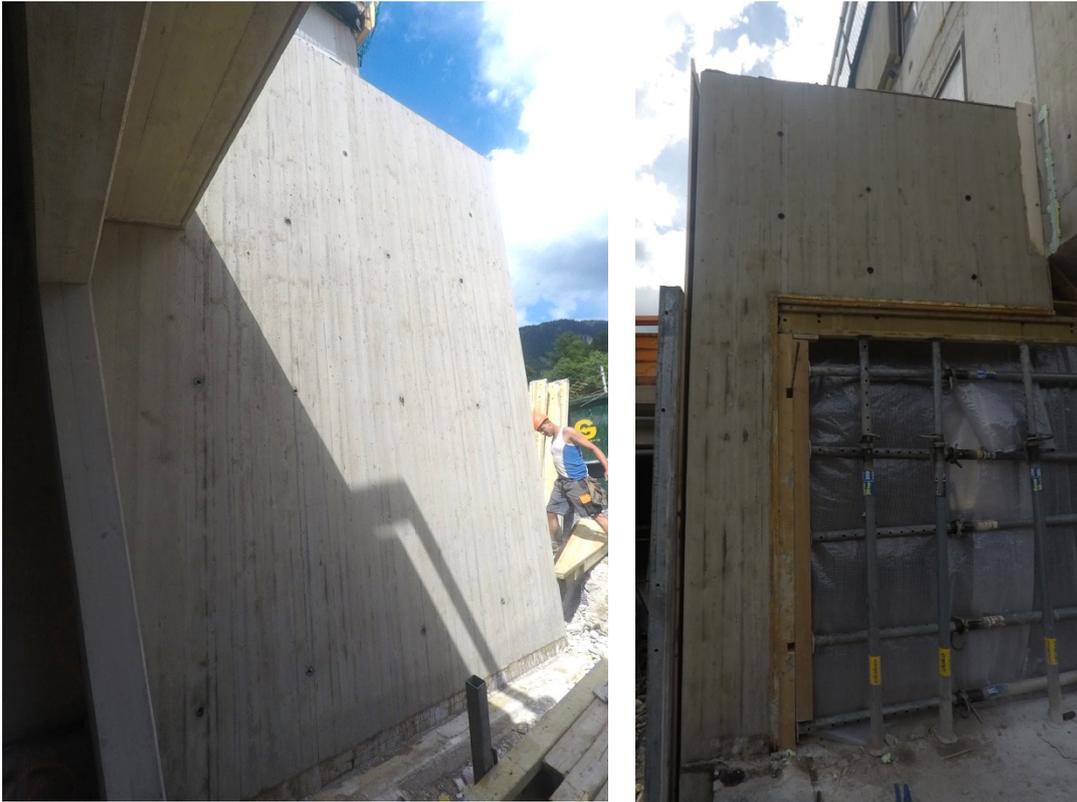
Abb. 378 bis Abb. 381 zeigen das Ergebnis der Stellschalungsseite der Fassade 8 direkt nach dem Ausschalen. Die Fassade 8 lieferte das beste Ergebnis. Der Betonabriss ist kaum, bis gar nicht vorhanden. Poren, Farbgleichheit und Kantenausbruch konnten die Anforderungen an die Sichtbetonoberfläche sicherstellen. Durch den anschließenden Auftrag von Verdunstungsmittel beim Betonieren und durch das Abdecken mit einer Plane konnte der Betonabriss im oberen Bereich verhindert werden. Weiters ist die Holzstruktur durch die Verwendung der Bretter von der Firma Holzbau Maier auf der Betonoberfläche sehr gut erkennbar.

Abb. 378: Fassade 8 direkt nach dem Ausschalen

Abb. 379: Fassade 8 direkt nach dem Ausschalen

Abb. 380: Fassade 8 direkt nach dem Ausschalen

Abb. 381: Fassade 8 direkt nach dem Ausschalen

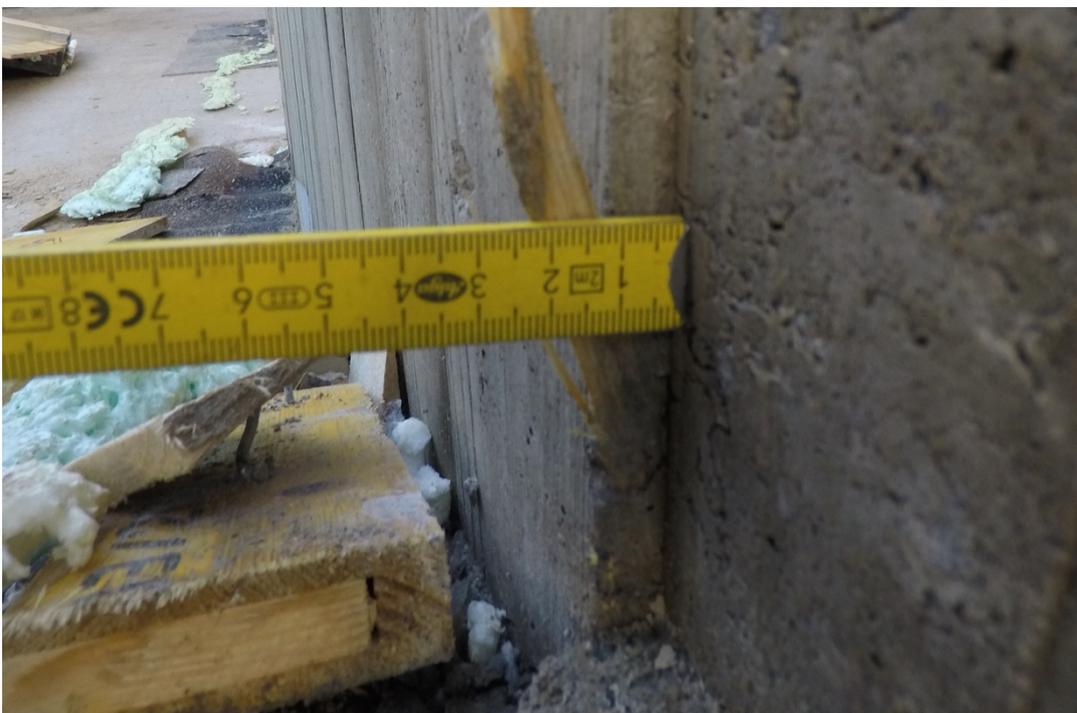
Im unteren Bereich der Fassade entstand ein Versatz der Schalungselemente von 1,30 cm. (siehe Abb. 382)

Abb. 382: Schalungselementversatz

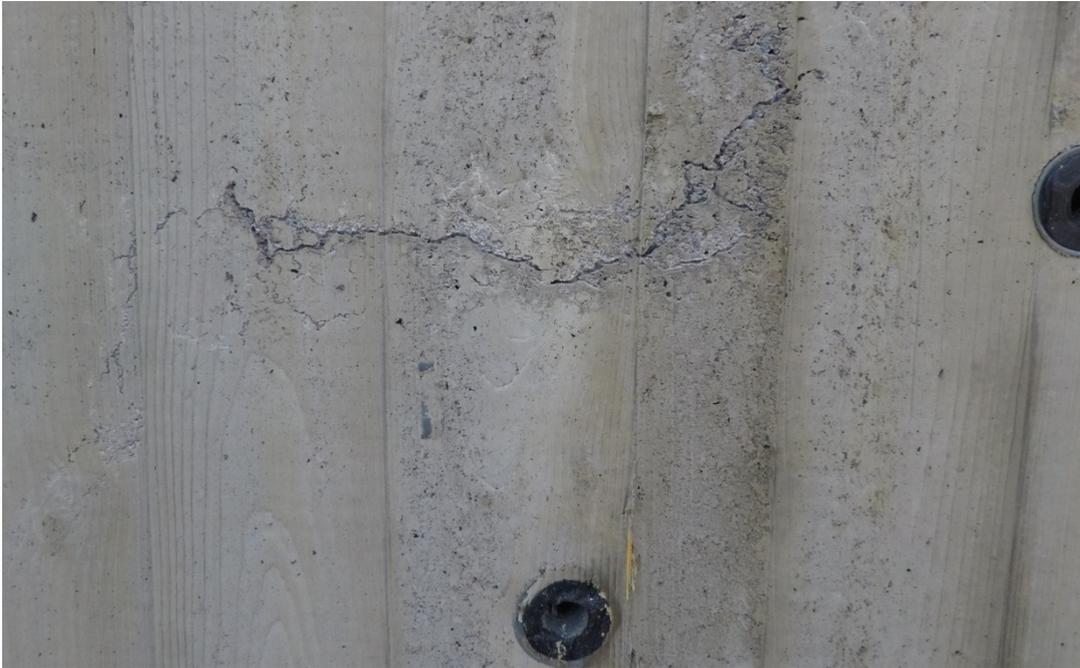
Im Bereich der Fassade, wo Betonier- und Rüttelöffnungen angebracht werden mussten, entstand ein Verdichtungsfehler. (siehe Abb. 383)

Abb. 383: Verdichtungsfehler

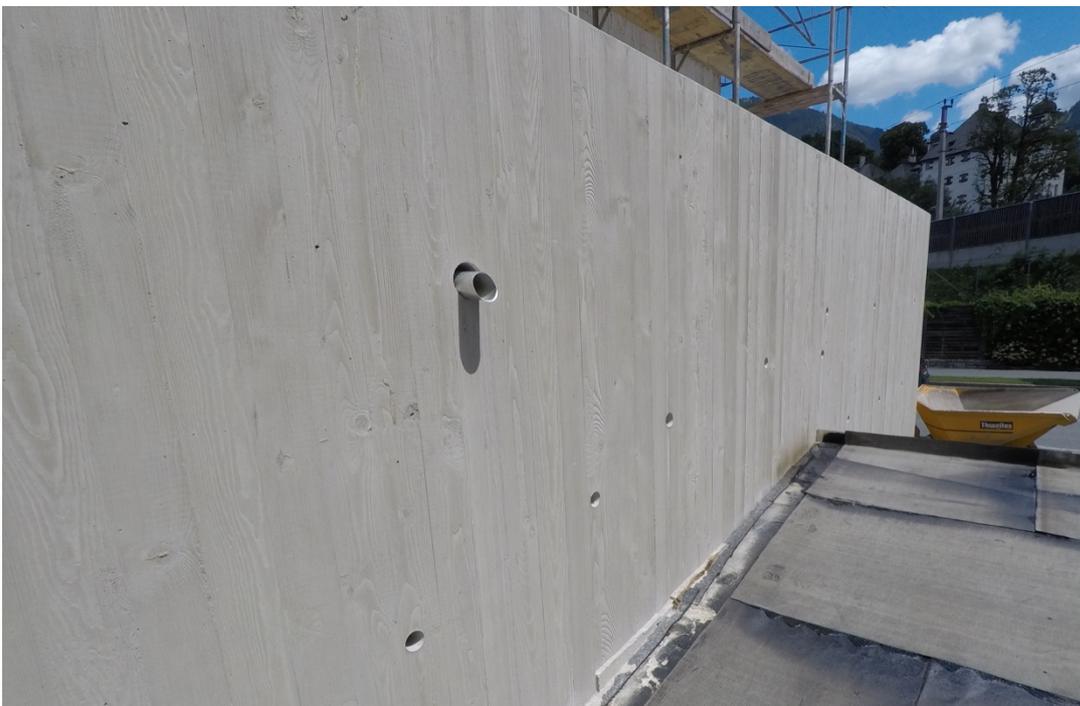
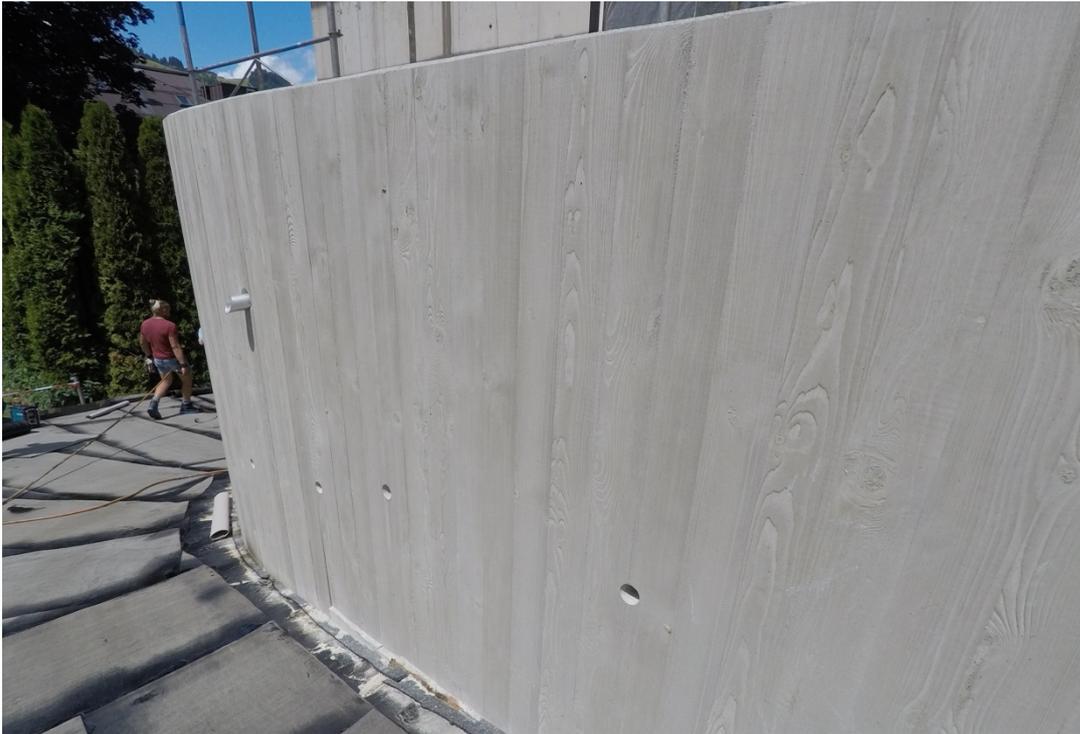
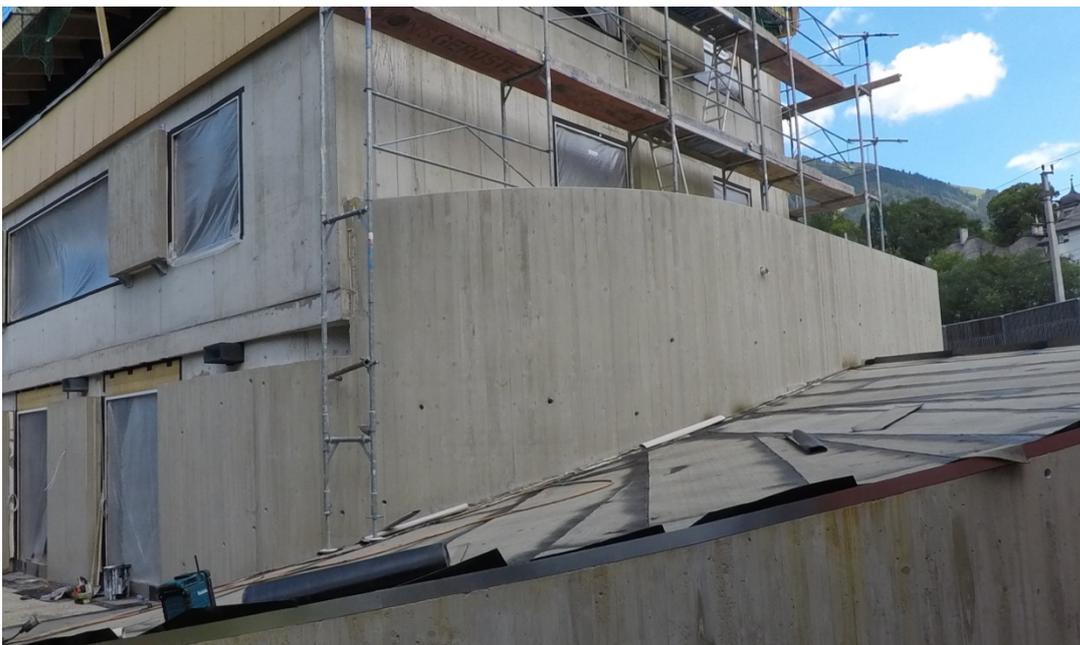
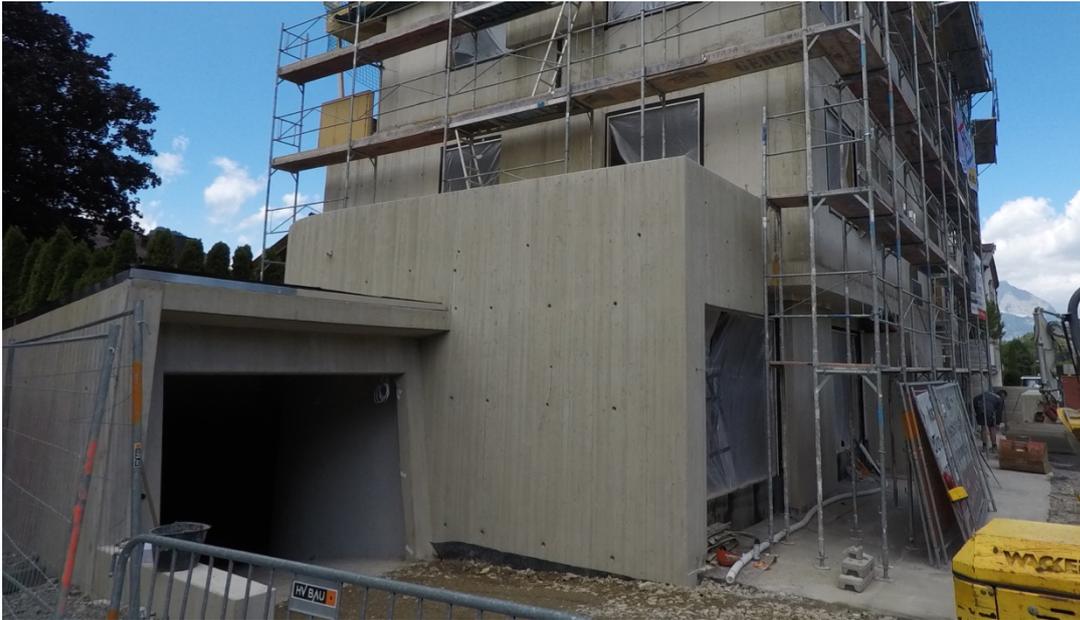
Die Abb. 384 bis Abb. 387 zeigen die Ergebnisse der Stellschalseite der Fassade 8 vier Wochen nach dem Ausschalen. Der Gesamteindruck ist überragend.

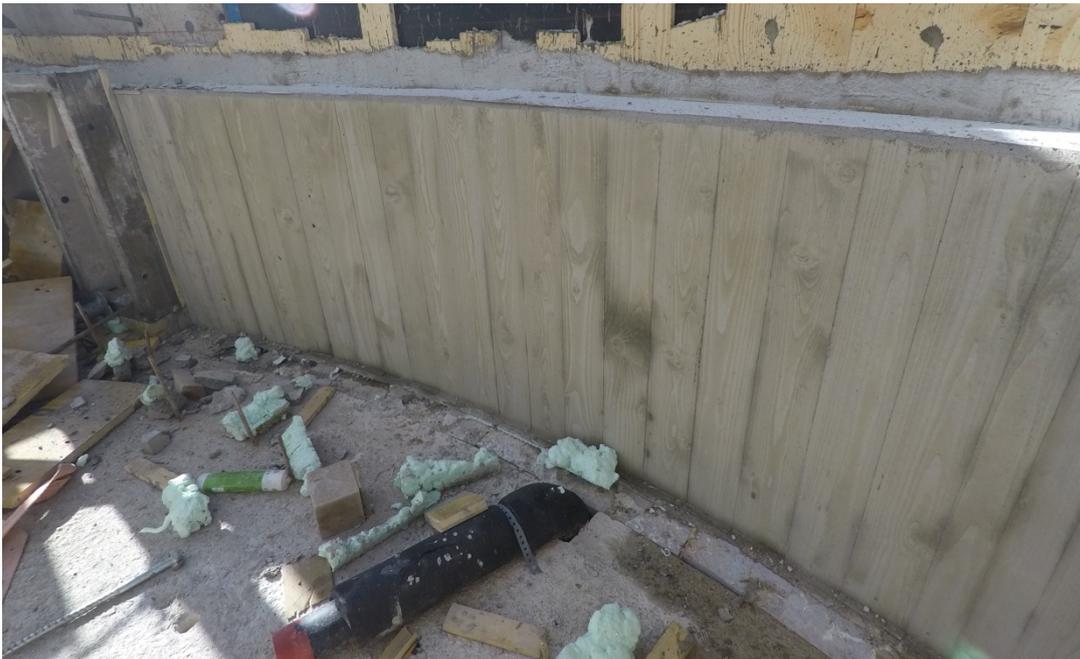
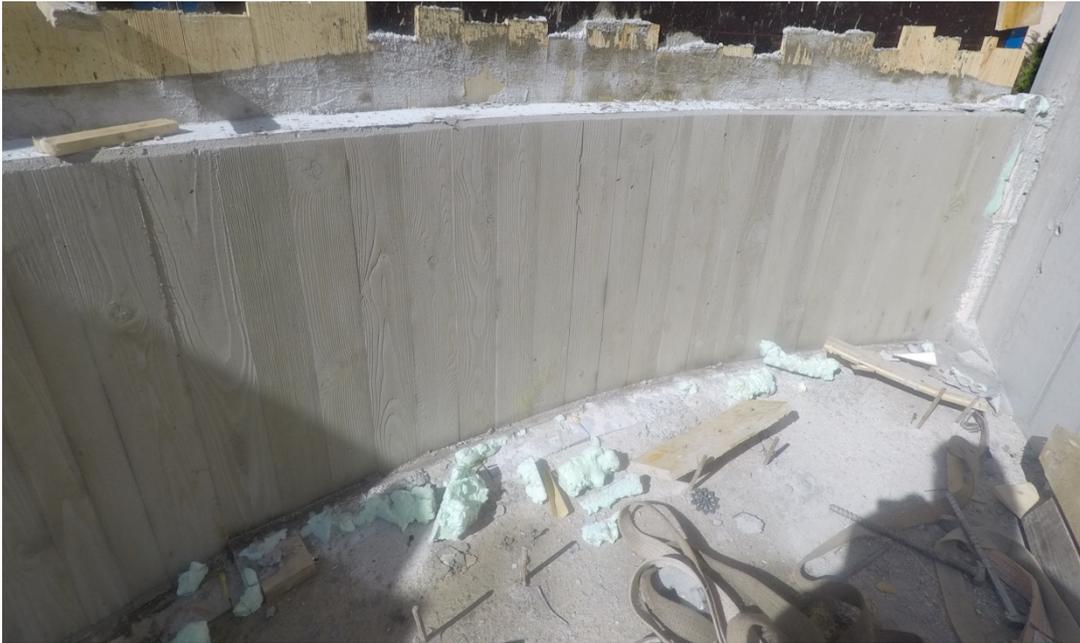
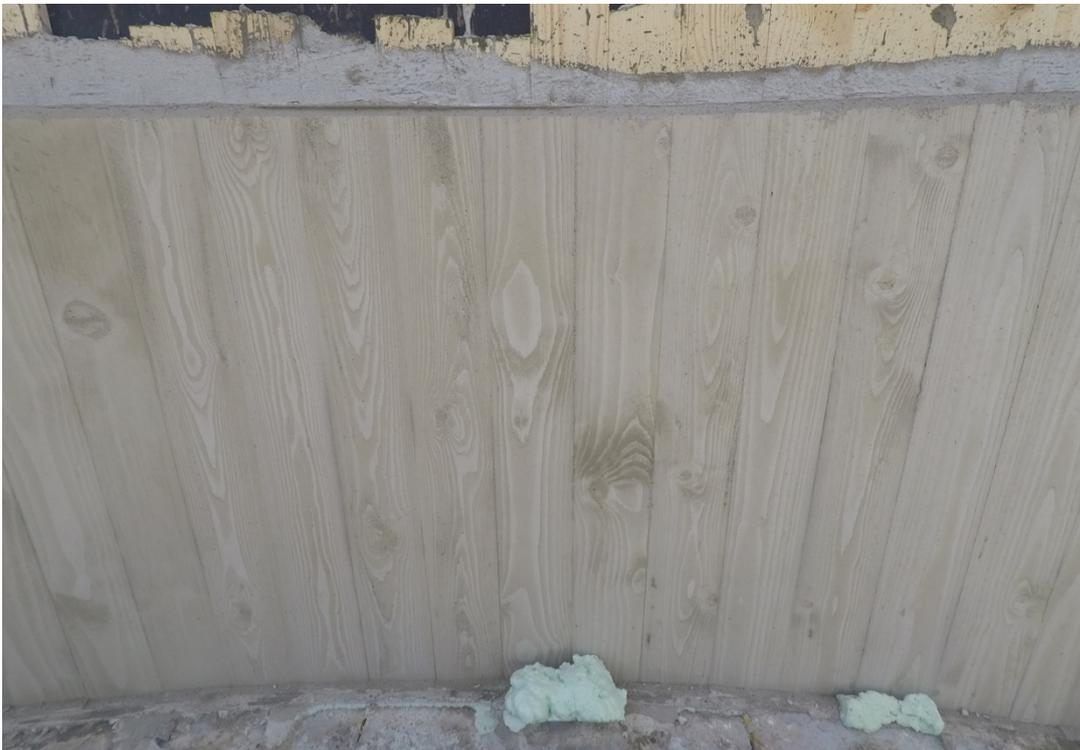
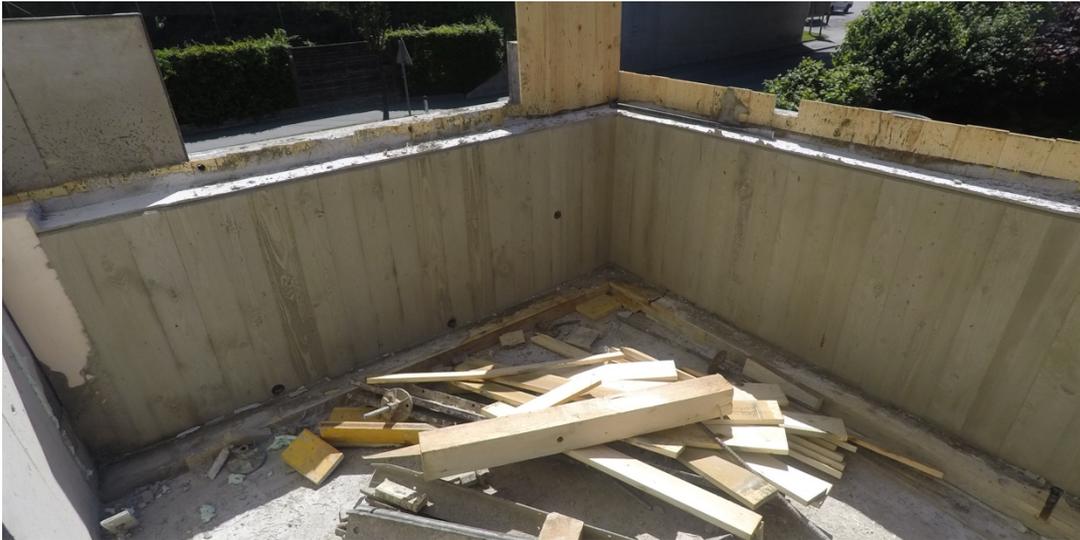
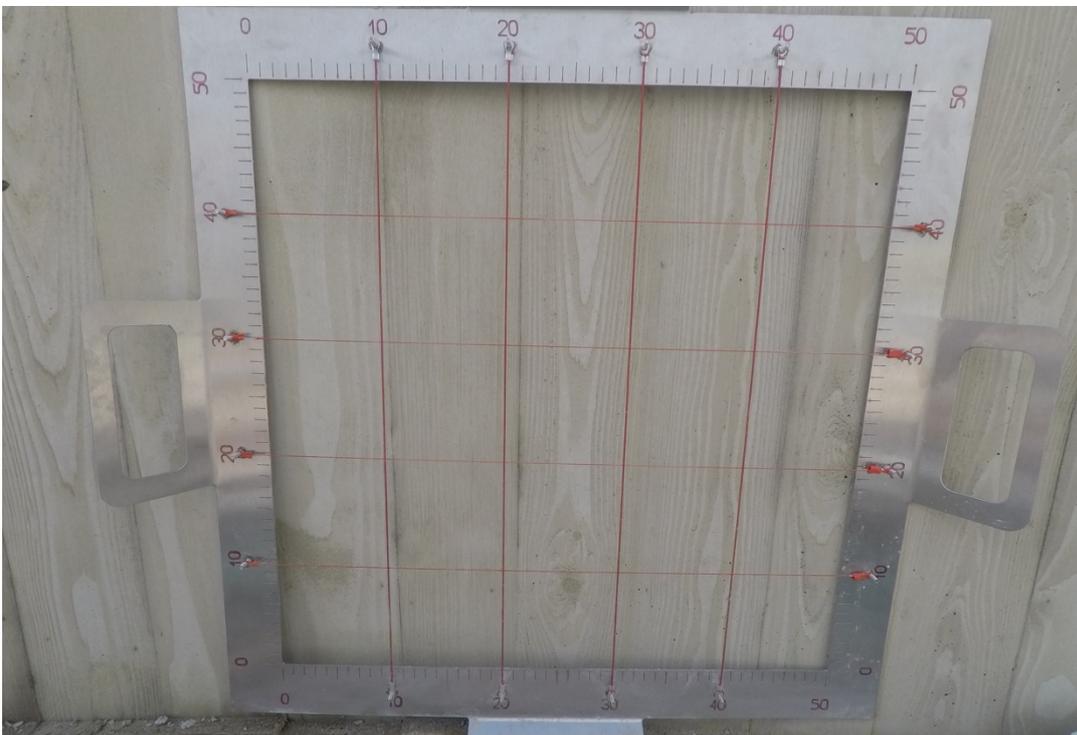
In den Abb. 388 bis Abb. 391 sind die Ergebnisse der Schließschalungsseite der Fassade 8 ersichtlich. Wie auch die Stellschalung erzielte diese Seite ein sehr gutes Ergebnis.

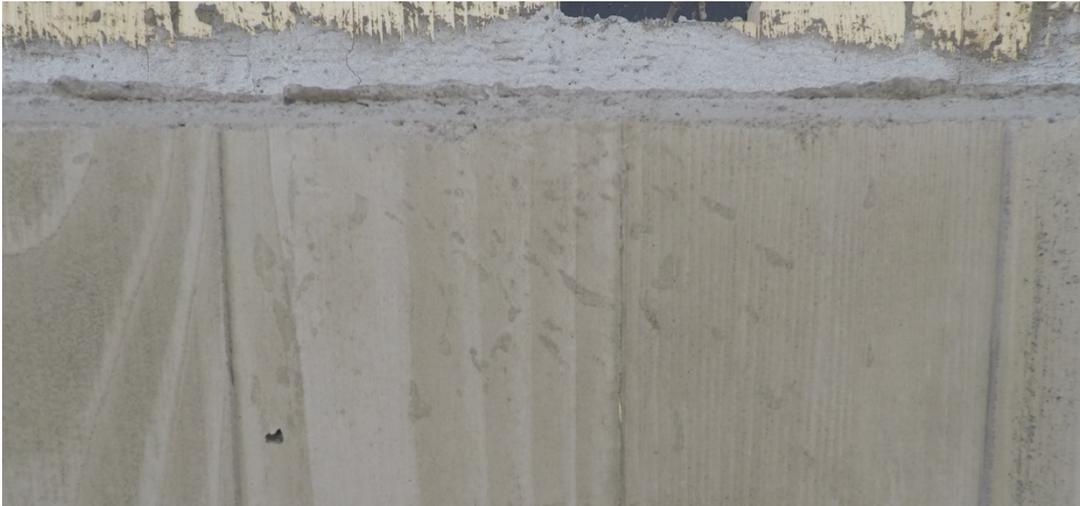
Beim Rütteln und Einfüllen des Betons (siehe Abb. 394) spritzte Beton auf die Schalung. Dies ist auf der Sichtbetonoberfläche erkennbar. (siehe Abb. 393)

Abb. 393: Betonspritzer
