MASTERARBEIT

PLANUNG UND OPTIMIERUNG DES HERSTELLUNGSPROZESSES VON SICHTBETON MIT BRETTERSCHALUNG

Vorderegger Theresa, BSc

Vorgelegt am
Institut für Baubetrieb und Bauwirtschaft

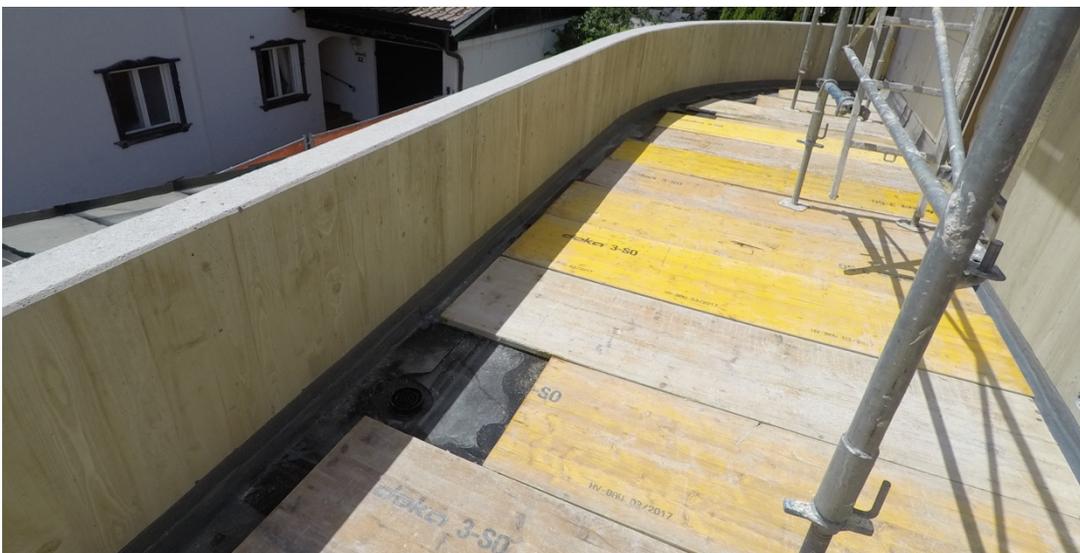
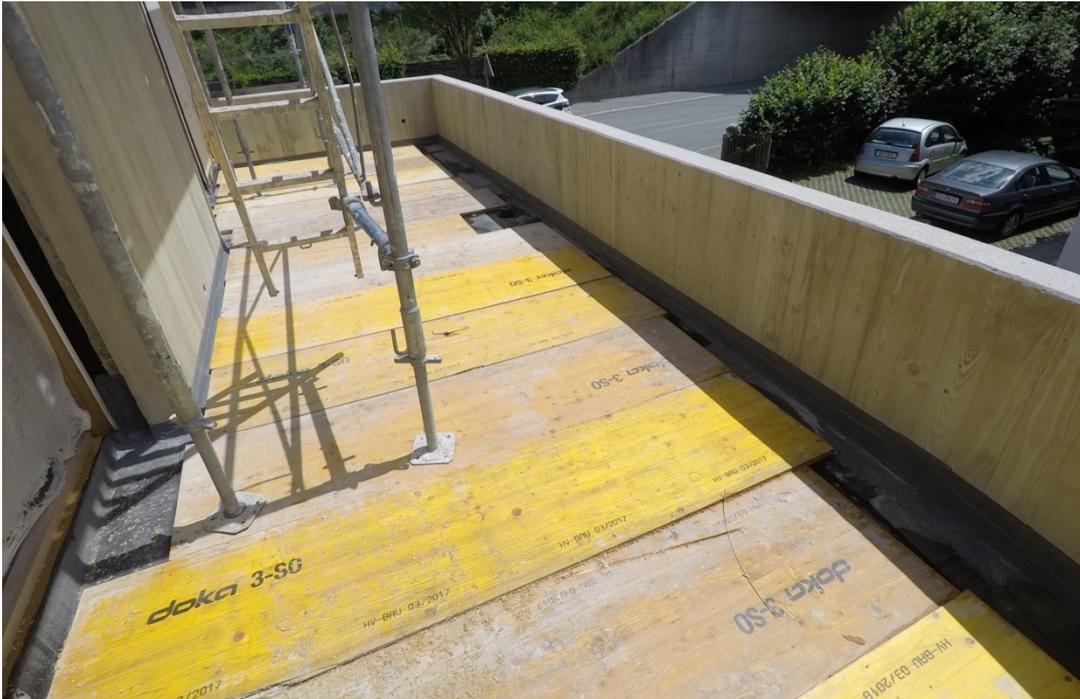
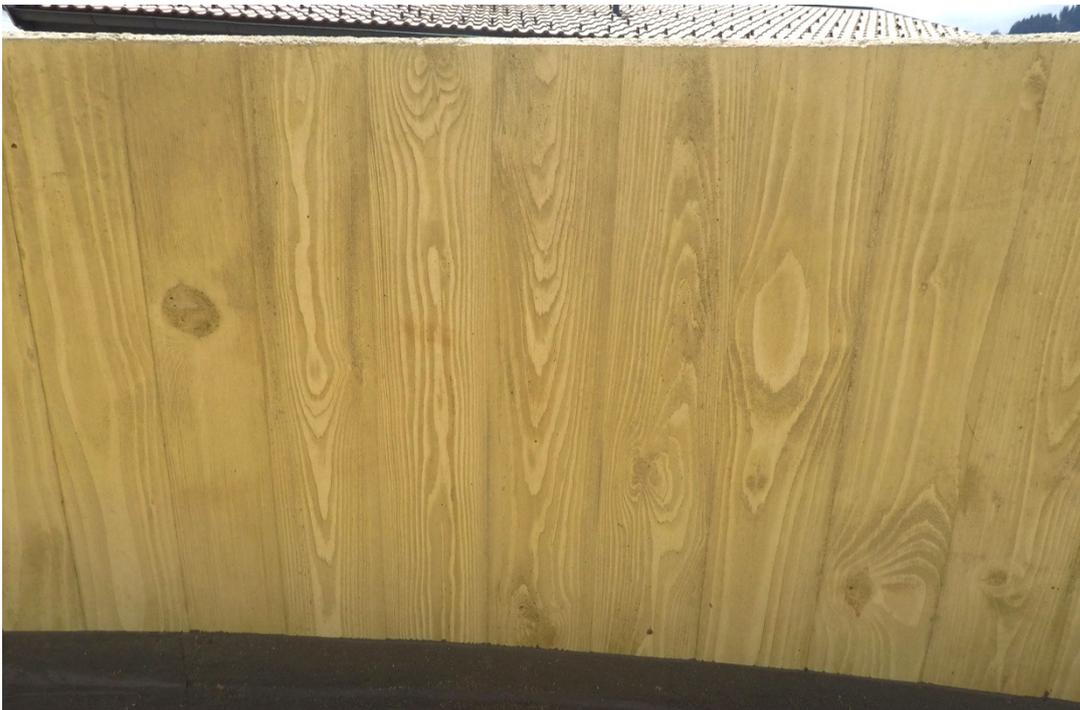
Die Abb. 388 bis Abb. 392 zeigen die Ergebnisse der Schließschalungsseite der Fassade 8, 4 Wochen nach dem Ausschalen. Der Gesamteindruck erzielte ein sehr gutes Ergebnis.

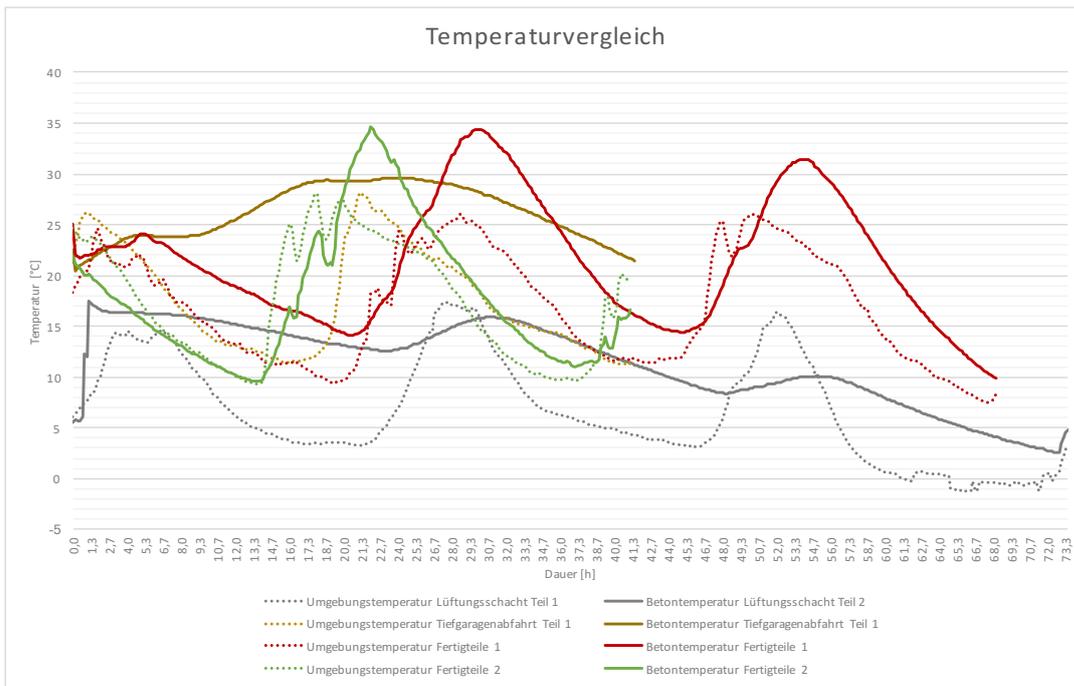
Abb. 401: Betontemperatur- und Umgebungstemperaturvergleich

In Abb. 401 zeigen die Betontemperaturlinien große Schwankungen. Bei diesen Verläufen entstehen mehrere Höhepunkte. Die Temperatur steigt in der Anfangsphase nur schwach oder fast gar nicht an. Der Beton entwickelt nicht die gewünschte Hydratationswärme und benötigt länger Zeit zum Abbinden. Die beiden Schaubilder zeigen, dass bei verlängerter Abbindedauer der Betonabriss tendenziell häufiger und dadurch das Ergebnis schlechter ist.

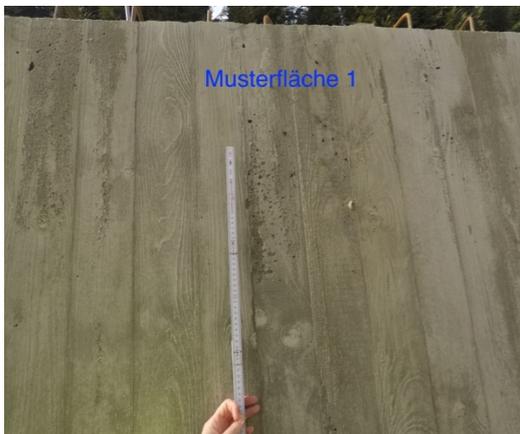
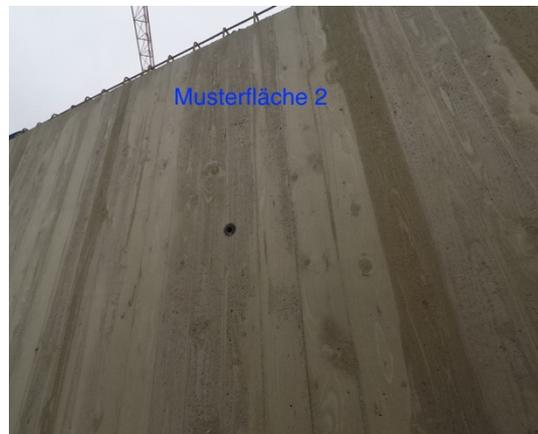
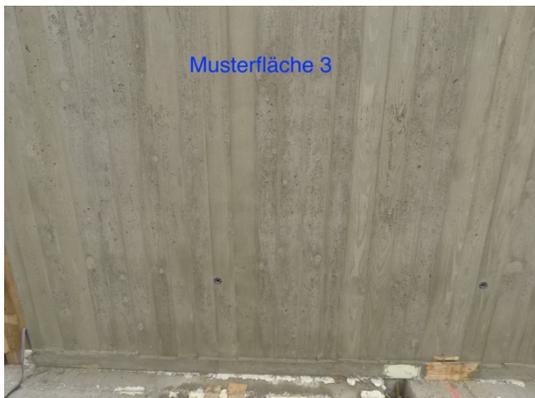
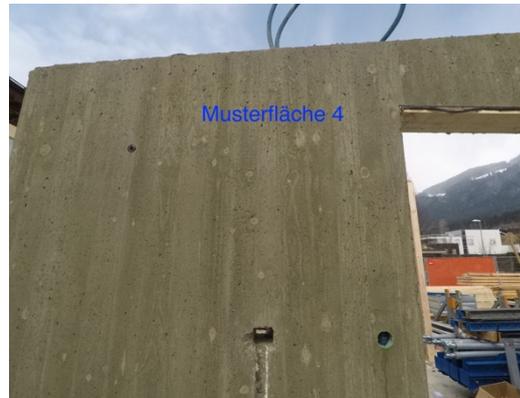
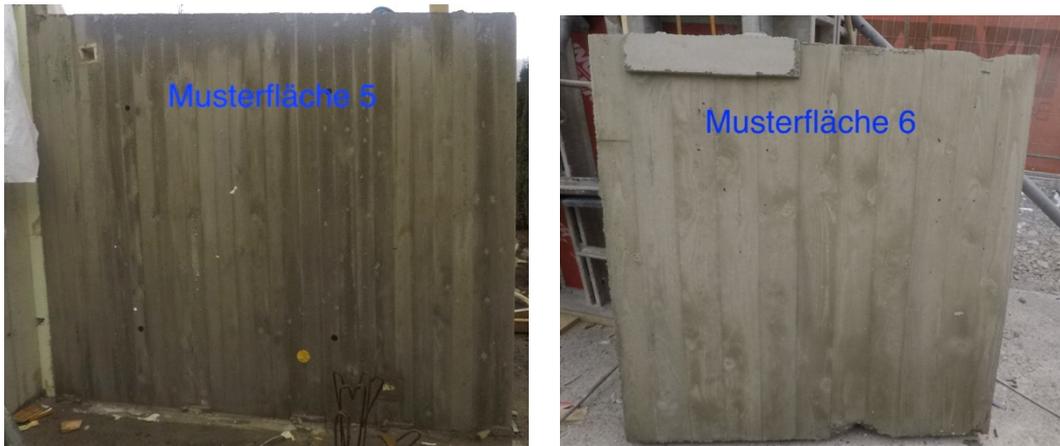
Die Musterflächen direkt nach dem Ausschalen sind in der Abb. 410, Abb. 411 und Abb. 412 ersichtlich.

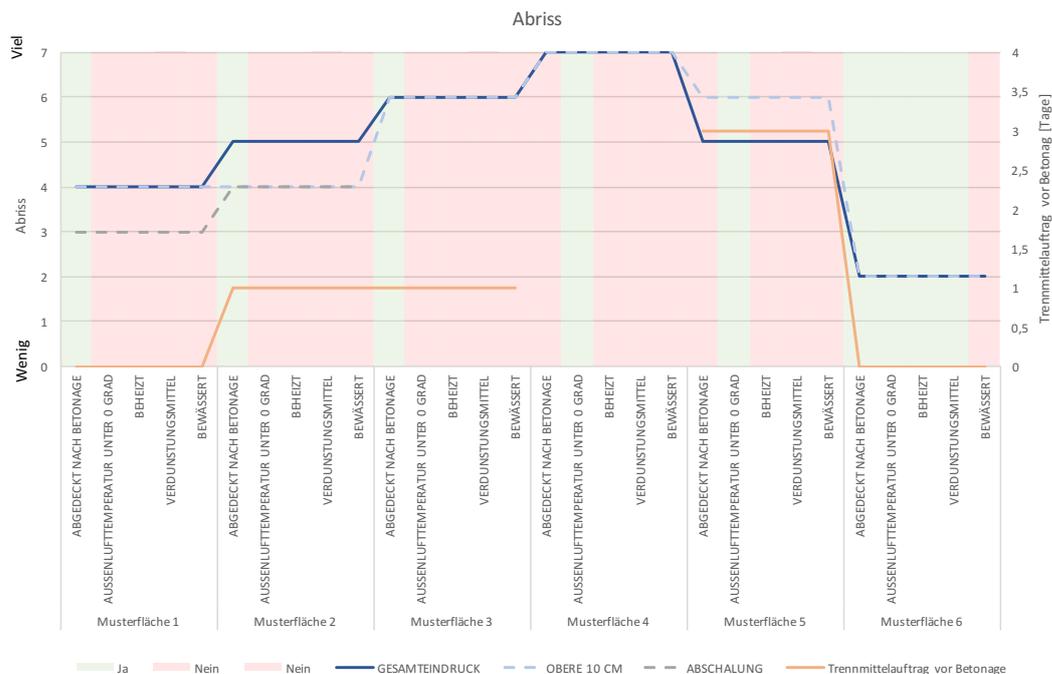
Abb. 413: Betonoberflächenabriss der Musterflächen

Das Diagramm in Abb. 413 zeigt den Betonabriss der Musterflächen. Es erfolgte kein Trennmittelauftrag bei der Musterfläche 4. Wie in Abb. 413 ersichtlich, bewirkte dies den maximalen Betonabriss. Durch das Abdecken des Bauteils, die Verwendung von Verdunstungsschutz und dem Trennmittelauftrag am Tag der Betonage erzielte die Musterfläche 6 sehr wenig Abriss. Bei der Musterfläche 1, wo auch am selben Tag der Trennmittelauftrag, aber kein Verdunstungsschutzauftrag erfolgte, entstand im Gesamteindruck ein mäßiger Abriss. Daher kann darauf geschlossen werden, dass die Kombination Verdunstungsschutz und Trennmittelauftrag am Tag der Betonage ein gutes Ergebnis bewirkt.

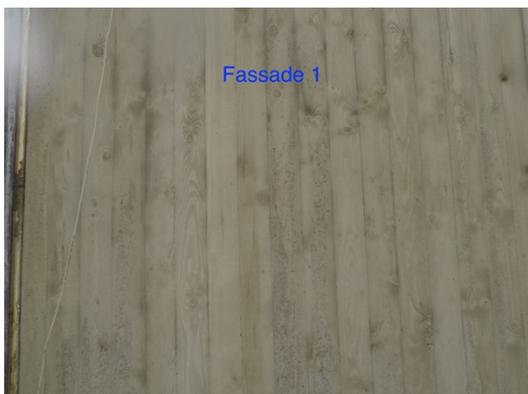
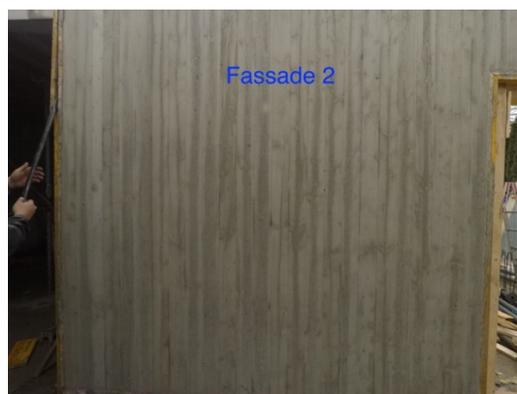
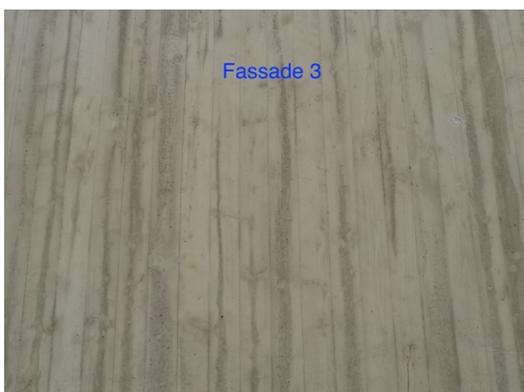
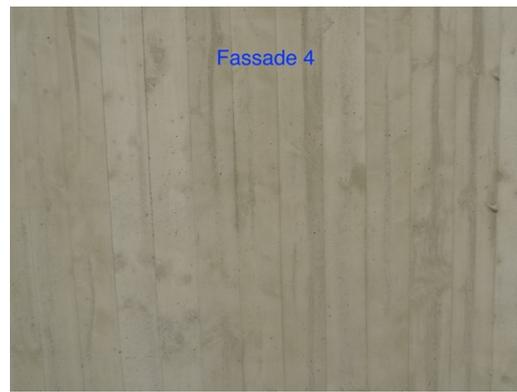
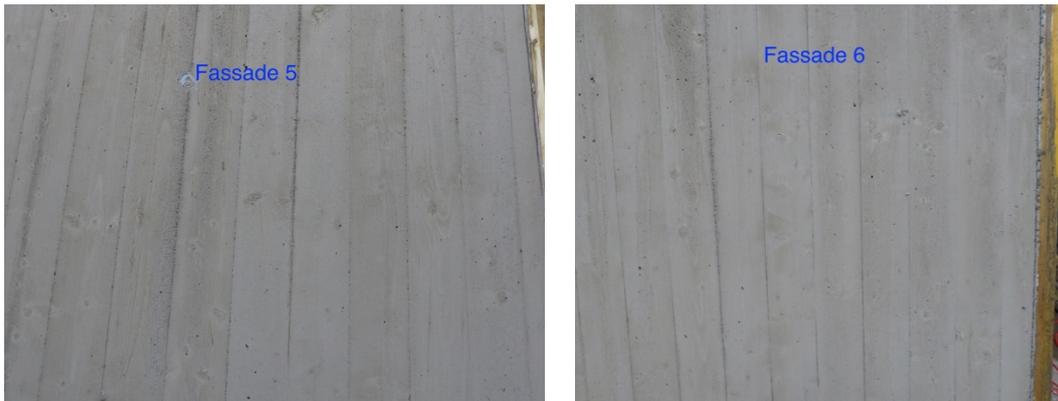
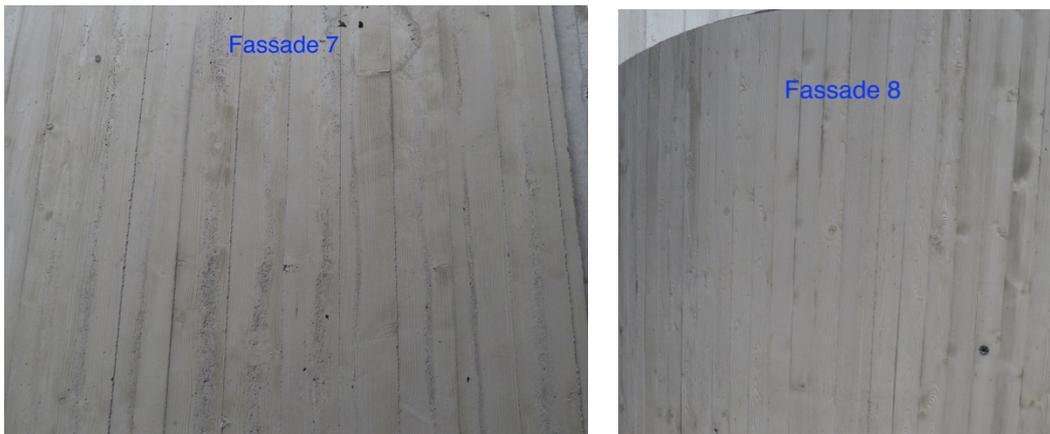
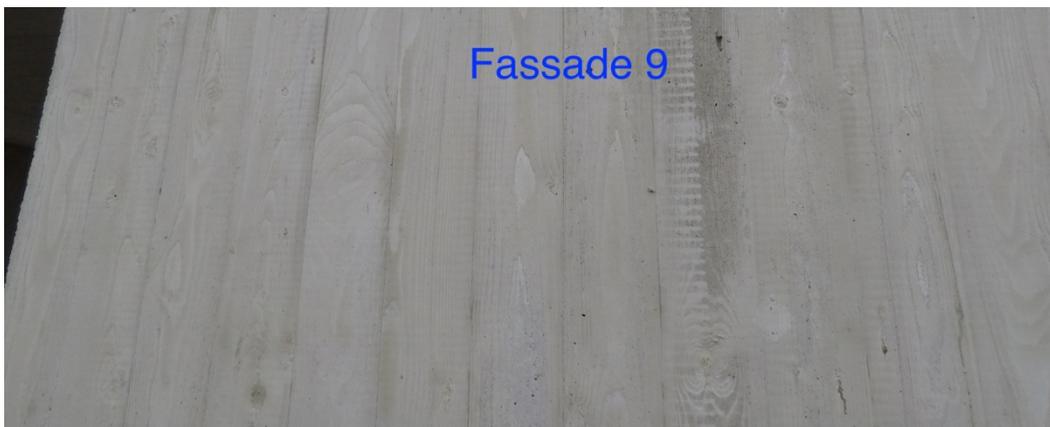
Abb. 414, Abb. 415, Abb. 416, Abb. 417 und Abb. 418 zeigen den Gesamteindruck der Fassadenelemente direkt nach dem Ausschalen.

Die beiden Fassadenbauteile 5 und 6 wurden nach der Betonage nicht abgedeckt. Der Betonabriss im oberen Bereich ist bei diesen am stärksten ausgebildet. Bei allen Bauteilen, wo eine Abschalung existiert wurde ein gutes Ergebnis hinsichtlich des Abrisses, erzielt.

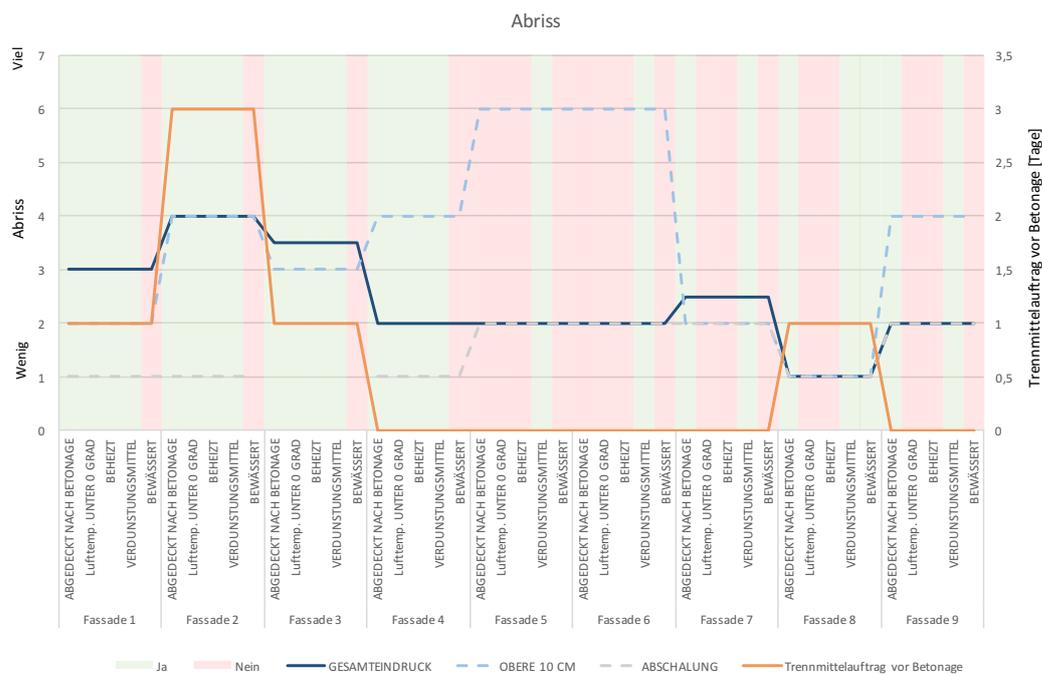
Abb. 419: Betonoberflächenabriss der Fassadenbauteile

Das Diagramm in Abb. 419 zeigt den Betonabriss der Fassadenelemente. Durch den Auftrag von Verdunstungsmittel und Verwendung eines Trennmittels erzielten alle Bauteile ein gutes bis mäßiges Ergebnis. Alle Fassadenelemente bis auf die Fassade 8 wurden nicht bewässert. Bei diesen Bauteilen kann der Trennmittelauftragszeitpunkt mit dem Gesamteindruck assoziiert werden. Bei der Fassade 2 erfolgte der Trennmittelauftrag drei Tage vor Betonage und besitzt daher die längste Zeitspanne. Fassade 2

Bei der Fassade 8 kann dies nicht verglichen werden. Durch die Bewässerung der Bretter konnte trotz des früheren Trennmittelauftrages dieser Bauteil ein sehr gutes Ergebnis erreichen.

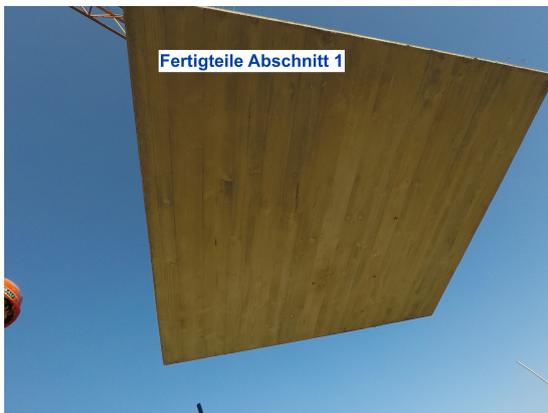
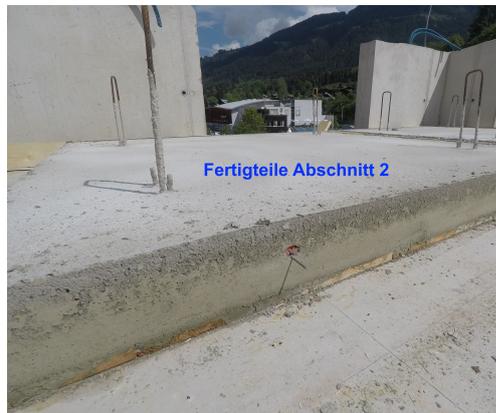
Abb. 423: Fertigteile Abschnitt 1 und 2 direkt nach dem Ausschalen

Die obere Hälfte der Abschalung der Fassaden Abschnitte 1 und 2 erlitten einen kompletten Betonabriss. (siehe Abb. 423) An der Unterseite erfolgte kaum ein Abriss. Beide Abschnitte wurden nach der Betonage nicht abgedeckt.

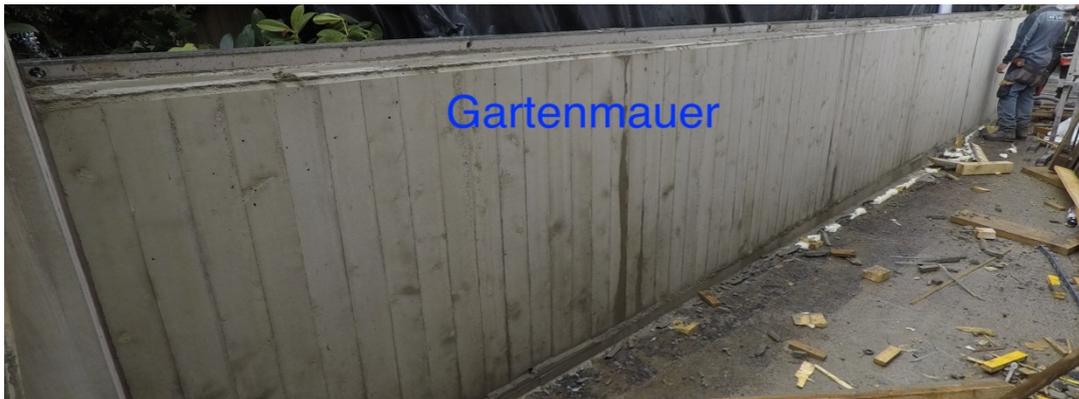
Abb. 425: Gartenmauer direkt nach dem Ausschalen

Die Gartenmauer wurde mit nur gehobelten, nicht gebürsteten Brettern geschalt. Der Trennmittelauftrag erfolgte 0 bis 1 Tag vor Betonage. Bei diesem Bauteil konnte der Abriss fast vollkommen verhindert werden.

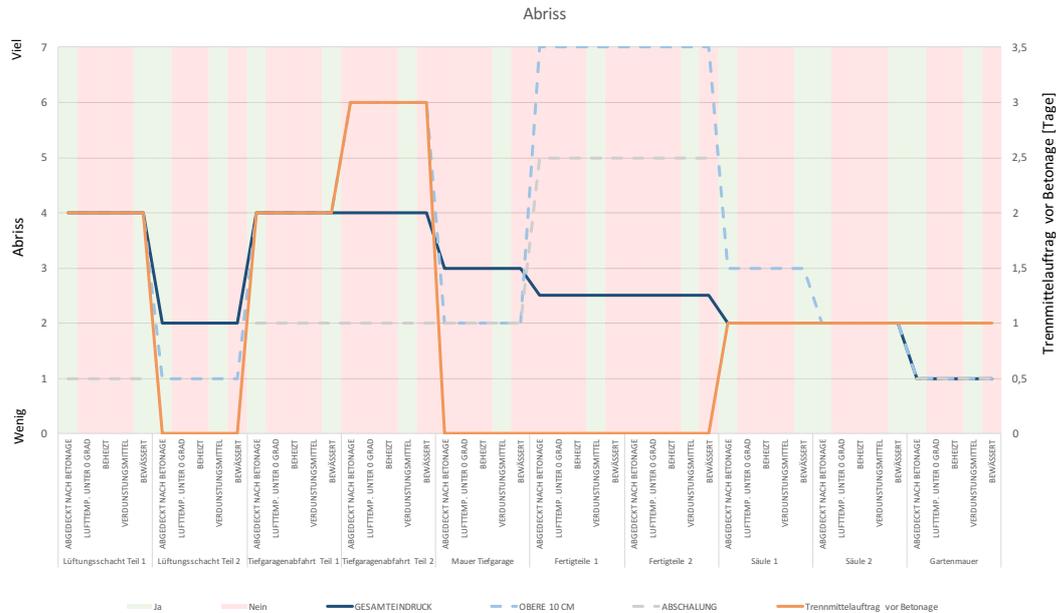
Abb. 426: Betonoberflächenabriss der sonstigen Sichtbetonelemente

Das Diagramm in Abb. 426 beschreibt den Betonabriss der sonstigen Sichtbetonelemente. Die Bauteile Lüftungsschacht Teil 1, Tiefgaragenabfahrt Teil 1, Säule 1 und 2 wurden bei bereits geschlossener Schalung, fertig zum Betonieren, bewässert. Die Vorbehandlung mit Verdunstungsmittel wurde bei diesen Bauteilen nicht vorgenommen. Säule 1 und 2 lieferten ein sehr gutes Ergebnis, trotz des Trennmittelauftrages einen Tag vor der Betonage. Die kontinuierliche Bewässerung des Lüftungsschachts Teil 1 und der Tiefgaragenabfahrt Teil 1 funktionierte nicht einwandfrei. Durch den frühzeitigen Trennmittelauftrag erzielten diese Bauteile nur ein mittelmäßiges Ergebnis.

Die Bauteile (Lüftungsschacht Teil 2, Mauer Tiefgarage, Fertigteile 1 und 2), die nicht bewässert wurden, bei denen aber am Tag der Betonage der Trennmittelauftrag erfolgte, erzielten alle im Gesamteindruck wenig bis sehr wenig Abriss.

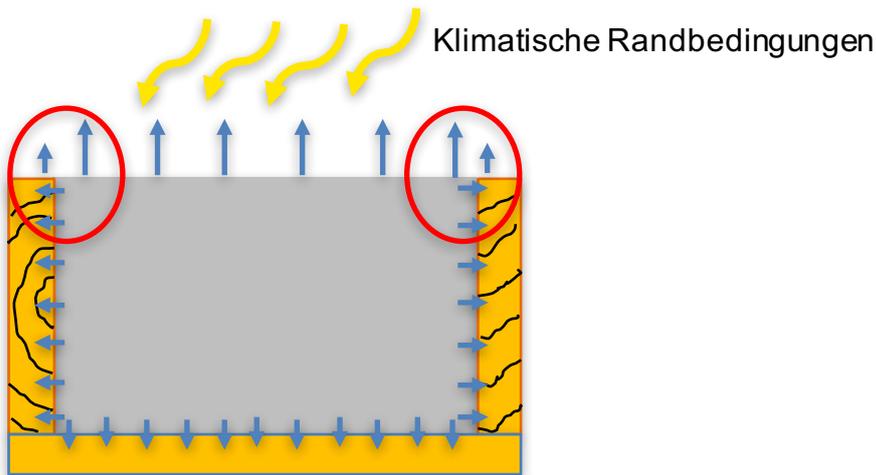
Abb. 427: Abrisshypothese

Vor der Erstarrung entsteht im oberen Bereich der Ecken ein erhöhter Wasserverlust infolge der Überlagerung von oberseitiger Verdunstung und seitlichem Saugen der trockeneren Schalungsbretter. Daher ist eine lokale Verringerung der absoluten Festigkeit in diesem Bereich möglich.

Während der Hydratation entsteht im Bereich der Ecken eine geringere Temperatur aufgrund des erhöhten Wärmeabflusses. Daher weist der obere Bereich eine leicht verzögerte Hydratation auf beziehungsweise kann die vorhandene Festigkeit zeitweise kleiner sein als im restlichen Querschnitt (siehe Abb. 427).

2. Auftrag von Verdunstungsschutz auf die Schalungsbretter nach dem Bewässern: Dies bewirkt, dass die Feuchtigkeit in der Schalungshaut bis zur Betonage schlechter entweichen kann. Am besten wird die Schalung bis zum Schließen mit einer Plane abgedeckt.

4. Nach dem Betonieren empfiehlt sich reichlicher Auftrag von Verdunstungsschutz. Dieser verhindert das Verdunsten des Wassers zu einem gewissen Teil.
5. Abdecken des Bauteils nach dem Betonieren. Somit kann die Feuchtigkeit nicht entweichen und bleibt im Bauteil vorhanden. Somit kann die Hydratation des Betons schneller erfolgen und das Zusammenziehen im oberen Bereich kann minimiert werden.

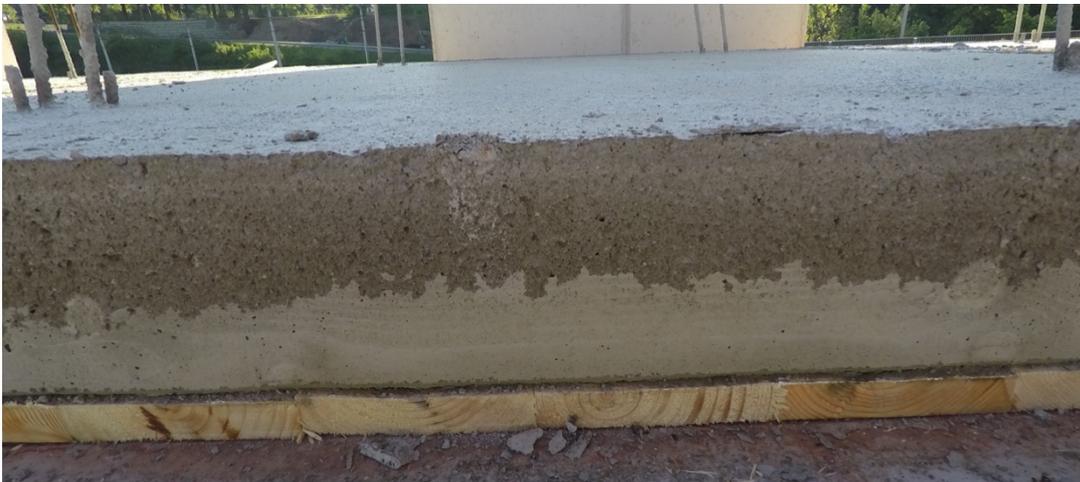
Abb. 430: Betonoberfläche nach dem Ausschalen

Erreichen die Haftzugspannungen die vorhandene Haftzugfestigkeit, so kommt es zu Gefügestörungen im oberen Bereich des Betons. Aufgrund dessen, dass die raue Kontaktfläche eine größere Oberfläche aufweist, können im reinen Betonquerschnitt größere Spannungen herrschen als in der Kontaktfläche. Bei gleichzeitig geringerer Festigkeit entsteht somit im Beton eine Sollbruchstelle für den Abriss. (siehe Abb. 429)

Dieses Abrissphänomen ist in Abb. 430 und Abb. 431 ersichtlich. Die Abb. 430 zeigt die Betonoberfläche nach dem Ausschalen und die Abb. 431 die Schalung direkt nach dem Ausschalen.

Der Oberflächenabriss des Betons, bei gehobelter und gebürsteter Schalungshaut kann vermieden werden durch verschiedene Faktoren:

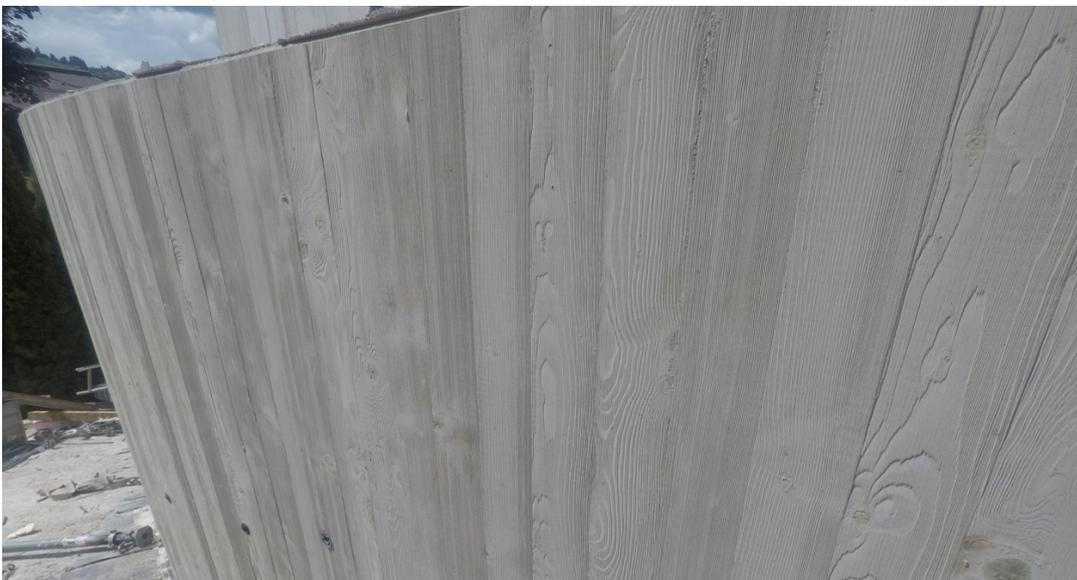
Abb. 432: optimiertes Ergebnis

Mögliches Ergebnis bei Einhaltung der oben genannten Punkte ist in Abb. 432 ersichtlich.

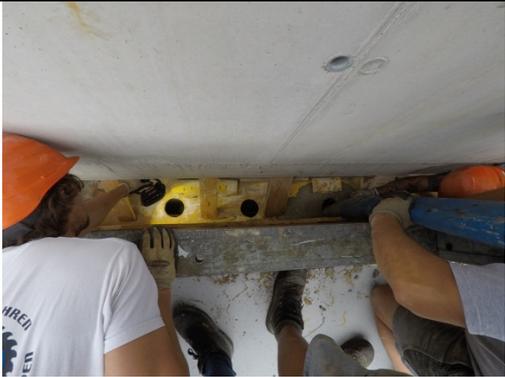
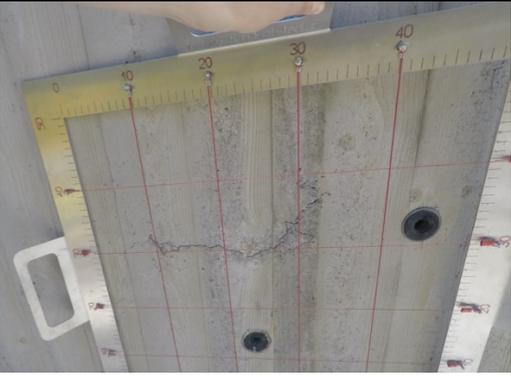
Ursache	Wirkung
Eingeschränktes Verdichten des Betons aufgrund von Rüttelöffnungen	Absenkung des Betons

Vermeidung	<ul style="list-style-type: none"> • Bauteilgeometrie wählen, welche keine Rüttelöffnungen benötigt • Anzahl der Rüttelöffnungen maximieren

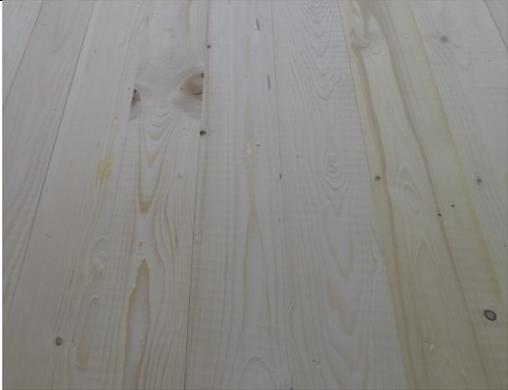
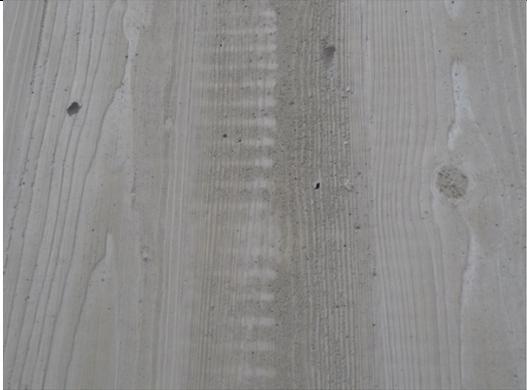
Ursache	Wirkung
Auf der Schalungshaut Abzeichnungen der Hobelmaschine erkennbar	Auf der Sichtbetonoberfläche ersichtlich

Vermeidung	<ul style="list-style-type: none"> • Bretter genauestens untersuchen und aussortieren

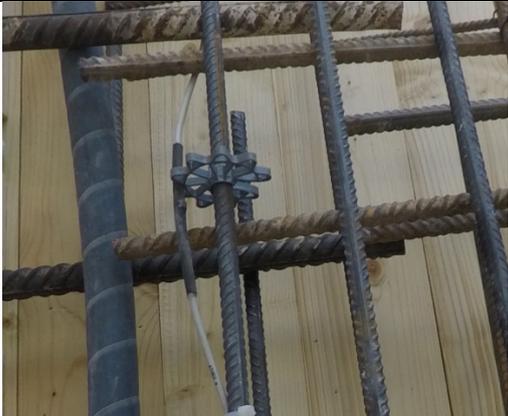
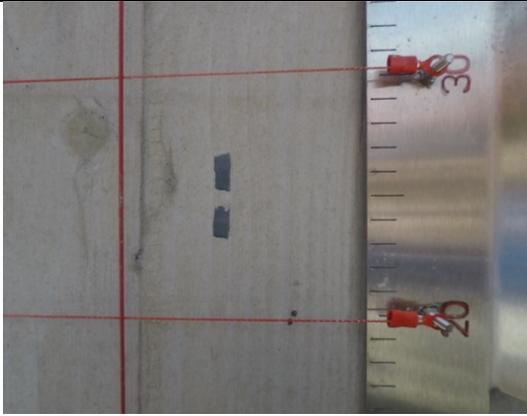
Fehler beim Bewehren der Wände entstanden durch die Verwendung von Kunststoffabstandhaltern und der Nicht-Einhaltung der Betondeckung. Diese zeichneten sich auf der Betonoberfläche ab und verschlechterten das Erscheinungsbild.

Ursache	Wirkung
Verwendung von Kunststoff-Abstandhalter mit Rundform. Diese weisen eine schlechte Kippsicherheit auf.	Abzeichnung der Abstandhalter auf der Sichtbetonoberfläche

Vermeidung	<ul style="list-style-type: none"> • Verwendung von Faserzementabstandhalter • Betondeckung und Abstandhaltergröße überprüfen.

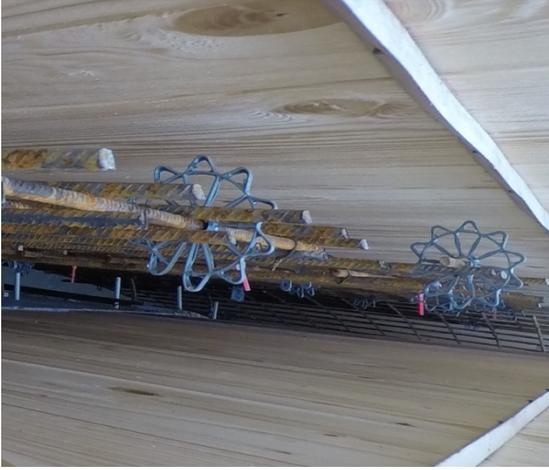
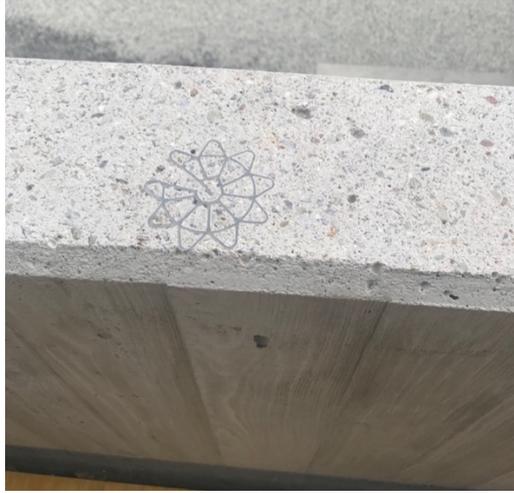
Ursache	Wirkung
Anordnung der Abstandhalter im oberen Bereich der Sichtbetonwand	Durch Abfräsen der obersten Schicht wurde der Abstandhalter sichtbar.

Vermeidung	<ul style="list-style-type: none"> • Betondeckung überprüfen und einhalten

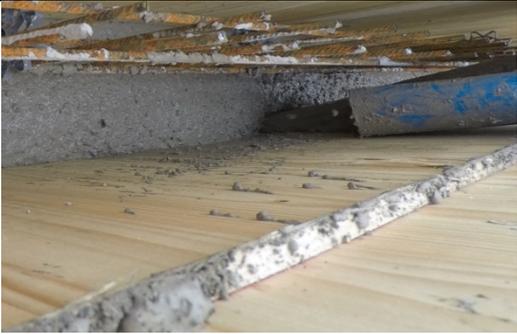
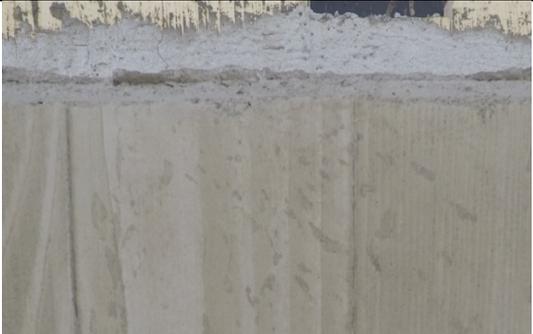
Ursache	Wirkung
Beim Einfädeln des Betonschlauches spritze Beton auf die Schalung. Aufgrund von Verzögerungen trockneten die Betonspritzer ein.	Abzeichnung der Betonspritzer an der Sichtbetonoberfläche sichtbar

Vermeidung	<ul style="list-style-type: none"> • Vorsichtiger Umgang beim Einführen des Schlauches • die Fallhöhe des Betons so minimal wie möglich halten. • Jegliche Verzögerungen vermeiden
Ursache	Wirkung
Zu wenig bzw. gar nicht verdichtet im oberen Bereich	Vermehrte Luftporenbildung im oberen Bereich der Wand.

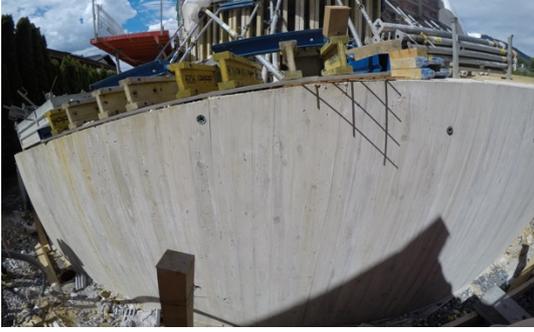
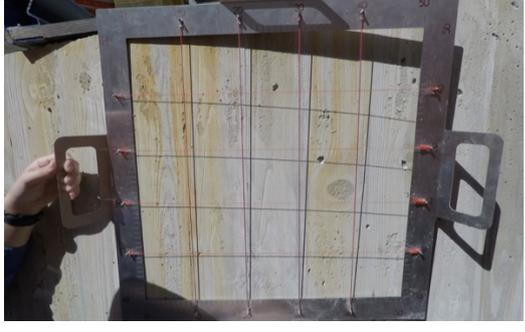
Ursache	Wirkung
Lagerung der Bewehrung auf der Decke oberhalb des Sichtbetonbauteils	Durch Bewitterung der Bewehrung führte dies zu Verschmutzungen (Rostspuren) auf der Sichtbetonfläche.

Vermeidung	<ul style="list-style-type: none"> • Keine Lagerung der Bewehrung in unmittelbarer Nähe zu den Sichtbetonbauteilen • Bewehrung vor Bewitterung mittels Planen schützen

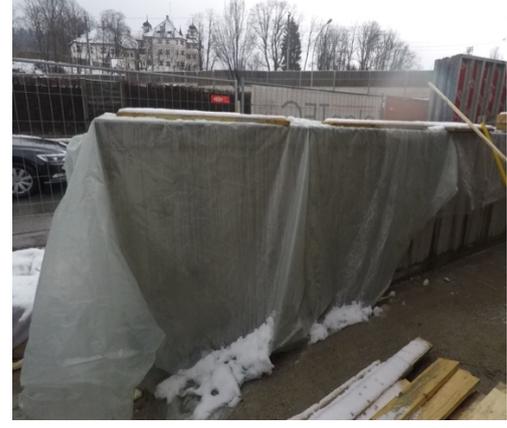
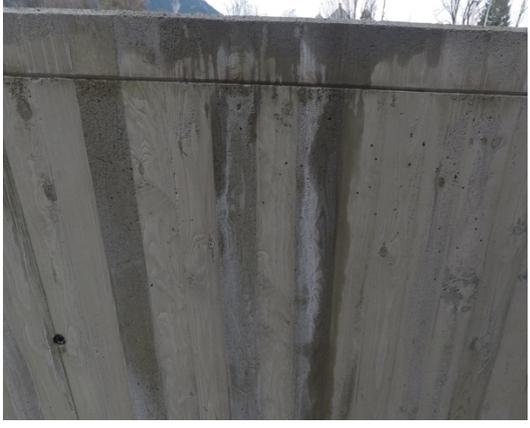
Ursache	Wirkung
Abdecken des Bauteils ohne Abstand zwischen Plane und Sichtbetonoberfläche	Kalkausblühungen

Vermeidung	<ul style="list-style-type: none"> • Unterkonstruktion erstellen, um einen Abstand zwischen Plane und Bauteil zu schaffen

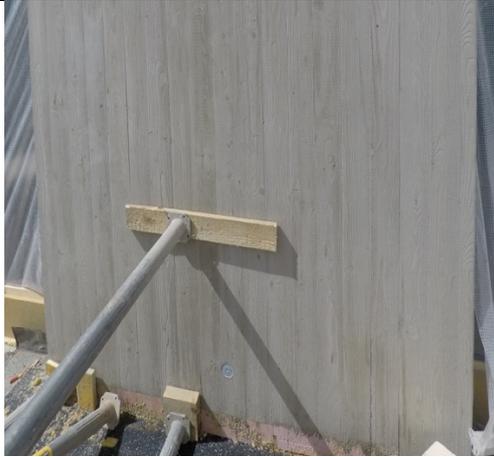
Ursache	Wirkung
<p data-bbox="268 353 735 416">Stark saugendes Material berührt die Sichtbetonoberfläche</p>

<p data-bbox="799 591 1313 654">Bewirkt eine Veränderung des Grautons durch die unterschiedliche Saugfähigkeit</p>
<p data-bbox="424 967 580 999">Vermeidung</p>	<ul data-bbox="788 913 1321 1057" style="list-style-type: none"> • Generell Berührung der Sichtbetonwand vermeiden • Wenn Berührung nötig ist, nur mit nicht saugendem Material (z.B.: Stahl)

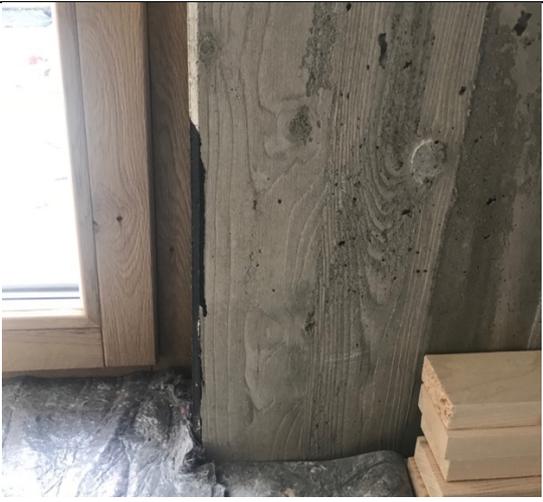
Ursache	Wirkung
<p data-bbox="245 1182 751 1245">Unzureichender Schutz und Kennzeichnung der Sichtbetonwand</p>	<p data-bbox="794 1182 1305 1245">Verschmutzung der Sichtbetonwand aufgrund von Abdichtungsarbeiten</p>

<p data-bbox="418 1863 580 1895">Vermeidung</p>	<ul data-bbox="778 1783 1321 1977" style="list-style-type: none"> • Betonwand als Sichtbetonwand eindeutig kennzeichnen • Alle Arbeiter auf der Baustelle einschulen • Sichtbetonwand vor Verschmutzung schützen (zum Beispiel mittels Planen)
