DIPLOMARBEIT

Diplomarbeit zur Erlangung des akademischen Grades einer Diplom-Ingenieurin
Studienrichtung: Architektur

DIE LEBZELTEREI

St. Gallen/Obersteiermark

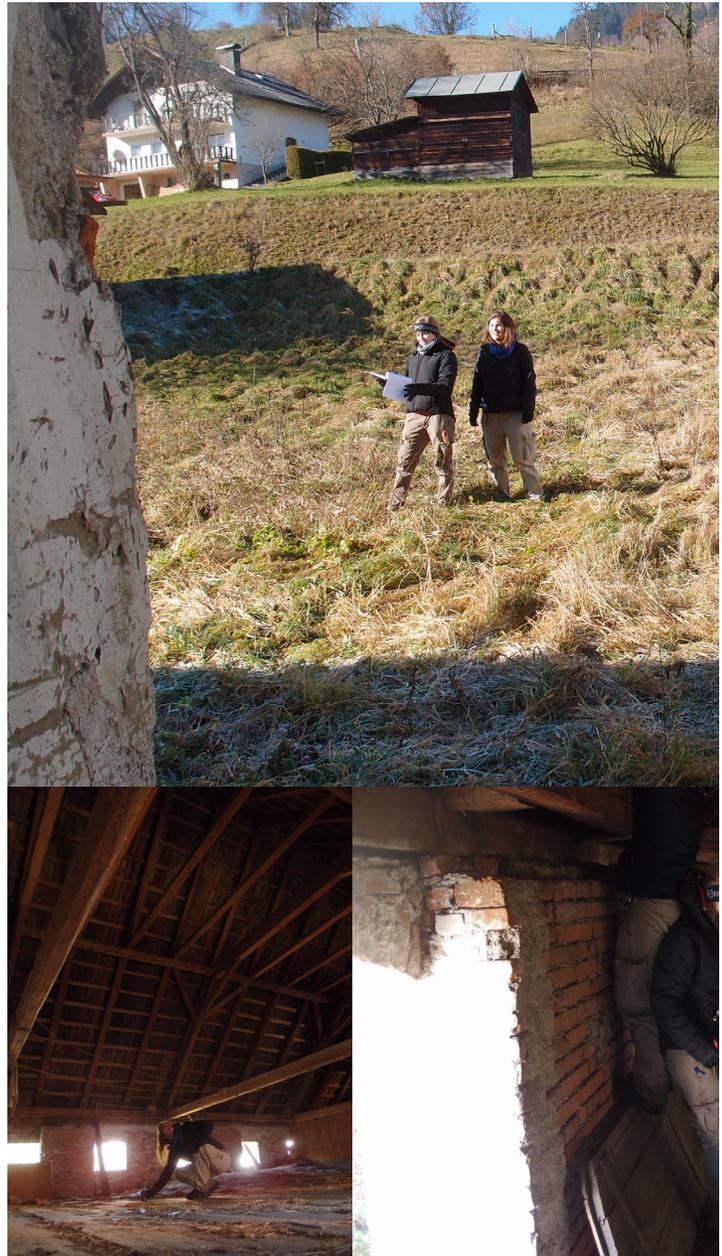
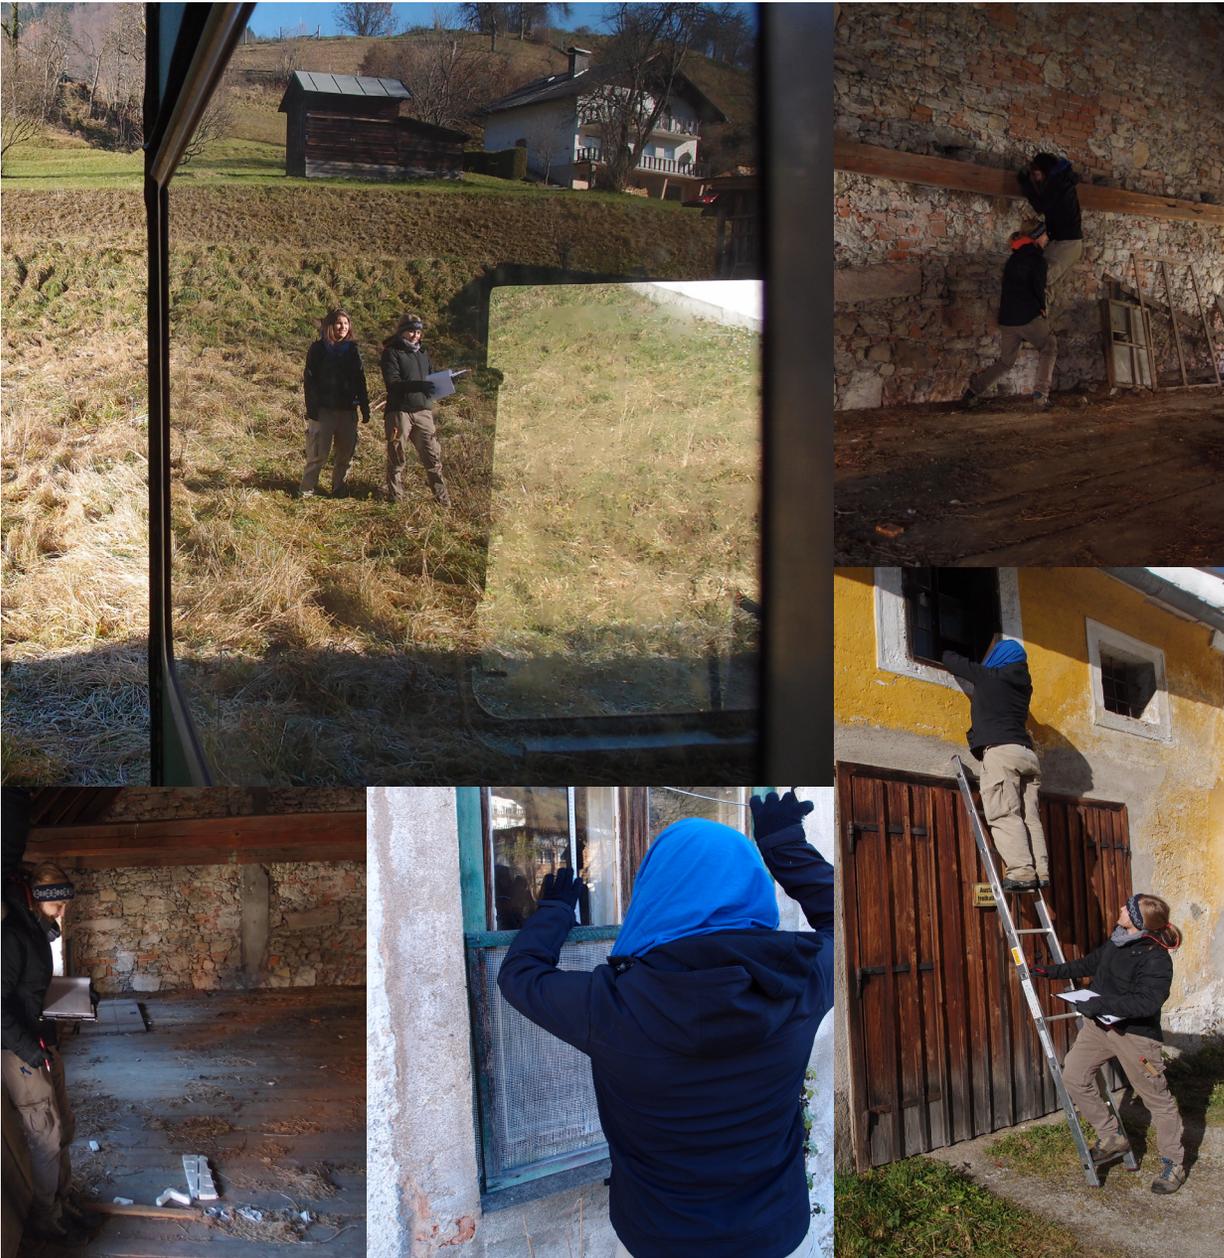
Um auf Schiefstellungen des Bestands durch eventuelle Setzungsvorgänge im Laufe der Zeit schließen zu können ist es von großer Wichtigkeit, die Diagonalen jedes Raumes mit einem Laser mit zu messen.

Abb. 24: beim Aufmessen, Diagonalen wurden genommen

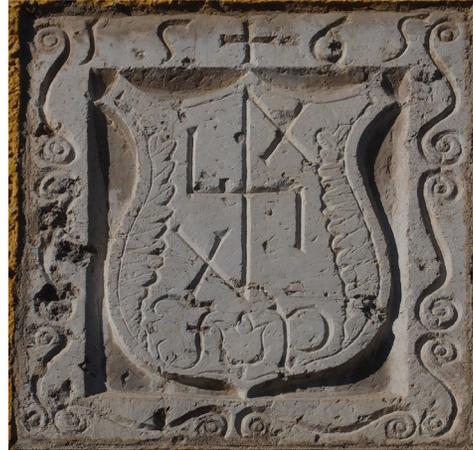
Die rechteckigen Fensteröffnungen teilen die Fassade an der Hauptfront im Osten in vier Achsen, wobei hier ein nachträglicher Eingriff im ersten Obergeschoss erkennbar ist. Die Betonung liegt zentral auf dem Rechteckportal, über dem sich eine Hausmarke in renaissancezeitlicher Tart-schenform befindet, eingefasst in einem Rollrelief. Sie zeigt ein gekreuztes „S“ der Kaufmannschaft und trägt die Initialen „IP“ (Iheronymus Preuer⁴¹) und die Jahreszahl „1565“. Die Fenster im Erdgeschoss sind durch Eisenvergitterungen geschützt.

Abb. 26: Hausmarke, renaissancezeitliche Tart-schenform

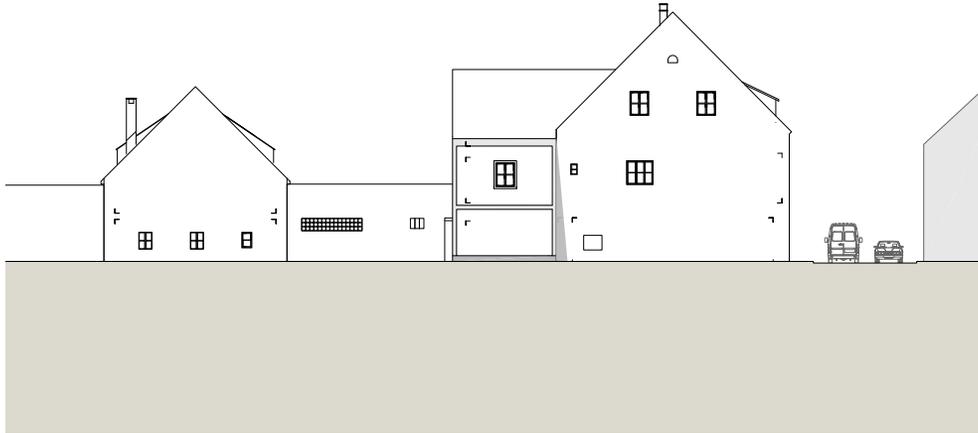
HH Südfassade

Die Südfassade hat im Erdgeschoss eine Öffnung, die eine Vergitterung vorzuweisen hat. Im ersten Obergeschoss ist ein dreigeteiltes Kastenstockfenster anzutreffen, wie auch eine sehr schmal ausgefallene Öffnung, die ein wenig nach Westen versetzt zu jenem im Erdgeschoss angebracht ist. Das zweite Obergeschoss besitzt zwei in für dieses Gebäude normaler Größe ausgeführte Fenster und wieder findet man im Giebfeld eine torbogenähnlich geformte Belüftungsöffnung.

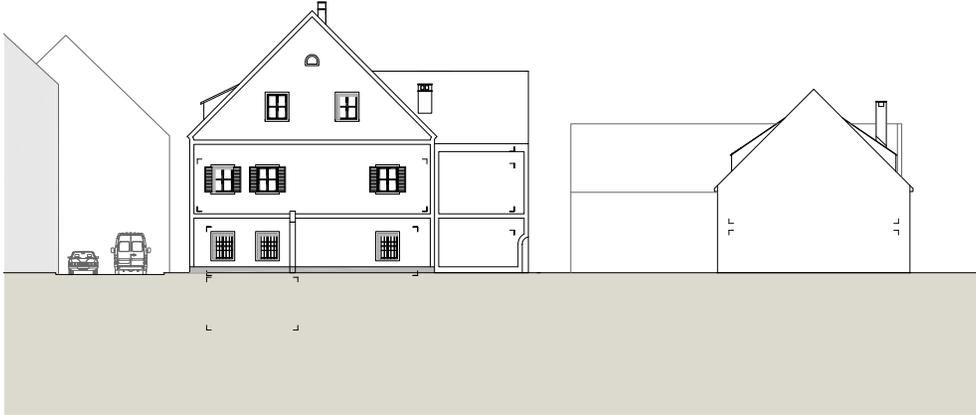
HH Nordfassade

An der Nordfassade befinden sich im Erdgeschoss zwei Kastenstockfenster, welche noch vor dem Torbogens im Eingangsbereich zum Innenhof liegen. Auch diese sind mit Putzfaschen umrandet, weisen allerdings keine Holzläden, doch die bereits erwähnte Vergitterung auf. Direkt darüber im ersten Obergeschoss kommen zwei weitere Fenster (teilweise mit Holzläden bestückt) vor und eines auf der Innenhofseite (Holzläden) nach dem Torbogen. Im zweiten Obergeschoss, abgeteilt durch die erwähnten Rauhputzränder, wieder zwei Fenster, eines in der Achse mit zwei darunter liegenden und einer kleinen Belüftungsöffnung im nördlichen Giebelfeld.

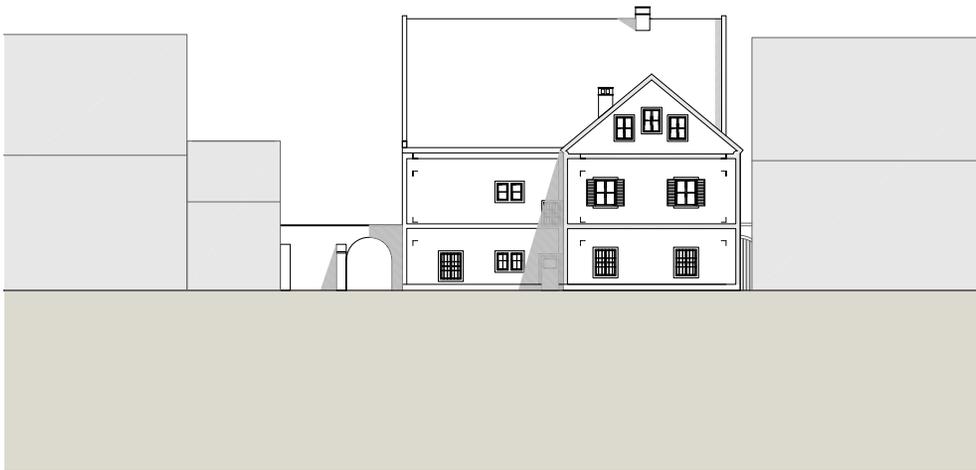
HH Westfassade

Die Westfassade des Haupthauses regt durch ihre unregelmäßige Darstellung zu Spekulationen an, die sich durch genauere Betrachtung der Grundrisse und der teilweise dokumentierten Um- und Ausbauten, welche im Laufe der Jahre stattfanden, erklären lassen: Im Erdgeschoss weist sie ein bereits bekanntes Fensterelement auf, in der Gestaltung gleicht dieses jenen auf den anderen Fassadenseiten, doch kommen hier zwei weitere hinzu, die als skaliertes Pendant zum bekannten Typus erscheinen – sie weisen kleinere Gliederungen auf und springen aus der Norm. Dies lässt auf einen nachträglich getätigten Baueingriff schließen, so auch die zwei Fenster direkt darüber im zweiten Obergeschoss. Die dazugehörigen Grundrisse lassen erkennen, dass sich an diesen Stellen die Sanitäreinrichtungen befinden, welche dem Anschein nach nicht von Anfang an vorhanden und geplant waren. Dasselbe Phänomen auch mit dem Fenster direkt über dem westlich liegenden Haupteingang, hier findet man im Inneren die Treppe ins zweite Obergeschoss. Der äußeren Anordnung zufolge scheint diese ebenfalls nicht von Beginn an mit einer Öffnung zur Lichtgewinnung ausgestattet gewesen zu sein.

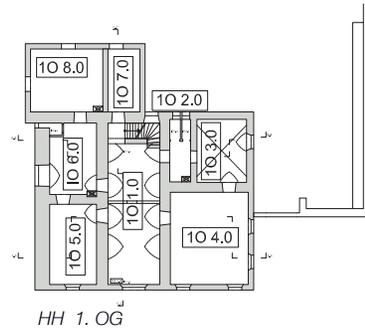
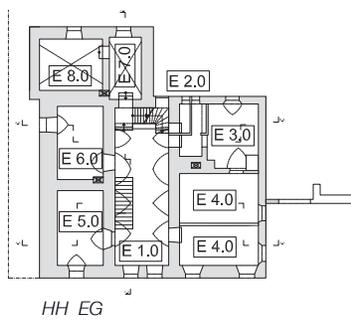
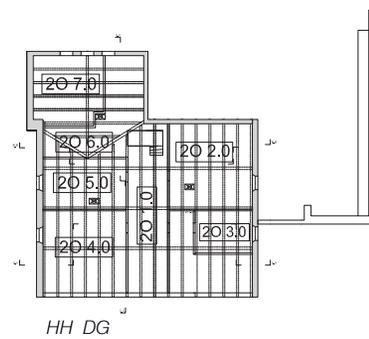
Grundrissübersicht, Raumabfolge

Im ersten Obergeschoss angekommen steht man, wie bereits im Erdgeschoss, in einem gewölbten Mittelflur, von dem aus die verschiedenen Räume zu erreichen sind. Hier fällt er ein wenig kleiner in der Länge aus, dafür gewinnt der mittig liegende Raum im Osten an mehr Platz. Die meisten Räume in diesem Geschoss weisen durchgehend Tonnengewölbe auf, Besonderheiten die Böden oder die Wände betreffend halten sich hier in Grenzen.

Folgt man dem Treppenverlauf noch ein Stück weiter, gelangt man in den Dachraum⁴², welcher bis zum Giebel hin offen ist (Spitzboden⁴³). Der Dachstuhl selbst ist in bretterverkleideter Holzständerbauweise ausgeführt, was historisch betrachtet eher gewöhnlich für das 20. Jhd. ist. Die sprengwerkartige Dachstuhlkonstruktion wird durch Bundträme zusammengehalten, in sie wurden vereinfachte Wohnräume eingebaut.

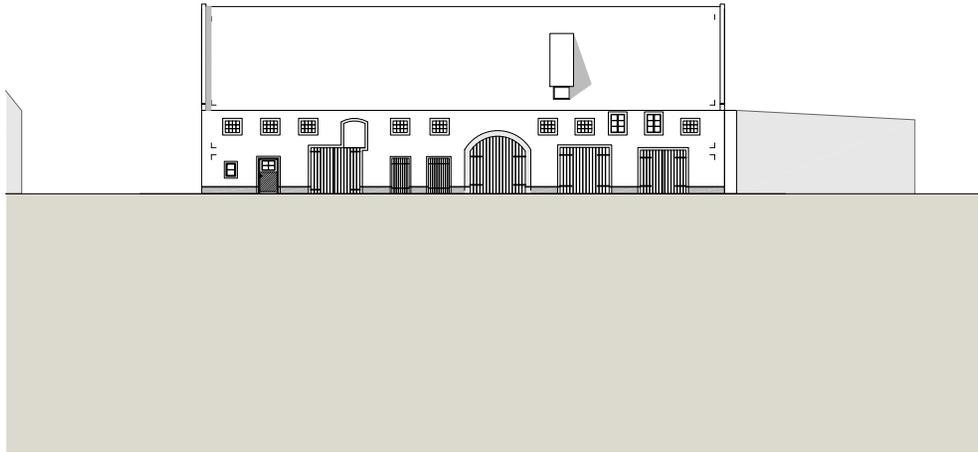
WG Ostfassade

Die Grundstruktur ist ein langgestreckter Grundriss, der nach oben hin von einem Satteldach begrenzt wird. Wo die Nord- und Südfassade eher ruhig und unbewegt ausfallen, weisen die beiden Längsseiten eine narrative Lebendigkeit auf. Das Satteldach ist versehen mit jeweils einer Öffnung an jeder Seite sowie einem Kamin im Westen. Auch hier ist die Feuermauer, wie bereits beim Haupthaus erwähnt, über die Dachflächen gezogen worden.

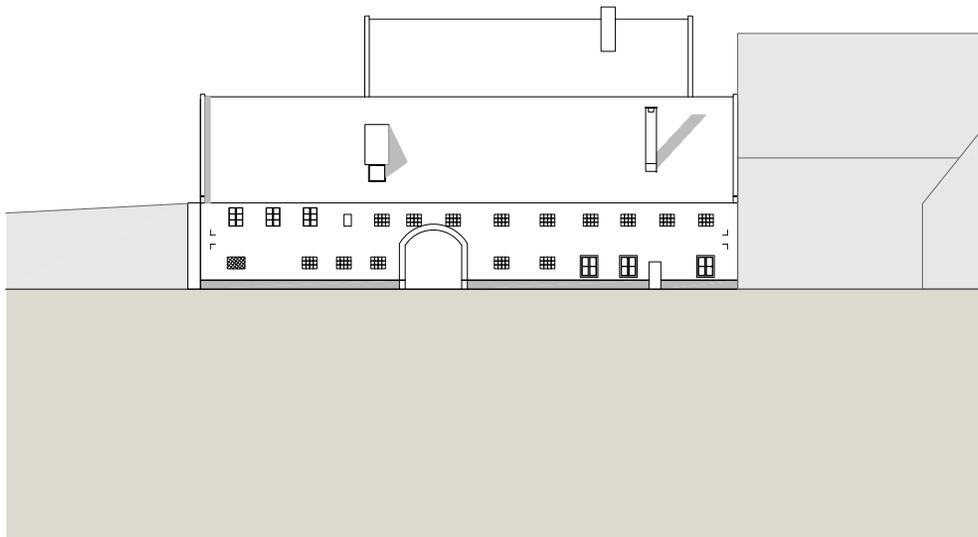
WG Westfassade

Die Westseite des Wirtschaftsgebäudes weist einen fast noch verspielteren Charakter auf, da die Öffnungen zwar fast gegenüber jener der Ostfassade liegen, doch noch feiner gegliedert wurden. Das einzige Element, welches auf dieser Seite genau gleich in Erscheinung tritt, ist klarerweise die Hofeinfahrt. Ansonsten zeigen jeweils das Erd- und Obergeschoss kleine quadratförmige Öffnungen mit wiederum schmiedeeisernen Gittern, die teilweise einen Mittelring besitzen. Nachträgliche Schließungen lassen sich im Erdgeschoss erkennen, auch Unterschiede der Öffnungsgrößen im südlichen Teil der Fassade (EG) und im nördlichen Teil (OG).

Der Boden ist durchgehend eine Holzbalkendecke, das Dach ist bis zum Giebel hin offen (ehem. Scheune) und ist in einer Holzständerbauweise ausgeführt.

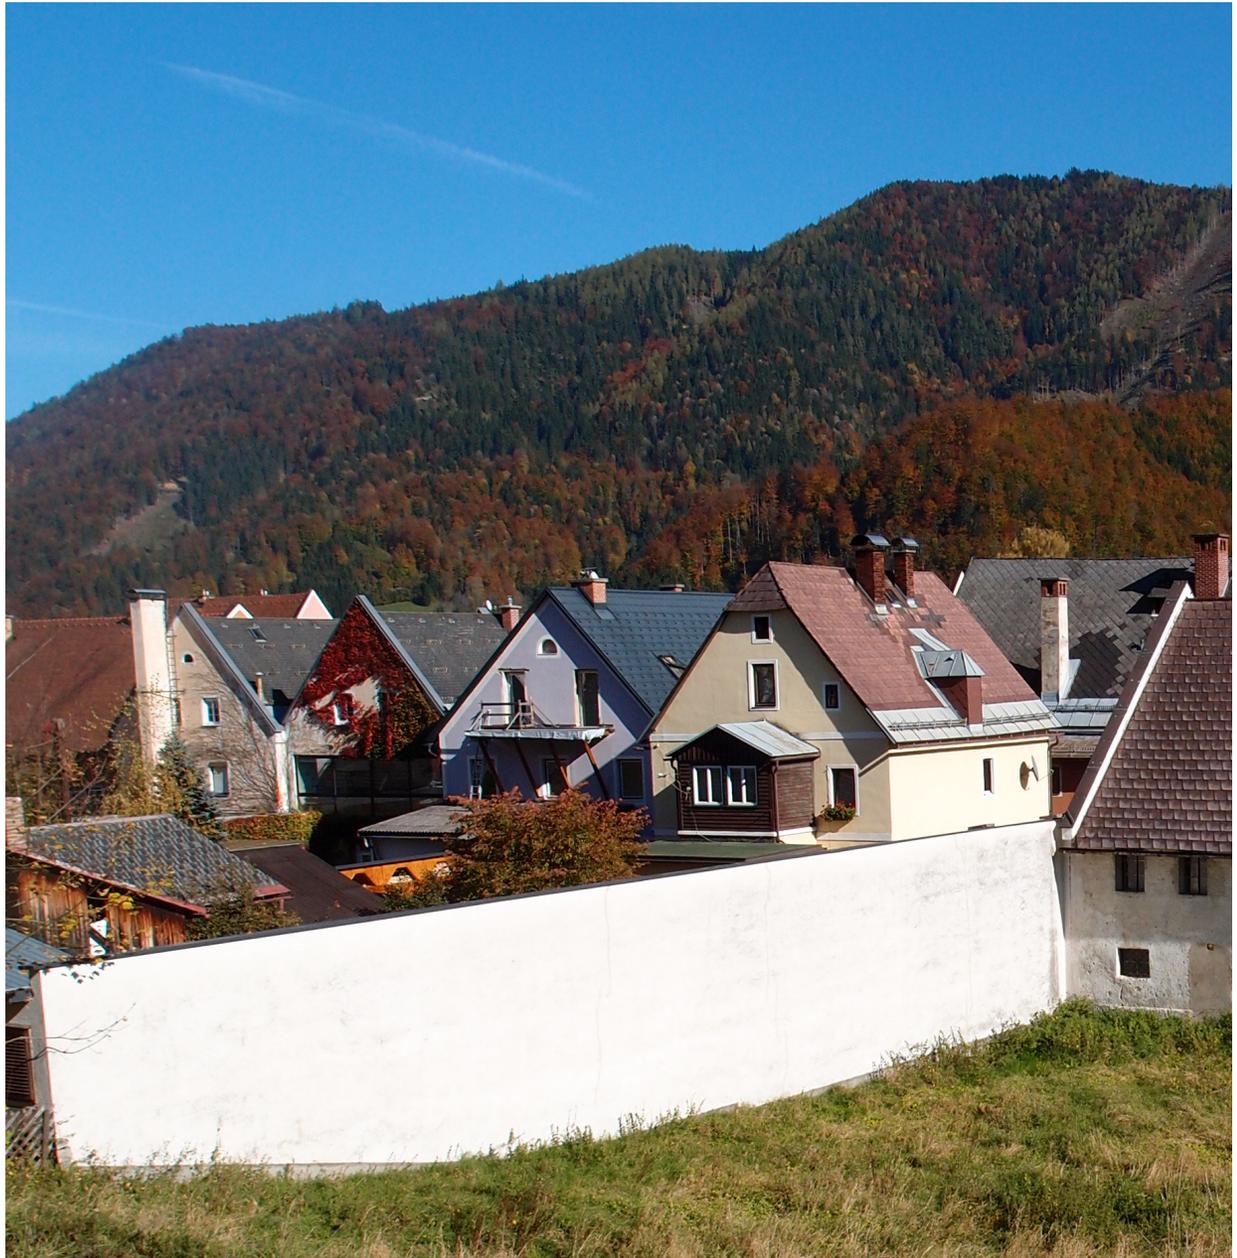
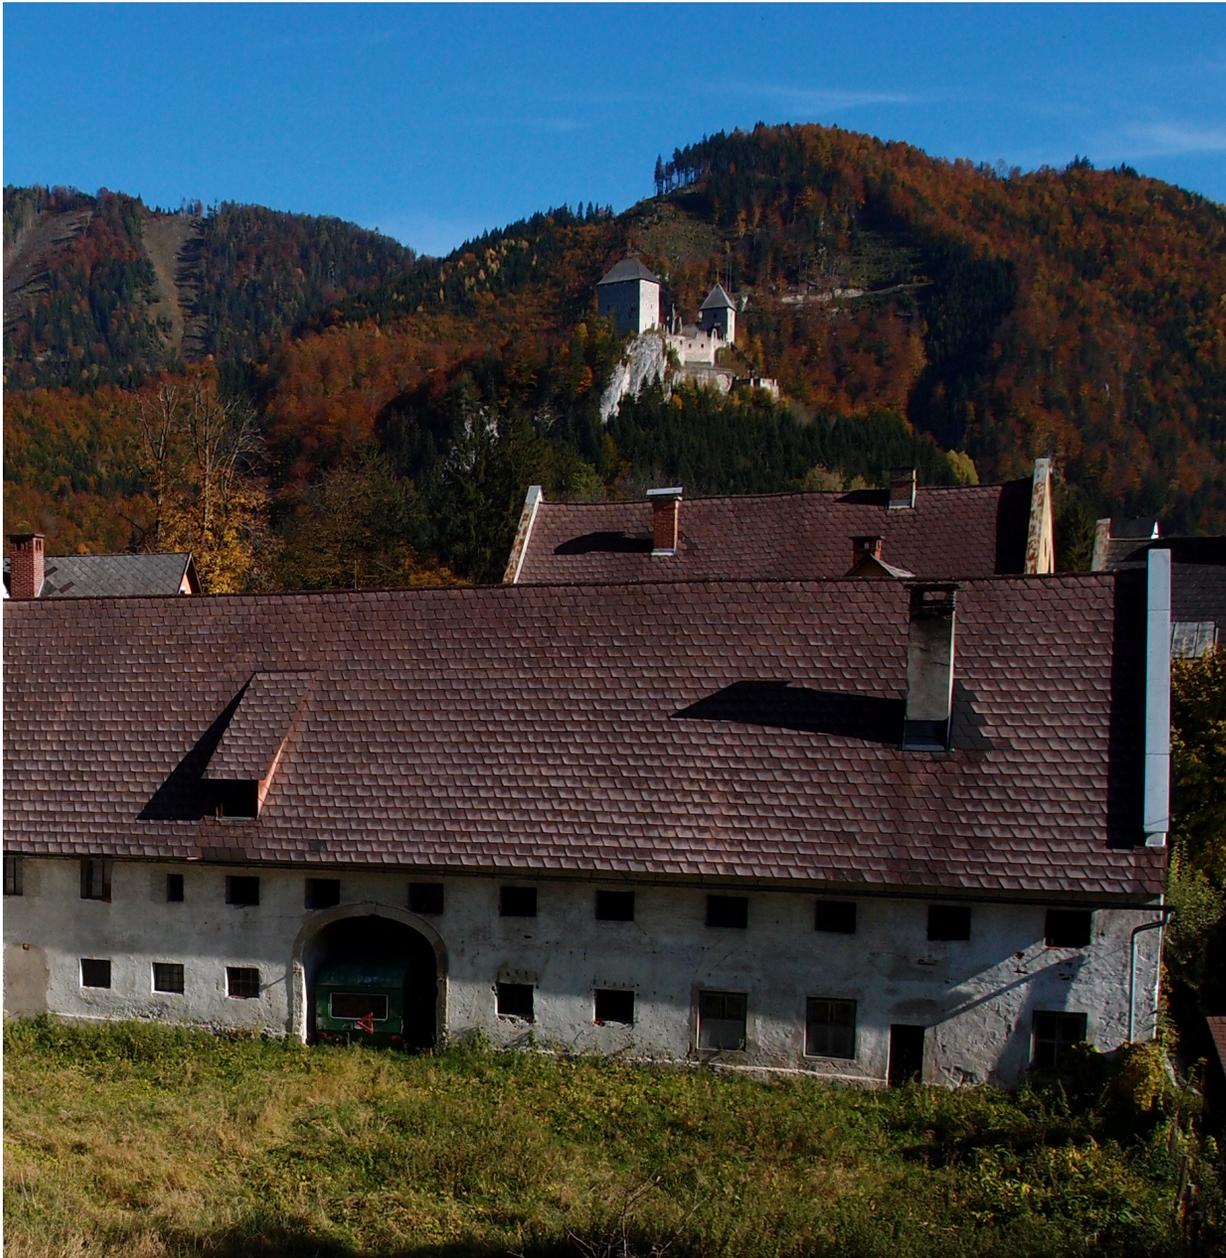
Abb. 29: Wirtschaftsgebäude, Westansicht

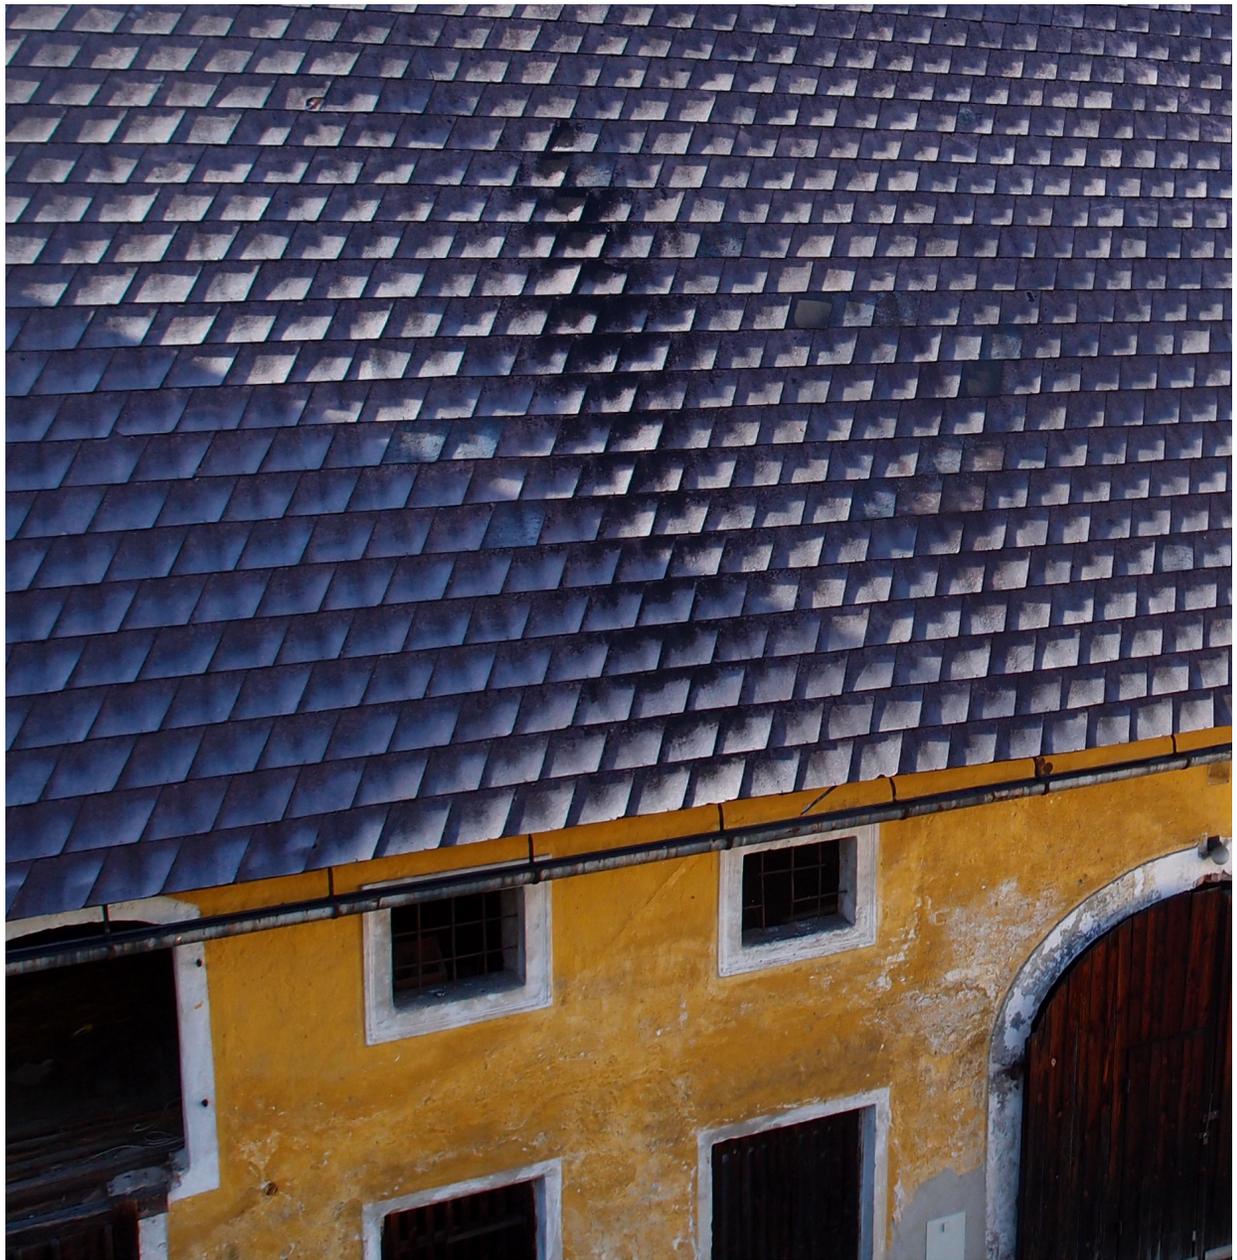
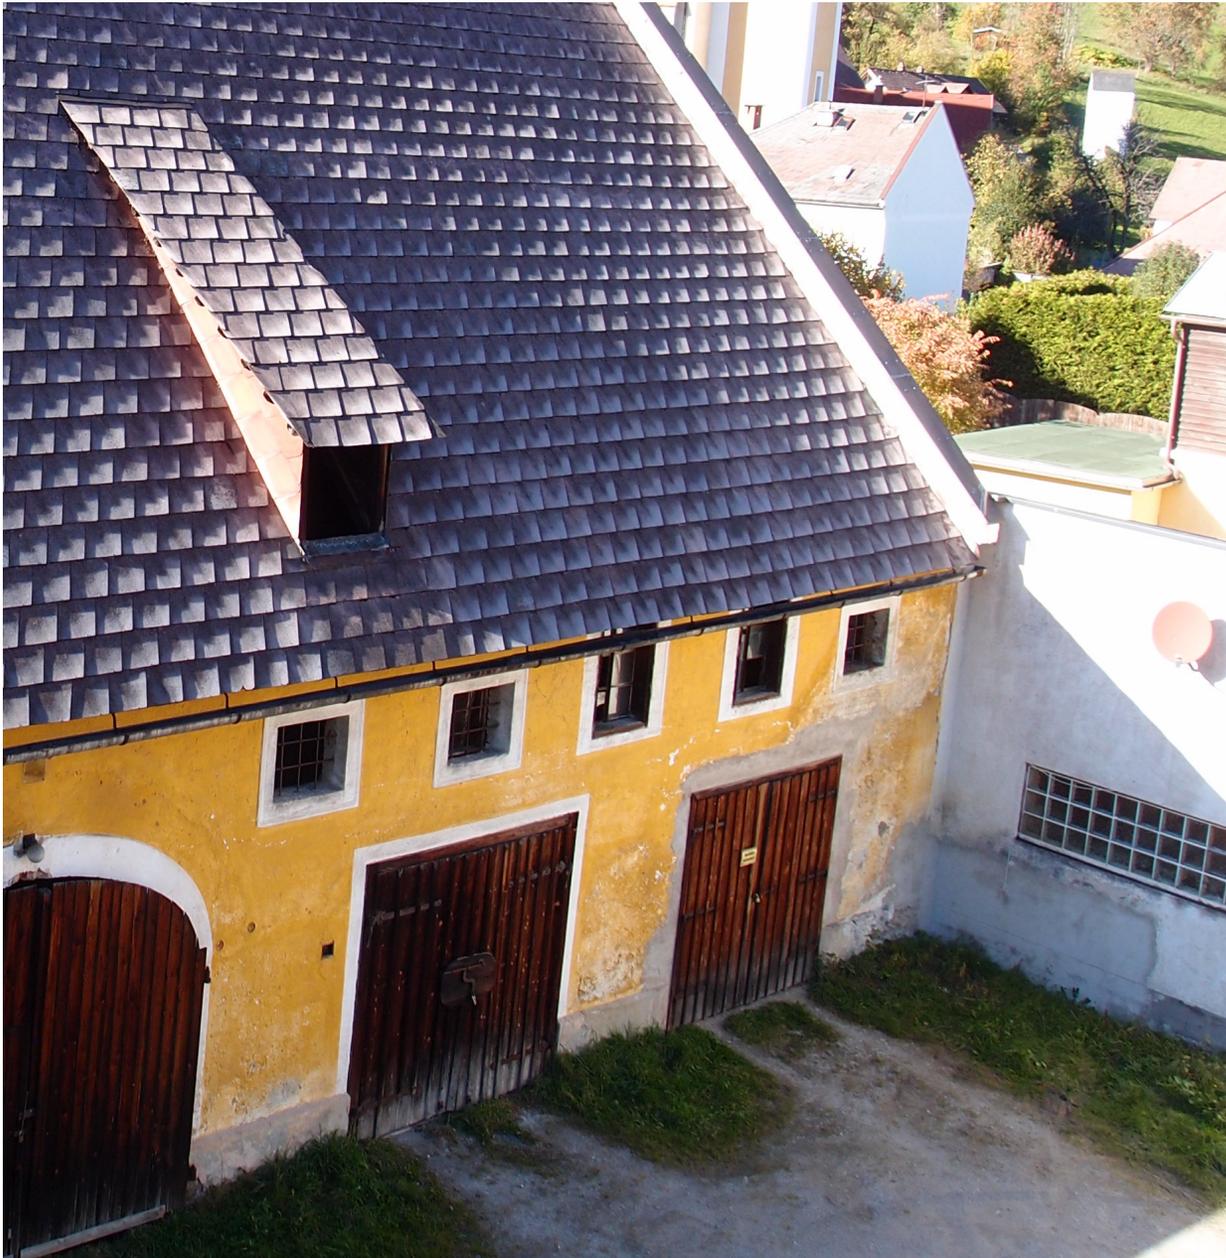
Abb. 30: Wirtschaftsgebäude, Ostansicht

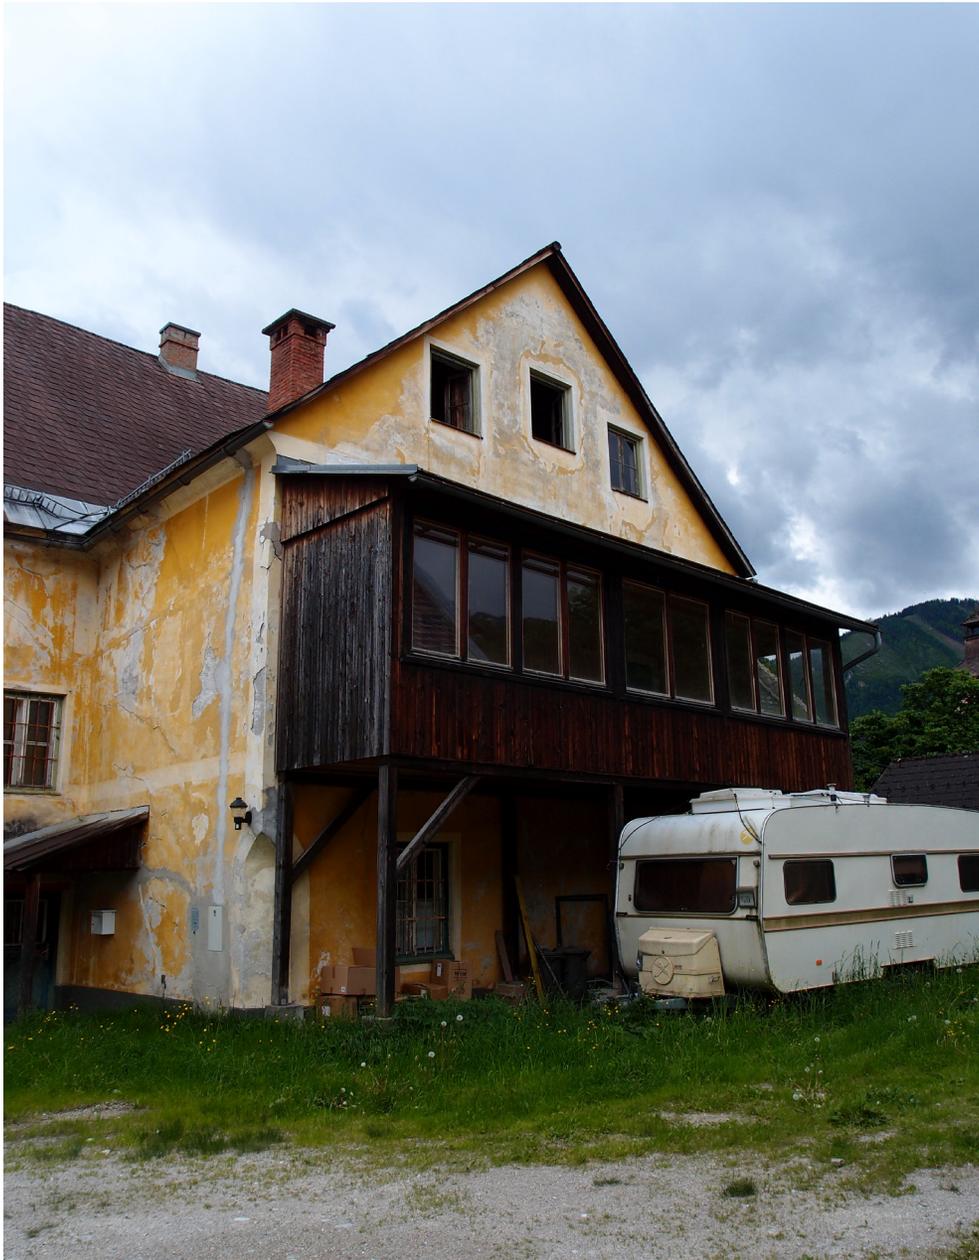
Abb. 31: Haupthaus, barocker Zubau, Westansicht

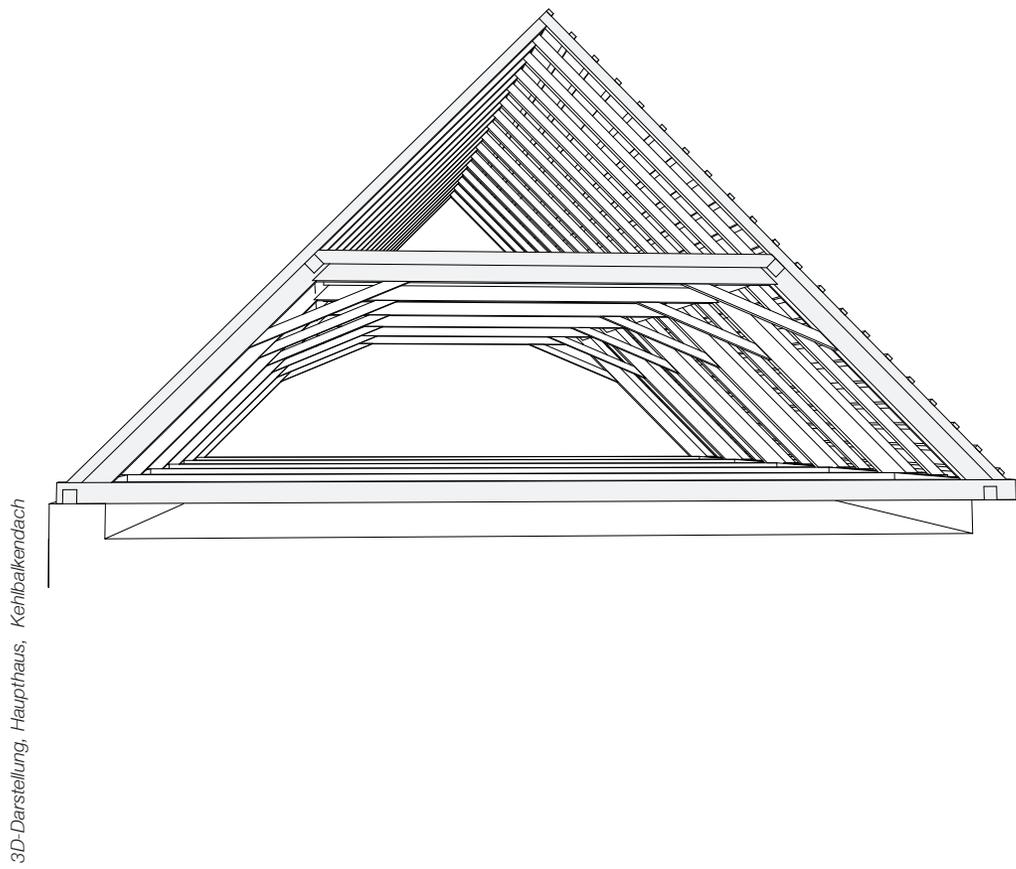
Abb. 33: Anschlusspunkt Dachkonstruktion unten

Fassade	Putz
Außenwände	Mischmauerwerk (Stein, Ziegel)
Dachdeckung	Faserzementplatten, überhöhter Ortgang, Schneefänge, Gaupen, Satteldach
Innenwände	Mischmauerwerk (Stein, Ziegel), bretterverkleidete Holzständerbauweise
Decken	Gewölbe (Stein), Holztram
Fußböden	Holz, Stein, Wischböden (PVC)
Dachkonstruktion	Kehlbalkendach mit doppelt liegendem Dachstuhl
Stiegen	massiv (Stein)
Türen	Holzfüllungstüren (lackierte Oberflächen)
Fenster	Kastenstockfenster (lackierte Oberflächen)
Haustechnik	Elektrospeicheröfen, Kamine, Sanitäreinrichtungen, Elektroinstallationen, dezentrale Warmwasseraufbereitung, Elektroboiler im OG

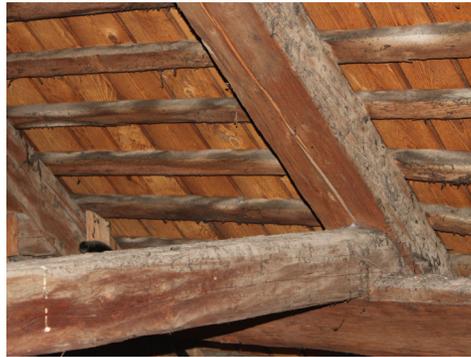
Abb. 35: Balkenanschluss Querstrebe

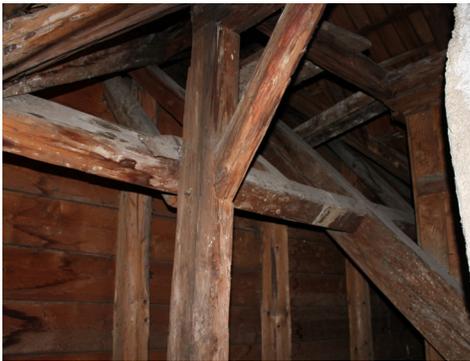
Abb. 34: Anschluss Dachkonstruktion Zubau

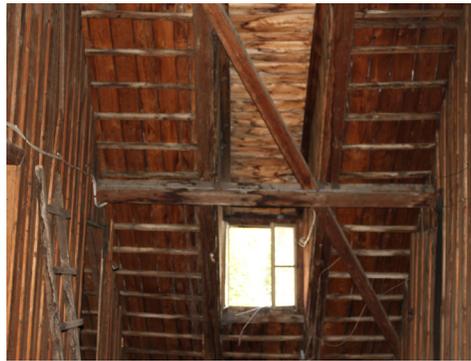
Abb. 36: Dachkonstruktion

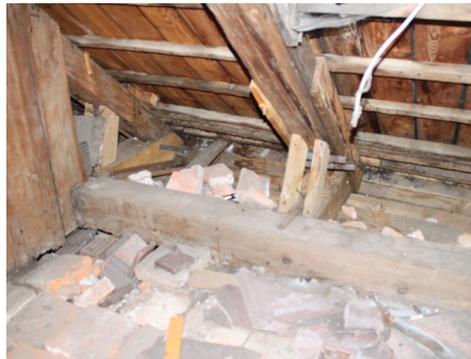
Abb. 37: Unterer Dachanschluss

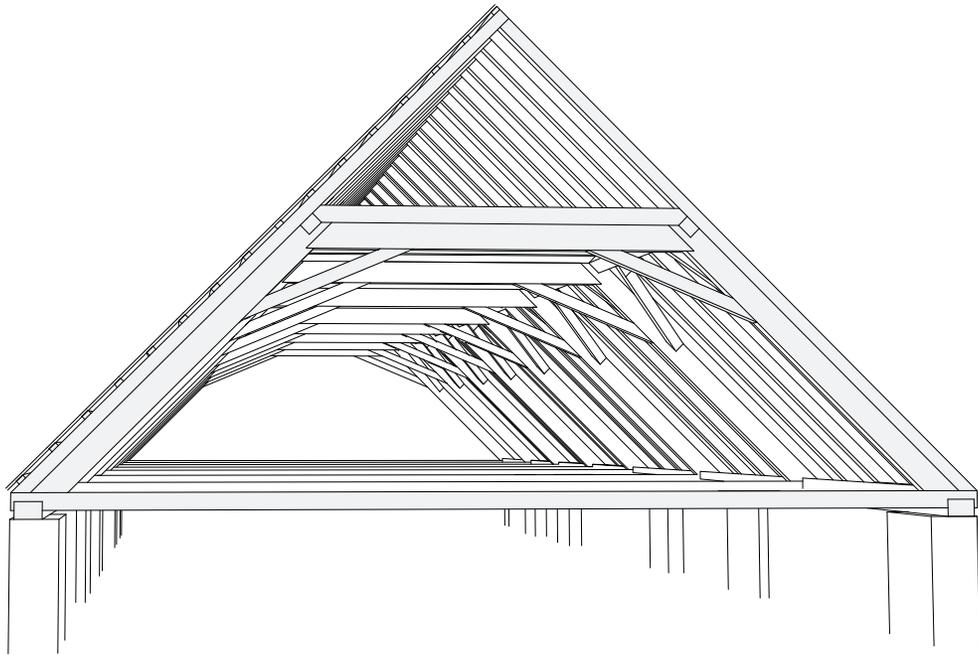
3d Darstellung Kehlbalkendach Wirtschaftsgebäude

Fassade	Putz
Außenwände	Mischmauerwerk (Stein, Ziegel)
Dachdeckung	Faserzementplatten, überhöhter Ortgang, Gaupen, Satteldach
Innenwände	Mischmauerwerk (Stein, Ziegel), bretterverkleidete Holzständerbauweise
Decken	Holztram
Fußböden	Beton, Ziegel, teilweise alte Asphaltstallungen
Dachkonstruktion	Kehlbalkendach mit doppelt liegendem Dachstuhl
Türen	Holz (vereinfacht, lackierte/gebeizte Oberflächen)
Fenster	Holz (vereinfacht, lackierte Oberflächen), Öffnungen mit schmiedeeisernen Gittern im EG

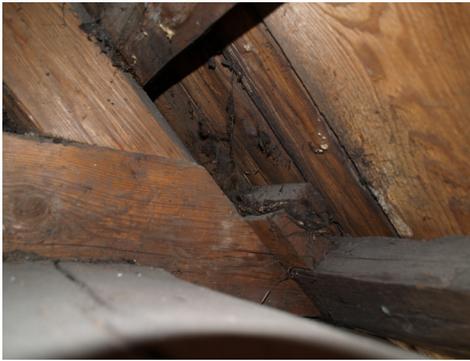
Abb. 39: 1. Obergeschoss, Dachanschluss

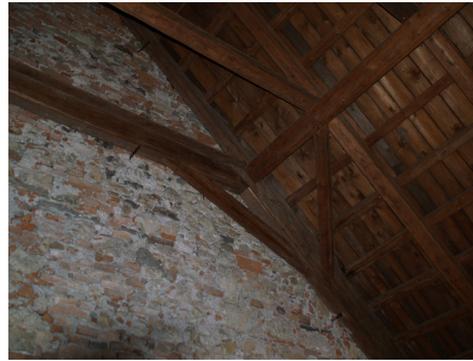
Abb. 42: 1. Obergeschoss, Dachkonstruktion

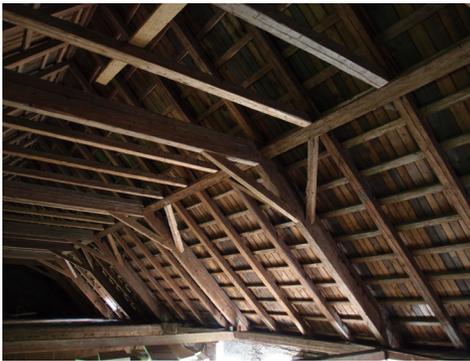
Abb. 40: 1. Obergeschoss, Dachkonstruktion

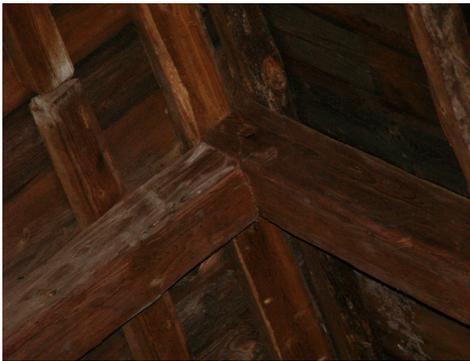
Abb. 41: 1. Obergeschoss, Dachanschluss

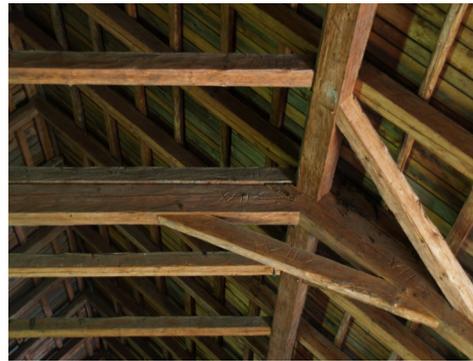
Abb. 43: 1. Obergeschoss, Dachkonstruktion, Prägung

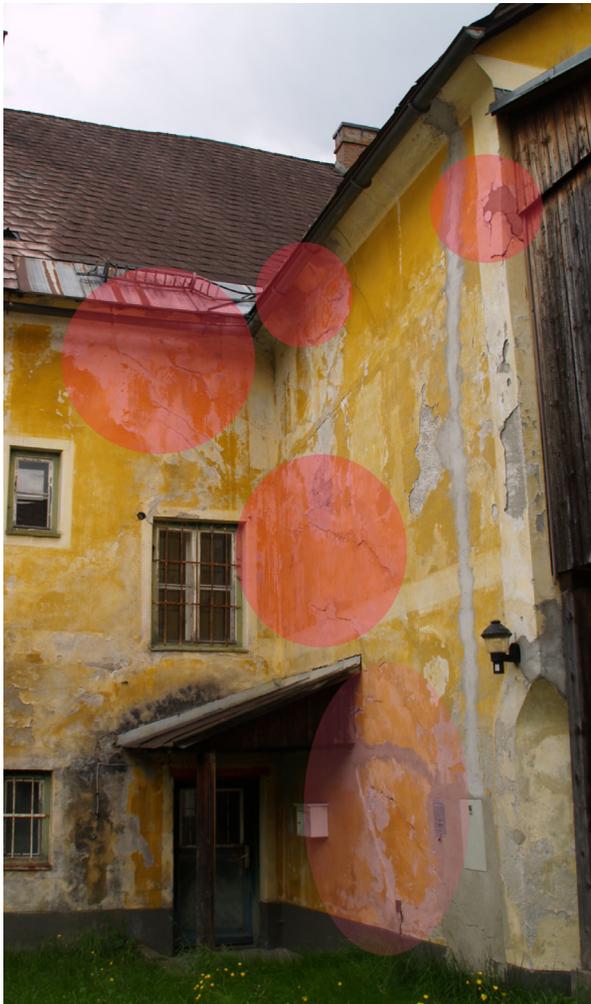
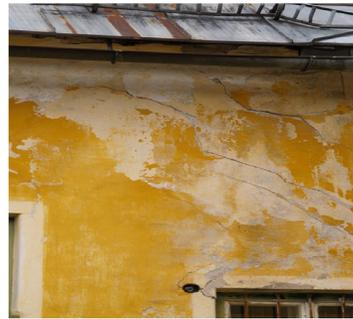
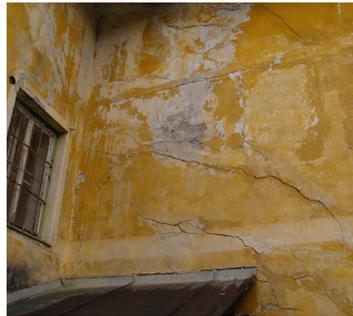
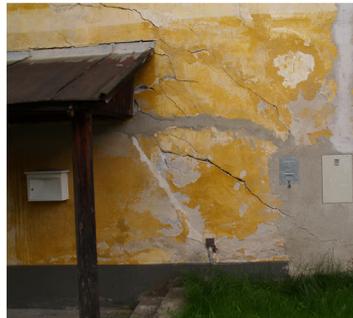
Abb. 45: Haupthaus, Westansicht, Fassadenrisse

Der am häufigsten auftretende Bauteilmangel an dem Bestandsgebäude Haupthaus sind Risse. Hier treten sie in der Horizontale wie auch in der Vertikale auf, großteils nur oberflächlich in der Putzebene, dh. es handelt sich um rein optische Mängel (Putzabplatzungen). Bei einigen kann man von tatsächlichen Mangelerscheinungen sprechen, da die Rissituation technische oder bauphysikalische Hintergründe haben könnte.

Schwerwiegende Risse können mittels einem Injektionsverfahren (Verpressen⁴⁴ mit Zement oder Kunstharz) wieder verschlossen werden. Hier gilt es jedoch vorerst grundlegende Fragen zu klären, um auf passende Sanierungsmaßnahme und eine richtige Materialwahl schließen zu können:

Die feinen bis gröberen Risse in der Fassade können durch z.B. elastische Beschichtungen oder kunststoffmodifizierten Reparaturmörtel behoben werden. Doch auch in diesem Fall gibt es mehrere Faktoren, die in der Wahl der Sanierungsmaßnahme und des Materials zu beachten sind: z.B. die Ursache, ist der Riss bereits getrocknet oder noch feucht, sind die Bewegungen abgeschlossen.

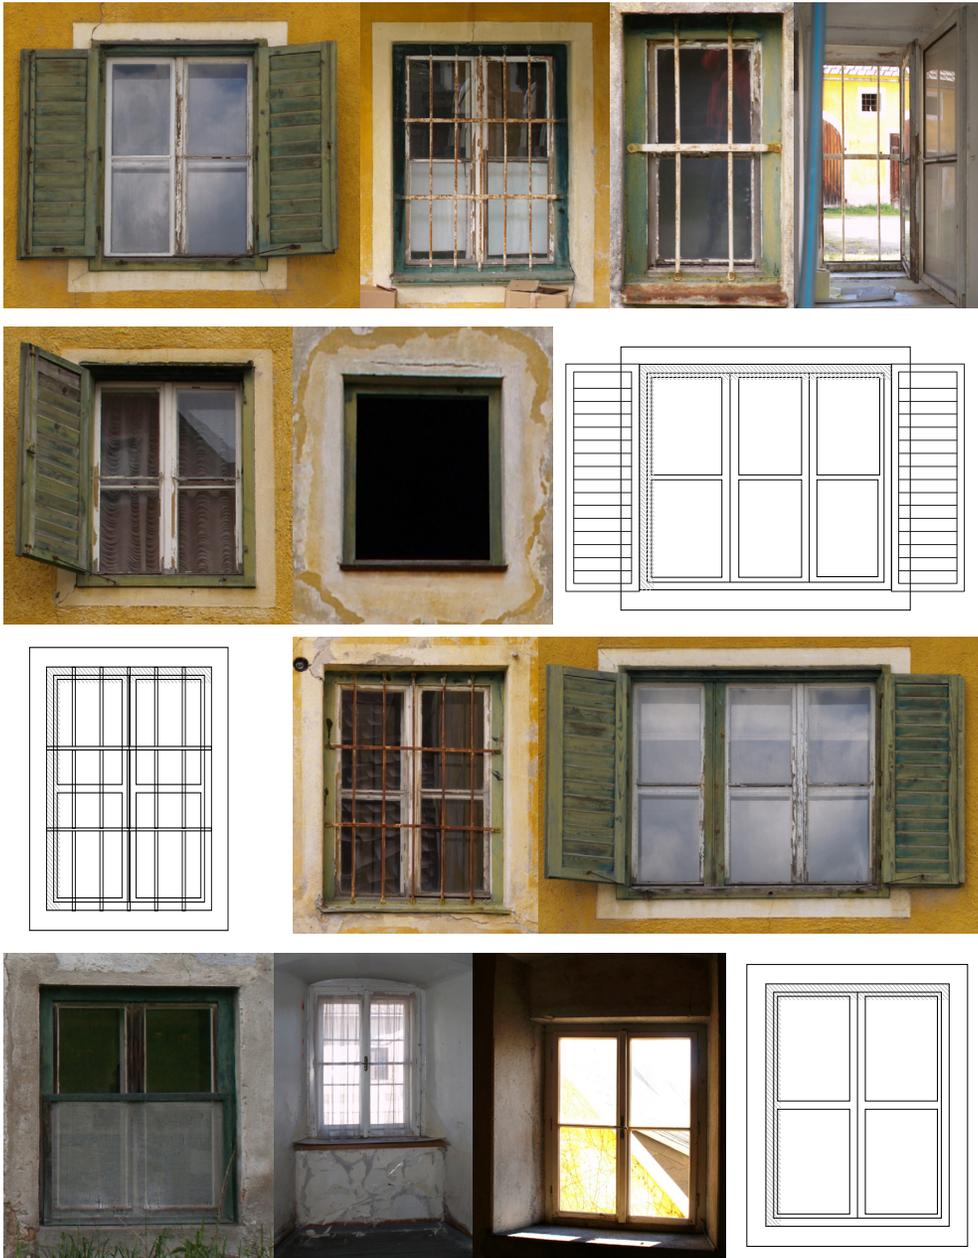
Abb. 46: Haupthaus, Fensteröffnungen

Bei den Fensteröffnungen am Haupthaus handelt es sich um lackierte Kastenstockfenster, bei denen sich die innenliegende, wie auch die außenliegende Flügelebene nach innen öffnen lassen. Großteils sind diese mit zwei Flügel ausgestattet, nur vereinzelt findet man welche mit einem oder drei. An der Fassade kann man erkennen, dass die Risswurzel meist in den Fensterecken liegt und sich anschließend nach oben und unten ausbreitet. Diese Risse dürften jedoch nur in der Putzebene stattfinden.

Bei den Fenstern muss großteils ein kompletter Austausch stattfinden (in Zuge dessen auch die Eisenvergitterung), da sich einige in sehr schlechtem Zustand befinden und eine klimatische Abdichtung nicht mehr gegeben ist. Nur bei wenigen ist eine Instandsetzung durch Abschleifen und erneuter Lackierung sinnvoll. Dieses Verfahren kann auch bei den Türöffnungen angewandt werden, da sie keine groben Mängel aufweisen.

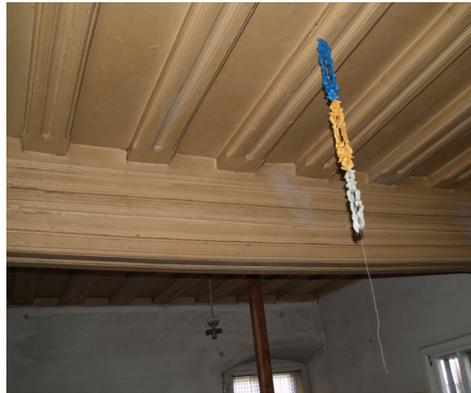
Abb. 50: Erdgeschoss, Holztramdecke

Größtenteils können die Risse in den Gewölben durch kraftschlüssiges Verkeilen instandgesetzt werden. Sollten sich einige bis zu ihrer Sanierung noch ausbreiten, könnten Verpressarbeiten notwendig werden (mit Kunstharz oder Zement). Um eine schadenfreie Wiederherstellung der Holztramdecke gewährleisten zu können, sollte der Lack durch vorsichtiges Abschaben entfernt werden.

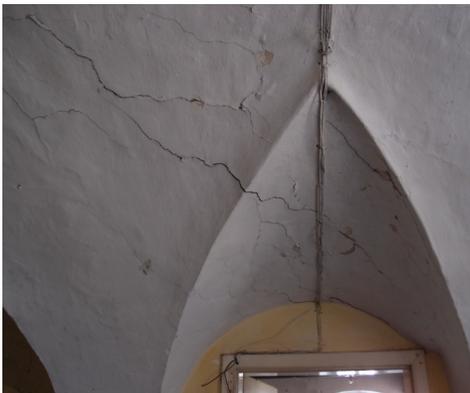
Abb. 49: Erdgeschoss, Mittelflur, Spitzkappe, Risse

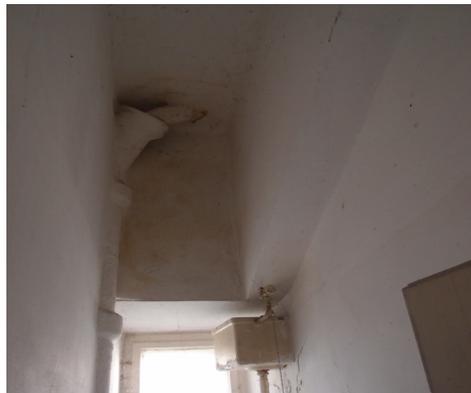
Abb. 52: Erdgeschoss, unsachgemäß umgebautes Gewölbe

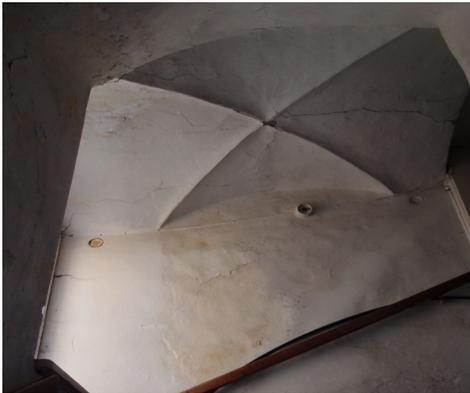
Abb. 53: Stiegenaufgang, Kreuzgewölbe

Neben den unzähligen Putzabplatzungen und oberflächigen Beschädigungen, findet man hier in den Durchgangsbögen bedenkliche Risse. In dem Bereich des Stiegenaufgangs wurden Durchbrüche und Schlitze für Leitungen gestemmt und Gewölbeansätze abgetragen. Bei unsachgemäßen Umbauarbeiten wurden gröbere Schäden verursacht.

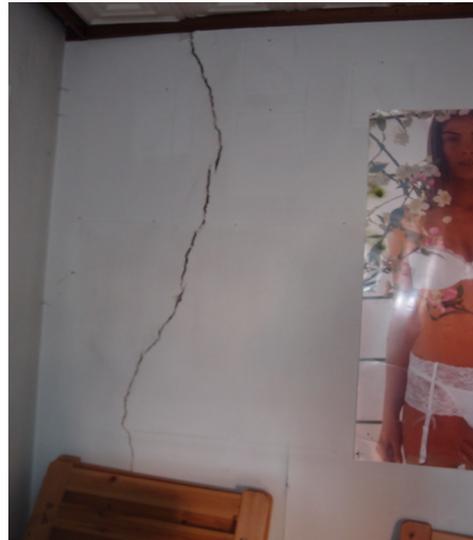
Abb. 56: 1. Obergeschoss, bedenklicher Riss

In diesem Geschoss befindet sich der größte und schwerwiegendste Riss des gesamten Haupthauses. Er befindet sich direkt im Mittelflur und zieht sich quer über diesen. Die restlichen Gewölbe sind statisch durchaus tragfähig. Die Fußböden bestehen hauptsächlich aus Wischböden (PVC-Folien) und Holzdielen.

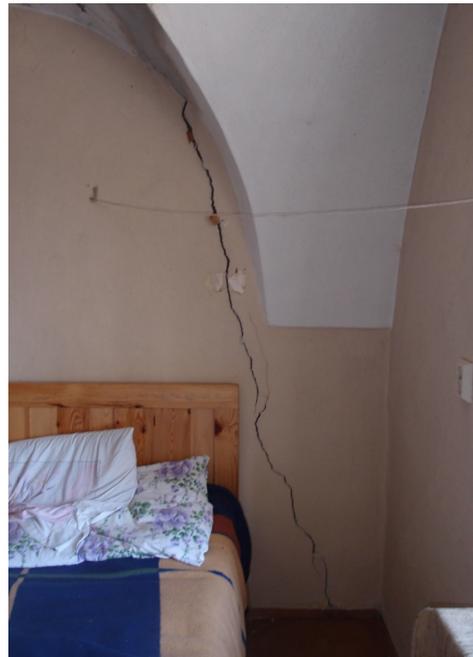
Abb. 57: 1. Obergeschoss, bedenklicher Riss

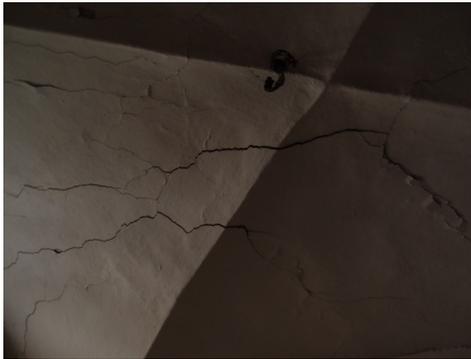
Abb. 58: Stiegenaufgang, Gewölbe, Rissbildung

Die Durchbrüche und Risse müssen unbedingt kraftschlüssig verkeilt werden, um weitere Schäden zu verhindern. Im Falle einer Instandsetzung des Stiegenaufgangs müssen die massiven Treppen verstärkt und saniert werden.

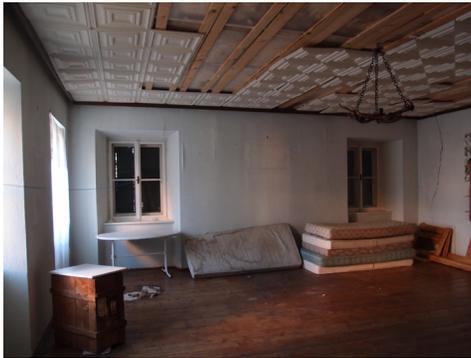
Abb. 59: 1. Obergeschoss, Holzdecke

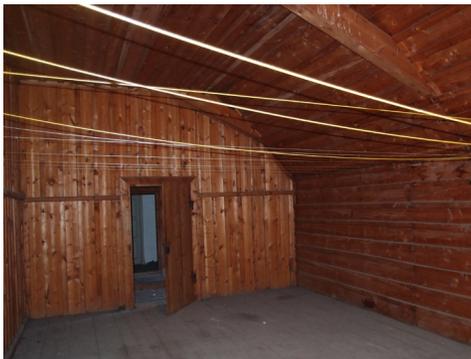
Abb. 60: 2. Obergeschoss, Holzvertäfelung

Der Steinboden kann durchaus wieder verwendet werden, doch die raumteilenden, nachträglich eingebauten Holzvertäfelungen empfiehlt es sich bei einem angedachten Umbau völlig zu entfernen.
