DIPLOMARBEIT

Diplomarbeit zur Erlangung des akademischen Grades einer Diplom-Ingenieurin
Studienrichtung: Architektur

DIE LEBZELTEREI

St. Gallen/Obersteiermark

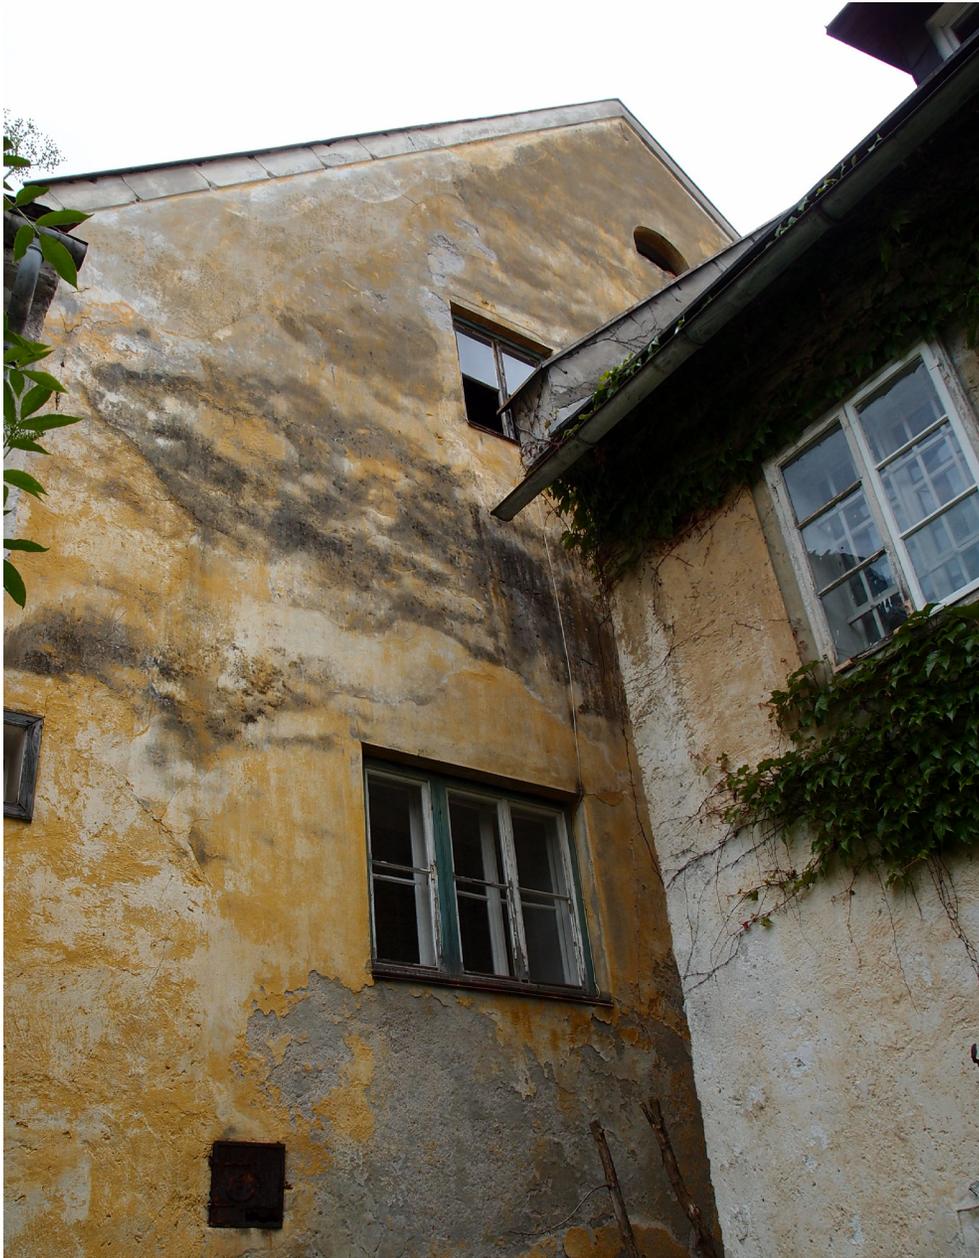
Abb. 64: Haupthaus, Südseite, Wasserschäden

Schäden verursacht von in Bauteile eindringender Feuchtigkeit äußern sich durch großflächige, dunkel gefärbte Flecken an der Fassade und könnten von unsachgemäßen Überdachungen, z.B. im Eingangsbereich des Erdgeschosses, herrühren. Vermutet wird vereinzelt Schimmelbildung. Es wird angenommen, dass an manchen Stellen das Fundament in Mitleidenschaft gezogen wurde. Denkbar wäre dies dort, wo schon schwerwiegende Risse in der Fassade erkennbar sind, die dann im Erdboden verschwinden.

Wasserschäden entstanden wahrscheinlich durch die fehlende Entwässerungstechnik am Dach.

Bei Sanierungsarbeiten wird den Vorschriften entsprechend die Entwässerungstechnik angebracht und so weitere Wasserschäden an der Fassade vermieden.

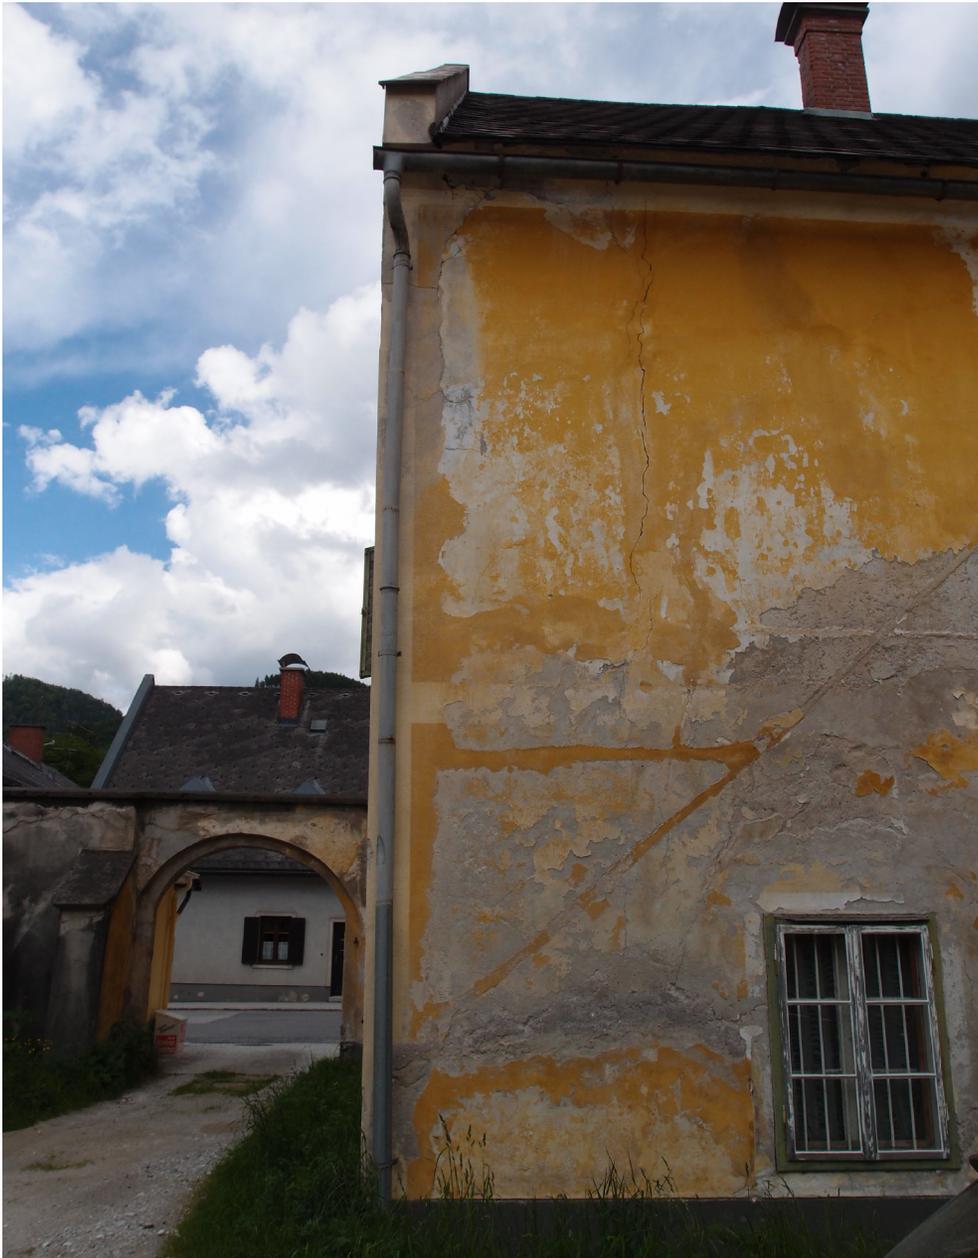
Abb. 65: Haupthaus, Westseite, Fassadenschäden

Bei den Fensteröffnungen am Haupthaus handelt es sich um lackierte Kastenstockfenster, bei denen sich die innenliegende, wie auch die außenliegende Flügelebene nach innen öffnen lassen. Großteils sind diese mit zwei Flügel ausgestattet, nur vereinzelt findet man welche mit einem oder drei. An der Fassade kann man erkennen, dass die Risswurzel meist in den Fensterecken liegt und sich anschließend nach oben und unten ausbreitet. Diese Risse dürften jedoch nur in der Putzebene stattfinden.

Die feinen bis gröberen Risse in der Fassade können durch z.B. elastische Beschichtungen oder kunststoffmodifizierten Reparaturmörtel behoben werden. Doch auch in diesem Fall gibt es mehrere Faktoren, die in der Wahl der Sanierungsmaßnahme und des Materials zu beachten sind: z.B. die Ursache, ist der Riss bereits getrocknet oder noch feucht, sind die Bewegungen abgeschlossen.

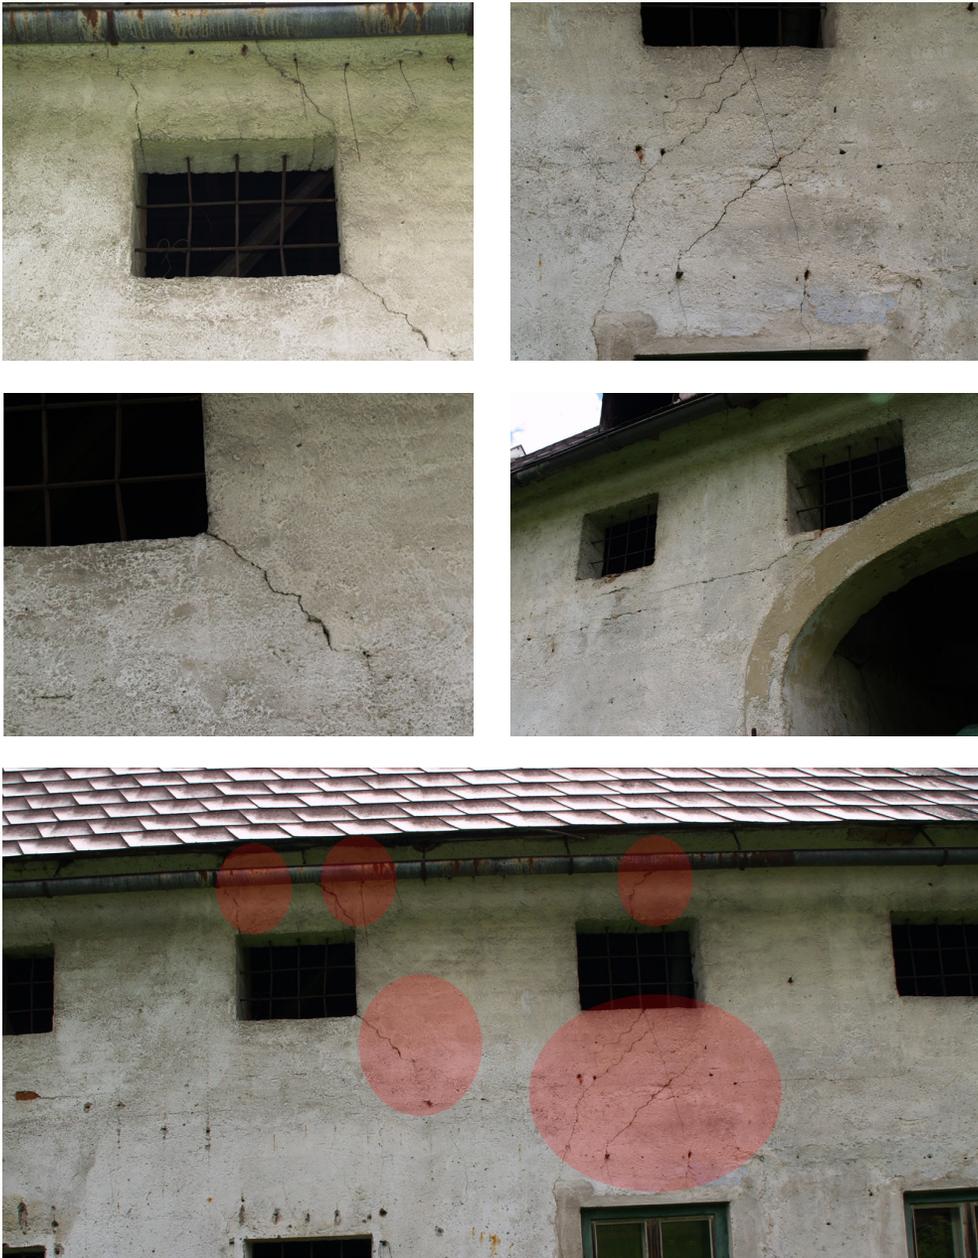
Abb. 66: Wirtschaftsgebäude, Westseite, Fassadenrisse

Rissbildungen sind an der Außenhülle des Wirtschaftsgebäudes das am häufigsten auftretende Schadenselement. Sie erscheinen in der Vertikale und in der Horizontale und wurden durch Feuchtigkeitseinwirkungen, möglicherweise stellenweise auftretende Setzungsverfahren und unsachgemäße Umbauarbeiten im Laufe der Jahre verursacht. Auch kleinere Putzabplatzungen sind an der Fassade abzulesen.

An der Fassade dieses Gebäudebestandes fallen die Risse eher klein und unbedenklich aus. Statische Beeinträchtigungen sind hier nicht der Fall, kraftschlüssiges Verkeilen ist ausreichend.

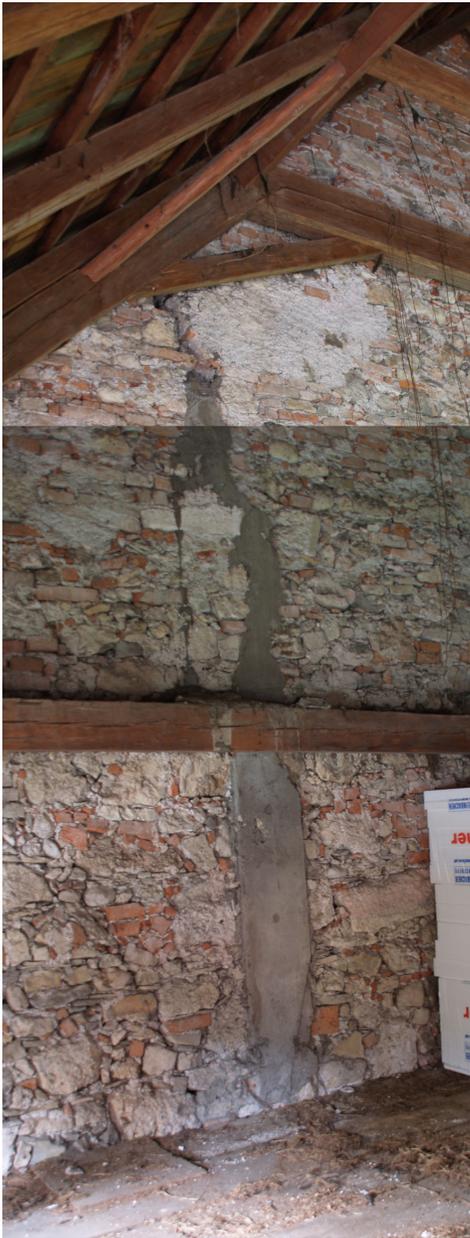
Abb. 67: 1. Obergeschoss, Riss an der Südseite

Der größte Riss wurde scheinbar schon einmal ausgebessert (hierbei könnte es sich allerdings auch um einen Schlitz zur Leitungsverlegung handeln) und befindet sich an der Südseite des Gebäudes.

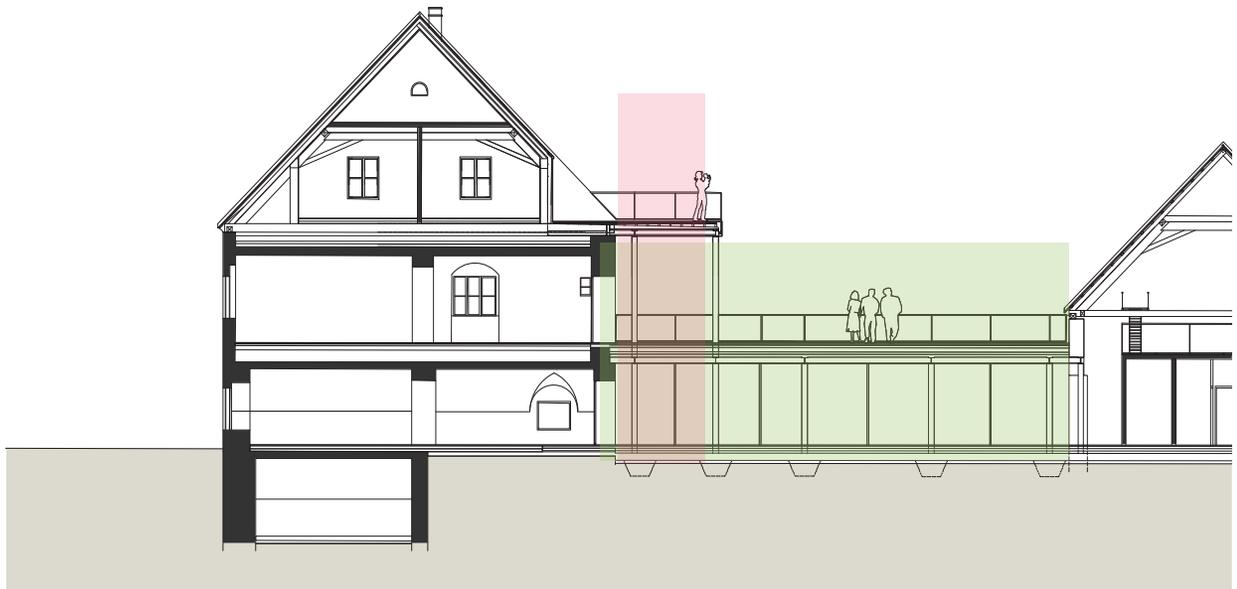
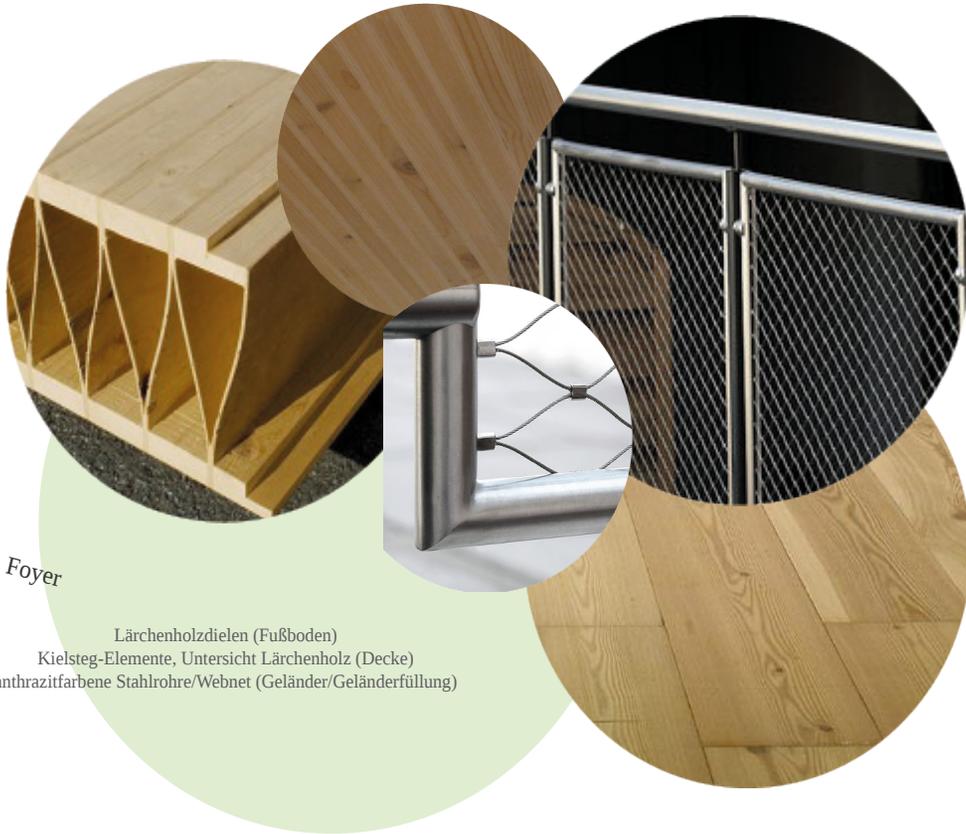
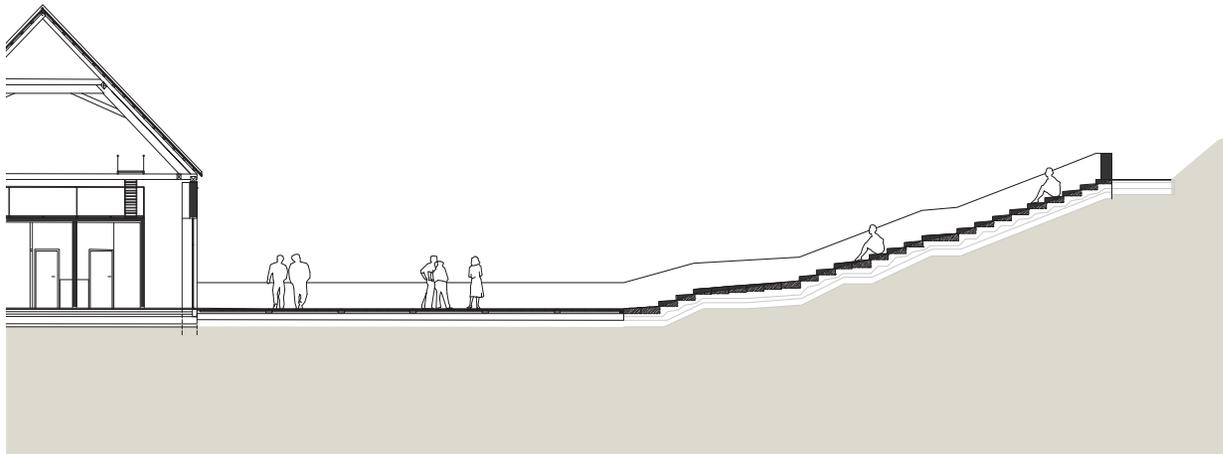
Erschließungsturm

- anthrazitfarbene Hohlprofile (Stützen, Aussteifungen)
- anthrazitfarbene Stahlrohre (Handlauf)
- anthrazitfarbene Stahlwangen
- Lärchenholzdielen (Trittstufen/Untersicht)
- Webnetzfäche/Aluminiumplättchen (Sicherheitsnetz/Muster)
- Glaslift

verwendete Materialien, Foyer, Erschließungsturm

Die Verbindung zwischen dem Haupthaus und dem Wirtschaftsgebäude, und somit der Eingangsbereich für alle anfallenden Ereignisse und Geschehnisse, bildet ein beheiztes Foyer. Sein Aussehen soll leicht und harmonisch mit den historischen Mauerwerken erscheinen, daher wurde als Traggerüst auch hier eine Stahlformrohr-Konstruktion gewählt, die Hülle bildet eine Verglasung. Diese Materialwahl macht es möglich, mit optisch respektablem Abstand an die Bestände anzudocken. Von hier aus werden die beiden Bestandsgebäude im Erdgeschoss erschlossen. Um diese Verkehrsfläche in ihrer Funktion zu unterstützen, wurde bei der Wahl des Bodenbelags auf Einheitlichkeit geachtet, jeweils angepasst an den Außen- oder Innenbereich. Auf ihr findet man die Sanitäranlagen und bei Bedarf eine Garderobe und eine Bar. Das Dach des Foyers ist begehbar und wird über den Turm erschlossen.

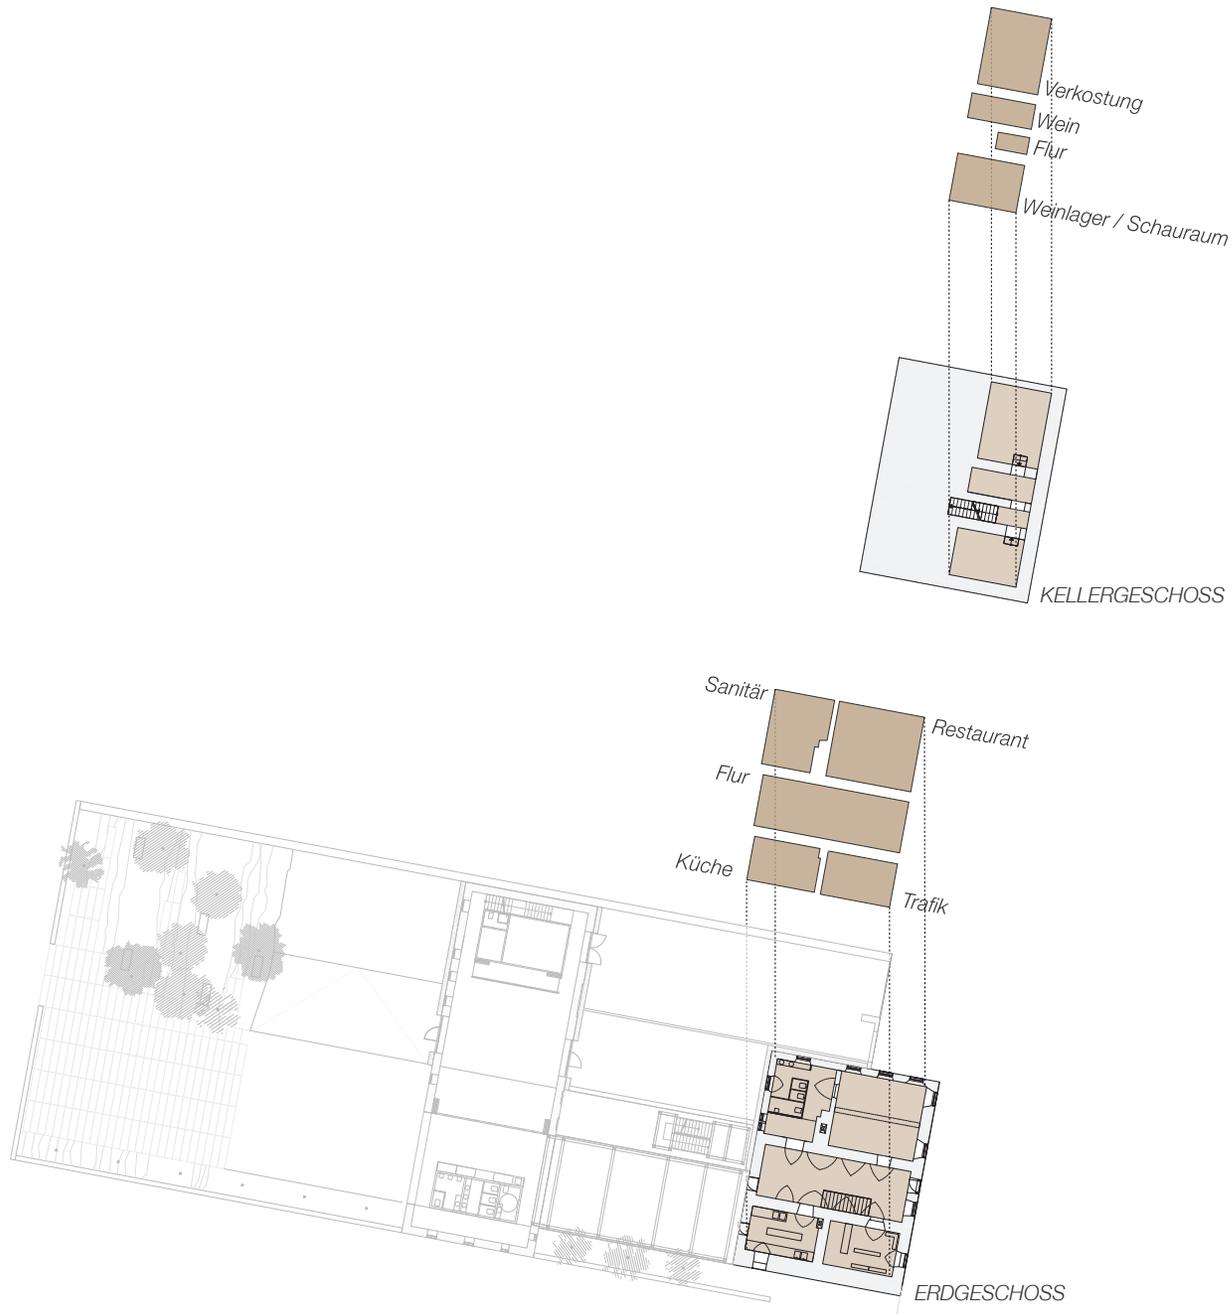
1 Flur	48,4 m ²
1 Küche	21,6 m ²
1 Trafik	22,1 m ²
1 Restaurant	46,6 m ²
1 Sanitärbereich	32,9 m ²

Raumabfolge, Raumgrößen 1

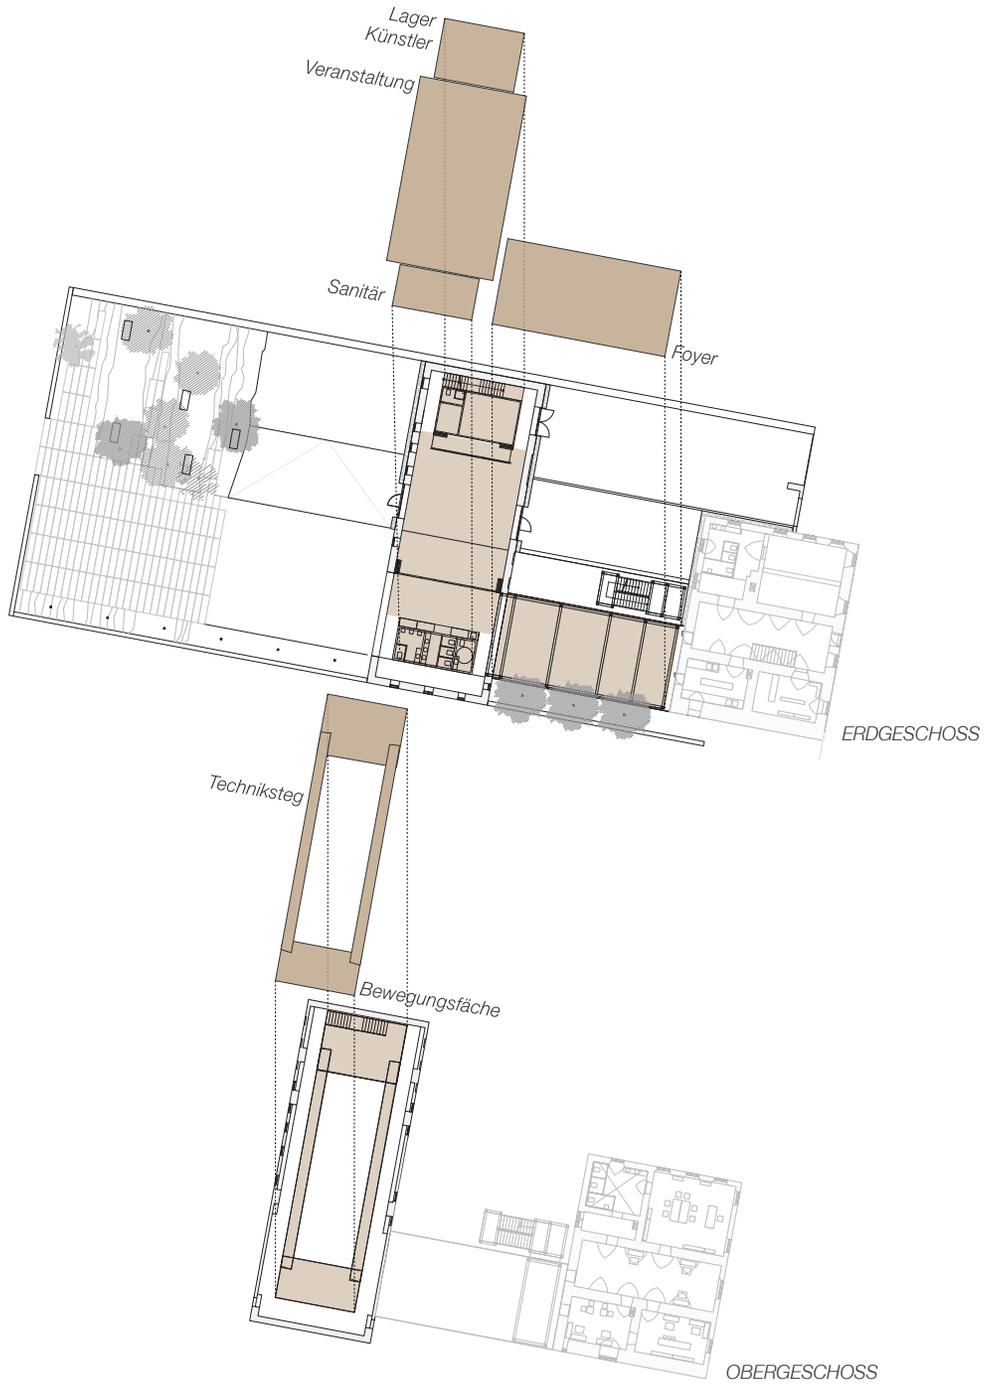
1. OG

1 Technikersteg
2 Bewegungsfläche
(Zuschauer, Wartung, ...)

Raumabfolge, Raumgrößen 4

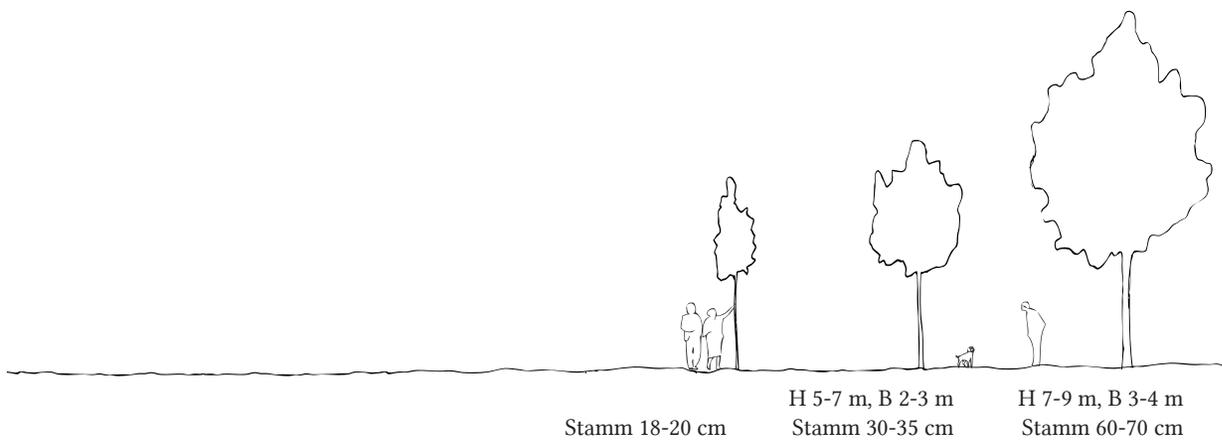
Graphik 1: Wachstum der Kastanie in den ersten Jahren

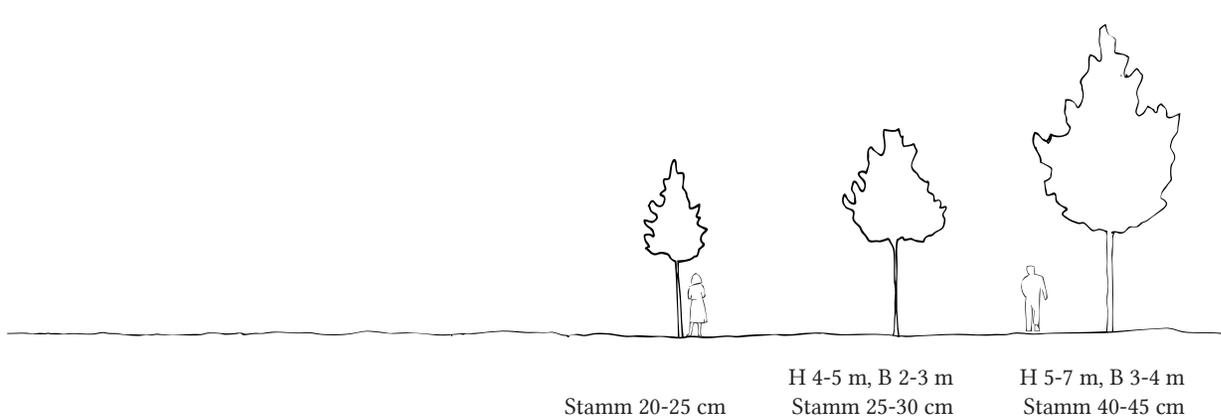
Grafik 2: Wachstum der Buche in den ersten Jahren

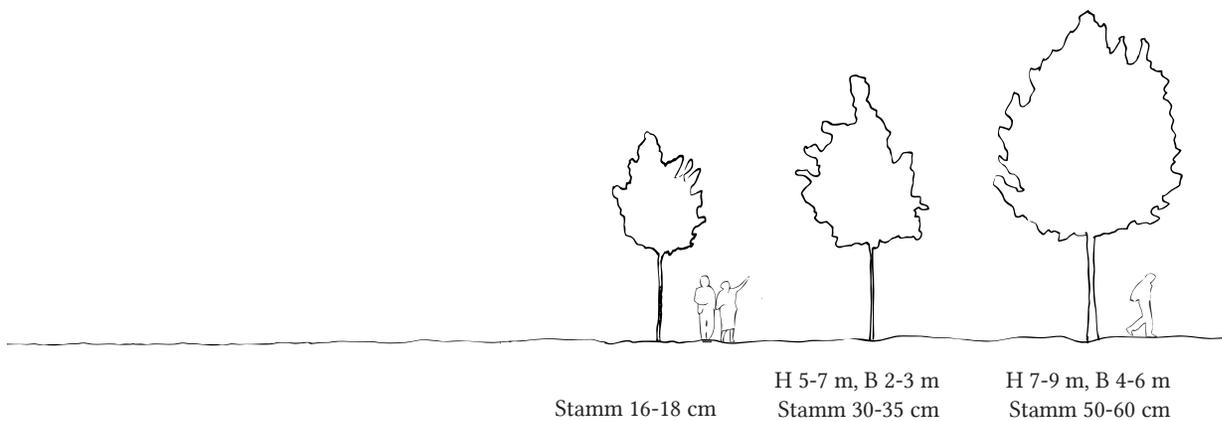
Grafik 3: Wachstum der Eiche in den ersten Jahren

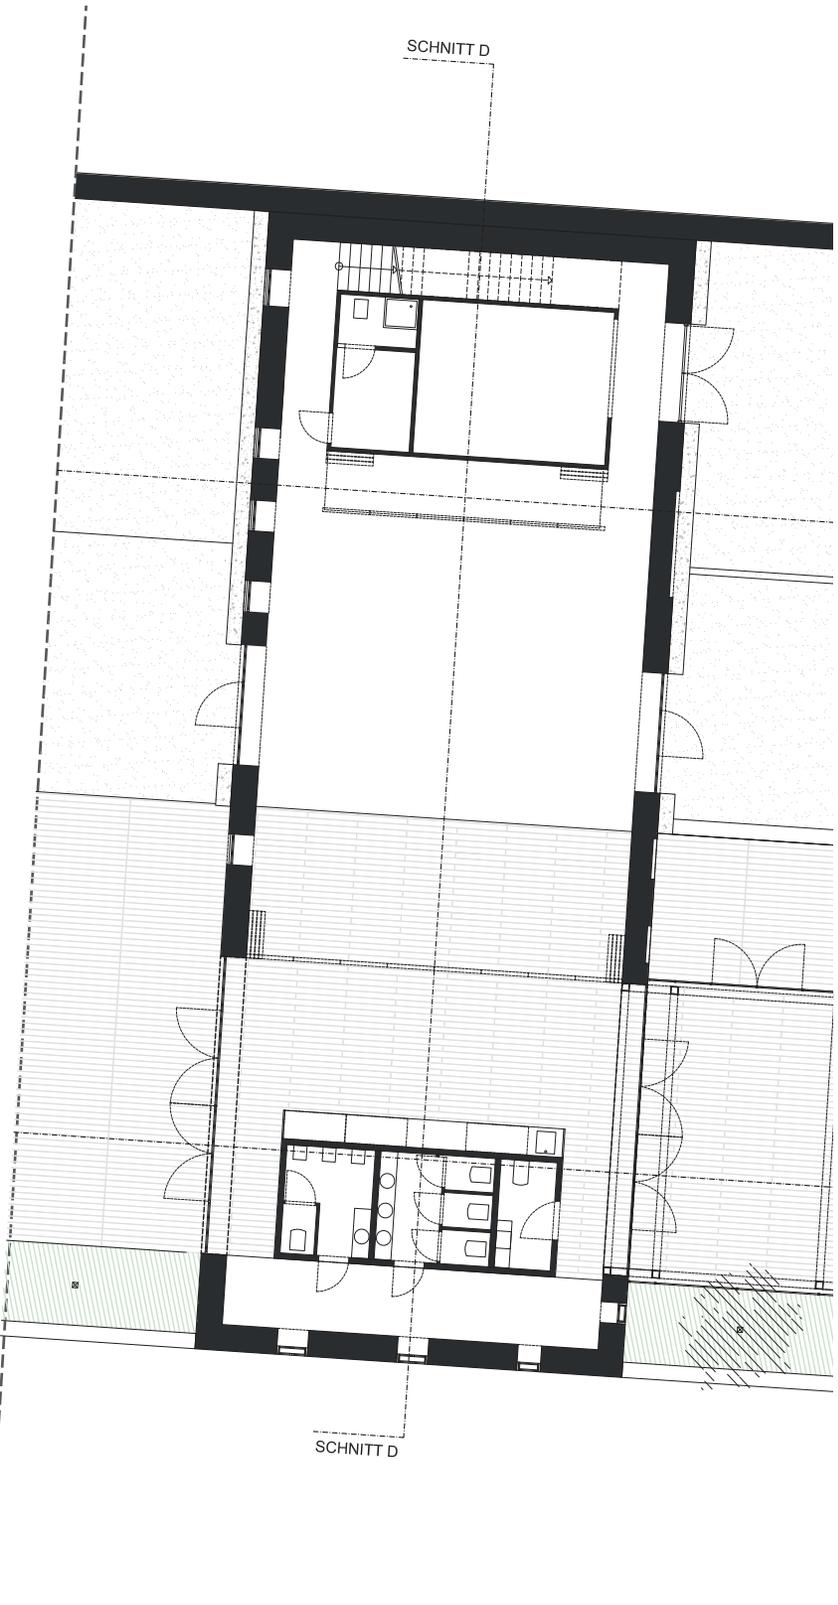
Erdgeschoss

2% Gefälle

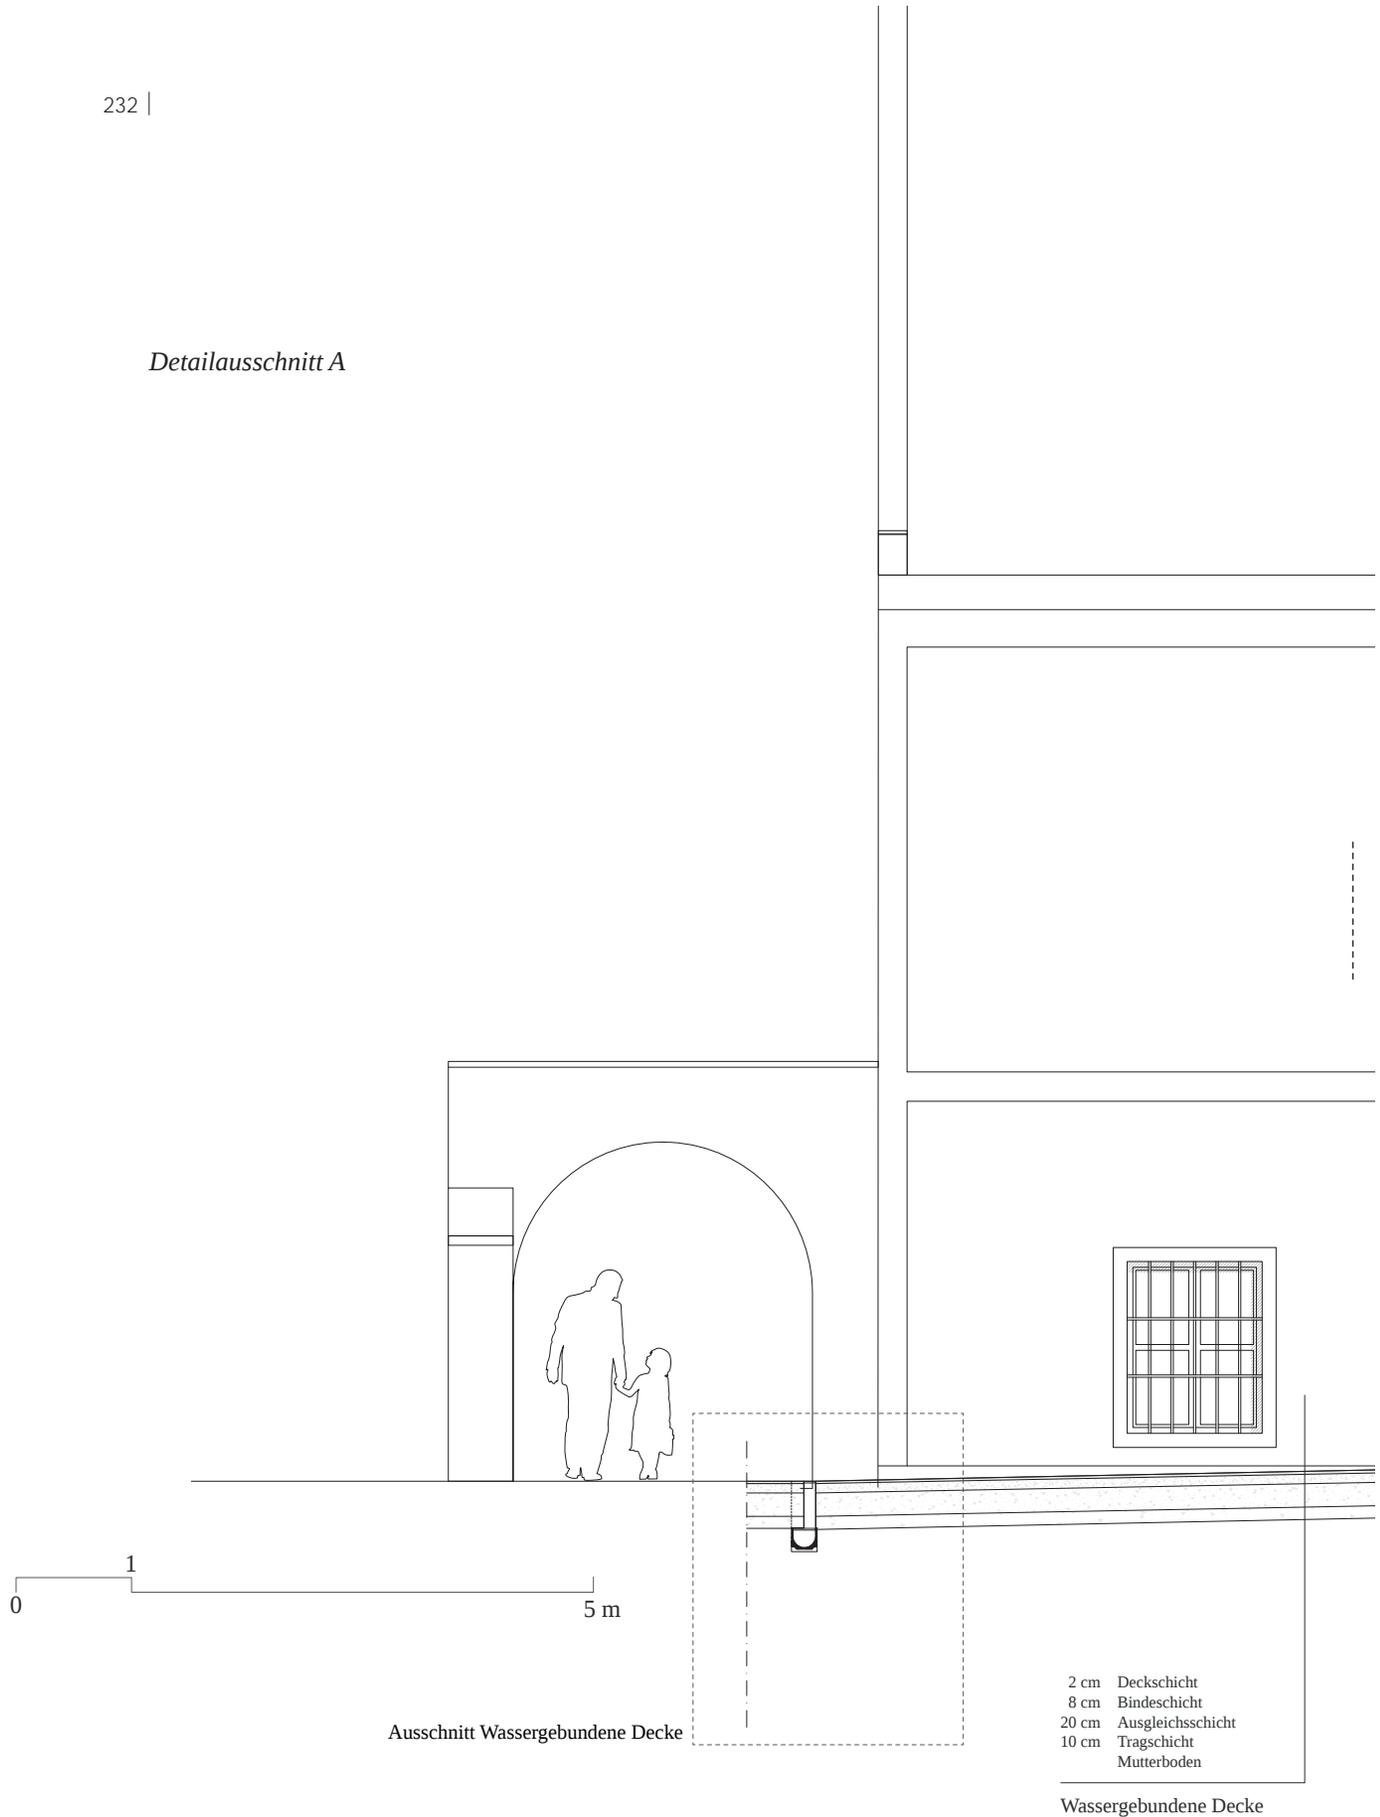
Detailausschnitt A

Dachaufbau

Blechdach
 Abdichtungsfolie
 Unterkonstruktion Holz
 Formrohr 200/200

3 cm Thermolärche
 3,7 cm Konterlattung
 3,7 cm Polsterhölzer
 5 cm Neoprenaufleger
 Feuchtigkeitsperre
 10 cm Gefälle
 22,8 cm Kielstegdecke
 200/200 HEB Stahlträger

3 cm Thermolärche
 3,7 cm Konterlattung
 3,7 cm Polsterhölzer
 5 cm Neoprenaufleger
 Feuchtigkeitsperre
 10 cm Ausgleichsschicht
 20 cm Dämmung
 Dampfsperre
 22,8 cm Kielstegdecke

3 cm Thermolärche
 3,7 cm Lattung
 Konterlattung (punktuell)
 8-15 cm Ausgleichsschicht
 13-4 cm Gefälleschicht
 25 cm Fundament
 Sauberkeitsschicht
 Mutterboden

Bodenaufbau Erschließung EG

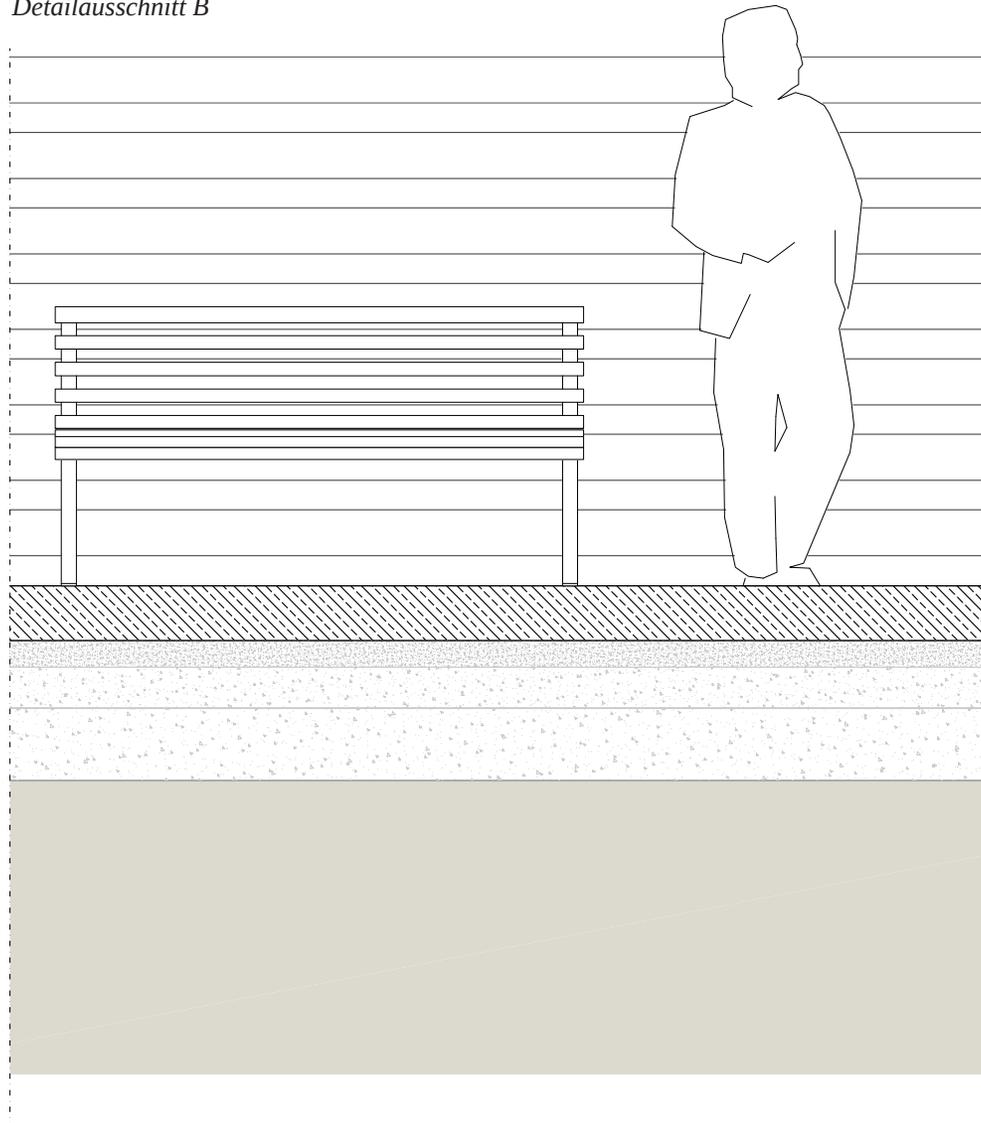
Detailausschnitt B

Holzdielen, längst verlegt, Thermolärche, fein geriffelt
L/B/H (cm) 266/15/3, 2-fach verschraubt an den Enden
 Kantholz, Lärche, quer verlegt, Auflager
L/B/H (cm) 200/5/3
 Kantholz, Lärche, längs verlegt, Konterlattung
L/B/H (cm) 200/3/5
 Punktfundament, Beton
L/B/H (cm) 25/23/10
 10 cm Schüttung, Sand
 3 mm Vlies
 20 cm Schüttung, Kies 0/32
 3 mm Vlies
 20 cm Schüttung, Schotter 2/4, frostsicher
 Mutterboden

Sitzbank, Edelstahl pulverbeschichtet, Kunstharz-Formpressholz
L/B/H/SH (cm) 17.5/70/86/46
 Treppen, Betonfertigteile
L/B/H (cm) 265/64.8/20
 LED-Leuchten, eingelassen in den Boden,
Kegelschein auf die Unterseite der Bäume
 10 cm Schüttung, Sand
 3 mm Vlies
 13 cm Schüttung, Kies 0/32
 3 mm Vlies
 20 cm Schüttung, Schotter 2/4, frostsicher
 Mutterboden

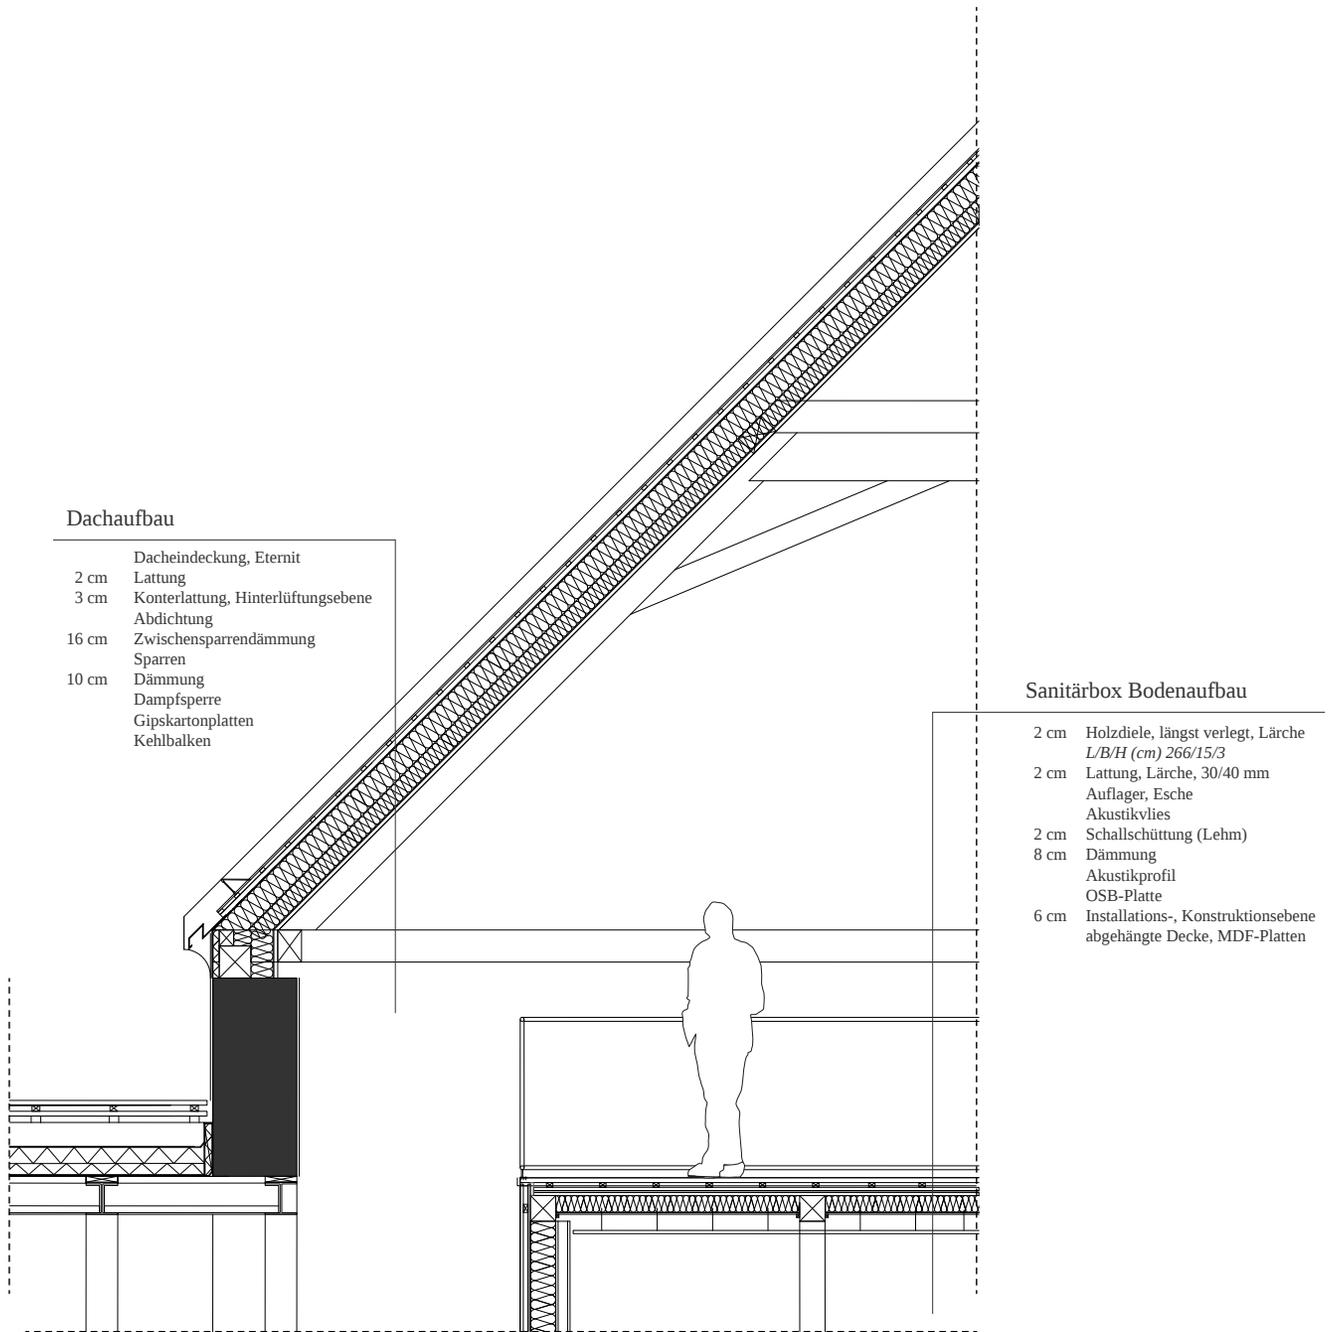
Dachaufbau

- 2 cm Dacheindeckung, Eternit
- 2 cm Lattung
- 3 cm Konterlattung, Hinterlüftungsebene
- Abdichtung
- 16 cm Zwischensparrendämmung
- Sparren
- 10 cm Dämmung
- Dampfsperre
- Gipskartonplatten
- Kehlbalken

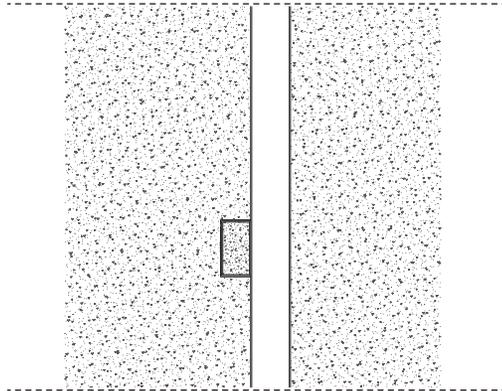
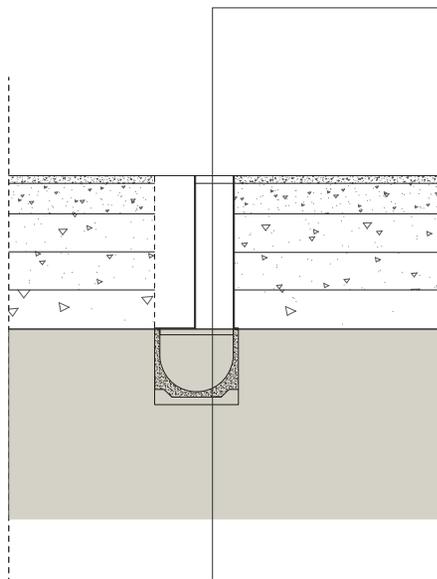
Wassergebundene Decke

- 2 cm Deckschicht
- 8 cm Bindschicht
- 20 cm Ausgleichsschicht
- 10 cm Tragschicht
- Schlitzrost
- Sandbett und Auflager
- Rinne 2 % Gefälle
- Mutterboden

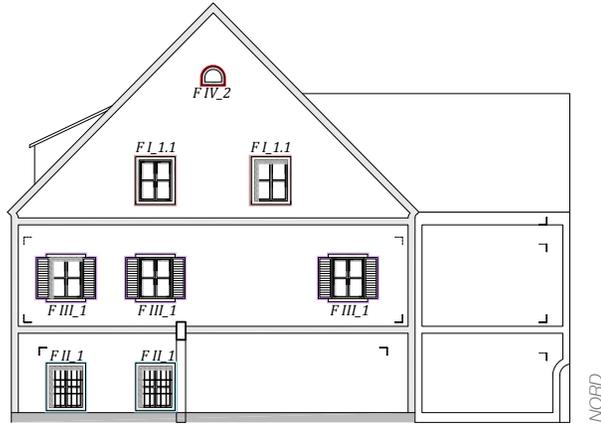
HAUPTHAUS, FENSTERÖFFNUNGEN

ATTRIBUTE:
 I: NEUTRAL
 II: GITTER
 III: HOLZBLÄDEN
 IV: S. OFFNUNGEN

ZUSATZ:
 25 GLEICHER
 TYPE NUR ANDERE
 GRÖSSE

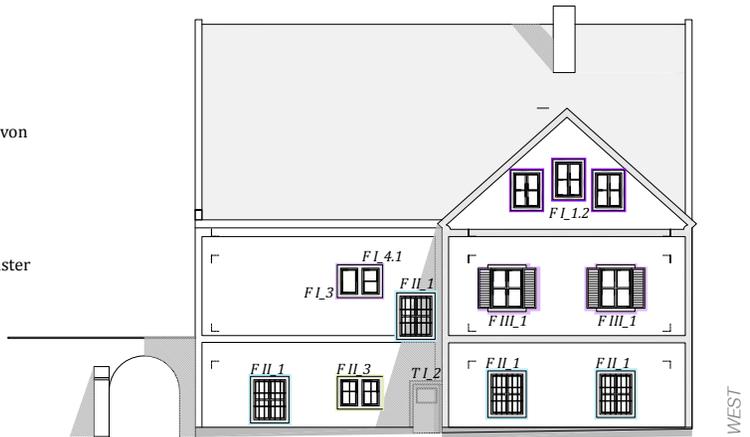
Einflüiges Holzrahmenfenster (mitte 20Jhd)
