# DIPLOMARBEIT

## **VERMEIDUNG VON SICHTBETONMÄNGEL - ERSTELLUNG EINES MAßNAHMENKATALOGES FÜR DIE IN DER BAUAUSFÜHRUNG BETEILIGTEN UND ANALYSE DER RELEVANTEN REGELWERKE ZUR VERMEIDUNG VON SICHTBETONMÄNGEL BEI IN ORTBETON ERSTELLTEN BAUTEILEN**

Vorgelegt von  
Mario Mühleder

Graz am 17. März 2011

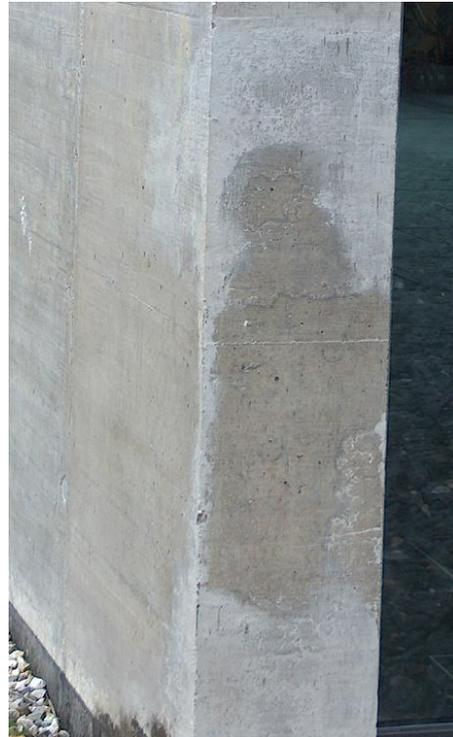
Kalkausblühungen sind Aufhellungen der Betonoberfläche, die partiell in kleinen Bereichen oder großflächig auf gesamten Fassadenflächen auftreten können.<sup>41</sup> Anhand der verschiedenen Ausmaße und der Art der Entstehung unterscheidet man Primärausblühungen, Kalkschleierausblühungen und Sekundärausblühungen.

Allen drei Kalkausblühungsarten liegt ein chemischer Prozess zugrunde. Das im Beton befindliche Kalziumhydroxid gelangt beim Austrocknen mit Hilfe von Wasser an die Oberfläche.<sup>42</sup> Dort verdunstet das Wasser und das Kalziumhydroxid bleibt auf der Sichtbetonoberfläche zurück. Bei diesem Vorgang, der Karbonatisierung genannt wird, reagiert das Kalziumhydroxid mit dem Kohlenstoffdioxid der Luft und es entsteht Kalziumkarbonat. Es ist schwer löslich und bildet weiße Kristalle. Chemisch wird dieser Prozess folgendermaßen ausgedrückt:

Abbildung 1 Kalkausblühung  
(Foto: M. Mühleder)

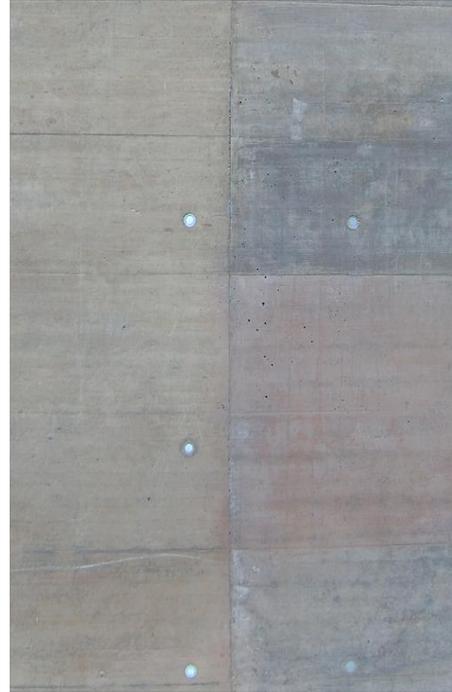
„Grautöne sind dann Betonflächenmängel, wenn sie im gleichen Bereich gegensätzlich zueinander stehen und damit den gestalterischen Objekteindruck mindern.“<sup>66</sup> Grautonunterschiede können durch Differenzen in der Zusammensetzung des Betons oder unerwünschten Wechselwirkungen des Betons mit der Schalhaut und dem Trennmittel sowie durch ungeeignete Witterungsbedingungen vor Ort hervorgerufen werden.<sup>67</sup> Prinzipiell kann man davon ausgehen, dass sogar bei sorgfältigster Ausführung geringe Farbabweichungen auftreten können. Dieser Umstand ist unumgänglich, da es sich bei den Bestandteilen von Beton um natürliche Ausgangsstoffe handelt und eine Ortbetonbaustelle immer der Witterung ausgesetzt ist.<sup>68</sup> Die ÖVBB Richtlinie hält z.B. fest, dass leichte Farbunterschiede zwischen aufeinander folgende Schüttlagen nur eingeschränkt vermieden werden können. Weiters wird auch festgelegt, dass ein gleichmäßiger Farbton nicht zielsicher herstellbar ist.<sup>69</sup>

Abbildung 2 Grautonunterschiede  
(Foto: M. Mühleder)

Diese Tatsache muss man sich bei der Behandlung dieses Themengebietes immer vor Augen halten. Es wird in dieser Arbeit eine Einteilung der Grautonunterschiede in drei Gruppen vorgenommen um die Erläuterung zu vereinfachen. Es wird zwischen partiellen Grautondifferenzen, Grautonwolken und Grautonstreifen unterschieden.

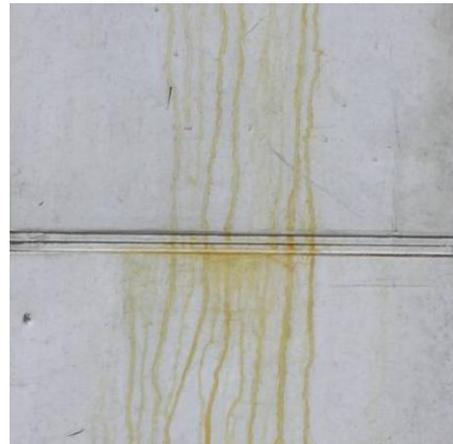
Rostverfärbungen sind rotbraune Verfärbungen der Sichtbetonoberfläche, die meist auf den Rost der Bewehrung zurückzuführen sind. Die Rostpartikel, die von der Bewehrung abrieseln oder durch Niederschlag abgewaschen werden, sind in den ersten Millimetern der Betonoberfläche eingebunden und somit im Nachhinein kaum nachbesserbar.<sup>94</sup> Es sei an dieser Stelle angemerkt, dass der Rost des Stahls den Verbund der Bewehrung im Beton erhöht. Aufgrund dieser Tatsache und dem höheren Preis von nichtrostenden Stahl wird heutzutage hauptsächlich Bewehrung eingesetzt, die Oberflächenrost aufweist.

Abbildung 3 Rostspuren

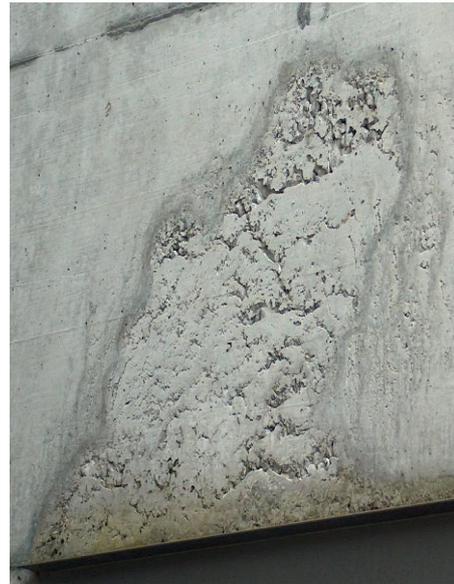
Kiesnester sind poröse, waschbetonähnliche Bereiche, die durch den Verlust der Feianteile und des Zements in Oberflächennähe entstehen. Es handelt sich um Hohlräume zwischen der Gesteinskörnung, die nicht mit Zementleim oder Mörtel gefüllt sind.<sup>112</sup> Man kann also auch von einer Ansammlung von Lufteinschlüssen im Korngerüst sprechen, die an der Oberfläche sichtbar sind. Sie sind einer der am häufigsten auftretenden Qualitätsmängel bei Sichtbetonbauwerken. Der Unterschied zwischen Kiesnester und Versandungen ist das Ausmaß der Freilegung. Bei Kiesnestern sind - im Gegensatz zur Versandung - noch weniger Feinteile in einem Oberflächenbereich vorhanden, wodurch auch die größeren Zuschlagskörner freigelegt werden. Die Grenze, ab welcher Größe oder Tiefe man bei einem offengelegten Korngerüst von einem Kiesnest

Abbildung 4 Kiesnest

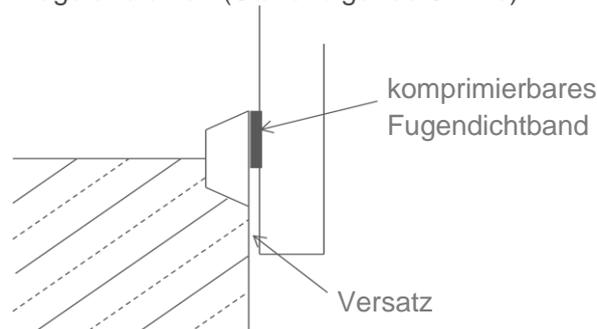
wichtig. Durch den Betondruck wird die Schalung vom erhärteten Beton abgedrückt und Zementleim kann an dieser Stelle auslaufen. Wird eine zusätzliche Ankerstelle direkt über der Fuge angeordnet, können die Verformungen gering gehalten werden. Wird die Schalung mit einem Dichtband abgedichtet, entsteht - auch wenn nur ein sehr geringer Abstand entsteht - unwiderruflich ein Versatz. (mehr dazu im Kapitel 5.1.) Eine Möglichkeit einen Versatz zu kaschieren und eine gute Abdichtung der Schalung zum bestehenden Bauteil zu erhalten, besteht in der Einplanung einer Schattennut. Wird beim unteren Arbeitsgang bis zur Hälfte der fugenbildenden Leiste betoniert, kann man anschließend die obere Schalung gut an diese Einlage andichten (Siehe folgende Skizze).

Abbildung 5 Arbeitsfugenausbildung

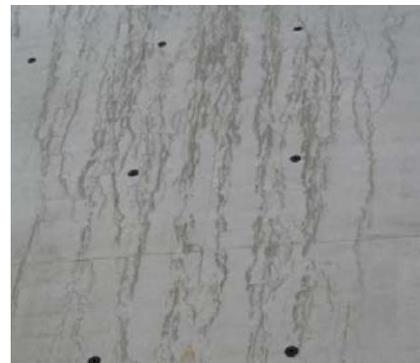
Zusätzlich können Versandungen aber auch durch eine oberflächenbezogene Hydratationsbeeinträchtigung ausgelöst werden. Versandungen sind sozusagen auch starke Vermehrungen (Siehe Kapitel 4.3). Der Unterschied zwischen Vermehrungen und Versandungen liegt hier ebenfalls lediglich in der Intensität der Störung. Als Folge einer Versandung tritt nicht nur ein Staubeffekt auf, es wird darüber hinaus auch das Feinkorngerüst freigelegt.

Abbildung 6 Blüten des Betons  
(Foto: ÖVBB)

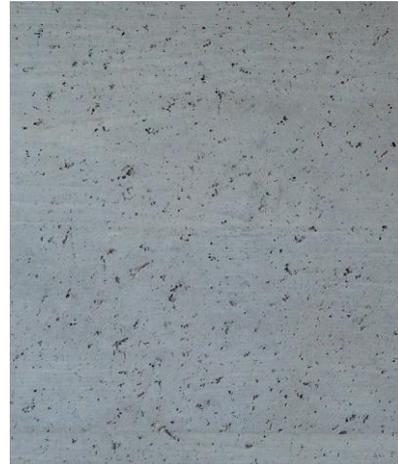
Unter Poren oder Lunker versteht man die bei der Erstarrung gegossener Teile entstandenen Hohlräume<sup>142</sup>, die an der Betonoberfläche sichtbar sind. Erreichen Poren einen größeren Durchmesser als ca. 5 mm so werden sie im Betonbau als Lunker bezeichnet.<sup>143</sup> Wie viele Poren an der Betonoberfläche zu finden sind, hängt davon ab wie viele Luftporen beim Verdichten zur Schalungsoberfläche wandern und anschließend dort nicht nach oben entweichen können.<sup>144</sup>

Abbildung 7 Poren und Lunker

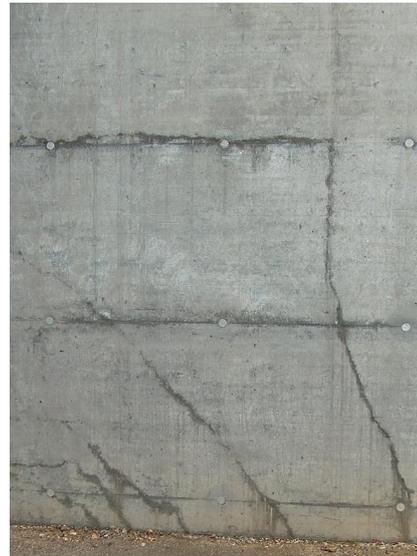
Alleine die Rissbreitenbeschränkung erfordert einen hohen konstruktiven und bautechnologischen Aufwand und ist deshalb extrem kostenintensiv. Technisch unbedenklich sind Risse bis zu einer Breite von 0,3 mm in trockenen Räumen, 0,2 mm im Freien und 0,1 mm in Feuchträumen.<sup>167</sup> Aus gestalterischer Sicht können aber bereits diese Rissbreiten als störend empfunden werden. Risse sind also, solange die Breite auf ein unschädliches Maß beschränkt ist, grundsätzlich rein optische Mängel. Werden die Rissbreiten zu groß, können sie im Laufe der Zeit auch die Tragfähigkeit eines Betonbauteils – aufgrund der erhöhten Korrosion der Bewehrung – beeinträchtigen. Risse können unter gewissen Umständen sogar positiv sein. Sie sind beim gewünschten duktilen Verhalten eines Bauteils die besten Indikatoren, durch deren Auftreten das Versagen angekündigt wird.

Abbildung 8 Betonrisse  
(Foto: M. Mühleder)

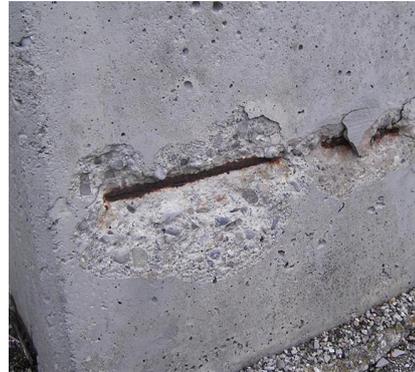
der Betonerhärtung gebildete Kalzium-, Natrium- und Kaliumhydroxid führt jedoch zu einem pH-Wert von ca.12,5.<sup>180</sup> Das bedeutet also, dass der Bewehrungsstahl im Beton grundsätzlich vor Korrosion geschützt ist. Sinkt jedoch dieser pH-Wert aufgrund der Karbonatisierung, verliert der Stahl die schützende Oxidschicht und beginnt zu rosten. Da der Rost ein 2,5-faches Volumen des

Stahls besitzt, baut sich ein Druck auf den Beton auf, der, wenn er groß genug ist, die Betondeckung absprengen kann. Dadurch gelangt mehr Wasser zur Bewehrung, wodurch die Korrosion noch schneller voranschreitet und es bei Nichtbehandlung zur kompletten Zerstörung des Bauteils kommen kann. Diese Ablplatzungen sind somit nicht nur rein optische Mängel, sondern werden durch den möglichen Verlust der Tragfähigkeit als technischer Mangel bezeichnet.

Abbildung 9 Rostabplatzungen  
(Foto: S.Pöschl)

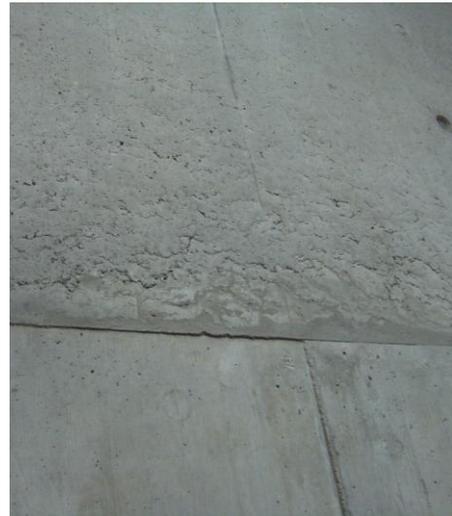
Die ÖNORM B 1100 definiert einen Versatz folgendermaßen: „Ein Versatz (Überstand, Höhengsprung, Stufe) wird durch die stufenförmige Formabweichung benachbarter Oberflächen charakterisiert.“<sup>190</sup> Im Betonbau treten diese abrupte Niveaudifferenzen bei Betonierabschnitten bzw. bei Schalungsstößen auf. Diese Stufen in der Oberfläche können sich auf die Breite bzw. Länge eines Schalelements begrenzen, sie können aber auch über den gesamten Bauteil entlang einer Arbeitsfuge verlaufen. Liegt eine Verringerung der Bewehrungsüberdeckung vor, kann es zu einer schnelleren Karbonatisierung des Betons kommen. Die Folge ist der Verlust der Passivierungsschicht der Bewehrung und somit eine Volumsvergrößerung durch Rosten des Stahls. Dadurch wird die Betondeckung abgesprengt und es ergibt sich ein technischer Mangel. Bei allen anderen Versätzen, bei denen die Betondeckung gegenüber dem geplanten Soll vergrößert wird, handelt es sich um einen rein optischen Mangel.

Abbildung 11 Versatz mit Zementleimablauf

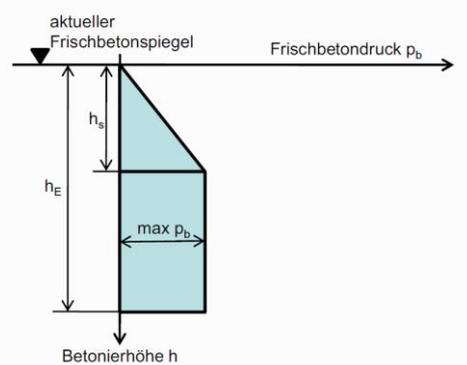
Da der Betondruck im flüssigen Zustand linear nach unten hin zunimmt, muss darauf geachtet werden, dass der Beton nicht zu schnell und in zu großen Lagen eingebaut wird. Beginnt der Beton in einer Lage zu erhärten - das bedeutet er erlangt seine Grünstandfestigkeit -, steigt der Betondruck  $\max p_b$  bei einer zusätzlichen Auflast durch eine weitere Betonlage nicht mehr an. Wird die untere Lage aber erneut verdichtet, verflüssigt sich die gesamte Lage erneut und der Druck auf die Schalung steigt.

Abbildung 12 Bilineare Druckverteilung nach DIN 18218 (Hofstadler)<sup>193</sup>

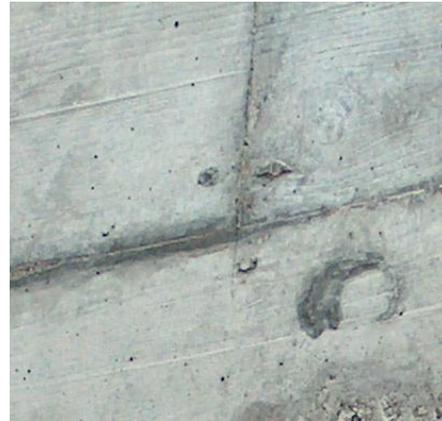
Diese Betonwarzen, oder auch Noppen genannt, sind nach dem Ausschalen an Schalungsstoßkanten sichtbare, runde Betonüberschüsse. Sie entstehen durch die Befestigung der Schalhaut und sind somit genauso wie z.B. die Schalungsstruktur fixer Bestandteil des Negativabdrucks der Schalung auf der Sichtbetonoberfläche. Genau wie bei dem Abdruck des Rahmens bei Systemschalungen muss bei Trägerschalungen die Warzenbildung in einem gewissen Ausmaß akzeptiert werden. Ein spezielles Nagelbild kann vom Planer auch eine gewünschte Oberflächeneigenschaft sein. Wenn dies der Fall ist, müssen genaue Angaben über die Nagelposition im Schalungsplan enthalten sein.

Abbildung 13 Abdruck der Schalungsbefestigung

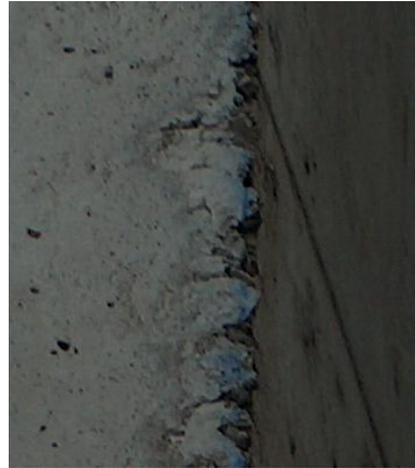
Die gesamte Problematik kann natürlich durch das Anordnen von gefasteten Kanten verhindert werden. Da scharfe Kanten von Planerseite aber sehr oft gefordert werden wird in weiterer Folge nicht auf diese Thematik eingegangen.

Abbildung 14 Ausbrüche scharfen Ecke

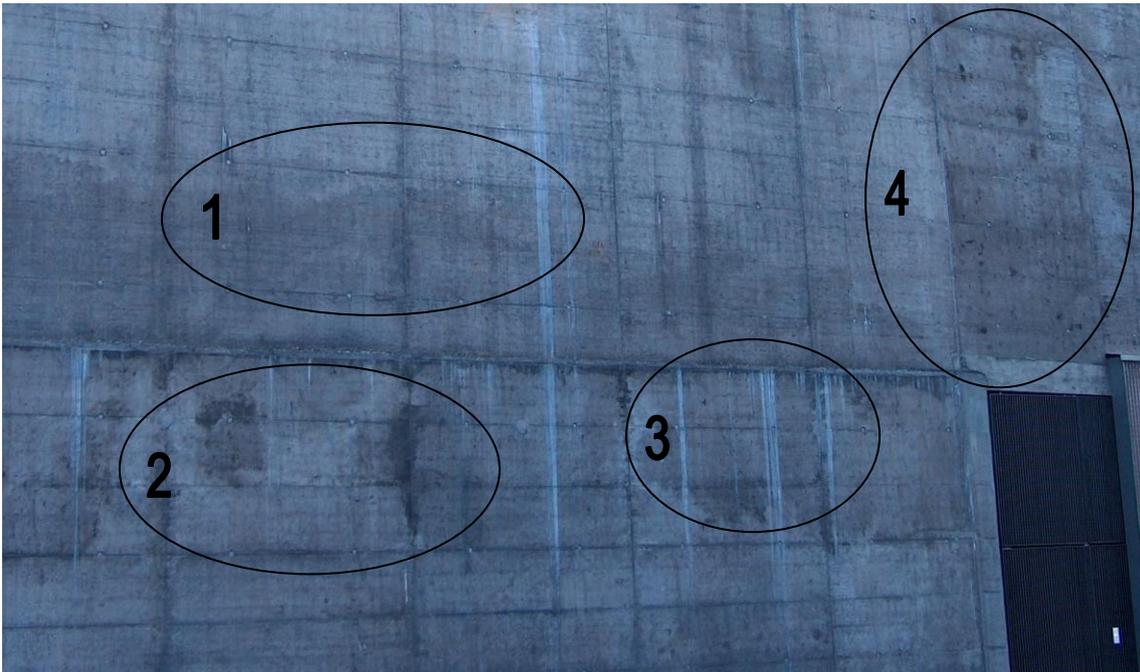
Funktion: Industrie und Gewerbe  
 Herstellung: 1999 – 2002  
 Schalungssystem: Trägerschalung  
 Betonlieferanten: 2 getrennte Firmen um die benötigte Menge liefern zu können  
 Hydrophobierung: keine  
 Foto: 2010

Abbildung 15 Fassadenfläche an Westseite

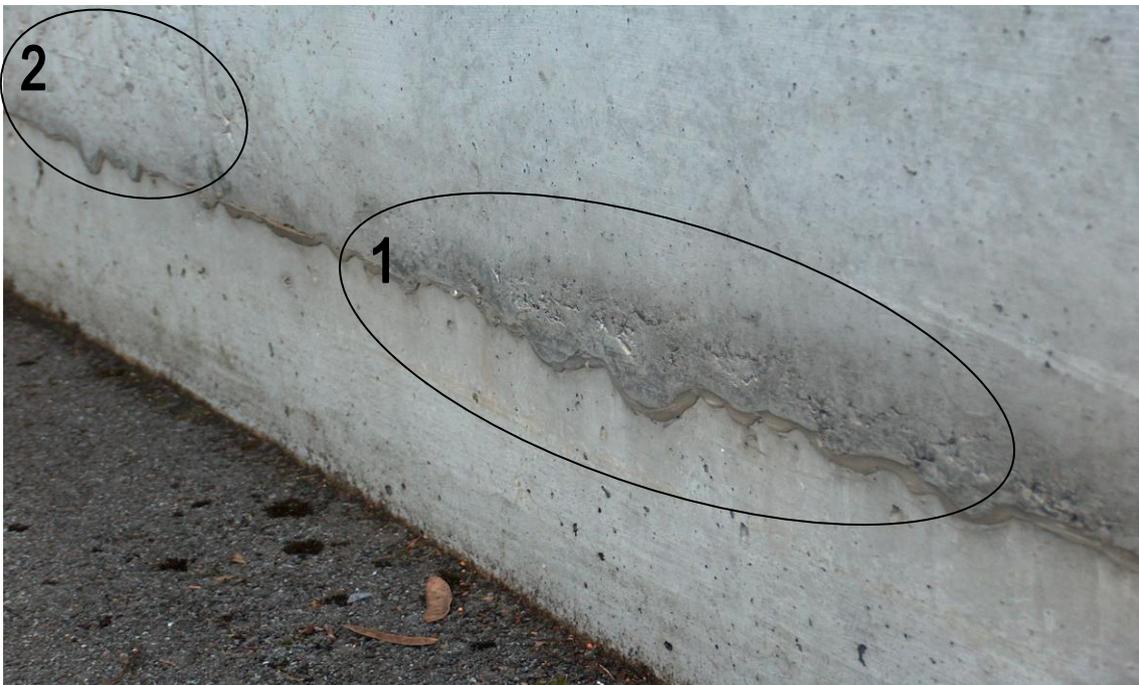
Funktion:	Sonderbau
Herstellung:	1999 – 2000
Schalungssystem:	Trägerschalung
Hydrophobierung:	keine
Foto:	2010

Abbildung 16 Arbeitsfuge in Bodennähe

Schalung vom Bestand abgedrückt wurde. Der Grund dafür liegt höchstwahrscheinlich in einer nicht ausreichend stabilen Ausführung der Schalung. Auch wenn die Schalung bei dieser horizontalen Arbeitsfuge gut abgedichtet wurde, war es durch die großen Verformungen der Schalung möglich, dass Beton zwischen die Schalung und die bestehende Wand gelangen konnte. Daraus ergab sich (wie im Bereich 1 sichtbar) die nicht genau abgegrenzte Stufe zwischen den zwei aufeinander folgenden Betonoberflächen. Somit konnten auch die Feinteile und der Zementleim austreten und es ergaben sich die im Bereich 2 sichtbaren Kiesnester. Verstärkt wird der Betondruck auf die Schalung im Fußbereich einer Wand durch ein eventuelles Doppelverdichten der Schüttilagen. Wird eine untere Betonlage erneut verdichtet, wird die bereits aufgebaute Grünstandfestigkeit des Betons zerstört und es stellt sich erneut der hydrostatische Druckverlauf ein. Auch die Wahl einer ungeeigneten, zu plastischen Betonkonsistenz kann das Ausmaß dieses Mangels erhöhen.

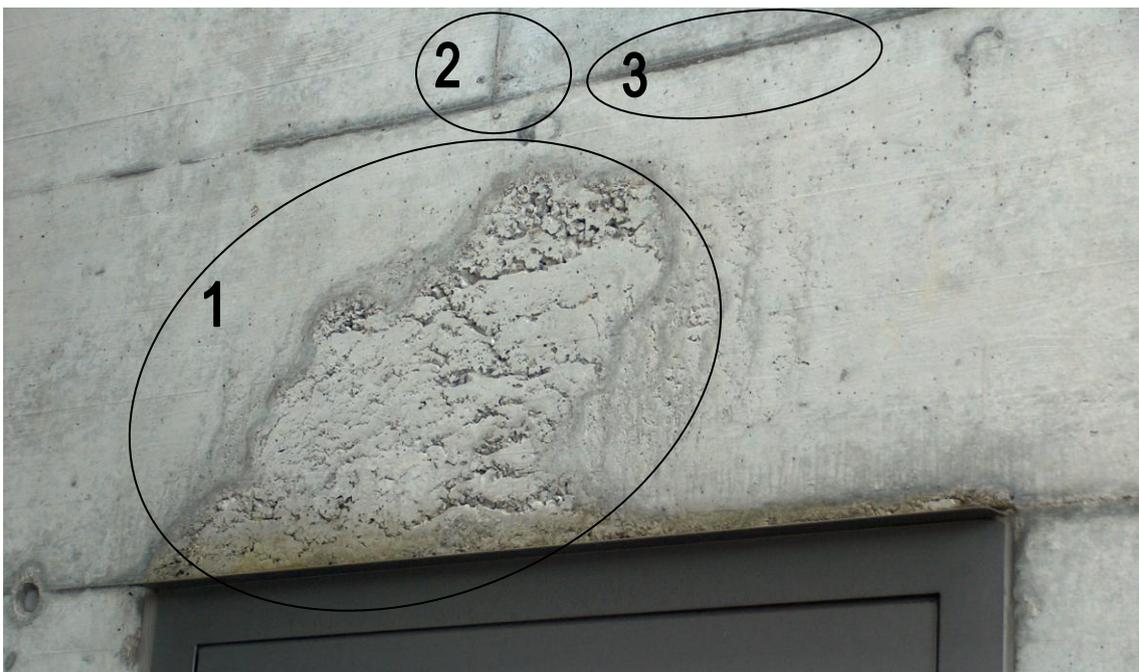
Abbildung 17 Kiesnest über Tür

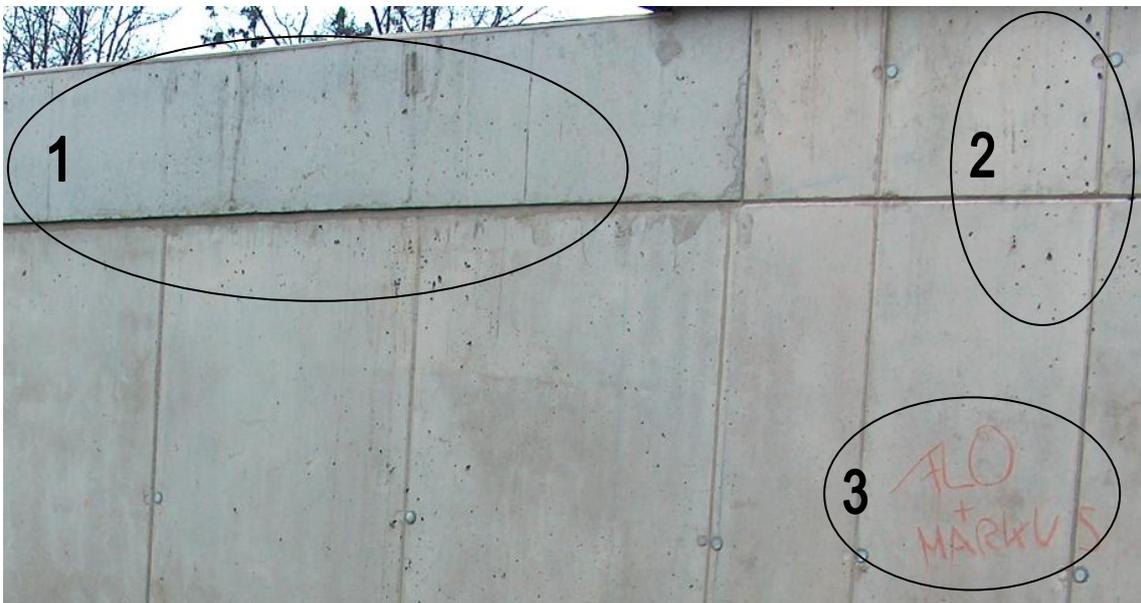
Funktion: Industrie und Gewerbe  
 Herstellung: 2004 – 2005  
 Betonarbeiten: ausschließlich in den Sommermonaten 2004  
 Schalungssystem: Rahmenschalung  
 Foto: 2010

Abbildung 18 Arbeitsfuge bei Attika

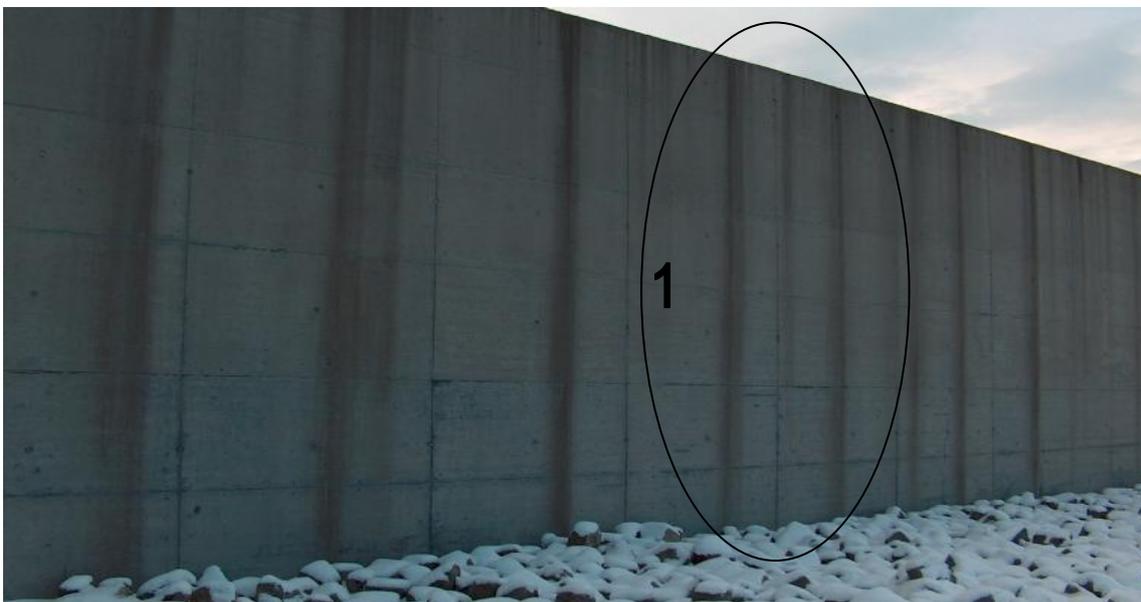
Funktion: Museum  
 Herstellung: 2002 – 2003  
 Betonarbeiten: durch Verzögerungen reichten sie bis in die Wintermonate  
 Schalungssystem: Trägerschalung  
 Foto: 2010

Abbildung 20 Sichtbetonfassade ohne Attikaverkleidung

Auf dieser Sichtbetonfläche stören fahnenartige Verschmutzungsabläufe den Gesamteindruck. An der oberen Stirnseite dieser Sichtbetonwand war keine Attikaverkleidung gewünscht und über die Wasserführung wurden sich vermutlich keine Gedanken gemacht. Die Verschmutzungen der waagrechten Fläche werden durch das unkontrollierte Ablaufen des Regenwassers auf die Fassade transportiert. Die hellen Kalkschleierausblühungen, die sich im jungen Betonalter gebildet haben sind nun durch diese dunklen Schmutzverfärbungen überdeckt.

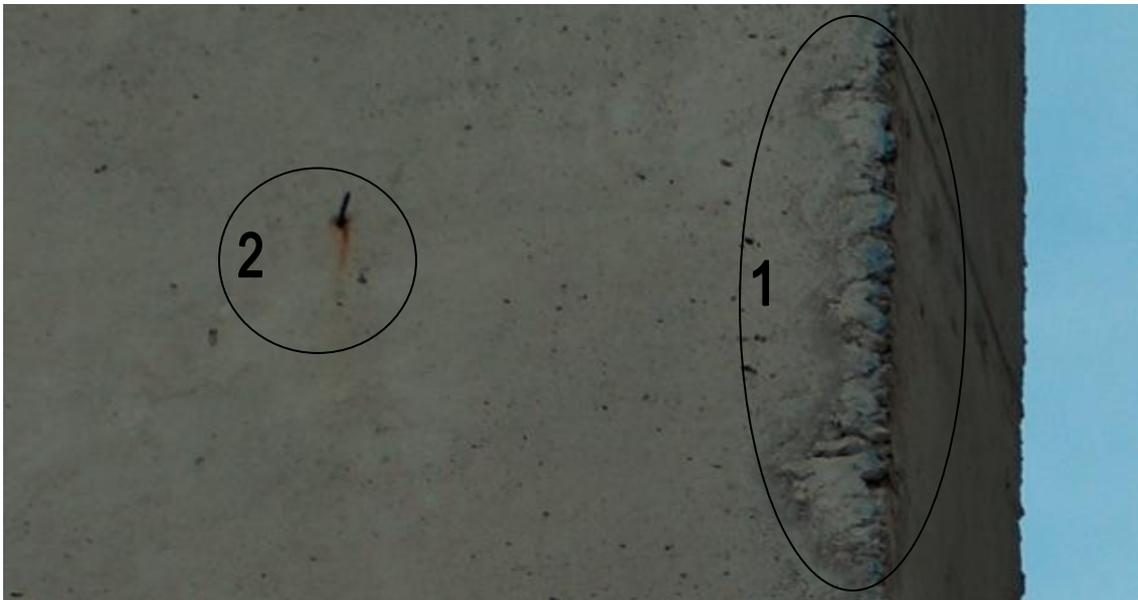
Abbildung 21 Stirnmauerbereich

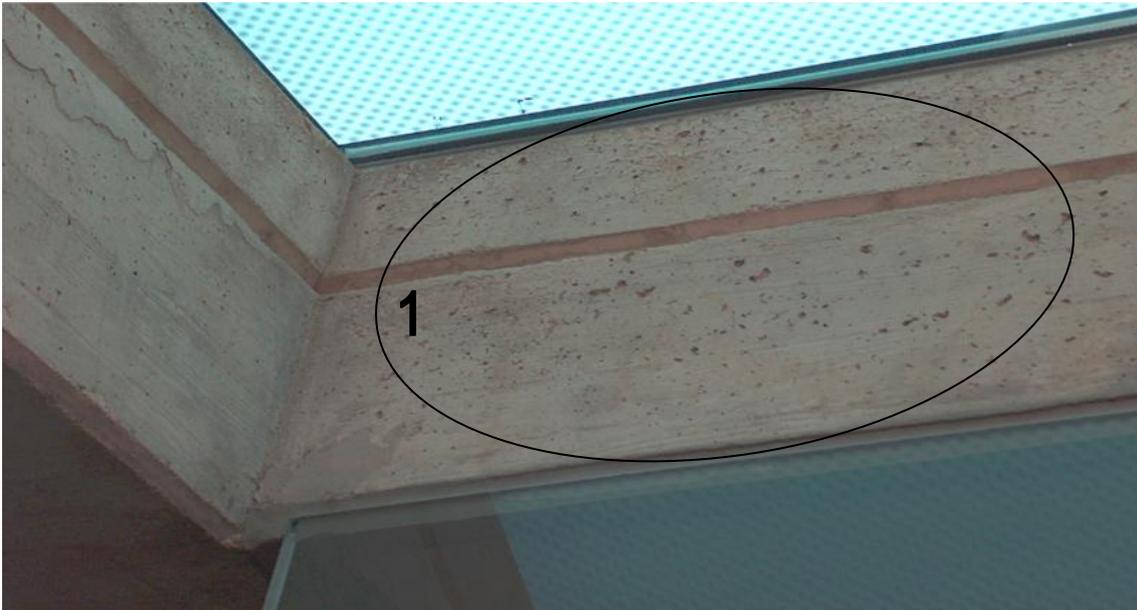
Funktion: Bildung  
 Herstellung: 2004 – 2006  
 Schalungssystem: Trägerschalung  
 Foto: 2010

Abbildung 22 Geneigte Sichtbetondecke

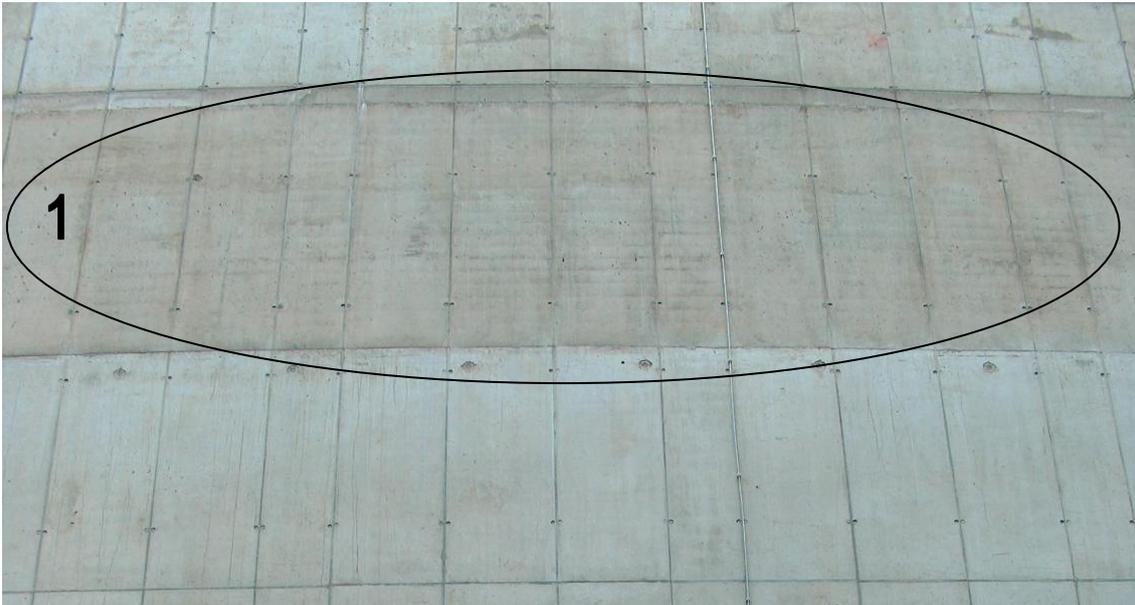
Funktion: Gemischte Nutzung  
 Herstellung: 2003 – 2008  
 Schalungssystem: Rahmenschalung  
 Foto: 2010

Abbildung 23 Sichtbetonwand mit Grautonunterschied

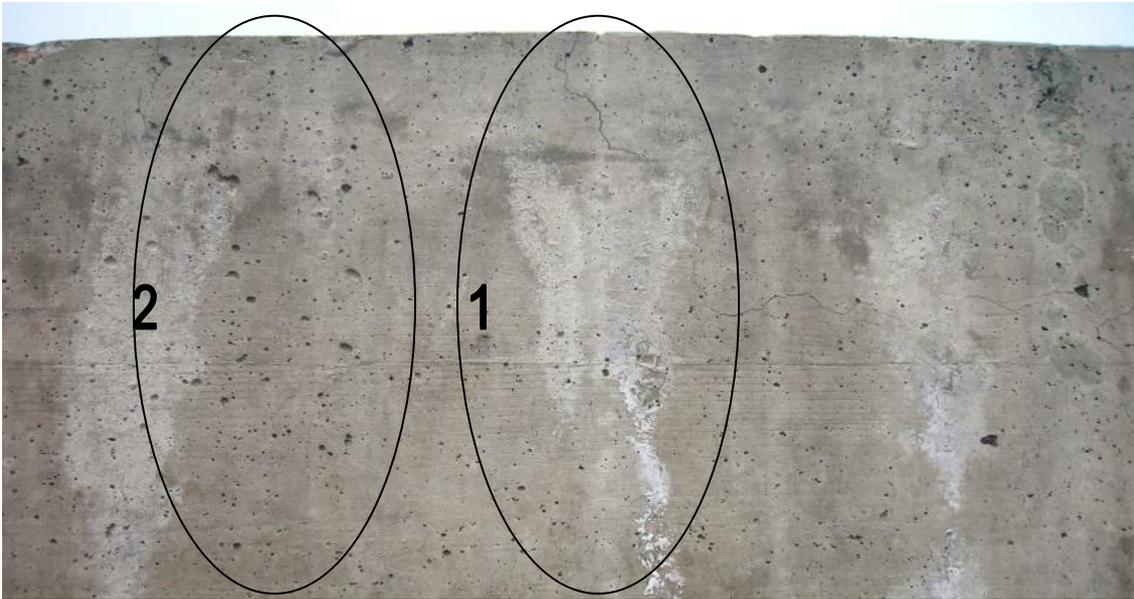
Funktion: Bildung  
 Herstellung: 2000 – 2002  
 Schalungssystem: Trägerschalung  
 Foto: 2010

Abbildung 24 Sichtbetonwand ohne Attikaverkleidung
