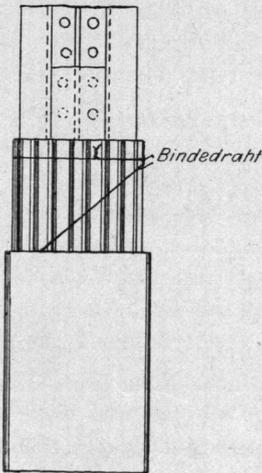
Fig. 59 u. 60.

Die in Fig. 59 und 60 dargestellte Säulenummantelung zeigt eine hiervon etwas abweichende Ausführung. Statt einzelner Gipsringe hat sie volle Ausfüllung mit Bimsbeton oder dergl. erhalten. Dann ist der Mantel ohne Luftschicht aufgelegt, mittels Draht befestigt und mit Putz versehen.

*Säulenummantelung mit
Macks Feuerschutzmantel*

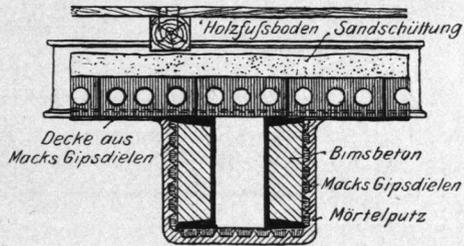
Einen in gleicher Weise ummantelten Unterzug zeigt Fig. 61.

*Unterzugummantelung mit
Macks Gipsdielen*

Die auf diese Weise hergestellten Ummantelungen sind zweifellos gegen äußere Einflüsse widerstandsfähiger, als die nach Angabe der Fabrik ausgeführten. Indessen darf hieraus nicht der Schluß gezogen werden, daß das fabriksseitig vorgeschlagene Verfahren deshalb zu verwerfen sei.
