MASTERARBEIT

BAUBETRIEBLICHE GRUNDLAGEN ZUR SANIERUNG VON SICHTBETONOBERFLÄCHEN

Marco Mayrhofer, BSc

Vorgelegt am
Institut für Baubetrieb und Bauwirtschaft
Projektentwicklung und Projektmanagement

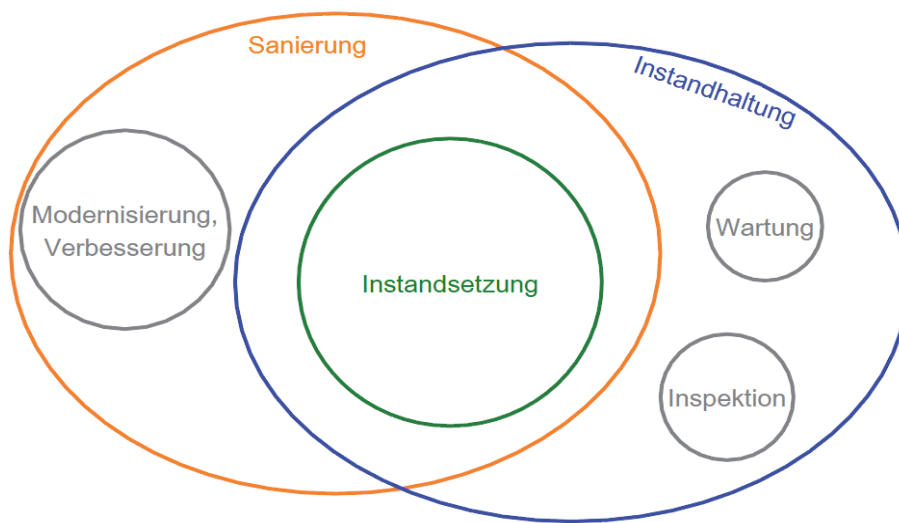
Abbildung 2.1 Zusammenhang der Begriffe

In Abbildung 2.1 wird der Zusammenhang der definierten Begriffe graphisch dargestellt.

Die Sanierung und Instandhaltung stellen die wichtigsten Überbegriffe dar. Im Unterschied zur Instandhaltung kann die Sanierung auch eine Modernisierung sowie Verbesserung des Istzustandes umfassen. Begriffe wie Wartung und Inspektion werden der Instandhaltung zugeordnet. Gemeinsamer Kern von Sanierung und Instandhaltung sind die Instandsetzungsmaßnahmen, welche für die Wiederherstellung des geforderten Sollzustandes angewandt werden.

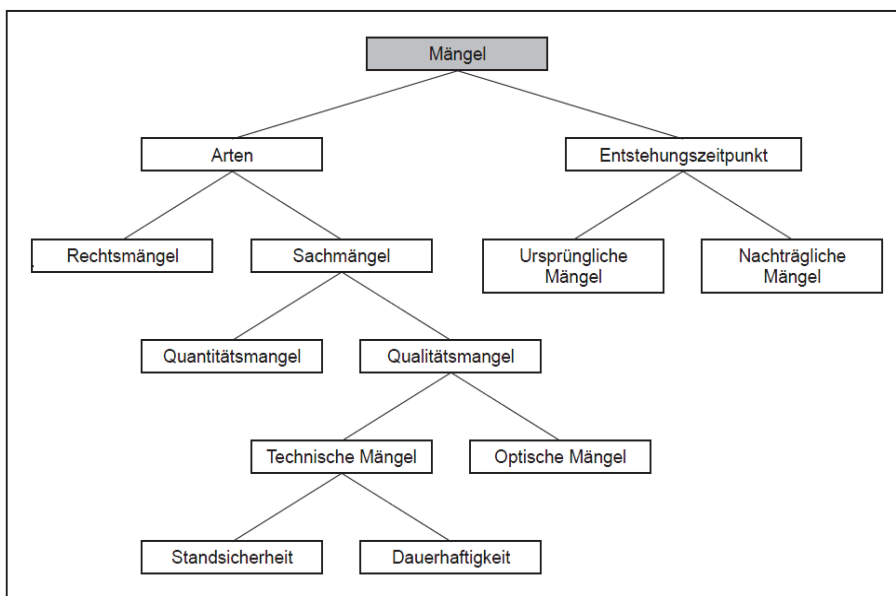
Abbildung 2.2 Einteilung Mängel⁸

Der Begriff des Mangels findet weit über das Bauwesen hinausgehend Anwendung. Um den Begriff für das in dieser Arbeit behandelte Thema weiter zu erörtern, wird in Abbildung 2.2 eine Differenzierung des Überbegriffes Mangel vorgenommen. Eine erste Unterscheidung kann nach dem Entstehungszeitpunkt in ursprünglich und nachträglich entstandene Mängel getroffen werden. Nach der Mängelart kann eine Differenzierung in Rechtsmängel und Sachmängel erfolgen.

Im Bauwesen treten im Wesentlichen Sachmängel auf, welche sich weiter in Quantitäts- und Qualitätsmängel unterteilen lassen. Die in der Disziplin des Sichtbetonbaues auftretenden Qualitätsmängel sind optische

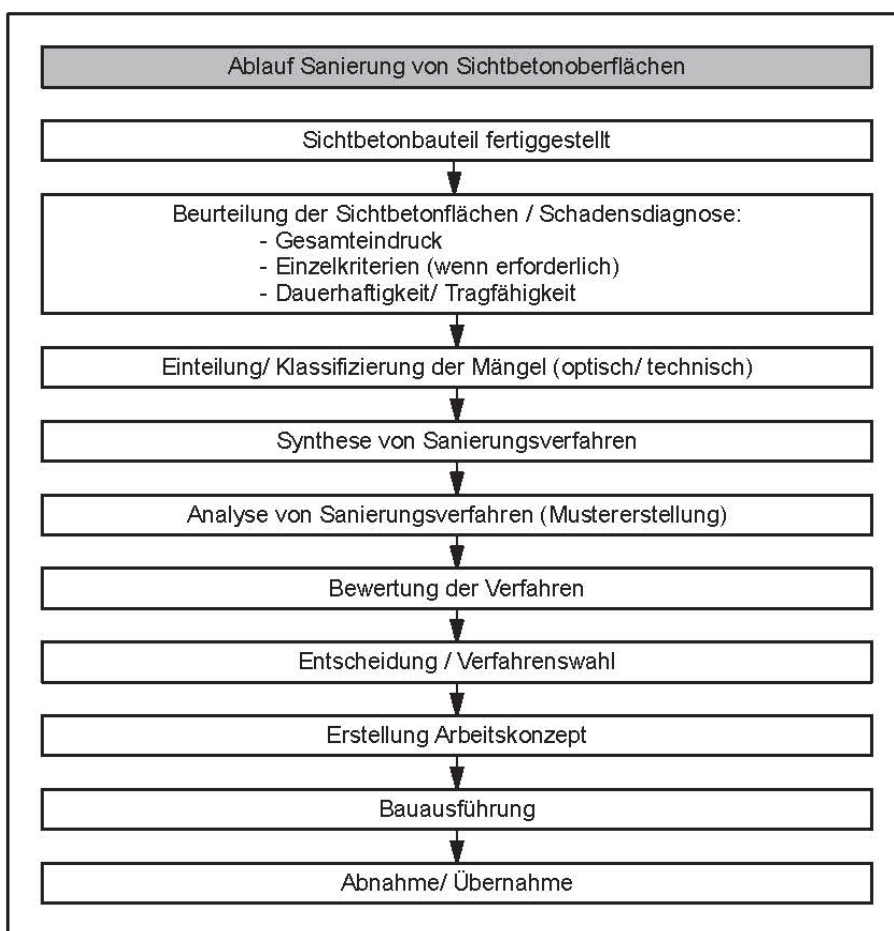
Abbildung 2.5 Ablauf Sanierung von Sichtbetonflächen

Durch das in Kapitel 2.3.3 erläuterte Nachbesserungsrecht des Auftragnehmers, ist von den Beteiligten über etwaige Sanierungs- bzw. Ausbesserungsmaßnahmen zu diskutieren. Wichtige Entscheidungskriterien sind unter anderem die technische Realisierbarkeit, Erfolgsaussichten und Wirtschaftlichkeit der Sanierungsverfahren. Sollten diese nicht für die Durchführung von Nachbesserungen sprechen, ist durch Beiziehung eines, im Idealfall schon im Bauvertrag bestimmten, Sachverständigen eine Beurteilung und Bestimmung der Wertminderung der Bauteile bzw. Leistungen vorzunehmen. Andernfalls kann eine Sanierung beschlossen werden, welche nach dem in Abbildung 2.4 beschriebenen Ablauf nach DBV Merkblatt „Sichtbeton“ durchgeführt werden kann. Eine weitere Darstellung des Ablaufes einer Sanierungsmaßnahme an Sichtbetonflächen wird in Abbildung 2.5 dargestellt.

Erster Schritt ist eine, von sachkundigen Personen durchgeführte, Beurteilung der Sichtflächen (Kapitel 3). Vordergründig ist hierfür der Gesamteindruck maßgebend. Wenn dieser nicht entspricht, werden die im Bauvertrag festgelegten Einzelkriterien überprüft. Bei altersbedingten Sanierungsmaßnahmen, aber teilweise auch bei Neubauten, sind auch

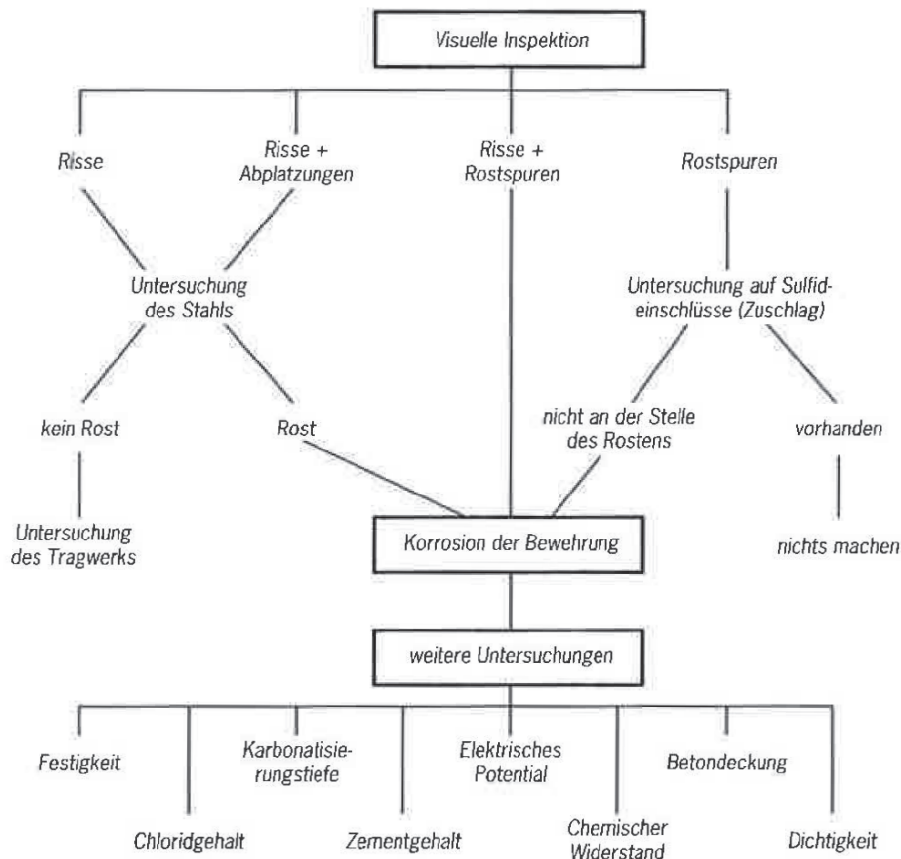
Abbildung 3.6 Schema einer visuellen Inspektion³¹

Zu Beginn einer Analyse erfolgt die Inaugenscheinnahme des zu sanierenden Bauteils. In Abbildung 3.6 werden die schematische Vorgehensweise einer visuellen Inspektion und die daraus folgenden weiteren Untersuchungen dargestellt. Oftmals liefern Rissbildungen an der Oberfläche Hinweise auf Schädigungen des Betons oder der Bewehrung. Risse können auf verschiedenste Art und Weise entstehen. Hauptverantwortlich sind meist unterschiedliche statische Einflüsse, auftretende Einwirkungen oder Spannungen an der Oberfläche, Verformungen oder auch chemische Vorgänge. Eine ausführliche Beschreibung der Analyse und Ursachen von Rissen an Betonoberflächen erfolgt in der ÖVBB Richtlinie „Erhaltung und Instandsetzung von Bauten aus Beton und Stahlbeton“. Für die Bestandsaufnahme und Schadensdiagnose stehen einfache und günstige bis hin zu speziellen und oftmals kostenintensiven Prüfmethoden zu Verfügung. Nicht alle Prüfverfahren sind in Normen oder Richtlinien geregelt. Sollten Anforderungen an diese in Regelwerken festgelegt sein, sind diese einzuhalten, ansonsten sind die Angaben der Hersteller bzw. Entwickler zu beachten. Eine genaue Beschreibung der Prüfmethoden, deren Anwendungsbereiche und eine Einordnung nach dem technischen Aufwand wird beispielsweise in *Bergmeister/Fingerloos/Wörner: Betonkalender 2011 Teil 2*, S. 336 ff vorgenommen.³²

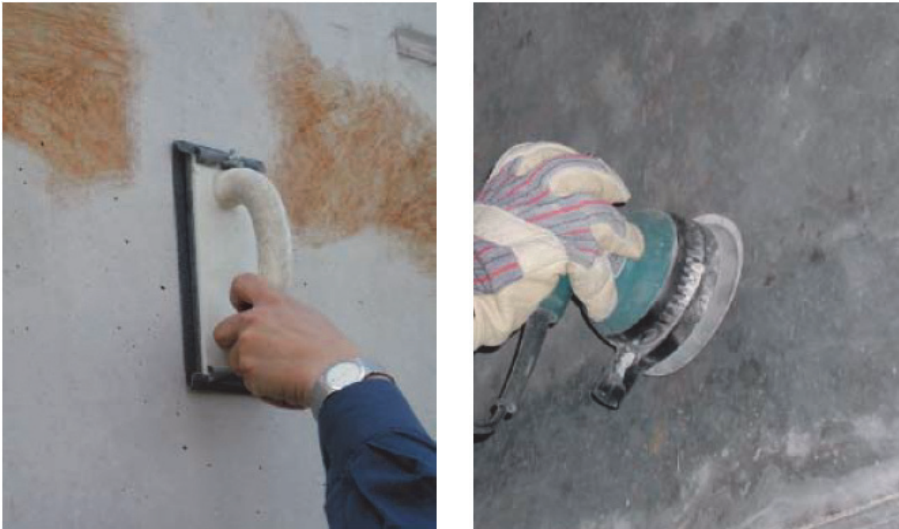
Abbildung 4.2 Schleiftechniken⁵¹

Die in Abbildung 4.2 im linken Bild ersichtlichen Verschmutzungen können durch Schleifen entfernt werden. In der rechten Bildhälfte sind Dunkelverfärbungen erkennbar, welche mit dem gezeigten Schleifverfahren nicht mehr weiter reduziert werden können.⁵⁰

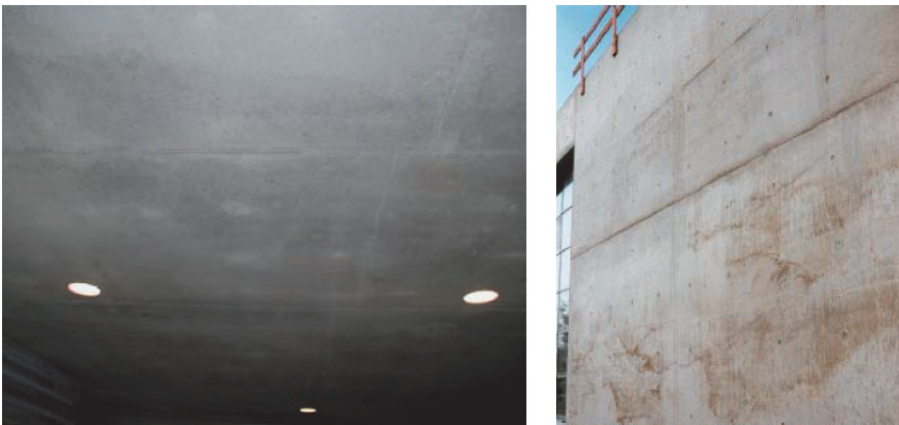
Abbildung 4.3 Anwendung von Schleiftechniken an Sichtbetonflächen⁵³

In Abbildung 4.3 im linken Bild ist eine Deckenuntersicht dargestellt welche durch leichtes Schleifen erfolgreich saniert werden konnte. Auch die im rechten Bild erkennbaren Verschmutzungen können mit Schleiftechniken zufriedenstellend entfernt werden.⁵²

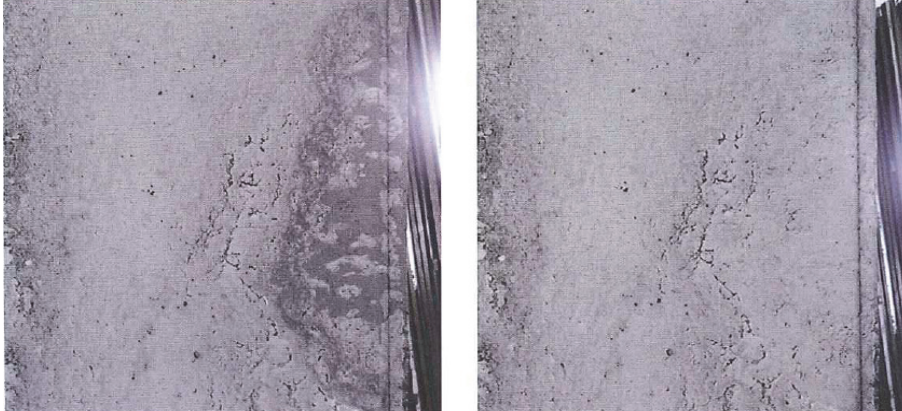
Abbildung 4.4 Restaurierung einer ausgebluteten Betonkante⁶⁴

Mit diesen Methoden können auch Bereiche mit erhöhter Porigkeit, durch verschließen und überdecken von überschüssigen Poren, an die benachbarten gelungenen Stellen angepasst werden. In der Praxis wurden auch bereits künstliche Poren aufgemalt bzw. vorgetäuscht, um Teilflächen mit zu niedrigem Porenanteil unkenntlich zu machen. Anschließend wird das Erscheinungsbild der Betonoberfläche in ihrer Farbgebung und Textur durch eine weitere Lasurlage vollendet. Weitere Gründe für den Einsatz einer flächendeckenden Abschlusslasur sind, die zusätzliche Schutzwirkung gegen Frost, Feuchtigkeit und sonstigen Witterungseinwirkungen sowie eine bessere optische Anpassung an die nicht bearbeiteten Teilflächen. Sind tiefergehende Fehlstellen vorhanden, müssen mit, in den Kapiteln 4.2, 4.3, 4.4, 4.5 und 4.6 beschriebenen Verfahren, die Untergründe für die Betonretusche entsprechend vorbereitet werden. Eine besondere Herausforderung an die Restauratoren stellt die Nachbildung von stark strukturierten Sichtbetonoberflächen dar, welche z.B. mit sägerauen Brettschalungen, OSB-Platten oder speziellen Kunststoffmatrizen erzeugt wurden. Auch die Reproduktion von mechanisch nachbearbeiteten, sandgestrahlten Oberflächen und Waschbeton ist mit hohem Aufwand verbunden. Hierzu müssen die beauftragten Fachkräfte auch über entsprechendes Wissen verfügen und die Techniken zur Herstellung von Stuckaturen und speziellen Schalungstexturen beherrschen. In Abbildung 4.4, Abbildung 4.5 und Abbildung 4.6 werden mit den

Techniken der Betonretusche erfolgreich sanierte Fehlstellen an Sichtbetonflächen gezeigt.⁶³

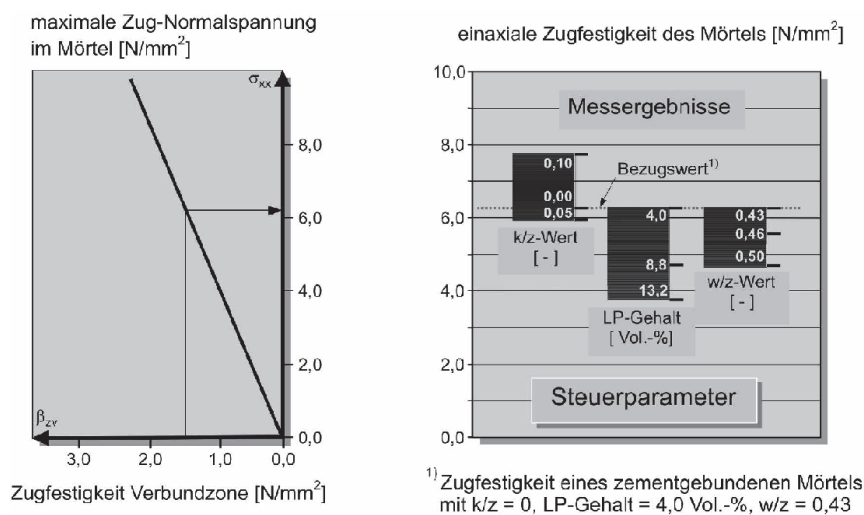
Abbildung 4.10 Anpassung und Steuerung der Zugfestigkeit von Reprofilierungsmörtel⁸⁰

Sollen Hohlstellen und Aufwölbungen der aufgetragenen Mörtellagen vermieden werden, so ist eine Abstimmung der Zugfestigkeit der Mörtel unbedingt erforderlich. Die Ermittlung der höchst zulässigen Zugfestigkeit erfolgt über die maximal mögliche Verbundfestigkeit zwischen Beton und Mörtel. Die Verbundfestigkeit wiederum stimmt mit der Oberflächenzugfestigkeit der Sichtbetonoberfläche überein, welche im Rahmen der Bestandsuntersuchungen festgestellt wird. Im linken Teil der Abbildung 4.10 wird der Zusammenhang zwischen Verbundfestigkeit und der zulässigen einaxialen Zugfestigkeit des Mörtels dargestellt. Die im Diagramm als maximale Zug- Normalspannung bezeichnete Spannung stimmt mit der einaxialen Zugfestigkeit überein. Als Beispiel zur Verdeutlichung der Vorgehensweise wird eine vorhandene Verbundfestigkeit von ca. 1,5 N/mm² angenommen. Dieser Wert wird als Eingangsgröße für das in Abbildung 4.10 ersichtliche Diagramm herangezogen und auf der Achse Zugfestigkeit Verbundzone aufgetragen. Über den linearen Zusammenhang erhält man nun den Wert für die maximale einaxiale Zugfestigkeit des Sanierungsmaterials, dieser wäre in diesem Fall ca. 6,1 N/mm². Die Mindestzugfestigkeit der Mörtel ergibt sich aus den Kriterien der geforderten Gebrauchstauglichkeit und Dauerhaftigkeit.⁷⁹

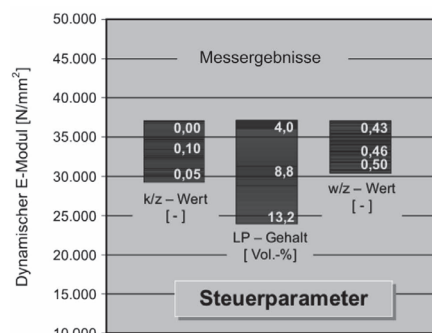
Abbildung 4.11 Versuchsergebnisse zur Steuerung des E-Moduls von Mörtel⁸²

Diese Eingangswerte wurden abwechselnd verändert und nach Fertigstellung der Mörtel, über die versuchsmäßige Bestimmung der Biegezugfestigkeit, auf deren einaxiale Zugfestigkeit rückgeschlossen. Nach dem gleichem Prinzip können auch andere Mörtelkennwerte planmäßig beeinflusst werden. Solche Werte sind z.B. der E-Modul, die kapillare Wasseraufnahmefähigkeit und der Wasserdampfdiffusionswiderstand. In Abbildung 4.11 werden die experimentell ermittelten Auswirkungen der Variation der Parameter auf den E-Modul der Sanierungsmaterialien dargestellt.⁸¹

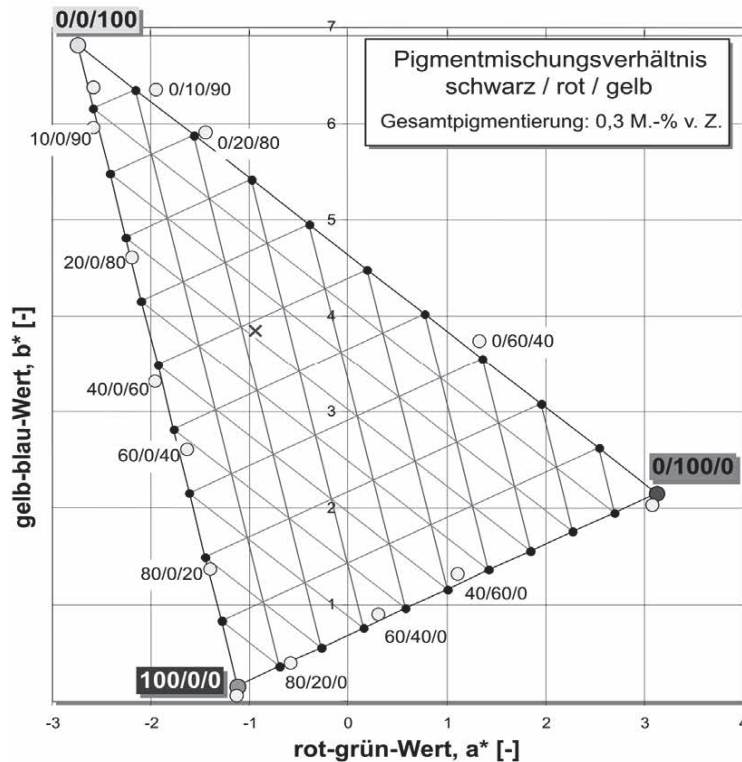
Abbildung 4.12 Mischungsverhältnisse von Eisenoxidpigmenten⁸⁴

bleibenden Mischungsanteilen der anderen Betonkomponenten methodisch variiert. Die Farberfassung bzw. Analyse der Ergebnisse erfolgte nach dem in Kapitel 4.9.3 behandelten Verfahren. Die Versuchsergebnisse werden in einer Farbartebene des CIELAB-Farbraums, bei gleichbleibendem Helligkeitswert (L^* -Wert), in Abbildung 4.12 dargestellt.⁸³

Die Eckpunkte des dort erkennbaren Farbarteckdreiecks stellen jeweils die drei Pigmente in ihrer reinen Form dar. D.h. deren Mischungsverhältnisse zwischen Schwarz/Rot/Gelb in %, in diesen Punkten sind 100/0/0, 0/100/0 und 0/0/100. Die Abmessungen und Koordinaten des Dreiecks sind auch noch vom W/Z-Wert und anderen Faktoren, welche einen Einfluss auf die Optik der Oberfläche haben, abhängig. Das Liniennetz im Farbarteckdreieck wird nach den Regeln der Schwerpunktkonstruktion, in 10 % Intervallen eingetragen. Diese Vorgehensweise findet generell bei der Mischung von Farben Anwendung. Die mit den jeweiligen Mischungsverhältnissen beschrifteten Punkte stellen die Versuchsergebnisse dar. Die Lage zeigt deren tatsächlich erreichte Farbgebung. Diese weicht teilweise von den theoretischen Mischungspunkten des Farbarteckdreiecks ab. Die Tendenz zeigt eine vorwiegend nähere Lage der Versuchspunkte

am unteren Eckpunkt mit der schwarzen Pigmentierung. In der Regel ist es mit diesem Verfahren möglich, eine sehr gute Reproduktion der Farbigkeit zu erreichen. Der in Abbildung 4.12 mit einem x markierte Punkt stellt dabei einen mittleren Farbwert einer Betonoberfläche dar, der mit dem in Kapitel 4.9.3 erörterten Verfahren ermittelt wurde. Anhand des Gitternetzsystems des Farbartdreieckes können die erforderlichen Pigmentanteile abgelesen werden und bei der Nachbildung des Mörtels beigemischt werden. Wenn nötig kann mit weiteren Versuchsdurchgängen die Genauigkeit der Herstellung der Farbigkeit weiter verbessert werden.⁸⁵

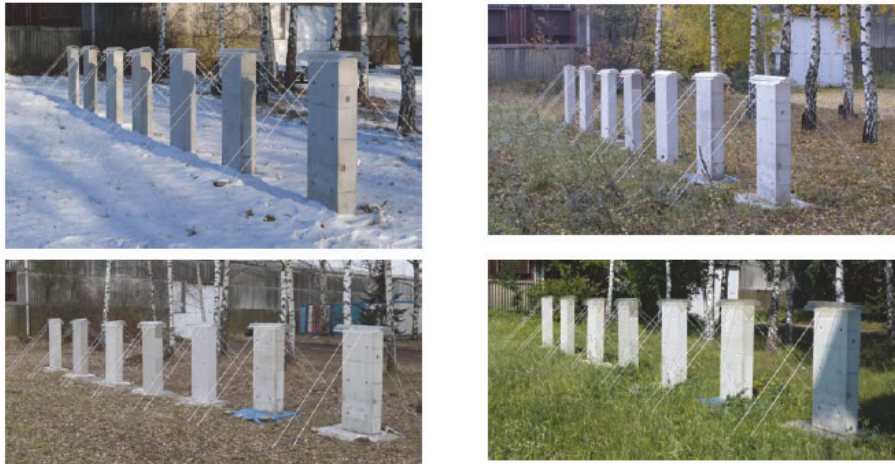
Abbildung 6.4 Außenlagerung der Wandprobekörper¹⁵⁷

Nach Fertigstellung der Bearbeitung wurden die Wandprobekörper, von November 2008 bis Dezember 2009, einer Außenlagerung unterzogen (Abbildung 6.4). In diesem Zeitraum wurde eine professionelle Fotodokumentation erstellt, um eine vergleichbare, möglichst gleichmäßige Darstellung der verschiedenen Ergebnisse zu erzielen. Die Aufstellung und Orientierung der Probewände wurde so vorgenommen, dass für jede möglichst gleichmäßige Bedingungen für eine natürliche Bewitterung gegeben waren. Die Probekörper wurden dafür auf vorgefertigte Sockel gelagert und mit seitlichen Abspannungen gegen Kippen gesichert. An der Oberseite der Wände wurden Schutzdächer installiert, um Verunreinigungen durch Wasserläufer oder Rostspuren zu unterbinden. Zusätzlich zur Außenlagerung bzw. freien Bewitterung wurden Frost-Tausalz widerstandsprüfungen, nach dem CDF-Verfahren des BAW Merkblattes¹⁵⁵, vorgenommen, um das Ablöseverhalten der aufgetragenen Materialien und deren Beständigkeit unter Frosteinwirkung zu untersuchen.¹⁵⁶
