Masterarbeit

Außenwand-Wärmedämm-Verbundsysteme im Brandfall

ausgeführt zum Zwecke der Erlangung des akademischen Grades eines Diplomingenieurs
der Studienrichtung Bauingenieurwissenschaften

eingereicht an der Technischen Universität Graz
Fakultät für Bauingenieurwissenschaften

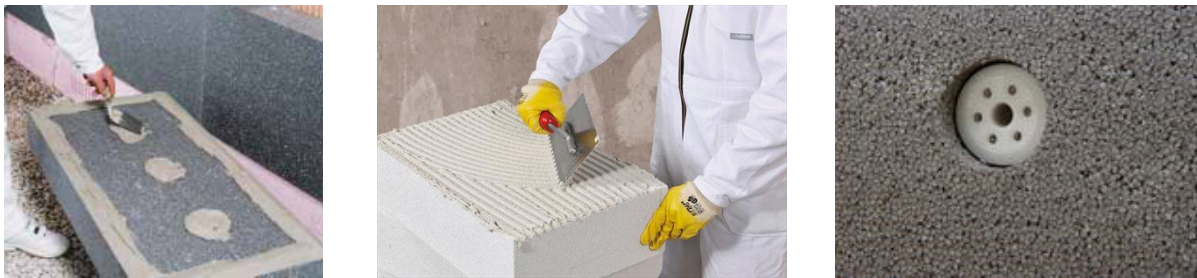
Abb. 1–4: Verarbeitung von Dämmstoffen aus Polystyrol-Hartschaum ^{[2][6][7]}

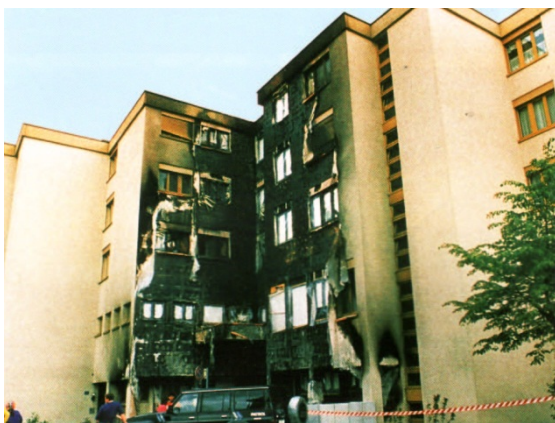
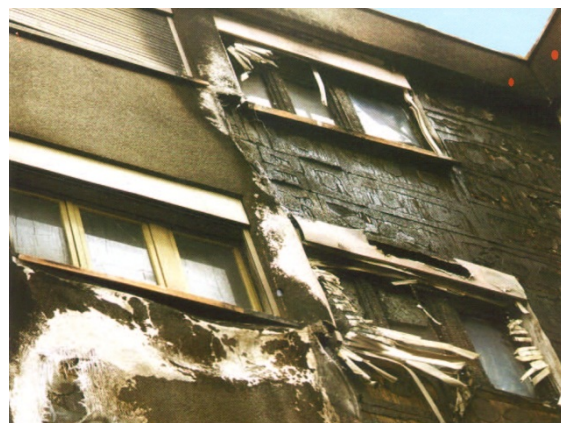
Nach Angabe des Berichtstatters bestand die Fassadenkonstruktion des Wohngebäudes aus einem ca. 10 cm dicken Wärmedämmverbundsystem (WDVS) aus Polystyrol-Hartschaumplatten und einer armierten Deckschicht. Auf dem Bildmaterial ist zu erkennen, dass die Fassadenkonstruktion infolge der Flammeneinwirkung bis zum fünften oberirdischen Geschoß grobe Beschädigungen aufweist. [28]

Durch die Hitzeentwicklung zerbarsten zahlreiche Fensterscheiben und die Flammen konnten in die Geschoße eindringen. Entstehungsbrände in den Wohneinheiten waren die Folge davon. Es ist zu vermuten, dass die Brände in den Wohneinheiten nach Durchzündungen (Flash-Over) jeweils einen Fensterausbrand hervorriefen, der es dem Brand ermöglichte, auf das jeweilige nächste Geschoß überzugreifen. Zusätzlich ist aufgrund des Zerstörungsgrades der Fassadenkonstruktion anzunehmen, dass infolge der dauerhaften Hitzeentwicklung im untersten Bereich der Fassade durch den Müllcontainer, die Deckschicht brach und das Feuer hinter der Fassade (Kaminwirkung) an der Wand hochsteigen konnte. [28]

Abb. 2–1: Brandfall Adliswil (Schweiz) 1992 [28]

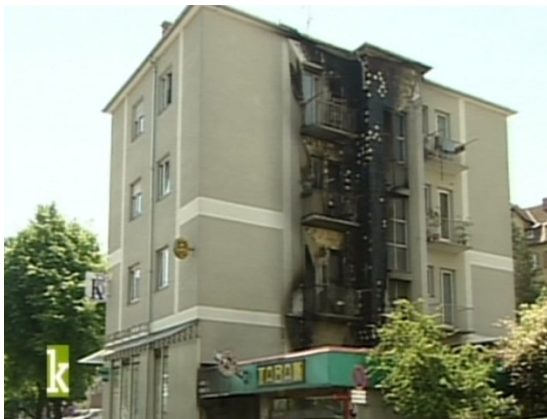
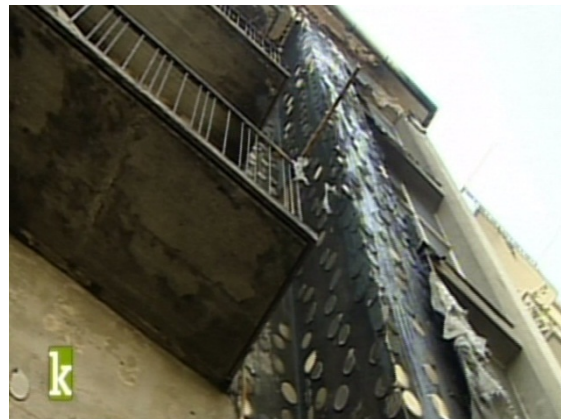
Das Feuer brach im Freien in einem Papiercontainer aus. Dieser war im unmittelbaren Nahbereich der Außenwand eines viergeschossigen Wohnhauses situiert. Die Brandursache ist ungeklärt. Vom brennenden Papiercontainer drang das Feuer in das Dämmsystem ein und zerstörte dasselbe über die gesamte Gebäudehöhe. Der Brandvorgang wurde begleitet von enormer Rauchentwicklung, die auch das Stiegenhaus des Wohnhauses unbenutzbar machte. ^[29]

Abb. 2–2: Brandfall Graz (Österreich) 2004 ^[29]

Die Fassade des Wohnhauses bestand aus einem Wärmedämmverbundsystem (WDVS) aus Polystyrol-Hartschaum versehen mit einer Putzdeckschicht. Genaue Angaben über das verwendete System und dessen Dicke sind nicht bekannt. Nach Angabe der Feuerwehr war das System nicht gemäß den einschlägigen Herstellungsrichtlinien hergestellt worden. ^[29]

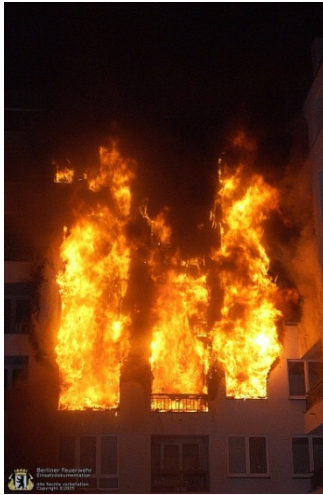
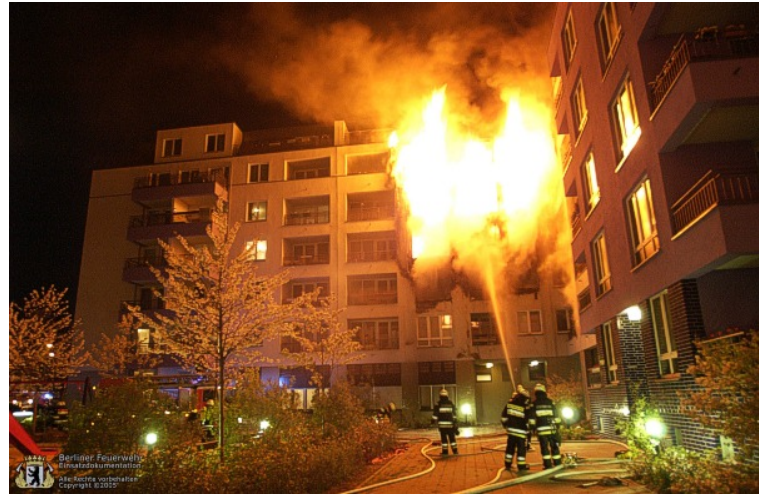
Der Brand brach in einer Wohnung im 3. oberirdischen Geschöß eines sieben-geschossigen Gebäudekomplexes mit Hotel-, Wohn- und gewerblicher Nutzung aus, welches im Jahr 1996 fertiggestellt, und 2004 im Bereich der Fassade aufgrund von Baumängeln saniert worden war. Brandursache war vermutlich ein Kurzschluss in einem Elektrogerät (Fernseher). Bei Eintreffen der Feuerwehr waren die Fensterverglasungen bereits geplatzt, die Flammen schlugen aus dem Fenster und über die Fassade (Außenwand-Wärmedämmverbundsystem) nach oben über die Fassadenöffnungen der darüberliegenden Geschöße. ^[30]

Abb. 2–3: Brandfall Berlin (Deutschland) 2005 – Brandphase ^[31]

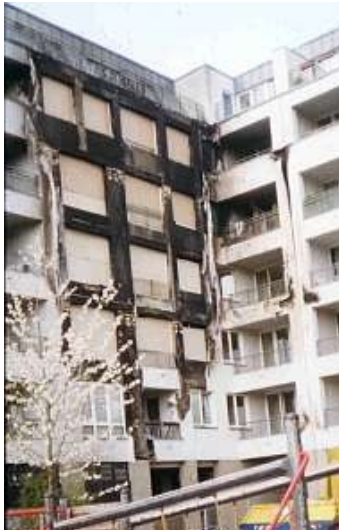
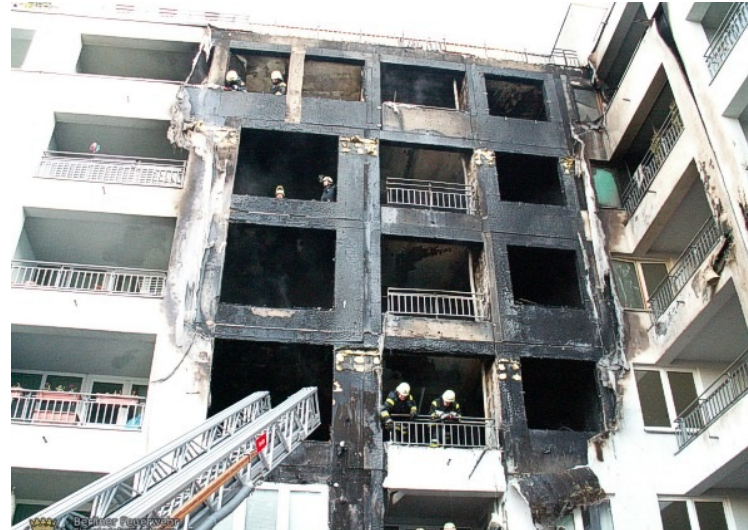
Betreffend des Fassadensystemaufbaues ist festzuhalten, dass dieser aus 8cm Expandiertem Polystyrol (EPS) bestand, welcher am Untergrund (verlorene Schalung aus Spanplatten an der Stahlbetonwand) durch Kunststoffschienen aus Polyvinylchlorid (PVC) fixiert war. Die Deckschichte bildete ein klassischer Unterputz mit einer Armierung aus Textilglas und einem Oberputz. ^[30]

Abb. 2–4: Brandfall Berlin (Deutschland) 2005 – Fassadenschädigung ^[31]

Festzuhalten ist, dass gemäß des für dieses System vorliegenden Verwendbarkeitsnachweises Brandschutzmaßnahmen vorgesehen sind. Nach Aussage eines Vertreters der Berliner Feuerwehr wird vermutet, dass die Auswirkungen des Brandes aus der Wohnung durch Baumängel in der Fassade und „Anordnung von Brandsperren an den falschen Stellen“ verschärft wurden. ^{[32][97]}

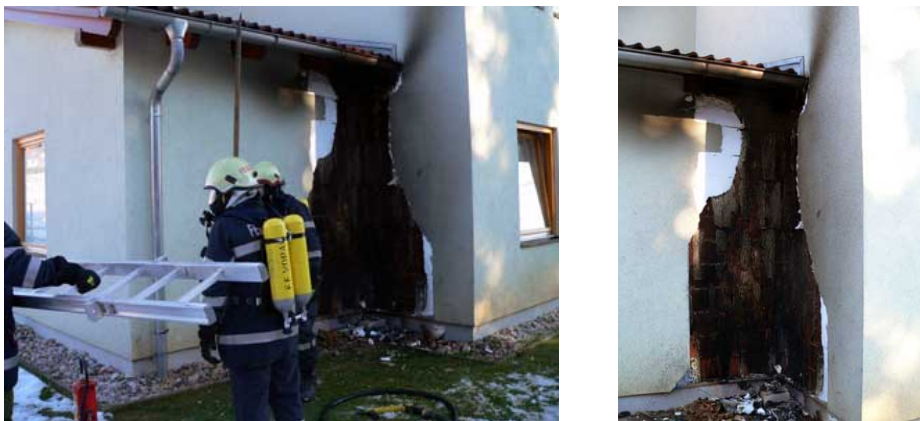
Das Feuer brach im Freien im unmittelbaren Nahbereich der Fassade eines Einfamilienwohnhauses aus. Es wird vermutet, dass aus Fahrlässigkeit ein offenes Feuer im unteren Bereich der Fassade in das Fassadensystem eindringen konnte und sich so (Kaminwirkung) bis zur Dachkonstruktion fortpflanzen konnte. Daten zum Aufbau der Fassade liegen nicht vor. ^[33]

Laut Angaben der Feuerwehr konnte der Brandherd hinter der Deckschichte mit einer Wärmebildkamera schnell lokalisiert und im Anschluss gelöscht werden. ^[33]

Abb. 2–5: Brandfall Voralpe (Österreich) 2005 ^[33]

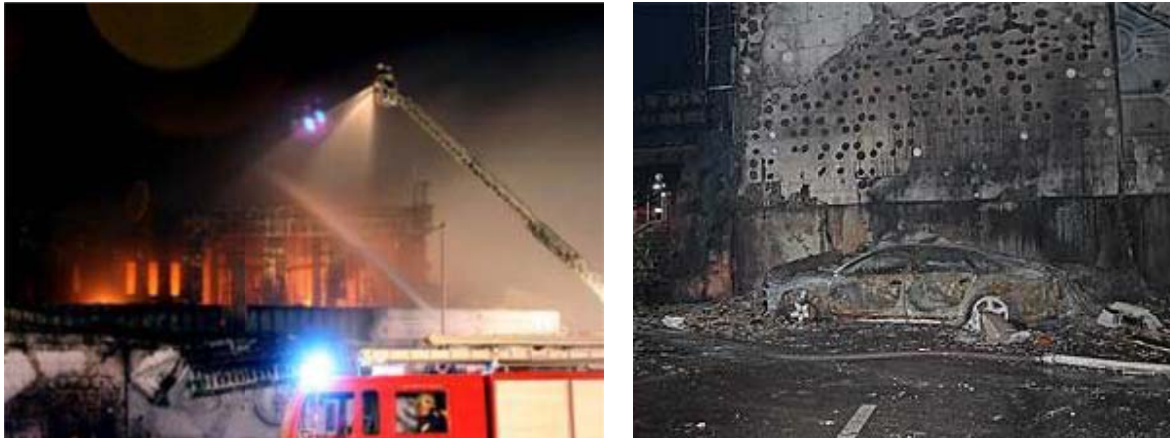
Der Brand brach bei einer Feuerwerksvorführung an einem Kiosk vor dem Einkaufszentrum Excalibur City in Kleinhaugsdorf aus und griff auf geparkte PKWs und die Außenwand des Einkaufszentrums über. Die Fassadenkonstruktion des Einkaufszentrums war in diesem Bereich als Wärmedämmverbundsystem (WDVS) mit Polystyrol-Dämmstoff ausgebildet. Nach Angaben der Feuerwehr waren bei der Herstellung des WDVS grobe Verarbeitungsmängel geschehen, die maßgeblich am Entzünden der Fassade beteiligt waren. ^{[34][35]}

Laut Angabe der Feuerwehr war der Brand an der Außenhaut durch brennendes Herabfallen von geschmolzenen Fassadenteilen begleitet, was die Löscharbeiten enorm erschwerte. ^{[34][35]}

Abb. 2–6: Brandfall Kleinhaugsdorf (Österreich) 2006 ^{[34][35]}

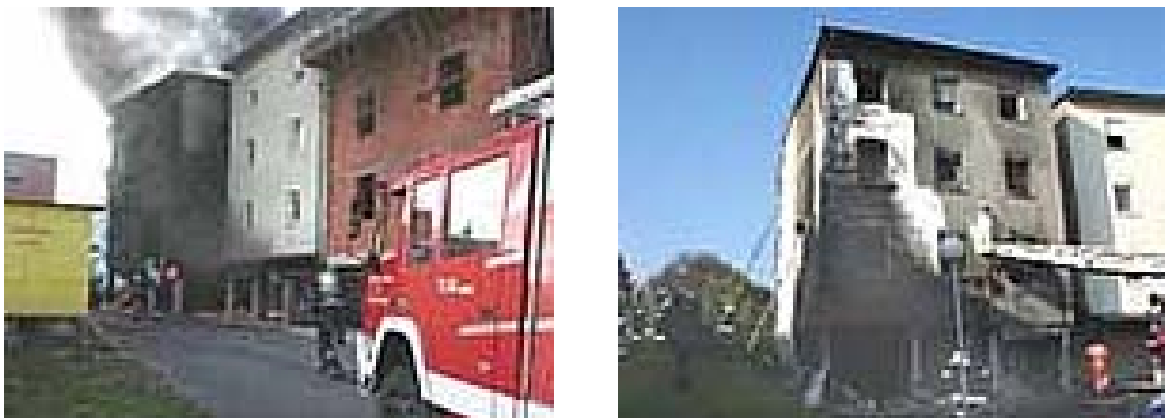
Das Feuer brach im unmittelbaren Nahbereich der Fassadenoberfläche eines viergeschossigen Wohnhauses aus. Dort hatte sich aus ungeklärter Ursache ein Rasenmäher entzündet, von dem das Feuer auf die Fassade des Gebäudes übergriff. Die Fassadenkonstruktion bestand aus einem Wärmedämmverbundsystem mit Polystyrol-Hartschaum als Dämmstoff. Genauere Informationen über die Beschaffenheit der Fassadenkonstruktion liegen nicht vor. ^[36]

Bei Eintreffen der Feuerwehr hatte der Brand auf die Fassade übergegriffen (war hinter der Deckschichte eingedrungen), was von enormer Rauchentwicklung begleitet wurde. Mittels einer Wärmebildkamera wurde der Primärbrand hinter der Putzoberfläche ausgemacht und gelöscht. Abschließend wurde der Außenputz zum Teil entfernt um sich zu vergewissern, dass auch hinter der Deckschichte der Brand vollständig gelöscht worden war. ^[36]

Abb. 2–7: Brandfall Güssing (Österreich) 2007 ^[36]

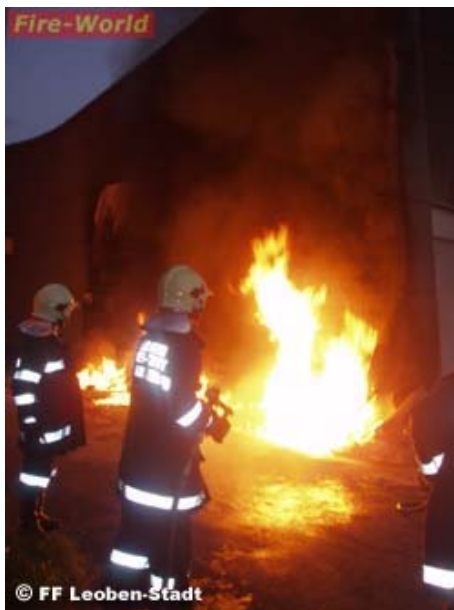
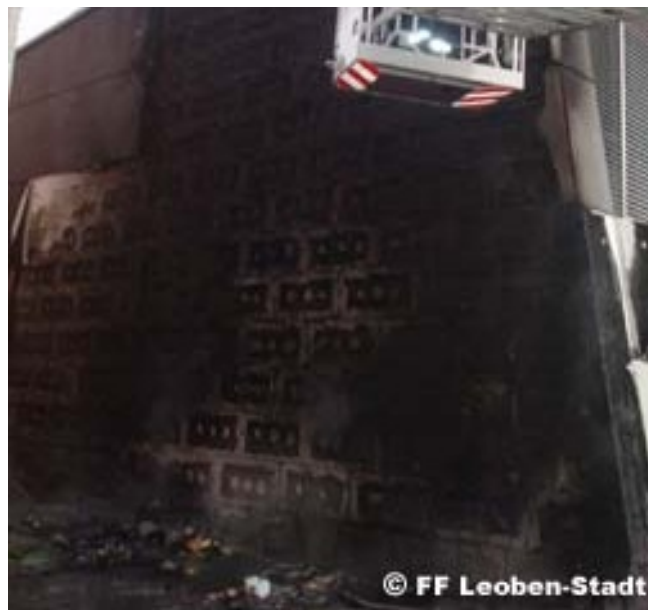
Das Feuer brach in drei Großraummülltonnen aus, welche im unmittelbaren Nahbereich der Fassade des Turnsaales des BRG/BG Leoben positioniert waren. Infolge der hohen Hitzeentwicklung durch die drei Mülltonnen entstanden auch Schäden an der Fassade des fünf Meter entfernten Schulgebäudes und dessen Fenster. Das Wärmedämmverbundsystem war mit Polystyrol-Hartschaum gedämmt. Über die Dicke der Fassadenkonstruktion liegen keine Informationen vor. ^[37]

Abb. 2–8: Brandfall Leoben (Österreich) 2008 ^[37]

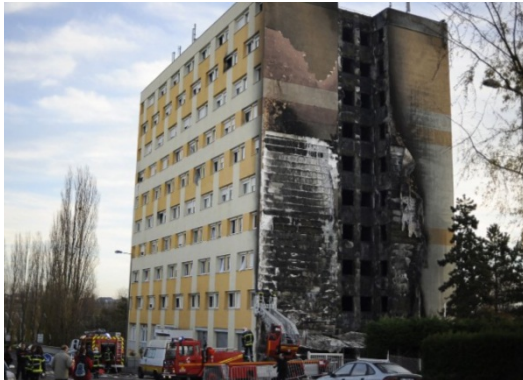
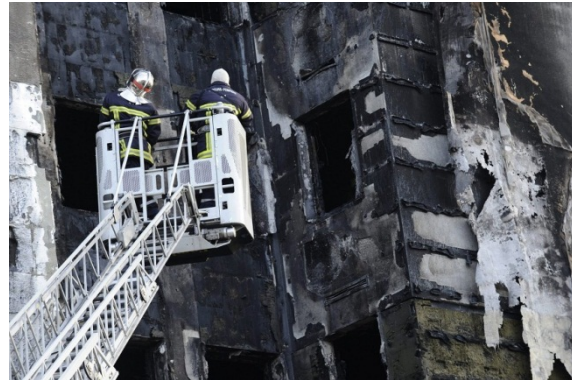
Das Feuer brach im Freien im unmittelbaren Nahbereich der Außenfassade eines zehngeschossigen Wohnheimes aus. Brandursache war Brandstiftung an einem Müllcontainer, welcher direkt an der Außenwand des Gebäudes situiert war. Vom Müllcontainer griff das Feuer auf die Fassade (WDVS mit Polystyrol-Dämmung) des Gebäudes über und breitete sich von dort über die gesamte Gebäudehöhe aus und drang auch in die Wohnungen des Gebäudes ein. Dieses Feuer kostete sieben Menschenleben, obwohl das Wohnheim als modernes Hochhaus mit modernen Brandschutzeinrichtungen im Inneren des Gebäudes galt. ^{[38][39]}

Nach Aussage der zuständigen Baubehörde war die Fassadenkonstruktion entsprechend den französischen Normen geplant und durchgeführt worden. Anzumerken ist, dass in Österreich und Deutschland bei Gebäuden dieser Gebäudeklasse eine Fassade mit brennbaren Dämmmaterialien nicht hergestellt werden darf. ^{[38][39]}

Abb. 2–9: Brandfall Dijon (Frankreich) 2010 ^{[38][39]}

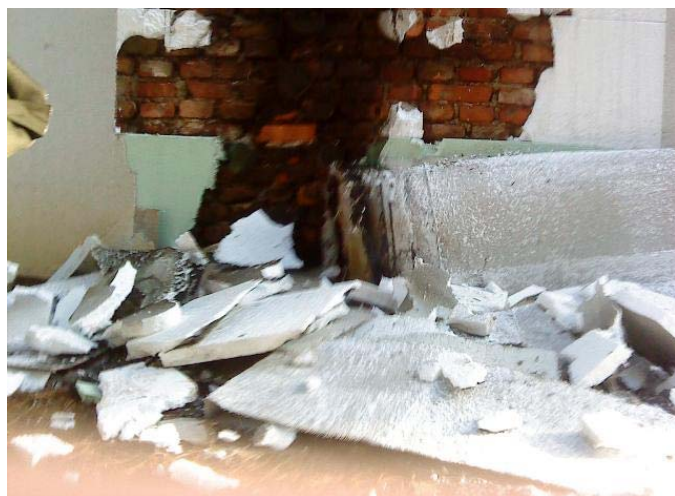
Der Brand brach an der Fassade eines sozialpädagogischen Wohnheimes mit drei oberirdischen Geschoßen aus. Die Fassade bestand aus einem klassischen Wärmedämmverbundsystem (Dicke unbekannt) aus Polystyrol-Hartschaum und einem Putz als Deckschichte. Der Brand brach aus ungeklärter Ursache in Bodennähe hinter der Deckschichte aus und breitete sich von dort nach oben aus. ^[40]

Abb. 2–10: Brandfall Grünbach (Österreich) 2010 ^[40]

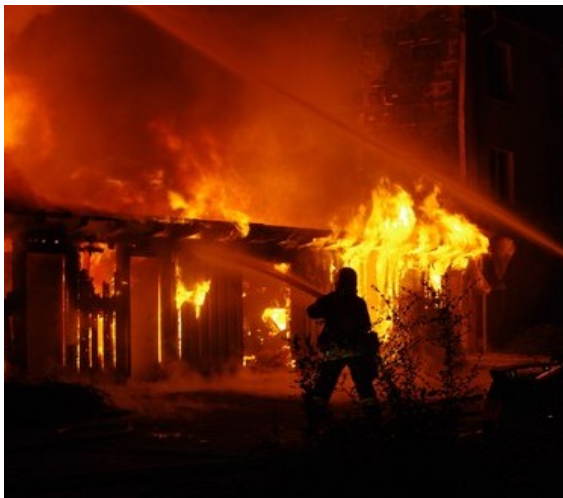
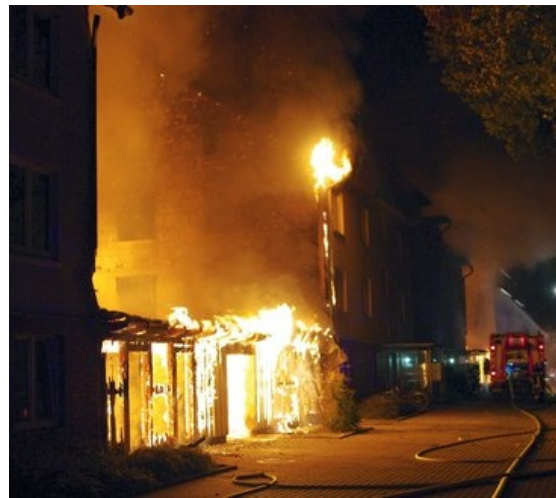
Das Feuer brach in Müllcontainern aus, die wettergeschützt in Unterständen aus Holz im unmittelbaren Nahbereich einer viergeschossigen Wohnhausreihe situiert waren. Nachdem der Brand von den Müllcontainern auf die Holzkonstruktion übergegriffen hatte und diese in Vollbrand stand, hatte sich das Feuer zu einem Großbrand entwickelt, der sich über den gesamten Innenhof, begrenzt durch die 3 Wohnhäuser, erstreckte. ^[41]

Abb. 2–11: Brandfall Delmenhorst (Deutschland) 2011 – Brandphase ^[41]

Die Fassaden der Wohnhäuser waren mit einem klassischen Wärmedämmverbundsystem aus Polystyrol-Hartschaum und einer Putzdeckschicht versehen. Nach Aussage des Bauherrn war das System mit einer Dämmstoffdicke von weniger als 10cm und ohne zusätzliche brandschutztechnischen Maßnahmen hergestellt. ^{[41][97]}

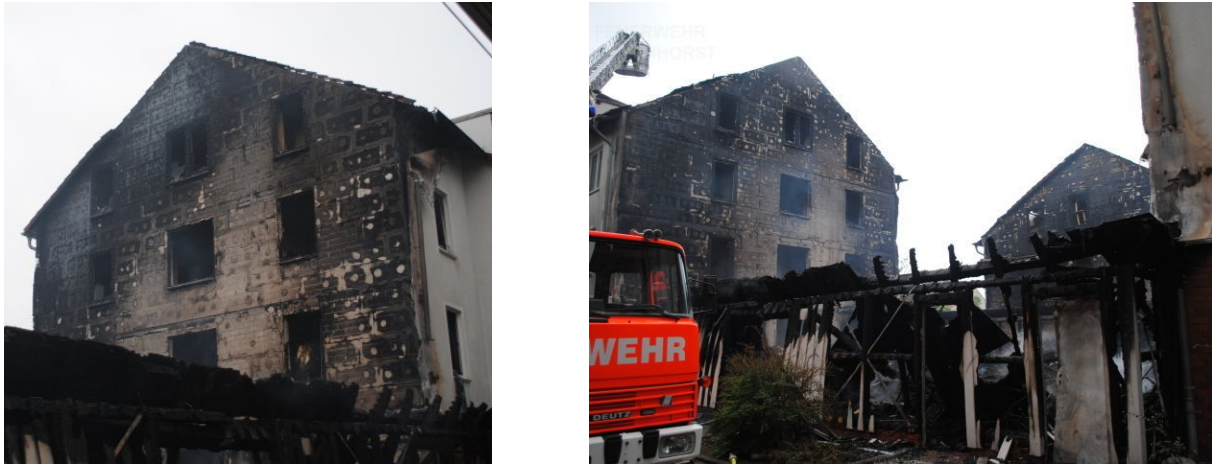
Abb. 2-12: Brandfall Delmenhorst (Deutschland) 2011 – Fassadenschädigung ^[41]

Durch die mehrere Stunden andauernde direkte Beflammung (die letzten Brandnester konnten erst mehr als 12h nach Brandausbruch gelöscht werden) konnte das Feuer auch in das Dämmsystem eindringen, wodurch dieses über die gesamte Fassadenhöhe vollständig zerstört wurde. Des Weiteren wurden die Fenster in Folge der direkten Beflammung zerstört (Flammenhöhen von 4-6m, somit direkte Brandbelastung aller Geschoßfenster mit Ausnahme des obersten) und das Feuer konnte in die dahinterliegenden Wohnungen eindringen (Entstehungsbrände). ^{[41][97]}

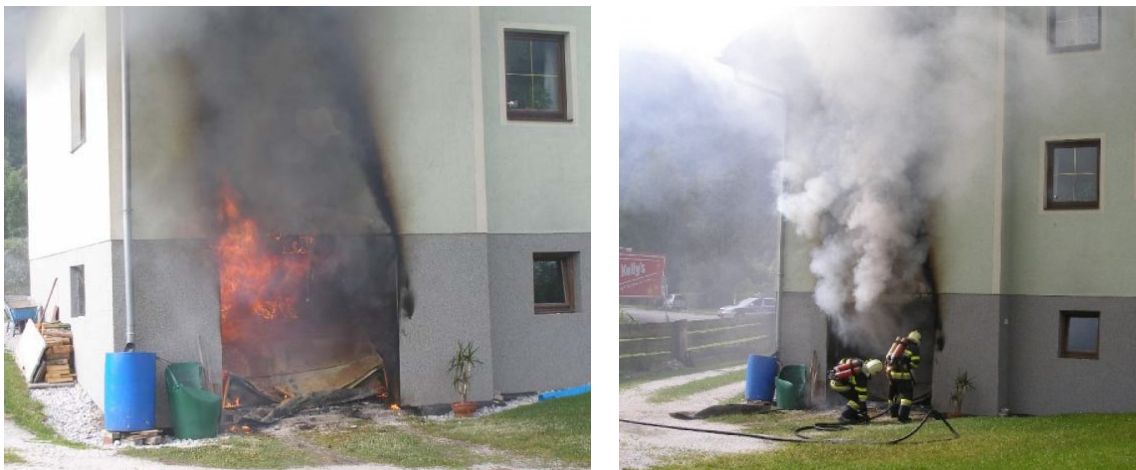
Abb. 2-13: Brandfall St. Georgen (Österreich) 2011 – Brandphase ^[42]

Der Brand brach in der Garage eines dreigeschossigen Einfamilienhauses an einem PKW aus. Die Fassadenkonstruktion des Wohnhauses bestand aus einem Wärmedämmverbundsystem aus Polystyrol-Hartschaum und einer Putzdeckschichte. Die Brandcharakteristik ist mit der eines klassischen Fensterausbrandes zu vergleichen. ^[42]

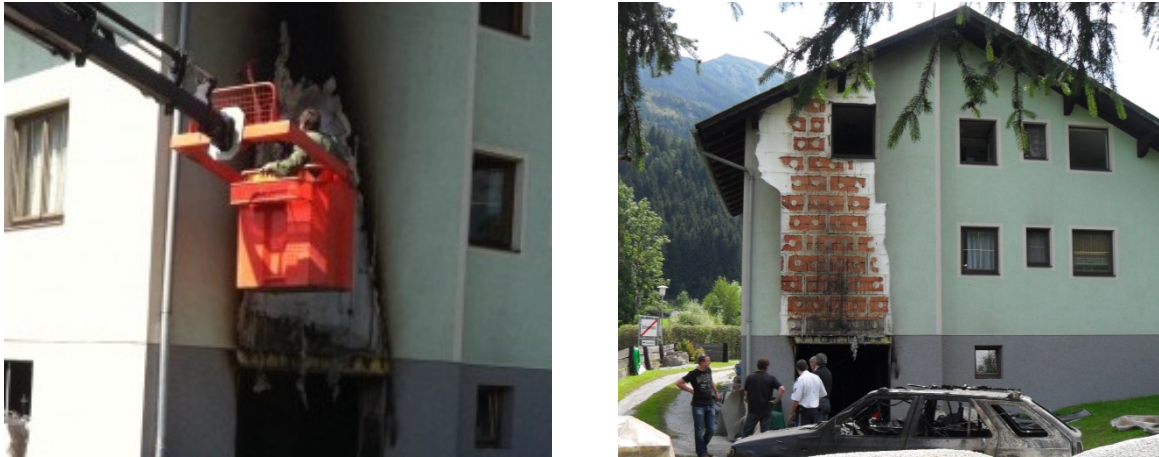
Abb. 2-14: Brandfall St. Georgen (Österreich) 2011 – Fassadenschädigung ^[42]

Durch die direkte Beflammung der Fassade über mehrere Meter ist über die Höhe von zwei Geschoßen über der Garage der Dämmstoff hinter der Deckschichte aufgeschmolzen. Ein Eindringen des Feuers in das Innere des Dämmsystems konnte durch die Löscharbeiten großteils verhindert werden, wodurch eine Brandweiterleitung und Durchzündungen im Inneren der Deckschale ausblieb. ^[42]

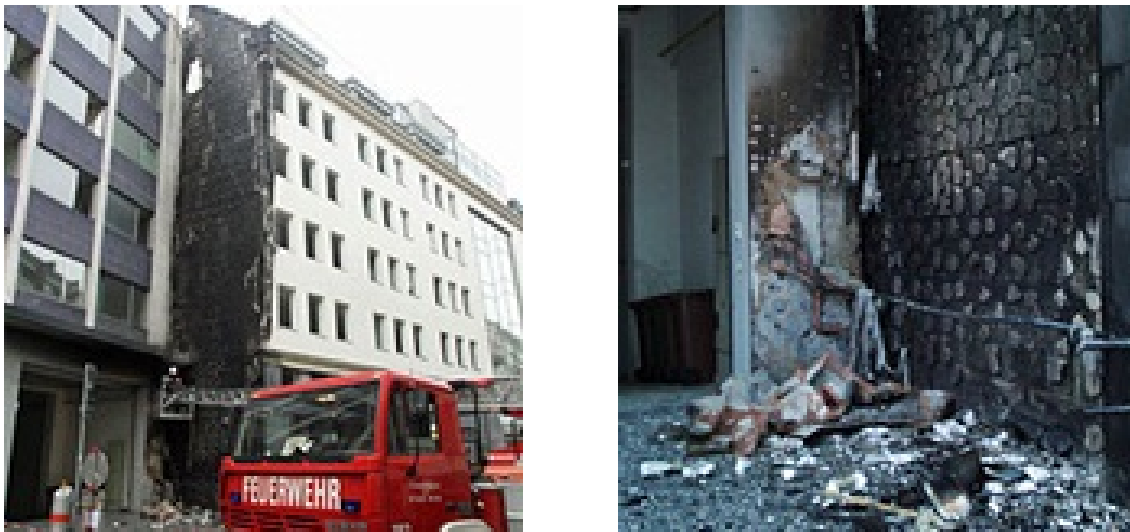
Abb. 2-15: Brandfall Wien (Österreich) 2011 ^{[37][43]}

Das Feuer brach an der Außenwand eines achtstöckigen Bürogebäudes im unmittelbaren Nahbereich der Fassade aus. Die Fassade bestand aus einem klassischen Wärmedämmverbundsystem aus Polystyrol-Hartschaum und einer Putzschale. ^{[37][43]}

Brandursache war Brandstiftung. Die Vandalen hatten mehrere direkt an der Außenwand (Brandwand) situierte Müllcontainer in Brand gesteckt, von denen das Feuer auf die Fassade des Gebäudes übergriff und die Fassadenkonstruktion bis zum Dachstuhl zerstörte. ^{[37][43]}

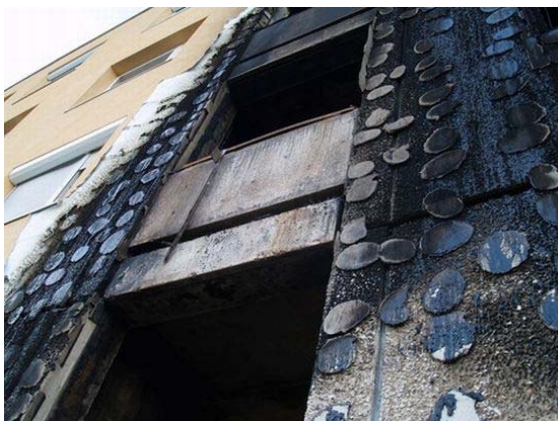
Abb. 2-16: Brandfall Miskolc (Ungarn) 2012 ^[44]

Der Brand brach in der Küche einer Wohnung eines hohen Wohnhauses der Gebäudeklasse „HH – Hochhaus“ aus. Die Brandsituation stellt einen klassischen Fensterausbrand nach Bersten und Durchzünden (Flash Over) der Wohnungseinrichtung dar. Die Fassadenkonstruktion bestand aus Polystyrol-Hartschaum und einer gipsbasierenden Deckschicht (Putz). Das Feuer drang über den Fenstersturz in das System ein und pflanzte sich von dort bis zum obersten Geschoß fort. ^[44]

Festzuhalten ist, dass bei der Herstellung des Systems grobe Unregelmäßigkeiten in Bezug auf die Herstellungsvorgaben des Systemhalters zu verzeichnen waren und keine brandschutztechnischen Maßnahmen zu erkennen sind. Des Weiteren ist anzumerken, dass bei Gebäuden dieser Höhe in Deutschland und Österreich in der Regel nur Dämmmaterialien der Brennbarkeitsklasse A2-d1 (nicht brennbar) nach EN 13501-1 zulässig sind. ^[44]

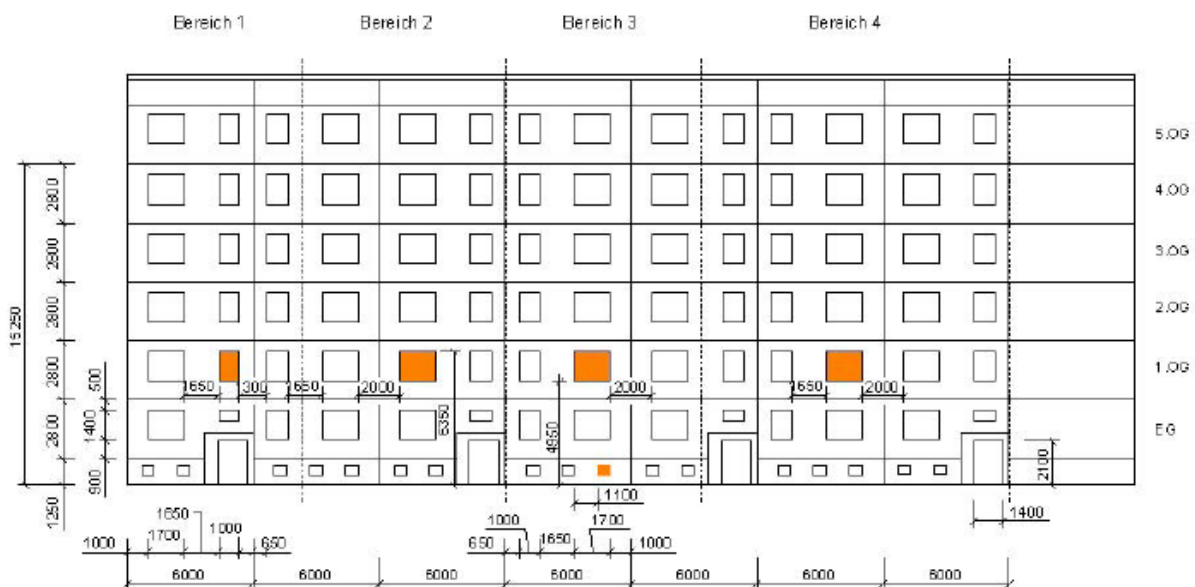
In einem groß angelegten Naturbrandversuch der MFPA Leipzig in der Salvador-Allende-Straße in Bad Salzungen 2005 wurde an vier Stellen eines sechsgeschossigen Wohnhauses ($\sim 600\text{m}^2$ bekleidete Außenwandfläche) ein Fensterausbrand aus dem 1.Obergeschoß simuliert und die Brandweiterleitung über die Außenwand untersucht. Die Fassadenkonstruktion bestand hierbei aus einem klassischen Wärmedämmverbundsystem aus Polystyrol-Hartschaum mit einer Systemdicke von 20cm. Der massive deckenübergreifende Außenwandstreifen wies hierbei eine Höhe von 1,4m auf. [99]

Abb. 2–18: Gebäudeskizze, Fensterpositionen [99, S27]

Im Rahmen dieses Versuches wurden wechselweise über dem Fenster des Primärbrandes, sowie über dem Fenster des ersten Geschoßes über dem Primärbrand Brandriegel angebracht um deren Einfluss auf die Brandweiterleitung über die Außenwand zu untersuchen. Des Weiteren wurde am Übergang zum Nachbarbereich (siehe Gebäudeskizze) ein vertikaler Brandriegel angeordnet, um seinen Einfluss auf die seitliche Brandausbreitung zu untersuchen.

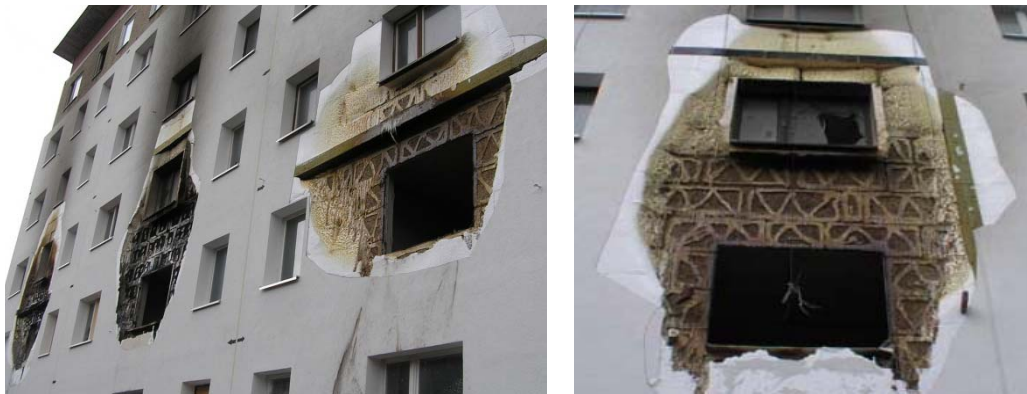
Abb. 2–19: Schädigung Dämmebene nach Entfernen der Putzreste ^[99, S36]

Festzuhalten ist, dass infolge der Höhe der Flamme bei dem simulierten Fensterausbrand unabhängig von der Beschaffenheit der Fassade das erste Fenster über dem Primärbrand mit Flammen beaufschlagt wird. Ein Brandriegel über dem Fenster des Primärbrandes kann auf Basis dieses Versuchsergebnisses daher einen Entstehungsbrand im nächsten darüberliegenden Geschöß nicht verhindern.

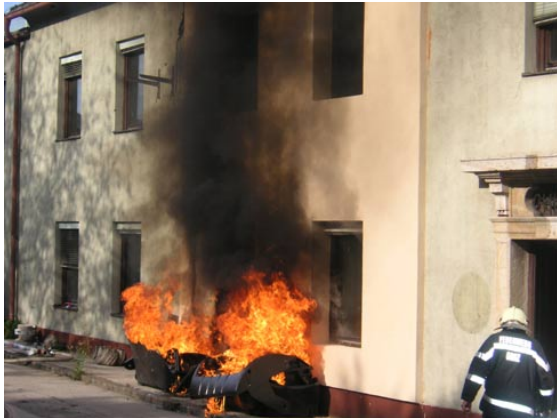
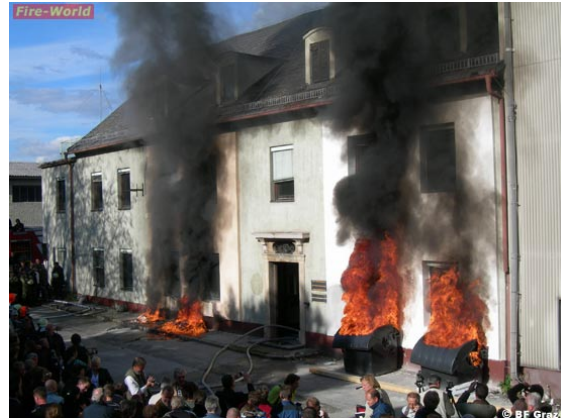
Zur Simulation eines Vandalen-Aktes wurden im unmittelbaren Nahbereich der Fassade zwei gefüllte Restmüll-Container aus Polyamid mit einer Füllmenge von je 1000 Liter in Brand gesetzt. Die Flammenhöhe der brennenden Container erreichte im Rahmen dieser Simulation Geschößhöhe, jedoch blieb das Feuer örtlich auf den Standort der Container begrenzt. Die befürchtete Entzündung der Fassade und Brandweiterleitung nach oben blieb jedoch aus. ^{[37][45]}

Abb. 2–20: Naturbrandversuch Graz (Österreich) 2007 – Müllbehälterbrand ^{[37][45]}

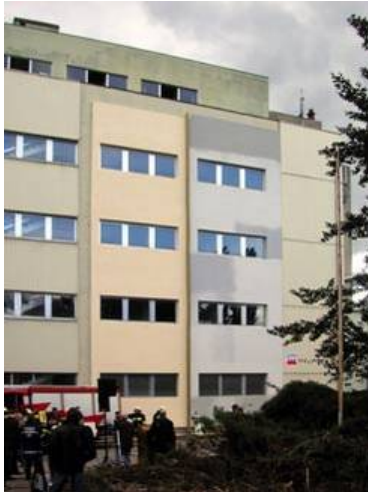
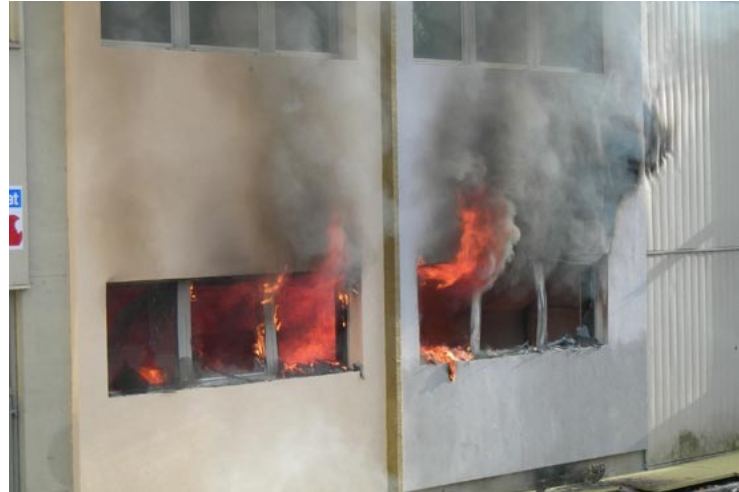
Zur Simulation eines Fensterausbrandes wurden zum Erreichen der größtmöglichen Brandlast im Erdgeschoß des Gebäudes 500kg Brennholz aufgeschichtet und anschließend entzündet. Über die gesamte Versuchszeit von rund 35min konnte keine Brandweiterleitung über die Fassade des Gebäudes festgestellt werden. Weiters konnte festgestellt werden, dass der am Fenstersturz angebrachte Mineralwollriegel (Sturzschutz) einerseits maßgeblich die Brandweiterleitung behinderte und andererseits das brennende Abtropfen der Polystyrolschmelze vom Sturz verhinderte. ^{[37][45]}

Abb. 2–21: Naturbrandversuch Graz (Österreich) 2007 – Fensterausbrand ^{[37][45]}

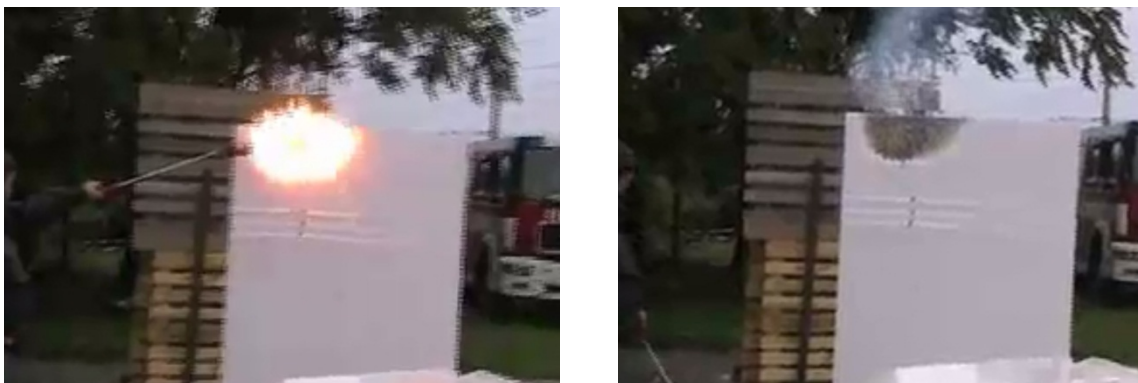
In einem ersten Brandversuch wurde ein Block aus Expandiertem Polystyrol-Hartschaum durch direkte Beflammung belastet. Der EPS-Block bestand aus Expandiertem Polystyrol, der aus einem Rohstoff mit Flammenschutzmittel hergestellt wurde, wie es bei Hartschaum-Dämmstoffen für die Anwendung als Fassadendämmplatte üblich ist. Der typische Effekt des sofortigen Aufschmelzens des Materials im Bereich der Flammeneinwirkung stellte sich ein. Nach Abstellen der Flamme war an der Oberfläche der Flammeneinwirkungszone ein kurzes Nachflammen erkennbar, das Feuer erlosch allerdings sofort. ^[46]

Abb. 2–22: Entflammungsversuch EPS mit Flammenschutzmittel ^[46]

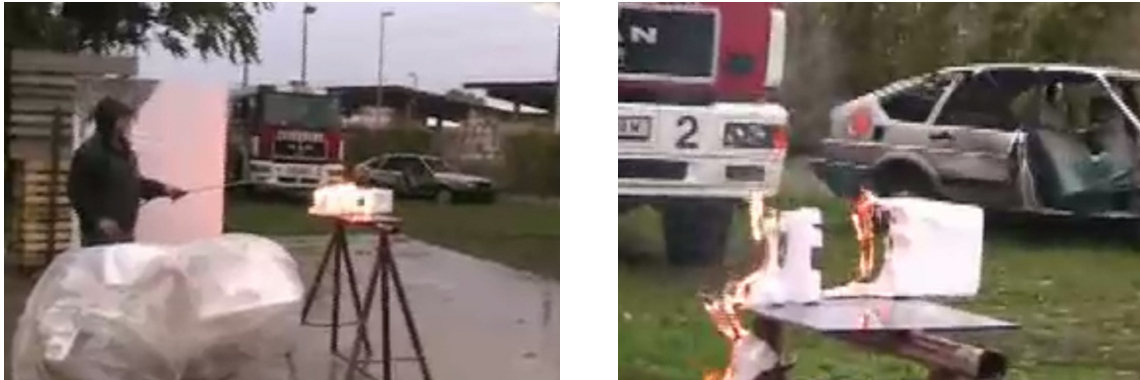
In einem weiteren Versuch wurde zu Vergleichszwecken ebenfalls Expandiertes Polystyrol beflammt. Allerdings war dieses EPS zur Verwendung als Verpackungsmaterial vorgesehen und aus diesem Grund ohne Flammenschutzmittel hergestellt. Es ist deutlich zu erkennen, dass dieses Material das für unbehandeltes EPS typische Brandverhalten aufweist. Das Material brennt nach Entfernen der Zündquelle selbständig weiter, schmilzt dabei auf und die zähflüssige Polystyrolschmelze tropft brennend zu Boden. ^[46]

Abb. 2–23: Entflammungsversuch EPS ohne Flammenschutzmittel ^[46]

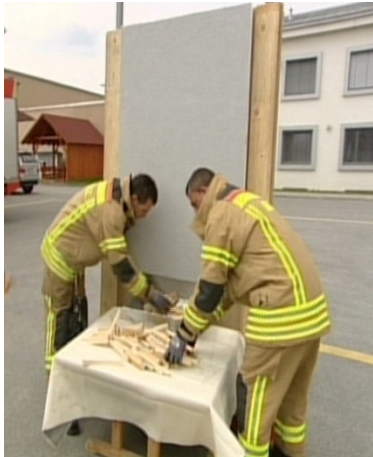
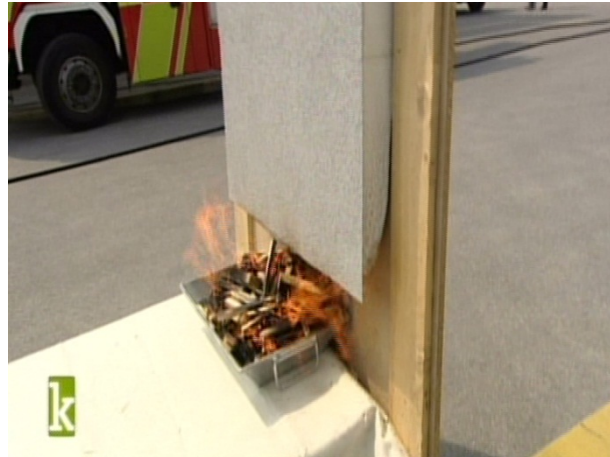
Für die Demonstration wurden auf einer Holzschalung Dämmplatten ohne spezielle Verklebungsmethode verklebt und mit einer Putzschicht an der Oberfläche versehen. Im Randbereich wurde das System nicht verschlossen, so war die Dämmung (Expandiertes Polystyrol) den Flammen von Beginn an direkt ausgesetzt. Als Brandlast wurde loses Brennholz benutzt, welches am Fuße des Systems in einer Metallschale entzündet wurde. Schon nach wenigen Sekunden begann der Dämmstoff durch die direkte Beflammung an aufzuschmelzen. ^[29]

Abb. 2–24: Direkte Beflammung von EPS hinter der Deckschichte – Versuchsstart ^[29]

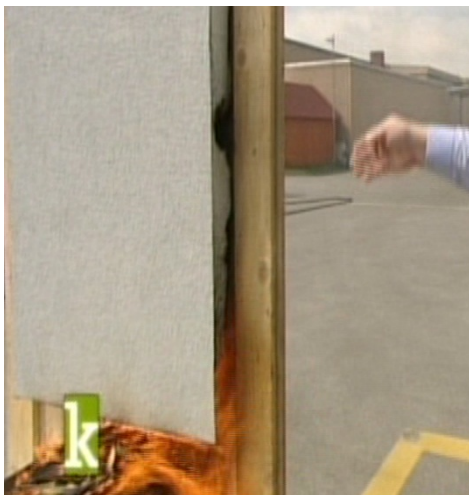
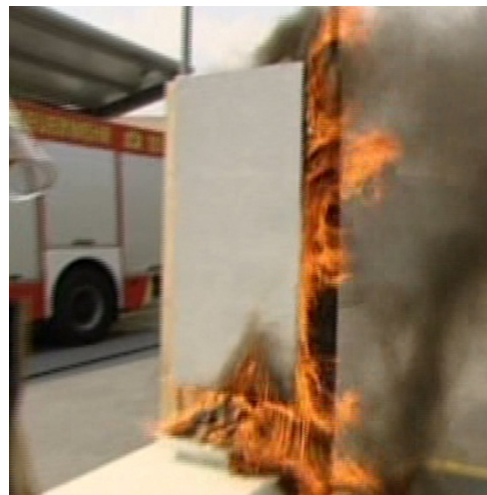
Nach kürzester Zeit war bereits ein Drittel des Dämmstoffes aufgeschmolzen, während die Putzoberfläche noch keinerlei Anzeichen von Schäden machte. Zu diesem Zeitpunkt war zu erkennen, dass obwohl im unteren Bereich noch fester Dämmstoff vorhanden war, ca. auf halber Höhe des Prüfaufbaus Schmelzspuren im Bereich der Stoßstellen der Dämmplatten zu verzeichnen waren. ^[29]

Das Auftreten dieses Effektes wurde seitens des Vertreters der Feuerpolizei Graz als „Kamineffekt“ bezeichnet, welcher auf die nicht ordnungsgemäße Verklebungsmethode zurückzuführen sei, da hier im Bereich der Stoßstellen der Dämmplatten Luftkanäle vorhanden sind, die wie vergleichsweise bei einem Kapillareffekt die Flammen schneller nach oben steigen lassen. ^[29]

Abb. 2–25: Direkte Beflammung von EPS hinter der Deckschichte – Versuchsende ^[29]

Das weitere schnelle Abbrennen der Dämmung war auf die direkte Beflammung im unteren Bereich der Fassade zurückzuführen und ist daher mit realen Brandszenarien nicht vergleichbar.

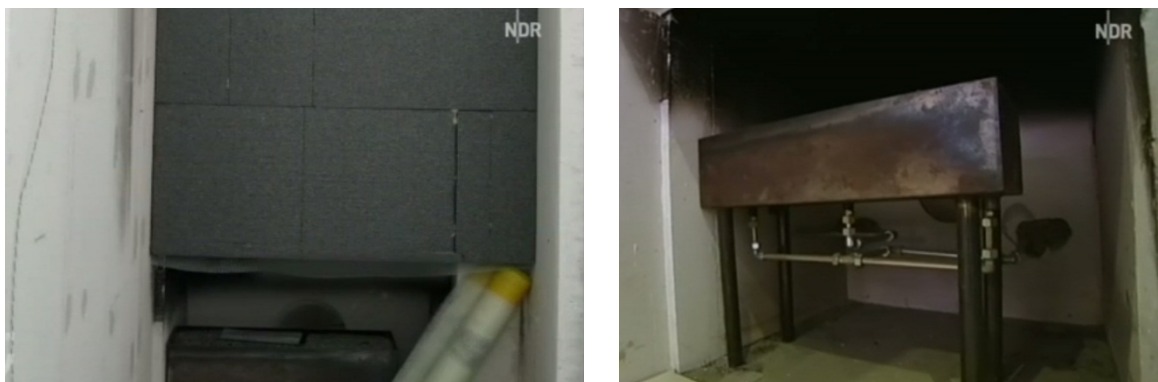
Im Rahmen einer Berichterstattung des Fernsehsenders NDR wurde die Materialprüfanstalt (MPA) Braunschweig mit der Durchführung eines Brandversuches an einem Wärmedämmverbundsystem mit Expandiertem Polystyrol als Dämmstoff beauftragt. Hierzu wurde von einem Fachbetrieb eine Fassadenkonstruktion mit einer Dämmstoffdicke von 16cm ohne Brandriegel im Sturzbereich (Sturzschutz) sowie ohne Brandriegel weiter darüber (Simulation eines umlaufenden Brandriegels über dem zweiten Geschoß) hergestellt. Als Deckschicht wurde ein üblicher armerierter Unterputz und ein Deckputz hergestellt. Unter der Fassade wurde ein Brenner situiert, welcher mit einer Leistung von 300kW die Brandbelastung bei einem Fensterausbrand eines Wohnungsbrandes in Vollbrand simulieren sollte. Die Anbringung der Fassadenkonstruktion erfolgte in einer Nische, die durch beidseits vorspringende massive Bauteile begrenzt war. ^[32]

Abb. 2–26: Brandversuch WDVS ohne Sturzschutz – Versuchsaufbau ^[32]

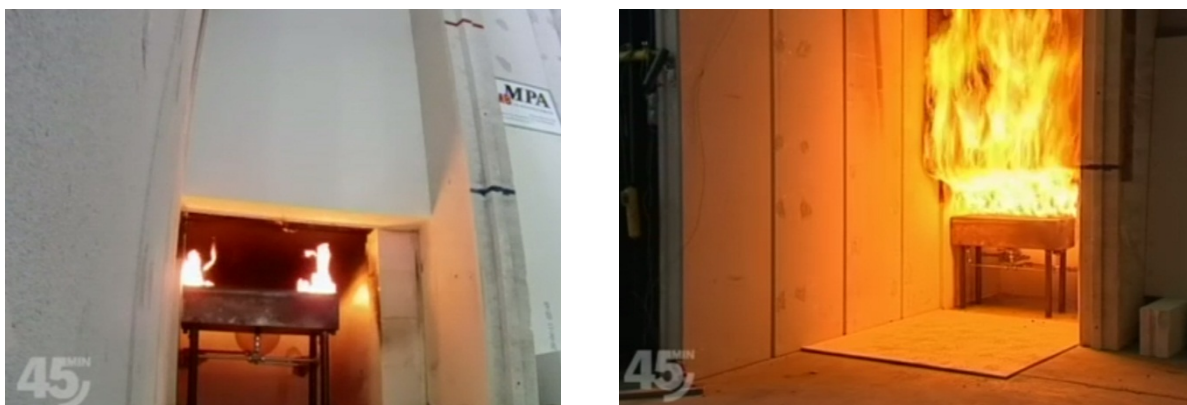
Im Rahmen des Brandversuches zeigte sich bereits kurz nach Versuchsstart, dass durch die Eingrenzung der Flammen durch die massiven seitlichen Begrenzungen die gesamte Brandlast des Brenners auf den rund 1,2m breiten Sturz der Fassade einwirkte. ^[32]

Abb. 2–27: Brandversuch WDVS ohne Sturzschutz – Brandeinwirkung ^[32]

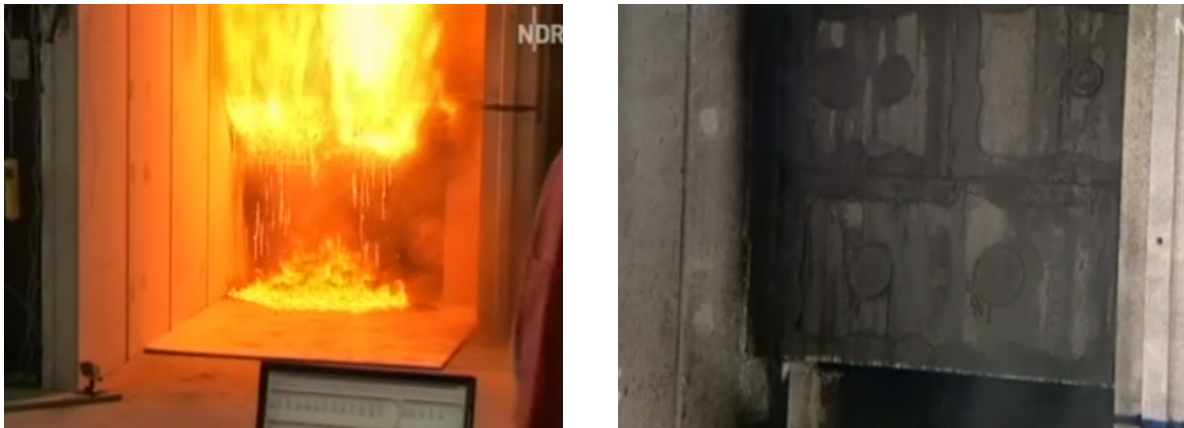
Nach einigen Minuten öffnete sich bereits der Sturz und das durch die Hitzeentwicklung aufgeschmolzene Polystyrol wurde freigesetzt. Dies wurde begleitet durch brennendes Abtropfen der Polystyrolschmelze vom Sturz. Dass über den gesamten Prüfaufbau (Höhe weit über 3m) trotz der Dämmstoffdicke von mehr als 10cm keine Brandsperranbrüche angebracht waren war am Ablauf dieses Versuches klar erkennbar. Durch die Brandeinwirkung und die Last von mehreren Metern geschmolzenen Polystyrols auf der Innenseite des Sturzes, versagte dieser bereits nach wenigen Minuten und öffnete sich. Das danach folgende Durchzünden (Flash Over) der Brandgase und der Polystyrolschmelze hinter der Deckschichte ist der bekannte Ablauf, der sich einstellt wenn ohne zusätzliche brandschutztechnische Maßnahmen Feuer ins Innere eines WDVS eindringen kann. ^[32]

Abb. 2–28: Brandversuch WDVS ohne Sturzschutz – brennendes Abtropfen ^[32]

Festzuhalten ist, dass dieser Versuchsaufbau durch die zweiseitige massive Eingrenzung des Brandeinwirkungsbereiches eine übermäßige Beanspruchung des Sturzes durch den Brenner zur Folge hatte, wie er in der Realität untypisch ist. Des Weiteren war durch die fehlende Anordnung von Brandriegeln zumindest 3m über der Öffnung die Belastung des Sturzes von innen zusätzlich erhöht. ^[93]

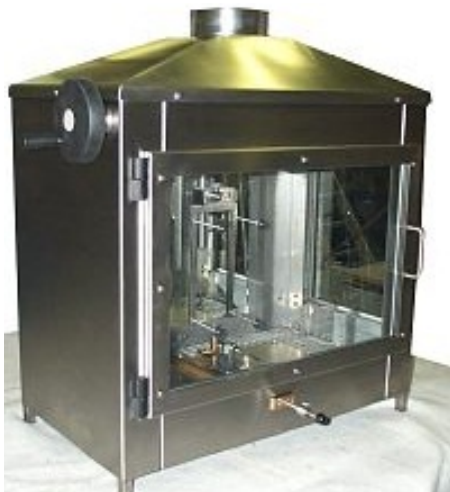
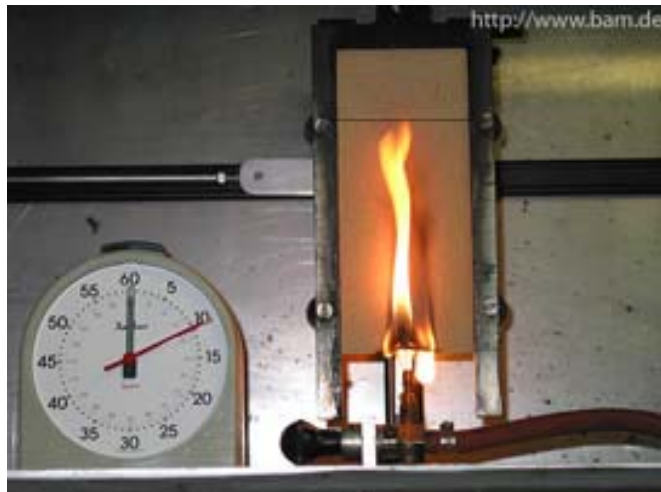
Das Ziel dieser europäischen Norm ist die Bestimmung der Entzündbarkeit von Bauprodukten durch Ermittlung der Ausbreitung einer streichholzgroßen Flamme (Small-Flame-test, 20mm) an der vertikalen Oberfläche des Probekörpers bei direkter Beflammung in einer bestimmten Zeit. Des Weiteren wird währenddessen das Auftreten von brennendem Abtropfen durch ein eventuelles Entzünden von darunterliegendem Filterpapier bestimmt. ^[57]

Abb. 3-2: Einzelflammentest gemäß EN ISO 11925-2 ^{[58][59]}

Diese Prüfung erlaubt die Bestimmung der Möglichkeit der Flammenausbreitung am gegenständlichen Baustoff zur Klassifizierung nach dem Brandverhalten gemäß EN 13501-1 der Klassen B bis D (30s Beflammung) und E (15s Beflammung), sowie deren Klasse für das brennende Abtropfen/Abfallen d0 bis d2. ^{[57][56]}

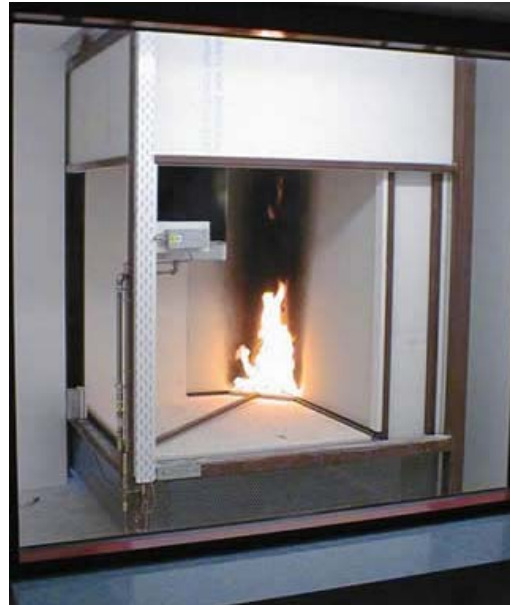
Hierbei wird der Prüfkörper mit dem Prüfgerät in einem abgeschlossenen Prüfraum mittels eines Sandbettbrenners mit 30kW thermisch belastet. Die Anordnung des Prüfaufbaues ähnelt sehr stark dem Fassadenprüfstand gemäß ISO 13785-1 in kleinem Maßstab (siehe Kapitel Fassadenprüfung-International (ISO)). ^[60]

Abb. 3-3: SBI-Prüfung gemäß EN 13823 ^{[61, S10.18][62]}

Diese Prüfung erlaubt die Messung der gesamten freigesetzten Wärme (THR) der Probe, der seitlichen Flammenausbreitung und der Geschwindigkeit der Brandausbreitung (FIGRA). Dies erlaubt die Klassifizierung nach dem Brandverhalten gemäß EN 13501-1 der Klassen C und D mit $FIGRA_{0,4 MJ}$ wenn mit $FIGRA_{0,2 MJ}$ die Anforderungen für die Klassen A2 oder B nicht erfüllt sind. ^[60]

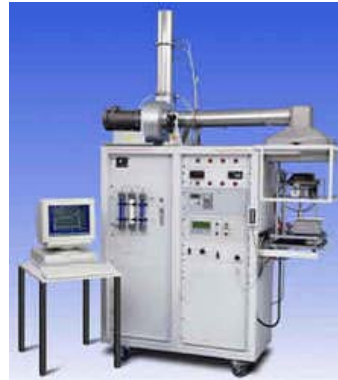
Dieses Prüfverfahren dient zur Ermittlung der Brutto-Verbrennungswärme (PCS; =Heizwert) und bei Bedarf der Netto-Verbrennungswärme (PCI) von homogenen, sowie substantiellen und nichtsubstantiellen Bestandteilen von nichthomogenen Baustoffen. Der gegenständliche Prüfkörper wird hierbei in einem Bombenkalorimeter verbrannt und der Temperaturanstieg unter Berücksichtigung des Wärmeverlusts und der latenten Verdampfungswärme von Wasser als Basis für die Bestimmung der Verbrennungswärme dokumentiert. ^[66]

Abb. 3–5: Bestimmung der Verbrennungswärme gemäß EN ISO 1716 ^{[66][67]}

Diese Prüfung liefert Informationen, die ausschließlich zur Klassifizierung von homogenen und inhomogener Baustoffe der Brennbarkeitsklasse A1 und A2 dienen ($PCS \leq 3,0\text{MJ/kg}$ für A2; $PCS \leq 2,0\text{MJ/kg}$ für A1). ^[66]

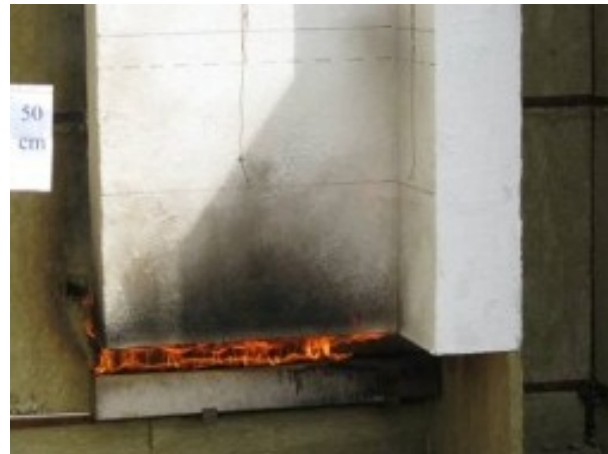
Die beschriebene Prüfung im mittleren Maßstab dient zur Veranschaulichung und Voreinschätzung des Verhaltens im Brandfall von einzelnen Komponenten einer Fassade bzw. Fassadenbekleidung oder eines Produktes, stellvertretend für eine Reihe von ähnlichen (verwandten) Produkten. Hierbei wird die Reaktion einer Fassade oder Fassadenbekleidung auf die Hitzeeinwirkung eines simulierten Brandes, mit direkt auf die Fassadenoberfläche einwirkenden Flammen, untersucht. Dabei wird die Fassade 2,4 m hoch und in einem einspringenden Winkel von 90° hergestellt um ein auch in der Praxis übliches Worst-Case Szenario zu erhalten. ^[48]

Die Brandbelastung geht hierbei von einem Propangas-Brenner (Sandbettbrenner) aus, der über die gesamte Länge des längeren Schenkels der Fassade (1,2 m) auf die Fassade mit einer Leistung von 100 ± 5 kW einwirkt. Des Weiteren werden zentrisch auf beiden Schenkeln des Prüfaufbaus in Abständen von 0,5 m Temperaturmessungen durchgeführt, sowie eine Wärmestrommessung an der Spitze der Fassade. ^[48]

Abb. 3-6: Prüfstand gemäß ISO 13785-1 ^{[48][70]}

Die Prüfung wird beendet, wenn der Prüfkörper sich bis zur Oberkante entzündet hat, oder nach einer Prüfdauer von 30 min. Gemäß ISO 13785-1 gibt es keine Beurteilungskriterien, die eine Klassifizierung der Fassadenkonstruktion ermöglichen. Diese Prüfung dient ausschließlich dem Zweck erste Erkenntnisse über das allgemeine Verhalten der geprüften Konstruktion im Brandfall zu erlangen, indem jegliches ungewöhnliche Verhalten im Zuge dieser Prüfung aufgezeichnet wird und alle erfassten Daten (Temperaturverlauf, Wärmestrom, etc.) in einem Prüfbericht zusammengefasst werden. ^[48]

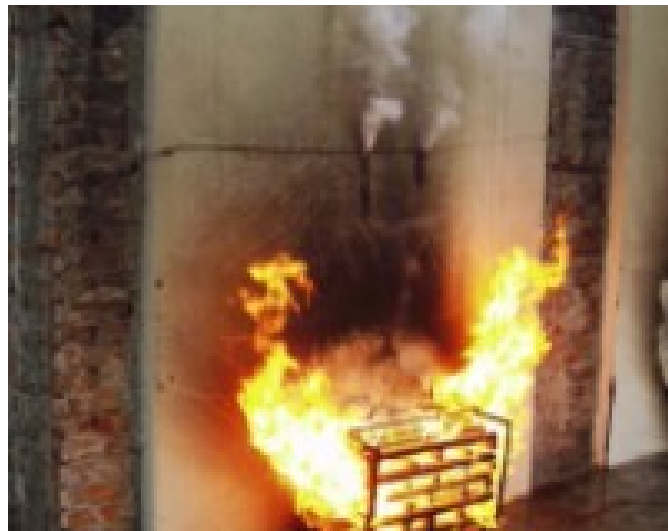
Diese Prüfung wurde speziell für die Beurteilung von Fassaden und Fassadenbekleidungen entwickelt, die bei einem Flash-Over Szenario innerhalb eines Gebäudes durch einen Fensterausbrand und aus dem Fenster schlagende Flammen beansprucht werden. Hierbei wird die Erkenntnis berücksichtigt, dass bei einem Fensterausbrand, unabhängig von der Fassadenkonstruktion, die Gefahr der Brandausbreitung auf das nächste über dem Brandherd liegende Geschoß besteht. Folgendlich wird hier untersucht, ob und in welchem Ausmaß die Fassadenkonstruktion zur Brandweiterleitung in das zweite über dem Brandherd liegende Geschoß beiträgt. ^[49]

Die Prüfanordnung ähnelt weitestgehend der Prüfung im mittleren Maßstab, allerdings befindet sich hier im längeren der im rechten Winkel zueinander stehenden Fassadenteile in Bodennähe eine Öffnung (Fenster) in welcher sich die Brandlast befindet. Gemäß ISO 13785-2 befindet sich die Brennkammer (Fassadenöffnung) 0,5 m über dem Boden und ist 1,2 m hoch. Über der Öffnung ist über 4,0 m die zu prüfenden Fassadenkonstruktion herzustellen. Die Temperaturmessung erfolgt mittels Thermoelemente, die knapp über dem Sturz der Öffnung und am obersten Punkt der Fassade angebracht sind. 60 cm über der Öffnung und am obersten Ende der Fassade werden zusätzlich Wärmestrommessungen durchgeführt. ^[49]

Abb. 3–7: Prüfstand gemäß ISO 13785-2 ^{[49][71]}
