Masterarbeit

Außenwand-Wärmedämm-Verbundsysteme im Brandfall

ausgeführt zum Zwecke der Erlangung des akademischen Grades eines Diplomingenieurs
der Studienrichtung Bauingenieurwissenschaften

eingereicht an der Technischen Universität Graz
Fakultät für Bauingenieurwissenschaften

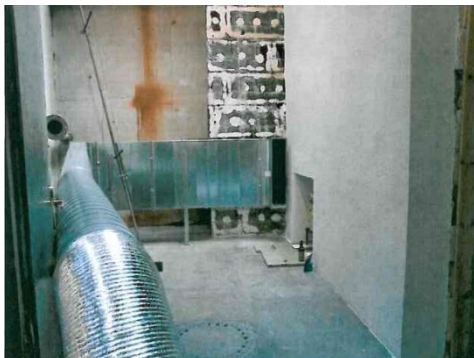
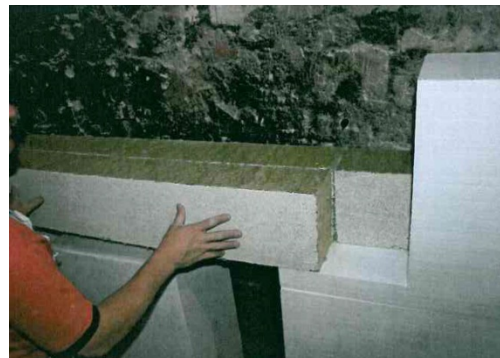
Die Prüfung wurde in Anlehnung an die ÖNORM B 3800-5 durchgeführt. Abweichungen zum Normprüfstand bestanden in der Aufbringung des WDVS (nur eine Wand), der Prüfstandhöhe (nur 4,0m) und der simulierten Seitenwindbelastung von im Mittel 3,5m/s. Ziel der Prüfung war es die Brandweiterleitung über die Fassade in horizontaler Richtung durch Seitenwind zu untersuchen. [75]

Abb. 4-2: Brandprüfung (normnah) mit Seitenwind 1 – Prüfaufbau [75]

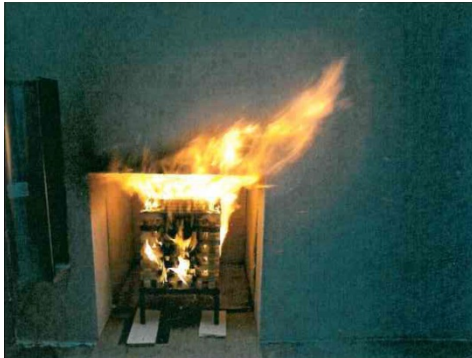
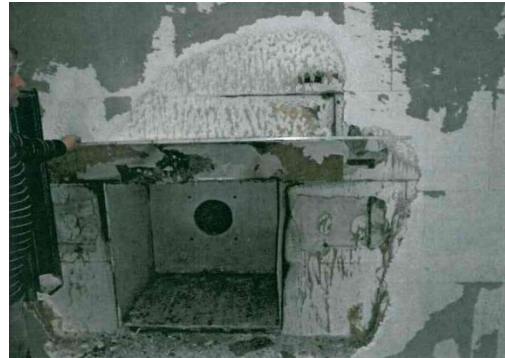
Die Fassadenkonstruktion bestand aus 30cm mit mineralischer Klebspachtel in Randwulst-Punkt-Methode verklebten EPS-F Dämmplatten. Als Armierung wurde ein Textilglasgitter in 3mm mineralischem Unterputz verlegt und 1,5mm Silikatputz als Deckschichte aufgebracht. Im Sturzbereich wurde ein Sturzschutz in Mineralwolle 20cm hoch eingebaut. Der Brand wurde durch die Brandlast einer entzündeten normgemäßen Holzkrippe simuliert. [75]

Abb. 4–3: Brandprüfung (normnah) mit Seitenwind 1 – Prüfung ^[75]

Zum Ergebnis dieser Prüfung ist festzuhalten, dass nach rund 30min die Holzkrippe vollständig abgebrannt war und der Versuch somit beendet wurde. ^[75]

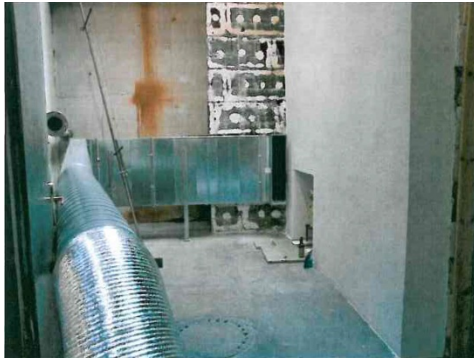
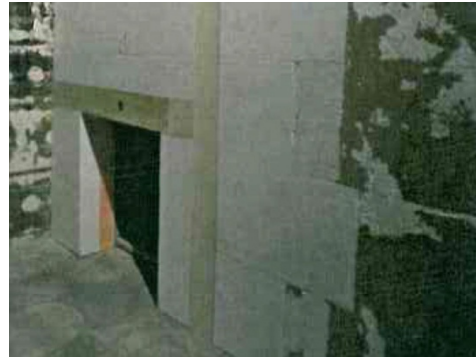
Die Prüfung wurde in Anlehnung an die ÖNORM B 3800-5 durchgeführt. Abweichungen zum Normprüfstand bestanden in der Aufbringung des WDVS (nur eine Wand), der Prüfstandhöhe (nur 4,0m) und der simulierten Seitenwindbelastung von im Mittel 3,5m/s. Ziel der Prüfung war es die Einschränkung der horizontalen Brandweiterleitung über die Fassade bei Seitenwind durch einen vertikalen Brandriegel zu untersuchen. ^[75]

Abb. 4-4: Brandprüfung (normnah) mit Seitenwind 2 – Prüfaufbau ^[75]

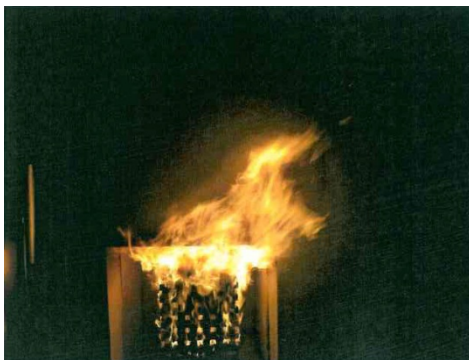
Die Fassadenkonstruktion bestand aus 30cm mit mineralischer Klebspachtel in Randwulst-Punkt-Methode verklebten EPS-F Dämmplatten. Als Armierung wurde ein Textilglasgitter in 3mm mineralischem Unterputz verlegt und 1,5mm Silikatputz als Deckschicht aufgebracht. Im Sturzbereich wurde ein Sturzschutz in Mineralwolle 20cm hoch eingebaut. Rechts von der Brennkammer wurde in einem Abstand von 30cm ein vertikaler Polyurethanriegel über die gesamte Prüfstandhöhe von 4,0m angebracht. Der Brand wurde durch die Brandlast einer entzündeten normgemäßen Holzkrippe simuliert. ^[75]

Abb. 4-5: Brandprüfung (normnah) mit Seitenwind 2 – Prüfung ^[75]

Zum Ergebnis dieser Prüfung ist festzuhalten, dass nach rund 31min die Holzkrippe vollständig abgebrannt war und der Versuch somit beendet wurde. ^[75]

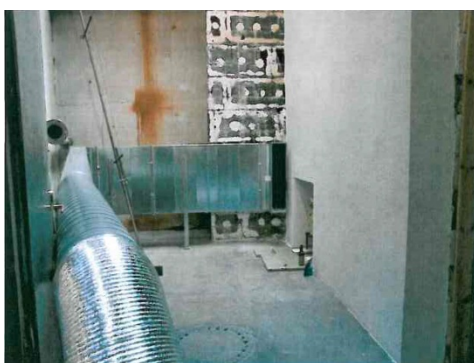
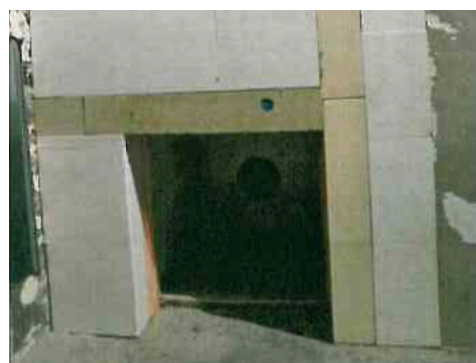
Die Prüfung wurde in Anlehnung an die ÖNORM B 3800-5 durchgeführt. Abweichungen zum Normprüfstand bestanden in der Aufbringung des WDVS (nur eine Wand), der Prüfstandhöhe (nur 4,0m) und der simulierten Seitenwindbelastung von im Mittel 3,5m/s. Ziel der Prüfung war es die Einschränkung der horizontalen Brandweiterleitung über die Fassade bei Seitenwind durch einen vertikalen Brandriegel zu untersuchen. ^[75]

Abb. 4–6: Brandprüfung (normnah) mit Seitenwind 3 – Prüfaufbau ^[75]

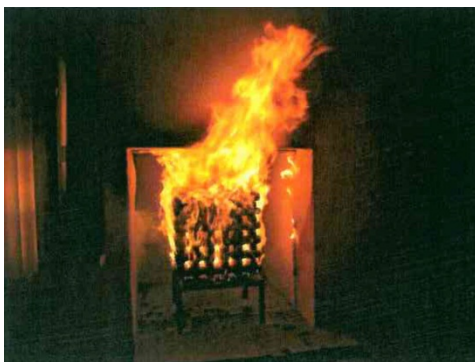
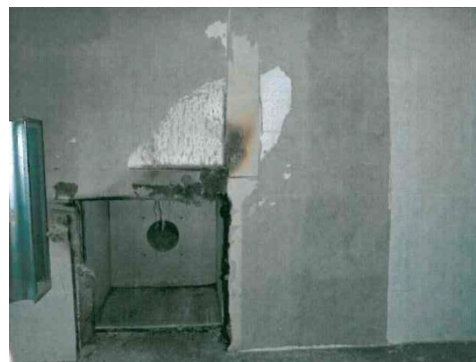
Die Fassadenkonstruktion bestand aus 30cm mit mineralischer Klebspachtel in Randwulst-Punkt-Methode verklebten EPS-F Dämmplatten. Als Armierung wurde ein Textilglasgitter in 3mm mineralischem Unterputz verlegt und 1,5mm Silikatputz als Deckschicht aufgebracht. Im Sturzbereich wurde ein Sturzschutz in Mineralwolle 20cm hoch eingebaut. Rechts von der Brennkammer wurde direkt an die Brennkammer angrenzend ein vertikaler Polyurethanriegel über die gesamte Prüfstandhöhe von 4,0m angebracht. Der Brand wurde durch die Brandlast einer entzündeten normgemäßen Holzkrippe simuliert. ^[75]

Abb. 4–7: Brandprüfung (normnah) mit Seitenwind 3- Prüfung ^[75]

Zum Ergebnis dieser Prüfung ist festzuhalten, dass nach rund 33min die Holzkrippe vollständig abgebrannt war und der Versuch somit beendet wurde. ^[75]

- Über die gesamte Außenfläche sind keine Risse bzw. Öffnungen des Systems zu erkennen. Daher ist kein Austritt von geschmolzenem Polystyrol zu verzeichnen.
- Die Putzoberfläche über der Brennkammer war mäßig rußgeschwärzt
- Seitlich unter der Deckschicht ist durch die Windbelastung bei ca. 2cm nach dem Polyurethanriegel ein Schmelzen des Polystyrols zu verzeichnen. Über die Höhe der Brandkammer ist der Riegel selbst verkohlt.
- Oberhalb der Brennkammer ist unter der Deckschicht der Dämmstoff bis auf ca. 60cm über dem Sturz abgeschmolzen ^[75]

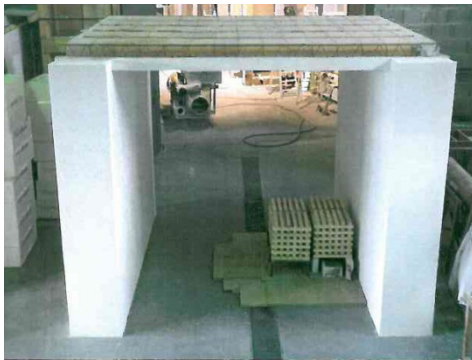
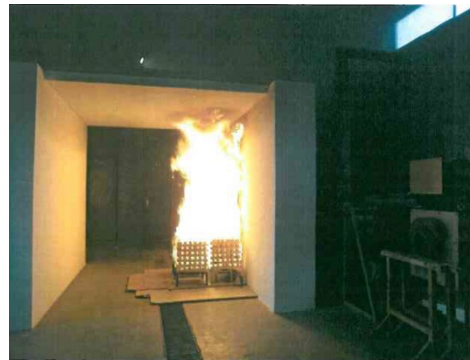
Die Beurteilung der Prüfung erfolgte auf Basis der zu erfüllenden Schutzziele gemäß Bauprodukteverordnung (EU) Nr. 305/2011 in Anlehnung an die ÖNORM B3800-5, da es für einen Prüfaufbau dieser Art keine Prüfnorm gibt. Versuchsziel war es, das Brandverhalten der WDVS-Fassade in einer Durchfahrt durch eine Brandbelastung zu beurteilen, welche jener eines gefüllten Müllgroßbehälters (1100l Füllmenge) entspricht. ^[54]

Abb. 4–8: Brandprüfung einer Durchfahrt 1 – Prüfung ^[54]

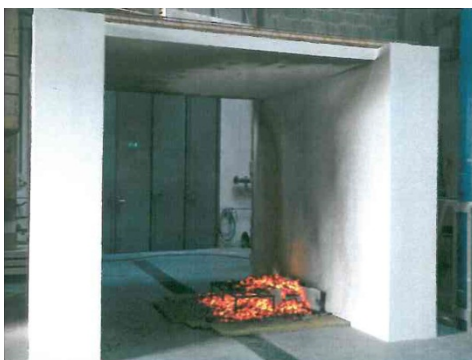
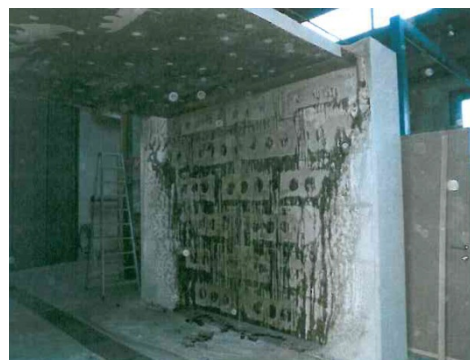
Die Fassadenkonstruktion bestand aus 30cm mit mineralischer Klebspachtel in Randwulst-Punkt-Methode verklebten EPS-F Dämmplatten an den Seitenwänden und 5cm Mineralwolle an der Decke. Die Dämmplatten an der Decke wurden zusätzlich durch Telleranker gesichert. Als Armierung wurde ein Textilglasgitter in 5mm mineralischem Unterputz verlegt und 1,5mm Silikatputz als Deckschicht aufgebracht. Der Brand wurde durch die Brandlast von vier entzündeten normgemäßen Holzkrippen simuliert, welche im unmittelbaren Nahbereich einer der Seitenwände angeordnet waren. Die Anzahl der Holzkrippen wurde dabei aus einer rechnerischen Ermittlung der Brandlast eines papiergefüllten Müllcontainers abgeleitet. ^[54]

Abb. 4–9: Brandprüfung einer Durchfahrt 1 – Fassadenschädigung ^[54]

Zum Ergebnis dieser Prüfung ist festzuhalten, dass nach rund 26min die Holzrippen vollständig abgebrannt waren und der Versuch bei Minute 30 beendet wurde. ^[54]

- Über die gesamte Putzoberfläche sind keine Risse bzw. Öffnungen des Systems zu erkennen. Daher ist kein Austritt von geschmolzenem Polystyrol zu verzeichnen.
- Es waren über die gesamte Versuchsdauer keine Abplatzungen und herabfallende Teile zu verzeichnen.
- Im unmittelbaren Einwirkungsbereich der Brandlast ist eine Verwölbung der Putzoberfläche in der Größenordnung von bis zu 10cm aus der Ebene zu erkennen.
- Hinter der Deckschichte ist über die gesamte Wandhöhe die Dämmung abgeschmolzen und hat sich am Boden als 3cm hohe Schicht erstarrten Polystyrols angesammelt, an der gegenüberliegenden Wand ist die Abschmelzrate geringer ohne Lachenbildung am Boden.
- Die Mineralwolleplattens an der Decke weisen leichte dunkle Verfärbungen auf, jedoch sind sie weder beschädigt und sind an Ort und Stelle. ^[54]

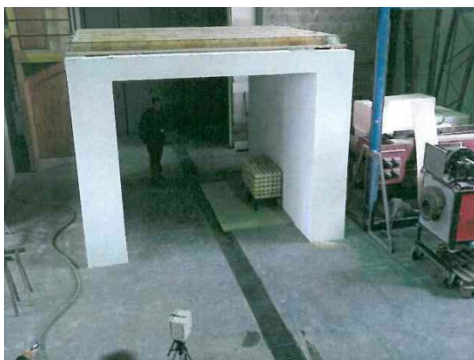
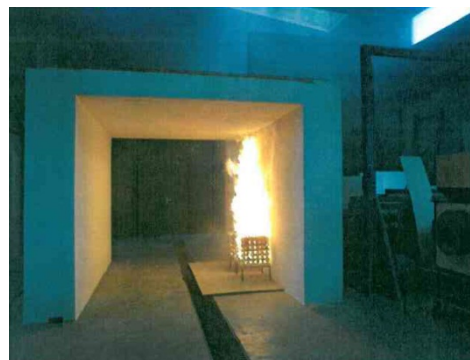
Die Beurteilung der Prüfung erfolgte auf Basis der zu erfüllenden Schutzziele gemäß Bauprodukteverordnung (EU) Nr. 305/2011 in Anlehnung an die ÖNORM B3800-5, da es für einen Prüfaufbau dieser Art keine Prüfnorm gibt. Versuchsziel war es, das Brandverhalten der WDVS-Fassade in einer Durchfahrt durch eine Brandbelastung zu beurteilen, welche jener einer gefüllten Mülltonne (360l Füllmenge) entspricht. ^[76]

Abb. 4-10: Brandprüfung einer Durchfahrt 2 – Prüfung ^[76]

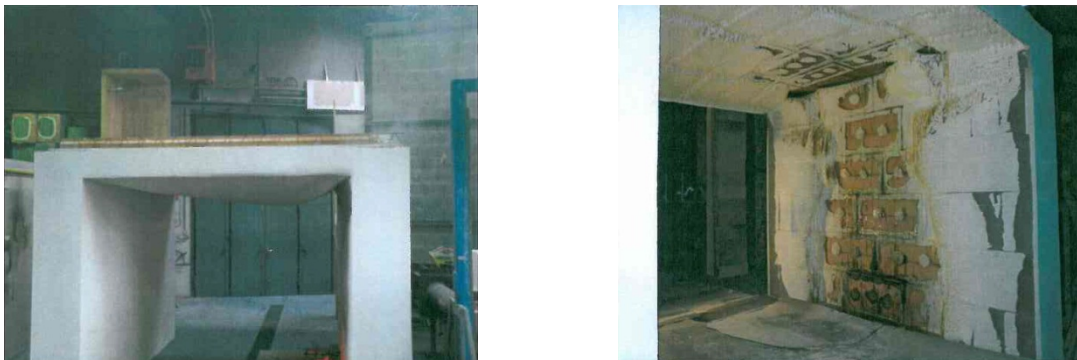
Die Fassadenkonstruktion bestand aus 30cm mit mineralischer Klebspachtel in Randwulst-Punkt-Methode verklebten EPS-F Dämmplatten sowohl an den Seitenwänden, als auch an der Decke. Als Armierung wurde ein Textilglasgitter in 3mm mineralischem Unterputz verlegt und 1,5mm Silikatputz als Deckschicht aufgebracht. Der Brand wurde durch die Brandlast von zwei entzündeten normgemäßen Holzkippen simuliert, welche im unmittelbaren Nahbereich einer der Seitenwände angeordnet waren. Die Anzahl der Holzkippen wurde dabei aus einer rechnerischen Ermittlung der Brandlast einer papiergefüllten Mülltonne abgeleitet. [76]

Abb. 4-11: Brandprüfung einer Durchfahrt 2 – Fassadenschädigung [76]

Zum Ergebnis dieser Prüfung ist festzuhalten, dass nach rund 25min die Holzkippen vollständig abgebrannt waren und der Versuch bei Minute 36 beendet wurde. [76]

- Bereits nach 15 Minuten war ein Durchhängen der Decke (Putzoberfläche) über der Brandlast um ca. 20cm zu verzeichnen, gegen Ende des Versuches um ca. 25cm.
- Nach ca. 17 Minuten war auf beiden Seiten der Durchfahrt am Übergang von Wand zur Decke eine Rissbildung erkennbar, aufgrund der Armierung öffnete sich das System jedoch nicht.
- Hinter der Deckschicht ist über die gesamte Wandhöhe die Dämmung über eine Breite von 1,2m bis 1,6m abgeschmolzen und hat sich am Boden als 3cm hohe Schicht erstarrten Polystyrols angesammelt, an der gegenüberliegenden Wand ist die Abschmelzrate geringer ohne Lachenbildung am Boden.
- Die Dämmung an der Decke ist auf eine Fläche von 2,0m² zum Teil abgeschmolzen (0cm bis 25cm). [76]

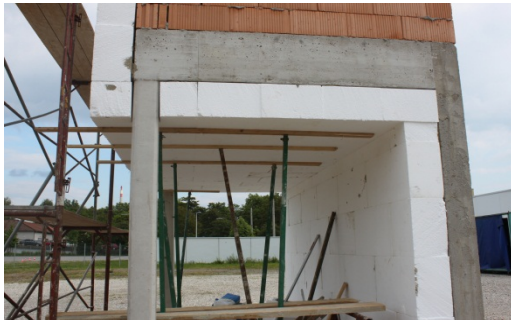
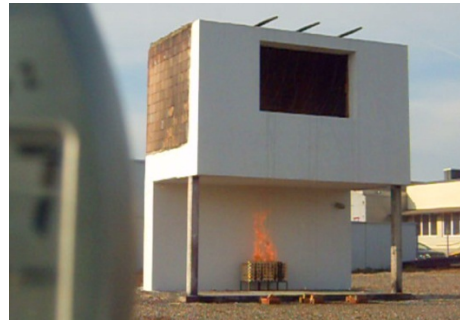
Die Beurteilung der Prüfung erfolgte auf Basis der zu erfüllenden Schutzziele gemäß Bauprodukteverordnung (EU) Nr. 305/2011 in Anlehnung an die ÖNORM B3800-5, da es für einen Prüfaufbau dieser Art keine Prüfnorm gibt. Versuchsziel war es, das Brandverhalten der WDVS-Fassade unter einem vorspringenden Obergeschoß durch eine Brandbelastung zu beurteilen, welche jener einer gefüllten Mülltonne (360l Füllmenge) entspricht und vergleichbar mit einem Ausbrand aus einem Einzelfenster mit $B \times H = 1,0\text{m} \times 1,2\text{m}$ ist.

Abb. 4–12: Brandprüfung Untersicht Auskrägung - Prüfung

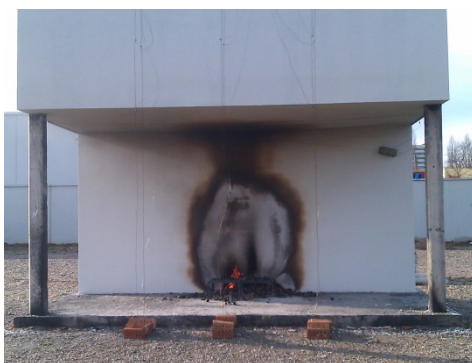
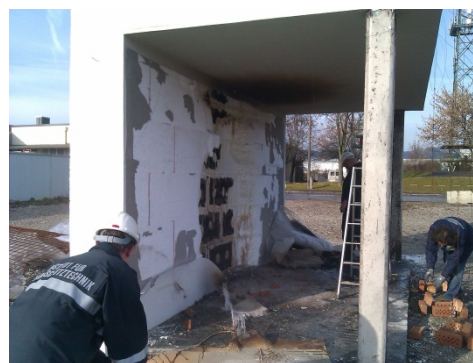
Die Fassadenkonstruktion bestand aus 30cm mit mineralischer Klebspachtel in Randwulst-Punkt-Methode verklebten EPS-F Dämmplatten sowohl an den Seitenwänden, als auch an der Untersicht. Als Armierung wurde ein Textilglasgitter in 3mm mineralischem Unterputz verlegt und 1,5mm Silikatputz als Deckschicht aufgebracht. Der Brand wurde durch die Brandlast von zwei entzündeten normgemäßen Holzrippen simuliert, welche im unmittelbaren Nahbereich der Fassade unter dem Gebäudevorsprung angeordnet waren. Die Anzahl der Holzrippen wurde dabei aus einer rechnerischen Ermittlung der Brandlast einer papiergefüllten Mülltonne abgeleitet.

Abb. 4–13: Brandprüfung Untersicht Auskrägung – Fassadenschädigung

Zum Ergebnis dieser Prüfung ist festzuhalten, dass nach rund 23min die Holzrippen vollständig abgebrannt waren und der Versuch bei Minute 37 beendet wurde.

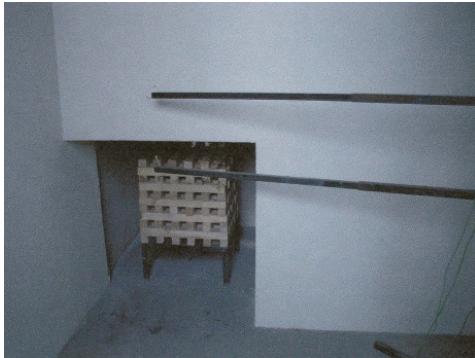
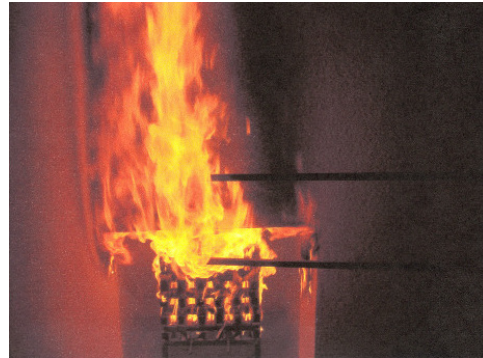
Der Brandversuch wurde im Auftrag der GPH – Güteschutzgemeinschaft Polystyrol-Hartschaum durchgeführt. Ziel dieser Prüfung war die Beobachtung des Brandverhaltens der Fassadenkonstruktion im Bereich des zweiten über dem Primärbrand liegenden Geschoßes. Zur Temperaturmessung wurden im Sturzbereich, 25cm darüber, 2,0m über der Sturzkante und am höchsten Punkt des Prüfstandes vor und hinter der Fassade Thermoelemente angebracht. ^[78]

Abb. 4–16: Prüfung Sturzschutz aus Polyurethan – Prüfbeginn ^[78]

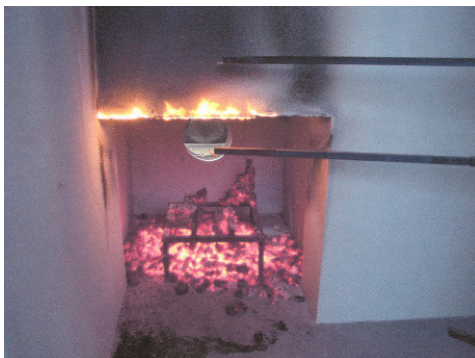
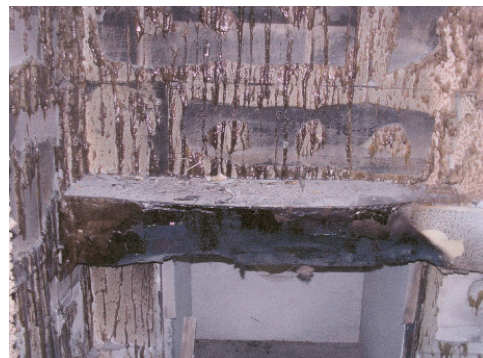
Die Fassadenkonstruktion bestand aus 30cm in Randwulst-Punkt-Methode verklebten EPS-F Dämmplatten eines gemäß EN 13501-1 als B-s1 klassifizierten Systems. An der Sturzkante der Fassadenöffnung (Brennkammer) wurde ein horizontaler Brandriegel (Sturzschutz) 20cm hoch mit einem seitlichen Überstand von 30cm in Polyurethan (PU) angebracht. Abschließend wurde das Dämmsystem mit einem Silikatputz als Deckschicht versehen. Der Brand wurde durch die Brandlast von einer entzündeten normgemäßen Holzkrippe simuliert, welche in der Brandkammer in Bodennähe angeordnet war. ^[78]

Abb. 4–17: Prüfung Sturzschutz aus Polyurethan – Fassadenschädigung ^[78]

Zum Ergebnis dieser Prüfung ist festzuhalten, dass nach rund 26min die Holzkrippe vollständig abgebrannt war und der Versuch bei Minute 30 beendet wurde. ^[78]

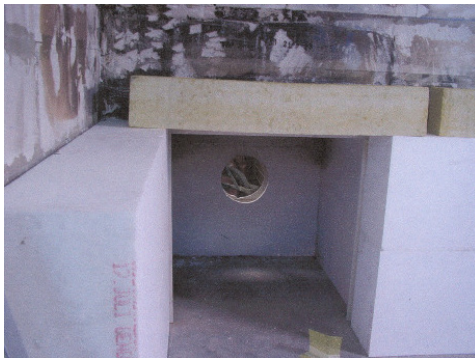
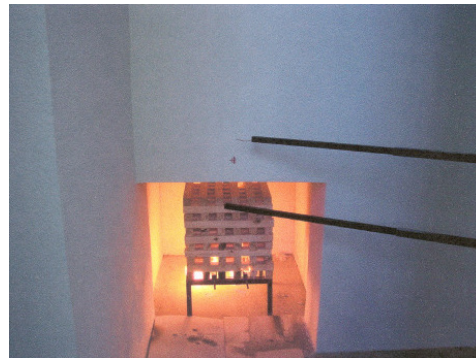
Der Brandversuch wurde im Auftrag der GPH – Güteschutzgemeinschaft Polystyrol-Hartschaum durchgeführt. Ziel dieser Prüfung war die Beobachtung des Brandverhaltens der Fassadenkonstruktion im Bereich des zweiten über dem Primärbrand liegenden Geschoßes. Zur Temperaturmessung wurden im Sturzbereich, 25cm darüber, 2,0m über der Sturzkante und am höchsten Punkt des Prüfstandes vor und hinter der Fassade Thermoelemente angebracht. [79]

Abb. 4-18: Prüfung Sturzschutz aus Mineralwolle – Prüfbeginn [79]

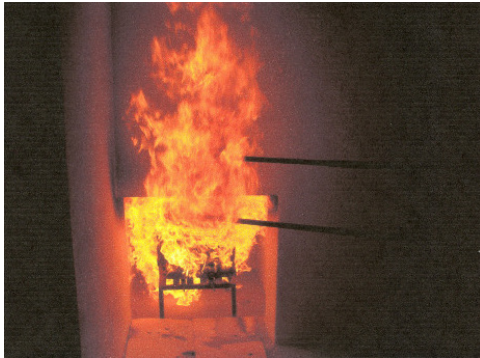
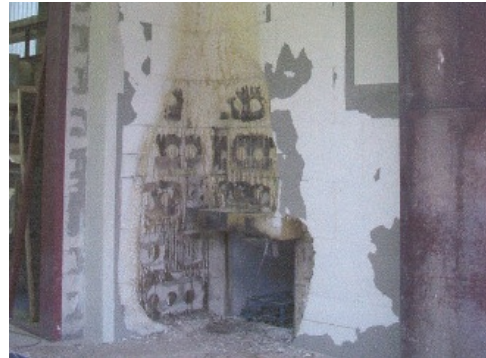
Die Fassadenkonstruktion bestand aus 30cm in Randwulst-Punkt-Methode verklebten EPS-F Dämmplatten eines gemäß EN 13501-1 als B-s1 klassifizierten Systems. An der Sturzkante der Fassadenöffnung (Brennkammer) wurde ein horizontaler Brandriegel (Sturzschutz) 20cm hoch mit einem seitlichen Überstand von 30cm in Mineralwolle (MW) angebracht, welcher an der Außenseite mit 2cm EPS-F abgedeckt war. Abschließend wurde das Dämmsystem mit einem Silikatputz als Deckschichte versehen. Der Brand wurde durch die Brandlast von einer entzündeten normgemäßen Holzkrippe simuliert, welche in der Brandkammer in Bodennähe angeordnet war. [79]

Abb. 4–19: Prüfung Sturzschutz aus Mineralwolle – Fassadenschädigung ^[79]

Zum Ergebnis dieser Prüfung ist festzuhalten, dass nach rund 21min die Holzkippe vollständig abgebrannt war und der Versuch bei Minute 30 beendet wurde. ^[79]

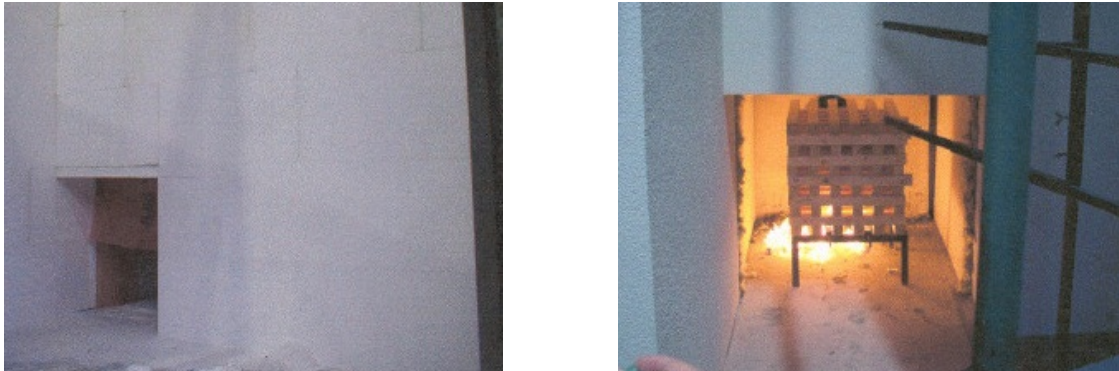
Der Brandversuch wurde im Auftrag der GPH – Güteschutzgemeinschaft Polystyrol-Hartschaum durchgeführt. Die Prüfungsanordnung und die Abmessungen des Prüfstandes entsprachen exakt den Vorgaben der ÖNORM B 3800-5, welche zu diesem Zeitpunkt mit Ausgabejahr 2003 den Stand der Technik darstellte. Zur Temperaturmessung wurden im Sturzbereich, 25cm darüber, 2,0m über der Sturzkante und am höchsten Punkt des Prüfstandes vor und hinter der Fassade Thermoelemente angebracht. ^[80]

Abb. 4–20: Prüfung Sturzschutz aus Calciumsilikat – Prüfbeginn ^[80]

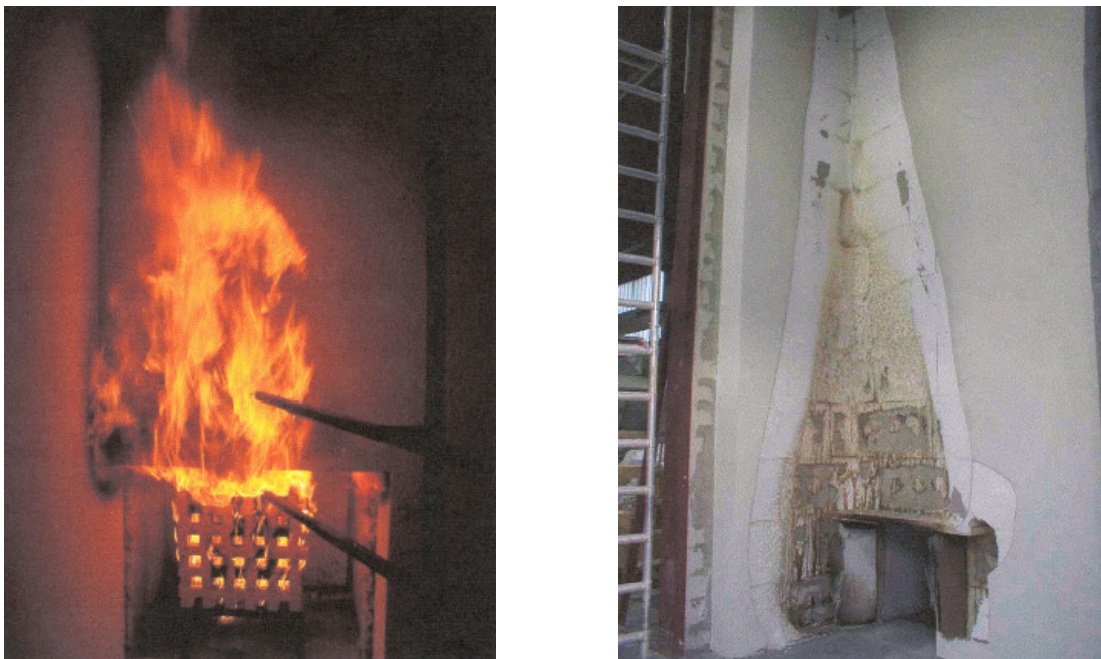
Die Fassadenkonstruktion bestand aus 30cm in Randwulst-Punkt-Methode verklebten EPS-F Dämmplatten eines gemäß EN 13501-1 als B-s1 klassifizierten Systems. An der Sturzkante der Fassadenöffnung (Brennkammer) wurde ein horizontaler Brandriegel (Sturzschutz) 5cm hoch mit einem seitlichen Überstand von 30cm in Form einer Platte aus Calciumsilikat (CaSi) angebracht, welche an der Außenseite mit 2cm EPS-F abgedeckt war. Abschließend wurde das Dämmsystem mit einem Silikatputz als Deckschicht versehen. Der Brand wurde durch die Brandlast von einer entzündeten normgemäßen Holzkrippe simuliert, welche in der Brandkammer in Bodennähe angeordnet war. ^[80]

Abb. 4–21: Prüfung Sturzschutz aus Calciumsilikat – Fassadenschädigung ^[80]

Zum Ergebnis dieser Prüfung ist festzuhalten, dass nach rund 21min die Holzkrippe vollständig abgebrannt war und der Versuch bei Minute 30 beendet wurde. ^[80]

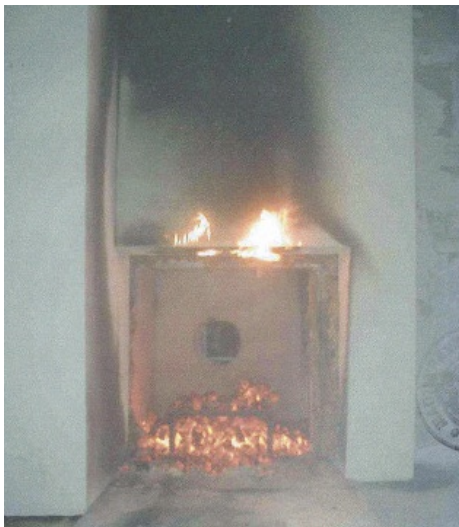
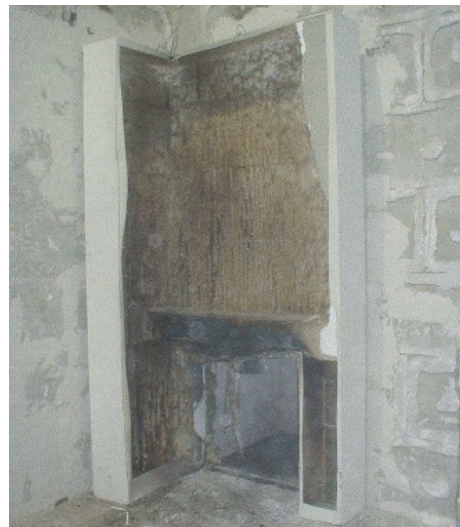
Die Fassadenkonstruktion bestand aus 30cm in Randwulst-Punkt-Methode verklebten EPS-F Dämmplatten eines gemäß EN 13501-1 als B-s1 klassifizierten Systems. Die Armierung wurde in 3mm mineralischem Unterputz verlegt und als Deckschicht ein 3mm starker Kunstharzputz aufgebracht. An der Sturzkante der Fassadenöffnung (Brennkammer) wurde ein horizontaler Brandriegel (Sturzschutz) 20cm hoch mit einem seitlichen Überstand von 30cm aus Polyurethan (PU) angebracht, welche an der Außenseite mit 2cm EPS-F abgedeckt war. Der Brand wurde durch die Brandlast von einer entzündeten normgemäßen Holzkrippe simuliert, welche in der Brandkammer in Bodennähe angeordnet war. ^[81]

Abb. 4–23: Prüfung Sturzschutz aus Polyurethan – Fassadenschädigung ^[81]

Zum Ergebnis dieser Prüfung ist festzuhalten, dass nach rund 24min die Holzkrippe vollständig abgebrannt war und der Versuch bei Minute 30 beendet wurde. ^[81]

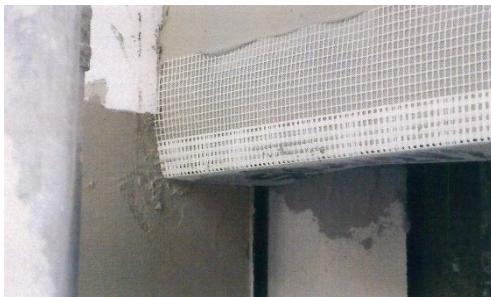
Der Brandversuch wurde im Auftrag der GPH – Güteschutzgemeinschaft Polystyrol-Hartschaum durchgeführt. Die Prüfungsanordnung und die Abmessungen des Prüfstandes entsprachen exakt den Vorgaben der ÖNORM B 3800-5. Zur Temperaturmessung wurden im Sturzbereich, 25cm darüber, 2,0m über der Sturzkante und am höchsten Punkt des Prüfstandes vor und hinter der Fassade Thermoelemente angebracht. ^[82]

Abb. 4–24: Brandprüfung Armierungswinkel am Sturz – Prüfbeginn ^[82]

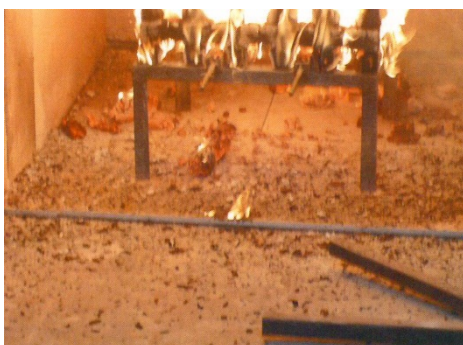
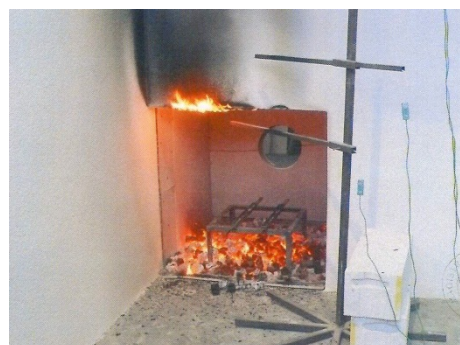
Die Fassadenkonstruktion bestand aus 10cm in Randwulst-Punkt-Methode verklebten EPS-F Dämmplatten eines gemäß EN 13501-1 als B-s2 klassifizierten Systems. Die Armierung wurde in 3mm zementgebundenem Unterputz verlegt und als Deckschichte ein 1,5mm starker Silikatputz aufgebracht. An der Sturzkante der Fassadenöffnung (Brennkammer) wurde aufgrund der Dämmstoffdicke von 10cm auf einen Brandriegel (Sturzschutz) verzichtet. Es wurde lediglich die Sturzkante verstärkt, indem hier ein Panzerwinkel (verstärkter Armierungswinkel) eingelegt wurde. ^[82]

Abb. 4–25: Brandprüfung Armierungswinkel am Sturz – Polystyrolaustritt ^[82]

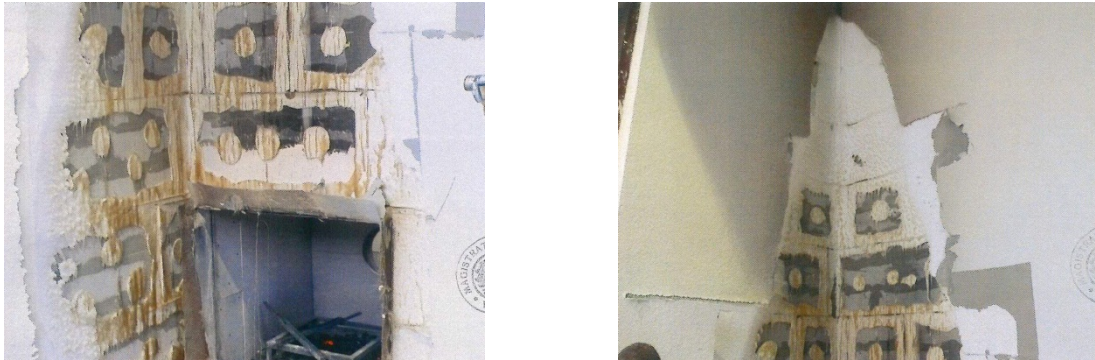
Abb. 4–26: Brandprüfung Armierungswinkel am Sturz – Fassadenschädigung ^[82]

Zum Ergebnis dieser Prüfung ist festzuhalten, dass nach rund 20min die Holzkrippe vollständig abgebrannt war und der Versuch bei Minute 35 beendet wurde. ^[82]

- Nach rund 5 Minuten war eine Verwölbung der Deckschichte im Sturzbereich zu erkennen.
- Die maximale Flammenhöhe betrug ca. 2,0m
- Nach rund 10 Minuten war eine Rissbildung im Sturzbereich erkennbar. Bis zum Versuchsende trat an diesem Riss lokal ein Mitbrand der Fassadenoberfläche auf.

- Nach rund 17 Minuten war im Bereich des Risses ein brennendes Abtropfen in geringem Ausmaß zu verzeichnen.
- Nach rund 20 Minuten war im Bereich des Risses ein verstärktes brennendes Abtropfen zu verzeichnen.

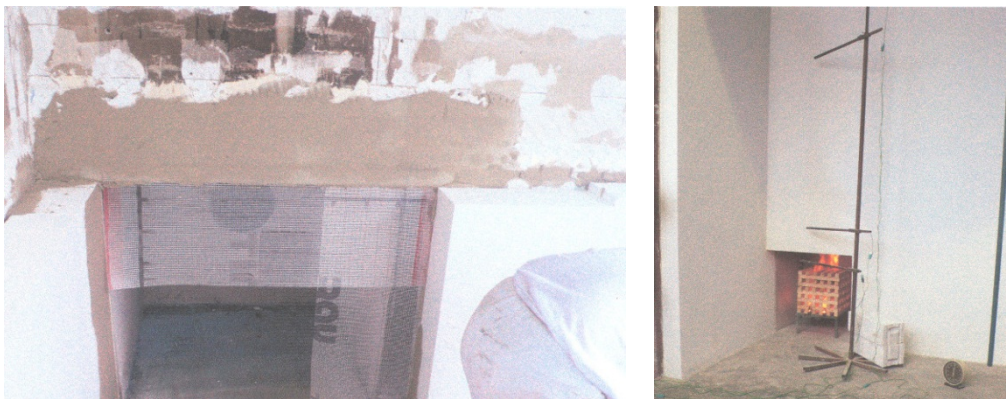
Der Brandversuch wurde im Auftrag der GPH – Güteschutzgemeinschaft Polystyrol-Hartschaum im Rahmen einer Informationsveranstaltung durchgeführt. Die Prüfungsanordnung und die Abmessungen des Prüfstandes entsprachen exakt den Vorgaben der ÖNORM B 3800-5. Zur Temperaturmessung wurden im Sturzbereich, 25cm darüber, 2,0m über der Sturzkante und am höchsten Punkt des Prüfstandes vor und hinter der Fassade Thermoelemente angebracht. ^[83]

Abb. 4-27: Prüfung Sturzschutz aus Mineralwolle – Prüfbeginn ^[83]

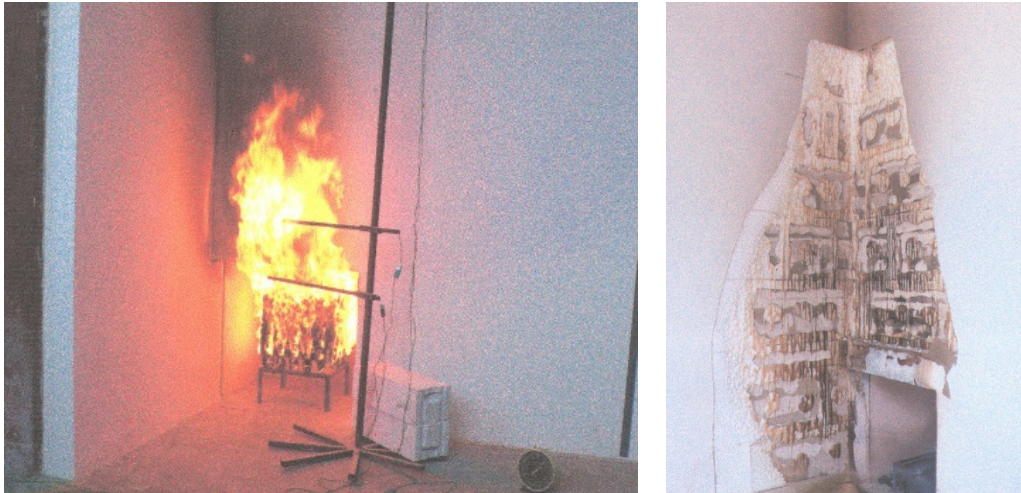
Die Fassadenkonstruktion bestand aus 16cm in Randwulst-Punkt-Methode verklebten EPS-F Dämmplatten eines gemäß EN 13501-1 als B-s1 klassifizierten Systems. Die Armierung wurde in 3mm zementgebundenem Unterputz verlegt und als Deckschichte ein 3mm starker Silikatputz aufgebracht. An der Sturzkante der Fassadenöffnung (Brennkammer) wurde ein horizontaler Brandriegel (Sturzschutz) 20cm hoch mit einem seitlichen Überstand von 30cm aus Mineralwolle (MW) angebracht. Zur Verstärkung der Deckschichte im Sturzbereich wurde die Oberflächenarmierung in die Leibung der Brennkammer gezogen und zusätzlich im Bereich der Sturzkante ein Panzerwinkel (verstärkter Armierungswinkel) eingelegt. Der Brand wurde durch die Brandlast von einer entzündeten normgemäßen Holzkrippe simuliert, welche in der Brandkammer in Bodennähe angeordnet war. ^[83]

Abb. 4-28: Prüfung Sturzschutz aus Mineralwolle – Fassadenschädigung ^[83]

Zum Ergebnis dieser Prüfung ist festzuhalten, dass nach rund 21min die Holzkrippe vollständig abgebrannt war und der Versuch bei Minute 30 beendet wurde. ^[83]

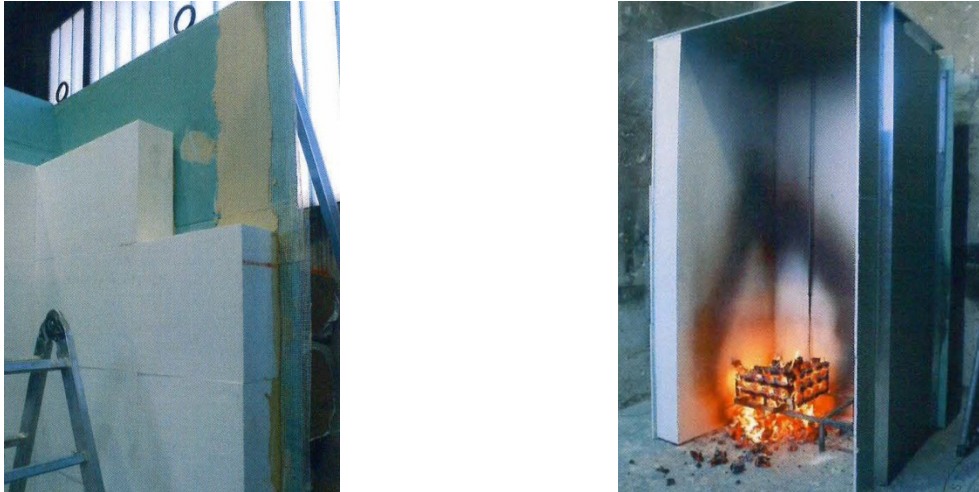
Die Fassadenkonstruktion bestand aus 20cm in Randwulst-Punkt-Methode mit mineralischer Klebspachtel verklebten EPS-F Dämmplatten. Der Sockelbereich wurde in derselben Dicke in EPS-P hergestellt und für den Sockelabschluss Aluminiumprofile eingesetzt. Als Armierung wurde ein Glasfasergewebe in den Unterputz eingebettet und als Deckschichte ein 1,5mm starker Silikonharz-Putz aufgebracht. ^[84]

Zur Temperaturmessung wurde hinter der Brandlast in Höhen von 35cm, 115cm und 265cm Thermoelemente positioniert. ^[84]

Abb. 4–29: Brandprüfung Loggia-Nische 1 – Fassadenschädigung ^[84]

Zum Ergebnis dieser Prüfung ist festzuhalten, dass nach rund 23min die Holzkrippe vollständig abgebrannt war und der Versuch bei Minute 30 beendet wurde. ^[84]

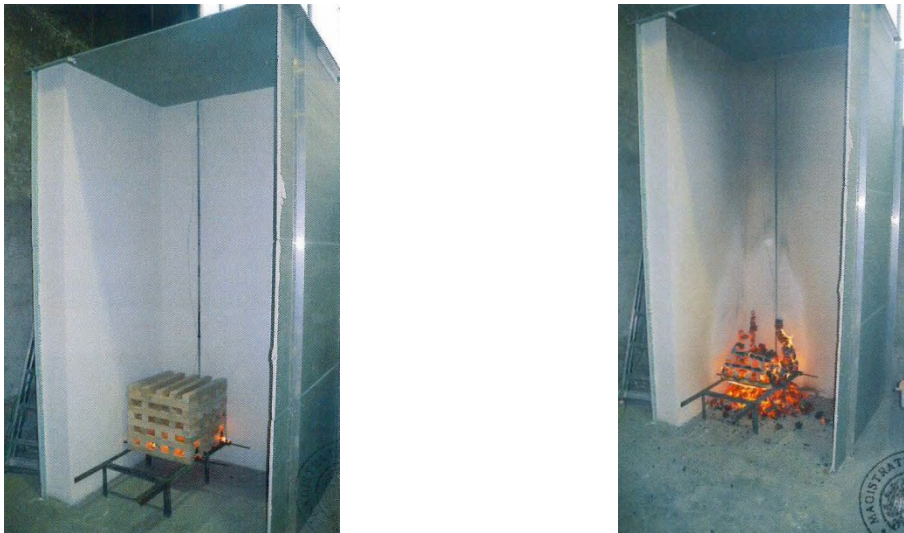
Die Fassadenkonstruktion bestand aus 20cm in Randwulst-Punkt-Methode mit mineralischer Klebespachtel verklebten EPS-F Dämmplatten. Der Sockelbereich wurde in derselben Dicke in EPS-P hergestellt und für den Sockelabschluss Aluminiumprofile eingesetzt. Als Armierung wurde ein Glasfasergewebe in den Unterputz eingebettet und als Deckschicht ein 1,5mm starker Silikatputz aufgebracht. ^[84]

Abb. 4–30: Brandprüfung Loggia-Nische 2 – Fassadenschädigung ^[84]

Zum Ergebnis dieser Prüfung ist festzuhalten, dass nach rund 24min die Holzkrippe vollständig abgebrannt war und der Versuch bei Minute 32 beendet wurde. ^[84]

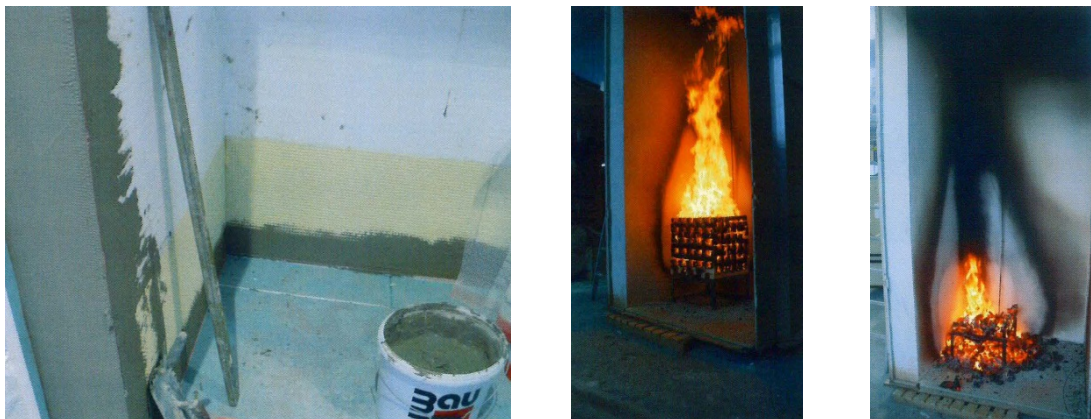
Die Fassadenkonstruktion bestand aus 20cm in Randwulst-Punkt-Methode mit mineralischer Klebspachtel verklebten EPS-F Dämmplatten. Der Sockelbereich wurde in derselben Dicke in EPS-P hergestellt und für den Sockelabschluss Aluminiumprofile eingesetzt. Als Armierung wurde ein Glasfasergewebe in den Unterputz eingebettet und als Deckschicht ein 1,5mm starker Silikonharz-Putz aufgebracht. ^[84]

Abb. 4-31: Brandprüfung Loggia-Nische 3 – Fassadenschädigung ^[84]

Zum Ergebnis dieser Prüfung ist festzuhalten, dass nach rund 25min die Holzkrippe vollständig abgebrannt war und der Versuch bei Minute 30 beendet wurde. ^[84]

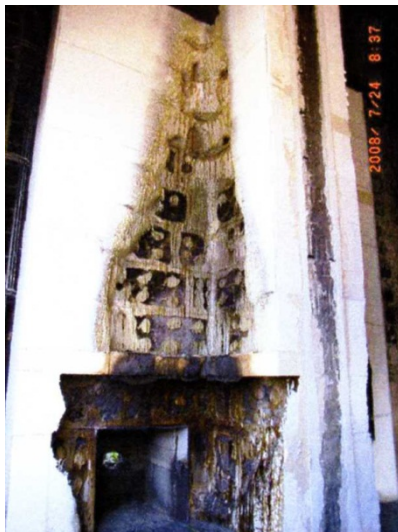
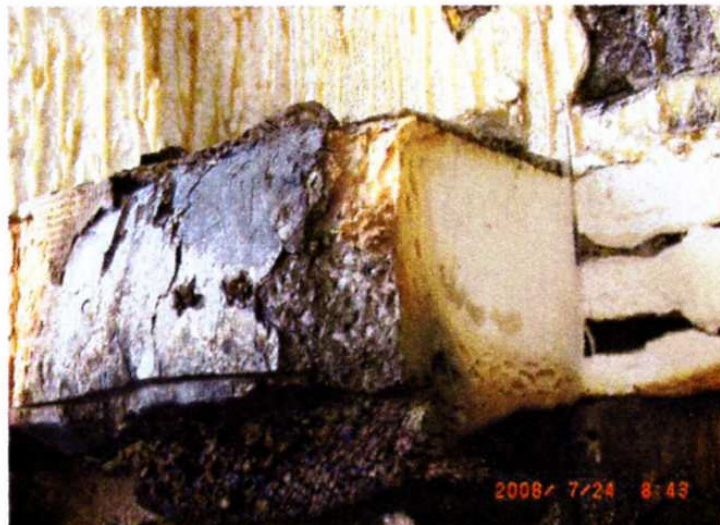
Der Brandversuch wurde im Auftrag der Puren GmbH in der Gesellschaft für Materialforschung und Prüfanstalt Leibzig mbH durchgeführt um festzustellen, ob hinsichtlich der Anwendung des Polyurethanriegels als Sturzschutz brandschutztechnische Bedenken bestehen. Die Fassadenkonstruktion bestand aus 30cm in Randwulst-Punkt-Methode mit mineralischem Klebemörtel verklebten Polystyrol-Hartschaum Dämmplatten ohne zusätzliche Verdübelung. Als Armierung wurde ein Textilglas-Gittergewebe in den 2mm Unterputz eingebettet und als Deckschicht ein 2mm starker dispersionsgebundener Oberputz aufgebracht. Die Prüfung wurde gemäß den Vorgaben der DIN 4102-20 mit einem Gasbrenner bei natürlichen Lüftungsbedingungen durchgeführt. ^[85]

Abb. 4-32: Brandprüfung Sturzschutz aus Polyurethan 0,5m über dem Sturz ^[85]

Zum Ergebnis dieser Prüfung ist festzuhalten, dass der Prüfstand rund 20min mit der Vollbrandtemperatur des Prüffeuers thermisch beansprucht wurde. ^[85]

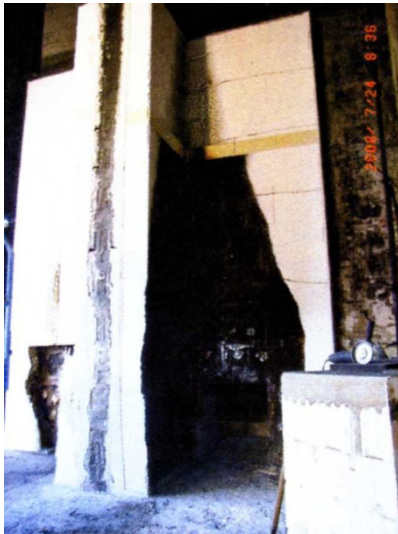
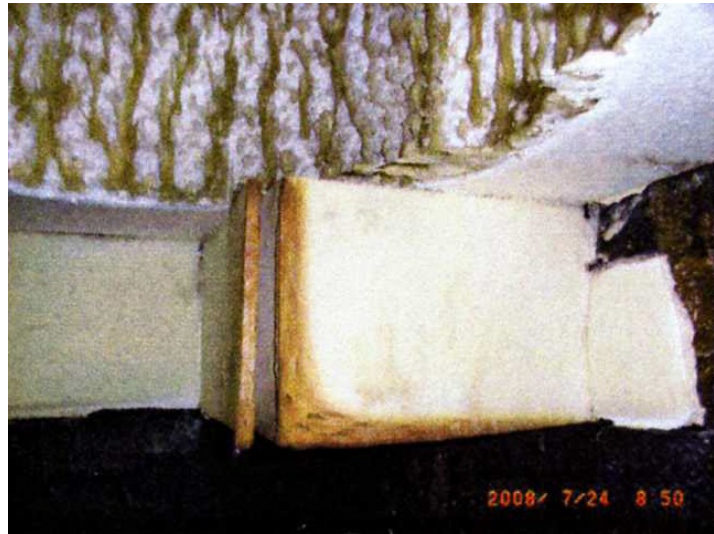
Im Zuge der Brandprüfung im Auftrag der Fa. Puren GmbH wurde parallel zum Versuch mit einem Brandriegel aus Polyurethan 0,5m über dem Sturz ein Versuch mit demselben Riegel in 3,5m Höhe über dem Sturz durchgeführt. Hinsichtlich der Fassadenkonstruktion und ihrer Komponenten war dieser Versuchsaufbau vollkommen identisch. ^[85]

Abb. 4-33: Brandprüfung Sturzschutz aus Polyurethan 3,5m über dem Sturz ^[85]

Zum Ergebnis dieser Prüfung ist festzuhalten, dass der Prüfstand rund 20min mit der Vollbrandtemperatur des Prüffeuers thermisch beansprucht wurde und dieselben Effekte zu verzeichnen waren. ^[85]

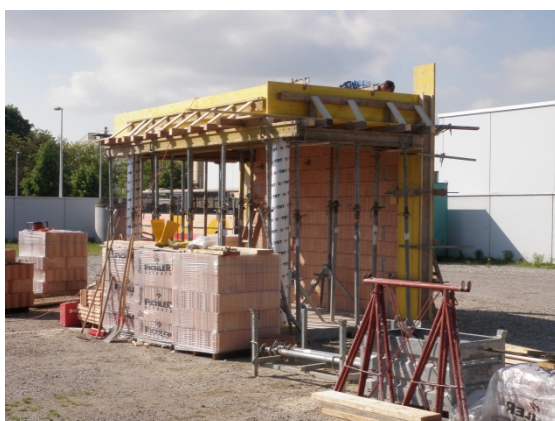
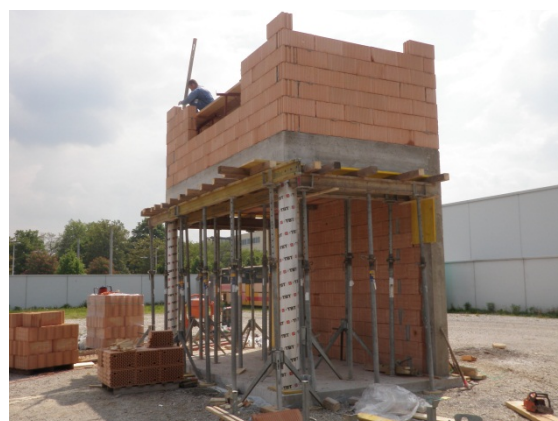
Abb. 3-1: Herstellung des Rohbaus des Prüfaufbaus

Der Massivbau des Prüfaufbaus wurde von Fachkräften der Firma Lang & Menhofer Baugesellschaft mbH & CO. KG, Salzburgerstraße 323, 4021 Linz, im Zeitraum vom 28.04.2011 bis 09.05.2011 errichtet. Die Abmessungen des Massivbaus (Umschriebener Raum ohne Bodenplatte) ohne WDVS betragen: L x B x H = 5,41 m x 2,74 m x 6,27 m. Die Wände des Massivbaus wurden aus 25,0 cm starken Tonziegeln mit Stoß- und Lagerfugenvermörtelung hergestellt. Die Konstruktion der Zwischendecke bestand aus einer Ziegeldecke (Trägerdecke Ton mit Einhängziegel), welche mit Betonfugenverguss und 5cm Aufbeton (d=22cm) hergestellt wurde. Die Decke des Obergeschoßes bestand aus demselben System, jedoch ohne Aufbeton.

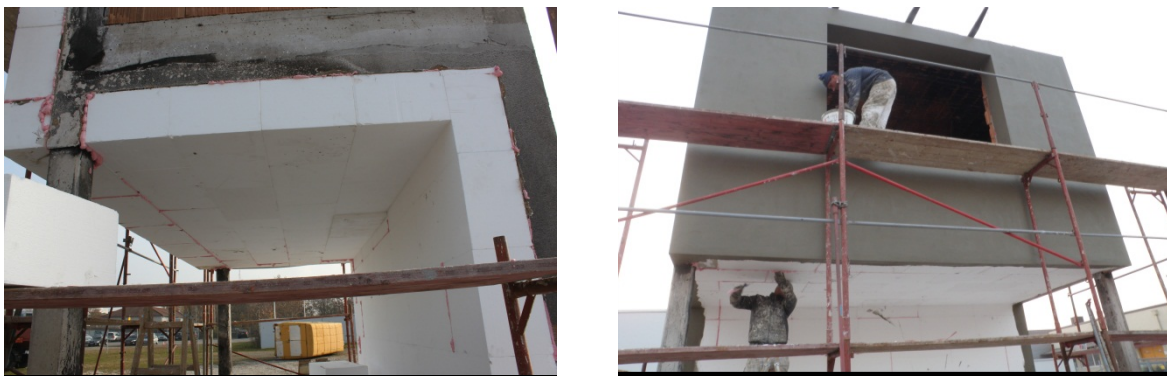
Abb. 3-2: Herstellung Fassadendämmung, Putzauftrag

Die Fassadenkonstruktion (Wärmedämmverbundsystem) wurde von Fachkräften der Firma GG Bau e.U., Kremsmünstererstraße 21, 4532 Rohr/Kremstal (Inh. Gerhard Gegenleitner) im Namen des Auftraggebers (G.P.H.) am 16.11.2011, 17.11.2011 und 23.11.2011 an Wänden und Untersicht der Auskragung aufgebracht und seitens der Prüfstelle überwacht. Hierbei kam eine Konstruktion aus 30,0 cm Expandiertem Polystyrol-Hartschaum, verklebt mit mineralischer Klebspachtel in Randwulst-Punkt-Methode zur Anwendung. Im mineralischen Unterputz (3 mm) wurde ein Textilglasgewebe als Armierung eingebettet und ein Silikatputz als Deckschicht aufgebracht.

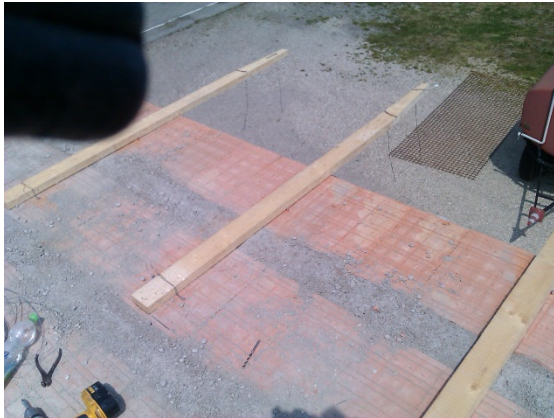
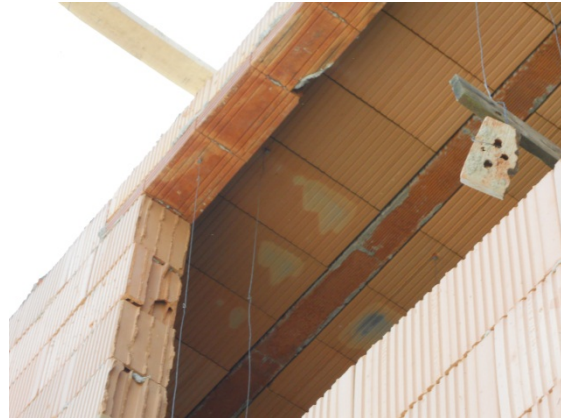
Abb. 3-3: Umsetzung des Befestigungskonzeptes für die Messpunkte

- Umsetzung des Befestigungskonzeptes für die Temperaturmesspunkte am errichteten Baukörper
- Montage der Temperaturmesssonden vor Durchführung des Brandversuchs
- Aufbau der Messtechnik und Vorbereitung des Prüfkörpers unmittelbar vor Versuchsbeginn
- Erstellung der Bestandspläne auf Basis der Naturmaße

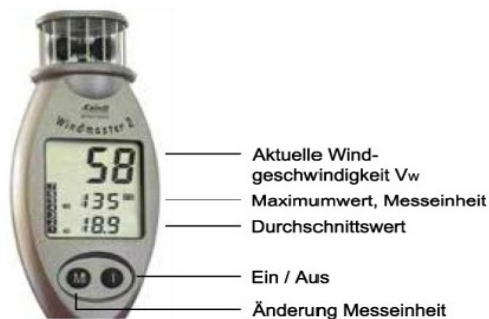
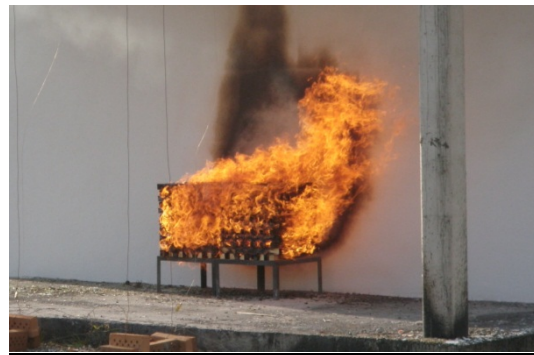
Abb. 6-2: Windmessung, Flammenauslenkung durch Seitenwind

Die Aufzeichnung der lokalen Luftströmungsverhältnisse im Bereich des Prüfaufbaus zum Zeitpunkt der Brandprüfung lieferte einen Mittelwert von rund 2 km/h. Der Maximalwert der aufgezeichneten Luftströmungsgeschwindigkeiten lag bei rund 8 km/h. Festzuhalten ist, dass Windgeschwindigkeiten im Bereich von 4 bis 5 km/h die Flamme am Brandherd bereits maßgeblich auslenkten. Im Zeitraum zwischen Minute 11 und Minute 12, war im Mittel eine Windgeschwindigkeit von rund 4,5 km/h zu verzeichnen. Dies hatte zur Folge, dass die Flamme nahezu über die Dauer einer ganzen Minute um rund 45° ausgelenkt wurde.

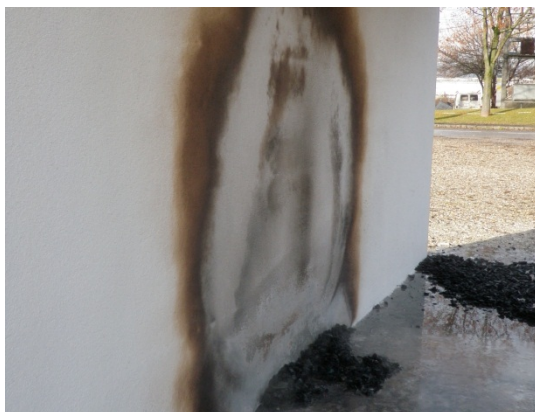
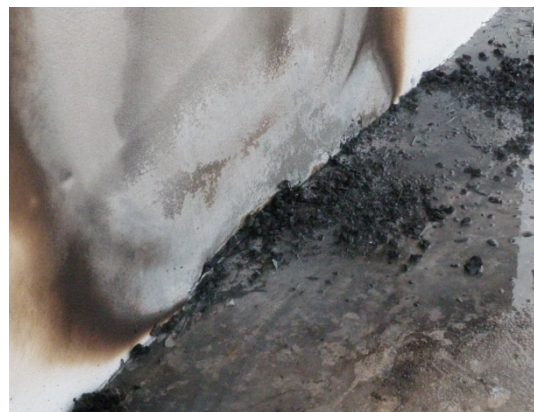
Abb. 6-3: Schädigung der Fassadenkonstruktion an der Putzoberfläche

Die Putzoberfläche war im Nahbereich der Flammen farblich stark verändert. Im Bodenbereich zwischen Wand und Bodenplatte befand sich ein kleiner Spalt. Im Eckbereich zwischen Wand und Untersicht der Auskragung waren in der Putzoberfläche direkt oberhalb der Flammeneinwirkung Risse erkennbar.

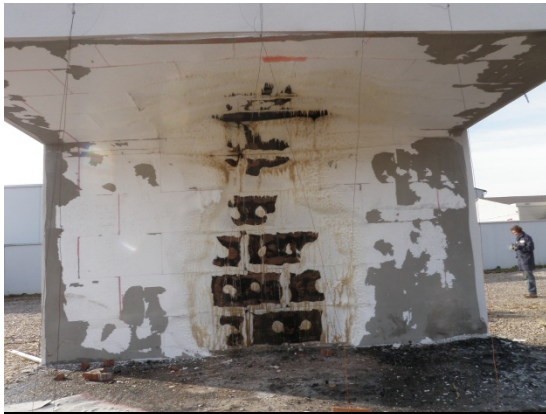
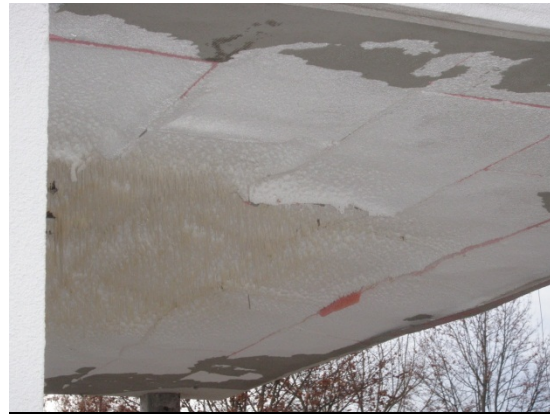
Abb. 6-4: Schädigung der Fassadenkonstruktion hinter der Putzoberfläche

Nach der Entfernung des Putzes von den Wänden und der Decke können folgende Beobachtungen gemacht werden:

Im unmittelbaren Nahbereich der Flammeneinwirkung war das EPS auf eine Breite von 0,8 bis 1,8 m vollständig bis zur Ziegelwand abgeschmolzen. An der Deckenuntersicht war über dem Zentrum der Holzrippen das EPS bis auf die Decke abgeschmolzen. Die Schmelzspuren verlaufen kontinuierlich von 30 cm auf 0 cm. Entlang der Vorderkante der Auskragung ist an der Untersicht ein $\sim 0,5$ m breiter Streifen ohne Abschmelzung erhalten geblieben.
