Revitalisierung Kolowrat Sudhaus

MASTERARBEIT

Masterstudium Architektur

Technischen Universität Graz

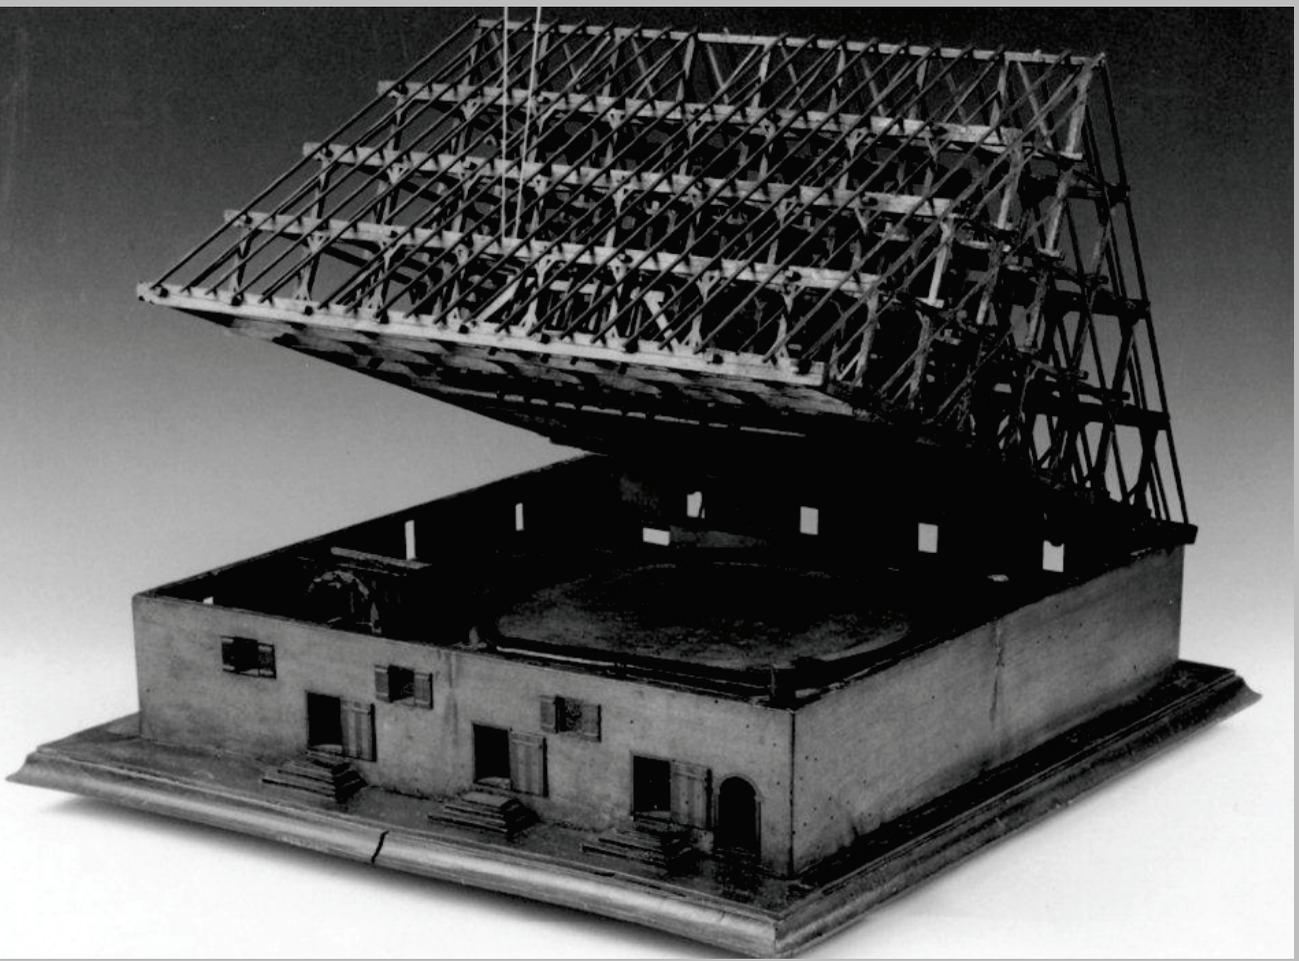
Abbildung 6: Modell Rundpfanne Bad Ischl

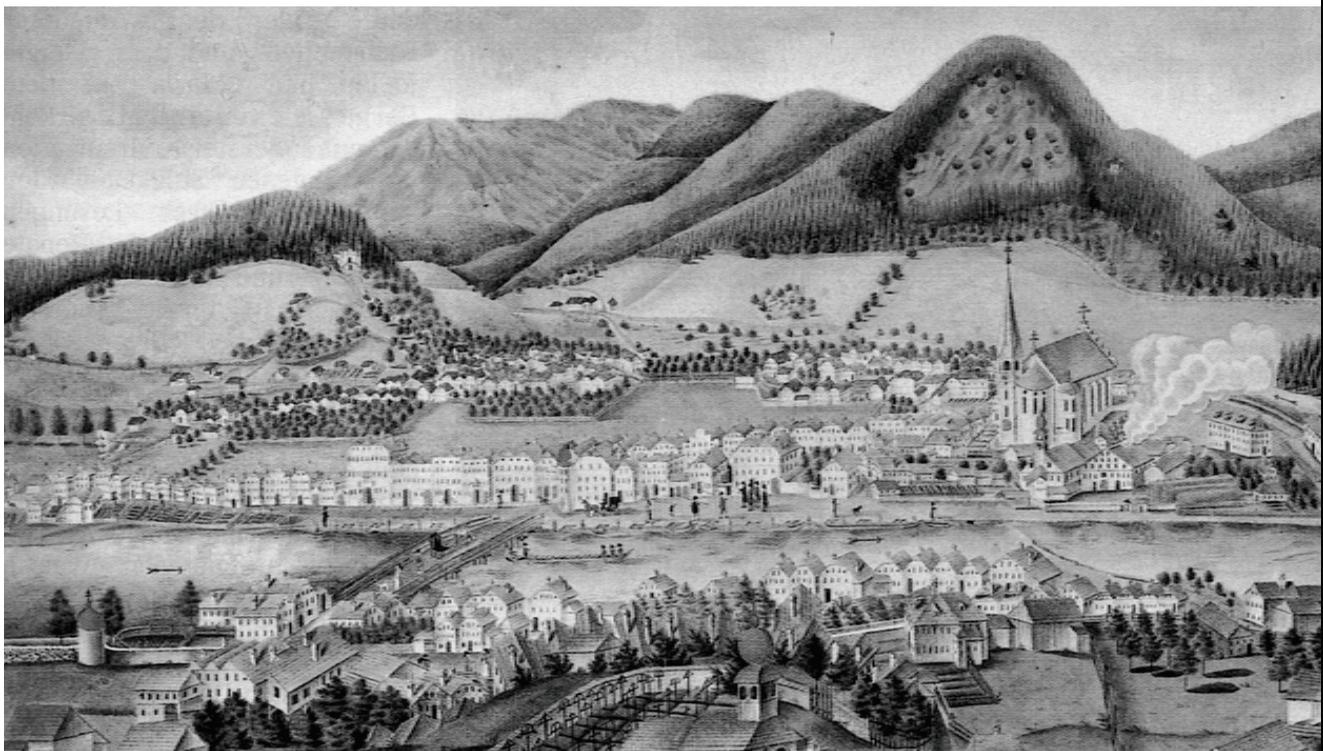
Abbildung 7: kolorierte Federzeichnung von J.M. Edlinger, 1815

Abbildung 7 zeigt eine kolorierte Federzeichnung aus dem frühen 19. Jahrhundert. Die dominante Rauchwolke deutet darauf hin, welchen hohen Stellenwert das Sudhaus zu dieser Zeit einnahm.

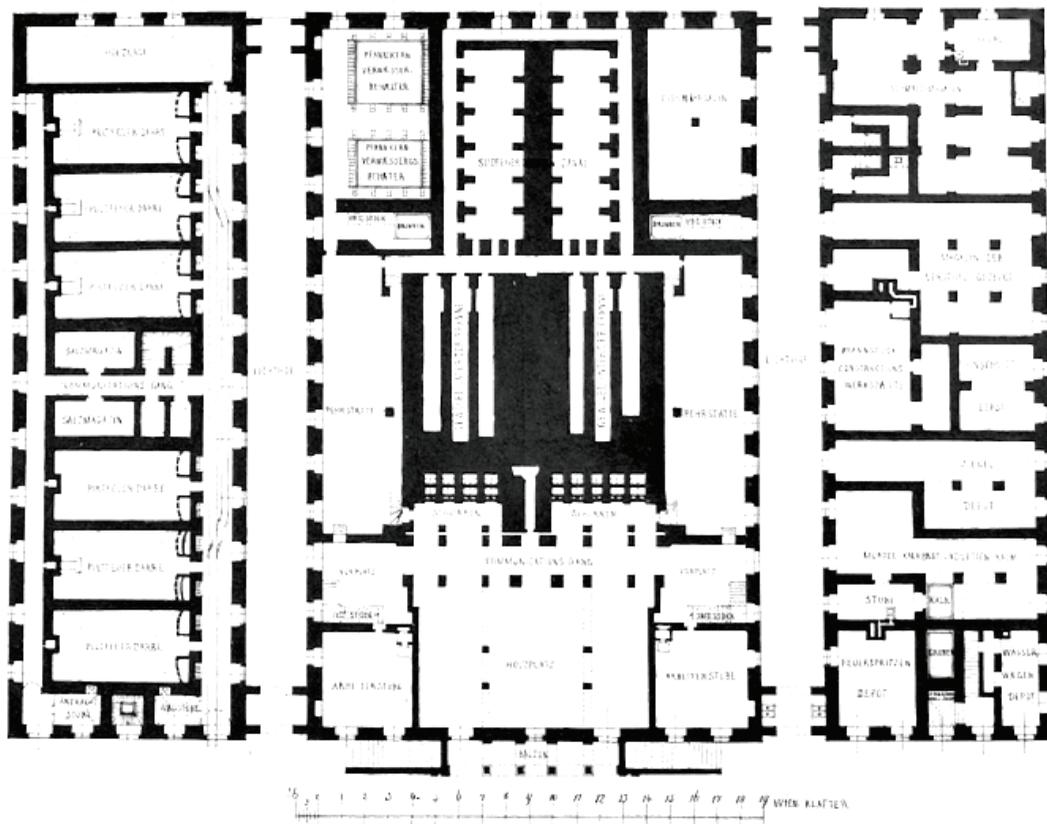
Abbildung 9: Kolowrat Sudhaus, Grundriss EG, 19. Jhd.

Abbildung 9 zeigt den Erdgeschossgrundriss des Sudhauses aus der ersten Hälfte des 19. Jahrhunderts. Im Zentrum befinden sich die zwei, auf Ziegelgewölben ruhende, Pfannen und Feuerungsanlagen. Die Pfannen werden von sogenannten „Pehrstätten“ flankiert, wo das Salz mittels Ausziehkrukken eingeholt wurde. Der Pfanne vorgelagert befinden sich zwei kleine Vorhallen, die über einen Gang miteinander verbunden sind, sowie zwei Stuben für die Arbeiter und der Holzlageungsplatz. Im Bereich hinter den Pfannen befinden sich der Sudfeuer-Dörrkanal, ein Eisenmagazin, Wasserbehälter und Brunnen. Dem Pfannentrakt sind an beiden Seiten schmale Lichthöfe angeschlossen, von denen der rechte heute noch vorhanden ist. Der Westtrakt beherbergt zwei Einheiten von je drei Dörrkammern, die von zwei Salzmagazinen getrennt sind. Im Osttrakt befinden sich Magazine, eine Werkstätte und Depots. Heute befindet sich hier der noch in Betrieb stehende Soleleitungsverteiler.

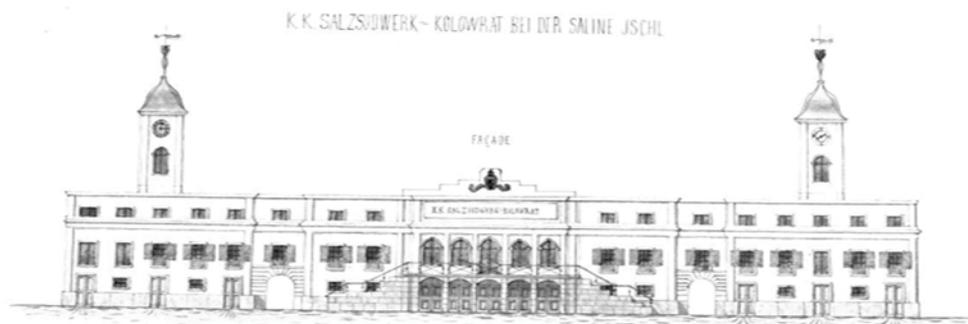
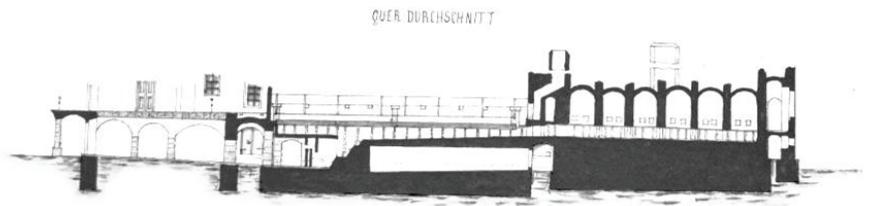
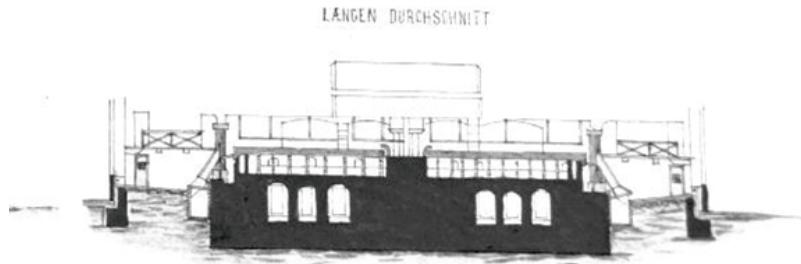
Abbildung 11: Kolowrat Sudhaus, Südansicht und Schnitte, 19. Jhd.

Anhand der historischen Ansicht wird die starke Symmetrie des Bauwerks deutlich.

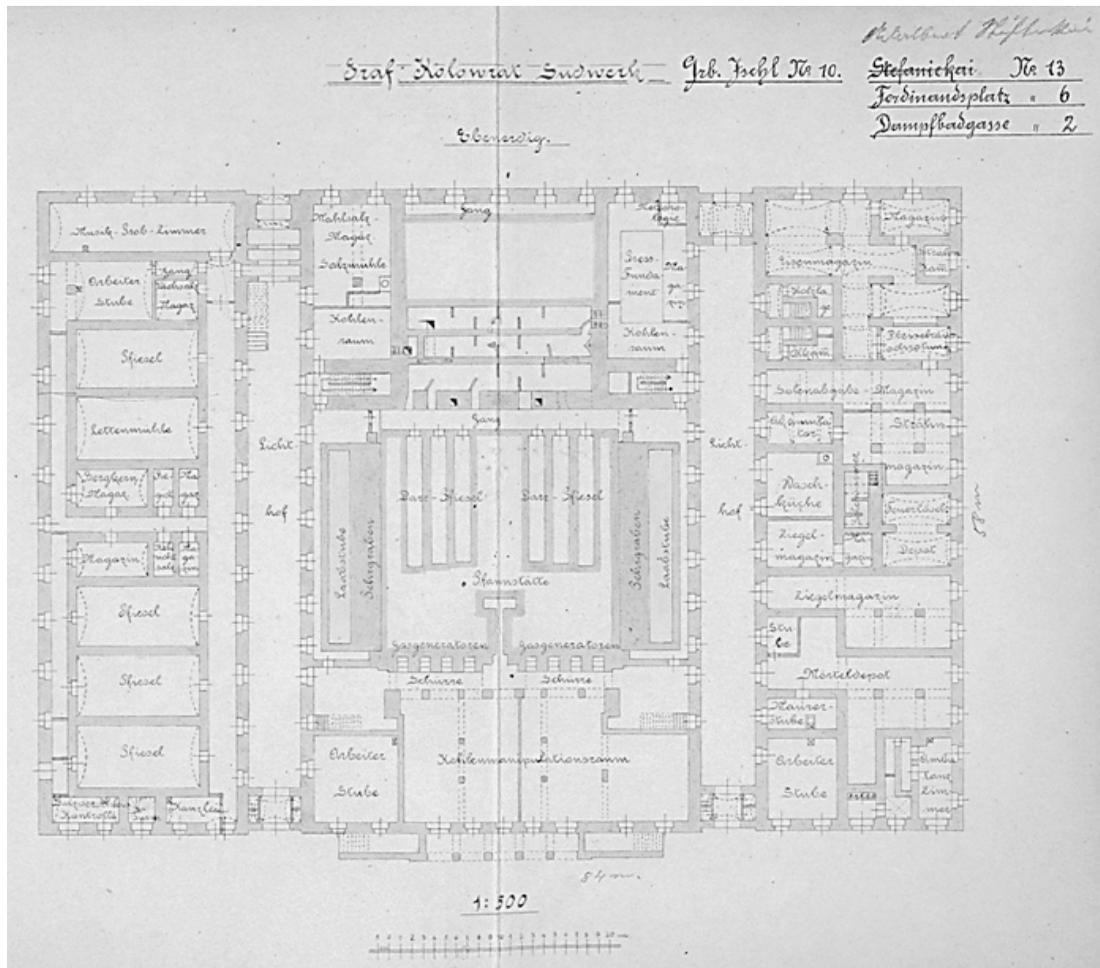
Abbildung 12: Graf-Kolowrat-Sudhaus, Grundriss Erdgeschoss, 1847

Aus dem oben abgebildeten Grundriss aus 1847 geht die Umstellung der Holzfeuerungsanlage auf eine Kohlenfeuerungsanlage mit entsprechenden Adaptierungen, vor allem im Bereich des Sudfeuer-Darrenkanals hervor.

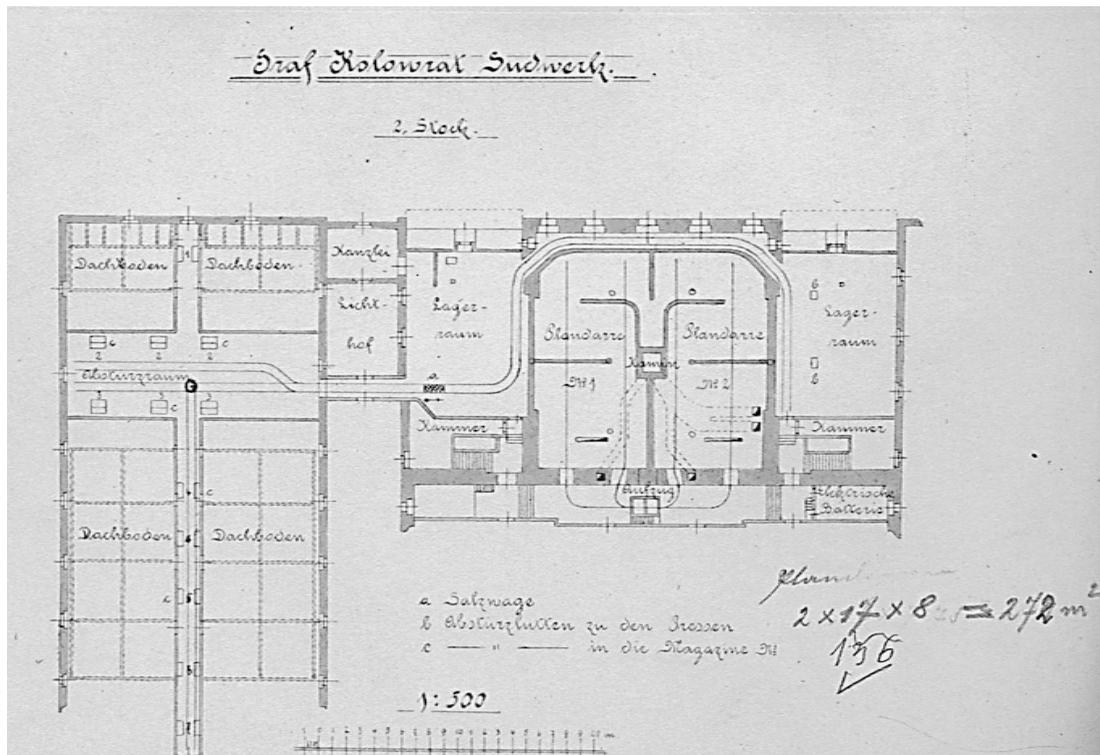
Abbildung 14: Graf-Kolowrat-Sudhaus Grundriss 2. Stock, 1847

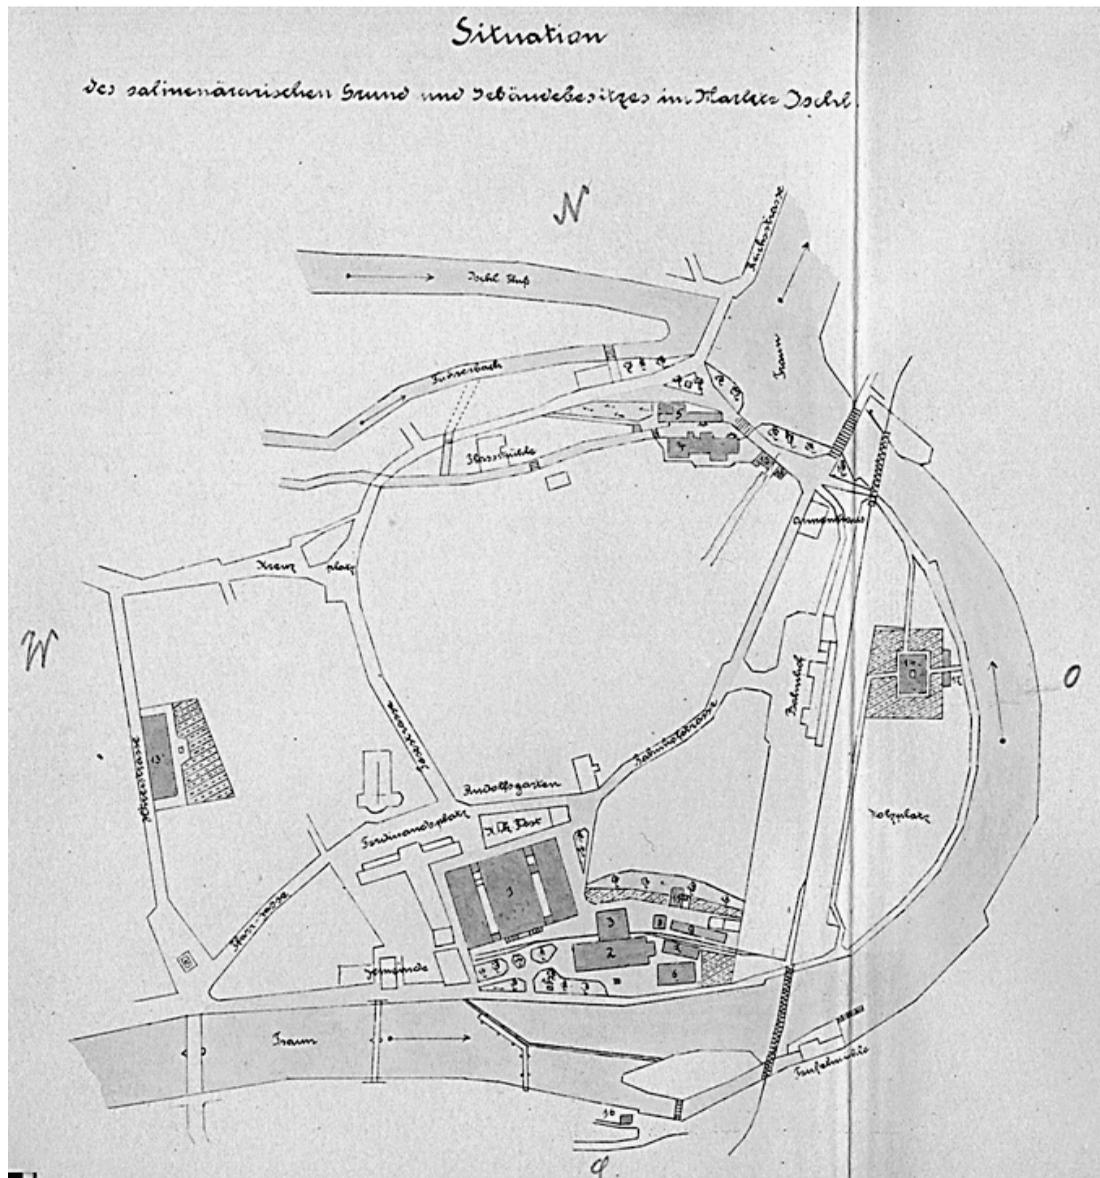
Abbildung 15: Lageplan der Objekte in Salinenbesitz, 1877

1877 wurde das „Tiroler Werk“ durch das „Franz-Karl-Sudhaus“ ersetzt, dessen Pflanze mit Braunkohlengas beheizt wurde.³¹

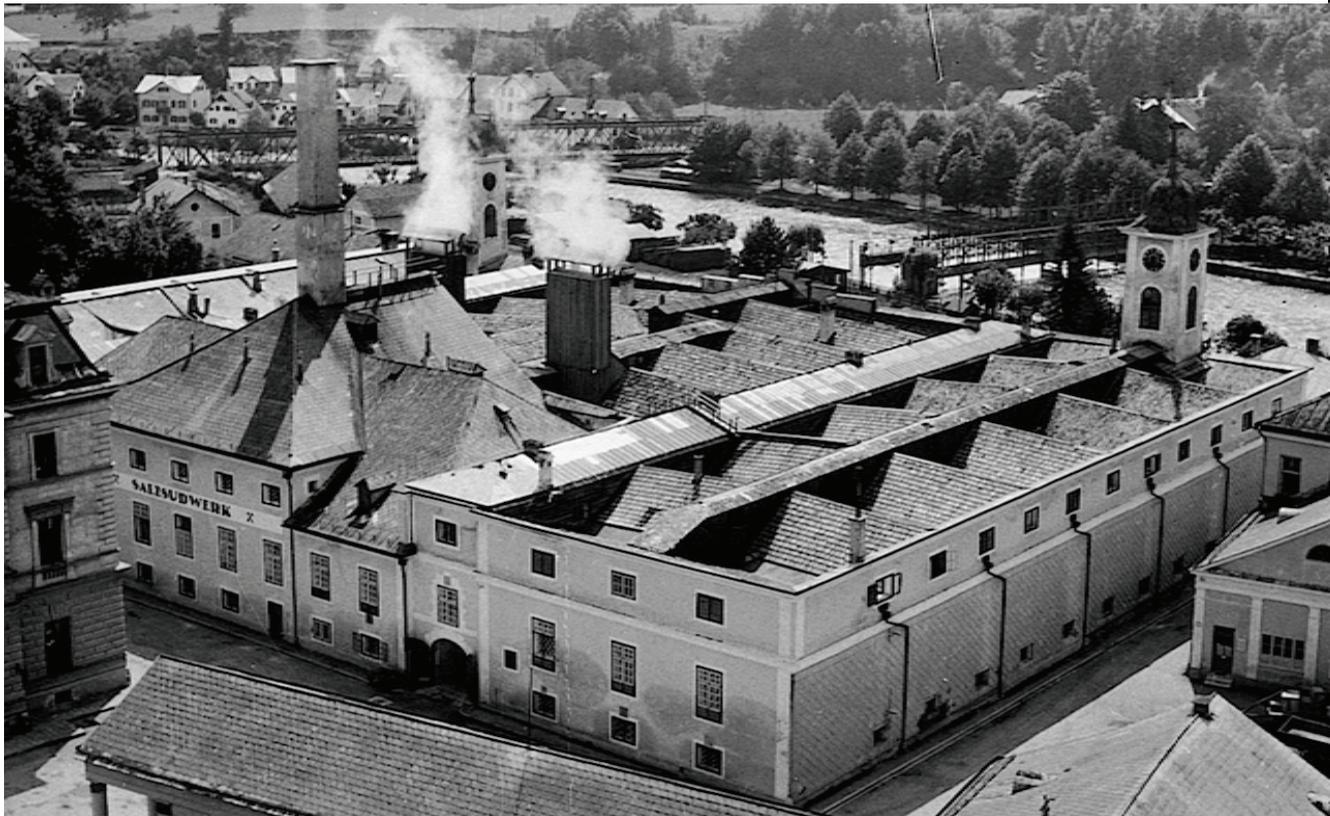
Abbildung 17: Nord-West Fassade, Grabendach, 1952

Außerdem wurde das alte Grabendach in den 1950iger Jahren durch ein Walmdach mit Welleternitdeckung und im Innenbereich die alten Dippelbaumdecken teilweise durch Stahlbetondecken ersetzt.³²

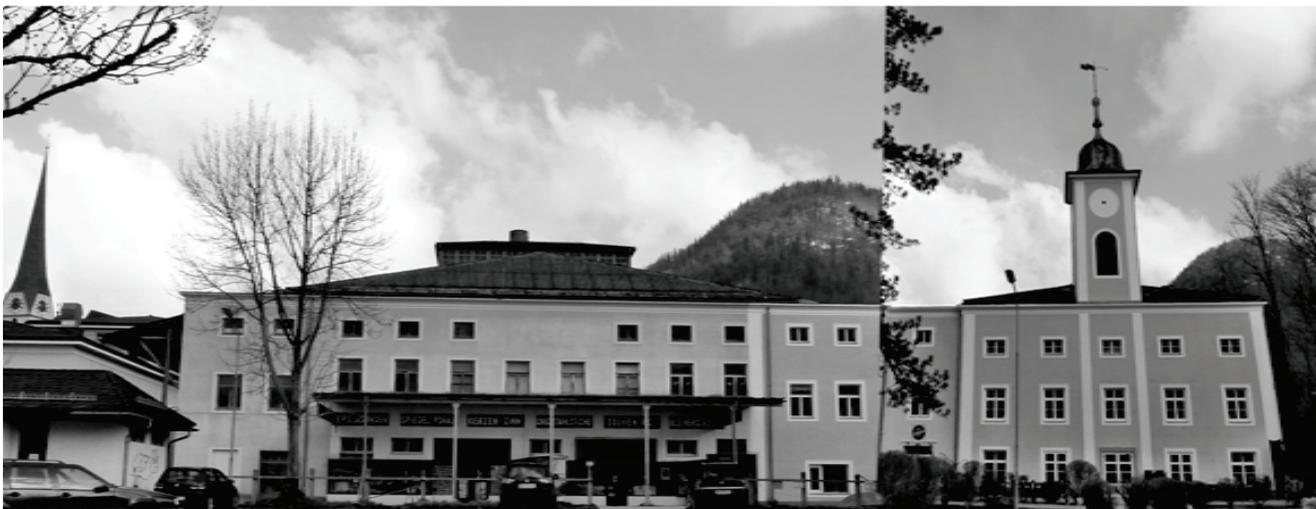
Abbildung 20: Fotomontage Südfassade 2015,

Die nach Süden, zur Traun gerichtete Schauffassade spiegelt die Gliederung der Bauteile wider. Über dem Baukörper des ehemaligen Werkstätten Traktes sitzt ein schlanker, im Querschnitt quadratischer Turm, dessen Glockendach mit Kupferblech eingedeckt ist. Dieser Turm weist eine Kantenlänge von rund vier Metern und eine Höhe von ca. acht Metern auf. Durch den Abriss des westlichen Gebäudeteiles und des zweiten Turmes wirkt die Symmetrie der Anlage gestört.

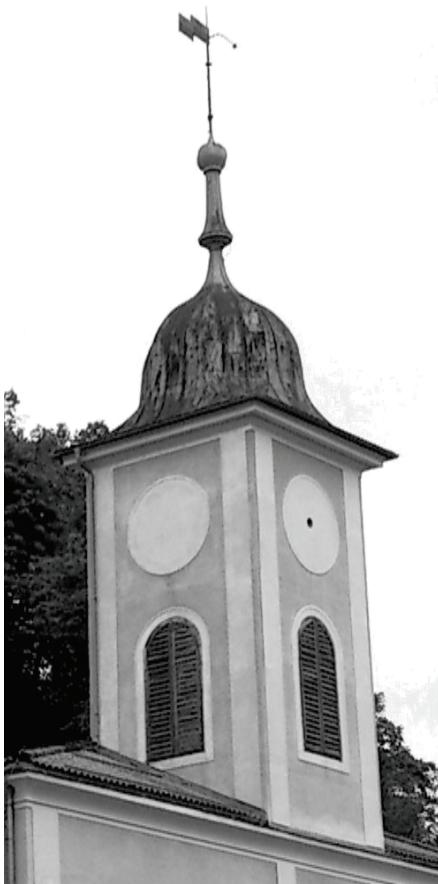
Die Öffnung des Turmes weist einen oberen Rundbogen auf und ist mit Holzbalken verschlossen.

Abbildung 21:
Turm Süd-West Ansicht, 2014

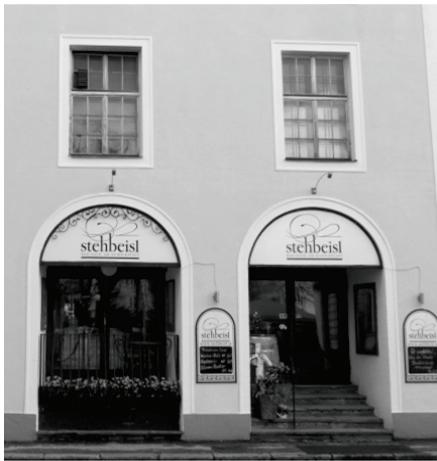
Abbildung 23: Portale Nordfassade

Im Erdgeschoss wich ein Großteil der ursprünglich rechteckigen Fenster großzügigen Portalen mit Rundbögen.

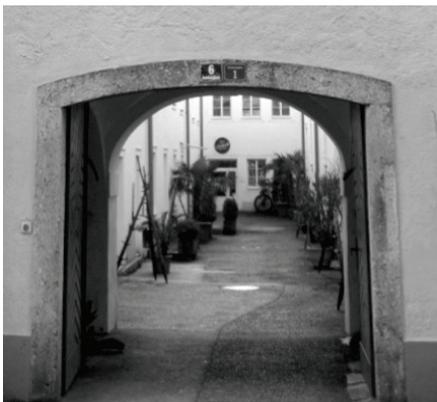
Abbildung 24: Segmentbogen

Das Eingangsportal zum Innenhof ist an der Straßenseite in Stein (Nagelfluh) eingefasst und weist einen Segmentbogen als oberen Abschluss auf. Das Portal kann mittels Holztoren, deren Füllung ein Sternmuster zeigen, geschlossen werden. Durchschreitet man dieses Portal befindet man sich in einem kleinen Schwellenraum. Den oberen Abschluss dieses Raumes bildet ein Kreuzgewölbe. Die Öffnung zum Innenhof ist mit einem Korbogen ausgeführt

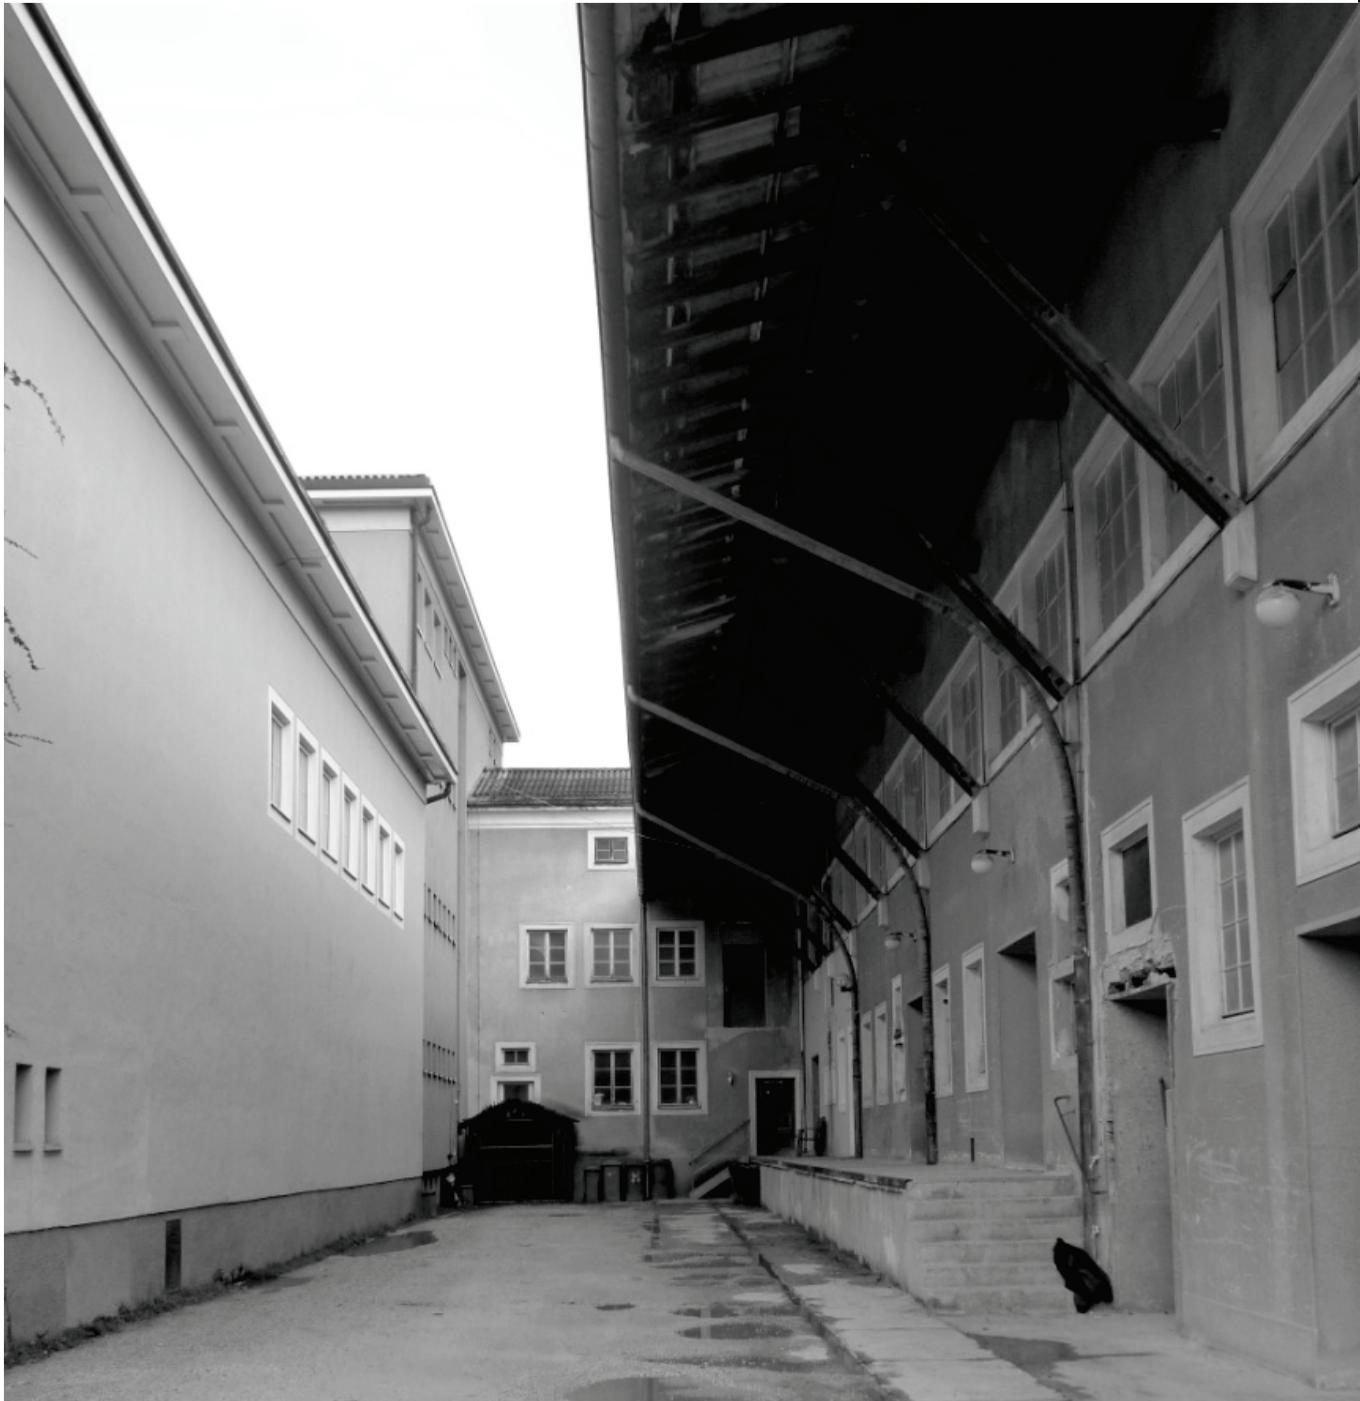
Abbildung 26: Westfassade

Bei Betrachtung der Westfassade sticht sogleich der markante Dachvorsprung ins Auge. Die Verglasungen weisen auch hier eine starke Sprossenteilung auf. An dieser Fassadenseite sind noch zwei massive Holztüren mit eisernen Beschlägen erhalten.

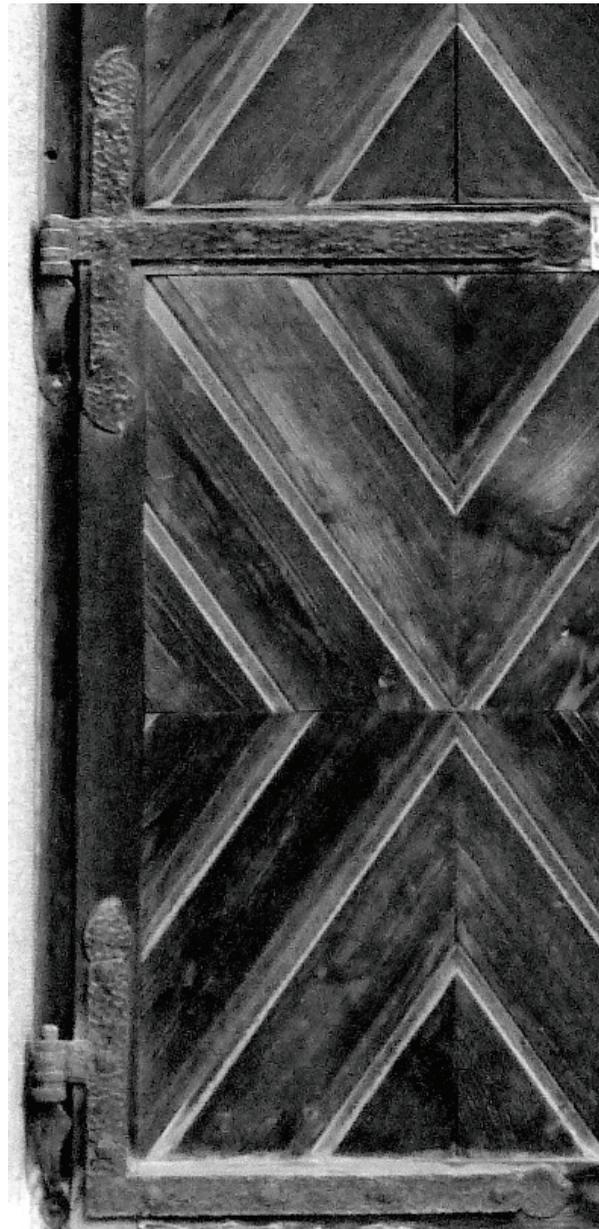
Abbildung 28: Detail Türbeschläge

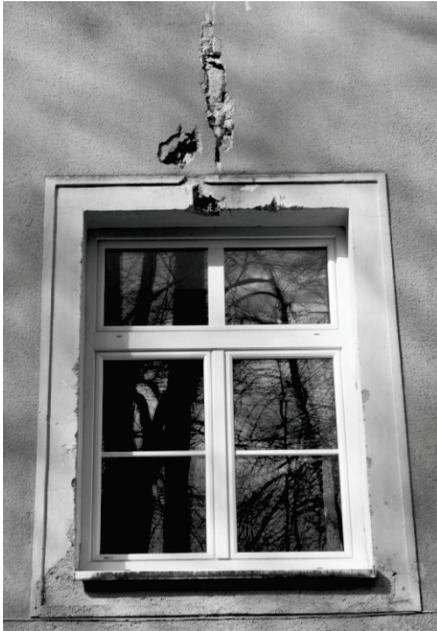
Abbildung 31: Fenster Ostfassade

Im Zuge von Sanierungs- und Umbauarbeiten im 1. Obergeschoss wurden die ursprünglichen Holzkastenfenster bereits durch Fenster mit Kunststoffrahmen getauscht. Die Fensterteilung blieb dabei unverändert.

An der Ostfassade sind zahlreiche Risse sowie Schäden am Putz und den Fenstereinfassungen ersichtlich. Im Sockelbereich weist die Fassade Verfärbungen auf, die auf Mauerwerksfeuchte hindeuten.

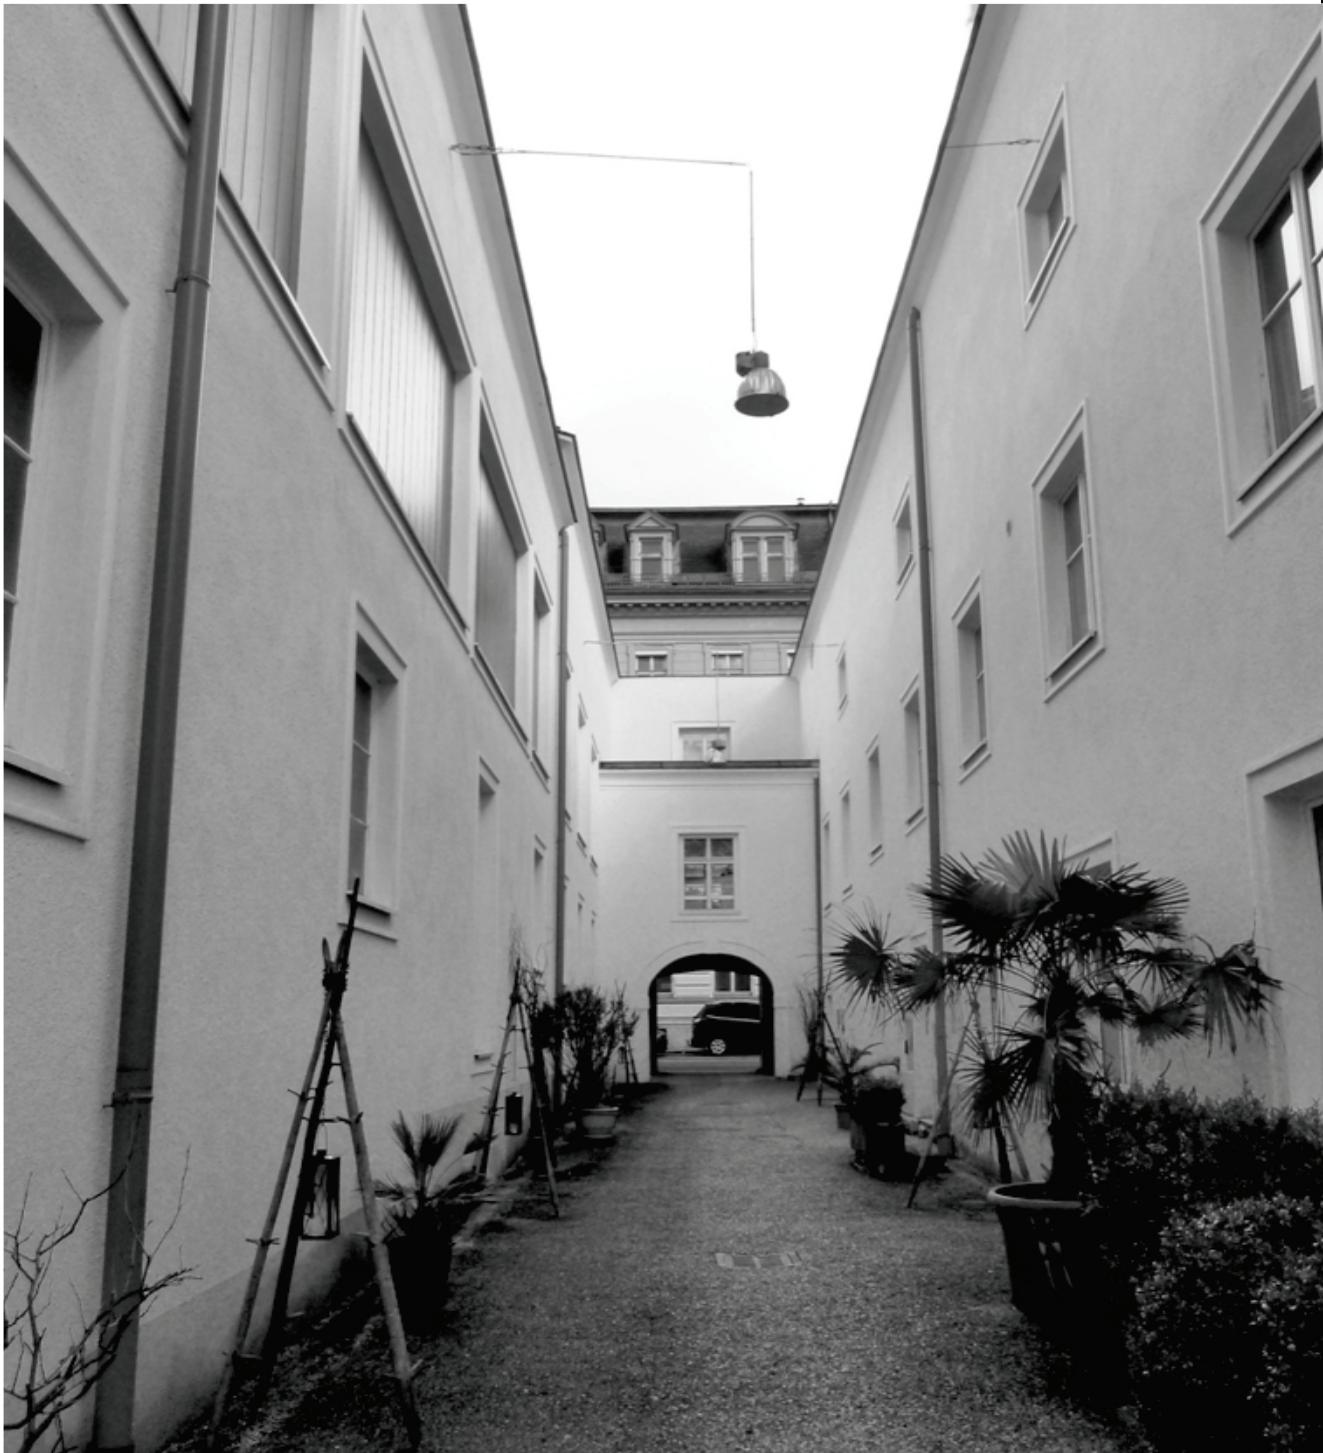
Abbildung 33: Innenhof Blick nach Norden, 2015

Die Abbildung 33 zeigt den schmalen Innenhof zwischen den beiden Gebäudetrakten. Die Fensterbauteile wurden im Zuge von Sanierungsmaßnahmen bereits erneuert. Außerdem wurden zur Belichtung des Möbellagers im 1. Obergeschoss des Mitteltraktes großzügige Profilitverglasungen in Profileisenrahmen eingebaut.

Im Sockelbereich der Außenwand zum Mitteltrakt deuten Verfärbungen wieder auf aufsteigende Mauerwerksfeuchte hin.

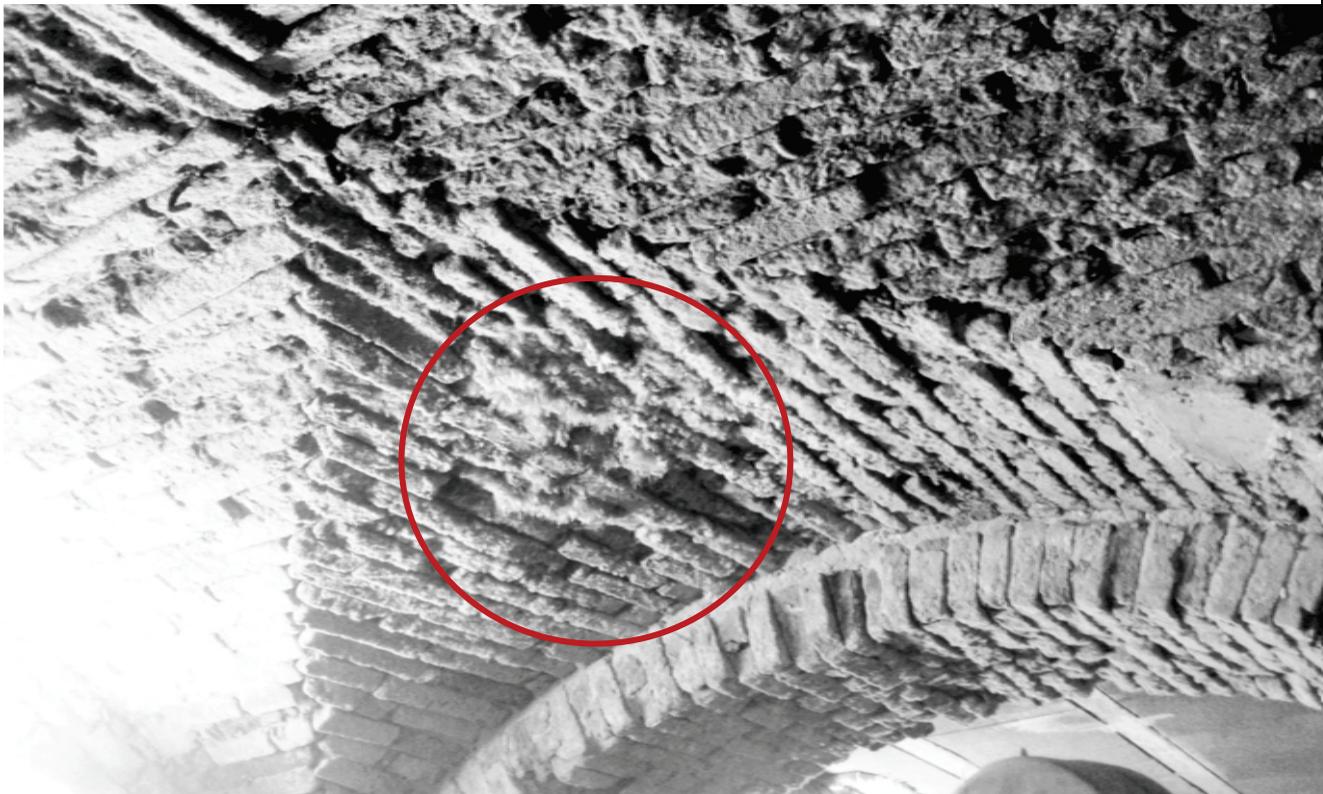
Abbildung 35: Salzausblühung im Bereich der Soleleitung, 2014

Auffallend ist, welche Spuren das Salz im Laufe der Jahrzehnte am Bauwerk hinterlassen hat. So wird, vor allem im Osttrakt, die erhöhte Salzkonzentration in Putz und Mauerwerk in Form von Salzausblühungen und Verfärbungen an der Wandoberfläche sichtbar. Im Bereich des Soleverteilers sind diese Salzausblühungen am stärksten ausgeprägt.

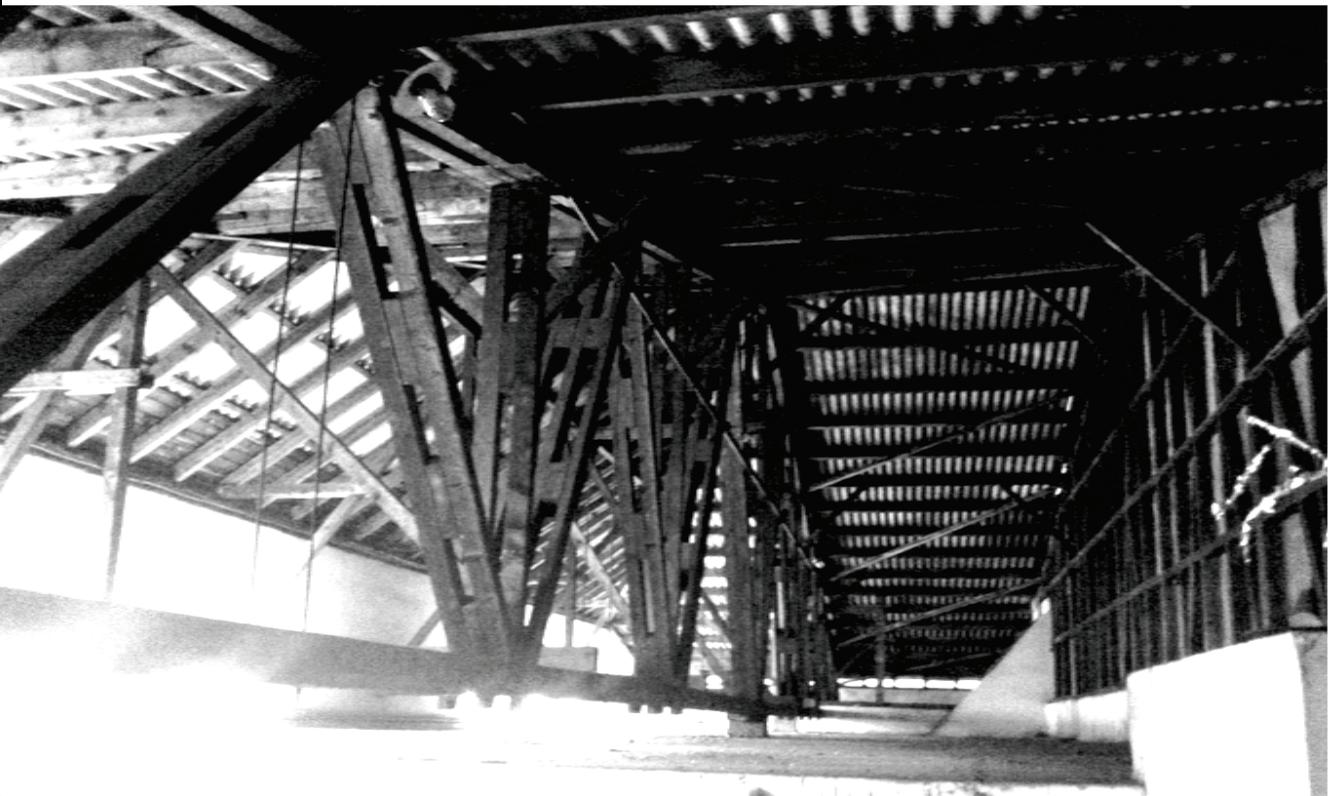
Abbildung 36: Dachstuhl, 2014

Die ursprüngliche Grabendachkonstruktion wurde wie bereits erwähnt im Zuge des Neubaus des Pfannentraktes durch Walmdächer mit Welleternitdeckung ersetzt. Die Abbildung unten zeigt den verschraubt ausgeführten Binderdachstuhl mit überlegten Holzpfetten.

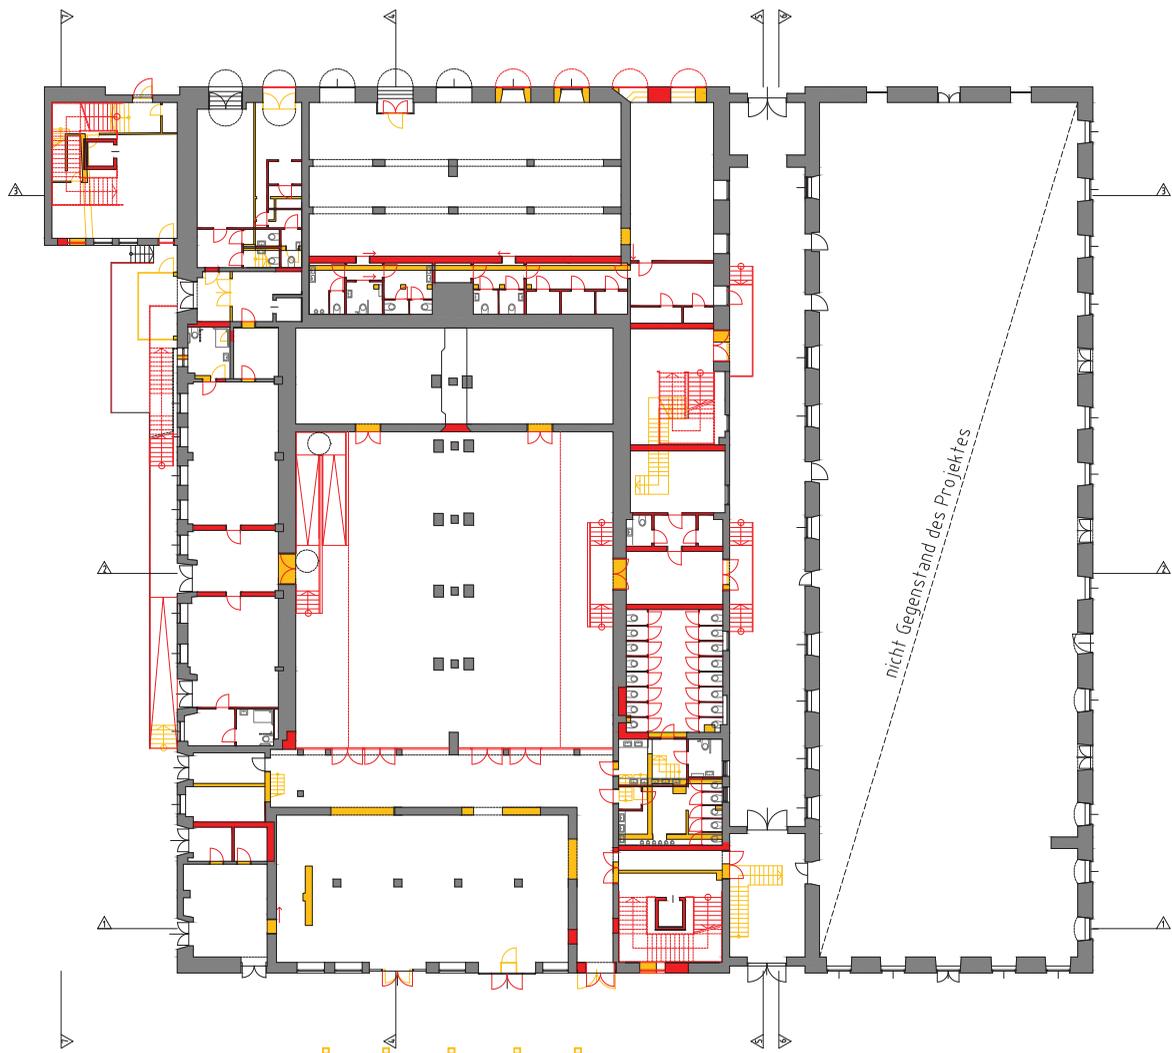
Erdgeschoss

VOM BESTAND ZUM ENTWURF GRUNDRISSSE

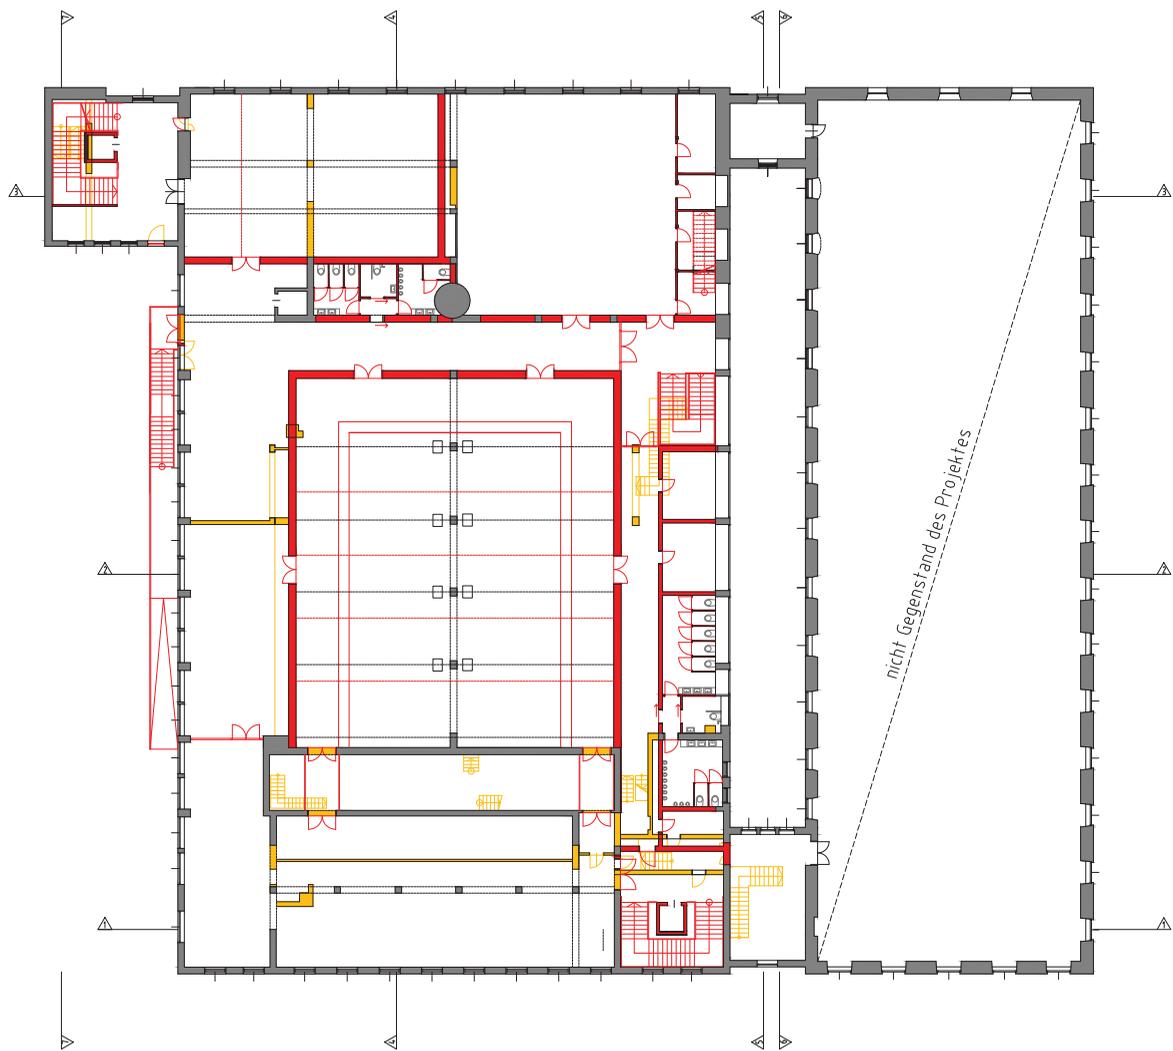
Obergeschoss

VOM BESTAND ZUM ENTWURF GRUNDRISSE

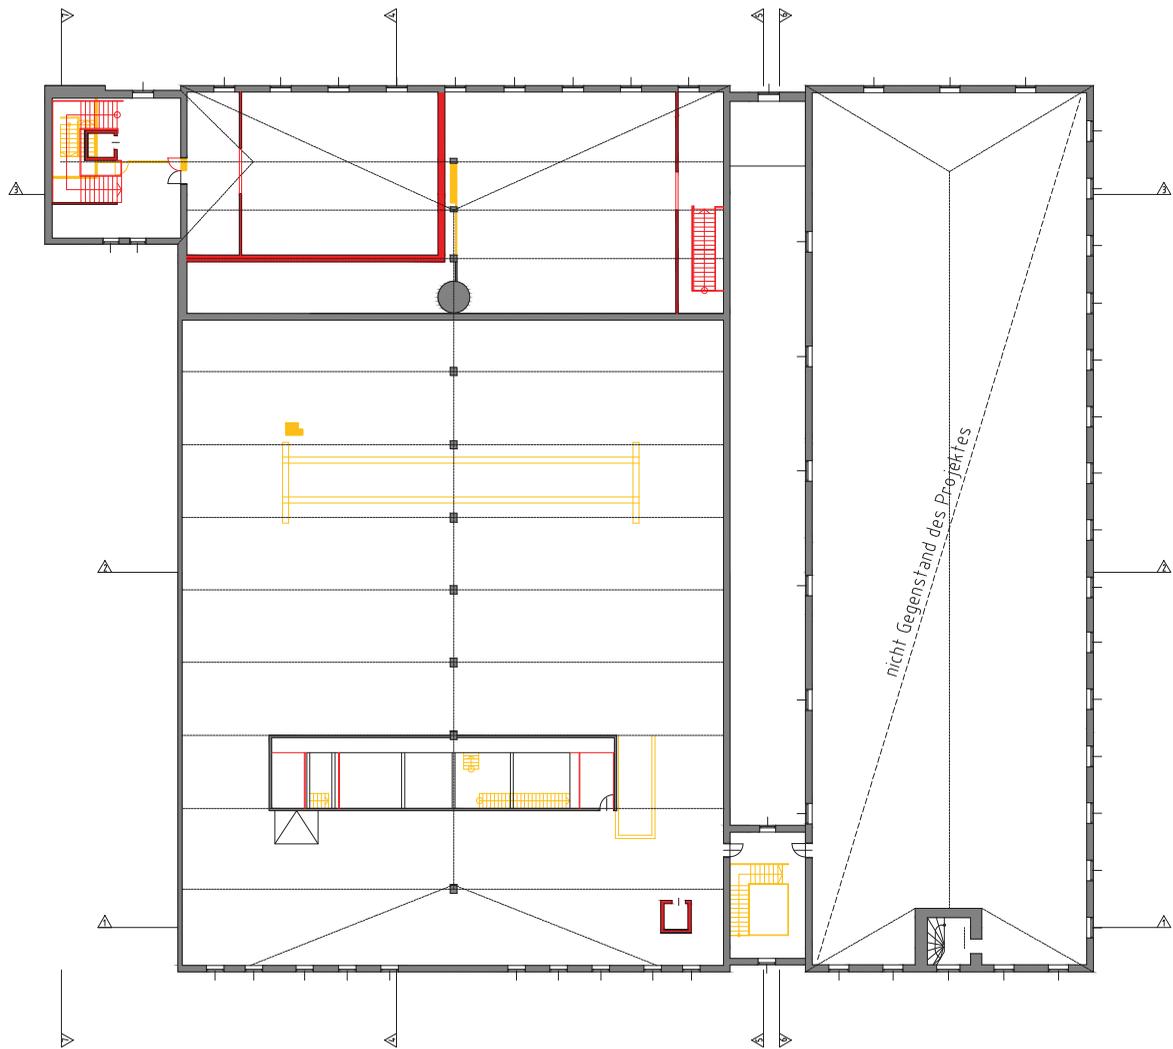
Dachgeschoss

VOM BESTAND ZUM ENTWURF GRUNDRISSSE
