Revitalisierung Kolowrat Sudhaus

MASTERARBEIT

Masterstudium Architektur

Technischen Universität Graz

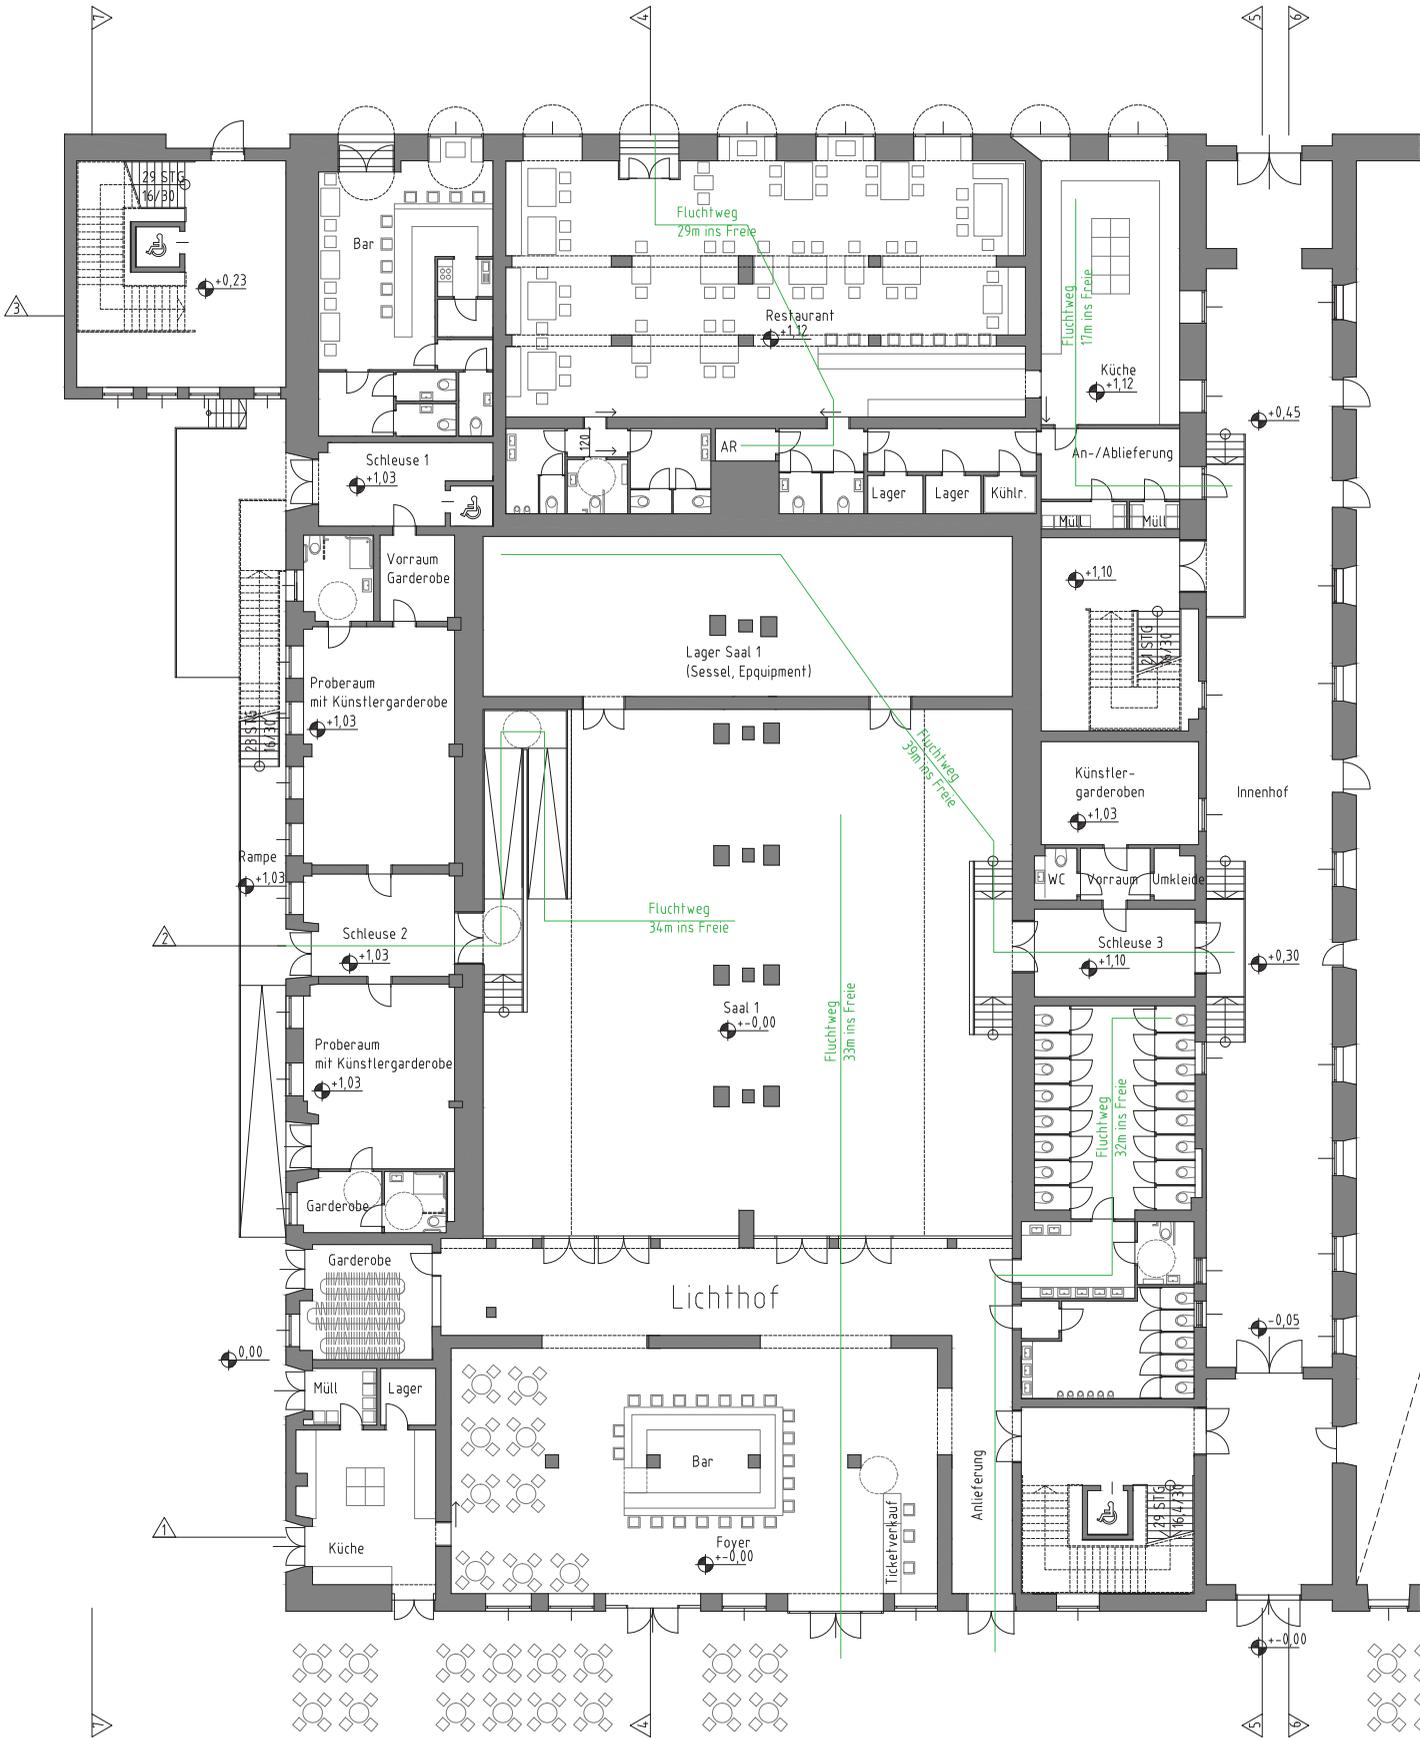
Erdgeschoss

ENTWURF GRUNDRISSSE

Zum Auböckplatz und der Fußgängerzone im Norden orientiert, befinden sich vermietbare Flächen für Gastronomiebetriebe.

Das Veranstaltungszentrum richtet sich nach Süden zum Platz und zur Traun, um dem Besucher mehr Bewegungsfläche, vor allem im Sommer bei der Veranstaltung eines Freiluftkinos, zu bieten.

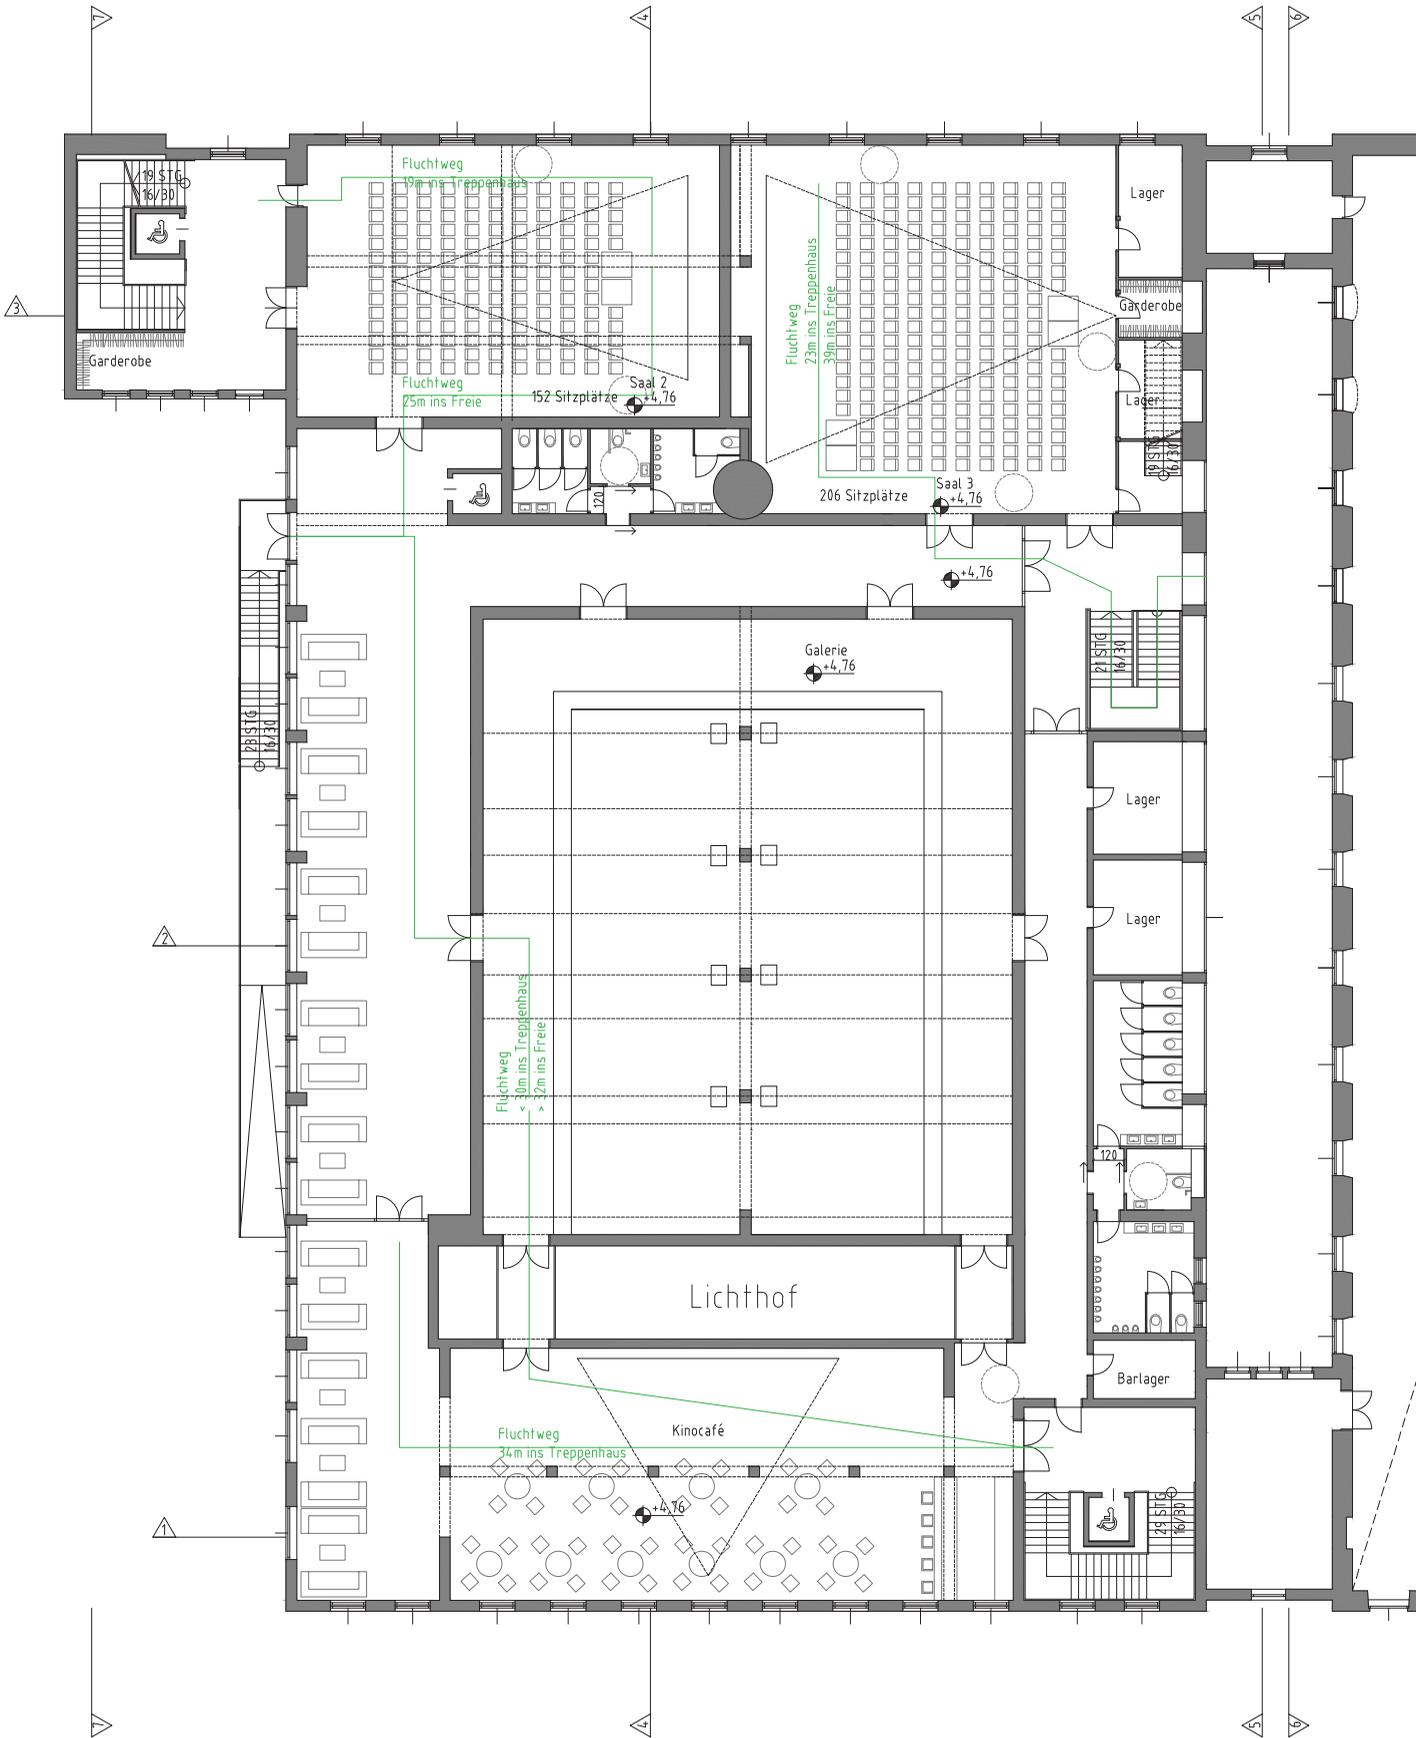
Obergeschoss

ENTWURF GRUNDRISS

Entlang der westlichen Aussenwand befindet sich eine geräumige Aufenthalts- und Bewegungsfläche, die mit großzügig angelegten Sitzgelegenheiten ausgestattet wird. Entlang der östlichen Aussenwand zum Lichthof, ordnen sich, wie im Erdgeschoß, Sanitär- und Nebenräume an.

Alle Räume sind barrierefrei erreichbar.

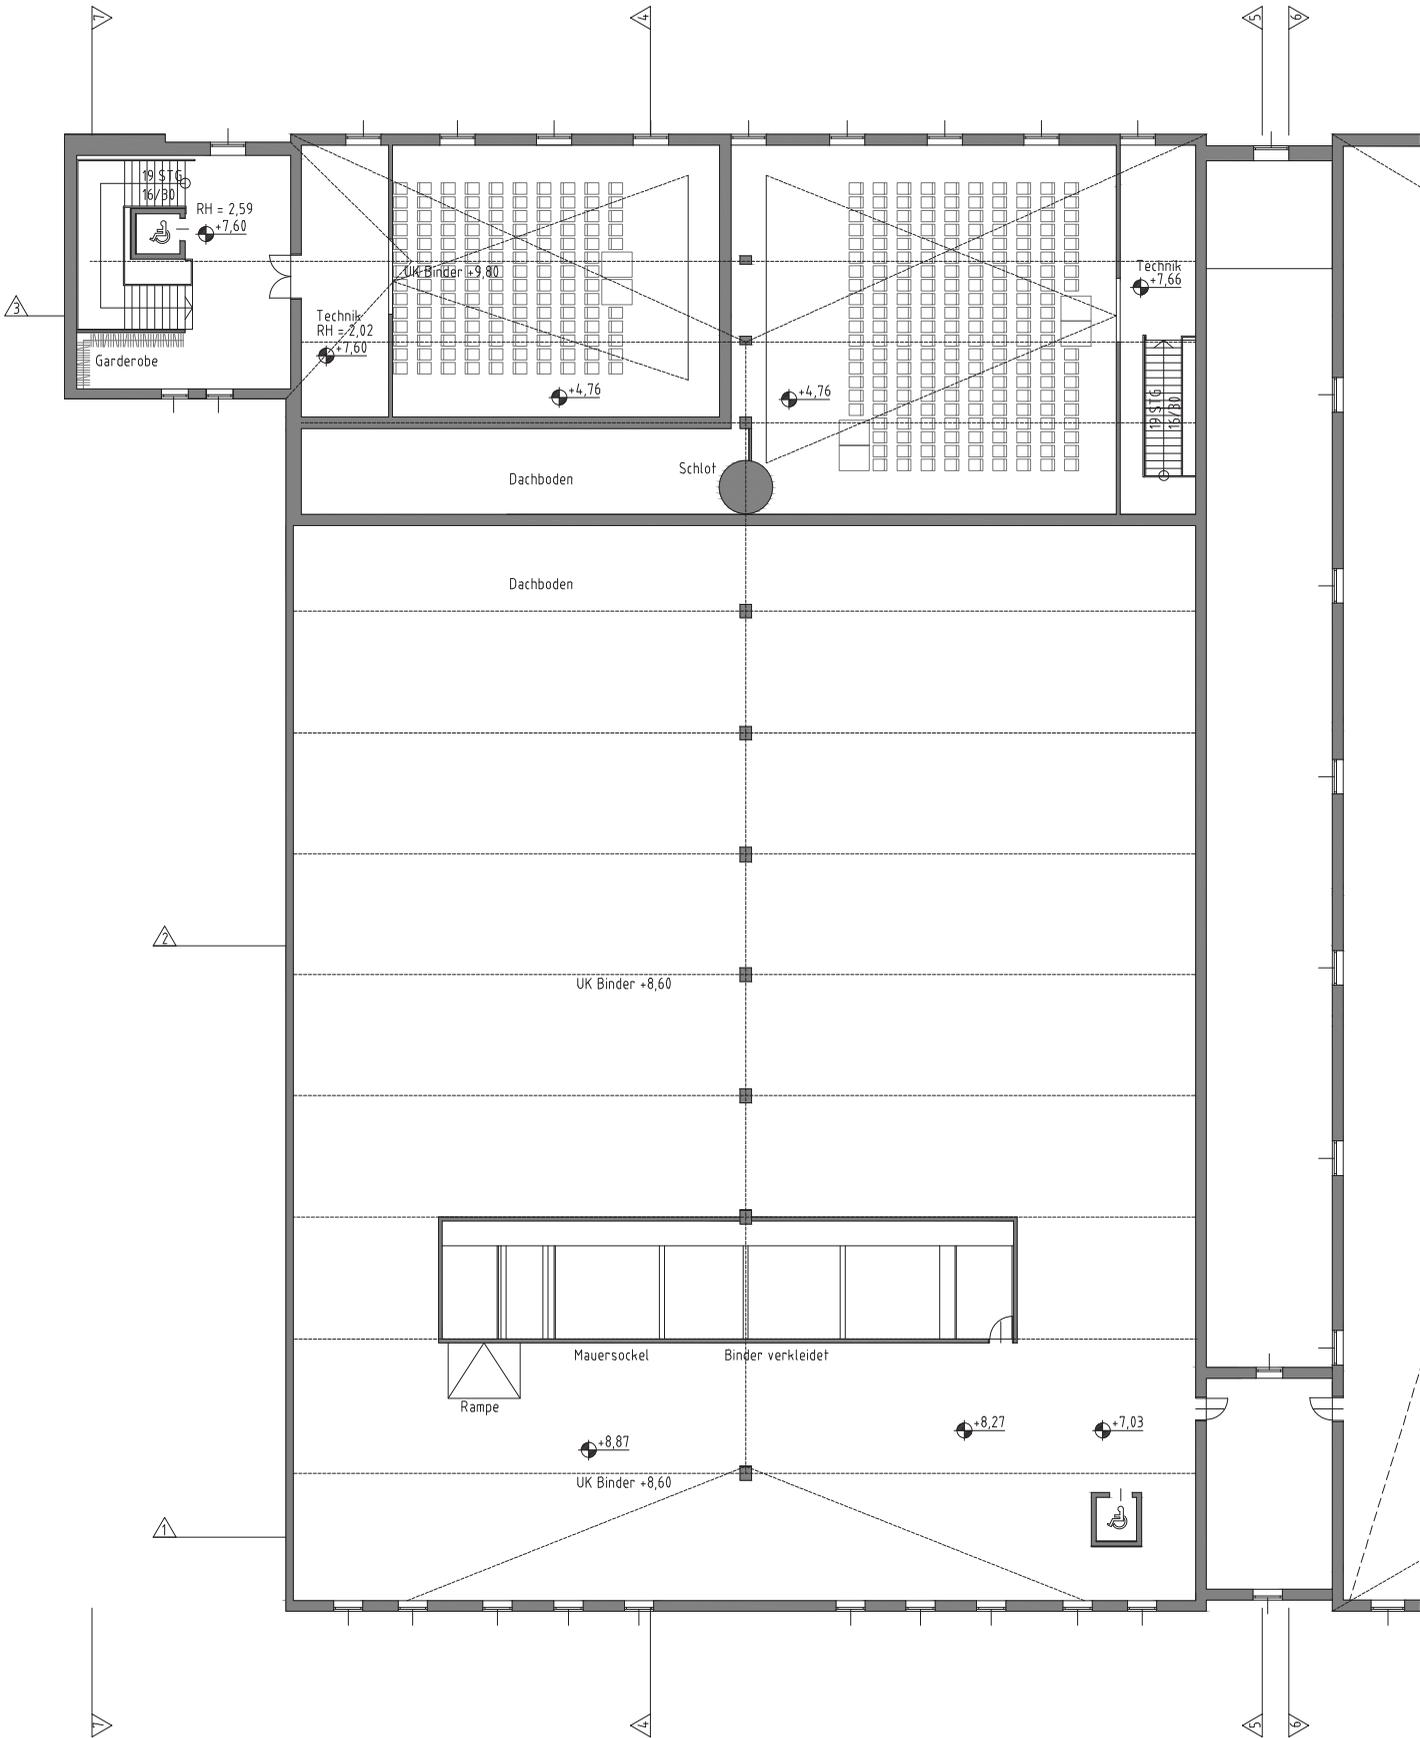
Dachgeschoss

ENTWURF GRUNDRISSSE

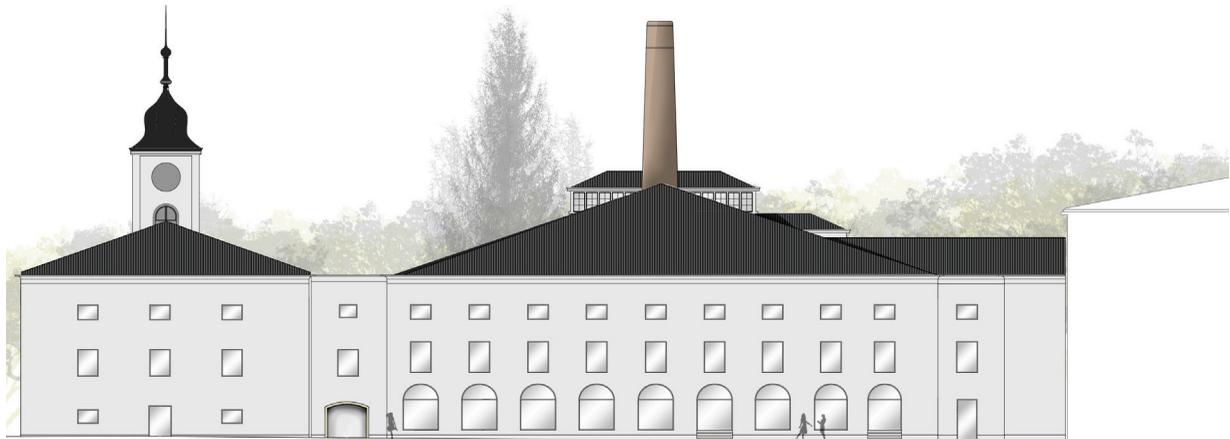
Nordansicht

Die Fassaden, zurückhaltend in hellem Grauton, werden reduziert gehalten um einem urbanen Charakter zu entsprechen. Die Fassadenfarbe wird monochrom, ohne Fenstereinfassungen ausgeführt. Kastenfenster werden als diese erneuert, wobei die ursprüngliche Fensterteilung unverändert bleibt.

An der Nordfassade wird das vorhandene Element des Rundbogens aufgegriffen und fortgeführt um mehr Klarheit in der Fassadengliederung zu schaffen. Das Portal zum Innenhof mit Segmentbogen, bleibt als historisches Element erhalten.

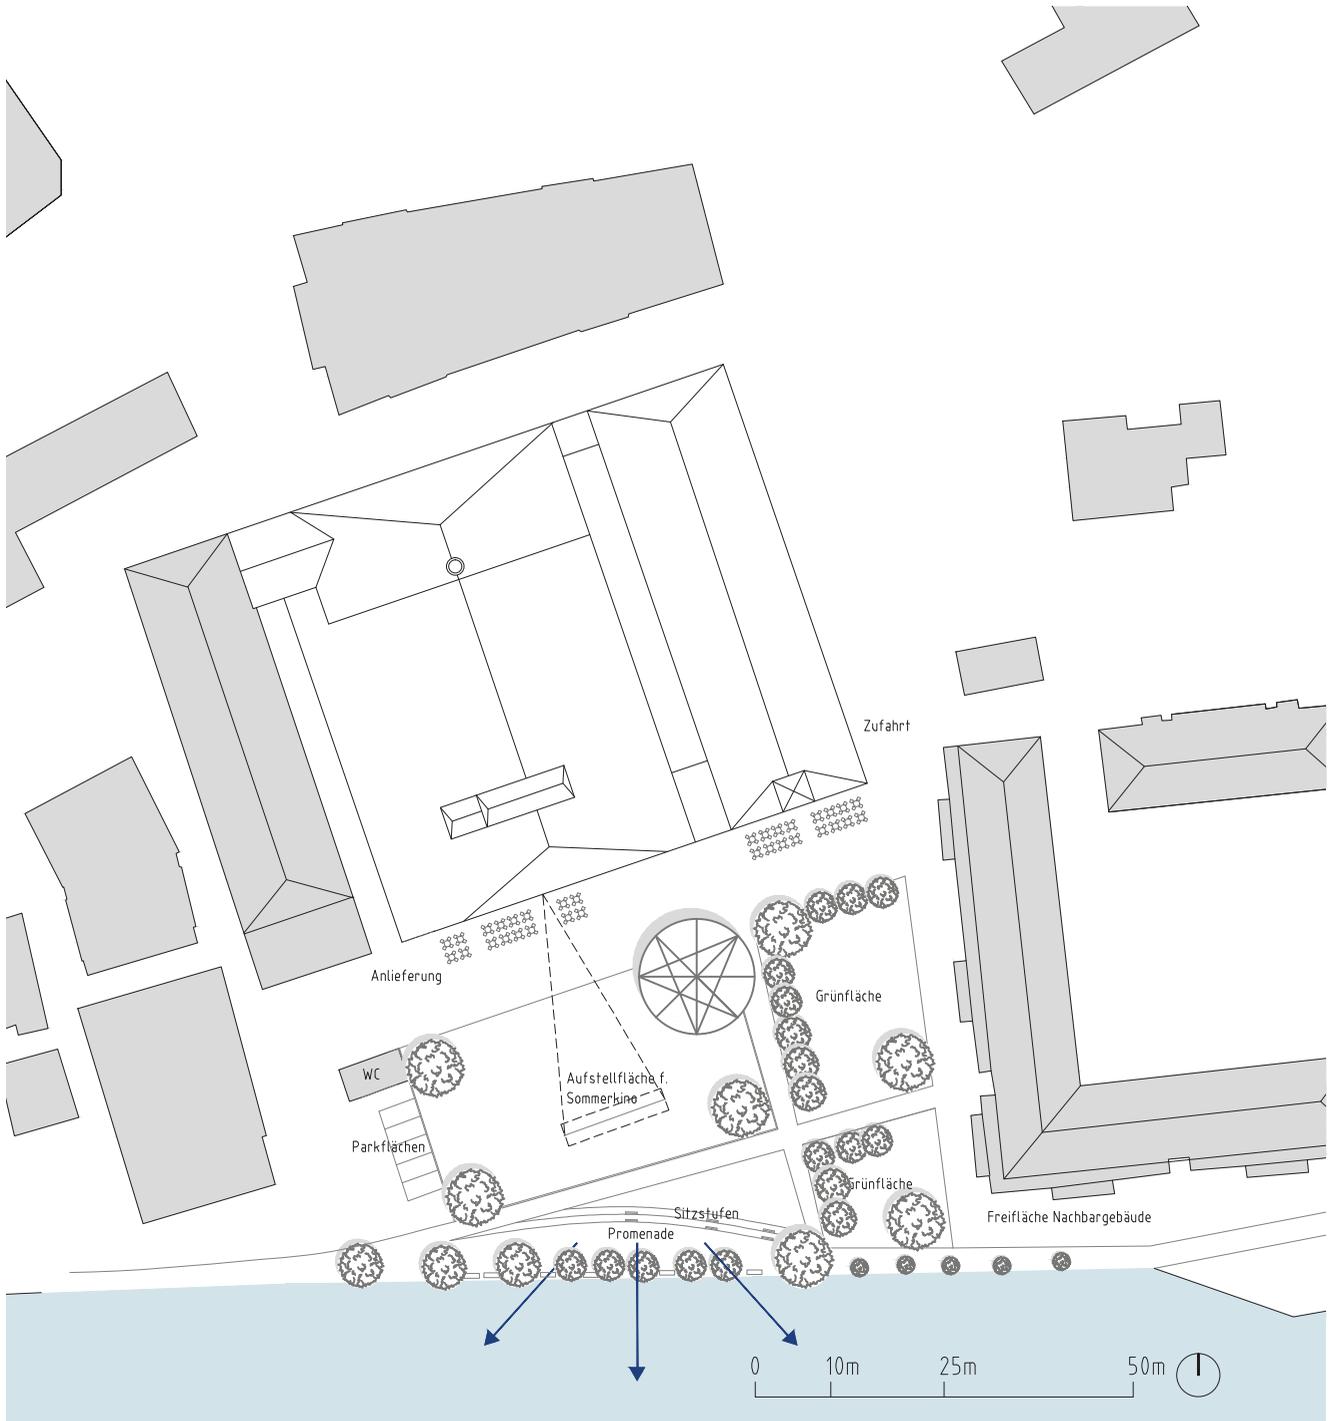
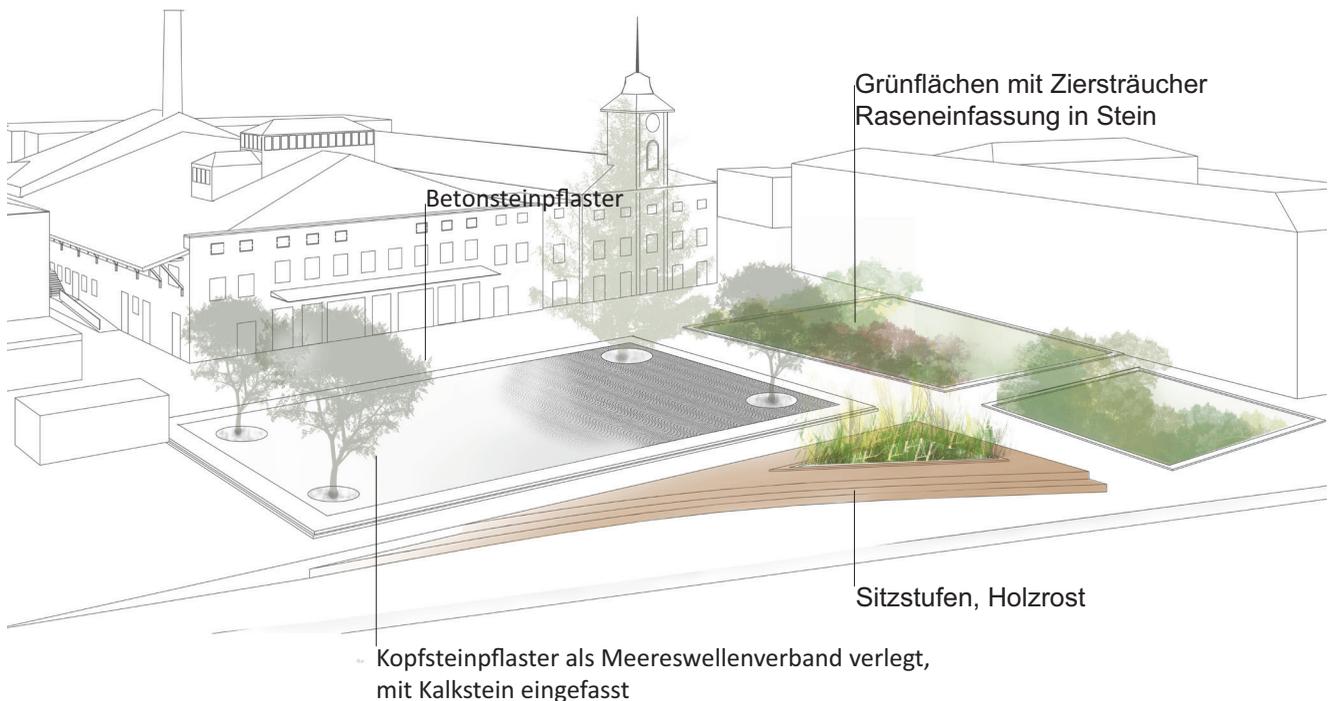
AUSSENRAUM

Der frühere Parkplatz wird zu einem öffentlichen Platz umgestaltet, der als Raum für die Veranstaltung eines Freiluftkinos im Sommer, für Wochenmärkte und Aufführungen dienen soll. Da das Gelände zur Traun hin um rund einen Meter abfällt werden großzügig angelegte Sitzstufen errichtet, die zum Verweilen am Fluss einladen. Grünflächen, mit Ziersträucher gesäumt, dienen als Schwellenbereich zwischen öffentlichem Platz und Wohnbebauung im Osten. Die Verwendung unterschiedlicher Materialien und Pflasterungen verdeutlicht noch einmal die Trennung der einzelnen Zonen. Zwischen den bestehenden Kastanienbäumen entlang des Traunufers werden weitere Sitzgelegenheiten errichtet.

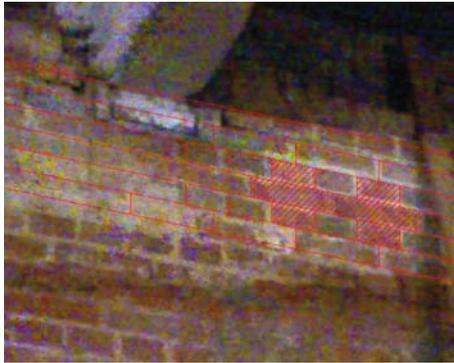
Abbildung 37: Ziegelverband EG

Sichtziegelmauerwerk

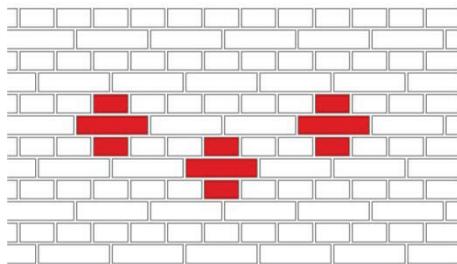
Abbildung 38:
Prinzipialskizze Kreuzverband

Bestimmung des Verbandes:

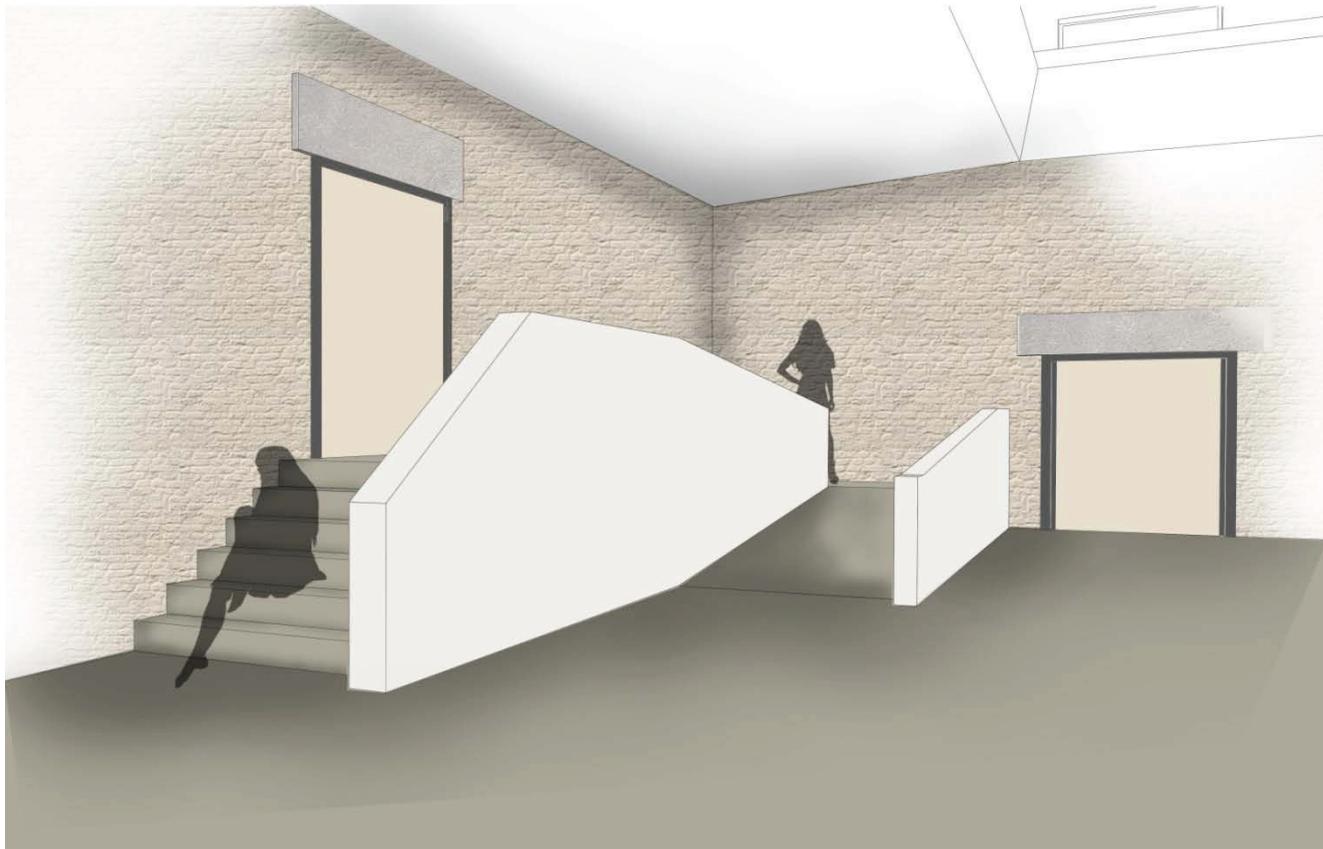
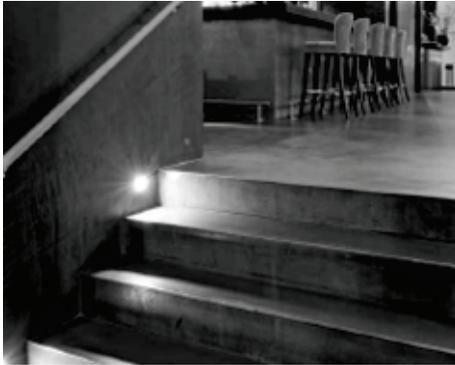
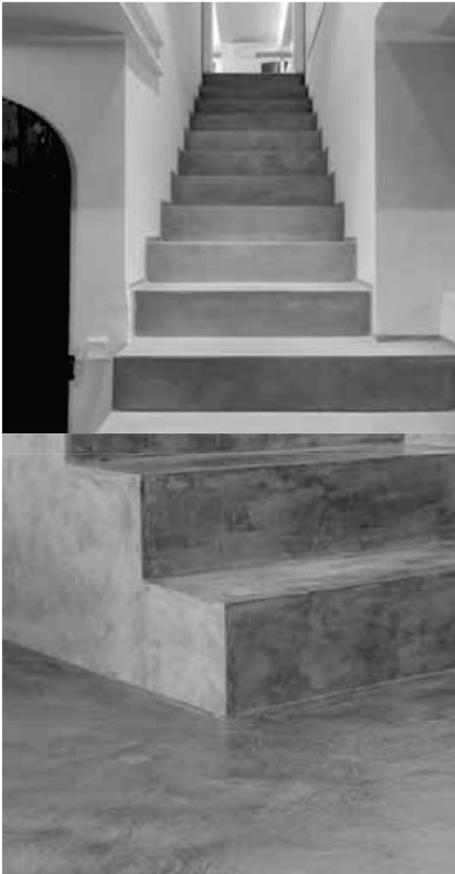
MATERIAL_BODEN

Der Fußboden und die Treppen- und Rampenflächen sollen dem Besucher aus gestalterischen Gründen einen monolithischen Eindruck in reduzierter Optik vermitteln, der die homogene Raumoptik zusätzlich verstärkt. Außerdem muss das Material hoch strapazierfähig sein.

Es wird hierbei auf einen PANDOMO® Loft Fußboden zurückgegriffen, welcher speziell für stark beanspruchte Bodenflächen im öffentlichen Bereich entwickelt wurde. Es handelt sich dabei um eine individuell gestaltungsfähige Nivelliermasse, die auf trockenem Untergrund aus Beton oder Zementestrich aufgetragen, poliert und anschließend mit Steinöl versiegelt wird.⁵²

Da zwischen Boden- und Wandfläche ein starker Kontrast herrschen soll, wird bei der Farbwahl der Bodenfläche auf ein dunkles grau zurückgegriffen. (entspricht Pandomo Pure 10/3.4) Um Boden-, Treppen, und Rampenflächen den gewünschten flächigen Effekt zu verleihen, wird die Modelliermasse auch auf den Treppen- und Rampenflächen aufgetragen.

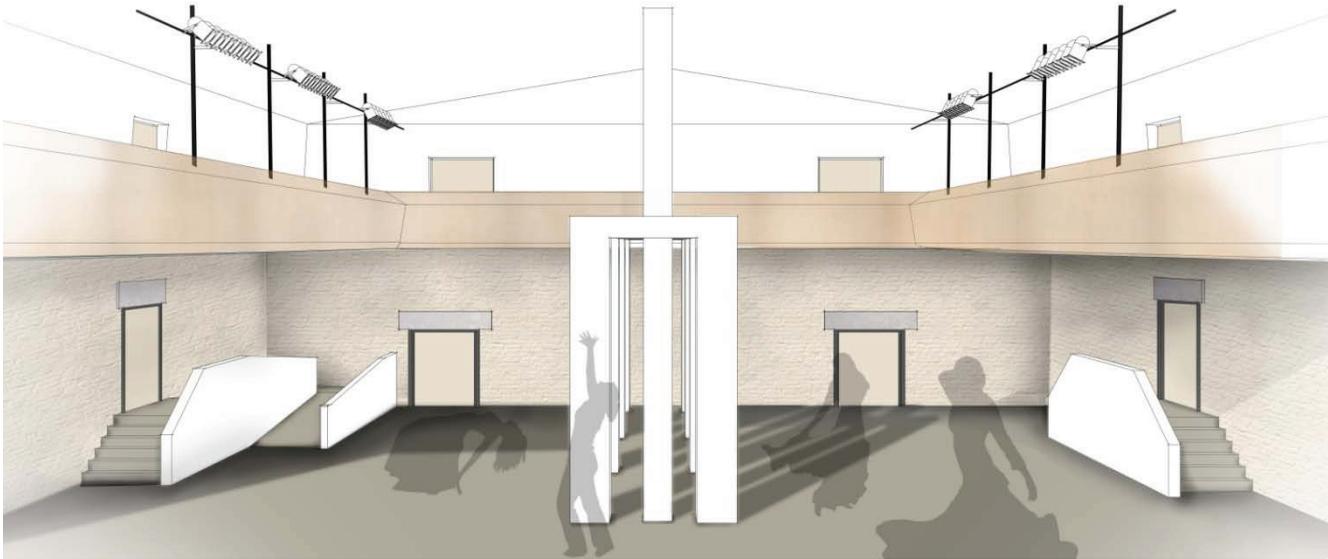
GALERIE

Die Brüstung und Rückwand der Galerie, werden aus akustischen Gründen schräg verkleidet. Den oberen Raumabschluss bildet eine schräg abgehängte Decke, die ebenfalls mit Akustikpaneelen ausgestattet ist.

Die Verkleidung der Brüstung wird in hellem Holz ausgeführt. Zur Ausführung der Deckenabhangung gelangen Rigiton Lochplatten der Brandstoffklasse A2, in fugenloser Ausführung mit mineralischem Akustikputz aus expandiertem Naturstein, mineralischen Feinzuschlägen, sowie hydraulischen Bindemitteln in der Struktur superfein, Farbton weiß.⁵³

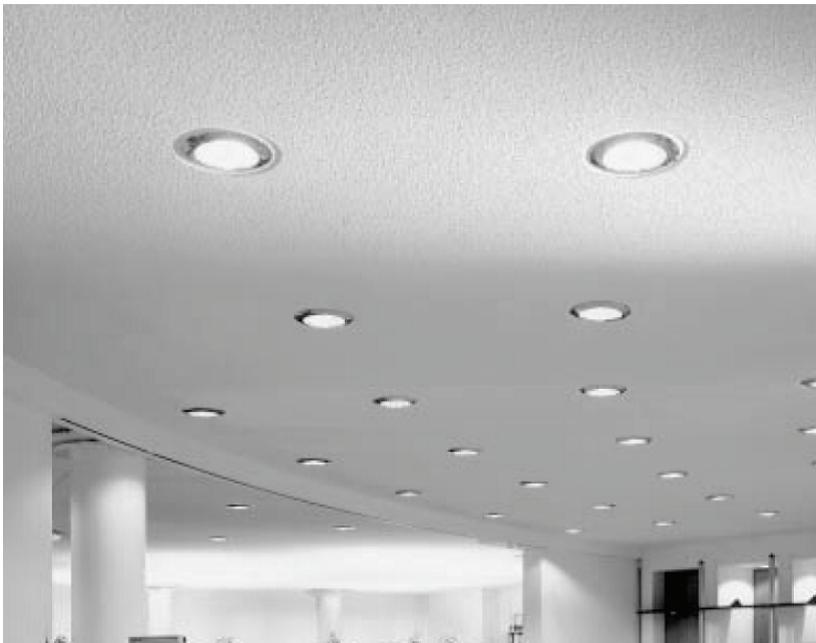
Abbildung 43: Rigips/Scherff Akustikdecke

Die Platten werden zusätzlich mit fünf Zentimeter starken Mineralwolleplatten hinterlegt.
