SCHANZWIRT, Hilmitichstraße 1 8010 Graz.
Bauforschung
und

der Umgang mit einem denkmalgeschützten Gebäude

DIPLOMARBEIT

Technische Universität Graz
Erzherzog-Johann-Universität
Fakultät für Architektur

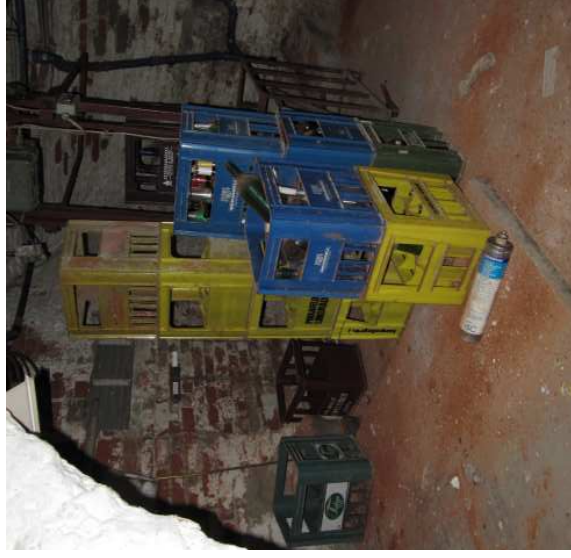
Abb 34 Gewölbe K.01

Der Gewölbebogen ist bis zum Boden ausgeführt (Abb 34), was ein weiterer Hinweis darauf ist, dass sie älter als der restliche Keller ist. Je flacher die Gewölbe werden, desto jünger können sie datiert werden.

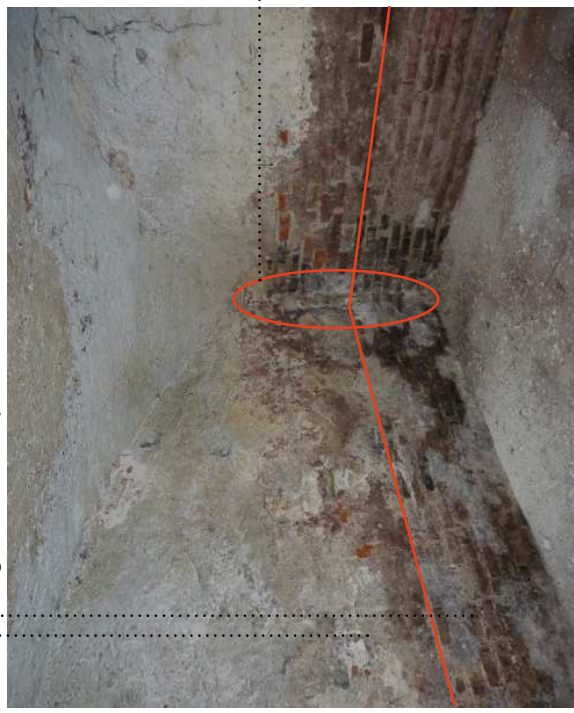
Abb 38 südliche und westliche Mauer

Verzahnung

Die südlich und östlich gelegenen Mauern stammen vermutlich teilweise aus dieser Bauphase. An der südlichen Mauer sind unterschiedliche Ziegelformate sowie auch Bruchsteine zu erkennen. Die Mauer ist sehr buckelig und an einigen Stellen eindeutig im Nachhinein ausgebessert worden. Es gibt eine Baufuge in der Ecke (Abb 38-40 S3) an der sich die Südmauer mit der Westmauer trifft. Die Baufuge reicht jedoch nur etwa 30cm bis über den Boden. Darunter gibt es eine Verzahnung mit Ziegelsteinen, die aus der Bauphase IV stammen. Dies deutet darauf hin, dass das Bodenniveau des Raumes zu dieser Zeit höher war.

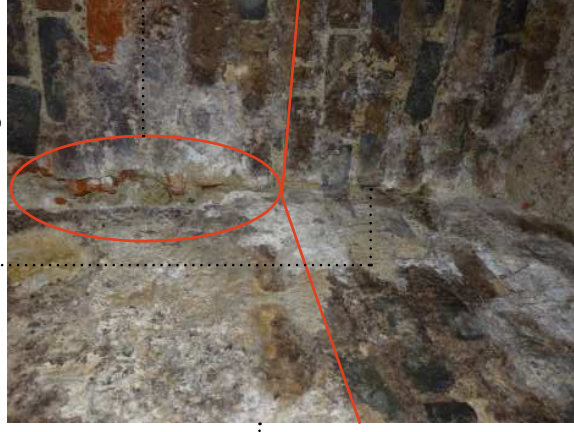
Abb 39 S3 Baufuge

Teile der Mauer aus Bph II
 Mauer aus Bph IV

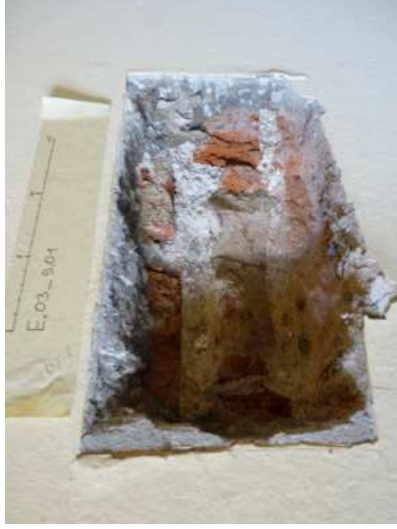
Abb 48 S11 - Aufbau

Farbanstrich gelb
 Farbanstrich rosa
 Voranstrich
 grober Zementputz (20. Jh) zwischen 2-7cm
 teilweise braune, erdige Schicht
 Ziegel, teilweise abgeschlagen

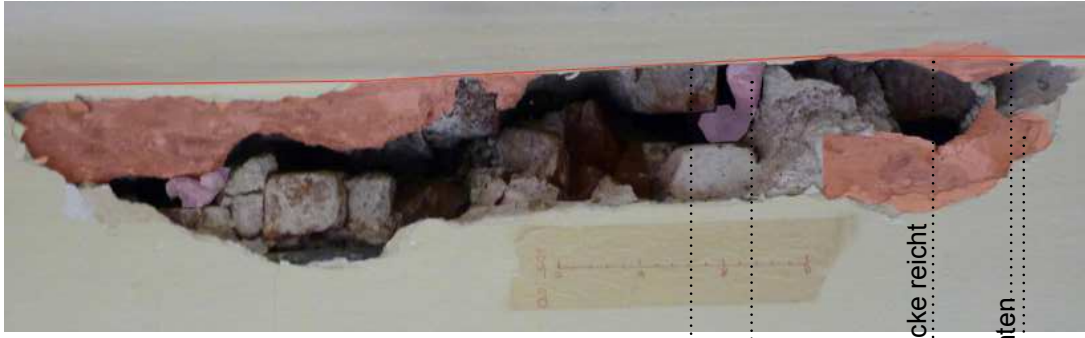
Abb 54 S24

Ecke.....

loser Schutt.....

gleiche Farbschichten.....

SONDIERUNG S24 (Abb 54,55)

Hier zeigt die Sondierung eine Störung. In der Ecke gibt es einen Hohlraum, der mit losem Material wie Ziegelbruch gefüllt wurde. Zuerst könnte man denken, dass diese Mauer unabhängig von der Außenmauer gebaut wurde. Da es jedoch auf beiden Seiten der Störung Putzflächen, sowie unterschiedliche Farbschichten gibt, die einige Zentimeter um die Ecke herumreichen und erst dort abgebrochen wurde, kann man davon ausgehen, dass der Riss in der Ecke durch eine Erschütterung, zum Beispiel ein Erdbeben, passiert ist. Räumt man das lose Material aus dem Spalt, kann man eindeutige Ziegelabdrücke am Mörtel erkennen, was bedeutet, dass die Wand ursprünglich verbunden war.

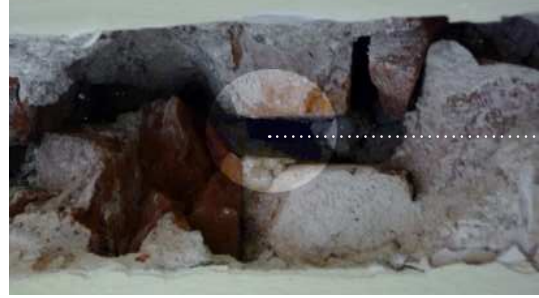
Abb 55 S24

Ziegelabdruck an gegenüberliegendem Putzmörtel

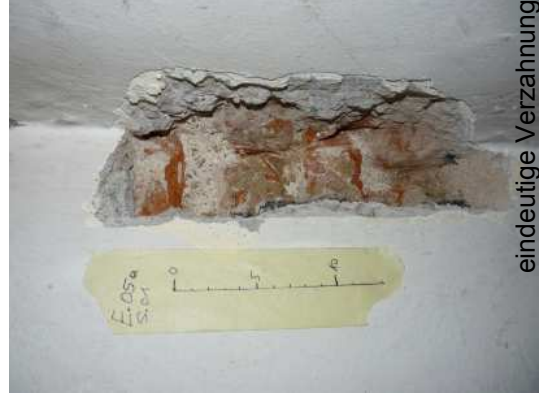
Abb 56 S18

eindeutige Verzahnung

SONDIERUNG S18 (Abb 56)

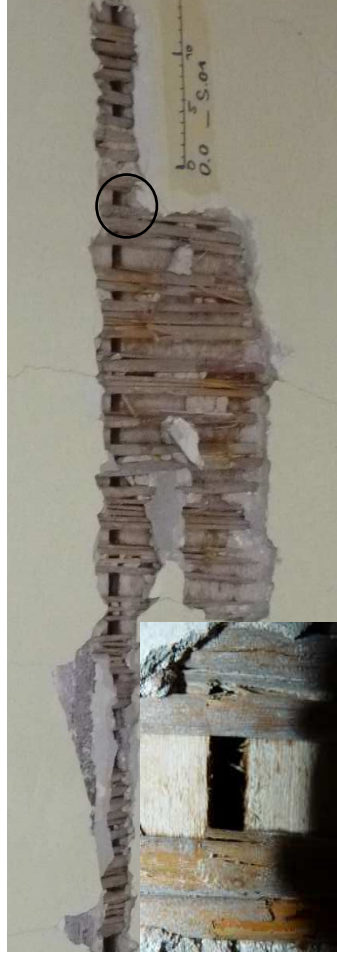
Abb 60

ERWEITERTE SONDIERUNG

Die erste Sondierung (Abb 60) an der Decke hat gezeigt, dass der Putzgrund aus auf Bretter genagelte Schilfrohre besteht. Also eine Schilfrohrdecke, die ein rissfreies verputzen ermöglicht. Meist ist der Putzauftrag mehrschichtig. Wie auch hier. Man kann zwei unterschiedliche Putzschichten erkennen. Die Bretter darunter sind wiederum auf die Holzbalken genagelt. Die Nägel sind handgeschmiedete Eisennägel. (Abb 64) Aufgrund eines Spaltes zwischen den Holzbrettern konnte man die dahinter liegenden Balken erfassen und vermessen. Somit wurde der Verdacht auf eine Riemendecke weiter bestätigt. Die definitive Bestätigung wurde mit dem Abnehmen eines der Schalungsbretter gegeben. (Abb 61-63) Die Decke besteht aus 27cm breiten Balken und werden von ca. 24cm breiten Brettern verbunden. Siehe auch Kapitel Instandhaltung und Restauration der Riemendecke auf Seite 166.

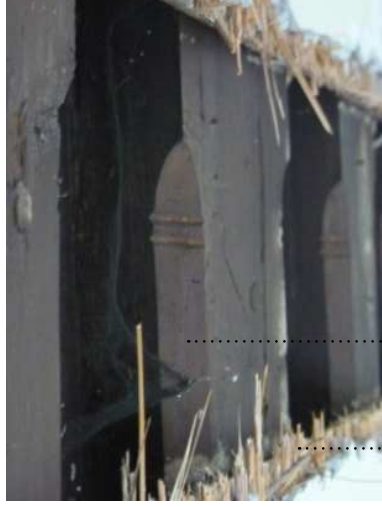
Abb:63

: geschnitzte Hohlkehle mit Profilierung

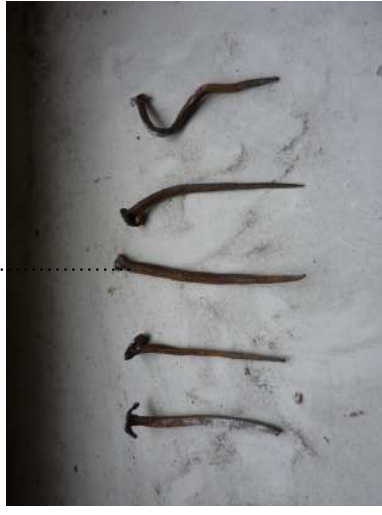
Abb 64 geschmiedete Eisennägel

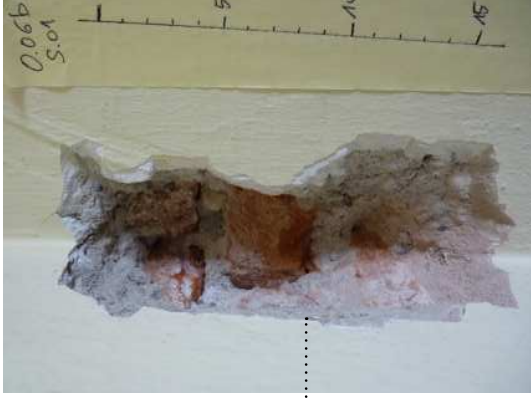
Abb 73 O.06_S.01
eindeutige Verzahnung

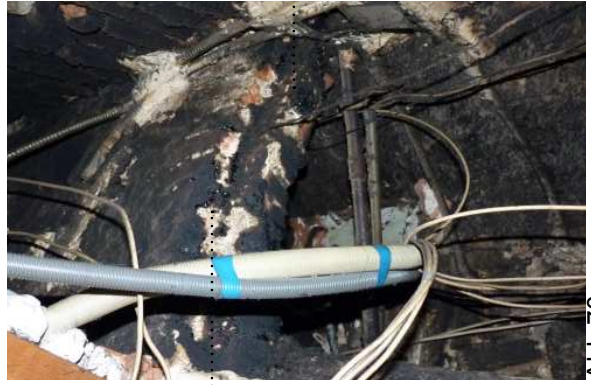
Abb 70

Sturz im Kamin auf der Seite
des Raumes O.01/5

Heute ist auf der Seite des Raumes O.06 eine Wand vorgemauert. Davor war vermutlich eine Kamintüre vorhanden. Auf der Seite des Raumes O.01/5 ist eine Sturzmauerung zu erkennen, was bedeutet, dass auch hier eine Öffnung war. Sehr wahrscheinlich wäre nun, dass in der Stube ein Kachelofen gestanden ist, der vom Mittelflur aus befeuert wurde. Ein typischer Hinterladerofen. Der Rauch konnte nun direkt über den Schornstein nach außen gelangen.

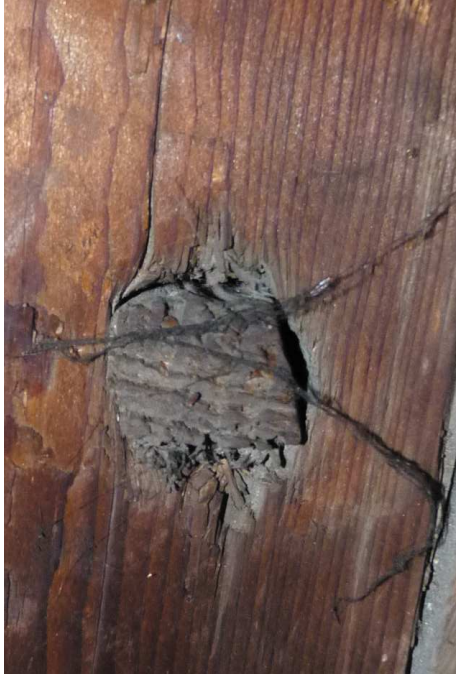
Abb 76 Aufschiebling

Das Dach in seiner jetzigen Form, abgesehen von den Sattelgauben, entstand laut Dendrochronologie 1660. Es ist ein Krüppelwalmdach mit Bieberschwanzziegel eingedeckt. Die Ziegel reihen von handgefertigten Dachziegeln (Abb 75) bis zu maschinell ausgeführten aus dem 20. Jh. Aufschieblinge (Abb 76) geben dem Dach einen Knick im Traufbereich. Außerdem zieren auf jeder Seite jeweils drei Sattelgauben aus dem 20. Jahrhundert das Dach.

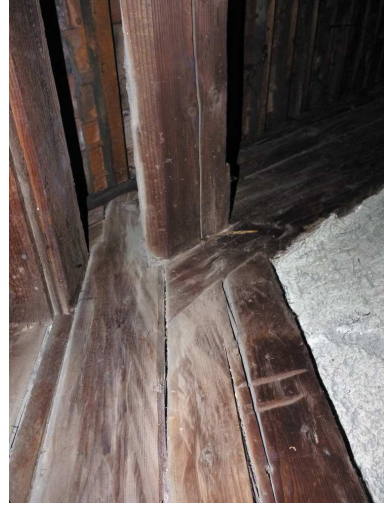
Abb 78 Dachstuhl

Der Dachstuhl aus Fichte ist ein Kehlbalkendachstuhl mit doppeltem liegendem Stuhl. Innerhalb des Daches befinden sich zwei Geschoße. Das untere ist 1911 ausgebaut worden. Die Konstruktion ist somit vollständig verkleidet. Jedoch sind die sechs Gespärre des liegenden Stuhls noch gut zu erkennen. Das Holz wurde gehackt und nicht geschnitten, was auch ein Hinweis darauf ist, dass der Dachstuhl mindestens aus dem 19. Jh stammt. Die Verbindung der Sparren erfolgt mit Holznägeln (Abb 77), die an einigen Stellen noch gut sichtbar heraus schauen. Auf den Hauptsparren und den zugehörigen Kehlbalken und den daran angeschlossenen horizontalen Balken befinden sich Abbundmarken. (Abb 79)

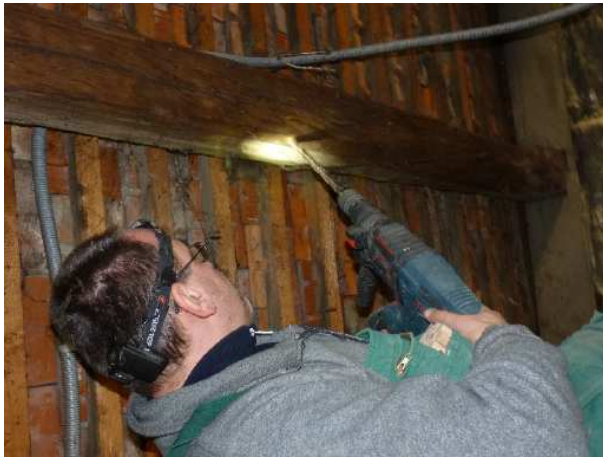
Abb 81
Probenentnahme an Waldkanten

Bei einer solchen Untersuchung werden Proben der Dachstuhlbalcken genommen. Dafür wird mit einem Hohlbohrer ein Balken an einer Waldkante bis etwa zur Mitte angebohrt und der Holzstift (Abb 83) der dabei gewonnen wird analysiert. Einerseits werden die Jahresringe gezählt und andererseits werden die Holzstifte mit regionalen Datenbanken verglichen. Da das Wachstum jedes Jahr unterschiedlich ist, besitzt jeder Holzstift eine Art Strichcode. (unterschiedliche Distanz der Jahresringe zueinander). So kann das Fälldatum bestimmt werden.

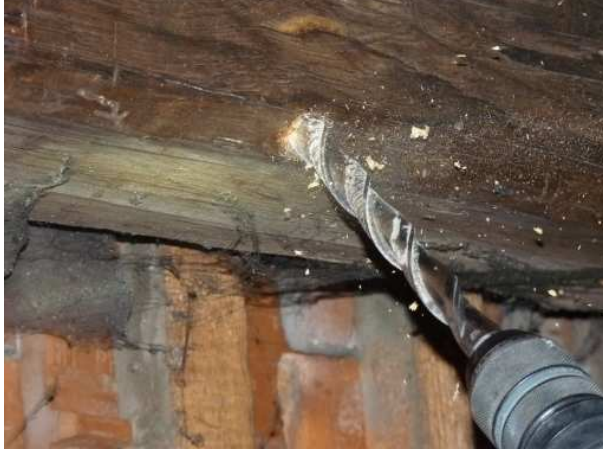
Abb 82
Bohrung mit Holzbohrer

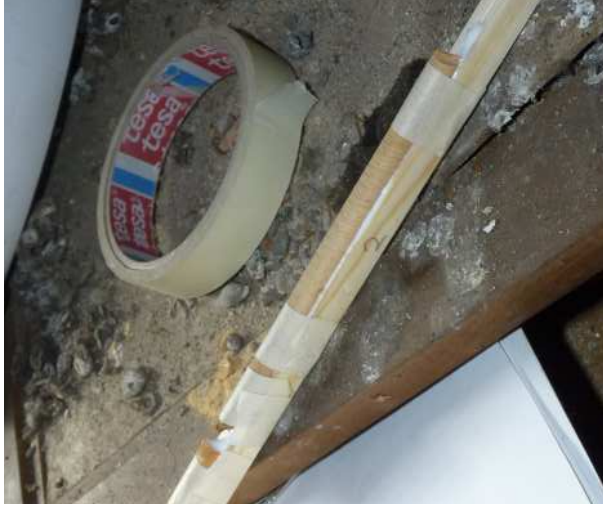
Abb 83
Aufgeklebte Proben (Holzstifte)

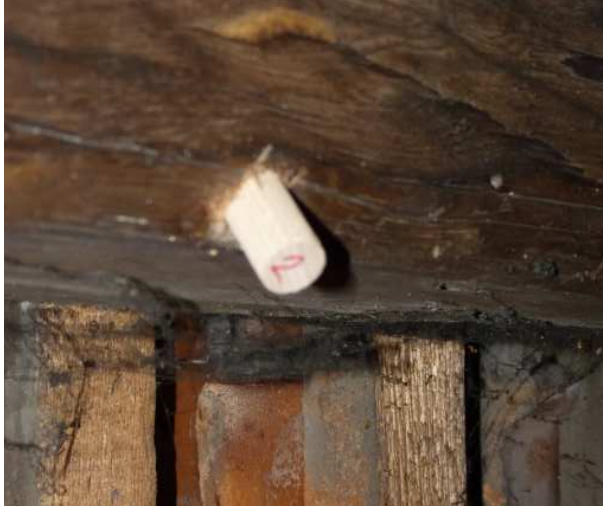
Abb 84
Bohrungen werden bezeich-
net und mit einem Holzdübel
wieder verschlossen

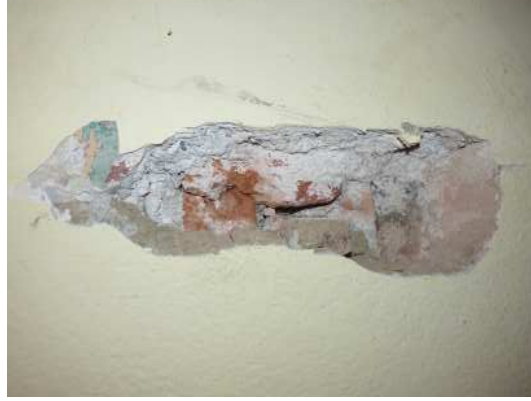
Abb 89/90 S27 Hier zeigt sich eine klare Trennung zwischen zwei Putzoberflächen die Öffnung Richtung Abortker hat somit noch nicht in der Hauptbauphase bestanden

Dass es einen Durchbruch in der Außenmauer für einen Aborterker gegeben hat, zeigt die Sondierung S27 (Abb 89/90). Sie zeigt eine klare Trennung von zwei unterschiedlichen Putzschnitten, die aneinander anschließen.

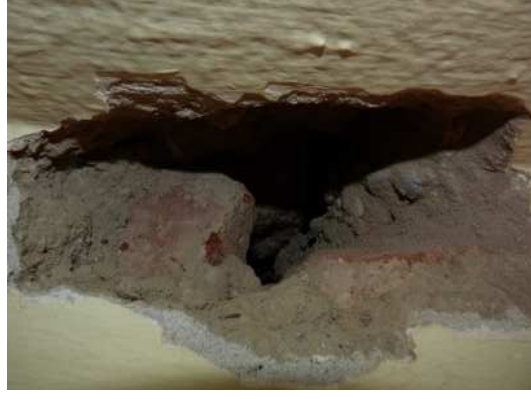
Abb 91 S26 Hohlräume

Die Sondierung S26 (Abb 91) zeigt keine Verzahnung, die aber vorhanden wäre, wenn die Mauer O.07_M1 in der Hauptbauphase, also Bauphase II gebaut worden wäre. Weiters ist die Mauer O.07_M1 definitiv vor der Bauphase IV, in der sich die Putzschnittdecke des Raumes O.08 befindet, entstanden. Dies ist daran zu erkennen, dass sich die Putzschnittdecke an den Kamin im Raum O.08 anpasst. Das bedeutet wiederum, dass der Kamin vor oder zur gleichen Zeit wie die Putzschnittdecke entstanden ist. Und die Mauer und der Kamin können nicht zur gleichen Zeit entstanden sein, da in diesem Fall der Kamin in die Mauer integriert worden wäre und nicht davor stehen würde.

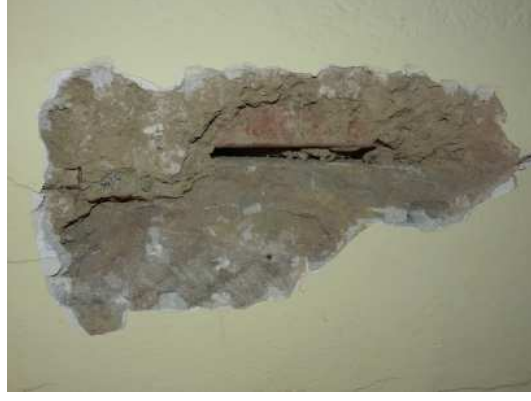
Abb 92 S26 durchgehende Putzschichten

Auf der gegenüberliegenden Seite wiederum zeigt die Sondierung S26 (Abb 92), dass es eine einzige Putzfläche durchgeht, was den gleichzeitigen Durchbruch der Außenmauer und den Zubau der neuen Mauer (O.07_M1) bestätigt. Weiters sind auf dieser Wandoberfläche und auch in der Putzschnitt selbst Risse zu sehen, die auch durch eine nicht direkt angeschlossene Mauer entstehen können.

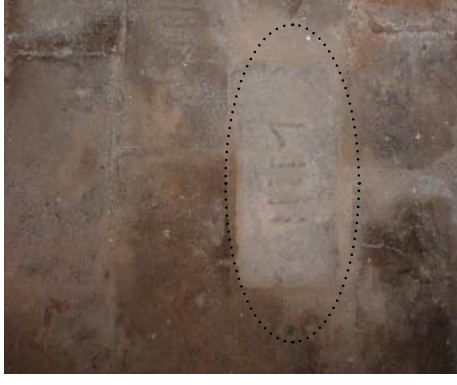
Abb 98 Bodenziegel

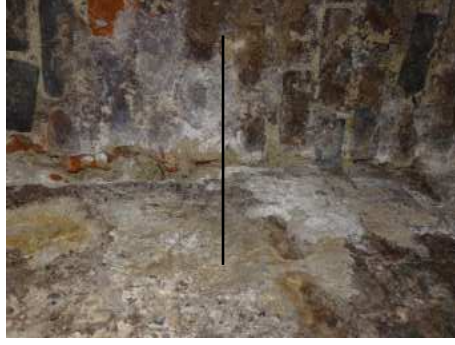
Abb 99/100 S3

in der unteren Hälfte gibt es eine Verzahnung in der oberen Hälfte kann man eine Fuge erkennen, die auf eine spätere Anmauerung schließen lässt.

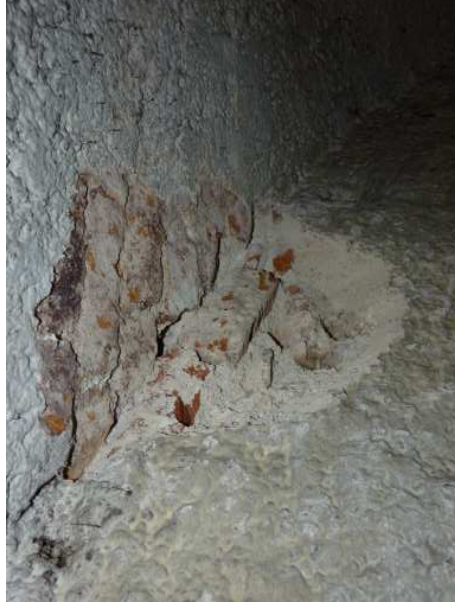
Abb 101 S2 keine Verzahnung

Wand und Decke sind gleichermaßen mit Kalkputz verputzt. An der Wand befinden sich im oberen Teil teilweise Ziegel sowie auch Steine, die recht unruhig und teilweise schräg in der Mauer liegen.

Das böhmische Platzlgewölbe ist typisch für das Ende des 18. Jahrhunderts. Es ähnelt einem Kuppelgewölbe. Da der Grundkreis dieser Kuppel außerhalb des zu überwölbenden Raumes liegt, entstehen Segmentbogenraumabschlüsse. Die Höhe ist außerdem geringer als der Radius der Wölbung. Bei diesem Gewölbe sind die Gurte gut zu erkennen, da in Art Lisenen auslaufen. Wie am Foto zu erkennen, ist der obere Teil des Gewölbes verputzt und weiß gekalkt. Die Ziegeldimensionen dieses Raumes sind hauptsächlich 6,5 x 4,5-5 x 13,5. Die Bodenoberfläche bestand vermutlich einmal vollständig aus Bodenziegel (27 x 13,5). Auf einigen Ziegel kann man ein Ziegelzeichen (MIII) erkennen. Diese Zeichen dienten als Kennzeichnung der Herkunft, beziehungsweise als Qualitätskontrolle. Dieses Gewölbe wurde im Nachhinein anstelle eines schon bestehenden Raumes aus der Bauphase IV stammen, noch alte Mauerreste bestehen. Die Südwand ist durch die Baufuge (Abb 99/100) von der neuern Substanz getrennt. Der Einbau des Gewölbes ist trotz der schon bestehenden Ost und Südmauer deshalb kein Problem, da die Geometrie des Platzlgewölbes es ermöglicht, es rein mit der Verzahnung an den Eckpunkten zu stabilisieren. Das bedeutet dass keine Verzahnung zwischen Gewölbe und Mauer notwendig ist. (Abb 101)

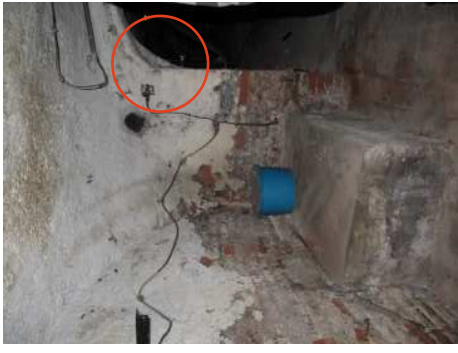
Abb 103/104 unterschiedliche Radien

Ein Indiz für unterschiedliche Bauphasen der zwei Gewölbe wäre der unterschiedliche Radius des Durchgangs von K.02 zu K.03 und dem der Tonne des Ganges gewesen. (Abb103/104) Die Unterschiede gibt es jedoch vermutlich nur aufgrund von unterschiedlichen statischen Notwendigkeiten.

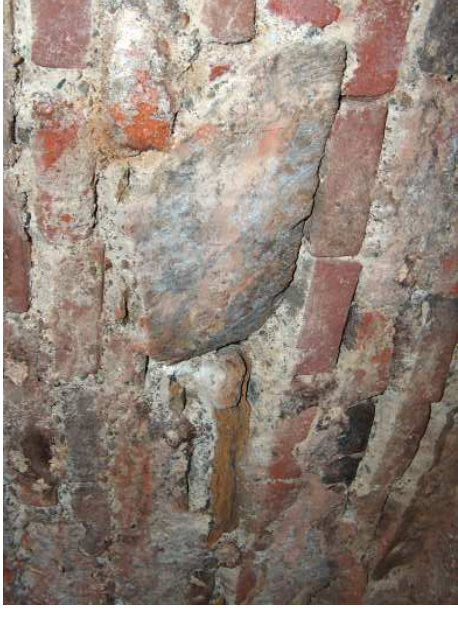
Abb 105 einzelne wenige Steine sind im Mauerwerk zu sehen

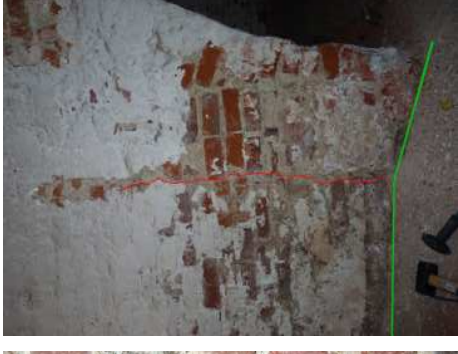
Abb 106
S7 Bauphasenfuge

Es wurde mit einigen wenigen Ausnahmen mit Ziegel gemauert. Da im unmittelbaren Umfeld lange Zeit eine Ziegelei vorhanden war, ist das nicht verwunderlich. Die Bauphasenfuge zum Raum K.01 ist auf der Abbildung 106 gut zu erkennen. Auf der rechten Seite befindet sich das Gewölbe K.01 mit stärkeren und kürzeren Ziegelsteinen.

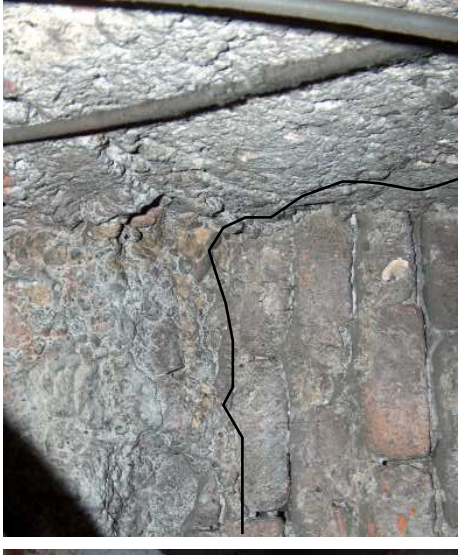
Abb 107 Fundamentreste

Mit dem böhmischen Platzgewölbe und dem länglichen Tonnengewölbe wurde der Keller erneuert beziehungsweise die Räume K.03 und K.01 neu miteinander verbunden. Dass der Durchgang neu dazugekommen ist, wird durch die Fundamentreste, die sich in einer Höhe von ca. 110cm befinden, begründet.

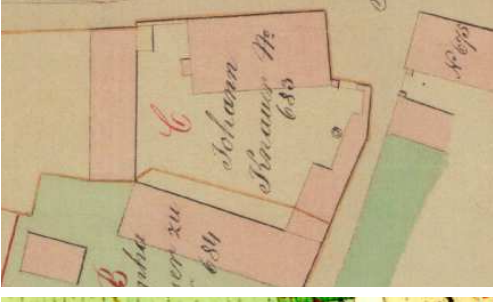
Abb 131 1848, MTK
Situationsplan des
Grundstücks

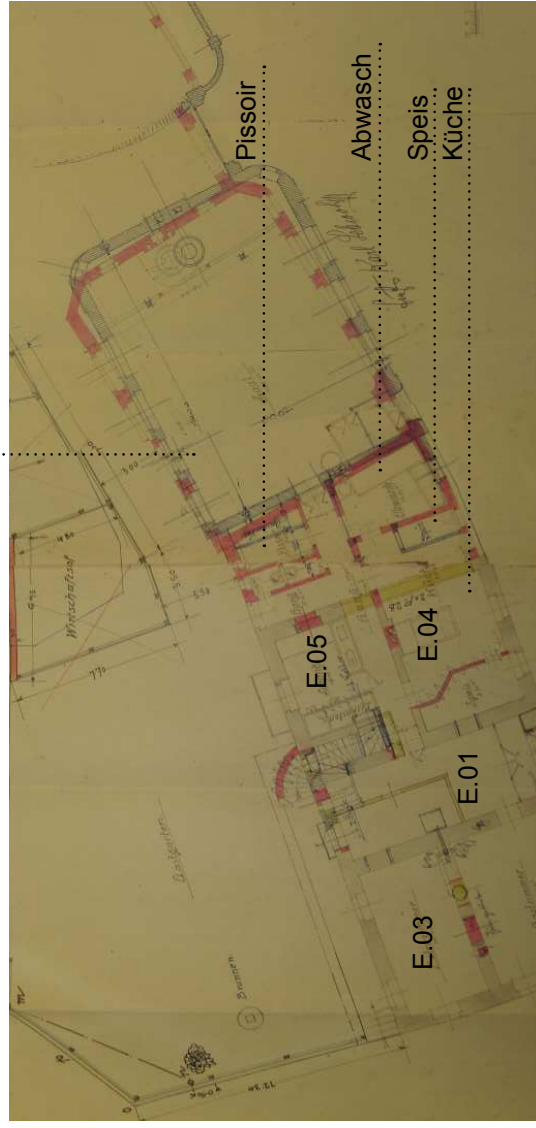
Abb 155 GRUNDSTÜCKSENTWICKLUNG

Da ein Teil des Grundstückes (gelbe Flächen in Abb 156) für die Straßenverbreiterung der Hilmeichstraße an die Stadt abgegeben werden muss, knickt das Gebäude leicht zurück. Zwischen dem neuen Saal und dem Kerngebäude wurden laut Plan von 1911 (Abb 155) Toiletten, die Abwasch und eine Speis untergebracht. Die Küche befand sich zu dieser Zeit im Raum E.04.

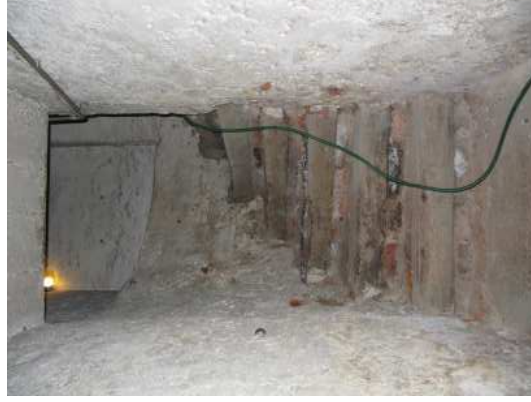
Abb 160 Kellerabgang

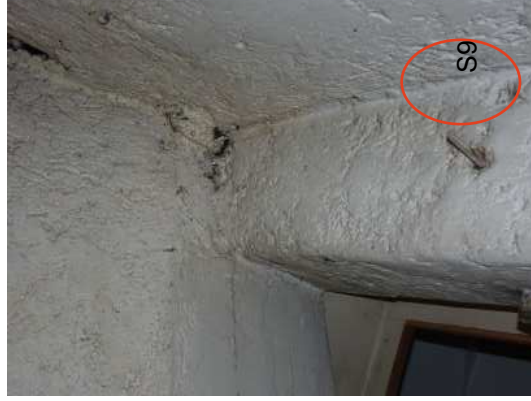
Abb 161 gerader Überzug über
der Türöffnung

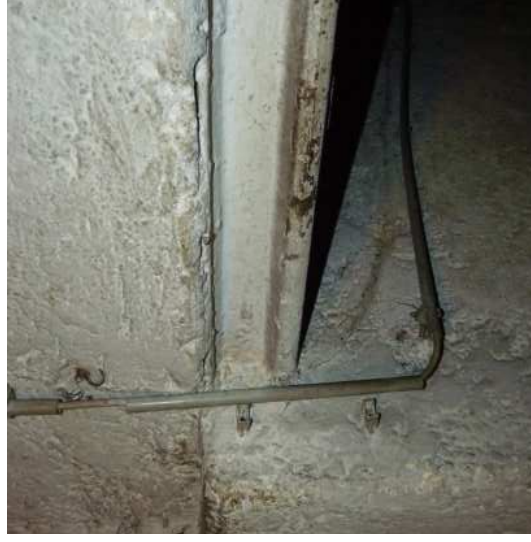
Abb 162 Eisenbahnschiene als Träger

Im Plan von 1911 kann man erkennen, dass der Abgang in den Keller ausgeführt wurde. (Abb 159, Darstellungen mit blauem Stift sind die im Nachhinein eingetragenen tatsächlichen Veränderungen)
Die Decke des Kellers zwischen der Treppe und dem Gang K.02 ist sehr dünn und liegt auf einem Eisenträger (Abb 162), einer Art Eisenbahnschiene. Diese Mauer wurde vermutlich, nach dem Abbruch der alten (Abb 159, gelbe Mauer), etwas versetzt aufgebaut. Die Sondierung S9 (Abb 161) zeigt, dass es eine Fuge mit ein paar Verzahnungen gibt. Das bedeutet vermutlich, dass diese Mauer an einen bestehenden Mauerrest angebaut wurde.

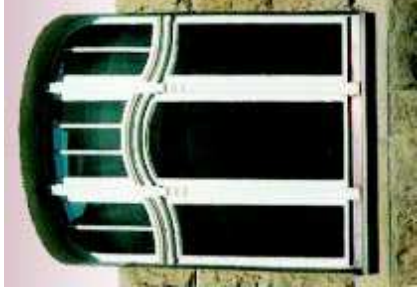
Abb 168/169 Fenster im Übergang zum Jugendstil

Auch die jetzigen Fenster (Abb 166) sind typisch für die Zeit um 1910. Unter dem Einfluss des Jugendstil entwickelten sich Fenstertypen mit, wie auch hier zu sehen, mehreren kleinen vertikalen Sprossen. Im Gegensatz dazu haben Fenster der Gründerzeit oft eine T-Teilung. Mehr zu den einzelnen Fenstern ist auf den nächsten Seiten zu finden.

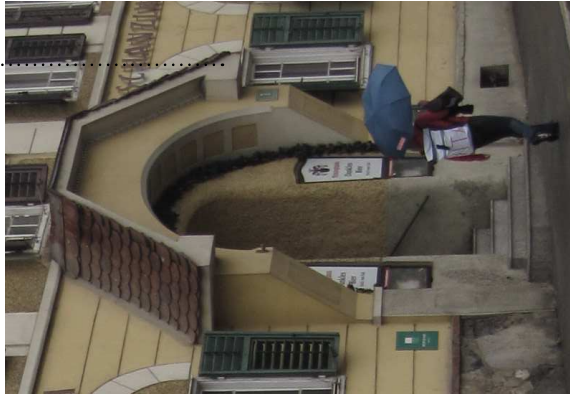
Abb 163 Eingangsbüddachung
Schanzlwirt

Der Eingang wird mit einer Überdachung neu gestaltet. Diese ist im heimatischen Stil ausgeführt. Ein Referenzbeispiel (Abb 164) zeigt ein Gebäude in Chemnitz, das im jugend- und heimatischen Stil ausgeführt wurde. Der Heimatstil ist noch ein Teil des Späthistorismus. Er drückt sich in einer idealisierenden, ländlichen Romantik aus.

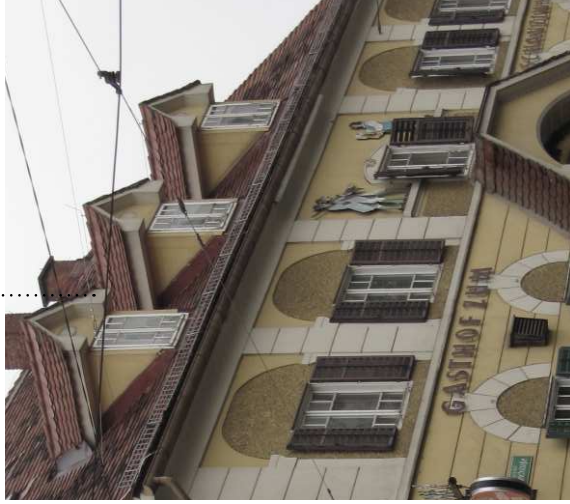
Abb 165 Giebelgaupen im gleichen Stil
wie die Eingangsbüddachung

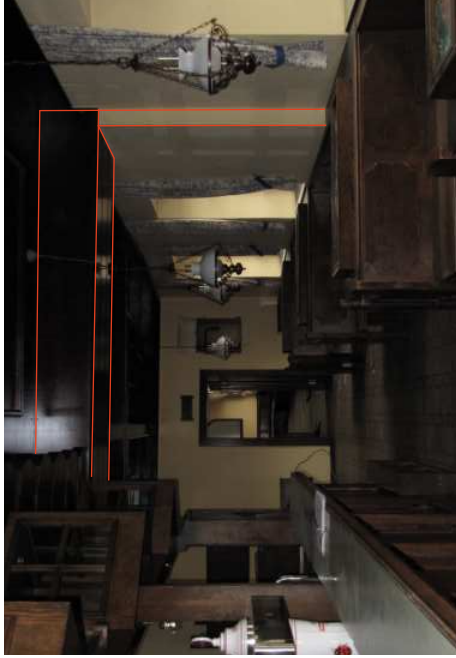
Abb 199 E.04 Durchbruch in den neuen Saal

An der Nordseite des Gebäudes im Erdgeschoß wird die Außenwand geöffnet um eine Verbindung zu dem neuen Saal herzustellen. Der statisch notwendige große Träger und der kleine Wandvorsprung lassen die früher vorhandene Mauer noch gut erkennen. Ein Durchgang von E.05a in den neuen Saal wird durch einen Durchbruch, der von einem Korbogen überwölbt wird, geschaffen.

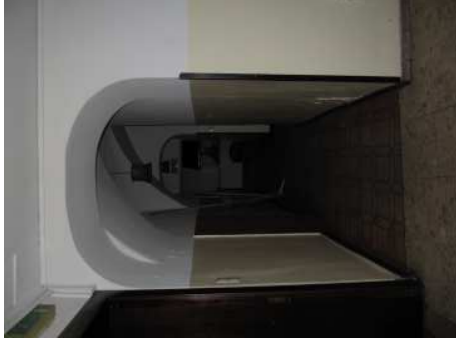
Abb 200 Durchbruch in den neuen Saal (Blick in den neuen Saal)

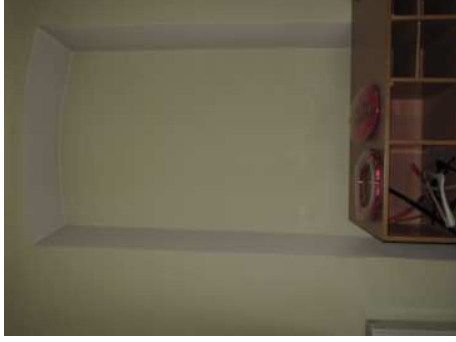
Abb 201 O.06b Vermauerung der Fensteröffnung

Im Obergeschoß werden auch kleinere Veränderungen vorgenommen. Der Durchgang von O.04 zu O.05 wird geschlossen. Übrig bleibt nur eine Nische. Weiters wurden aufgrund der Anbauten, das Fenster im Raum O.08 und im Raum O.06b zugemauert. Auch hier bleiben Nischen, die die ehemaligen Öffnungen gut deuten lassen.

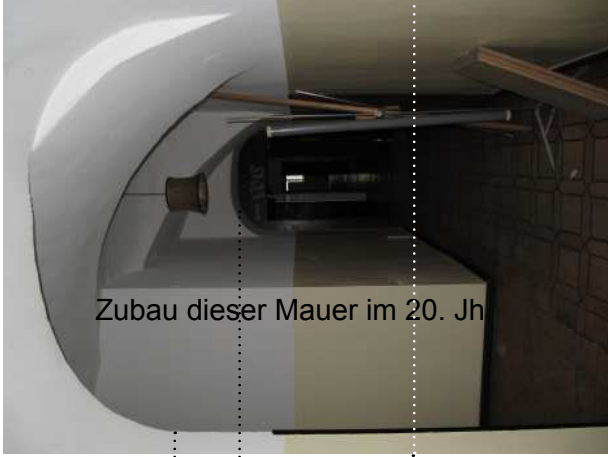
Abb 204 Korbboogen

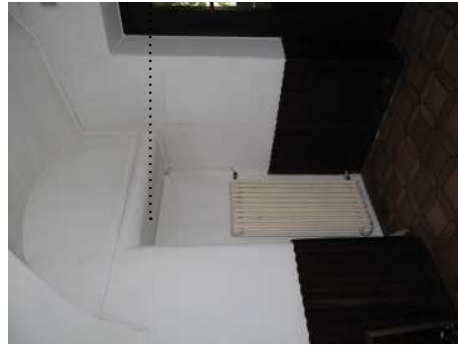
Abb 210 E.01 zugemauerter Durchgang Richtung E.03

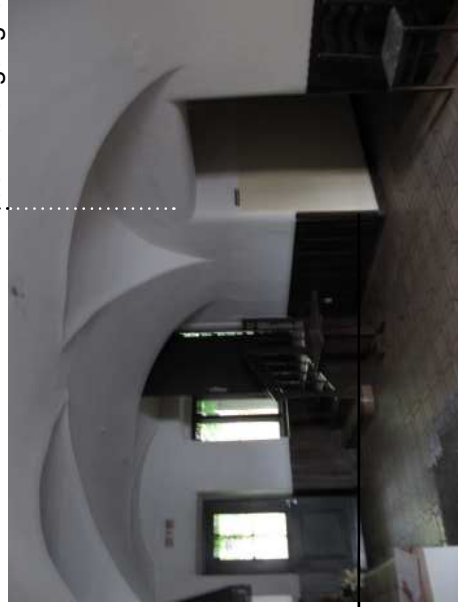
Abb 212 E.01 Durchgang Richtung E.05

Der Durchgang Richtung E.05 ist in dieser Form in der Bauphase 1911 entstanden. Laut Plan (Abb 208) ist auch der Durchgang von E.01 in den Raum E.03 neu eingebrochen worden. Was aber nicht bedeutet, dass nicht bereits in der Hauptbauphase ein Durchgang bestanden hat. Dies ist aufgrund des Grundrisses und der vorhandenen Stichtappe sehr wahrscheinlich. Nun könnte es sein, dass auch die anderen Durchgänge mit den abgerundeten Kanten in der Bauphase 1911 entstanden sind. Ein weiterer Beweis ist die Eingangssituation (Abb 209) die 1911 entstanden ist und auch diese abgerundeten Kanten aufweist.

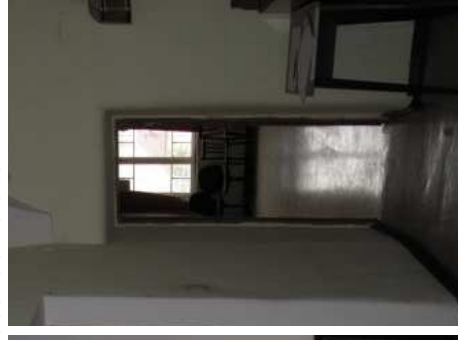
Abb 213 O.01 Durchgang Richtung O.04

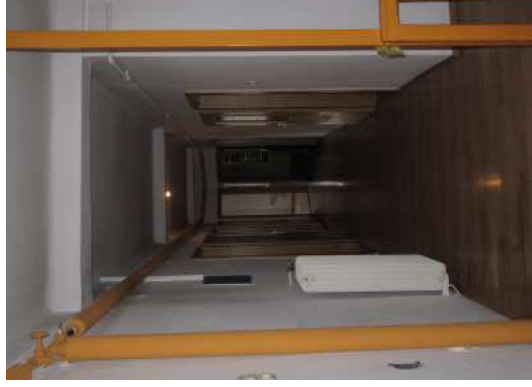
Abb 216 Mittelgang im DG

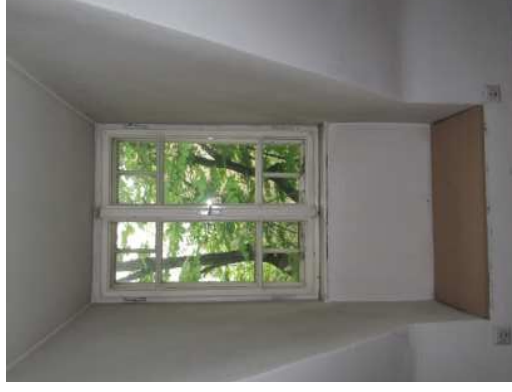
Abb 217 Fensteransicht
(Giebelgaube)

Das Dachgeschoß wird mit acht neuen Räumen völlig neu ausgebaut. Im Zuge dessen entstehen Giebelgaupen, die die vermutlich vorher bestehenden Schleppgaupen ablösen.

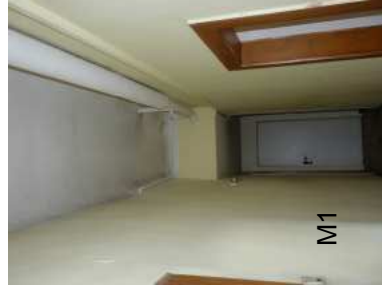
Abb 247 O.07 Blick Richtung ehem. Abort

Mauer zwischen O.07 und O.08 (Abb 247), sowie der Abort ist entstanden. Das eröffnet die Möglichkeit, den Raum O.06 über den Gang O.07 zu erreichen, was notwendig wird, wenn der bisherige Zugang geschlossen wird.

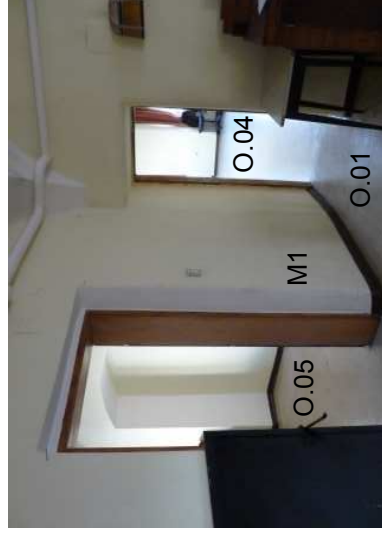
Abb 248 Mauer zwischen O.01 und O.05

Einbau der Trennmauer zwischen O.01 und O.05 (Abb 248) und Vermauerung des ursprünglichen Eingangs in O.06. Ein Hinweis auf das gemeinsame Entstehen der Mauern O.07_M1 und O.01_M1 ist ihre gleich Wandstärke. Weiters sind die beiden Türöffnungen von Raum O.07 in O.06 und O.08 gleich breit, was auch ein Hinweis auf eine gleiche Bauphase sein könnte. Dann würde diese Veränderung in die Bauphase III datiert werden. Der Eingang über den Raum O.07 wird geöffnet.

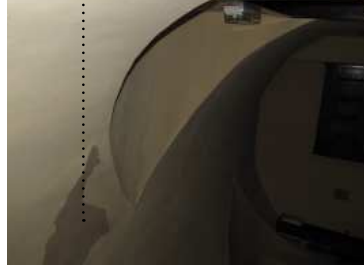
Abb 280

bereits abgeplattete Farbe.

Die Gewölbe sind in manchen Räumen auch mit Dispersionsfarbe bestrichen. Diese sollte, sofern sie nicht schon von selbst abplättet, wie auch bei den Decken und Wände, abgenommen werden. Risse sollen wie oben beschrieben behandelt werden. Besonders breite Risse können außerdem mit Holzkeile ausgekittet werden. Weiters sollen auch die Gewölbe mit Kalkfarben gestrichen werden.

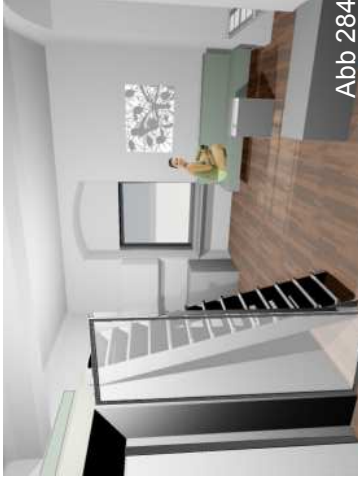
Abb 284

Nutzung der Einheit 1 als Einzimmerwohnung. Die im 20. Jahrhundert eingebaute Trennwand wird entfernt um den Raum in seiner ursprünglichen Größe zu erhalten. Ein eingestellter Nasszellenblock, welcher an den vorhandenen Kamin als Lüftungsschacht angeschlossen ist, bietet Platz für ein Hochbett. Der restliche Raum kann also als Wohnbereich genutzt werden.

Die zugemauerte Fensteröffnung wird wieder durchbrochen und ein neues Fenster wird eingesetzt. Grundsätzlich befinden sich ja im ganzen Gebäude Fenster mit derselben Formensprache. Die Nordfassade des Gebäudes ist jedoch in diesem Jahrhundert schon stark verändert worden. Da weitere Veränderungen, wie zum Beispiel die Außentreppe und der Lift, unumgänglich sind und diese in einem zeitgemäßen Stil ausgeführt werden, wird auch dieses Fenster in entsprechendem Stil eingesetzt.
